**BURSA MERKEZDEKİ OSMANLI DÖNEMİNE AİT ŞADIRVAN VE  
ÇEŞMELERDEKİ SÜSLEME UNSURLARI**

**Yüksek Lisans Tezi**

**Ocak, 2019**

**Uşak Üniversitesi Sosyal Bilimler Enstitüsü**

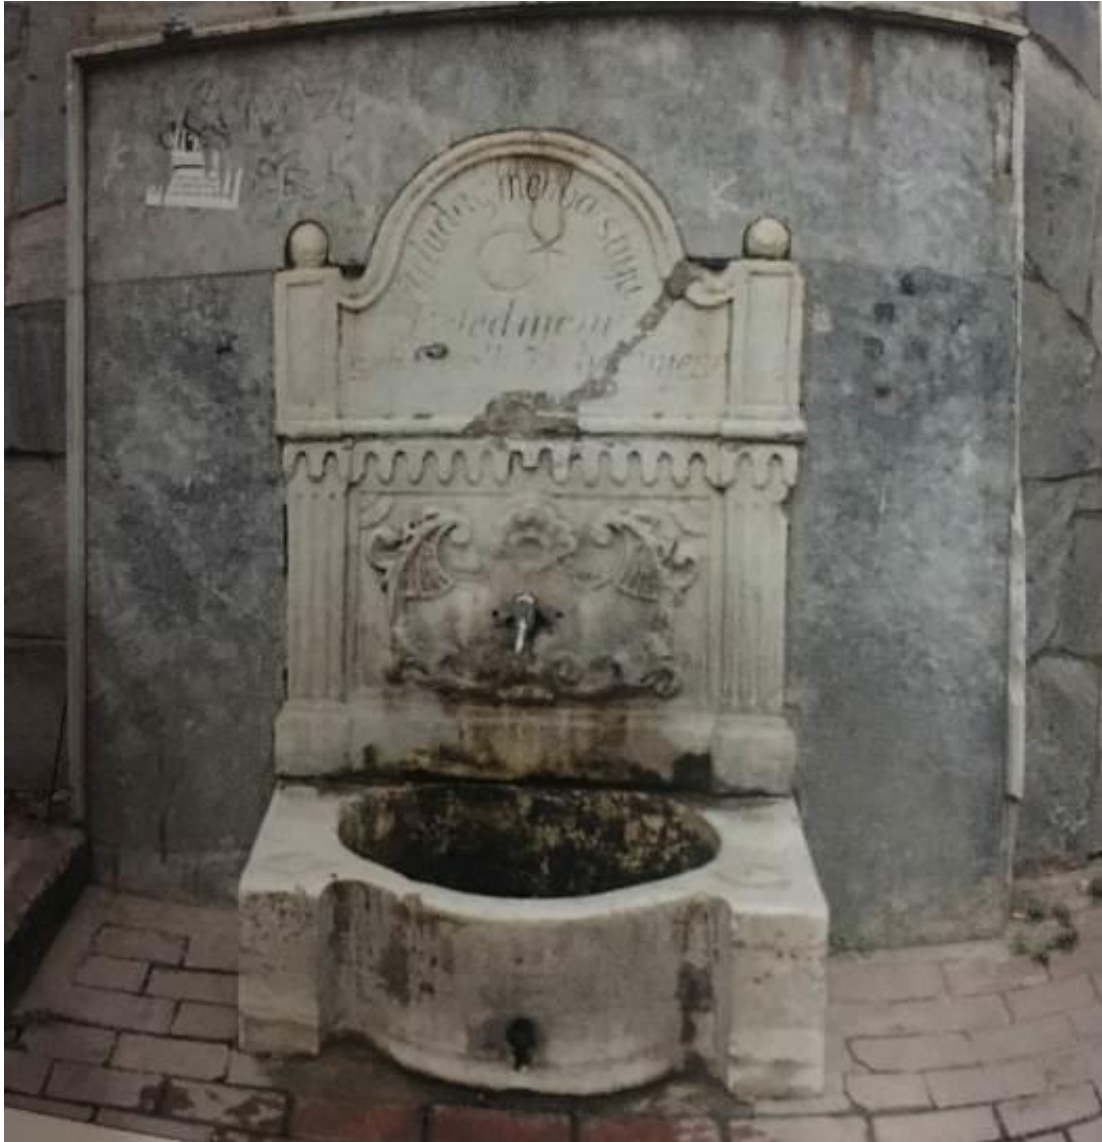
Fotoğraf 180. Eski Tohum Okulu ve Çeşmesi Genel Görünüm  
(Bursa Kültür Varlıkları Envanteri Anıtsal Eserler, s. 396)

<b>Süsleme Özellikleri</b>	Ayna taşı çeşitli stilize bitki motifleriyle süslenmiştir. Kitabesinin ortasında ay ve yıldız bulunur. yarım daire şeklindeki kitabe kısmında ”Uludağ menba suyu Belediyenin şehir halkına hediyesidir” şeklinde bir yazı bulunmaktadır.
<b>Durumu</b>	Kullanılmaktadır.
<b>Tarihlendirme</b>	1944 veya 1954

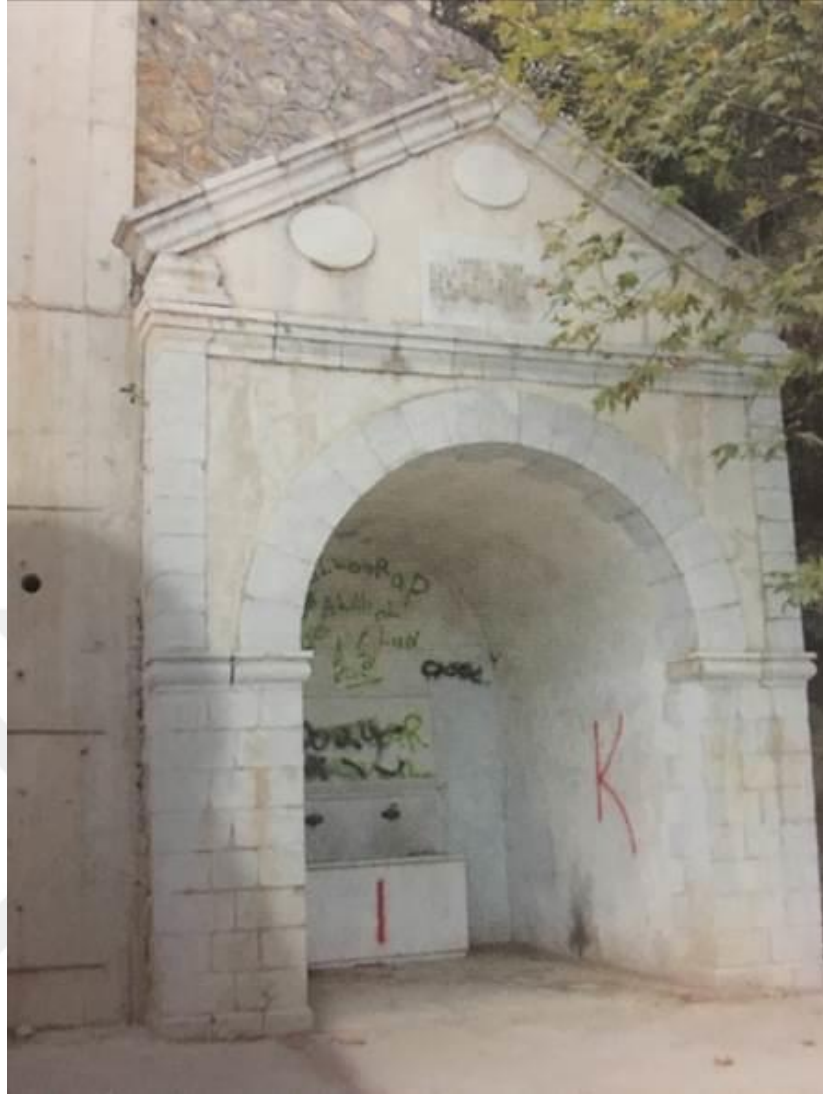
Fotoğraf 183. Hamidiye Müsellim Çeşmesi Genel Görünüm  
(Bursa Kültür Varlıkları Envanteri Anıtsal Eserler, s. 411)

<b>HAMİDİYE (MÜSELLİM) ÇEŞMESİ</b>	
<b>Yeri</b>	Mollaarap Mah. Köşk Cad.
<b>Mimari Özellikleri</b>	Kesme taştan yapılan çeşme yanlarda iki sütun üzerine oturmuş büyük oval bir kemer ve kemerin üzerinde parça taşların birleşimiyle oluşan oluklu saçak ve onun üzerinde de üçgen bir alınlıktan oluşur. Kemerini sıra sıra taşların bir araya gelmesiyle oluşur. İç kısmı derin olan çeşmenin yalağı bu iç hacimde dikdörtgen şeklindedir. Yaklaşık 40 yıldır çeşmeden su akmamaktadır. Çeşmeye varan su yolları da tahrip edilmiştir. Alınlık kısmında üç tane oval şeklinde tuğra ve ortasında küçük bir kitabe yeri bulunmaktadır. Günümüzde üzerine yazılar yazılmıştır.
<b>Süsleme Özellikleri</b>	Çeşmenin üzerinde süsleme bulunmamaktadır.
<b>Durumu</b>	Kullanılmamaktadır. 2000 yılında aslına uygun olarak onarılmıştır. 2003 yılında da onarım geçirmiştir.
<b>Tarihlendirme</b>	1901

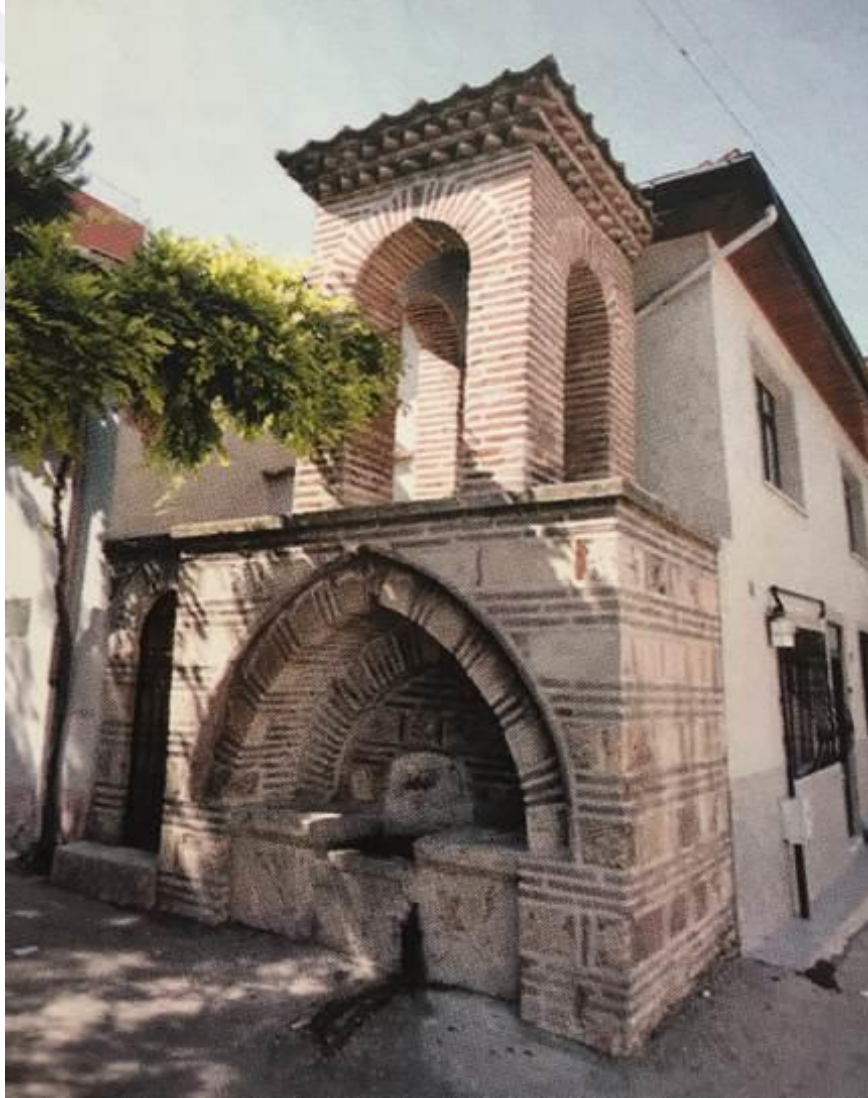
Fotoğraf 184. Vele-i Yaniç Camisi Çeşmesi Genel Görünüm  
(Bursa Kültür Varlıkları Envanteri Anıtsal Eserler, s. 469)

<b>VELED-İ YANIÇ CAMİSİ ÇEŞMESİ</b>	
<b>Yeri</b>	Osmangazi Mah. Zindan Kapı Sok. /Osmangazi
<b>Mimari Özellikleri</b>	Altında çeşme ve üzerinde minare olarak inşa edilmiştir. Çeşmenin iki yanındaki setler ve aradaki yalak, küfeki taşından yapılmıştır. Tek musluklu çeşmede, musluğun üzerindeki ayna taşında eğrisel bir kitabe bulunmaktadır. Çeşmenin sivri kemeri ve minarenin giriş kapısı kesme taş ve tuğla karışık olarak inşa edilmiştir.

<p>Çeşmenin üzerindeki minare ise, tuğladan örülmüş dört ayak ve bu ayakları birbirine bağlayan dört kemerden oluşmuş olup, çatısı iki sıra kirpi saçaklı ve üstü kiremit kaplıdır. Minaresi Osmanlı mimarisindeki en ilginç yapılardan biridir. Gölgeleme görevi de görmektedir. Çeşmenin yan tarafından çıkılacak yeri vardır.</p>
<b>Süsleme Özellikleri</b>	Herhangi bir süslemesi bulunmamaktadır.
<b>Durumu</b>	Kullanılmaktadır. 1913 onarım yazıtı vardır.
<b>Tarihlendirme</b>	1914 M. (1331)

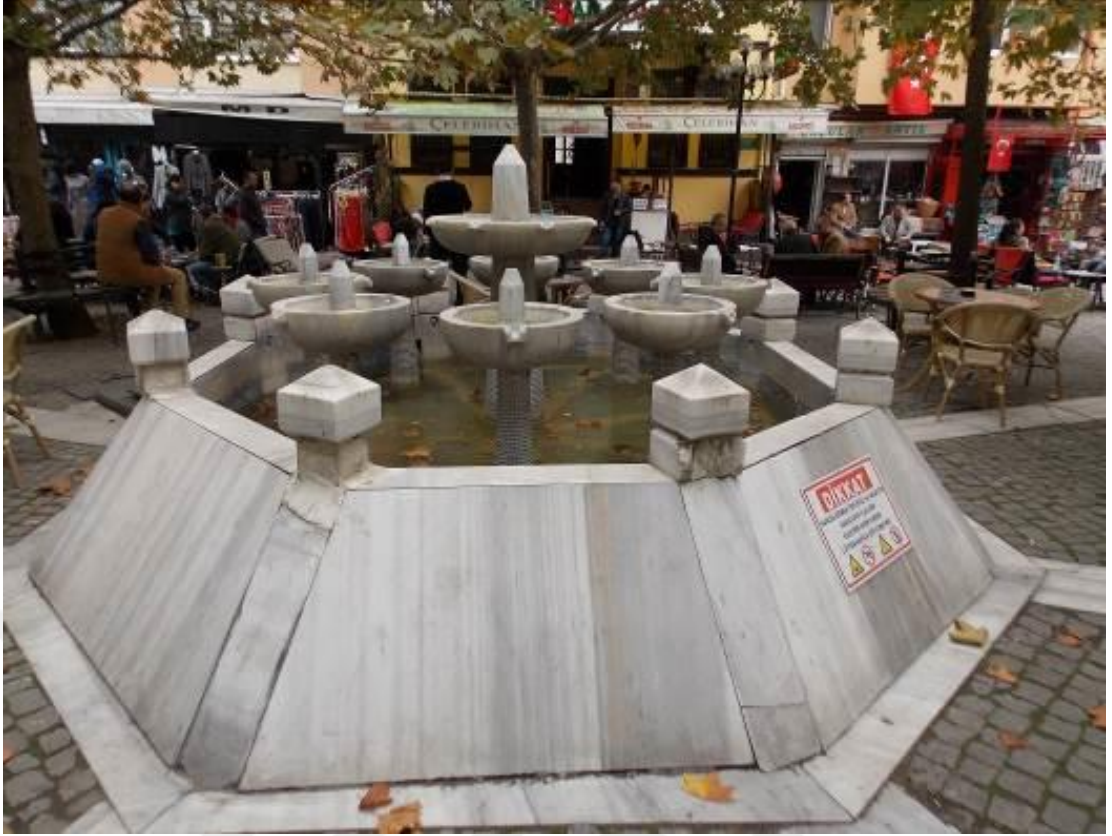
Fotoğraf 188. Yeşil Türbe Meydanı Şadırvanı Genel Görünüm

<b>YEŞİL TÜRBE MEYDANI ŞADIRVANI</b>	
<b>Yeri</b>	Yeşil Mah. Yeşil Cad./Yıldırım
<b>Mimari Özellikleri</b>	Sekizgen mermer bir yapıda inşa edilmiş olan bu çeşme Yeşil Türbeye yakın bir konumdadır. Havuzun ortasında sekiz adet küçük çanak ve bir tane havuzun tam ortasında büyük çanak bulunmaktadır.
<b>Süsleme Özellikleri</b>	Herhangi bir süslemesi bulunmamaktadır.
<b>Korunma Durumu</b>	-----
<b>Tarihlendirme</b>	-----

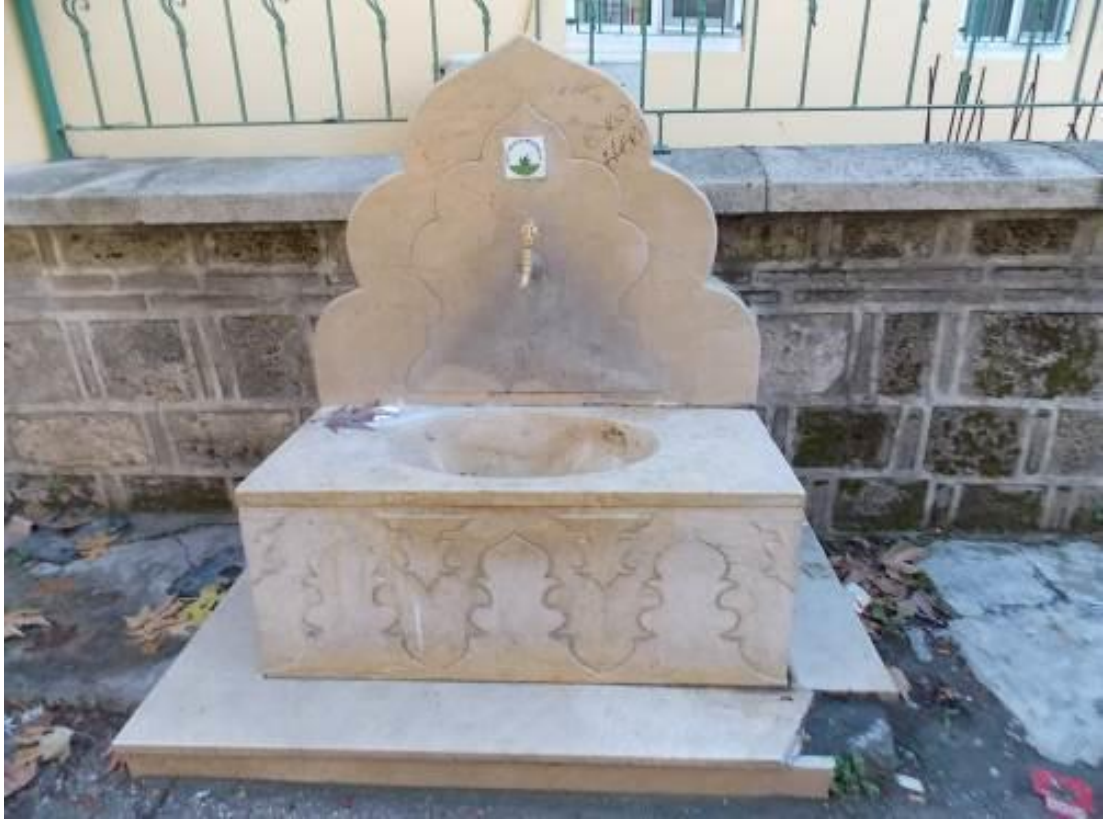
Fotoğraf 190. Granlı Mescidi eşmesi Genel Grnm

<b>GRANLI MESCİDİ EŞMESİ</b>	
<b>Yeri</b>	Mollagrani Mah. Granlı Sok. 16040 Osmangazi/Bursa
<b>Mimari zellikleri</b>	Mermerden yapılmıř bu eşme mihrap grnml mermer pano řeklinde ayna tařına sahiptir. Mescidin duvarında yer alır.
<b>Ssleme zellikleri</b>	Ayna tařında stilize bitki motifleri bulunur.
<b>Korunma Durumu</b>	-----
<b>Tarihlendirme</b>	-----

2. Güranlı Mescidi Çeşmesi (Tablo 61)

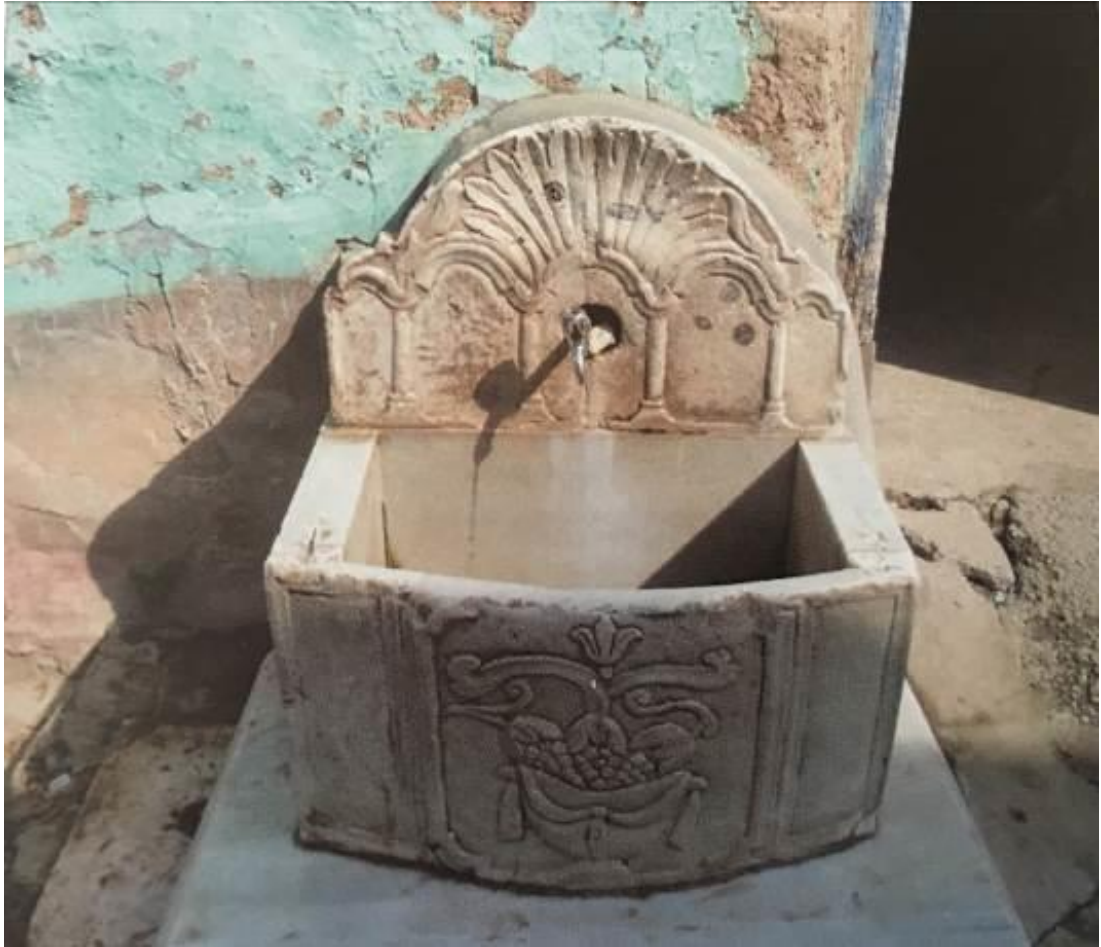
Fotoğraf 193. eşme (Gümüştpe, Nilüfer) Genel Görünüm  
(Bursa Kültür Varlıkları Envanteri Anıtsal Eserler, s. 371)

<b>EŞME (GÜMÜŞTEPE, NİLÜFER)</b>	
<b>Yeri</b>	Gümüştpe Mah. Maksem Sok. No:25/Nilüfer
<b>Mimari Özellikleri</b>	Geç Osmanlı mimari üslubuna sahip mermer bir çeşmedir.
<b>Süsleme Özellikleri</b>	Yalağında ve aynasında stilize bitkisel motifler bulunmaktadır.
<b>Korunma Durumu</b>	Çeşme harap durumdayken, koruma altına alınmış orijinal parçaları da kullanılarak restore edilmiş ve hizmete sunulmuştur.
<b>Tarihlendirme</b>	-----

1. Çeşme (Gümüştpe, Nilüfer) (Tablo 62)

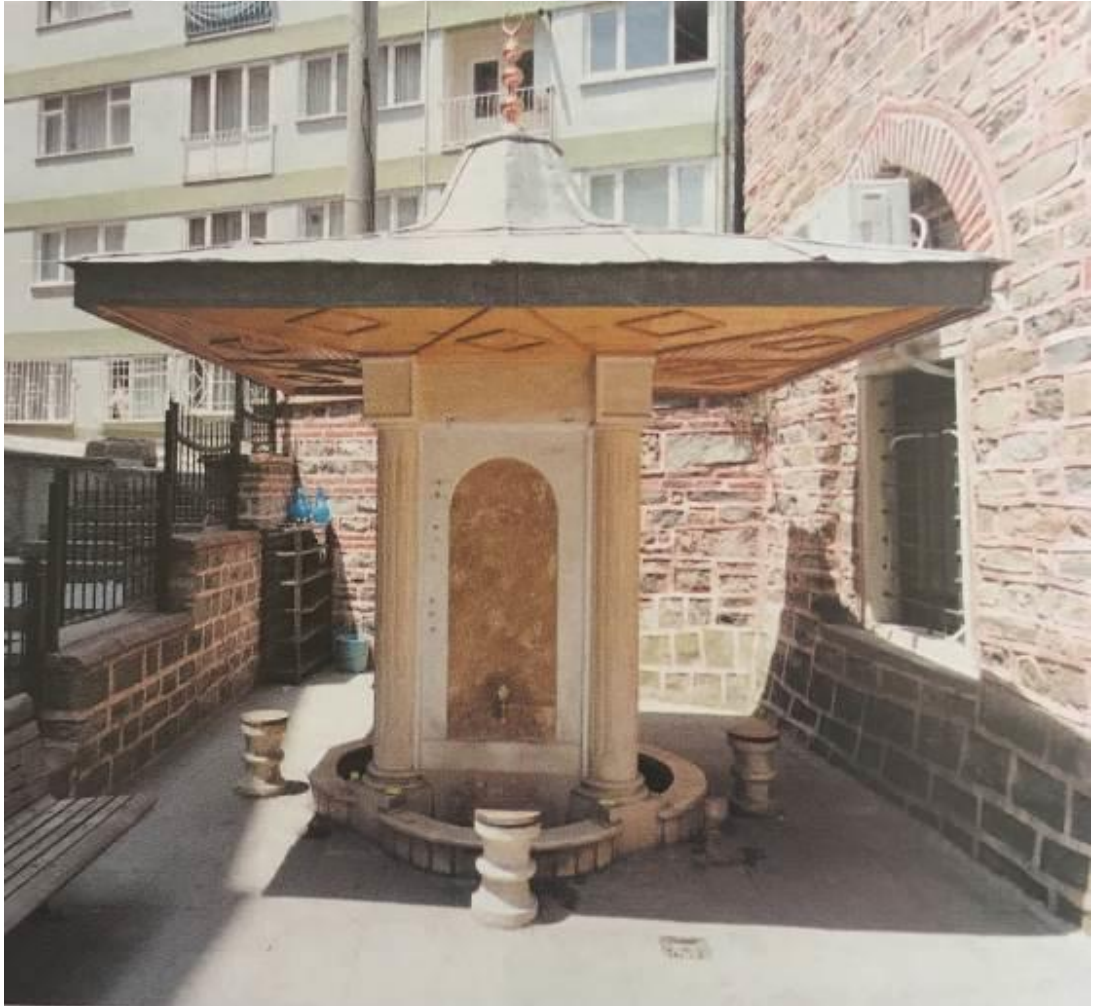
Fotoğraf 196. Maksem (Düstur Han) Camisi Çeşmesi Genel Görünüm

MAKSEM (DÜSTUR HAN) CAMİSİ ÇEŞMESİ	
<b>Yeri</b>	Maksem Mah. Alaşar Cad.
<b>Mimari Özellikleri</b>	Kare planlı çeşmenin, her farklı cephesinde dört adet musluğu ve dört adet yalağı vardır. Üst örtünün üzeri kurşun, altı ise ahşap kaplamadır.
<b>Süsleme Özellikleri</b>	Kubbesinin altında geometrik şekiller mevcuttur. Ayna taşında herhangi bir süslemesi bulunmamaktadır.
<b>Korunma Durumu</b>	-----
<b>Tarihlendirme</b>	-----

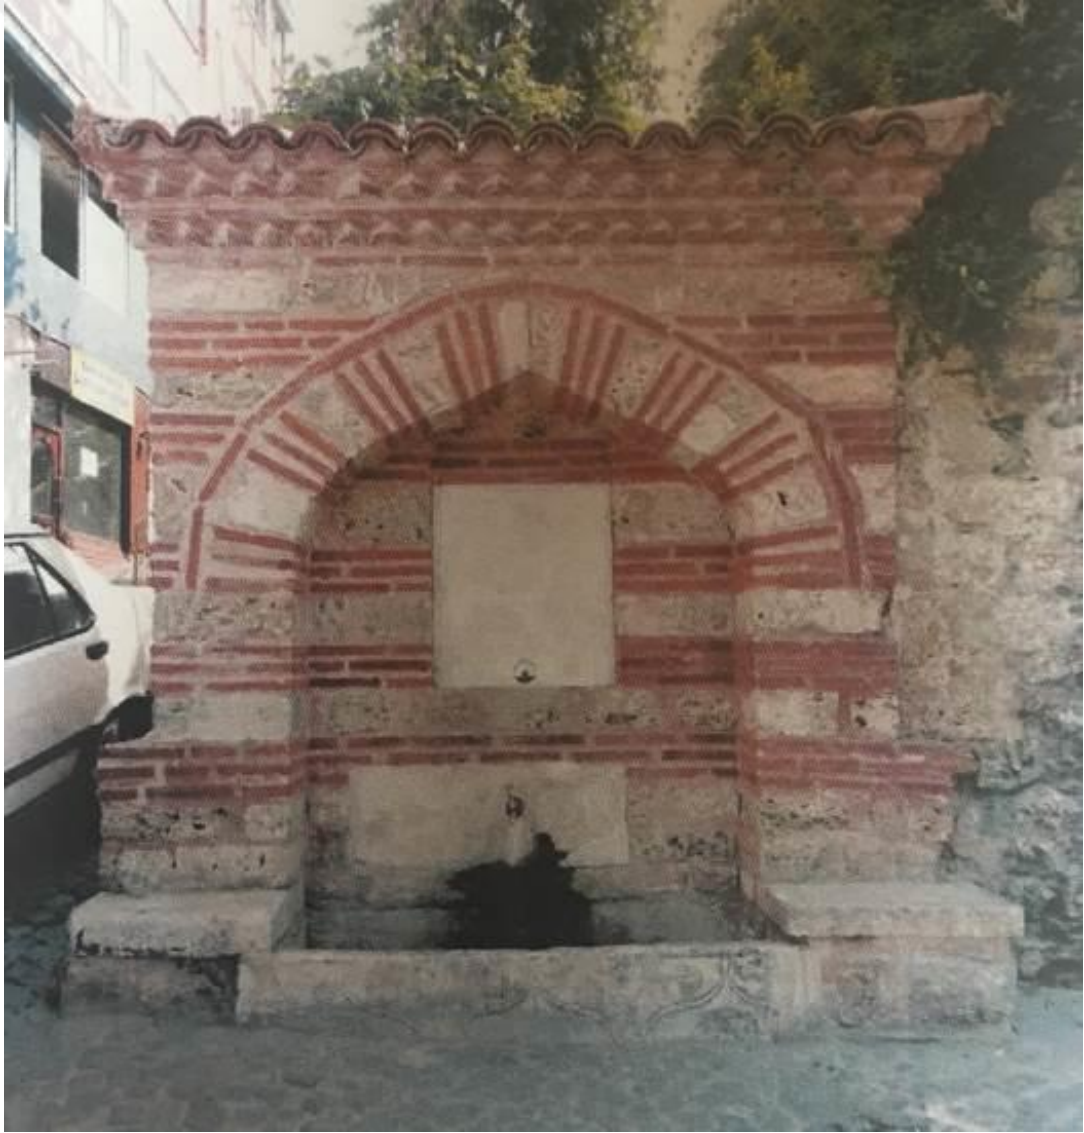
Fotoğraf 197. Su Deposu ve eşme (Eski Kaplıca-Armutlu Meydanı eşmesi)  
Genel Görünüm (Bursa Kültür Varlıkları Envanteri Anıtsal Eserler, s. 458)

SU DEPOSU VE EŞME (ESKİ KAPLICA- ARMUTLU MEYDANI EŞMESİ)	
<b>Yeri</b>	ekirge Mah. Kaplıca Sok./Osmangazi
<b>Mimari Özellikleri</b>	Bir sıra küfeki taşı, üç sıra tuğla dizileriyle örülen sivri kemerli bir eşmedir. Yalağı mermer olan eşmenin, üstü kirpi saakla sonlanmaktadır.
<b>Süsleme Özellikleri</b>	iek ve yıldız motifleri vardır.
<b>Korunma Durumu</b>	Kullanılmamaktadır. 2008
<b>Tarihlendirme</b>	-----

3. Su Deposu ve Çeşme (Eski Kaplıca-Armutlu Meydanı Çeşmesi) (Tablo 64)

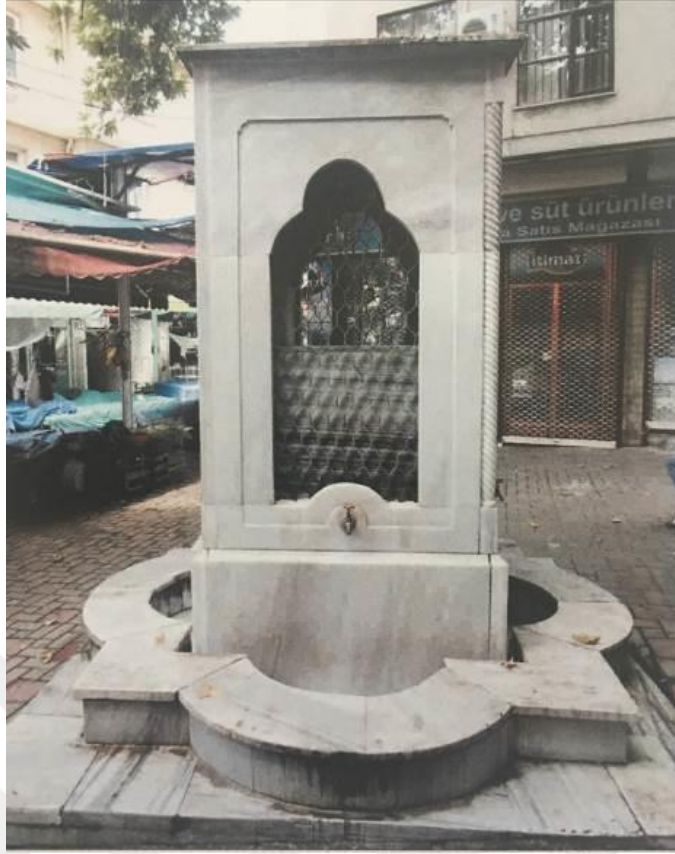
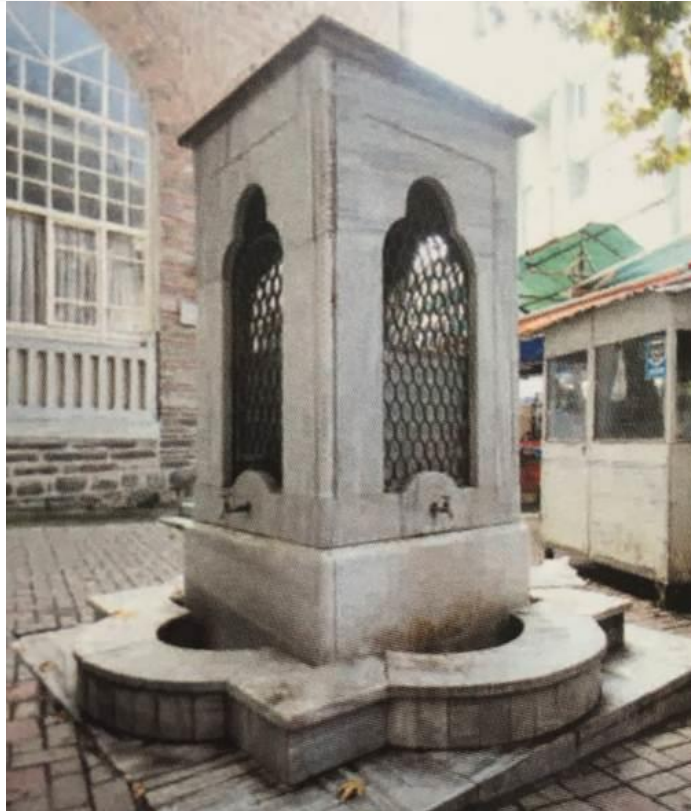
Fotoğraf 199. Tuz Pazarı Camisi Çeşmesi Genel Görünüm  
(Bursa Kültür Varlıkları Envanteri Anıtsal Eserler, s. 463)

<b>TUZ PAZARI CAMİSİ ÇEŞMESİ</b>	
<b>Yeri</b>	Tuz Pazarı Mah. Yeni Pazar Alanı No:5/Osmangazi
<b>Mimari Özellikleri</b>	Kare planlıdır. Kenarlarının ortası yarım daire, bir yalağa oturtulmuş, dört cephesinde dört musluğu olan mermer bir çeşmedir. Çeşmenin ayna mermerleri oyularak kafes ile kaplanmıştır. Çeşmenin güney cephesinin iki köşesinde helezonik birer sütun, üzerinde mermer bir plak bulunmaktadır. Çeşme 1980'lerde yıkılmış ve yeniden aslına uygun olarak inşa edilmiştir. Helezonik sütunlar orjinaldir.
<b>Süsleme Özellikleri</b>	Ayna taşında mihrap görünümlü mermer panosu bulunur. Çevresine silme geçilmiştir.
<b>Korunma Durumu</b>	1972, 1980'ler
<b>Tarihlendirme</b>	-----

1. Tuz Pazarı Camisi Çeşmesi (Tablo 65)
