KARASU'DA (SAKARYA NEHRİ – KARASU DERESİ ARASI)

ARAZİ KULLANIMI

Yüksek Lisans Tezi

Coğrafya Anabilim Dalı Coğrafya Bölümü

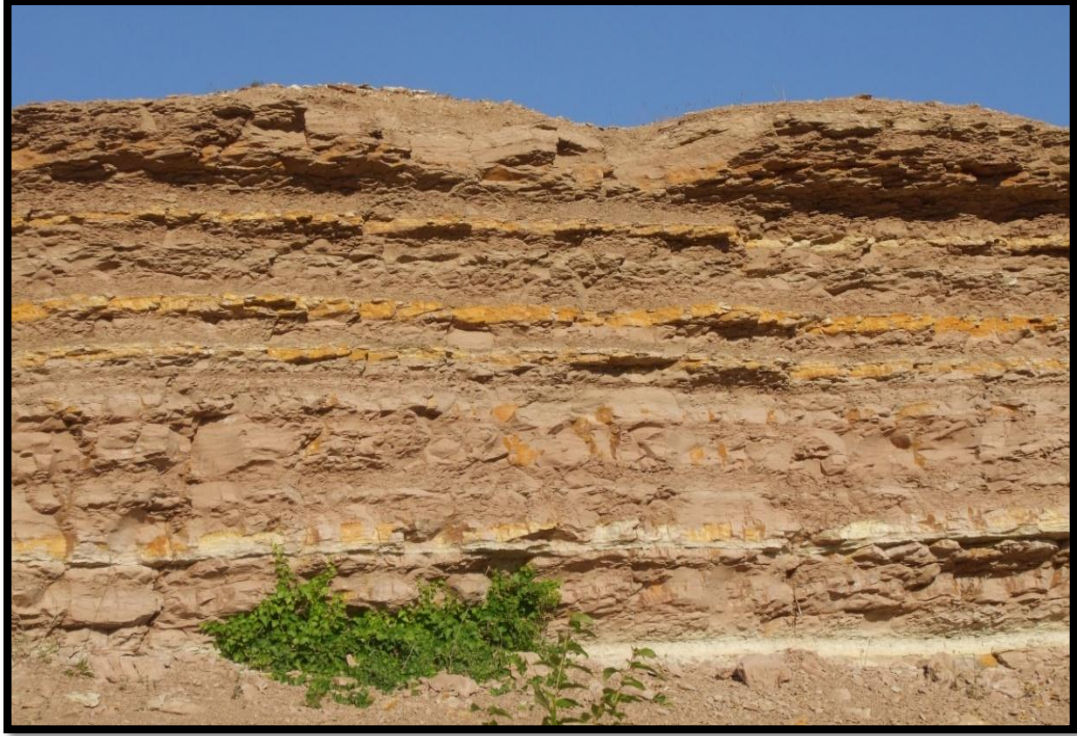
**Fotoğraf 1.** Kırmızı Renkli Kum Taşı ( Sakarya - Karasu Karayolu Tuzla Mevki, 18.05.2013)

ortamında çökelmiş tortulların taşlaşmasıyla oluşmuştur.<sup>11</sup> Karasu ilçesi ve çevresi Çatalca-Kocaeli yarımadası içinde kalıp Çakraz formasyonu ile temsil edilmektedir. Birim tabanında gri renkli, polijenik karakterli (Dolomit, şeyl, kırmızı kumtaşı, kireçtaşı) konglomera yer almaktadır. Bunun üzerine kırmızı renkli kumtaşı gelmektedir. En üstte çamurtaşları yer almaktadır. Formasyonun kalınlığı bazı yarmalarda net bir şekilde görülebilmektedir (Fotoğraf 1).

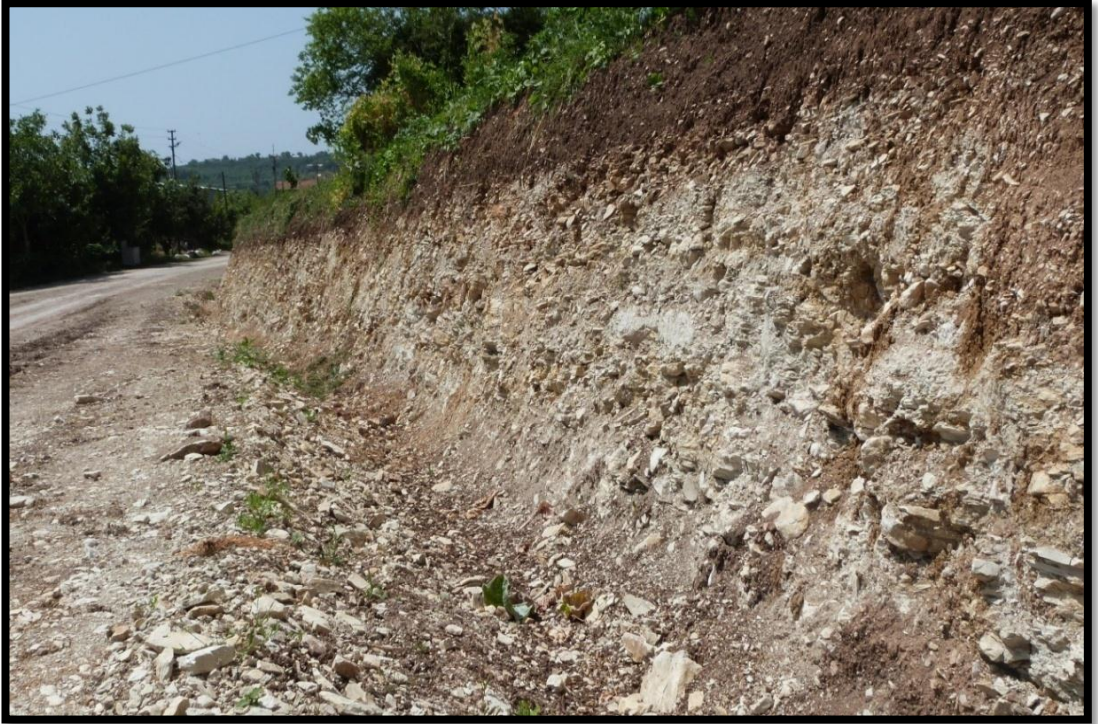
**Fotoğraf 2.** Kuzuluk Mevkinde Killi Kireçtaşı ve Marn Ardalanması (18.05.2013)

Yukarıdaki açıklamalara paralel olarak Karasu ilçesi ve çevresi üst kretase yaşlı formasyonlarla temsil edilmektedir. Üst Kretase yaşlı bu sedimanlar yörede Akveren formasyonu olarak adlandırılmışlardır ve bu formasyon Kuzey Anadolu Dağ kuşağının bir parçası oluşturmaktadır. Birim altta kumlu karbonatlar ve bunlarla düşey geçişli olarak krem renkli kireçtaşları ile soluk kırmızı renkli, ince kalın katmanlı, kireçli çamur taşları içermektedir (Fotoğraf 2).

Bu birimler üzerinde ise, formasyonun hâkim litolojisini oluşturan, killi kireçtaşı ve marn ardalanması yer almaktadır.

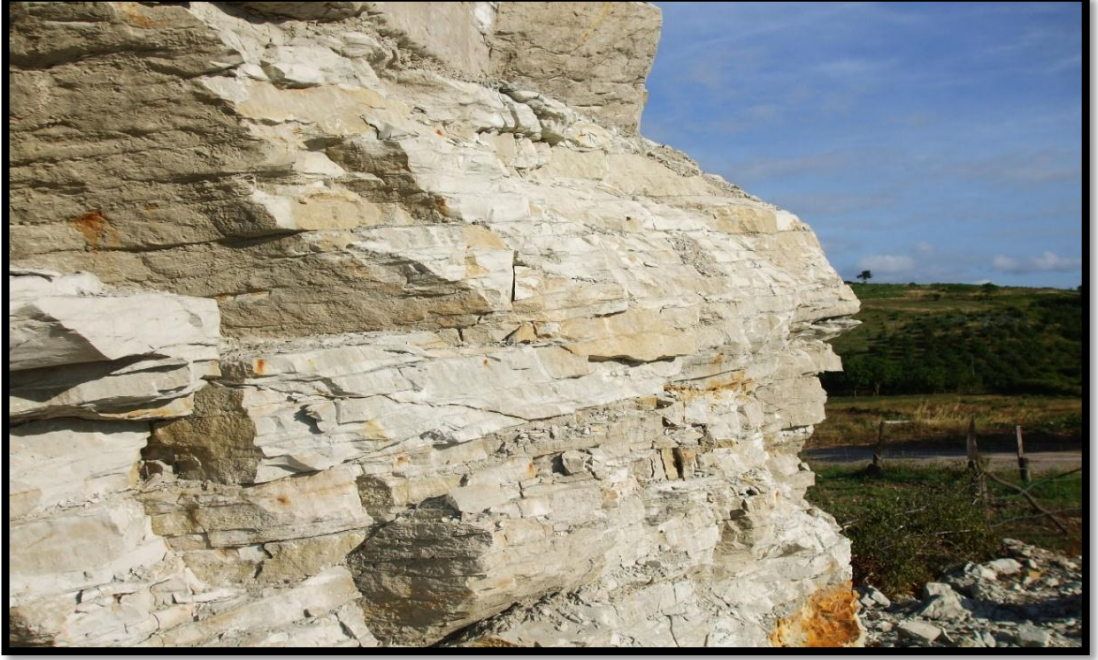
**Fotoğraf 3.** Sakarya - Karasu Yol Açmasında Bulunan Siltler (19.05.2013)

özellikle bölgenin batısında geniş alanlar kaplamaktadır. Altta bulunan Üst Kretase sedimanları ile konkordandır. Eosen yaşlı sedimanları kalınlıkları 200 m. civarındadır. Birimin üstünde, sarımsı kırmızı renkli yuvarlak, çakıl, kum ve silt birimlerinden (Fotoğraf 3) oluşan Örencik formasyonu yer almaktadır.<sup>13</sup>

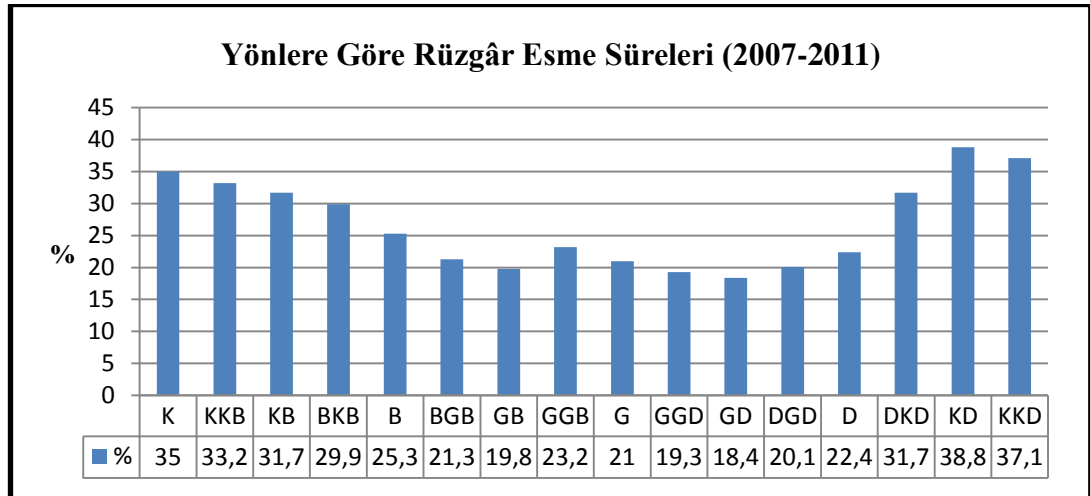
**Grafik 3.** Yönlere Göre Rüzgâr Esme Süreleri (Sakarya Meteoroloji İstasyonu'ndan Alınan 2007-2011 Yılları Arası Saatlik Rüzgâr Verilerine Göre.)

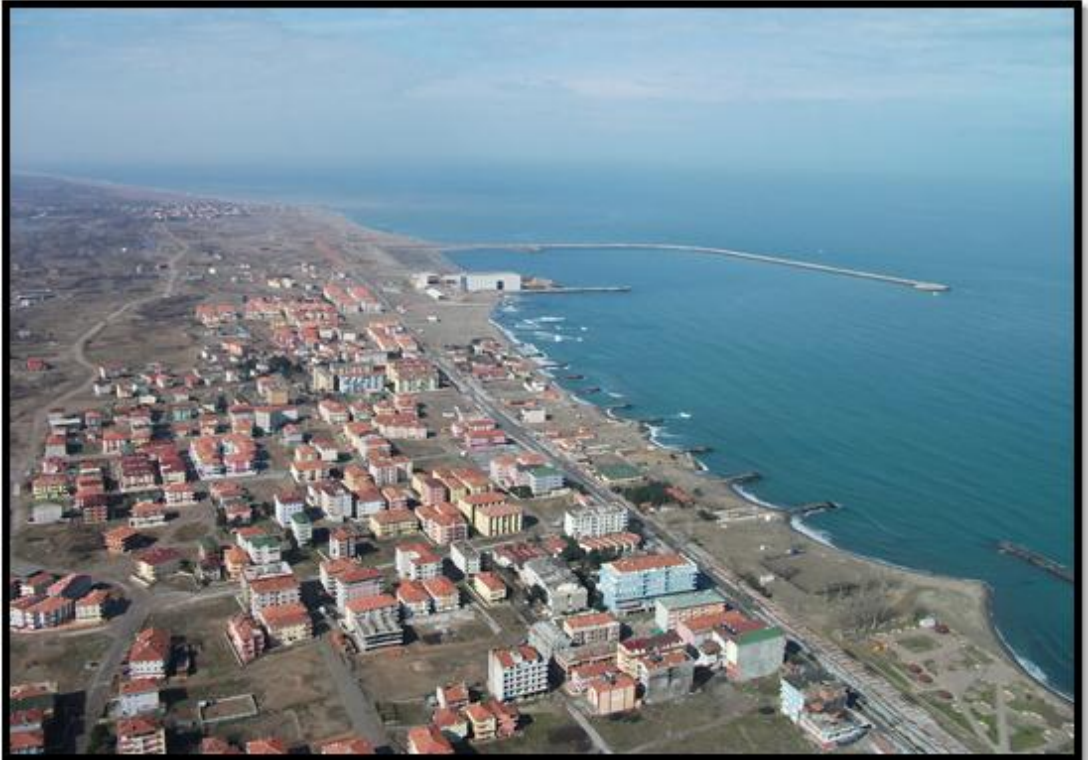
**Fotoğraf 12.** Karasu Limanı Hava Fotoğrafı (02.03.2010)

Araştırma sahasında batısında Yeni Mahalle’de 1995 yılında ilk yapım amacı balıkçı barınağı olarak düşünülen proje daha sonra 2002 yılında amacında ve fonksiyonunda değişikliğe gidilerek hem ticari gemilerin yanaşabildiği hem de İstanbul’da yer alan Tuzla Tersanesine yükünü hafifletmek amacıyla “Tersane Limanı” olarak değiştirilmiştir. Limanın yapımı tamamlandığında büyük bir kompleks olarak hizmet vermesi düşünülürken aynı zamanda Karasu İlçesi Yeni Mahalle mevki tersaneler bölgesi olarak planlanmaktaydı.

Böylece tez sahasında beşeri müdahaleler deniz dolgusu liman bölgesinde görülmektedir. 1985’ten 1995 yıllarına kadar Sakarya Nehri’nin denizle buluştuğu ağız kısmında balıkçı barınakları bulunmaktaydı. 1995 yılından sonra şuan ki liman bölgesine mendireklerle beraber ufak bir balıkçı barınağı yapılmıştır. 2005’te mendirek kuzeydoğu-güneybatı doğrultusunda batı rüzgârlarının etkisini kesecek şekilde inşa edilmeye başlandı. Liman 2010 yılında tamamlandığında genel hatlarıyla kuzey-güney doğrultudadır.

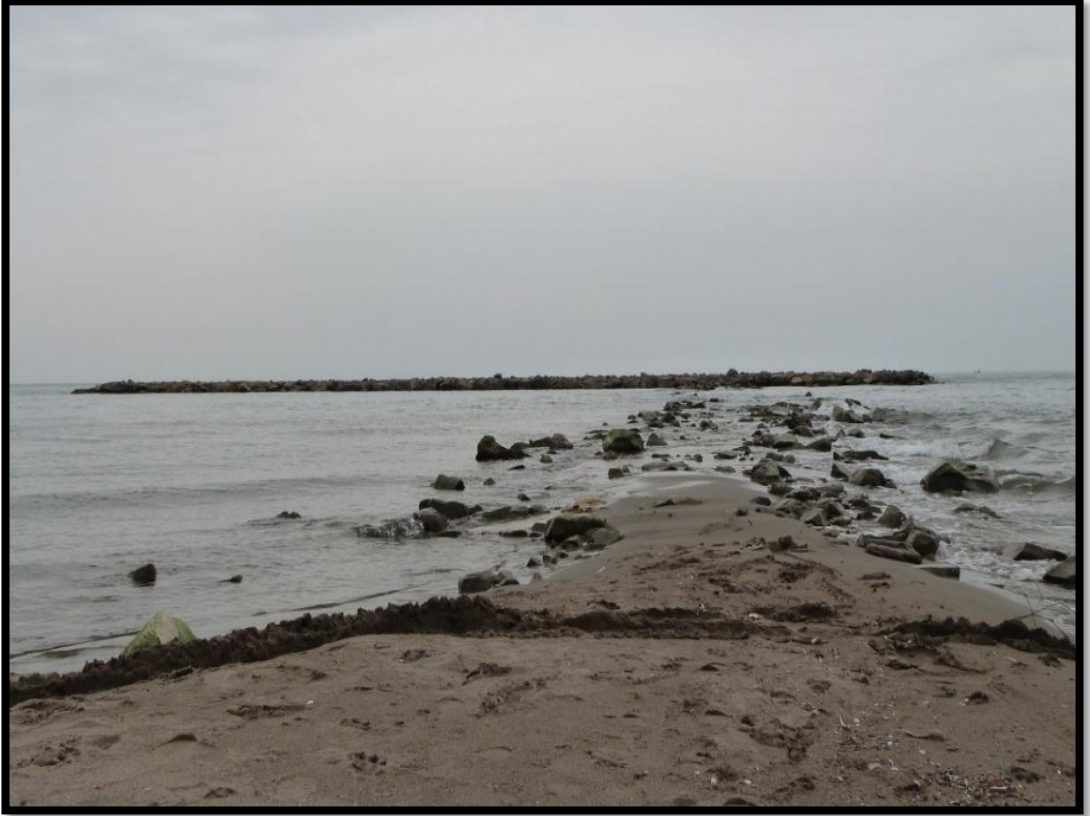
**Fotoğraf 13.** Sahile Yapılan Dikey Mahmuzlardan Bir Tanesi (19.05.2013)

Bu mahmuzların yapılış amacı kıyıda dalgaların yaptığı tahribatı azaltmaktır. Fakat mahmuzlar arasından kanalize olan su kıyıda belirli noktalara odaklı olarak daha güçlü şekilde ilerleyebilmekte ve tahribatı azaltmak yerine arttırabilmektedir.

Özellikle kış mevsiminde dalgalar şiddetlendiğinde sahil şeridinin altındaki malzeme dalgalar tarafından boşaltılmakta daha sonra belediye tarafından tekrar doldurularak kapatılmaktadır.

Ancak bu dikey mahmuzlardan olumlu sonuç alınmaması üzerine, bunların ucuna 12 adet dalgakıran yapılması kararlaştırılmıştır. Yapılan 12 adet dalgakırandan sonra da kıyı aşınması engellenememiştir.

Karasu plajına plansız bir şekilde yapılan bu mahmuzlar ve dalgakıranlar deniz içindeki hayvan yaşamını olumsuz bir şekilde etkilemekle beraber yaz turizmi için büyük öneme sahip olan plajlarda görüntü kirliliğine sebebiyet vermiştir.
