**T. C.
ULUDAĞ ÜNİVERSİTESİ
SOSYAL BİLİMLER ENSTİTÜSÜ
ARKEOLOJİ ANABİLİM DALI
ARKEOLOJİ BİLİM DALI**

APOLLONIA AD RHYNDACUM KENT SURLARI

(YÜKSEK LİSANS TEZİ)

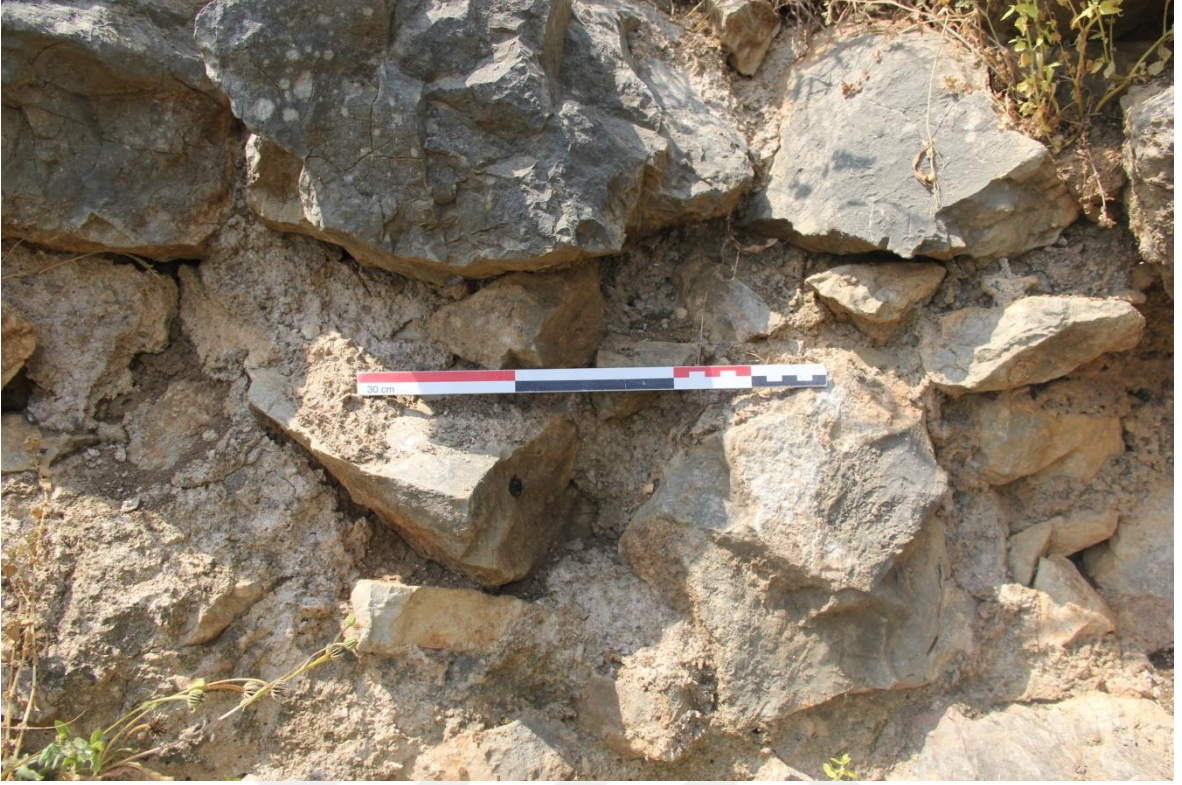
Resim 7: Taş Kapı'da kullanılan dolgu malzemesi.

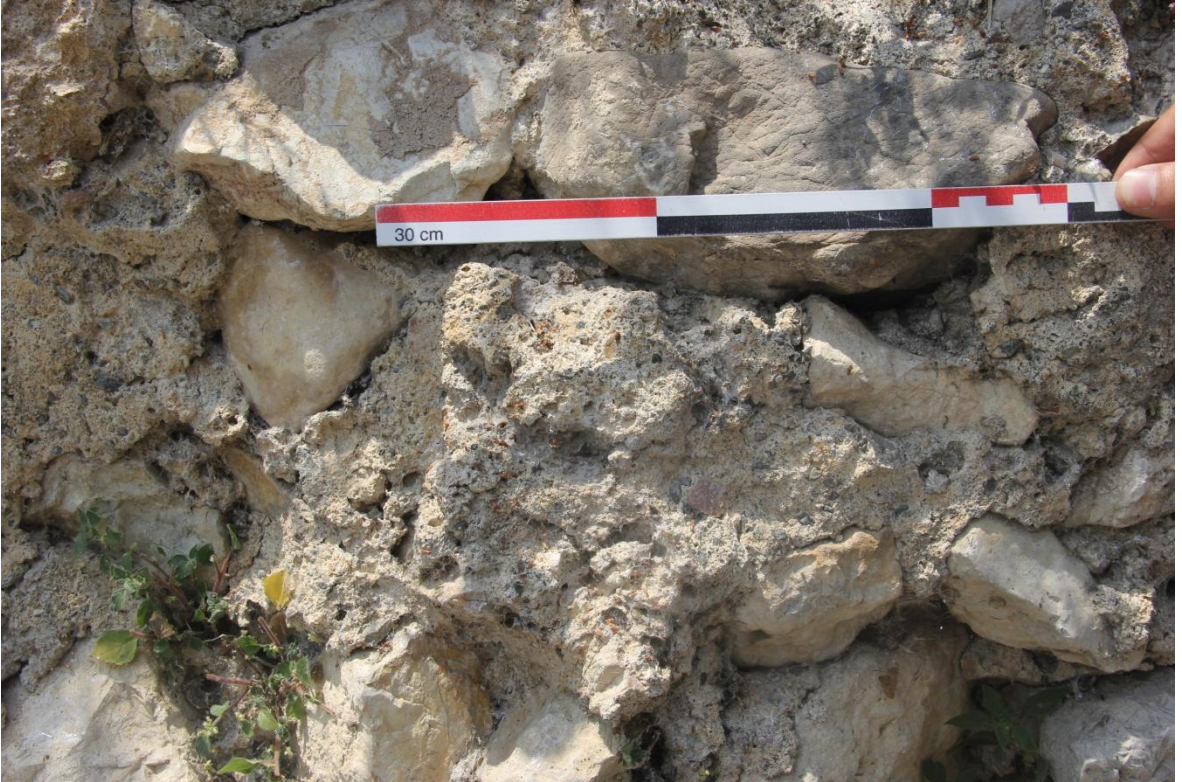
Resim 21: Kuzey Sur Castro/Kule harç

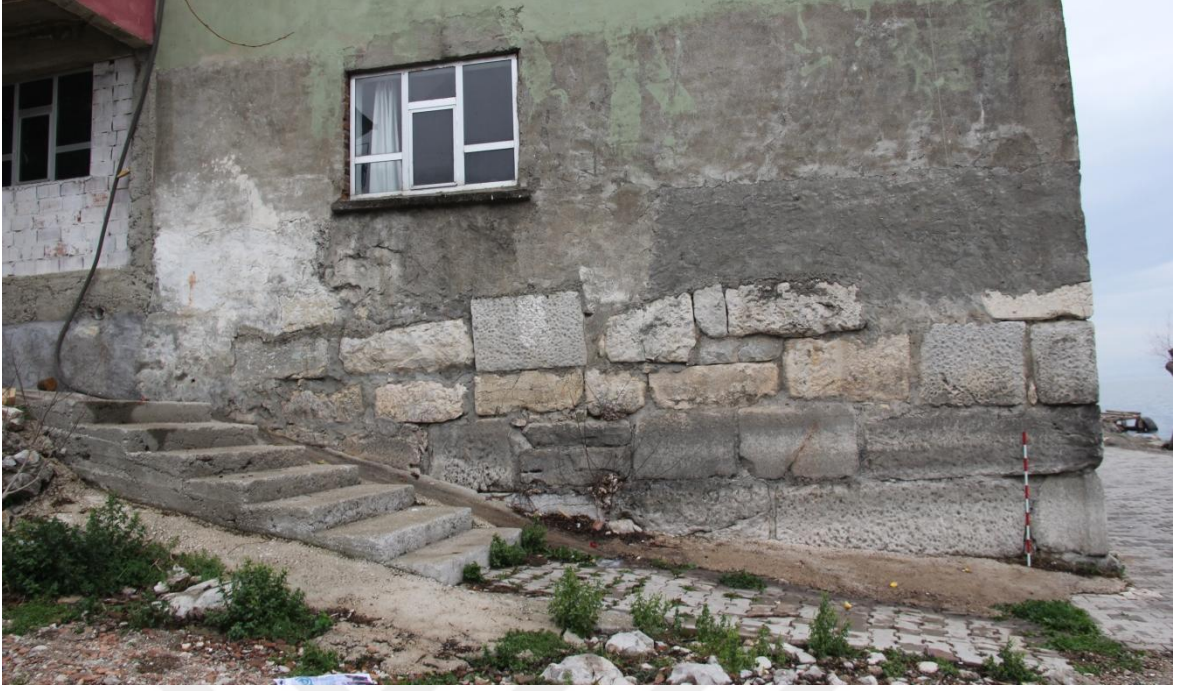
Resim 36: Doğu Sur "8" numaralı duvar şev

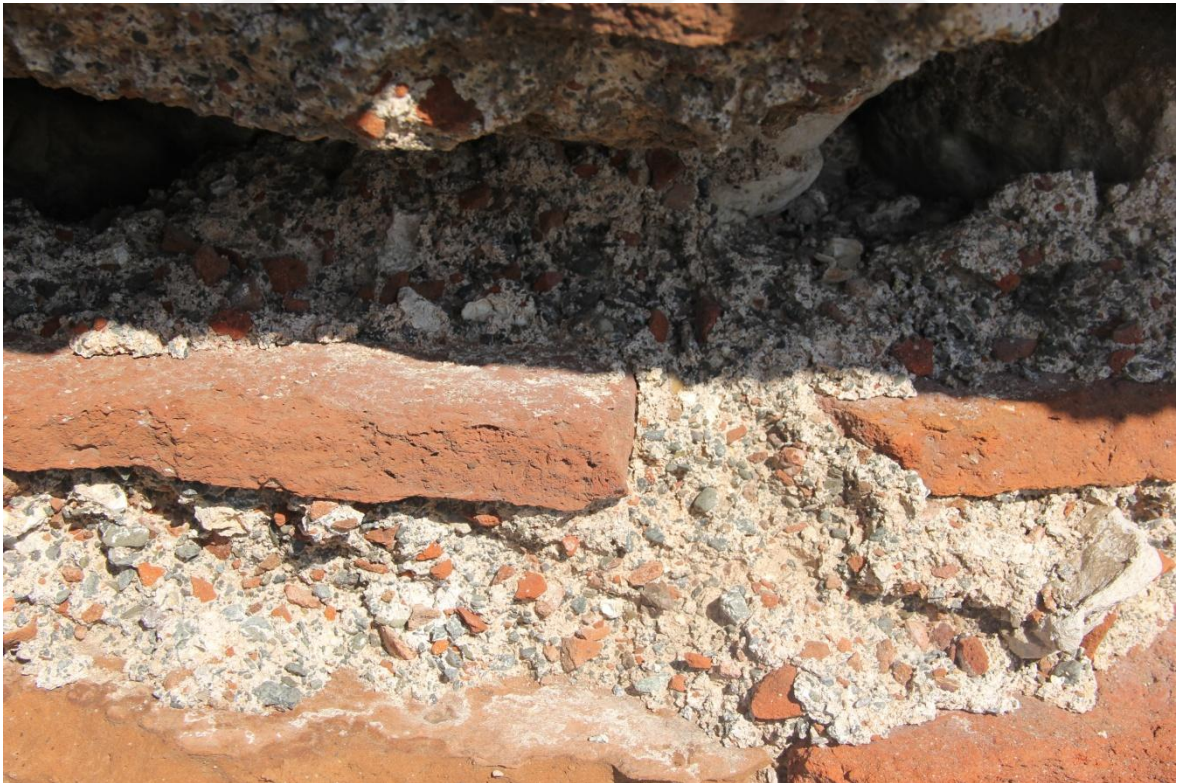
Resim 48: Simitçi Kale (16) Kemer dolgu

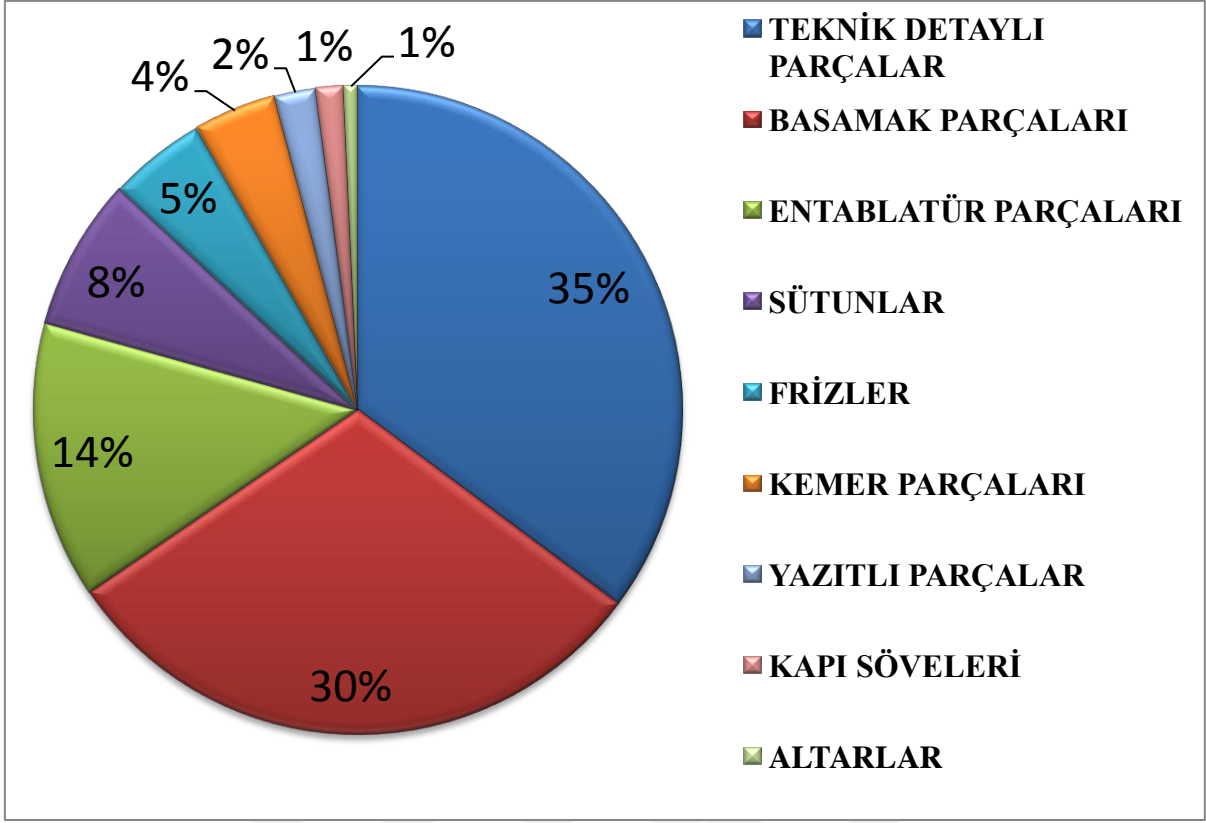
Grafik 1: Surlar üzerinde yer alan devşirme malzemenin dağılımı

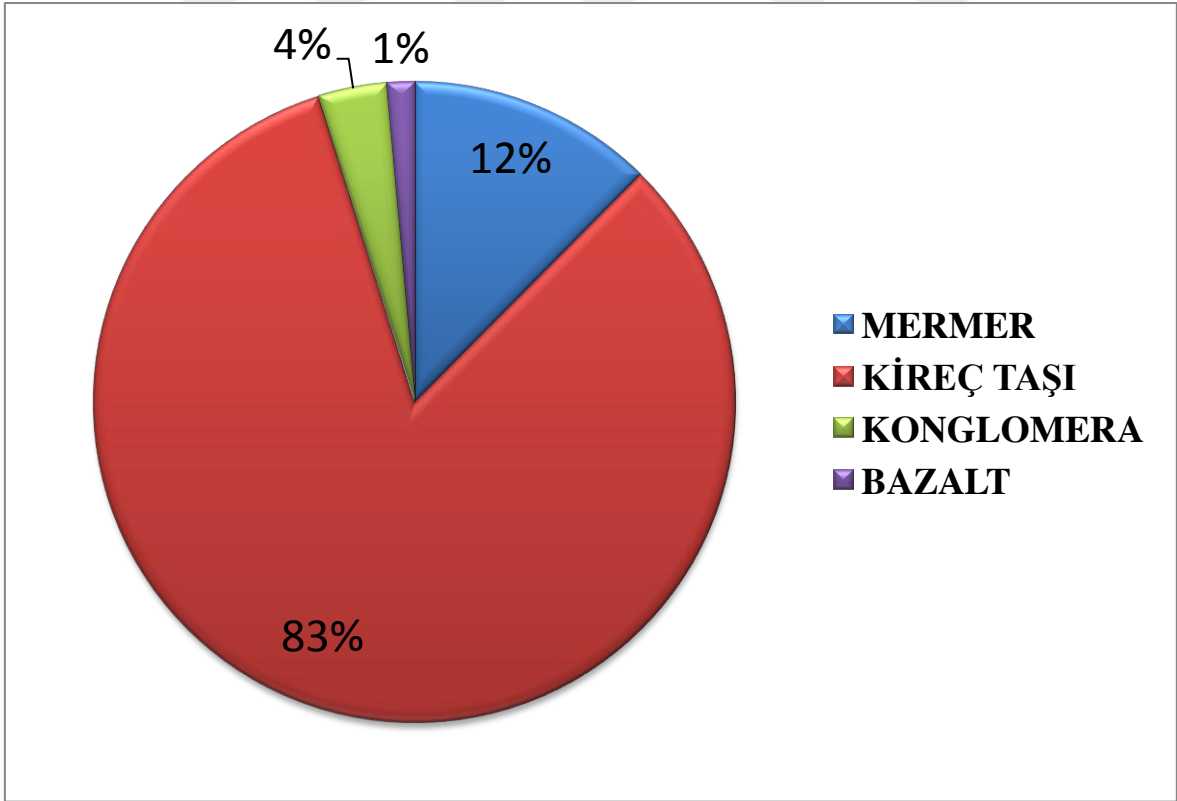
Grafik 2: Surlar üzerinde devşirmelerde kullanılan yapım malzemesi dağılımı
