**MARANGOZLUK SEKTÖRÜNÜN İŞ SAĞLIĞI VE GÜVENLİĞİ
YÖNÜNDEN İNCELENMESİ**

YÜKSEK LİSANS TEZİ

Çiğdem KEKLİK

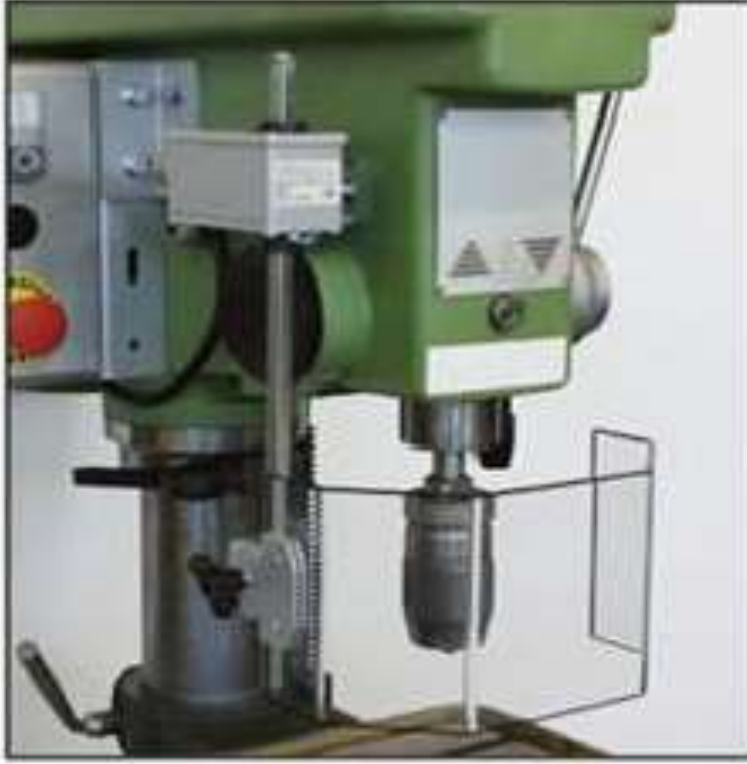
Resim 4 : Makine koruyucusu ^[2]

Resim 4’de kullanılacak olan matkabin ayarlanabilen türden bir yüksekliğe sahip olan kilitlenebilme özelliğinin de olduğu bir anahtarı olan koruyucuya sahip olduğunu görebiliyoruz. Bu türden koruyucular, kesin bir çözüm göstererek oluşan tehlikeyi azaltmaktadırlar ve makina üzerine sabitlenerek takılmasıyla kullanımlarında çok kolaylık sağladığı görülmektedir. Fakat makinaların birçoğunda koruyucusu tehlikeyi ne kadar azaltıyorsa da, tamamen ortadan kaldırmaları yani sıfırlama düzeyine kadar indiremez ve operasyonun yapıldığı noktayı koruyamaz hale gelirler. Bunun dışında makinaya genel olarak daha sonradan takılan ve makinanın çalışması yönünden vazgeçilmezi olan bir yapıda olmadığından ayarları ihmal edilebilir bir türdür.

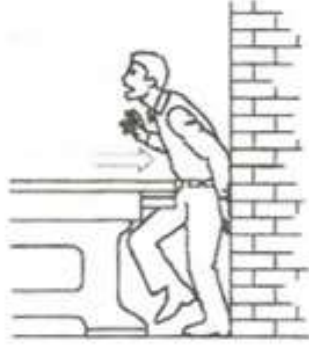
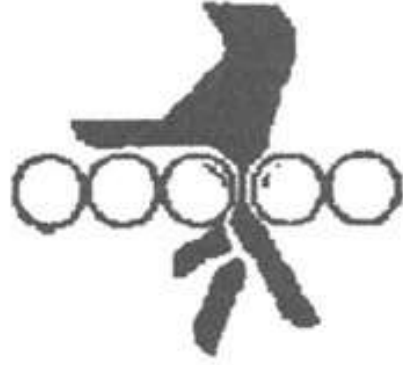
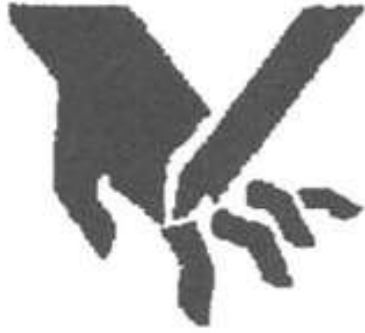
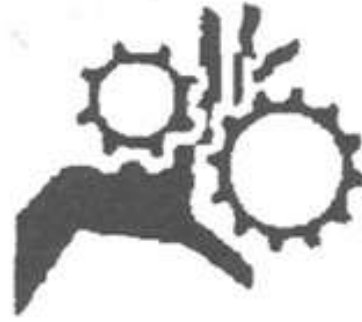
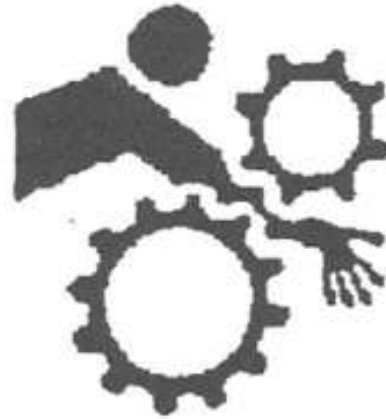
Resim 5 : Çalışma devam ederken oluşabilecek kaza örnekleri [2]

Resim 5’de çalışma devam ederken oluşabilecek kazalara şunları da örnek olarak gösterebiliriz.

Sağa sola hareket eden makineler ve tehlikeler

Ellerin dönen merdanelere sıkışması

El veya parmakların kesilmesi

Parmakların dönen dişlilerin arasına sıkışması

Kolların dönen dişlilerin arasına sıkışması

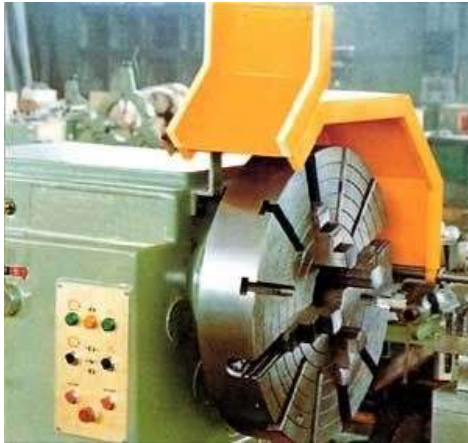
Resim 7 : Döner mil koruyucusu ^[2]

Resim 7'de dönme halinde olan bir başka parçası için koruyucu uygulaması işlemine yer ayrılmıştır. Bu makinayla yapılan çalışmaysa “ çelik çerçeve, güvenlik anahtarı ve torna için polikarbonat ekranı ” olarak belirtilmiştir.

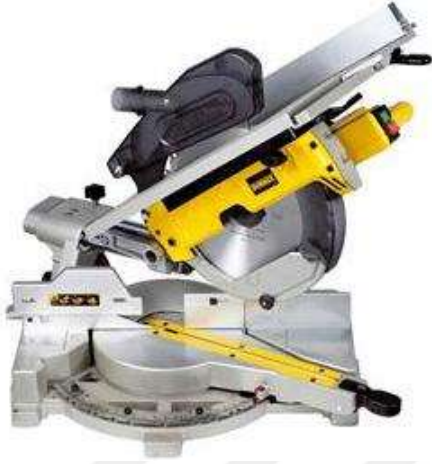
Resim 10 : Gönye testere ^[4]

1) Gönye testeresini kullanma esnasında elleri kesme işlemini yapan kısma çok fazla yaklaştırmamaya özen göstermeye özellikle dikkat edilmelidir.

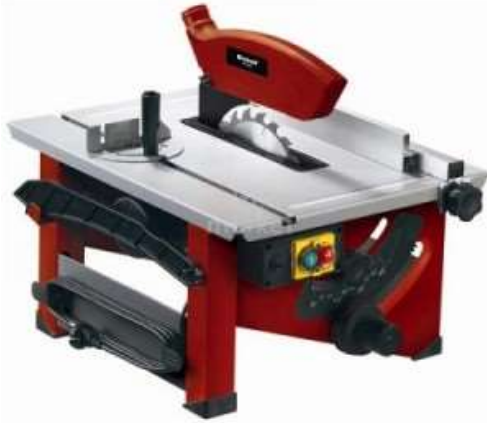
Resim 11 : Yatar testere ^[5]

1) Parçaların kesilmesi işlemi yapılırken operatöre doğru geri bir şekilde tepmemesi için kullanım kılavuzundaki talimatlara uyularak çalışılırsa herhangi bir sorun yaşanmayacağı dikkate alınarak çalışılmalıdır.

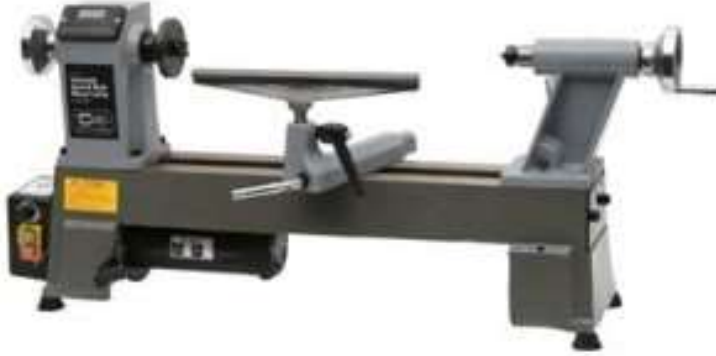
Resim 12 : Ağaç tornası ^[5]

1) Torna makinası çalıştırılmadan önce bütün kelepçelerinin ve sabitleyicilerinin tamamının güvenli bir konumda olup olmadığından emin olmalıyız.

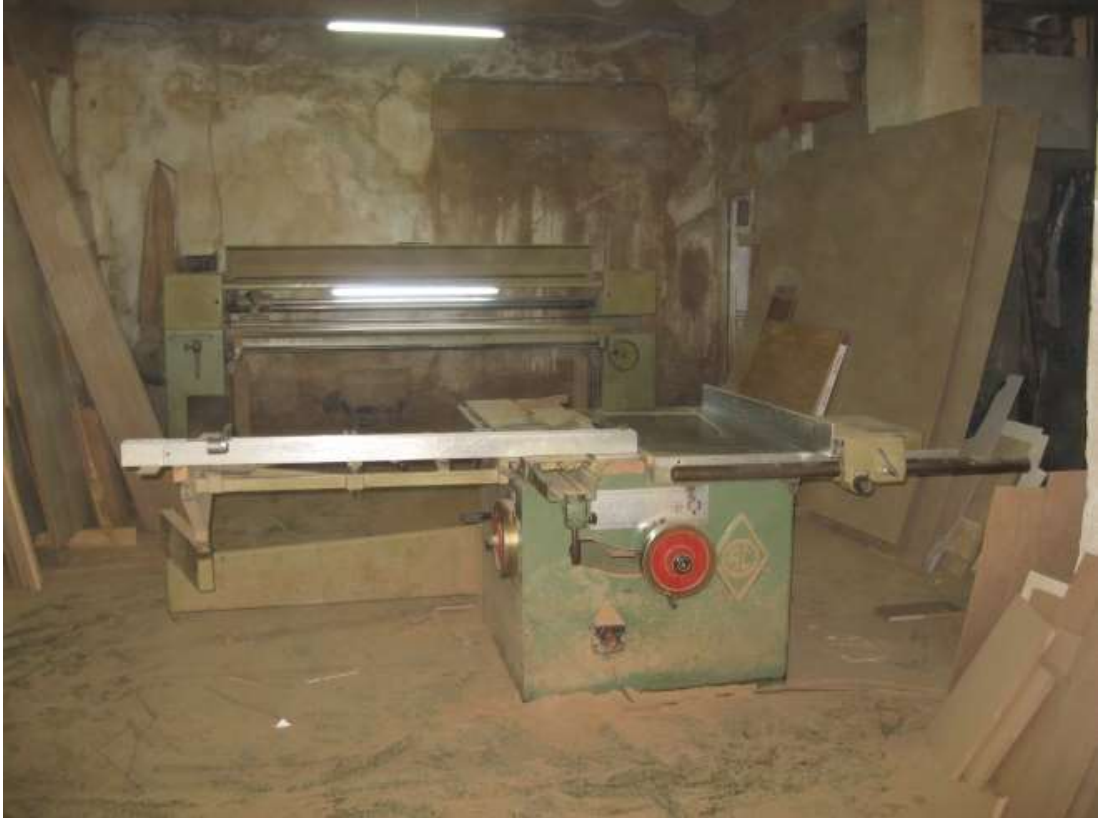
2) Kullanılan makinalarda toz torbası takılı olmadığından ve tüm işlerin aynı alan içinde yapılmasından kaynaklı olarak ortamın çok tozlu olduğu tespit edilmiştir.

Resim 13 : Ortam tozu ve makinalarda toz torbası olmaması

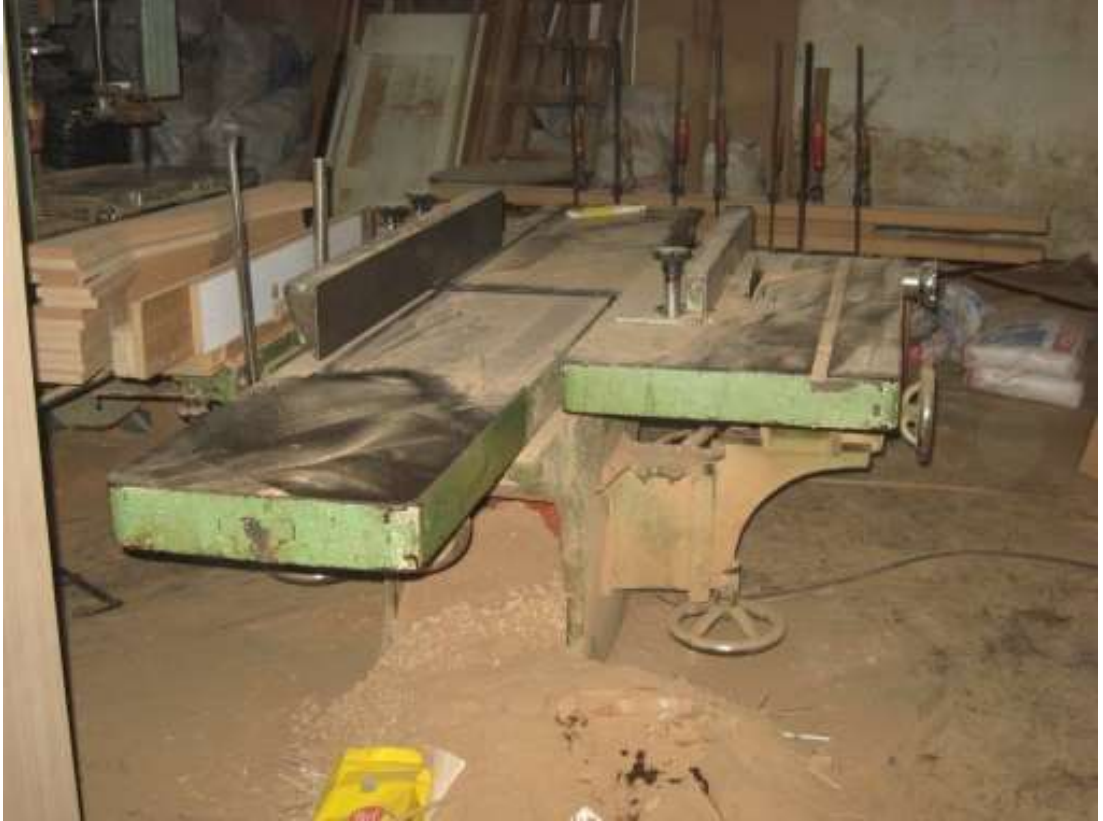
16) Ortamın çok tozlu olduğu gibi aynı zamanda da çok dağınık olduğu tespit edilmiştir.

Resim 15 : Ortam tozu ve dağınıklığı

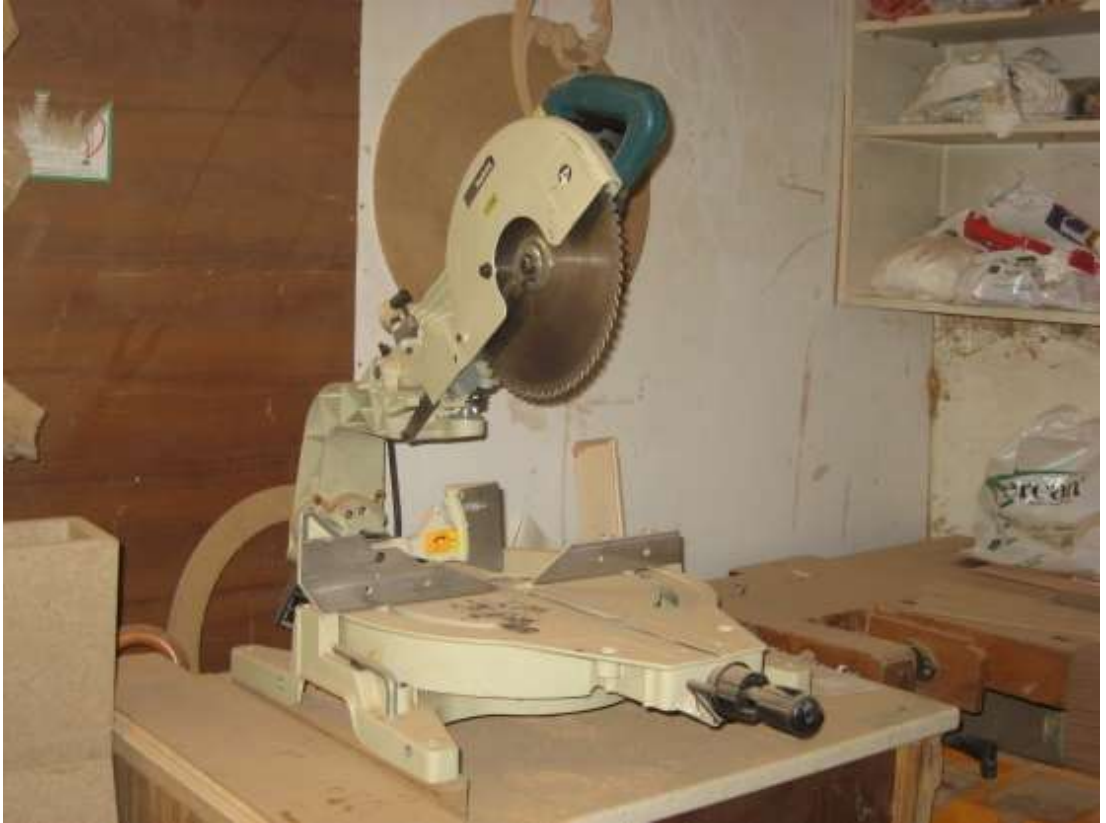
23) Kullandıkları makinalarda koruyucu olmadığı tespit edilmiştir.

Resim 16 : Koruyucusuz kullanılan makinalar

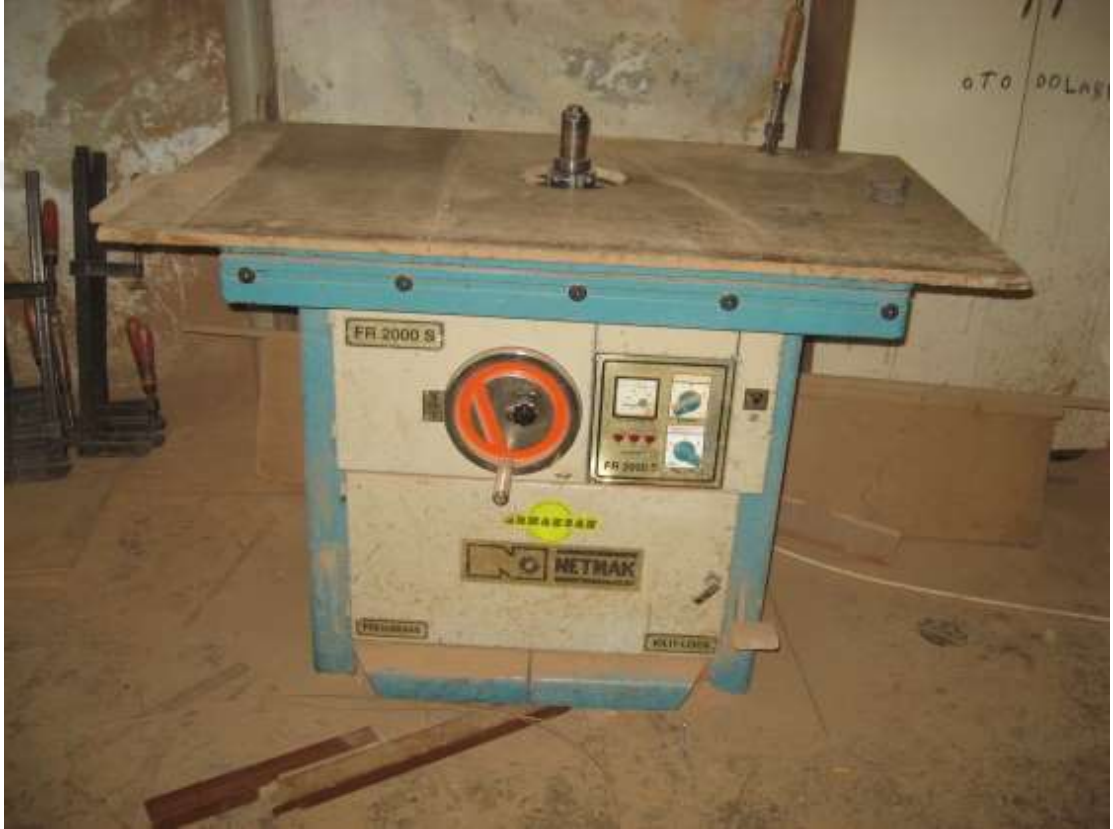
24) İş Makinaları üzerindeki talimatlar, makine ile beraber satılırken üzerinde varsa vardır; eğer yoksa işletmenin bunu bulundurmaya özen göstermediği gözlemlenmiştir; çünkü önemsiz olduğunu düşünmekte ve o talimatlarda yer alan uyarıları sözlü olarak kendilerinin yaptıklarını ya da işçilerin bunları çalışarak tecrübeleri sonucunda öğrendiklerini ifade ettikleri tespit edilmiştir.

Resim 17 : Makina üzeri kullanım talimatı eksikliği

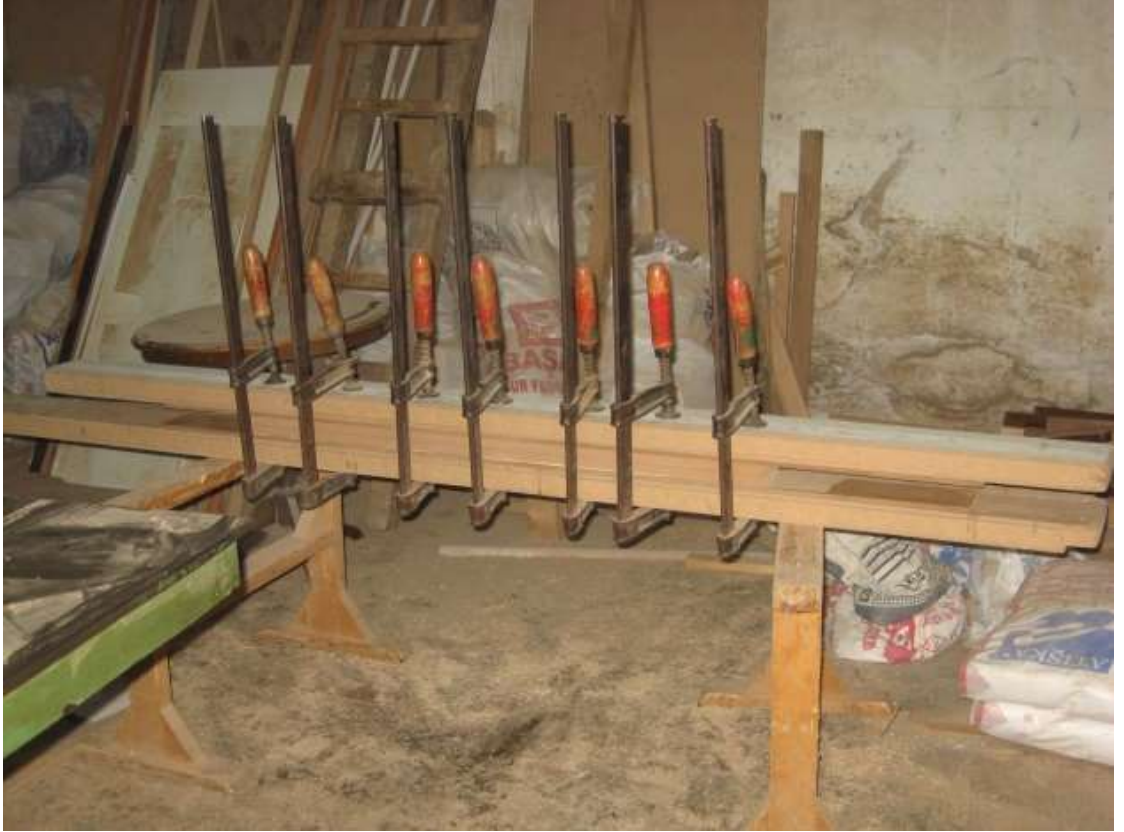
29) Fazla malzemelerin, çalışanların, aktif olarak devam eden tüm işlerin aynı alan içinde bulunmakta olduğu tespit edilmiştir. Bu da çalışma ortamı düzensizliğini ortaya çıkardığından, çalışanlar için beklenmedik sağlık problemleri ve iş kazalarına maruz kalmalarına sebep olacağı tespit edilmiştir.

Resim 18 : Çalışma ortamı düzensizliği

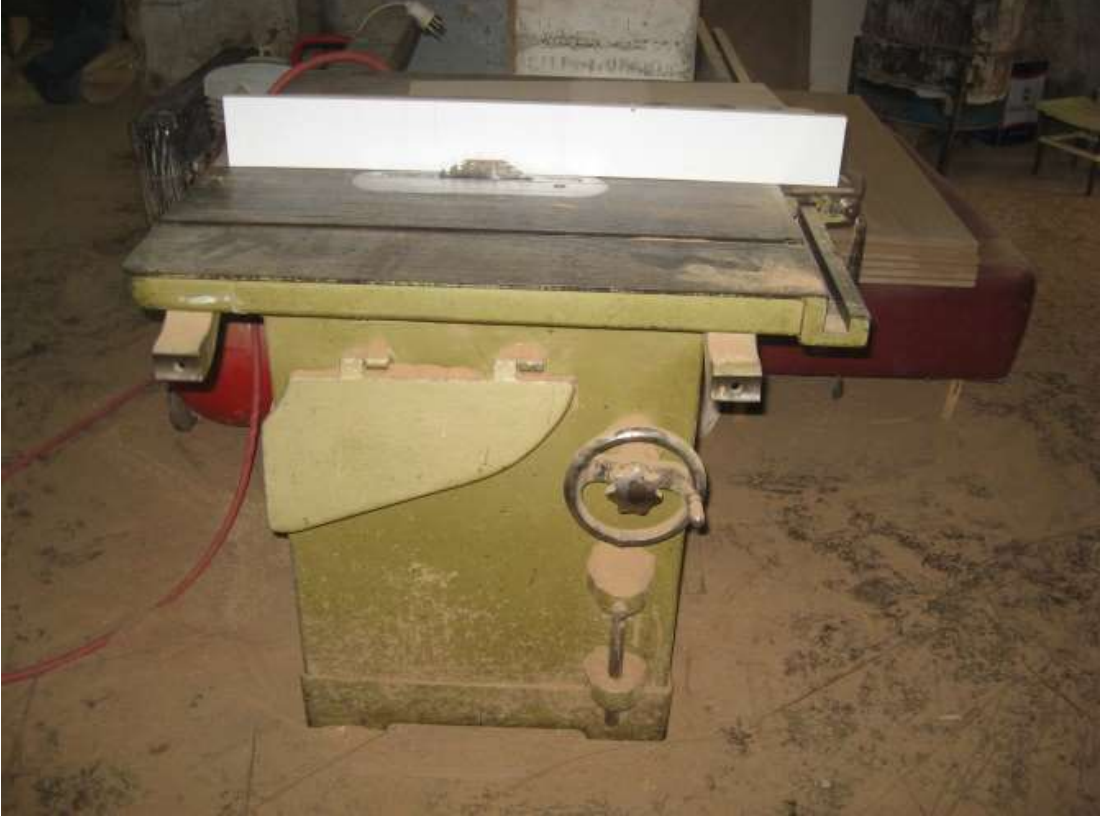
30) Genel ortam temizliğini çalışan işçiler yaptıkları için ve makinalarında toz torbası bulunmadığından ortamları hem dağınık, hem de çok fazla tozlu olduğu tespit edilmiştir.

Resim 19 : Toz torbası takılı olmadan kullanılan makinalar

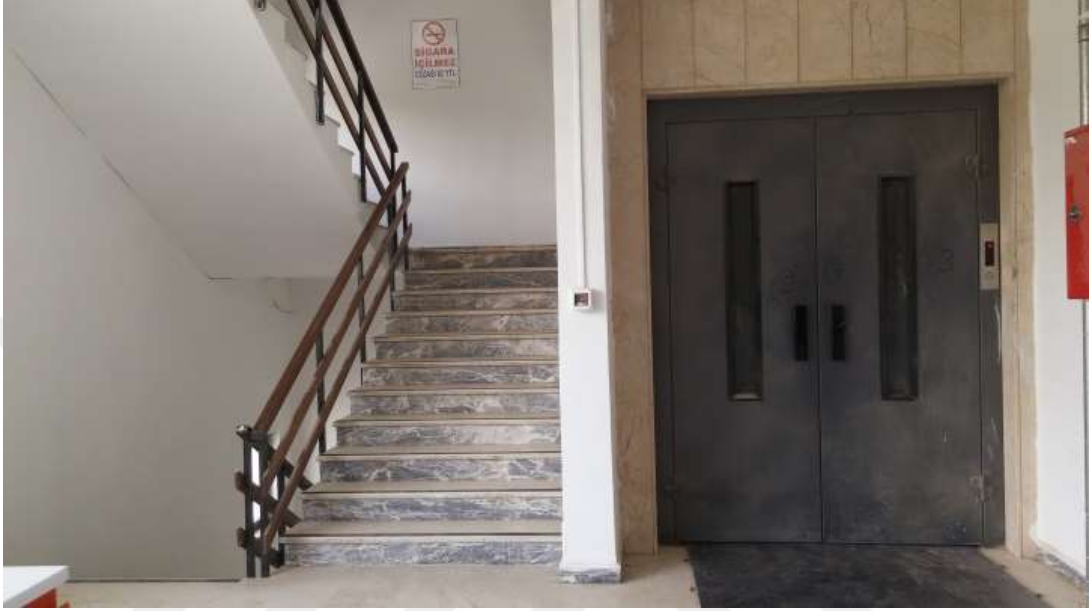
1) Personel girişinin ve malzeme girişinin ayrı bölümlerden yapıldığı tespit edilmiştir.

Resim 20 : Ayrı olan personel ve malzeme giriş çıkışı

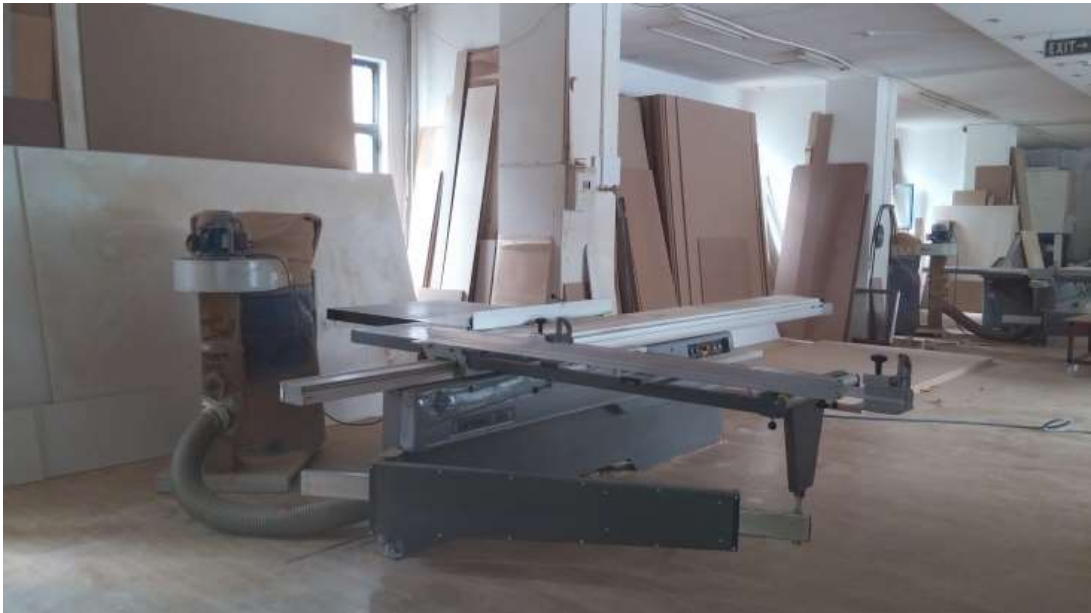
2) Ortamın tozlu olmadığı çünkü tüm makinalarda toz torbalarının takılı olduğu tespit edilmiştir.

Resim 21 : Kullanılan tüm makinalarda toz torbası takılı

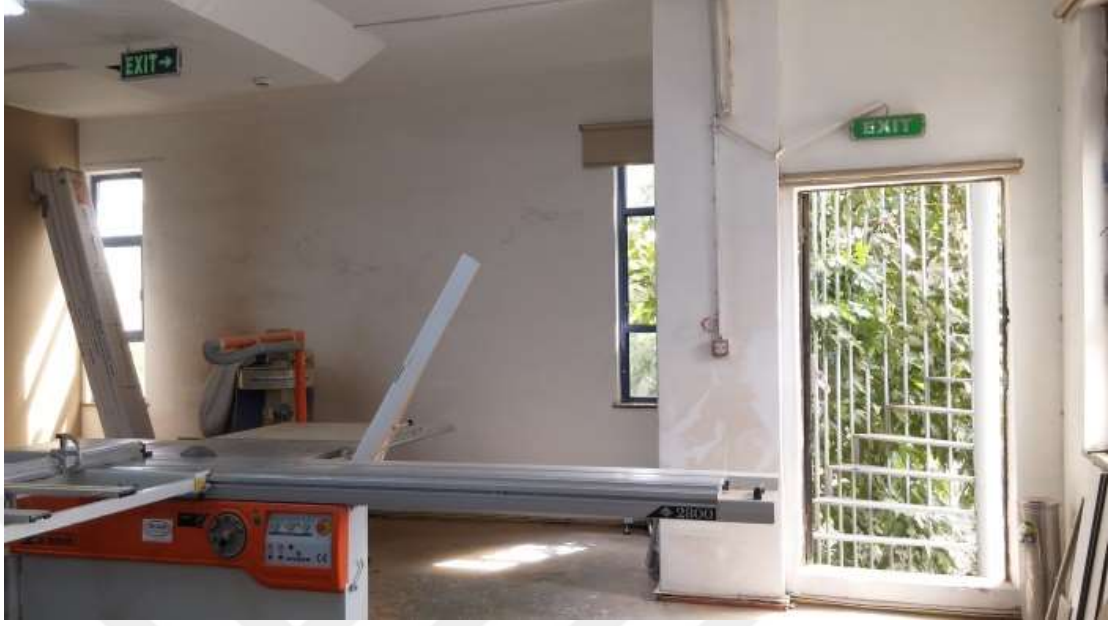
10) Yangın merdivenin olduğu ve kullanılabilir durumda olduğu tespit edilerek, kullanımını engelleyen herhangi bir malzeme ile kapatılmadığı tespit edilmiştir. Ayrıca yangın merdivenin amacı dışında kullanılmadığı da tespit edilmiştir.

Resim 22 : Yangın merdiveni var

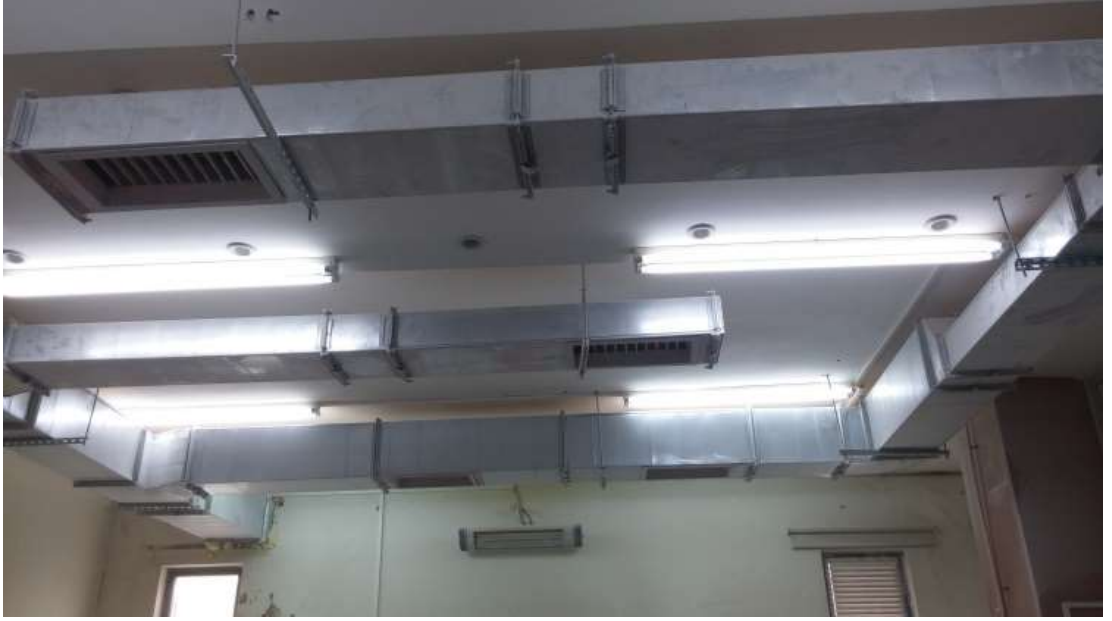
14) Ortam aydınlatmasının ve havalandırmasının, mekanda yapılan iř ve iřlemlere uygun olarak dzenlenmiř olduėu tespit edilmiřtir.

Resim 24 : Ortam havalandırması ve aydınlatması

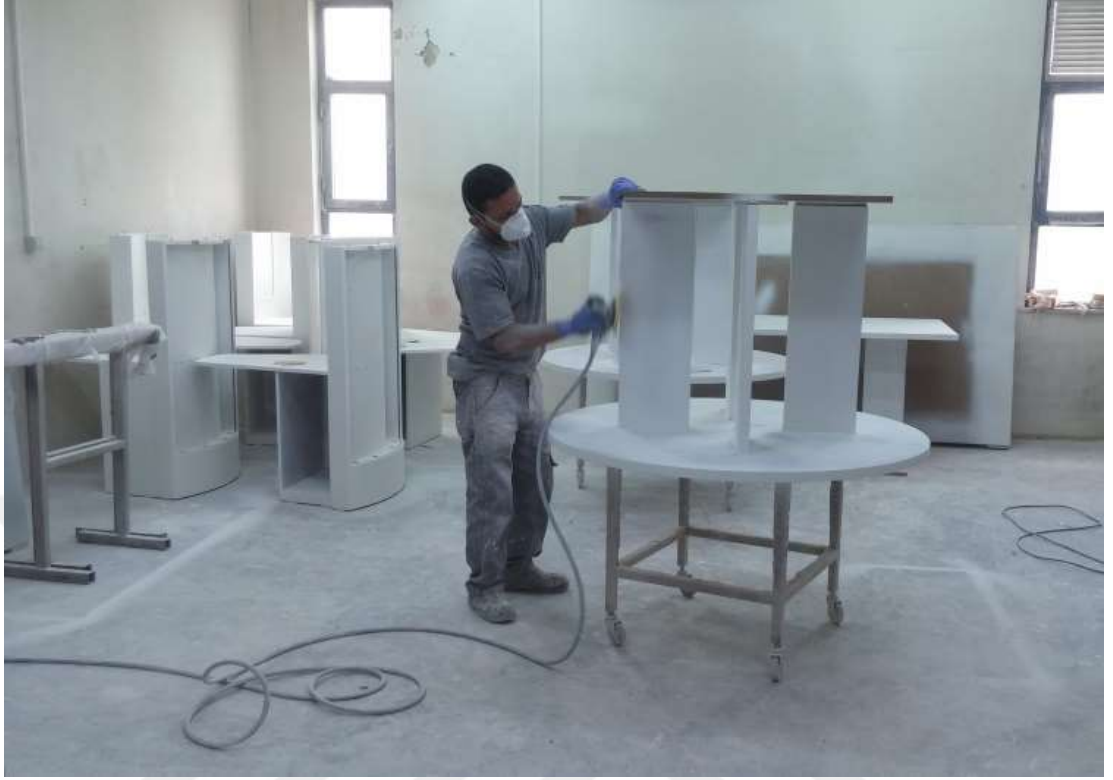
15) Boyahanesinin ve Cilahanesinin, diėer iř ve iřlemlerin yapıldıėı blmden ayrı bir alanda bulunmakla birlikte, aydınlatmasının ve havalandırmasının da yine ieride yapılan iř ve iřleme uygun bir řekilde dzenlenmiř olduėu tespit edilmiřtir. Bu blmlerde alıřanlarında zerindeki iř elbiselerinin ve kullandıkları koruyucular yaptıkları iřin niteliėine uygun olanlardan seilmiř olduėu gzlemlenmiřtir.

Resim 25 : Boyahane

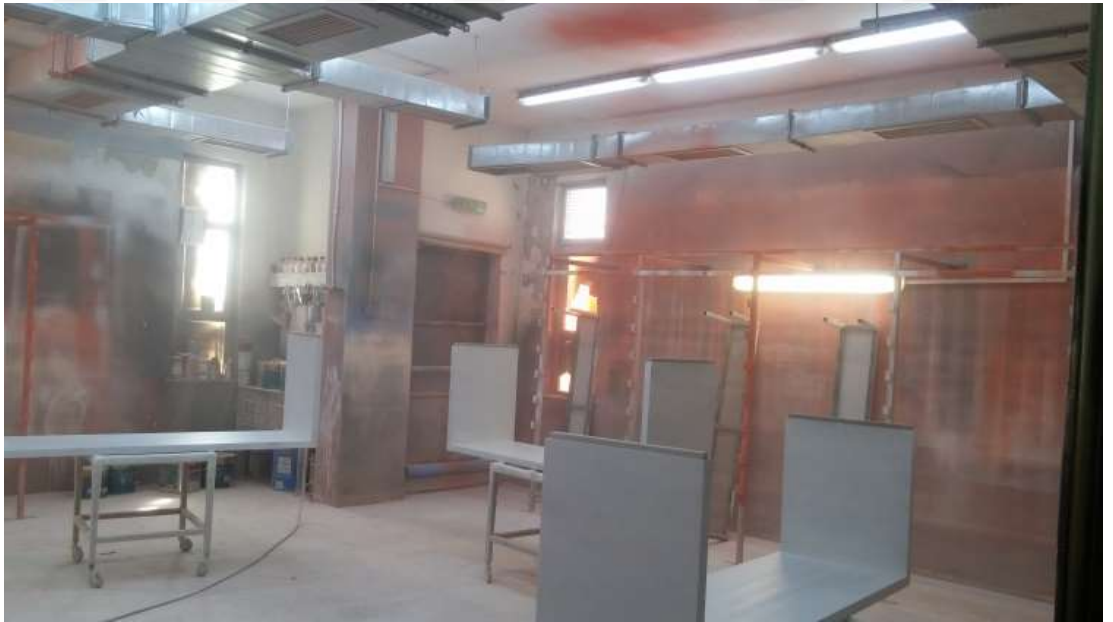
Resim 26 : Cilahane

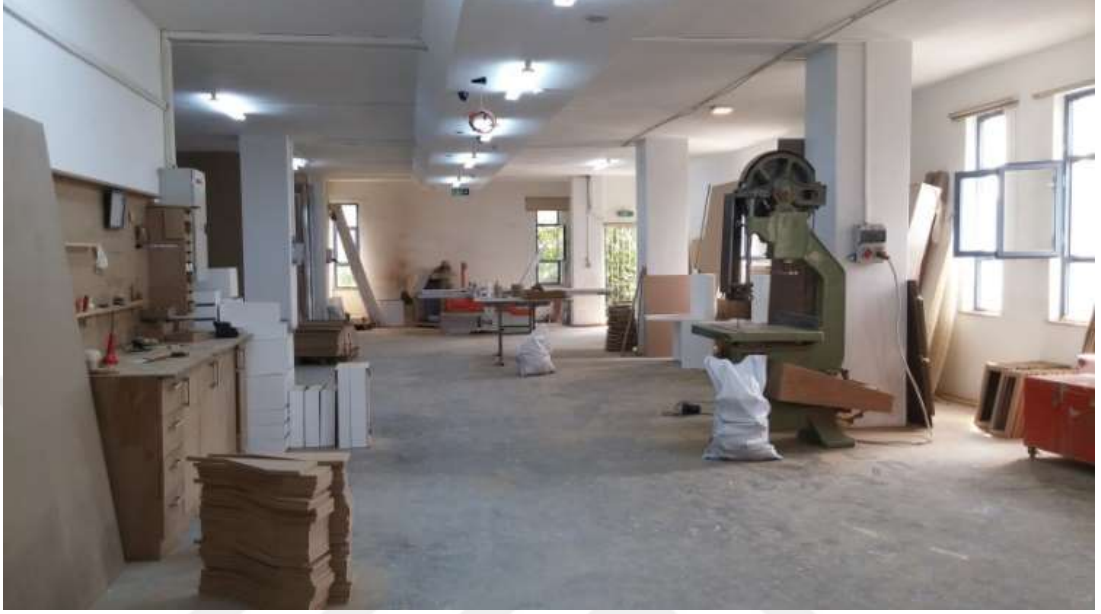
16) Tüm çalışma alanlarının tamamında ortam derli topluydu ve etrafta kullanılmayan gereksiz hiçbir aletin olmadığı gözlemlenmiştir.

Herhangi bir iş ve işlem için kullanılmayacak olan aletlerin tümü muhafaza edilmesi gerekli olan dolaplarda yer aldığı tespit edilmiştir.

Resim 27 : Çalışma ortamı düzenli ve dağınık değil

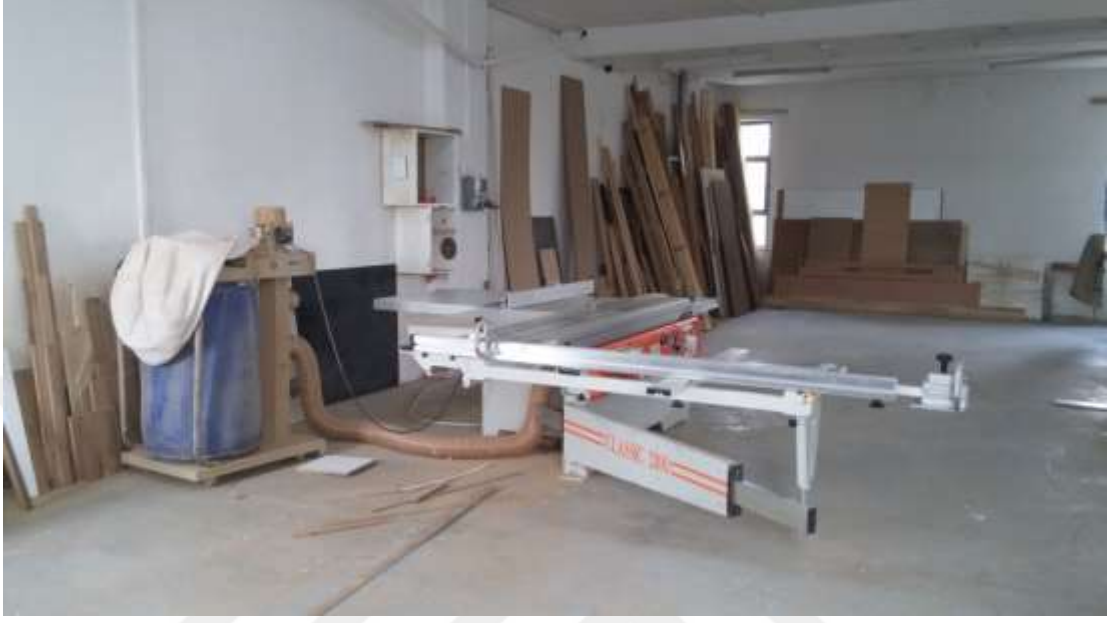
23) Kullandıkları tüm makinalarda gerekli koruyucu donanım olduğu tespit edilmiştir.

Resim 28 : Tüm makinalarda makina koruyucular mevcut

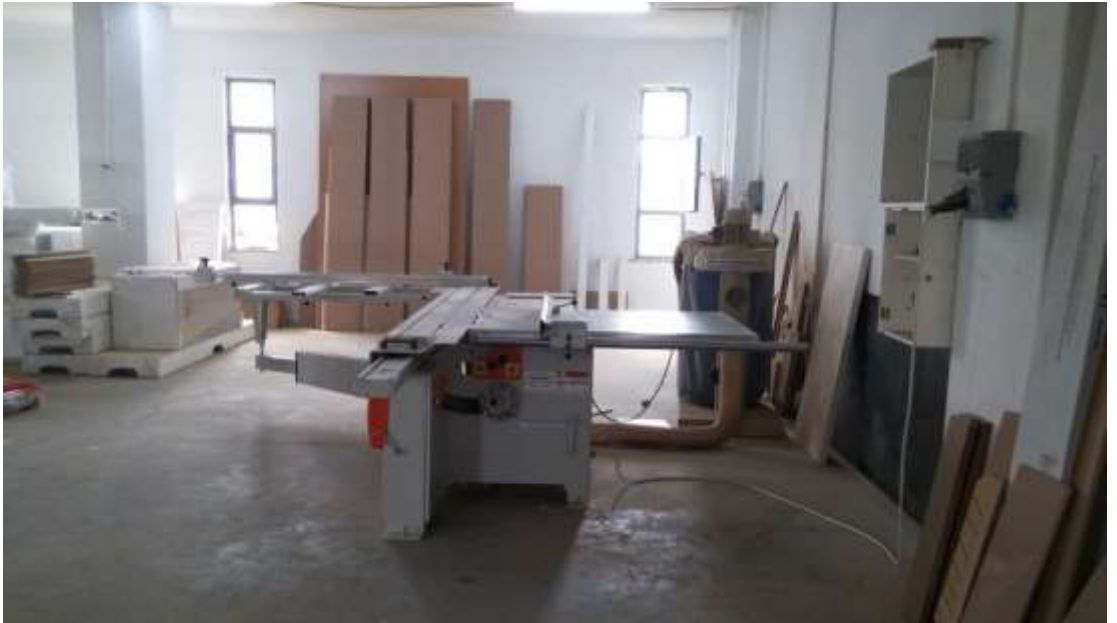
24) Tüm iş makinaları üzerinde kullanım talimatı olmasına özen gösterildiği gözlemlenmiştir. Ayrıca tüm iş makinalarının etrafı düzenli, temiz ve çalışmaya engel teşkil edecek herhangi bir eşya barındırmamaya özellikle dikkat edildiği gözlemlenmiştir.

Resim 29 : Tüm iş makinalarının etrafında çalışmaya engel eşya yok
