**TRABZON'UN ÇAYKARA, DERNEKPAZARI, HAYRAT
VE OF İLÇELERİNDEKİ OSMANLI DÖNEMİNE AİT
BAZI AHŞAP CAMİLER (18-19. YY.)**

YÜKSEK LİSANS TEZİ

Ogün KÜÇÜK

VAN/2017

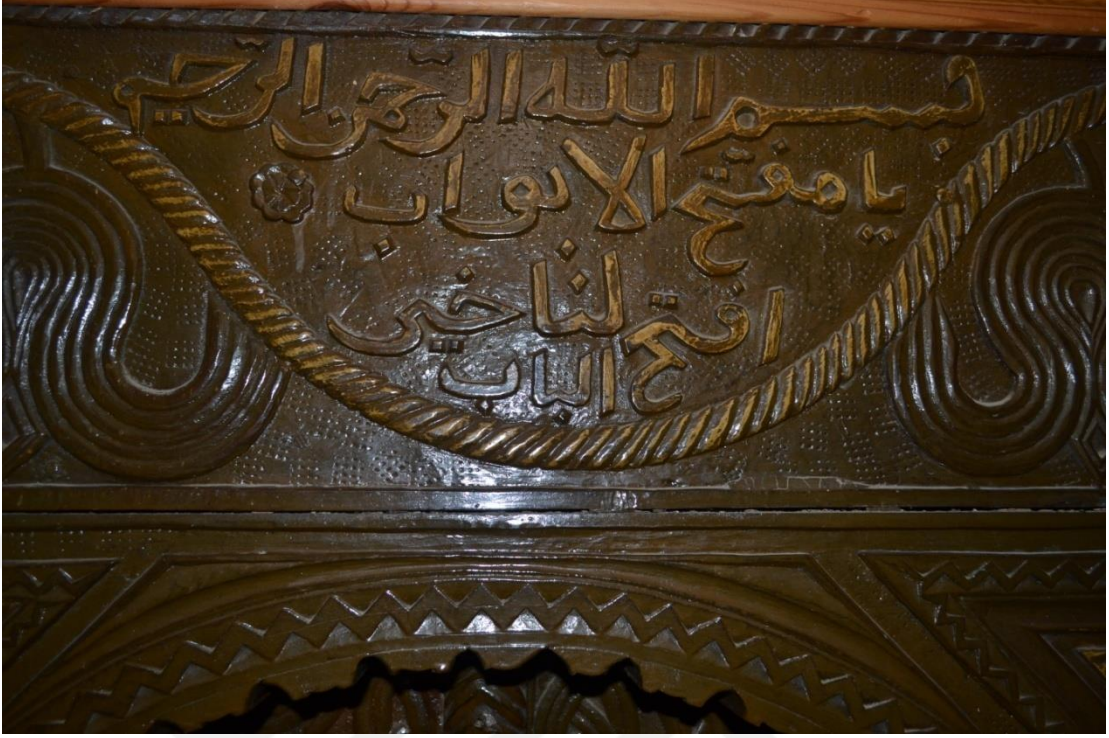
Fotoğraf 4: Uzungöl Beldesi Filak Camii Harime Giriş Kapısı

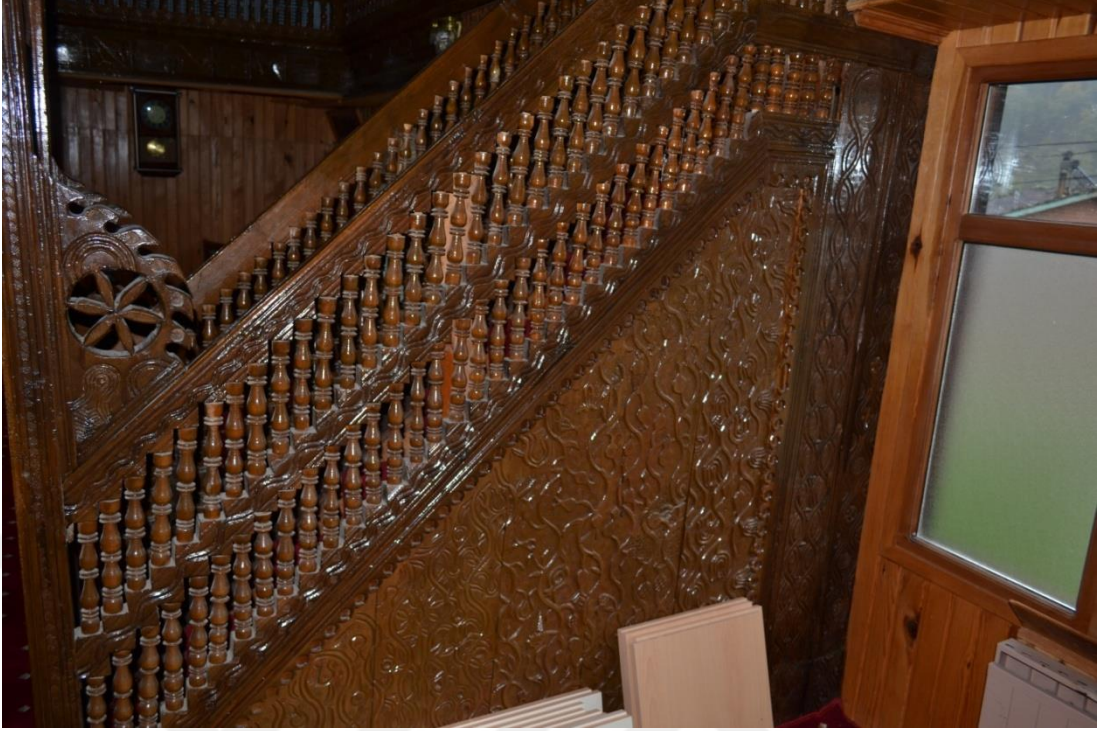
Fotoğraf 10: Uzungöl Beldesi Filak Camii Minberinin Genel Görünümü

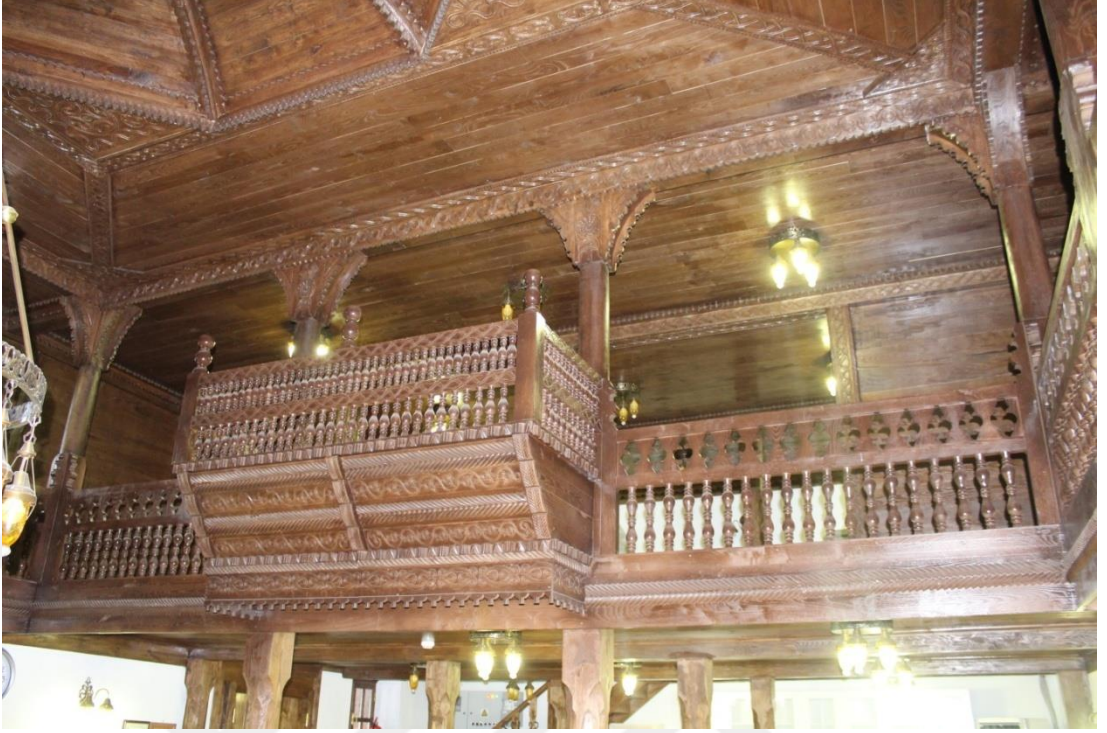
Fotoğraf 20: Taşören Beldesi Camii Tavanı Göbek Kısım

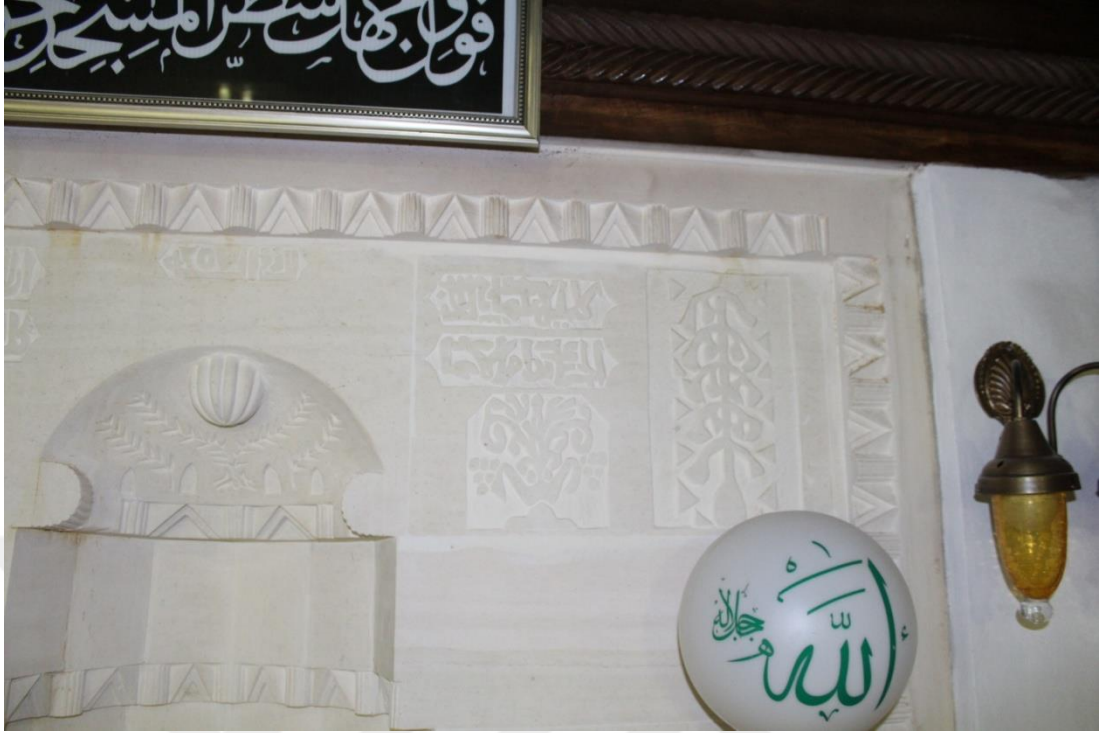
Fotoğraf 28: Taşören Beldesi Camii Mihrabı Genel Görünümü

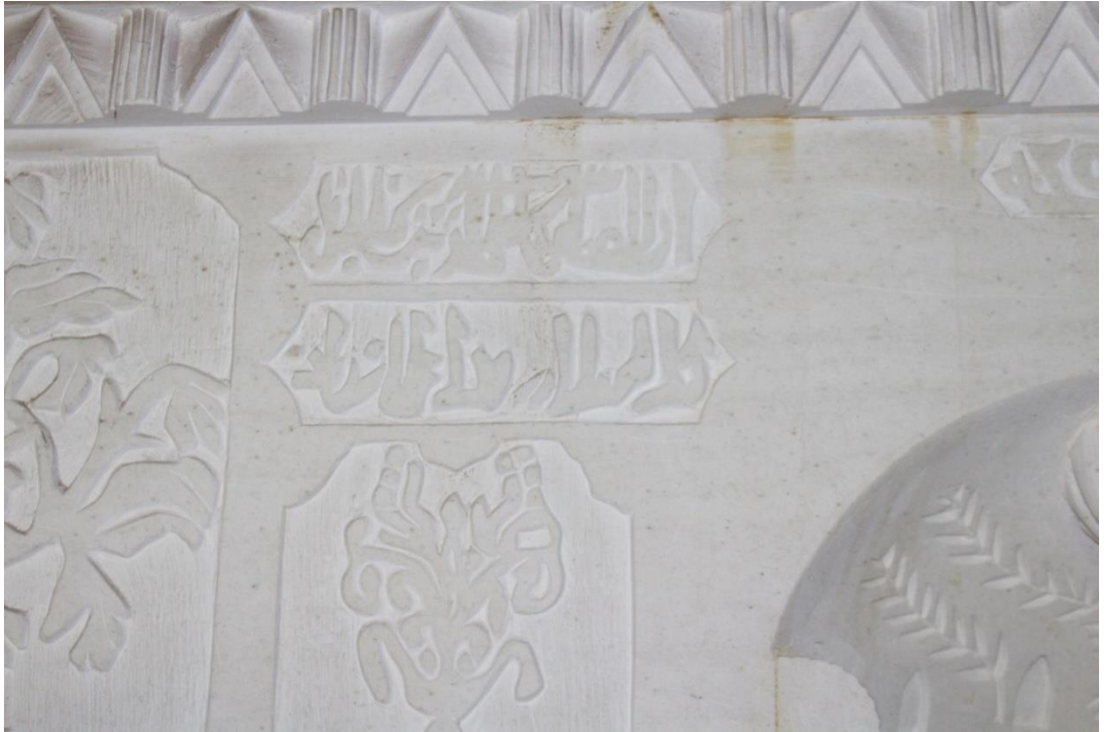
Fotoğraf 29: Taşören Beldesi Camii Mihrabının Sağ Köşeliğinde Yer Alan Kitabe ve Süslemelerden Detay

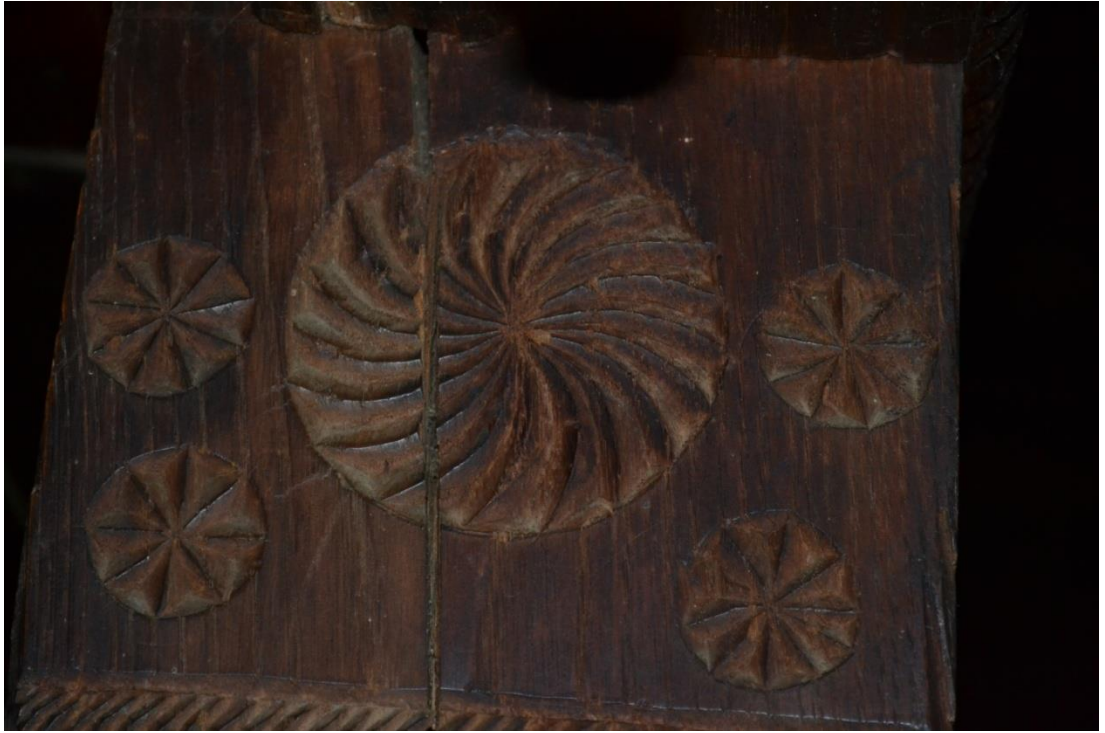
Fotoğraf 127: Güneykondü Mahallesi Camii Harim Mekânı Ahşap Direklerinden Detay

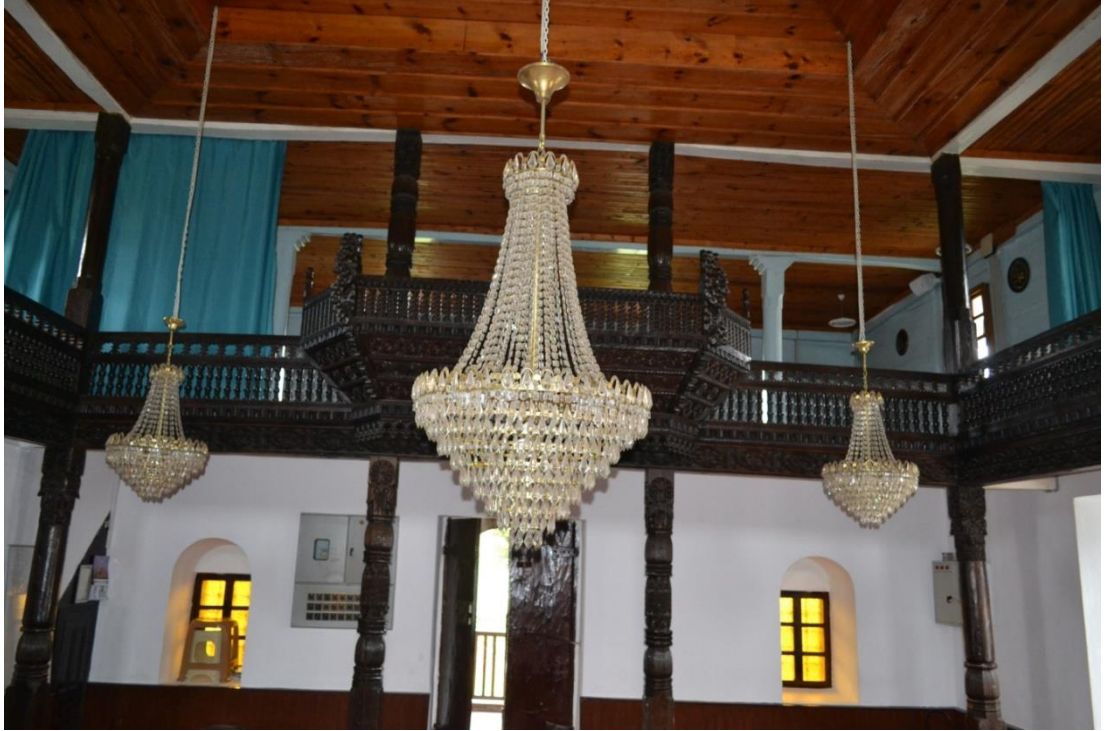
Fotoğraf 211: Mithat Paşa Camii Harim Mekânı Ahşap Direklerinden Görünüm

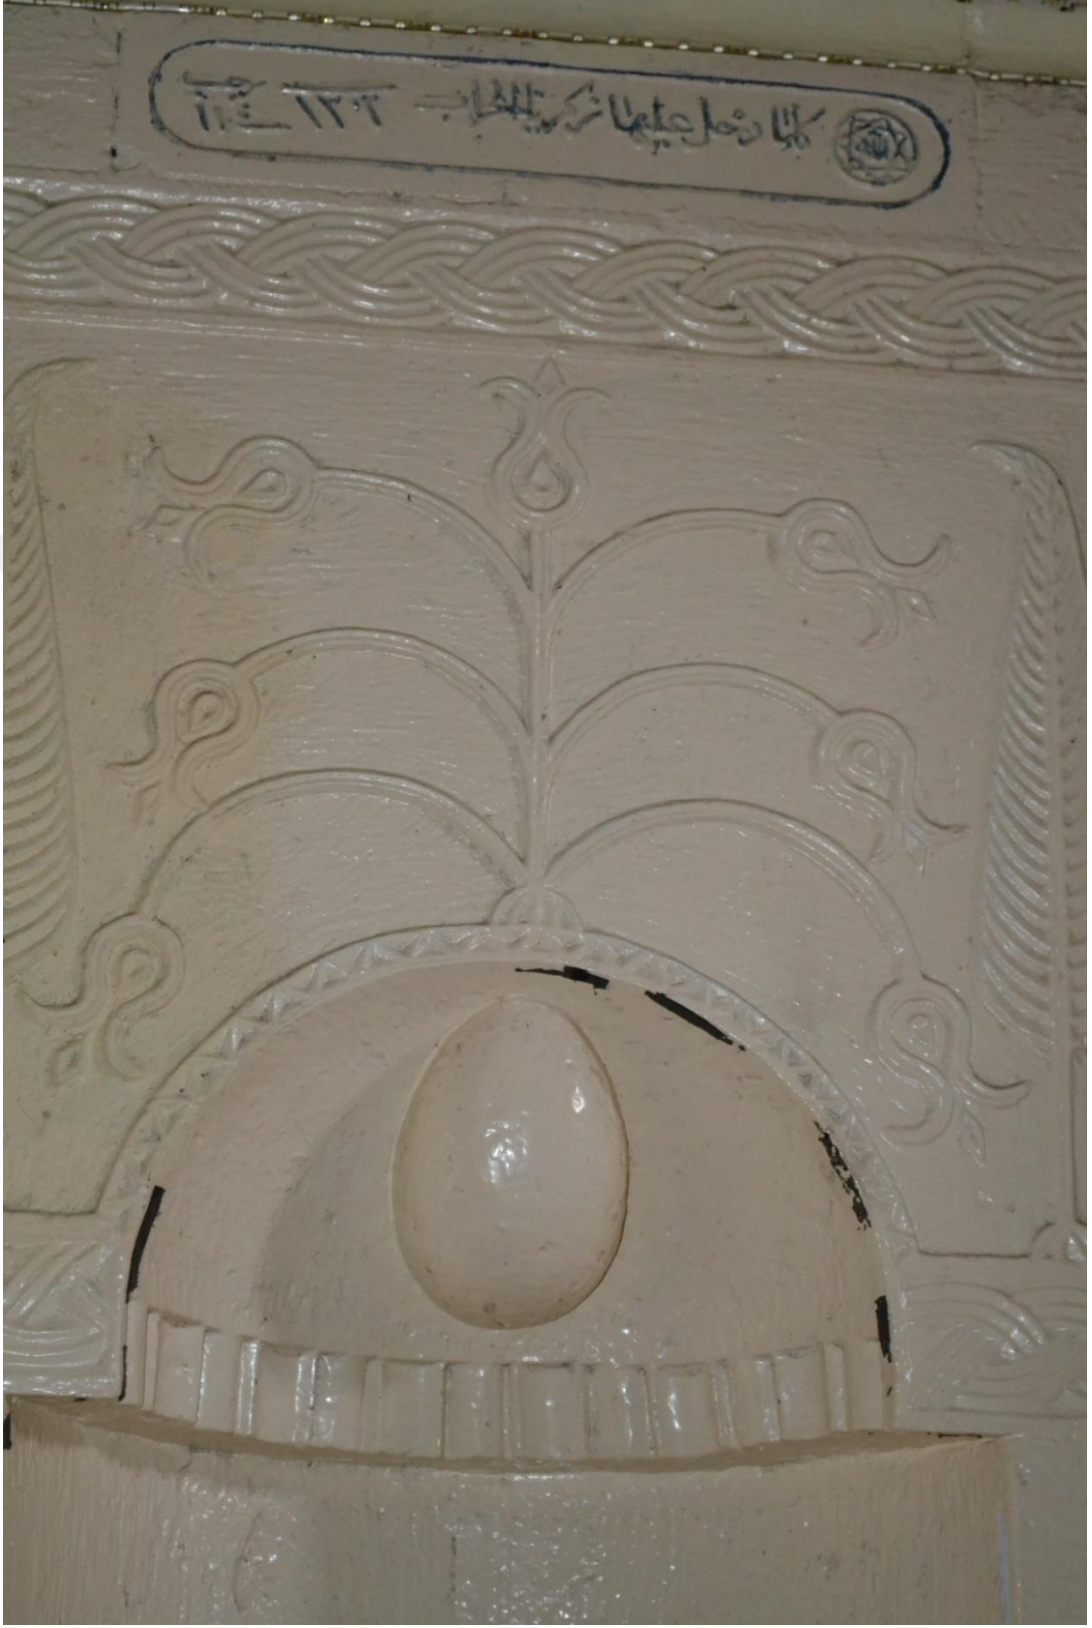
Fotoğraf 260: Serindere Camii Mihrabı Süslemelerinden Detay
