# GELENEKSEL AHLAT EVLERİ

YÜKSEK LİSANS TEZİ

VAN- 2008

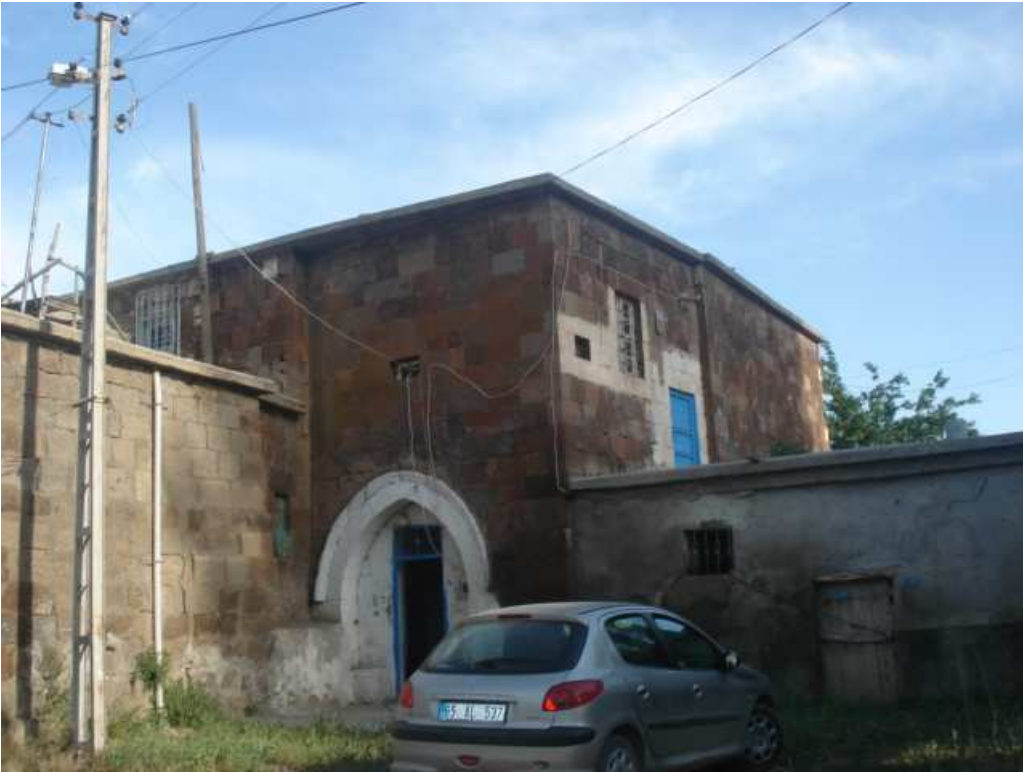
Resim 2. Evin giriş kapısı

Batıda ki eve, yapının kuzey cephesinden sivri kuşatma kemerinin çevrelediği bir kapı yardımıyla girilmektedir (Resim 2). Girişteki sofaya açılan bir kapı yardımıyla, o yıllarda misafirlerin ağırlandığı dikdörtgen formlu odaya geçilmektedir. Odanın doğu ve batı duvarlarında karşılıklı dolap nişleri, güney duvarında ise mazgal penceresi bulunmaktadır. Gelen misafirlerin uyuması amacıyla, güney ve doğu duvarlarında orijinal olmayan ahşap sedirler yapılmıştır (Resim 8). Batı duvarında bulunan bir kapıdan ahır bölümüne geçilmektedir. Mazgal penceresi bulunan bu bölüme sonradan banyo eklenmiştir. Kuzey duvarında bulunan kapı kapatılarak daha sonra çola dönüştürülmüştür.

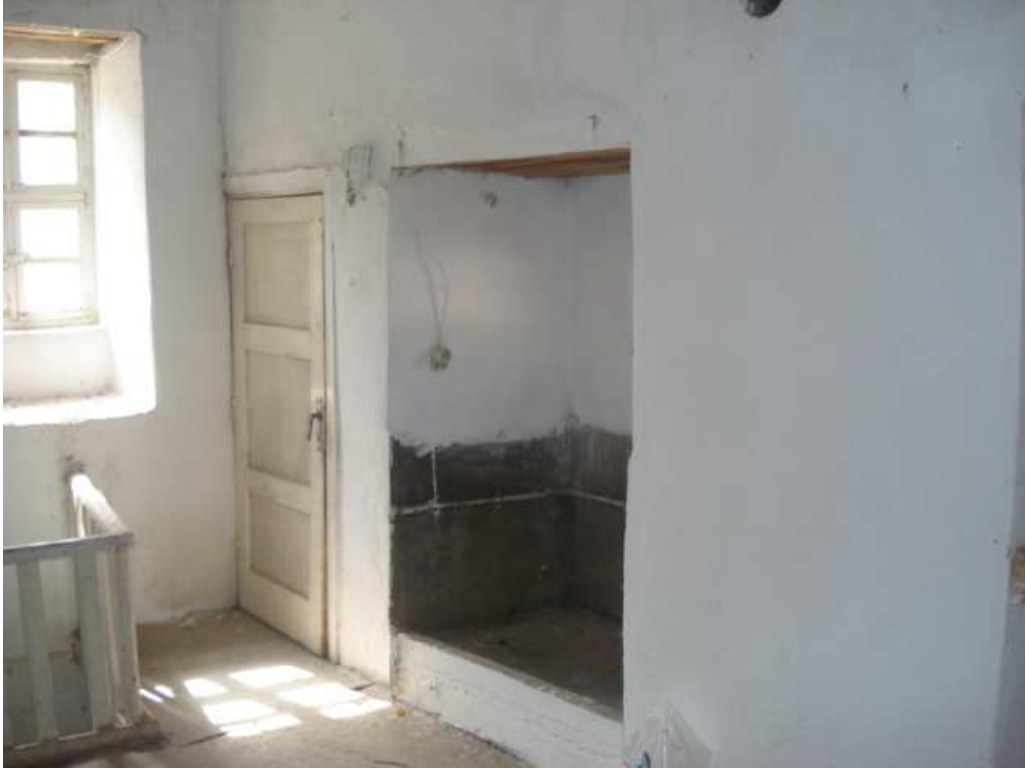
Resim 5. Orijinal tuvalet ve çol

Sofanın batısında bulunan kesme taştan yapılan üç kollu merdivenle üst kattaki sofaya ulaşılmaktadır. Sofaya güney cephele iki oda açılmakta, batısında ki odanın karşılıklı duvarlarında ikişer adet dolap nişi bulunmaktadır. Duvarlar pencerelere doğru yaklaşık 45 derece kırılarak buralara küçük nişler yerleştirilmiştir. Pencerelerin önünde sedir mevcuttur (Resim 4). Sofaya açılan diğer odanın da karşılıklı duvarlarında yüklükler, dolap nişleri ve pencerelere doğru 45 derece kırılarak oluşturulmuş duvarlara yerleştirilen nişler bulunmaktadır. Sofanın batı duvarına mazgal bir pencere açılmış, kuzey-batı köşesinde dış duvar inceltilerek içine helâ yerleştirilmiştir. Helânın yanında orijinal bir çol, içinde banyo malzemelerinin konulmasına olanak sağlayan bir niş mevcuttur (Resim 5). Çolun yanında ise bir yüklük yer almaktadır.

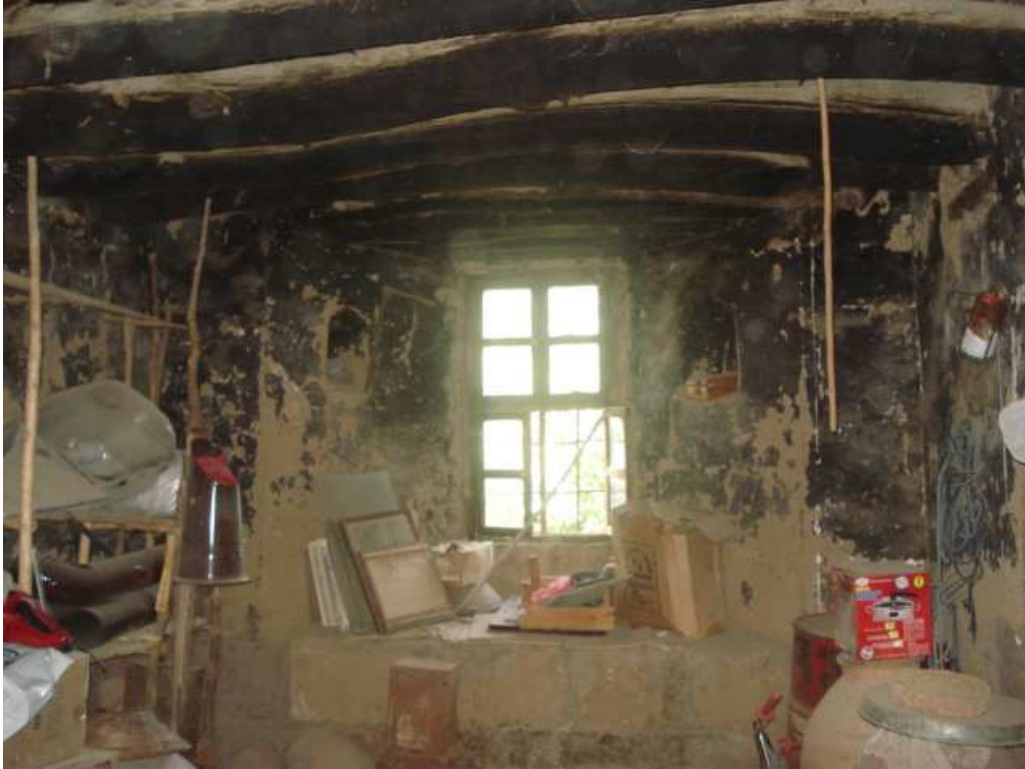
Resim 6. Tandirevi

Doğuda ki evin alt ve üst kat girişleri müstakildir (Çizim 1–2). Bu girişler sonradan açılmıştır (Resim 17). Alt katta sonradan eklenen bir giriş holü bulunmakta, bu holden üst kata sonradan yapılan taş merdiven ile ulaşılmaktadır. Alt kattaki sofanın güney-doğu köşesinde duvarın içine üç basamakla ulaşılan helâ yerleştirilmiştir. Helânın yanında bir, sofanın kuzey duvarında ise iki adet niş bulunmaktadır. Sofaya açılan tandirevinin kuzey-doğu köşesinde yerden üç basamakla yükseltilmiş orijinal bir çol, niş ve çolun önünde ise sonradan kapatılan tandir yer almaktadır. Tandirevinin doğu duvarında dolap nişi, batı duvarında ise kapatılmış bir ocak ve iki yanında nişler mevcuttur. Odanın güney duvarında mazgal pencere, her iki yanında duvar içine gömülü küçük nişler bulunmaktadır (Resim 6).

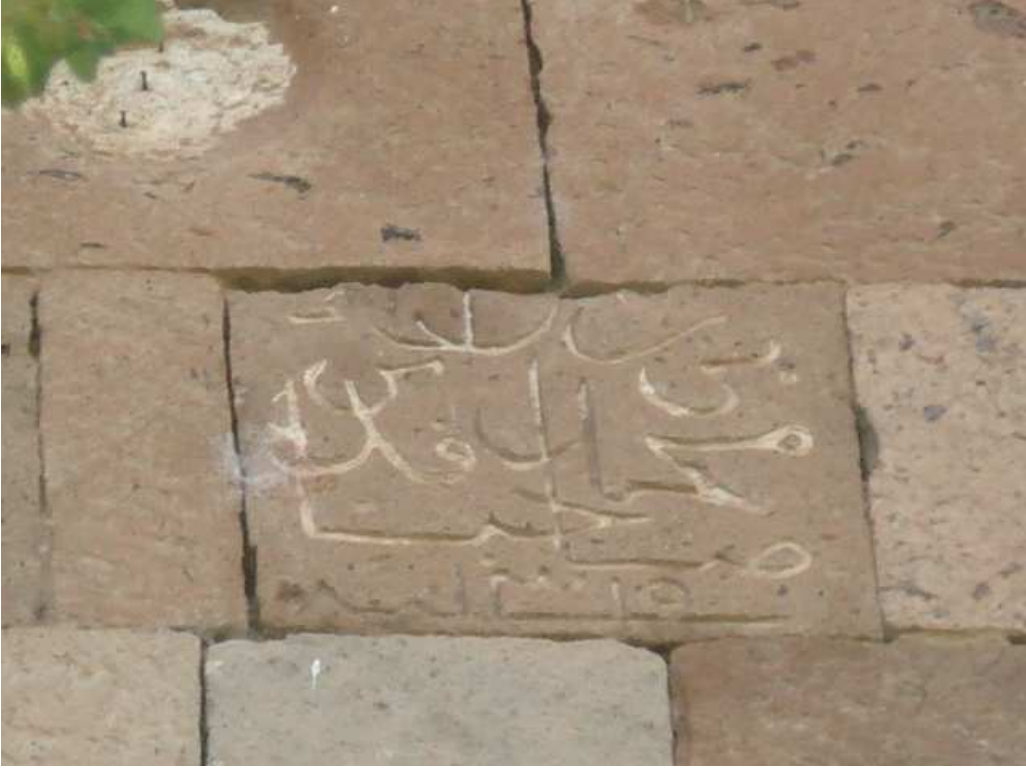
Resim 9. Kitabe

Güney cephesindeki bir taşın üzerine sonradan kazınarak yapıldığını düşündüğümüz kitabede; '*Sahibi Mehmet Efendi Bin Salim (?) sene 1315*' yazmaktadır. Yazının transkripsiyonu; '*(Evin) Sahibi Salim (?) oğlu Mehmet Efendi sene 1315*' şeklindedir (Resim 9).

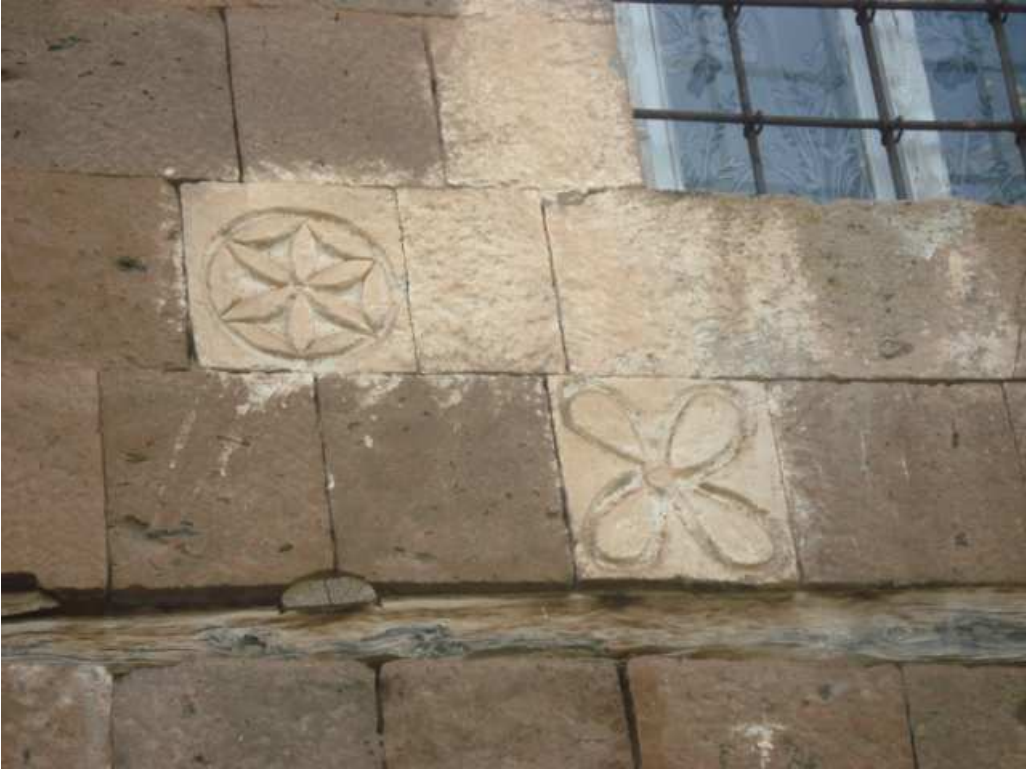
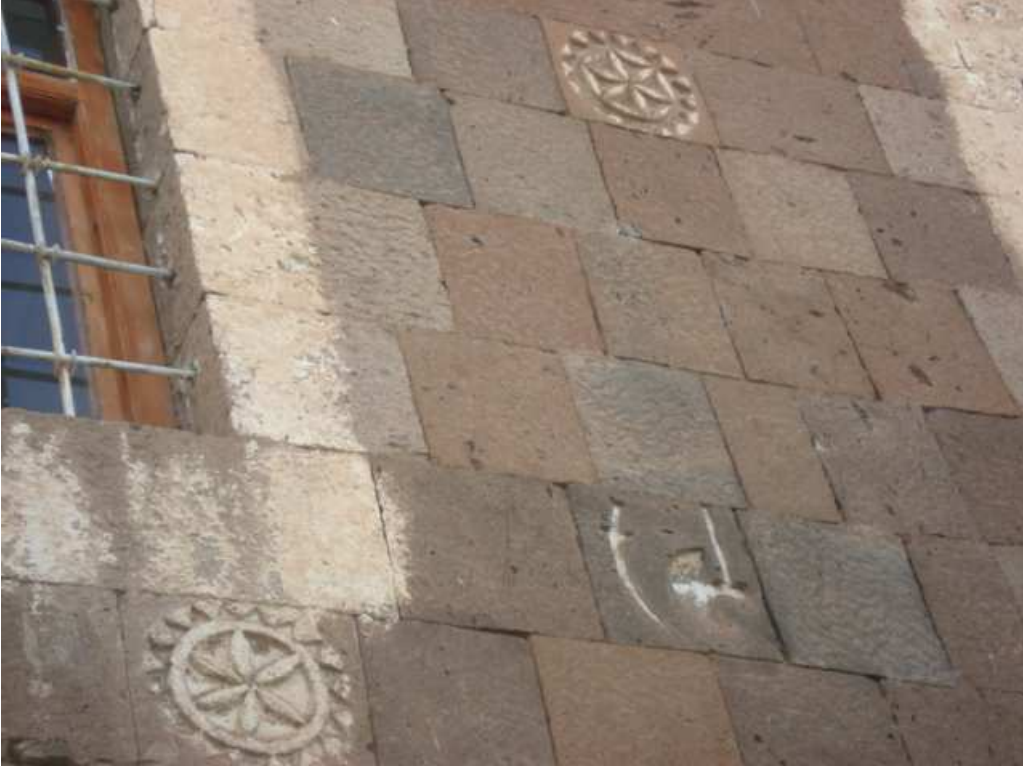
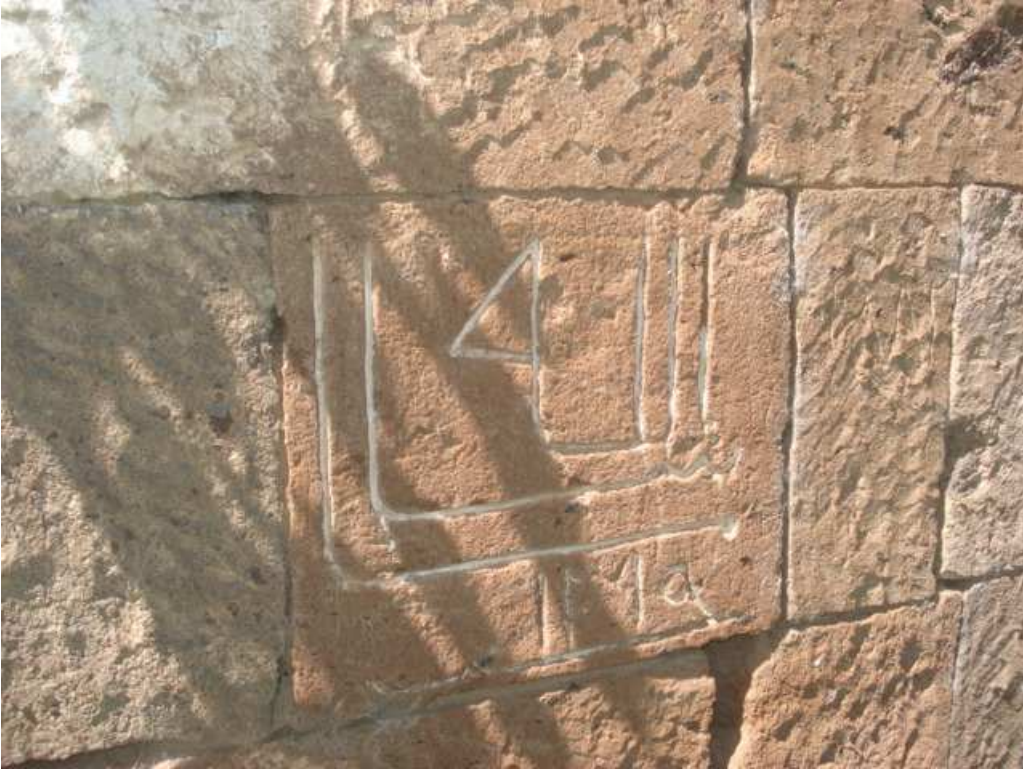
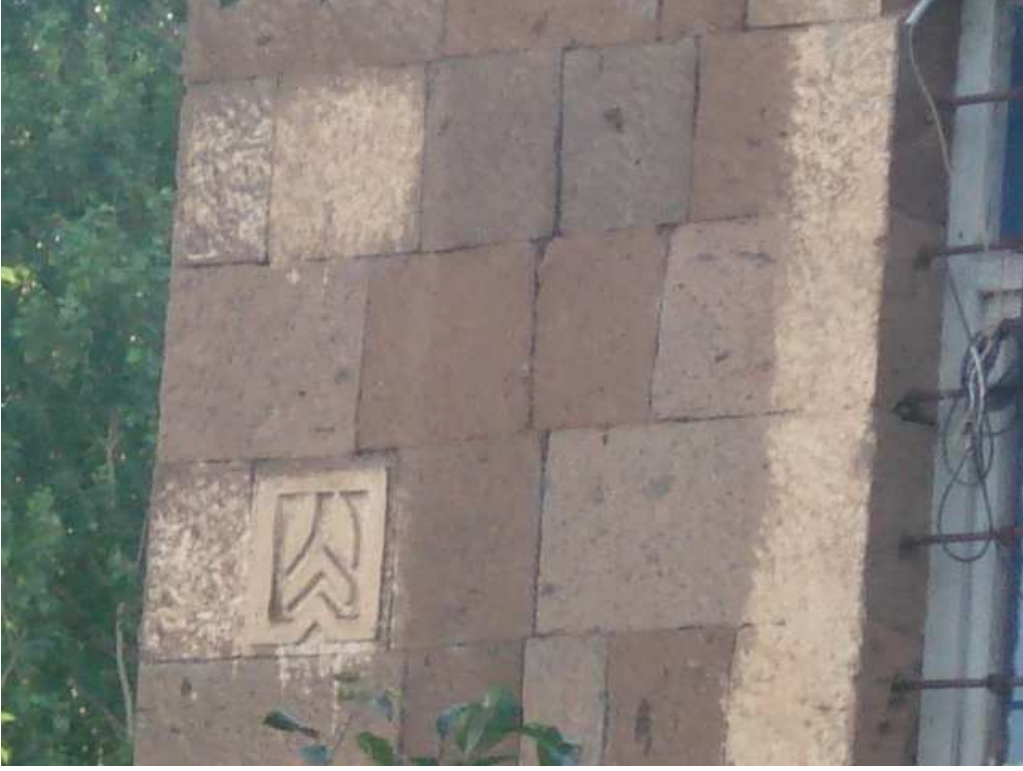
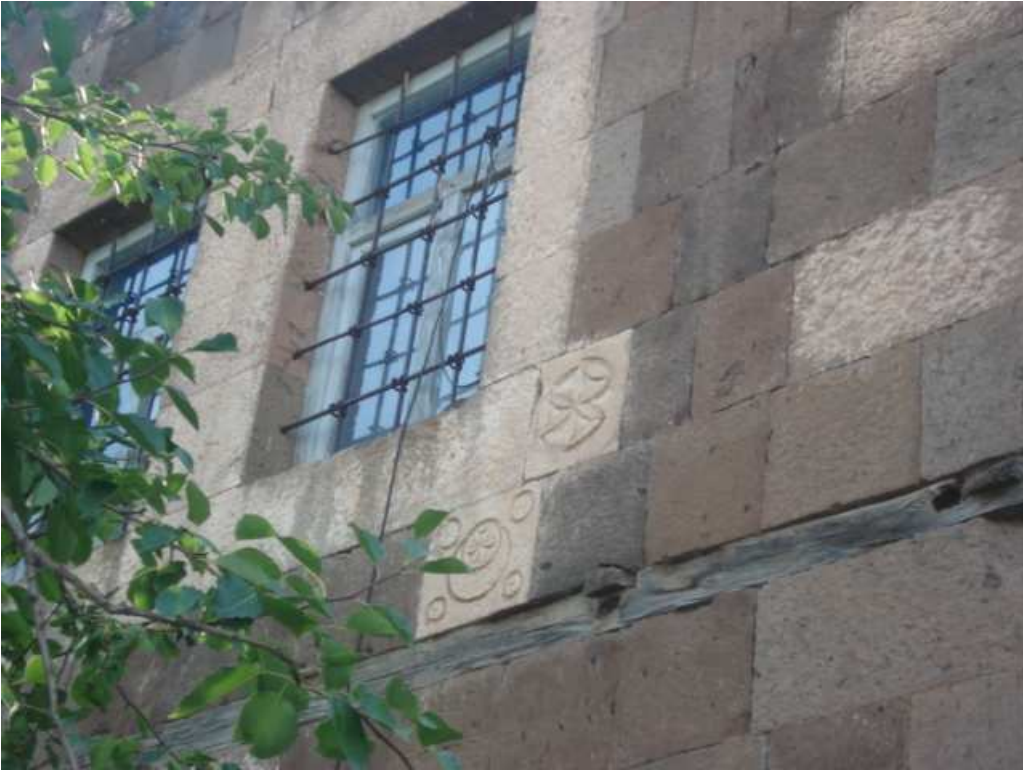
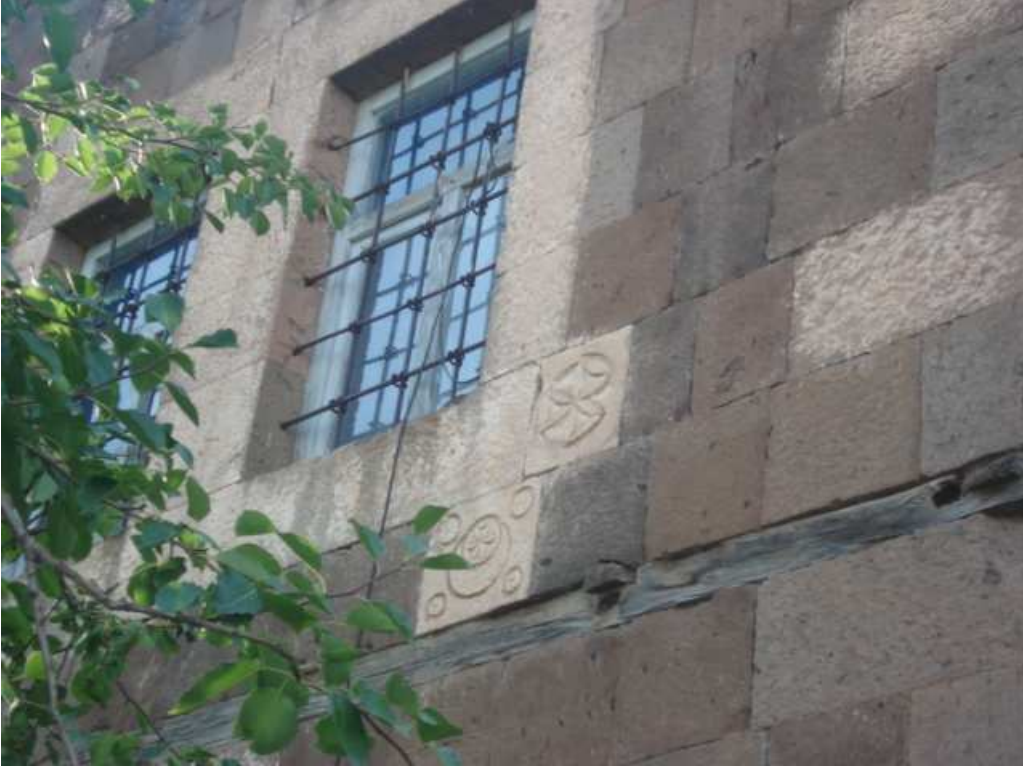
Resim 10. Dış Cephe Süslemesi

Dış cephede bazı taşlara geometrik şekiller işlenerek süsleme yapılmıştır (Resim 10-16). Mahmut Aksüt Evi Ahlât'ta harem-selamlık esasına göre yapılmış ve içinde orijinal üç adet tuvalet bulunan ender evlerden biridir. Yapının içinde yaşanması, düzenli bakımının yapılması ve sahiplerinin nasıl bir tarihi değere sahip olduklarının bilincinde olması evin günümüze kadar gelmesinde büyük rol oynamıştır.

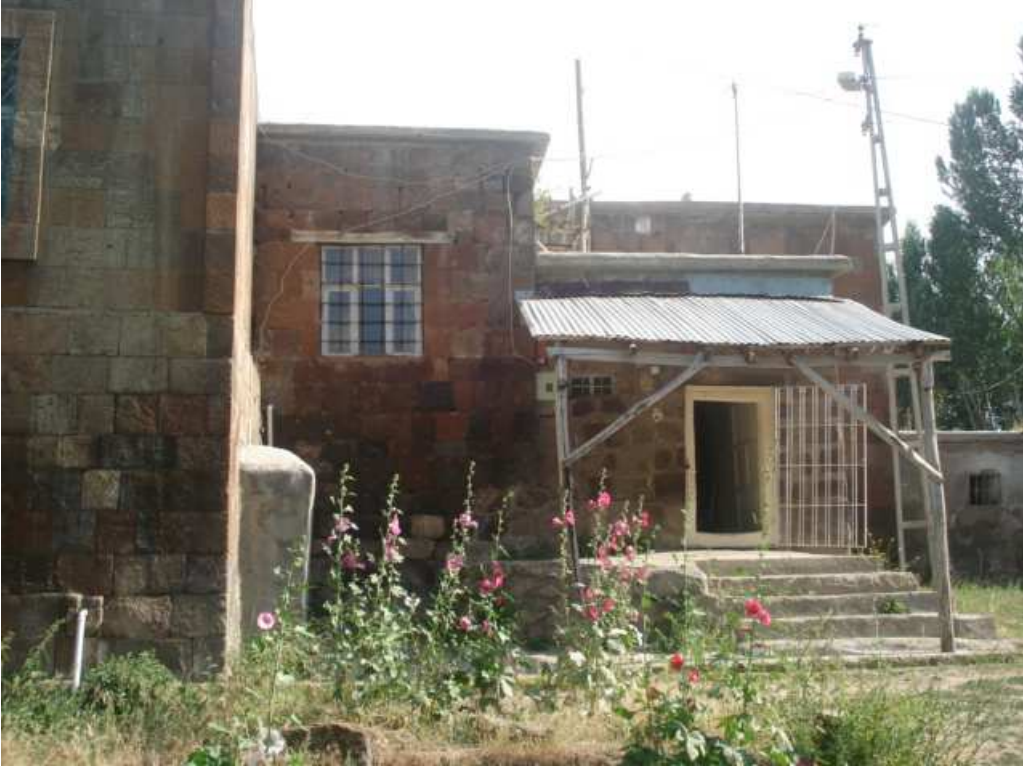
Resim 17. Doğudaki Evin Girişi

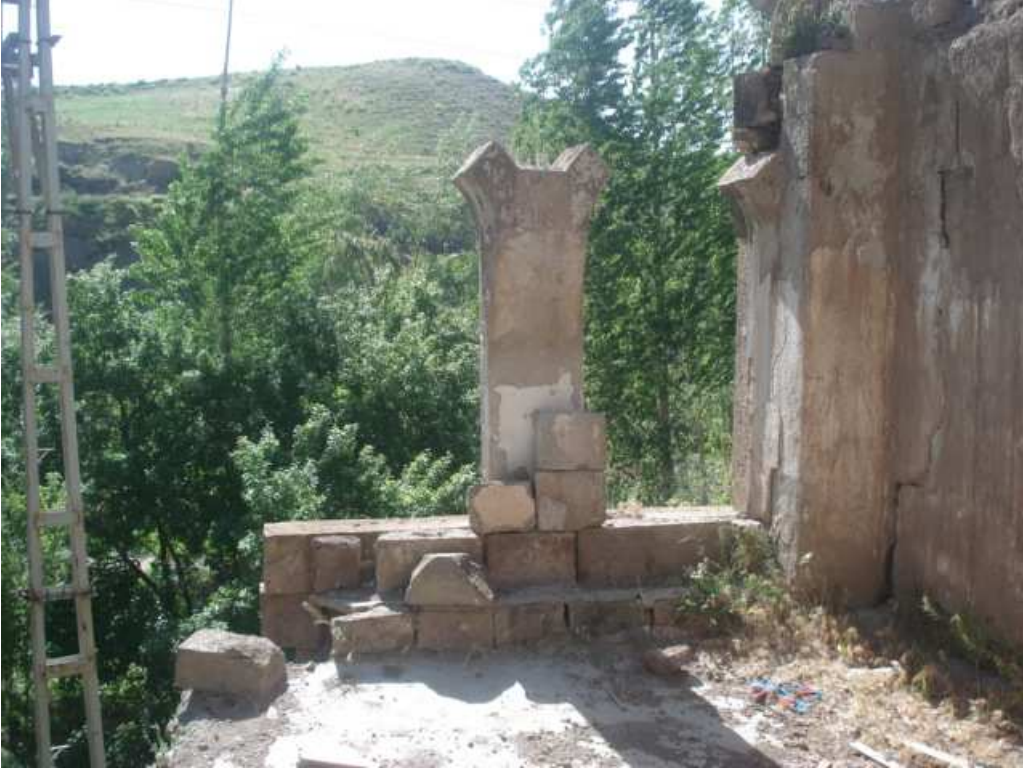
Resim 41. Üst Örtüsü ve iki duvarı yıkılan oda

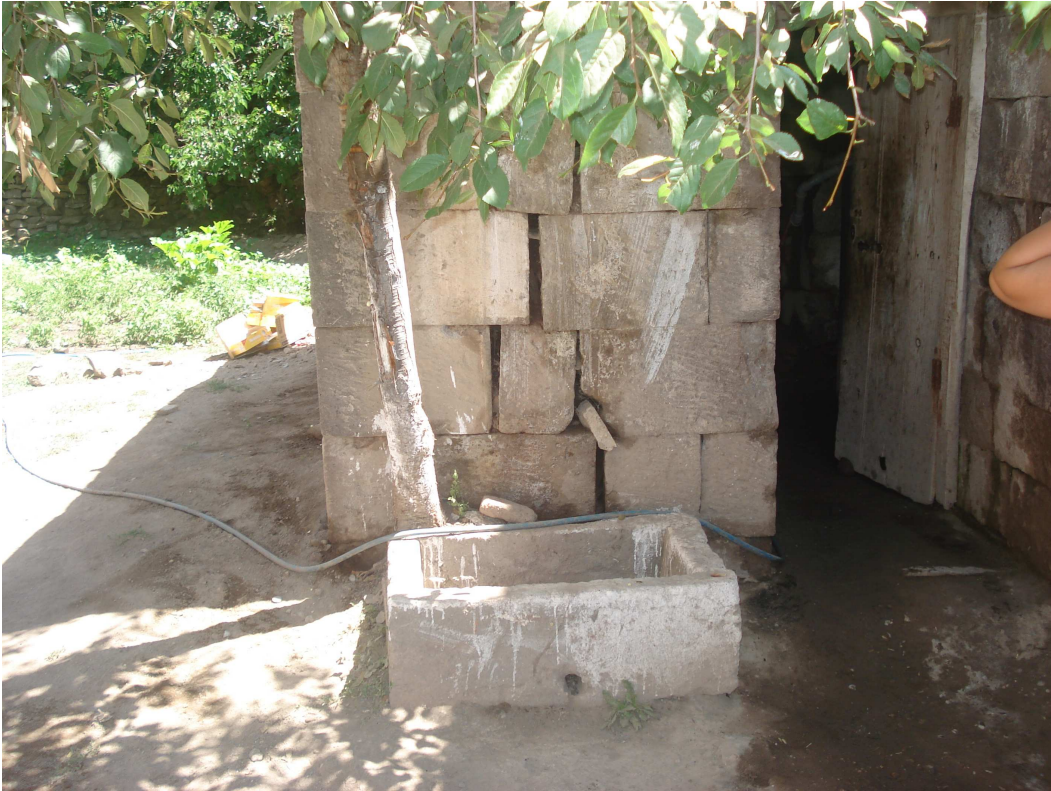
Resim 62. Yekpare taştan oyularak yapılan çeşme

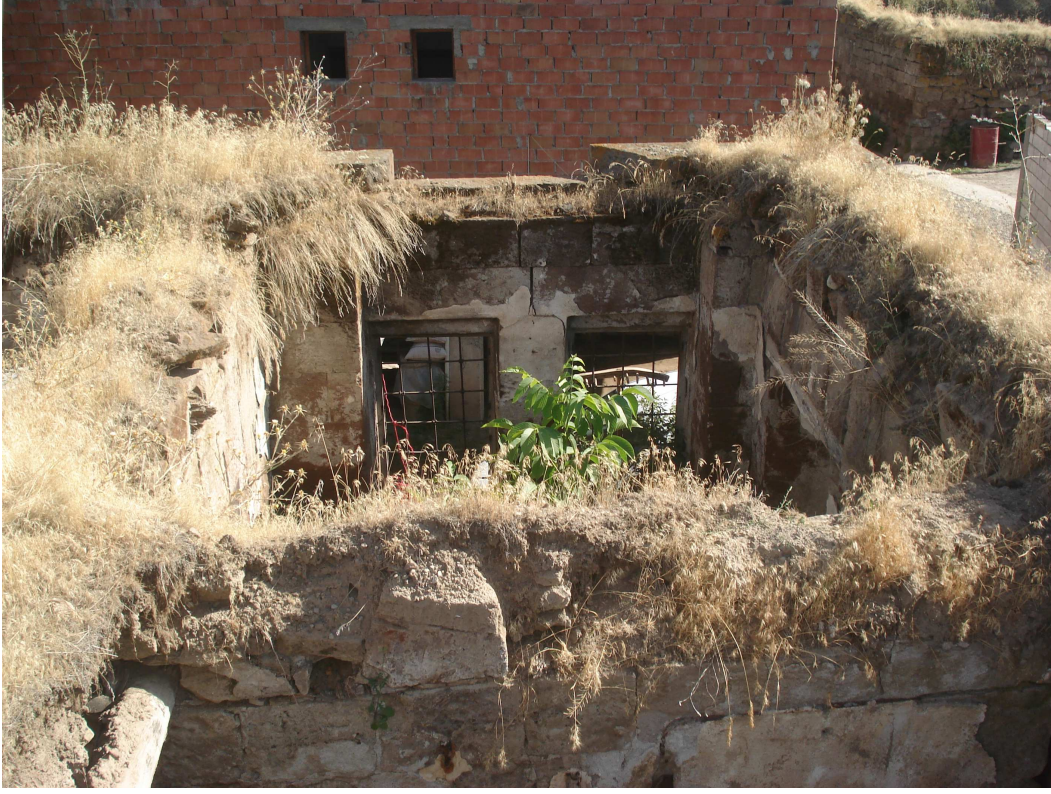
Resim 67. Üst Döşeme
