**YENİDEN İŞLEVLENDİRİLEN BİR TARİHİ YAPININ UĞUR
HAN ÜZERİNDEN DEĞERLENDİRİLMESİ**

Yüksek Lisans Tezi

Tezi Hazırlayan:
Saruhan ÖZBİLEN

İSTANBUL, 2019

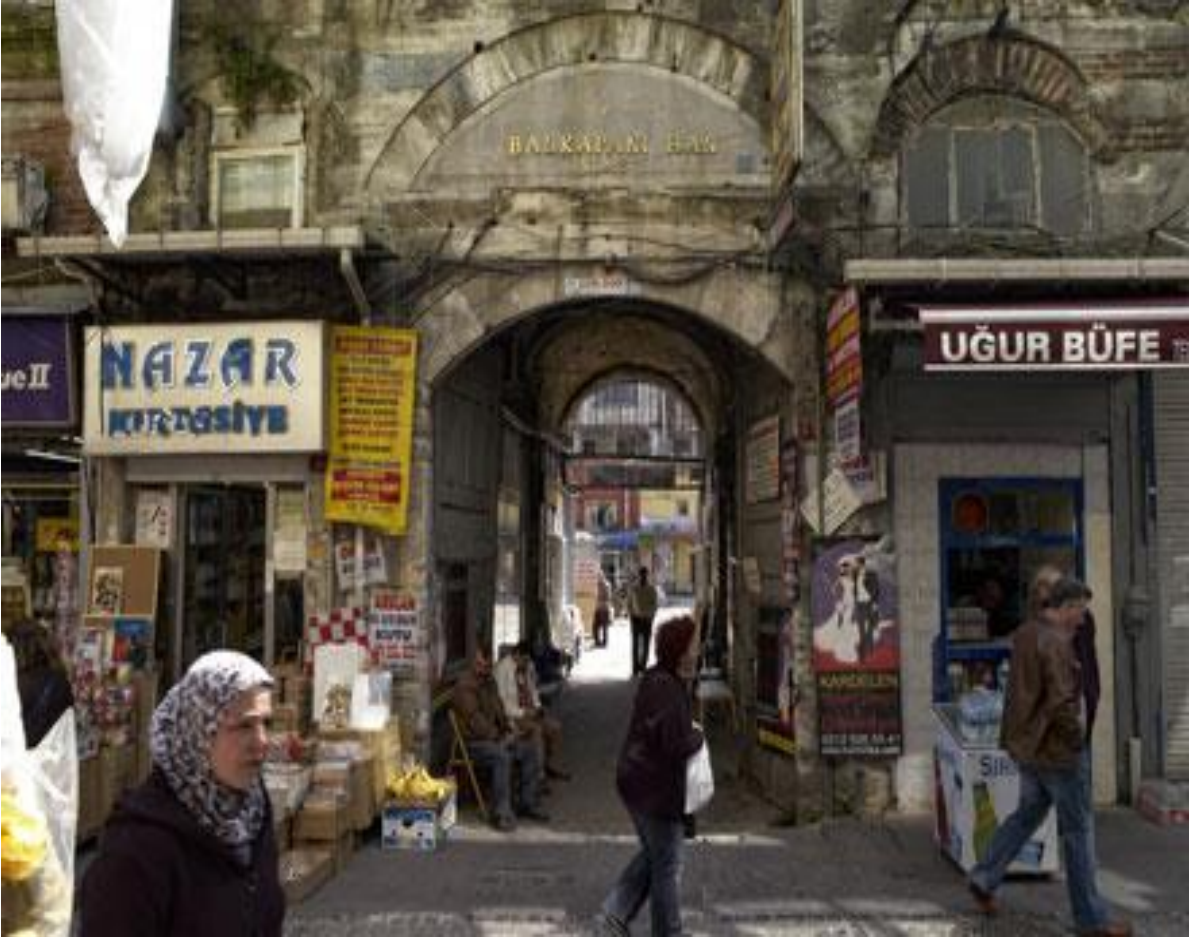
Şekil 1.1 Balkapanı Hanı (url 1)

Ticari hanlar, avlulu ve avlusuz olarak ikiye ayrılabilir. Dükkânlar avlu etrafına dizilmiş mekanlardan oluşmaktadır. Bu mekanlar sadece içeriye açılmamakta aynı zamanda dışarıya da açılmaktadır. Örneğin; İstanbul’un Fatih ilçesinde bulunan Balkapanı Han’ında bulunan dükkânlar hem içeriye hem de dışarıya açılmaktadırlar (Şekil 1.1). Dükkânlar

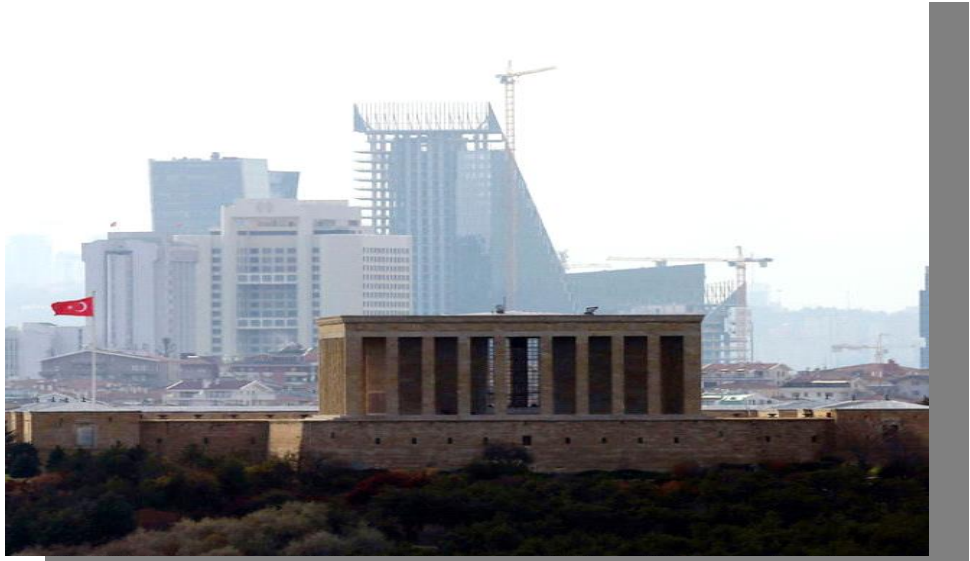
Şekil 2.1 Anıtkabir (url 3)

Şehir içinde uygun olmayan yerlere yapılan yapılar kent silüetini bozmaktadır. Aşırı yapılaşmadan dolayı ya da yasal boşluklardan yararlanılarak inşa edilen yapılar kent silüetine ve tarihi eserlere zarar vermektedirler (Durak, 2008). Diğer yandan doğru bir kent planlaması ve profesyonel kişiler ile çalışılması durumunda tarihi eserlere ilgi artmasıyla birlikte şehrin gelişiminde fayda sağlamaktadır. Örneğin Anıtkabir çevresinde inşa edilen yapılardan dolayı tarihi yapının silüetinin bozulmasına sebep olmuştur (Şekil 2.1).

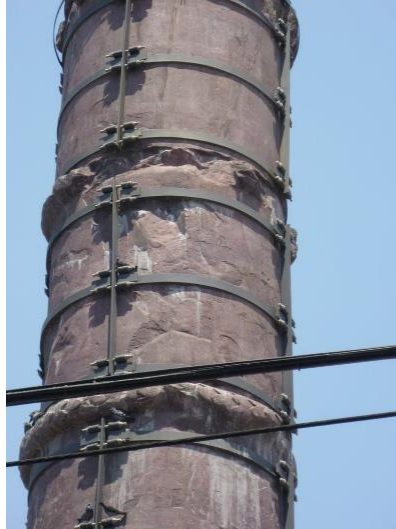
Şekil 3.1 Çemberlitaş Restorasyonu (url 5)

Sağlamaştırma, esas olarak eserin taşıyıcı sisteminin sağlamaştırılması diye algılansa da gerek malzemenin gerekse yapının oturduğu zeminin sağlamaştırılmasını da içeren bir kavramdır (Ahunbay, 1996). Bu tekniği Çemberlitaş’ta görmekteyiz. Düşey elemanların kopmasını önlemek için, metal gergiler ve çubuklar sarılıp sıkılaştırılmıştır (Şekil 3.1).

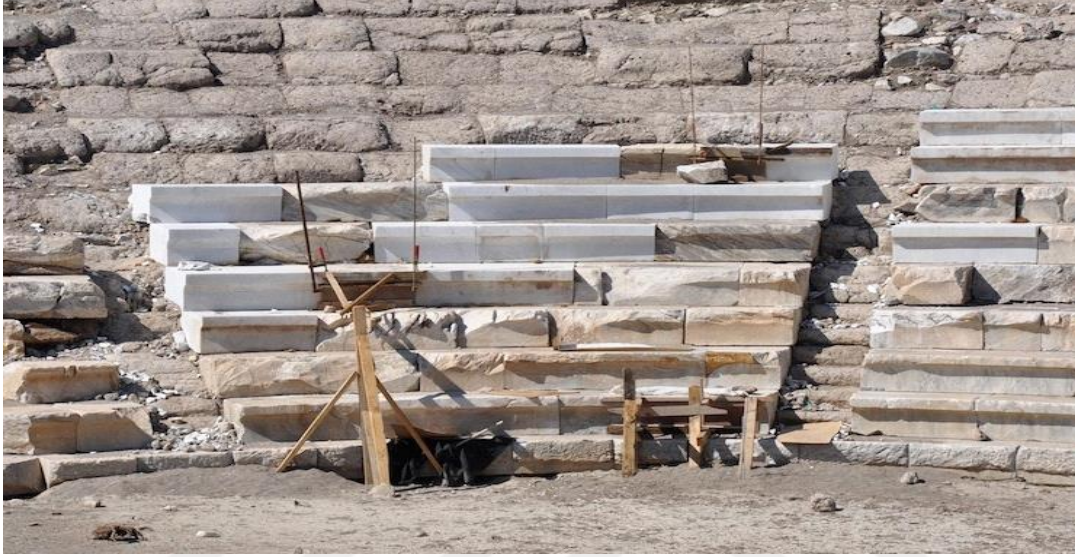
Şekil 3.2 Aspendos Antik Tiyatrosu Restorasyon Çalışması (url 6)

Aspendos Antik Tiyatrosun 2013-2014 yılları arasında restorasyon geçirmiştir. Bu restorasyon kapsamında tiyatrodaki bulunan merdiven ve oturma alanları beyaz mermer ile tamamlanıp, bütünlük sağlanmıştır (Şekil 3.2).

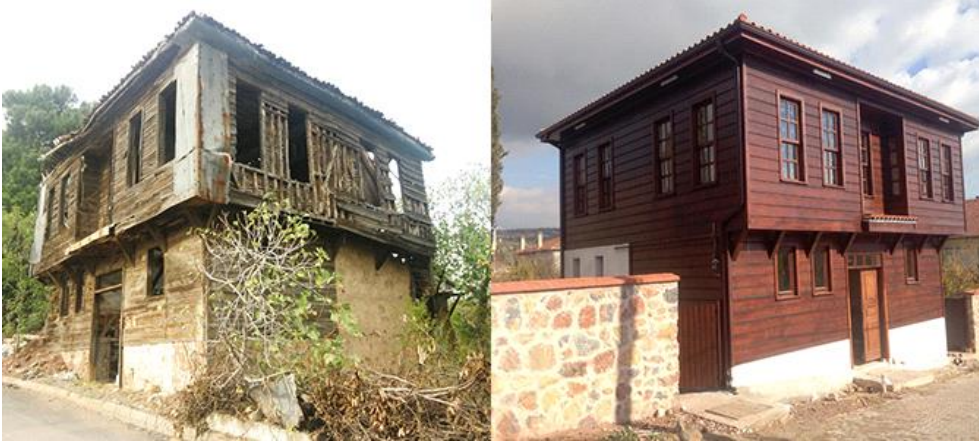
Şekil 3.3 Tarihi Tavşancık Evi-Dilovası (url 7)

Dilovası'nda bulunan Tarihi Tavşancık evi doğal afetler sonucu zarar görmüş ve restorasyonu elverişsiz hale gelmiştir. Bu nedenlerden dolayı yeniden yapılarak tarihi yapının yerinde yaşatılması sağlanmıştır.(Şekil 3.3).

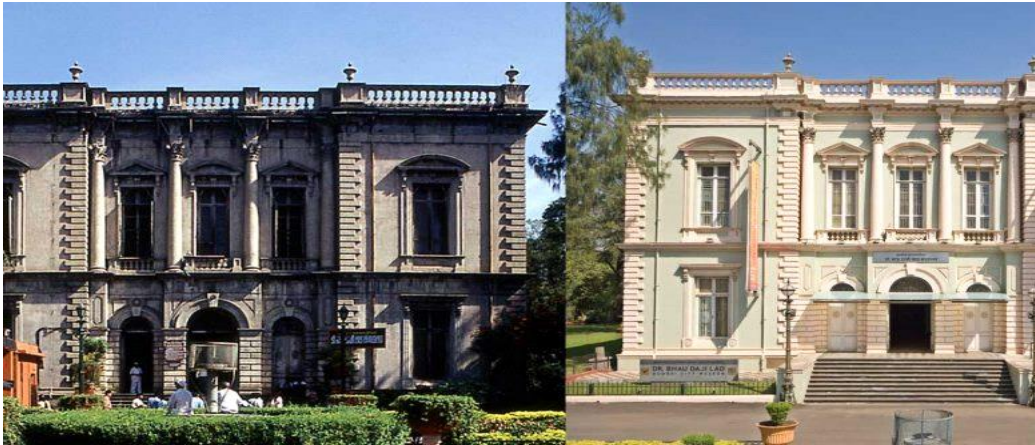
Şekil 3.4 Cephe Temizliği Öncesi ve Sonrası (url 8)

Temizleme yöntemleri temizlenecek bölgenin yapısına, malzemesine göre değişiklik göstermektedir. Temizleme işleminden önce ve temizleme yapılırken fotoğraflama yapılması istenmektedir. Örneğin; Mumbai Şehir Müzesi, zamanla meydana gelen kirlilerden dolayı cephesi kararmıştır. Yapılan müdahaleler sonrası yapının cephesi temizlenmiş, eski görünümüne kavuşmuştur (Şekil 3.4).

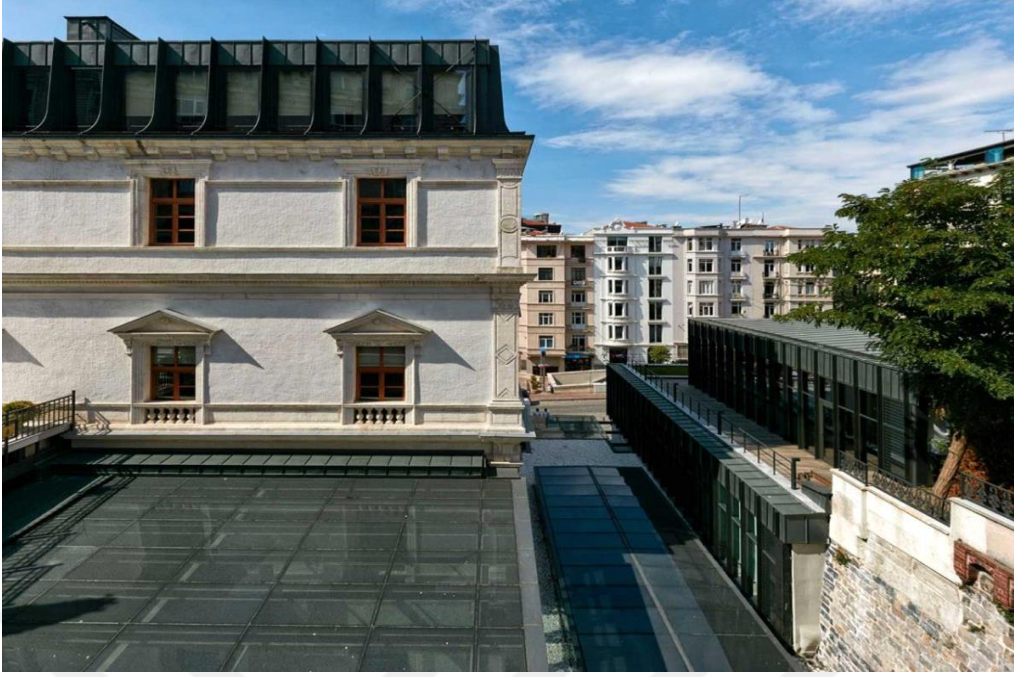
Şekil 3.6 Beyoğlu Belediye Başkanlığı Binası (url 10)

Beyoğlu Belediye Başkanlığı binasına, belediyenin güncel fonksiyonlarına cevap vermek amacıyla ilave ekler yapılmıştır. Orijinal yapının önüne geçmemesi için, eklerde sadelik ön planda tutulmuştur (Şekil 3.6).

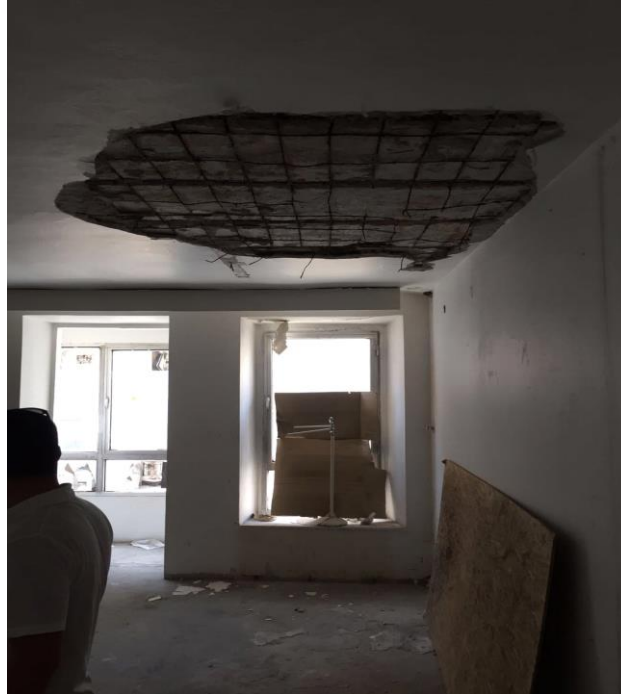
Şekil 5.1 Tavanda Meydana Gelen Bozulmalar

- Yapının bodrum katında su ile ilgili problemler mevcuttur.
- Yapının tavanında bulunan sıvalar dökülmüş, hatıllar gözükmemektedir (Şekil 5.1).
- Yapıda bulunan tüm çerçeveler hasar görmüş ve kaldırılmıştır (Şekil 5.1,5.6).

Yapının restorasyon öncesi durumuna bakıldığında, yapının eskimeye bağlı olarak çeşitli basit olarak sayılabilecek sorunlara sahip olduğu görülmektedir. Yapının tavan bölümlerinde sıvaların döküldüğü ve hatılların gözüktüğü, çerçevelerin hasar gördüğü, döşemelerin hasarlı olduğu, 1. kata çıkılan merdivenlerde bozulmaların gerçekleştiği, ön cephede bulunan cumbaların hasar gördüğü, dış cephedeki boya ve süslemelerinde çeşitli faktörlerden dolayı bozulmaların yaşandığı ve kopmaların gerçekleştiği, çatı konstrüksiyonunun bozulması sebebiyle kiremitlerde kayma ve kırılmaların olduğu, bodrum katında ise su tesisatıyla ilgili sorunların yaşandığı görülmektedir. Nitekim Beyoğlu bölgesindeki birçok binanın zemin katında su ile ilgili sorunların yaşandığı bilinmektedir.

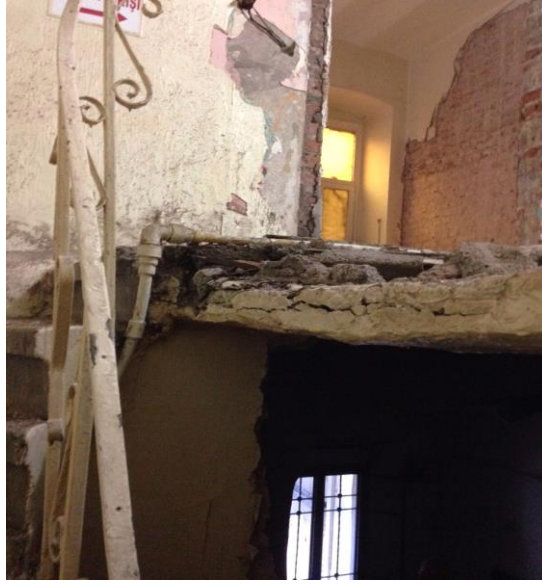
Şekil 5.2 Döşemelerde Meydana Gelen Bozulmalar

- Yapıdaki tüm döşemeler hasarlı olduklarından dolayı sökülüştür.(Şekil 5.1, 5.2)
- Mevcut merdiven mermer basamaklı ve demir korkulukludur. (Şekil 5.2,5.4)
- 1. kata ulaşımı sağlayan merdivende bozulmalar meydana gelmiştir (Şekil 5.2).
- Döşemelerde çökmeler meydana gelmiştir. (Şekil 5.2)

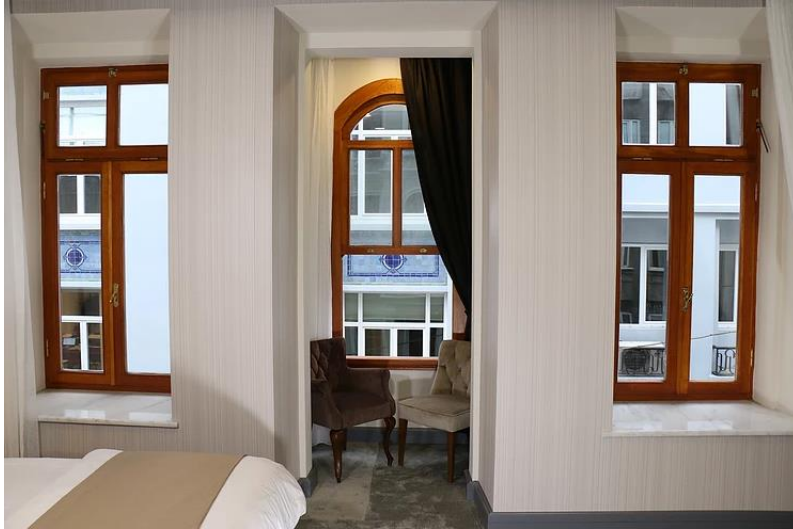
Şekil 5.9 Otelin Oda Görünümü

İç mekan tasarımında manzaraya göre konumlandırmalar yapılmıştır. Odaya giriş kısmında depolama ve tuvalet yer almaktadır. Manzaraya bakan kısımlarda 2 adet koltuk ve yatma bölümü yer almaktadır (Şekil 5.9).

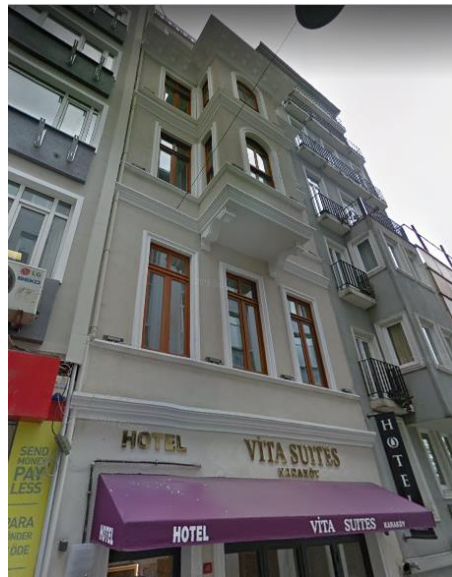
Şekil 5.16 Restorasyon Sonrası Cephe Görünümü

Yapının cephesi sade ve keskin hatlara sahiptir. Sadece ön cephede yer alan payandalarda detaylar mevcuttur.(Şekil 5.16) Dış cephedeki bu sadelik iç mekanlarda da hissedilmektedir.

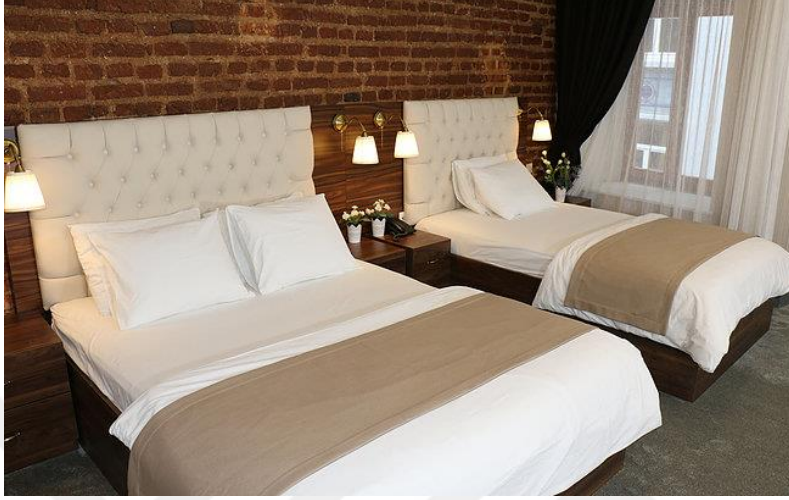
Şekil 5.17 Restorasyon Sonrası Oda Görünümü

Yapının genelinde volta döşemeler mevcuttur fakat bunları bazı bölgelerde görememekteyiz. Mekanik tesisattan dolayı asma tavan sistemi uygulanarak tavan çözülmüştür. Yapıda yer alan taş duvarlar bazı bölgelerde sıvanıp kapatılmıştır. Tavan ve duvardaki geçmişe ait detayları göremediğimizden kısmen tarihi dokunun kaybedildiğini söyleyebiliriz.

Otelin odaları 20-25 m2 arasında deęişiklik göstermektedir. Odaların büyüklükleri birbirlerine benzemekte, aynı formlarda ve tiplerdedir. Odaların yerleşimleri aynıdır ve hepsi aynı konseptlerde tasarlanmıştır.
