**YENİDEN İŞLEVLENDİRİLEN İSTANBUL  
MEDRESELERİNDE İŞLEV - MEKAN İLİŞKİSİNİN  
İRDELENMESİ**

Yüksek Lisans Tezi

İstanbul, 2017

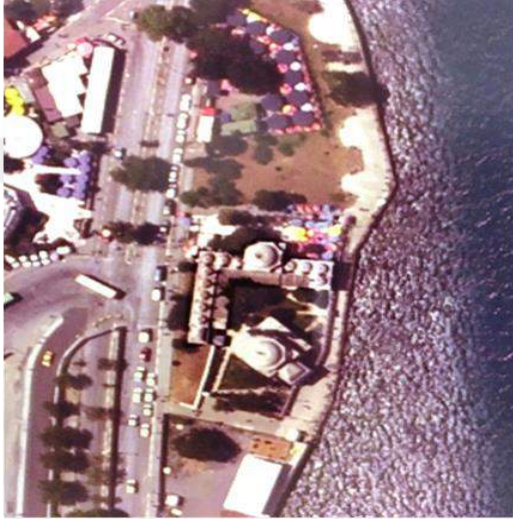
İstanbul’un, Üsküdar ilçesinde yer alan Şemsi Paşa Medresesi 1580 yılında Mimar Sinan tarafından inşa edilmiştir. 1894 yılındaki depremde hasar görmüş ve İstanbul Vakıflar Başmüdürlüğü tarafından 1947-1953 yıllarında gerçekleştirilen

<b>ŞEMSİ PAŞA MEDRESESİ</b>			
<b>MEDRESE HAKKINDA GENEL BİLGİLER</b>			
<b>KONUMU :</b>	ÜSKÜDAR, İSTANBUL		
<b>YAPIM YILI :</b>	1580	<b>Y.İŞLEVLENDİRİLMİ YILI:</b>	1953
<b>MİMARİ :</b>	MİMAR SİNAN		
<b>ÖZGÜN İŞLEVİ :</b>	EĞİTİM YAPISI	<b>GÜNÜMÜZDEKİ İŞLEVİ:</b>	KÜTÜPHANE
<b>KONUM</b>		<b>PLAN</b>

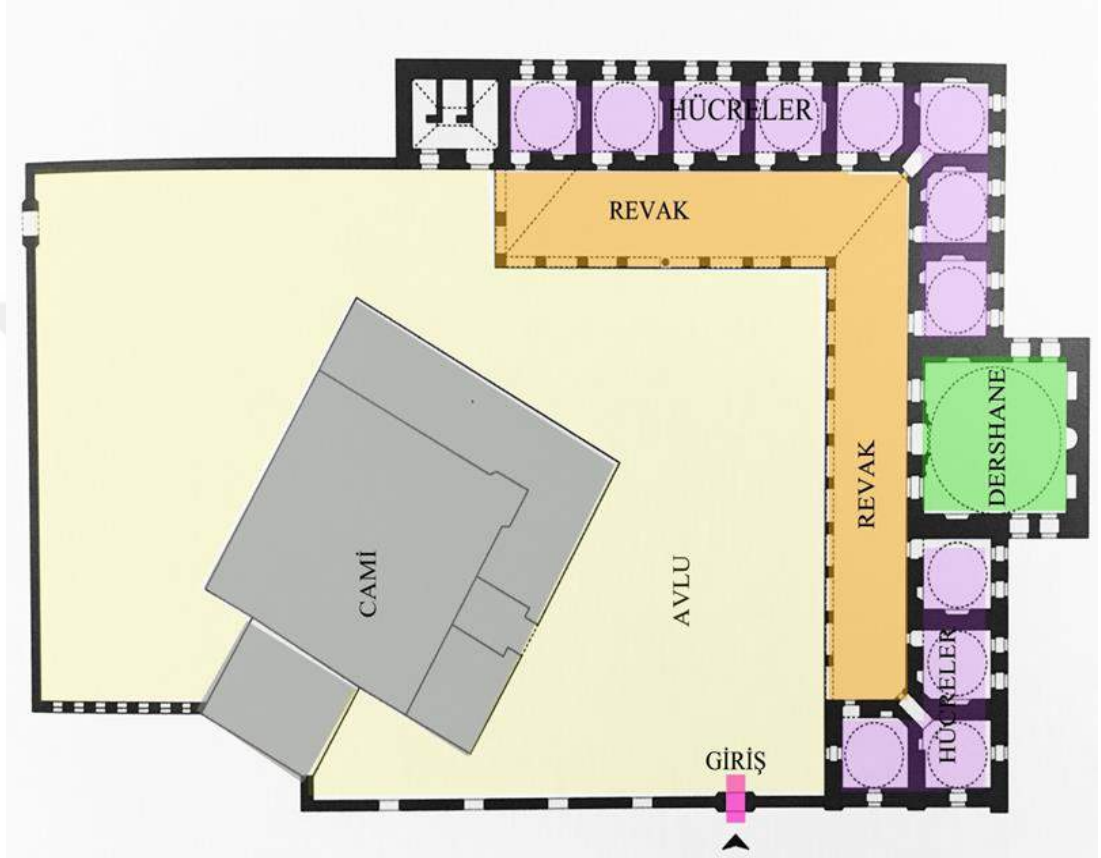
**Şekil 4.1.** Şemsi Paşa Medresesi Mekan Örgütlenmesi

Şemsi Ahmet Paşa Medresesi'nin mekan örgütlenmesi Şekil 4.1.'de görülmektedir. Bu mekanlar içerisinde; revaklar, hücreler, avlu ve dersane bölümleri, özgün mekansal ve mimari karakteristik özellikleri göz önüne alınarak kütüphane işlevinin etkisiyle mekansal açıdan analiz edilmiştir. Medresesinin kütüphane işlevi ile dönüşen mekanları Tablo 4.10'da gösterilmektedir.

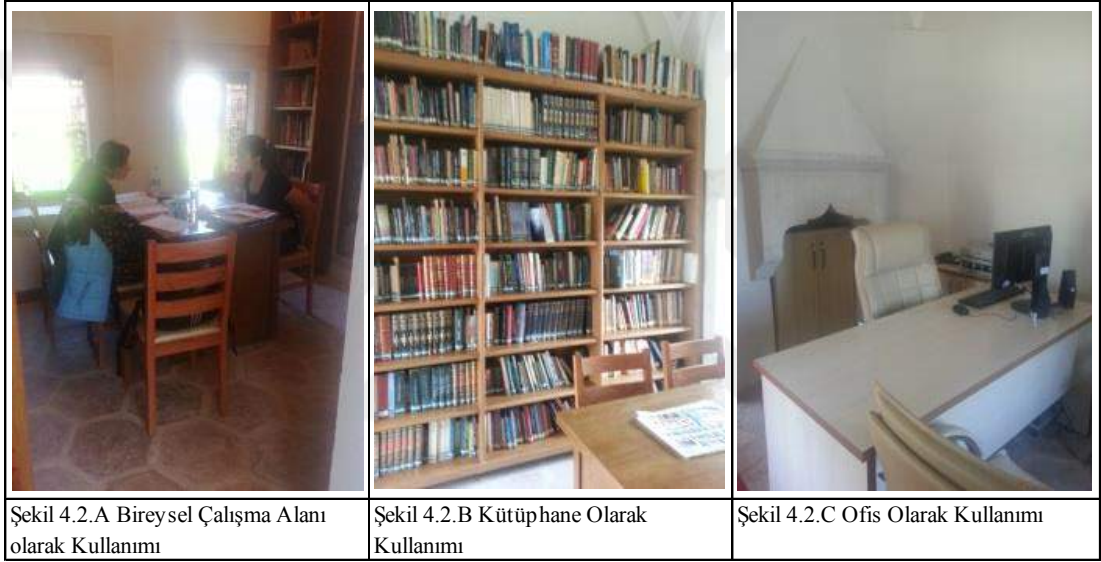
### Şekil 4.2. Şemsi Paşa Medresesi Hücrelerinin Kullanım Durumları (Yılmaz Arşivi)

Günümüzde Şemsi Paşa Medresesinin hücrelerine ulaşım revakların kenarından ve ortasında sütun yer alan bir kapıdan girilerek sağlanmaktadır. Kare planlı olan medrese yapısı, hücreleri L şeklinde plan şeması oluşturacak biçimde dizilmiştir. Hücreler kare planlı olup 2.95x2.95 m. ölçüsündedir. Duvar kalınlıkları 0.80 m.dir. Hücrelerin hepsinde bir ocak ve bir veya iki adet niş bulunmaktadır. Hücrelerde alt alta iki adet pencere bulunmaktadır. Köşe odalarında daha fazla pencere yer almaktadır. Medresede derslane-mescit hücrelerin ortasında konumlanmıştır (Vakıflar Genel Müdürlüğü Arşivi, 2011).

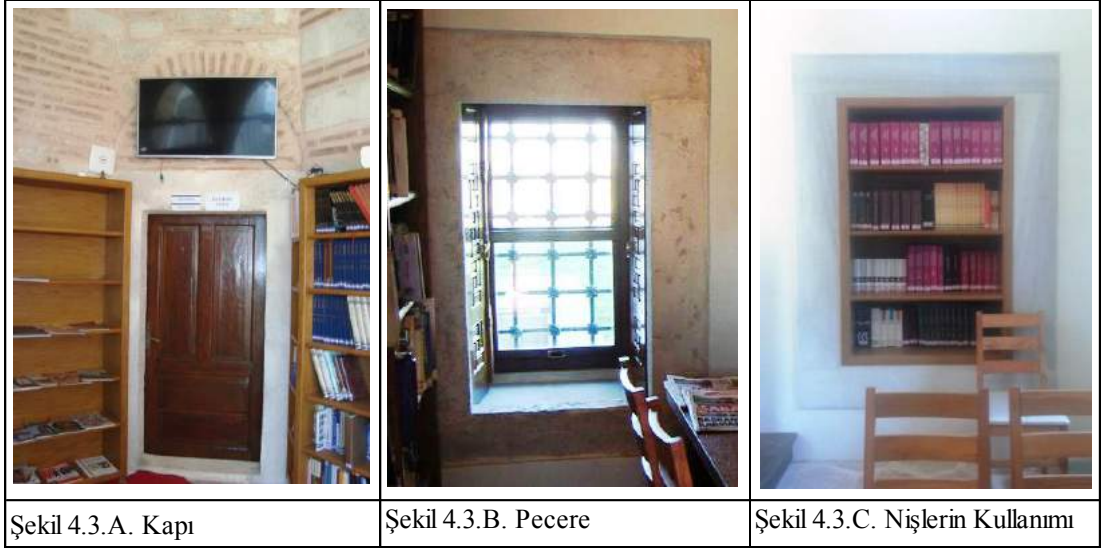
**Şekil 4.3.** Şemsi Paşa Medresesi Mekansal Unsurlar (Yılmaz Arşivi)

Kütüphane bulunan okuma ve çalışma alanları en az 4 m<sup>2</sup>, geçiş alanları en az 1.20 m genişliğinde, kullanıcılar ve raflar arasındaki uzaklık en fazla 1.30-1.40 m olacak şekilde tasarlanması gerekmektedir (Bektaş,2011, s: 84). Hücrelerin küçük hacimler halinde, işlevsel olarak gerekli alanı sağlamasından ve belirli bir düzende olmasından dolayı bir kütüphane yapısında olması gereken sınıf ve özel çalışma ortamını mekânsal olarak karşılanabilmektedir.

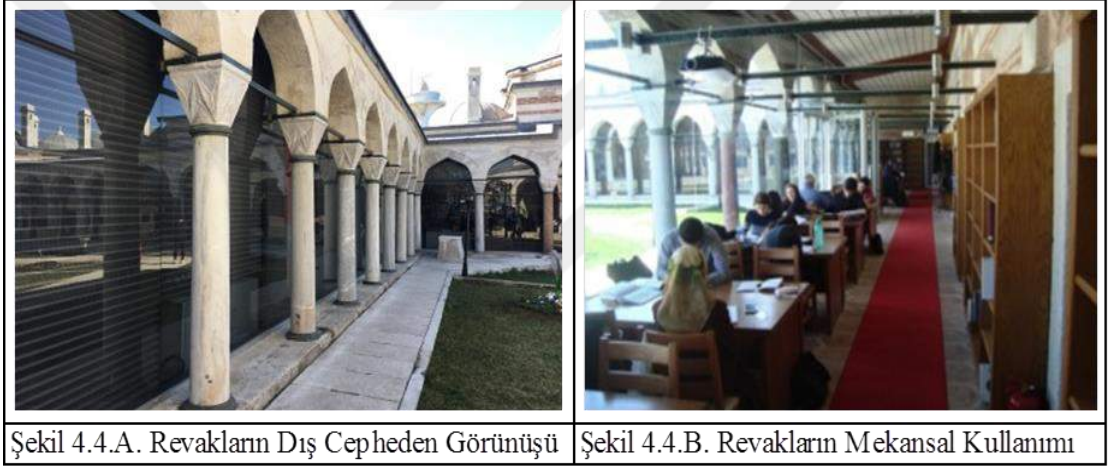
Şekil 4.4. Şemsi Paşa Medresesi Revakların Kullanım Durumları (Yılmaz Arşivi)

Cam ile kapatılan revaklar; masa, sandalye ve kitaplık gibi sonradan eklenen donatılarla kapalı ve ortak çalışma alanları oluşturmuştur. Yapıdaki bu müdahale avluya bakan cephe karakterini bozmamakla birlikte, ihtiyaç olmadığına yapıya zarar vermeden geri dönülebilir nitelikte bir uygulamadır.

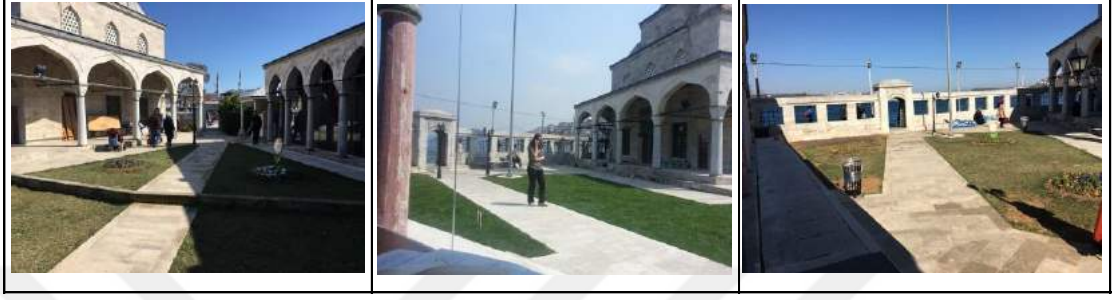
**Şekil 4.6.** Şemsi Paşa Medresesi Avlunun Kullanım Durumu (Yılmaz Arşivi)

Medrese ve cami aynı avluyu paylaşmakta olup, avlu açık mekan kimliğini korumaktadır. Kesme taştan yapılmış ve avluyu çevreleyen yüksek duvarlar anayolun toz ve kirinin kütüphane içerisine girmesini engellemekte olup içeride bulunan yazılı kaynakların yıpranmasına engel olmaktadır.

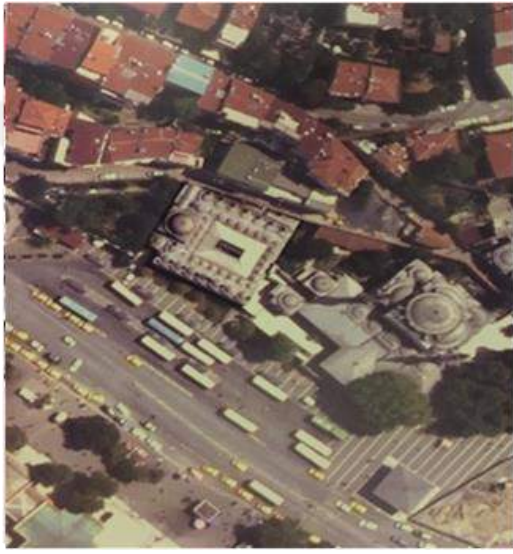
İstanbul'un Üsküdar ilçesinde yer alan Mihrimah Sultan Medresesi 1548 yılında Mimar Sinan tarafından inşa edilmiştir. Günümüzde sağlık alanında işlevlendirilmiş olup, poliklinik olarak hizmet vermektedir.

<b>MİHRİMAH SULTAN (ÜSKÜDAR) MEDRESESİ</b>			
<b>MEDRESE HAKKINDA GENEL BİLGİLER</b>			
<b>KONUMU :</b>	ÜSKÜDAR, İSTANBUL		
<b>YAPIMYILI :</b>	1548	<b>Y İŞLEVLENDİRİLM E YILI :</b>	1958-1961
<b>MİMARİ :</b>	MİMAR SİNAN		
<b>ÖZGÜN İŞLEVİ :</b>	EĞİTİM YAPISI	<b>GÜNÜMÜZDEKİ İŞLEVİ :</b>	TIP MERKEZİ
<b>KONUM</b>		<b>PLAN</b>

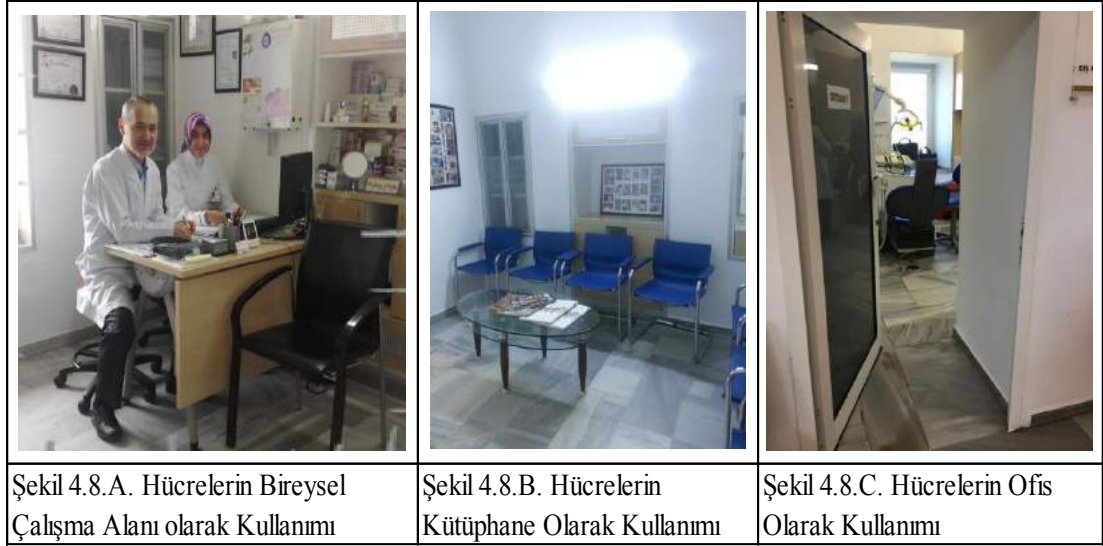
**Şekil 4.8.** Mihrimah Sultan Medresesi Hücrelerinin Kullanım Durumları (Yılmaz Arşivi)

Medresede hücrelerin kapı yükseklikleri oldukça düşüktür ve geçişlerde eşik yer almaktadır. Bu durum muayene odaları olarak kullanılan hücrelere geçişte hem hastalar ve yaşlılar için zorluk yaratmakta, hem de çalışan doktor ve hemşireler için operasyonel süreci yavaşlatmakta olup kısıtlı harekete neden olmaktadır. Hücrelerin içerisinde bulunan ve mekânsal kimliğin bir parçası olan nişlerin bir kısmı tıbbi aletlerin depolanması için kullanılmakta olup bir kısmı ise çeşitli malzemelerle kapatılarak yok edilmiştir.

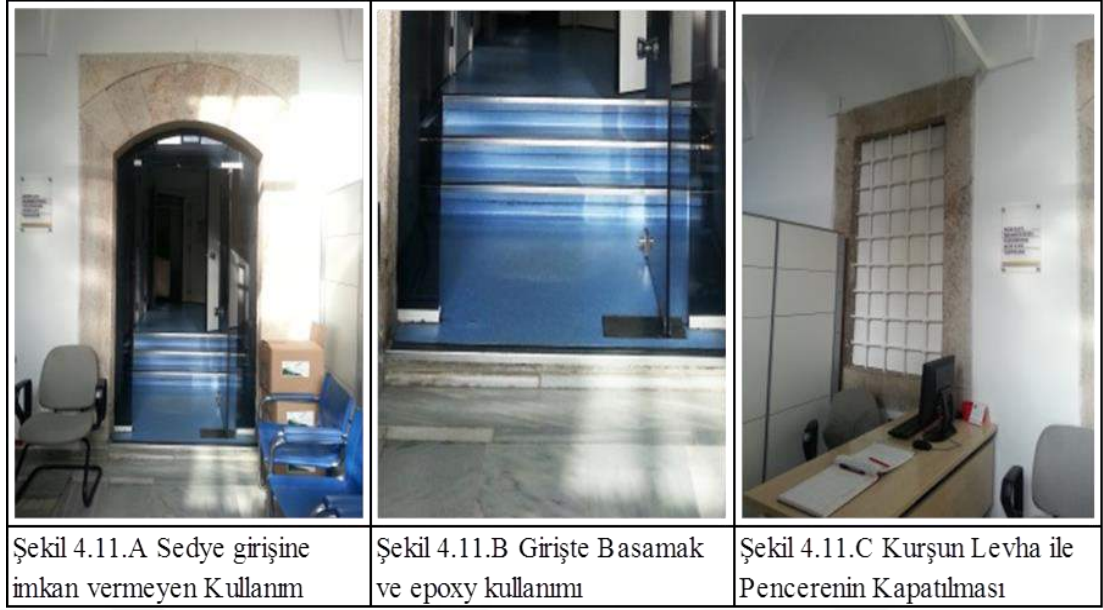
**Şekil 4.11** Mihrimah Sultan Medresesi Dershanenin Kullanım Durumu (Yılmaz Arşivi)

Poliklinikte acil servisin bulunmasından dolayı sedye ya da tekerlekli sandalye ile röntgen odasına ulaşım girişte yer alan basamaklardan sağlanamamaktadır (Şekil 4.11.A.).Yapılan müdahaleler dershane mekanın karakteristik tüm özelliklerini kaybetmesine neden olmuştur

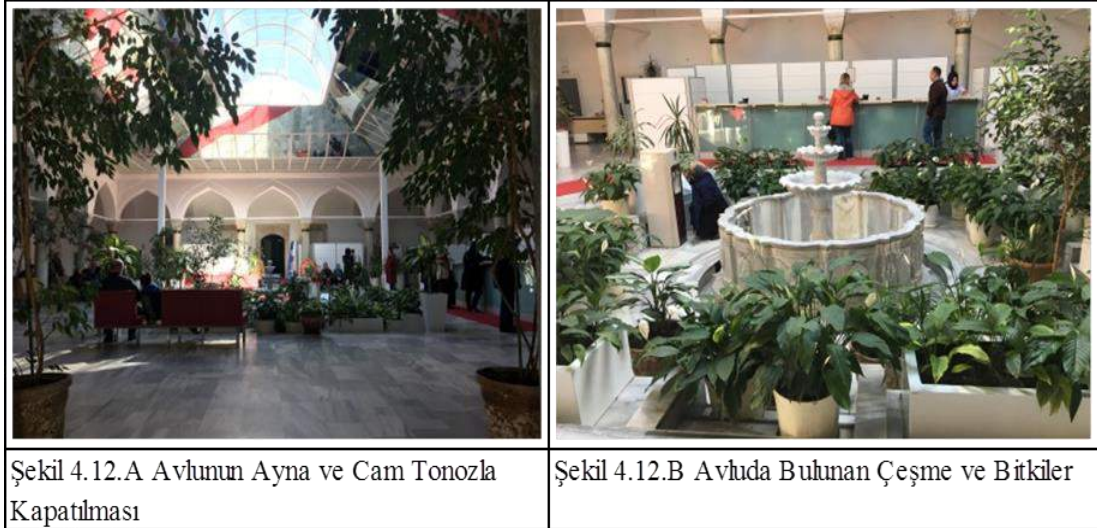
Mekansal potansiyeli arttırmaya yönelik bir girişimle özgün mimarisinde açık mekan niteliği taşıyan avlu günümüzde üzeri ayna kaplı bir yüzey ve cam bir tonozla kapatılmıştır. Ancak kapalı mekana dönüştürülen avlu yeterince kullanılmamaktadır. Avlunun ortasında yer alan şadırvan korunmaktadır. Avlu çiçeklerle kaplı bir dolaşım alanı görüntüsündedir (Şekil 4.12).

Şekil 4.12.A Avlunun Ayna ve Cam Tonozla Kapatılması

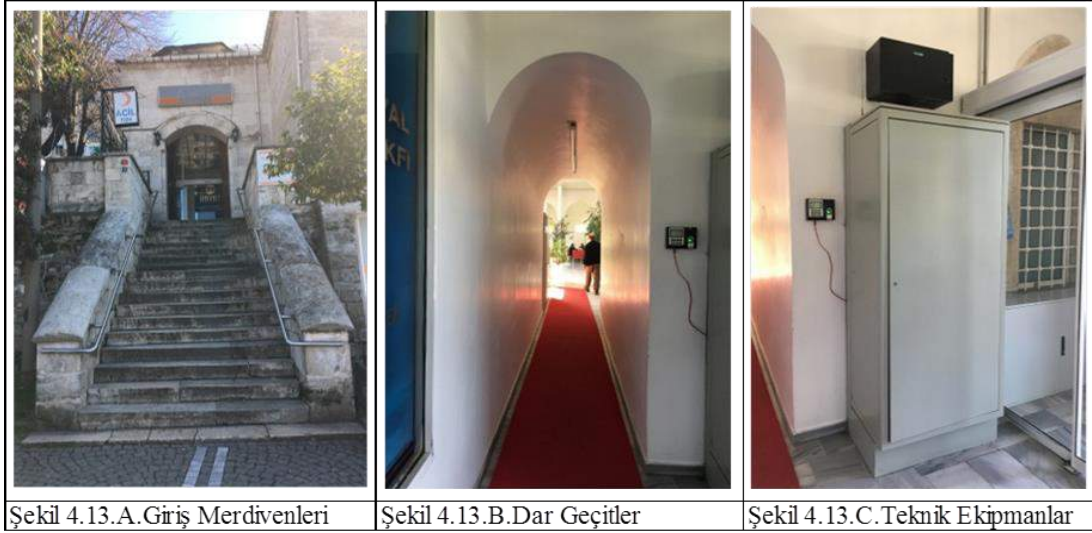
**Şekil. 4.13.** Mihrimah Sultan Medresesinin Dönüşümünde Karşılaşılan Sorunlar (Yılmaz Arşivi)

Yapıya rampa yerine merdivenle ulaşım sağlanması hasta arabaları, sedyeleri ve engelliler için sorun oluşturmaktadır (Şekil 4.13. A). Sağlık yapılarında sıhhi nedenlerden dolayı döşemede yer yer kullanılan epoxy kaplama ve duvarların beyaz boya ile boyanması medresenin sahip olduğu özgün yapı malzemesinin renk ve dokusuyla örtüşmemektedir.

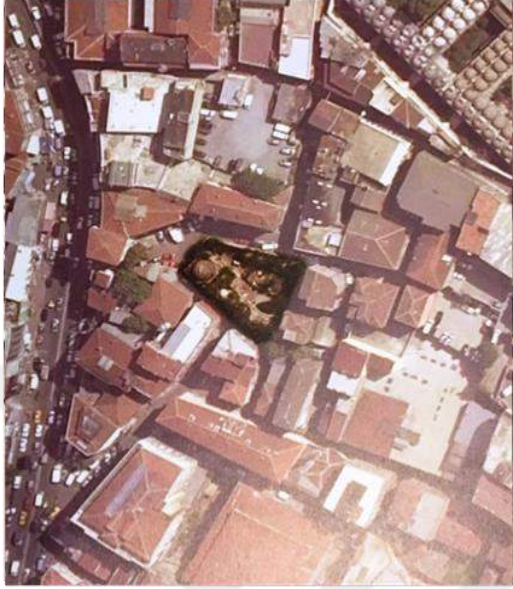
İstanbul'un Süleymaniye semtinde yer alan Siyavuş Paşa Medresesi 1591 yılında Mimar Davud Ağa tarafından inşa edilmiştir. 2016 yılından itibaren turizm ve kültür alanında işlevlendirilmiş olup, müze olarak hizmet vermektedir.

<b>SİYAVUŞ PAŞA MEDRESESİ</b>			
<b>MEDRESE HAKKINDA GENEL BİLGİLER</b>			
<b>KONUMU :</b>	SÜLEYMANİYE, İSTANBUL		
<b>YAPIM YILI :</b>	1591	<b>Y.İŞLEVLENDİRİLME YILI:</b>	2016
<b>MİMARİ :</b>	DAVUT AĞA		
<b>ÖZGÜN İŞLEVİ :</b>	EĞİTİM YAPISI	<b>GÜNÜMÜZDEKİ İŞLEVİ:</b>	MÜZE
<b>KONUM</b>		<b>PLAN</b>

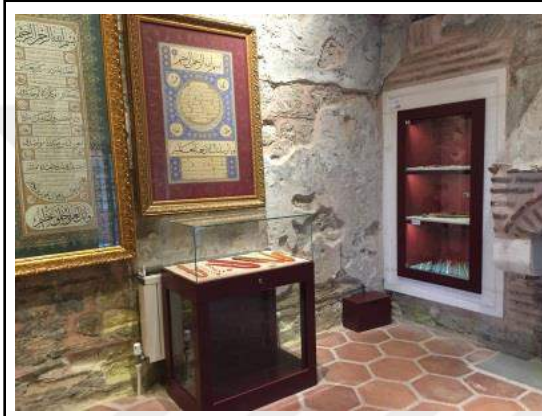
Şekil 4.15.A. Hücrelerin Sergi Alanı Olarak Kullanımı

medresede hücrelerin çeşitli bölümlerine, eserlerin sergilenmesi için sergi stantları yerleştirilmiştir (Şekil 4.15.A). Bu stantlar hücrelere yerleştirilirken hücreleri mekânsal açıdan zorlamamış, herhangi bir müdahale gerektirmemiştir.

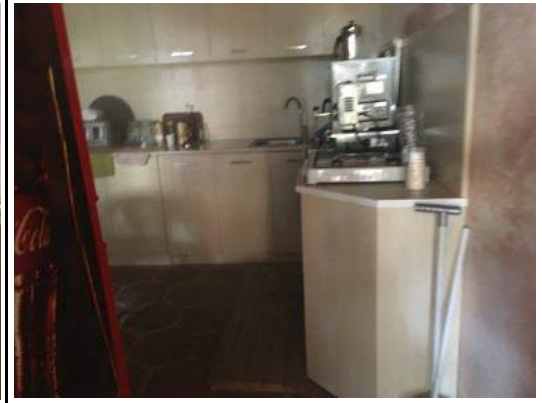
Şekil 4.15.D. Hücrelerin Mutfak Olarak Kullanımı

Bir hücre ise mutfak olarak kullanılmakta ve çalışan personel için hizmet etmektedir. Hücresinin bir duvarına dolap ve tezgah yerleştirilmiştir (Şekil 4.15.D). Medrese hücrelerinde ısınma için kalorifer petekleri yerleştirilmiştir. Yerleştirilen petekler, iç mekandaki cephe karakteristiğini bozmaktadır.

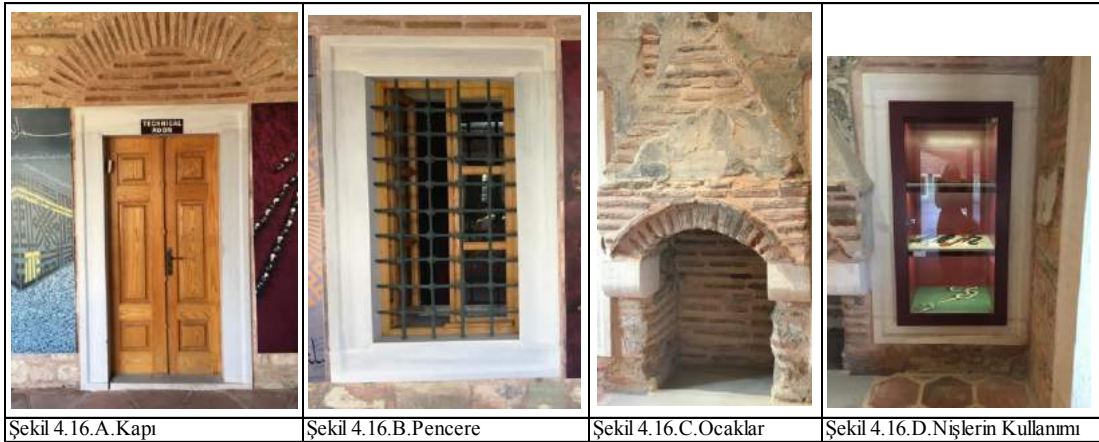
**Şekil 4.16.** Siyavuş Paşa Medresesi Mekansal Unsurlar (Yılmaz Arşivi)

Stantların içine yerleştirilen sergi aydınlatmaları sayesinde, tarihi mekânın atmosferine zarar veren yoğun aydınlatmalar kullanılmamıştır. Hücrelerin mekânsal kimliğini oluşturan nişler ve ocaklar korunmuştur. Nişlerin ürün sergilemesi için kullanıldıkları tespit edilmiştir (Şekil4.16). Ocaklar ise kullanılmamakta, mekânsal kimliği korunarak mekan içinde sergilenmektedir.

HÜCRELERİN DEĞERLENDİRİLMESİ			
MEKANSAL UNSURLAR	KORUNMA DURUMLARI		
	İYİ	ORTA	KÖTÜ
NİŞ	X		
OCAK	X		
KUBBE	X		
PENCERE	X		
KAPI	X		
DUVARLAR		X

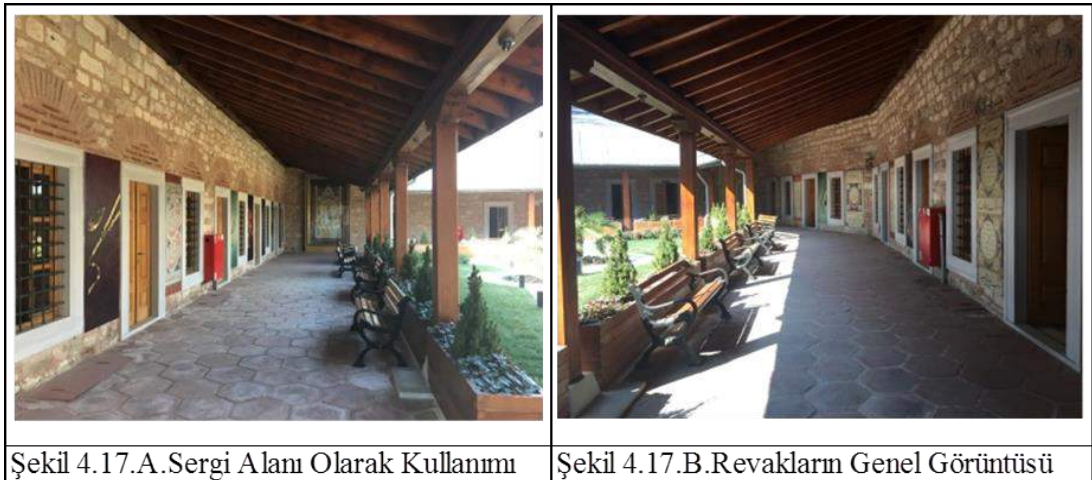
Şekil 4.17.A.Sergi Alanı Olarak Kullanımı

Müze olarak kullanılan Siyavuş Paşa Medresesinde revaklar mekânsal olarak değişime ve dönüşüme uğramamıştır. Özgün mimarisine uygun bir biçimde değerlendirilmiştir. Revaklar, sergi, dolaşım alanı ve oturma alanı olarak kullanılmaktadır (Şekil 4.17.A). Hücrelerin avluya bakan dış duvarlarına çeşitli eserler ile ilgi açıklama ve bilgi panoları yerleştirilmiş olup revakların altında yürüyerek okunmaktadır.

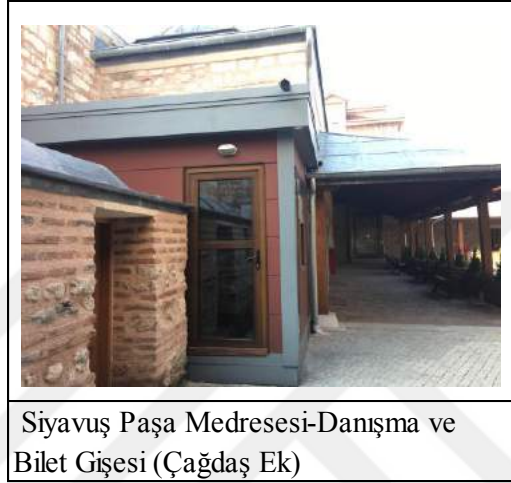
**Şekil 4.19.** Siyavuş Paşa Medresesi-Danışma ve Bilet Gişesi (Çağdaş Ek) (Yılmaz Arşivi)

Giriş kapısının karşı çaprazına, dershanenin tam karşısına sonradan yapılan çağdaş ek, danışma ve bilet gişesi olarak kullanılmaktadır. Tarihi yapılara yapılan eklerin taşınması gereken nitelikleri 3.bölümde mekânsal ekler başlığı altında bahsedildiği gibi, tarihi yapının özgünlüğünü bozmayacak ve ön plana çıkmayacak biçimde olması gerekmektedir. Mekânsal ihtiyacın karşılanması için sonradan oluşturulan mekanda kullanılan malzemenin ön plana çıkmamasına ve tarihi yapının bütünlüğünü bozmayacak şekilde tasarlandığı görülmektedir (Şekil4.19).

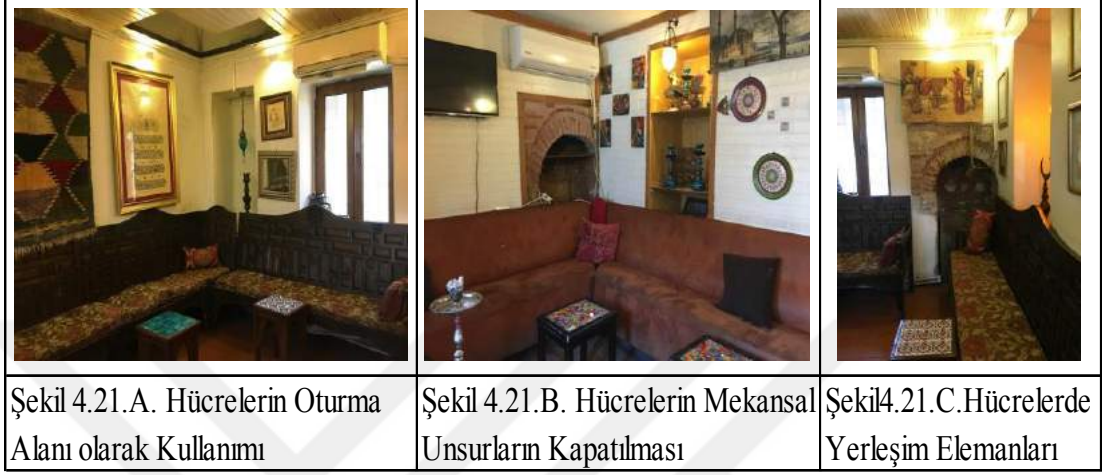
**Şekil 4.21.** Çorlulu Ali Paşa Medresesi Hücrelerin Kullanım Durumları (Yılmaz Arşivi)

Medresenin 8 hücresi de oturma alanı olarak kullanılmaktadır. Oturma birimi olarak duvar boyunca yapılmış olan sedirler kullanılmaktadır (Şekil 4.21.B). Hücre girişlerinin karşı tarafında ocak bulunmaktadır. Kimi ocaklar korunurken kimileri de çeşitli malzemelerle kapatılmış durumdadır. Ocakların bir bölümünün hücre duvarlarının arasında kaldığı görülmektedir. Kubbeli olan hücrelerin tavanları ahşap malzeme ile kapatılarak kubbe yok edilmiştir (Şekil 4.22.F).

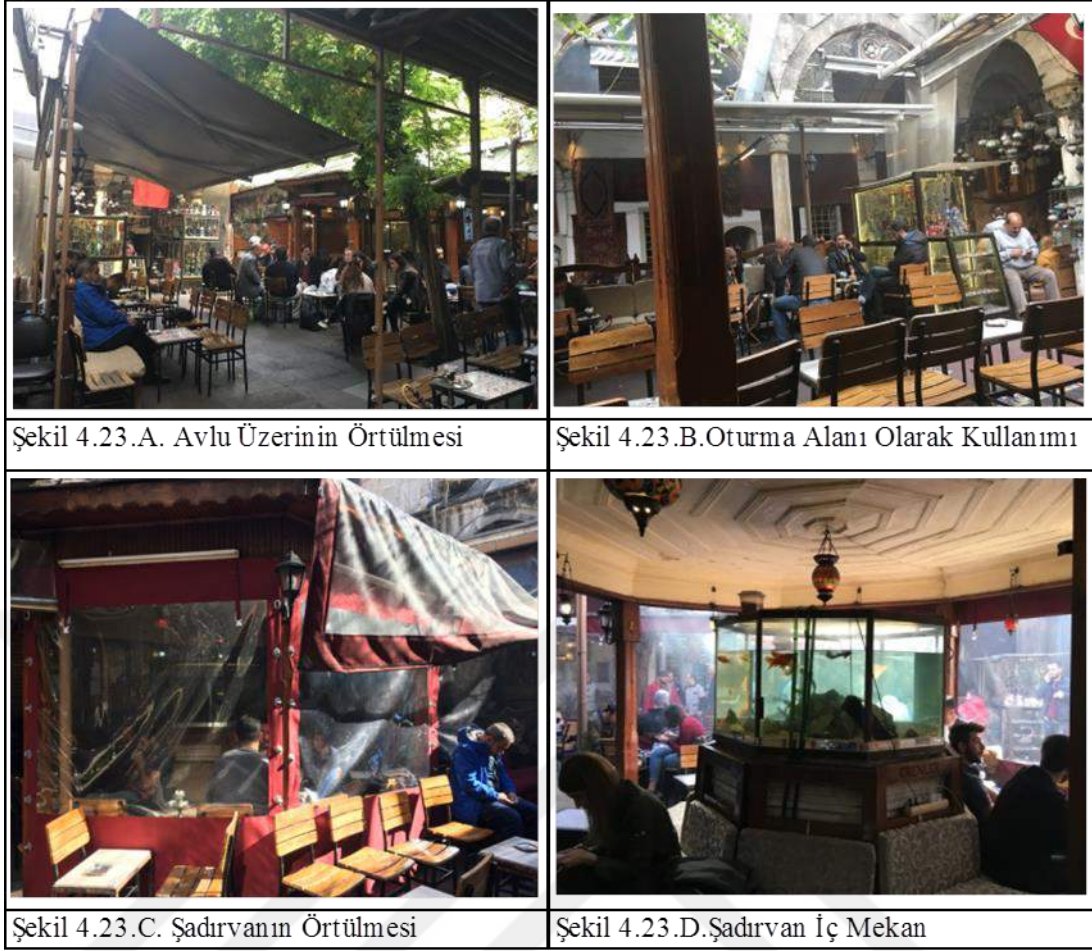
**Şekil 4.23.** Çorlulu Ali Paşa Medresesi Avlunun Kullanım Durumları (Yılmaz Arşivi)

Yer yer avlunun üzeri naylon ve bez pergolalar ile örtülerek üstü kapalı mekanlar oluşturulmuştur. Bu pergolalar hava şartlarına göre açılıp kapanabilmektedir. Bu durum avluya açık mekan kimliğinden kapalı mekan kimliğine istenildiği zaman geçiş yapabilme özelliği kazandırmıştır. Bu uygulama geriye dönülebilir nitelikte bir uygulama olmasına rağmen planlı bir sistemde uygulanmayışı hem görüntü kirliliğine hem de düzensizliğe yol açmaktadır (Şekil4.23.A).

Avlunun ortasında yer almakta olan sekizgen şadırvanın çeşme kısmı kapatılarak bu alana balıkların yer aldığı akvaryum yerleştirilmiştir. Akvaryumun etrafının oturma alanı olarak kullanılması için sedir ile çevrilmiş ve şadırvanın çatısından itibaren aşağıya kadar naylon örtü ile kapatılarak avlunun ortasında kapalı bir mekan oluşturulmuştur. Tamamen başka bir işlev ve mekan özelliği kazandırılmış olan şadırvanın sahip olduğu mimari ve mekansal kimliği tamamen bozulmuş durumdadır (Şekil 4.23.C-D).

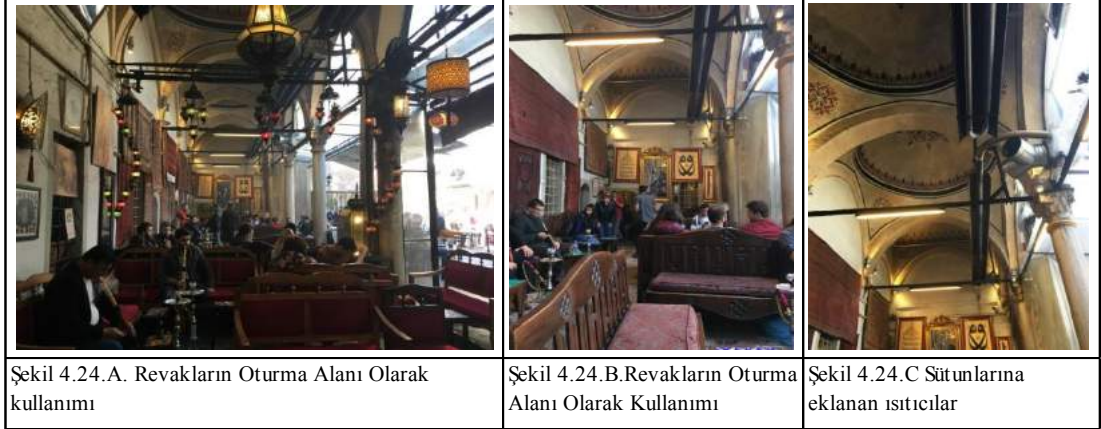
**Şekil 4.24.** Çorlulu Ali Paşa Medresesi Revakların Kullanım Durumları (Yılmaz Arşivi)

Çorlulu Ali Paşa Medresesi'nde revakların mekânsal dönüşüme uğrayarak açık mekan kimliğinden kapalı mekan kimliğine geçmiştir. Revakların ve revak sütunlarının ısıtıcılar, aydınlatma elemanları ve pergola sisteminin sabitlenmesinden dolayı hasar gördüğü ve korunma durumunun kötü derecede olduğu tespit edilmiştir.

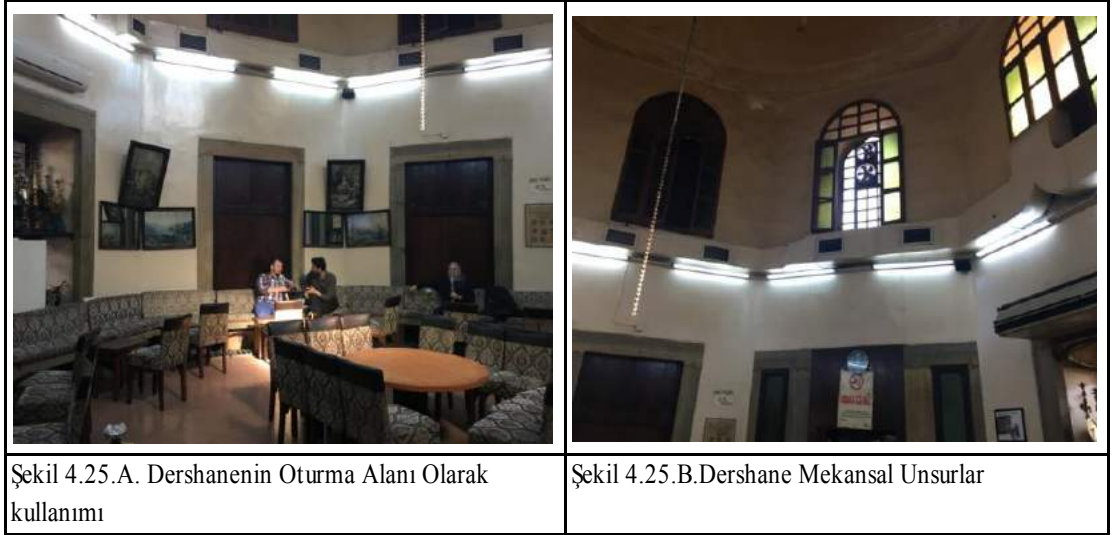
Şekil 4.25.A. Dershanenin Oturma Alanı Olarak kullanımı

Sekizgen plan şemasına sahip olan dershane mekanı günümüzde büyük kafe salonu olarak kullanılmaktadır. Dershanede bulunan ve gün ışığından daha çok yararlanabilmek için yapılmış olan çift sıra pencerelerin mevcut durumu korunmuştur. Sekizgen dershanenin giriş kapısının bulunduğu duvar haricinde 7 duvarı oturma amaçlı sedir ile çevrelenmiş, dershane mekanının merkezine ise büyük yuvarlak bir masa ve sandalyeler yerleştirilmiştir.

Geniş bir sohbet ve sosyalleşme alanı olarak kullanılan dershanenin içerisinde kalan nişler kafenin ihtiyacı olan nargile vb. eşyaların saklanması için kullanılmaktadır. Dershanenin kubbe örtüsü korunmuş ve tavanda herhangi bir kaplama malzemesi kullanılmamıştır. Mekan duvarlara yerleştirilen aydınlatma elemanları sayesinde ışık almaktadır (Şekil4.25.B).

Şekil 4.25.B.Dershane Mekansal Unsurlar

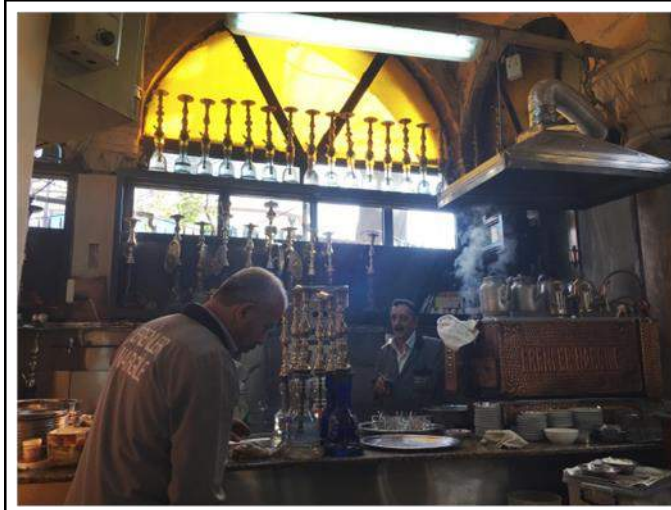
Şekil 4.26.A. Tezgah ve Servis Alanı

Kafenin ihtiyacı olan mutfak ve servis alanı, mekânsal yetersizliklerden dolayı, dershanenin revaklara açılan alanının cam ile kapatılarak oluşturulan mekanında karşılanmaktadır. Cam ile kapatıldığı için uygulama geriye dönülebilir nitelikte bir uygulamadır. Fakat renkli camların kullanılması cephe karakteristiğini bozmuştur (Şekil 4.26.A).

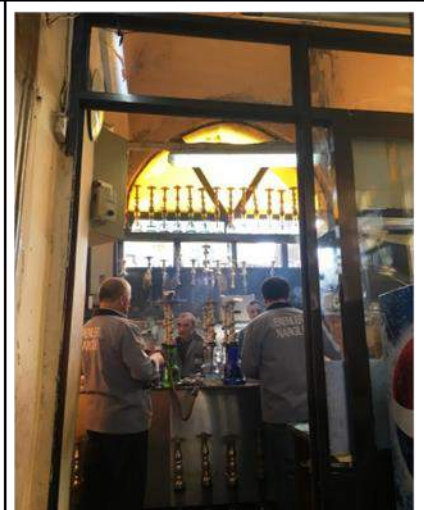
Şekil 4.27.B. Mutfak Genel Kullanım

Küçük ve dar olan bu mekanda, sadece sıcak ve soğuk içecekler hazırlanmaktadır (Şekil 4.26.B). Büyük çay kazanlarının yer aldığı mutfakta herhangi bir havalandırma sistemi bulunmamaktadır.

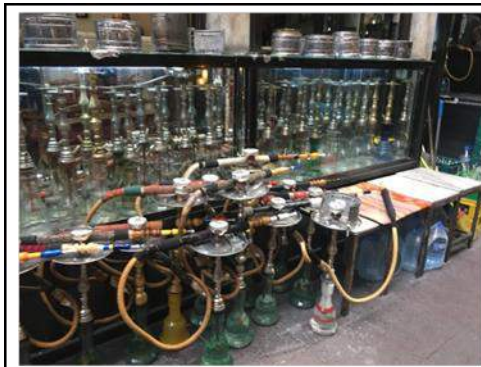
Şekil 4.27.A. Nargile Hazırlık Alanı

Mutfakta yeterli mekanın olmaması, nargilelerin dışarıda hazırlanması zorunluluğunu getirmiştir. Hem hazırlık aşamasını hızlandırmak hem de dekoratif amaçlı olarak camdan bir tezgah içerisine nargileler yerleştirildiği ve tezgahın cepheye sabitlendiği görülmektedir (Şekil 4.27.A). Yapının dış cephesine monte edilen mangalda, nargile için gerekli olan kömür sağlanmaktadır. Cepheye yerleştirilen mangal hem cephenin görüntüsünü bozmakta hem de büyüklüğü ve yoğun bir biçimde kullanılmasından dolayı yapıya zarar vermektedir (Şekil 4.27.C).
