**DÖNÜŞTÜRÜLEN TARİHİ YAPILARDA İÇ MİMARİ
MÜDAHALELERİN BİNA KİMLİĞİ
ÜZERİNDEKİ ROLÜ**

Yüksek Lisans Tezi

Tezi Hazırlayan: **Müge SARAÇ**

İstanbul, 2016

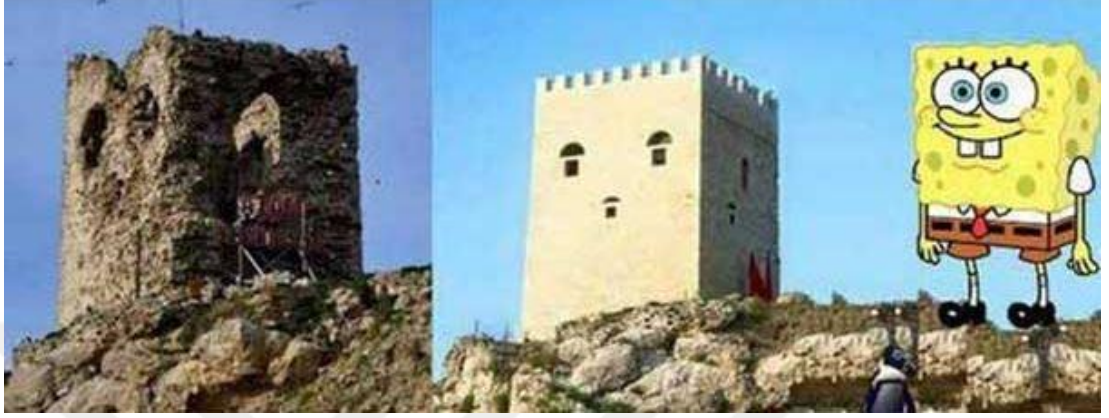
Fotoğraf 1a ve b. Şile Kalesi Restorasyon Çalışması

kalesi) bu manzaraya trajikomik bir örnek teşkil edebilir. Hatta öyle ki hem yerli hem uluslar arası medyada “Şile Kalesi Restorasyon Çalışması” oldukça ses getirmiş ve restore sonrası gördüğümüz “yapı” ünlü çizgi film karakteri “Sünger Bob”a benzetilmesiyle öne çıkmıştır (Foto 1a , b).

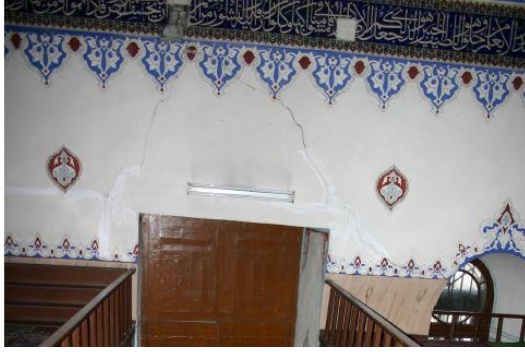
Diğer olumsuzluk ise koruma kurulunun yaptırım gücünün dolaylı olmasıdır. Dava edilmiş olmasına rağmen uygulaması neticelendirilerek basit bir seyir terası ve lokantaya dönüştürülmüş olan, dokusu yanltıcı şekilde değiştirilen Kız Kulesi gibi örnekler görülmektedir (Mazlum, 2007). Bu tür durumlarda mahkeme süreci tamamlanıncaya kadar uygulama durdurulmamakta, karşılık olarak yapılan yanlış işleme sebep olanlar cüzi miktarlarda para cezalarıyla kurtulmaktadır. Son dönemde restorasyonu bitirilmiş olan, mülkiyeti Vakıflar Genel Müdürlüğüne ait olan, Hidayet Camii böyle bir uygulamaya iyi bir örnek oluşturmaktadır (Foto 4).

Bu caminin restorasyonu 2008 yılında bitirilmiştir; restorasyon öncesinde, alçı taşı oluşumları ve buna bağlı bezeme detaylarında kayıplar, tuz hareketliliğinden kaynaklanan deformasyonlar, bayındırlık faaliyetlerinden kaynaklı statığın bozulması ve derin çatlak oluşumları, nemden kaynaklı bitki oluşumları ve uygunsuz eklentiler, hatalı onarımlar gibi belirgin bozulmalar gözlemlenmekteydi. Alanyurt (2009)'un "Türkiye'de Koruma ve Onarım Üzerine Analiz"ine göre; restorasyon çalışmalarında başarılı sayılabilecek tek uygulama ana kapının üzerinden başlayıp kubbeye doğru ilerleyen derin çatlağın onarılmasıdır.

Fotoğraf 4. Hidayet Camii Restorasyon Öncesi ve Sonrası
Kaynak: Alanyurt, Uğur (2009). "Türkiye'de Koruma ve Onarım Üzerine Analiz."

Bunun yanında, restorasyonda yapıyı koruma açısından hiçbir uygulama yapılmadığı gözlemlenmektedir. Restorasyonun akabinde gözlemler sonucunda bozulmaların yeniden oluştuğu saptanmıştır. Fotoğraf 5'te çimentolu onarımlara bir örnek görülmektedir; diğer yapılardan öngörüldüğü gibi bu örnekte de mevcut malzemenin üzerine uygulanan çimento asıl malzemenin yapısını bozabilmekte ve geri dönüşü olmayan hasarlar oluşturabilmektedir. Bu açıdan restorasyon çalışmalarında mevcut malzemeyle uygun malzeme seçimi önem teşkil etmektedir.

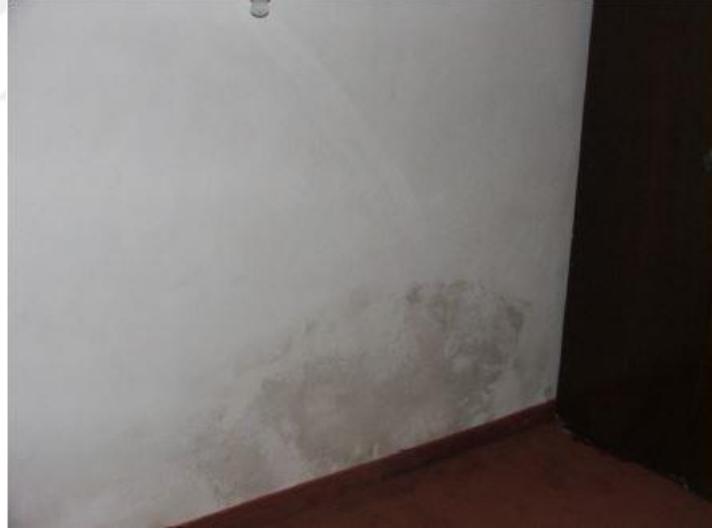
Fotoğraf 5. Hidayet Camii Restorasyon Sonrası Zeminden Yükselen Nem
Kaynak: Alanyurt, Uğur (2009). "Türkiye'de Koruma ve Onarım Üzerine Analiz."

Taş eserlerin tahrip olmasındaki en büyük etkenlerden birisinin taşın gözeneklerinden ve kılcal yollardan içeriye giren nem olduğunu bilmekteyiz. Nem, malzemelerin içinde bulunan tuzları hareketlendirerek, taş üzerinde çiçeklenmelere, kabuklaşmaya ve oyuklar şeklinde tahribatlara yol açmaktadır (Akçaözoğlu ve ark. 2008). Hidayet camii restorasyonu sonrası binanın alt kodunun zeminden alçakta yapılmasından dolayı alt bölümden yükselen neme karşı bir önlem alınmadığı görülmektedir. Bunun da ileriki dönemlerde taş üzerinde bozulmalara yol açabileceği ihtimali yüksektir. Yapılarda restorasyon aşamasında yağmur suyu gibi çevresel etmenler göz önünde bulundurulmalı ve yağmur suyu tahliyesi için önlemler alınmalıdır. Hidayet camii restorasyonunda bu önlemin yeterli derece alınmadığı görülmüştür Bunun sonucunda iç boyalarda kabarmalar göze çarpmaktadır (Foto 6,7) Fakat bunların yanında görülen en büyük hata olarak ana mahfil ve son cemaat bölümündeki kalem işlerinin üzerlerinin boyanarak kapatılmasıdır. Mimari restorasyonun tarihi yapılarda aslını kaybetmeden yeniden yapılandırma amacı güttüğü düşünülürse; Hidayet camiinin restorasyonunda kalem işlerinin boya ile kapatılması, yapılan bu işlemin vakıf tarafından onaylanması, bu yapıda, restorasyon olgusunun vahim bir tablo oluşturduğunu göstermektedir(Foto 8).

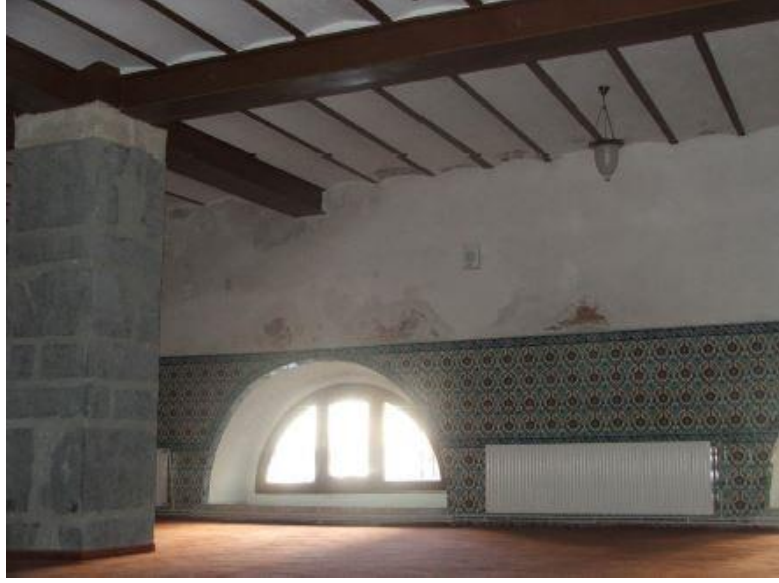
Fotoğraf 6. Hidayet Camii Restorasyon Sonrası Yağmur Tahribatı

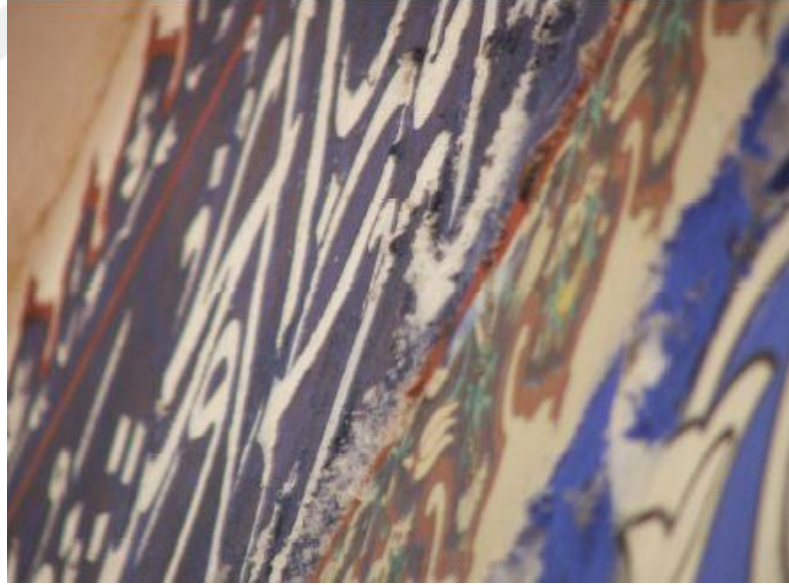
Fotoğraf 7. Hidayet Camii Restorasyon Sonrası Nemden Kaynaklı Boya Kabarmaları

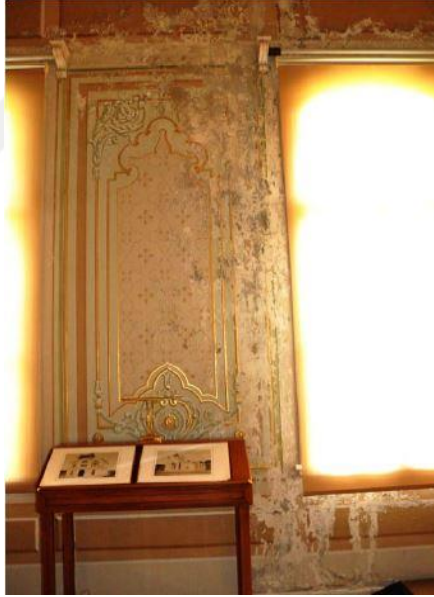
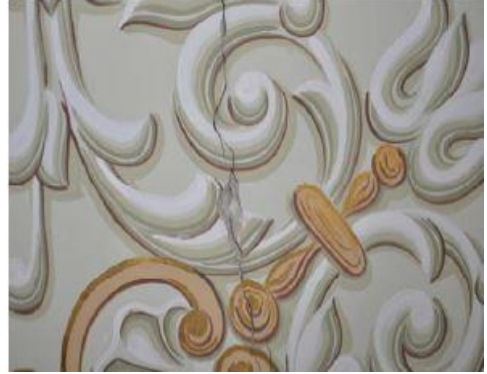
Fotoğraf 24a,b. Yıldız Sarayı Duvarda Görülen Sıva Çatlağı ve Bozulmalar

Pencere ve kapı doğramalarının orijinal halinin cilalı meře kaplama olduėu bilinmektedir. 1988 yılında İstanbul Bykřehir Belediyesi tarafından yapılan restorasyon alıřması sırasında pencere ve kapı doğramaları deėiřtirilerek am ađacından yapılmıřtır. Mzenin zgn dřemesinin ahřap olduėu dřnlmektedir. Gnmzde mevcut dřeme kaplaması marmara mermeridir. Dřemede mermerden desen oluřturulmuřtur. Elektrik tesisatının ekilmesi sırasında dřemede tahribat meydana gelmiřtir. Duvarlar imento sıva ile sıvanmıř zeri kalem iři ile bezenmiřtir. Duvarlarda yer yer grlen atlakların sıva atlađı olduėu dřnlmektedir. (Foto 24a,b). Aynı zamanda duvarlarda nemden dolayı tuzlanma, boya kabarması ve dklmesi grlmektedir (Sinan, 2011).
