**İSTANBUL KAPALI SARNIÇLARININ İŞLEVSEL  
DÖNÜŞÜMÜNÜN MEKÂNSAL BAĞLAMDA  
İRDELENMESİ**

(Yüksek Lisans Tezi)

**İrem YILDIRIM**

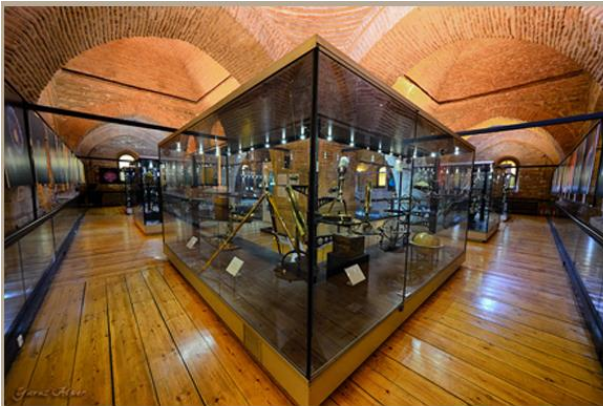
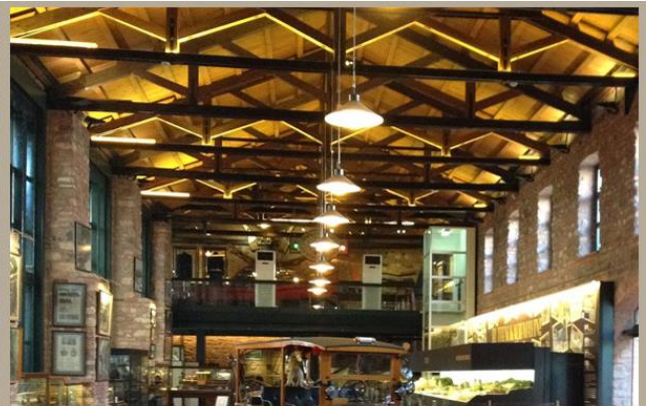
**Şekil 2.1.** Koç Müzesi İç Mekân Asma Kat Uygulamaları

Şekil 2.1.A. Koç Müzesi Asma Kat Uygulaması Lengerhane (Url 1)

Şekil 2.1.B. Koç Müzesi Asma Kat Uygulaması İç Mekan (Yıldırım Arşivi)

sebebiyet vermektedir. Yığma duvarlı yapılarda, mevcut mekânların birleştirilerek ya da aralarında bazı geçitler eklenerek, daha büyük mekânlar elde edilmesi sağlanabilir. Bu tür yapılarda taşıyıcı olan bir duvardan alınan parçanın yerine çelik kafes formunda güçlendirmeler yapılabilmektedir (Selçuk,2006,s.34).

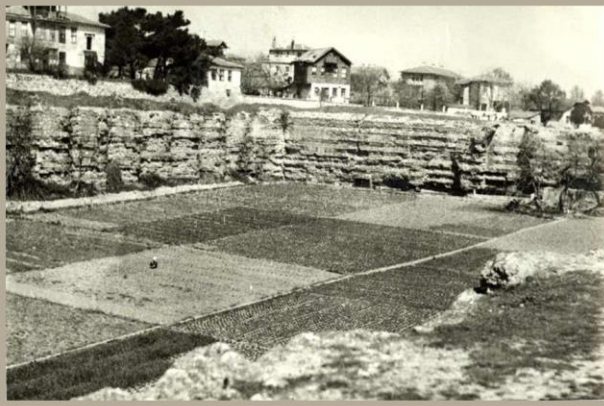
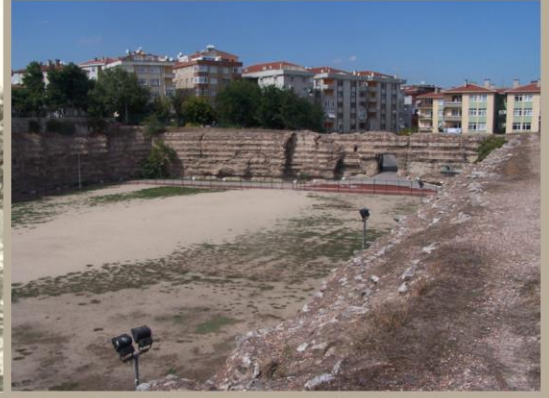
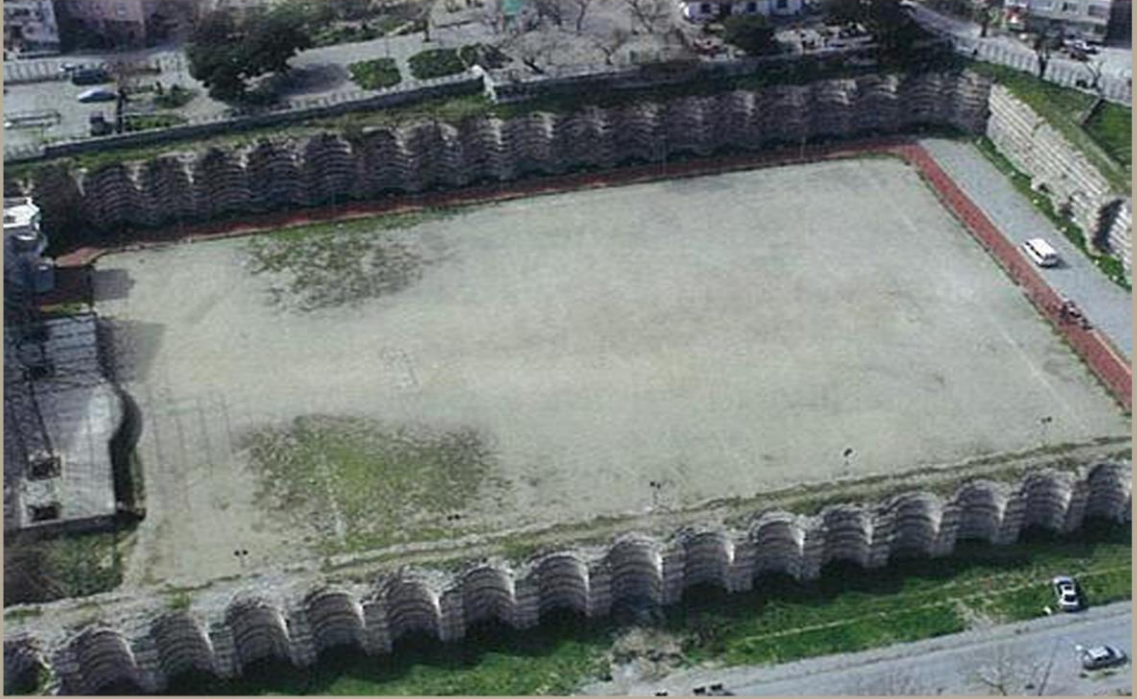
### Şekil 3.9. Hebdemon Fildamı Sarnıcı Görünümü

Şekil 3.9.A. Sarnıcın Bostan Tarlası Olarak Kullanıldığı Dönem (Akt.:Savaş,Kurul Arşivi,1969)

Şekil 3.9.B. Fildamı Sarnıcı Günümüz Görünümü (Savaş,2009)

Şekil 3.9.C. Fildamı Sarnıcı Kuşbakışı Görünümü (Url 10)

Hebdemon (Bakırköy'ün içinde kalan bölge), Bizans döneminde askeri ve siyasi merkez konumundaydı. Bu sebeple sarnıç bu bölgeye konumlandırılmıştır. 5. yüzyılda yapıldığı tahmin edilmektedir. Konumu itibari ile şehir merkezine uzak olduğundan korunmayı başarmıştır. Sarnıç son yıllara kadar bostan olarak kullanılmış, daha sonraları ise konser alanı olarak işlevi değişmiştir. Konser alanı için sarnıcın içine eklenen betonarme platform ve altına yapılan ıslak hacimler hala varlığını korumaktadır (Şekil 3.9). Günümüzde ise spor sahası ve koşu parkuru olarak kullanılmaktadır (Savaş,2009,s.23-31).

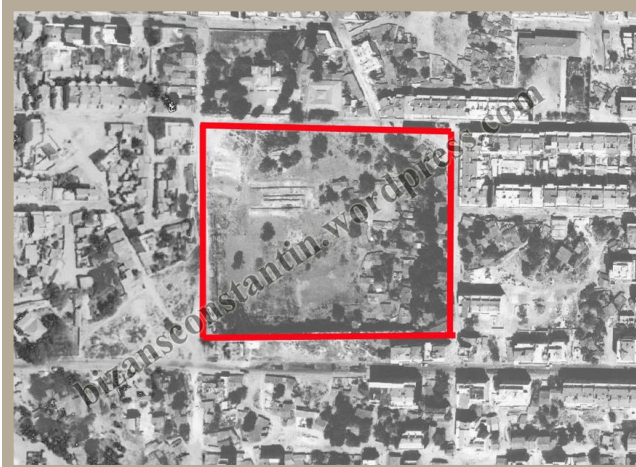
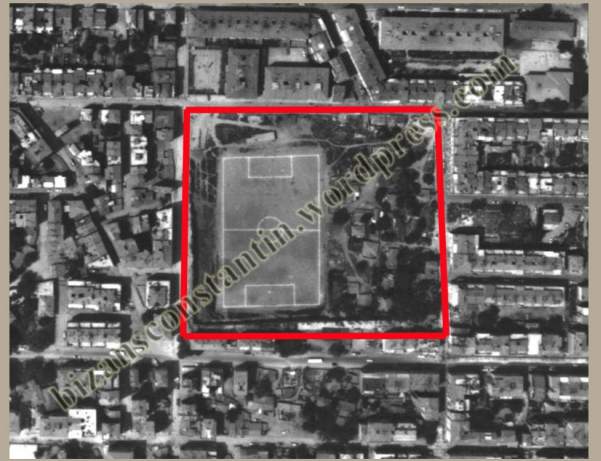
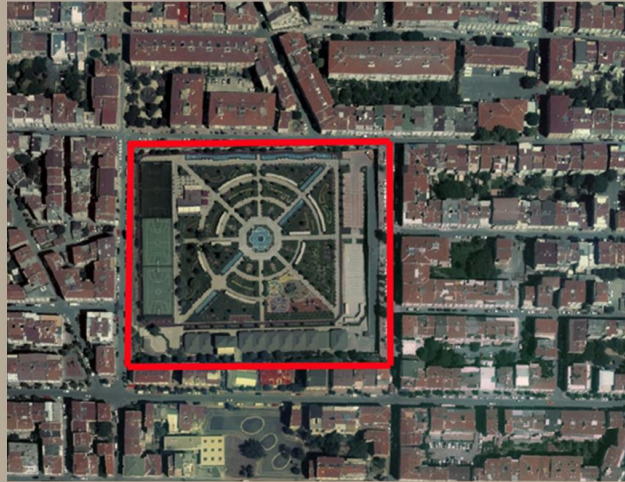
Şekil 3.10.A. 1982 Yılında Mokios Sarnıcı (Url 11)

Şekil 3.10.B. 1982 Yılında Mokios Sarnıcı (Url 12)

Şekil 3.10.C. 2013 Yılında Mokios Sarnıcı (Url 13)

sırasında önündeki hendeğe verildiği düşünülmektedir. 170x140m. ebatlarında yaklaşık olarak 24 dönüm olan sarnıç 10-12m. derinliğindedir. Duvar kalınlığı 6m. olan bu sarnıç tuğla ve kesme taştan yapılmıştır (Hut,2010,s.146). Yıllara göre kullanımına bakıldığında özgün halinden sonra çukurbostan, halı saha olarak kullanılmış, günümüzde ise TEGEV'e ait spor sahası tesisi olarak kullanılmaktadır (Savaş,2009,s.21).

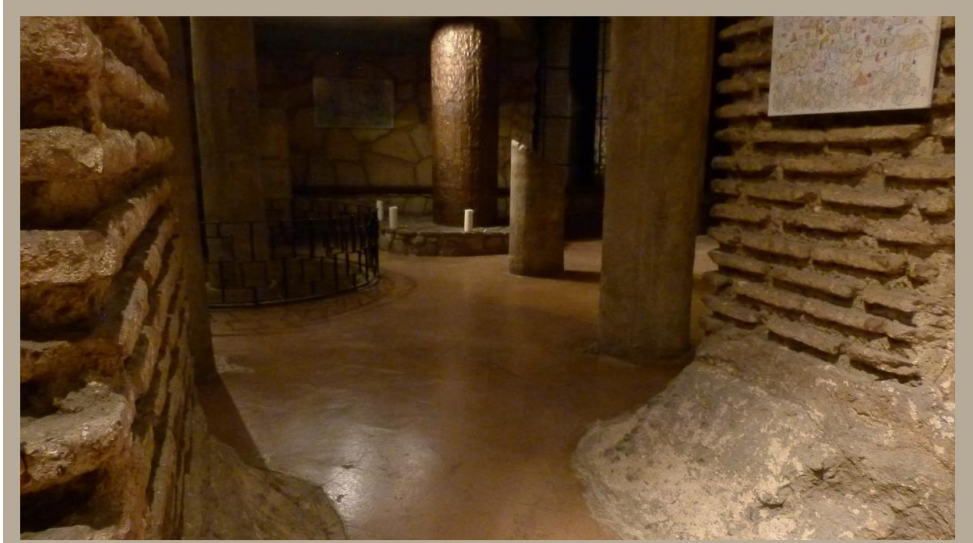
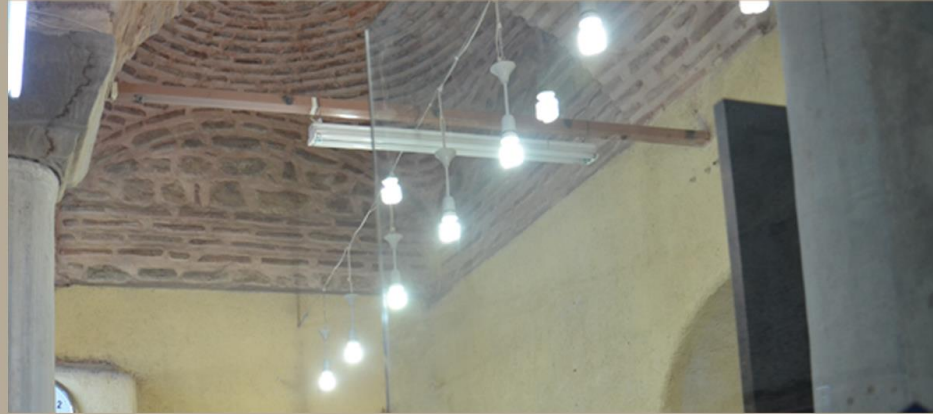
### Şekil 3.12. Sarnıçların Duvar Örgü Sistemi Detay Görüntüleri

Şekil 3.12.A. Antik Hotel Sarnıcı (Ur1 3)

Şekil 3.12.B. Myrelaion Sarnıcı (Yıldırım Arşivi)

Altuğ'a göre ise; Tuğla ve horasan harcının yanında, bazı örneklerde ise kesme veya moloz taş örgü arası tuğla kuşaklardan oluşan almaşık işçilik yer alır. Açık sarnıçlardan Aetius ve Aspar yapım teknikleri açısından benzerlikler göstermektedir. Bu sarnıçların duvarlarının kireçtaşı bloklardan örüldüğü ve moloz ve harç karışımı dolgu ile tuğla kuşaklardan almaşık bir işçilik olduğu görülmektedir. Her iki sarnıçta da tuğlalarının üzerindeki damgalara bakıldığında 456-457 yıllarında üretildikleri düşünülmektedir. Tarihi Yarımada'daki kapalı sarnıçlarda ise 99 tanesinde tuğla ve horasan harç işçiliği görülmüştür Bunların içinde 54 adedi kesme taş veya moloz taş örgü arası tuğla kuşaklardan almaşık bir işçilik görülmüş, derzleri ise genelde tek tuğla

kalınlığındadır. Kapalı sarnıçlarda sızdırmazlık sağlanması için havalandırma pencerelerinin hizasına kadar eski tuğlalar yakılarak öğütülmekte ve içine kum, kireç ve öküz veya manda kılı da eklenerek su geçirmez bir sıva (hidrolik sıva) ile kaplanmaktaydı. Sıvama yapılırken duvar ve zemin köşeleri pahlanmak suretiyle basınca karşı koyması amaçlanmıştır. Böylece sarnıcın tüm kapasitesi ile su tutma seviyesine erişmesi sağlanmaktaydı (Altuğ,2012,s.8-16).

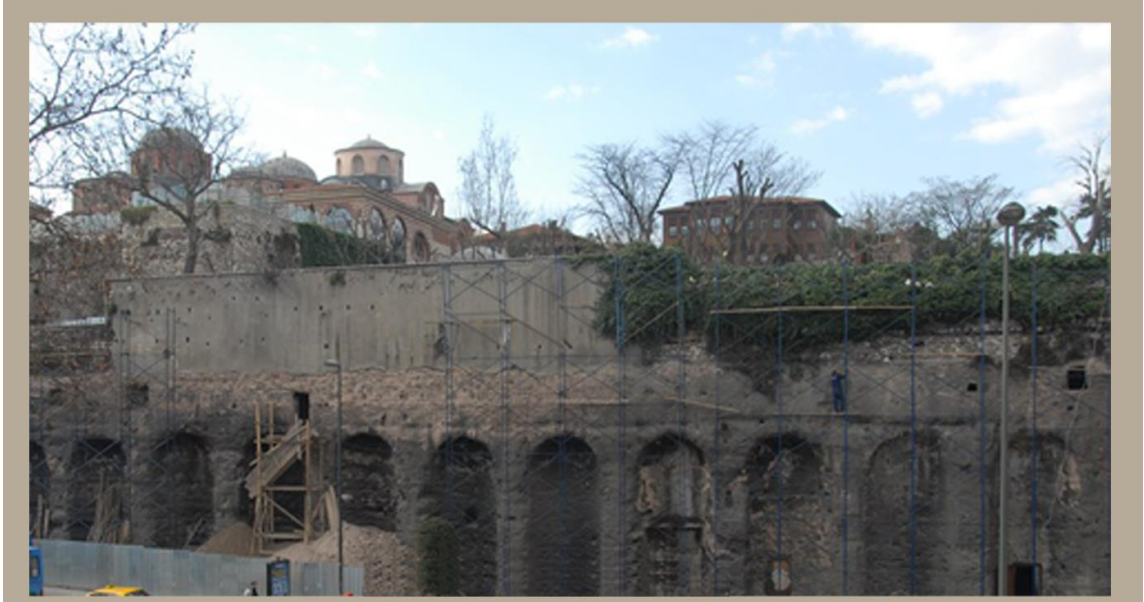
Şekil 3.13.A. Zeyrek Sarıncı Dış Duvar (Payanda) Görşeli (Yıldırım Arşivi)

***Payandalar:*** İstanbul'daki sarnıçlar yüksek kapasitede su depolama yapabilmesi için büyük ebatlarda inşa edilmiştir. Yapılar büyüdükçe depoladıkları suyun yan duvarlara olan basıncı da artmaktadır. Açık sarnıçlarda bu ihtiyaç sadece dıştan payandalanarak çözülürken, kapalı sarnıçların yer altında olması sebebiyle başka yöntemlere de ihtiyaç duyulmuştur. Kaleli'ye göre; Bu basıncı karşılayabilmek için sarnıç yapıları içten ve dıştan olmak üzere payandalanırlar. Bunun yanında içerideki suyun sızması ve basıncın karşılanması için yapılar içten köşe noktalardan da pahlanmaktadır (Kaleli,2004,s.9-10).

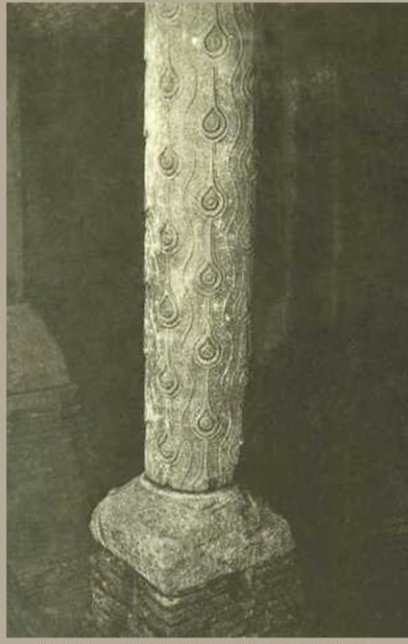
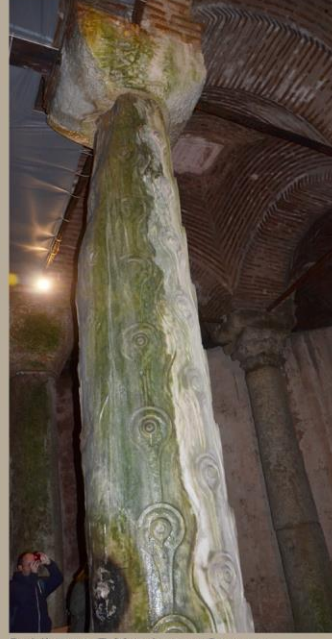
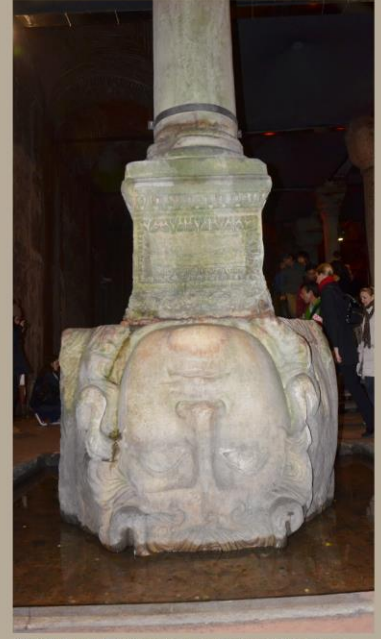
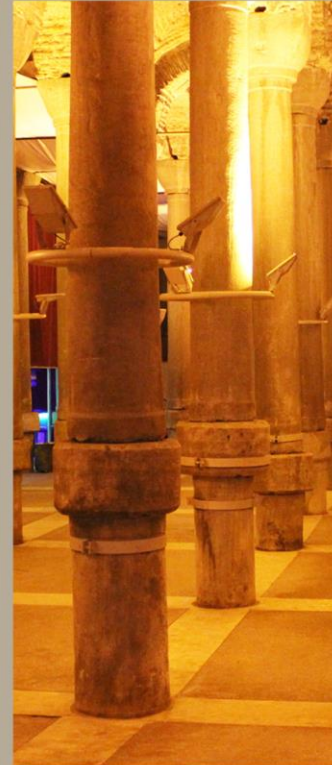
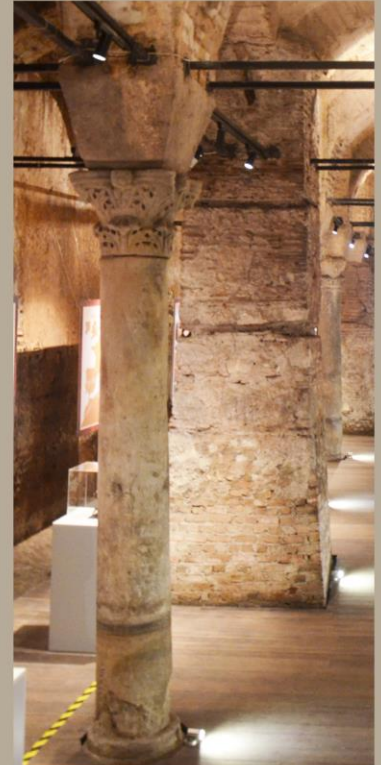
### Şekil 3.14. Kapalı Sarnıçlarda Tekil Taşıyıcılardan Örnekler

Şekil 3.14.A. Geçmişten Yerebatan Sarnıcı Ağlayan Sütun (Uludağ,2014)

Şekil 3.14.B Yerebatan Sarnıcı Ağlayan Sütun (Yıldırım Arşivi)

Şekil 3.14.C Yerebatan Sarnıcı Medusa Başlı Kaide ve Sütun (Yıldırım Arşivi)

Şekil 3.14.E. Binbirdirek Sarnıcı Parçalı Sütun Görünümü (Yıldırım Arşivi)

Şekil 3.14.F. Nakkaş (Nakilbent Sokağı) Sarnıcı Sütun Görünümü (Yıldırım Arşivi)

**Tekil Taşıyıcılar:** Sarıncıların taşıyıcı strüktürünün en önemli öğeleri tekil taşıyıcılardır. Pek çok kaynakta yer aldığı üzere; Binbirdirek Sarıncı dışındaki sarıncılarda kullanılan sütunlar çoğunlukla devşirme olduğundan, yapı içerisinde farklı dönemlerin bir arada bulunmasına sebep olmuştur. Altuğ'un makalesinde şu açıklamalara yer verilmiştir: Sarıncıların pek çoğunda yekpare mermer ve granit

devşirme sütunlardan oluşmakta, az sayıda sarnıçta paye kullanımı görülmektedir. Taşıyıcılar devşirme olduklarından boyutlarında deęişkenlik gözlenmekte, bazen döşeme üzerine doğrudan oturtulmakta, bazen de sütun kaideleri üzerine yerleştirilmektedir. Örneęin; Yerebatan Sarnıcında ters veya yan devrilmiş olan günümüzde de efsaneleri ile kendinden önemle söz ettiren medusa başlı sütun kaideleri yer almaktadır. Sarnıçlarda sütunun yanında paye de kullanılmış, bu tekil taşıyıcı elemanların bazıları yapının özgün elemanı olabileceęi gibi, bazılarının da Osmanlı döneminde onarım gördükleri gözlenmektedir. Taşıyıcı sütunlar devşirme olduklarından boyut olarak da birbirinden farklı olabilmektedir. Bu sebeple sütunların altına kaideler yerleştirilerek istenilen yükseklik sağlanmaktadır. Pek çok sarnıçta tek parça sütun kullanılırken Binbirdirek Sarnıcında iki parçalı sütun kullanımı görülmektedir. 14-15 m yüksekliğinde 2 parça sütun üst üste yerleştirilmek suretiyle aralarına mermer bir bilezikle istenilen yükseklik elde edilmiştir (Altuę,2012,s.8-16).

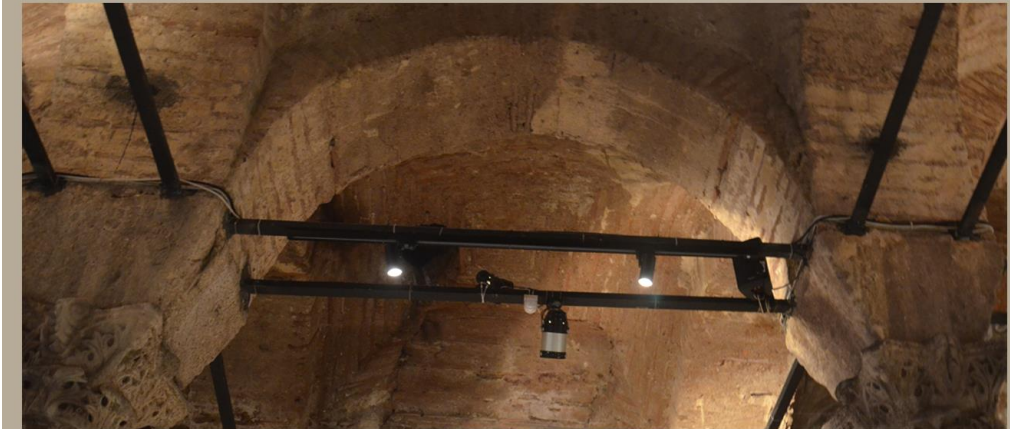
Şekil 3.15.B. Nakkaş Sarnıcı Kemer Görünümü (Yıldırım Arşivi)

### Şekil 3.15. Kapalı Sarnıçlardaki Kemer Örnekleri

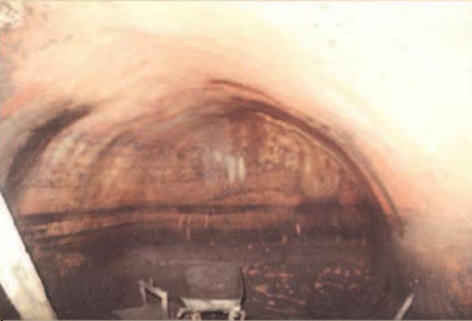
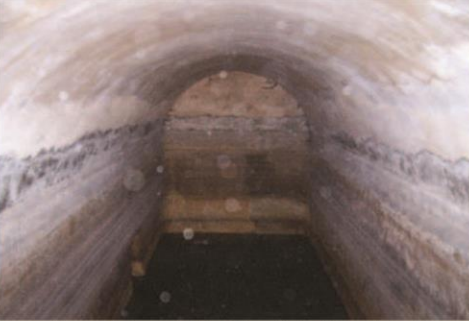
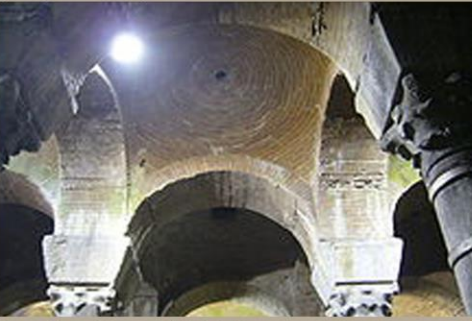
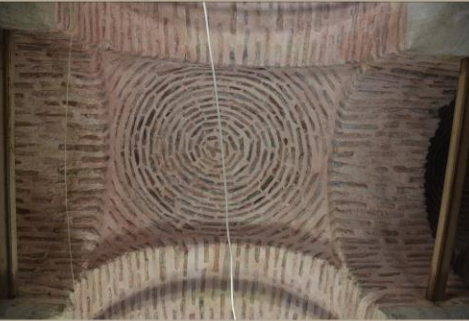
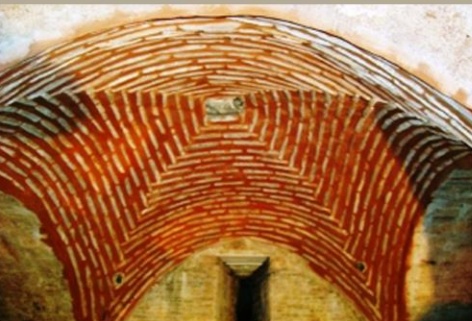
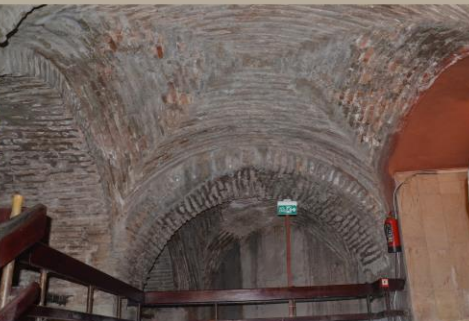
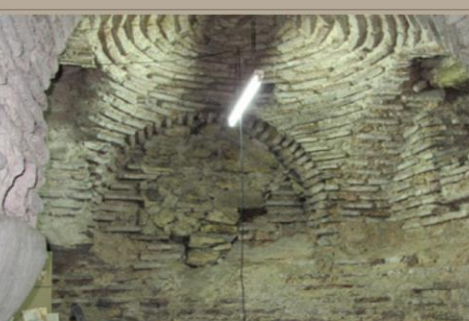
BEŞİK TONUZ

<p>Imaret Sabunhanesi Sokağı Sarnıcı (Altuğ,2012,s.14)</p>

<p>Kapağası Mahmut Ağa Camiinin Altındaki Sarnıcı (Altuğ,2012,s.14)</p>
YELKEN TONUZ

<p>Şerefiye Sarnıcı (Url 15)</p>

<p>Myrelaion Sarnıcı (Yıldırım Arşivi)</p>
ÇAPRAZ TONUZ

<p>Zeyrek Sarnıcı (Url 16)</p>

<p>Yerebatan Sarnıcı (Yıldırım Arşivi)</p>
KUBBE TONUZ

<p>İbadethane Sokağı Sarnıcı (Altuğ,2013,s.78)</p>

**Örtü Sistemi:** Sarnıçlardaki tonozların yuvarlak formlarda ve sık sık delindiği görülmektedir. Bu uygulamanın hem suyun kalitesini arttırmak amacıyla, hem de hava bacası görevi görmesi için yapıldığı düşünülmektedir (Kaleli,2004,s.9-10). İstanbul'da Tarihi Yarımada da bulunan desteksiz tipteki sarnıç yapılarının tavan örtüsü tuğla malzemedir, yarım daire kesitli ve beşik tonozdan yapılmıştır. Destekli tipteki sarnıç yapılarında; örtü sistemi sütunları birbirine bağlayan tuğla kemerlerin meydana getirdiği kare bölümlerin üzerine mesnetlendiği görülmektedir. Çapraz yelken tonoz ya da yarım küre kesitli kubbelerden oluşmaktadır (Altuğ,2012,s.8-16).

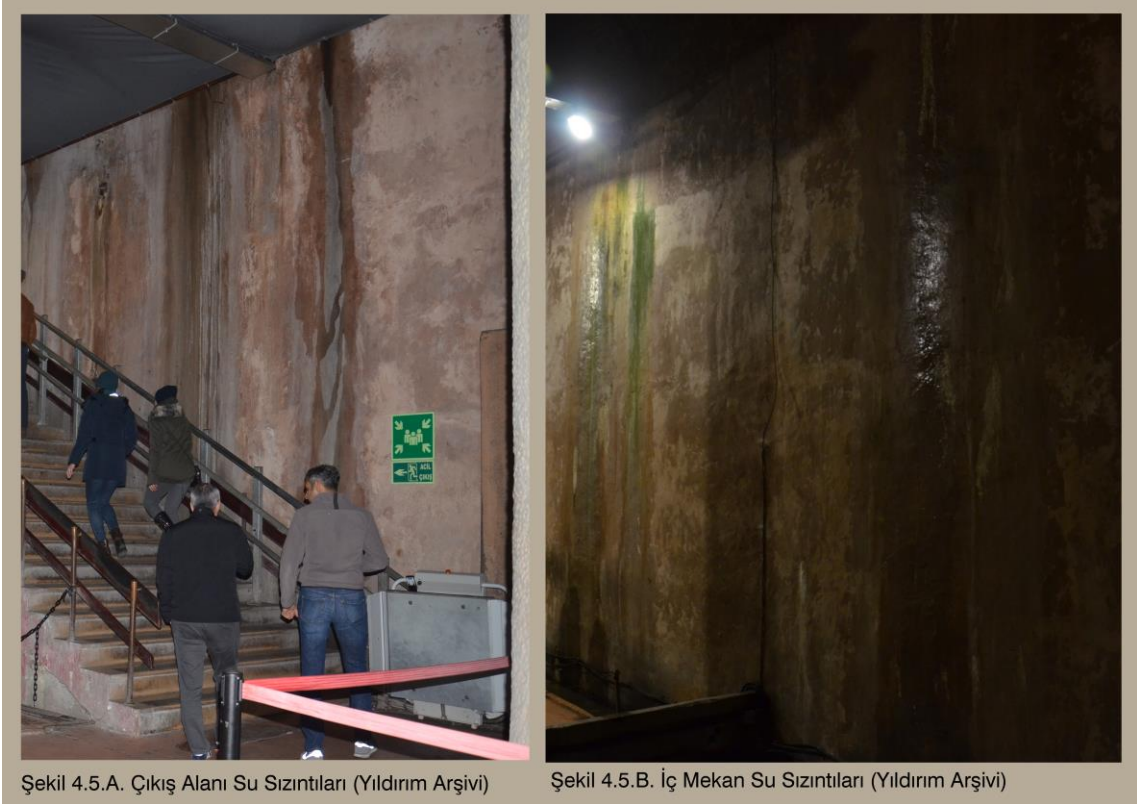
#### Şekil 4.5. Yerebatan Sarnıcı, Su Sızıntılarını Gösteren Duvar Bozulmaları

sarnıcının zaman içinde geçirdiği değişimlerle taşıyıcı sisteminin zarar gördüğü belirtilmektedir. Mermer ve granitten yapılan sütunların diferansiyel gerilmeden dolayı bazı bölümlerinde çatlaklar olduğu tespit edilmiştir (Şekil 4.6). Bu deformasyonlar olduğu gibi bırakılarak çelik kasnaklar yardımı ile güçlendirmeleri yapılmıştır. Yapıda ayrıca sızıntılar yüzünden de tavan ve duvarlarda bozulmalar ve lekelenmeler görülmektedir (Şekil 4.5) (Kasapseçkin,2012,s.83-87).

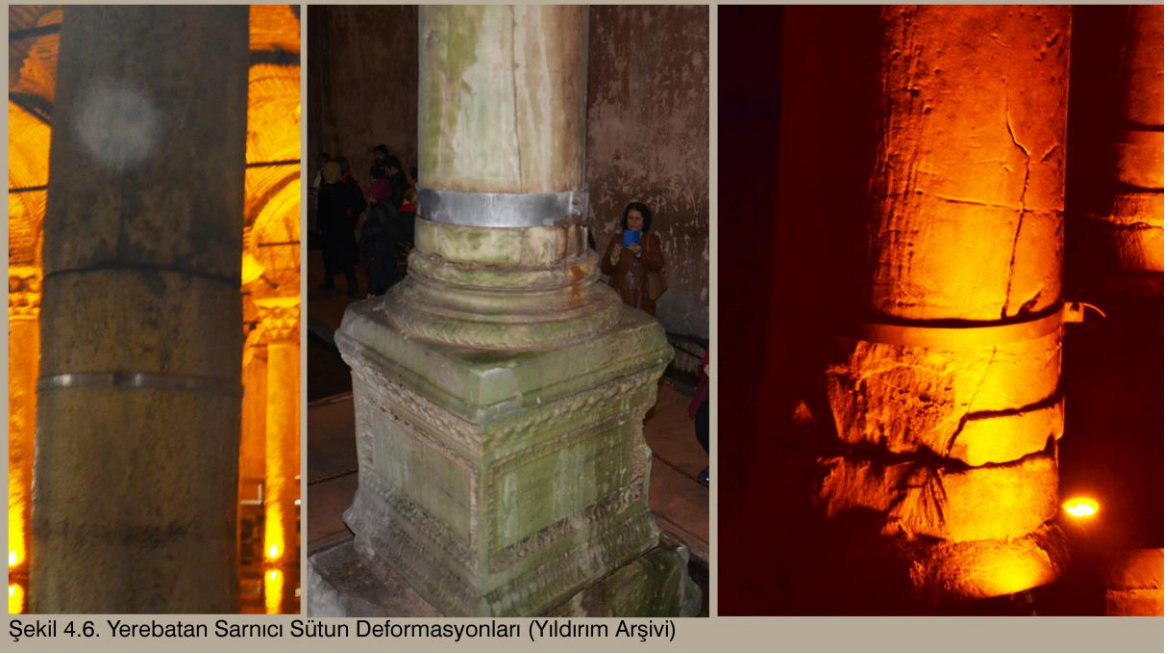
Şekil 4.6. Yerebatan Sarnıcı Sütun Deformasyonları (Yıldırım Arşivi)

#### Şekil 4.6. Yerebatan Sarnıcı Sütunlardaki Çatlak ve Deformasyonlar

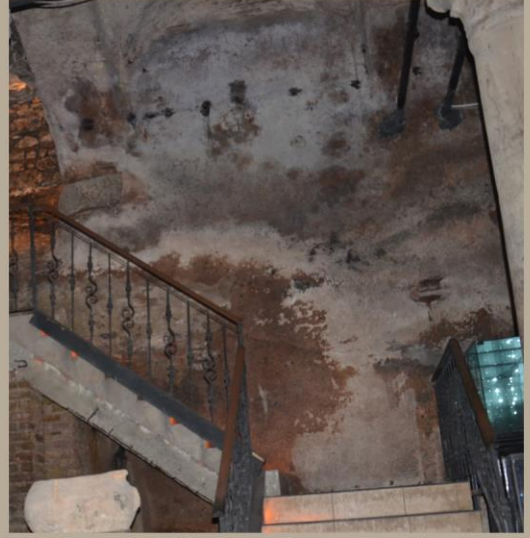
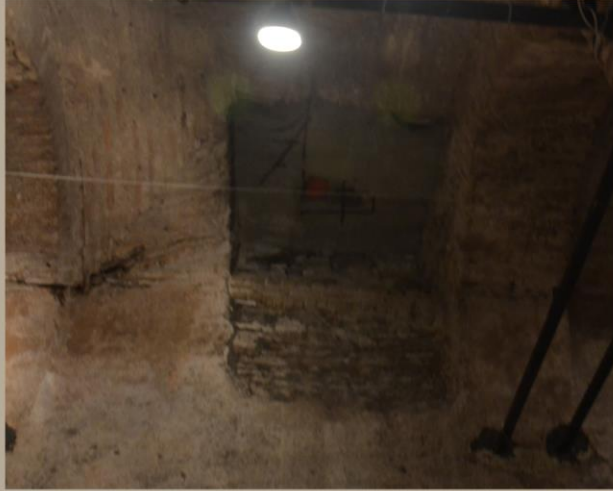
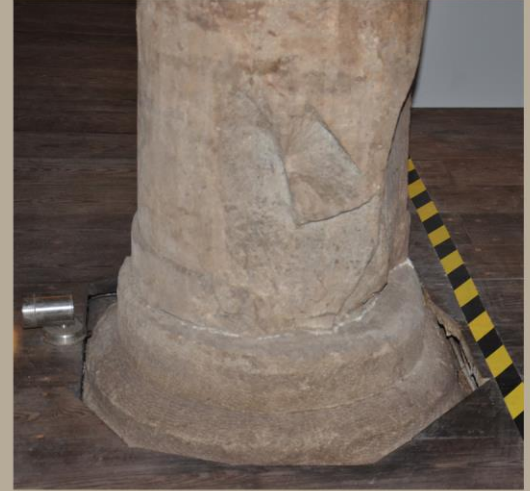
#### Şekil 4.8. Nakkaş Sarnıcı Bozulmaları

Şekil 4.8.B. Giriş Alanı Duvar Bozulmaları  
(Yıldırım Arşivi)

Şekil 4.8.C. Tonz Betonarme Kapatması  
(Yıldırım Arşivi)

Şekil 4.8.D. Sütun Durumu  
(Yıldırım Arşivi)

Nakkaş Sarnıcının özgün elemanları tümüyle temizlendikten sonra gereken korumacı müdahalelerin yapıldığı görülmektedir. Sarnıcın özgün yapısını korumak amacıyla olası bir sarsıntıya karşı, kemer üzenği hizasına kadar gergiler yapılmıştır. Yapı duvarlarındaki çatlak ve duvar bozulmaları dışında ciddi bir deformasyon bulunmamaktadır (Şekil 4.8.A-B). Yapının tonozlarından birinin restorasyondan önce delindiği belirlenmiş, sonrasında beton ile kapatıldığı görülmüştür (Şekil 4.8.C).

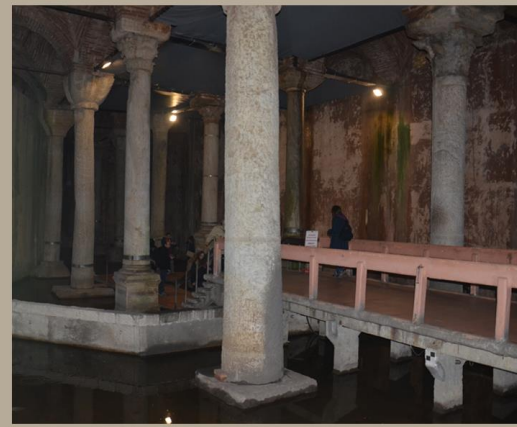
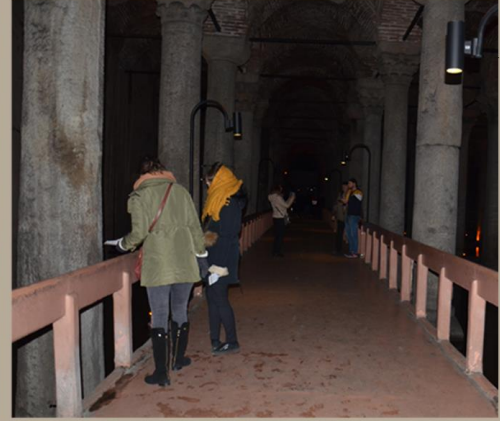
Şekil 4.9.A. Yerebatan Sarnıcı Sirkulasyon Alanı  
(Yıldırım Arşivi)

Şekil 4.9.B. Yerebatan Sarnıcı Sirkulasyon Alanı  
(Yıldırım Arşivi)

Kültürel işlevle kullanılan Yerebatan ve Nakkaş Sarnıçlarında yeni işlevin gerektirdiği değişim ve eklemeler; merdiven, teknik donanım, kafe ve etkinlik köşesi, dolaşım güzergâhı olarak göze çarpmaktadır. Sarnıçların özgün işlevleri su depolama alanları olduğundan, günümüze gelebilen yapılar pek çok kez işlev değişikliğine uğramıştır. İplikhane, oto tamirhanesi, sebze deposu gibi farklı işlevlerde kullanılmışlardır. Bu kullanımlarda yapılar her yeni kazandırılan işlevde tahribata uğramışlardır. Suyun depolandığı kapalı sarnıçlarda özgün iç mekân kurgusunda insan hareketi olmadığından yeni işlev mekânsal açıdan yeni bazı düzenlemeler yapmayı gerektirmiştir. Bunun sonucunda yer altında olan yapıya ulaşılan yeni merdivenler, iç mekândaki aydınlatma elemanları ve ziyaretçiler için gezi alanları gibi eklemeler ortaya çıkmıştır. İçinde su bulunan yapılarda iç mekânın dolaşılabilceği yükseltilmiş bir platform planlanmaktadır. Yerebatan Sarnıcında restorasyon çalışmalarından sonra özgün zemin malzemesinin üzerine konumlandırılan yükseltilmiş döşeme platformla yapıya zarar vermeden içerisinin gezilmesi amaçlanmıştır (Şekil 4.9). Ek olarak konser gibi kültürel faaliyetler yapılacağında kurulup kaldırılabilen bir yükseltilmiş döşeme konser alanı da bulunmaktadır. Bunun kaldırılabilir bir eklenti olması, özgün mekânsal yapıya sürekli bir yük getirilmemesi ve mekânsal kimliğin korunması açısından olumlu bir yaklaşımdır.

Yerebatan Sarnıcı mekânsal olarak ele alındığında yeni işlevin gerektirdiği eklemelerin yapının özgün niteliğini bozmayacak oranda olduğu gözlenmektedir. Daha önceleri su depolama alanı iken bugün insan kullanımının olduğu bir müze yapısı olarak işlevlendirildiğinden, sirkülasyon için dolaşım güzergahına ihtiyaç duyulmuştur. Bu amaçla yapılan yükseltilmiş döşemenin mekânsal olarak yapının tarihi dokusuna uyumlu olduğu görülmektedir. Bu bölümün aydınlatılması amacıyla gerek taşıyıcı sütunları vurgulayan biçimde zeminde yer alan, gerekse sütunların arasındaki gergi demirlerine asılan aydınlatma elemanlarının özgün strüktüre zarar vermediği ve mekânın tarihi yapısıyla uyumlu olduğu görülmektedir. Ortamın nemli olmasından dolayı aydınlatma elemanlarındaki paslanmalar yapısal bir bozulma gibi görünse de yapının tarihi iç mekân kimliğine katkı sağlamaktadır. Ayrıca 2015 yılında paslanan yürüyüş yolu elemanların yenilendiği de görülmektedir.

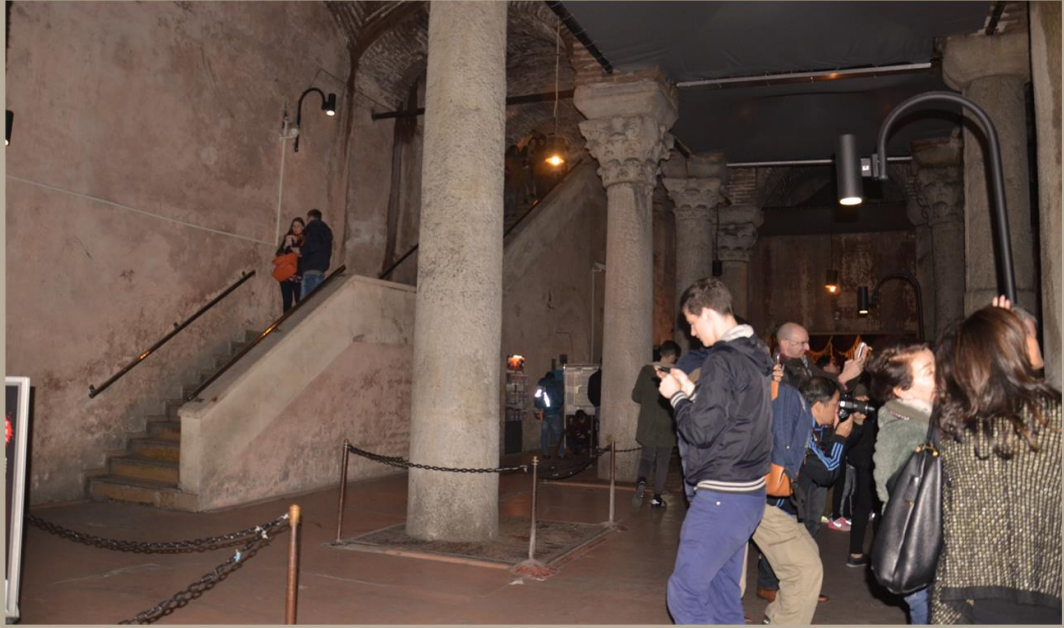
Şekil 4.10. A. Yerebatan Sarnıcı Özgün Merdiven Yapısı (Yıldırım Arşivi)

Özgün sarnıçlarda bulunması gereken bir diğer özellik ise duvar kenarlarından yapılan merdivenlerdir. Bu merdivenler bazen tuğladan bazen de mermerden yapılabilmektedir. Sarnıç yapılarının bazılarında özgün yapı malzemesi olan merdivenler yeniden işlevlendirilen bazı sarnıçlarda korunmaktadır. Geçmişte acil bir müdahale durumunda kullanılmak üzere yapılan merdivenler, sarnıçlar yeniden işlevlendirildiğinde de kullanım kolaylığı sağlamaktadır.

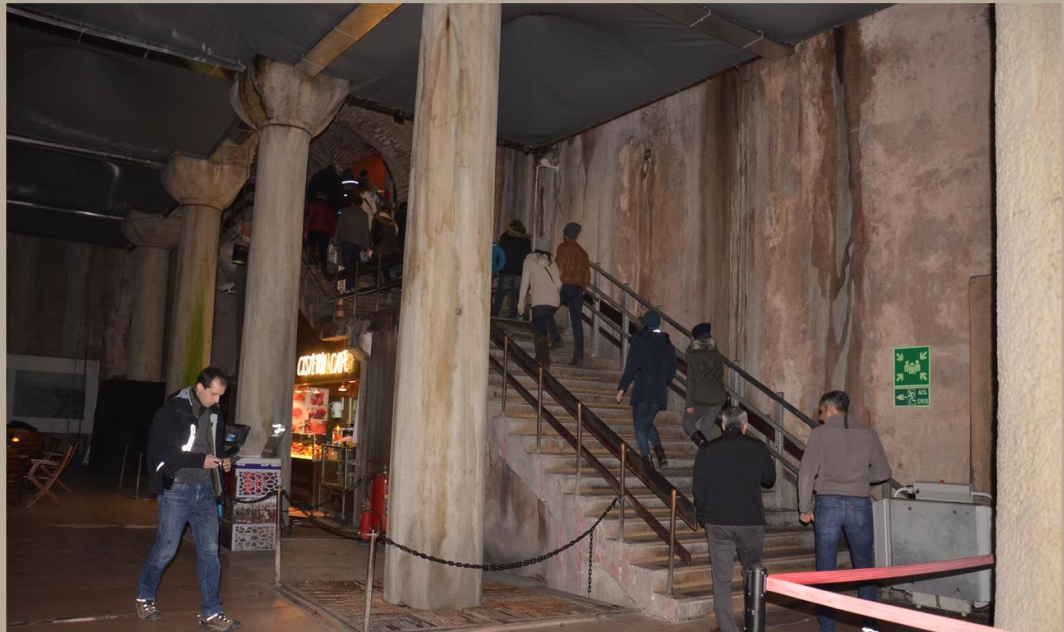
Şekil 4.10. B. Yerebatan Sarnıcı Eklenen Merdiven Yapısı (Yıldırım Arşivi)

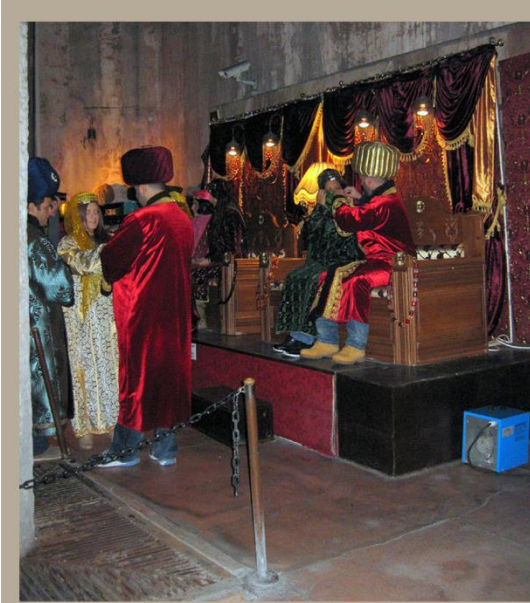
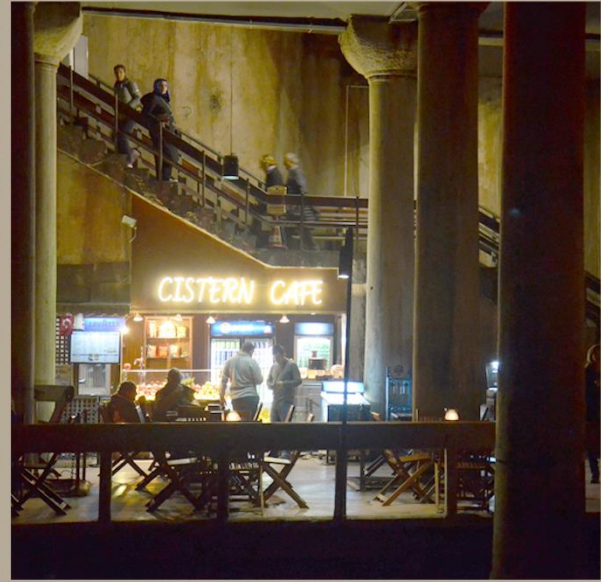
#### Şekil 4.11. Yerebatan Sarnıcı Yeni İşlevin Getirdiği Etkinlikler

Şekil 4.11.A. Fotoğraf Çekilen Alan (Yıldırım Arşivi)

Şekil 4.11.B. Kafeterya Alanı (Yıldırım Arşivi)

Yerebatan Sarnıcındaki özgün yapı elemanı olan merdiven de günümüzde halen korunarak kullanılmaktadır. Bu merdivenin yapıya gelecek ziyaretçilere yetmeyeceği düşünülerek ve yapının giriş-çıkış sirkülasyonunu kontrol etmek amacıyla yeni bir merdiven daha eklenmiştir. Bunlardan biri giriş, diğeri çıkış için kullanılmaktadır. Yapıya özgün merdivenlerden giren ziyaretçiler, sonradan eklenen merdiven ile yapıyı terk etmektedir. Özgün yapı malzemesine uygun mermer basamakları bulunan merdivenden inildiğinde ziyaretçilerin dinlenme ve içecek ihtiyaçları için yapılmış olan kafe mekânına ulaşılmaktadır (Şekil 4.11.B). Yeni işlevin getirdiği bir diğer mekân eklemesi ise, giriş alanında bulunan fotoğraf çekim alanıdır. Gelen ziyaretçilerin bu ortamda Osmanlı dönemini yansıtan giysiler ile fotoğrafı çekilebilmektedir. Bu etkinlik köşesinin Bizans döneminde inşa edilen sarnıç yapısının mekânsal kimliğiyle bağlantısı bulunmamaktadır (Şekil 4.11.A).

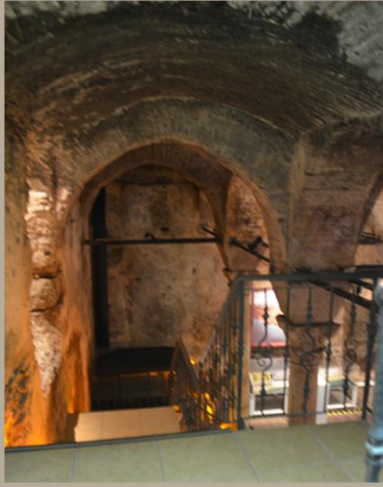
Şekil 4.13.A. Sarnıca  
Giriş/Merdiven (Yıldırım Arşivi)

Kültürel işlevle kullanılan Nakkaş Sarnıcındaki yeni eklemeler yeni işlevin gerektirdiği nitelikte gerçekleştirilmiştir. Özgün yapıya uyumlu tuğla malzemeden yapılan merdivenin mekânsal olarak yapıyla da uyum içindedir. Nakkaş Sarnıcı Yerebatan Sarnıcının aksine içerisinde su barındırmadığından yükseltilmiş döşeme uygulaması yapılmamıştır. Özgün zeminin üzeri ahşap malzeme ile kaplanmıştır. Bu kaplama tüm zemine uygulanmamış, yapı duvarlarının kenarlarında yaklaşık 40-50 cm boşluk bırakılarak özgün malzemenin görülebilmesi istenmiştir (Şekil 4.13.C). Bu uygulama ile yeni ile eski ayırt edilebilir niteliktedir.

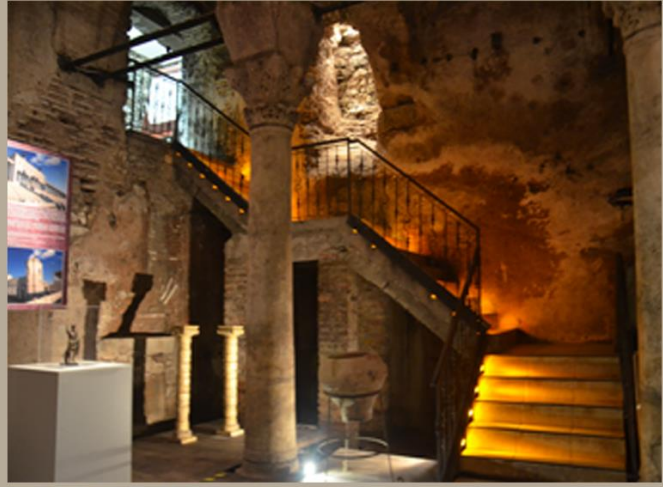
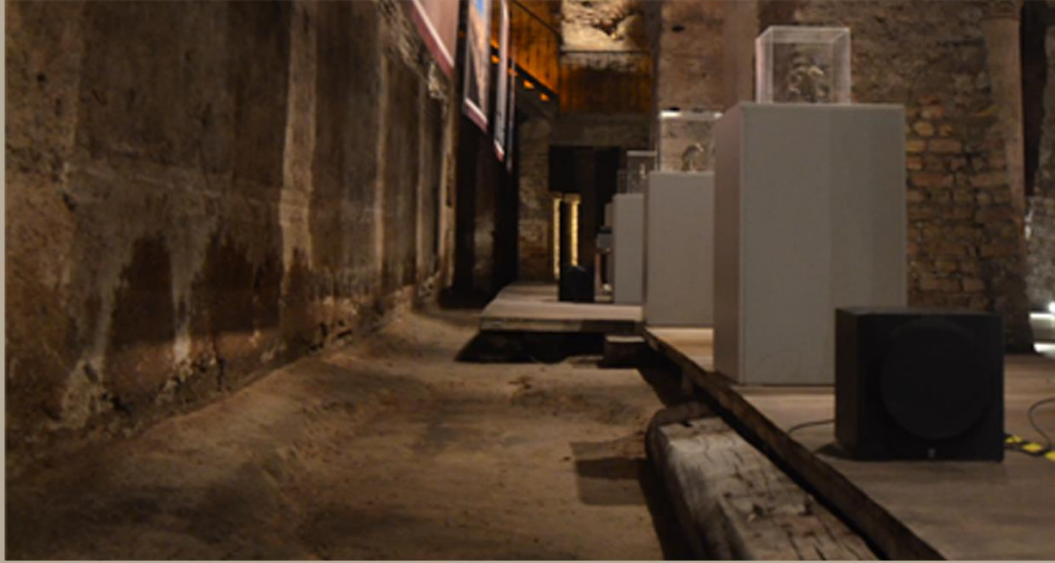
Şekil 4.13.B. Merdiven  
(Yıldırım Arşivi)

Şekil 4.13.C. Sarnıcın Duvar Kenarlarındaki Boşluk (Yıldırım Arşivi)

**Şekil 4.13. Nakkaş Sarnıcı Yeni İşlev Gereklilikleri**

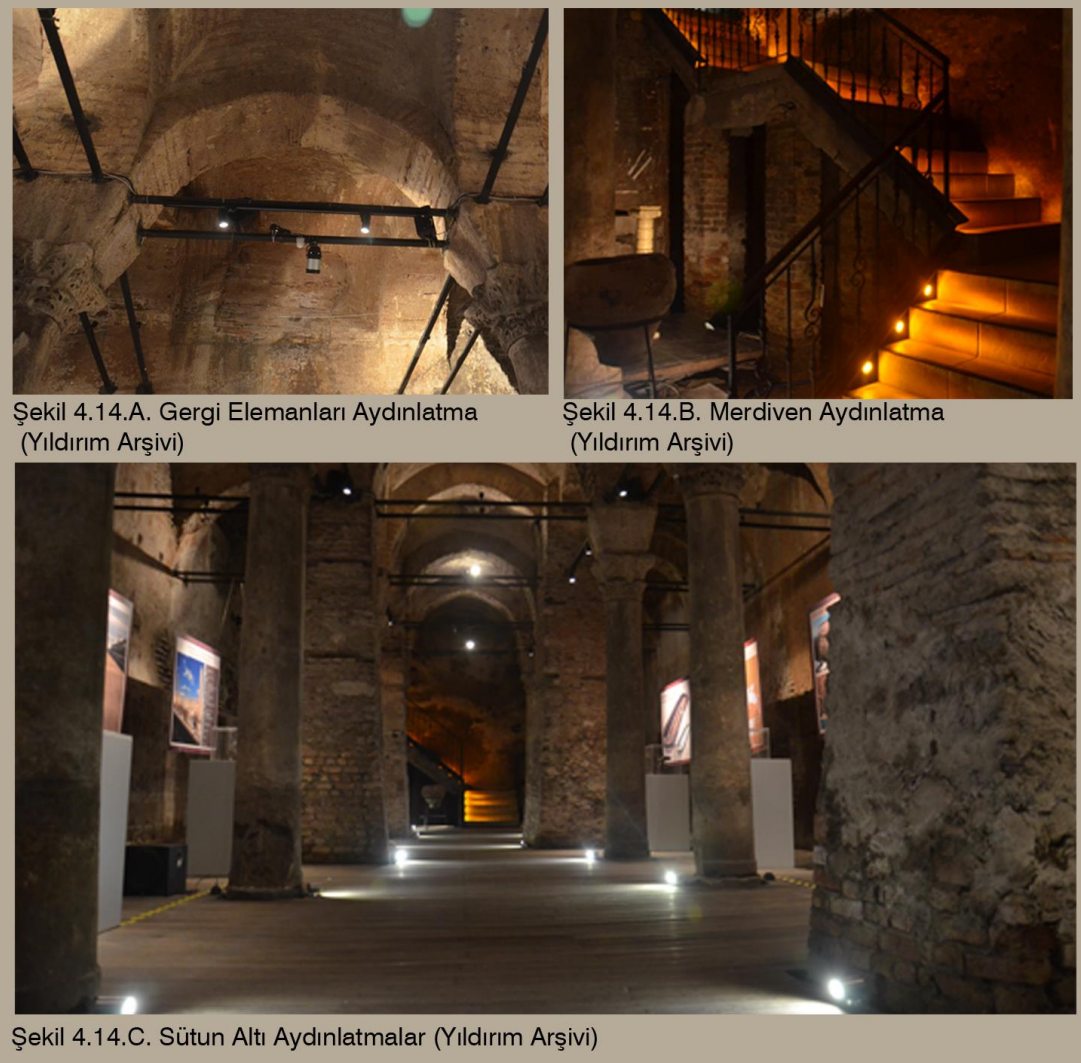
#### Şekil 4.14. Nakkaş Sarnıcı Aydınlatma Elemanları

Nakkaş Sarnıcına yapılan bir diğer müdahale ise aydınlatma elemanlarının kullanımınıdır. Taşıyıcı sütunların zemininde yer alan ve yukarı doğru aydınlatma sağlayan elemanlar mekânda derinlik duygusu yaratmaktadır. Yerebatan Sarnıcında da olduğu gibi, diğer aydınlatma elemanları sütunlar arası gergi demirleri üzerinde bulunmaktadır. Ancak burada yer yer birden fazla sayıda aydınlatma elemanı olup, sergi alanında eserler direkt olarak aydınlatılarak vurgu yapılmaktadır. Bütün bu elemanlar mekânda genel olarak loş bir aydınlatma ortamı oluşturmaktadır (Şekil 4.14). Giriş alanındaki merdiven ve sütunlarda loş aydınlatma armatürleri ile aydınlatılmıştır. Yapı

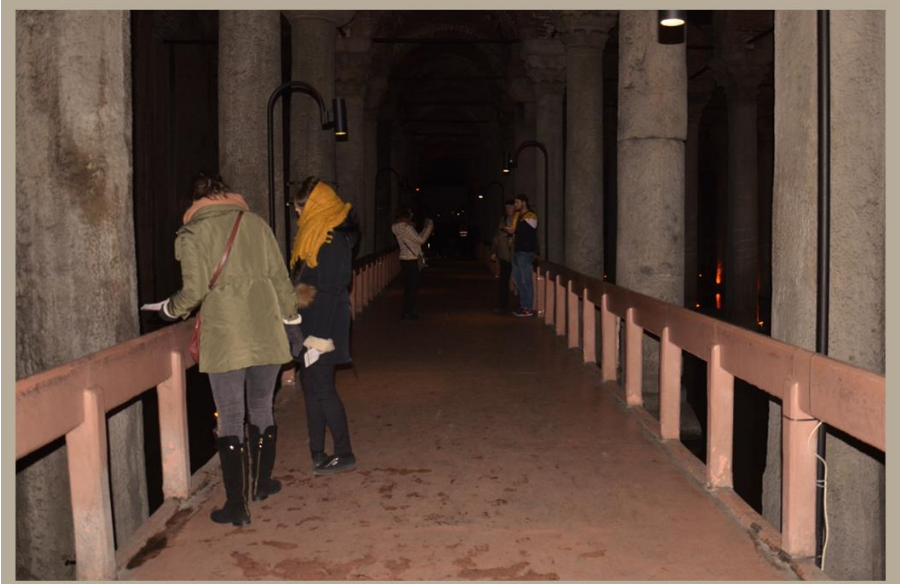
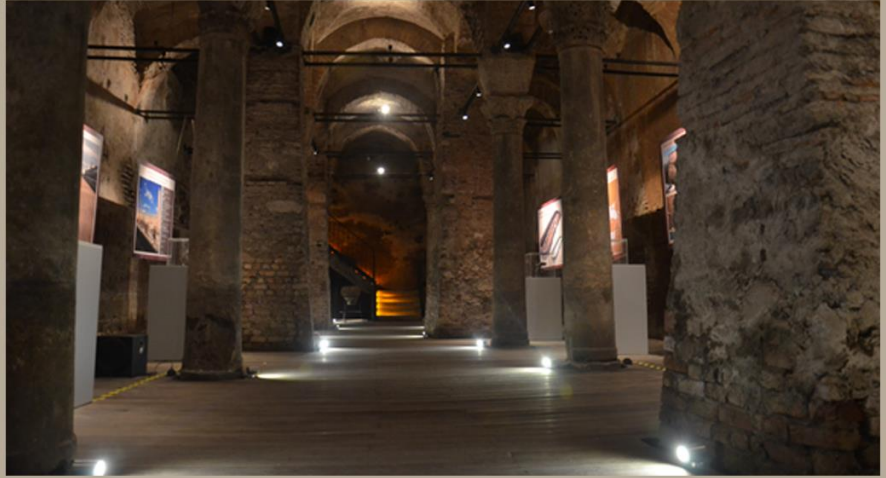
**Şekil 4.16.** Yerebatan Sarnıcı-Nakkaş Sarnıcı Zemin Malzemesi Kullanımları

Şekil 4.16.A. Yerebatan Sarnıcı Gezi Platformu (Yıldırım Arşivi)

Şekil 4.16.B. Nakkaş Sarnıcı Gezi Alanı (Yıldırım Arşivi)

Kültürel işlevle kullanılan kapalı sarnıçlarda yeni işlevin gerektirdiği değişim ya da eklemelerin yer yer benzerlik gösterebileceği görülmüştür. Ancak işlev müze olduğunda ve burada sergilenin mekânın kendisi olduğu düşünüldüğünde, sarnıçların özgün işlevinin ön plana çıktığı görülmektedir. Bir diğer yandan mekânda su olmadığına kültürel bir işlevle kullanılan kapalı sarnıçta, özgün işlev müze işlevi kadar net bir algı oluşturmamaktadır. Bütün kapalı sarnıçlar genel olarak değerlendirildiğinde su deposu olmaktan çıktığı düşünülürse dolaşım için bir platforma ihtiyaç duyulacağı kesindir. Nakkaş Sarnıcında mekânın kendisinin müze olarak kullanımında yeni dolaşım platformu daha az yüzey yoğunluğu oluşturacak nitelikte tasarlanmıştır (şekil 4.16).

Yine Nakkaş Sarnıcında yeni eklenen döşemenin zeminde özgün duvar yüzeyinden ayrılarak tasarlanmış olması olumlu bir koruma yaklaşımıdır. Kültürel işlevle kullanılan kapalı sarnıçlarda aydınlatma sistemleri büyük oranda benzerlik göstermektedir, keskin olmayan ışık kaynağı ve loş bir ortam yaratılmak istenmektedir. Yapıya eklenen merdivenlerin yapının tarihi dokusuna zıt düşmeyecek nitelikte olduğu görülmüştür. İki sarnıcında kültürel işlevle kullanılması sebebiyle müdahalelerin dikkatle gerçekleştirildiği görülmüştür.

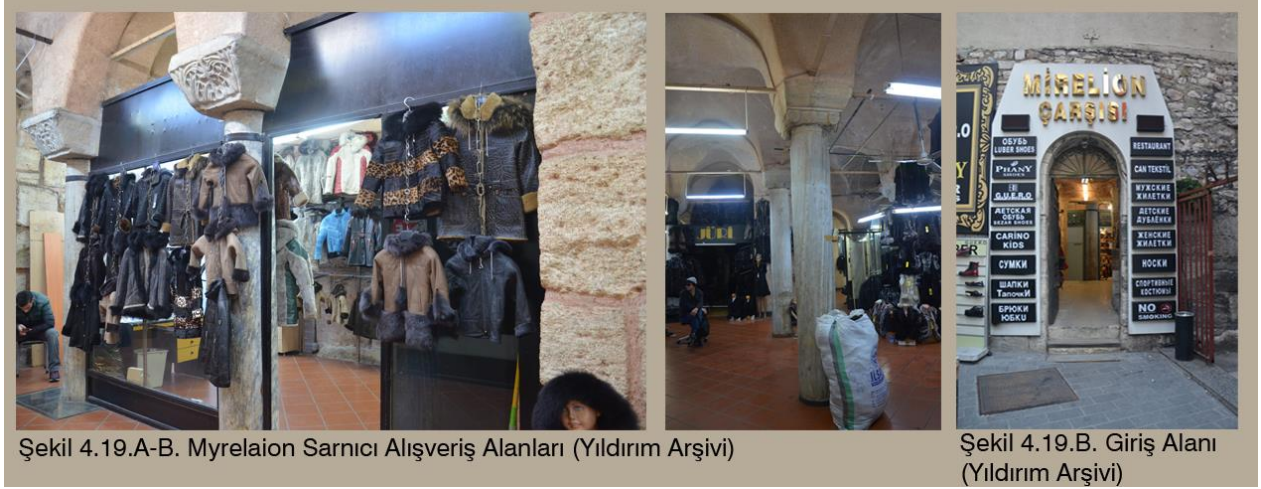
#### Şekil 4.19. Myrelaion Sarnıcının Alışveriş Alanı Kullanımı

Ticari işlevle renovasyon yapılmış bir diğer sarnıç yapısı ise Myrelaion Manastırı (Bodrum Camii) Sarnıcı'dır. Bodrum Cami olarak bilinen yapı Myrelaion Manastırının işlev değiştirmesiyle ortaya çıkmıştır. Bu sebeple sarnıç her iki isimle de bilinmektedir. 1992 yılına kadar içi molozla dolu olan sarnıcın, alışveriş alanlarının çokça yer aldığı bir bölgede bulunmasından kaynaklı olarak çevresel beklentilerin de etkisiyle yeni işlevinin çarşı olmasına karar verilmiştir. Sarnıcın sütun aralıklarının kapanması kaydıyla çarşı içindeki mağaza alanları bölümlenmiştir.

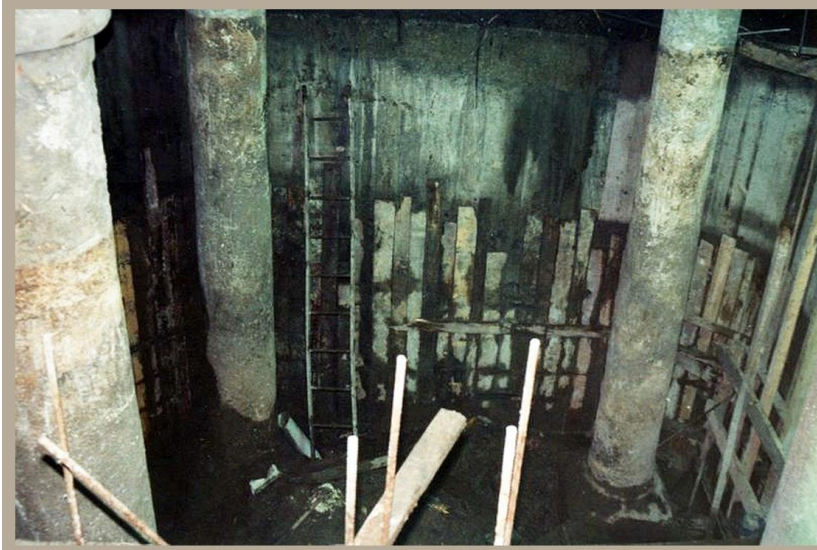
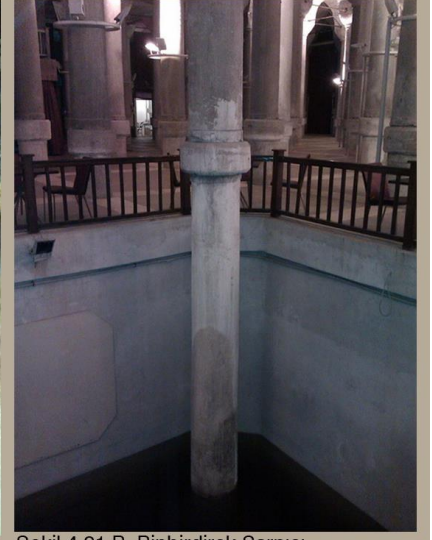
#### Şekil 4.21. Binbirdirek Sarnıcı, Restorasyon Öncesi-Sonrası Zemin Görselleri

Şekil 4.21.A. Restorasyon Süreci-Beton Dökme Çalışmaları (Url 40)

Şekil 4.21.B. Binbirdirek Sarnıcı Restorasyondan Sonraki Görünüm (Yıldırım Arşivi)

Binbirdirek Sarnıcı yapısal olarak ele alındığında; 64m.x56.4m ölçülerinde, dikdörtgen planlı bir yapı olarak İstanbul'un en büyük ikinci sarnıcıdır. 14x16 adet toplamda 224 sütunu bulunan sarnıcın, taşıyıcılarının her birinin yüksekliği 12.5 m. dir, ancak restorasyon sırasında gerçek mekan yüksekliği kaybedilmiştir. Duvarları ise 4-5 cm. eninde tuğladan örülmüştür (Şekil 4.20). Yapının özgün malzemesi tuğladır, 40.000 metreküp su depolama hacmine sahiptir (Müller-Wiener,2001,s.280). Yapının sütunları üst üste binmiş iki parçadan oluşmaktadır. Bu sütunlar mermer bir bilezik yardımı ile birleştirilmiştir. Ayrıca bu taşıyıcılar diğer sarnıçların aksine devşirme değildir. Marmara ocaklarında bu sarnıca özel yapılmışlardır. Geçmişten günümüze pek çok işlevle kullanılan Binbirdirek Sarnıcı; Osmanlı döneminde iplikhane olarak kullanılmış, sonrasında inşaat atıklarının atıldığı bir depo ve çöplük halini almıştır. Yapı 2003 yılında kapsamlı bir restorasyon çalışmasına girmiştir. Yaklaşık 7 yıl süren bu yenileme sürecinde, temizleme çalışmaları bitirilmeden zeminin örtüldüğü görülmektedir. Sarnıcın zeminine ulaşılmadan molozların üzerine beton dökülüp kapatılmasıyla mekânın gerçek tavan yüksekliği yok edilerek mekânsal derinlik kaybolmuştur (Şekil 4.21). Özgün zemin malzemesi olan tuğla yerine yenileme sonrasında dökme mozaik malzeme kullanılmıştır.

Yeniden işlevlendirmedeki amaç yapının sadece yaşamsal devamlılığının sağlanması değildir. Bu devamlılık içinde yapının karakteristik değerlerinin korunması gereklidir. Bu sebeple Binbirdirek Sarnıcına yapılan müdahalelerin yapıya kalıcı hasarlar verdiği, özgünlük değerini büyük oranda yitirdiği görülmektedir. Öncelikle mekânın özgün zeminine ulaşılmadan kapatılarak tarihi yapının içine beton dökülmesi

büyük yapısal hasarlara neden olmuştur. Aynı zamanda yapı duvarının yıkılarak yeni bir kapı boşluğu açılması da yapının özgünlük değerini zedelemektedir. Taşıyıcı sistemdeki bozulmalara geçici çözümler bulunmakla birlikte hasar tam olarak onarılmamıştır. Ayrıca yeniden işlevlendirme sırasında özgün yapı malzemesine gereken özen gösterilmemiş, yapılan müdahaleler ile mekânsal kimlik yok edilmiştir.

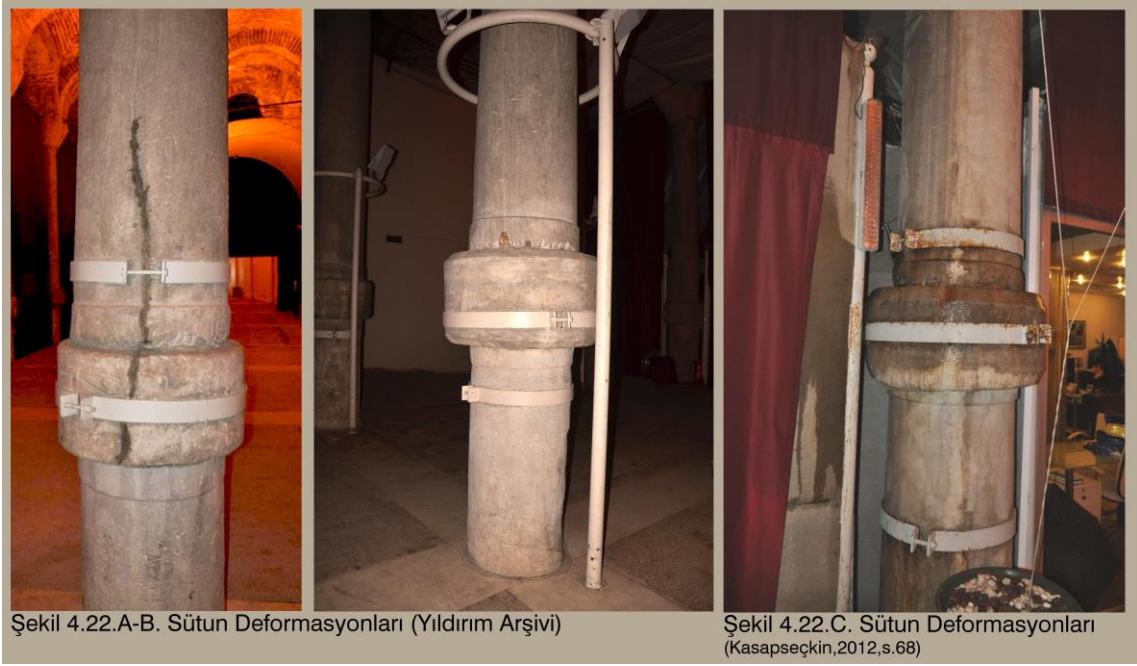
#### Şekil 4.22. Binbirdirek Sarnıcı Sütun Deformasyonları

Sarnıcın taşıyıcı sistemine bakıldığında mermer sütunlarda yer yer çatlaklar belirlenmiştir. Bu çatlaklardan derin olanlar epoksi harç ile kapatılmıştır. Diferansiyel gerilmeden dolayı bazı taşıyıcılarda yarıklar oluşmuş, bu hasarlar taşıyıcıları çelik kasnaklar ile çevrelenerek güçlendirilmeye çalışılmıştır (Şekil 4.22). Zaman içindeki onarımlarda bu çatlakların birçoğunun olduğu gibi bırakıldığı gözlemlenmiştir. Ek olarak tonozların da bazılarında havalandırma için delik açıldığı görülmektedir (Kasapseçkin,2012,s.65). Yapının restorasyonu sırasında yapısal bozuklukların tam olarak giderilmediği görülmüştür. Tarihi yapıların renovasyonu sırasında öncelikle yapının sağlamlaştırılması gerçekleştirilmeli, sonrasında yeni gelecek işlevin getirdiği bazı eklemeler yapılmalıdır.
