**İSTANBUL KAPALI SARNIÇLARININ İŞLEVSEL  
DÖNÜŞÜMÜNÜN MEKÂNSAL BAĞLAMDA  
İRDELENMESİ**

(Yüksek Lisans Tezi)

**İrem YILDIRIM**

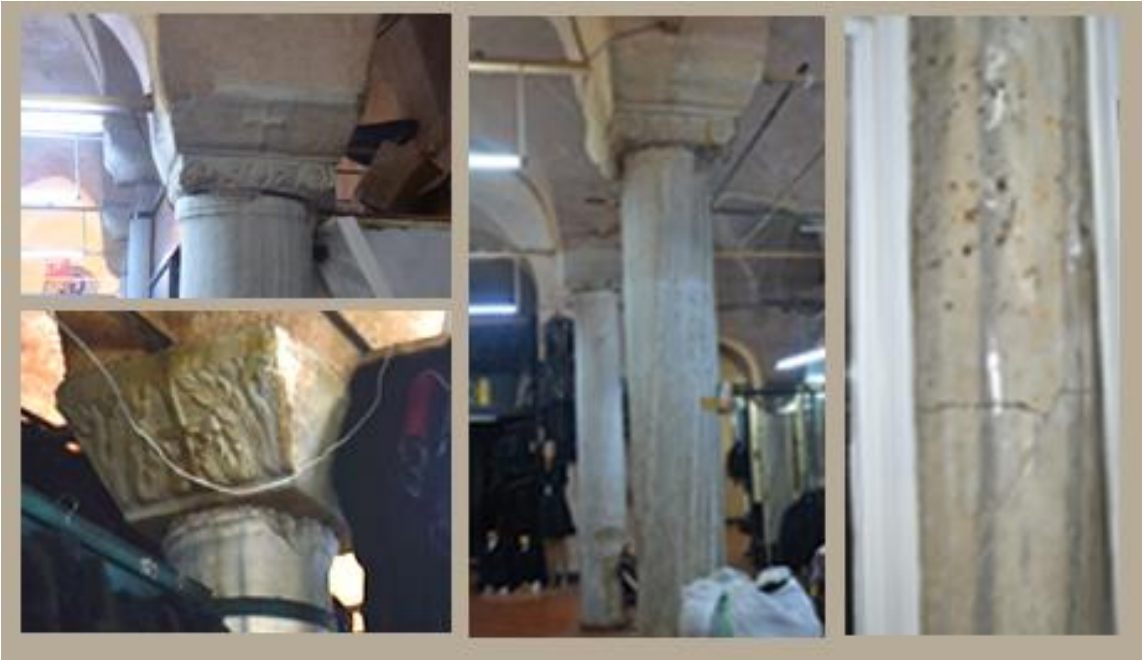
**Şekil 4.24.** Myrelaion Sarnıcı Özgün Yüzey Elemanlarındaki Deformasyonlar (Yıldırım Arşivi)

Myrelaion Sarnıcındaki taşıyıcı mermer sütunlarda diferansiyel gerilmelerden dolayı çatlaklar gözlemlenmiştir (Şekil 4.24). Aynı zamanda yüzeylerde kopma-kılcal çatlaklar meydana gelmiştir. Mermer taşıyıcı sütunlarda bulunan bu bozulmaların olduğu gibi bırakıldığı görülmüştür (Kasapseçkin,2012,s.70). Yapı yeniden işlevlendirilirken yapılan yenileme çalışmalarında yapısal bozulmaların önüne geçilmesi gerekmektedir. Zamanla bu deformasyonların artacağı ve yapıda kalıcı hasarlar bırakacağı unutulmamalıdır.

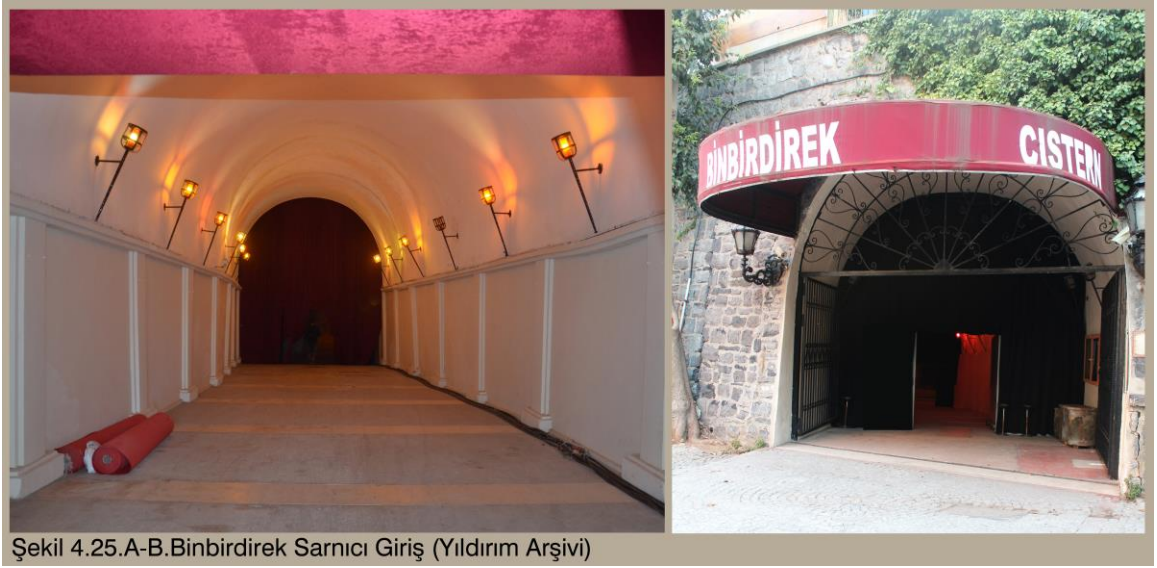
**Şekil 4.25.** Binbirdirek Sarnıcı, Kuzeydoğu Duvarının Tahrip Edilmesiyle Açılan Giriş

Şekil 4.25.A-B.Binbirdirek Sarnıcı Giriş (Yıldırım Arşivi)

büyük yapısal hasarlara neden olmuştur. Aynı zamanda yapı duvarının yıkılarak yeni bir kapı boşluğu açılması da yapının özgünlük değerini zedelemektedir. Taşıyıcı sistemdeki bozulmalara geçici çözümler bulunmakla birlikte hasar tam olarak onarılmamıştır. Ayrıca yeniden işlevlendirme sırasında özgün yapı malzemesine gereken özen gösterilmemiş, yapılan müdahaleler ile mekânsal kimlik yok edilmiştir.

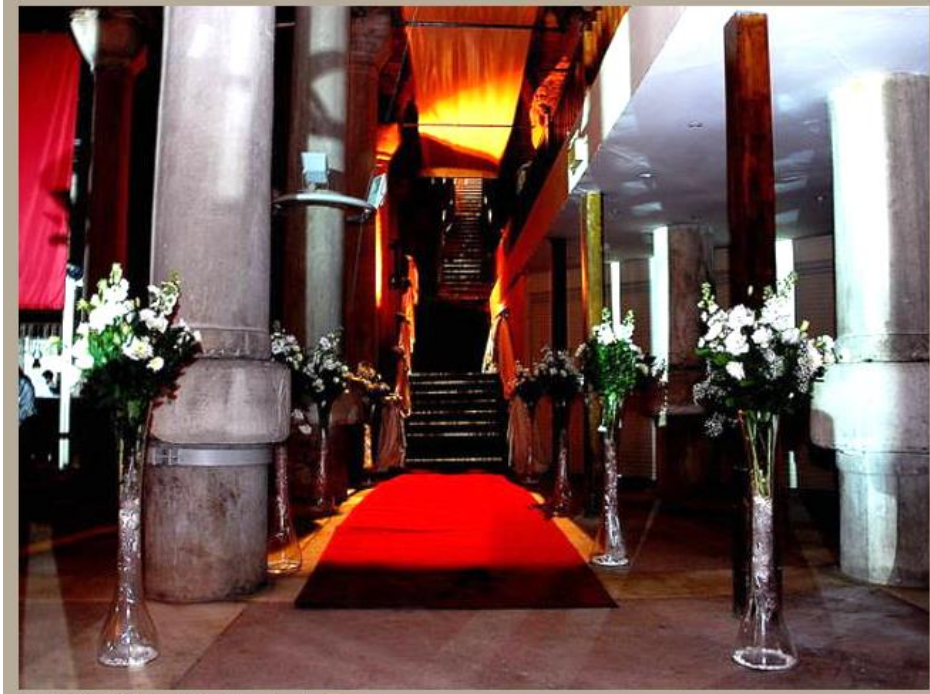
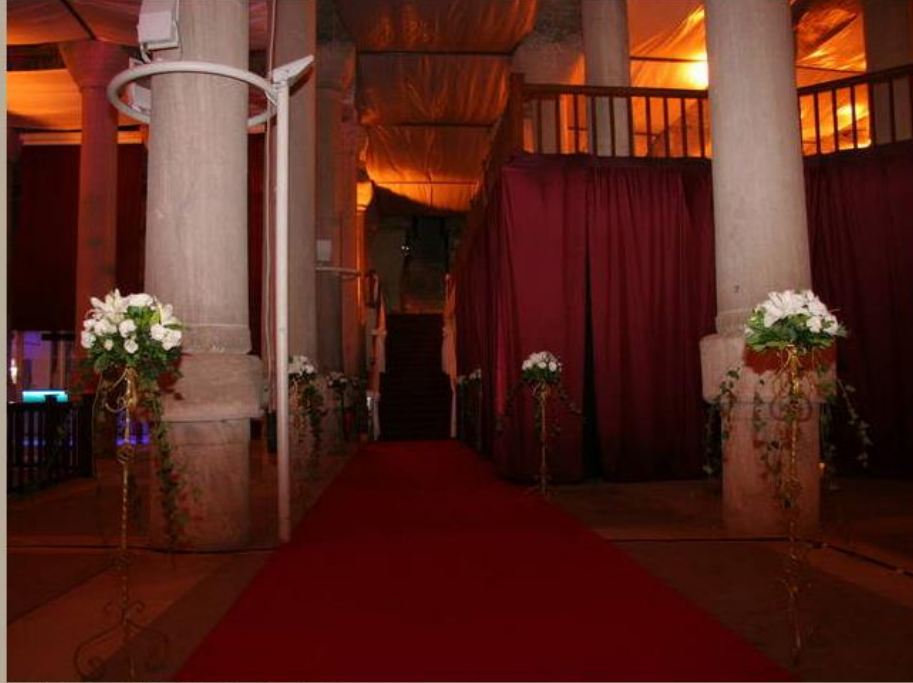
Şekil 4.26.A. Binbirdirek Sarnıcı  
Yapıya eklenen Ara Kat Uygulaması (Url 42)

Şekil 4.26.B. Binbirdirek Sarnıcı  
Yapıya eklenen Ara Kat Uygulaması (Url 43)

Yapıya getirilen yeni işlevin sonucu gerçekleştirilen bir diğer ekleme; girişten sonra yer alan ara kat uygulamasıdır (Şekil 4.26). Strüktürel olarak yapıya yeni yükler getiren bu uygulama özgün mekânsal derinliğin de yok olmasına neden olmuştur. Tarihi yapı niteliğinde olan bir esere asma kat ilavesi gibi müdahaleler hem iç mekân kurgusunun değişmesine, hem de yüzey elemanlarının büyük hasarlar almasına sebep olmaktadır. Ticari kaygı ile alan kazanmak amacıyla yapılan bu eklemeler kesinlikle ihtiyaç olması halinde ve yapının strüktüründen bağımsız hafif malzeme ile geri dönülebilir nitelikte gerçekleştirilmelidir.

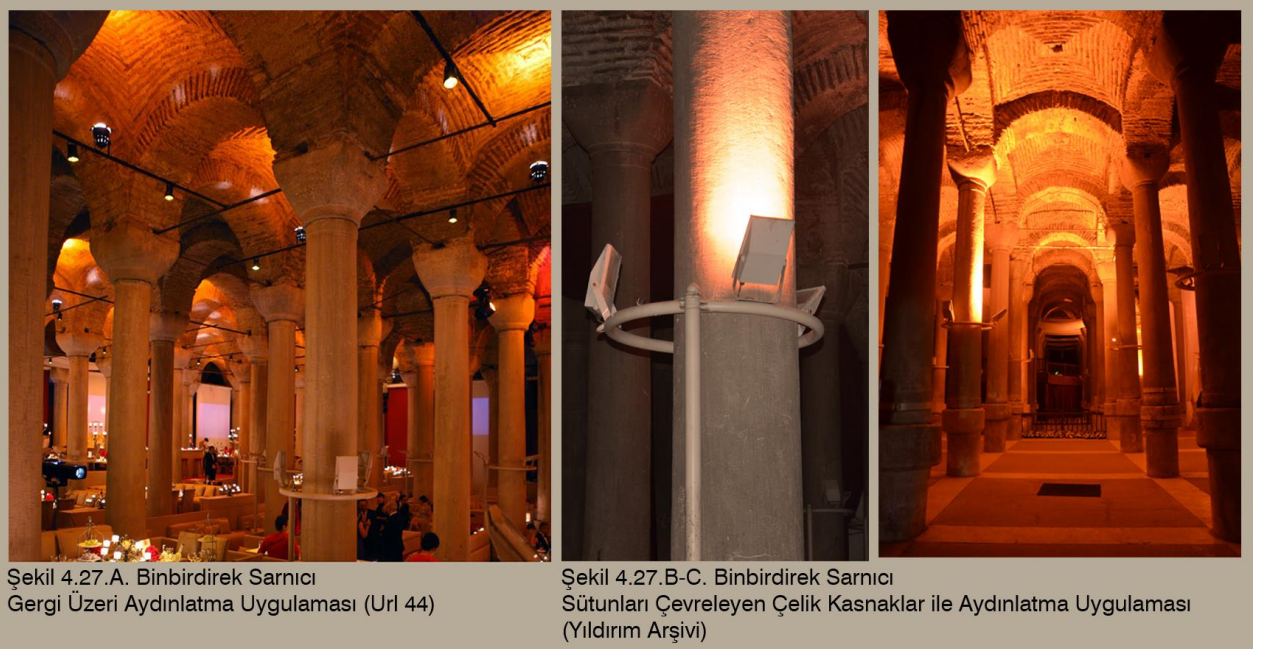
#### Şekil 4.27. Binbirdirek Sarıncı Aydınlatma Uygulamaları

Yeniden işlevlendirilen Binbirdirek Sarıncında yeni işlevin neden olduğu bir diğer gereksinim teknik donanımına ilişkindir. Yapı gün ışığı almaması sebebiyle yapay aydınlatma elemanlarına ihtiyaç duyulmakta, bu uygulamanın da özgün yapıya hasar vermeden yapılması gerekmektedir. Binbirdirek Sarıncında insan boyunun üstünde bir yükseklikte çelik kasnak armatürlerle çevrelenen sütunların direkt olarak aydınlatıldığı görülmektedir. Böylelikle mekân boyunca altta daha loş, üste doğru daha aydınlık bir

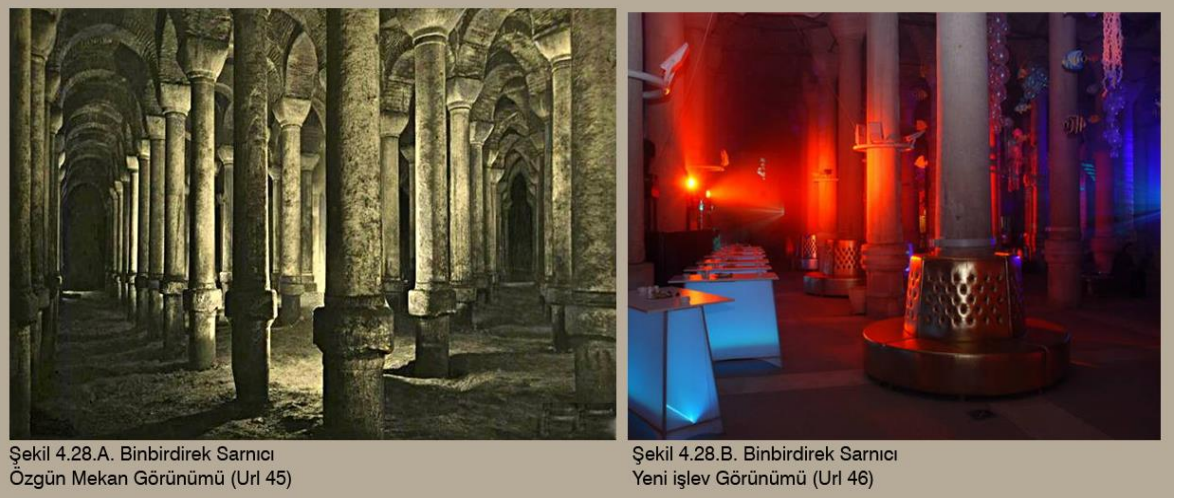
#### Şekil 4.28. Binbirdirek Sarıncı, Özgün-Yeni İşlevle Kullanım Görseli

Binbirdirek Sarıncına eklenen yeni strüktürel aydınlatma elemanlarının; yapıya getirdiği yeni anlamın özgün mekânla yakınlığını (Şekil 4.28) de görülmektedir. Bilinçli olarak tasarlanmış olan bu durumun yapının mekânsal kimliği ile bağlantısının tamamen koptuğu görülmektedir.

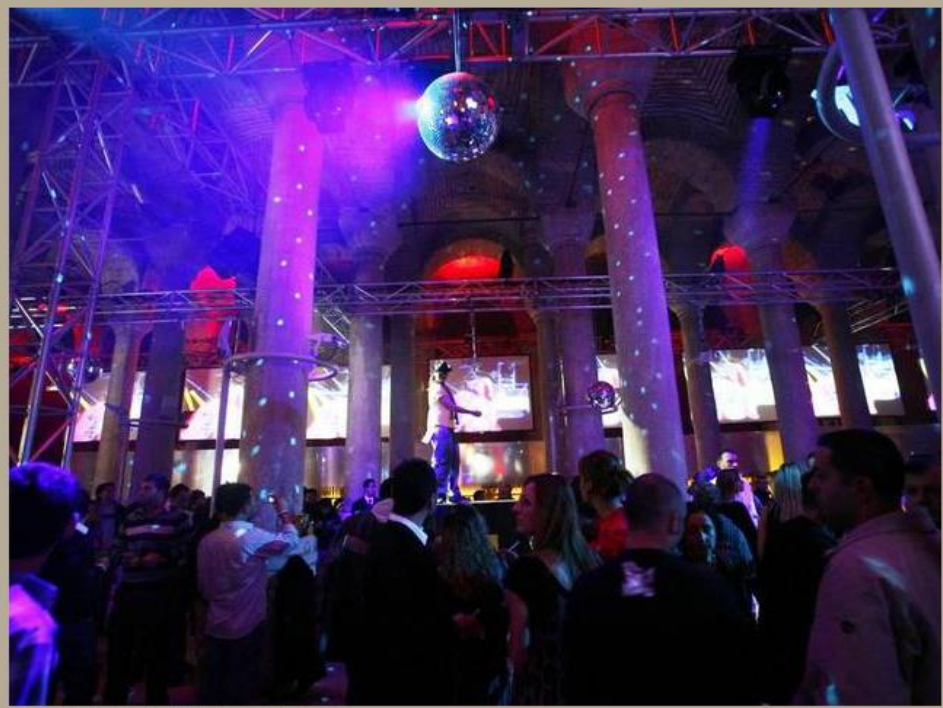
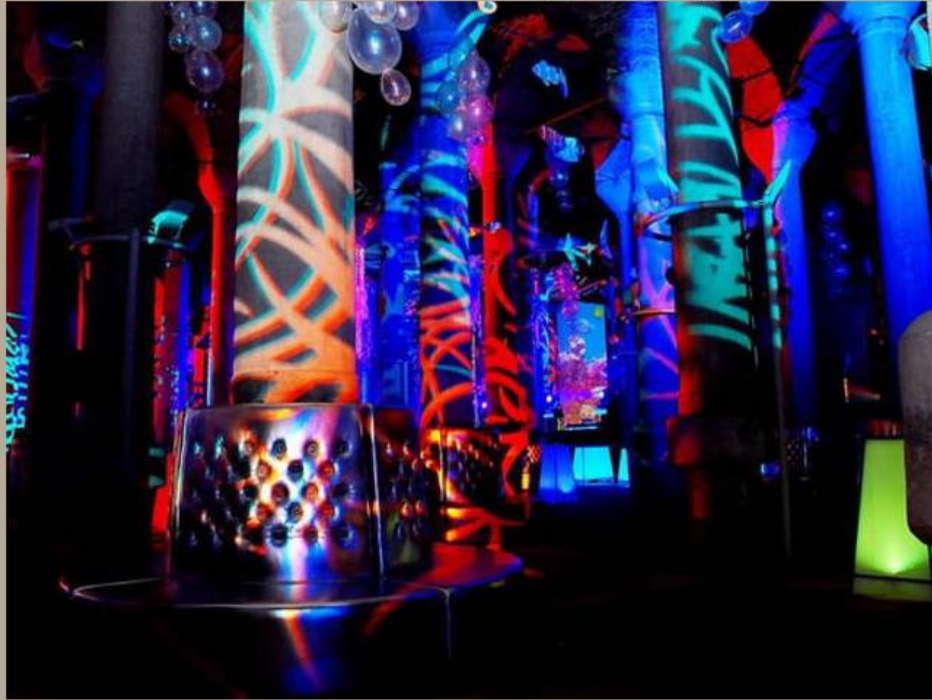
Şekil 4.29. Binbirdirek Sarnıcı, Etkinlik Aydınlatma Örnekleri

Şekil 4.29.A. Binbirdirek Sarnıcı  
Konser Etkinliği, Strüktürel Elemanlar İle Aydınlatma Uygulaması (Ur1-47)

Şekil 4.29.B. Binbirdirek Sarnıcı  
Konser etkinliği-Strüktürel Elemanlar İle Aydınlatma Uygulaması (Ur1 48)

mekan izlemi oluşturulmuştur. Mekânın genel aydınlatması yer yer bu elemanlarla sağlanmış, farklı bölgelerde ise gergi demirlerine asılmış aydınlatma armatürleri kullanılmıştır (Şekil 4.27). Ayrıca yapıda gerçekleşen düğün, konser ve parti gibi etkinliklerde kurulup sökülebilen teknik donanıma ait elemanlar kullanılmaktadır. Bu sistem yapının özgün mekânsal kimliğinden tamamen uzaklaştığı görülmektedir (Şekil 4.29).

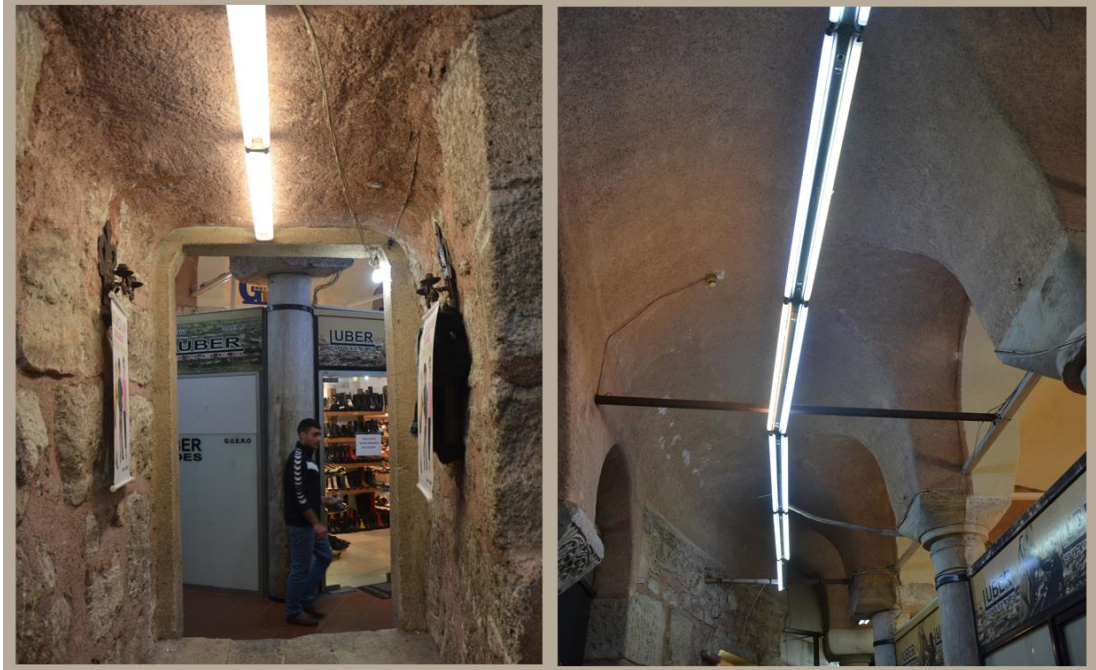
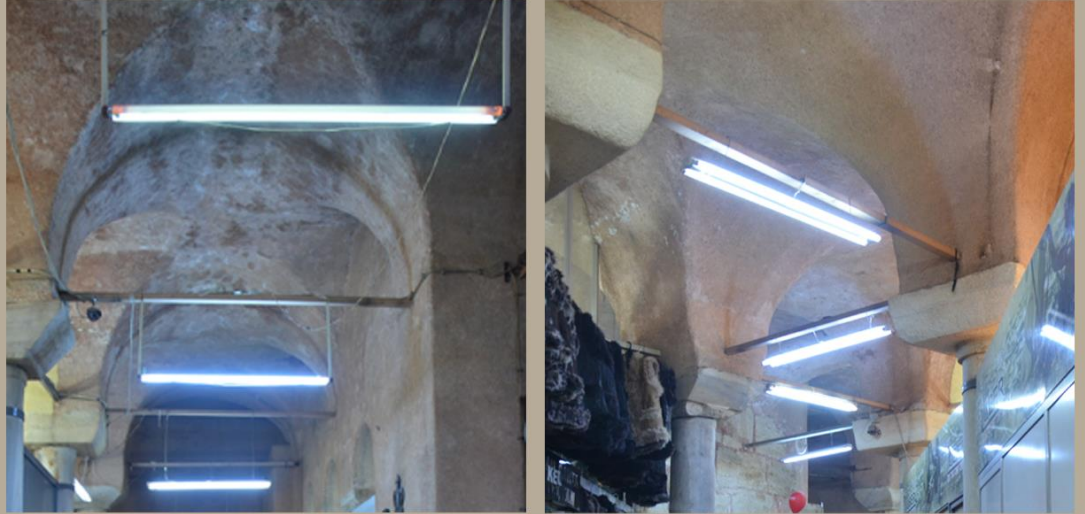
Şekil 4.32.A-B. Myrelaion Sarnıcı Gergi Üzerine Aydınlatmalar (Yıldırım Arşivi)

Şekil 4.32.C-D. Myrelaion Sarnıcı Gergi Üzerine Aydınlatmalar (Yıldırım Arşivi)

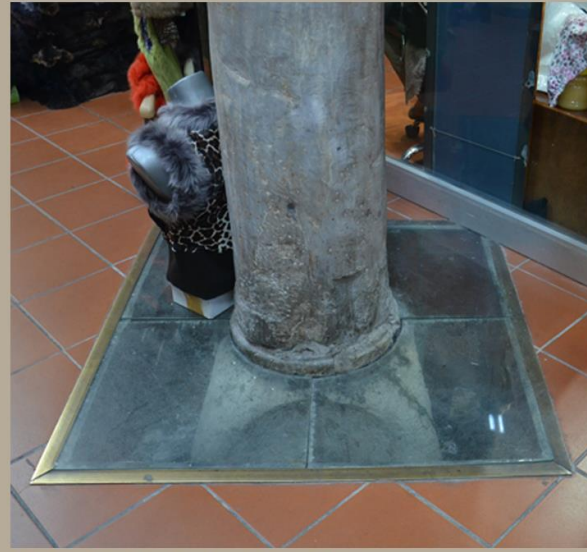
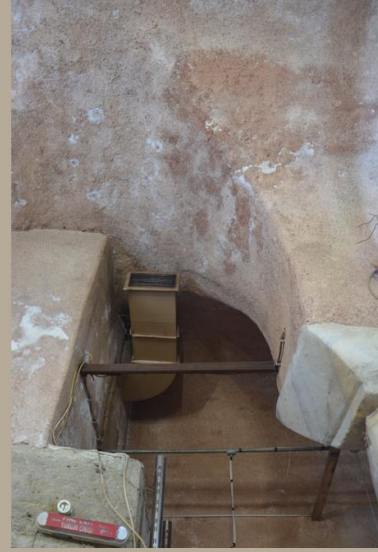
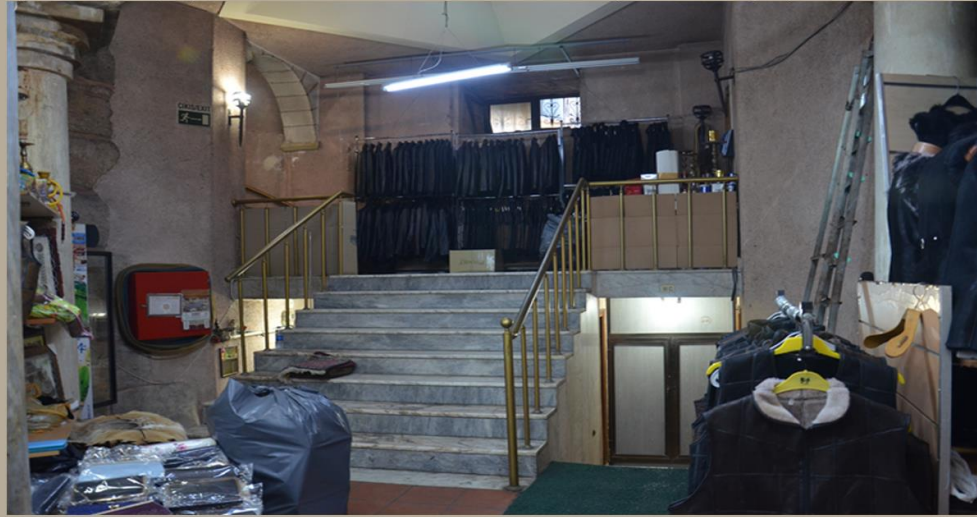
**Şekil 4.33.** Myrelaion Sarnıcı Yeni İşlevin Gereklilikleri

Şekil 4.33.A. Yükseltlen Zemin  
(Yıldırım Arşivi)

Şekil 4.33.B. Havalandırma  
(Yıldırım Arşivi)

Şekil 4.33.C. Merdiven Uygulaması (Yıldırım Arşivi)

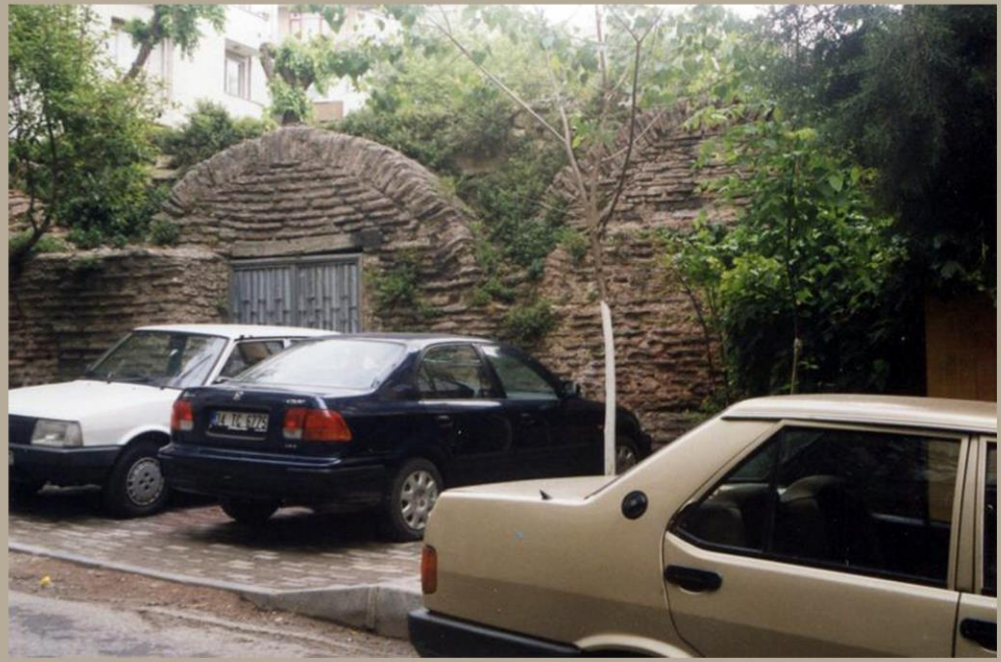
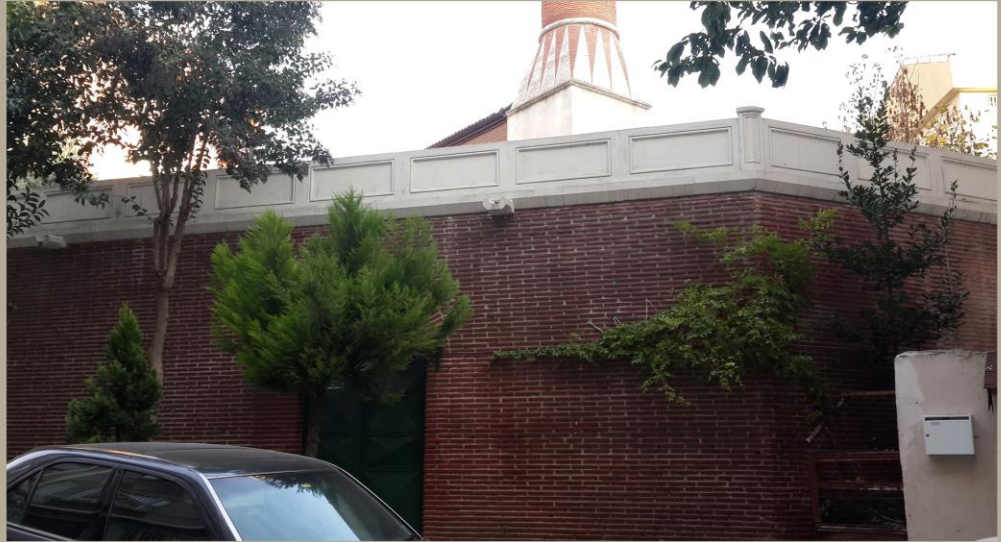
**Şekil 4.45.** Kambur Mustafa Paşa Camii Altındaki Sarnıç, Geçmiş ve Günümüz Cephe Görünümü

Şekil 4.45.A. Kambur Mustafa Paşa Camii Altındaki Sarnıç  
1997 yılında Cephe Görünümü (Url-49)

Şekil 4.45.B. Kambur Mustafa Paşa Camii Altındaki Sarnıç  
Günümüz Cephe Görünümü (Yıldırım Arşivi)

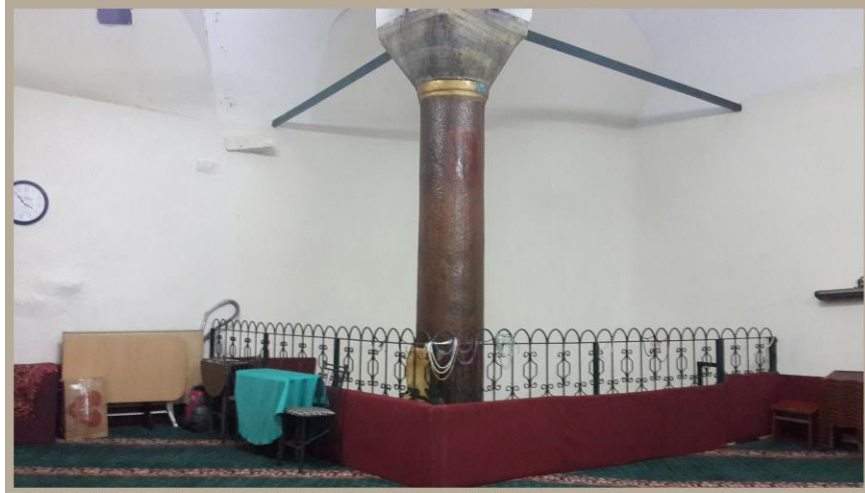
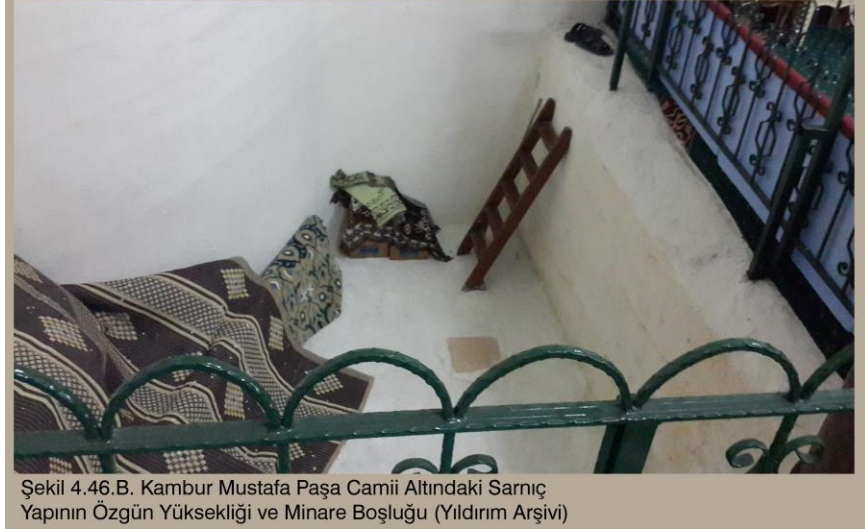
Şekil 4.46.A. Kambur Mustafa Paşa Camii Altındaki Sarniç Eski Minare Boşluğu (Yıldırım Arşivi)

Şekil 4.46.B. Kambur Mustafa Paşa Camii Altındaki Sarniç Yapının Özgün Yüksekliği ve Minare Boşluğu (Yıldırım Arşivi)

bölümündeki tonozda açılan bir boşluktan geçerek zemine oturan bir minare kalıntısı bulunmaktadır. Yapıdaki bu hasar 1970 yılında yapılan ilk restorasyon çalışması ile onarılmıştır (Altuğ,2013,s.408).

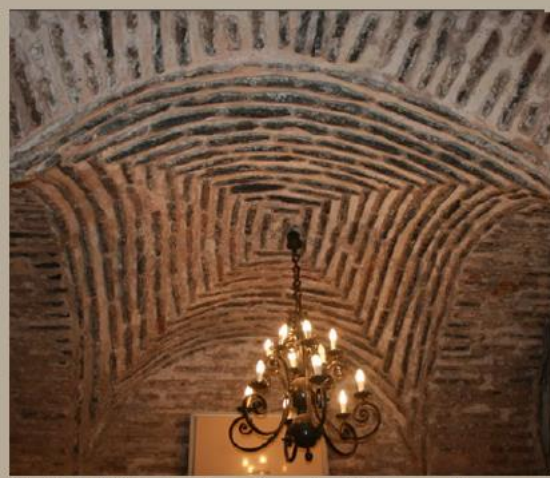
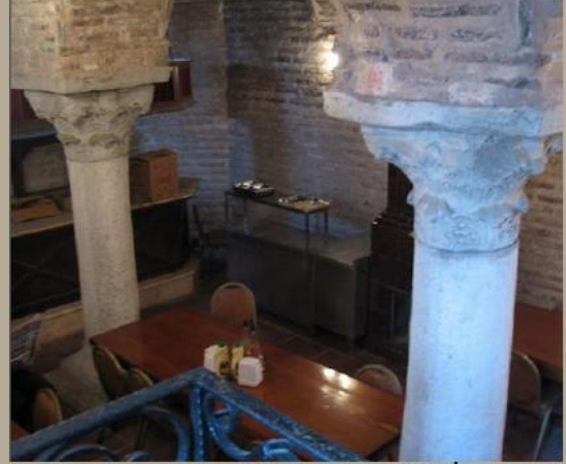
#### Şekil 4.49. Turing Konukevi Sarnıcı

Şekil 4.49.A. Turing Konukevi Sarnıcı Tonoz  
(Altuğ,2013,s.201)

Şekil 4.49.B. Turing Konukevi Sarnıcı İç Mekan  
(Altuğ,2013,s.201)

Yapının yeniden işlevlendirilmesi sırasında aydınlatma ihtiyacına yönelik elemanlar kullanılmıştır. Yapının tarihi dokusu ile zıtlaşmayan, sarkan görünümde bir aydınlatma armatürü seçilmiştir. Bu ürün yapının tonozlarına asıldığından mekânsal olarak uyumlu görünse de strükture zarar vermektedir (Şekil 4.49). Buna benzer aydınlatma elemanları duvarlarda da göze çarpmaktadır.

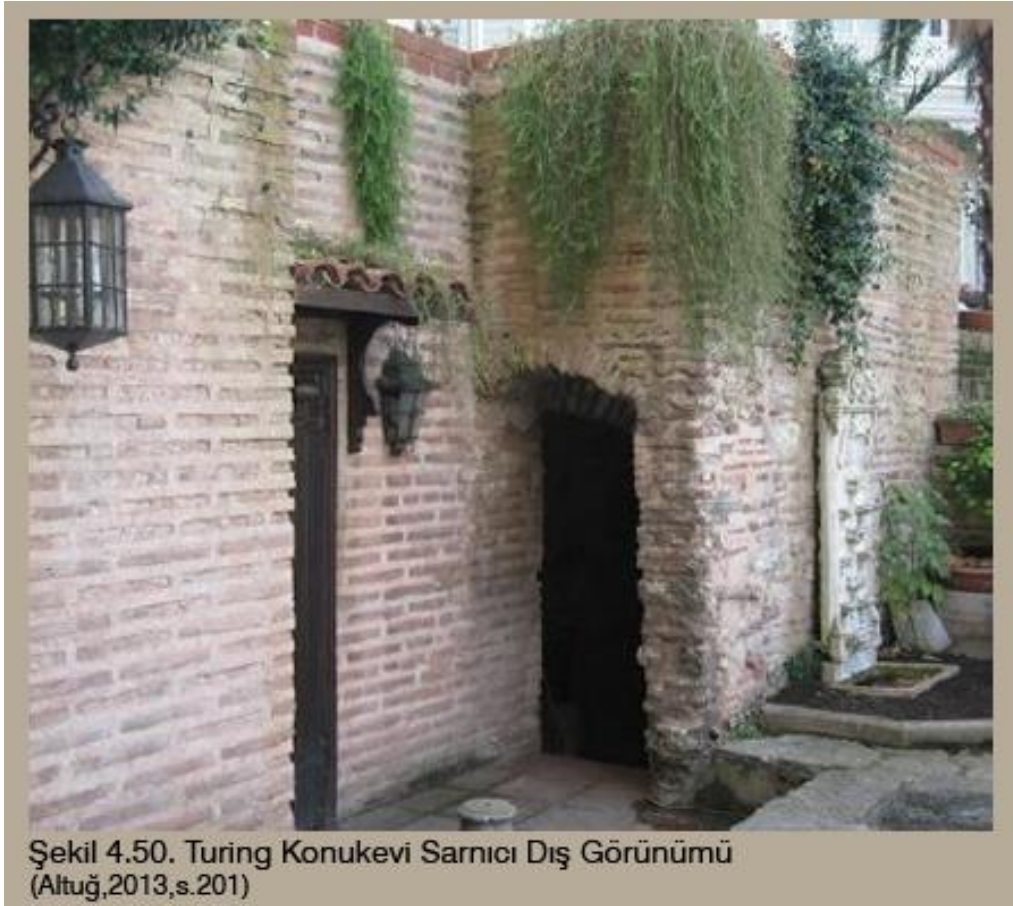
**Şekil 4.50.** Turing Konukevi Sarnıcı

Yapının dış cepheye açılan kapısının özgün olup olmadığı bilinmemektedir (Şekil 4.50). Ancak yeni işlevin getirdiği bir gereklilik olduğundan sonradan açılmış olma ihtimali vardır. Ayrıca kuzey duvarına yapı duvarının tahrip edilmesi ile bir pencere açıldığı görülmüştür (Altuğ,2013,s.200). Bu durum özgün sarnıç mekânının karakterine aykırıdır. Ancak yeni işlevin de havalandırmaya ihtiyaç duyuracağı düşünüldüğünde bunun teknolojik imkânlar kullanılarak çözülmesi beklenir. Aksi takdirde sarnıç yapılarında özgün mekânsal kimlik yok olma tehlikesiyle karşılaşır.

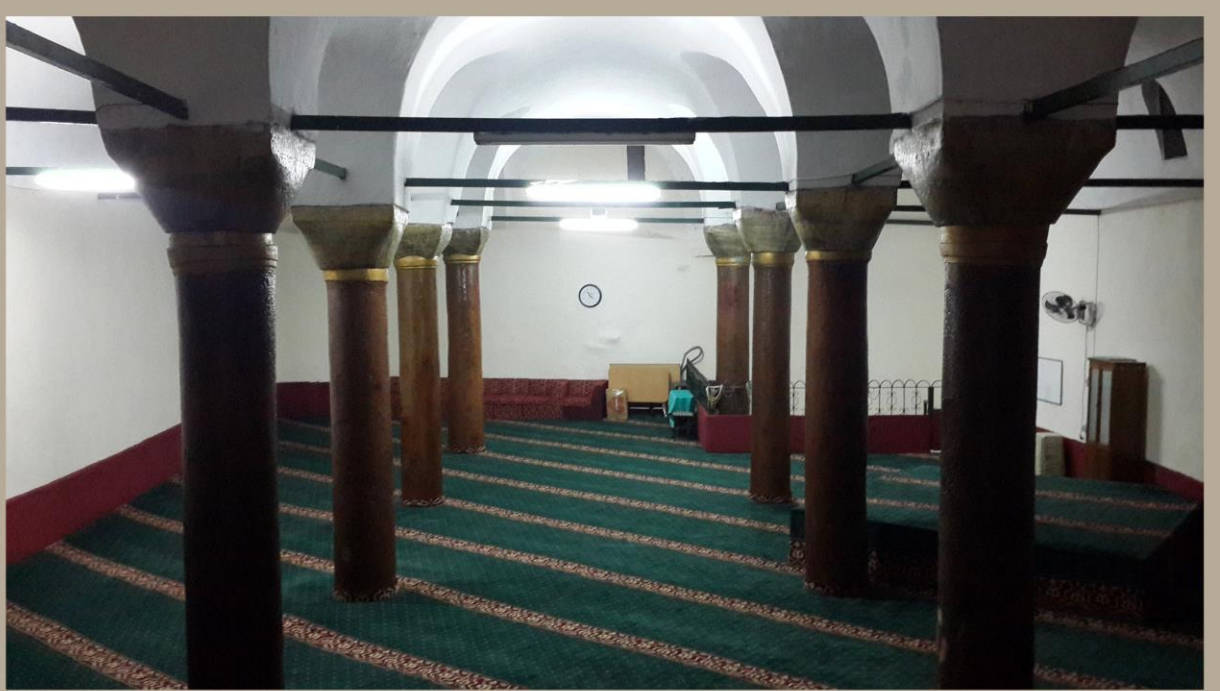
Şekil 4.51.A. Kambur Mustafa Paşa Camii Altındaki Sarıncı Mescit Kullanımı (Yıldırım Arşivi)

Sarnıç yapısı restorasyon sürecinde özgün yüksekliğini kaybetmiş, döşeme kotunun yükseltilmesiyle gerçek mekan yüksekliğinin kaybolduęu görölmüştür (Şekil 4.46). Dini işlevin bir sonucu olarak zemin halı ile kaplanmıştır. Ancak sarnıcın özgün zemin malzemesinin üzerine beton dökülerek kapatılmasından sonra bu uygulamanın yapılması, yapının özgün döşemesinin kapatılmasına neden olmuştur. Bu uygulama geriye dönülebilir nitelikte deęildir.

Kambur Mustafa Paşa Camisinin altındaki sarnıca ulaşılan merdivenler işlevsel açıdan önemli bir ihtiyacı karşılamaktadır. Sarnıcın restorasyonunda yeniden inşa edilen duvar ile birleşik olan bu merdiven mermer basamakların kaplanması ile oluşturulmuştur (Şekil 4.51).

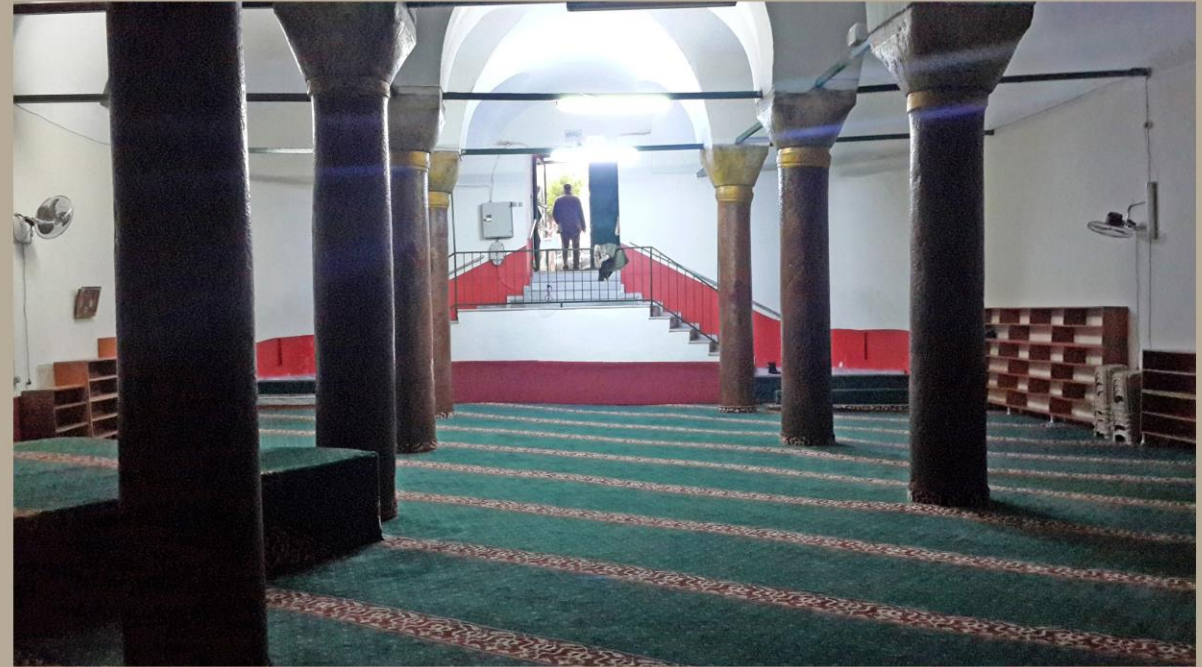
Şekil 4.51.B. Kambur Mustafa Paşa Camii Altındaki Sarıncı Mescit Kullanımı (Yıldırım Arşivi)

**Şekil 4.51.** Kambur Mustafa Paşa Camii Altındaki Sarıncı, Mescit Kullanımı

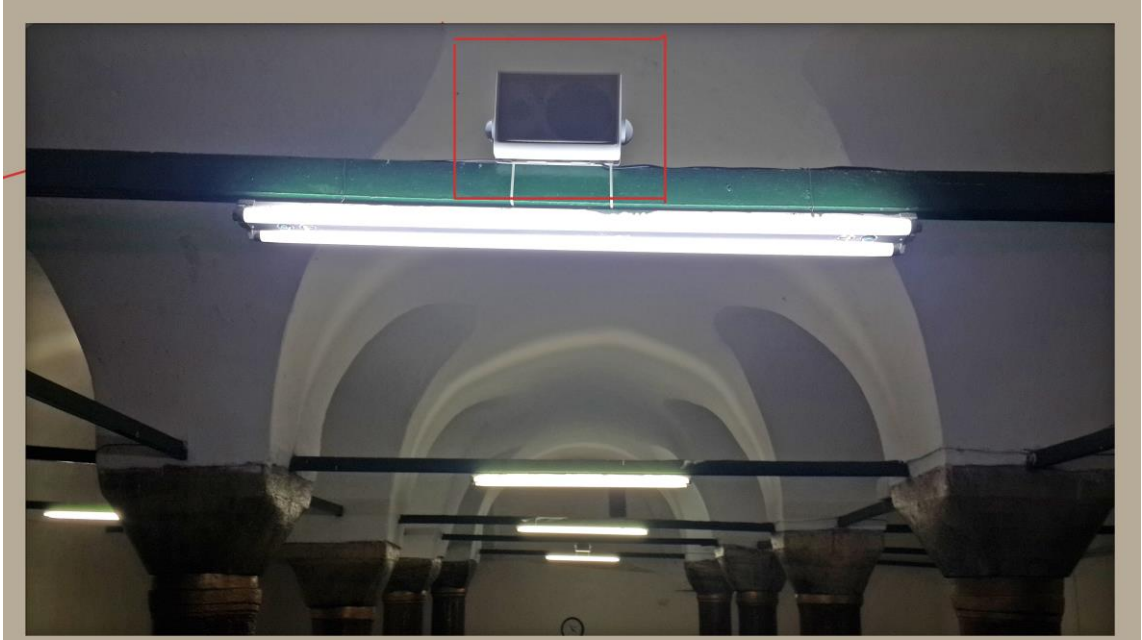
Şekil 4.52.A. Aydınlatma Elemanları ve Ses Sistemi (Yıldırım Arşivi)

Yeni işlevin sonucunda gerçekleştirilen bir başka değişiklik ise, yapının kısmen yeraltında olması sebebi ile gereken teknik donanımlardır. Bunlar aydınlatma, havalandırma, ses sistemi gibi teknik ihtiyaçlardır. Yapının aydınlatma ihtiyacı yapılan gergi demirlerine floresan aydınlatma elemanlarının monte edilmesi giderilmiştir. İç mekân için yeterli düzeyde aydınlatma sağlanmıştır. Ses sistemi ise yapıdaki dini işlevin getirdiği, bir üst kotta bulunan cami yapısından yapılan seslendirilmelerin duyulması için gereken ihtiyaçtır. Bu sistem yine gergi demirlerinin üzerine asılarak uygulanmıştır (Şekil 4.52.A). Havalandırma problemi ise mevcut yapının pencerelerinden sağlanmakta ancak yeterli gelmemektedir (Şekil 4.52.B). Bu eksiklik vantilatör kullanımı (aldığı havayı bir hacimden başka bir hacme taşıyan, havaya yön verme prensibi) ile giderilmeye çalışılmıştır. Bu havalandırma elemanlarının sarnıcın özgün duvarına asıldığı görülmektedir. Yapılan tüm bu değişiklikler yeni işlevin sonucunda bir ihtiyaç olarak belirmesine rağmen, gerek teknolojik açıdan nitelikli gerekse özgün mekânsal kimliği koruma açısından bilinçli yaklaşımlar değildir.

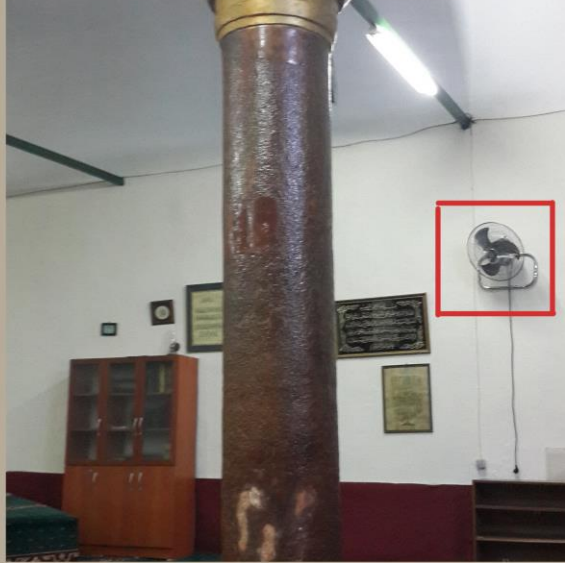
Şekil 4.52.B. Vantilatör Havalandırma Elemanları (Yıldırım Arşivi)

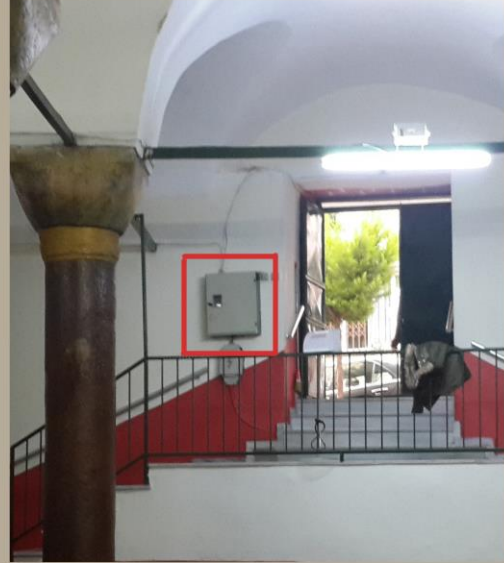
Şekil 4.52.C. Elektrik Panosu (Yıldırım Arşivi)

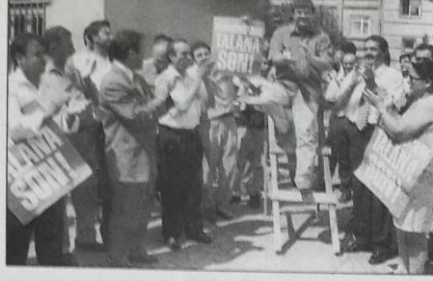
Cumhuriyet Gazetesi (04.08.2000)

Eminönü sakinleri, restorasyon adı altında Binbirdirek Sarnıcı'na 30 dükkânlı çarşı yapıldığına dikkat çektiler. (Fotograf: CANER ÖZTÜRK)

**VAKIFLAR**'ın Bulvar İnşaat'a ihale ettiği sarnıçta "restorasyon" adına 224 sütunun büyük bölümü 5,4 metre betona gömüldü. Lokanta için asma kat yapıldı; İnşaat çatlaklara yolaçtı, sızan pis sular zemini ve duvarları harap etti.
