**EMİNÖNÜ HANLARININ YENİDEN
İŞLEVLENDİRİLMESİ KAPSAMINDA
DEĞERLENDİRİLMESİ: IV. VAKIFHAN**

(Yüksek Lisans Tezi)

Bengü HAKYEMEZ

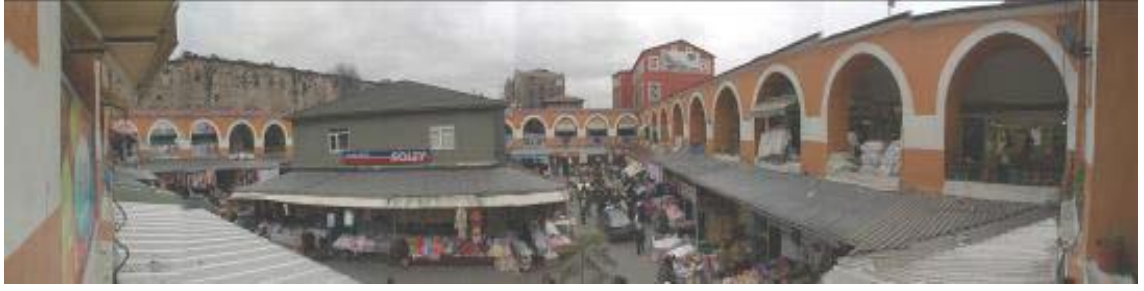
Fotoğraf.2. Kırkçü Han Avlusu

Kırkçü Han'ın, özgün kimliğinde bozulmalar başlamıştır. Hanlar eskimeden ve herhangi bir önlem alınmamasından dolayı daha hızlı bir şekilde kaybolmaya başlamıştır. Kırkçü Han'da, günümüzde birçok dükkan bulunmaktadır (Fotoğraf.2). Bu dükkanlar tarihi yapının özgün kimliğini bozmaktadır. Farklı nedenlerden dolayı bozulduğu görülmektedir. Cephelerdeki bazı bozulmalar: bazı dükkanların sokağa açılan kapıları yıkılarak sağır olan cephelerin bozulduğu, avlunun iç kısmında ise, avluya bakan dükkanların cephelerine yapılan eklemelerle iç yapının iç kısımlarında da yapının özgün kimliğini kaybettiği görülmektedir. Orijinal kullanımında avlu hayvanların bırakıldığı, insanların dolaştığı bir alan olarak kullanılırken zaman içerisinde dükkanlar ile birlikte bir satış alanı, sergi alanı olmaya başlamıştır (Fotoğraf.3).

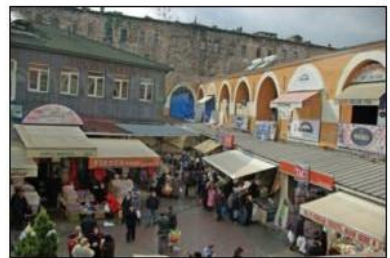
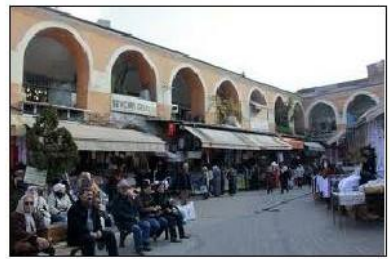
GÖZLEMLER: Yapı özgünlüğünü kısmen kaybetmiştir.

VAR	VAR	VAR							
BAKIMINDAN SORUMLU OLAN KURULUŞ: Kısmen Vakıflara aittir.	ORJİNAL KULLANIM: Ticaret hanı olup, tüccarların hayvanlarını bırakabileceği ahır bulunmaktadır.													
YAPILAN ONARIMLAR: Herhangi bir onarım yapılmamıştır.	BUGÜNKÜ KULLANIMI: Perekende satış yapan dükkanlar bulunmaktadır.				ÖNERİLEN KULLANIMI:									
YAPININ HASAR GÖRME DÜZEYİ: Kuzeye bakan avlu tamamen kaybolmuştur.	TAŞIYICI SİSTEME YANSIMIŞ:													
	TAŞIYICI SİSTEME YANSIMAMIŞ:													
YAPININ ONARILMASI MÜMKÜN MÜDÜR:	EYET	X	YAPININ ONARIM YÖNTEMİ NEDİR:		GÜÇLENDİRİLEREK									
	HAYIR				GÜÇLENDİRİLMEYEN									
AYRINTILI TANIM: 15.yy yapısı olup, İstanbul'un en eski hanıdır. Girişi sivri kemerli olup, beşik tonozludur. İki avlulu olan hanın her katında revaklı bir galeri ile çevrilmiştir. İki avlulu bir hanıdır. Birinci avlu düzgün bir geometriye sahipken, ikinci avlu bölgenin topoğrafisinden dolayı eğimli ve düzgün olmayan bir formdadır. Taş ve tuğladan yapılmış olan hanın 1.avlusu tamamen korunmuştur. Kuzeye bakan cephedeki avlu tamamen kaybolmuştur. Burada yer alan dükkanlar perakende satışlar ve yün satışı yapan dükkanlar bulunmaktadır.

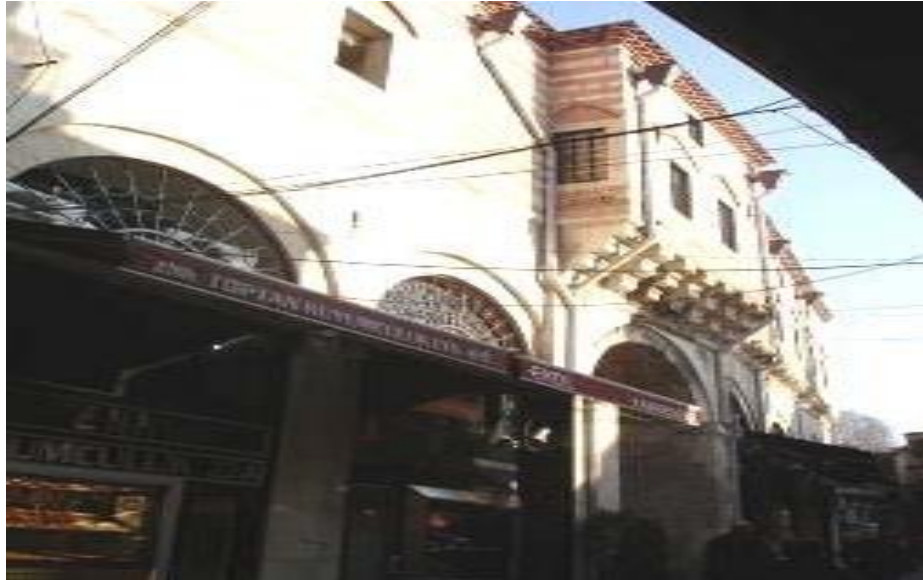
Fotoğraf.5. Çuhacı Han Girişi ve Cephe
(Hakyemez Arşivi, 2013)

XVIII. yy han yapılarından retorasyonu yapılan yapı Çuhacı Han'dır (**Tablo.8**) (**Fotoğraf.5**). Çuhacı Han, İstanbul Suriçi Mahmutpaşa Yokuşunun başında Kılıççılar sokağı ile Çuhacı Han sokağı arasındadır. Kitabesi olmayan yapının mimarı bilinmemektedir. Vakıf kayıtlarına göre Lale devrinde Nevşehirli Damat İbrahim Paşa (1718-1730) tarafından bir tür yünlü kumaş ticareti yapan Çuha ticareti yapanlar için inşaa edilmiştir. Hatta Çuhacılar loncası kethüdasının da bu hanın içinde oturduğu ve bu esnaftan dolayı da adının “Çuhacılar Hanı” olduğu bilinir (Fidan, 2009). Çuhacı Han 29 Eylül 1755'teki büyük Hocapaşa yangınında yanmış, günümüzdeki bina ise bu yangından sonra kısmen yenilenerek yapılmıştır. Tuğla ve taş karışımı olarak inşa edilmiş olan bu yapı dikdörtgen avluludur. Çuhacı Hanı sokağındaki girişi sade, yuvarlak taş kemerli bir açıklık şeklindedir. Revakların iki yanındaki taş merdivenlerle üst kata çıkılmaktadır. Köşelerdeki iki merdiven ise depo olarak kullanılan bodruma inmektedir.

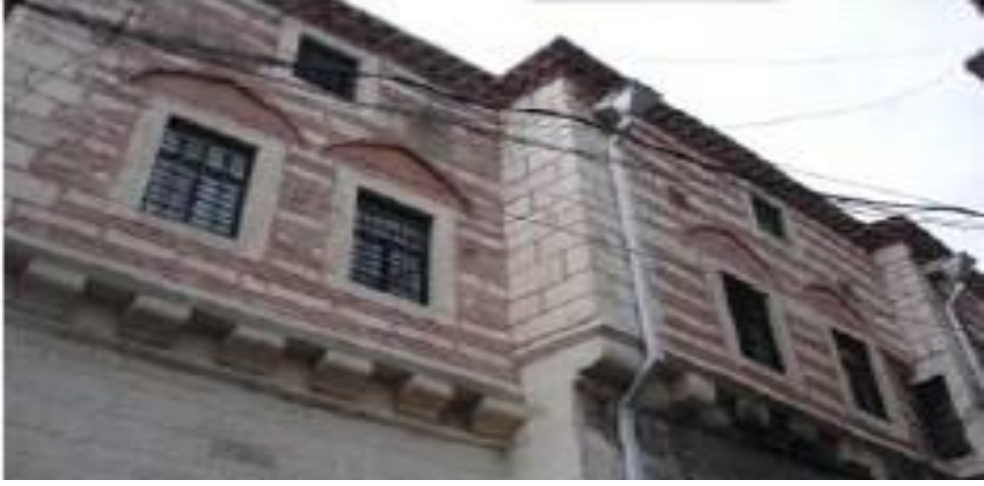
Fotoğraf.6. Çuhacı Han Birinci Kat Pencereleri

Geçmiş yüzyıllarda hanlarda zemin katlarda pencereler bulunmazken, Çuhacı Han'da bulunmaktadır. Çuhacı Han, geniş bir parselde yayıldığından birçok girişi bulunmaktadır. Çuhacı Han dışında bu yüzyıla ait diğer han yapıları olan Valide Han, Kürkçü Han, Kaşıkçı Hanların da giriş kısımları üzerinde taş konsollarla yapılmış çıkmalar bulunmaktadır. Bu çıkmalar da oda olarak kullanılmıştır (**Fotoğraf.6**).

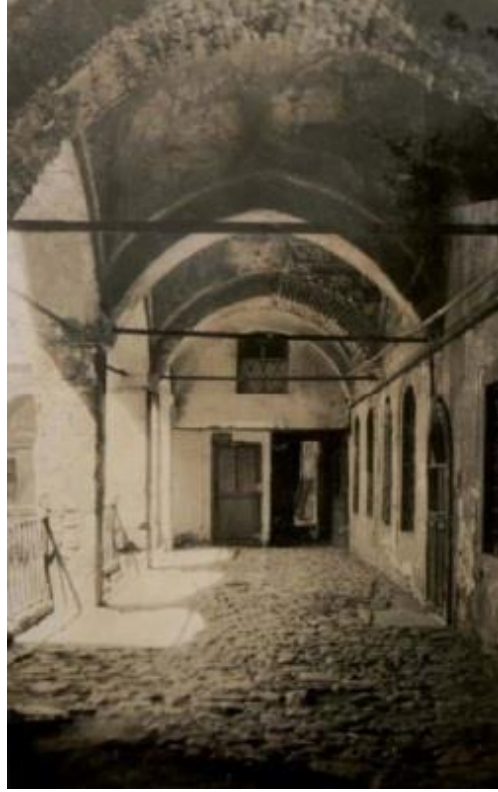
Fotoğraf.7. Çuhacı Han Revak Encümen Arşivi (1933)

Çuhacı Han cephesindeki pencereler dikdörtgen formda olup taş söveler ile çevrilidir. Birinci kattaki pencerelerde üçgen alınlıklar ve demir parmaklıklar bulunmaktadır (**Fotoğraf.7**). 2000 yılında yapı özgün haline uygun olarak restore edilmiştir (Fidan, 2009) (**Fotoğraf.8**).

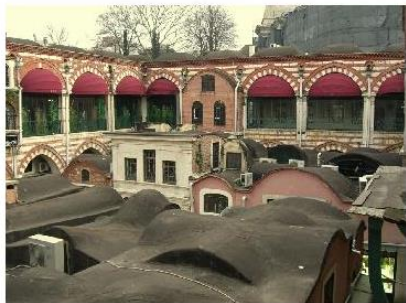
GÖZLEMLER: Yapı özgün kimliğine uygun şekilde restore edilmiştir.

BUGÜNKÜ SAHİBİ: BİLİNMIYOR					TEKNİK BİLGİLER:		ELEKTRİK	ISITMA	KANALİZASYON										
							VAR	VAR	VAR										
BAKIMINDAN SORUMLU OLAN KURULUŞ: Kültür Varlıklarını Koruma Kurulu ve Şahislar alttır.					ORJİNAL KULLANIM:Ticaret hanı														
YAPILAN ONARIMLAR: 2000- 2002 yılında restorasyon yapılmıştır.					BUGÜNKÜ KULLANIMI: Ticaret ve imalathaneler bulunmaktadır.														
					ÖNERİLEN KULLANIMI:														
YAPININ HASAR GÖRME DÜZEYİ:					TAŞIYICI SİSTEME YANSIMIŞ:														
					TAŞIYICI SİSTEME YANSIMAMIŞ:														
YAPININ ONARILMASI MÜMKÜN MÜDÜR:			EYET	X	YAPININ ONARIM YÖNTEMİ NEDİR:			GÜÇLENDİRİLEREK											
			HAYIR					GÜÇLENDİRİLMEYEN											
AYRINTILI TANIM: Yapı zemin + 3 katlıdır. Tek avluya sahip olan yapının esas girişi Çuhacıhan sokağındadır. Avluyu 1.katta revaklı galeri çevreler. Yapısında kesme taş kullanılmıştır. Han 1755 yılında büyük bir yangın geçirip, belli bölümleri harap olmuştur. 2000- 2002 yılında bütün hissedarların anlaşması sonucu yapı özgün kimliğine uygun şekilde restore edilmiştir. Dış cephe pencereleri dikdörtgen formda olup, söveli ve demir pamaklıdır. 1. kattan itibaren pencerelerde üçgen alınlıklar görülmektedir.

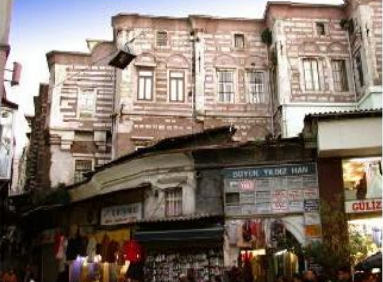
GÖZLEMLER: Yapıda rutubete bağlı bozulmalar meydana gelmiştir.					YILDIZ HAN GİRİŞİ

BUGÜNKÜ SAHİBİ: BİLİNİYOR					TEKNİK BİLGİLER:		ELEKTRİK	ISITMA	KANALİZASYON
							VAR	VAR	VAR
BAKIMINDAN SORUMLU OLAN KURULUŞ: Kültür Varlıklarını Koruma Kurulu					ORJİNAL KULLANIM: Ticaret hanı				
YAPILAN ONARIMLAR: Kısmi onarımlar yapılmıştır.					BUGÜNKÜ KULLANIMI: Ticaret+ Depo				
					ÖNERİLEN KULLANIMI:				
YAPININ HASAR GÖRME DÜZEYİ: Yapının iç kısımları özgünlüğünü kaybetmiştir. Dükkanlar saç, çinko, bakır gibi malzemeler kullanmışlardır.					TAŞIYICI SİSTEME YANSIMIŞ:				
					TAŞIYICI SİSTEME YANSIMAMIŞ:				
YAPININ ONARILMASI MÜMKÜN MÜDÜR:					EVET		X	YAPININ ONARIM YÖNTEMİ NEDİR:	
					HAYIR			GÜÇLENDİRİLEREK	
								GÜÇLENDİRİLMEYEN	
AYRINTILI TANIM: Yapı zemin+ 2 katlıdır. Plan anlayışı bakımından 1Byy. mimarisi (organik form anlayışı) sahip olsa da 19.yy yapılmış 3 katlı bir yapıdır. Han kesme taşlar ve tuğla kullanılarak Klasik Osmanlı Han yapım tekniği ile yapılmış bir yapıdır. Zemin katta bulunan dükkanlar bodrum kata sahiptir. Zemin kat depo alanları bulunup, üst katlarda ticari bürolar yer almaktadır. Cephe pencereleri dikdörtgen boyutlu ve taş söveli olup üst kısımları tuğla ile örülmüş yuvarlak kemerler bulunmaktadır. 1. ve 2. kat revaklar bulunmaktadır. Revaklar yarım daire kemerlerle çevrilidir. Girişin sağında ve solunda üst katlara çıkmak için 2 adet merdiven bulunmaktadır.

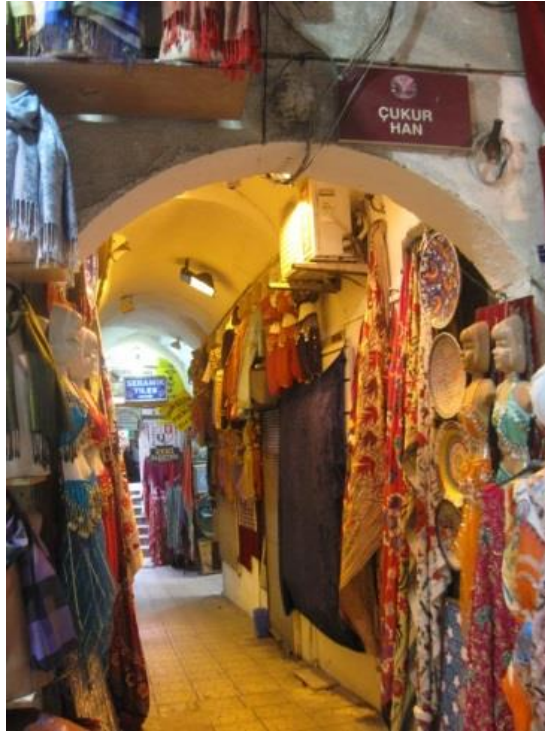
Fotoğraf.11. Çukur Han Girişi (Hakyemez Arşivi, 2013)

- Girişler: Han kapıları doğrudan avluya açılmaz, giriş kısımları tonozlu koridor şeklindedir (**Fotoğraf.11**) (**Fotoğraf.12**).
- Kemerlerde sadece tuğla kullanılmıştır (**Fotoğraf.13**).
- Avlular: Bütün avlulu hanlarda kat adedi iki olup, XVII. yy'da üçüncü avlu oluşmaya başlamıştır.
- Kat adedi: İstanbul hanları, tek ya da iki avlulu ve revaklı olup, XVIII. yy'da üç katlı hanlar ortaya çıkmıştır.
- Topoğrafik Özellikler: Sokak ve yol durumlarına göre cephelerde meydana gelen eğrilikler cephelerde yapılan çıkmalar ile düzeltilmeye çalışılmıştır (**Fotoğraf.14**).
- Düzgün bir mimari forma sahip hanlar olduğu gibi, azalan araziden dolayı arazi formuna göre plan şeması oluşmaya başlamıştır.

Hanların girişi mekan için önem teşkil ederken, giriş kısımlarında satışa ilişkin öğelerin yer almasından dolayı han kapılarının ve girişlerinin özgünlüğü zedelenmektedir.

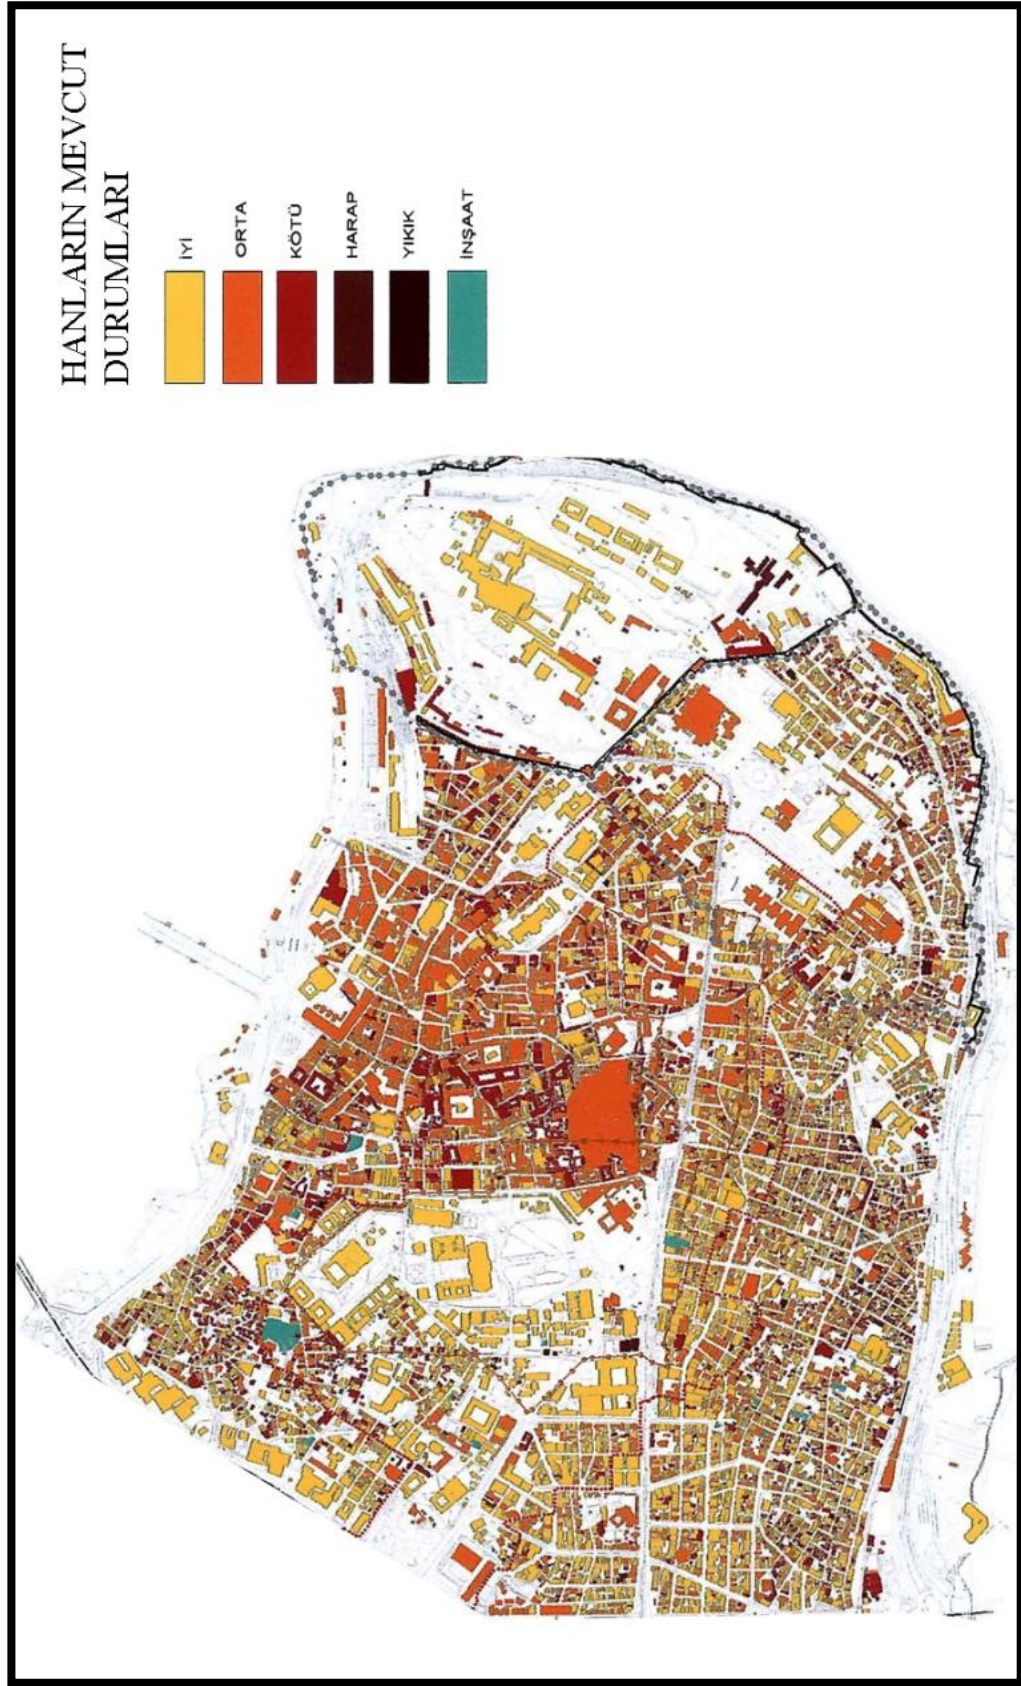
Harita.7. Tarihi Yarımada'daki Hanların Mevcut Durumları (İBB, 2012)

XV. yy ve XIX. yy'da dönemleri arasında incelenen Eminönü hanlarının kat yükseklikleri (**Harita.6**), mevcut durumları (**Harita.7**), ticari dağılımı bakımından özellikleri (**Harita.8**) gösterilmiştir.

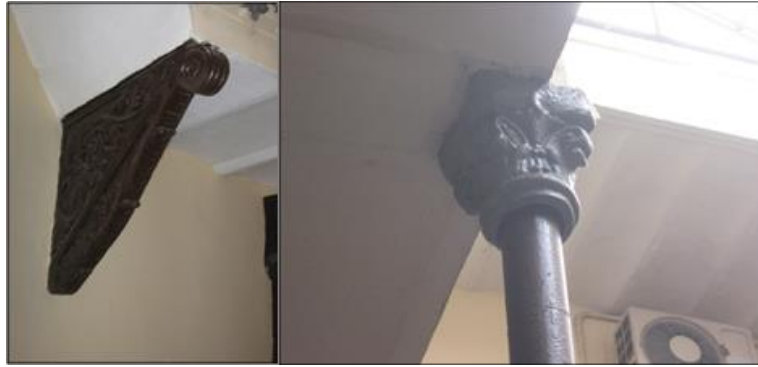
Fotoğraf.16. Kayseri Han Payanda ve Sütun Başlıkları (Hakyemez Arşivi, 2013)

Bunlara örnek; Üsküdar Ayazma Cami ve Beylerbeyi Cami (**Fotoğraf.15**) (Gülenaz, 2010). Genellikle Eminönü Hanlarında ve diğer hanlarda da Barok ve Rokoko etkileri görülmektedir. Yapılarının bu süsleme tarzları giriş kapılarında, cephelerde, iç payandalarda görülmektedir. Bu hanlarda yer yer taşıyıcı sütunlarda neoklasik üslubun, bazen merdiven altı payandalarda ahşap süslemelerin kullanıldığı görülmektedir (**Fotoğraf.16**).

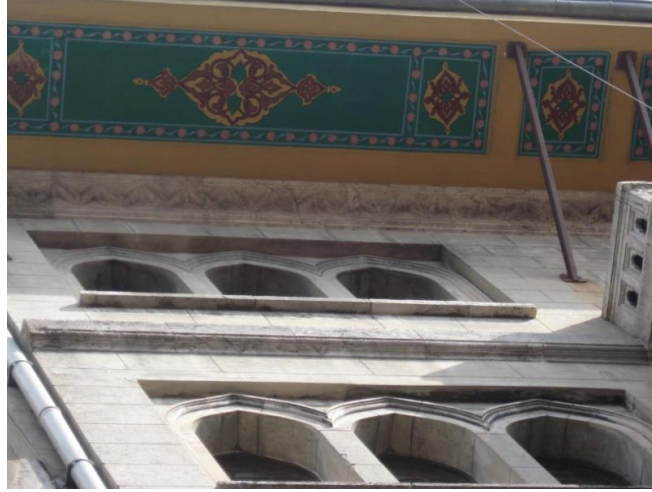
Fotoğraf.17. I.Vakıf Han Saçak Altı (Hakyemez Arşivi, 2013)

I.Abdülhamit Dönemi'nde, Batı süsleme motifleri, konutlarda duvar süslemesi olarak kullanılmaya başlanmıştır. Bu dönemde kullanılan duvar süslemelerinin, Eminönü Hanlarının bazılarında tavan süslemelerinde, cephe ve saçak süslemelerinde kullanıldığı görülmektedir. Örneğin: Astarıcı Han Tavan Süslemeleri, Vakıf Hanları Saçak Altı Süslemeleri (**Fotoğraf.17**).

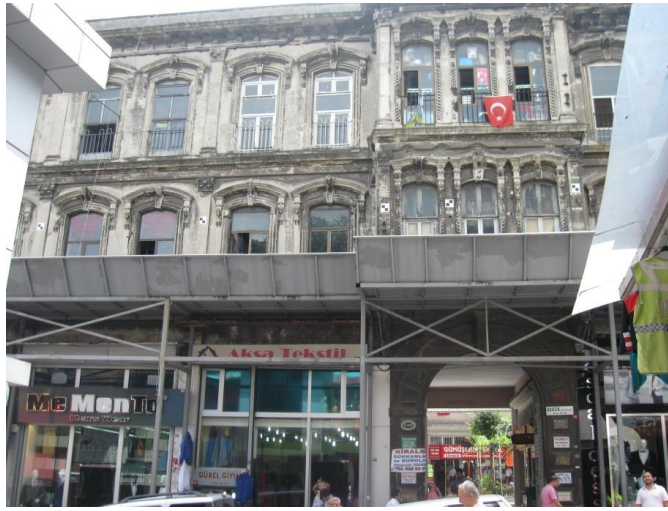
Fotoğraf.18. Caferiye Han Caphesi (Hakyemez Arşivi, 2013)

III.Selim döneminde, yabancı mimarlardan Melling III.Selim'in kız kardeşi Hatice Sultan için Neşabat Sarayı'nın bahçesine geleneksel büyük bir ahşap köşk inşa etmiştir. Cephesinde iyon süslemeler yer alan bu yapıyla birlikte artık Barok ve Rokoko etkileri azalmaya başlamış ve yerini Neoklasik döneme bırakmıştır. Bu döneme ait diğer benzer yapı ise Çırağan Sarayı'dır (Gülenaz, 2010). Kullanılan bu mimari öğeler Eminönü Hanlarının cephelerinde yansımıştır (**Fotoğraf.18**). Örneğin; Caferiye Han cephesinde pilastr, penceleri kenarları da basık kemerlerle çevrilidir.

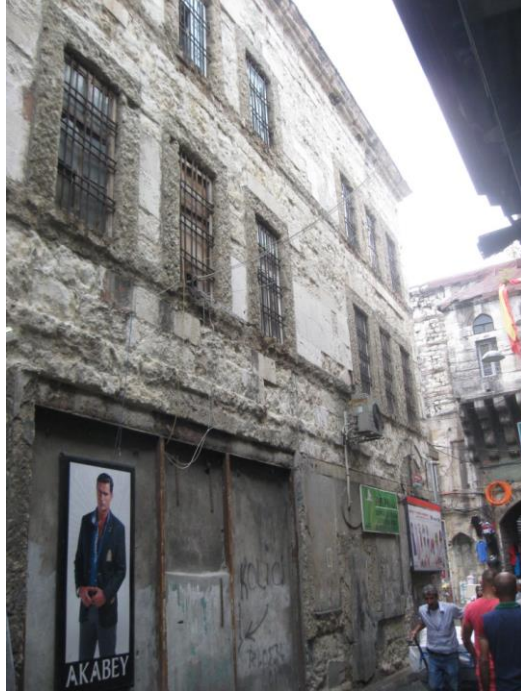
Fotoğraf.19. Büyük Ticaret Han Cephesi (Hakyemez Arşivi, 2013)

Hanlar, genellikle iki katlı, kemerli, avlulu, kare veya dikdörtgen plan şemasına sahip, etrafında sıralanan odalar bulunmaktadır. Cephelerde, yatay hatlar, duvar örgüsünde tuğla ve hatıllarla ortaya konurken, bunları kesen portal, pencere ve pencere etrafındaki söveler dengeli bir şekilde yapılmıştır (Güran, 1976). Bu cephe tekniğiyle yapılmış hanlara en iyi örnek Büyük Ticaret Han'dır (**Fotoğraf.19**).

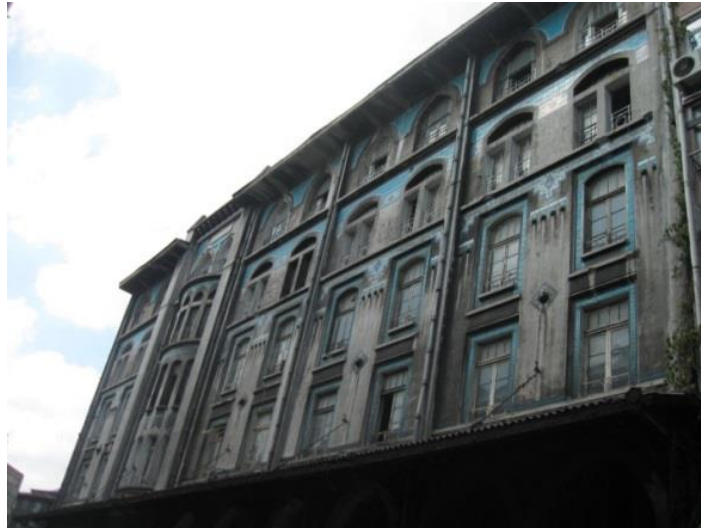
Fotoğraf.20. Limanhan (Hakyemez Arşivi, 2013)

XIX. yy sonlarında sadece çelik değil, çimento ve cam kullanımına paralel olarak, yapılarda yeni mekanların oluşumuna yol açmıştır (**Fotoğraf.20**). Osmanlı han yapılarında ışıklıklarda veya cephede kullanılan demir malzeme, XX. yüzyılın başlarında hanların strüktürünü oluşturan elamanlar gibi kullanılıp, dışardan

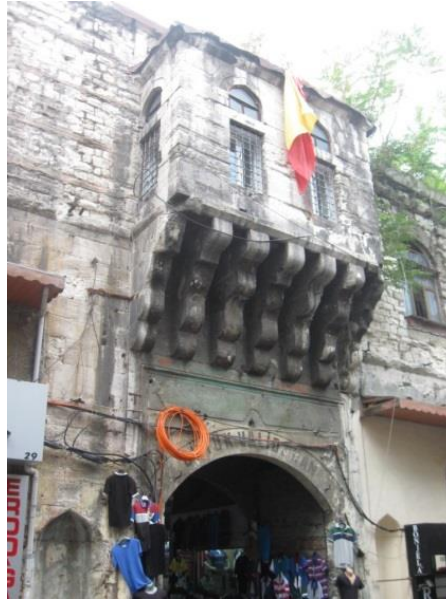
Fotoğraf.21. Büyük Valide Han Girişi (Hakyemez Arşivi, 2013)

Büyük Valide Han'a giriş Çakmakçılar Yokuşu'nda yer alan birinci avludan sağlanmaktadır. Giriş kapısı taş kemerli olup, üzerindeki çıkma, girişi gösterişli ve önemli kılmaktadır (**Fotoğraf.21**).

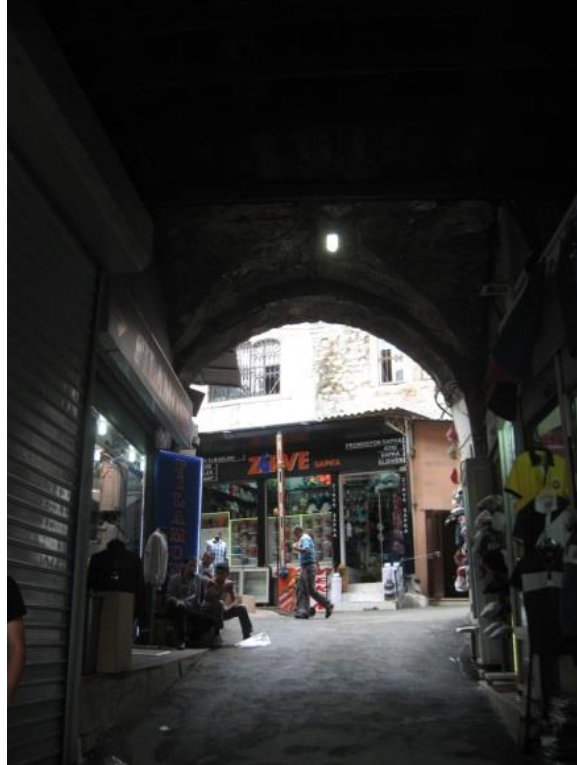
Fotoğraf.22. Büyük Valide Han (Hakyemez Arşivi, 2013)

Birinci avlu diğer avlulara göre daha küçük ve üçgen bir forma sahiptir. Birinci avludan taş kemerli bir geçitle ikinci ve üçüncü avluya geçiş yapılmaktadır (**Fotoğraf.22**) (**Fotoğraf.23**). İkinci avlu kare planlı olup, yapının en büyük ve geniş avlusudur. İkinci avlunun içinde bir de mescit bulunmaktadır. Üçüncü avlu ise dikdörtgen bir formdadır ve bu kısımda ahır bölümleri bulunmaktadır. Birinci avlu

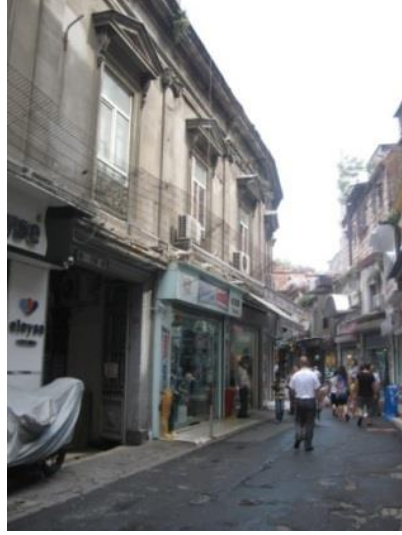
Fotoğraf.26. Abud Efendi Hanı (Hakyemez Arşivi, 2013)

Birçok büro hanının cephesinde, XVIII. yy'dan itibaren batılılaşma hareketlerindeki cephe süslemeleri görülmektedir. Cephelerinde Neo- Rönesans üslubundaki süslemeleriyle Kayseri Han, Neo- Barok üslubundaki süslemeleriyle Abud Efendi Han (**Fotoğraf.26**), Art- Nouveau üslubundaki süslemeleriyle Fesçibaşı Han süsleme olan bazı büro hanlarına örnektir. Diğer bir fark ise, ticaret hanlar hem üretim, hem depolama ve satış olarak kullanılırken, büro hanlar ise üst katlarında üretim ve satışın idaresiyle ilgili büro odaları, zemin katta da perakende ya da toptan mal ticaretinin yapıldığı cafe, restaurant, postane gibi dükkanları bulundurmaktır (**Fotoğraf.28**).

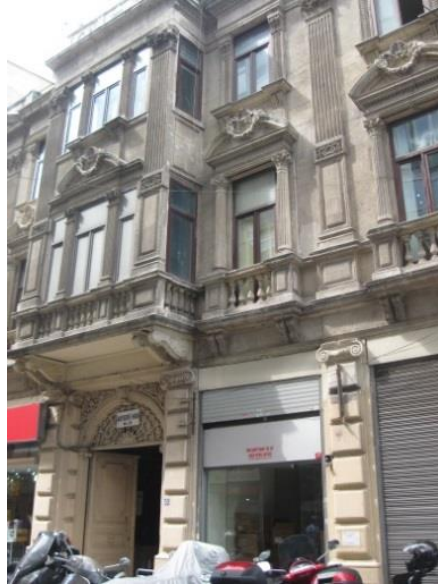
Fotoğraf.29. Kayseri Han (Hakyemez Arşivi, 2013)

Kayseri Han, oldukça hareketli ve süslü bir cepheye sahiptir. Zemin kat cephesinde altı adet pilastr bulunmaktadır. Giriş kapısı demir dökmeden yapılmış olup, yuvarlak kemerli, bol motifli bir yapıya sahiptir. Cephe boyunca korent başlıklı, pilastrlar bulunmaktadır. Cephenin bazı kısımlarında cumbalar, bazı kısımlarında Fransız balkonlar bulunmaktadır (**Fotoğraf.29**). Yapının bütününe bakıldığında pilastrlar, sütunlar ve cepheyi bitiren alınlıklar neoklasik, pencereler, bezemeler ve cephedeki hareketlilikler ise neo- baroktur.

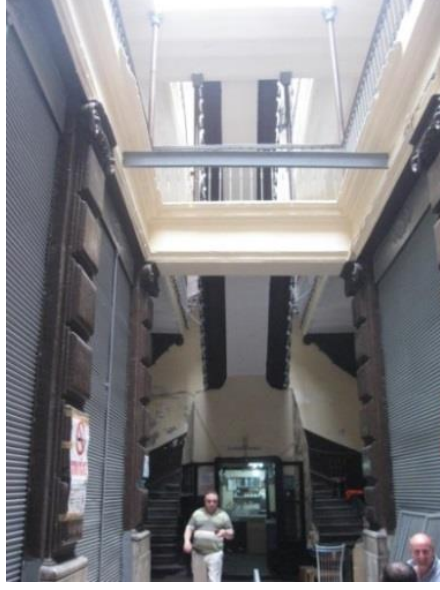
Fotoğraf.30. Zemin Katı (Hakyemez Arşivi, 2013)

Kayseri Han'ın zemin katı oldukça sadedir. Bodrum kata inen, sonradan yapıldığı anlaşılan, betonarme bir merdiven bulunmaktadır. Bodrum katta depolar bulunmaktadır. Volta döşemeli bir tavanı olan han, girişin hemen karşısında görkemli bir merdivene sahiptir. Giriş kısmının her iki tarafında dükkanlar bulunmaktadır. Merdivenin alt kısımlarında neo- barok dönemine ait süslemeler bulunmaktadır (**Fotoğraf.30**). Dış cephede yer alan pilastrlar zemin katta da devam etmektedir.

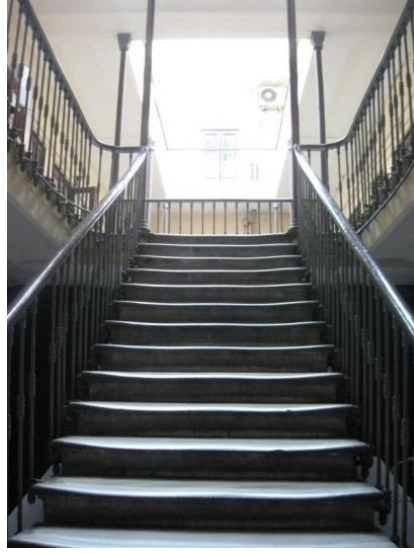
Fotoğraf.31. Kayseri Han Merdiveni ve Sütunları

Birinci katta avlu boşluğuna bakan odalar bulunmaktadır. Galeri boşluğunun etrafında dökme demirli korkuluk ve dökme demirden yapılmış süslemeli sütun başlıkları bulunmaktadır (**Fotoğraf.31**). Avlunun bitiminde çift kollu bir merdiven ile üst kata çıkılmaktadır. Birinci katın zemin döşemeleri çini, tavanı volta döşemedir. Birinci katta 12 oda bulunmaktadır. Odaların kapıları dikdörtgen söveli çift kapı sistemindedir. Bu kapılarda ahşap ve cam kullanılmıştır. Kapıların üst kısmında levhalar üzerine yazılmış olan numaraların altında Arapça şekilleri de bulunmaktadır (**Fotoğraf.32**).

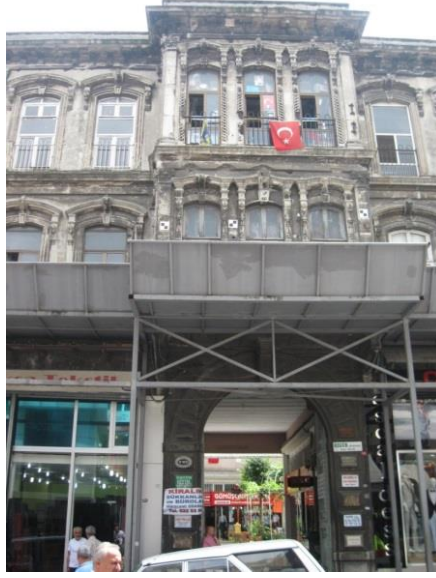
Fotoğraf.34. Caferiye Han (Hakyemez Arşivi, 2013)

Giriş bölümün üst katında çıkma vurgulanmıştır. Çıkma olan kısmın cephesinde dört adet pilastra bulunmaktadır. Pilastralar zemin katta düz, diğer katlarda ise korent başlıklıdır. Kat aralarında yüksek ve belirgin kat silmeleri bulunmaktadır. Alt kat pencere kenarları basık kemerlerle çevrili iken, üst kısımlardaki pencere kenarlarındaki kemerlerde bitkisel formlar görülmektedir. Üst katlardaki fransız balkonların korkulukları dökme demirdendir. Ağırlıklı olarak neo-barok özelliklerini göstermektedir (**Fotoğraf.34**).

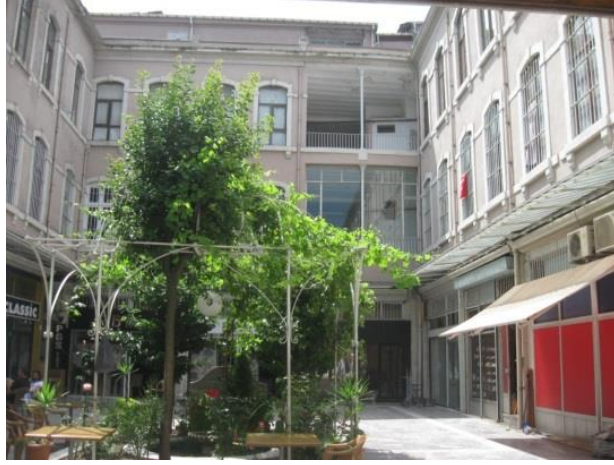
Fotoğraf.36. Caferiye Han Avlusu (Hakyemez Arşivi, 2013)

Avlunun iç kısmına bakan cephesi yapının dış cephesine göre daha sadedir. Hanın, dökme demirli çift kanatlı kapısından girilip, volta döşemeli uzun bir koridor ile avluya geçiş sağlanır. Avlunun orta kısmında fiskiyeli bir havuz bulunmaktadır. Hanın avlusunda ferforjeyle çevrili yeşil bir alan yer almaktadır. Avluya bakan birinci kattaki odaların pencerelerinde demir parmaklıklar bulunmaktadır. Etrafları basık kemer ile çevrilidir ve her odanın ikişer penceresi bulunmaktadır **(Fotoğraf.36)**.

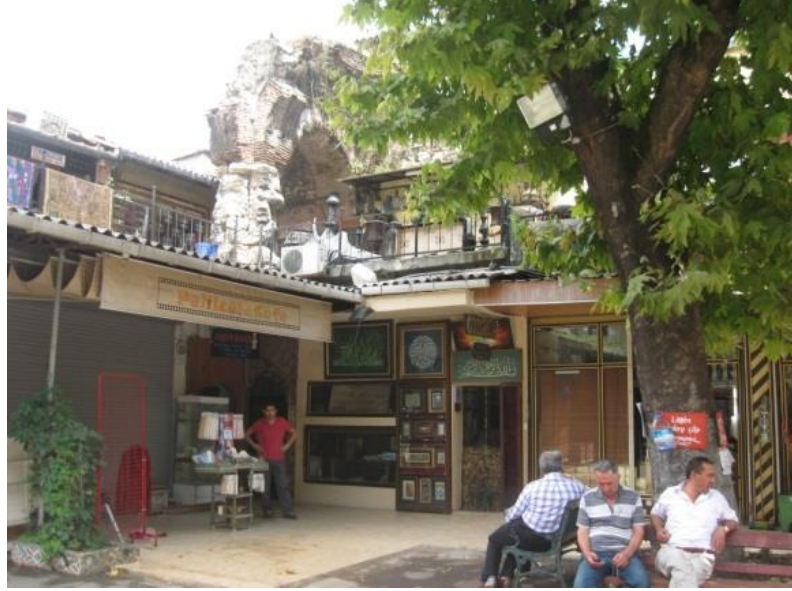
Fotoğraf.37. Caferiye Han Bozulmalar

Eminönü bölgesindeki hanlar yer yer korunmasına rağmen büyük bölümü zaman içerisinde dokuya uygun olmayan müdahalelerle özgün mekansal kimliklerini kaybetmişlerdir (**Fotoğraf.37**), (**Fotoğraf.38**). Bazı yapıların özgün hallerinde herhangi bir müdahale bulunmamasına rağmen kullanılan malzemenin ömrünün bitmesiyle bazı bozulmalar meydana gelmiştir (**Fotoğraf.39**).

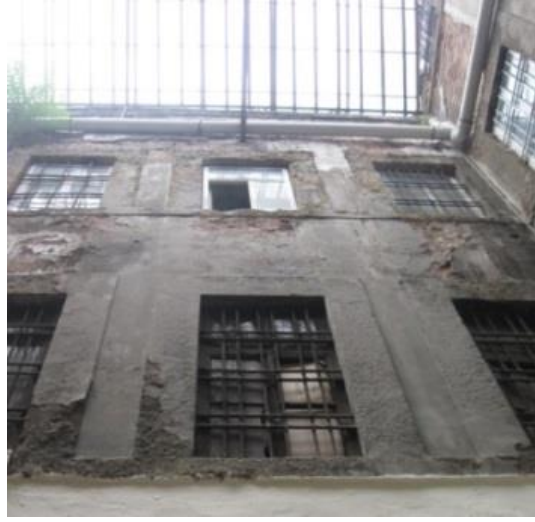
Fotoğraf.41. Sıvaların Dökülmesi Büyük Ticaret Han (Hakyemez Arşivi, 2013)

Doğal sebepler: Depremler, toprak kaymaları, fırtına, yangın, su baskını ve zeminden kaynaklanan oturmalar yapıda bozulmalara neden olan doğal afetler olarak tanımlanabilir. Dış cephede (**Fotoğraf.40**) ve avlu iç cephelerinde kullanılan malzemelerin, doğal koşullarla zamanla bozulmaya başlar (**Fotoğraf.41**).

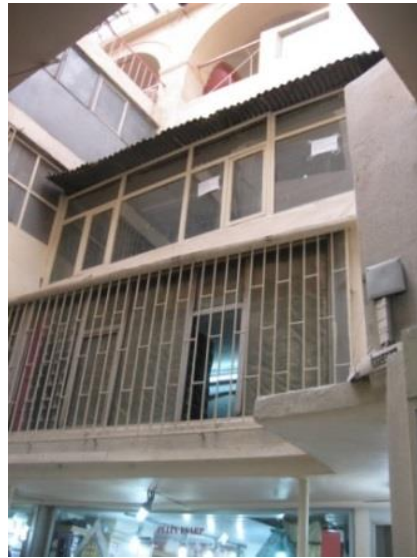
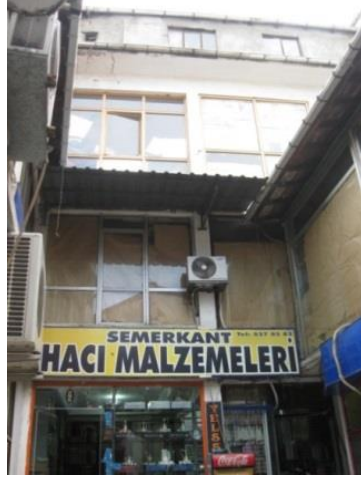
Ara kat eklentisi: Hanların günümüzdeki kullanıcı yükünü karşılayamamasından dolayı mevcut yüksekliklere ara katların ilave edilmesi yapının özgün kat yüksekliklerinin bozmuştur (**Fotoğraf.42**) (**Fotoğraf.43**). Bu ara kat eklentileri ile yapılar mevcut mekansal potansiyelinin üzerinde yük almaya başlar.

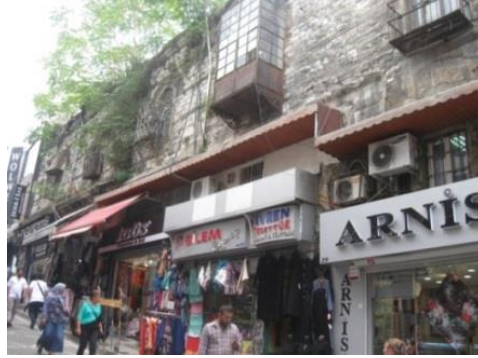
Fotoğraf.44. Büyük Ticaret Han Cephesi (Hakyemez Arşivi, 2013)

Cepheye konulan reklam panoları: Hanların sokağa bakan kısımlarında yer alan dükkanların hanların cephesini vitrin amaçlı kullanıp reklam panolarını asmaları sonucu tarihi yapının cephesinde bozulmalar olmuştur (**Fotoğraf.44**). Reklam panoları dış cephelerde olduğu gibi iç cephelerde de yer almaktadır.

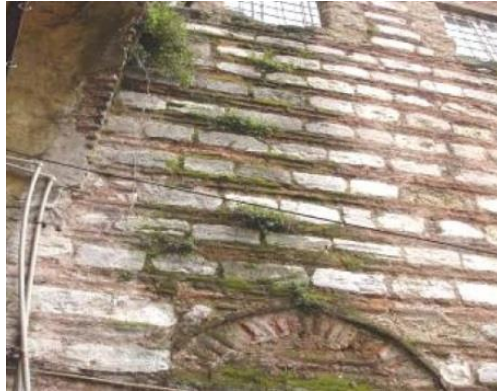
Fotoğraf.45. Büyük Valide Han Cephesi (Hakyemez Arşivi, 2013)

Yüzey bitkilenmesi: Cephelerde yağmur suyu ile ve üstü açık avluların döşemelerinde oluşan yosunlanmalar, cephede oluşan bitki kökleri yapının cephesine zarar vermektedir (**Fotoğraf.45**). Yosunlar daha çok kapalı ve esintili olmayan yerlerde oluşursa da esinti olan rutubetli yerlerde de rastlamak mümkündür.

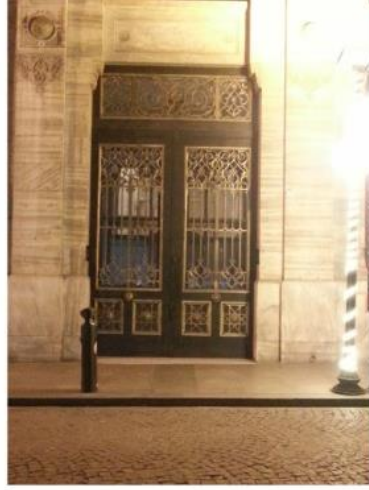
Fotoğraf.53. IV. Vakıfhan Kapısı (Hakyemez Arşivi, 2014)

Yapının özgün giriş kapıları günümüzde olduğu gibi korunmuştur (**Fotoğraf.53**). Özgün kapının üstünde bulunan hilal ve ay yıldızın daha sonradan yapılan bir eklenti olduğu düşünülmektedir. Otelin giriş kısmı ön cepheden dükkana girilen bölümden gerçekleşmekte idi (**Fotoğraf.54**). Daha sonra giriş geri çekilerek ikinci bir giriş kapısı oluşturulup bu şekilde özgün cephe korunmuş oldu. Hanın özgün giriş kapıları da otel girişi gibi geri çekilerek yeni ara mekanlar oluşturulmuştur. Oluşturulan bu yeni ara mekanlar otelin iç kısmından şeffaf düşey elemanlar ile bölünmüştür. Sonradan eklenen bu düşey eklentiler ve kapatılan bu bölümler iki yüzlü cepheye sahiptir. Bir yüzü otel lobisine, bir yüzü ticari amaçla kullanılan mekana hitap etmektedir. Ticari amaçlı kullanıma hizmet eden mekana ait görseller otelin iç kısmından görülmektedir (**Fotoğraf.55**). Plan şemasındaki bu durumlar cepheye de yansımıştır, bu konuyla ilgili detaylı bilgi cephe bölümünde verilecektir. Mekansal kullanım sonra erdiğinde özgün giriş kapıları kapatılmaktadır.

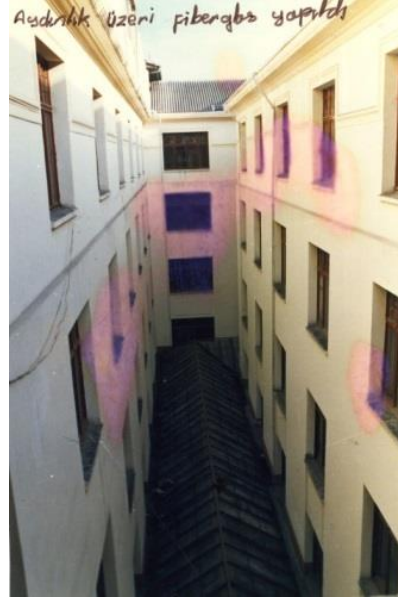
Fotoğraf.59. İç Avluya Bakan Oda Pencereleeri Restorasyon Öncesi
(Vakıflar Genel Müdürlüğü)

Dışarı açılan cephelerde olduğu gibi, iç avluya açılan özgün dükkan cepheleri de işleve bağlı olarak değiştirilmiştir. İç avluya bakan üst katlardaki odaların pencereleri önceden dışarıya bakarken (**Fotoğraf.59**), çatı örtüsünün kaldırılıp, çatının kapatılmasından sonra iç avluya bakmaktadır (**Fotoğraf.60**). Bu sebeple önceden gün ışığı alan bu odalar şu an gün ışığından faydalanamamaktadır.

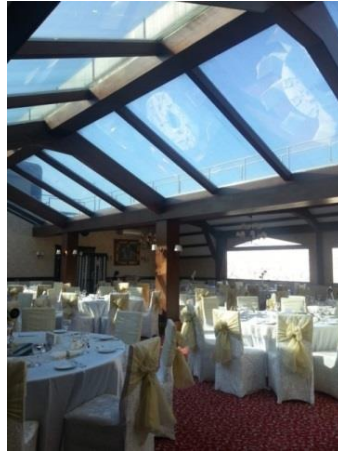
Fotoğraf.61. IV. Vakıfhan Arka Cephe Çatı Katı (Hakyemez Arşivi, 2014)

Yapının zemin ve normal katlarında bazı değişiklikler olduğu gibi çatı ve bodrum katlarında da renovasyona bağlı olarak bazı değişiklikler bulunmaktadır. Yapının özgün halinde bulunan kırma çatı arka cephesi çelik kontrüksiyonla yükseltilerek yeni mekan oluşturulmuştur (Şekil.25) (Şekil.26). Yükseltilen bu kısım günümüzde restaurant olarak kullanılmaktadır. Çatı katında oluşturulan restauranta hizmet vermesi için bir mutfak ilave edilmiştir. Yeni oluşturulan bu mekana yapının özgün çatı pencerelerine uygun şekilde pencereler ilave edilmiştir (Fotoğraf.62). Restaurant katında yapıya daha sonradan ilave edilmiş olan bir adet teras da bulunmaktadır (Şekil.27) (Şekil.28).

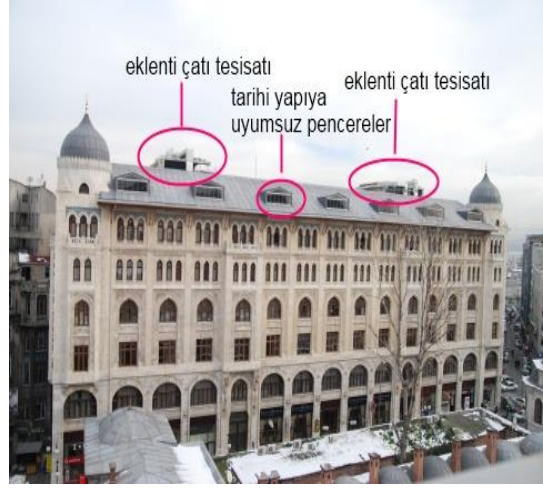
Şekil.29. IV. Vakıfhan Çatı Katı Penceresi

Yapının işlevinin değişmesi ve kullanıcı yükünün artmasına bağlı olarak, tesisat katının bir bölümü bodrum katına, bir bölümü de çatı katına dağıtılmıştır. Çatı katına konulan çatı tesisatları yeniden işlevlendirmenin gerektirdiği teknik donanıma uygun olarak kütsel ifade de ilaveler gerektirmiştir (Öztürk, 2010) (Şekil.29). Çatı katına yapılan bu tesisat eklentileri yapının iç mekanlarında da görülebilmektedir (Fotoğraf.63).

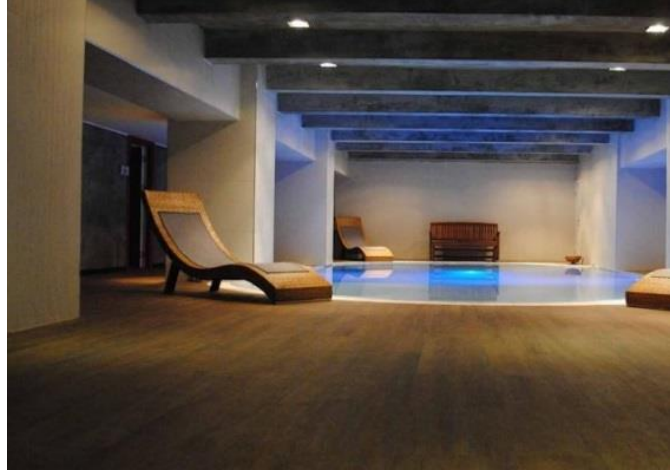
Fotoğraf.64. Havuz

Yapının bodrum katının özgün halinde, kazan dairesi ve bürolara ait depolar bulunmaktaydı. Yapının işlev değişikliğine bağlı olarak bodrum katının bir bölümü teknik alan ve otopark için ayrılmış, diğer kısımlarda ise spa, fitness, havuz (**Fotoğraf.64**) ve hamam (**Fotoğraf.65**) gibi fonksiyonların yer aldığı yeni mekanlar oluşturulmuştur. Yapıya eklenen bu mekanlar yapının işlev değişikliğine bağlı

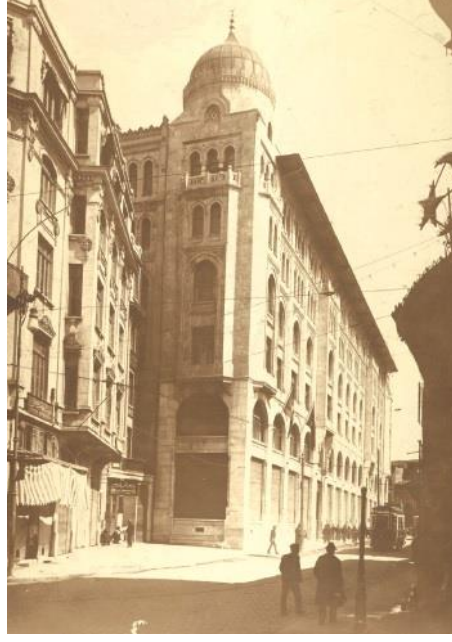
Fotoğraf.66. IV.Vakıfhan (Sebah- Joaillier'in Objektifinden)

IV. Vakıfhan'ın köşelerindeki odalar kapalı cumbalar şeklinde dışa doğru taşırılmıştır. Çatı seviyesindeki köşelerde bulunan mekanlar birer kubbe ile örtülmüştür. Böylece yapıya anıtsal bir etki katılmak istenmiştir (**Fotoğraf.66**) (Çetintaş, 1994).

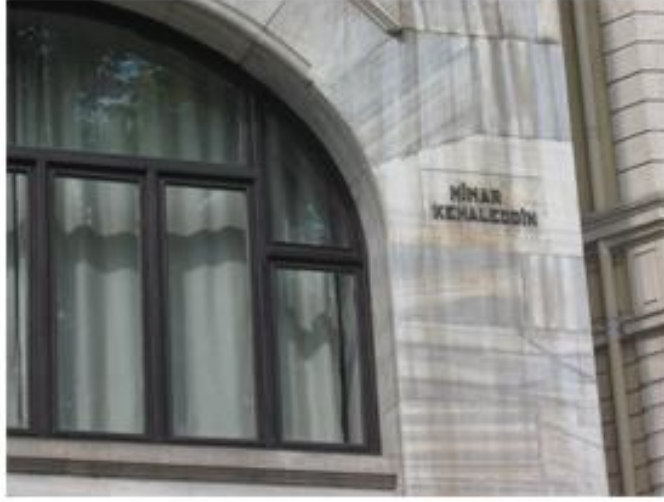
Fotoğraf.67. IV.Vakıfhan (Hakyemez Arşivi, 2014)

Ön cephede yapının mimarının ismi yer almaktadır (**Fotoğraf.67**). IV.Vakıfhan, mimari karakteristiğine uygun olan, cephesiyle dikkat çekmektedir. Cephesinde yatayda ve düşeyde belli düzenin bulunmasının yanısıra taş konsollar, köşe sütunlar ve cumbayı taşıyan taş konsolların üzerinde çeşitli madalyon süslemeleri bulunmaktadır (**Şekil.32**).

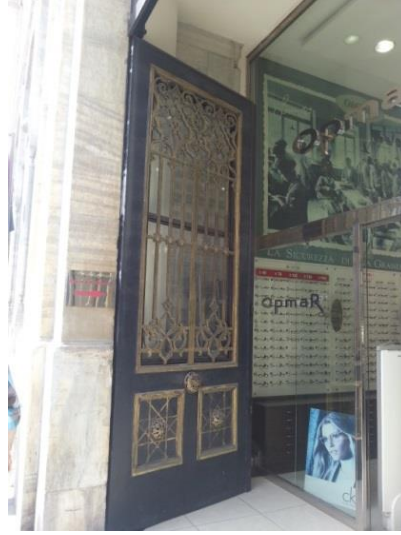
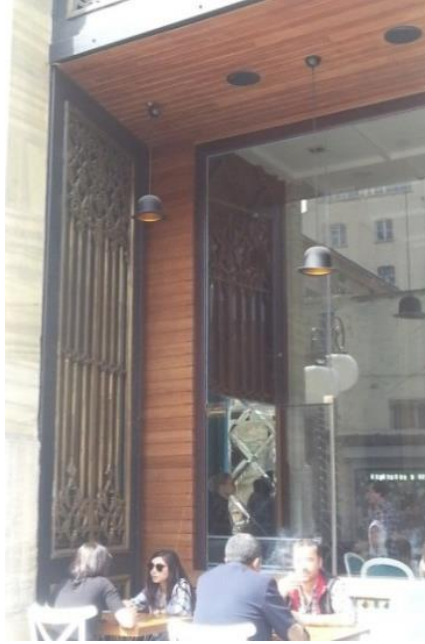
Fotoğraf.68. Yeni Oluşturulan Ara Mekanlar (Hakyemez Arşivi, 2014)

Yapının özgün kapısı demir dökümlüdür ve iki girişi bulunmaktadır. Günümüzde otelin girişi yapının özgün plan şemasında dükkan olan cepheden yapılmaktadır. Özgün kapıların direk cepheye açılan bir kimliği varken, günümüzde bu kapı girişleri geri çekilerek iç kısımda yeni ara mekanlar oluşturulmuştur. Bu sayede özgün yapının cephede kimliği korunmuştur. Cephede yer alan bazı dükkanlar vitrine sahipken, cephe kimliğini korumak için oluşturulan ara mekanlar önden girişli (**Fotoğraf.68**) ve yarı açık mekanlar şeklindedir. Bu mekanlara eklenen şeffaf doğramalar özgün kapının görüntüsünü bozmamaktadır. Kimlik olarak birbirleriyle yarışmamaktadırlar. Özgün kapılar ağır ve büyük kapılar olduğundan her an açılıp kapatılabilecek tarzda kapılar değildir.

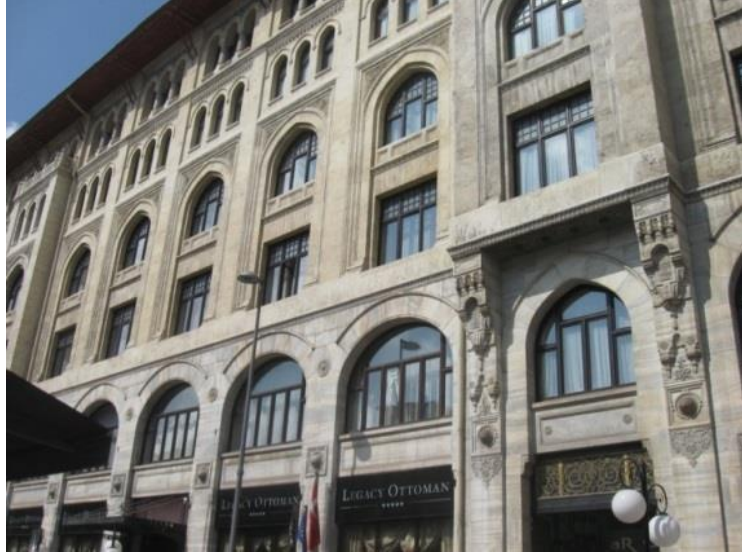
Fotoğraf.70. IV.Vakıfhan Cephesi (Hakyemez Arşivi, 2014)

Cephedeki pencere formları katlarda farklılık göstermektedir. Zemin kattaki pencereler yuvarlak kemerler ile çevrili iken, iki, üç ve dördüncü katlardaki pencerelerde sivri formlu kemerler, son iki katta ise yuvarlak üç eşit parçaya bölünmüş kemerli üç pencere bulunmaktadır. Dördüncü kat pencere kemerlerinin köşelerinde bitkisel formlar, mavi- beyaz- turkuaz renkli çiniler bulunmaktadır. Bu pencere düzeni yan cephelerde de aynı şekilde devam etmektedir. En üst kattaki pencere kemerlerinin aralarına, üzerlerinde baklava dilimli başlıklı olan mermer sütunlar yerleştirilmiştir (**Şekil.35**). Kubbe eteklerinde, üst bölümü palmet motifli, alt bölümü mukarnaslı, geniş silmeler döndürülmüştür (**Fotoğraf.70**). Ön ve yan cephelerin bu kadar süslü ve gösterişli olmasına rağmen, arka cephe sıvalıdır. Herhangi bir süsleme elemanı bulunmamaktadır.

IV. Vakıfhan'ın dış cephesinde bulunan köşe sütunları, asma kat döşeme hizalarında da kat silmeleri, kilit taşları, cumbalardaki çeşitli madalyonlar ve süslemeler özgün haliyle korunmuştur. IV. Vakıfhan, büro han olarak kullanıldığı dönemde sokağa bakan cephedeki dükkanların dışa dönük kullanımı halen devam etmekte olup, dükkanlara bağımsız olarak girilebilmektedir.

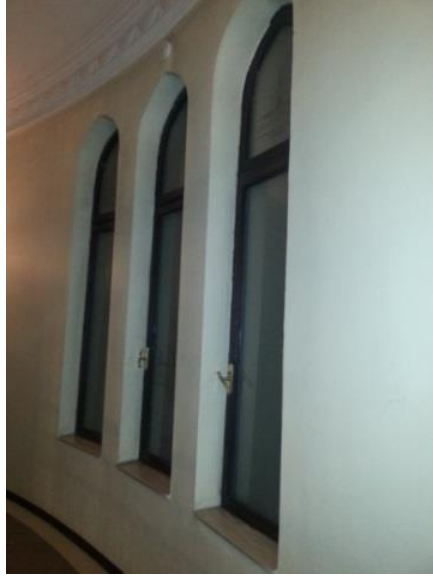
Fotoğraf.71. Merdiven Pencereleri (Hakyemez Arşivi, 2014)

Çelik sistemle yapılmış olan bu yapı, geniş mesafelerin geçilmesinde büyük kolaylıklar sağlamıştır. Osmanlı Hanlarında bulunan pencere genişlikleri, bu yapıda genişletilmiştir. Yapının restorasyon sonrası pencere genişlikleri korunmuştur. IV. Vakıfhan'ın arka cephesi (batı cephesi) diğer yapılara bitişik nizam olmasına rağmen merdiven sahanlıklarında üç adet ince, uzun, yuvarlak kemerli pencereler bulunmaktadır (Fotoğraf.71). Pencereler pleksi glass ile kaplanmıştır. Dış cepheye bakan koridor pencerelerinin ve iç avluya bakan oda pencerelerinin özgün ölçüleri korunmuştur (Fotoğraf.72) (Fotoğraf.73).

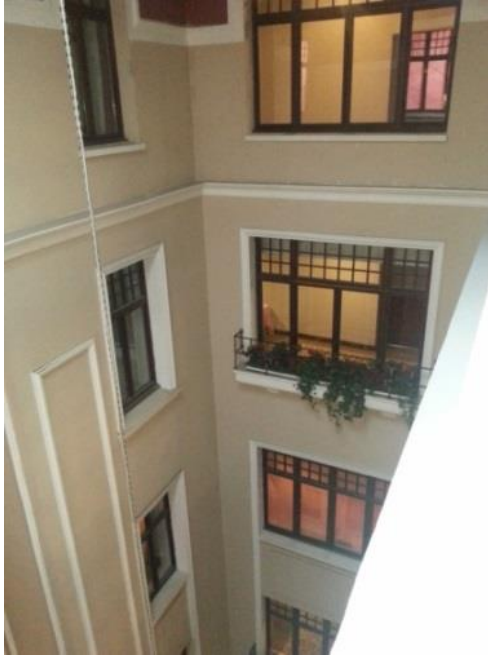
Fotoğraf.74. İç Avluya Bakan Oda Pencereleeri(Hakyemez Arşivi, 2014)

Galeri boşluğuna bakan odaların giriş kat pencerelerinin etrafı mermer ve yarım kemerlerle çevrili olup, üst katlardaki pencereler küçük, dikdörtgen ve etrafı düz sövelerle çevrilmiştir (**Fotoğraf.74**).

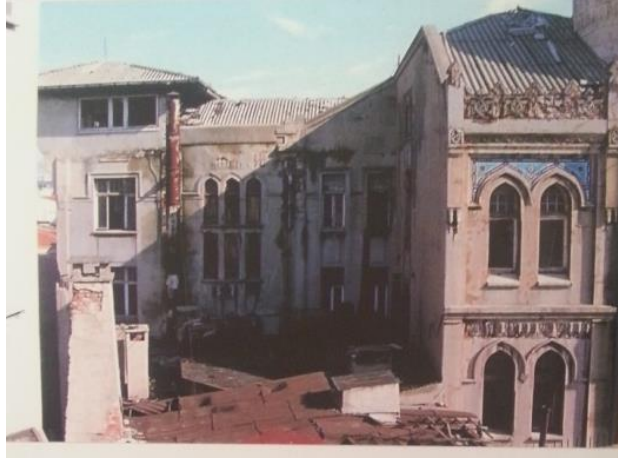
Fotoğraf.75. IV.Vakıfhan Restorasyon Öncesi Dış Cephe Durumu

Çelik iskelet sistemiyle inşa edilmiş, ön ve yan yüzleri kesme taşla, bölücü duvarları ve arka cephesi ise tuğla ile örülmüştür. Çelik makaslarla gerçekleştirilen kırma çatı; düz, asbest levhalarla kaplanmıştır (Yavuz, 1981) .

Yapının strüktür yapısı sağlıklı olduğundan restorasyon esnasında herhangi bir güçlendirme yapılmamıştır. Restorasyon sırasında özgün duvarlara, taşıyıcı sisteme, düşey ve yatay sirkülasyon elemanları eklenmiş, iç ve dış mekanlarda bulunan süsleme elemanları ve malzemeleri olduğu gibi korunmuştur (**Fotoğraf.75**).

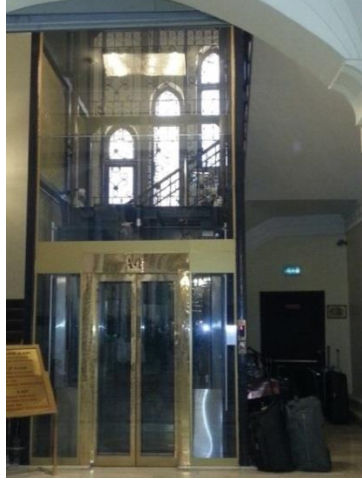
Fotoğraf.76. IV. Vakıfhan Asansörü (Hakyemez Arşivi, 2014)

Yapının özgün halinde bulunan çift merdiven ve merdiven kovanında yer alan asansör günümüzde modern ve sade görüntüsüyle aynı görevine devam etmektedir (**Fotoğraf.76**). Asansör çevresi ferforje ile çevrili olup cam bir asansör kabinine sahiptir (**Fotoğraf.77**). Merdiven basamakları önceden mermer kaplı iken günümüzde yapının değişikliğine bağlı olarak merdivenler halı ile kaplanmıştır. Demir merdiven küpeşmeleri özgün haliyle korunmuştur (**Fotoğraf.78**).

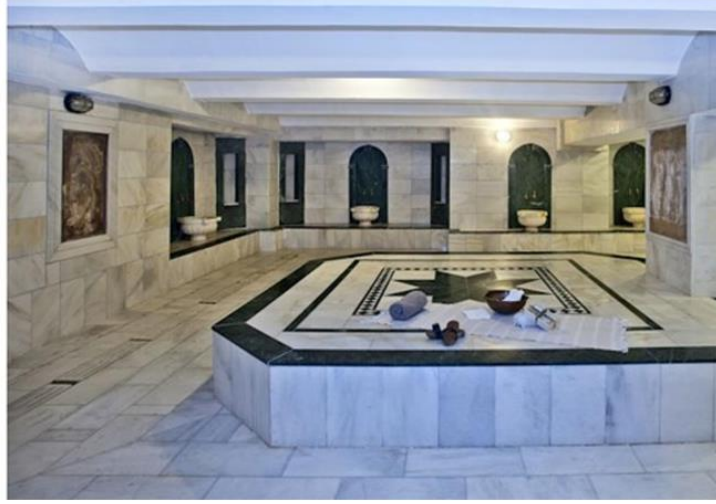
Fotoğraf.81. Türk Hamamı

Yapıya eklenen yeni mekanlarda modern mobilyalar ve modern malzemeler kullanılmıştır. Eklenen bu yeni bölümlerde -belli yerlerde- yapının sahip olduğu tarihi önemi göz önünde bulundurularak özgün malzeme (mermer) kullanıldığı, fitness bölümünde ve Türk hamamında zeminin tamamının mermer kaplı olduğu görülmektedir (**Fotoğraf.81**). Bu malzemeler yapıya yeniden kazandırılmış olsa da geleneksel yapı malzemesi olarak dikkat çekmektedir.

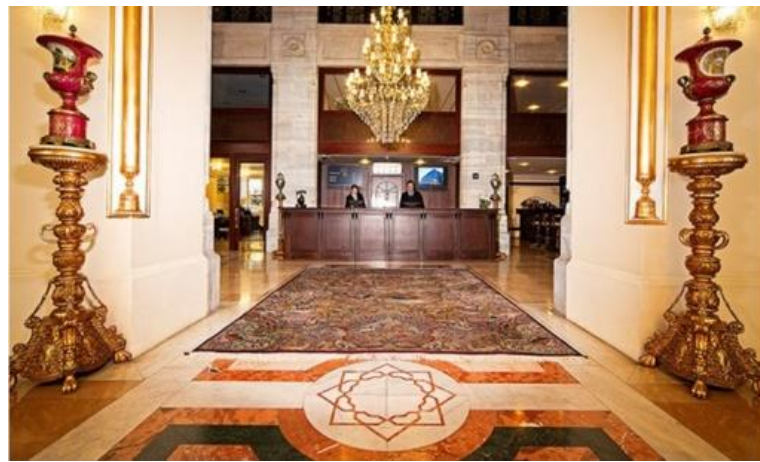
Fotoğraf.82. Otel Lobisi Kolonları

Lobi kısmında yer alan strüktürel eleman niteliği taşıyan kolonlar, sahip oldukları estetik değerlerle de dikkat çekmektedir (**Fotoğraf.82**).

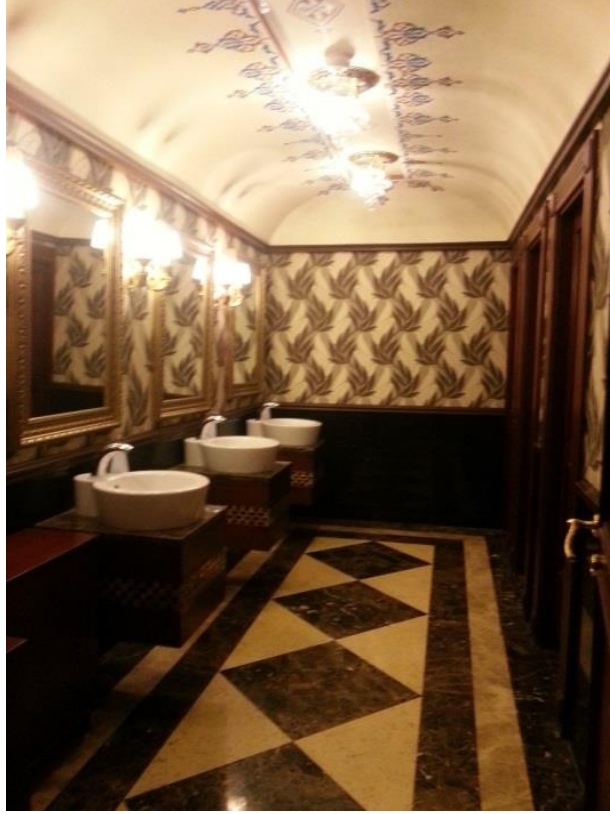
Fotoğraf.83. Zemin Kat Islak Hacim (Hakyemez Arşivi, 2014)

Yapının zemin katında bulunan tuvaletin yeri ve özgün plan şeması değişmemiştir. Tuvalet tavanında yapının dış cephesindeki çini motiflerine benzer motifler, duvarlarında varaklı ve klasik aynalar, zeminin de ise mermer ve modern vitrifiyelerin ahengi bulunmaktadır. Bu haliyle otel tuvaleti; otelin geneline hakim olan klasik ve modern etkilerin izlerini taşımaktadır (**Fotoğraf.83**).

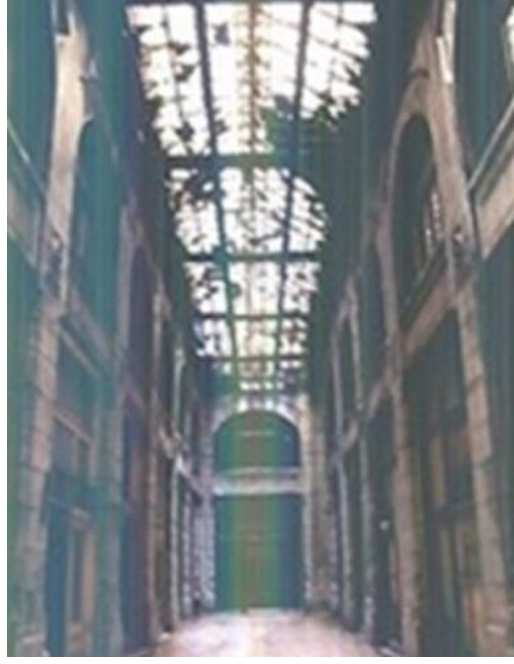
Fotoğraf.84. Çatı Örtüsünün Restorasyon Öncesi

Yapının özgün halinde zemin ve asma katın bitiminde cam bir çatı örtüsü bulunmaktadır (**Fotoğraf.84**). Restitüsyon ve rölöve çizimlerine bakıldığında çatı örtüsü varlığını sürdürmesine rağmen, restorasyon sonrası çatı katı hizasına kadar yükseltilmiş ve cam çatı kaldırılmıştır (**Fotoğraf.85**). Yapıdaki bu değişimler yapı içindeki derinlik algısında farklılığa yol açmıştır. Bu durum rölöve çizimlerinin dışına çıktığı ve yapıda restorasyon sonrası oluşan değişikliğe bir örnektir.
