**EMİNÖNÜ HANLARININ YENİDEN
İŞLEVLENDİRİLMESİ KAPSAMINDA
DEĞERLENDİRİLMESİ: IV. VAKIFHAN**

(Yüksek Lisans Tezi)

Bengü HAKYEMEZ

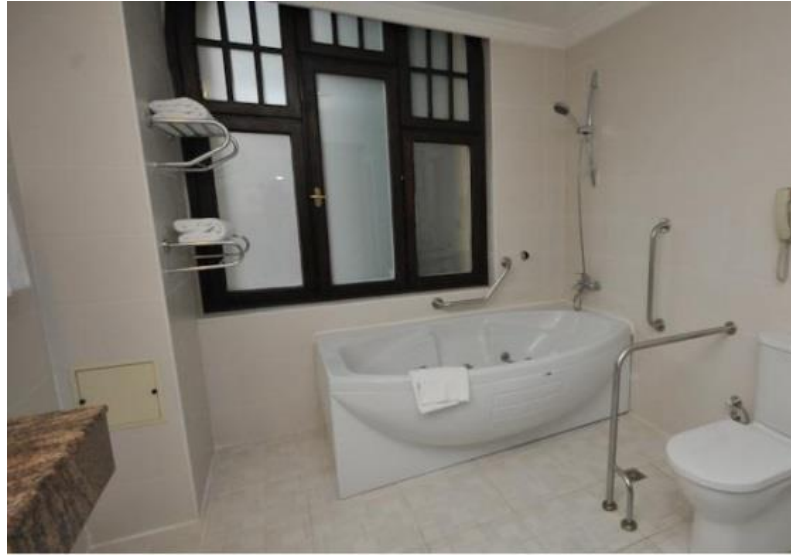
Fotoğraf.89. İç Avluya Bakan Otel Banyo Penceresi

Yapının tarihte önemli bir yere sahip olmasından dolayı odalarının iç mekanları da yapının karakterine uygun şekilde tasarlanmıştır (**Fotoğraf.86**) (**Fotoğraf.87**). Bütün odalarda aynı renk kullanılmamıştır. Her oda farklı bir yerleşim düzenine ve renge sahiptir. Odaların yaşam alanları klasik olduğu kadar, eklenen ıslak hacimlerde modern çizgiler ve malzemeler kullanıldığı görülmektedir (**Fotoğraf.88**). Yapının avlusunun yükseltelen tavan döşemesi ve odalara ıslak mekanların eklenmesiyle birlikte bazı otel odalarının banyo pencereleri cam çatı örtüsünün kaldırıldığı avlu kısmına bakmasından dolayı bu pencereler buzlu camla kapatılmıştır (**Fotoğraf.89**).
