**RESTORASYON PROJELERİNDE İŞLEVSEL
DÖNÜŞÜMÜN İÇ MEKÂN KARARLARI ÜZERİNE BİR
SORGULAMA**

(Yüksek Lisans Tezi)

Tezi Hazırlayan: **Tuba TERECE**

İSTANBUL, 2013

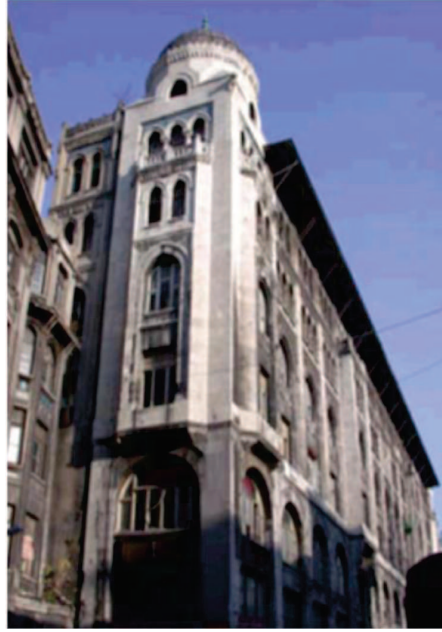
Resim.5.1. Restorasyon öncesi IV. Vakıf Hanı'nın cephe görünümü

"Bodrumla birlikte 7 katlı olan bina çelik iskelet sisteminde gerçekleştirilmiş, ön ve yan yüzleri kesme taşla, bölme duvarları ve arka yüz tuğla ile örülerek sıvanmıştır. Çelik makaslarla yapılan kırma çatının üzeri asbest levhalarla örtülmüştür" (Yavuz, 1994, s. 102). Yapının bulunduğu arsa çok kenarlı, eğimli ve yamuk bir forma sahiptir. Arsanın bu biçimine uyum sağlayabilmek için yapının plan düzeni kademelenerek genişlemektedir. Arsanın biçimi nedeniyle hanın Hamidiye caddesine bakan ön cephesi özenle tasarlanmış, arka cephesi ise göz önünde olmadığı için sade bir şekilde sıvanmıştır. Yapının sağ ve sol köşelerinde simetrik bir şekilde bulunan kubbelerle birer kule görünümü sağlanmıştır. Kuleler arasındaki

uzun cephe görünümü ise yine kuleler arasında oluşturulan geniş bir saçakla tamamlanmıştır (Resim.5.1-5.2).

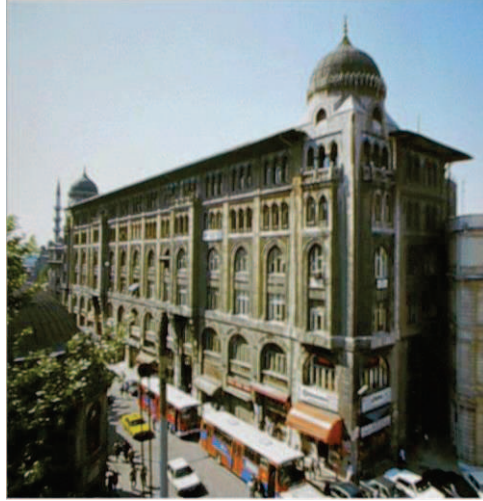
Resim.5.2. IV. Vakıf Hanı'nın uzun cephesindeki kuleler arasındaki saçakların ve cephenin görünümü

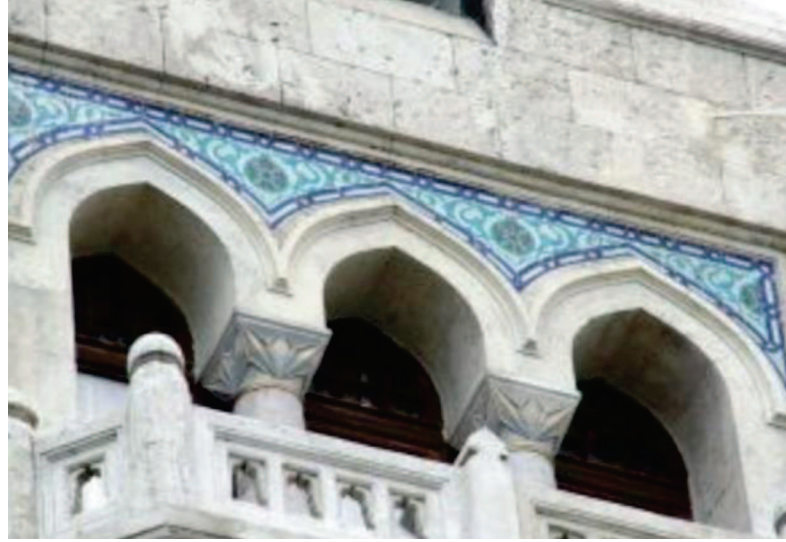
Resim.5.4. Cephedeki turkuaz renkli çini işlemler

Ön cephe, düşey biçimleri birbirleriyle aynı şekilde olan 15 adet sütunun bir araya gelmesiyle oluşmuştur. Yapının ön cephesinde kare levhalar, sivri kemerler, bezemeler, süslemeler, çiniler görülmektedir (Resim.5.3-5.4).

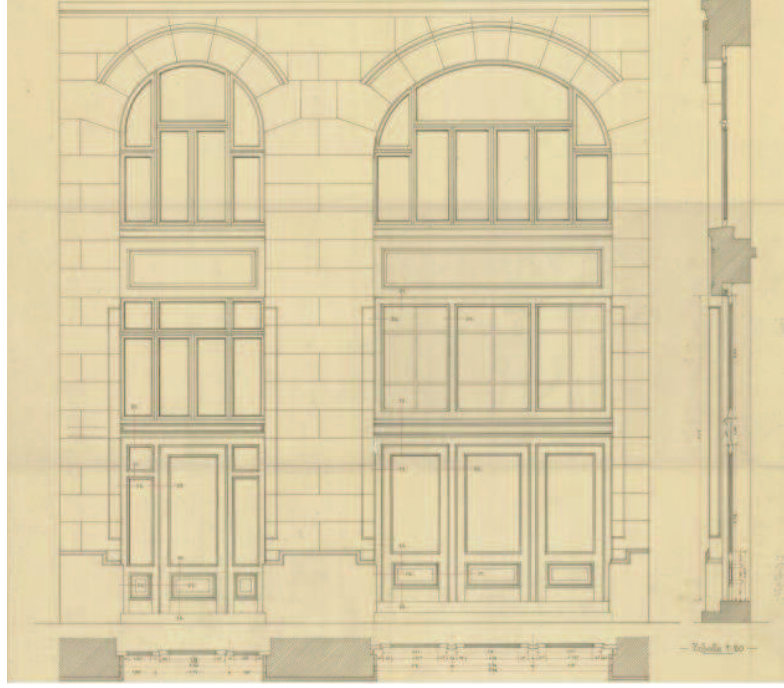
Şekil.5.13. Evcak Nezareti dönemine ait Mimar Kemalettin Bey'in hana ait detay çizimi (VİBMA)

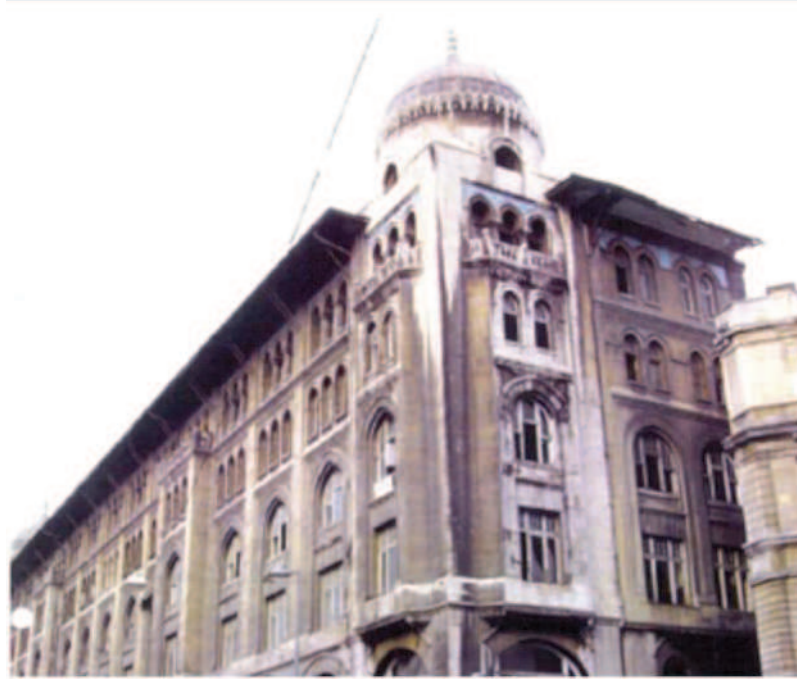
Resim.5.17. Restorasyon öncesi hanın aşınmış cephe görünümü

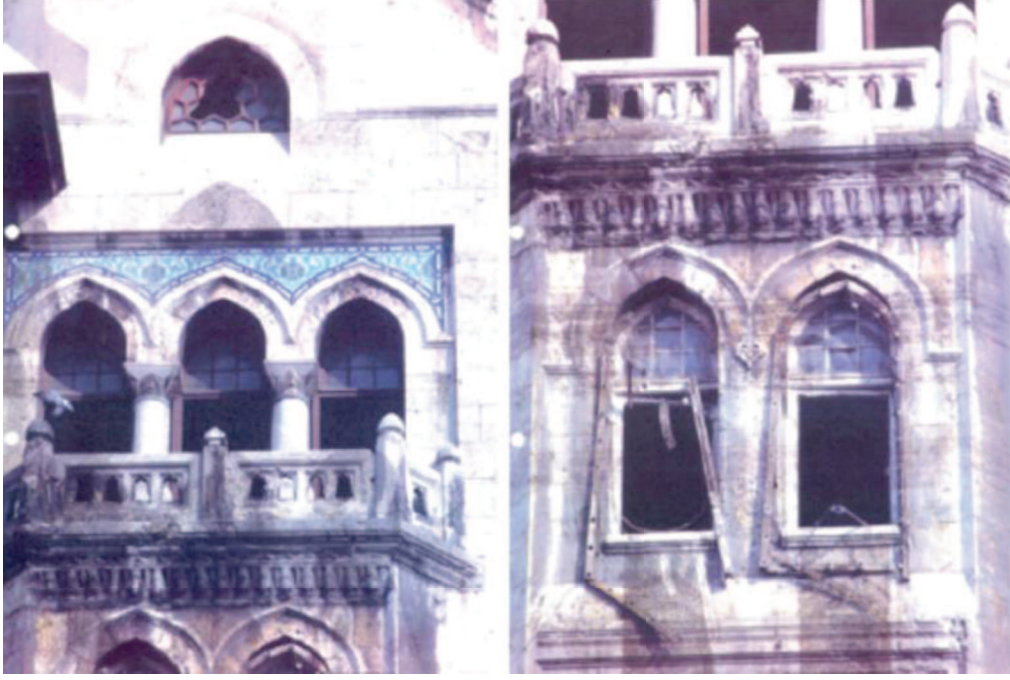
Resim.5.19. Restorasyon öncesi hanın fiziksel olarak aşınmış cephe görünümüleri

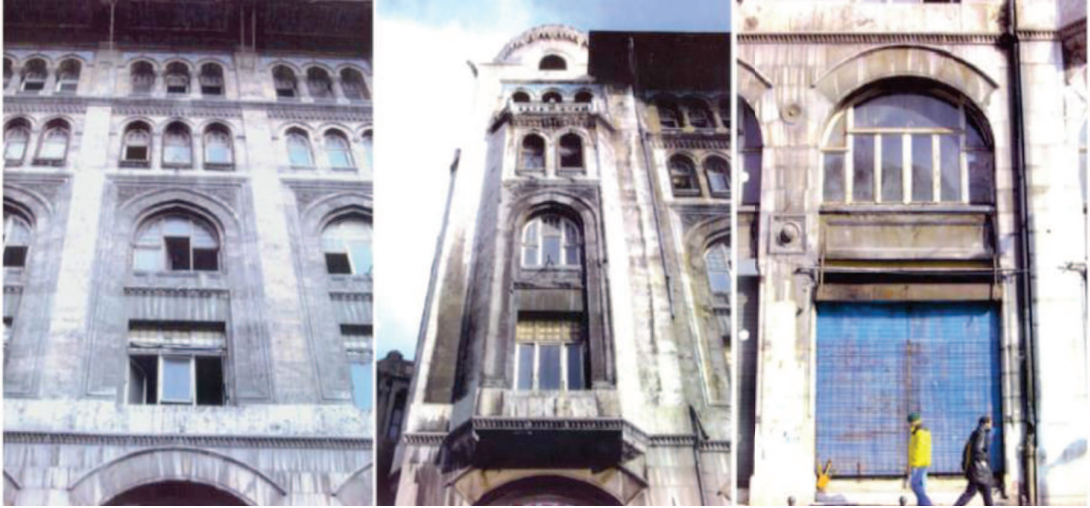
Resim.5.20. Restorasyon öncesi hanın fiziksel olarak aşınmış cephe görünümüleri

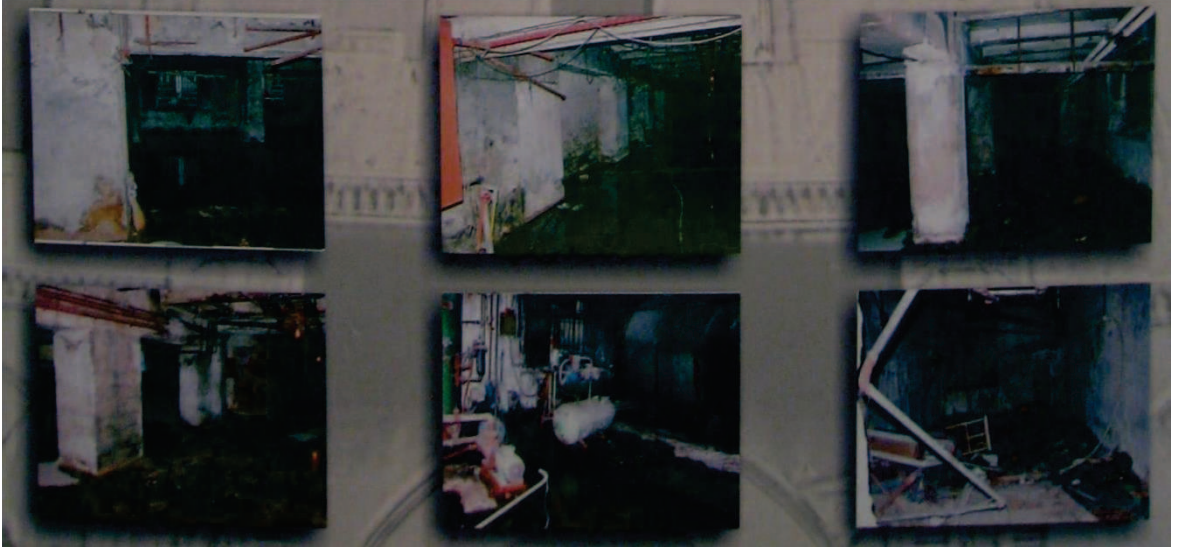
Resim.5.25. Restorasyon öncesi bodrum katının görünümü

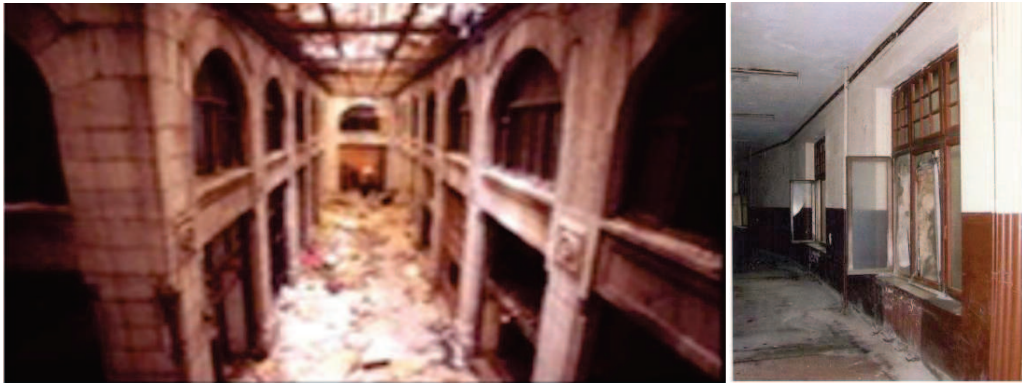
Resim.5.27. IV. Vakıf Han'ın Restorasyon öncesi iç mekan görünümü

IV. Vakıf Hanı'nın iç mekan fotoğraflarına bakıldığında da yine 1.Ulusal Mimari'nin özellikleri olan simetrinin, geometrik oymalı şekillerin, kare levhaların, süslü sütunların, bezemeli duvarların ve kesme taşların hakim olduğu görülmektedir. İç mekanlarda malzemesi ahşap olan mobilyaların kullanıldığı ve bu mobilyalarda süslü, oymalı ahşap işçiliğinin yanı sıra zemin döşemesi olarak halı kaplamanın; tavanda da birbirini takip eden dikdörtgen alanlar oluşturan asma tavan uygulamasının (bazı birimlerde) olduğu görülmektedir (Resim.5.27-5.28).

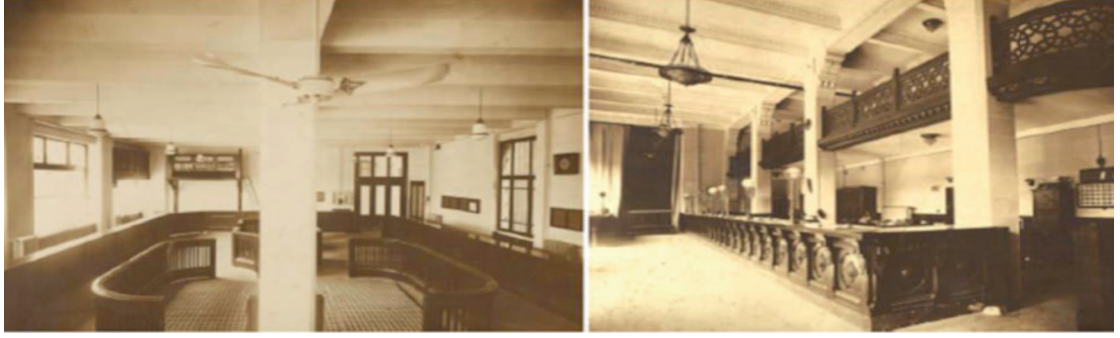
Resim.5.28. Sebah-Joallier'in çektiği fotoğraflarda IV. Vakıf Han'ın Restorasyon öncesi iç mekan görünümü

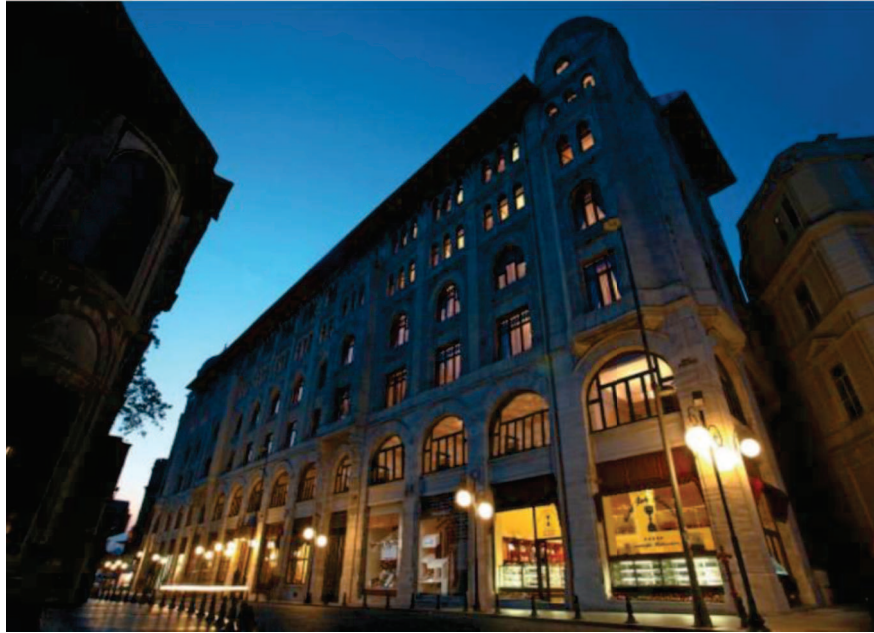
Resim.5.29. Restorasyon sonrası ön cephe görünümü

IV. Vakıf Han'ın Restorasyon Projesi'nin sahibi Mimar Halil Onur, restorasyon sürecinde ilk önce cephe onarımı, malzeme onarımı, taşların onarımı, bakımı ve temizliği yapılarak gerçekleşen uzun bir süreçten oluştuğunu söyledi. "İlk başta cephe onarımı izni alındı daha sonra da ruhsat alınınca binanın yeni kullanımının gerektirdiği teknik eklemeler yapıldı. Otel fonksiyonu verildiği için teknik donanımların eklemeleri oldu. Onun dışında plan karakteri korundu. Çatı katındaki ek kat ayıklandı, restitüsyon yapıldı. Restitüsyonda Mimar Kemalettin'in restitüsyon çizimleri kullanıldı. Çatı katındaki restoran kısmına çatı pencereleri eklendi. Mimar Kemalettin'in çiziminde de pencereler vardı ama biraz küçüktü. Restoran kısmının da ışık alabileceği şekilde pencereler konuldu ve koruma kurulu da uygun buldu. Bodrum katında büyütme ya da küçültme olmadı. Kısmi bir otopark eklendi, teknik bölüm, mutfak ve fitness bölümü eklendi. Binanın kendi oda düzeni tamamen korundu ve kullanıldı. Mekanın boyutlarında herhangi bir oynama yapılmadı. Mevcut plan düzeni aynen muhafaza edildi. Çatı arasının lokanta yapılmasının dışında binaya ek bir fonksiyon yüklenmedi" ³ (Resim.5.29, Şekil.5.30-5.31).

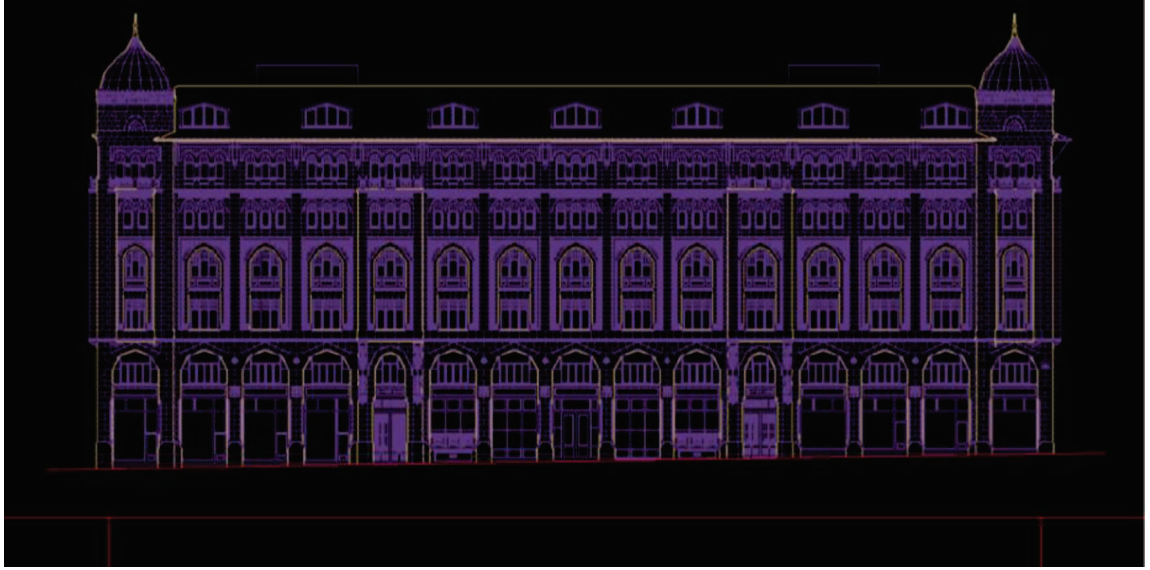
Şekil.5.30. Restorasyon sonrası ön cephe görünümü (Legacy Ottoman Otel Yönetimi, 2012)

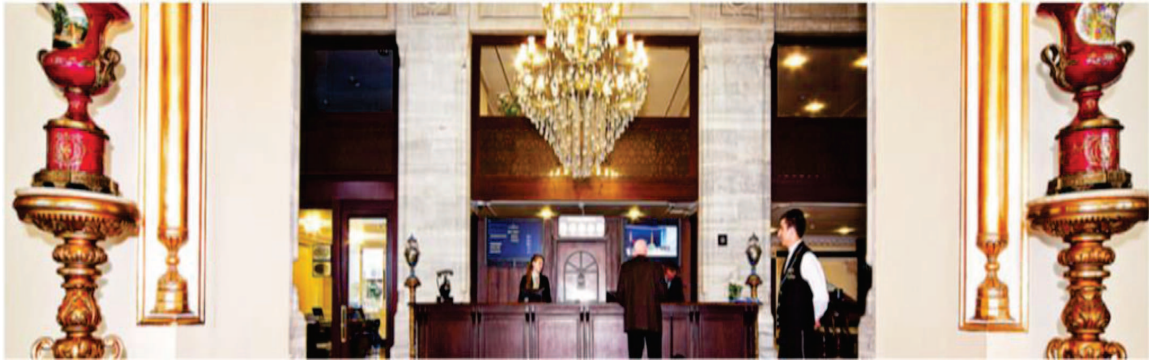
Resim.5.33. Restorasyon sonrası, resepsiyon birimi

Giriş kapısının tam karşısına denk gelecek şekilde malzemesi ahşap olan resepsiyon bankosu konumlandırılmıştır. Resepsiyon biriminin arkası yönetim birimine dönüştürülmüştür (Resim.5.33).

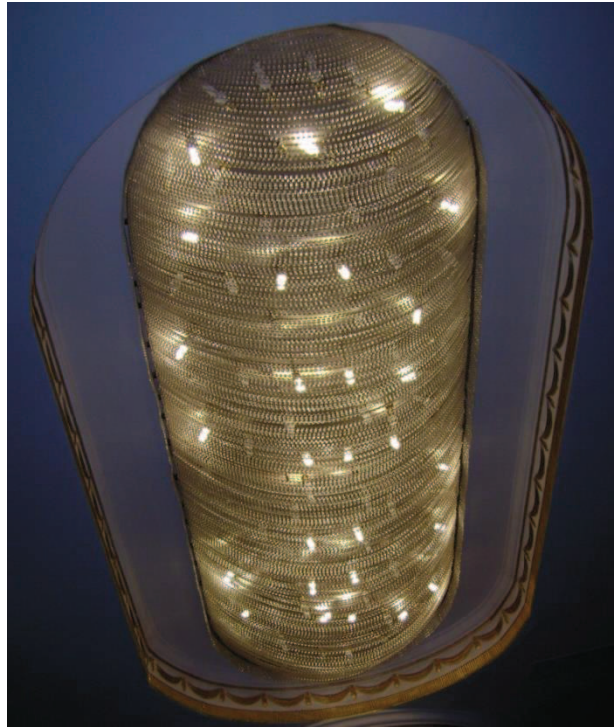
Resim.5.35. Restorasyon sonrası otelin girişinde bulunan aydınlatma elemanı

Zemin döşemesi olarak yer yer mermer ve desenli parlak granit kullanılmıştır. Asma katında bulunan cam bölmeler kaldırılıp avluya tepeden başlayan ve otelin girişinden de görülebilen sarkık, klasik tarzda aydınlatma elemanı olarak kullanılan büyük bir avize ile şıklık sağlanmıştır. Otelin girişinde ise tavana

açılan yuva içerisine monte edilmiş gösterişli led ışıklı aydınlatma bulunmaktadır (Resim.5.34-5.35).

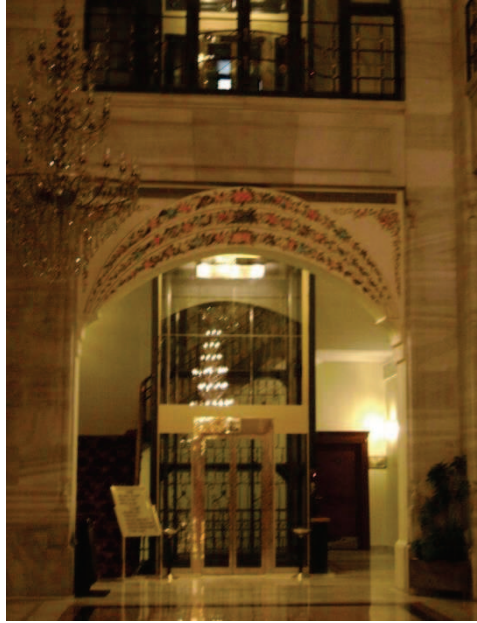
Resim.5.37. Restorasyon sonrası, düşey sirkülasyon elemanları

Restorasyon sonrası IV. Vakıf Han'ın düşey sirkülasyon elemanları olan asansörler ve merdivenler otel işlevinde de aynı konumda korunarak onarımı yapılmıştır (Resim.5.37).

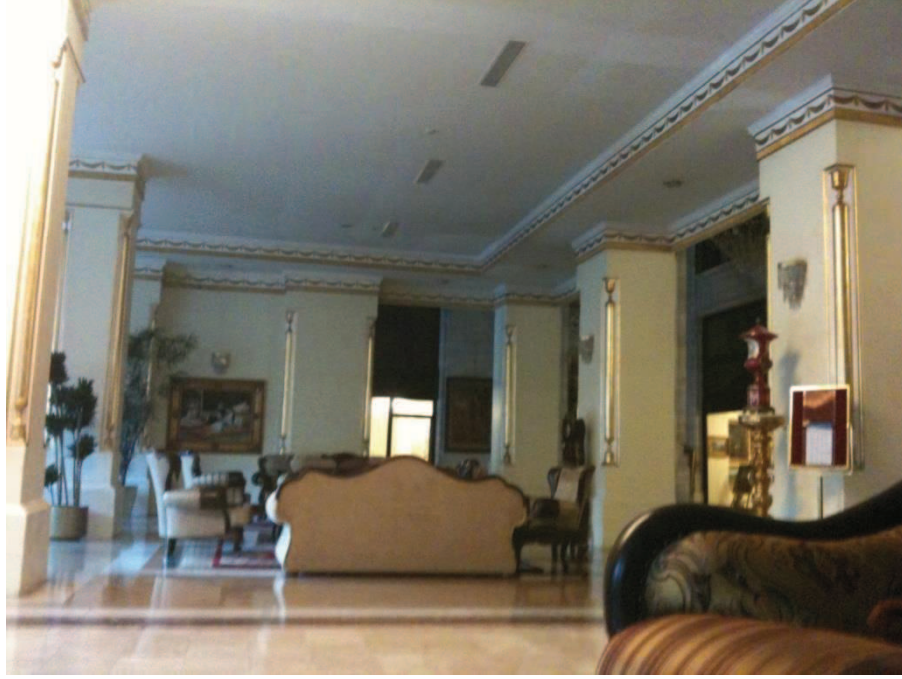
Resim.5.42. Tavanda bulunan havalandırma, yangın sensörleri, klasik tarzda desenli varaklı kartonpiyerler; duvar ve sütunlarda kullanılan aplikler

Sütunların tek cephelerinin mermerle kaplandığı---²²²², diğer cephelerinin ise iç mekana ve donatılarına uygun bir renge boyandığı görülmektedir. Lobide kullanılan aksesuarlar ve halılar klasik tarzda; oturma birimleri ise avangard tarzında seçilerek geçmişle günümüz arasında bağlantı kurulmaya çalışılmıştır. Bu yapıdan hareketle geçmiş dönemdeki yapıların taşıyıcı sütunlarının oldukça kalın olduğu gözlenmektedir. Lobide klasik tarzda deseni olan varaklı kartonpiyerler ve sütunlarda da varaklı bezemeler tercih edilmiştir. Aydınlatma elemanı olarak koridoru aydınlatan büyük klasik tarzdaki sarkık avize dışında, spot aydınlatmalar ile sütunlarda ve duvarlarda ise tabloyu aydınlatarak öne çıkaracak şekilde modern aplikler kullanılmıştır. Osmanlı Döneminde çokça tercih edilen bordo renkli püsküllü ve içinde bronz renkli desenlerin olduğu perdeler ve aksesuarlar kullanılmıştır (Resim.5.38-5.42).

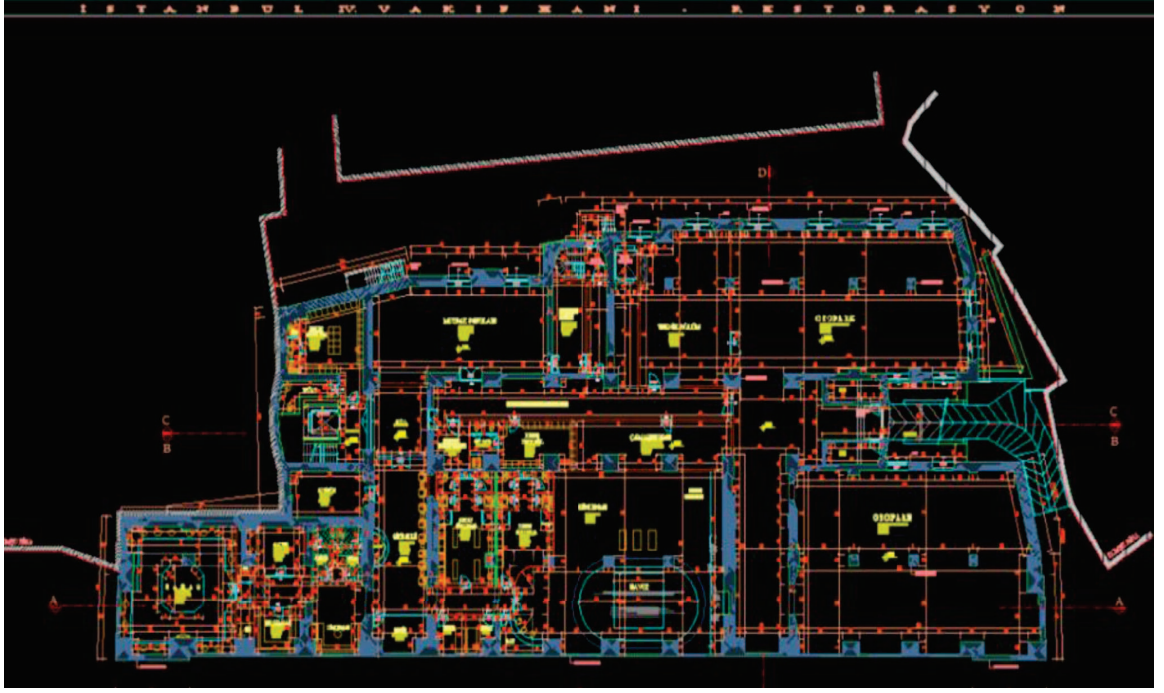
Şekil.5.44. Restorasyon sonrası otelin bodrum katı planı (Legacy Ottoman Otel Yönetimi, 2012)

Restorasyon sonrası bodrum katında; otopark, spa, mutfak, çamaşırhane, teknik bölüm, bay-bayan personel odaları, kuaför ve fitness birimleri bulunmaktadır (Şekil.5.44, Resim.5.45).

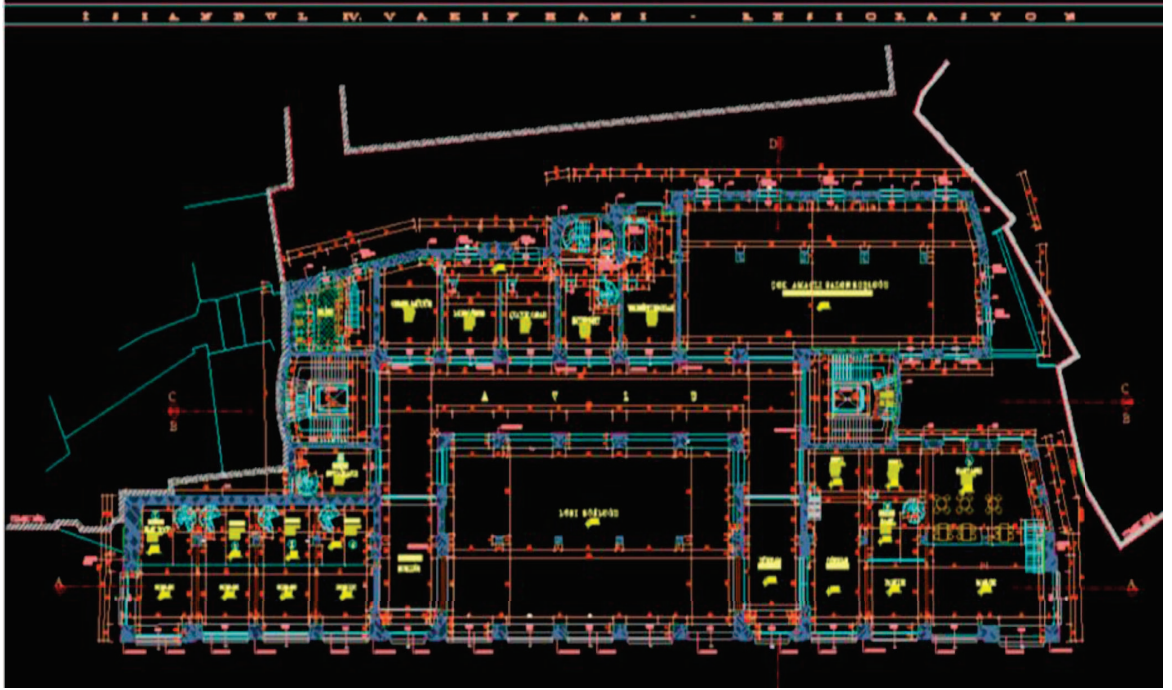
Şekil.5.46. Restorasyon sonrası otelin asma kat planı (Legacy Ottoman Otel Yönetimi, 2012)

Restorasyon sonrası hanın giriş katındaki dükkanların devamı olan 2. katı asma kattaki dükkanlarda da birim olarak aynı m²lerde korunarak mağazaya dönüştürülmüş olup yine giriş katta resepsiyon arkasında bulunan yönetim kısmının devamı olan 2. katı da burada yer almaktadır (Şekil.5.46).

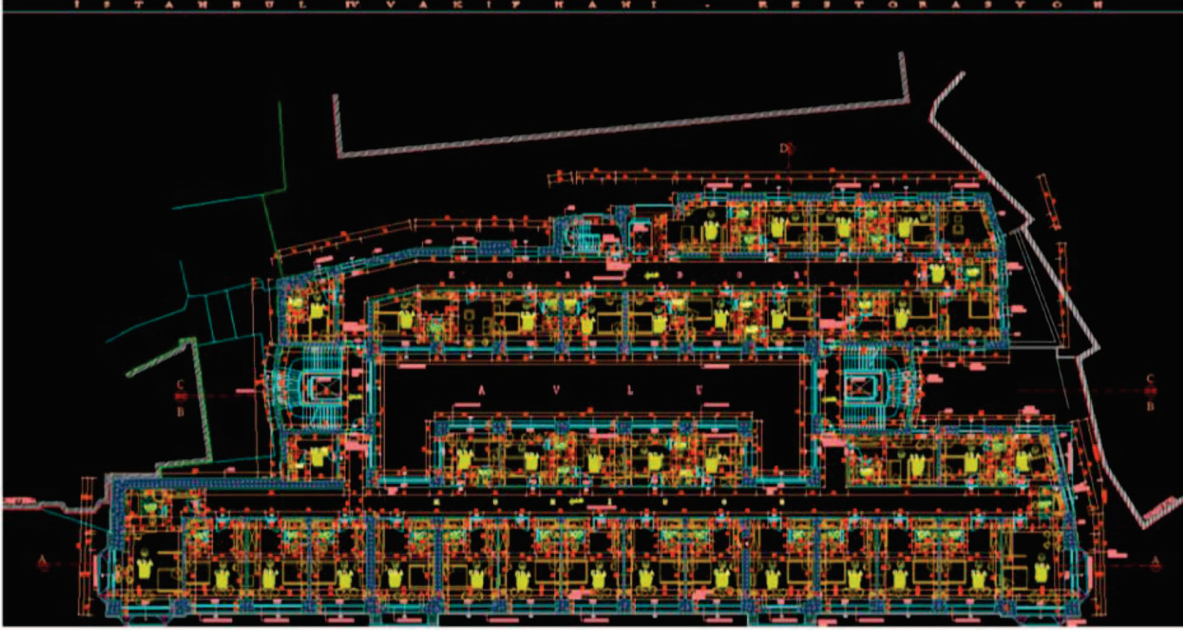
Şekil.5.47. Restorasyon sonrası otelin 1. 2. 3. ve 4. kat planı (Legacy Ottoman Otel Yönetimi, 2012)

Restorasyon öncesinde hanın 1. 2. 3. ve 4. katlarında bulunan ofis birimleri, restorasyon sonrasında ofislerin m² leri aynı şekilde korunarak yatak odalarına dönüştürülmüştür (Şekil.5.47).

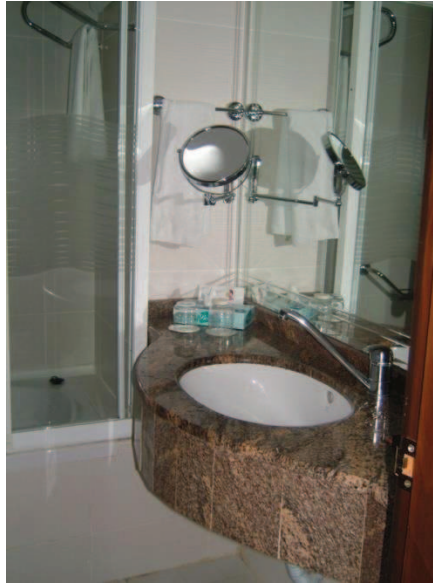
Resim.5.50. Restorasyon sonrası yatak odalarında bulunan banyolarda kullanılan seramikler ve hilton lavabo

Restorasyon sonrası yatak odalarında bulunan banyolarda duvar ve zemin döşemesi olarak açık tonlarda duvar ve yer seramikleri, lavabolarda ise granit hilton lavabolar tercih edilmiştir (Resim.5.50-5.52).

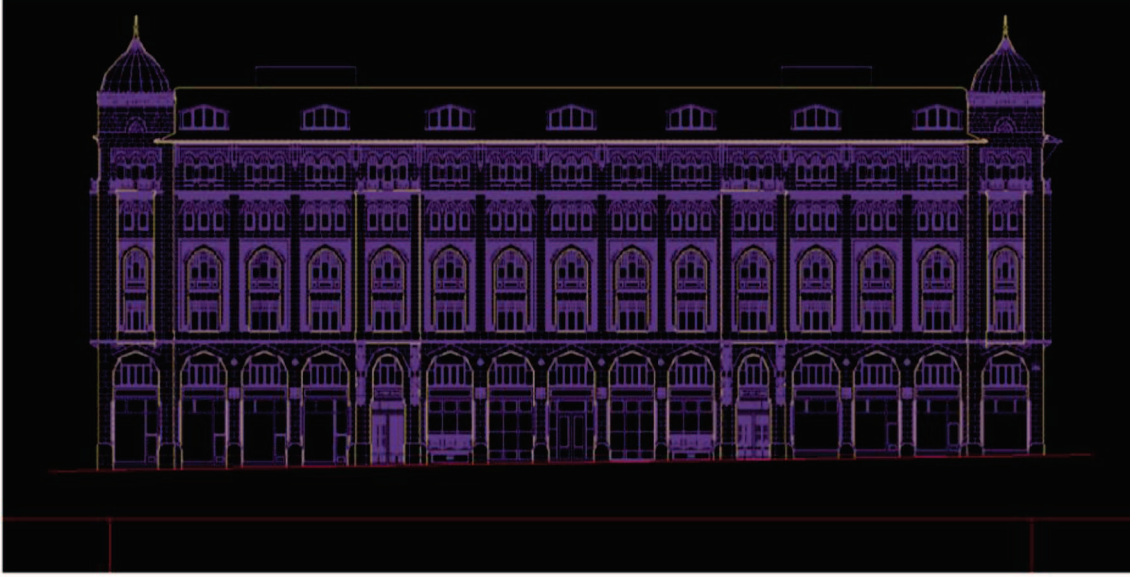
Şekil.5.55. Restorasyon sonrası çatı katına eklenen çatı pencereleri (Legacy Ottoman Otel Yönetimi, 2012)

Restorasyon sonrası hanın çatı arasına kahvaltı salonu, restoran birimleri ve bu birimlere daha aydınlık, ferah olması sebebiyle de çatı pencereleri eklenmiştir (Şekil.5.54-5.55).

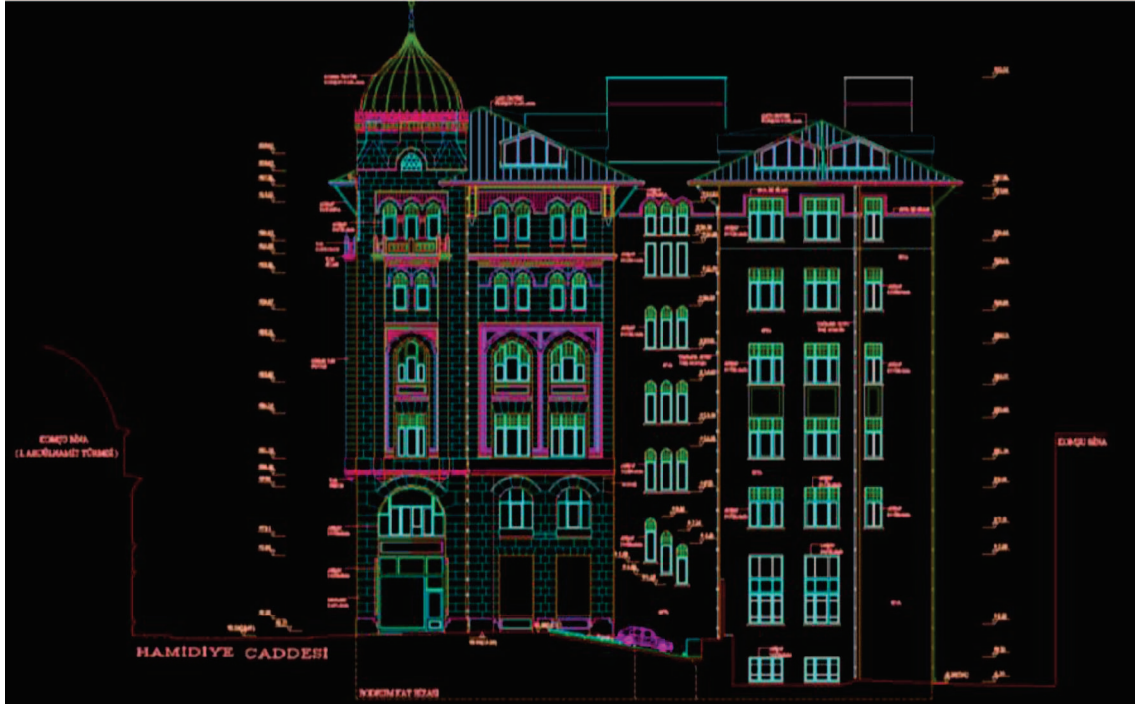
Şekil.5.58. Restorasyon sonrası doğu cephesi (Legacy Ottoman Otel Yönetimi, 2012)

Restorasyon sonrası otelin cephe görünüşleri ve iç mekan kesitleri aşağıdaki gibidir: (Şekil.5.58-5.63).

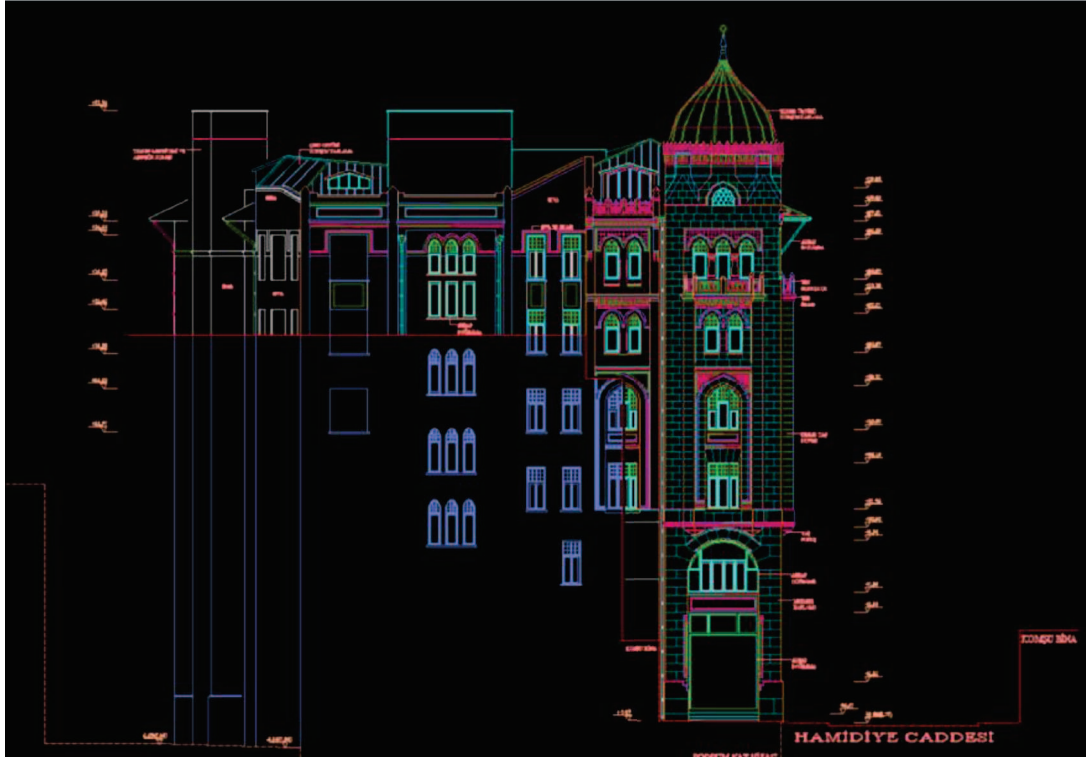
Şekil.5.59. Restorasyon sonrası batı cephesi (Legacy Ottoman Otel Yönetimi, 2012)

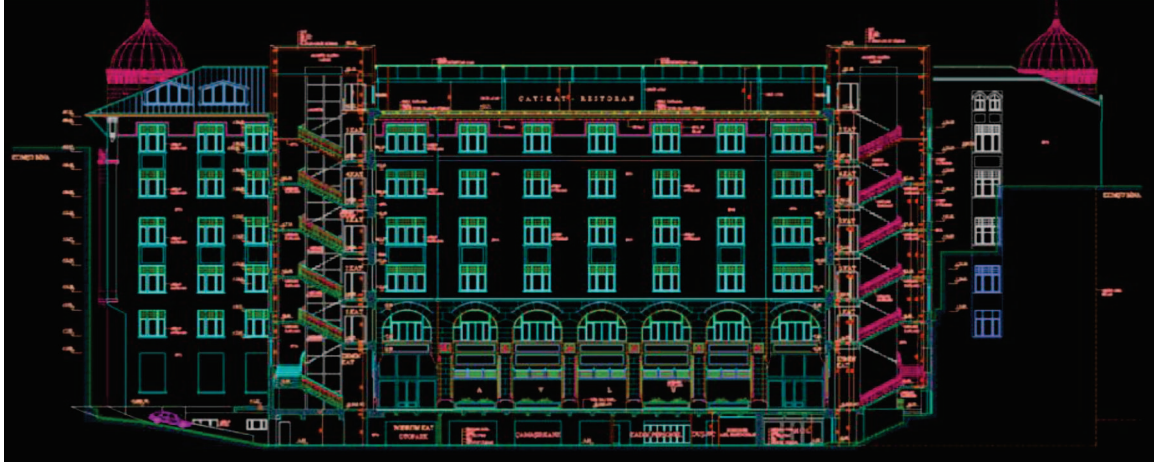
Şekil.6.61. Restorasyon sonrası, B-B kesiti (Legacy Ottoman Otel Yönetimi, 2012)

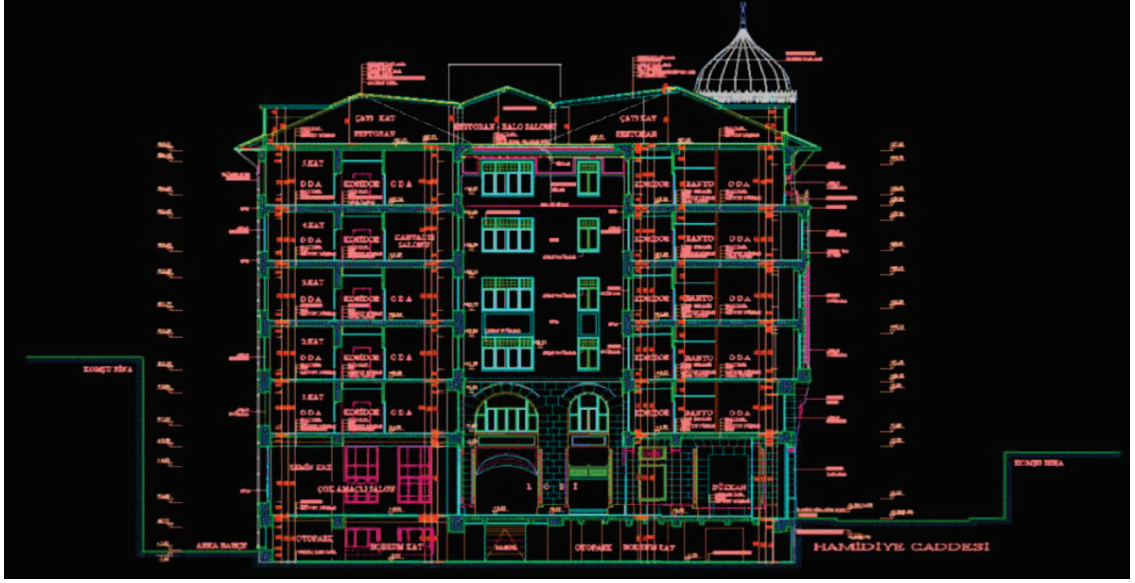
Şekil.5.63. Restorasyon sonrası, D-D kesiti (Legacy Ottoman Otel Yönetimi, 2012)

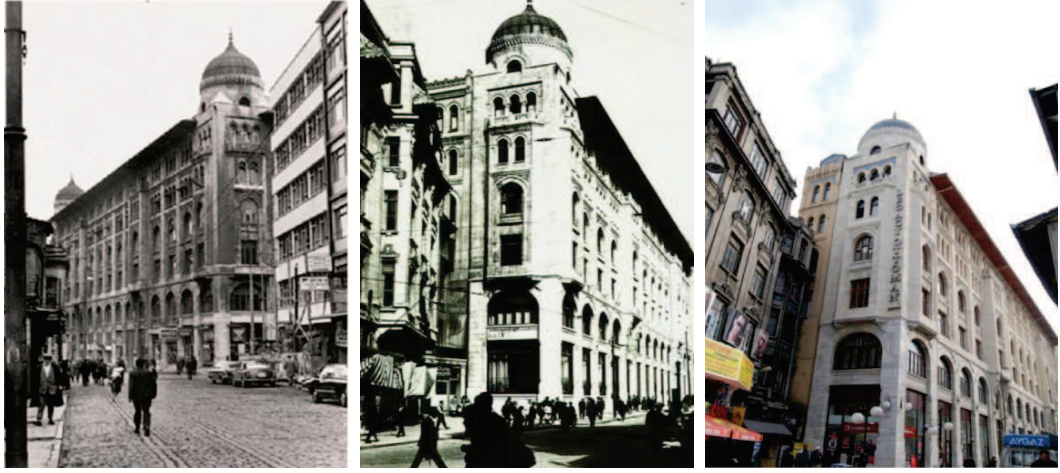
Resim.5.65. Yapının restorasyon öncesi ve sonrası cephe görünümü

Restorasyon öncesinin ve sonrasında cephe görünüşleri incelendiğinde iki girişi olan hanın yerinin değiştiği, otele girişin tek kapıdan sağlandığı ve Ahunbay'ın da belirttiği gibi; çatı katına da cepheyle, cephedeki pencerelerin tarzına uyum sağlamayan çatı pencerelerinin ve çatı tesisatının eklendiği görülmektedir (Şekil.5.11, 5.30, Resim.5.64). İç mekanlara bakıldığında ise bodrum katında büyütme küçültme olmadan kısmi otopark, teknik bölüm, mutfak ve fitness birimlerinin; çatı katına ise lokantanın eklendiği görülmektedir.

Yapının restorasyon öncesi-sonrası cephe ve iç mekan görünümü aşağıdaki gibidir (Resim.5.65-5.66):

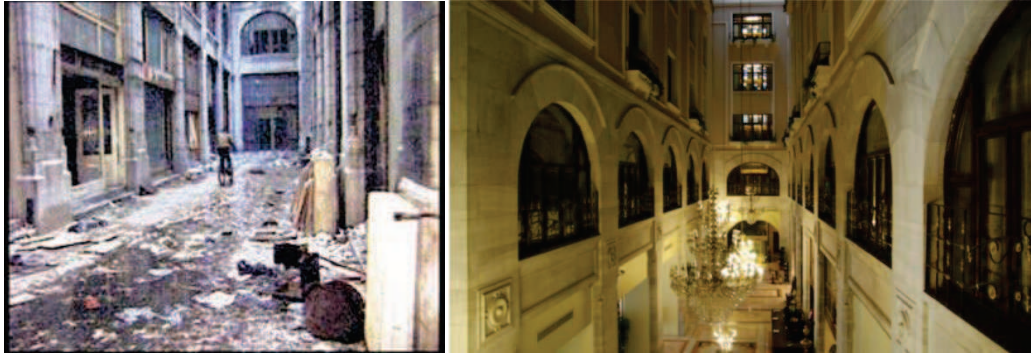
Resim.6.66. Restorasyon öncesi ve sonrası iç mekan görünümü

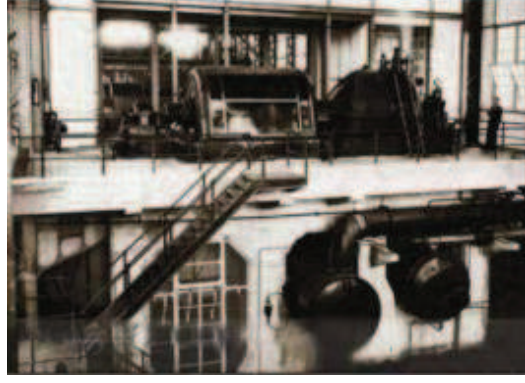
Resim.5.71. 2 numaralı makine dairesi içinde yer alan türbin-jeneratör grubu platformunun görünümü

Kaşlı, Silahtarağa Elektrik Santrali bünyesinde yer alan üretim birimi yapıların strüktürü hakkında şu bilgileri vermektedir: "İlk ve ikinci dönem üretim birimi yapıları ince bir dış kabuğa sahiptir. Dış duvarlar, ince demir strüktürlerle kendi kendilerine ayakta duruyor olmaları sayesinde iç mekandan yapısal olarak kopar. Bu ince dış kabuğun içi ise mekansal olarak parçalı tasarlanmıştır. Her bir makine ve kazan dairesi diğer makine ve kazan dairelerinden ve de dış kabuktan bağımsız olarak kalın kesitli betonarme strüktürler tarafından ayakta duracak şekilde planlanmıştır" (Kaşlı, 2009, s. 56, Resim.5.71).

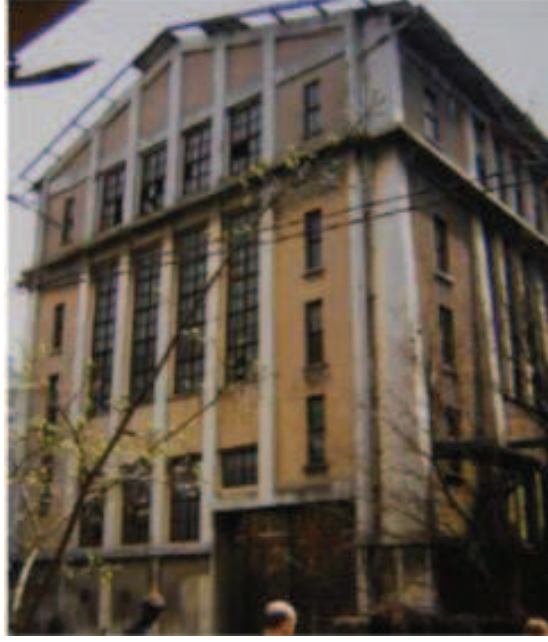
Resim.5.72. Seyfi Arkan'ın tasarladığı 3 numaralı makine dairesi, 2004 (Aksoy, 2007:45)

Silahtarağa Elektrik Santrali'nin 3 numaralı kazan dairesi, günümüzde kütüphane olarak kullanılmaktadır. Seyfi Arkan tarafından yapılmış olup yığma (tuğla-düz-çelik) yapıdan; cephesi de sıva ve metal malzemedен oluşmaktadır. Örtü türü, eğimli (kırma) dır. Dikdörtgen plan düzenine sahip yapı, betonarme olarak inşa edilmiştir (a.g.y, Resim.5.72).

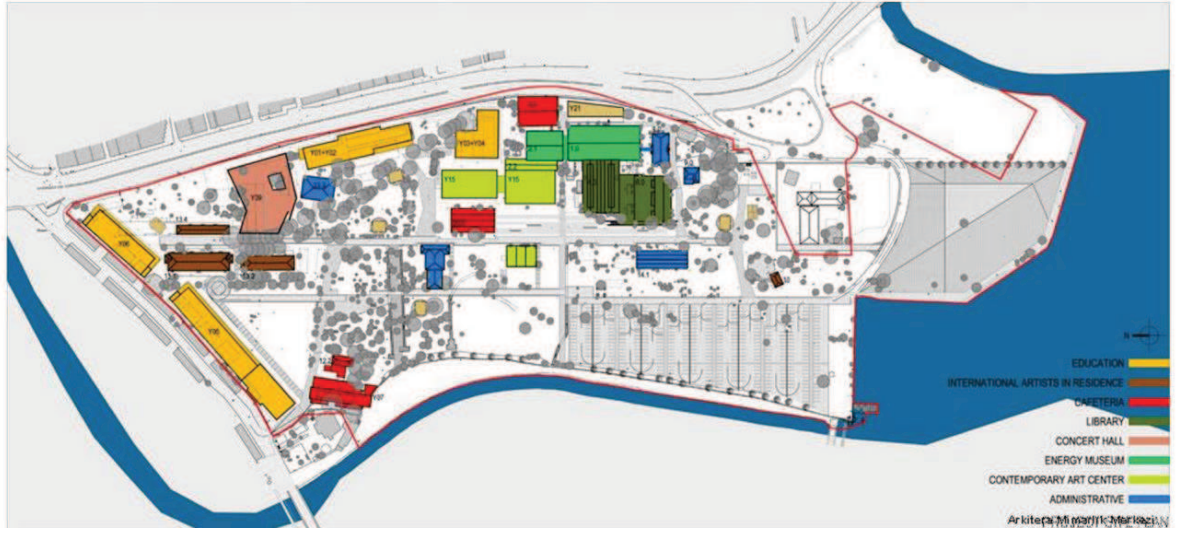
Şekil.5.75. Restorasyon sonrası Santralistanbul vaziyet planı

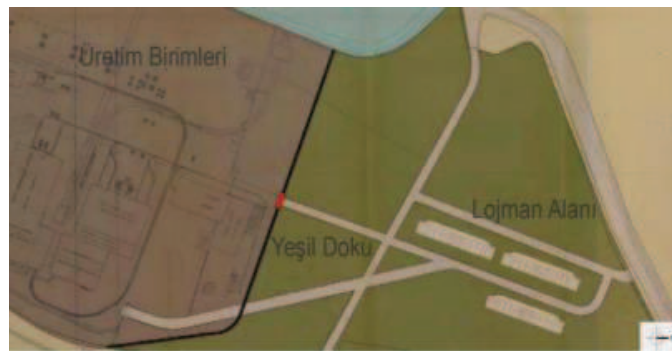
Şekil.5.77. Silahtarağa Elektrik Santrali, üretim birimi ve lojmanların konumsal durumu (Santral'de Sosyal Yaşam Belgeseli, Kaşlı, 2009)

Silahtarağa Elektrik Santrali'nde makine ve kazan dairelerini barındıran üretim birimleri; zemininin dayanıklı ve dirençli olduğu düşünülen Kazım Karabekir Caddesi kıyısına sıralı bir şekilde konumlandırılmışlardır. Üretim birimleri olan makine ve kazan daireleri bir bölgede, atölye ve depolardan oluşan servis birimleri bir bölgede, idare binası bir bölgede, yaşam alanı olan lojmanlar da bir bölgede konumlandırılmışlardır. Yani her biri kendi içinde bir arada aynı zamanda da işlevine göre ayrı alanlarda olacak şekilde konumlandırılmışlardır (Şekil.5.77).

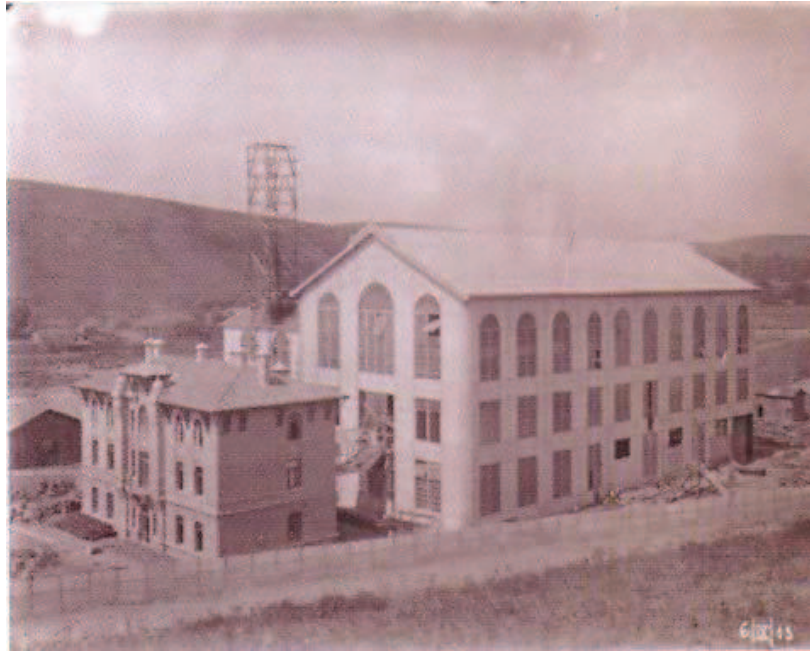
Resim.5.80. Restorasyon öncesi Silahtarğa Elektrik Santrali, 1913 yılında makine dairesi (Bilgin, 2007)

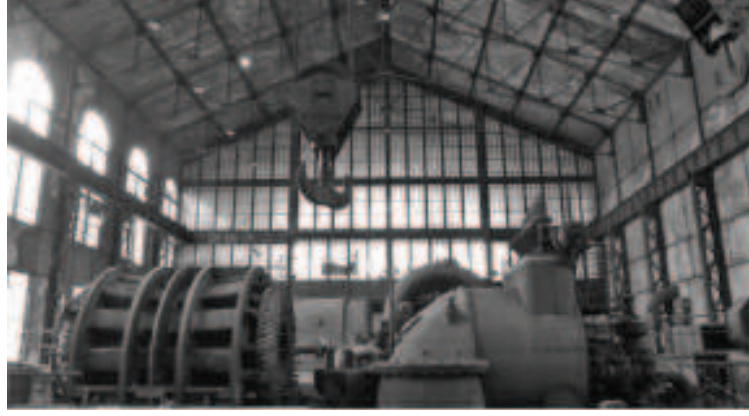
Resim.5.82. Restorasyon öncesi 1 numaralı makine dairesi ince dış kabuğun içeriden genel görünümü (Bilgi Üniversitesi Arşivi, Kaşlı, 2009)

Birinci ve ikinci dönem inşa edilen üretim birimleri ince demir yapısal elemanlardan oluşan dış kabuğa sahiptirler. Üretim birimlerinde bulunan makine ve kazan daireleri hem dış kabuktan hem de birbirlerinden ayrı olacak şekilde planlanmış olup kalın betonarme taşıyıcı sisteme sahiptirler (Resim.5.82, Şekil.5.83-5.84).

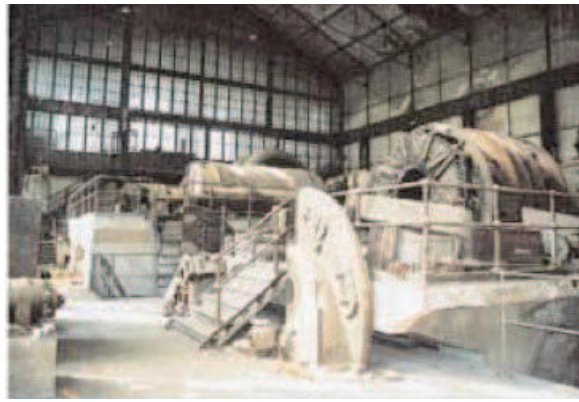
Resim.5.85. Santralistanbul Enerji Müzesi restorasyon öncesi iç mekan (Köksal, 2004)

Üretim yapılarındaki birimlerin yükseklikleri iç mekanlardaki birimlerin işlevlerine göre; yani kazan dairelerinde kazanların yüksekliklerine göre, makine dairelerinde de onarım-tadilat işlerinde kullanılacak olan makinelerin yüksekliklerine göre değişiklik göstermektedir. Bu durumdan hareketle üretim dairelerinde yer yer kazanların/boruların yoğun olduğu yer yer de boşlukların olduğu söylenebilir (Resim.5.85-5.86).

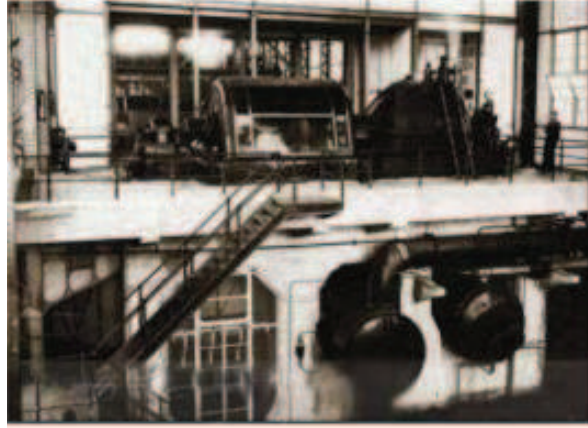
Resim.5.86. 2 numaralı makine dairesinde yer alan türbin-jeneratör grubu platformunun görünümü

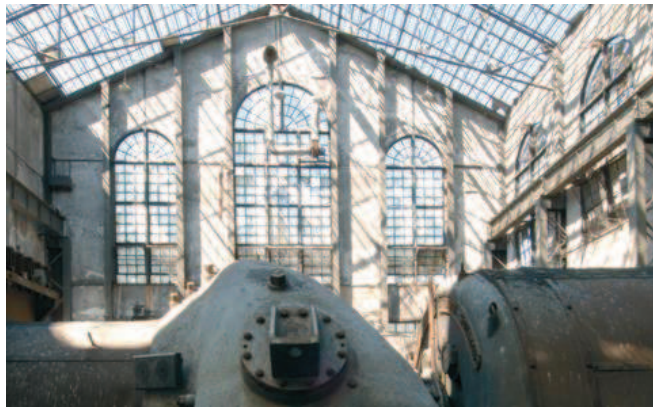
Resim.5.87. Cephede bulunan geniş açıklıklı pencereler

Pekol, makine dairesi ve kontrol odası ile ilgili şu bilgileri vermektedir: "Yapının yeniden işlevlendirme öncesi halinde cephesi, sık aralıklarla yerleştirilmiş üç kat cam sıralarıyla hafif ve şeffaf bir izlenim vermektedir. En üst sıradaki pencerelerin kemerli olması dışında, yapının cephesinde başka bir süsleme yoktur. Kontrol odasının, işlevi gereği, makine dairesinin tamamını görecektir şekilde konumlandırılması ve makine dairesiyle arasında bulunan cam bir bölme olmasından ötürü, tüm yapı nerdeyse tek mekân olarak algılanabilmektedir" (Pekol, 2010, s. 126, Resim.5.87-5.88).

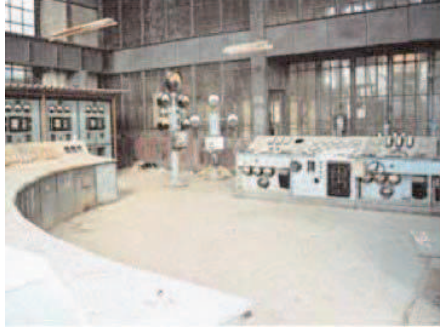
Resim.5.88. Restorasyon öncesi Kontrol Odası görünümü (Köksal, 2004)

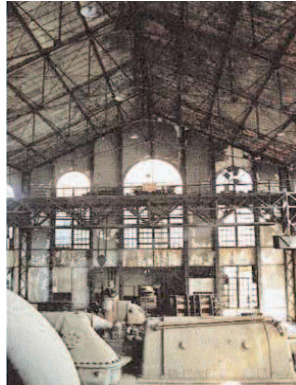
Resim.5.90. Restorasyon öncesi iç mekan (Köksal, 2004)

20 yıl işlevsiz halde kalan Silahtarağa Elektrik Santrali yerleşkesinde bulunan yapıların içindeki makinelere, kazanlara, düzeneklere dokunulmamış olup kullanılmadığı için iç mekanlar fiziksel aşınmalara, yıpranmalara maruz kalmıştır (Resim.5.90).

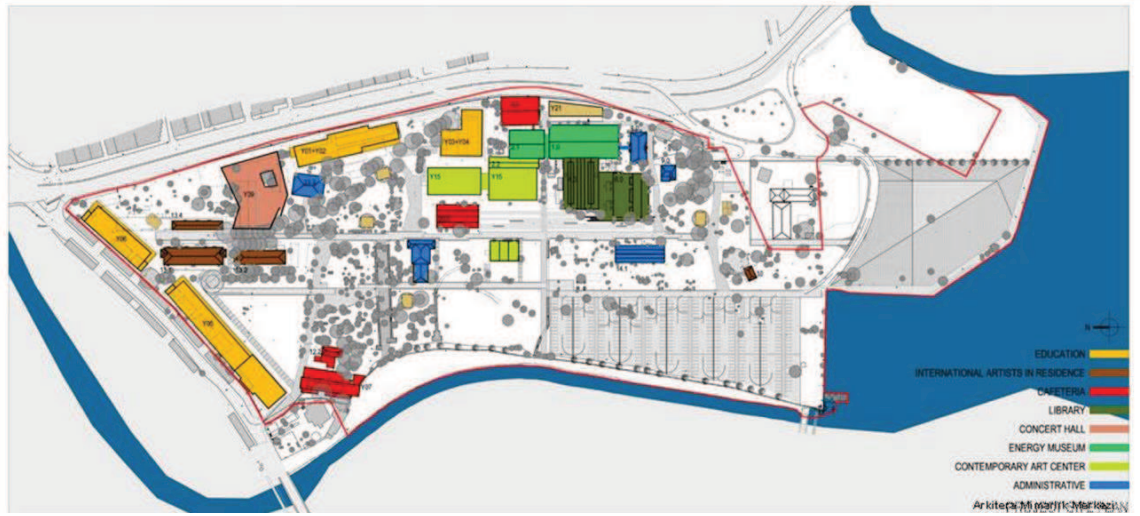
Şekil.5.92. Restorasyon sonrası Santralistanbul vaziyet planı

2007 yılında faaliyet vermeye başlayan bir kültür, sanat ve eğitim merkezi olan Santralistanbul bünyesinde; sanatçı rezidansları, Bilgi Üniversitesi eğitim binaları, ofisler, kütüphane, sergi alanları, çağdaş sanatlar müzesi, enerji müzesi, konferans salonları, kafe ve restoranlar gibi birbirinden farklı ihtiyaçları karşılayan birimleri bulundurmaktadır (Şekil.5.92, Resim.5.93).
