**RESTORASYON PROJELERİNDE İŞLEVSEL
DÖNÜŞÜMÜN İÇ MEKÂN KARARLARI ÜZERİNE BİR
SORGULAMA**

(Yüksek Lisans Tezi)

Tezi Hazırlayan: **Tuba TERECE**

İSTANBUL, 2013

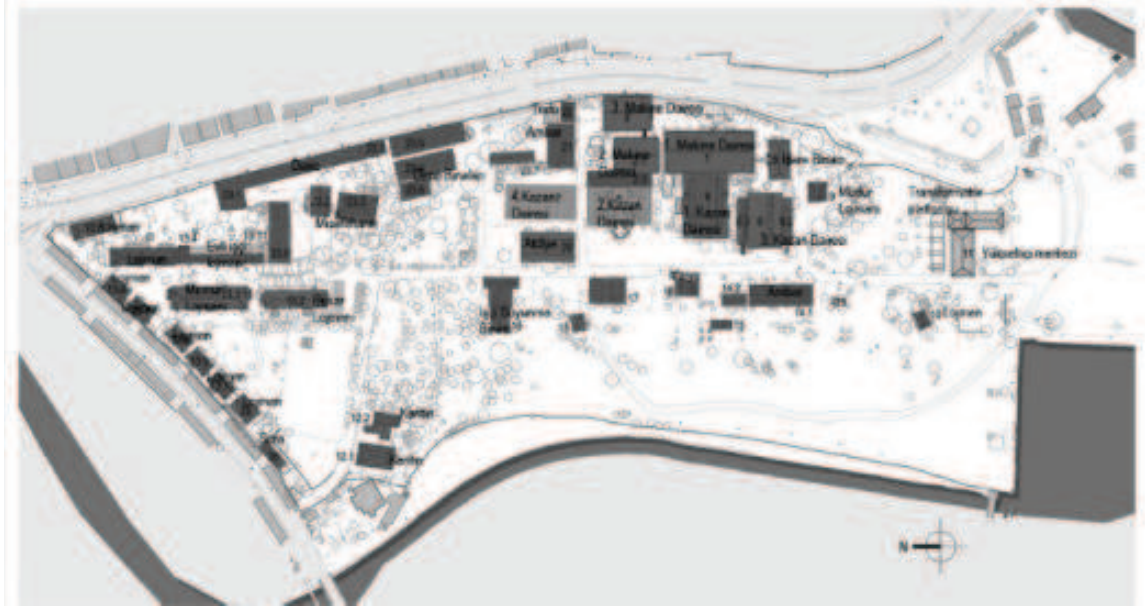
Şekil.5.94. Restorasyon öncesi Silahtarağa Elektrik Santrali vaziyet planı (Bilgi Üniversitesi arşivi, Kaşlı, 2009)

Silahtarağa Elektrik Santrali'nin, Santralistanbul Projesi'ne dönüşmesi sırasında yapılan inceleme sonuçlarında, birbirinden bir sınır alanla ayrılan bu iki bölge arasında, kayda değer çarpılma ve bozulmaların tespit edildiği belirtilmektedir. Örneğin üretim birimlerinin hizmet alanları olarak yorumlanabilecek olan küçük atölye ve tamir üniteleri ile yönetim binaları, bütün bölgelerin içine sızarak bu kesin ayrımı bulanıklaştırmışlardır. Bu nedenle üretim ve yaşam alanları birbirlerinden bu kadar kesin ayrılmasına rağmen, yerleşke dağınık kütleler imajı çizebilir. Bunun nedeni santralin kapasitesi genişletilirken yapılan ek binalarda santralin orijinal planına dikkat edilmemesi olarak açıklanmaktadır (Arolat, 2007:53, Şekil.5.94).

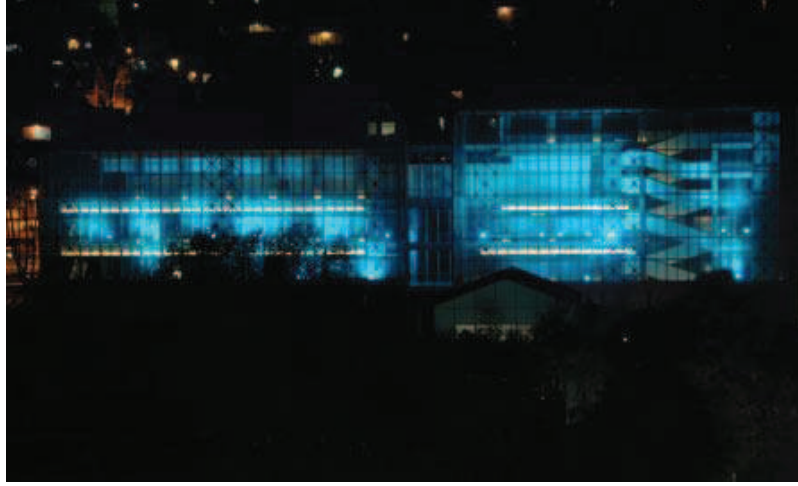
Resim.5.95. Çağdaş Sanatlar Müzesi gece görünümü

Yeni yapılar, tıpkı eski yapılarda olduğu üzere, yoğun ve ağır bir iç çekirdek ile onu ona olabildiğince dokunmadan örten, hafif ve yarı geçirgen bir dış zırhtan oluşturuldu. Eski yapıların zırhındaki duvar ve pencerelerin oluşturduğu delikli durum yerine, bu kez tüm yapının algısını homojenize eden bir metal tül, alt bölümdeki betonarme ayak üzerine basitçe oturtuldu. Böylece yapıların gündüz

vakitlerinde buldukları ortamın patinalı aurasına karışarak bir tür önemsizlik mertebesine kavuşması, gece ise metal tülü tamamen görünmez kılan iç aydınlatmanın bu kez yapıyı sade bir fenere dönüştürmesi hedeflendi. Bu durum yapının bildik kapalı ve etraftan kopuk müze yapılarından ayrışmasına, serginin ve sergilenenin niteliğine ve durumuna göre vaziyet alabilmesine olanak sağladı ⁹ (Resim.5.95-5.96).

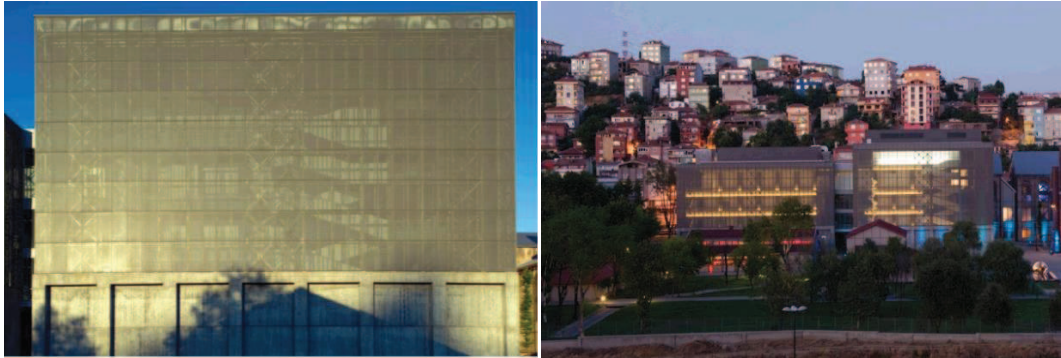
Resim.5.96. Çağdaş Sanatlar Müzesi gündüz dış cepheden görünümü

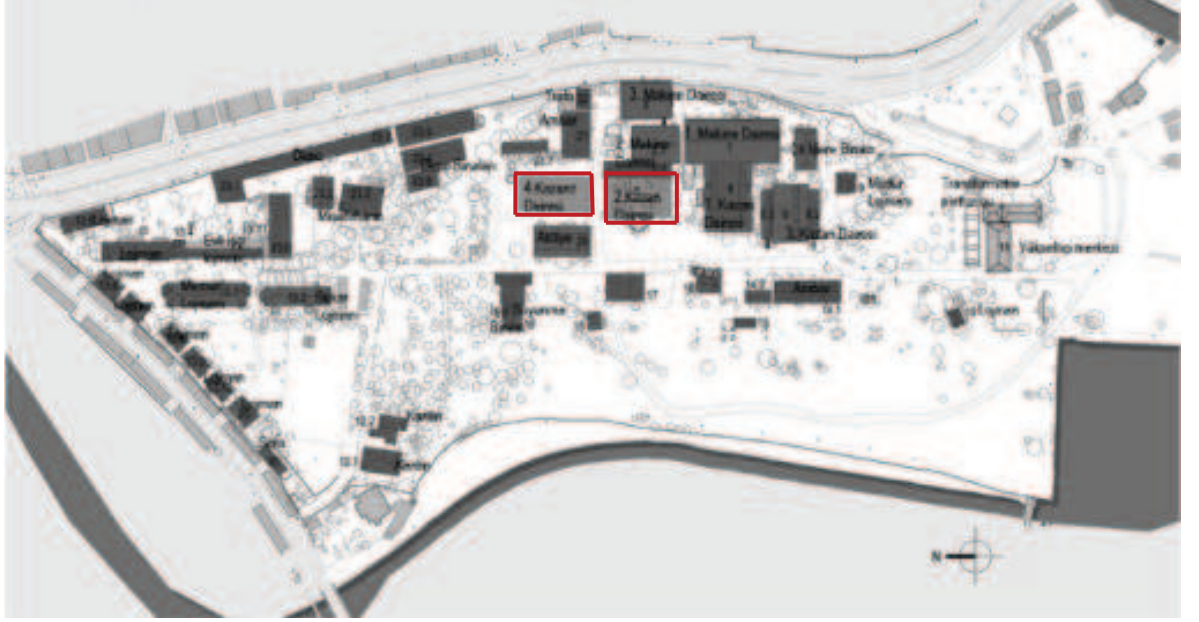
Şekil.5.97. Restorasyon öncesi Silahtarağa Elektrik Santrali vaziyet planında 2 ve 4 numaralı kazan daireleri (Bilgi Üniversitesi arşivi, Kaşlı, 2009)

Sürekli olarak sergilerin düzenlendiği Çağdaş Sanatlar Müzesi üretim birimlerinden yıkılmış olan 2 ve 4 numaralı kazan dairelerinin dış konturları korunarak, yani 2 ve 4 numaralı kazan dairelerinin izleri üzerine inşa edilmiştir (Şekil.5.97-5.98, Resim. 5.99).

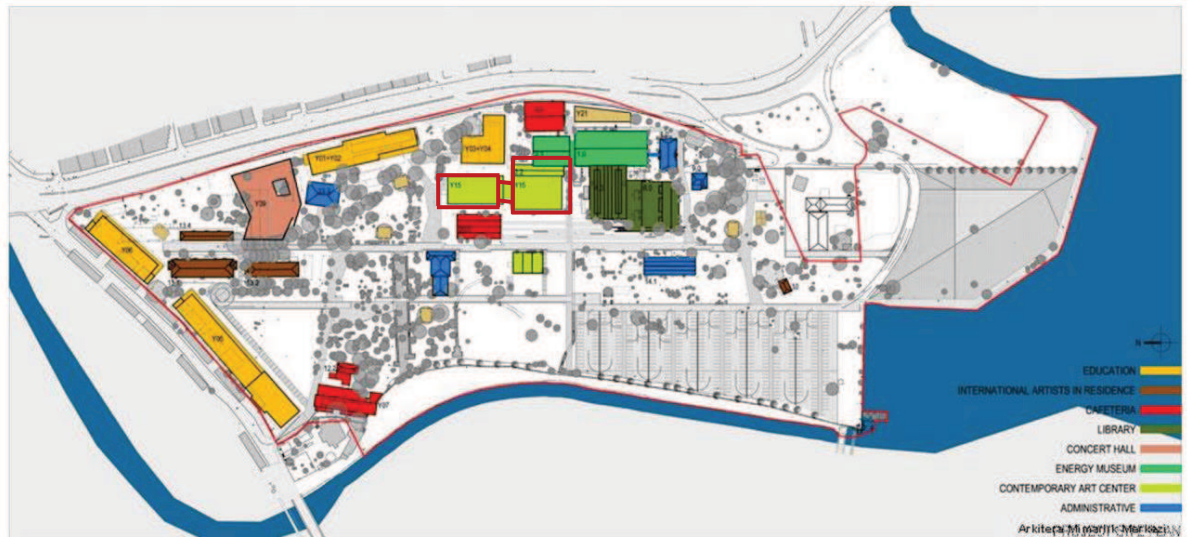
Şekil.5.98. Restorasyon sonrası Santralistanbul vaziyet planında Çağdaş Sanatlar Müzesi

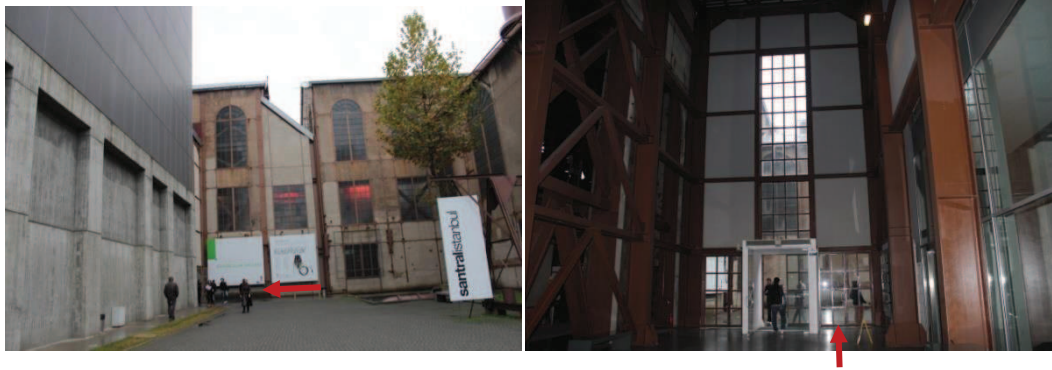
Resim.5.100. Çağdaş Sanatlar Müzesi ve Enerji Müzesi girişi

Çağdaş Sanatlar Müzesi ve Enerji Müzesi'nin ana girişi aynı kapıdan olup; Enerji Müzesi'nin girişi sağ tarafta, Çağdaş Sanatlar Müzesi'nin girişi sol tarafta olacak şekilde ayrılmıştır (Resim.5.100).

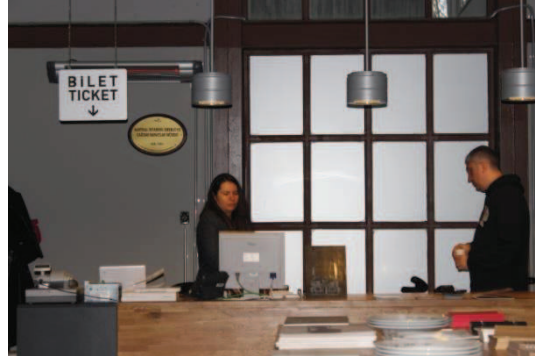
Resim.5.102. Çağdaş Sanatlar Müzesi ve Enerji Müzesi danışma birimi, bilet satış noktası

Restorasyon öncesinde Çağdaş Sanatlar Müzesi ve Enerji Müzesi'ne giriş holünde 2. kat seviyesinde bulunan ara kat döşemesi kaldırılarak iki müze arasında yatay bölücü yerine dikey hacimli, giriş holüne yakışan yüksek alan elde edilmiştir. Giriş kapısının tam karşısına denk gelecek şekilde danışma birimi konumlandırılmıştır (Resim.5.101-5.102).

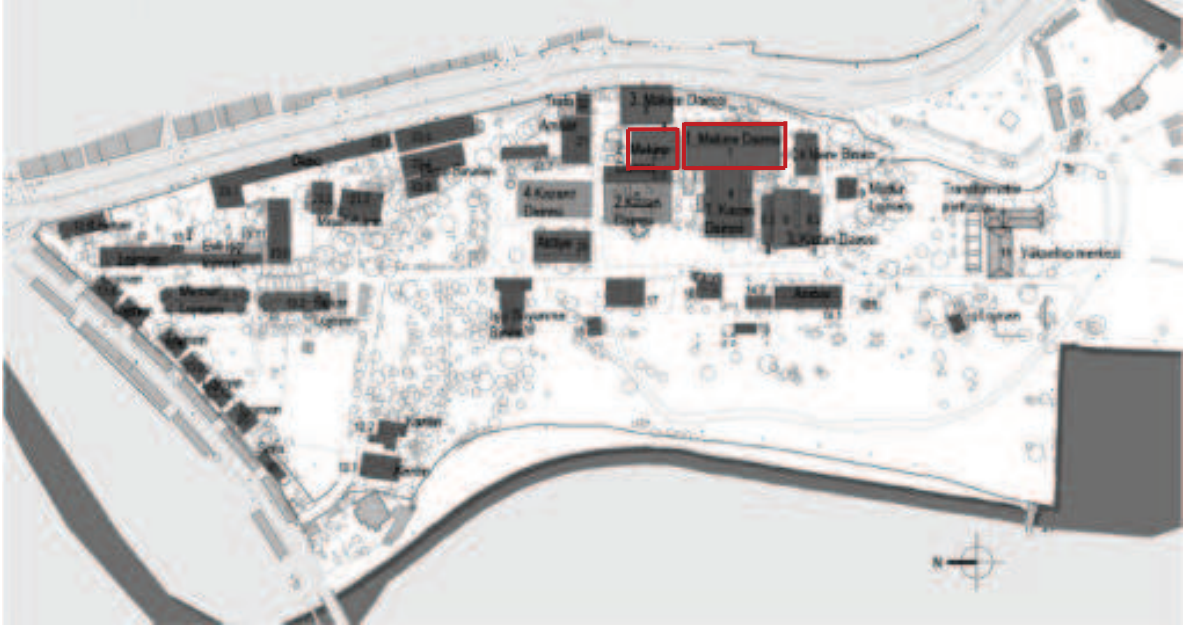
Şekil.5.106. Restorasyon öncesi Silahtarağa Elektrik Santrali vaziyet planında 1 ve 2 numaralı makine daireleri (Bilgi Üniversitesi arşivi, Kaşlı, 2009)

Silahtarağa Elektrik Santrali'nin üretim birimlerinde bulunan 1 ve 2 numaralı makine daireleri dönemindeki haliyle korunarak türbin-jeneratör grupları ve kontrol odasının sergilendiği, aynı zamanda farklı sergilere de ev sahipliği yapan; enerji, akım, elektrikle çalışan ve birbirinden farklı aletlerle çeşitli deneylerin yapılabildiği Enerji Müzesi'ne dönüştürülmüştür (Şekil.5.106-5.108).

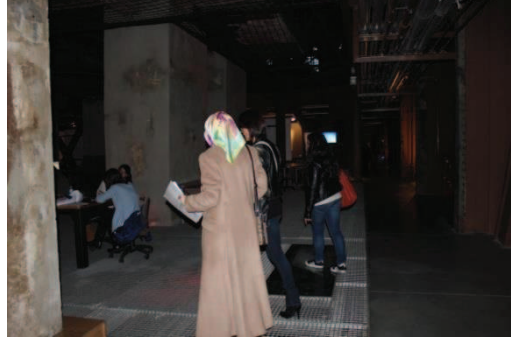
Resim.5.116. Enerji Müzesi girişi metal ızgara ve betonarme döşeme malzeme farkı

Enerji Müzesi girişinde öğrencilerin kullanabileceği bilgisayarlı ve tekli-toplu çalışma birimleri bulunmaktadır. Bu bölümde bodrum ve zemin kat arası; yatay bölücüler olarak metal ızgaralarla kapatılarak dolaşım aksından da malzeme farkıyla ayrılmıştır (Resim.5.115-5.116).

Enerji Müzesi zemin döşemelerinde girişte ve bazı iç kısımlarda kullanılan metal ızgaralar geri dönüşümü olan malzemeler olduğu için olumlu, güven hissi vermediği için olumsuz bir durum yaratmaktadır.

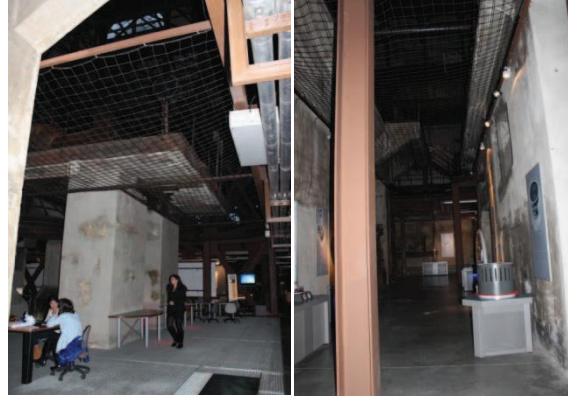
Resim.5.117. Enerji Müzesi'nde tel örgüden oluşan ara kesitler

Enerji Müzesi'nde yüksek tavanlı olan, makinelerin bulunduğu birimler tel örgü sistemiyle ara kesit oluşturacak şekilde bölümlenmiştir (Resim.5.117).

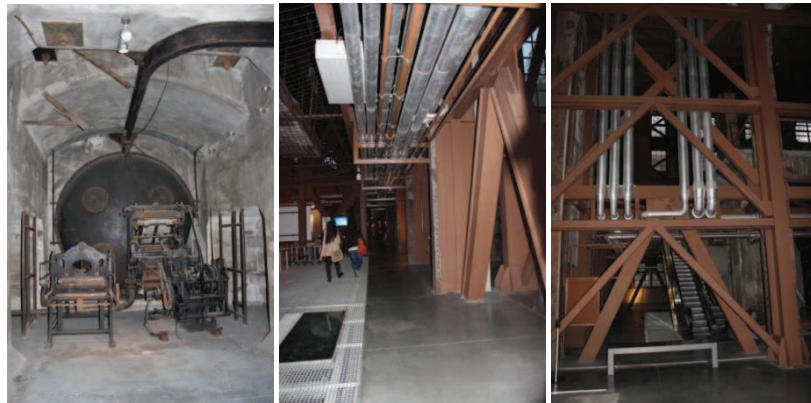
Resim.118. Enerji Müzesi'ndeki borular ve sergilenen makineler

Enerji Müzesi; kolonları statik güçlendirmelerle sağlamlaştırılarak, yapıyla uygun renge boyanmışlardır. Aynı zamanda Enerji Müzesi'nde bulunan borular, zehirli izolasyon malzemelerinden temizlenerek arındırılarak paslanması önlenen makineler de korunarak Enerji Müzesi'nde sergilenmektedir (Resim.5.118).

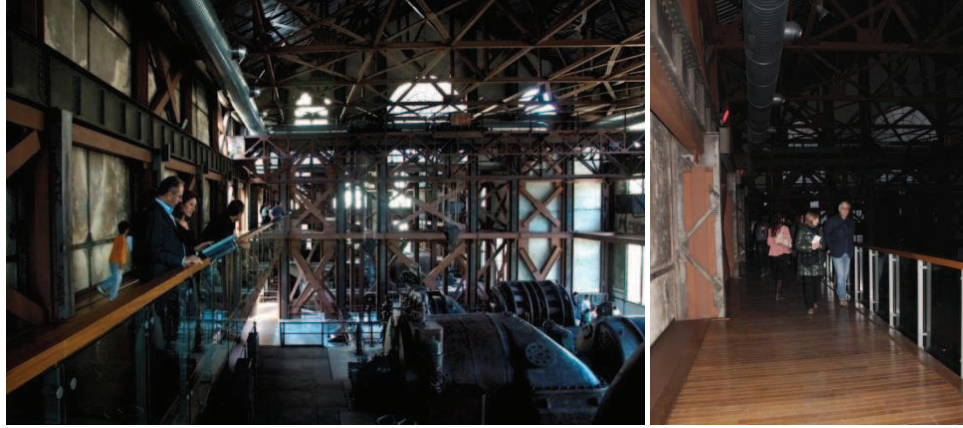
Resim.5.119. Enerji Müzesi'ne eklenen gezi platformu

Günümüzde Enerji Müzesi'ne dönüşen üretim birimlerinden makine dairelerine gelen ziyaretçilerin türbin-jeneratör gruplarını, kazanları, borular gibi müzedeki diğer elemanları rahatlıkla görebilmelerini, algılamalarını sağlamak amacıyla çelik konstrüksiyon üzerine ahşap döşemelerden oluşan, cam korkuluklarla desteklenen yatay sirkülasyon elemanları olan gezi platformları ve dikey sirkülasyon elemanı olan yürüyen merdivenler ve asansör eklenmiştir. Eklenen yürüyen merdivenler ziyaretçileri gezi platformuna yönlendirmektedir (Resim.5.119-5.120).

Üretim birimlerinden makine dairelerine eklenen yatay (gezi platformu) ve düşey (yürüyen merdiven, asansör) sirkülasyon elemanları mekan içerisinde anlaşılabilirlik yaratmadan birbirine yönlendirilerek müzede dolaşım rahatlığı sağlamaktadırlar. 1 ve 2 numaralı makine daireleri arasına eklenen rampa, engelli insanların da göz önünde bulundurularak geçişin sağlandığını göstermektedir.

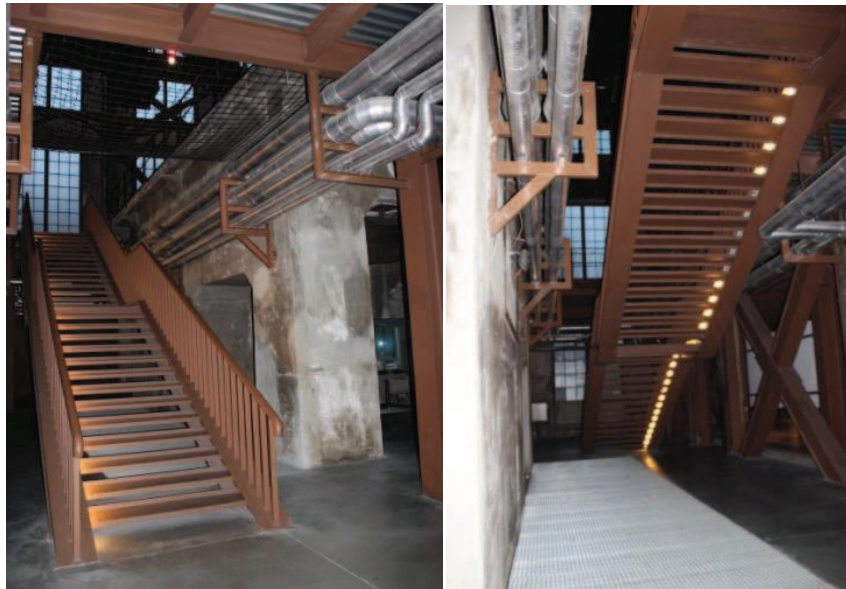
Resim.5.122. Enerji Müzesi'nde servis merdiveni yerine eklenen merdiven

1 ve 2 numaralı makine daireleri arasına yan basamak altından aydınlatılan bir merdiven konumlandırılmıştır. Bazı merdivenler de kaldırılıp yerine gezi platformları yerleştirilmiştir. Zamanla aşınmış-yıpranmış merdivenler, müzeye yeni eklenen merdivenler ve rampalar, Santral döneminde kullanılan malzemenin orijinal rengine yakın bir renge boyanmışlardır. Santral döneminde 1 numaralı makine dairesinde bulunan bazı merdivenler kaldırılmış olup müzeye dönüştürülürken başka konumlarda eski malzeme kullanılarak yeni merdivenler konumlandırılmıştır (Resim.5.122-5.125).

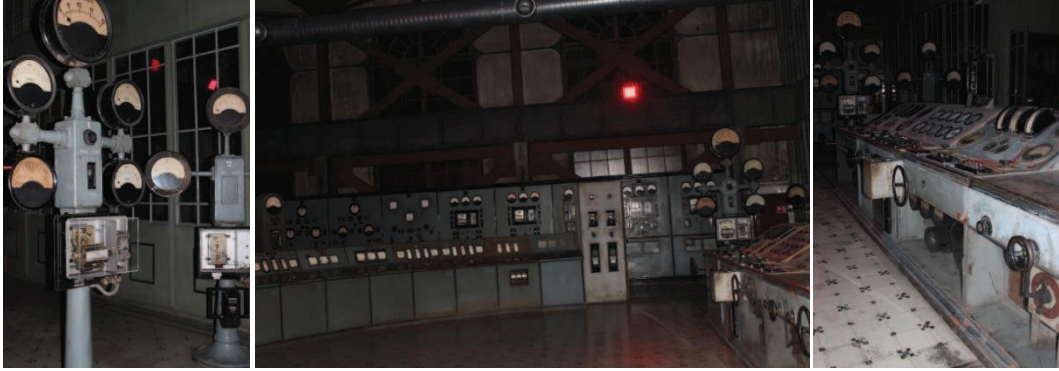
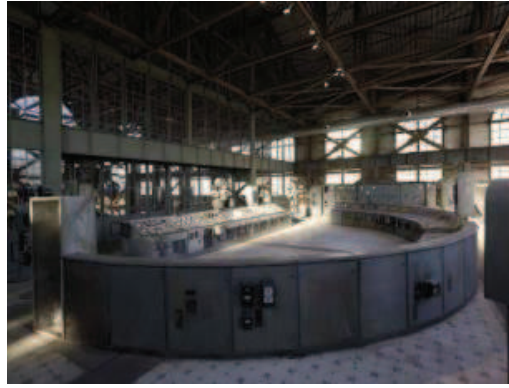
Resim.5.126. Kontrol odası alet ve donanımları

1 numaralı makine dairesinde yer alan kontrol odasının tüm donanım ve aletleri temizlenerek olduğu gibi korunmuştur, kontrol panellerinin eksik birimleri üzeri şeffaf bir malzemeyle örtülmüştür (Resim.5.126-5.127).

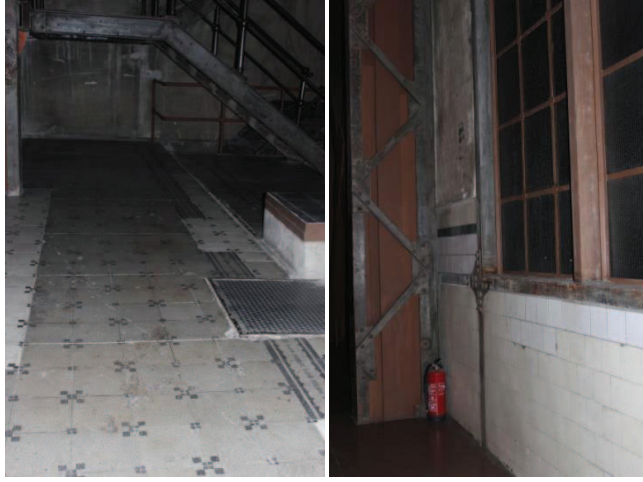
Resim.5.128. Kontrol odası zemin ve duvar döşemeleri

Enerji Müzesi giriş katında metal ızgaralar ve betonarme zemin döşeme malzemeleri kullanılırken; kontrol odasında eski, aşınmış, çizilmiş seramik karo zemin döşemeleri ve duvar seramikleri olduğu gibi korunmuştur. Türbin-jeneratör gruplarının yan birimlerine ise yeni zemin döşeme uygulamaları yapılmıştır. Diğer taraftaki makine dairelerinde de zemin döşemeleri hasar gördüğü için orijinaline yakın malzeme kullanılarak yeniden yapılmıştır (Resim.5.128-5.129).

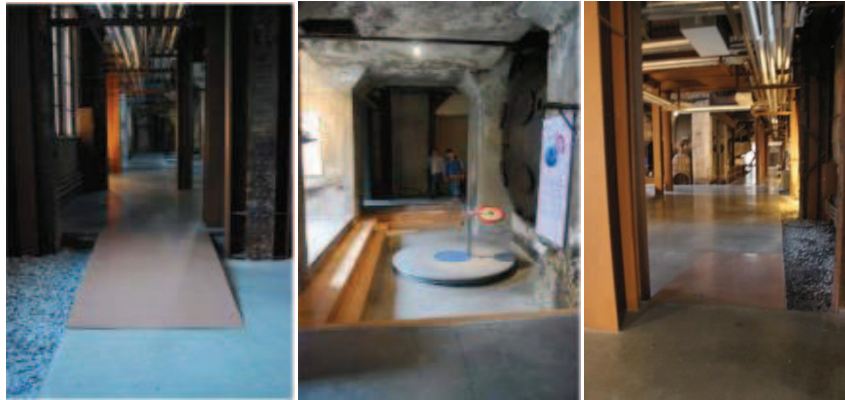
Resim.5.130. Geçiş sağlayan rampa ve ahşap basamaklar (B. Kaşlı arşivi)

1 ve 2 numaralı makine daireleri arasındaki geçiş rampayla sağlanmaktadır. 1 numaralı makine dairesinde, zeminde oluşan seviye farklılıkları ahşap basamaklar eklenerek ortadan kaldırılmıştır (Resim.5.130).

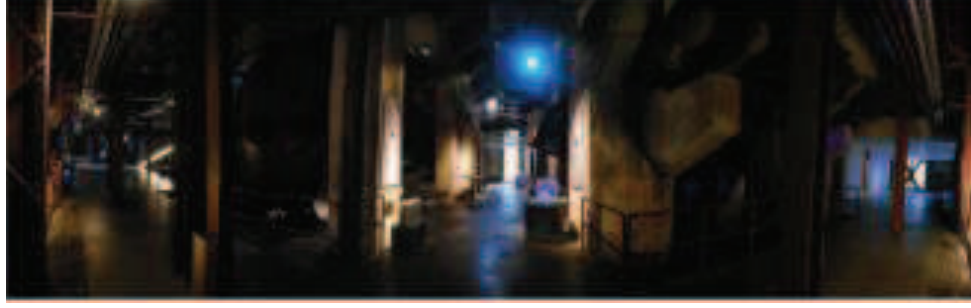
Resim.5.131. 1 numaralı makine dairesi, zemin kat yapay aydınlatma kullanımı, restorasyon sonrası (B. Kaşlı arşivi)

Enerji Müzesi'nde daha çok loş bir ortamda renkli yapay aydınlatma elemanları kullanılmıştır. Kullanılan yapay aydınlatma elemanları hem ziyaretçileri yönlendirmeye yönelik hem de sergilenen ürünleri vurgulamaya, ön plana çıkarmaya yöneliktir. Türbin-jeneratör gruplarının olduğu birimler geniş açıklıklı pencerelerden gelen doğal gün ışığından faydalanırken, gece de renkli yapay aydınlatma elemanları kullanılmaktadır (Resim.5.131-5.133).

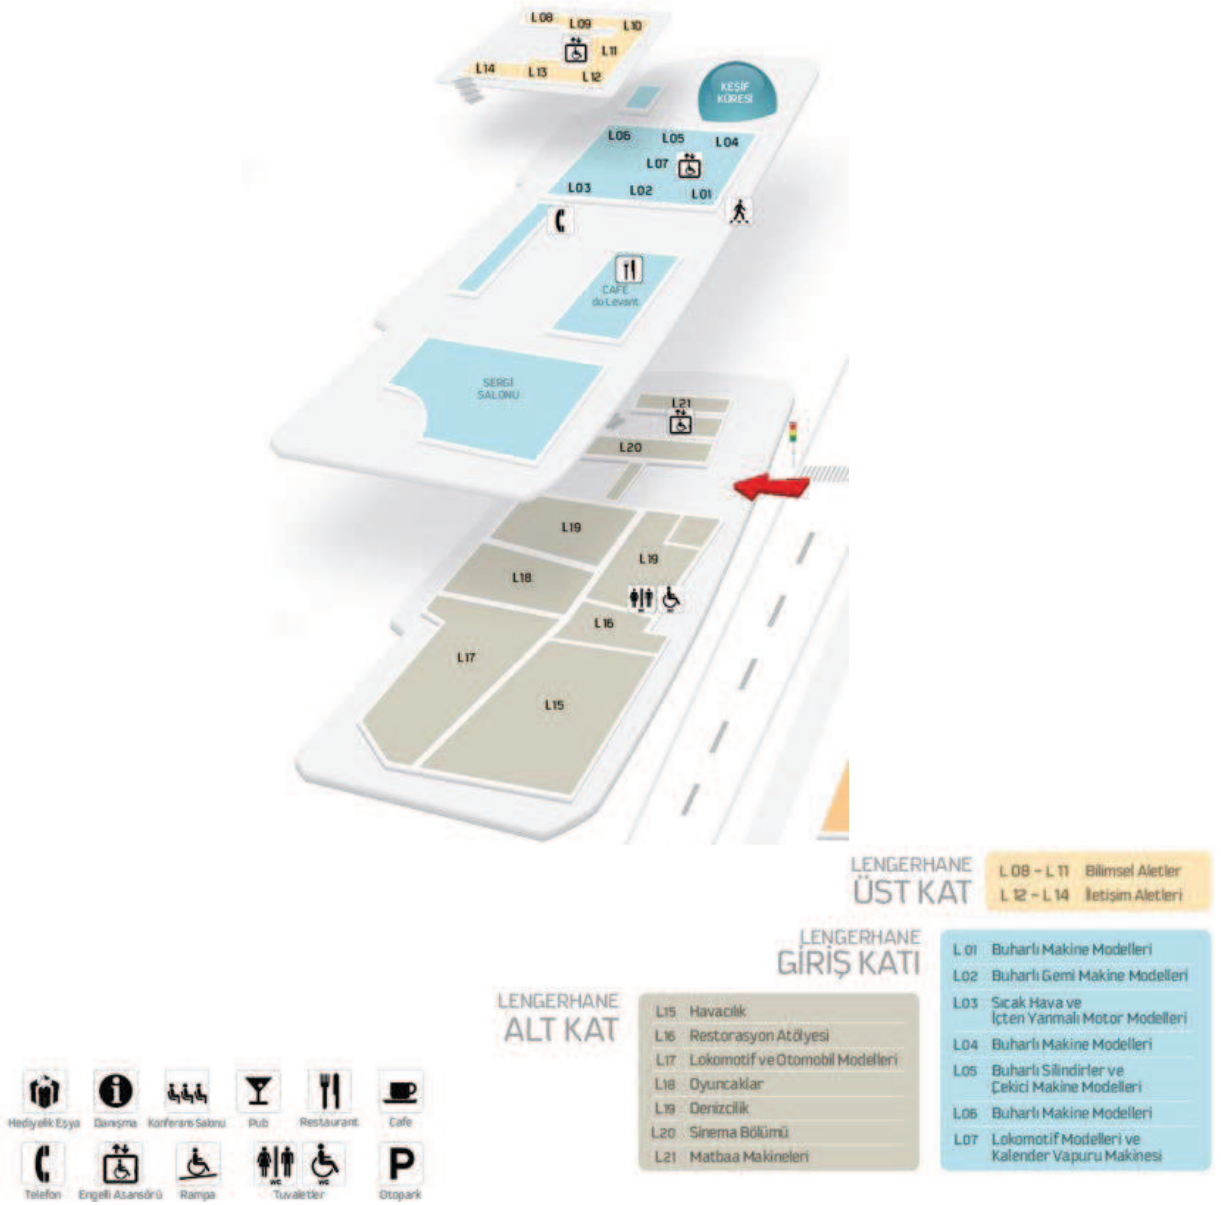
Şekil.5.143. Lengerhane-i Amire, restorasyon sonrası müze planı

Ayanlar ve Tanyeli yapıyla ilgili şöyle bahsetmektedirler: "Yapı kompleksine ana giriş, Lengerhane ile restoran olarak kullanılan küçük bina arasından olmaktadır" (Ayanlar, 1992). "Eski tunç döküm fırını günümüzde müze giriş koridoru olarak kullanılmaktadır" (Tanyeli, 1995, Şekil.5.143).

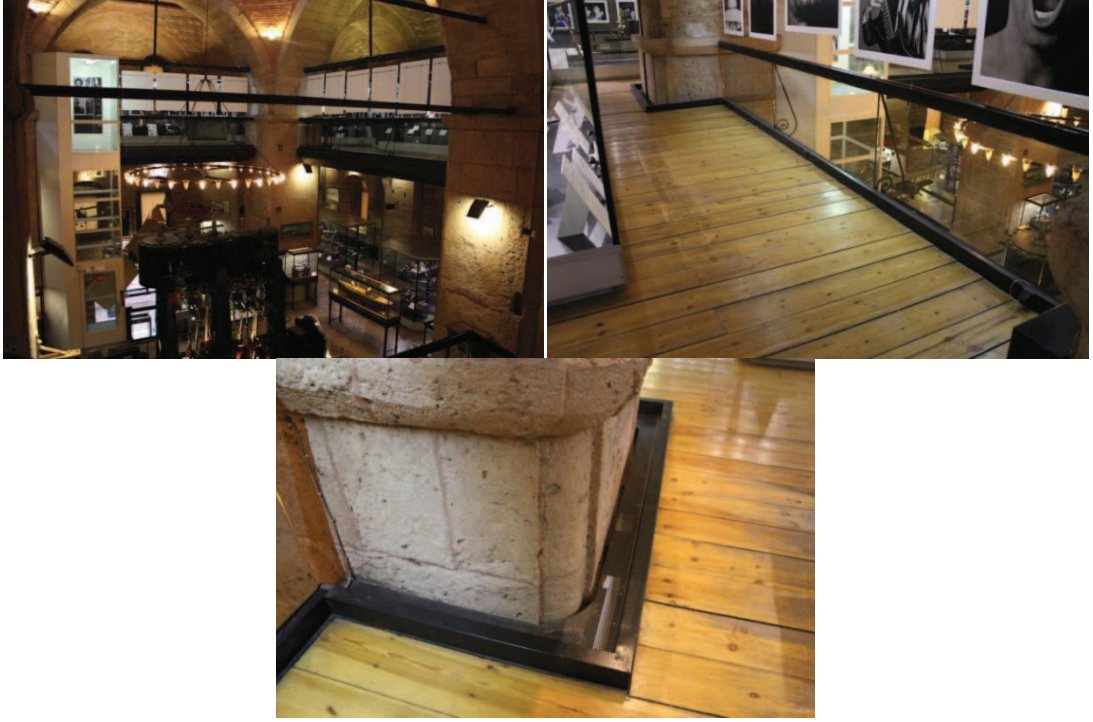
Resim.5.148. Lengerhane-i Amire, restorasyon projesinde eklenen elik asma kat ve engelli asansörü

Yapının ana girişinde cam kapı tercih edilmiştir. Lengerhane binasının taş duvarlarına temas etmeyecek şekilde çelik konstrüksiyonlu asma kat ve engelli asansörü eklenmiştir. Yapıya eklenen çelik konstrüksiyonlu asma kata ulaşım, sahanlığı ortak kullanılan çapraz şeklindeki iki merdivenden sağlanmaktadır. Bu merdivenlerin ve restorasyon sonrası eklenen asma katın korkulukları cam malzemedan oluşurken küpeşterleri siyah çelik malzemedan oluşmaktadır. Sergileme birimlerinde ahşap ayaklı cam bölmeli ünitelerin yanı sıra motifli, çelik ve cam malzemedan oluşan farklı üniteler görmek mümkündür (Resim.5.147-5.149).

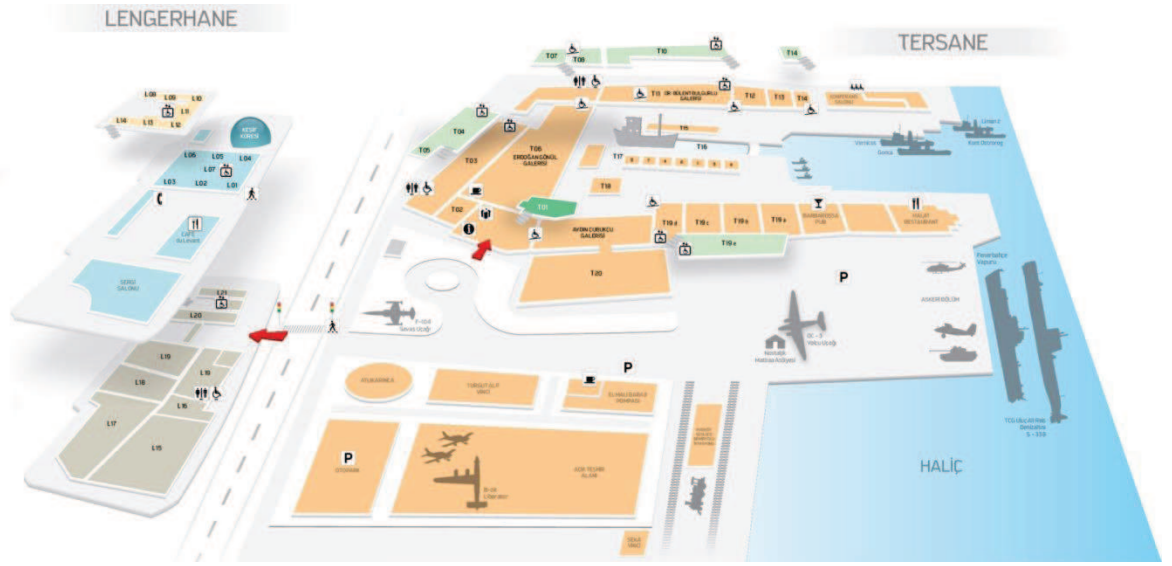
Şekil.5.155. Lengerhane ve Hasköy Tersanesi, restorasyon sonrası Rahmi M. Koç Müzesi'nin planları

Biri Lengerhane diğeri Hasköy Tersanesi olmak üzere iki tarihi binaya sahip olan Rahmi M. Koç Müzesi üç ana bölümden oluşmaktadır. Müzede sergi alanlarında bulunan birimler şunlardır: Atatürk bölümü, karayolu ulaşımı, demiryolu ulaşımı, denizcilik, havacılık, tipo baskı atölyesi, yaşayan geçmiş, makineler, iletişim, bilimsel aletler, modeller ve oyuncaklar (Şekil.5.155-5.156).

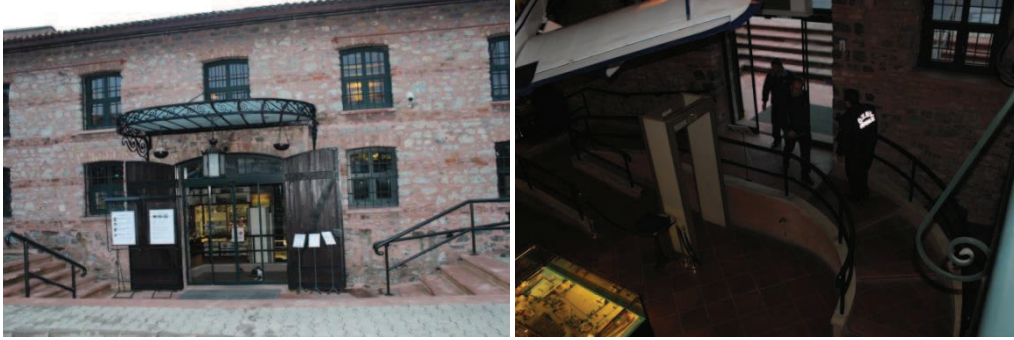
Resim.5.157. Hasköy Tersanesi, restorasyon sonrası Rahmi M. Koç Müzesi girişinin iç mekandan ve cepheden görünümü

Müzenin tersane bölümü kapalı alanda 1. kat ve zemin kat olmak üzere iki bölümden oluşmaktadır. Yapının dış cephesi korunarak restorasyon sonrası müze işlevinin gerektirdiği ölçüler doğrultusunda iç mekana müdahalelerde bulunulmuştur. Yapı incelendiğinde hem giriş cephesinde hem de diğer cephelerindeki pencere doğramalarının koyu yeşil renge boyandığı görülmektedir. Müze girişinin sağında bulunan rampalı geçişle birlikte duvarda tutunma barları da kullanılmıştır. Taş

duvarlardan oluşan girişin zemin döşemesi mat, kiremit renkli diagonal döşenmiş seramiklerden oluşmaktadır (Resim.5.157).

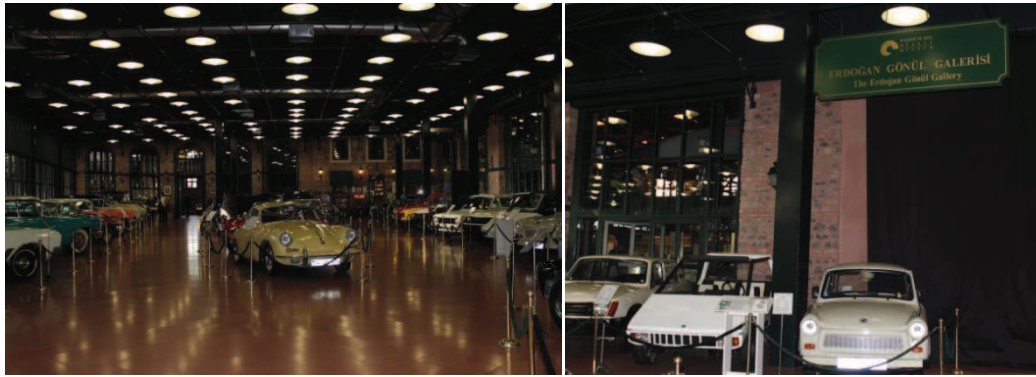
Resim.5.160. Hasköy Tersanesi, restorasyon sonrası Erdoğan Gönül Galerisi

Müzenin zemin katında (giriş katında) ana sergi salonu olan Erdoğan Gönül Galerisi'nde otomobil sergisi bulunmaktadır. Taş duvarlardan oluşan galerinin zemin döşemesi mat, kiremit renkli 45 diagonal döşenmiş seramiklerden oluşmaktadır. Sarkık yapay aydınlatmaların kullanıldığı galeride otomobiller; doğrusal kullanımın sağlandığı, geniş dolaşım alanları bırakılarak mekanın sağında- solunda ve ortasında olmak üzere konumlandırılmıştır. Otomobillerin sergilendiği bu galeri aynı zamanda kurumsal ve özel etkinliklere de ev sahipliği yapmaktadır (Resim.5.160-5.161).

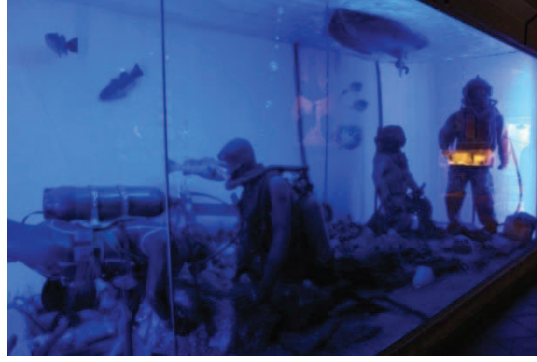
Ana girişten sonra sol tarafta kalan bölümde sualtı birimi bulunmaktadır. Sualtı biriminde dev akvaryum içinde temsili dalgıç modelleri, deniz motoru ve dalgıç ekipmanları sergilenmektedir. Sualtı biriminde, loş bir ortamda sergilenecek objeler vurgulanacak düzeyde renkli yapay aydınlatmalar kullanılmıştır (Resim.5.163).

Resim.5.163. Hasköy Tersanesi, restorasyon sonrası müzede bulunan sualtı bölümü

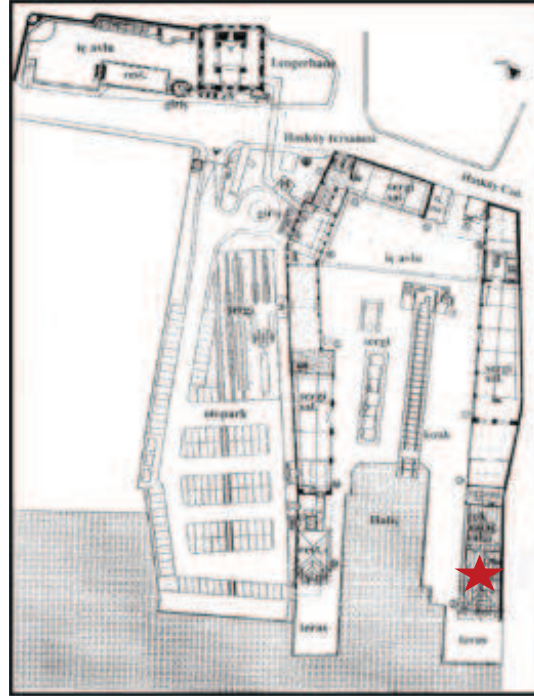
Hasköy Tersanesi'nde seminer, toplantı gibi etkinliklerin düzenlenebileceği 120 kişilik kapasiteye sahip bir konferans salonu bulunmaktadır (Şekil.5.166).

Şekil.5.166. Rahmi Koç Endüstri Müzesi, vaziyet planı ve konferans salonunun plandaki yeri (Bulgurlu, 2001)

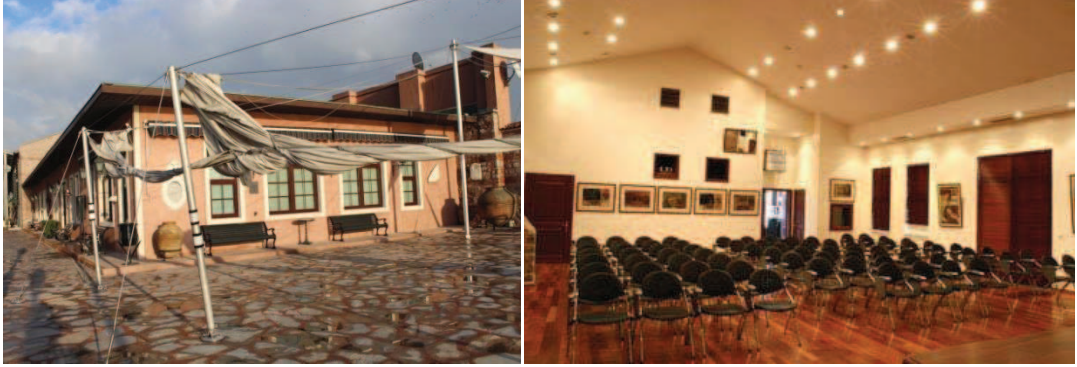
Beşik çatılı olan konferans salonunun zemin döşemesi ahşap parke, duvar ve tavan açık renge boyanmış olup yapay aydınlatmalar olan modern spotlar kullanılmıştır (Resim.5.167).

Resim.5.167. Hasköy Tersanesi, restorasyon sonrası Konferans salonu

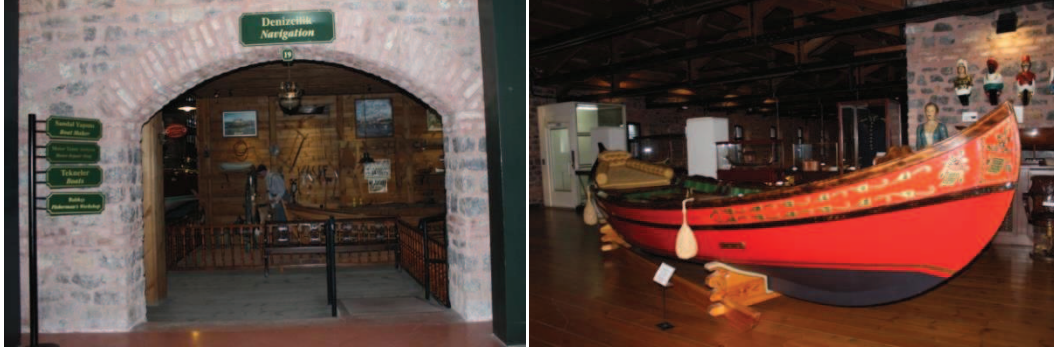
Rampayla da geçişin sağlandığı; taş duvarlardan oluşan denizcilik sergileme alanında zemin döşemesi olarak ahşap parke tercih edilmiştir. Mekanların yükseklikleri sergilenen ürünlerin büyüklüklerine göre değişkenlik gösterirken müzede bulunan engelli asansörleri de dikkat çekmektedir (Resim.5.169-5.170).

Resim.5.169. Müzenin kapalı sergileme alanı, denizcilik bölümünün girişi ve sergilenen boğaziçi gezinti kayığı

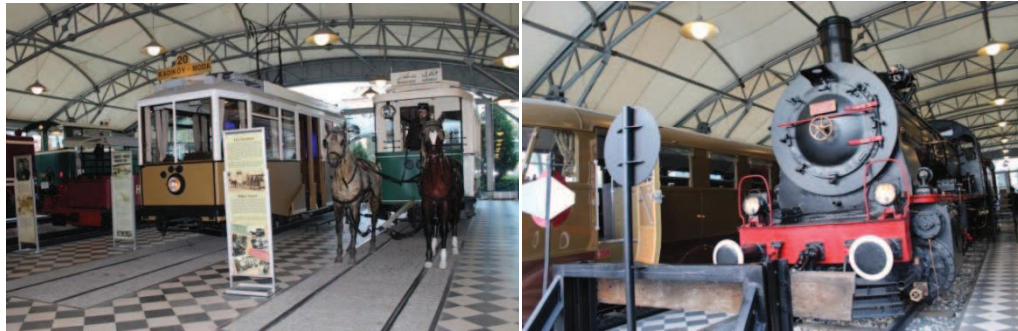
Müzenin Raylı Ulaşım sergileme bölümünde buharlı lokomotifler, elektrikli-atlı tramvaylar, vagonlar gibi araçlar sergilenmektedir. Dört cephesi de cam ile çevrili olan, dolayısıyla gün ışığından faydalanan bu bölümde sarkık yapay aydınlatmalar da kullanılmıştır. Sergilenen araçların olduğu alanlarda zemin döşemesi; koyu renkli raylardan ve açık renkli, sade taş döşemelerden oluşurken; dolaşım aksları ise diagonal döşenmiş açıklı-koyulu kaygan olmayan mat karo döşemelerden oluşmaktadır (Resim.5.173).

Resim.5.173. Müzede sergilenen elektrikli-atlı tramvaylar ve lokomotif

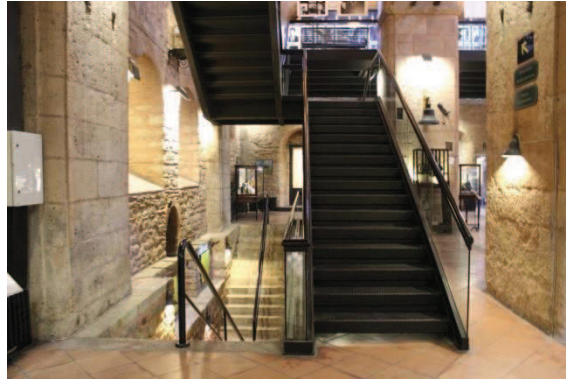
Müzenin birinci bölümü olan Lengerhane'nin iç mekanında bulunan tarihi, eski malzemedan oluşan merdivenler, günümüz çağdaş malzemeleriyle yapılmış modern merdivenler; hem tarz hem de malzeme olarak geçmiş-günümüzün kullanımı, zıtlığı ve bir yandan da uyumuyla aynı mekanda bir arada yer alarak farklı bir görüntü sergilemektedirler. Aynı şekilde eklenen asma katın zemin döşemesi eski malzeme görünümü veren ahşap ile döşenirken, korkulukları tamamen zıt bir malzeme olan camdan, küpeşterleri ise çelik malzemedan yapılmıştır. Bu kullanımla bir yandan geçmişte tercih edilen malzemenin kullanılışı ve bir yandan da günümüzde tercih edilen modern malzemenin kullanılış biçimi, bir bakıma sergilenecek aradaki zaman farkı/aşımı birkaç açıdan gözler önüne serilmektedir. Aynı etkiyi objelerin sergilendiği ahşap ve çelik malzemedan oluşan sergileme birimlerinde de görmek mümkündür (Resim.5.178).

Resim.5.178. Lengerhane-i Amire,restorasyon sonrası müzedeki yeni malzemenin bir arada kullanımı

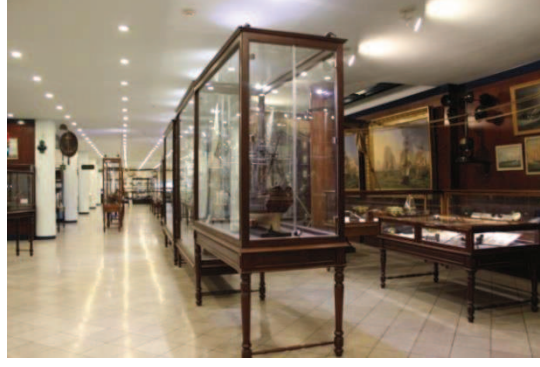
Müzenin birinci bölümü olan Lengerhane'ye eklenen çağdaş yapı gerek duvarda gerek zeminde gerekse tavanda kullanılan malzemeleriyle, aydınlatma elemanlarıyla çağdaş malzemeler kullanılarak daha sonra eklenen bir yapı olduğu son derece açıktır (Resim.5.179).

Resim.5.179. Lengerhane-i Amire, restorasyon sonrası müzeye eklenen yer altı galerisi

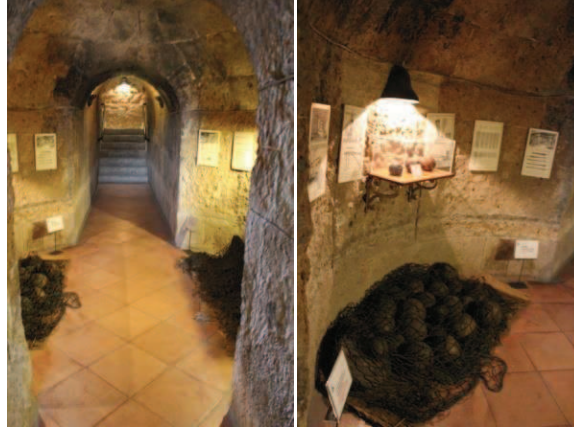
Restorasyon sonrası müzenin birinci bölümü olan Lengerhane'nin cephesine eklenen kepenkler, geleneksel tarzda ve renkte olduğundan cepheye sonradan eklenen detaylar olarak görülmemekte; aksine yapıya uyum sağlamaktadırlar. Müzenin birinci bölümü olan Lengerhane binasında sergi alanı olarak değerlendirilen dar geçişler ziyaretçilerde farklı bir izlenim yaratmaktadır (Resim.5.180).

Resim.5.180. Lengerhane-i Amire, restorasyon sonrası müzedeki geçiş ve sergi birimi

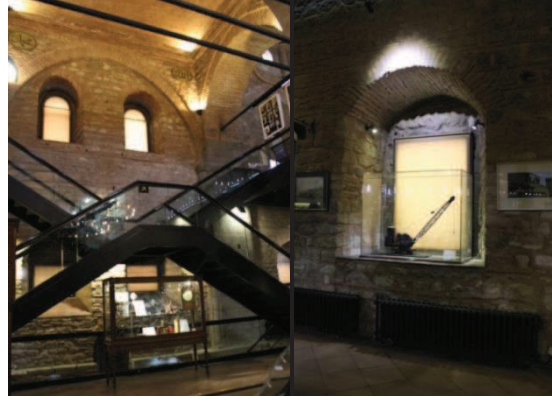
Müzenin birinci bölümü olan Lengerhane'de kullanılan modern stor perdeler yapıyla uyumsuz bir görünüm sergilemektedir (Resim.5.181).

Resim.5.181. Lengerhane-i Amire, restorasyon sonrası müzede kullanılan perdeler

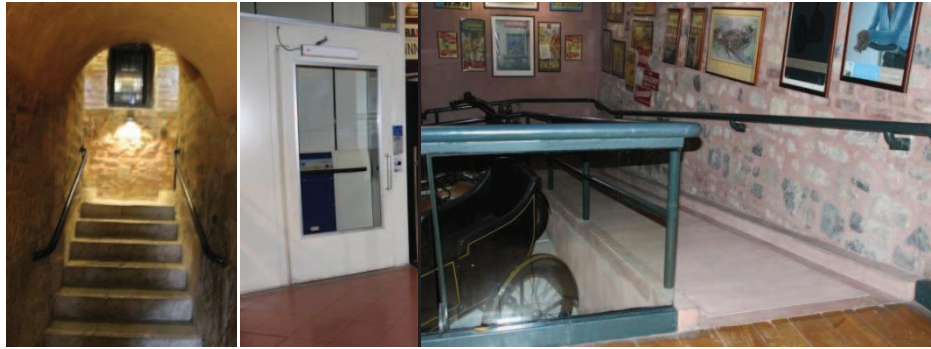
Yapılar incelendiğinde dönüşüm sonrası yapıların tarihi ve mimari özellikleri, çağdaş malzemeler kullanılarak korunmuştur. Müzenin hem birinci hem de ikinci bölümünün iç mekanlarında, engelli insanların da ulaşımı düşünülerek yeniden düzenleme yapıldığı; yapıda yer alan engelli asansörlerinin, tutunma barlarının ve rampalı geçişlerin yoğunluğu ile dikkat çekmektedir. Her proje ve yapıda bu olumlu uygulama görülmediği için özellikle 'dikkat çekmektedir' ifadesi kullanılmıştır (Resim.5.182).

Resim.5.182. Restorasyon sonrası müzeye eklenen tutunma barları, engelli asansörleri ve rampalar

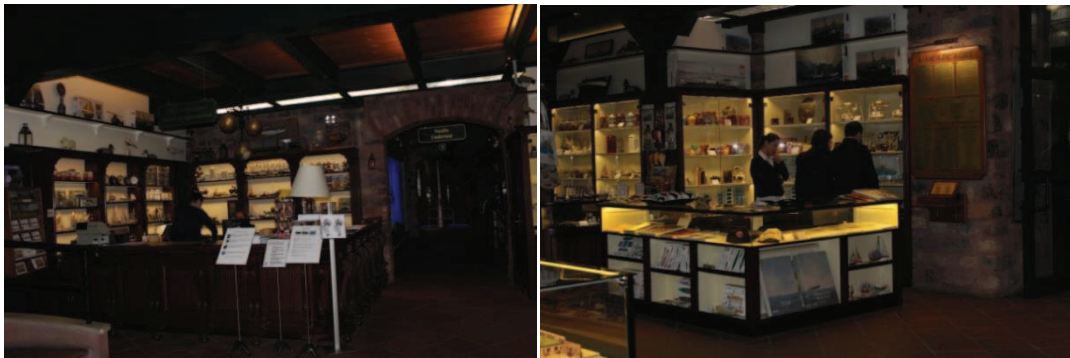
Müzenin ikinci bölümü olan tersane girişinin sol tarafında konumlandırılan danışma /bilet satış birimi gerek kullanıldığı ahşap malzeme açısından gerek konumu açısından uygundur fakat danışma/bilet satış biriminin arkasının aynı zamanda müzenin satış birimi olarak da kullanılması; gelen ve giden ziyaretçilerin kullanımı açısından problem yaratmakta, işlevlerin çakışmasıyla da düğüm noktası oluşturmaktadır. Giriş bölümünde yer alan satış birimleri yeterli olduğundan danışma/bilet satış bankosu arkasında hediyelik eşyaların yer alması gereksizdir. Müzenin satış biriminin, girişten bağımsız fakat ortak bir kullanım alanında başlı başına ayrı bir birim olarak konumlandırılması gerekirdi (Resim.5.184).

Resim.5.184. Hasköy Tersanesi, restorasyon sonrası müzenin danışma/bilet satış ve hediyelik eşya satış birimleri

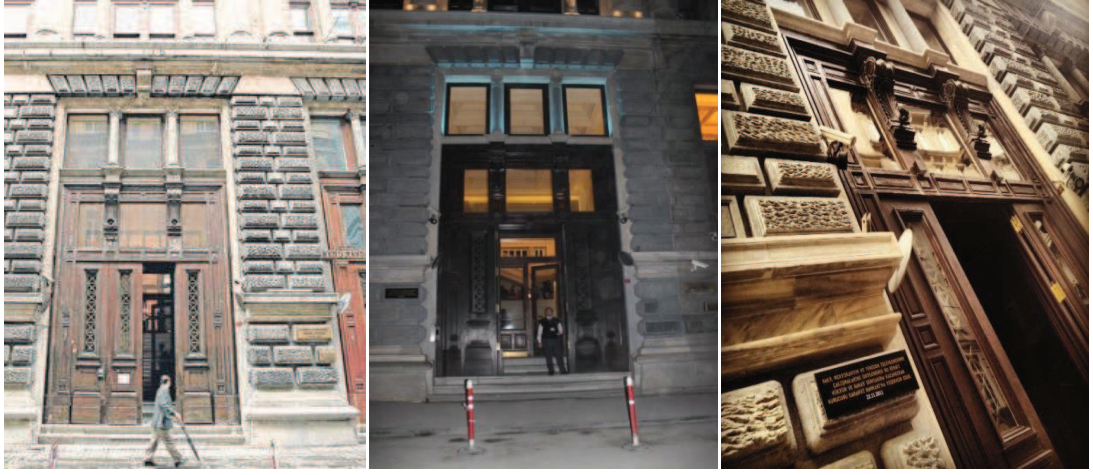
Resim.5.197. Yapının restorasyon öncesi ve sonrası giriş kapısının görünümü

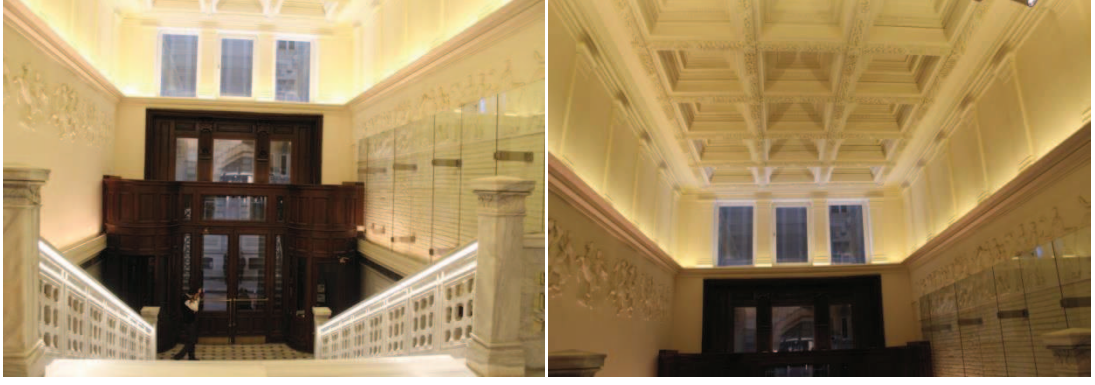
Salt Galata'nın ana giriş kapısının ardından ahşap kasalı cam giriş kapısı; giriş kapısının sağında ve solunda olmak üzere iki adet döner kapı bulunmaktadır. Salt Galata'nın ahşap yüksek kapısından içeri girdikten sonra birbirine eşit 15 adet kare bölmelerden oluşan yüksek, bezenmiş süslü tavanlar göze çarparken; döşemesi mermer olan giriş merdiveninin (merdivenin küpeşte ve korkulukları da mermerden oluşmaktadır) sağında-solunda bulunan hayvan ve insan figürlerinden oluşan rölyefler dikkat çekmektedir. Aynı zamanda giriş holünün zemin döşemesinde restorasyon öncesinde de olduğu gibi mermer (giriş holünde siyah beyaz desenli, merdivenlerde sade olmak üzere iki çeşit mermer) kullanılırken; alanda aydınlatma elemanı olarak, gizli aydınlatma ve tavadan sarkıtılan oynar başlıklı spot aydınlatmalar kullanılmıştır (Resim.5.198-5.199).

Resim.5.198. Salt Galata'nın giriş kapıları, giriş holü ve tavan-duvar detayları

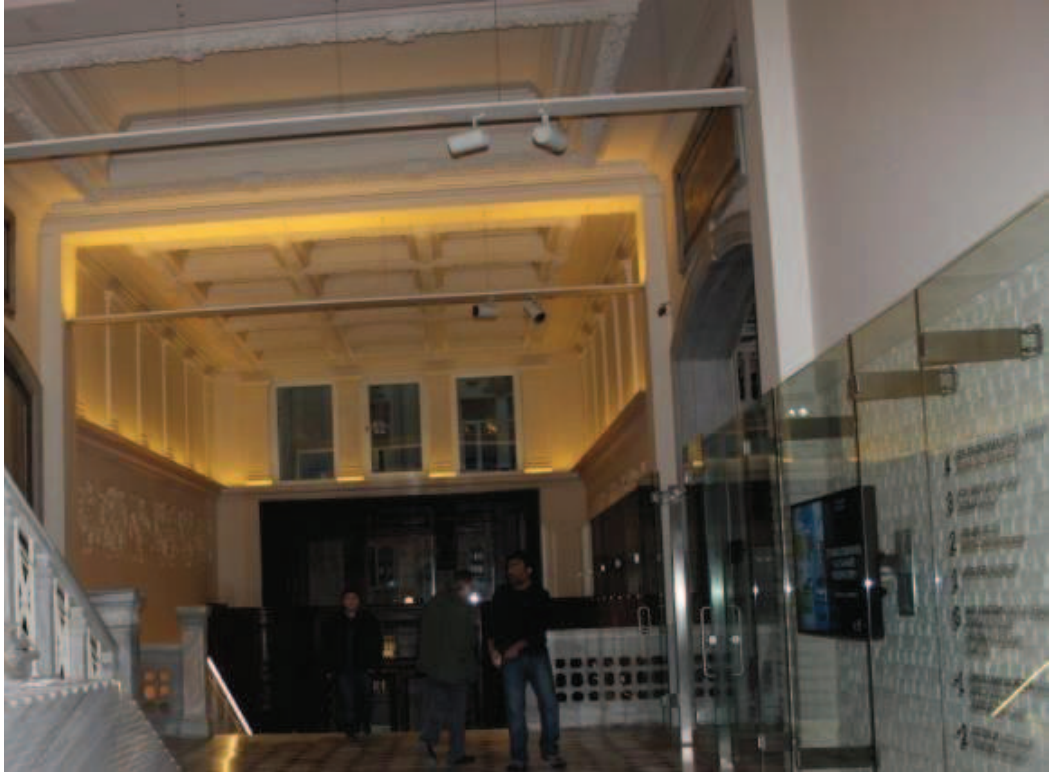
Resim.5.199. Salt Galata giriş holü aydınlatma elemanları

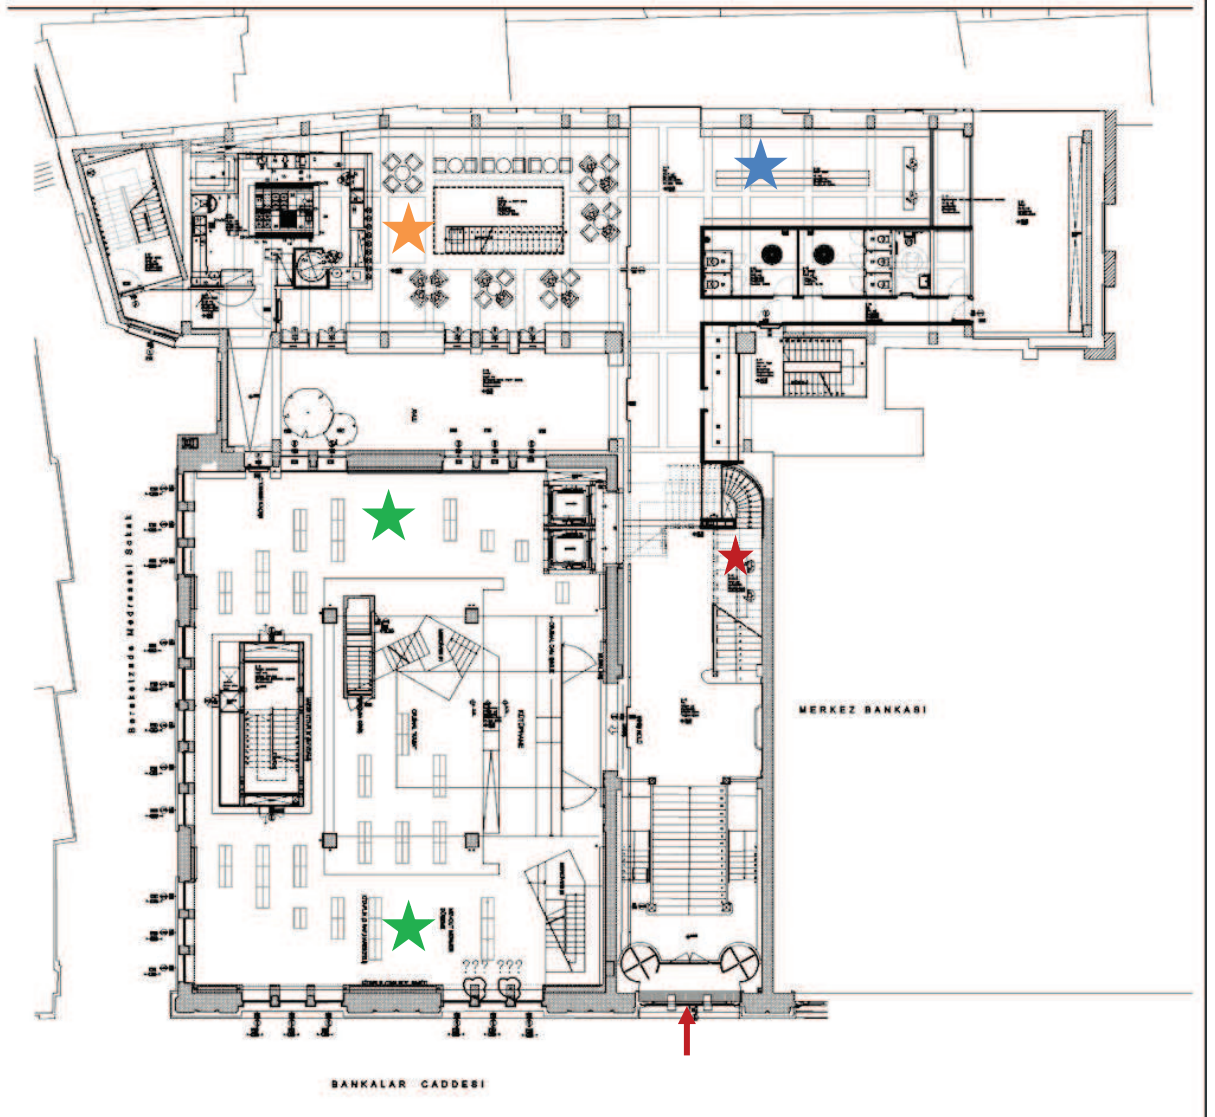
Salt Galata'nın giriş katında danışma birimi, Salt araştırma, dükkan (kitap satış mağazası), kafe ve restoran bulunmaktadır (Şekil.5.200).
