**RESTORASYON PROJELERİNDE İŞLEVSEL
DÖNÜŞÜMÜN İÇ MEKÂN KARARLARI ÜZERİNE BİR
SORGULAMA**

(Yüksek Lisans Tezi)

Tezi Hazırlayan: **Tuba TERECE**

İSTANBUL, 2013

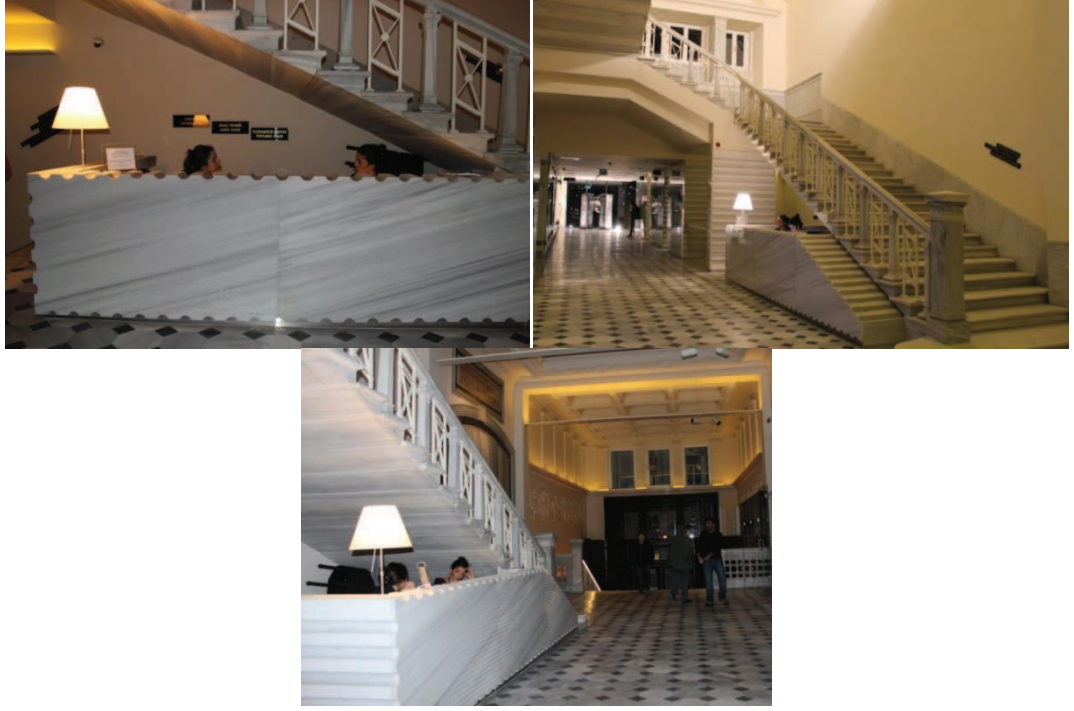
Resim.5.201. Salt Galata danışma birimi

Salt Galata'nın delikli dokusu olan mermer malzemeden oluşan danışma birimi; giriş merdivenini çıktıktan sonra, sağ tarafta bulunan merdivenin altında yer almaktadır. Danışma birimi; altında bulunduğu merdivenin formuna uygun olacak şekilde eğimli bir biçimde tasarlanmıştır (Resim.5.201)

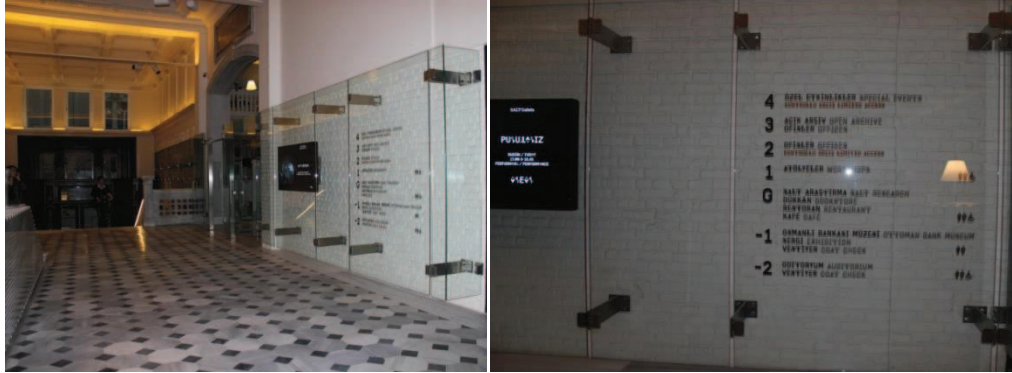
Girişin sol tarafında çelik profillerle tutturulmuş cam paneller üzerinde yönlendirici bilgiler ve cam panelin arkasında ise Salt Galata'da düzenlenen etkinlikler hakkında bilgi veren dijital ekran bulunmaktadır (Resim.5.202).

Resim.5.202. Salt Galata yönlendirme ve bilgilendirme bölümü

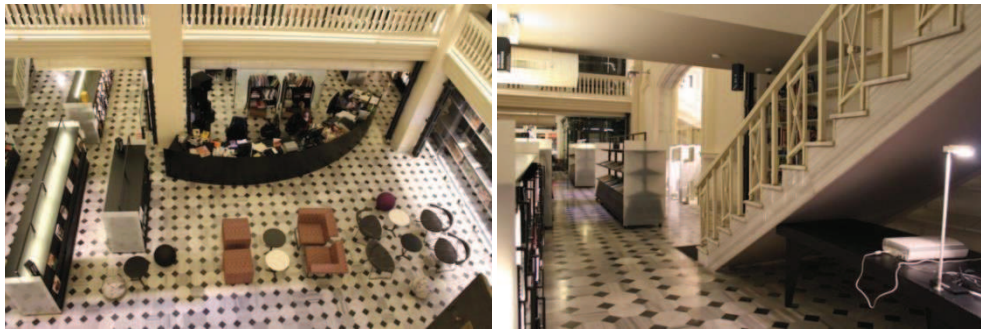
Salt Araştırma'nın dolaşım alanlarının zemin döşemesinde desenli mermerden, asma katan çıkan merdivenleri ise sade mermer döşemeden oluşmaktadır. Oval bir forma sahip olan Salt Araştırma danışma bankosu; kütüphane girişinin sol tarafında yer almaktadır (Resim.5.204-5.205).

Resim.5.204. Salt Araştırma danışma bankosu ve zemin-merdiven döşemeleri

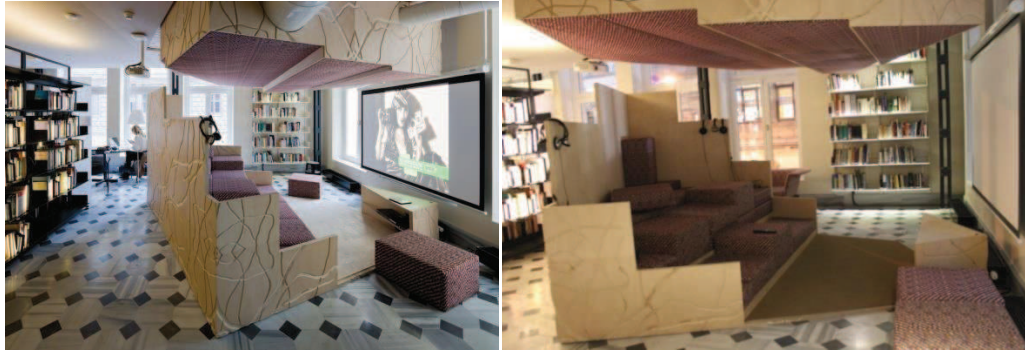
Salt Araştırma'da minik bir amfiyi andıran, ahşap zemin üzerinde farklı yüksekliklere sahip oturma birimleri ve ekranı bulunan küçük bir alan yer almaktadır. Bu minik amfinin tavanından tesisat boruları geçmektedir (Resim.5.206).

Resim.5.206. Salt Araştırma amfi

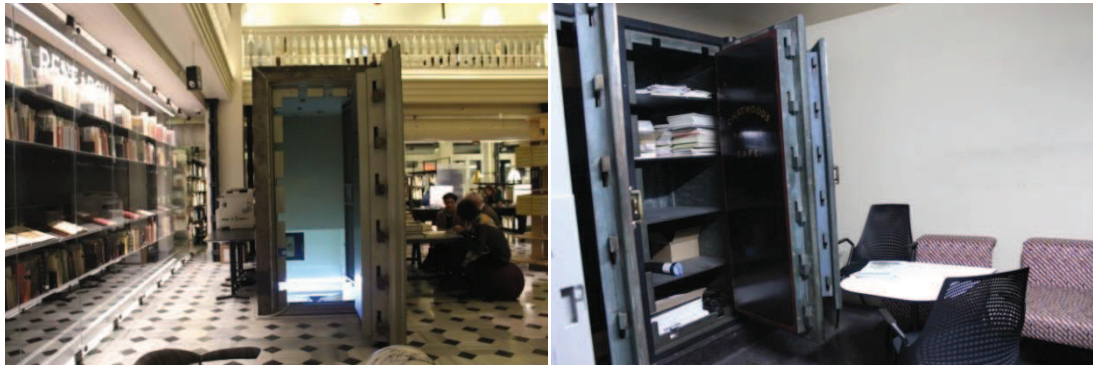
Yapının Osmanlı Bankası olarak kullanıldığı dönemde kasa odasına girişin bulunduğu birim, aynı konumunda olduğu gibi korunmuştur ve küçük bir ofis görevini görmektedir. Aynı zamanda başka bir kasa birimi de kütüphanedeki raf görevini üstlenmiştir (Resim.5.207-5.208).

Resim.5.207. Salt Araştırma'da yer alan kasa odası

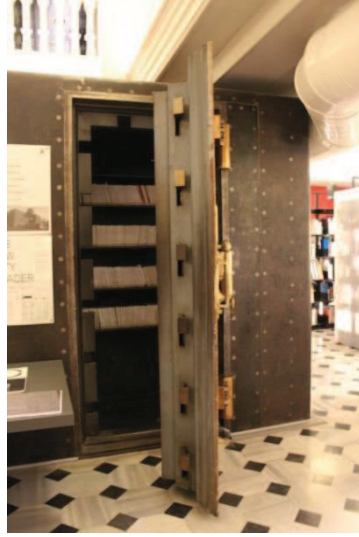
Resim.5.208. Salt Arařtırma'da raf olarak kullanılan kasa birimi

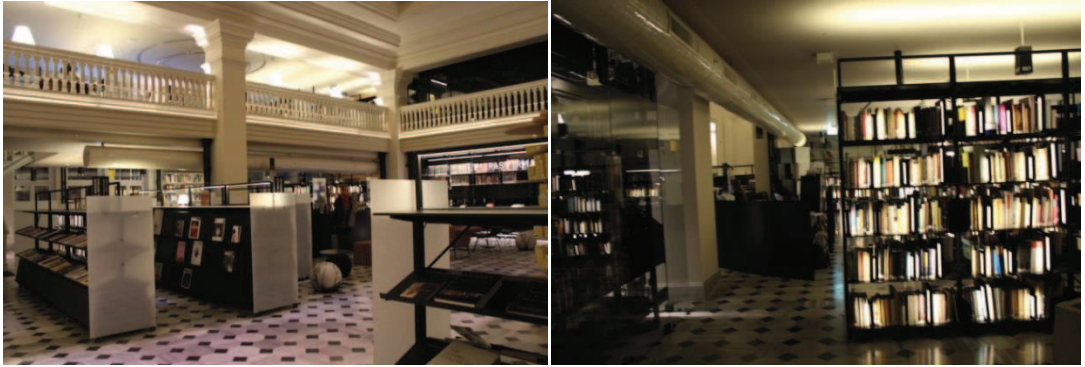
Salt Arařtırma'da bireysel ve grup halinde alıřmaya olanak saęlayan farklı tarzlarda, sabit ve hareketli alıřma birimleri yer almaktadır. Kütüphane bölümünde ayrı, alıřma birimlerinde ayrı olacak řekilde iki farklı türde yapay aydınlatmalar bulunmaktadır (Resim.5.209-5.210).

Resim.5.209. Salt Arařtırma kütüphane bölümü

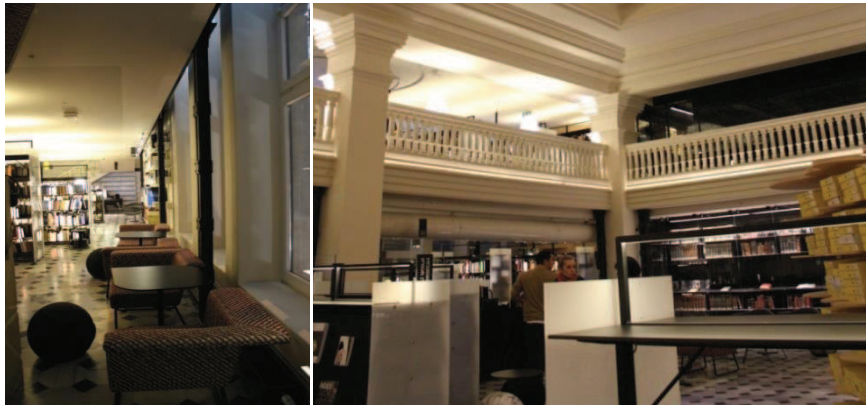
Resim.5.210. Salt Arařtırma tekli ve oklu alıřma birimleri

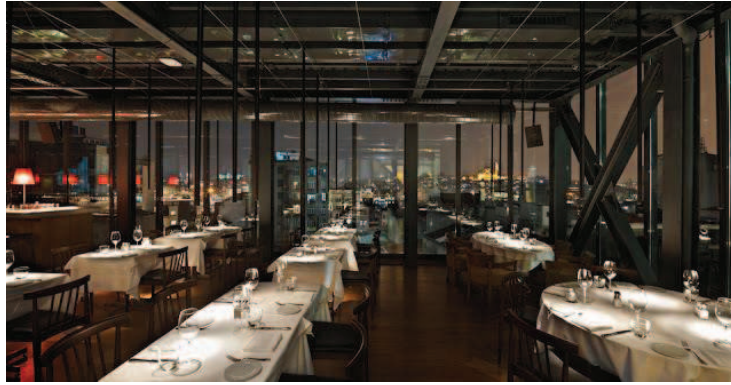
Kafenin asma katında bulunan ve çelik konstrüksiyondan oluşan restoran bölümünde koyu renkli ahşap parke tercih edilirken; aydınlatma elemanı olarak da asma tavandan sarkıtılan uzun, daire kesitli siyah borulardan oluşan kızakla hareket ettirilebilen yapay aydınlatma elemanları tercih edilmiştir. Haliç'e bakan restoranda, yumuşak hatlara sahip daire ile keskin hatlara sahip kare formunda yemek masaları ve oturma yerleri siyah deriden oluşan ahşap iskelete sahip sandalyeler yer almaktadır (Resim.5.213).

Resim.5.213. Ca'd'Oro Restoran iç mekan görünümü

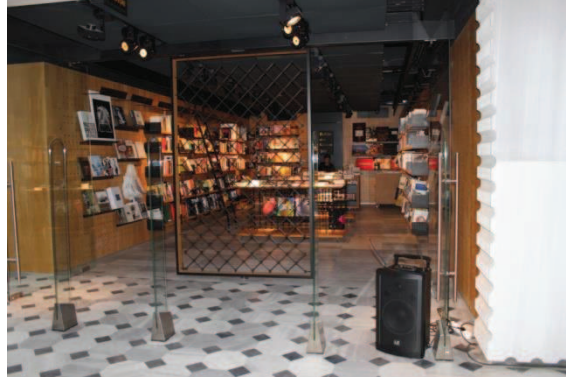
Delikli ahşap ve metalden oluşan satış ve teşhir üniteleri; duvarda ve mağazanın orta alanında yer almaktadırlar. Mağazanın giriş-çıkışı ayıran, girişin ortasına konumlandırılmış bölücü eleman bulunmaktadır. Zemin döşemesi mermer olan mağazanın tamamen siyah olan asma tavanında bulunan oynar başlıklı-hareketli yapay aydınlatma elemanları doğrusal bir şekilde sıralanmışlardır (Resim.5.214).

Resim.5.214. Dükkan (Bookstore)

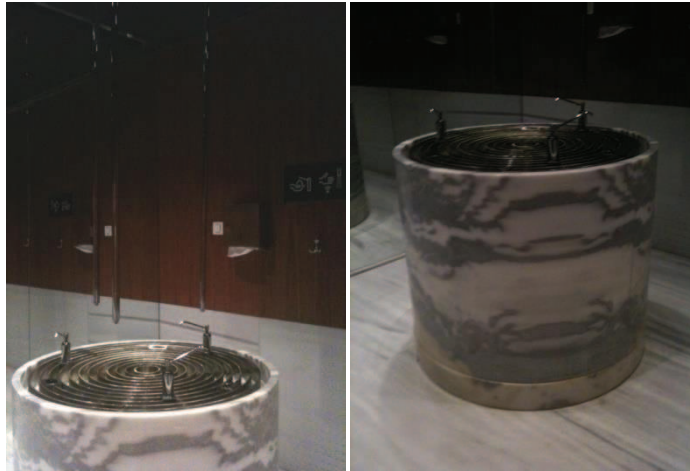
Kadın/erkek tuvaletlerinin zemin döşemesi olarak mermer kullanılırken, duvar döşemelerinde mermer, ayna ve ahşap kaplamalar kullanılmıştır. Alanın ortasına konumlandırılmış daire şeklinde suyun yukarıdan sarkıtılan metal ince borulardan aktığı, suyun gidiş yönüne göre mekanizması olan sıradışı bir tasarım olan mermer lavabo bulunmaktadır (Resim.5.215-5.216).

Resim.5.215. Salt Galata'nın giriş katında bulunan mermer lavabo

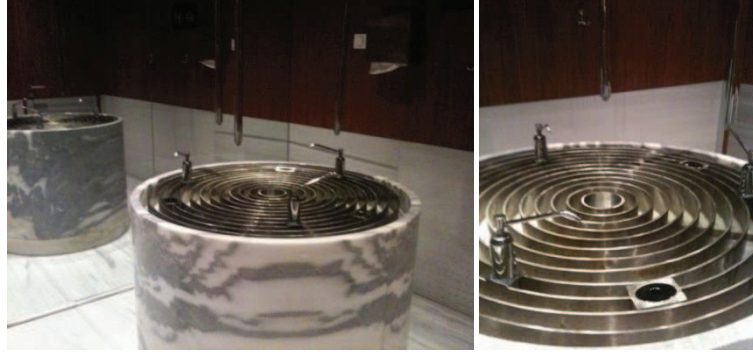
Resim.5.216. Salt Galata'nın giriş katında bulunan mermer lavabo

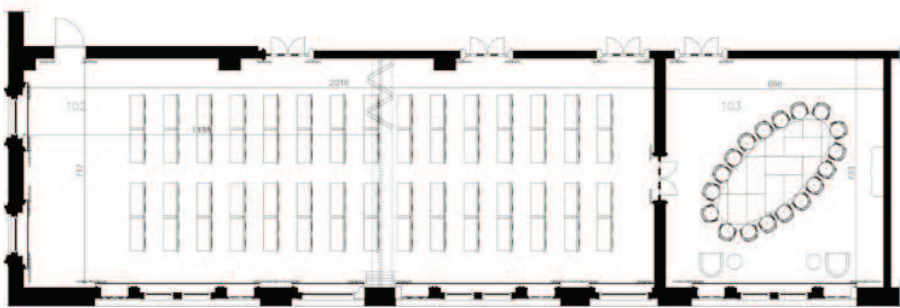
Şekil.5.219. Salt Galata 1. katta bulunan toplantı salonları planı

Atölyelerde zemin döşemesi olarak doğal parke kullanılırken; tavan ve duvarlarında gri tonunda bir renk tercih edilmiştir. Atölyelerde yer alan hareketli mobilyaların düzeni, yine orada düzenlenecek olan programa göre şekillenmektedir (Şekil.5.218-5.219, Resim.5.220).

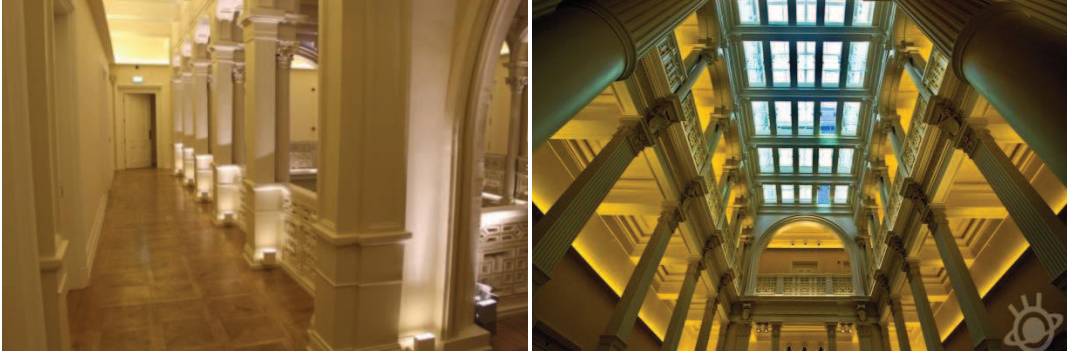
Salt Galata'nın galeri boşluğuna bakan, her kattaki geçiş alanı olan koridorlarda bulunan süslü ve işlemeli kaidelerden oluşan yüksek sütunlar; dibinde bulunan yapay aydınlatmalarla aşağıdan yukarıya doğru aydınlatılarak vurgulanmıştır. Aynı şekilde galeri boşluğuna bakan bezemeli kartonpiyerler, korkuluklar ve sütunlar son derece ihtişamlı ve etkileyici durmaktadırlar (Resim.5.225).

Resim.5.225. Salt Galata galerisi

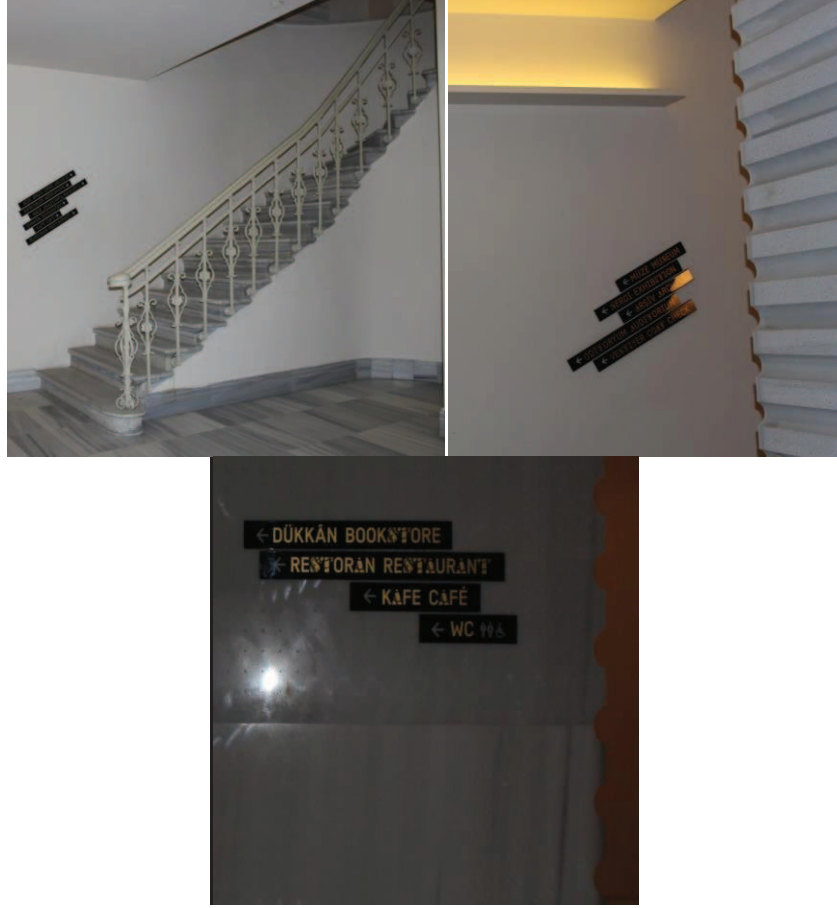
Salt Galata içerisinde dikdörtgen siyah parlak fon üzerinde bulunan varaklı yazılarla, asimetrik bir biçimde konumlandırılan yönlendirme panoları bulunmaktadır (Resim.5.230).

Resim.5.230. Salt Galata yönlendirme panoları

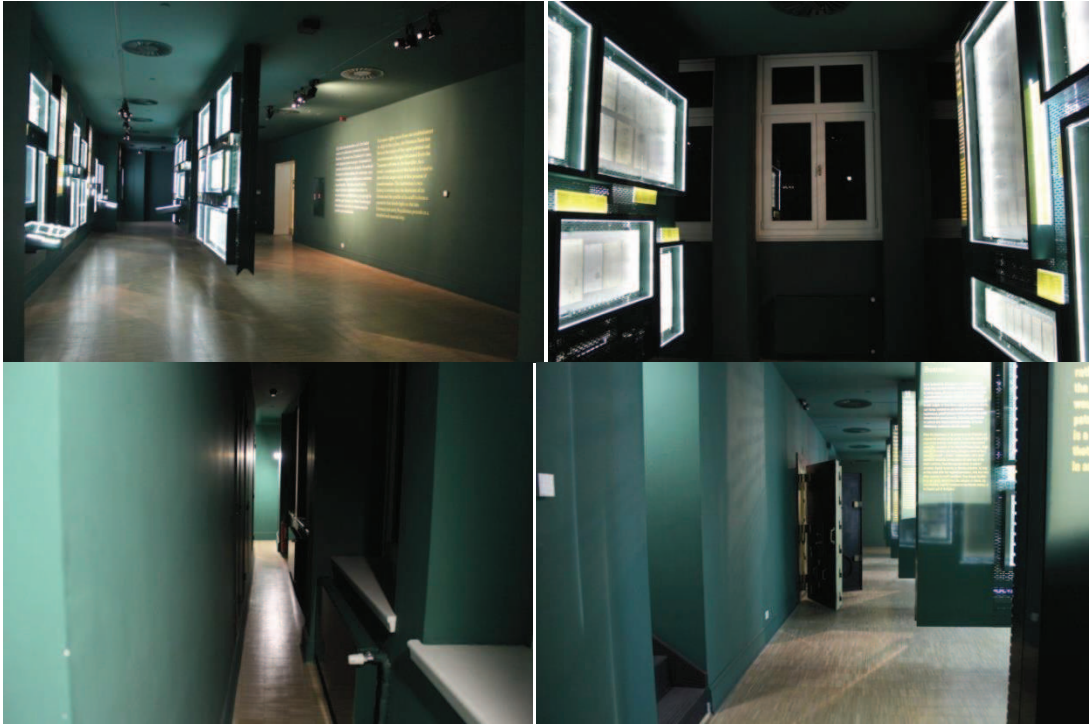
Osmanlı Bankası Müzesi'nde bulunan yatay ve dikey sergileme ünitelerinin yanı sıra tavanda, duvarlarda; hatta radyatörlerde bile Osmanlı yeşili olarak bilinen renk tercih edilmiştir. Müzede eskitme ahşap görünümlü zemin döşemesi kullanılırken; duvarlar da Osmanlı yeşiline boyanmıştır. Müzede sergilenen fotoğraf ve nesnelere için cam panoya çerçeve şeklinde yerleştirilen beyaz renkli led aydınlatmalar; dolaşım (sirkülasyon) alanlarında ise tavanda orta şeritte oynar başlıklı, hareketli yapay aydınlatmalar kullanılmıştır. Müze aynı zamanda mekanda bulunan pencereler sayesinde doğal gün ışığından da faydalanmaktadır (Resim.5.233).

Resim.5.233. Salt Galata, Osmanlı Bankası Müzesi

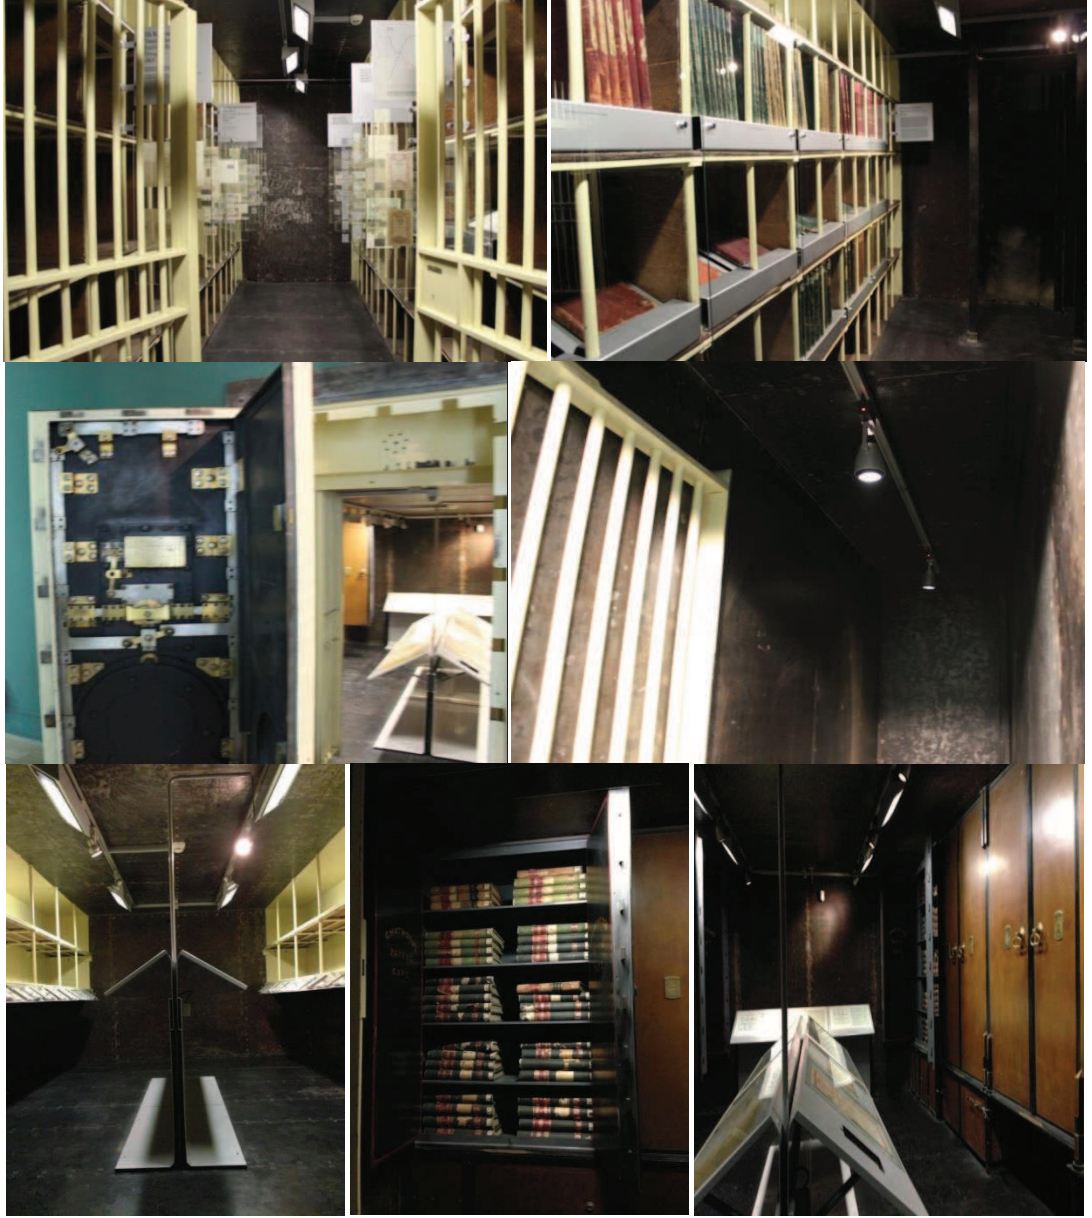
Osmanlı Bankası Genel Müdürlüğü kasa daireleri olduğu gibi korunarak; raflarda örnek banknot numuneleriyle, banka kayıt defterleriyle, birkaç kattan oluşan kalın güvenlik kapılarıyla Osmanlı Bankası Müzesi'ndeki yerini almıştır. Bir başka bölümde ise müşteri kartları ve dosyaları, personel fotoğrafları ve dosyaları ile esham ve tahvilat odaları da sergilenmektedir. Bu birimlerde tavana konumlandırılmış yapay aydınlatma elemanları kullanılmıştır (Resim.5.234).

Resim.5.234. Salt Galata, Osmanlı Bankası Müzesi

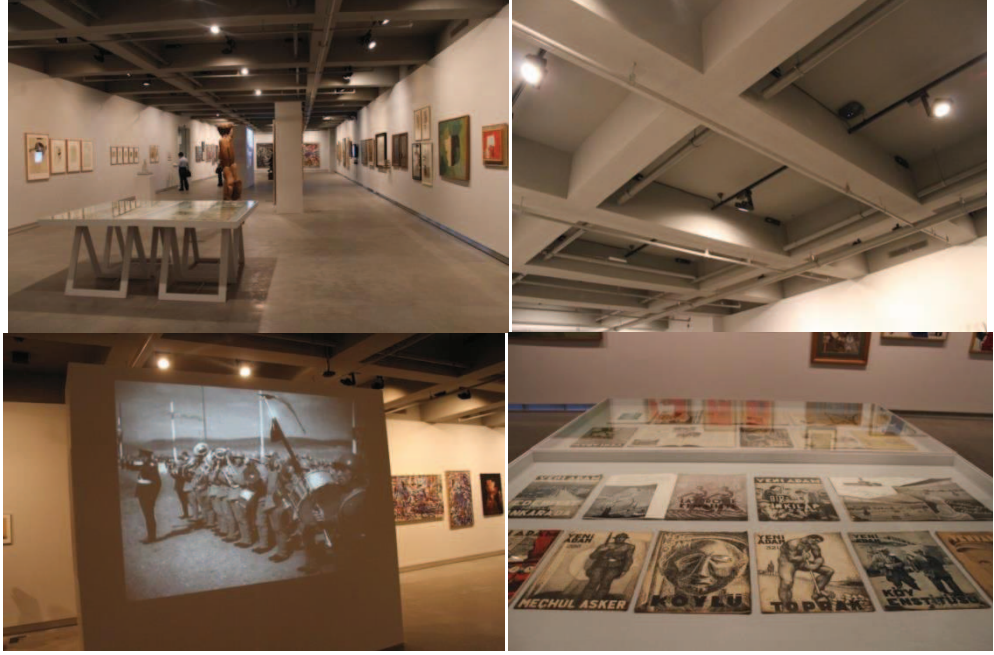
Duvarları beyaza boyanmış olan sergi salonunun zemini beton tabanlı zemin döşeme malzemesinden oluşmuştur. Sergi salonunun tavanı, kalın kesitli içi boş dikdörtgenlerden ve bu dikdörtgenlerin arasına yerleştirilen oynar başlıklı, hareketli yapay aydınlatma elemanlarından oluşmuştur. Duvarlar, kolonlar dikey sergileme üniteleri olarak; masa ise yatay sergileme ünitesi olarak kullanılmaktadır (Resim.5.235).

Resim.5.235. Salt Galata, Sergi Salonu

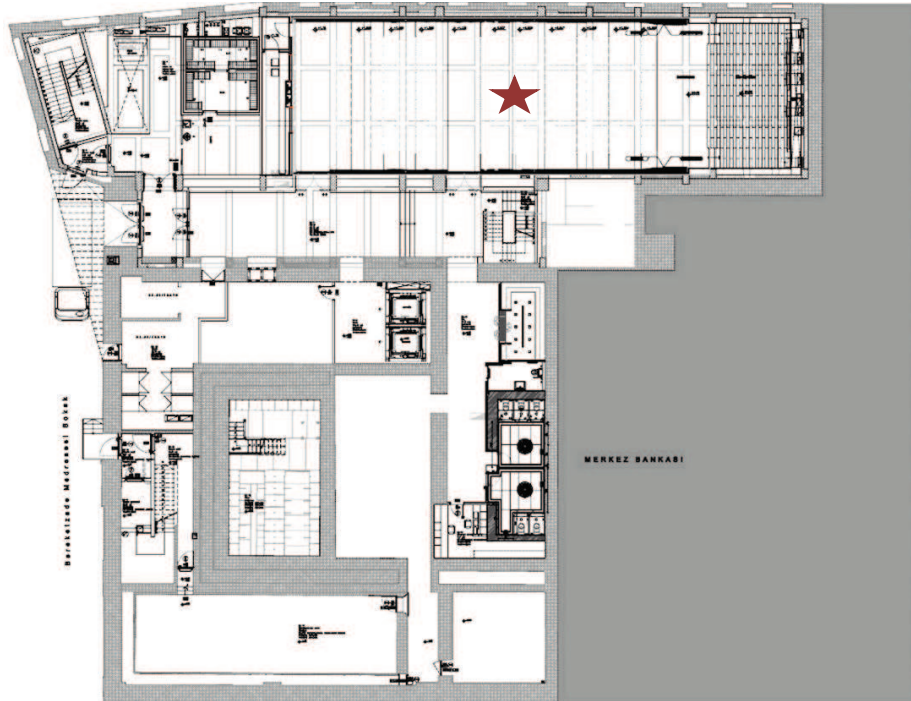
Şekil.5.236. Salt Galata -2. kat planı

Salt Galata'nın -2. katında konferans, seminer, oyunlar vb. etkinlikler için tasarlanan dikdörtgen plan düzenine sahip olan oditoryum yer almaktadır (Şekil.5.236-5.237).

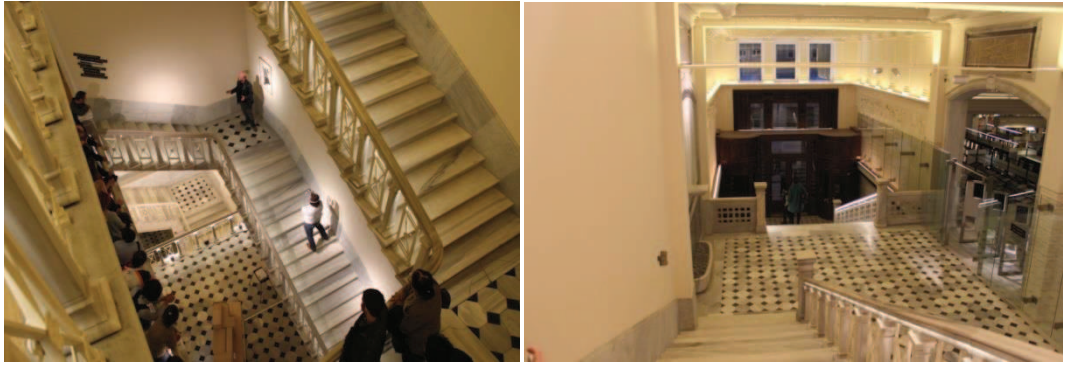
Osmanlı Bankası'nda olduğu gibi restorasyon sonrasında da malzemeye sadık kalınarak Salt Galata'nın genelinde siyah beyaz desenli ve sade, düz mermer olmak üzere iki çeşit mermer kullanılmıştır (Resim.5.239).

Resim.5.239. Salt Galata mermer zemin döşemeleri

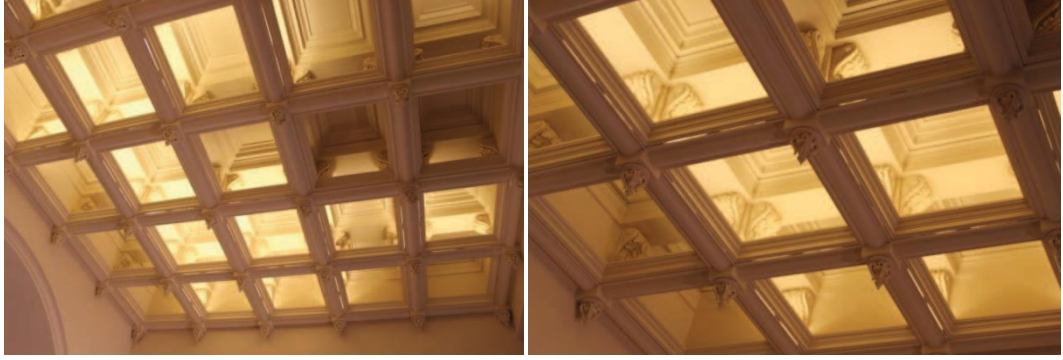
Salt Galata'da merdivenlerin yer aldığı alandaki yüksek tavanlarda bulunan birbirine eşit karelerden oluşan içi oyuk gizli aydınlatmayla aydınlatılan tavan formu etkileyici bir şekilde dikkat çekmektedir (Resim.5.240).

Resim.5.240. Salt Galata tavan detayı

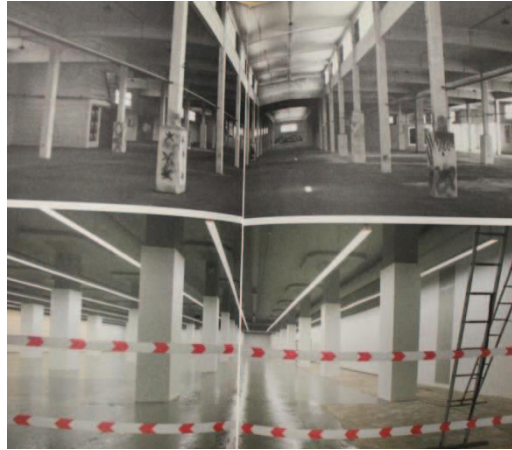
Resim.5.243. 4. antreponun restorasyon aşaması görüntüleri (İstanbul Modern Sanat Müzesi kütüphanesi)

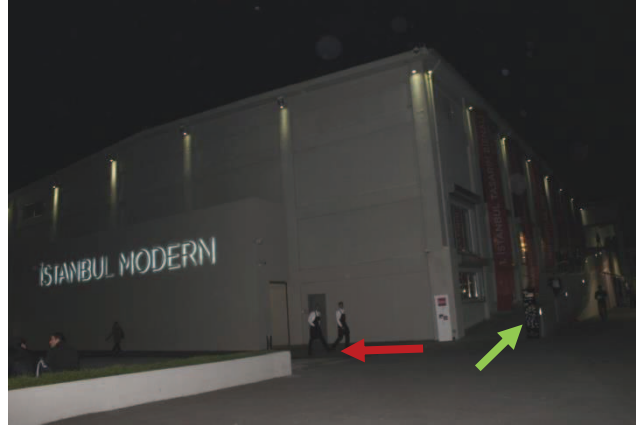
Müzenin alt kotunda engelliler için alt kattan ayrı bir giriş, merdivenle çıkılan üst katında ise diğer ziyaretçiler için ayrı bir girişi yer almaktadır ve müzenin cephesi; belirli bir düzene göre sıralanmış, tepeden aşağı doğru kullanılan yapay aydınlatma elemanları olan spotlarla aydınlatılarak karanlıkta güzel bir görünüm sergilemektedir (Resim.5.247).

→ : Engelli girişi

→ : Ana giriş

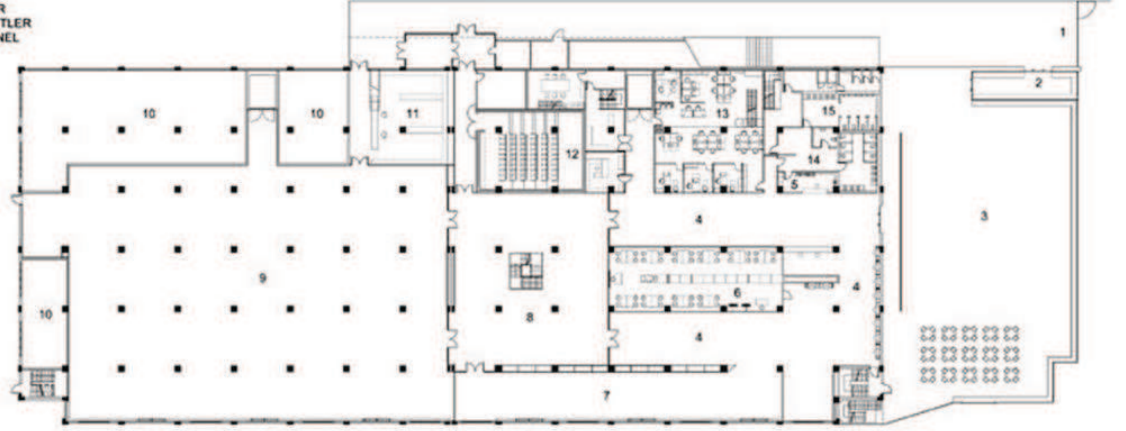
Şekil.5.248. İstanbul Modern Sanat Müzesi zemin kat planı

2 kattan oluşan müzenin zemin katında; giriş, bilet/güvenlik birimleri, heykel sergisi, fuaye, vestiyer, kütüphane, fotoğraf sergisi, çok amaçlı salon, müze çalışanlarına ait ofisler, depolar, sinema salonu ve personel odası yer almaktadır. Aynı zamanda zemin kattaki sergi salonlarındaki sergiler yılda bir kaç kez değişen süreli sergilerdir (Şekil.5.248, Resim.5.249-5.250).

- 1 GİRİŞ
- 2 BİLET VE GÜVENLİK
- 3 HEYKEL SERGİSİ
- 4 FUAYE
- 5 VESTİYER
- 6 KÜTÜPHANE
- 7 FOTOĞRAF SERGİSİ
- 8 FUAYE
- 9 ÇOK MAKSATLI SALON
- 10 OFİSLER
- 11 DEPO
- 12 SINEMA
- 13 OFİSLER
- 14 TUVALETLER
- 15 PERSONEL

Müzenin kat planlarına bakıldığı zaman mekanların uygun yerlere konumlandırıldığı ve dolayısıyla yön bulmada kolaylık sağlayan rahat, kullanışlı, sirkülasyon ve kullanım alanlarının sağlandığı görülmektedir. Restoran geniş sirkülasyon alanlarına sahip olduğu için yönelimi ve kullanımı rahatlatmaktadır.

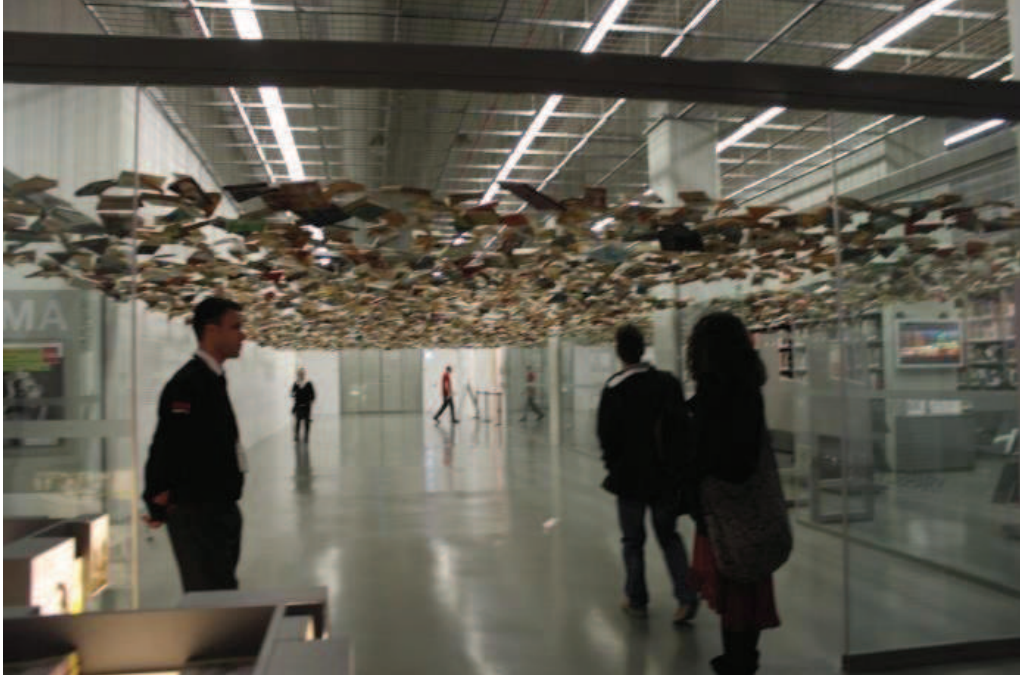
Resim.5.251. İstanbul Modern Sanat Müzesi zemin kattan görünüm

Müzenin zemin katında bulunan fuayenin ve kütüphanenin tavanlarından gelişigüzel fakat aynı seviyede olacak şekilde aşağı doğru sarkıtılmış kitaplar yer almaktadır. Kütüphane ve fuaye alanı dikey cam bölmelerle birbirinden ayrılmıştır ve tavanlarında birbirini doğrusal olarak takip eden, yapay aydınlatma elemanları (florasan aydınlatma) kullanılmıştır (Resim.5.251).

İstanbul Modern Sanat Müzesi'nin zemin kat fuaye ve kütüphane tavanlarından gelişigüzel fakat aynı seviyede olacak şekilde aşağı doğru sarkıtılan kitaplar; yatay düzlemde bir ara yüz oluşturarak modern sanat müzesine yakışır şekilde, alışılmışın dışında bir tasarım ögesi olarak dikkat çekmektedirler. Aynı zamanda bu durum düzensizlik içerisinde son derece uyum yakalayarak bir düzen oluşturmasını sağlamıştır.

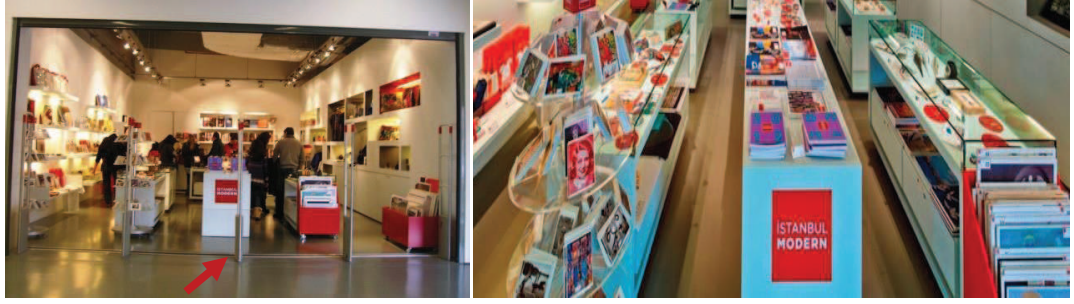
Resim.5.254. İstanbul Modern Sanat Müzesi mağazası

Müzenin ana girişinin sol tarafında bilet/danışma bankosu; sol tarafında da müze mağazası yer almaktadır. Müzenin mağazasında; sanat/tasarım kitapları, kırtasiye malzemeleri, ünlü tasarımcılara ait objeler ev takıların satışı yapılmaktadır. Dikdörtgen plan düzenine sahip müze mağazasında; duvarlar dışında aralarında geçiş olacak şekilde üç aksta, ardı ardına sıralanmış, mdf üzeri beyaz lakeden oluşan standlar yer almaktadırlar. Satış bankosu da mağaza girişinin tam karşısında, orta aksta yer almaktadır. Aydınlatma elemanı olarak da duvarda nişlerin içindeki aydınlatmaların dışında, tavanda oynar başlıklı, satış ürünlerine yöneltilen spotlar bulunmaktadır (Resim.5.254).

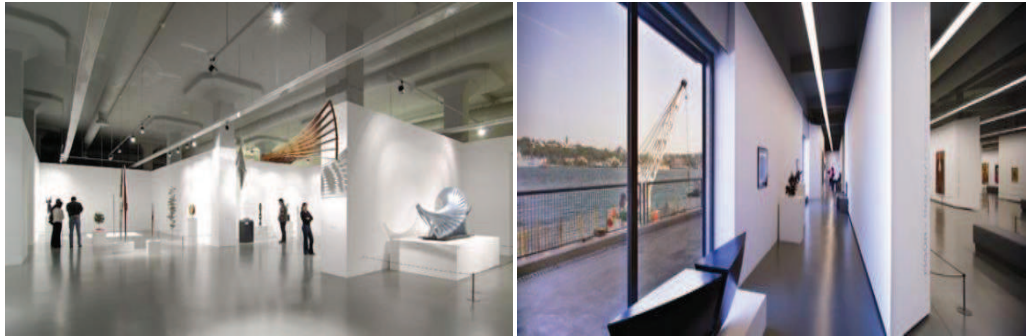
Resim.5.255. İstanbul Modern Sanat Müzesi sergi salonları

Müzenin giriş katında yer alan dikdörtgen plan düzenine sahip, yüksek tavanlı sergi salonlarında; sergilenen eserleri vurgulamaya/ön plana çıkarmaya yönelik farklı türlerde (spot ve florasan aydınlatma olmak üzere) yapay aydınlatma elemanları kullanılmıştır (Resim.5.255).

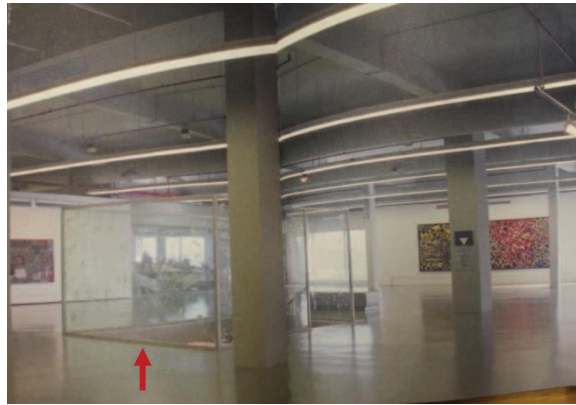
Resim.5.262. İstanbul Modern Sanat Müzesi giriş katı fuaye alanı (İstanbul Modern Sanat Müzesi Kütüphanesi)

Müzenin giriş alanının karşısında yer alan fuayenin ortasında bulunan çatlamış camdan oluşan merdivenin giriş alanının üstünü çevreleyen kübik form, bir yandan şeffaf bir yandan keskin bir öge olarak göze çarpmaktadır (Resim.5.262).

İstanbul Modern Sanat Müzesi'nin giriş alanının karşısında yer alan fuayenin ortasında bulunan yer yer çatlamış camdan oluşan merdivenin giriş alanının üstünü çevreleyen kübik form, tepeden aşağı doğru eşit aralıklarla sarkıtılmış ve zemine sabitlenmiş zincirler arasında yer alan merdiven ile yine müzesinin zemin kat fuaye ve kütüphane tavanlarından gelişigüzel fakat aynı seviyede olacak şekilde aşağı doğru sarkıtılan kitaplardır.

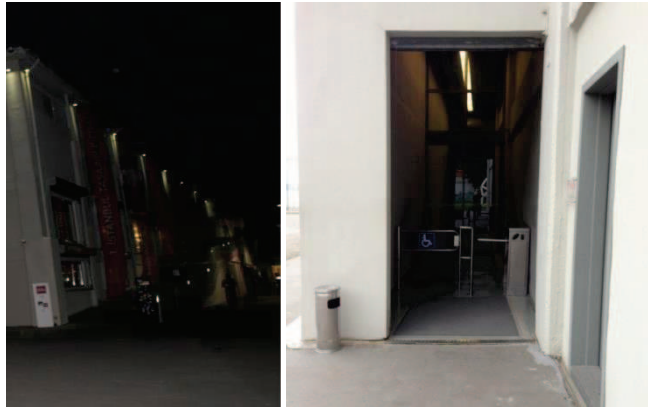
Resim.5.263. İstanbul Modern Sanat Müzesi engelli ve ana girişi

Müzenin engelli ve ana girişi olmak üzere iki farklı girişten oluşması; yenileme projesinde engelli ziyaretçilerin de göz önünde bulundurulması düzenleme yapıldığını göstermektedir. Engelli ziyaretçiler rampa bile çıkmadan rahat bir ulaşım müzeye giriş yapabilmektedirler (Resim.5.263).

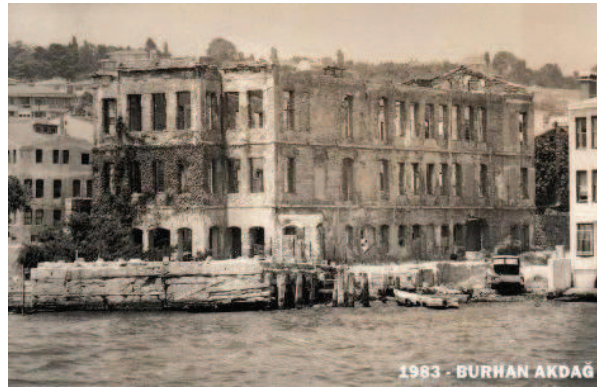
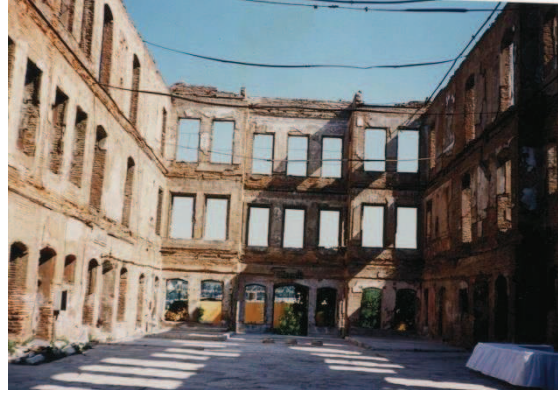
Osmanlı saray hanedanının elinden çıkan Esmâ Sultan Yalısı; birkaç kez el değiştirilerek okul, tütün deposu, marangoz atölyesi, kereste-demir-çelik-kömür deposu olarak kullanıldı. 1975 yılında geçirdiği yangınla, yalının bütün ahşap kısımları yanmış ve sadece yapının dış kabuğunu oluşturan kagir duvarları bir iskelet şeklinde ayakta kalabilmiştir. Yalının geçirdiği yangın sonrası ayakta kalabilen duvarları da fiziksel olarak yapısal aşınmalara uğramış ve yapı bir harabeye dönmüştür (Resim.5.265-5.267).

Resim.5.266. Esmâ Sultan Yalısı geçirdiği yangın sonrası cephe görünümü

Resim.5.267. Esmâ Sultan Yalısı geçirdiği yangın sonrası iç mekan görünümü

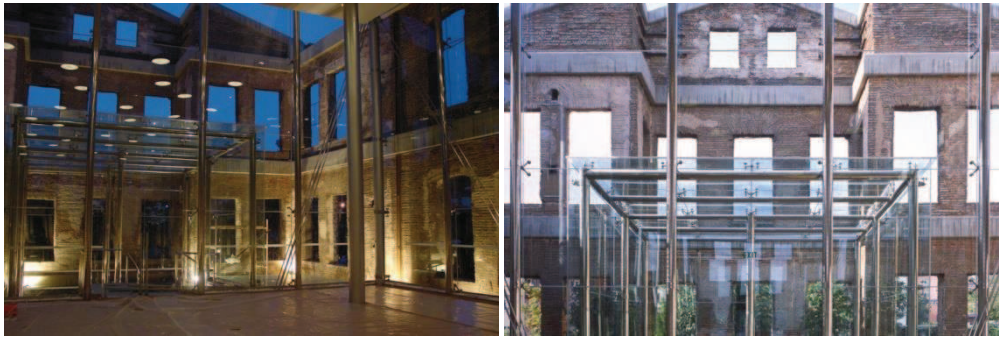
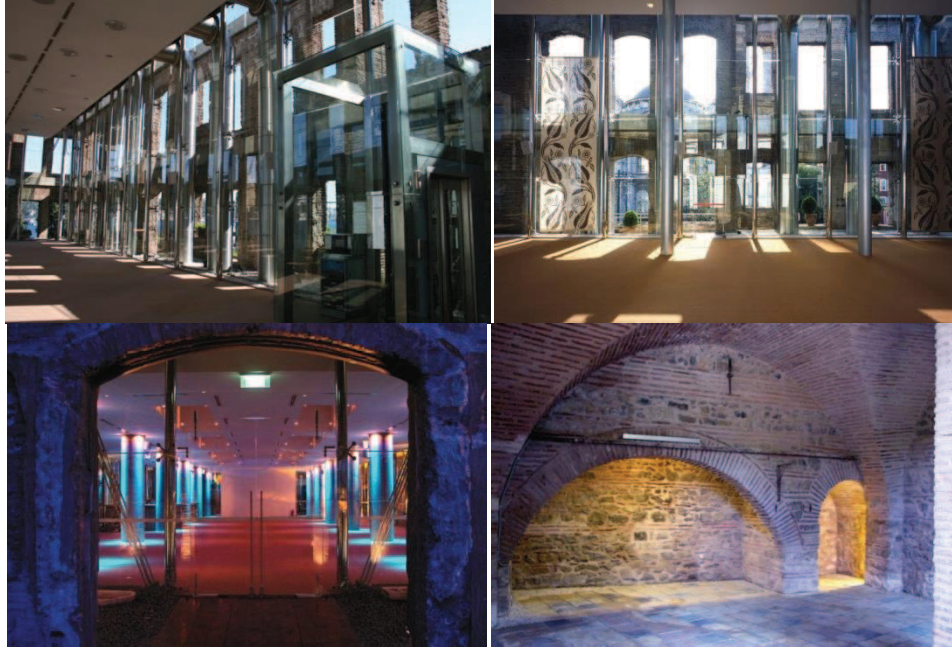
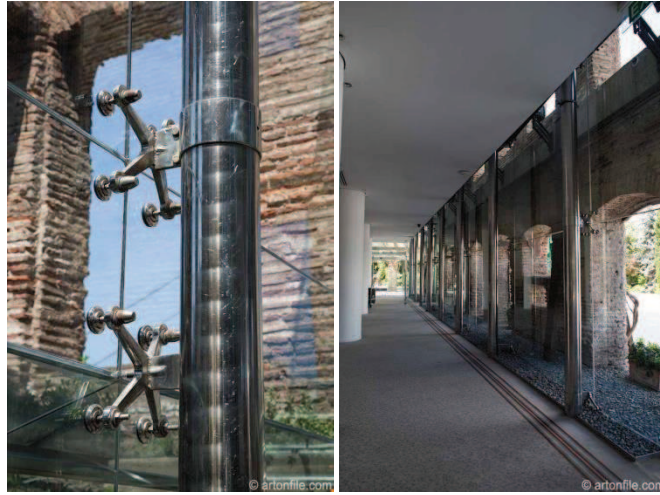
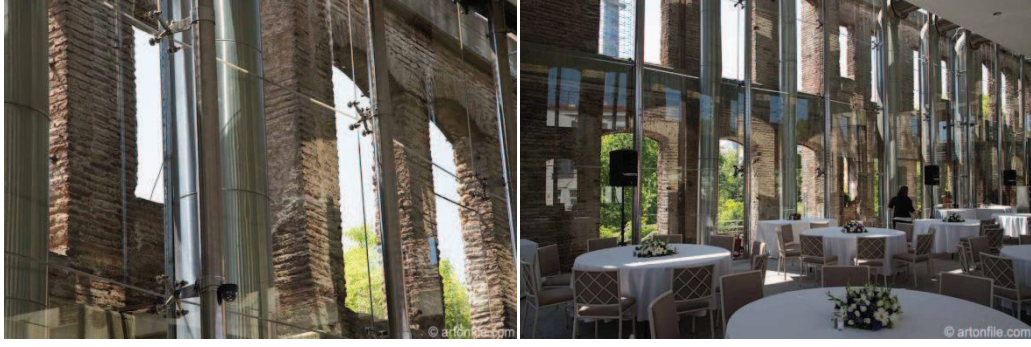
Esma Sultan Yalısı, geçirdiği yangından sonra bütün mekanlarını kaybetmiş; geriye sadece yalının dış kabuğunu oluşturan kalın taş duvarları kalmıştır. Yalının restorasyon aşamasında öncelik bu taş duvarları sağlamlaştırmak olmuş ve içine iki kat yapılması uygun görülmüştür. The Marmara Esma Sultan, zemin katıyla beraber toplam iki kattan oluşmaktadır. Yapının zemin katı 3,80 metre; üst katı ise 6,80 metre kat yüksekliğine sahiptir. Yalının bahçesinde halen sarnıç, Türk hamamı ve ahır kalıntıları bulunmaktadır. Yalının dış kabuğunu oluşturan taş duvarları onarılıp sağlamlaştırıldıktan sonra yapının içine duvarlara değmeyecek şekilde bu dış kabuğun içine cam ve çelik konstrüksiyondan oluşan şeffaf bir iç kabuk oluşturulmuştur (Resim.5.273-5.276).

Resim.5.275. Restorasyon sonrası, 'The Marmara Esmâ Sultan'ın cam ve çelikten oluşan iç mekan ve detay görünümleri

Resim.5.276. Restorasyon sonrası, 'The Marmara Esmâ Sultan'ın cam ve çelikten oluşan iç mekan ve detay görüntüleri

Yapının cephesinde hiçbir değişiklik yapmadan, dış kabuğunu oluşturan duvarlarının zarar görmemesi için duvarlara temas etmeyecek şekilde, yapının içerisine günümüz malzemesinden cam ve çelikten oluşan şeffaf bir iç kabuk yapılması; yapıya herhangi bir fiziksel yüklenme yapmadan onu destekleyerek, zarar vermeyecek bir şekilde korunduğunu göstermektedir. Tarihi dış kabuğun içerisine eklenen bu şeffaf ve son derece modern, geçirgen iç kabuk; yapıyla bir arada fakat aynı zamanda ondan bağımsız ayrı bir cam kutu görünümü sergilemektedir. Böylece geçmiş ile günümüzün malzeme, dönem ve zaman farklılığı ortaya çıkmaktadır. İç mekana eklenen şeffaf, geçirgen kutu; cam panellerden dış kabuğu oluşturan tarihi duvarların dört cepheden de algılanmasını sağlayarak iç-dış ilişkisini kurmaktadır. Sonuçta taş duvarların içerisine gizlenen transparan geçirgen, şeffaf bir kutu/meکان ortaya çıkmıştır.

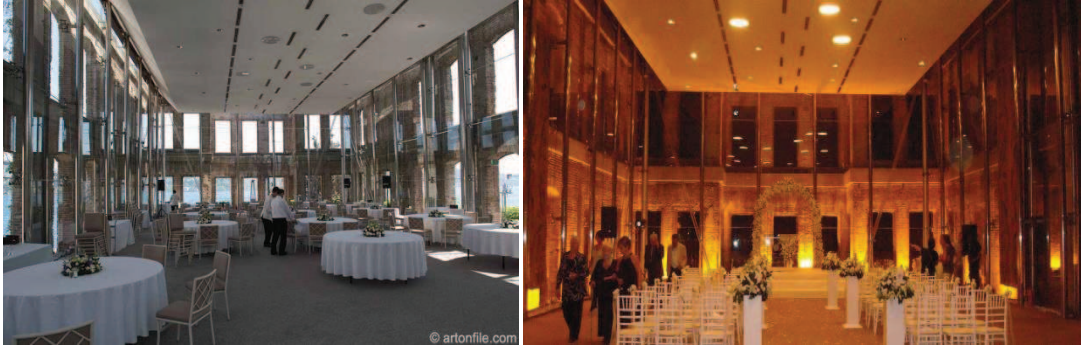
Resim.5.277. Restorasyon sonrası, 'The Marmara Esmâ Sultan' iç mekan görüntüleri

Yalının yangından önceki fotoğrafına bakıldığı zaman kırma çatısının olduğu fakat yangından sonraki fotoğraflarında bu çatının olmadığı görülmüştür. Restorasyon aşamasında cam ve çelik konstrüksiyondan oluşan bir üst örtü eklenmiştir (Resim.5.277).

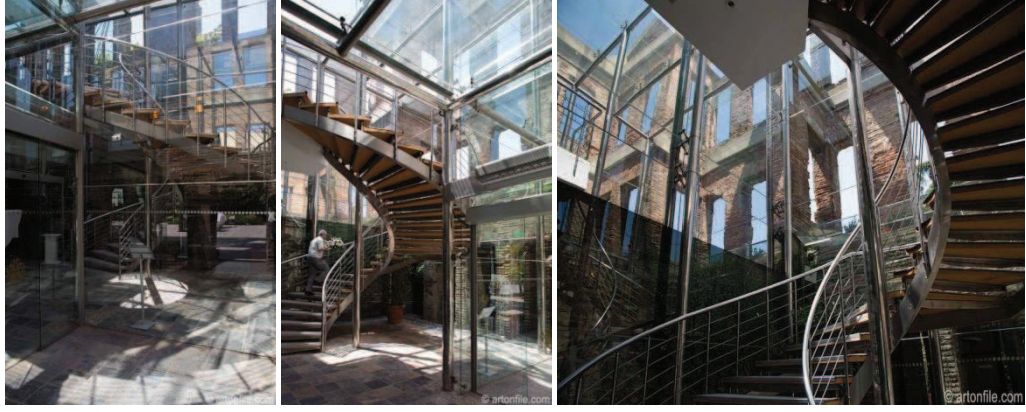
Resim.5.278. The Marmara Esma Sultan, çelik konstrüksiyonlu merdiven

Yapının içinde zemin katı ve üst katı arasındaki bağlantıyı sağlayan basamakları ahşap, korkuluk ve küpeşmeleri çelik malzemedan oluşan spiral bir merdiven yer almaktadır (Resim.5.278).

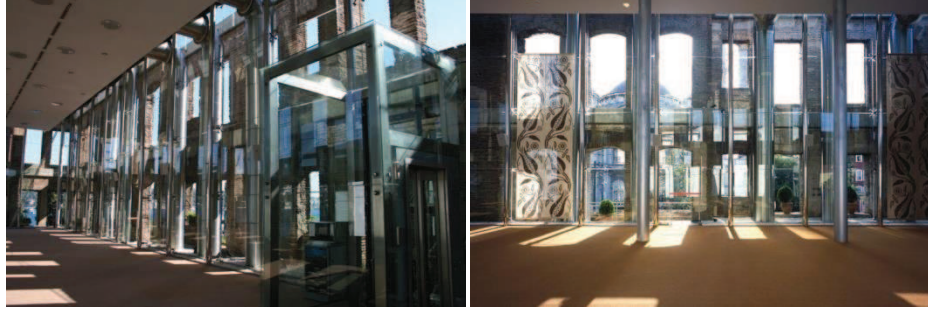
Resim.5.280. The Marmara Esma Sultan iç mekan görünümleri

The Marmara Esmâ Sultan'ın dört cephesinde de bulunan dikdörtgen açıklıklardan dolayı yapı, doğal gün ışığından en yüksek derecede faydalanabilmekte ve gün içerisinde içeriye düşen gün ışığı, mekanda ferah bir görünüm sağlamaktadır (Resim.5.280)

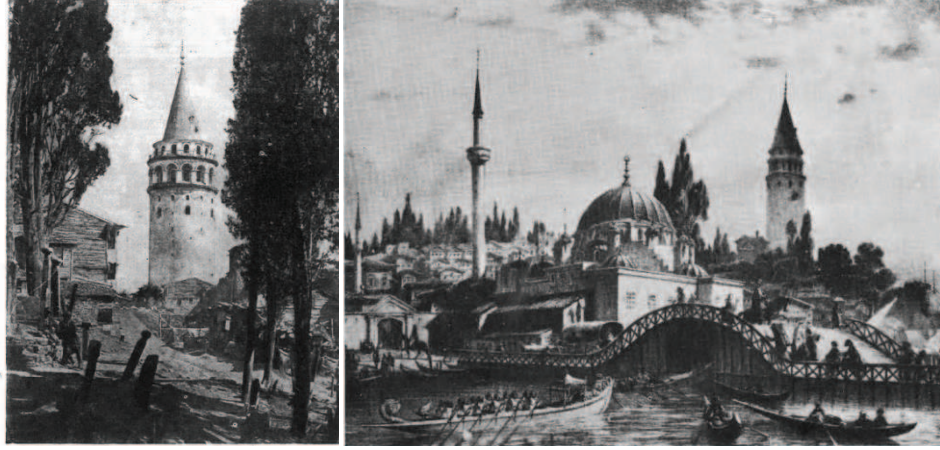
Resim.5.286. Galata Kulesi'nin (1832) II. Mahmut onarımından sonraki görünümü (Robertson'un fotoğrafı)-Turing klüb arşivi ve E. Flandin (1835-36) yıllarına ait taşbaskısı gravürde Unkapanı köprüsünden kulenin görünüşü (Arkitekt Mimarlık, Şehircilik, Belediyecilik ve Turizm Dergisi, 1964)

1831 yılında tekrar yangın geçiren ve hasar gören kuleye, yapılan onarımla kulenin üst katının şekli değiştirilerek; 14 adet kemerli pencereden oluşan bir kat eklenir ve bu katın üstüne kurşun kaplı sivri külah yeniden takılır. Eklenen katın,

pencerelerinin önünde demir korkuluklarla bir seyir terası oluşturulur. Onarım sonrası kulenin giriş kapısının üstüne, şair Pertev'in kulenin yangında harap olduğu ve Sultan Mahmud tarafından onartıldığı anlatan kasidesi yerleştirilmiştir (Resim.5.286-5.287).

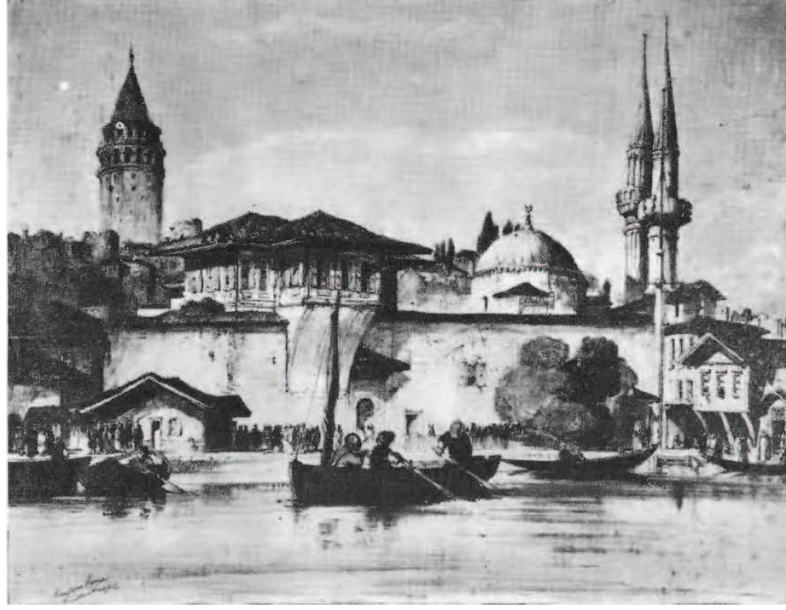
Resim.5.288. John F. Lewis tarafından (1836-37) yıllarında yapılmış akuarelda II. Mahmut onarımı sonrası Galata Kulesi görünümü (Arkitekt Mimarlık, Şehircilik, Belediyecilik ve Turizm Dergisi, 1964)

Kulenin geçirdiği büyük değişikliklerden biri de; II. Mahmut tarafından onartıldığı dönemde kuleye, iki kat daha eklenmesi ve bu katların üstüne öncekilerden daha sivri olan külah biçiminde bir çatıyla kaplanması olmuştur (Resim.5.288).

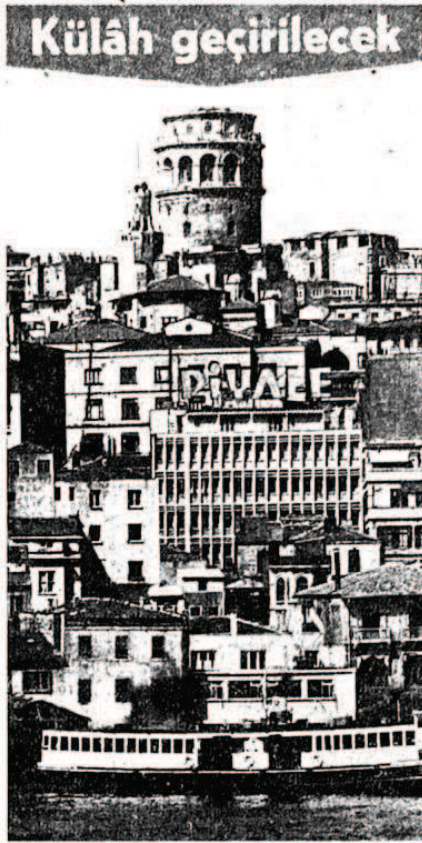
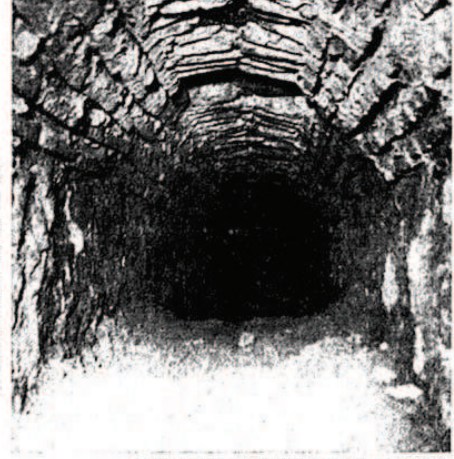
Resim.5.296. Galata Kulesi 1965 yılı gazete haberi

GALATA Kulesinin İstanbul Belediyesi tarafından girilen onarımına devam edilmektedir. Bu maksatla 90 yıl önce kulenin üzerine ilâve edilen iki ahşap kat sökülüştür. Kulenin temelini takviye maksadıyla yapılan kazıda ise dört metre derine inildi. Kulenin merkezinden geçen bir tünel ortaya çıktı. Tünelin genişliğinde 140 santim yüksekliğinde muntazam taş örgülü olan bu tünelin Cenevizliler tarafından gizli kaçu yolu olarak denize kadar indigi ileri sürülmektedir. Tünelin içinde otuz metre kadar ilerlenilmiş ve daha

Gizli tünel : Galata Kulesinin temelini takviye etmek için yapılan kazılar sırasında Cenevizliler zamanında yapılan gizli bir tünel bulunmuştur. Bu tünel Cenevizlilerin Galata'ya en hâkim yerinde inşa ettikleri kuleden gizlice denize inmesi ve orabunda çocuk taşımak veya kaçmak için inşa ettikleri zannedilmektedir. Tünelin içinde ayrıca kafatası ve insan kemiklerine de rastlanmıştır.

Boyu 70 metre olacak - 1500 yıllık bir yapı olan Galata Kulesi, 51,65 metre idi. Yeni şekli ile boyu 70 metreyi aşacaktır. Kuleye 1875 yılında eklenen iki ahşap kat sökülüştür. Şimdi bu katların yerine, bir külâh geçirilecektir. Resimde, ahşap katları sökülen Galata Kulesi görülüyor.

Rölöve ve Projesi Mimar Köksal'a ait olan restorasyonu üç yıl süren, Galata Kulesi Turistik Tanzimi Projesi kabul edildikten sonra rölöveler alınarak çalışmalara başlanmıştır. 1965 yılında kazı çalışmalarının yapıldığı dönemde, 9 Eylül 1965 tarihinde yayınlanmış olan Hürriyet gazetesinin haberine göre; dört metre derinliğe inildiğinde kulenin altında 70 cm genişliğinde, 140 cm yüksekliğinde bir tünele ve insan iskelet-kemiklerine rastlanıldığı haberi yer almaktadır (Resim.5.296, Şekil.5.297-5.298).
