**RESTORASYON PROJELERİNDE İŞLEVSEL
DÖNÜŞÜMÜN İÇ MEKÂN KARARLARI ÜZERİNE BİR
SORGULAMA**

(Yüksek Lisans Tezi)

Tezi Hazırlayan: **Tuba TERECE**

İSTANBUL, 2013

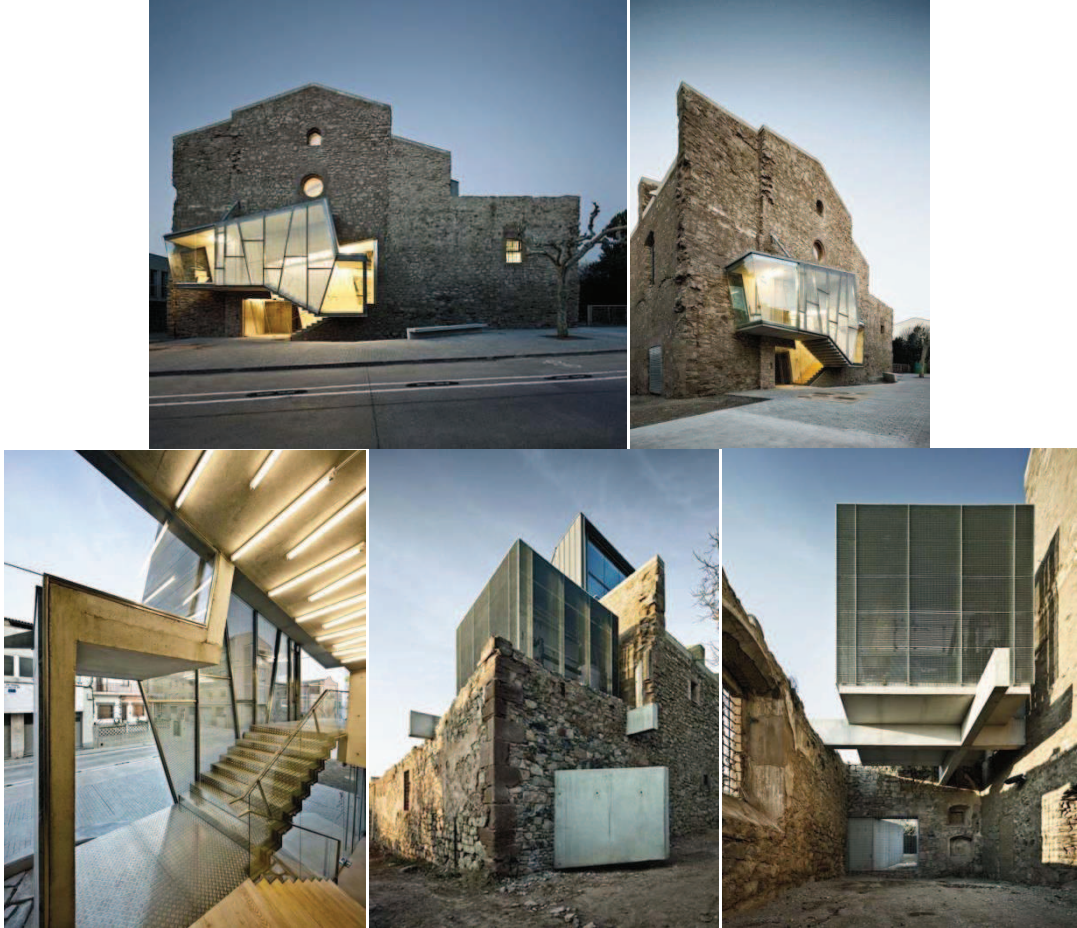
Resim.5.326. Sant Francesc Kültür Merkezi cephesine eklenen birimler

Restorasyonda; tarihi manastırın mimari kimliğini korumak ve yapının bozulan hasarlı yüzeylerini onararak sağlamlaştırmak amaçlanmıştır. Manastırın iç mekan özelliklerini korumak için; merdiven, rampa gibi sirkülasyon elemanları ve teknik birimler, tarihi manastırda kullanılan taş gibi geleneksel malzemelerden tamamen farklı olarak günümüzde sıkça kullanılan çağdaş bir malzeme olan cam kabuktan oluşan modern çelik merdiven, yapının dışına eklenmiştir (Resim.5.326).

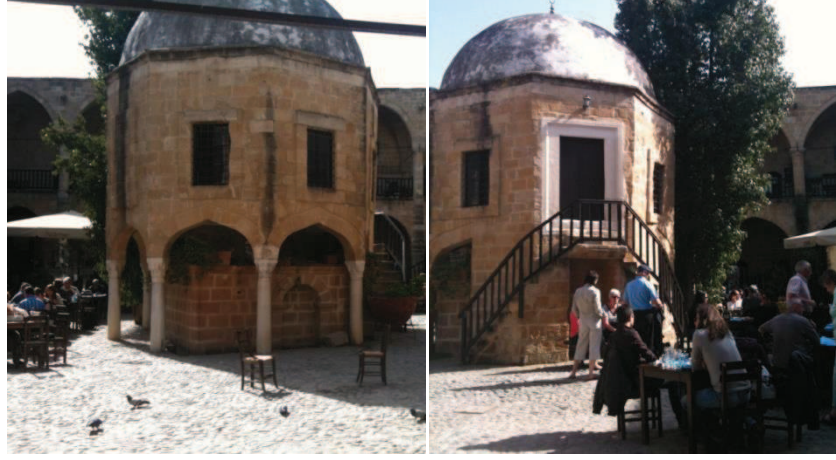
Resim.5.333. Büyük Han avlusunda yer alan 'Köşk Mescidi'

Avlunun ortasında mermer sütunların üzerine oturan ve sivri kemerlerin üzerinde yükselen; sekizgen plan düzenine sahip, üzerinde kubbesi ve altında da şadırvanı (daha sonra şadırvanın akar suyu kemer aralıklarının bazıları kapatılarak

bir çeşmeye dönüştürülmüştür)²⁹ bulunan iki taraftan çıkılan merdivenle ortak sahanlıktan girişi yapılan bir köşk mescidi bulunmaktadır (Resim.5.333).

Avlunun ortasında bulunan mermer sütunlara oturan sivri kemerler üzerinde yükselen; üstünde kubbesi ve altında şadırvanı bulunan köşk mescidinin altındaki şadırvanda bulunan çeşme-kısımları kapatılarak tek çeşmeye dönüştürülmüştür. Büyük Han'ın günümüzdeki Kültür Merkezi işlevi gereği ihtiyaç duyulmayacak bir birim olmasına rağmen; dönemindeki işlevini, görünümünü, yapısını ve özellikle tarihini yansıtması için kesinlikle olduğu gibi bırakılması gerekirdi (bu uygulama ile geçmiş tarihimizin günümüze tam olarak aktarılamadığı görülmektedir). Şadırvan tamamen olduğu gibi bırakılsaydı, şimdiki kütleli/kaba durumundan çok daha iyi bir görünüm sergileyecekti (Resim.5.345).

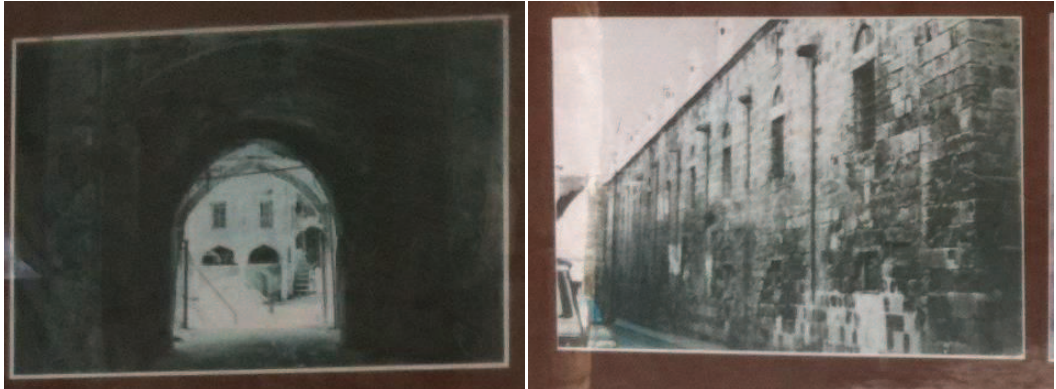
Resim.5.336. Büyük Han'ın restorasyon öncesi giriş ve cephe görünümüleri (Büyük Han Kültür Merkezi bilgilendirme panosu)

Büyük Han'ın restorasyon öncesi giriş ve cephe görünümüleri aşağıdaki gibidir (Resim.5.336-5.337):

1963 yılı başında Kıbrıs Cumhuriyeti Eski Eserler Dairesi tarafından restorasyon çalışmaları başlatılmıştır. Restorasyon amacı ile güney revak yıktırılmış ve aslına uygun olmadan yeniden yapılmaya başlanmıştır. Bu onarım sırasında dört sütun arasındaki üç kemer orijinaline uygun olmadan ve Osmanlı karakterini ortadan kaldıracak şekilde yeniden inşa edilmiş, ancak bu onarım büyük bir şans eseri 1963 olaylarının çıkması ile yarım kalmıştır. Büyük Han'ın restorasyon çalışmalarına, Eski Eserler ve Müzeler Dairesi'nin hazırladığı projeye uygun olarak; Eski Eserler ve Müzeler Dairesi denetiminde 1982 yılı sonunda Vakıflar İdaresi ve Eski Eserler ve Müzeler Dairesi arasında hazırlanan bir anlaşma sonucu başlanmıştır (Büyük Han Kültür Merkezi bilgilendirme panosu, 2012).

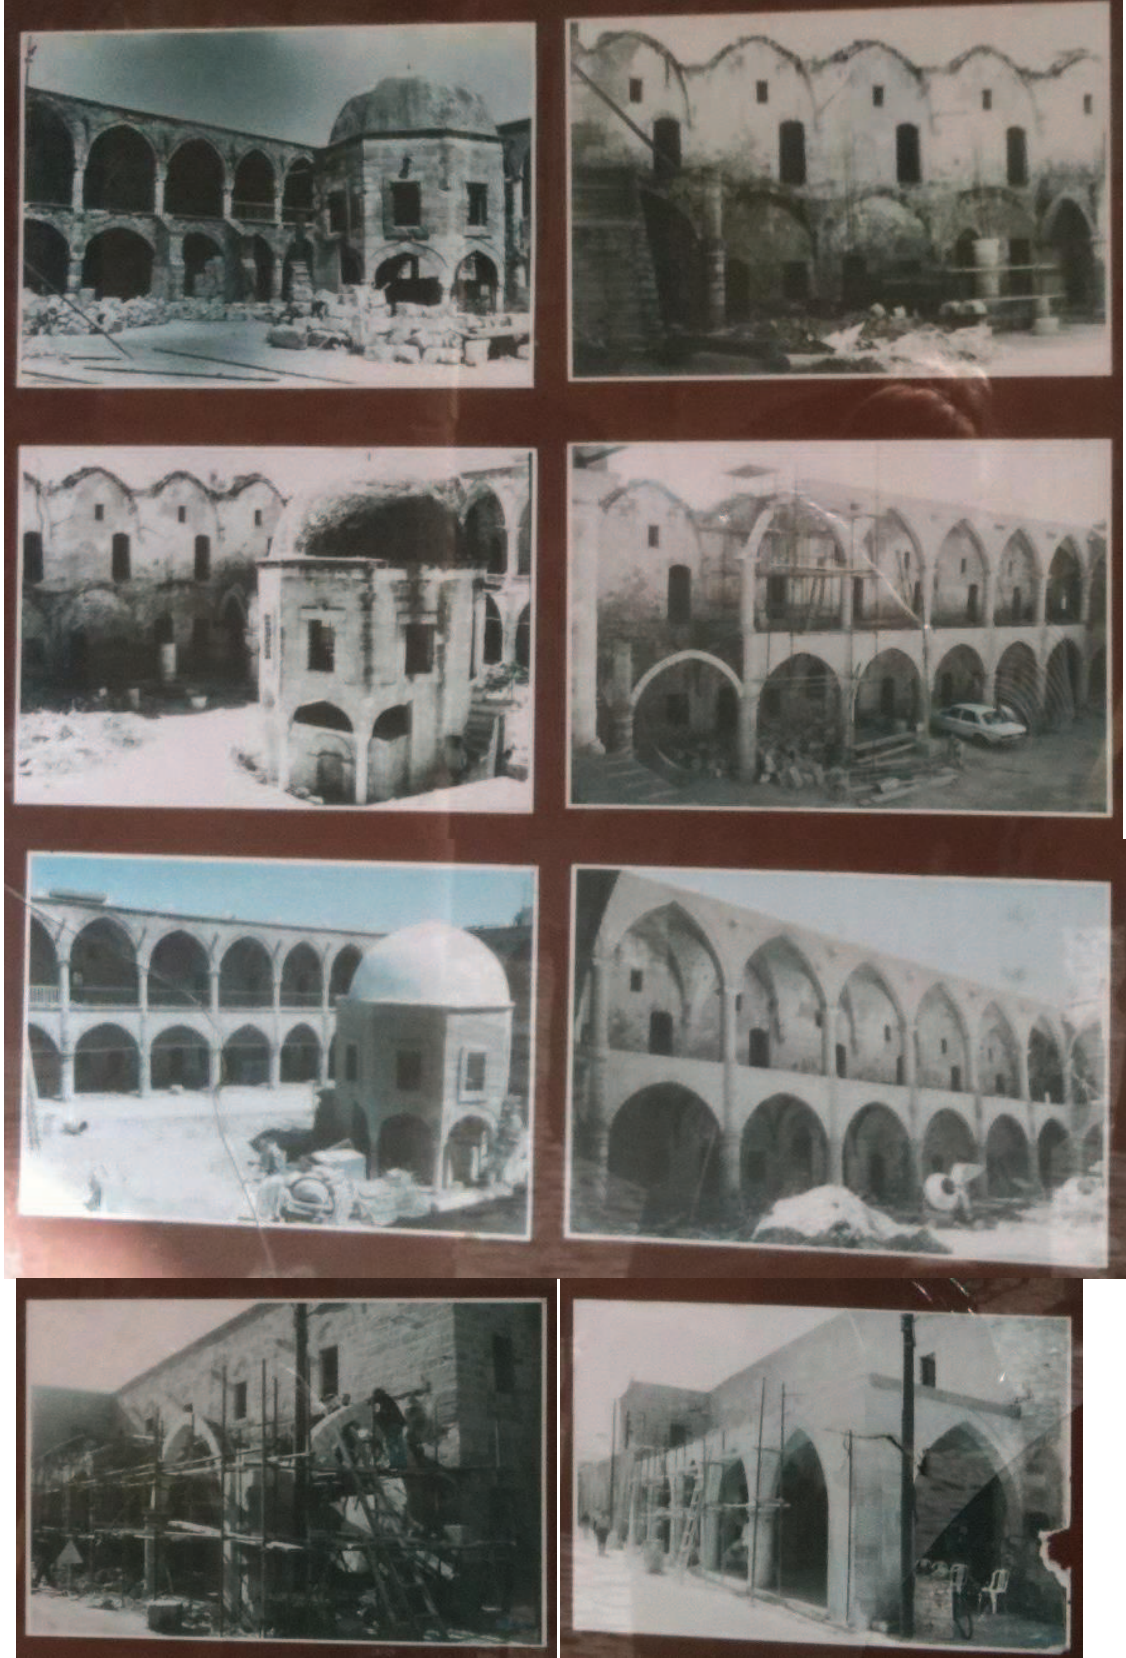
Resim.5.338. Büyük Han'ın restorasyon aşamasından görüntüler (Büyük Han Kültür Merkezi bilgilendirme panosu)

Büyük Han'ın restorasyon aşamasındaki görüntüleri aşağıdaki gibidir (Resim.5.338-5.339):

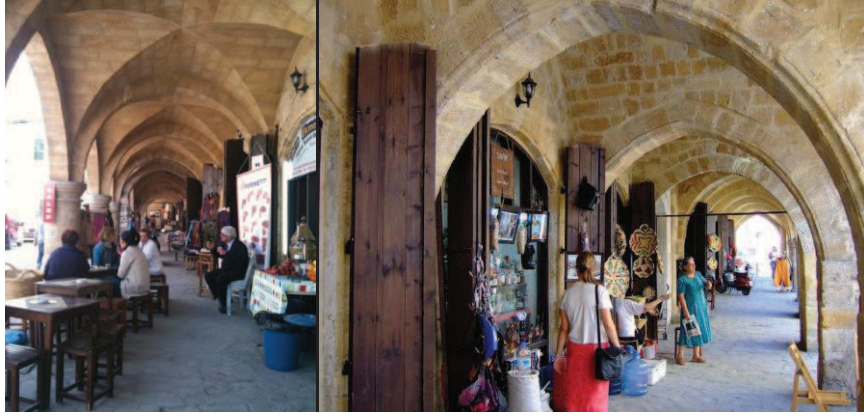
Resim.5.341. Büyük Han Kültür Merkezi giriş cephesindeki satış birimleri

Büyük Han'ın Asmaaltı sokağına bakan giriş cephesi duvarına bitişik olan 10 adet dükkan korunarak, yine satış mağazaları olarak hizmet vermektedirler (Resim.5.341).

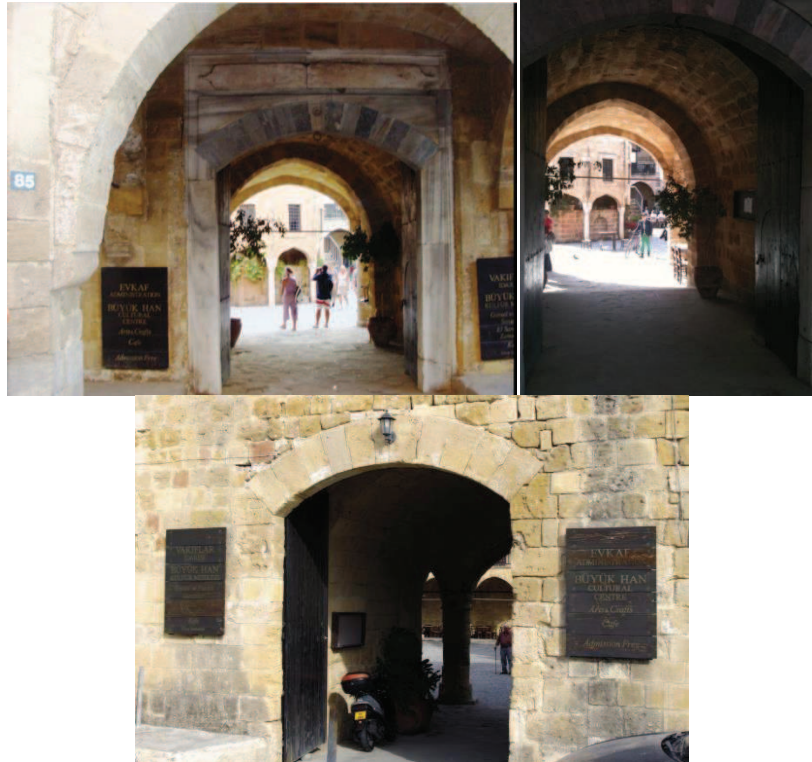
Resim.5.342. Büyük Han Kültür Merkezi giriş kapıları

Büyük Han'a ana giriş, Asmaaltı sokağına bakan doğu kapısından sağlanmaktadır ve ana girişin karşısında da ikinci giriş kapısı bulunmaktadır (Resim.5.342).

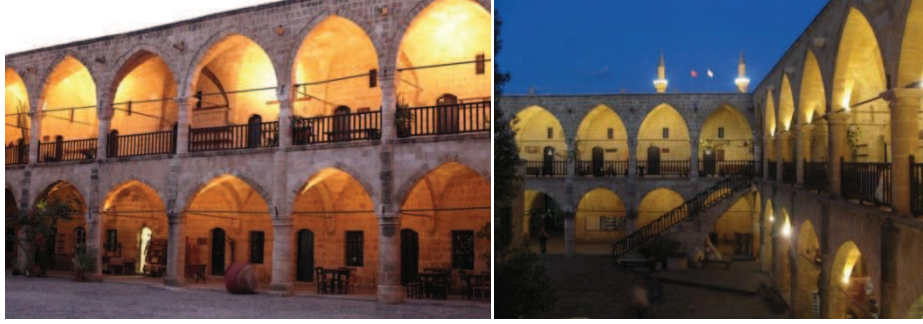
Resim.5.348. Gece aydınlatması ile Büyük Han Kültür Merkezi

Kalın sütunlarda bulunan üst kaidelere konumlandırılmış yapay aydınlatma elemanları ile Büyük Han Kültür Merkezi daha görkemli ve etkileyici bir yapı haline gelmektedir (Resim.5.348).

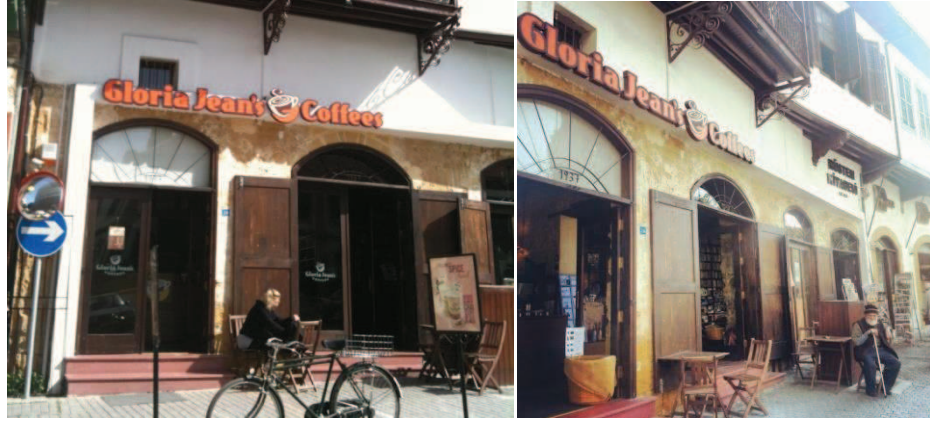
Resim.5.350. Gloria Jean's Coffees giriş cephesi

Gloria Jean's Coffees, sadece kafe değil aynı zamanda içerisinde devasa kütüphane barındıran bir kitabevidir. Gloria Jean's Coffees; aynı cephede biri kafenin, biri asma kata ve arka bahçeye yönlendiren ve bir diğeri de kitabevinin girişi olmak üzere, aynı cephede yer alan içi çift kapılı cam-dışı ahşap (eski dönemlerde yapıların kapıları çift katlı olurdu) olan yüksek kapılardan oluşan üç ayrı girişe sahiptir (Resim.5.350).

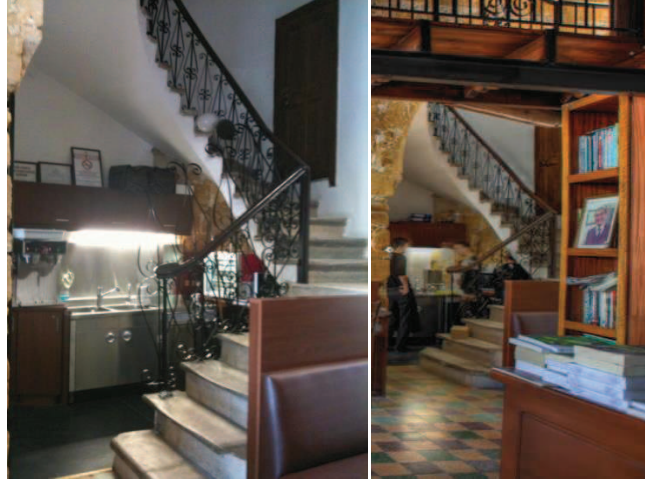
Resim.5.352. Gloria Jean's Coffees mutfağı

Kasanın arkasında bulunan kemerden ve koridordan geçişi sağlanan merdiven altındaki boşluk ise; çift gözlü evyesi, bulaşık makinesinin ve dolapların yer aldığı, aynı zamanda içeceklerin hazırlandığı küçük bir çalışma alanı olarak

değerlendirilmiştir. Hem merdivenin hem de asma katın korkuluklarında demir ferforjeler kullanılmıştır (Resim.5.352).

Merdiven altındaki boşluğun; kafeye ait kasanın arkasındaki kemerden de geçişinin sağlanması nedeniyle çalışma alanı olarak kullanılması, boş alanın doğru birimle ilişkilendirilerek değerlendirilmesi, hem konumu hem de kullanımı bakımından da doğru bir uygulamadır. Yuvarlak masaların konumlandırıldığı sirkülasyon yoğunluğunun olduğu geçiş koridoru, doğrusal hareket sağlayarak arka bahçeye yönlendirdiği için kullanıcıları rahatlatmaktadır.

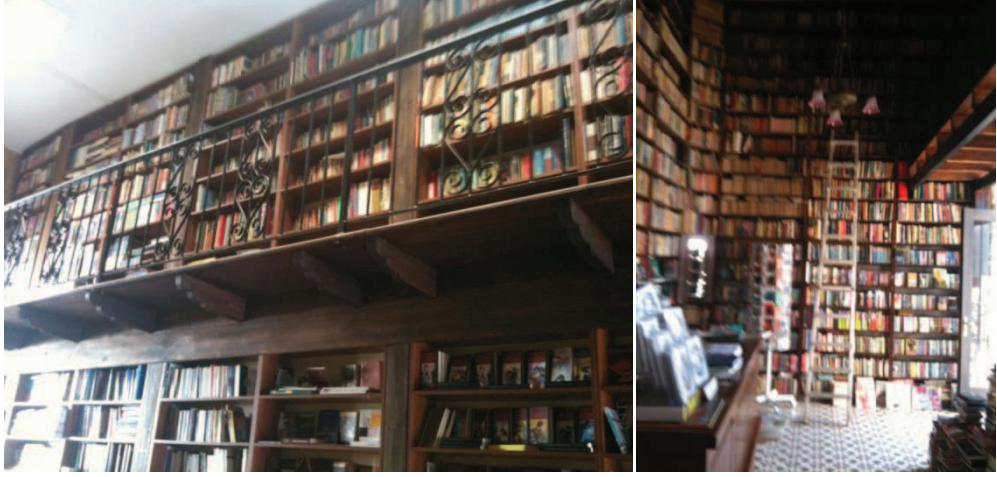
Resim.5.356. Gloria Jean's Coffees kitaplıkları

İç mekan duvarlarının büyük bir kısmı, zeminden başlayarak asma katın tavanına kadar devam eden raflardan meydana gelen ahşap kitaplıklardan oluşmaktadır. Giriş alanındaki kitaplığın tavanında eski tarz pervane bulunmaktadır (Resim.5.356).

Zeminden başlayarak asma katın tavanına kadar boydan boya devam eden ahşap kitaplıklar ve kitaplıklar önünde yer alan uzun merdiven sahaf ortamını bire bir yansıtmaktadır. Bu uzun merdiven işlevsel olmasının yanı sıra mekana tarihi bir hava katan tasarım elemanı görünümündedir (Resim.5.360). Arka bahçede bulunan su kuyusu tarihi, geçmişin yaşanmışlığını ve aradaki zaman aşımını son derece etkili bir
