**HADİM HASAN PAŞA MEDRESESİ'NİN YENİDEN
İŞLEVLENDİRİLMESİ SÜRECİ ve İÇ MEKAN AÇISINDAN
DEĞERLENDİRİLMESİ**

(Yüksek Lisans Tezi)

Tezi Hazırlayan: **Şenay MEMOĞLU**

İstanbul, 2011

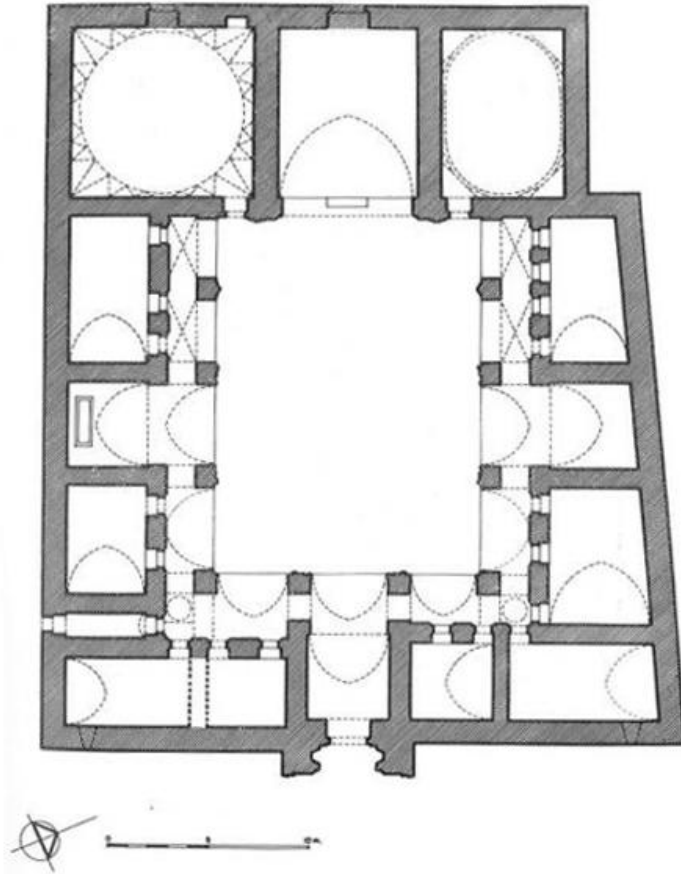
Şekil.1. Zincirli Medresesi, Avlulu-Dört Eyvanlı Plan Şeması, Aksaray.

Büyük Selçuklu medreselerinde görülen avlulu-dört eyvanlı plan seması, Anadolu Selçuklu medreselerinde de benimsenmiştir (Şekil.1.). Fakat Anadolu Selçuklu dönemi medreselerinde inşa edilen eyvan sayısının sabit olamadığı bir ile dört arasında değiştiği gözlenmektedir. Bu medrese örneklerinden iki veya daha fazla eyvana sahip olanlarının eyvanlarından birinin diğerlerinden daha büyük olduğu gözlenmektedir. Diğerlerinden daha büyük olan bu eyvan genellikle medrese girişinin tam karşısında yer alır ve medresenin dersliği olarak işlevlendirilmiştir. Tek eyvanlı medreselerde ise, eyvan girişin tam karşısında bulunur ve derslik olarak kullanılmıştır. Anadolu'nun sert iklimi, medreselere en az bir adet kışlık dersane inşa edilmesini gerektirmiştir.

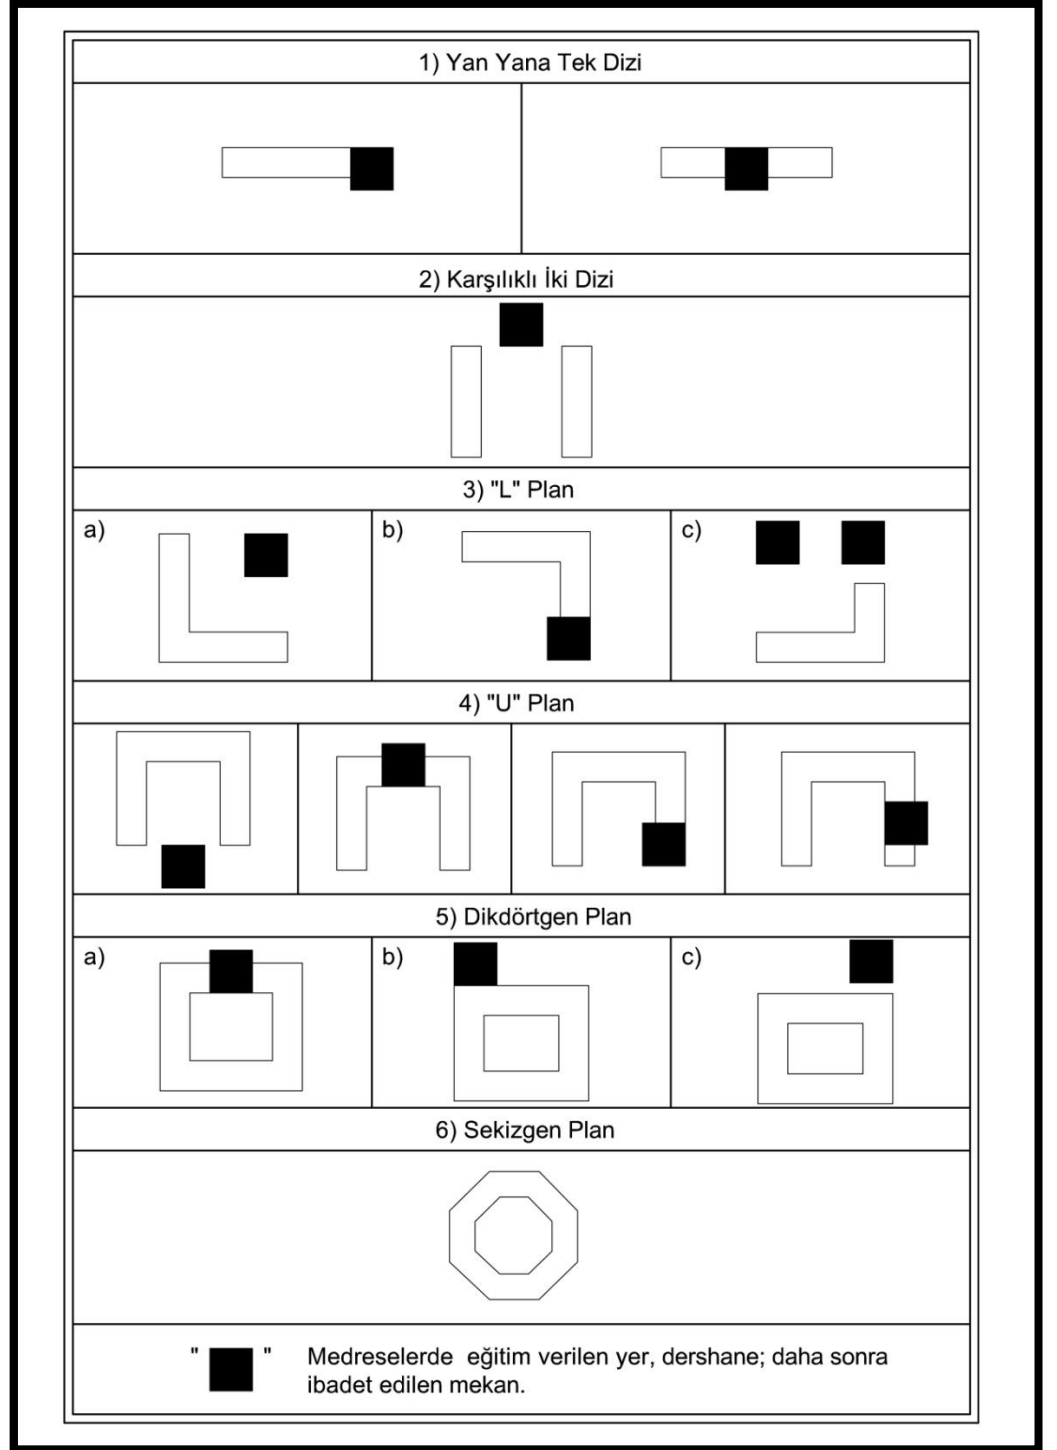
Şekil.2. İstanbul Medreselerinin Dershane Konumuna Bağlı Plan Tipolojisi

- b. Dersane kenarlardan birinin ortasında yer almaktadır.
 - c. Dersane dikdörtgenin bir köşesinde, dışa çıkıntılı olarak yer almaktadır.
6. Sekizgen Plan: Hücreler ve dershanenin sekizgen planlı bir avluyu çevreledikleri plan düzenidir.

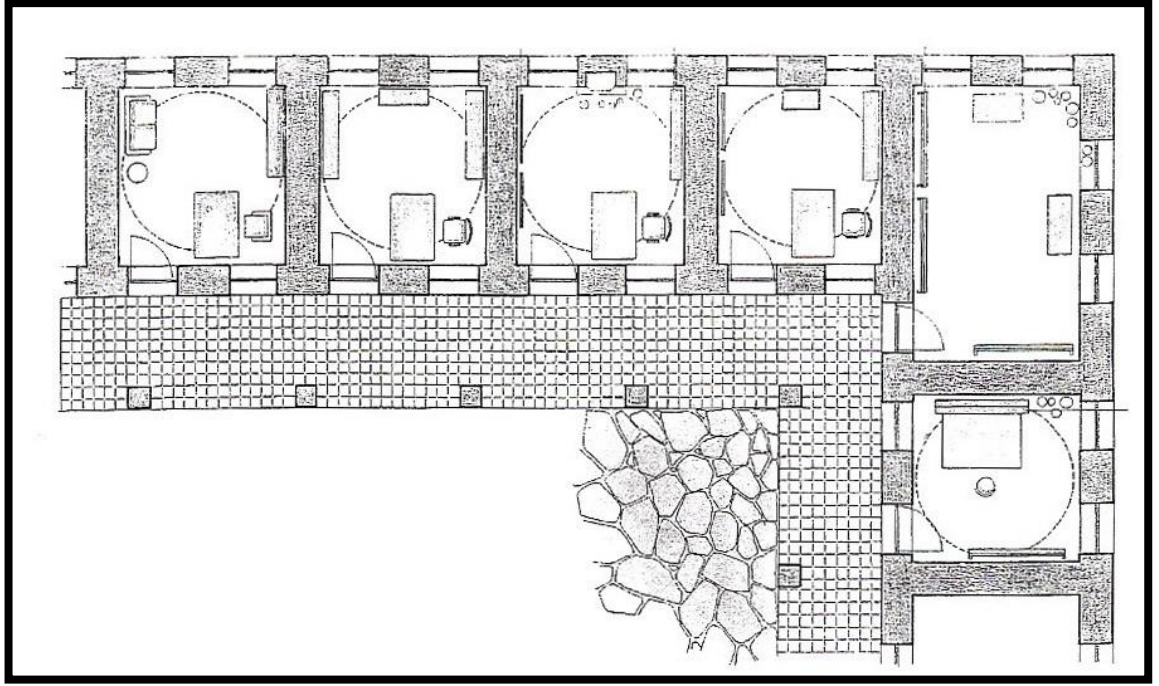
Şekil.4. Caferağa Medresesinin Yeniden Kullanımına Katkı İçin Hazırlanan İç Mekan Donatımı Çalışması

Binaya turizm danışma merkezi, rezervasyon bürosu konularak burada çeşitli sergiler, küçük konserler, müzayedeler gerçekleştirilebilirse bu sanat çarşısına bir canlılık getirilebilir (Altınoluk, 1998, s. 74) (bkz. Şekil.4).

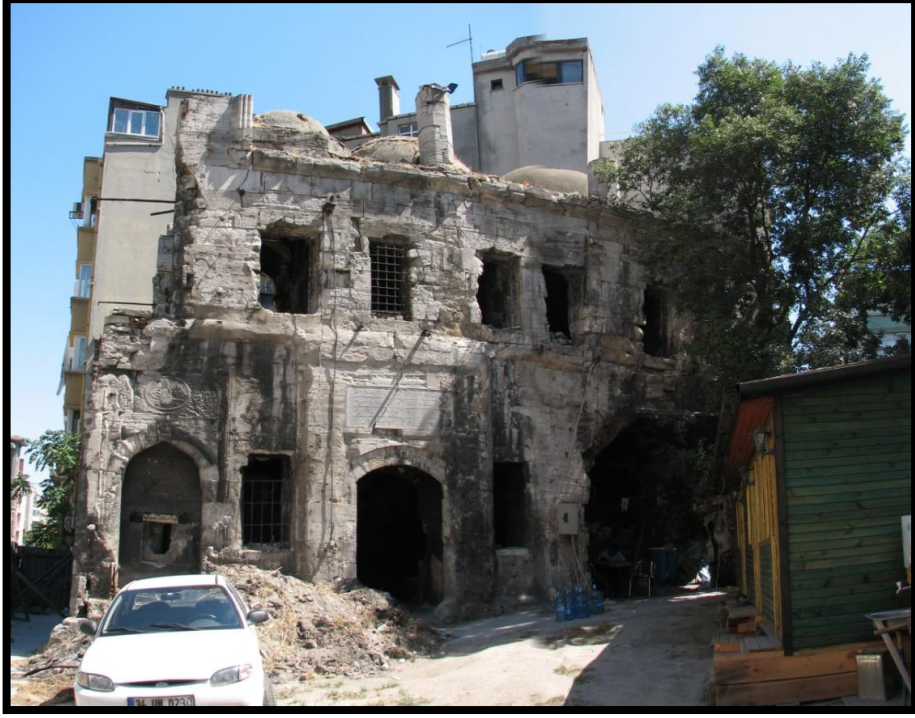
Foto.37. Hadım Hasan Paşa Medresesi-Kuzeybatı Cephesi (2009)
(Kaynak: Tures Turizm Planlama ve Restorasyon San. Tic. Ltd. Şti.)

Medresenin Ankara Caddesi yönüne bakan cephesidir. Medresenin esas girişi bu cephe üzerinde bulunmaktadır (bkz. Foto.37.). Kuzeybatı cephesinin zemin katında basık kemerli giriş kapısı bulunmaktadır. Bu kapının iki yanında simetrik birer pencere bulunmaktadır. Bu pencereler üst kattan farklı olarak düz atkılı değil basık sivri kemerli olup; şebekeleri bulunmamaktadır. Bu cephenin sol köşesinde çeşme bulunmaktadır. Giriş kapısının üzerinde yapının tamir kitabesi, çeşmenin üzerinde ise II. Mahmud'a ait tuğra bulunmaktadır. Üst katta ise altı adet pencere bulunmaktadır (bkz. Çizim.2.).

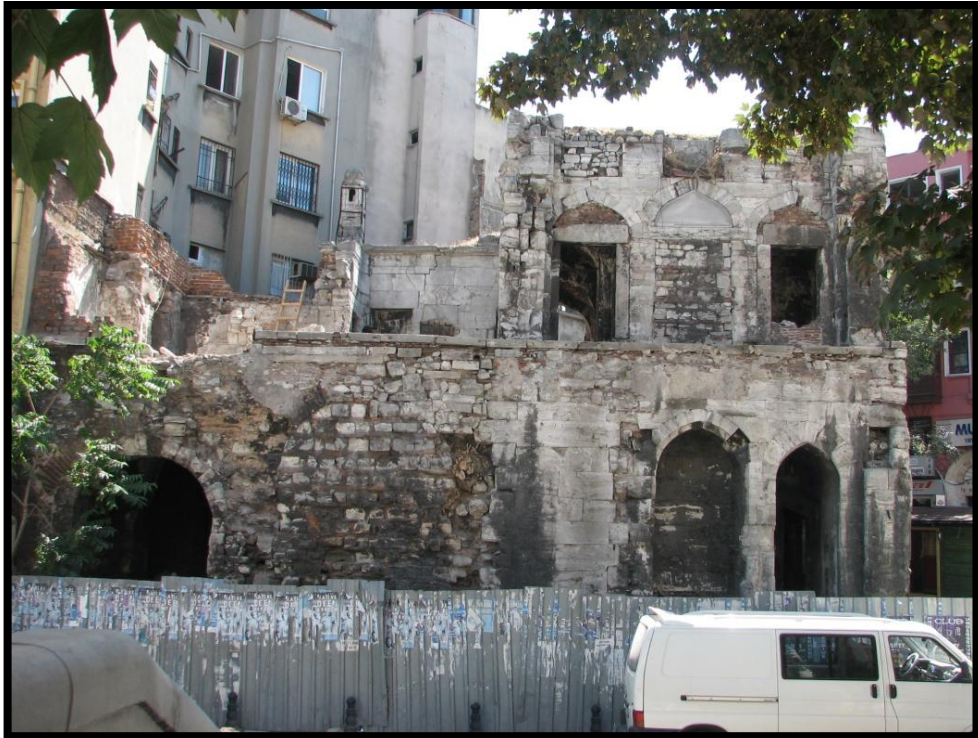
Foto.38. Hadım Hasan Paşa Medresesi-Kuzeydoğu Cephesi (2009)

Medresenin kuzeydoğu cephesinin 5m.'lik kısmı yol çalışmaları sırasında yıkılmıştır. Bu yüzden cephenin özgün hali görülmemektedir. Bu bakımdan yapının şuan ki cephe görünüşünde zemin katta sebil içerisinde yer aldığı düşünülen bir niş, bir kapı vardır. Yol çalışması sırasında yıkılan yöndeki mekanın örtüsü olduğu düşünülen iki beşik tonozun biri almaşık örgü ile kapatılmış olup; diğeri ise ZK08 mekanına açılan yönde durmaktadır (Foto.38.). Kapatılmış olan bölümün sağ tarafında bir ağaç bulunmaktadır. Bu da yapıya zarar vermektedir. Üst katta dersane duvarı dışında cepheyi sınırlayan bir duvar bulunmadığından avlu cephesi açığa çıkmıştır (bkz. Çizim.3.).

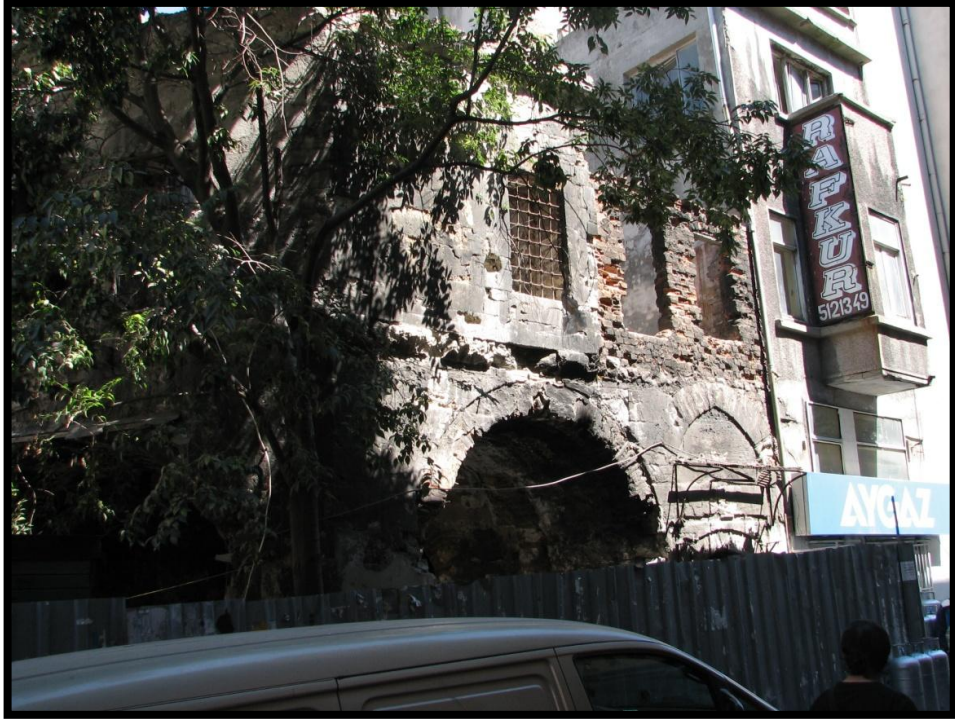
Foto.39. Hadım Hasan Pařa Medresesi-Batı Cephesi (2009)

Bu cephede bir beşik kemer ve bodrum kata iniş merdiveninin bitiřinde yer alan bir kapı görölmektedir. Üst katta 1K04 hüresinin penceresi ile yapının konut olduđu dönemlerde tuđla ile örölmüş iki adet penceresi bulunmaktadır (Foto.39.) (bkz. Çizim.4.).

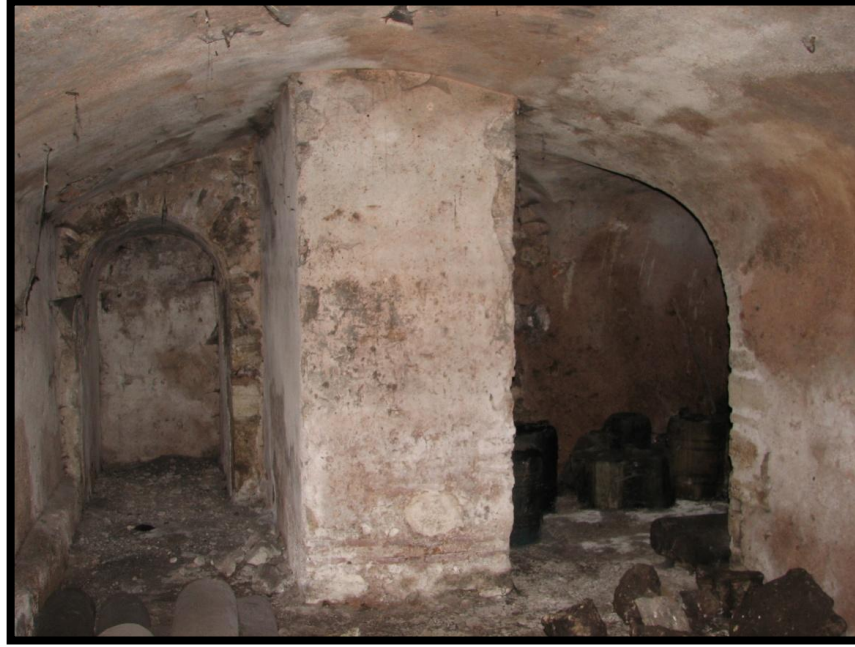
Foto.40. Hadım Hasan Paşa Medresesi-Bodrum Kat Bozulmalar (2007)

Medresenin restorasyon müdahalesinden önce, Tures Turizm Planlama ve Restorasyon San. Tic. Ltd. Şti tarafından yapılan incelemelere göre, bu kattaki yapı elemanları, yapının geneline göre bozulmalardan daha az etkilenmiştir (Foto.40.). Strüktürel anlamda bir tehlike içermediği düşünülmektedir.

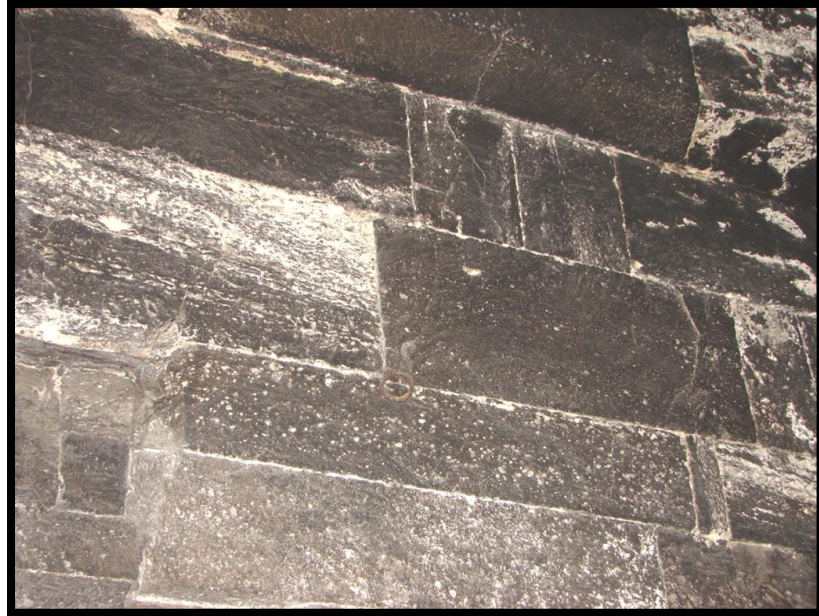
Foto.42. Hadım Hasan Paşa Medresesi-Zemin Kat Bozulmalar (2007)
(Kaynak: Tures Turizm Planlama ve Restorasyon San. Tic. Ltd. Şti.)

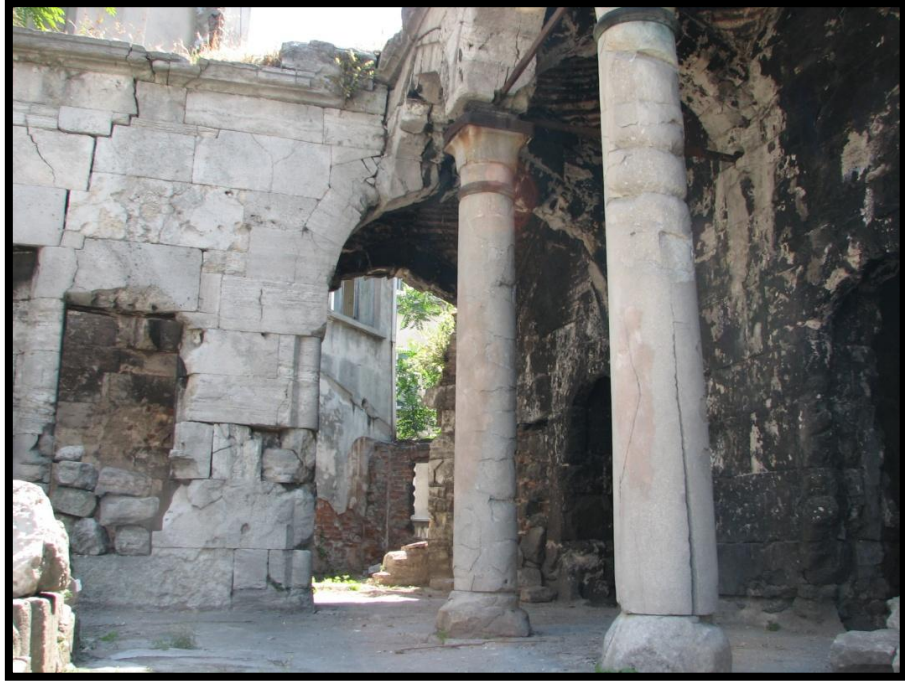
Foto.43. Hadım Hasan Paşa Medresesi-1. Kat Bozulmalar (2007)

Medresenin restorasyon müdahalesinden önce, Tures Turizm Planlama ve Restorasyon San. Tic. Ltd. Şti tarafından yapılan incelemelere göre, duvarlarda yıkılma, çatlak ve taş kayıpları görülmektedir (Foto.43.). Revak sütunlarının kaideleri kırılmış, gövdelerinde çatlaklar görülmektedir. Gergi demirinin korozyona uğraması sütun başlığını tahrip etmektedir. Mekanların örtü sisteminde yer alan kubbeleri yıkılmıştır (bkz. Foto.44.). Kubbelerin iç yüzleri sıvalıdır. Sıvalar üzerinde çatlaklar ve dökülmeler vardır (bkz. Foto.45.). Dış yüzleri ise şap ile sıvanmıştır. Şapta çatlaklar bulunmaktadır. Bacaların bir kısmı günümüze ulaşmamıştır (bkz. Foto.46.). Bozulan çatı kaplaması ve yağmur sularının etkisiyle, çatıda çok fazla bitkilenme görülmektedir (bkz. Foto.47.). Bazı mekanların örtüsünün bulunmaması, bozulan döşeme kaplaması ve yağmur sularının etkisiyle çok fazla bitki oluşumuna sebep olmaktadır.

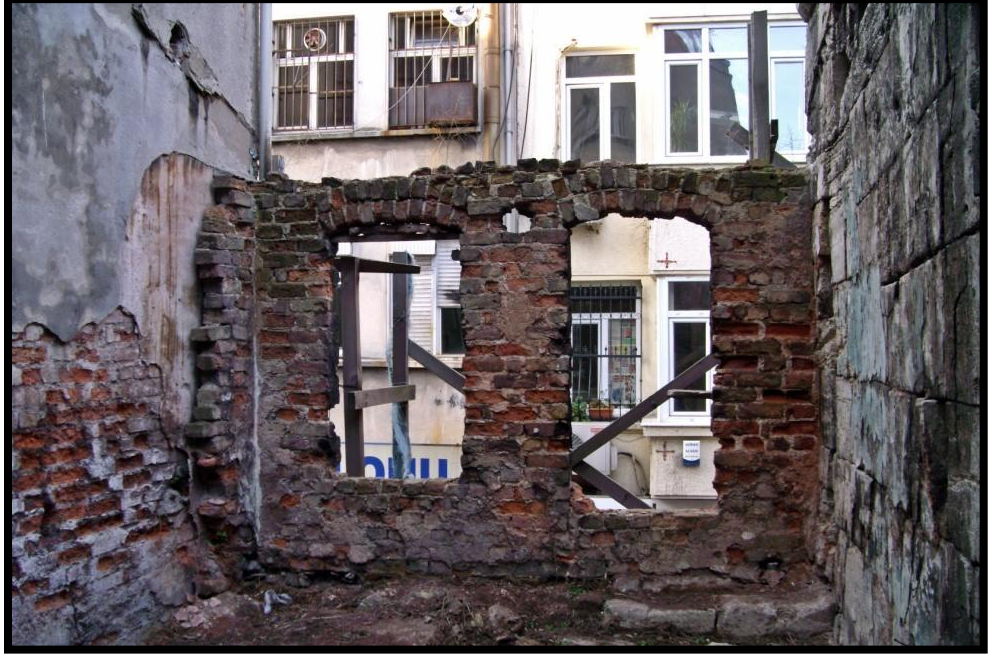
Foto.44. Hadım Hasan Paşa Medresesi-1. Kat Örtü Sistemi Bozulmalar (2007)

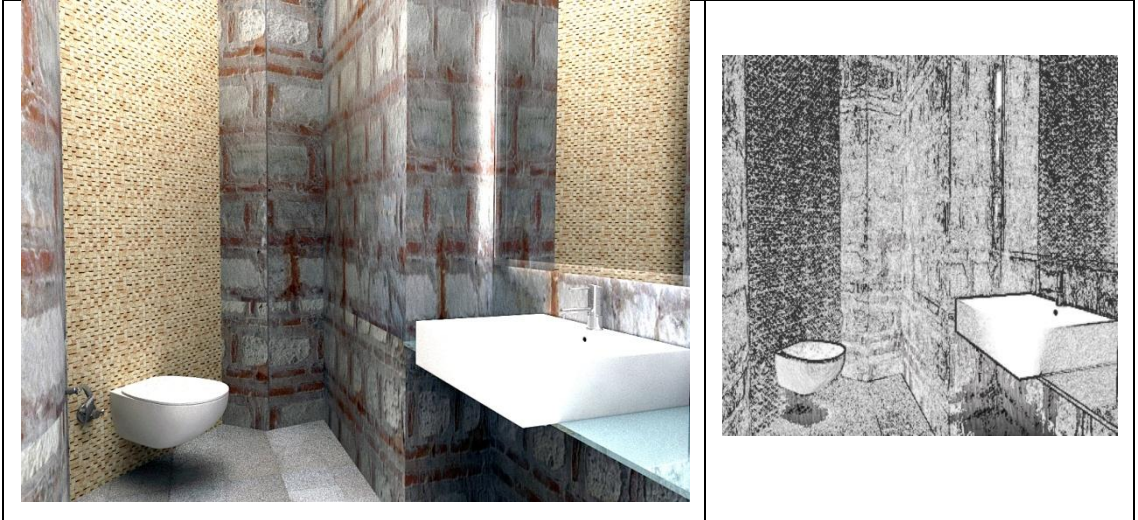
Şekil.13. Hadım Hasan Paşa Medresesi-3D Modeli-Tuvalet Önerisi

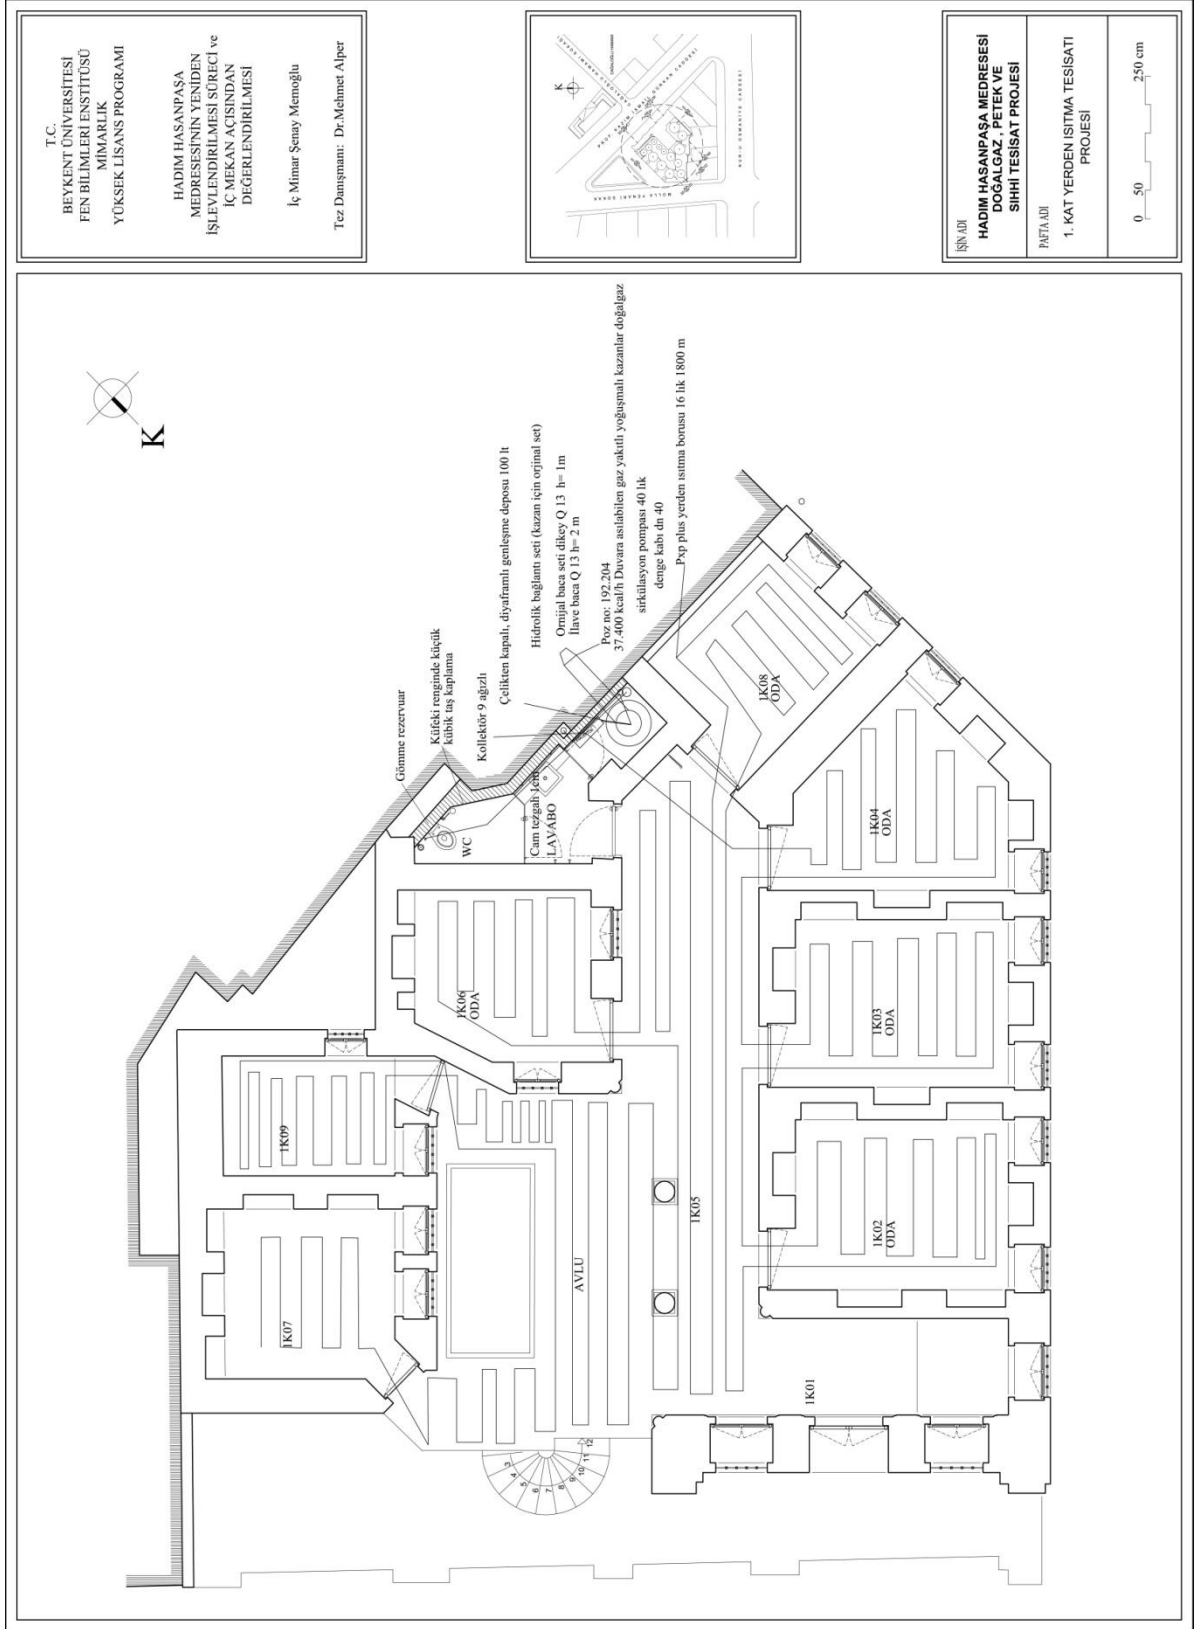
Çizim.17. Hadım Hasan Paşa Medresesi Koruma Projesi (1. Kat Yerden Isıtma Tesisatı Projesi)
