**TARİHİ YIĞMA YAPILARIN PERFORMANS
ANALİZİ:
OKUL BİNASI ÖRNEĞİ**

**Yüksek Lisans Tezi
İnşaat Mühendisliği
Anabilim Dalı
Dr. Öğr. Üyesi Ömer CAN**

YÜKSEK LİSANS TEZİ

Bu çalışmanın amacı; Bayburt ilinde bulunan 1944-1947 yılları arasında inşa edilen Bayburt Lisesi'nin SAP 2000 programı yardımı ile üç boyutlu sonlu eleman modelinin oluşturulması, dinamik performansının belirlenmesi, gerçek deprem kayıtları uygulanarak taşıyıcı sistem davranışının belirlenmesidir. Yapının kendi ağırlığı ve deprem yükleri etkisi altında hasar alabilecek bölgeleri tespit edilmiş, olması muhtemel bir depremden önce alınması gereken tedbirlerin belirlenmesi hedeflenmiştir.

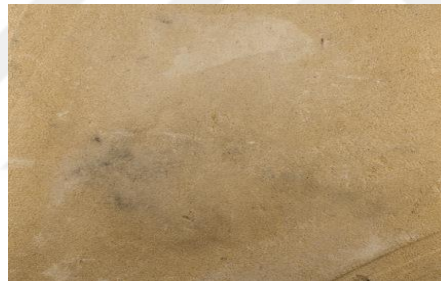
**Şekil 2.3**Sarı Bayburt taşı

Sarı Bayburt taşı: Kayaç içinde değişime uğramış volkanik malzemeden oluşmuştur. Bir matris ve matris içinde kavrars –feldispat ve kaya parçalarından oluşmaktadır. Sarı Bayburt taşının fiziksel ve mekanik özellikleri Çizelge 2.5’ de ve sarı Bayburt taşı Şekil 2.3’ te görülmektedir.

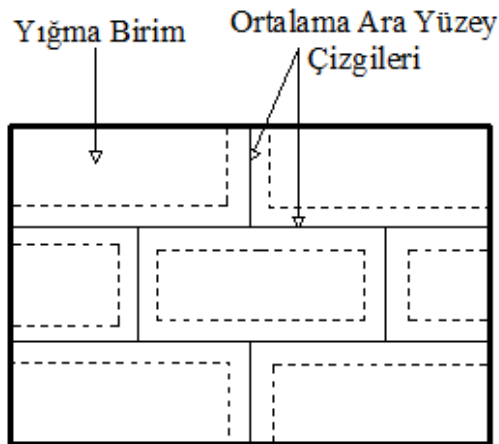
Bu modelleme tekniğinde, yığma birimlerinin (taş, tuğla) boyutları harç tabakasının yarısı kadar artırılarak harç tabakası ihmal edilmektedir. Yığma birimlerin arasında ortalama ara yüzeyler kabulü yapılmaktadır. Yığma duvarda meydana gelebilecek çekme ve kayma gerilmelerinde kaynaklanan çatlakların bu ortalama ara yüzeylerde oluşacağı kabulü yapılır. Harcın mekanik özellikleri göz ardı edilerek yalnızca yığma birimin mekanik özellikleri ile hesap yapılır. Bu yönüyle detaylı mikro modelleme tekniğinden farklıdır.

Şekil 3.2 Basitleştirilmiş mikro modelleme

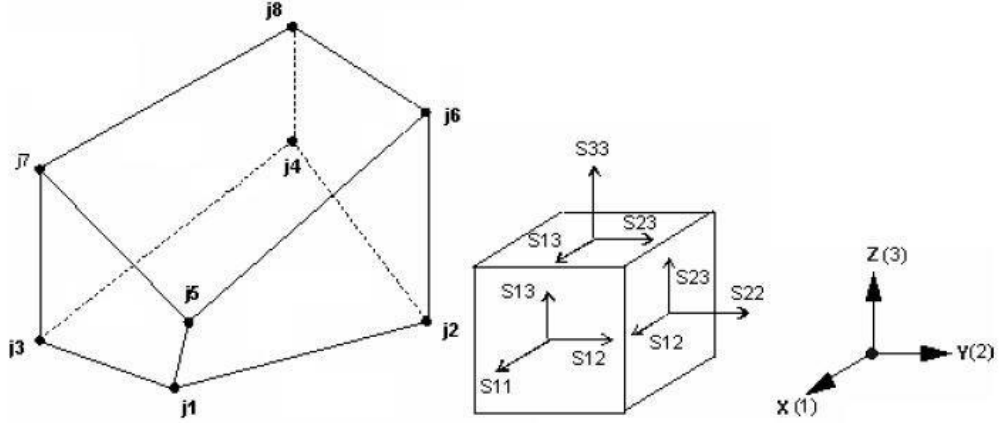
elemana ait S_{11} , S_{22} ve S_{33} gerilmeleri sırasıyla x , y , z eksenlerindeki normal gerilmelerdir. Bir sonlu elemanda oluşangerilmeler ve yönleri Şekil 3.23'te görülmektedir.

Şekil 3.23 Solid elemanda oluşan gerilmeler (Korkmaz, vd., 2014b)

Katı elemana ait S_{11} , S_{22} ve S_{33} gerilmeleri sırasıyla x , y , z eksenlerindeki normal gerilmelerdir. S_{12} gerilmesi x eksenine doğrultusunda uzanan, yz düzleminin y doğrultusundaki gerilme bileşenini ifade eder ve S_{21} ile aynı değerde olup kayma gerilmesine karşılık gelir. Modelde z eksenini düşey eksen kabul edildiği için deprem kuvvetlerinden oluşan kayma gerilmeleri, deprem yükünün yönüne uygun olmak koşuluyla S_{13} ve S_{23} gerilmeleri şeklindedir.

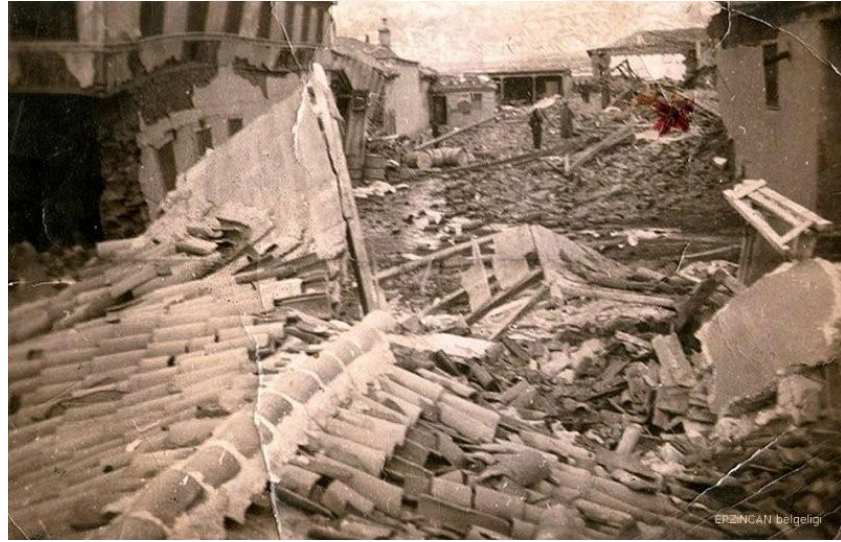
Şekil 4.35 27 Aralık 1939 Erzincan Depremi hasarı (AFAD,2019)

Anadolu coğrafyasında meydana gelen büyük depremler arasında yer alan 27 Aralık 1939 Erzincan Depreminin şiddeti 8,0'dır. Depremde 32.962 kişi ölmüş, yaklaşık 116.720 bina yıkılmıştır. Konumu 39 80 kuzey enlemi ve 39 51 doğu boylamı, odak derinliği 20 km olan depremin etkilediği alan doğuda Erzincan ovasından, batıda Kelkit Vadisine kadar uzanır. Depremde hasara uğramış bölgelerin uzunluğu 400 km, genişliği ise 200 km'dir. Bu depremde Erzincan'dan Kelkit Vadisini izleyerek Niksar'a kadar uzanan yaklaşık 350 km'lik kırık sistemi oluşmuştur. Kırıklarda 1 m'lik düşey ve 4 m'lik yatay hareketler görülmüştür. Bu deprem Dünya tarihinde depremlerde yaşanan can kayıpları sıralamasında 27. sıradadır. 20. Yüzyılda yaşanan depremler ele alındığında ise, 8. sırada yer almaktadır (AFAD, 2019). 27 Aralık 1939 Erzincan depreminin sebep olduğu hasara ait bir görüntü Şekil 4.35'de, 27 Aralık 1939 Erzincan depreminin ivme kaydı Şekil 4.36 ve Şekil 4.37' de verilmiştir.

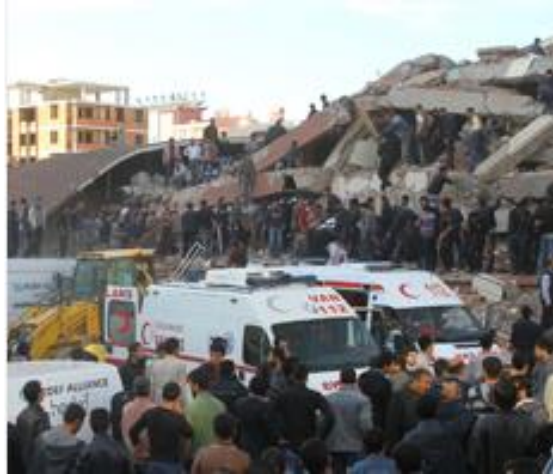
Şekil 4.50 23 Ekim 2011 Erciș Depremi hasarı (AFAD,2019)

23 Ekim 2011 Van-Erciř depreminde 48.666 yapı yıkılmıř ya da ağır hasar almıř, 604 kiři hayatını kaybetmiř ve 1301 kiři yaralanmıřtır (AFAD,2019). 23 Ekim 2011 Van-Erciř depreminin ardından oluřan hasara ait bir görüntü Őekil 4.50'de. 23 Ekim 2011 Van-Erciř depreminin ivme kayıtları Őekil 4.51 ve Őekil 4.52 'de verilmiřtir.

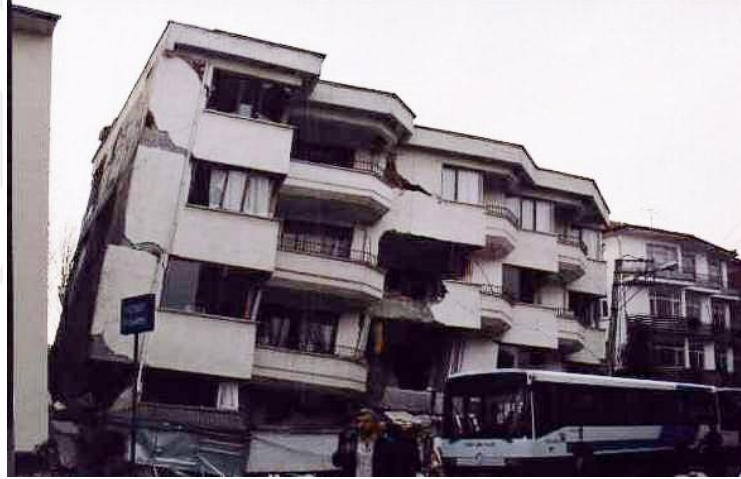
Şekil4.6512 Kasım 1999 Düzce Depremi hasarı (AFAD,2019)

12 Kasım 1999 Cuma Günü Saat 18.57'de Düzce'de 30 saniye süren 7.1 büyüklüğündeki depremde, 710 kişi yaşamını yitirmiş, 2679 kişi yaralanmış, binlerce kişi evsiz kalmıştır. 73 km uzunluğunda olan bu fayın 30 km'lik batı bölümü 17 Ağustos 1999 depreminde kırılmış bulunuyordu. 12 Kasım 1999 depremi ise fayın 43 km uzunluğundaki doğu bölümünün kırılması sonucunda yaşanmıştır. 12 Kasım 1999 depremi kendisinden 87 gün önceki 17 Ağustos 1999 depremindeki kırılmaların Düzce fayının doğu bölümünü tetiklemesi sonucu gelişmiştir (AFAD, 2019). Depremi ardından oluşan hasar görüntüsü Şekil 4.65'te depremin ivme kaydı Şekil 4.66 ve Şekil 4.67'de verilmiştir.

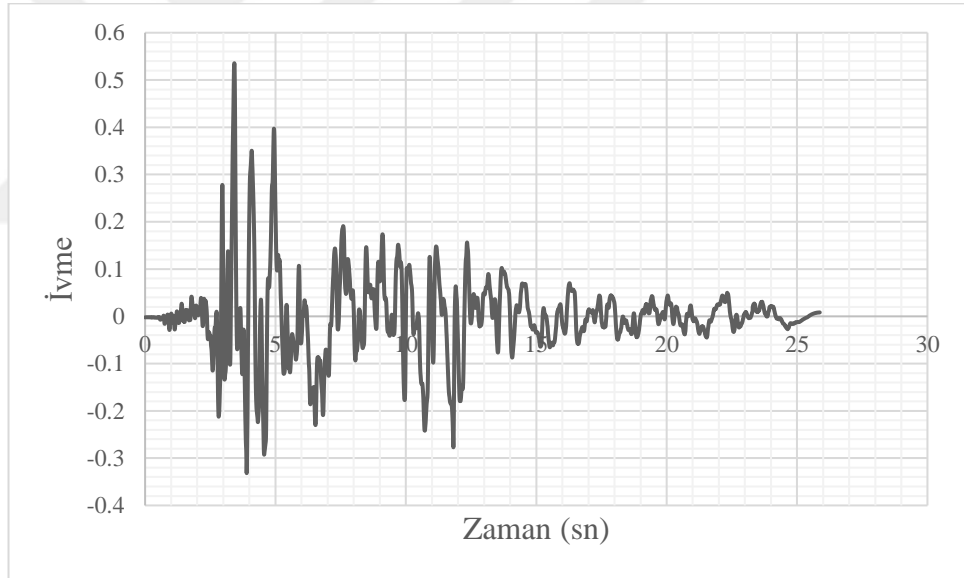
Şekil 4.66 12 Kasım 1999 Düzce Depremi ivme kaydı (X yönü)

Şekil 4.67 12 Kasım 1999 Düzce Depremi ivme kaydı (Y yönü)
