**İŞ GÜVENLİĞİ KAPSAMINDA ÖĞRENCİ YURTLARINDA YANGIN  
GÜVENLİK ÖNLEMLERİNİN İNCELENMESİ VE BİR ÖRNEKLEM**

**YÜKSEK LİSANS TEZİ  
FEN BİLİMLERİ ENSTİTÜSÜ  
ÇANKAYA ÜNİVERSİTESİ**

**İŞ SAĞLIĞI VE İŞ GÜVENLİĞİ ANABİLİM DALI**

**ŞUBAT 2018**

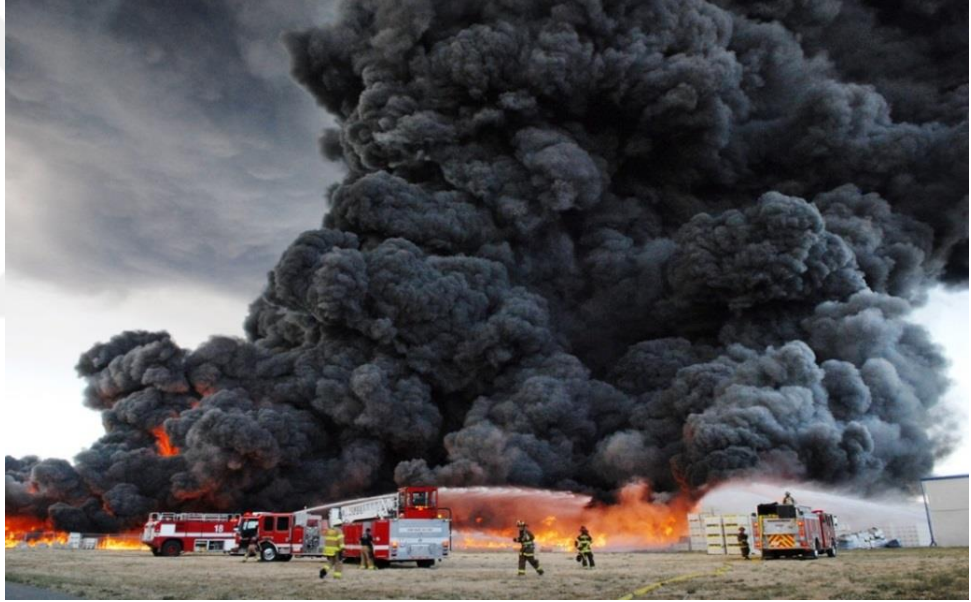
**Şekil 11** Yangın sırasında duman [71]

olarak ortamda bulunan duman hacmi deęişmektedir. Binanın formuna, duvarların ve döşemelerin yerleşimine, pencere ve kapıların havalandırma koşullarına, rüzgar durumuna ve baca vazifesi yapabilecek şekilde çekiş neden olacak etmenlere baęlı olarak duman yayılımı deęişiklik gösterebilir. Bina içerisindeki duman hareketi düşey doğrutuda baca etkisiyle yükselirken düzensiz şekilde ortama katılan oksijenle birlikte yatay olarak da ilerledięi gözlemlenmektedir. Ayrıca yapı içerisindeki mekanik havalandırma sistemleri ve klimalar da dumanın sirkülasyon hacimlerine veya dięer mekanlara geçmesine yol açabilmektedir [68, 69, 70]. Isındıkça yükselen hava nedeniyle rengi kararmış (Şekil 11) ve etrafa yayılmış olan duman görüşleri de etkilemektedir [63]. Duman nedeniyle görüş mesafesi azalmakta ve yangına müdahale eden ekiplerin işi zorlaşmaktadır [69].

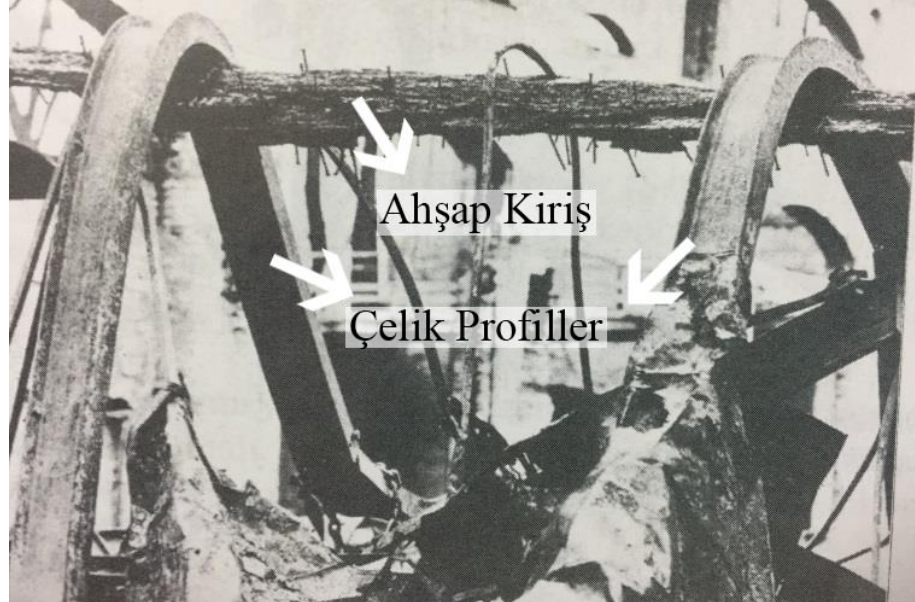
Bir binanın yangın güvenliğinde, yapı elemanlarının ve yapı malzemelerinin yangına karşı dirençli olması önemlidir. Yangın süresince binanın çökmeden ayakta kalması yapısal elemanların ve malzemelerin yangın korunumuna bağlıdır [74]. Binanın taşıyıcı sisteminde ve tüm bölümlerinde kullanılacak yapı ürünlerinin seçimi, yangın korunumu açısından önem teşkil etmektedir [83]. Tahliyesi uzun sürebilecek yerlerde yangın esnasında binada bulunanların ve yangına müdahale edenlerin can güvenliği açısından yapı elemanlarının yangına karşı korunmasının önemi daha da artmaktadır. Yapısal elemanların mümkün olan en uzun süre boyunca dayanımlarını yitirmemeleri gerekmektedir [74]. Binanın yanıcılık özelliği yapıda kullanılan malzemelerin niteliği ile ilgilidir. Bu nedenle binada kullanılacak malzemelerin tasarım aşamasında yangın faktörü göz önünde bulundurularak seçilmesi gerekmektedir. Malzemelerin yangın karşısında göstereceği davranış binada kullanıldığı yere, içeriğine ve yangın direncine göre farklılık gösterir. Mobilya veya dekorasyon amaçlı kullanılan kontraplak bir ahşap çok hızlı yanabilirken büyük kesitlere sahip ahşap elemanlar çok yavaş yanar. Masif ahşap yanıcı özelliğe sahipken yanıcı olmayan çelik malzeme daha fazla yangın direncine sahiptir (Şekil 14) [77]

Şekil 14 Bir yangın sonucu ahşap ve çeliğin yangına gösterdiği direnç [77]

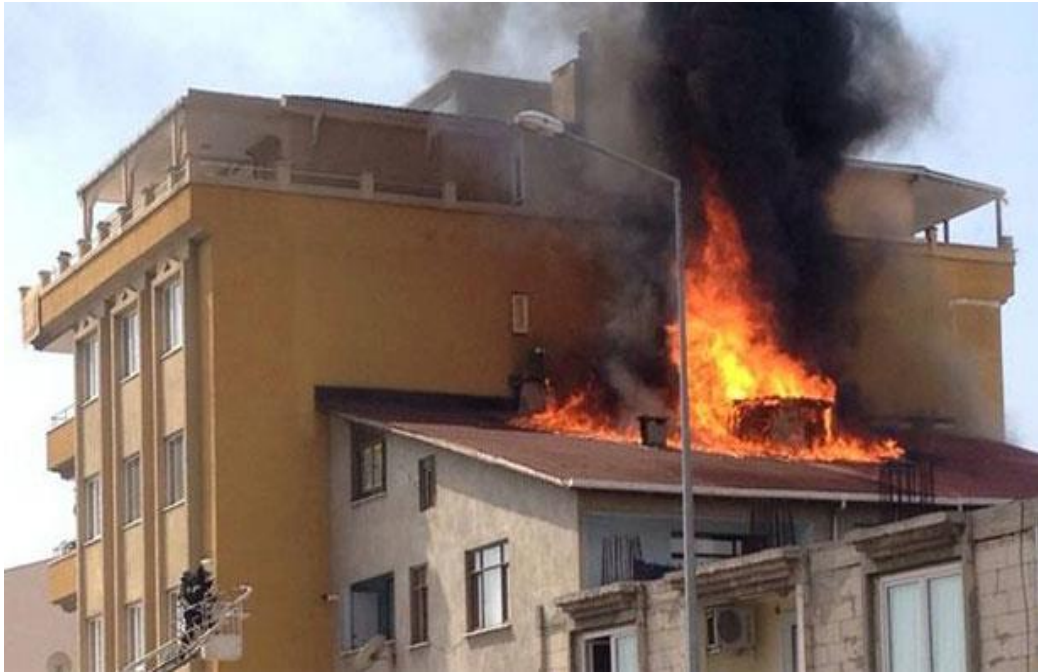
**Şekil 16** Bitişik nizamda bulunan bir binanın çatısında meydana gelen yangın

Çatı bileşenleri de yangın olayında önemli rol oynayan elemanlardır. Bina dışında başlamış bir yangının bina içine tesir etmesine neden olabilecekleri gibi içerideki bir yangının da dışarıya yayılmasına yol açabilirler. Bu nedenle çatıların yangın dayanımı çok önemlidir [76]. Çatıların çökmeye karşı dayanıklı bir taşıyıcı sistemle tasarlanmaları gerekmektedir [2]. Ahşap veya çelik elemanlarla oluşturulmuş tipik çatıların aşırı sıcaklığa ulaşması yangına dirençli döşeme ile sağlanmaktadır. Enerji korunumu için kullanılan çatı arası ısı yalıtımları beton çatı döşemesi üzerinde yer almakta ve yangın direncine karşı katkı sağlamaktadır. Bu sebeple eğer bir binada çatı döşemesinde beton ve yalıtım yoksa bu binanın çatısındaki elemanların yangın dirençlerinin düşük olduğunu söylemek mümkün olur [80]. Yangının çatıdan girişi, çatı kaplamasının yüzeyinin tutuşması, rüzgarın etkileri de dikkate alınarak binaya çatı ışıklığından yangının geçmesi ve bitişik nizam yapılarda yangının komşu çatıya geçme ihtimali engellenmelidir (Şekil 16). Bitişik nizamda ve farklı yüksekliklerde yer alan yapılarda alçak bina hizasında yer alan yüksek bina katında hiçbir koşulda yanmayacak malzemeler kullanılmalıdır [2].

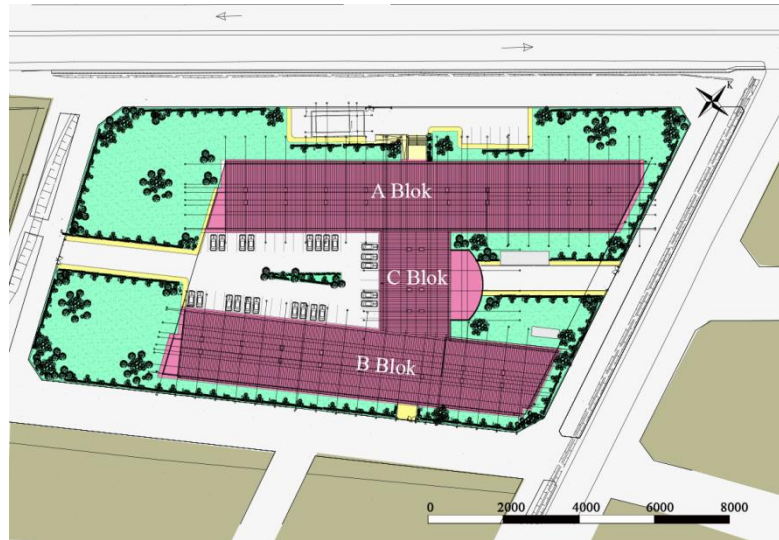
Şekil 23 Örneklem binası vaziyet planı

Örneklem olarak seçilen bina Batı Karadeniz bölgesindeki bir şehirde bulunmaktadır. İnşasına 31.12.2015 tarihinde ruhsatın alınmasıyla başlanmıştır. Öğrenci yurdu olarak projelendirilen binanın parsel alanı 11.758 m<sup>2</sup>'dir. 23.170 m<sup>2</sup> büyüklüğüne sahip olan yapının taban alanı 4.154 m<sup>2</sup>'dir. 28.09.2016 tarihinde tadilat ruhsatı olarak tasarımında revizyona gidilen binada kat ilavesi yapılmış, toplam alanı 28.532 m<sup>2</sup> olmuştur. Binanın Yapı Kullanma İzin Belgesi 13.09.2017 tarihinde alınmıştır. Binanın toplam kat sayısı 7, toplam yüksekliği 22,33 m'dir. Yol kotu altında (bodrum) kat sayısı 2, yüksekliği 6,33 m'dir. Yol kotu üstü kat sayısı 5, yüksekliği 16 m'dir. Yapının taşıyıcısı Betonarme Çerçevesiz + Perde Sistem olarak seçilmiştir. Yapı 3 bloktan oluşmuştur. C Blok, A ve B Bloğun ortasında yer almaktadır (Şekil 23).

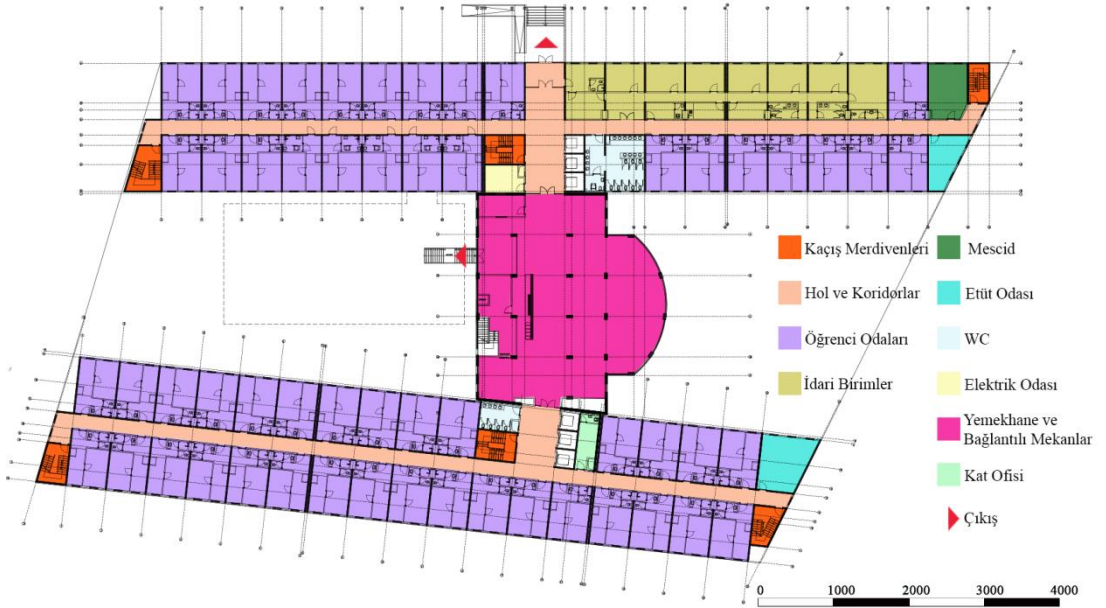
Şekil 26 Örneklem binası zemin kat planı

- *Zemin kat:* A Blokta giriş, idari birimler, WC, elektrik odası, etüt odası, mescit ve öğrenci odaları yer almaktadır. B Blokta kat ofisi, WC, etüt odası ve öğrenci odaları vardır. C Blok kantin, kafeterya, yemekhane ve servis mutfağı olarak düzenlenmiştir. A ve B Blokta kat yüksekliği 3,00 m, C Blokta 5,32 m'dir (Şekil 26).

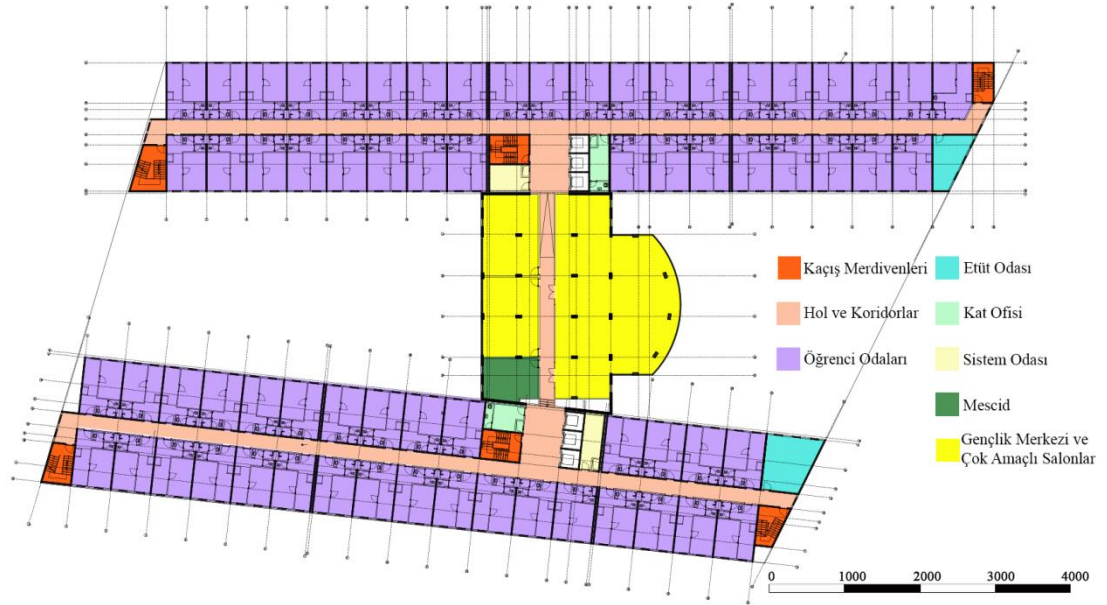
Şekil 28 Örneklem binası 2. kat planı

- 2. kat: A ve B Bloкта öğrenci odaları, etüt odası, sistem odası ve kat ofisi bulunmaktadır. C Bloкта çok amaçlı salonlar, gençlik merkezi ve mescit yer almaktadır. Kot farkı nedeniyle A Blok ve C Blok %8 eğime sahip bir rampa ile, B Blok ve C Blok 4 basamak ile birbirine bağlanmaktadır. A ve B blokta kat yüksekliği 3,00 m, C Blok 3,68 m'dir (Şekil 28 ).

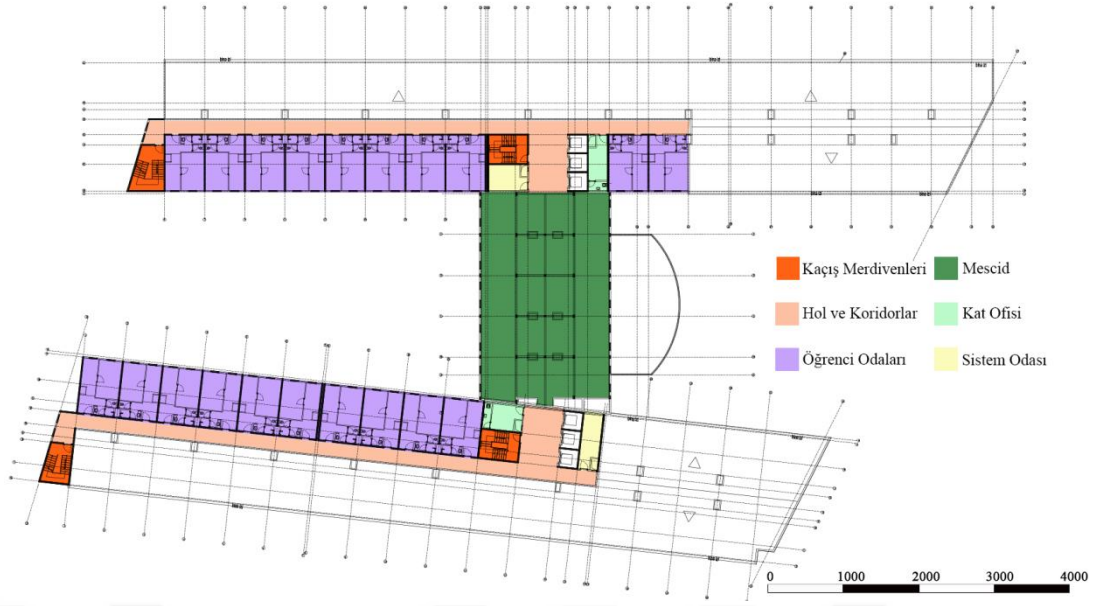
Şekil 30 Örneklem binası çatı katı planı

- 3. ve 4. kat: A ve B Bloкта öğrenci odaları, etüt odası, sistem odası ve kat ofisi bulunmaktadır. Bu katlarda C Bloкта da öğrenci odaları yer almaktadır. A, B ve C Bloкта kat yüksekliği 3.00 m'dir (Şekil 29 ).
- Çatı katı: A ve B Bloкта öğrenci odaları, etüt odası, sistem odası ve kat ofisi bulunmaktadır. C Blok tamamen mescide ayrılmıştır. Mescide giriş çıkış A Bloktan sağlanmaktadır. A ve B Bloкта kat yüksekliği 3,00 m, C Blok 3,95 m'dir (Şekil 30 ).

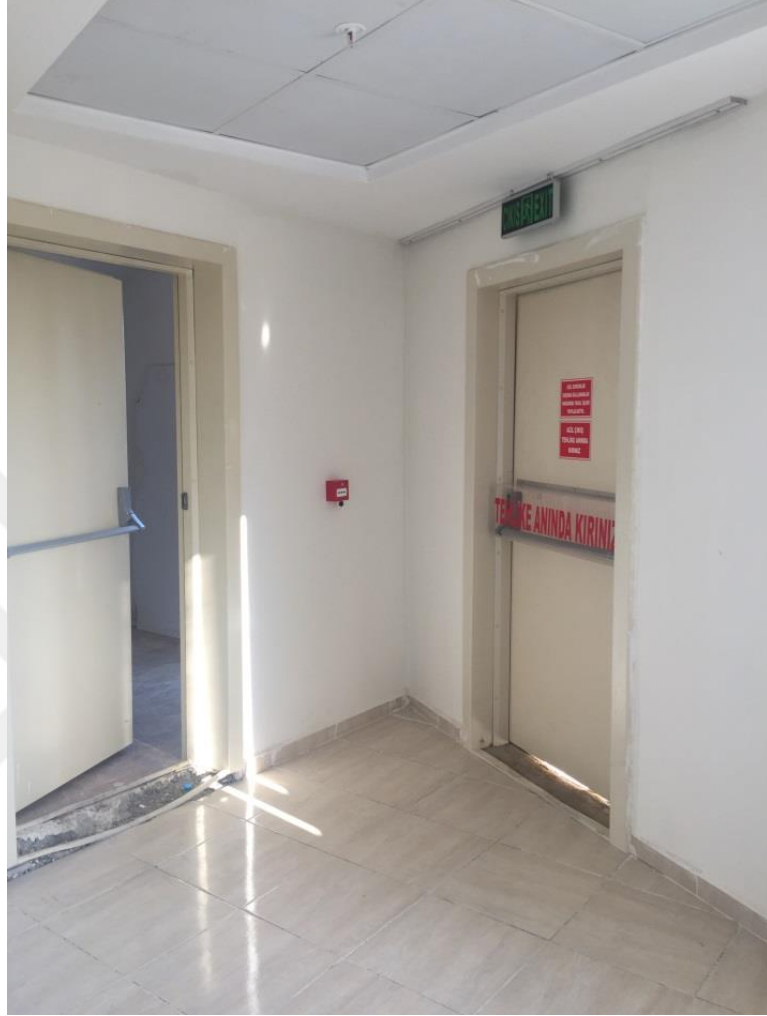
**Şekil 32** Kaçış yolu kapıları-1

sağlanabilmesi için bu kapılara kapı kolları eklenmiştir (Şekil 33). Çıkış kapılarında kapı kolu kullanımı tercih edilen bir durum değildir.

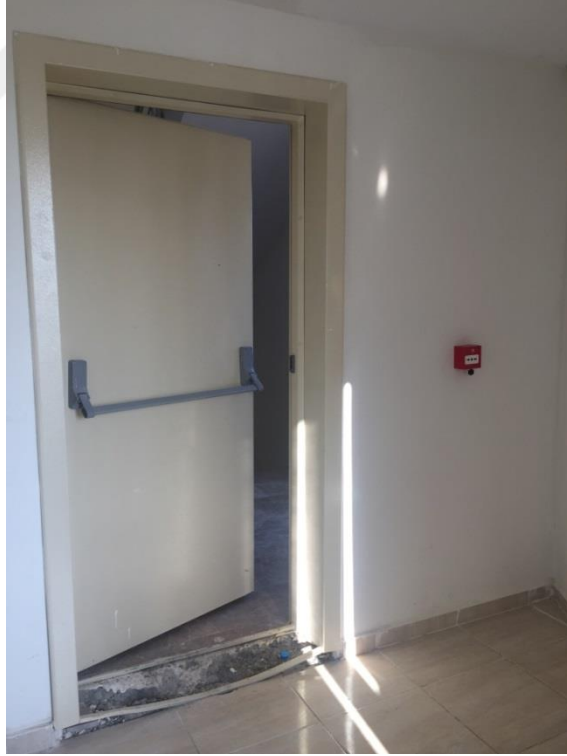
**Şekil 34** Kaçış yolu kapılarında meydana gelen kot farklılıkları

- Kapılarda kendiliğinden kapama düzenekleri yoktur. Kapıların altında boşluk bulunduğu için duman sızdırmaz özellikleri yoktur. Kapı kasasının zemin ile birleştiği yerlerde oluşan kot farklılıkları ayak takılmalarına neden olabileceği için tehlikelidir (Şekil 34).
- Kaçış yolu koridor genişliği çöp kutuları, tesisat dolabı ve ütü düzeneği ile sınırlandırılmaktadır (Şekil 35).

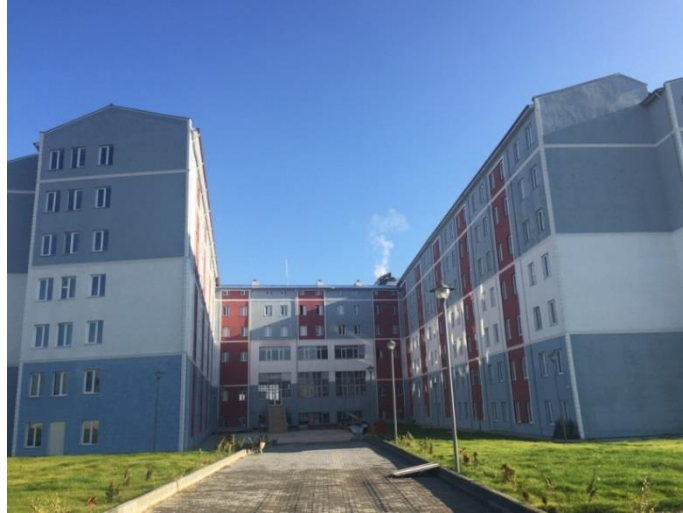
**Şekil 36** Batı cephesine ait görünüm

- Cephede tesviye edilmiş zemin üzerinin 1,5 m mesafede yanmaz malzeme kaplaması yapılmamıştır (Şekil 36).
- 28.532 m<sup>2</sup> inşaat alanına sahip olan binada (250 m<sup>2</sup> alan için 1 adet olmak üzere) 114 adet uygun tipte yangın söndürme cihazı bulunmalıdır. Binada bulunan toplam yangın söndürme cihazı sayısı 103'tür.
