**ÇANKIRI KARATEKİN ÜNİVERSİTESİ  
FEN BİLİMLERİ ENSTİTÜSÜ**

**YÜKSEK LİSANS TEZİ**

**ÇANKIRI ORMAN İŞLETME MÜDÜRLÜĞÜNDE 2000-2010 YILLARI  
ARASINDA YAPILAN BAZI EROZYON KONTROL ÇALIŞMALARININ  
KRİTİĞİ**

**ORMAN MÜHENDİSLİĞİ ANABİLİM DALI**

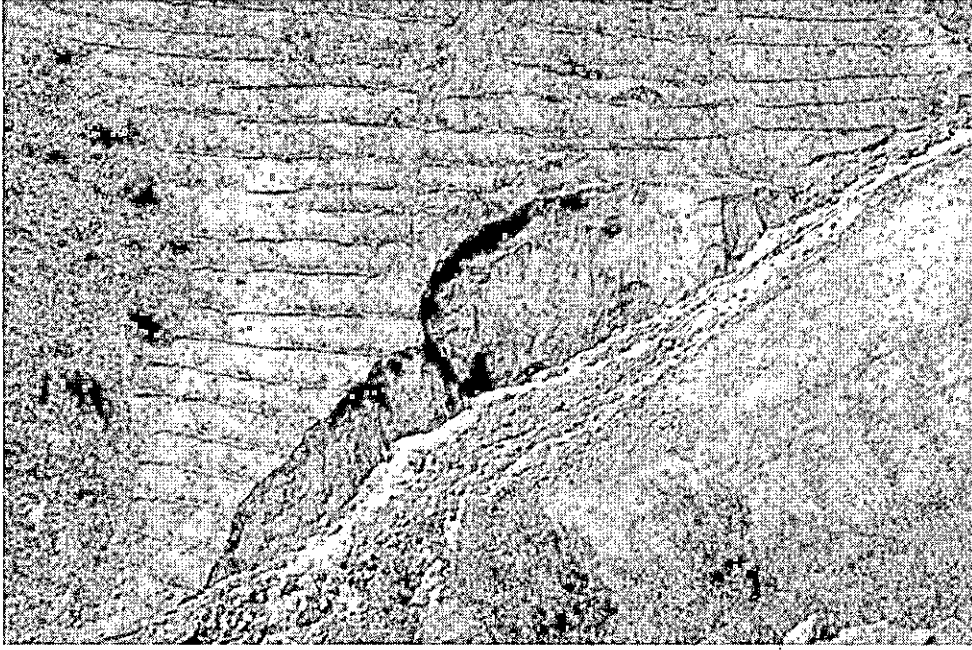
Şekil 1.2 Yağışlar sonucu oluşan selin taşıdığı toprak kütlesi (Anonim 2008)

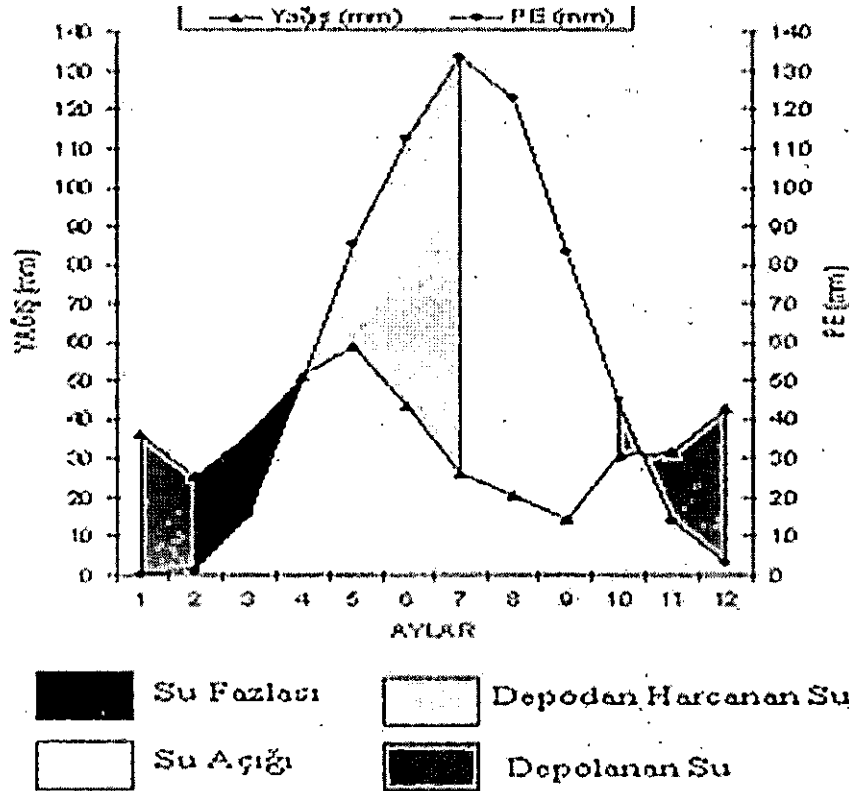
Şekil 3.11 Thornthwaite yöntemine Çankırı meteoroloji istasyonunun su bilançosu grafiği (İmal ve Öner 2008)

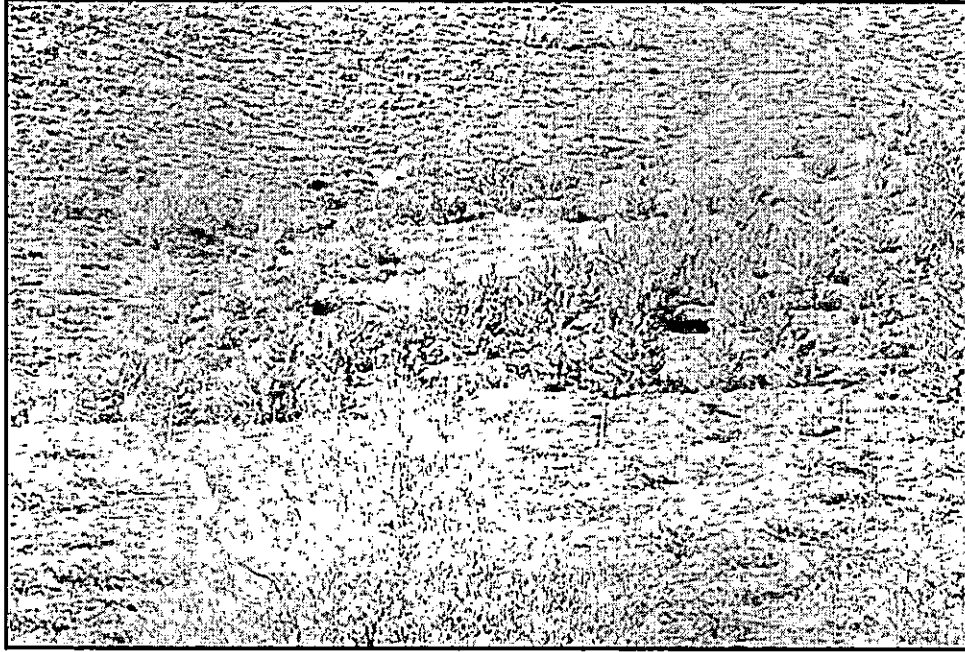
Şekil 4.1 Balıbidik Erozyon Kontrol Sahasındaki Anadolu karaçamı fidanlarından genel bir görünüm

Balıbidik erozyon kontrol sahasında bazı alanlarda; toprak yüzeyinde kaymak tabakası oluşumu, terasların sahaya iyi applike edilmediği, teraslara yeterli genişliğin verilmediği ve dolayısıyla bu kısımlarda fidanların iyi bir gelişme göstermediği, kültür bakımı alınmış olmasına rağmen son zamanlarda görülen aşırı kuraklıktan dolayı kurumaların olduğu gözlemlenmiştir. Erozyon kontrol sahasındaki fidanlara ait resimler Şekil 4,1'de verilmiştir. Söz konusu çalışma alanından elde edilen bulguların bundan sonra yörede yapılacak olan ağaçlandırma çalışmalarında yararlanılabileceği kanısına varılmıştır.

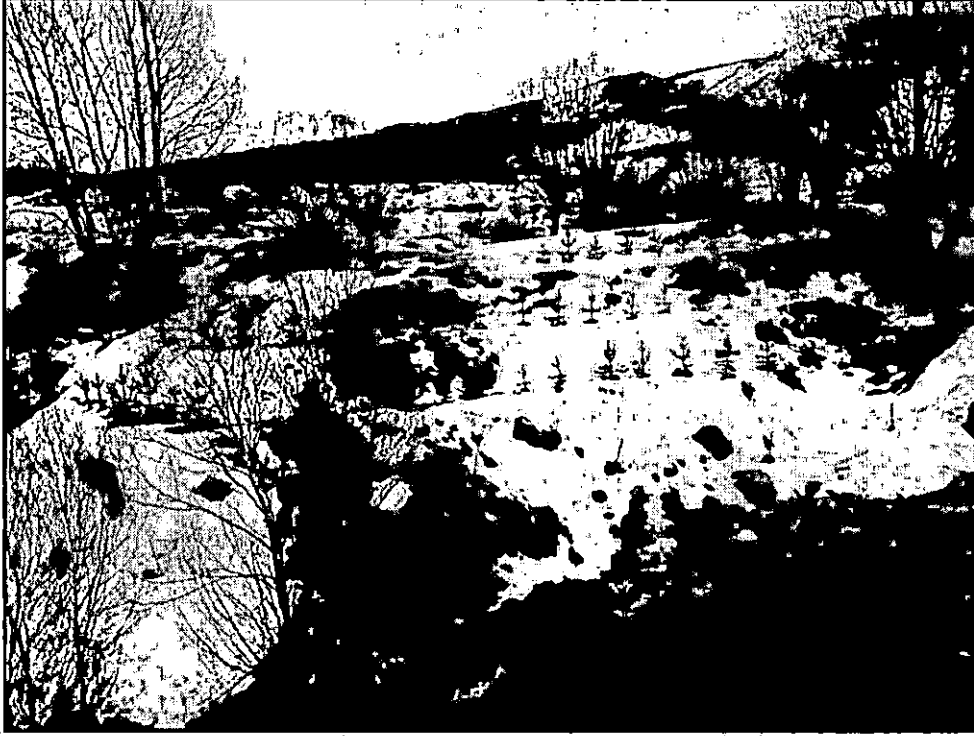
Şekil 4.2 Dodurga erozyon kontrol sahasındaki sarıçam fidanlarından genel bir görünüm

Dodurga erozyon kontrol alanında başarı sağlamak için keçi, koyun ve sığır gibi hayvanlara karşı alan dikenli tel ile çevrilmiş, bol geven ve ardıç olan kısımlarda ise dikim yapılmamış mevcut türler korunmuştur. Ayrıca, pullukla sürülen kısımlarda yeterli derinlik sağlanmadığı ve bu kısımlarda kurumaların görüldüğü, muhtelif yıllarda yapılan tamamlama ve bakım çalışmalarının takip edilerek sahadaki başarı oranının çok yüksek olabileceği kanaatine varılmıştır. Erozyon kontrol sahasındaki fidanlara ait resimler Şekil 4.2'de verilmiştir. Söz konusu çalışma alanından elde edilen bulguların
