ÇANKIRI KARATEKİN ÜNİVERSİTESİ

**HİDROGRAFIK AÇIDAN AŞAĞI MERİÇ NEHRİ VE
TAŞKINLAR**

YÜKSEK LİSANS TEZİ

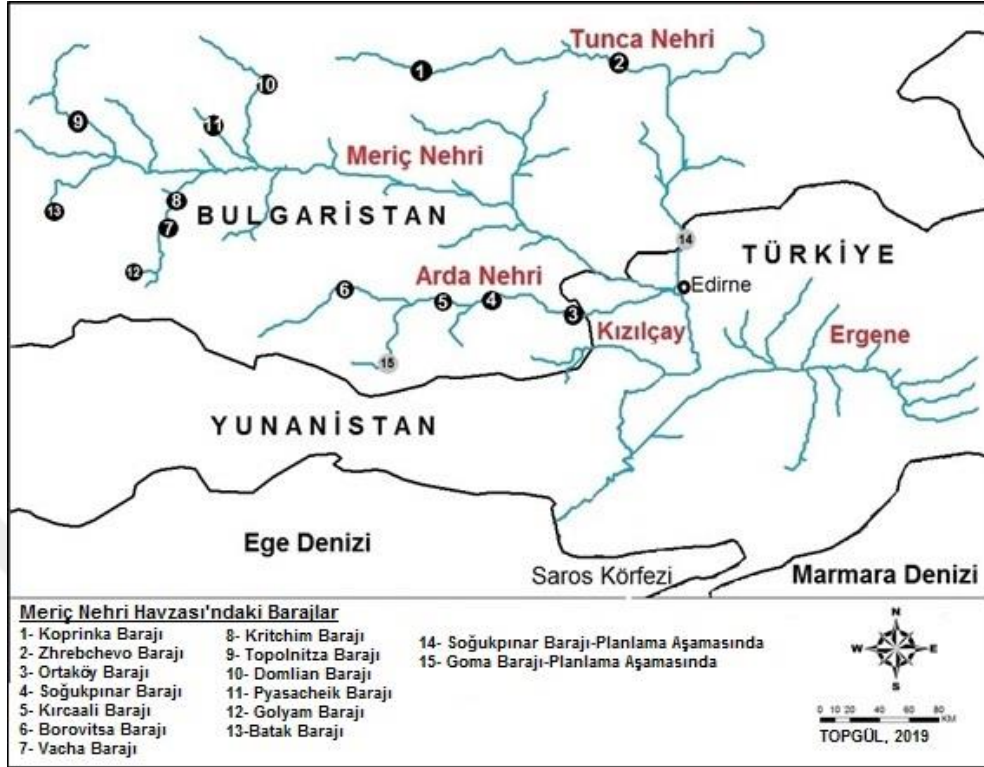
Şekil 3.7: Meriç Nehri Havzası'ndaki büyük barajları gösterir harita.

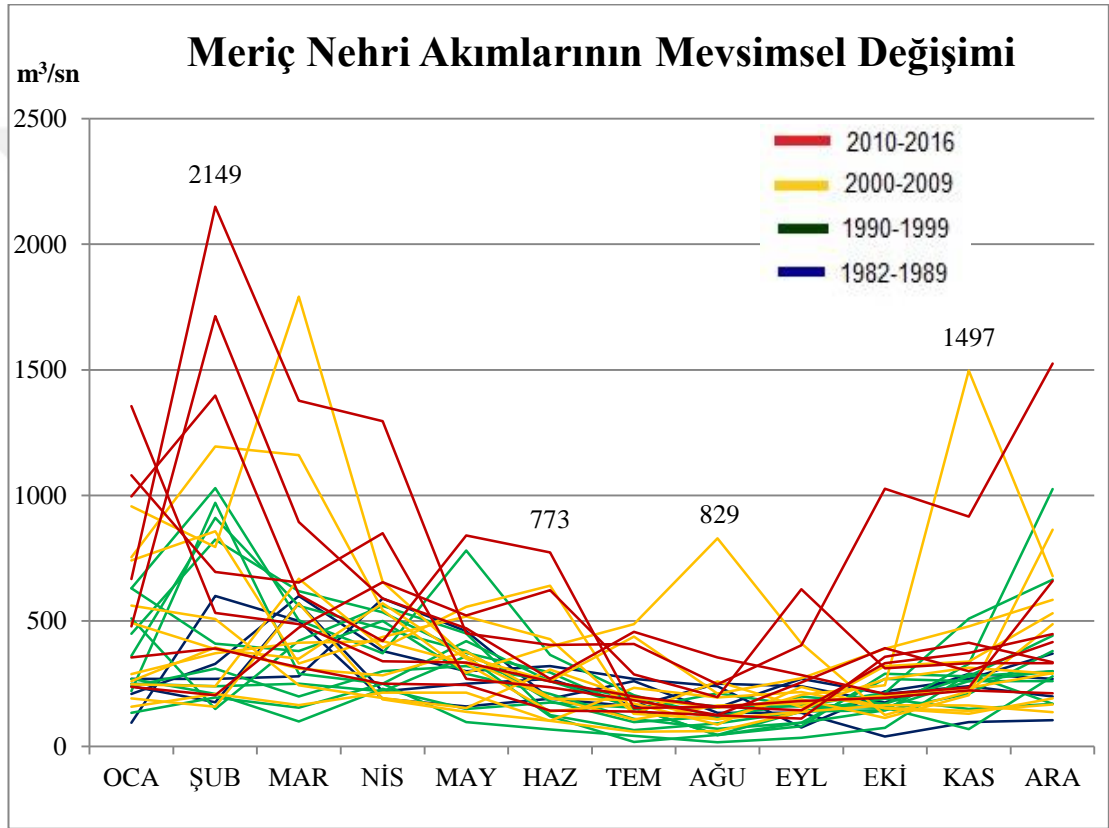
Şekil 4.2: Meriç Nehri maksimum akımlarının mevsimsel değişimi.

Meriç Nehri taşkınlarının son yıllarda artmasının yanı sıra, nehir akımlarında da mevsimsel değişimler yaşanmaktadır. 1982-1999 yılları arası aylık maksimum akımlar incelendiğinde, genel olarak akımların sonbahar ortasından ilkbahar sonuna kadar nispeten yüksek olduğu görülmektedir. Fakat yıllar içerisinde, özellikle 2000-2016 yılları arasında hem akım miktarlarında bir artış, hem de en çok akımların yaşandığı aylarda değişimler olduğu göze çarpmaktadır (Şekil 4.2).

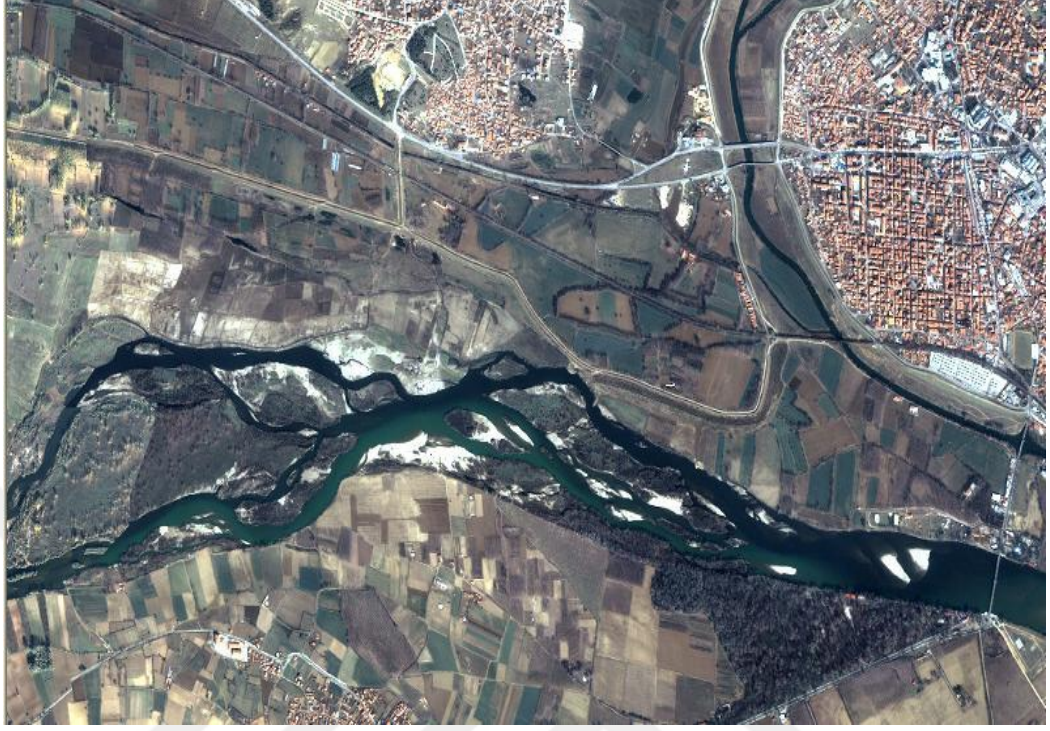
Şekil 4.5: Aşağı Meriç Nehri yatağındaki kum adalarının uydu görüntüsü.

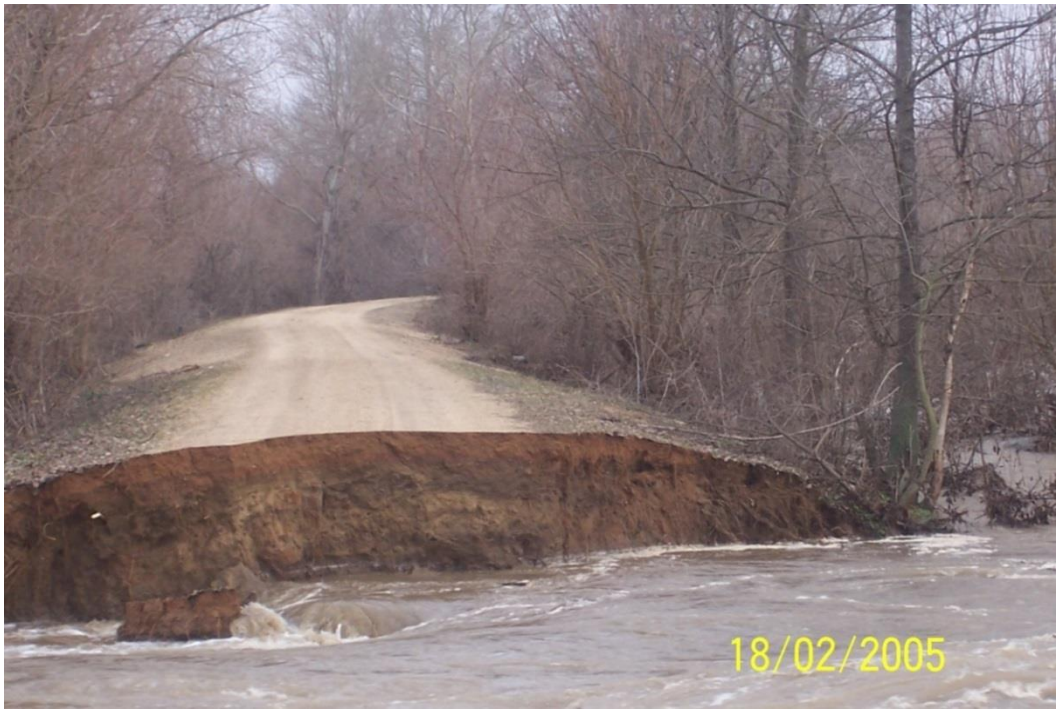
Şekil 5.13: 2005 yılı taşkınında Meriç Nehri Tatarköy taşkın önleme setindeki yarıлма.

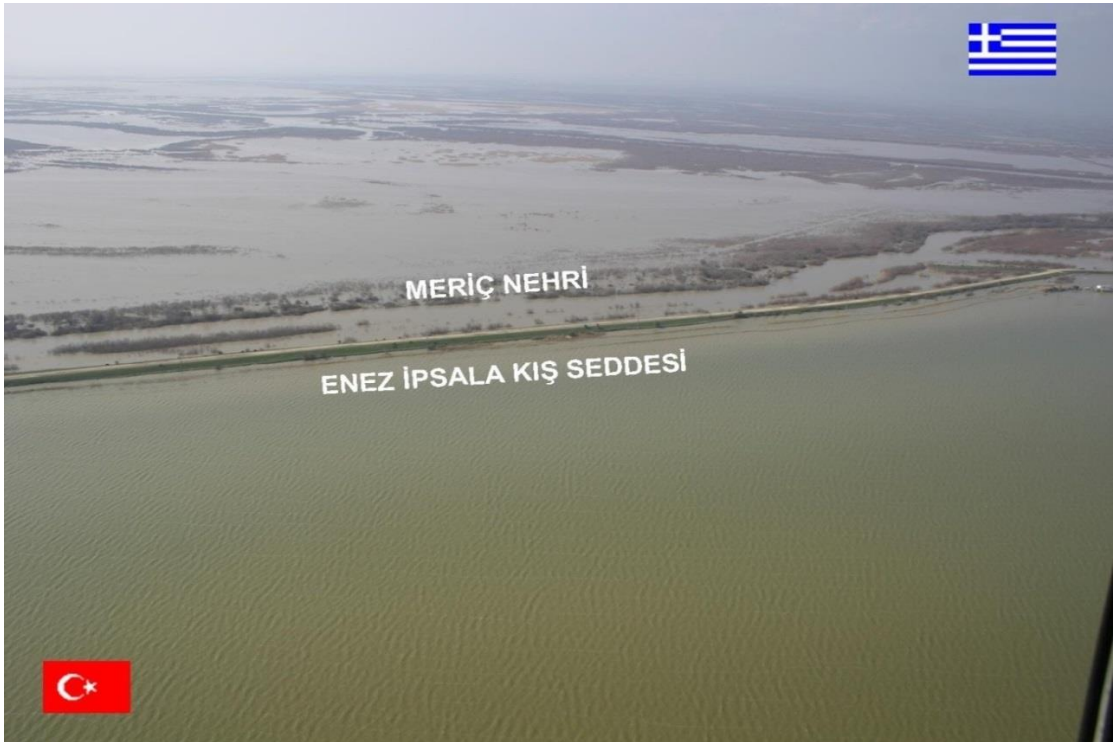
Şekil 5.19: İpsala'da taşkın önleme amacıyla yapılan kış seti.

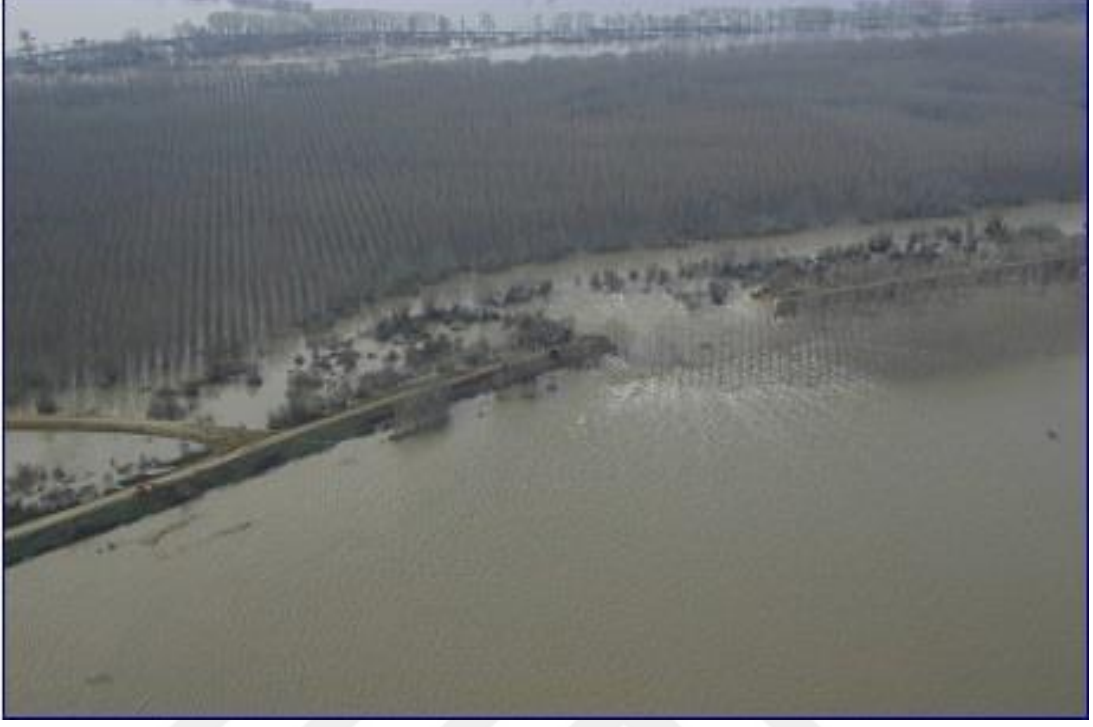
Şekil 5.20: İpsala taşkın önleme kış setinde meydana gelen yarıлма.

11 - 20 Mart 2006 tarihleri arasında yaşanan taşkınlar sonucunda toplam 40.000 ha tarım arazisi sular altında kalmıştır (Şekil 5.18). Taşkın suları taşkın önleme amacıyla yapılan 113 km uzunluğundaki kış setlerinin üst sınırına kadar çıkmıştır. Ayrıca bu setler üzerinde yarılmalar meydana gelmiştir (Edirne DSİ, t.y) (Şekil 5.19 ve 5.20). Meriç ve Tunca nehirleri arasında kalan alan ve Meriç Nehri kıyısında bulunan Protokol Evi Çay Bahçesi sular altında kalmıştır (Şekil 5.21 ve 5.22). Taşkınlardan en çok etkilenen yerlerden biri Karaağaç Mahallesi'dir. 2006 yılı taşkınında su seviyesi neredeyse evlerin çatılarına kadar yükselmiştir (Şekil 5.23).
