**ORMAN YOLU YAPIMINDAN KAYNAKLANAN AĞAÇ
ZARARLARININ VE İNŞAAT ETKİ ALANININ İNCELENMESİ**

**YÜKSEK LİSANS TEZİ
ORMAN MÜHENDİSLİĞİ ANABİLİM DALI**

DÜZCE, 2019

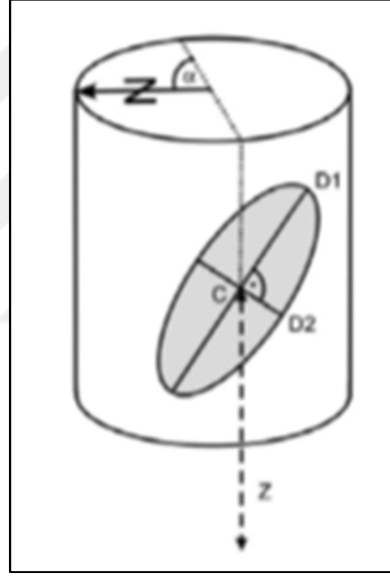
Şekil 1.2. Yaralanma parametrelerinin şematik gösterimleri (Perret et al. 2006).

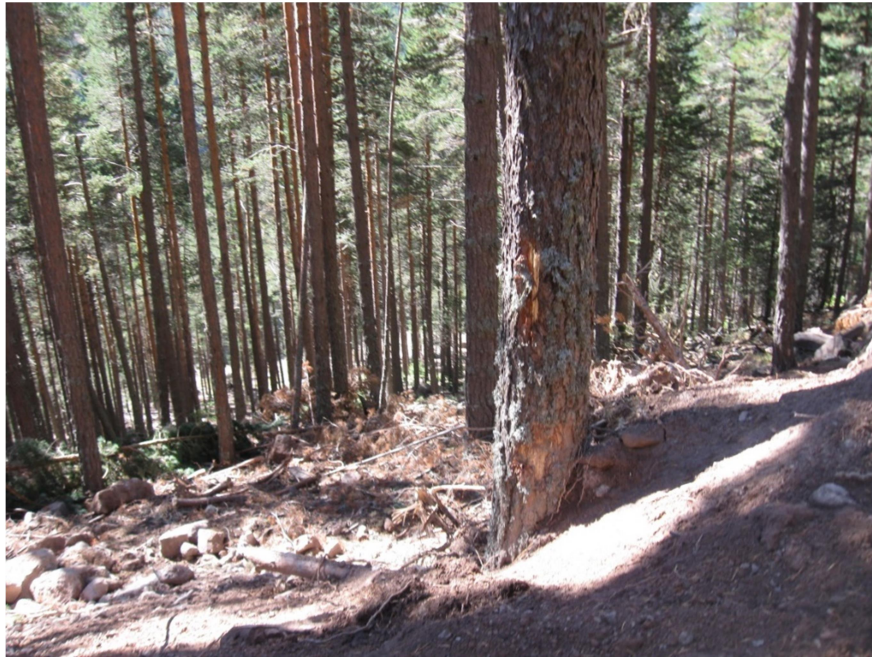
Şekil 1.3. Yol inşaatı sonrası dolgu materyali altında kalan bireyler.

Yol inşaatı dolgu materyali taşınarak toprak seviyesinin yükselmesi durumunda, ağaç gövdesinin bir kısmı toprak altında kalır (Şekil 1.3). Bu ağacın diri diri gömülmesi anlamındadır. Derinde kalan köklerin kök solunumu güçleşir ve hassas türlerde ağaç kurumaya başlar ve ölür. Özellikle killi topraklarda bu zarar daha da kuvvetli olur. Ağaçlarda 30-60 cm'lik bir gömülme ağaçlara ciddi zarar verir. Kök boğazının üstünde 15 cm'ye kadar olan doldurular, birçok türde zararlı bir etki yapmaz. Gövdenin gömülmesi bazı türlerde bir problem oluşturmaz, toprak altında kalan kısımlardan yeni kökler oluşur. Örneğin, melez kavak, akçaağaç ve Avrupa ladininde yeni kökler oluşabilir. Ancak bazı türler gövdenin toprağa gömülmesine fazla hassasiyet gösterirler. Örneğin kayın, huş, atkestanesi, ceviz, meşe, laleağacı, kızılıçık, ve birçok daimi yeşil yapraklı türler bu sınıfa girmektedir (Ürgeç, 1998).

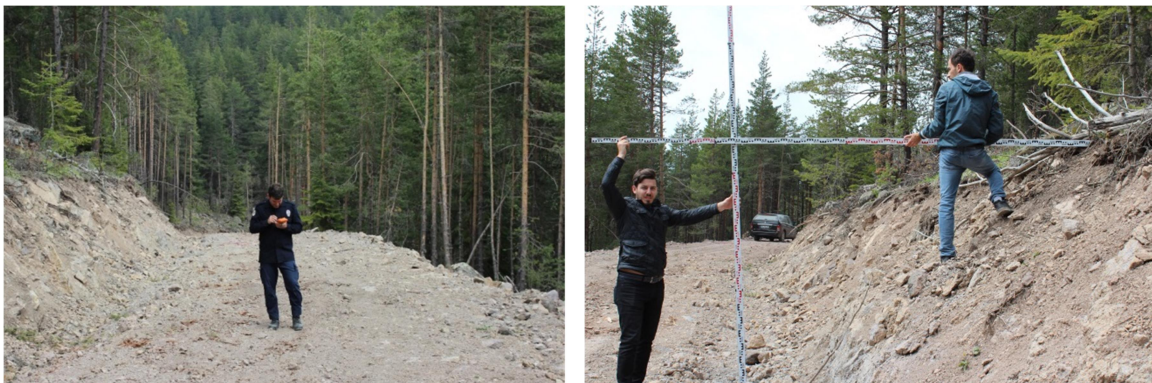
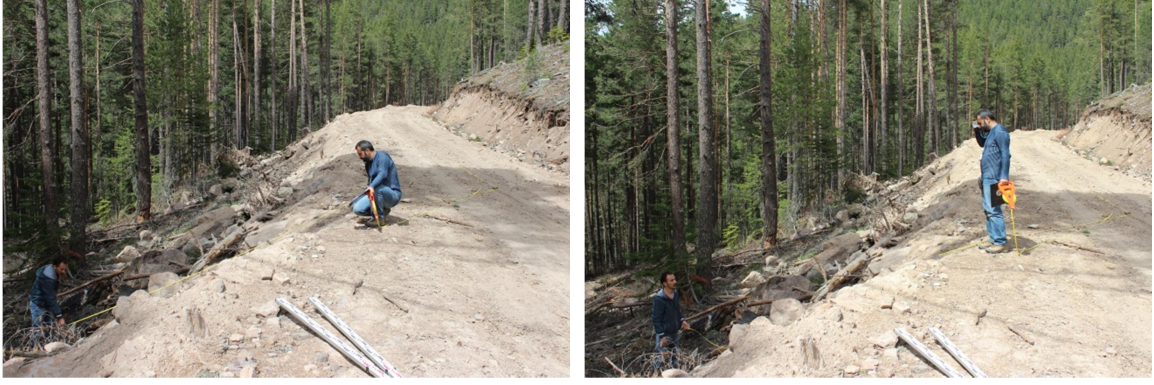
Şekil 2.4. Yolun geometrik en kesit özelliklerine ilişkin ölçümler.

Her 20 metrede 194 kod nolu yolun 700 m'lik kısmının başlangıç noktasından bitiş noktasına kadar ölçümler yapılmıştır. (Şekil 2.4). Her ölçüm noktasından yolun başlangıç noktasına olan uzaklık kaydedilmiştir. Ölçülen ve tespit edilen özellikler tabloda işlenirken her bir noktanın koordinatları DGPS alıcısına ayrı olarak kaydedilmiştir. DGPS alıcısı ".dxf biçiminde kaydedilen noktaların koordinatları" ArcMap ve Nedcad yazılımlarına aktarılmıştır.

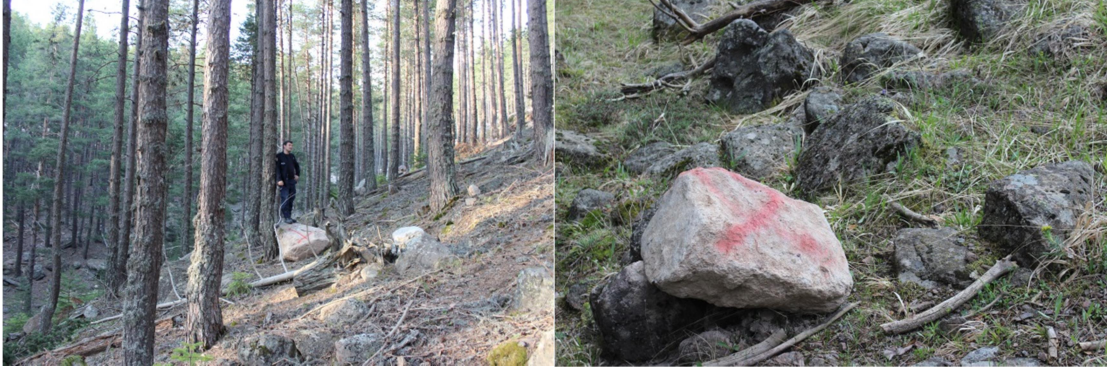
Şekil 2.6. Yuvarlanma etki sınırının belirleyen taş ve kayalar.

Örnek alanın inşaat etki alanını ve bu alan içerisine giren ağaçların durumunu değerlendirmek için dolgu materyali sınırının belirlenmesi gerekmektedir. Bunun için örnek alanın başlangıcından son noktasına kadar yolun altı gözlemlenmiş, yola göre en uzaktaki yuvarlanan dolgu materyalinin (Taş-Kaya) koordinatı DGPS ile kaydedilmiştir (Şekil 2.6). Daha sonra bu koordinatlar ArcMap ve Netcad yazılımlarına aktarılmış, örnek alanın başlangıcından itibaren her bir nokta birleştirilerek inşaat etki alanı belirlenmiştir.

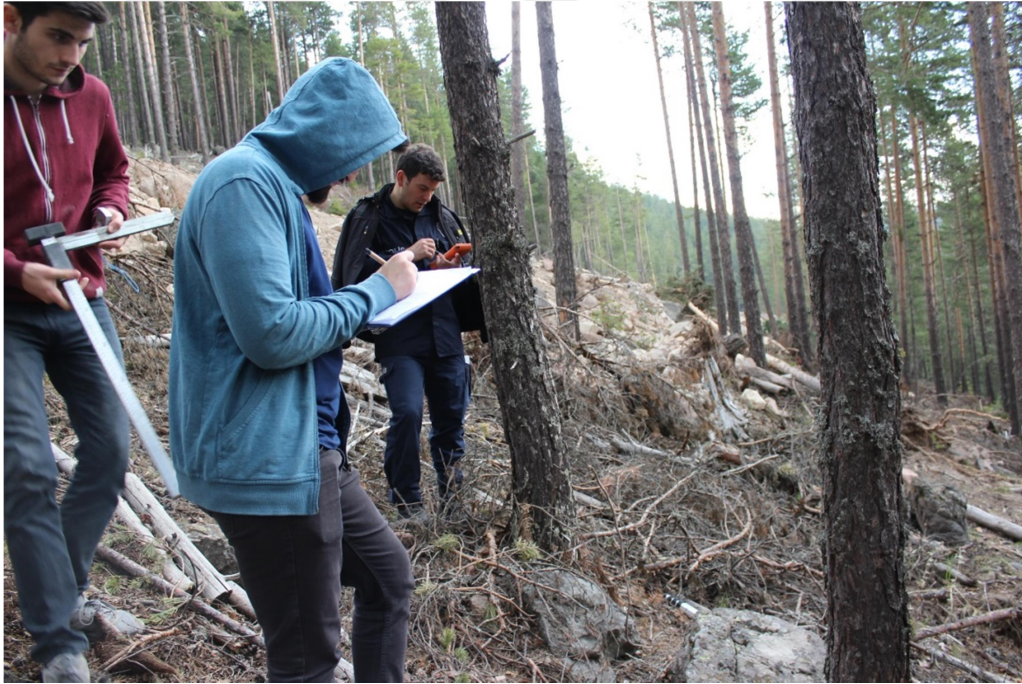
Şekil 2.7. İnşaat etki alanındaki ağaçların koordinatlarının alınması.

Yol ekseninden alınan koordinatlar ve inşaat etki alanı içerisindeki bütün ağaçların koordinatları (Şekil 2.7) Netcad ortamına aktarılmıştır. Netcad ortamından yol ekseninden alınan koordinatlar birleştirilerek yol eksenini belirlenmiş, daha önce tespit edilen inşaat etki alanının içerisine giren her bir ağacın yola olan mesafesi ve semt açıları bulunmuştur (Şekil 2.8). Netcad ortamında semt açıları grad birimde olup, dereceye dönüştürülmüştür ($1g=1.11^\circ$). Ayrıca Arc Map ortamında zarar görmeyen ve zarar görmüş bireyler ayrı ayrı sınıflandırılmıştır.

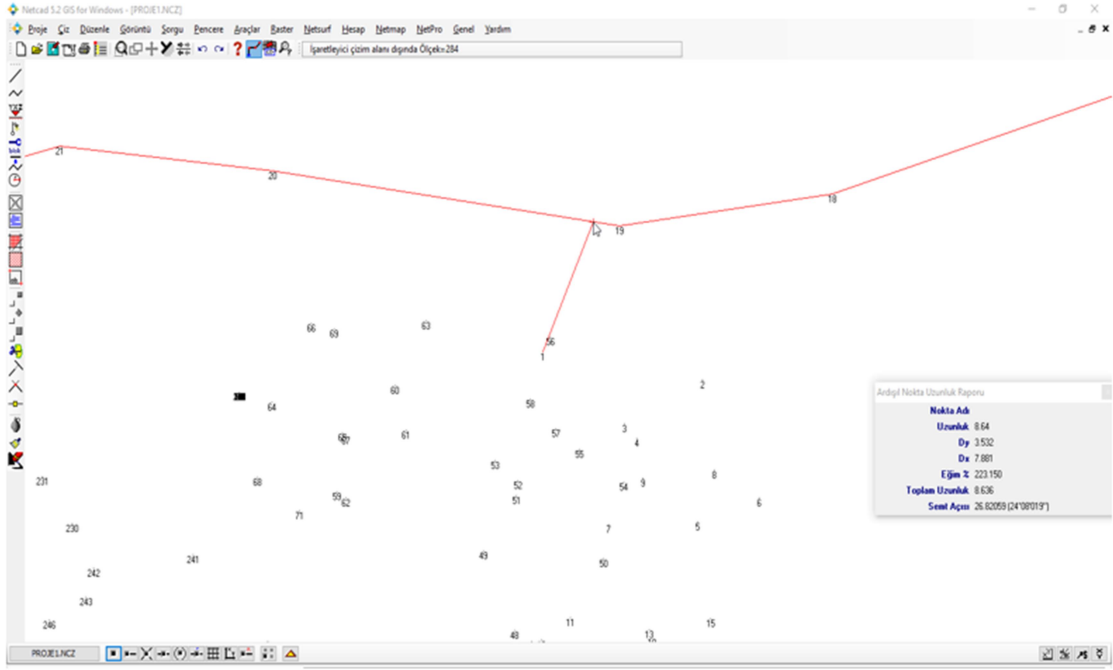
Şekil 2.8. Netcad ortamında semt açılarının ve yola olan uzaklığın bulunması.

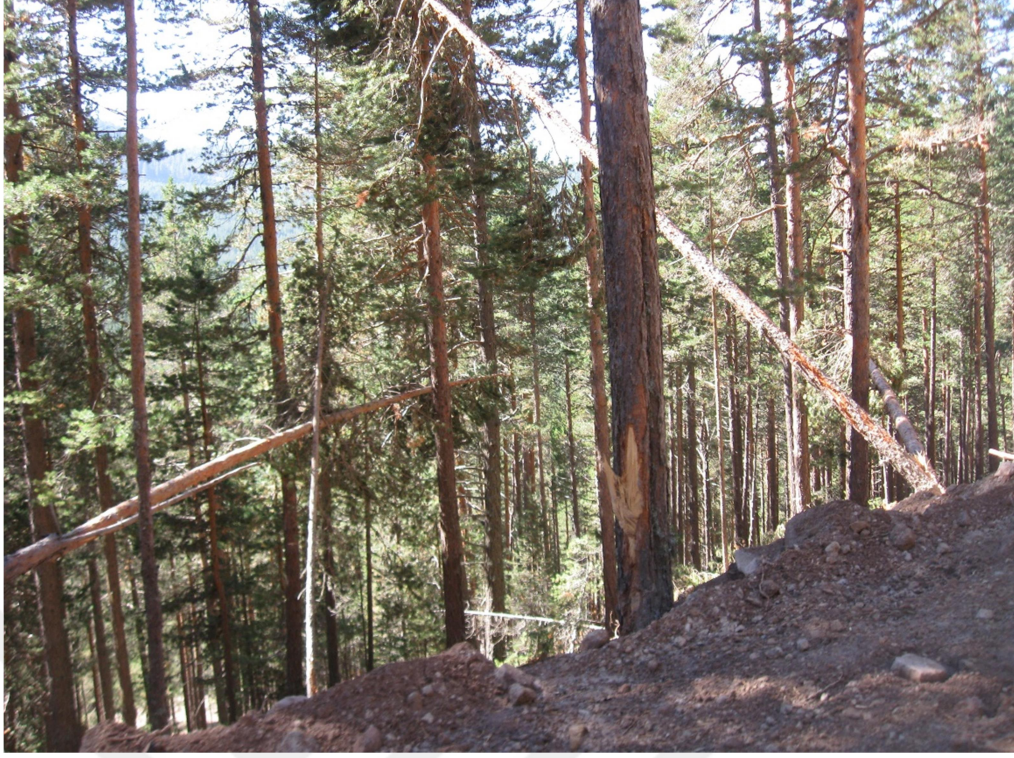
Şekil 2.11. Tepe kırığı, devrik ya da yatık gözlemlenen ağaçlar.

Orman yolu inşaatı tamamlandıktan sonra inşaat etki alanın giren bütün ağaçlar (Zarar görmeyen ve zarar görmüş ağaçlar) tespit edilmiştir. Tespit edilen ağaçlar numaralandırılarak, zarar görmeyen ağaçlar için sadece çap (d1,30) ölçümü yapılırken (çap ölçümünde 8 cm'nin altındaki bireyler ölçülmemiştir) diğer zarar görmüş ağaçlarda çap haricinde zarar özellikleri not alınmıştır. Zarar görmüş ağaçlarda varsa yara özelliği, yara şekli, dolgu altında kalan kısmı, yara adedi, yara ölçüsü, yaranın yerden yüksekliği ve yaranın yol eksenine göre semt açısı ölçülerek not edilmiştir. Yara semt açısı pusula ile ölçülmüş ve bir bireyde birden fazla yara var ise yerden yüksekliği büyük olan dikkate alınmıştır (Şekil 2.9, Şekil 2.10). Tepe kırığı, devrik ve yatık olan ağaçlar yara tipine kaydedilmiştir (Şekil 2.11).

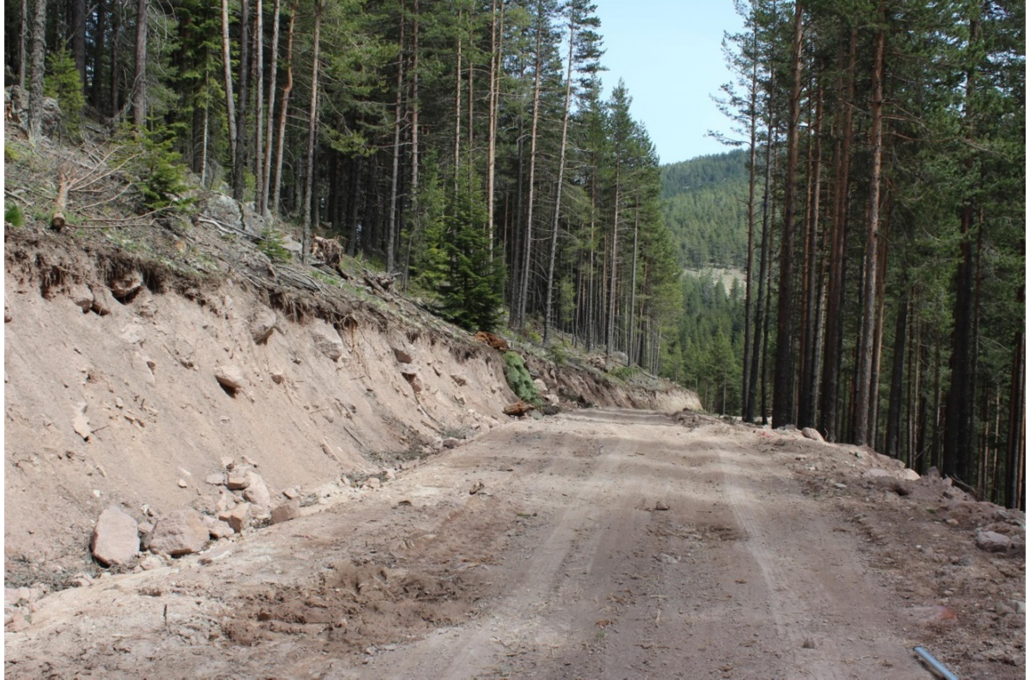
Şekil 3.1. Çalışmaya konu yol.

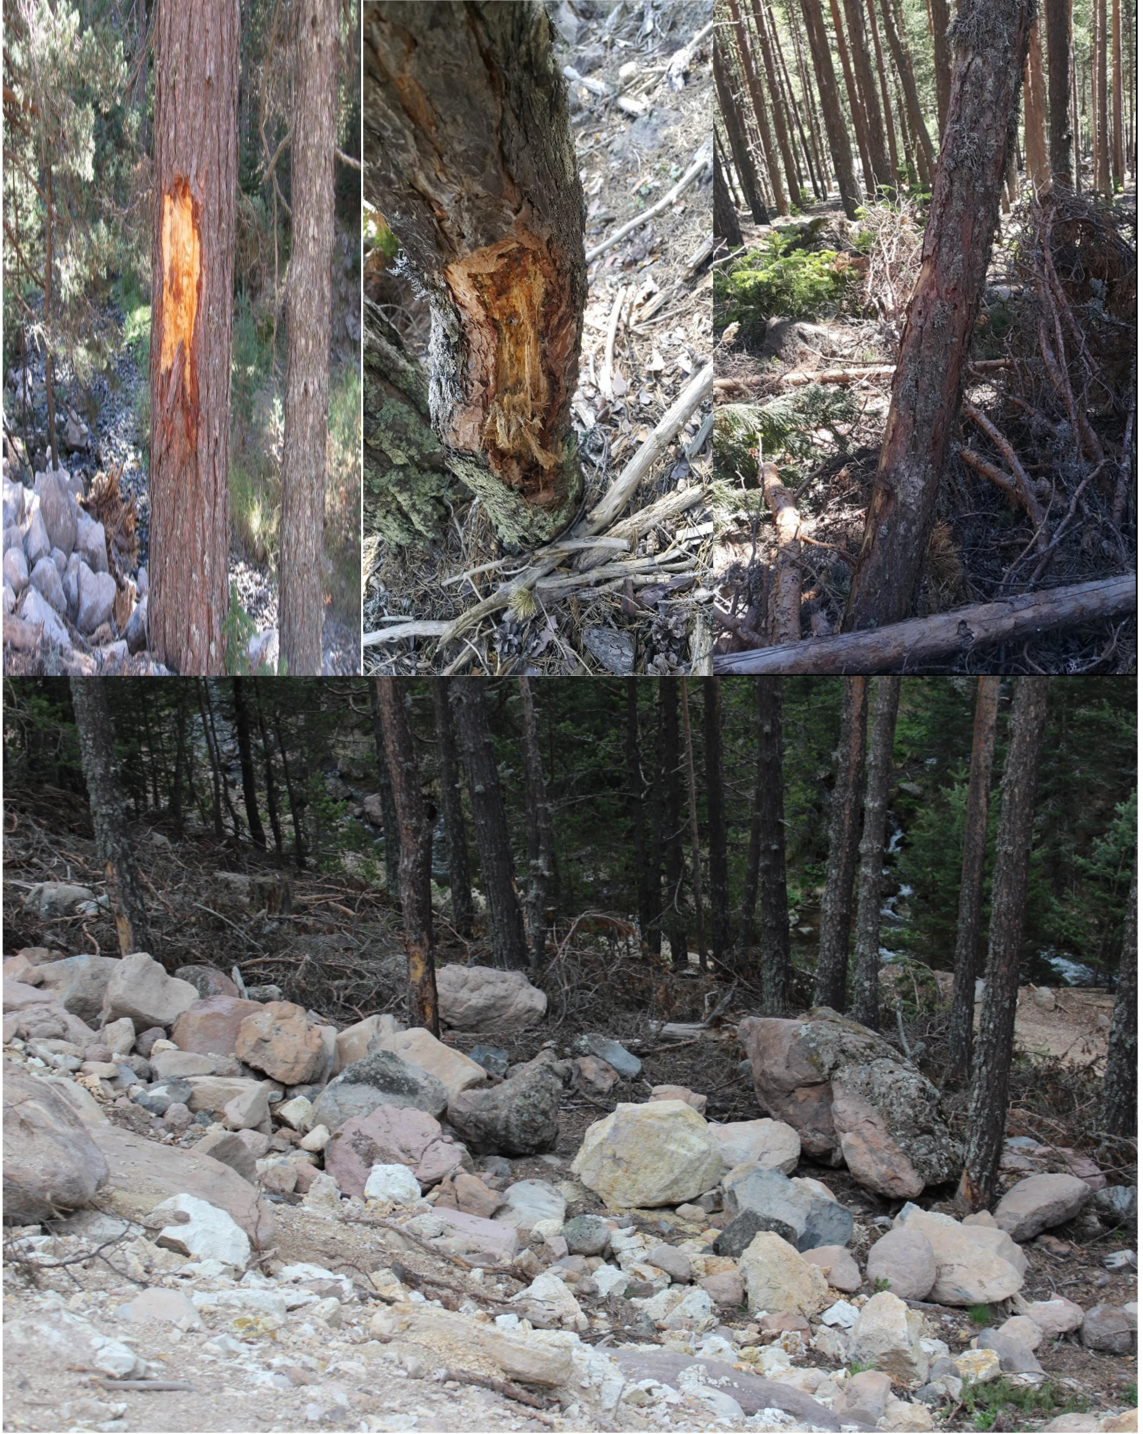
Şekil 3.7. Yol inşaatı nedeniyle zarar gören ağaçlar.

İnşaat etki alanının giren toplam 1477 adet ağaç tespit edilmiştir. Bu ağaçlardan 1050 adedi zarar görmemiş 427 adedi zarar görmüştür (Şekil 3.7). Zarar gören ağaçlardan sadece kabuk yaralanması olan 211 adet, sadece dolgu altında kalan 99 adet ve sadece gövde bozulması olan (devrik, yatık, gövde ve tepe kırık) 56 adettir. Ayrıca hem kabuk yarası hem de gövde bozulması olan ağaçlar 8 adet, hem kabuk hem de diri odun zararı olanlar 10 adet olarak tespit edilmiştir. Bununla beraber hem dolgu altında kalan hem de kabuk yarası olan ağaçlar 51 adet, hem dolgu altında kalan hem de gövde bozulması olan ağaçlar 2 adet bulunmuştur (Çizelge 3.3). Senturk ve ark. (2018) yapmış oldukları çalışmada yol yapımından sonra, yol yapım alanının altındaki ağaçların yatık hasar oranını % 26,3, yaralanma hasar oranını % 6,1 olarak bulmuşlar ve yol boyunca bazı bölgelerde akarsu yatağını örten molozlar bulunduğu ifade etmişlerdir. Ayrıca çalışmada ağaç kabuk yaralanmalarının ciddi olduğu ve kabuk böceklerinin neden olduğu önemli hasarlardan bahsedilmiştir. Caliskan (2013) yol yapım çalışmalarında dik arazide, ağaçların % 21'i ekskavatörler tarafından yapılan yolda zarar gördüğünü , %

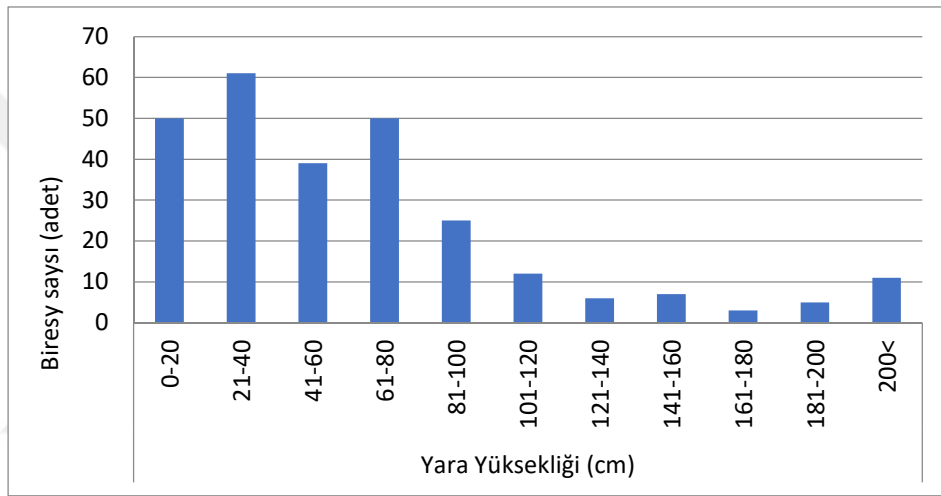
Şekil 3.8. Ağaç yara yüksekliği.

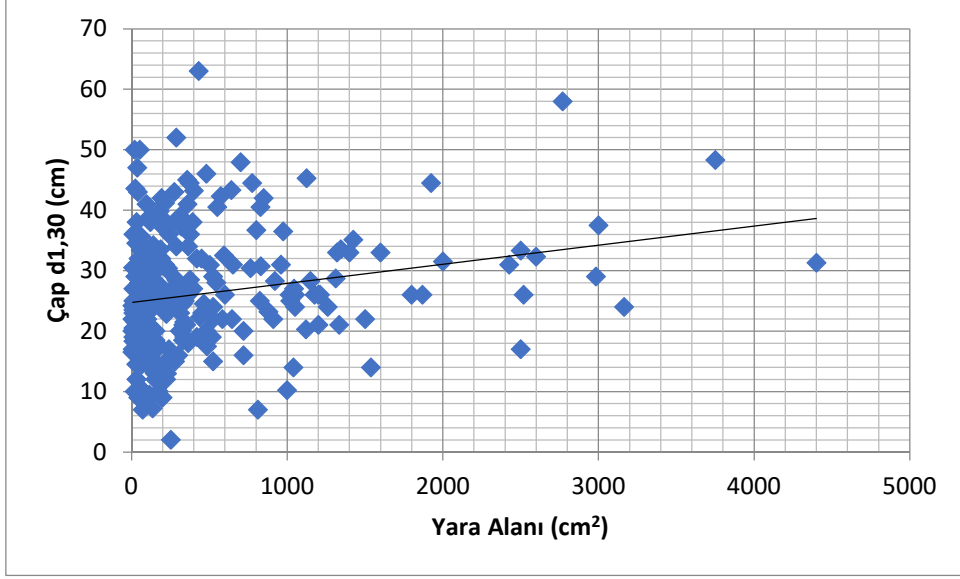
Şekil 3.10. Sadece kabuk yarası olan bireylerin yara alanı ile çap arasındaki korelasyon.

Kabuk yarası olan bireylerin yara alanı ile diğer parametrelerin ilişkilerini belirlemek için yapılan korelasyon analizi sonuçlarına göre; sadece kabuk yarası olan bireyler için yara alanı ile çap ($d_{1,30}$) arasında ($r_s = 0,159$) ve inşaat etki alanındaki tüm bireylerin çapı ($d_{1,30}$) arasında ($r_s = 0,120$) istatistiksel olarak pozitif yönde anlamlı korelasyon belirlenmiştir ($p < 0,005$). Ancak sadece kabuk yarası olan bireyler için yara alanı ile yol eksenine uzaklık arasında istatistiksel olarak önemsiz bir ilişki bulunmuştur. Ağaçların siper etkisi bu durumun ortaya çıkmasına neden olmuş olabilir. İnşaat etki alanındaki tüm bireylerin yol eksenine uzaklığı ile yara alanı arasında ($r_s = -0,118$) istatistiksel olarak negatif yönde anlamlı korelasyon belirlenmiştir. İnşaat etki alanındaki tüm bireylerin yol eksenine göre semt açıları ile yara alanı arasında önemsiz bir ilişki bulunmuştur ($p < 0,005$).

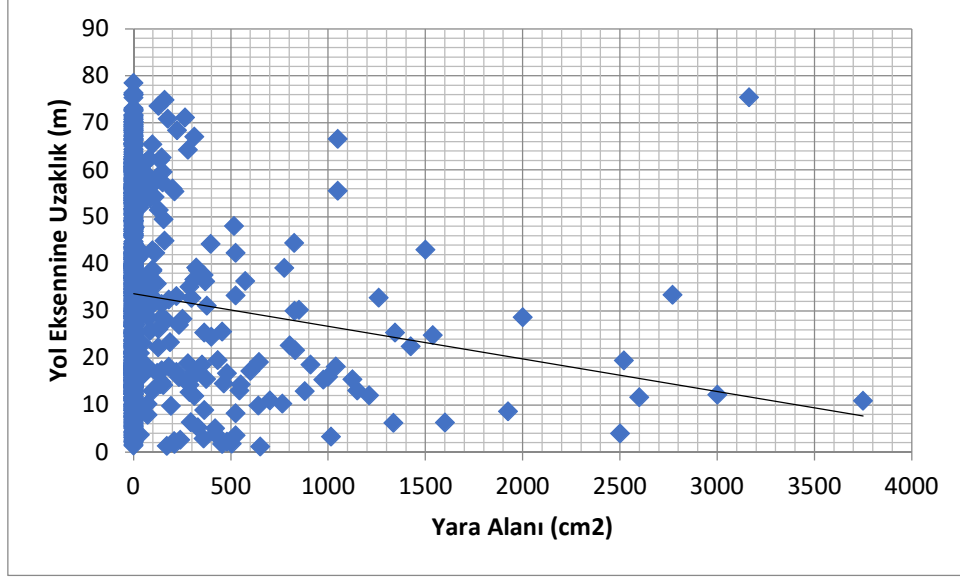
Şekil 3.12. Kabuk yarası alanı ile yol eksenine uzaklık arasındaki korelasyon (inşaat etki alanındaki tüm bireylerin için).

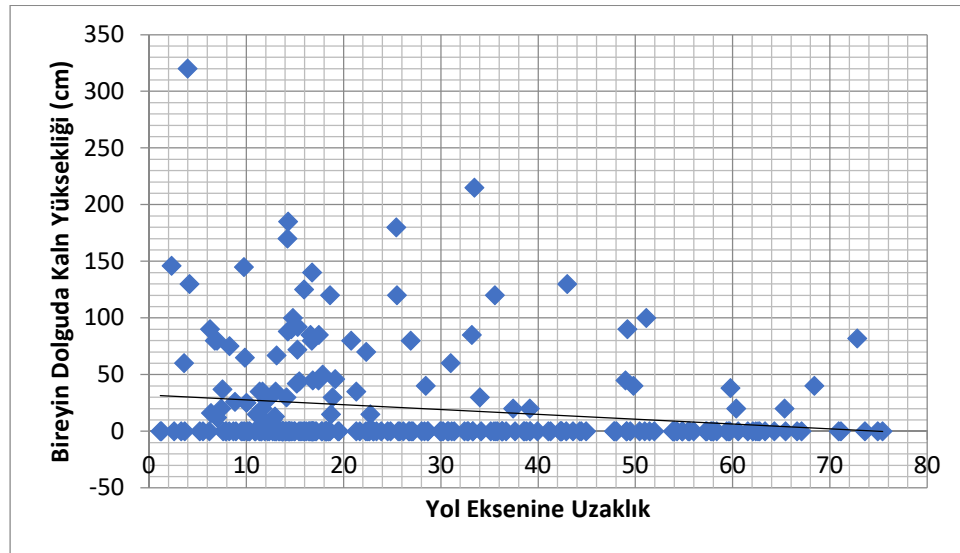
Şekil 3.13. Dolguda kalan yükseklik ile yol eksenine uzaklık arasındaki korelasyon (inşaat etki alanındaki tüm bireylerin için).

Dolgu materyali altında kalan bireylerin dolgu yüksekliği ile yol eksenine uzaklık arasındaki ilişkiyi belirlemek için yapılan korelasyon analizi sonuçlarına göre; sadece dolgu altında kalan bireyler için dolgu yüksekliği ile yol eksenine olan uzaklık arasında istatistiksel olarak önemsiz bir ilişki bulunmuştur. Ancak inşaat etki alanındaki tüm bireylerin yol eksenine uzaklığı ile dolgu yüksekliği arasında ($r_s = -0,163$) istatistiksel olarak negatif yönde anlamlı korelasyon belirlenmiştir.
