**T.C.  
DÜZCE ÜNİVERSİTESİ  
FEN BİLİMLERİ ENSTİTÜSÜ**

**BÜYÜK MELEN NEHRİ HAVZASINDA PEYZAJI ONARIMI  
VE YÖNETİM STRATEJİLERİNİN GELİŞTİRİLMESİ**

**YÜKSEK LİSANS**

**OCAK 2016**

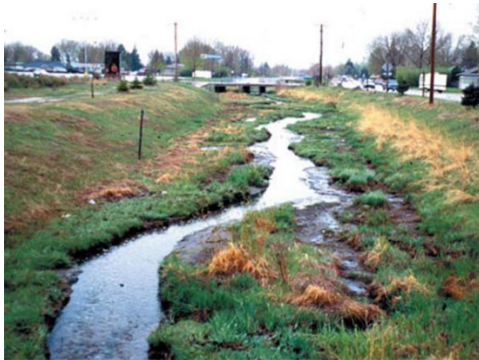
Kanal Yapısındaki Değişiklik	İnsan müdahaleleriyle kanal yapısında meydana gelen değişiklik kanalın ve akarsu kıyısı bitki örtüsünün şiddetli bozulmasına sebep olmaktadır (Anonymous 2015a) (Şekil 2.9).	-Akarsu kenarındaki var olan bitki örtüsü desteklenmeli (Palmer 2005), -Arazi yapısı ve akarsu yatağının eski hali göz önünde bulundurularak tekrardan tasarlanmalı (FISRWG, 2001).

**Şekil 2.9.** Kanal yapısındaki değişiklik  
(Anonymous 2015a)

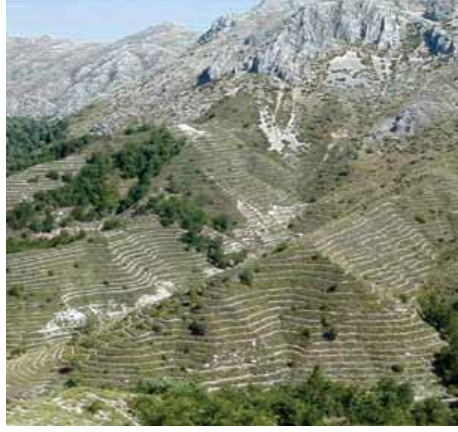
*Eğimsiz Teraslar*; tesviye eğrilerine paralel sıfır meyilli teraslardır. Yüzeysel akışa geçen suların tamamen tutulması ve arazinin ön görülen kültürel önlemlere hazır hale getirilmesi için tesis edilirler (Sönmez 2013). Su tutma özelliği dolayısıyla toprağın su ekonomisini düzenlemede tesirli olduklarından kurak ve yarı kurak iklim bölgeleri için çok uygun tesislerdir. Kurak bölgelerde yüzeysel akışı ve erozyonu önlemede, yamaç stabilizasyonunda, gerek kolay inşa edilmeleri ve dayanıklı olmaları, gerekse ekonomik açıdan maksada daha uygun olduğu için tercih edilmelidir (Şekil 2.13) (Anonim 2015e).

**Şekil 2.13.** Eğimsiz teraslar

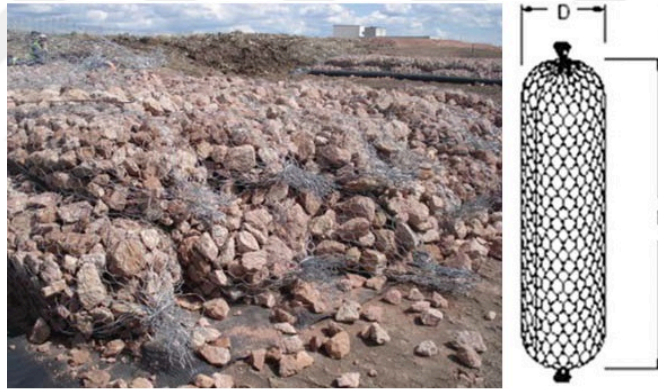
*Gabion Torbaları;* Genellikle acil durumlar ve hidrolik uygulamalar için kullanılmaktadırlar. Taş ile doldurularak esnek ve dayanıklı yapılar oluşturmaktadırlar. Gabion Torbalar kapama ve doldurma esnasında kullanılacak olan teller ile beraber sağlanmaktadır. Kullanılan teller yüksek galvanizli, düşük karbonlu çelik tellerdir (Anonim 2015d)(Şekil 2.24).

**Şekil 2.24.** Gabion Torbaları Detayı(Anonim 2015d)

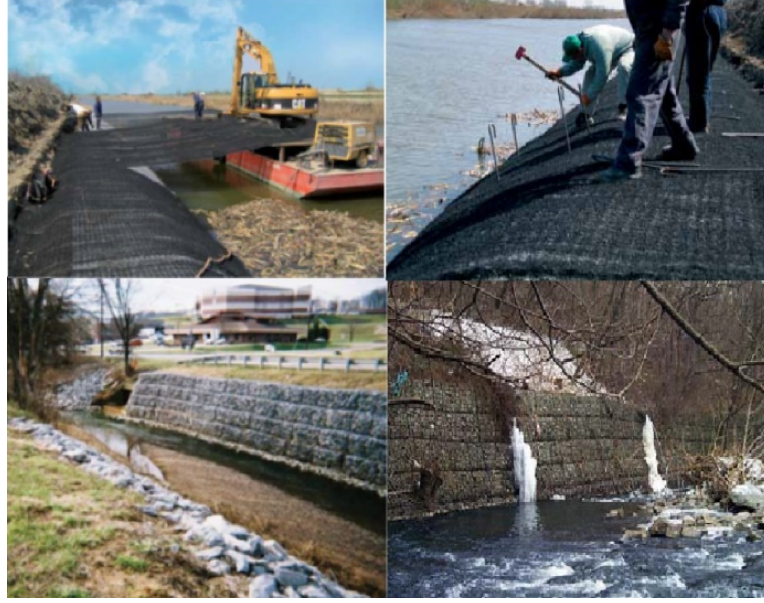
**Şekil 2.25.** Akarsu kenarı gabion detayı (Anonim 2015c)

Akarsu ve yakın çevresinde kullanılan gabiyonlara örnekler şekil 2.25’de verilmiştir.

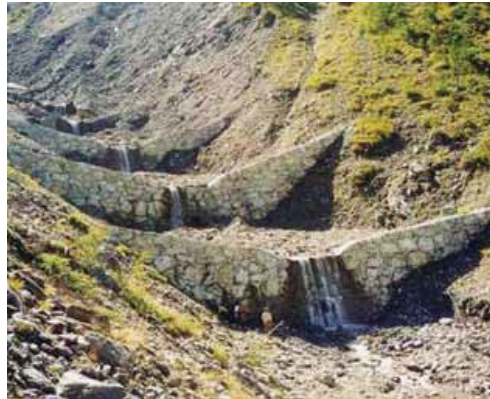
Kuru duvar eşiklerin yeterli olmayacağı daha derin veya geniş oyuntuların ( $Q_{max}=15-20$  m<sup>3</sup>/sn. taşkın debileri bulunan oyuntu ve yan derelerin) tahkiminde miks eşikler kullanılır. Miks eşikler, sel deresinin yan kollarında, taban ve yan oyulmalarının devam ettiği oyuntularda harçlı kargir ve kuru olarak inşa edilir (Şekil 2.26). Akarsu yapıları tamamlandıktan sonra, enine yapıların menba taraflarının dolmasını bekleyerek 2-3 sene sonra yeniden sahaya girmek ve tesislerin arka kısımlarının ağaçlandırılması esastır (Anonim 2015e).

**Şekil 2.26.** Miks eşikler ve harçlı duvar eşikler

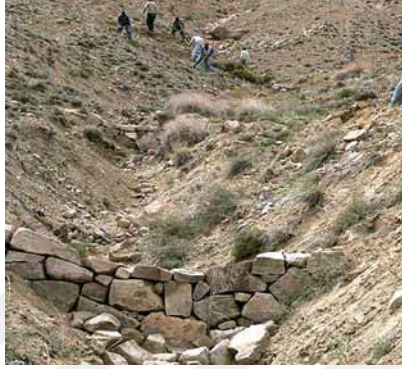
Harçsız olarak inşa edilen enine yapılardır. Fazla su taşımayan mecralarda, küçük oyuntularda inşa edilirler. Kuru duvar eşikler, genel olarak su toplama havzası 100 hektardan küçük olan akarsuların (sel yarıntısı, sel dereciği) ıslahında kullanılır. Akarsu civarında bol miktarda ve maksada uygun, sağlam taş varsa sel yarıntılarının ve dereciklerinin kuru duvar eşiklerle ıslah edilmesi uygun olur (Şekil 2.27) (Anonim 2015e).

**Şekil 2.27.** Kuru duvar eşikler (Anonim 2015e).

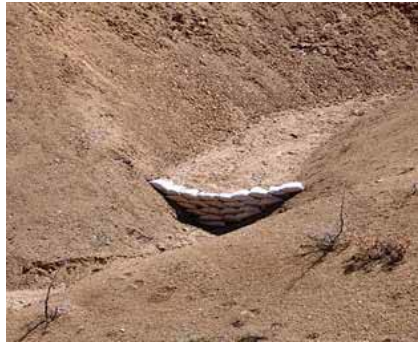
Arazi üzerinde yeterli miktarda taş bulunmadığı durumlarda, toprak derinliğinin fazla, kil oranının yüksek olduğu meyilli stabilizasyon malzemesi bulunmayan alanlarda, dayanıklı çuvallara dere yatağından veya çevreden toplanan toprak, moloz, taş doldurulur. Duvar şeklinde üst üste istiflenmek şekliyle çuvallı seddeler oluşturulur.. Bu tesis geçici bir tesis olup, arkasının bitkilendirilmesi ile devamlılığı sağlanmalıdır (Şekil 2.28) (Anonim 2015e).

**Şekil: 2.28.** Çuvallı toprak sedde (Anonim 2015e).

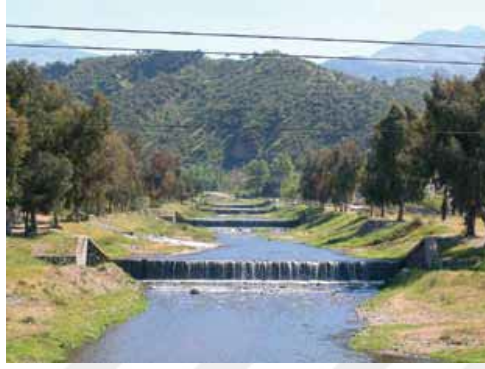
Geniş tabanlı tabii akarsu yataklarında, önceki yıllarda birikmiş olan rüsubatın, oyularak mansaba taşınmasını önlemek ve bu rüsubatı yerinde tutmak gayesiyle inşa edilen enine yapılarıdır (Şekil 2.29) (Anonim 2015e).

Şekil 2.29. Taban kuşakları (Anonim 2015e).

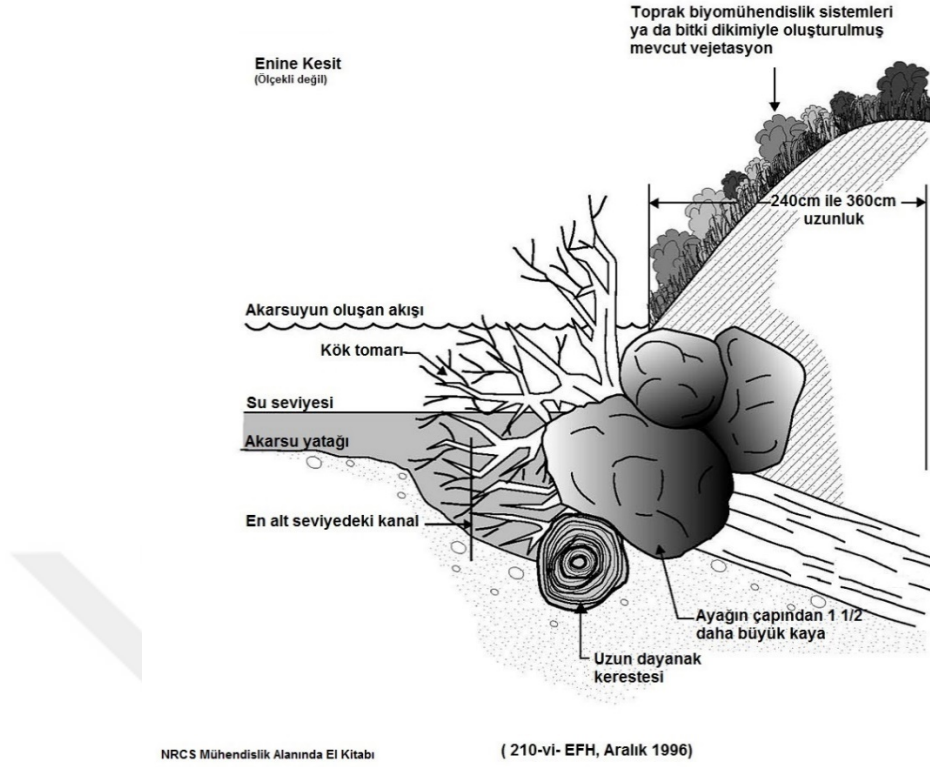
**Şekil 2.31.** Kereste, Kök Tomarı Aşınmış Kaya Parçası Kaplamaları Detayı  
(Anonymous 2015b)

Bu kaplamalar akarsu seti üzerine ve içine geçici olarak yerleştiren; kereste, kök tomarı ve aşınmış kaya parçaları sistemlerinden oluşturur (Anonymous 2015b) (Şekil 2.31).

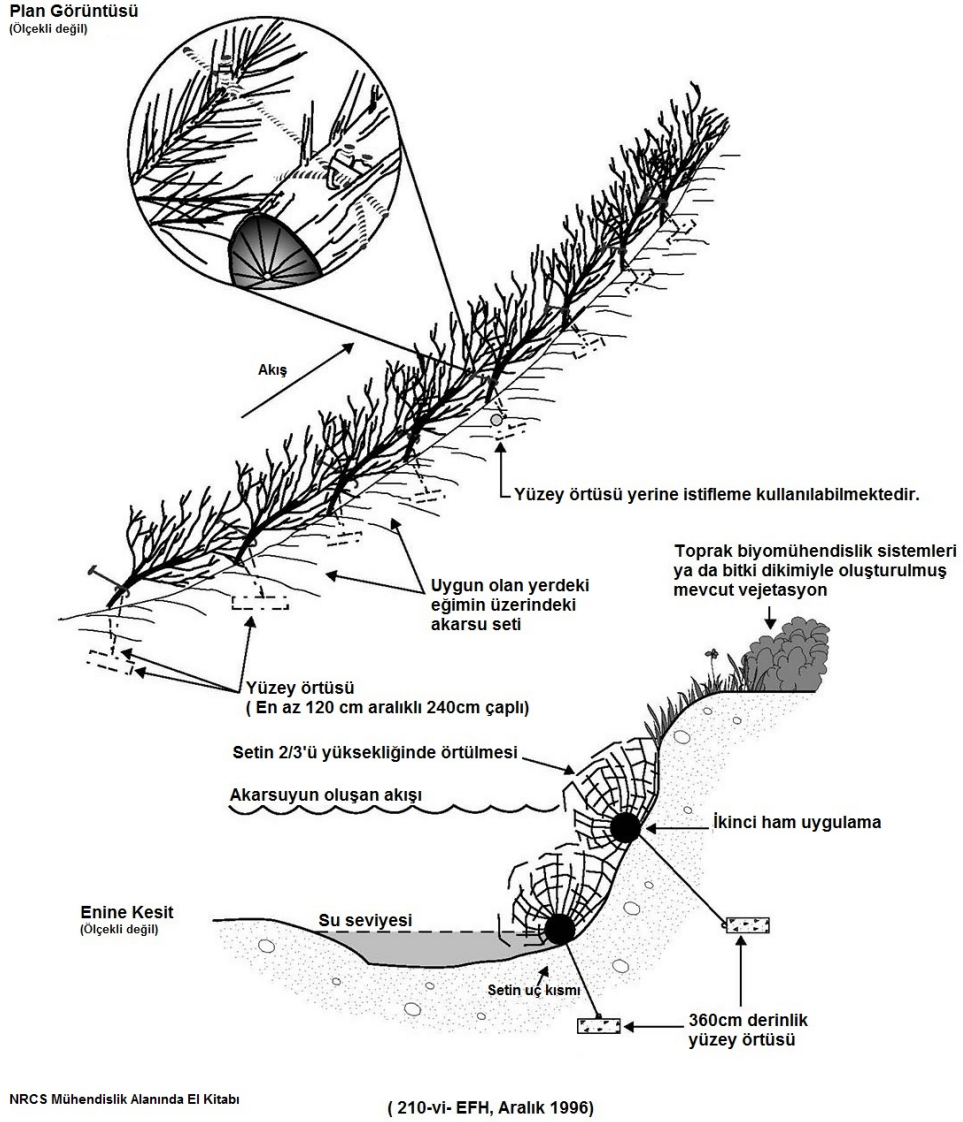
**Şekil 2.32.** Ağaç kaplamalar detayı (Anonymous 2015b)

Ağaç kaplamalar bankın ucuna sabitlenmiş kesilen ağaç sıralarıdır. Bu genellikle diğer mühendislik teknikleriyle taban koruması için kullanılan düşük maliyetli bir yöntemdir (Anonymous 2015b) (Şekil 2.32).

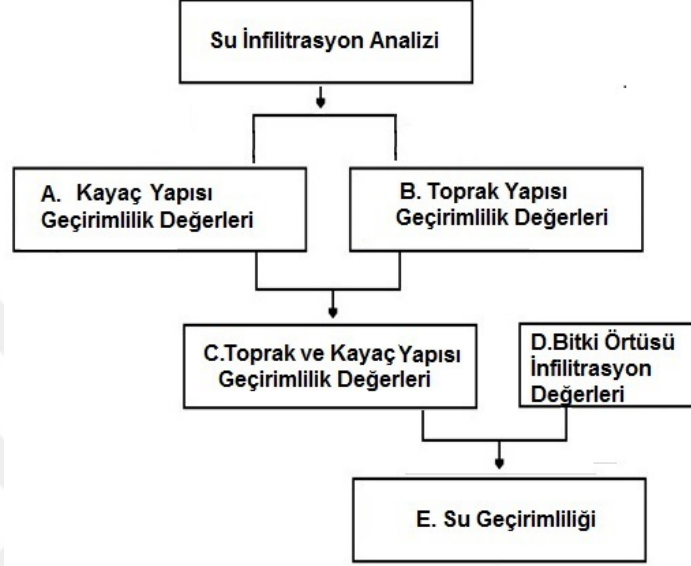
**Şekil 3.2.** Hidrolojik peyzaj analizi ile infiltrasyon zonlarının saptanması yöntemi (Şahin ve diğ 2013; Uzun ve diğ. 2015)

İnfiltrasyon/Su Geçirgenliği Analizi: Su geçirgenliğinin analizinde toprak ve kayaç geçirimsizlik değerleri ile bitki örtüsü kullanılmıştır. Şekil 3.2’de hidrolojik peyzaj analizi ile infiltrasyon zonlarının saptanması yöntemi verilmiştir (Buuren1994, Şahin 1996, Uzun ve Gültekin 2011, Uzun ve diğ. 2012, Şahin ve diğ 2013, Uzun ve diğ. 2015).

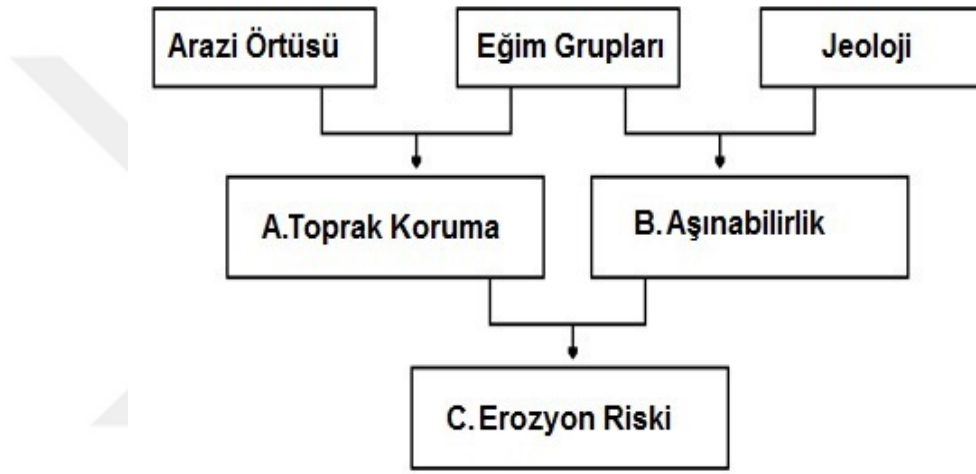
**Şekil 3.3.** Erozyon riski taşıyan alanların saptanmasında yönetim akış diyagramı  
(Kurum ve Şahin 1998, Uzun ve Gültekin 2011)

2. Potansiyel Erozyon Riski Analizi: Büyük Melen çalışma alanında erozyon sürecinin incelenmesinde potansiyel erozyon riski taşıyan alanlar bulunmuştur. Bu amaçla, İspanya’da Tarım Bakanlığı Doğa Koruma Genel Müdürlüğü tarafından geliştirilen yöntem yaklaşımı, Atucha ve diğ. (1993) ile Şahin (1996) tarafından gerçekleştirilmiş olup ardından Şahin ve Kurum (2002), Uzun (2003), Dilek ve diğ. (2008), tarafından geliştirilerek farklı amaçlar için kullanılmıştır. Yöntemin uygulanma aşamaları Şekil 3.3’de şematik olarak açıklanmıştır (MOPU 1985, MAPA-ICONA 1983, Atucha ve diğ. 1993, Şahin 1996, Şahin ve Barış 1996; Kurum ve Şahin 1998, Uzun ve Gültekin 2011).

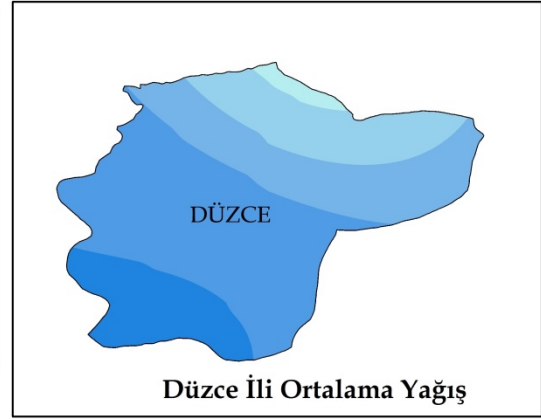
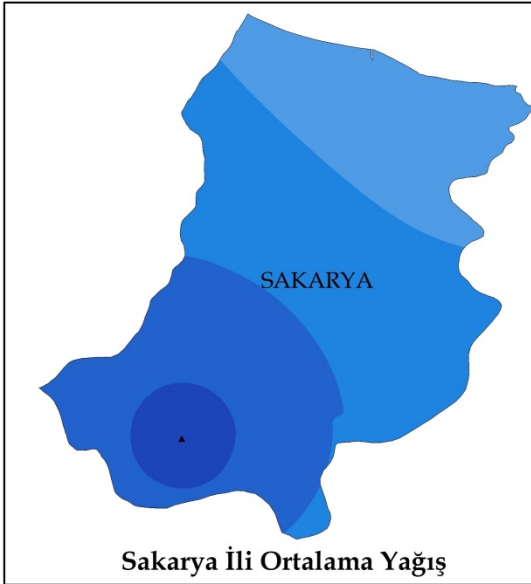
Düzce yıl boyunca yağışlı bir iklime sahiptir. Yağış en az yaz aylarında olurken, sonbahar, kış ve yaz aylarında yağışlıdır. Sıcaklık 0°C'den altında bir iklime sahip olduğu için kurak bir iklime sahiptir. Adapazarı ise temmuz ve ağustos aylarında sıcaklık fazla olduğu için bu dönem kısa bir sürede olsa kurak bir iklim özelliği göstermektedir. Çalışma alanı olan Büyük Melen Havzasının Ortalama Yağış ve İklim diyagramları (Walter ve Lieth 1960-67) Harita 9'da görülmektedir.

**Harita 9.** Büyük Melen havzasının ortalama yağış ve iklim diyagramları haritası  
(Walter ve Lieth 1960-67)

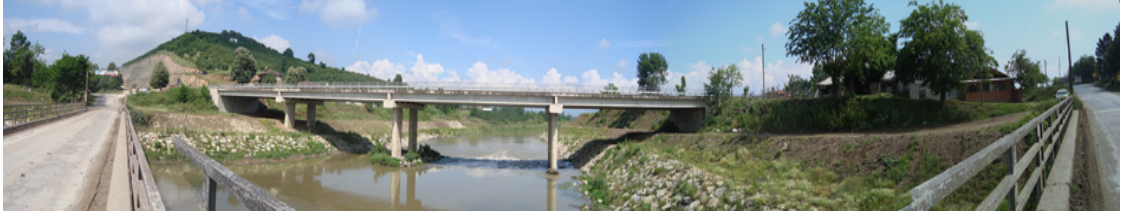
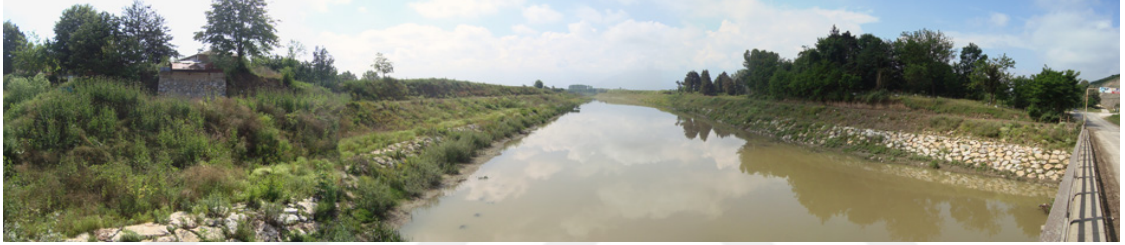
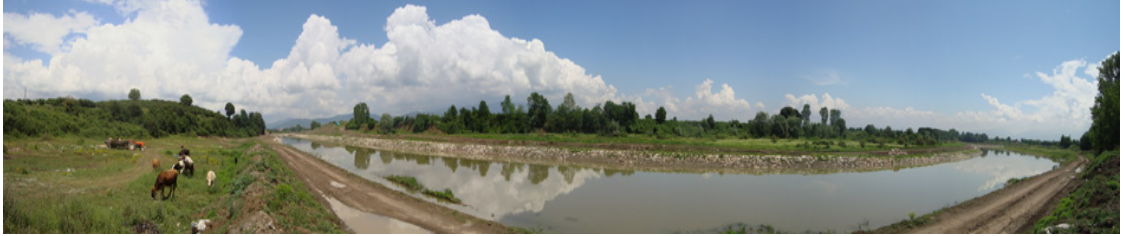
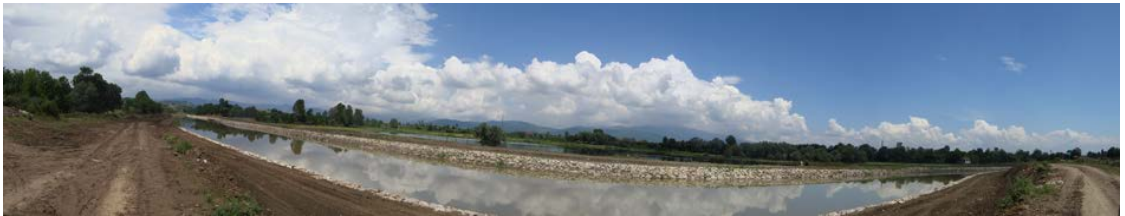
**1. Yapay elemanlarla iyileştirilen akarsu peyzajı;** Dere ıslahı için uygulanan taş duvarlar İçmeler köyü girişinden başlayıp Kemer Köyü yakınlarından geçen ve ana nehir aksu boyunca Cumayeri ilçesine kadar gitmektedir. Büyük Melen Havzası'nda gözlem noktaları 3, 4 ve 5'de görülmektedir. Yaklaşık olarak 3 km lik bir alanda görülmektedir.

**Şekil 4.3.** Gözlem noktası 3, İçme köyü girişi, alt havza

**Şekil 4.4.** Gözlem noktası 3, İçme köyü girişi, üst havza

**Şekil 4.5.** Gözlem noktası 4, Kemeryanı köyüne yakın alandan bir görüntü

**Şekil 4.6.** Gözlem noktası 5, alandan bir görüntü

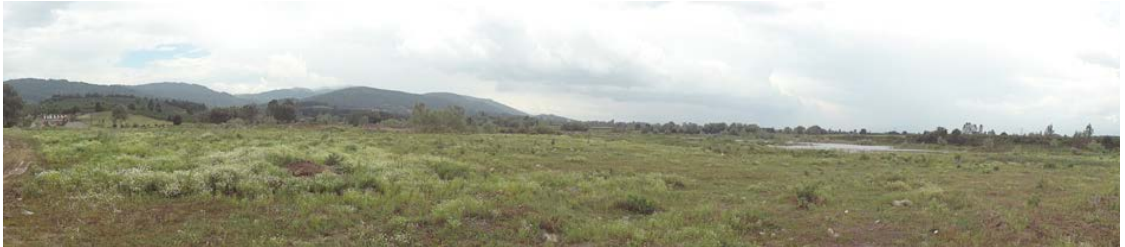
Şekil 4.28. Kum ocağı malzeme alım ve çöp döküm alanı

**5.Müdahale edilmiş (kum ocağı) akarsu yakın çevresi peyzajı;** Cumayeri belediyesi kum ocağı malzeme alım yapılan çöp döküm alanı Cumayeri ilçesi sınırı içinde 1 adet bulunmaktadır. Çevreyi ve doğal peyzajı bozmaktadır.

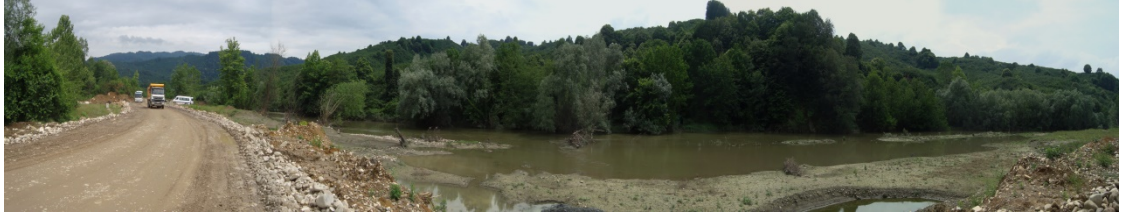
Şekil 4.35. Gözlem noktası 26, baraj inşaatı görüntüsü

**7.Sucul (Baraj) peyzajlar;** Baraj inşaat alanında gözlem noktaları 20, 26 ve 27’de görülmektedir.

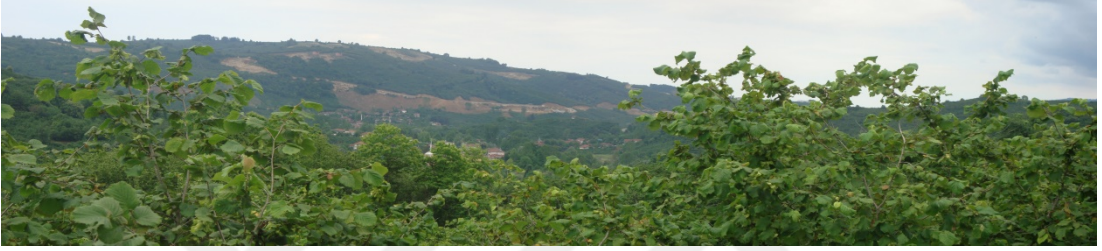
Şekil 4.39. Baraj inşaatı görüntüsü

**8.Müdahale edilmiş (içme suyu nakil boru hattı) peyzajlar;** Beyler Köyü yolu güzergâhından baraj su boru hattı görülmektedir. Yaklaşık olarak 8 km<sup>2</sup>'lik bir alanda görülmektedir
