**T.C.
DÜZCE ÜNİVERSİTESİ
FEN BİLİMLERİ ENSTİTÜSÜ**

**DİATOMİT VE ZEOLİT İKAMELİ BETON İÇERİSİNDEKİ DONATI
KOROZYONUNUN ELEKTROKİMYASAL EMPEDANS
SPEKTROSKOPİSİ (EIS) YÖNTEMİ İLE İNCELENMESİ**

YÜKSEK LİSANS TEZİ

HAZİRAN 2015

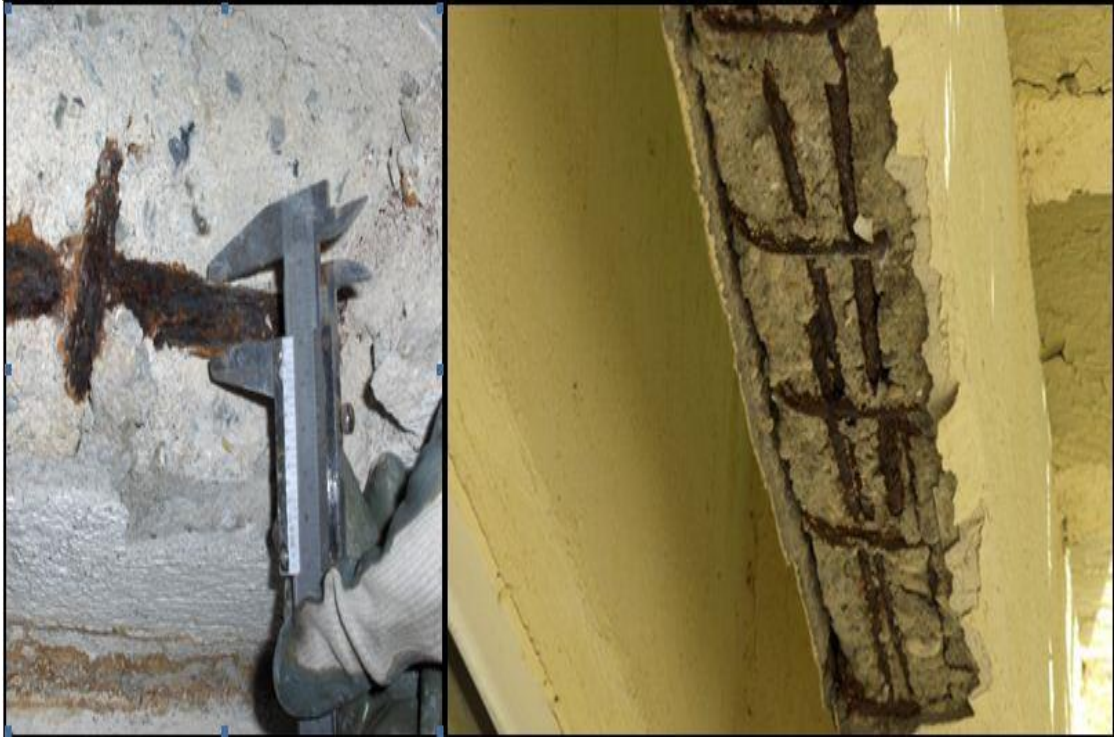
Şekil 1.2. Korozyona uğramış kiriş donatısı (Doğan 2009).

İzmit depreminde yıkılan binaların % 67'sinde korozyon görüldüğü söylenmiştir. 58 bin vatandaşımızın hayatını kaybetmesine, 122 bin vatandaşımızın yaralanmasına ve 411 bin binanın yıkılmasına veya ağır hasar görmesine neden olan 1999 depreminde korozyondan dolayı oluşan zararın maddi boyutu kabaca 168 milyar TL civarındadır. İstanbul ve körfezde kontrol edilen yapıların beton mukavemetleri çok zayıftır. Zayıf betonlar, korozyon (paslanma) problemi yaratmıştır (Şekil 1.1). İstanbul'u depremden daha fazla tehdit eden konu korozyondur. Kontrol edilen binalarda kullanılan demirler neredeyse erimiştir (Şekil 1.2) (Koç 1999).

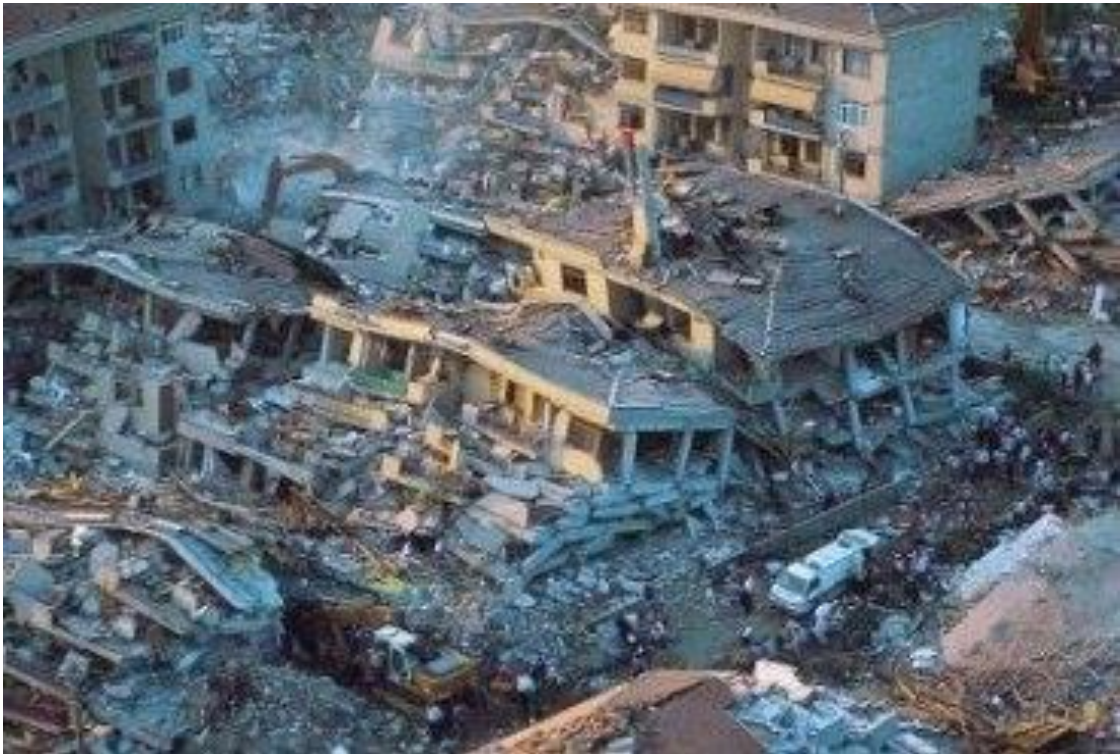
Şekil 1.3. Marmara depremi sonrasında yıkılan binalardan bir kesit (URL-1).

Betonarme demirlerinin korozyonu sonucu demir yalnız çürümekle kalmaz, korozyon ürünlerinin meydana getirdiği hacim büyümesi nedeniyle betonda iç gerilmeler olur. Bunun sonucunda beton çatlar, hatta parçalanabilir. Bu durum bütün yapı için tamir edilmesi mümkün olmayan son derece tehlikeli bir sonuç doğurur. Özellikle köprü, viyadük gibi yapılarda korozyonun maddi zararları yanında yaşam tehlikesi de söz konusu olmaktadır (Şekil 1.3) (Hoşhan 1994).

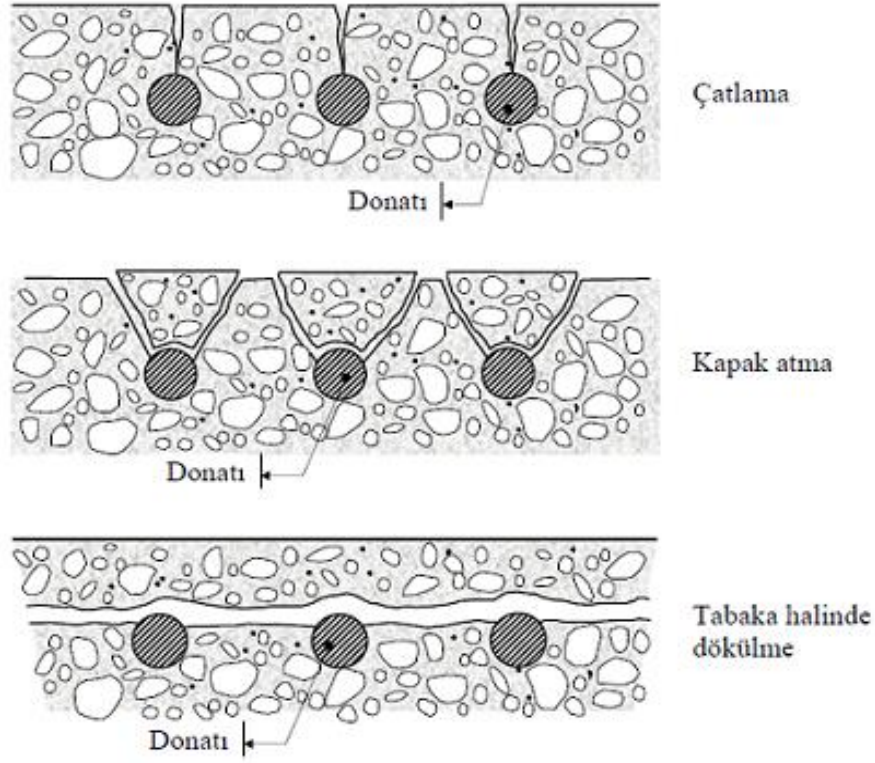
Şekil 1.8. Donatının çatlaması, kapak atması ve paspayı tabakasının dökülmesi evreleri (Yiğiter 2008).

Korozyon reaksiyonları sonucu oluşan hacim artışı, beton bünyesinde çekme gerilmeleri oluşturmakta ve betonun çekme dayanımını aştığında hasara neden olmaktadır (Şekil 1.8). Şekli ne olursa olsun hasar oluşuktan sonra donatılar zararlı çevre koşullarına daha fazla maruz kalmaktadır. Bu nedenle hasarın şiddeti artmakta ve yapı emniyetli kullanım ömrünü yitirmektedir (Yiğiter 2008).

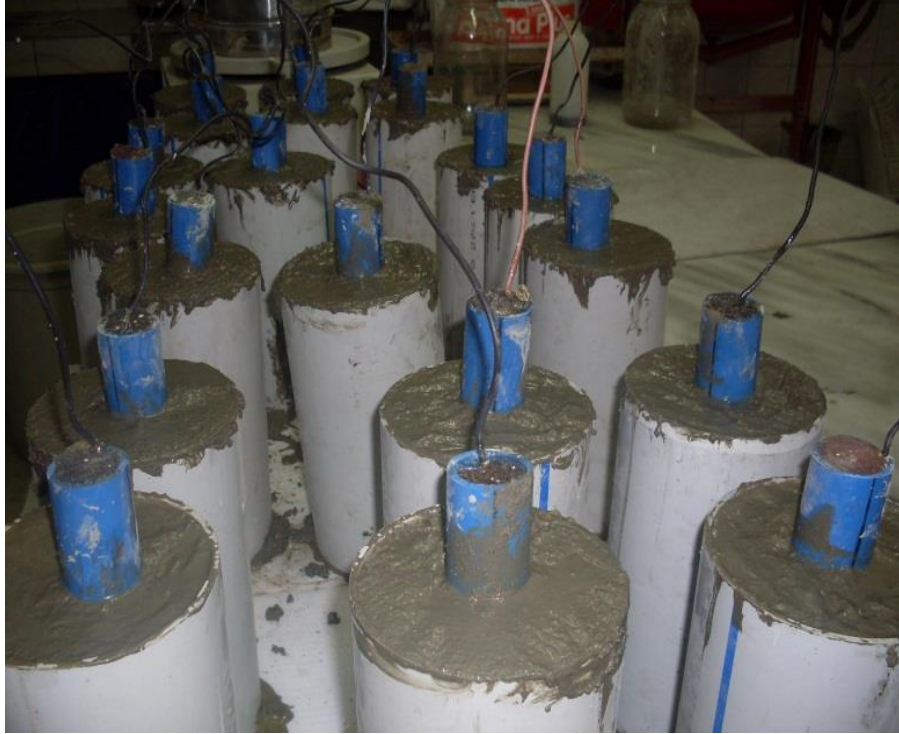
Şekil 2.3. Taze deney numuneleri.

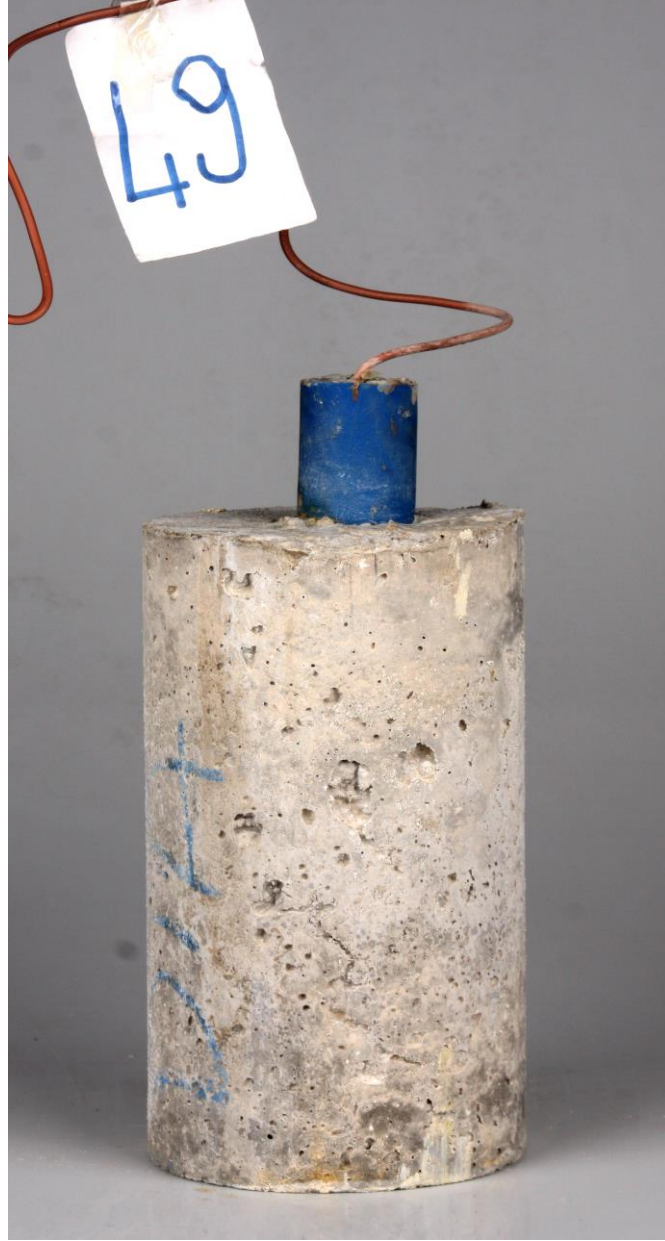
Şekil 2.4. Sertleşmiş deney numunesi.

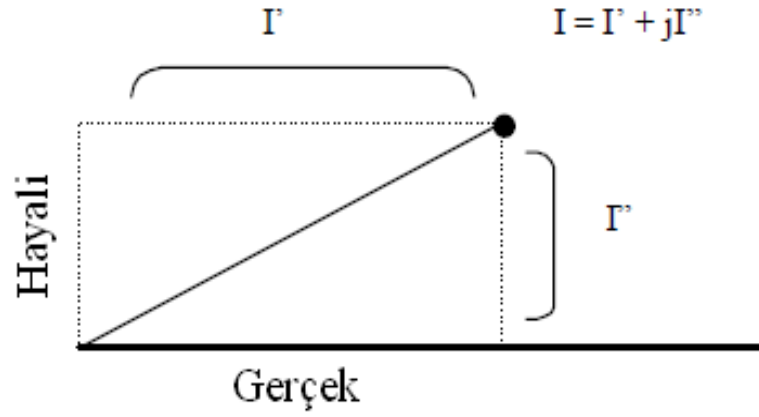
Şekil 2.11. Gerçek (I') ve Hayali (I'') koordinatlar açısından vektör.

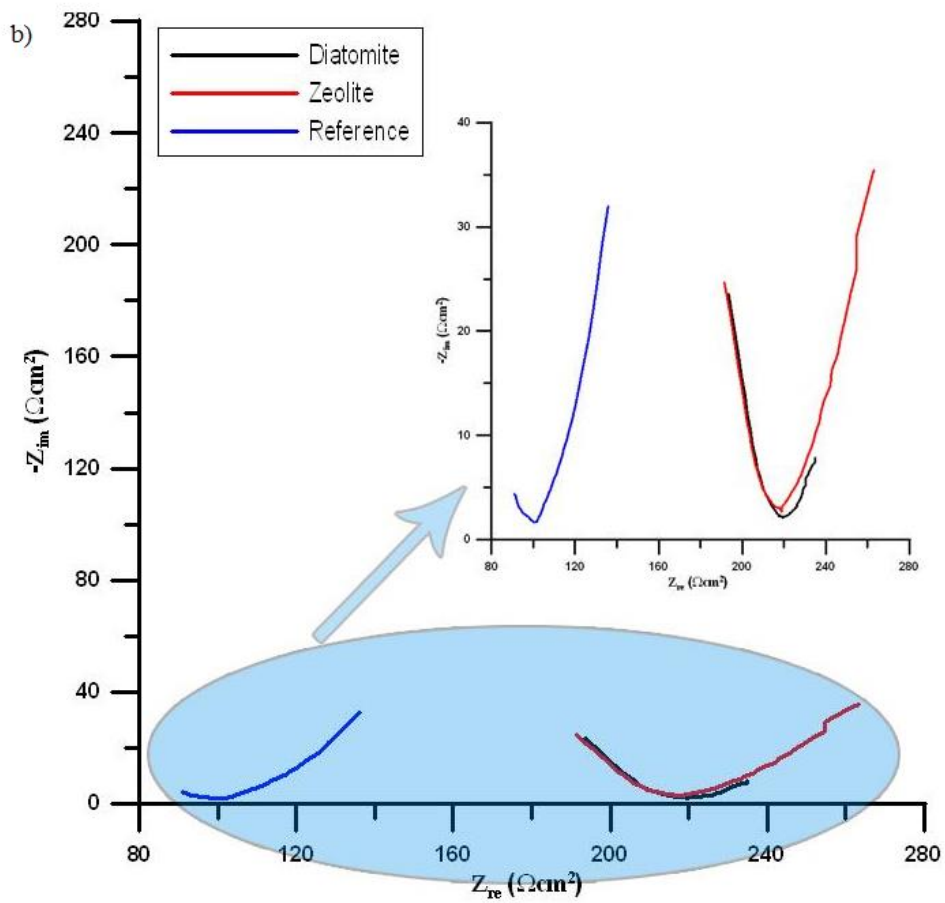
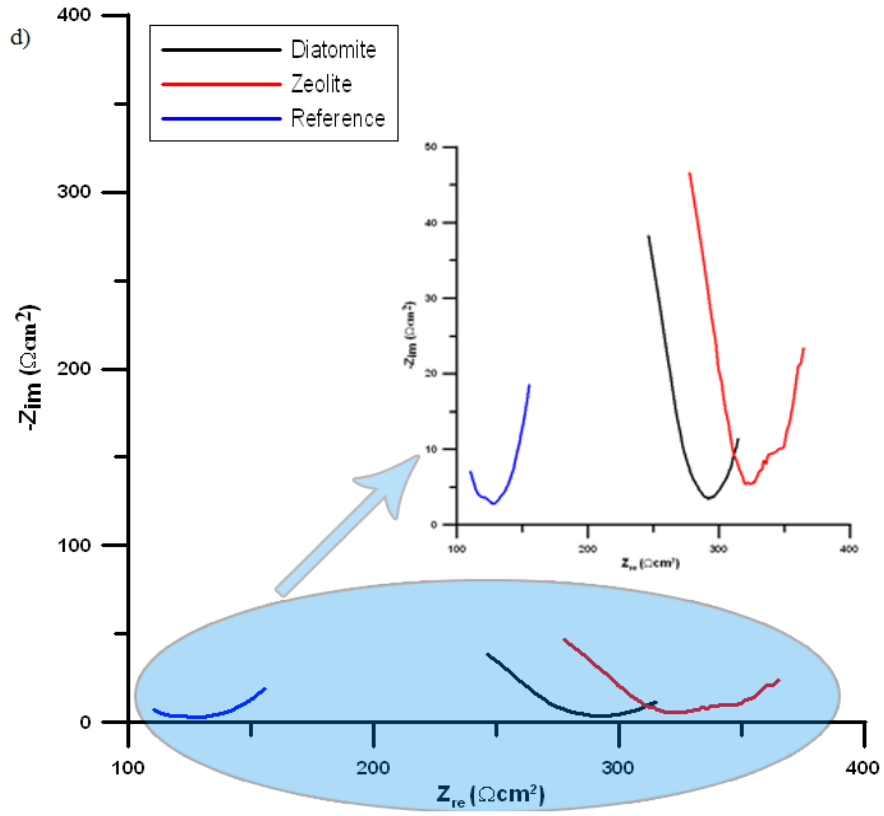
Şekil 3.1. (a), 30. (b), 60. (c), 120. (d) ve 240. (e) gün sonunda elde edilen Nyquist eğrileri.

Referans, zeolit ve diatomit ikameli betonlar, 1 M HCl asit içerisinde 240 gün boyunca 10 günlük periyodlarla deneye tabi tutulmuştur. 240 gün sonunda beton ve içerisindeki donatının dirençleri ölçülmüş ve sonuçlar kıyaslanmıştır. Şekil 3.1’de bu numunelere ait donatı ve betonların dirençleri gösterilmiştir. Şekil 3.1. (a-e)’de, sırasıyla 1, 30, 60, 120 ve 240 gün sonunda numunelerin elde edilen Nyquist eğrileri görülmektedir.

Şekil 3.1.'de verilen tüm Nyquist eğrilerinin aynı yapıya sahip oldukları görülmektedir. Yüksek frekans ve düşük frekans bölgesinde oluşan yarım yaya benzer Nyquist eğrileri daha önceki çalışmalarda da rapor edilmiştir (Gurten ve diğ. 2007, Choi ve diğ. 2006, Qiao ve Ou 2007). Gu ve arkadaşları tarafından (Ping Gu ve diğ. 1997) bu yapı Şekil 3.2.'de gösterildiği üzere açıklanmıştır. Yüksek frekans aralığında oluşan ilk yay beton matriks etkisiyle oluşmaktadır (McCarter ve Brousseau 1994). Düşük frekans bölgesinde oluşan ikinci yay, donatı yüzeyinde oluşan korozyon sürecini tanımlamaktadır. Yüksek frekans bölgesinde oluşan yayın büyüklüğündeki azalma, çimento pastasındaki iyon konsantrasyonuna ve beton numunelerin porozitesindeki artışa bağlıdır (Xu ve diğ. 1993).

Diatomit ve zeolit ikameli beton numunelerin Nyquist eğrilerinde (Şekil 3.1. (a)-(e)) ölçülen değişim, referans numunenin tersi şeklinde olmuştur. Yüksek frekans bölgesinde oluşan yayın büyüklüğü ortalama 15'ten 42 $\Omega.cm^2$ 'ye çıkarken, düşük frekans bölgesinde oluşan yayın büyüklüğünün 35'ten 20 $\Omega.cm^2$ 'ye kadar gerilediği tespit edilmiştir. Tüm bu bulgular Şekil 3.3.'de elde edilen diatomit ve zeolit ikameli beton numunelerine ait R_{con} değişimlerdeki artışı desteklemektedir.

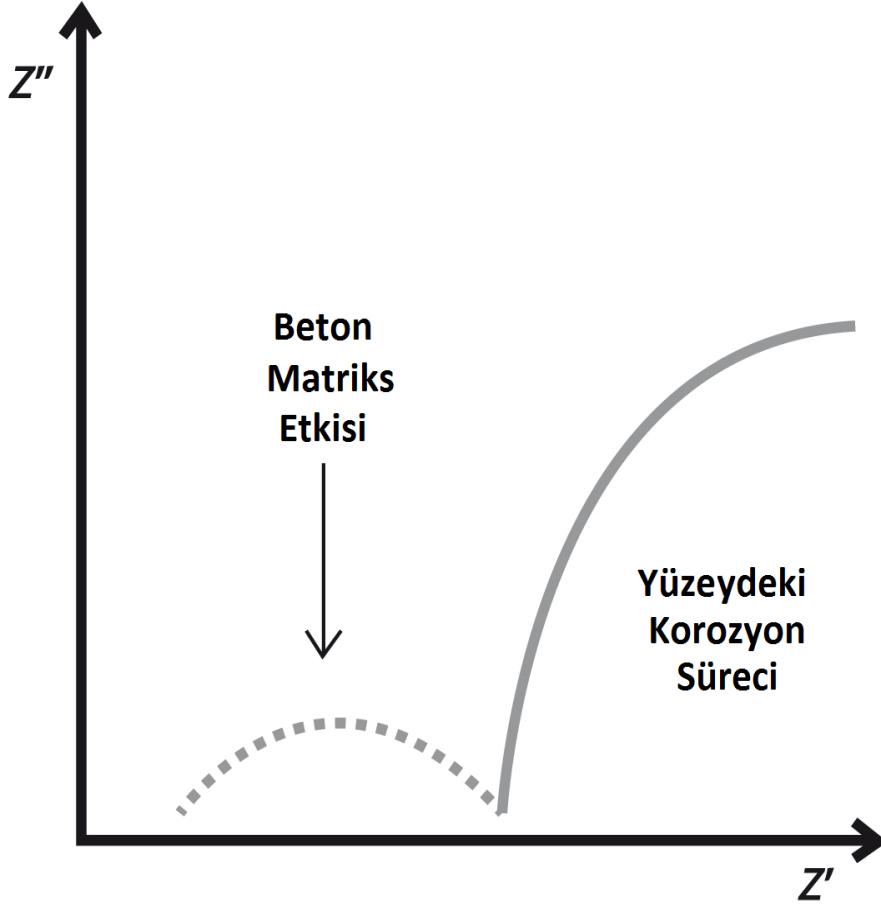
Şekil 3.2. Beton içerisindeki donatının korozyon mekanizmasını genel olarak gösteren empedans spektrumu.

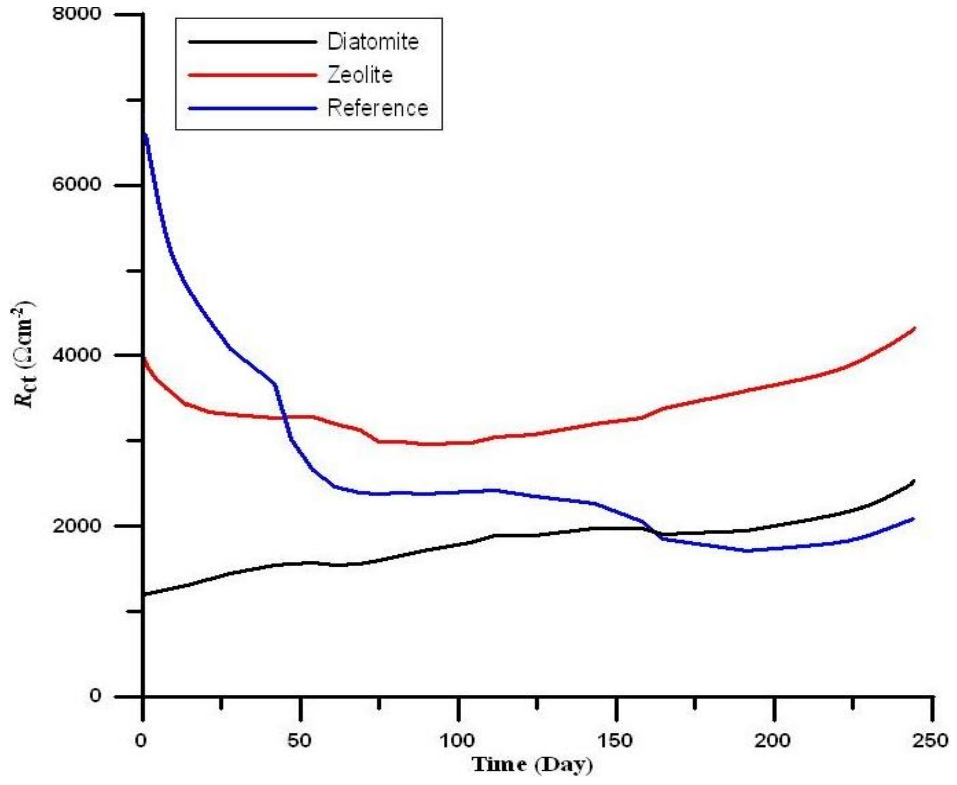
Şekil 3.4. Ölçüm süresince donatı direncinde meydana gelen değişiklikler.

Beton numuneler içerisindeki donatının direncinde (R_{ct}) zamanla meydana gelen değişim Şekil 3.4.'de gösterilmiştir. 240 gün sonunda; zeolit ikameli numune için ölçülen R_{ct} değeri 3970'dan 4276 $\Omega.cm^2$ 'ye, diatomit ikameli numunede 1245'ten 2300 $\Omega.cm^2$ 'ye yükselmişken bu değer referans numunede 6520'den 1750 $\Omega.cm^2$ 'ye düşmüştür. Bu veriler R_{con} verilerindeki değişimi desteklemektedir. Diatomit ve zeolit ikameli numunelerine ait R_{con} ve R_{ct} değerinin artması porozitenin azaldığını ve dolayısıyla donatının daha az korozif etkiye maruz kaldığını göstermektedir.

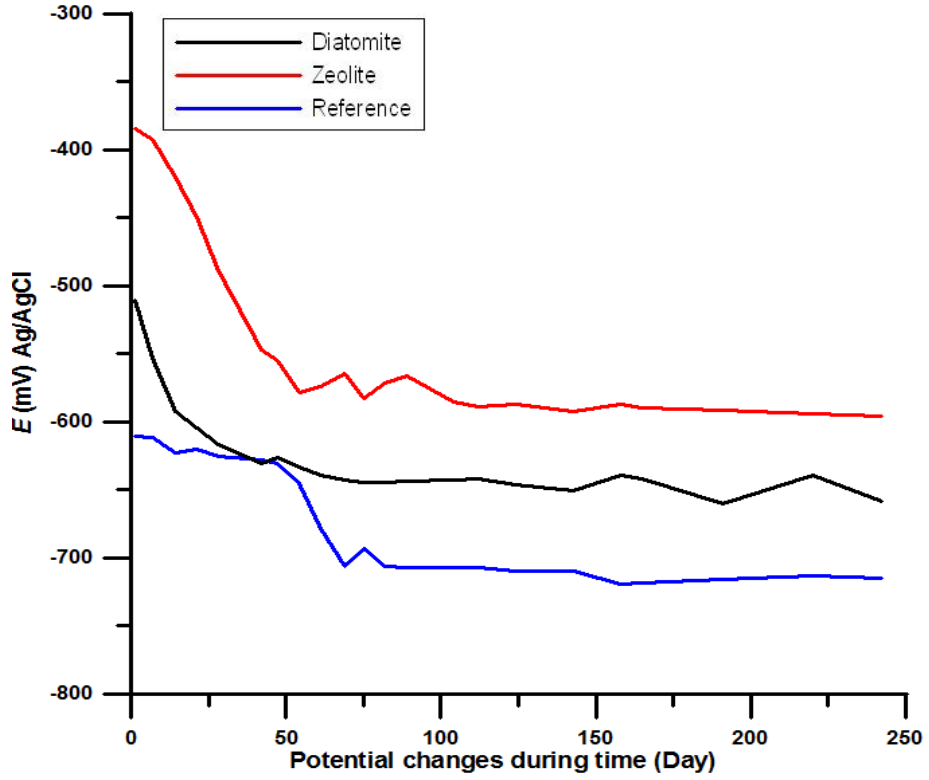
Şekil 3.5. Ölçüm süresince potansiyelde meydana gelen değişiklikler.

Donatı potansiyelinin düzenli ölçülmesi betonarme yapıların rutin denetimi için yapılan en karakteristik prosedürlerden biridir (Pour-Ali ve diğ. 2015). Şekil 3.5’de 240 gün boyunca ölçülen açık devre potansiyelleri görülmektedir. ASTM C876-09 standardına göre ölçülen açık devre potansiyeli -270 mV/SCE (ASTM 2009) veya -225 mV/Ag,AgCl'den daha negatif değerdeyse %90 ihtimalle korozyon var demektir. Numunelerin tümünün bu potansiyel değerinin altında olduğunu görülmektedir. Referans numunenin potansiyeli 240 günün sonunda, -700 mV’a düşerken sırasıyla diatomit ve zeolit ikameli numunelerde bu değer daha pozitif bölgede -625 ile -500 mV olarak ölçülmüştür. Bu veriler de R_{con} ve R_{ct} değişimlerini desteklemektedir. **Zeolit ikameli numune içerisindeki donatının potansiyel değişimi, diatomit ikameli ve referans numuneye göre daha pozitif bölgede seyrederek daha az korozyona uğradığını göstermektedir.**

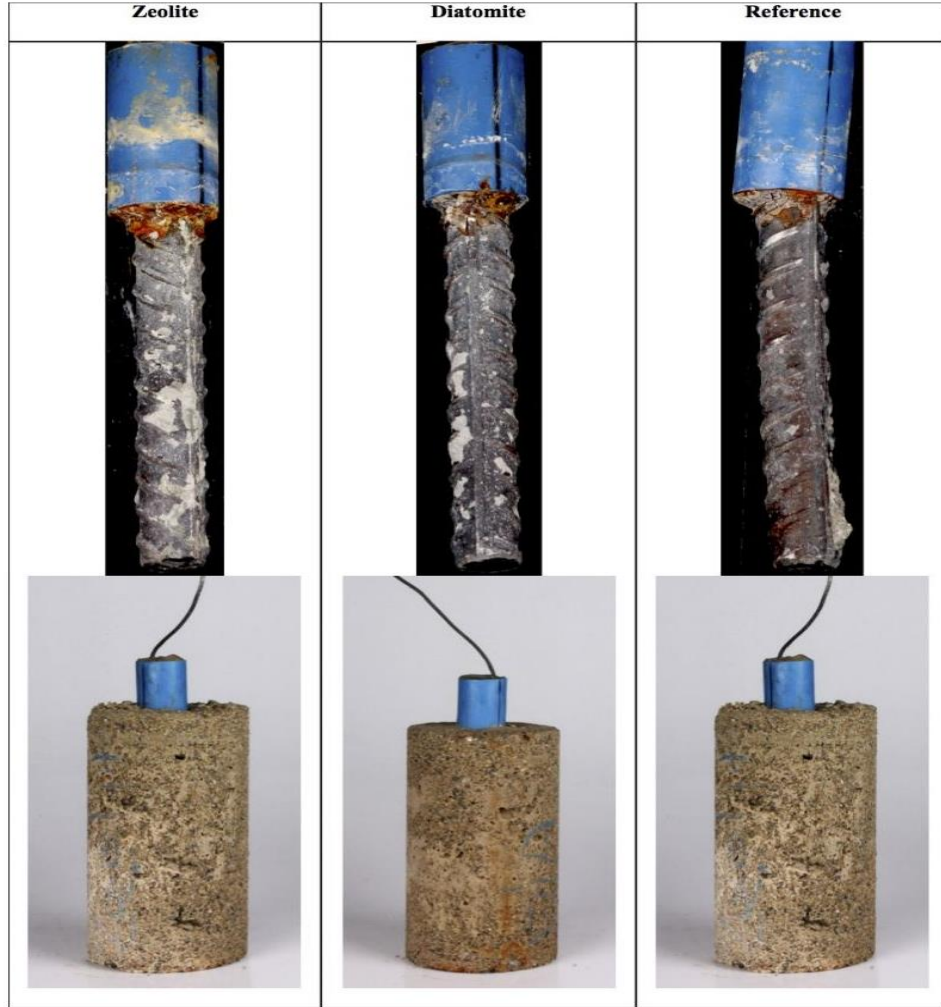
Şekil 3.6. 1 M HCl çözeltisine batırılan beton içinde gömülü donatı çeliğinin 240 gün sonraki görüntüleri.

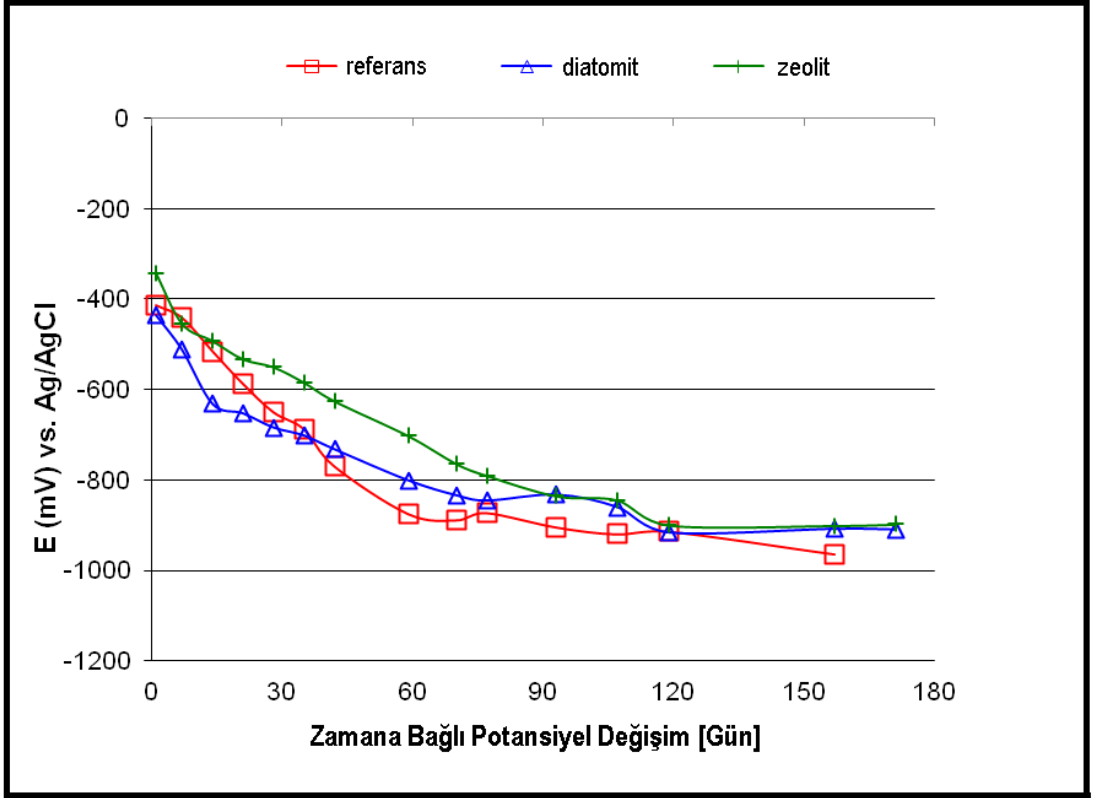
Şekil 3.9. Ölçüm süresince potansiyel değişim.

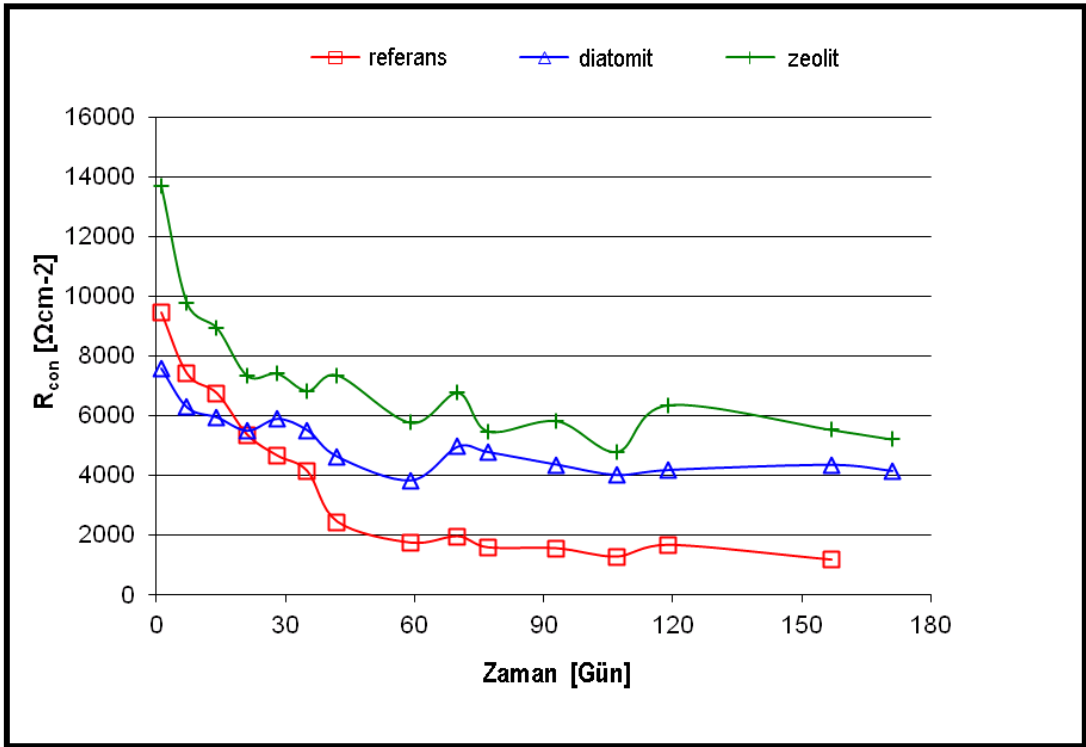
Şekil 3.10. Ölçüm süresince betonun direnç değişim.

Beton örneklerinin dirençlerindeki değişikliklerin sonucu Şekil 3.10'da görülmektedir. Grafiklerde görüldüğü üzere direnç gittikçe azalmakta ve bu da çelik donatılarda anyonik ayrışmaya sebebiyet vermektedir. İlk 40 günde gerçekleşen rezistans değerindeki büyük düşüş de görülmektedir. 70. günden sonra, zeolitteki rezistans 6000 Ω, diatomitteki 4100 Ω ve referanstaki 1700 Ω civarında sabitlenmiştir.

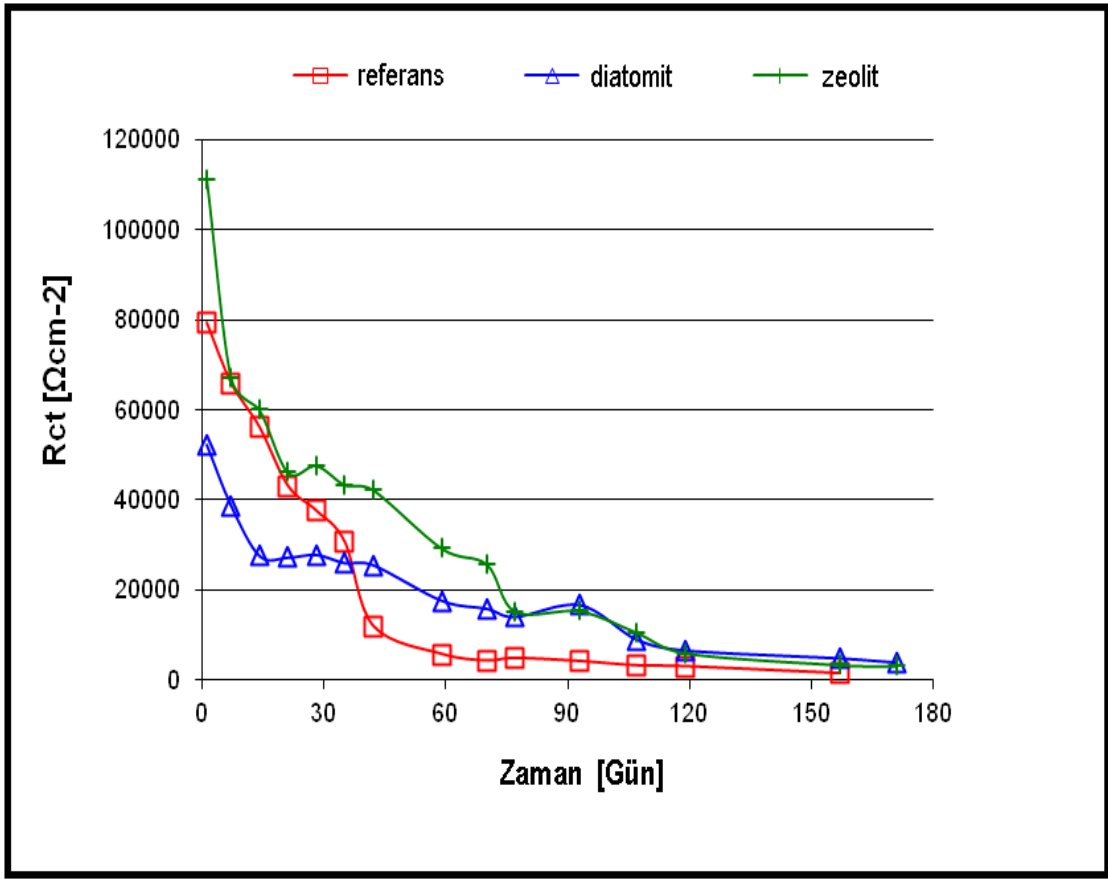
Şekil 3.11. Ölçüm süresince çelik donatının direnç değişimi.

Şekil 3.11’de çelik donatıların dirençlerindeki (R_{ct}) değişiklikler ve benzer eğilimdeki rezistans değerleri gösterilmiştir. Gömülü çeliğin direncindeki hızlı düşüş ilk 40 günden sonra görülür hale gelmiş ve yine 100. günden sonra üç türün de rezistansları 4000 Ω civarında sabitlenmiştir. Uzun bir suya batırma evresinden sonra, su ile karışan çimentonun gözenek oranı düşüş göstermiş ki bu da beton direncinin 110. günden sonra sabitlenmesini açıklar nitelikte olmuştur. Çimentonun suyla karışması sonucu gözeneklerin zamanla azalması Ferraro ve Nanni tarafından doğrulanmıştır (Mesci 2007). Buna sebep olarak porozitenin betonun paslanma hızını yeterince etkilememesi gösterilmiştir.
