**T.C.
DÜZCE ÜNİVERSİTESİ
FEN BİLİMLERİ ENSTİTÜSÜ**

**DÜZCE KENT MERKEZİ YAYA YOLLARINDA
ENGELLİ ERİŞİLEBİLİRLİĞİ**

YÜKSEK LİSANS TEZİ

TEMMUZ 2015

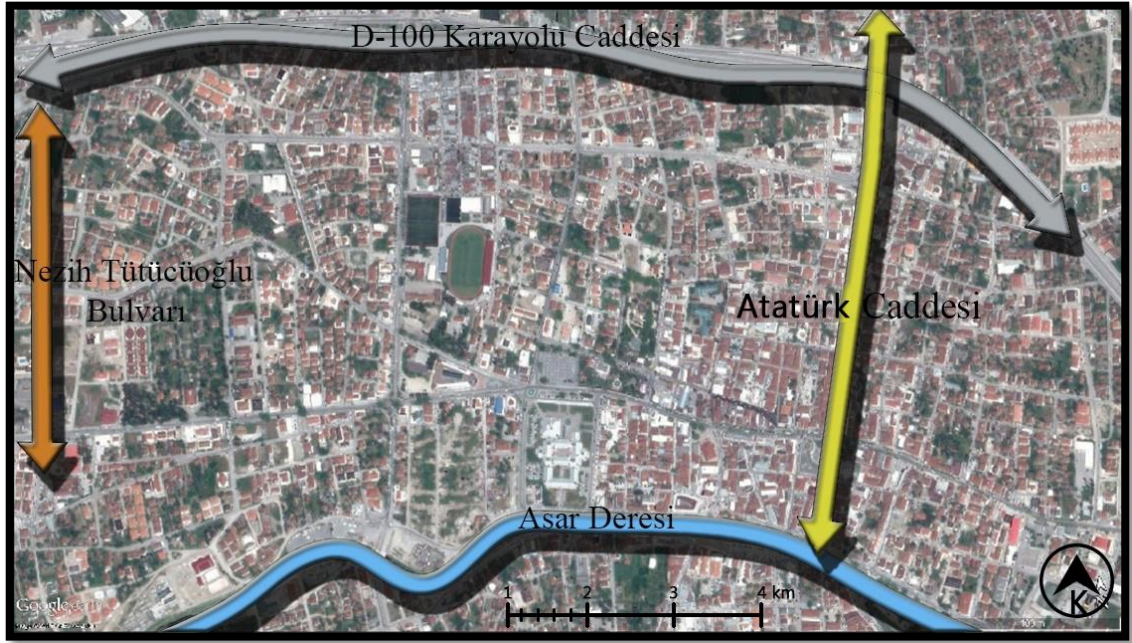
Çalışma alan sınırı olarak ise; D100 Karayolu, Atatürk Caddesi, Asar Deresi ve Nezih Tütüncüoğlu Bulvarı arasında kalan alan olarak belirlenmiştir (Şekil 2.2). D100 karayolu kentin yapay eşik sınırını belirlerken, Asar Deresi de doğal eşik sınırını belirlemektedir. Kentin en işlek bölgesinin bu alan olması ve ayrıca kentin en önemli rekreasyonel alanları olan Düzce Kent Parkı ve Avni Akyol parkının bu alan sınırları içinde olması çalışma

Şekil 2.2 Çalışma Alan Sınırı

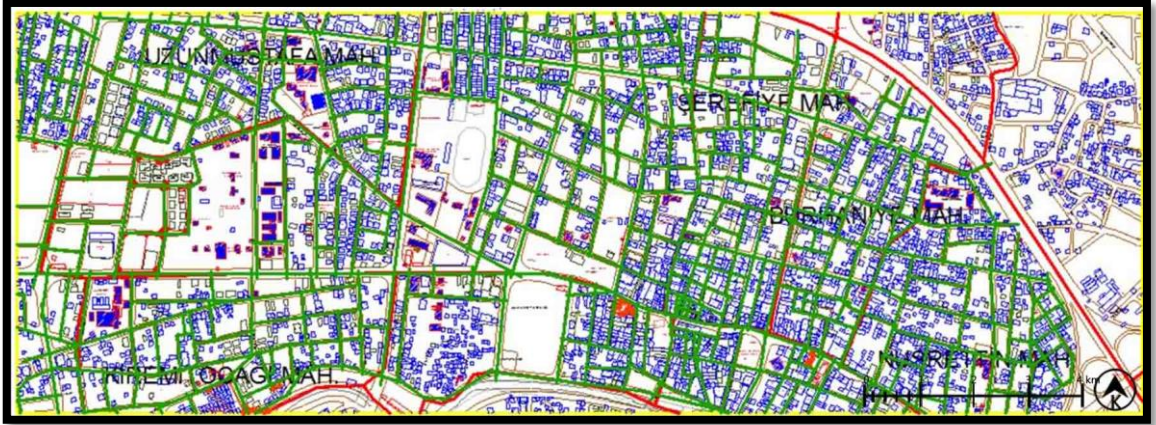
Arc GIS programı ile sayısal ortama aktarılan Düzce Kenti İmar Planı (2010) üzerinde axwoman uzantısı yardımı ile aksiyel çizgiler çizilerek *aksiyel harita* oluşturulmuştur (Şekil 2.3). Bu haritayı oluştururken yollar dikkate alınmış ve herhangi bir engel ile karşılaşılması durumunda aksiyel çizgiler o noktada kesilmiştir.

Şekil 2.3. Düzce Kent Merkezi aksiyel haritası (Orijinal, 2015)

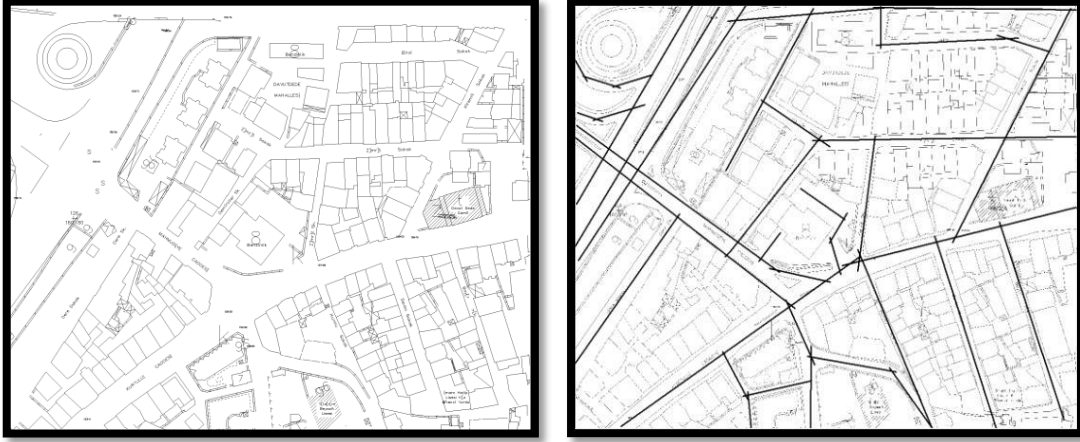
ve farklı yönlerde doğru olan bakışları gibi mesafeleri gösterir. Bu harita, kentsel açık alanda kesintisiz çizilen en az ve en uzun çizgilerden oluşur (Şekil 2.4).

Şekil 2.4. Y yerleşiminin aksiyel haritası (Özyılmaz, 2009)

Yerleşim sisteminin büyüklüğü çizgi sayısı olarak ifade edilir. Bir yerleşimin açık alan strüktürünün aksiyel haritası, her konveks mekândan geçen en az sayıda düz çizgilerden oluşur ve aksiyel bağlantıları oluşturur. Çizilen aksların birbirlerine eklenerek devamlılığı önemlidir (Özyılmaz 2009).

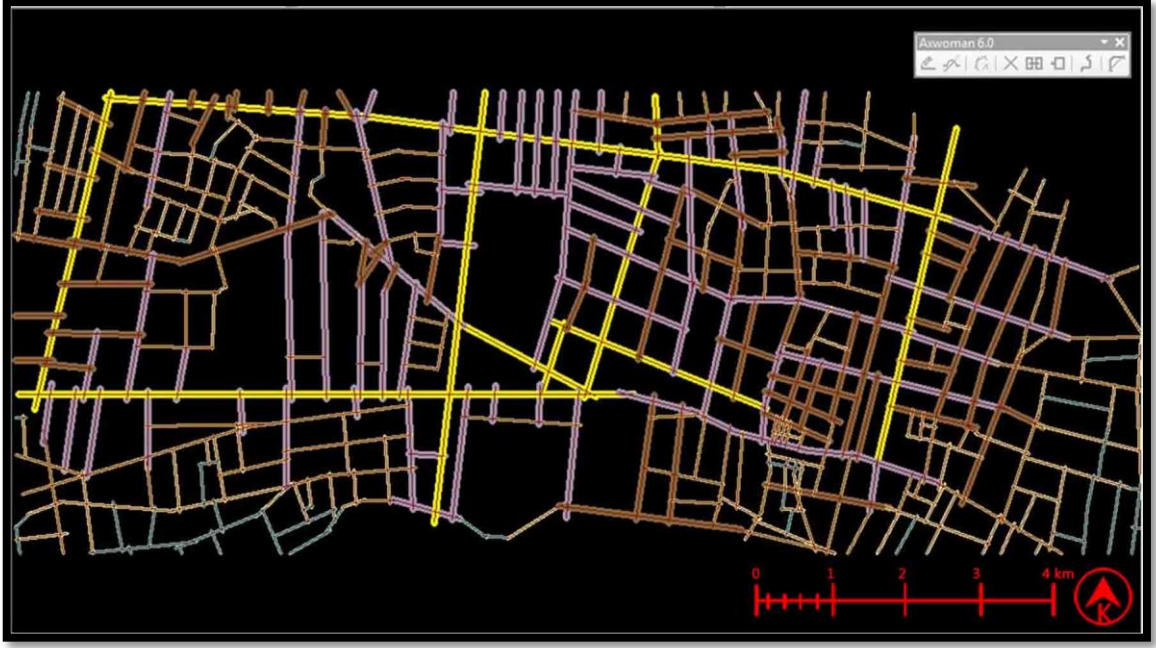
Aksiyel çizgilerin çizilmesiyle birlikte oluşan aksiyel harita üzerinde bütünleşme değeri hesaplanmış ve ortaya çıkan 6 farklı değer büyükten küçüğe doğru sıralanıp farklı renklerle gösterilerek *Mekânsal Bütünleşme Haritası* oluşmuştur (Şekil 2.5). **Mekânsal Bütünleşme Haritası**, alandaki hareketliliğin ve ulaşılabilirliğin ölçülmesi için alanın bütünleşme değerini ortaya koymaktadır.

Şekil 2.5. Düzce Kent Merkezi mekânsal bütünleşme haritası (Orijinal, 2015)

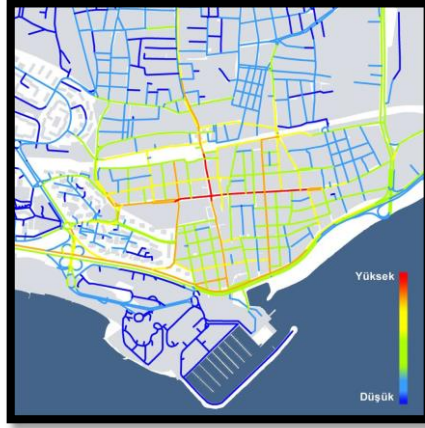
Mekânsal Bütünleşme Haritası'nda tüm akslar bütünleşme değerleri aralıklarına göre renklendirilmekte ve akslara farklı kalınlık ve dokular verilebilmektedir (Şekil 2.6).

Şekil 2.6. Bakırköy global bütünleşme analizi (Özyılmaz, 2009)

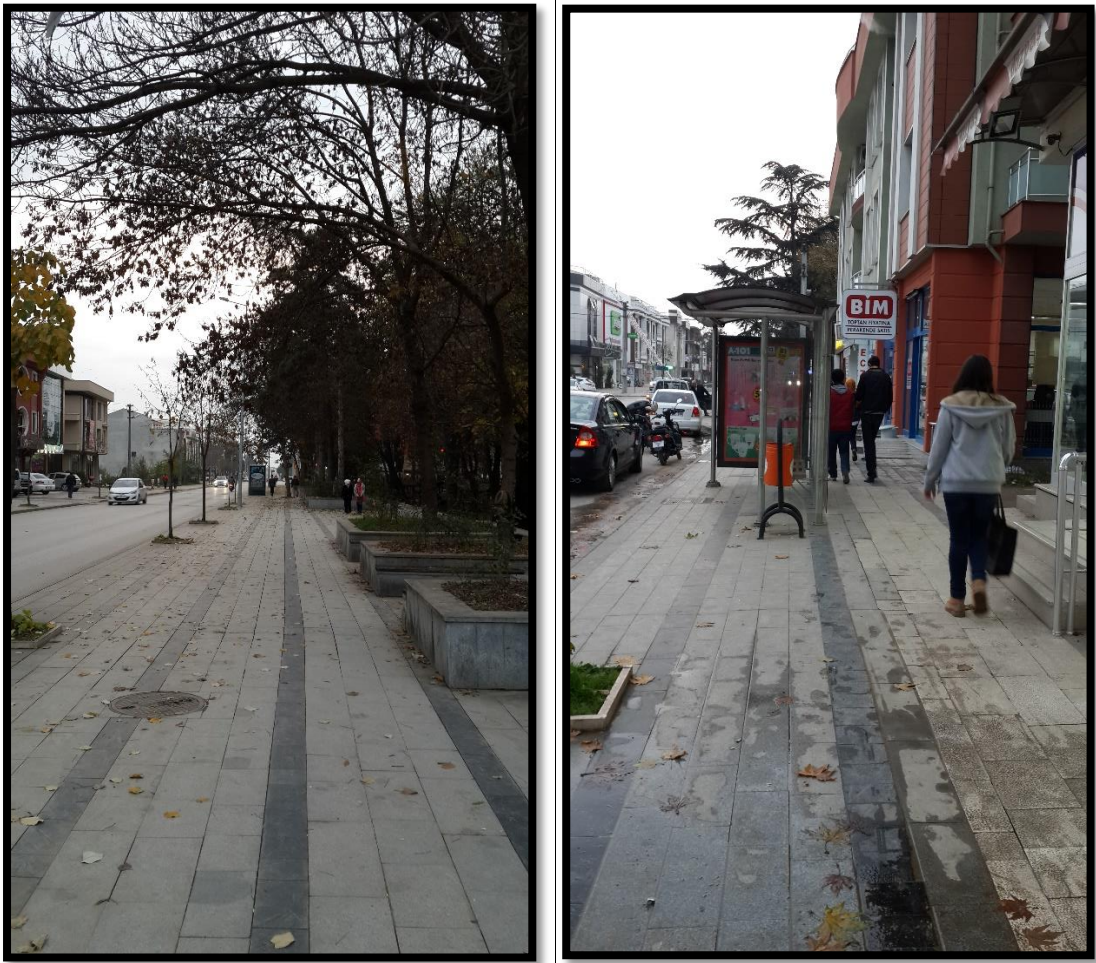
Sosyal kalite kriterine göre; cadde üzerinde engelli bireylerin zamanları geçirebilmesini sağlayabilmek ve sosyalleşebilmeleri amacıyla ihtiyaç duydukları sosyal mekânlar (cafe, park, restaurant) ve temel ihtiyaçlarını giderebilecekleri dükkânlar (büfe, bakkal, market) sıklıkla bulunmaktadır.

Şekil 3.4. İstanbul Bulvarı Yaya Aksından Bir Görünüm (Orijinal, 2015)

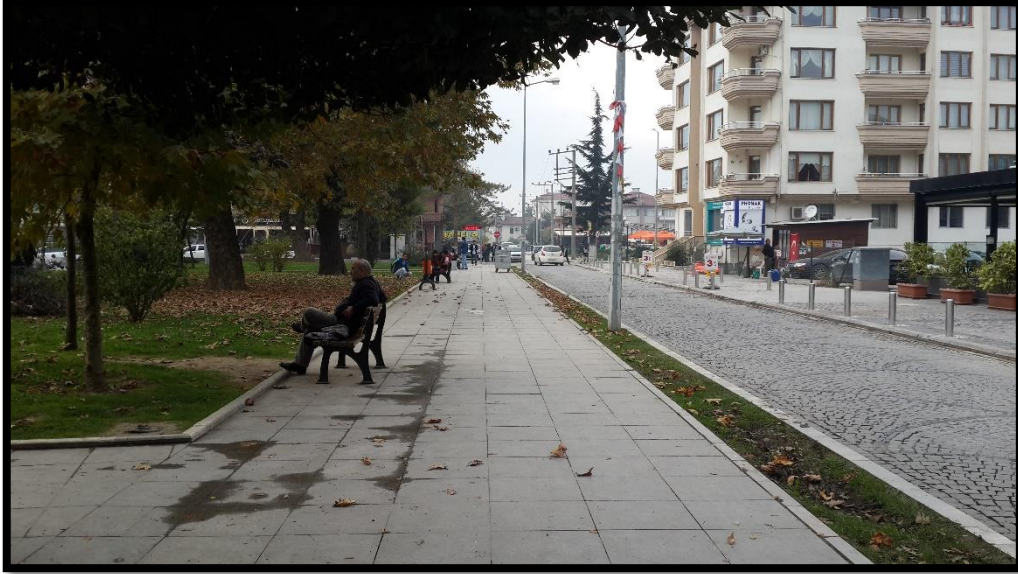
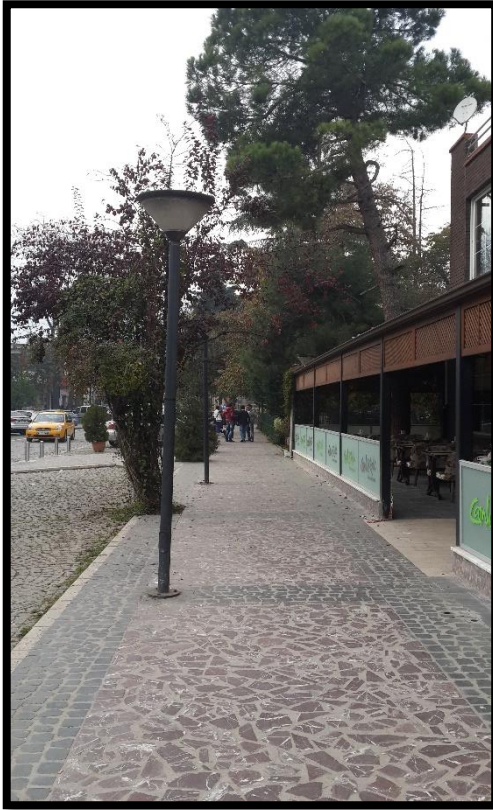
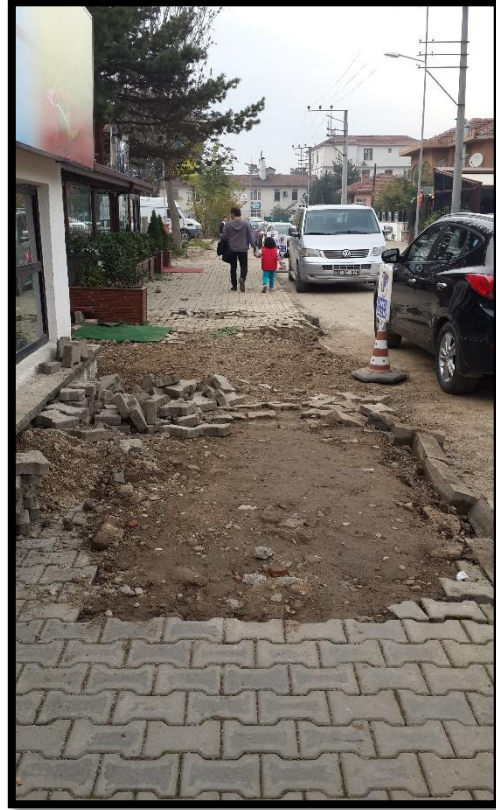
Sosyal kalite kriterine göre; alan üzerinde bazı noktalarda stantlar açılmakta ve satış yapılmaktadır. Aynı şekilde kısım kısım sosyal mekânlar ve temel ihtiyaç yapıları da bulunmaktadır.

Şekil 3.5. Spor Sokak Yaya Aksından Bir Görünüm (Orijinal, 2015)

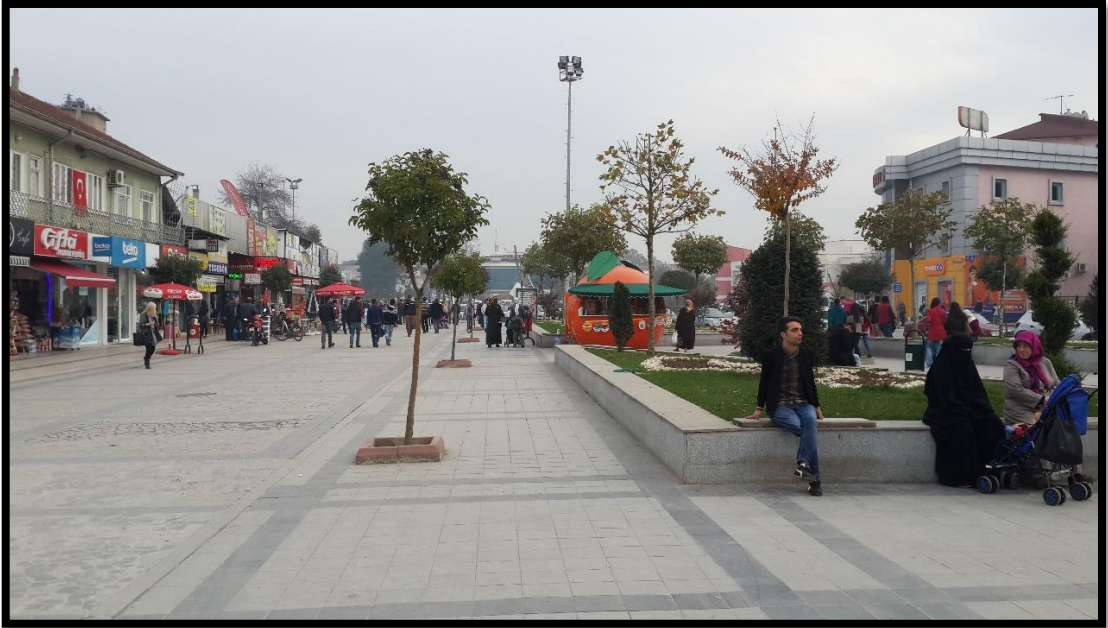
Uzun Mustafa Caddesi genel olarak yaya yolları yürüyüş kalitesi açısından oldukça yeterli bulunmuştur. Özellikle AVM önü yaya sirkülasyonunun engelliler açısından çođu kriterleri sağlamasıyla birlikte, çalışma alanları içerisinde **çok yeterli yaya yolu**'nun saptandığı tek aks olarak ortaya çıkmıştır.

Sosyal kalite açısından; AVM yolun kenarında olduğundan dolayı cafe, park, restaurant gibi sosyal mekânlar ile temel ihtiyaçların karşılanabileceği bir adet market bu yapının içinde bulunmaktadır.

Şekil 3.7. Uzun Mustafa Caddesi Yaya Aksından Bir Görünüm (Orijinal, 2015)

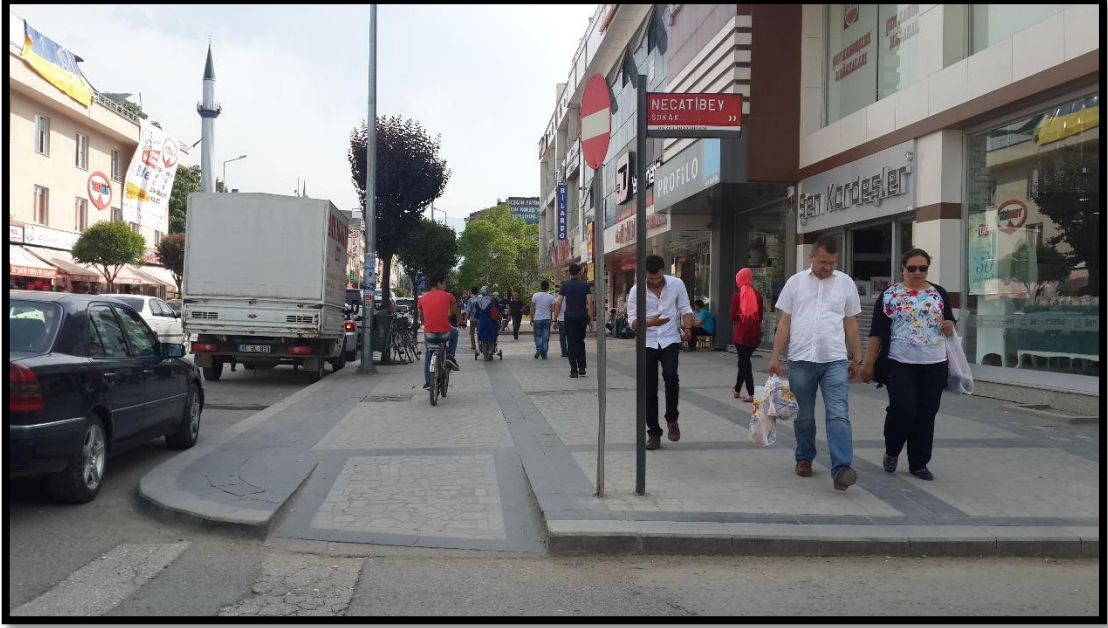
Atatürk Caddesi genel olarak yaya yolları yürüyüş kalitesi açısından yeterli bulunmuş, bazı yerlerde ne yeterli ne yetersiz bazı noktalarda ise yetersiz olarak saptanmıştır. Bunun nedeni ise yaya yollarının bazı noktalarda engelliler açısından yaya yolu standartlarını yakalarken bazı noktalarda yapılan yanlış uygulamalar sonucunda hareket kısıtlılığının

Sosyal kalite kriteri açısından ise; yol boyunca temel ihtiyaçların giderilebileceği mekanlar bulunmaktadır. Az sayıda da olsa cafe, restoran da mevcuttur. Alan üzerinde herhangi bir gösteri, stant yoktur.

Şekil 3.8. Atatürk Caddesi Yaya Aksından Bir Görünüm (Orijinal, 2015)

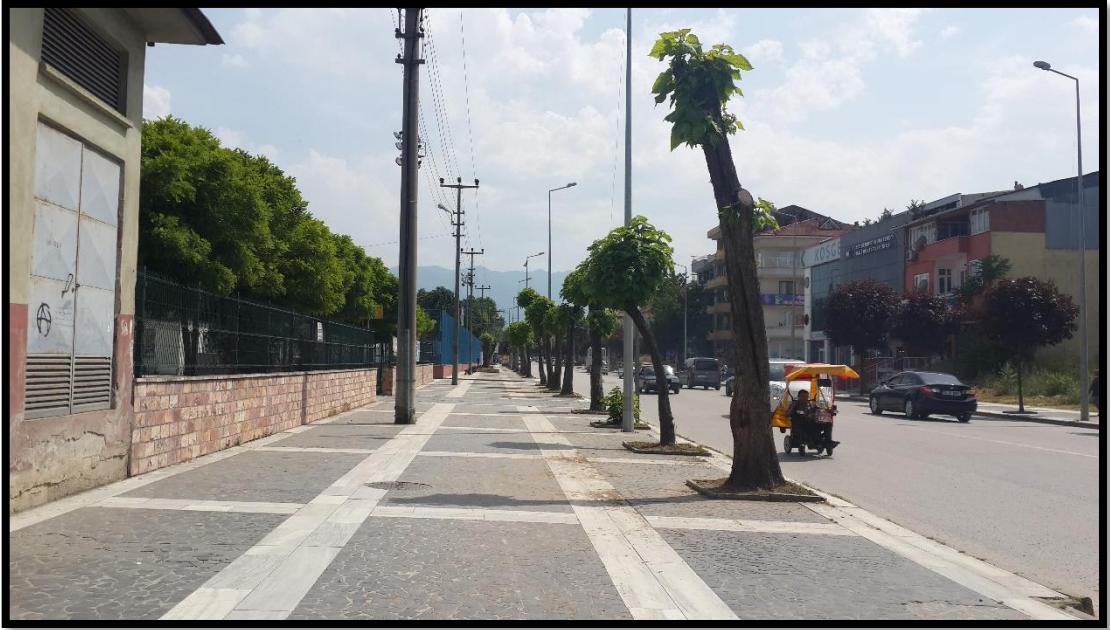
Kuyumcuzade Bulvarı genel olarak yaya yolları yürüyüş kalitesi açısından yeterli bulunmuş, bazı yerlerde ne yeterli ne yetersiz olarak saptanmıştır. Bunun nedeni ise yaya yollarının bazı noktalarda engelliler açısından yaya yolu standartlarını yakalarken bazı noktalarda yapılan yanlış uygulamalar sonucunda hareket kısıtlılığının meydana gelmesidir.

Sosyal kalite kriteri açısından; bulvar üzerinde az sayıda cafe, restaurant ve temel ihtiyaçları karşılamak üzere birkaç adet dükkân bulunmaktadır. Alan üzerinde herhangi bir gösteri, stand veya satış yapılmamaktadır.

Şekil 3.9. Kuyumcuzade Bulvarı Yaya Aksından Bir Görünüm (Orijinal, 2015)

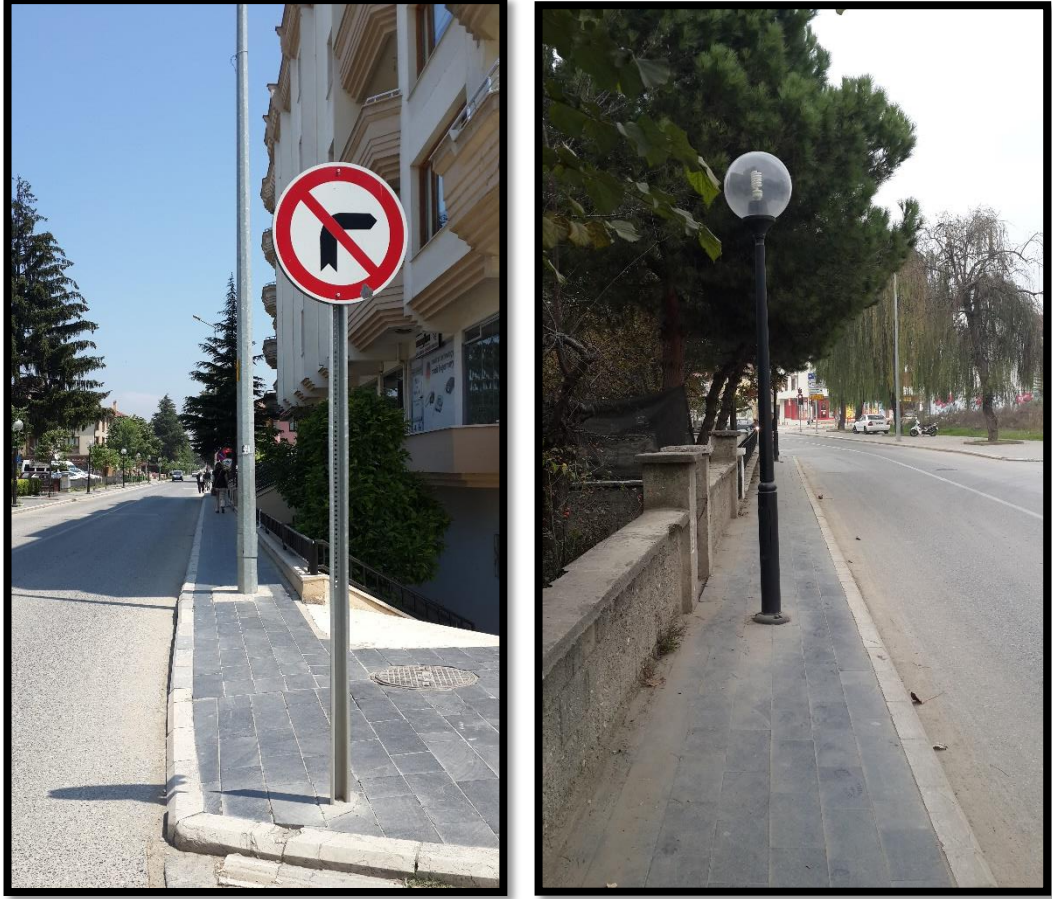
Mehmet Akif Caddesi genel olarak yaya yolları yürüyüş kalitesi açısından yetersiz bulunmuş, bazı yerlerde ne yeterli ne yetersiz, bazı yerlerde yeterli, bazı yerlerde ise çok yetersiz olarak saptanmıştır. Ne yeterli ne yetersiz olmasının nedeni ise yaya yollarının bazı noktalarda engelliler açısından yaya yolu standartlarını yakalarken bazı noktalarda yapılan yanlış uygulamalar sonucunda hareket kısıtlılığının meydana gelmesidir. Yetersiz olarak saptanan yaya mekânları ise aks boyunca engelli ulaşılabilirliğini engelleyen

Sosyal kalite kriteri açısından ise; sosyal mekânlar neredeyse hiç bulunmamaktadır. Temel ihtiyaçları karşılayacak dükkânlar da yetersiz kalmıştır. Alan için genel memnuniyet seviyesi düşük kalmıştır ve herhangi bir stand, gösteri, satış vs. yapılmamaktadır.

Şekil 3.10. Mehmet Akif Caddesi Yaya Aksından Bir Görünüm (Orijinal, 2015)

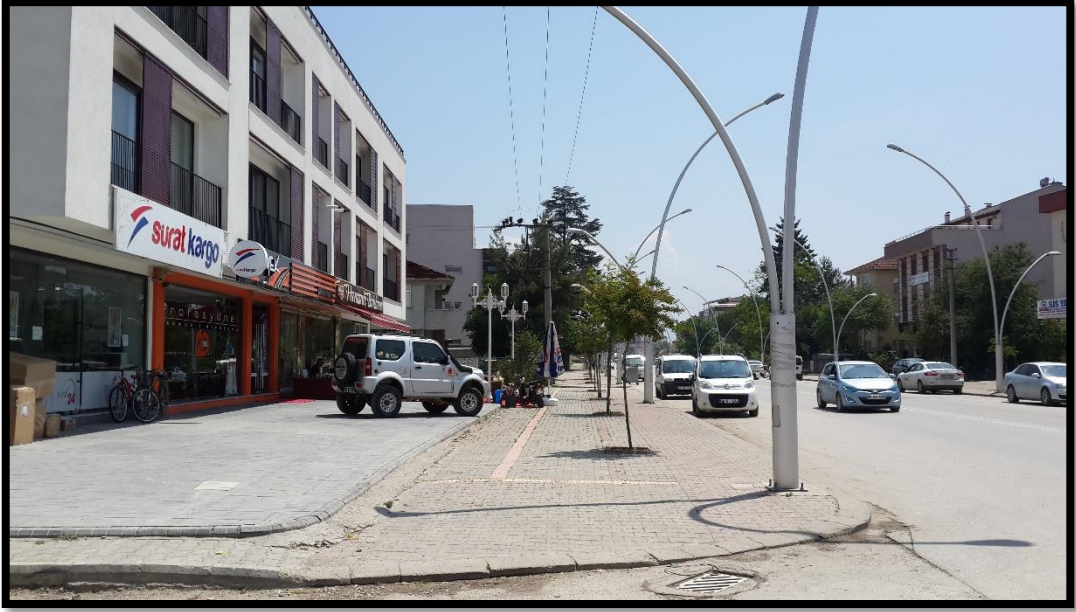
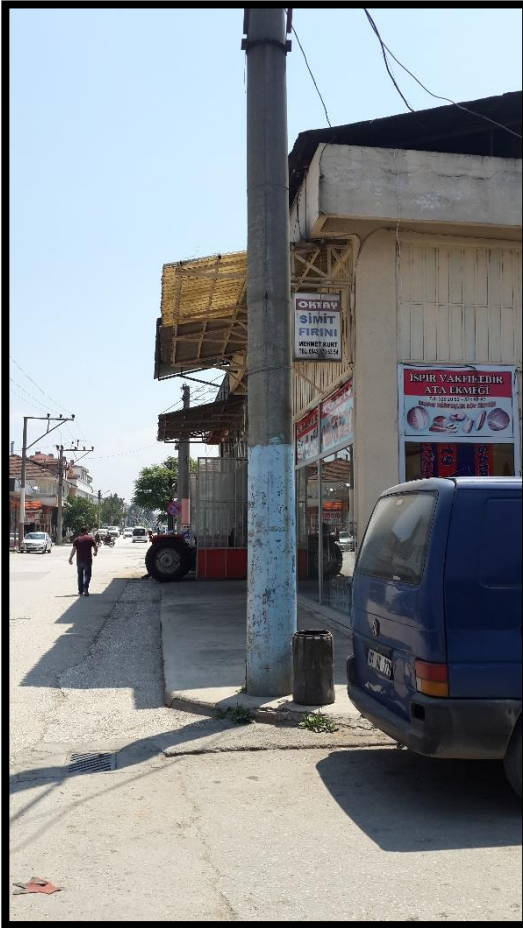
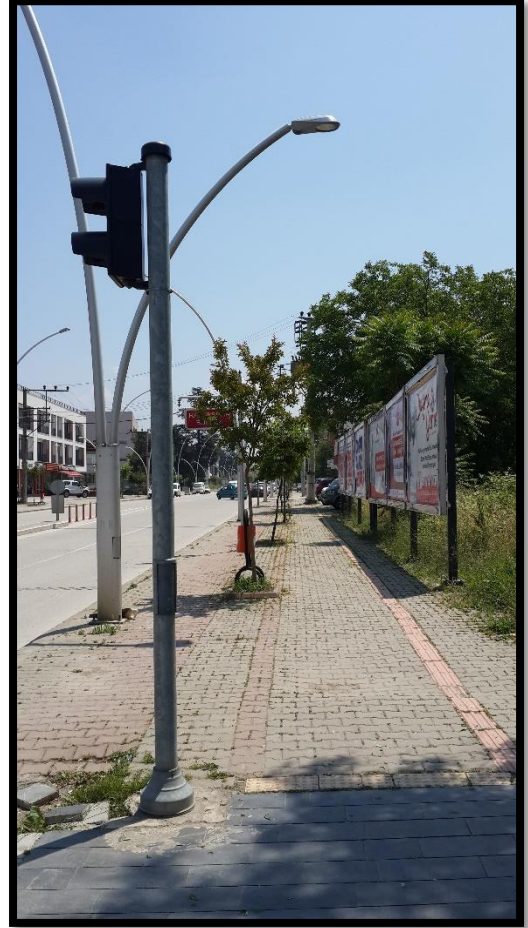
Rasim Betir Paşa Bulvarı genel olarak yaya yolları yürüyüş kalitesi açısından yetersiz bulunmuş, bazı yerlerde ne yeterli ne yetersiz, bazı yerlerde yeterli, bazı yerlerde ise çok yetersiz olarak saptanmıştır. Ne yeterli ne yetersiz olmasının nedeni ise yaya yollarının bazı noktalarda engelliler açısından yaya yolu standartlarını yakalarken bazı noktalarda yapılan yanlış uygulamalar sonucunda hareket kısıtlılığının meydana gelmesidir. Yetersiz olarak saptanan yaya mekânları ise aks boyunca engelli ulaşılabilirliğini engelleyen kısıtlayıcıların olması sebebiyle meydana gelmiştir. Çok yetersiz olan kısımda ise engelli ulaşılabilirliği tamamıyla kısıtlanmıştır.

Sosyal kalite kriteri açısından; genel memnuniyet sanayi bölgesindeki fiziksel duruma bağlı olarak son derece zayıf kalmıştır. Sosyal mekânlar ikinci bölümde bulunmaktadır. Temel ihtiyaç alanları da yine ikinci bölümde yer yer mevcuttur.

Şekil 3.11. Rasim Betir Paşa Bulvarı Yaya Aksından Bir Görünüm (Orijinal, 2015)

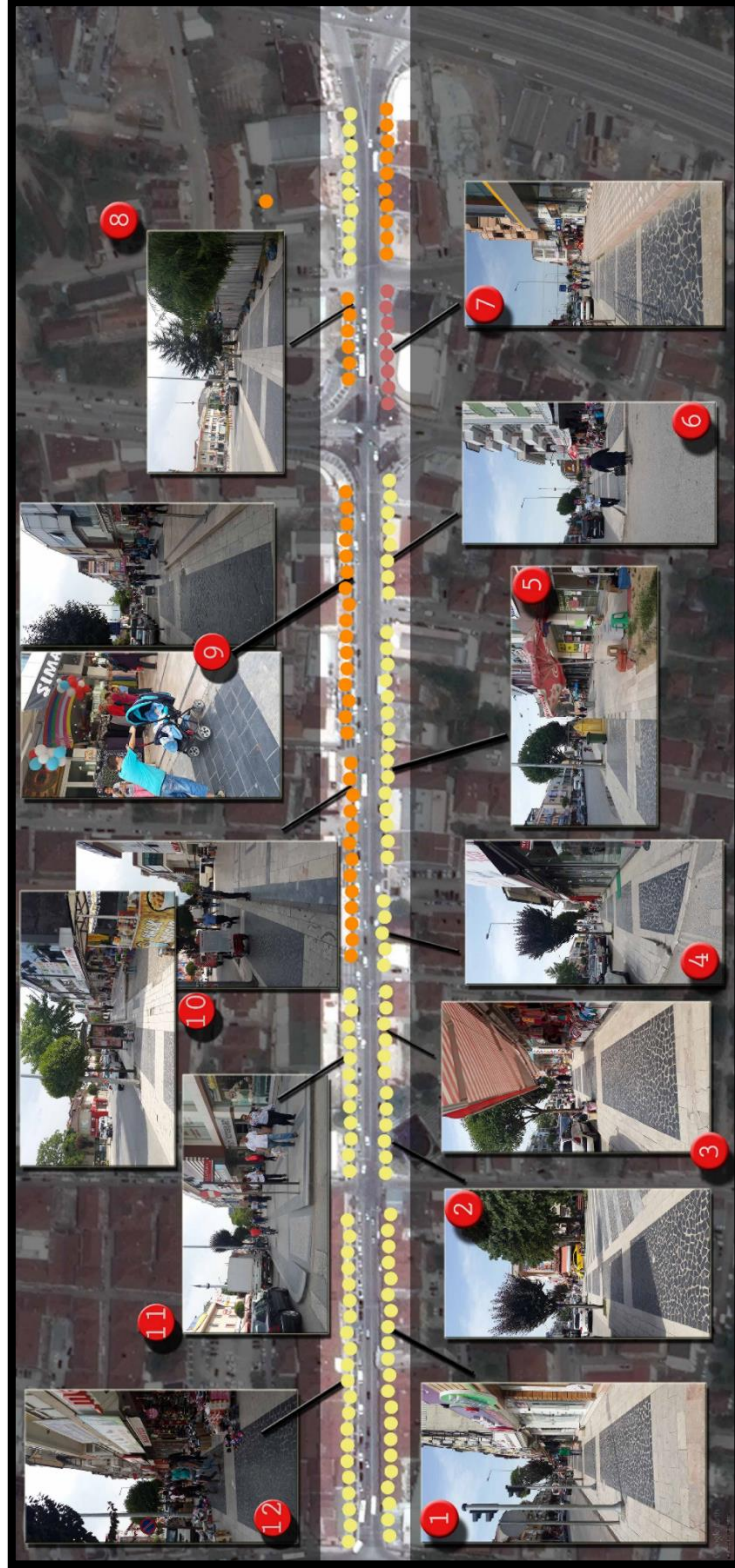
Şekil 3.16. Atatürk Caddesi Gözlem Analizi (Orijinal, 2015)⁹

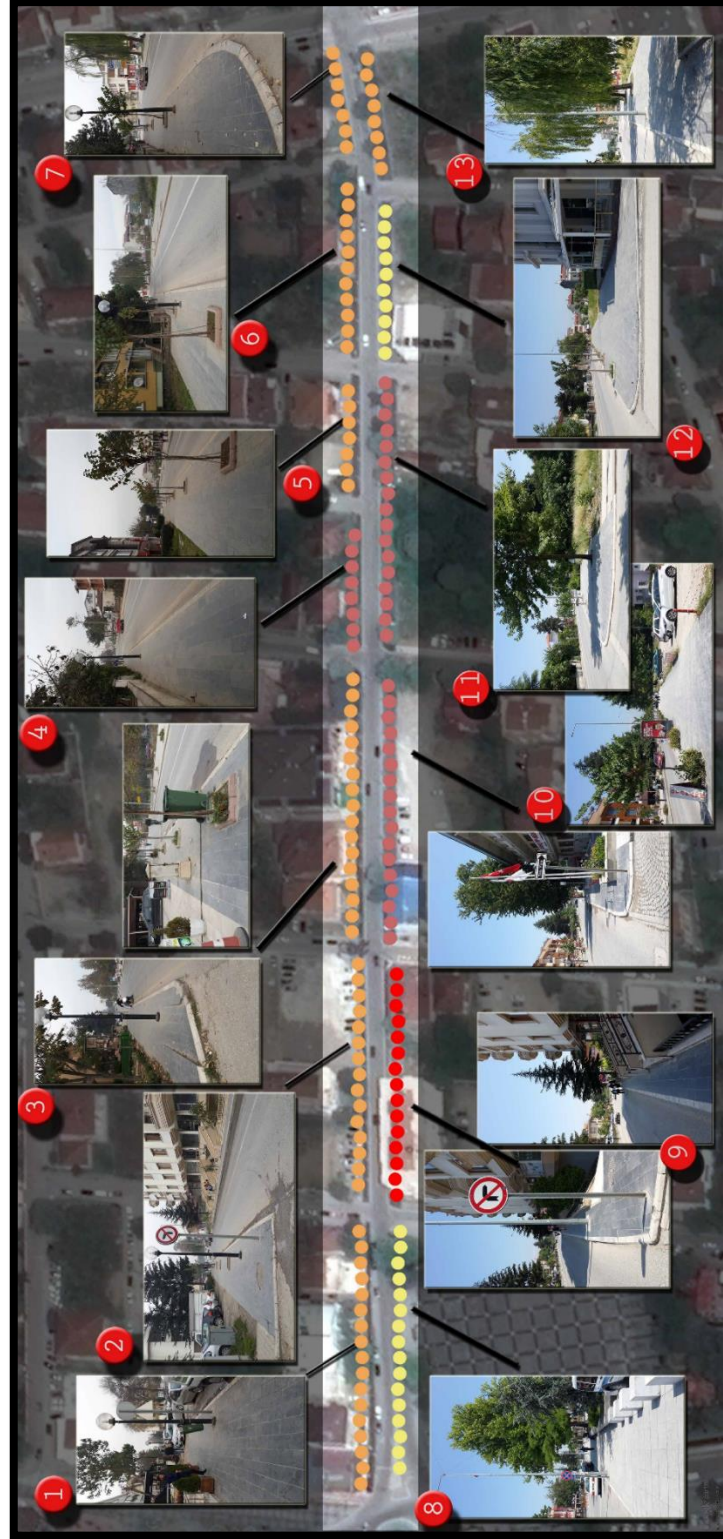
Şekil 3.18. Mehmet Akif Caddesi Gözlem Analizi (Orijinal, 2015)¹³

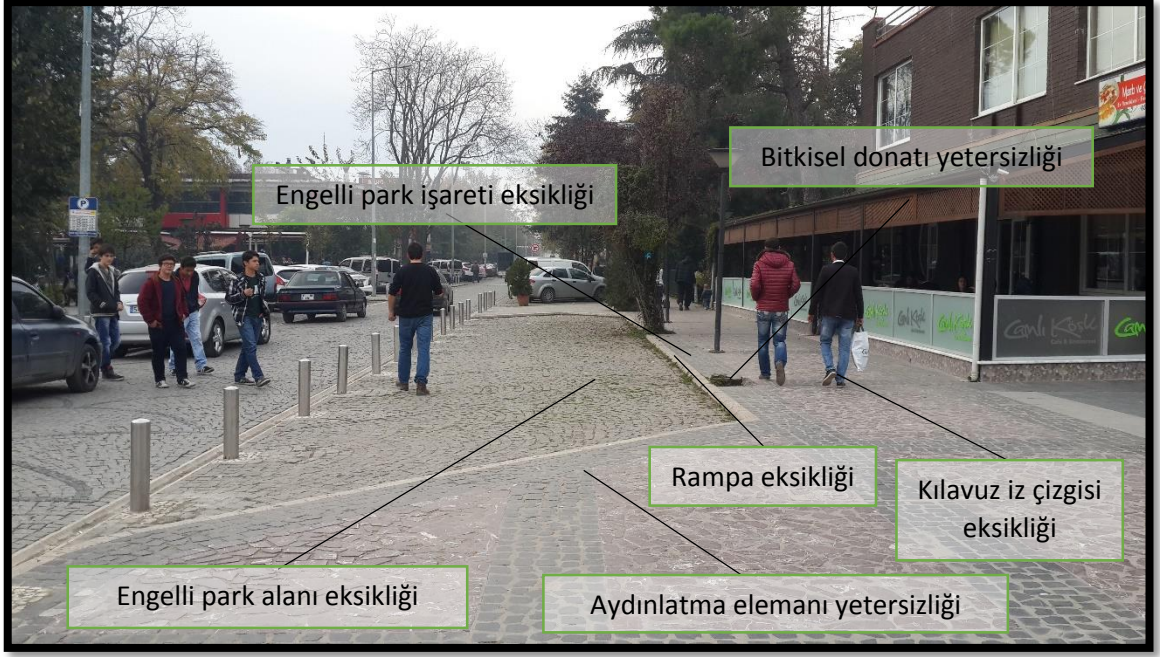
İncelenen alanlarda engelli bireylerin yaya mekânlarında ulaşımını engelleyen sorunlar yukarıda saptanmıştır. Saptanan sorunlar engelli bireyler için, alan gözlemi değerlendirme haritalarında turuncu, pembe ve kırmızı ile renklendirilmiş olan yaya mekânları kullanımının uygun olmadığını ortaya koymaktadır. Bu bağlamda sorunlu alanlara yönelik yapılan çözüm önerilerinin getirildiği noktalar aşağıdaki örnek şekillerde gösterilmiş ve öneriler getirilmiştir;

Şekil 4.1. Spor Sokak Park Alanı

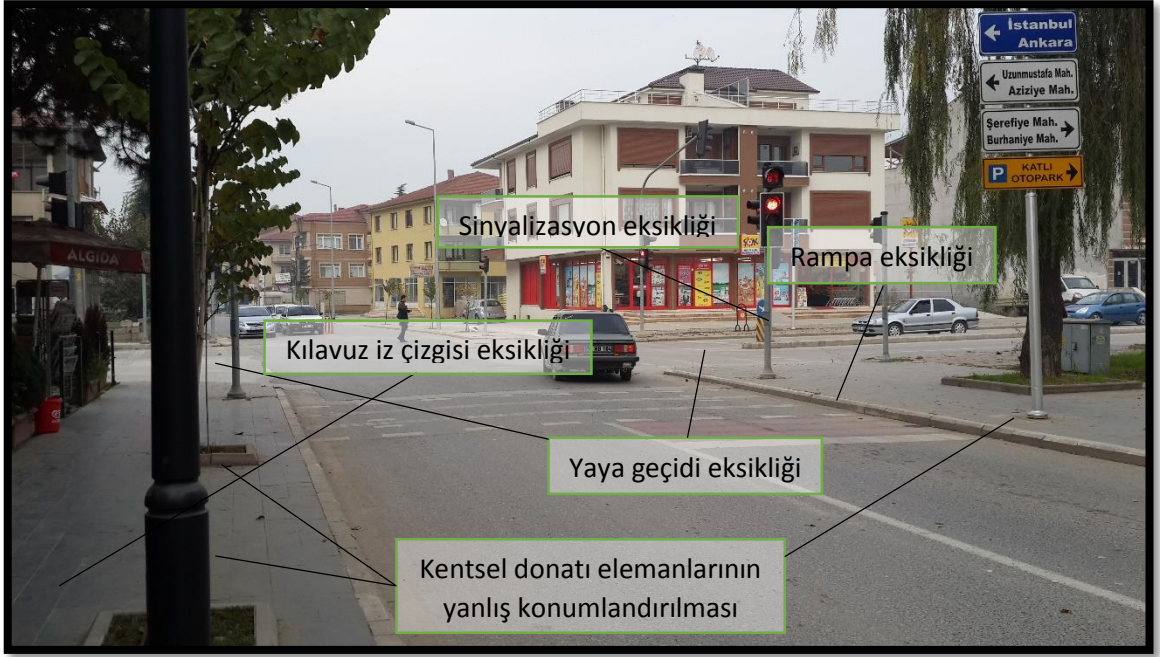
Şekil 4.3. Mehmet Akif Caddesi Yaya Geçidinden Bir Görünüm

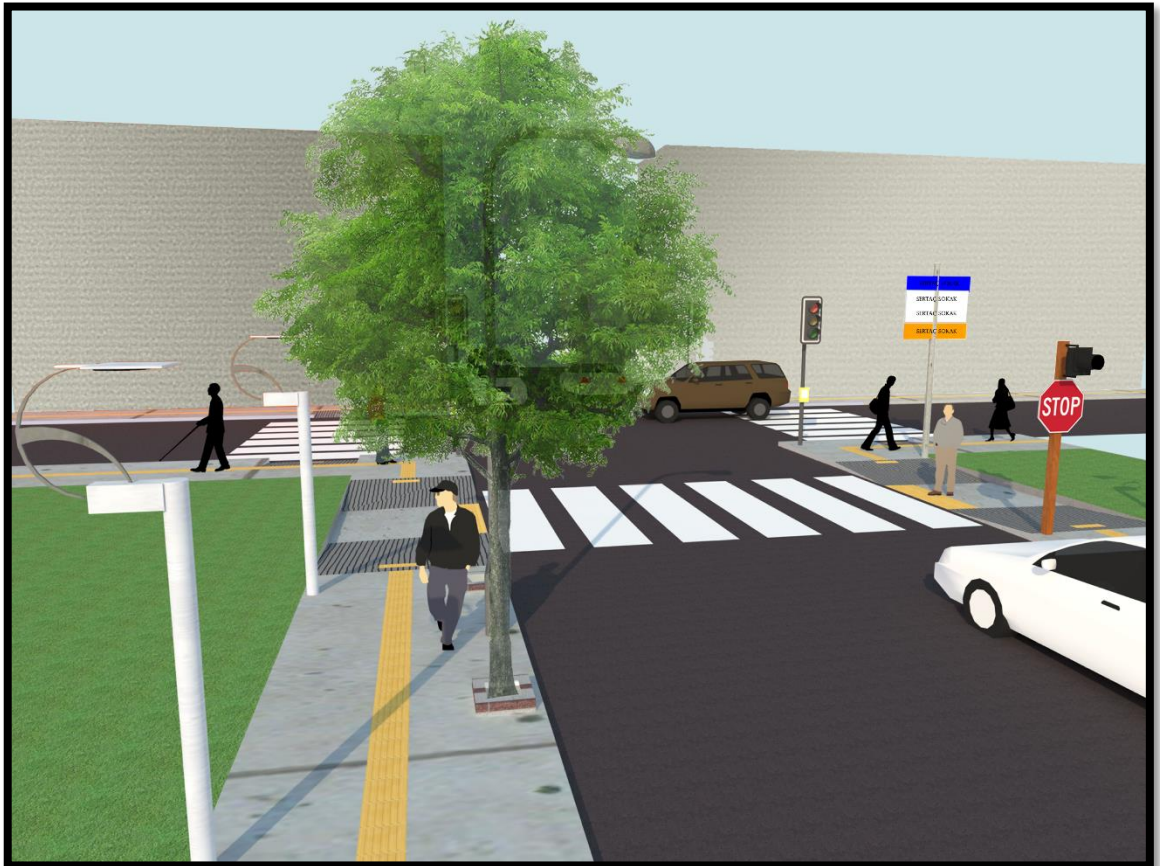
Şekil 4.4. Düzenleme Sonrası Mehmet Akif Caddesi Yaya Geçidi ve çevresi

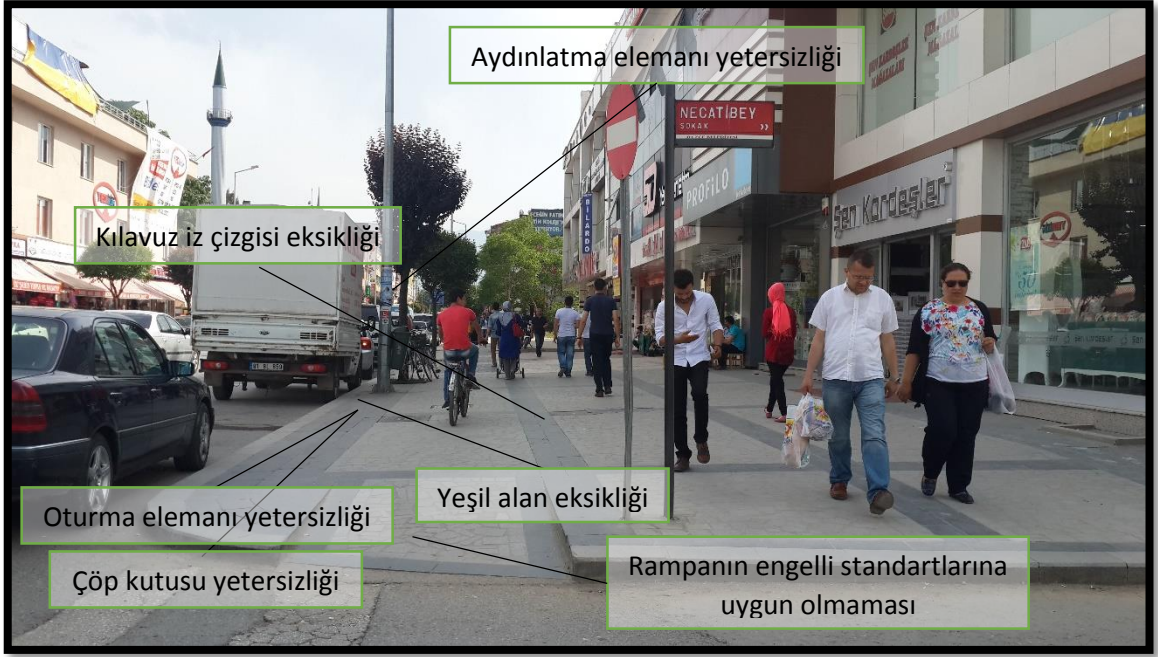
Şekil 4.5. Atatürk Caddesi yaya yolu görünümü

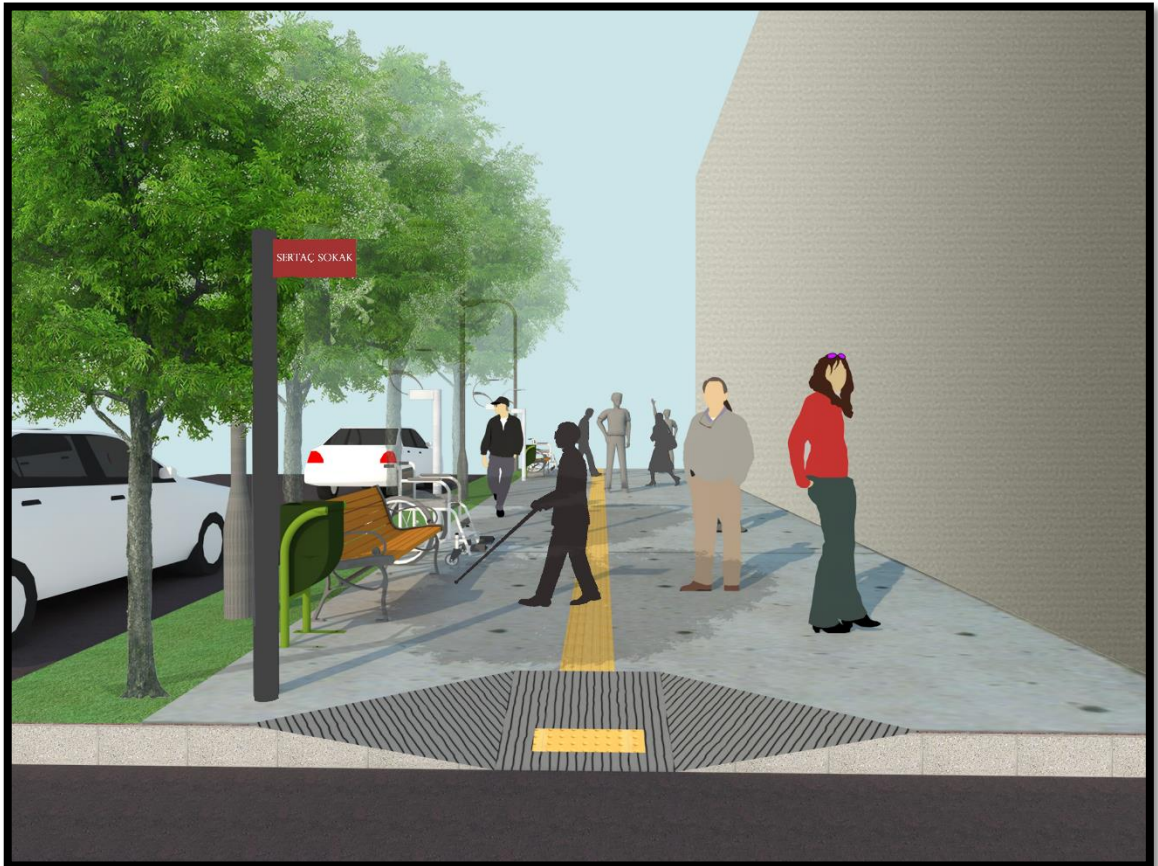
Şekil 4.6. Düzenleme Sonrası Atatürk Caddesi Yaya Yolu

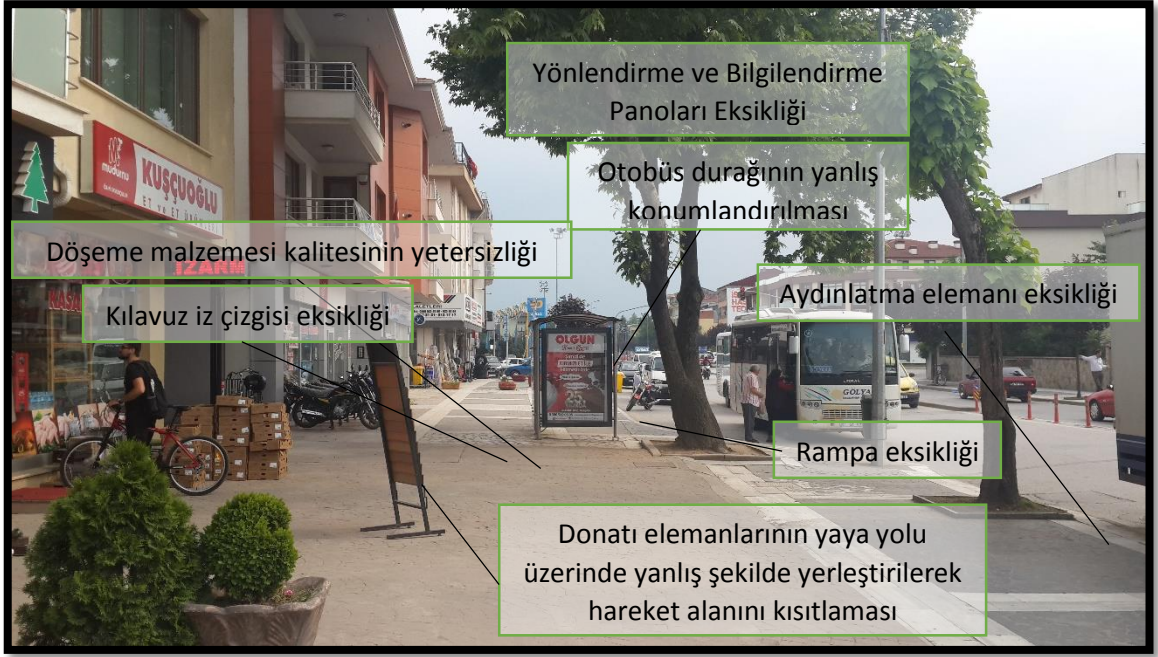
Şekil 4.7. İstanbul Bulvarı yaya yolu ve otobüs durağı

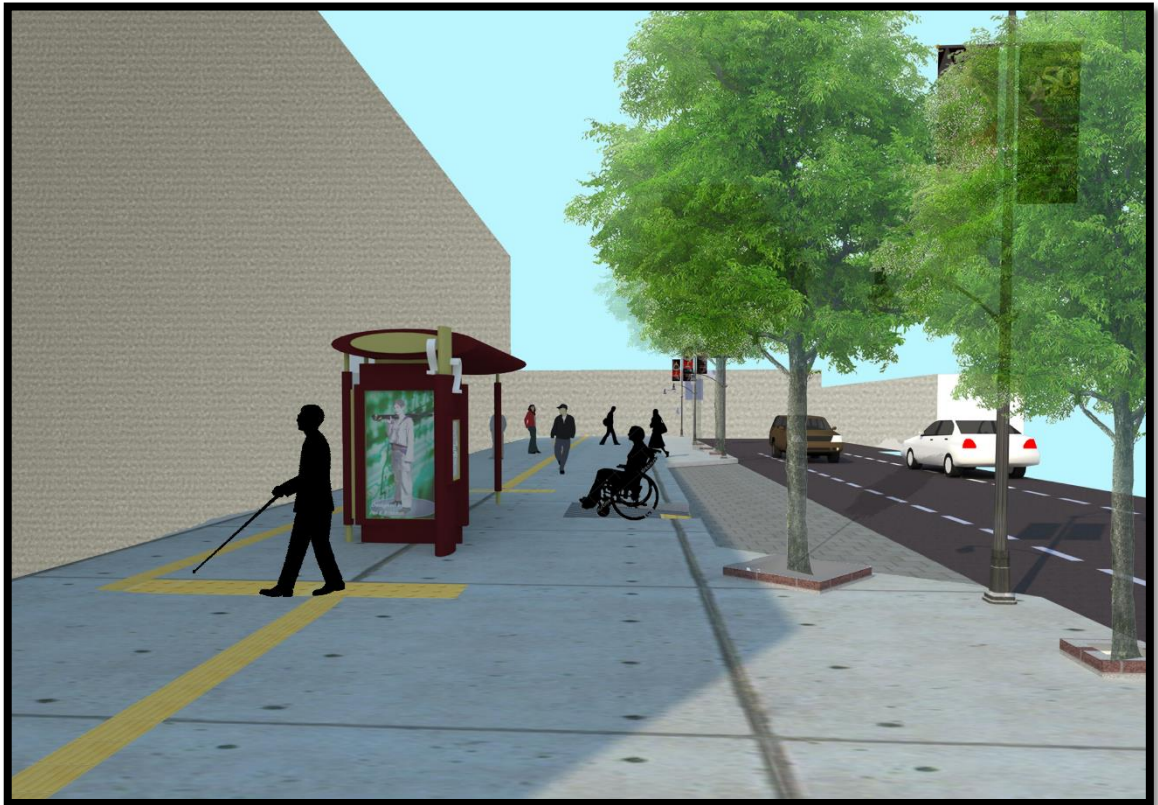
Şekil 4.8. Düzenleme Sonrası İstanbul Bulvarı Yaya Yolu ve Otobüs Durağı
