**T.C.
HALIÇ ÜNİVERSİTESİ
FEN BİLİMLERİ ENSTİTÜSÜ
MİMARLIK ANABİLİM DALI**

**BÜYÜKKARIŞTIRAN KÖPRÜSÜ
RESTORASYON ÖNERİSİ**

YÜKSEK LİSANS TEZİ

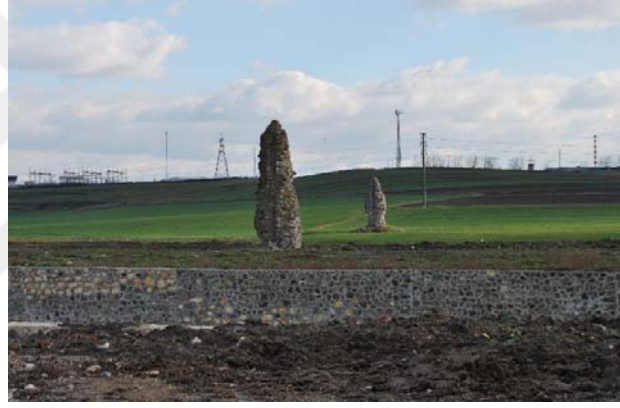
Şekil 2.8: Büyükkarıştıran su terazileri

Su terazileri, su yollarının doğal eğimiyle kente doğru akan suyun dizginlenmesi, basıncının ve debisinin ayarlanarak kontrollü bir şekilde dağıtılması için yapılmış yapılardır. Moloz taş ve kireç harcı ile örülmüş, yukarı doğru daralan kule şeklindedirler. İstanbul'a su taşıyan tarihi Bizans Su Yolu'nun parçası olduğu düşünülen su terazisi, beldenin güneydoğu tarafında yerleşim alanının hemen yanında, mera alanında bulunmaktadır. Kule taş kaplamaları büyük ölçüde tahrip olmuştur. M.S. 3-4 yüzyıla tarihlenen yapılar, Edirne Kültür Varlıkları Kurulu tarafından 04.04.1991 tarih ve 860 sayılı kararı ile tescillenmiştir. (Envanter Fişi-No: 39 -05 – 663 -03) (Bkz. Şekil A.28-A.29).

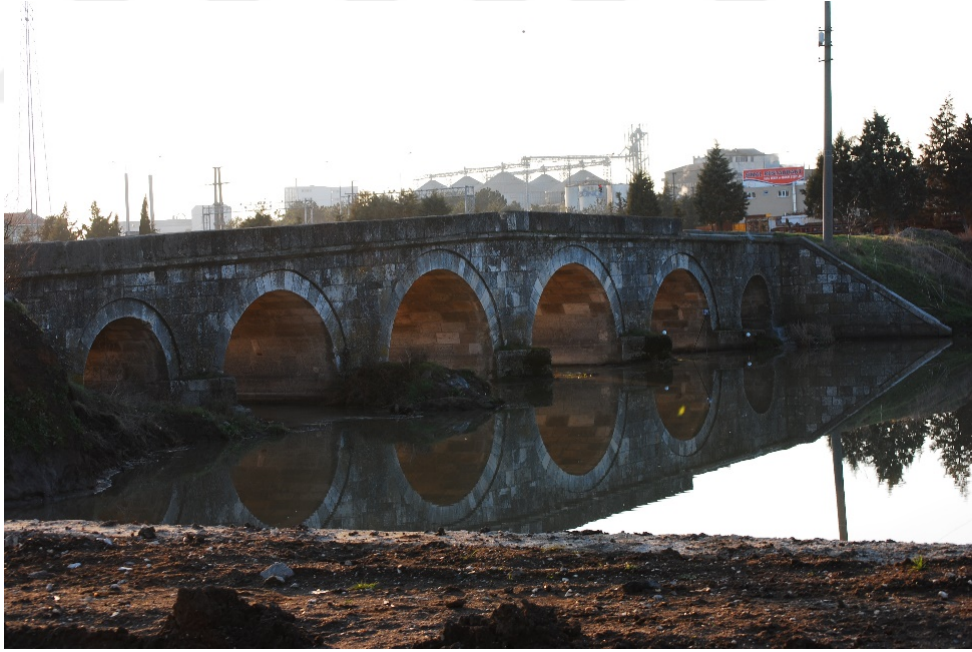
Şekil 3.1: Büyükkarıştıran köprüsü kuzey cephesi

Büyükkarıştıran Köprüsü, Kırklareli ili, Lüleburgaz ilçesi, Büyükkarıştıran Beldesi, Yuvalı deresi üzerinde yer almaktadır. Büyükkarıştıran Köprüsü, doğu-batı aksında konumlanmıştır. Batı cenahında Büyükkarıştıran Beldesi, doğu cenahında sanayi tesisi bulunmaktadır. Günümüzde Büyükkarıştıran Köprüsü, D-100 (E-5) karayolunun paralelinde, eski devlet yolu üzerinde bulunmaktadır. 1970’li yıllara kadar aktif olarak kullanılmış olan köprü, D-100 karayolunun inşasından sonra kullanım yoğunluğu azalmış, önemini yitirmiştir. Edirne Kültür Varlıklarını Koruma Bölge Kurulu tarafından 24.01.2013 tarih ve 828 sayılı kararı ile kültür varlığı olarak tescillenmiştir (Bkz. Şekil A.30).

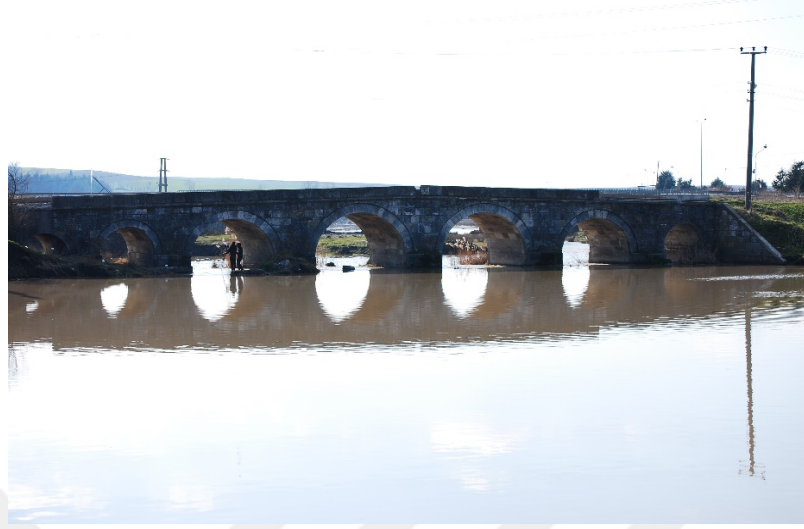
Şekil 3.5: Büyükkarıştıran köprüsü genel görünüşü

Kuzey yönüne bakıyor oluşu sebebiyle mansap cephesine nazaran daha hasarlıdır. Yoğun karbon kabuk birikimi gözlenmektedir. Bununla birlikte çimento müdahaleleri, don çatlakları ve yüzey kayıpları mevcuttur. Kemer açıklıkları ve selyaranlarda toprak birikimleri ve bitki oluşumları gözlenmektedir. Kemer yayları, tempan duvarı yüzeyinden ortalama 7 cm içeriden başlamaktadır. (Bkz. Şekil B.43-B.44).

Tempan duvarı ile parapet birleşiminde özgün olduğu düşünülen kesme taş profili mevcuttur.

Strüktürel çatlaklar bulunmaktadır. Muhdes sedde duvarları ile birleşiminde çimento müdahaleleri gözlenmektedir. (Bkz. Şekil B.45-B.46)

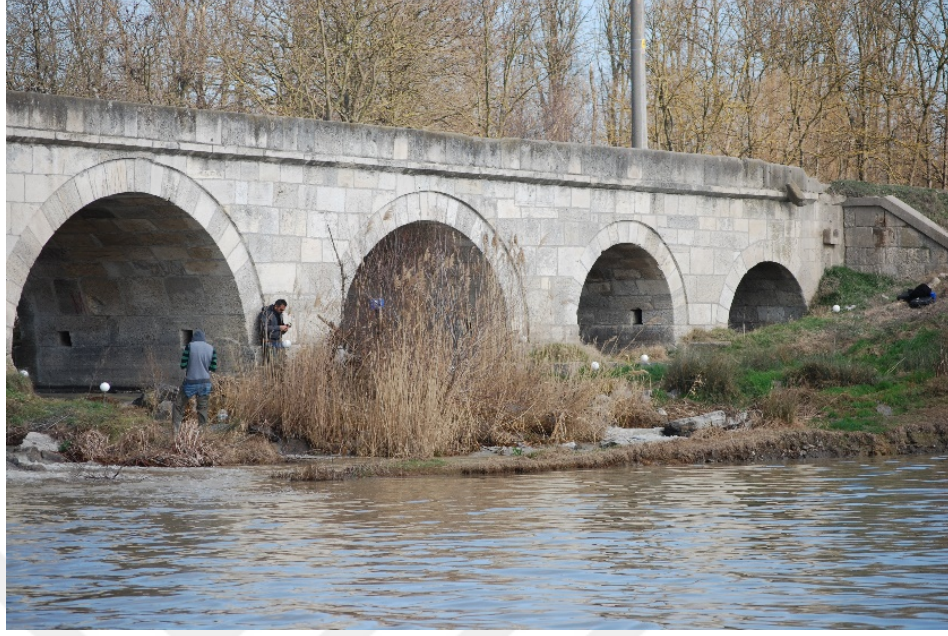
Şekil 3.6: Büyükkarıştıran köprüsü güney cephesi

Memba cephesine göre daha az hasarlıdır. Tempan duvar yüzeyinde çimento müdahaleleri, don çatlakları ve yüzey kayıpları ve strüktürel çatlaklar gözlenmektedir. (Bkz. Şekil B.47-B.48)

Kemer yayları tempan duvarı yüzeyinden ortalama 6 cm içeriden başlamaktadır. Kemer açıklıkları, selyaranlar, kemer üzengilerinde toprak birikimleri ve bitki oluşumları mevcuttur.

Tempan duvarı ile parapet birleşiminde özgün olduğu düşünülen yer yer eksik kesme taş profil mevcuttur. Muhdes sedde duvarları ile birleşim yerlerinde çimento müdahaleleri gözlenmektedir. (Bkz. Şekil B.49-B.50)

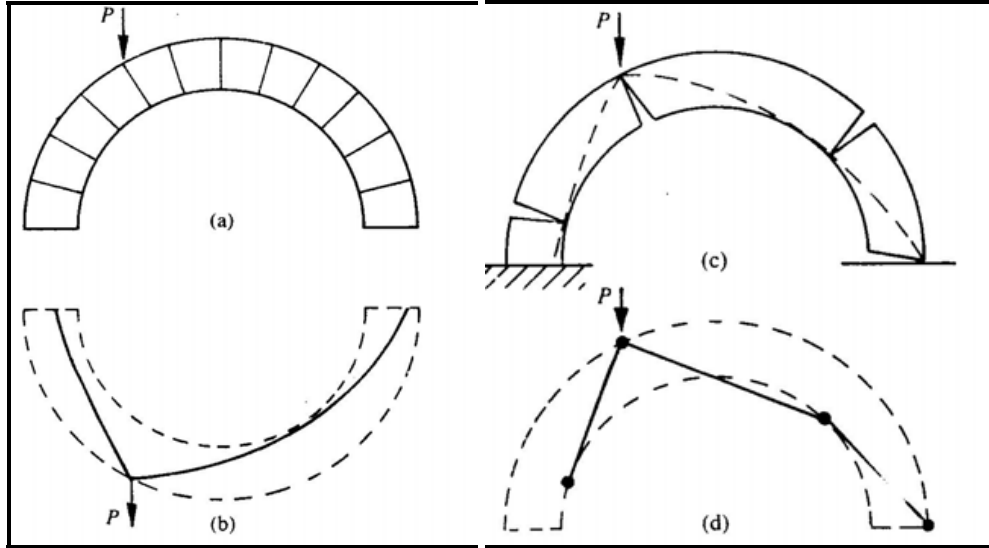
Şekil 3.7: Kemerlerin yük altında deformasyonunu gösteren diyagram

Sanayi tesislerine hizmet veren ağır tonajlı araçların ve sel gibi yanal kuvvetlerin etkisiyle yapıda deformasyon gözlemlenmektedir. Yapının kemer ve tonoz deformasyonları, kilit taşı ve çevresinde bulunan yapısal çatlaklar bu deformasyonu doğrular niteliktedir. Yapıdaki hasarlar aciliyet arzmemekle birlikte deformasyonun boyutunun ilerlemeden müdahale edilmesi yapının korunması açısından faydalı olacaktır.

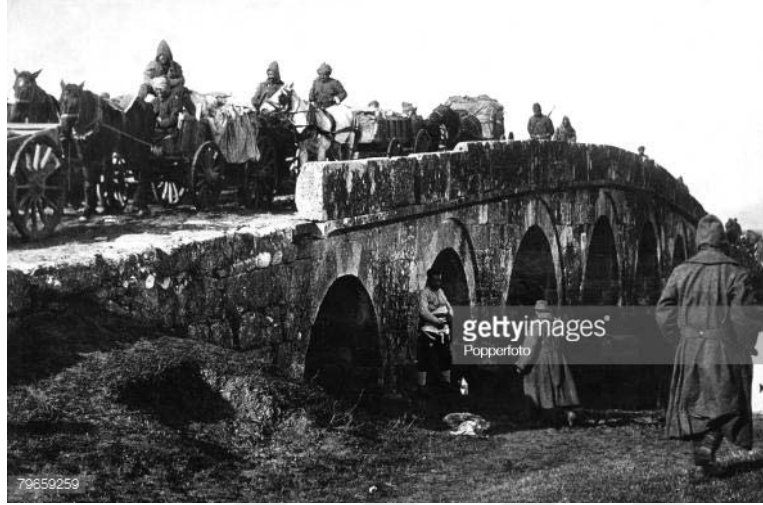
Şekil 4.2: 1912 tarihli fotoğraf

Ancak bölgedeki savaşlar ve 1509 Büyük İstanbul depremiyle birlikte Edirne ve Gelibolu’da tespit edilen hasarlar olduğu bilinmektedir. Bu deprem ile veya farklı dönemlerdeki zemin hareketleriyle ve taşkınlarla köprünün hasar görmüş olması muhtemeldir. Bu nedenle yapımının Sinan öncesi döneme ait olup onarımının Sinan tarafından yapılmış olması tahmin edilmektedir. (Ambraseys & Finkel, 2006).

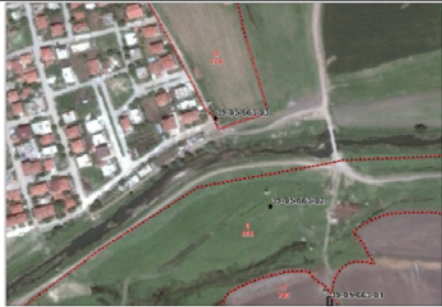
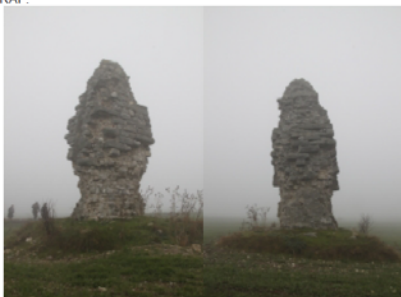
Şekil A.28: Büyükkarıştıran'da bulunan su terazilerinin envanter kaydı

GÖZLEMLER: Beldenin güneydoğu tarafında yerleşim alanının hemen yanında, mera alanında bulunmaktadır. Kule taş kaplamaları büyük ölçüde tahrip olmuştur.																																																					
BUGÜNKÜ SAHİBİ:																																																					
BAKIMDAN SORUMLU OLMASI GEREKEN KURULUŞ: Büyükkarıştıran Belediyesi																																																					
YAPILAN ONARIMLAR:																																																					
AYRINTILI TANIM : Su terazileri, su yollarının doğal eğimiyle kente doğru akan suyun dizginlenmesi, basıncının ve debisinin ayarlanarak kontrollü bir şekilde dağıtılması için yapılmış yapılarıdır. Moloz taş ve kireç harcı ile örülmüş, yukarı doğru daralan kule şeklindedir.					FOTOĞRAF ÇEKİM TARİHİ: 21.12.2013		TEKNİK BİLGİLER:		ELEKTRİK: Yok																																												
					ISITMA: Yok		KANALİZASYON: Yok																																														
ÖZGÜN KULLANIM: Su terazisi																																																					
BUGÜNKÜ KULLANIM: Kullanılmıyor																																																					
ÖNERİLEN KULLANIM:																																																					
HAZIRLAYANLAR:																																																					
ANALİTİK BİLGİLER:					EKLER:		KONTROL EDEN:																																														
KAT ADEDİ:		MALZEME:		YAPIM TEKNİĞİ:		RAPOR		KURUL ONAYI NO:04.04.1991/860																																													
		Taş		Yığıma		FOTOĞRAF		Var																																													
YAYIN DİZİNİ :					FOTOĞRAF		Var			REVİZYON :																																											
					ROLOVE PROJESİ																																																
					RESTORASYON PROJESİ																																																
					HARİTA		Var			KURUL KARARLARI:																																											
					KROKİ		Var																																														
					KİTABE

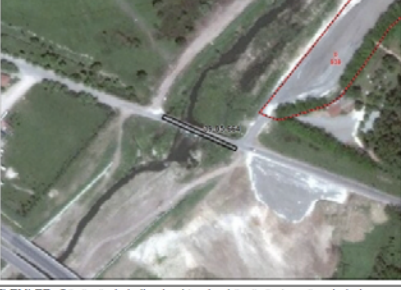
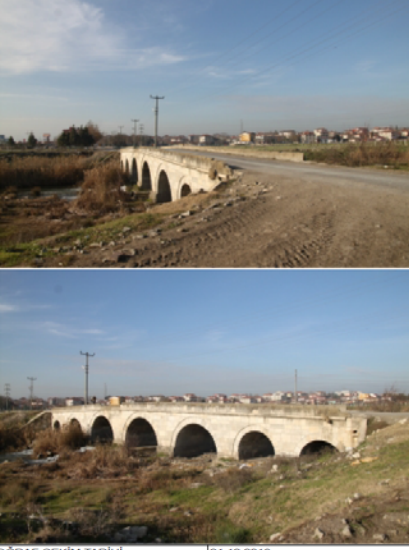
Şekil A.30: Büyükkarıştıran Köprüsünün envanter kaydı

<p>GOZLEMLER: Günümüzde kullanılmakta olan köprünün taş yüzeylerinde kirlenmeler görülmekte, korkuluk taşlarının bir kısmı da kırılmış ve eksiktir. Taşıyıcı olarak sağlam durumdadır.</p>																																																									
BUGÜNKÜ SAHİBİ: Karayollar Genel Müdürlüğü																																																									
BAKIMDAN SORUMLU OLMASI GEREKEN KURULUŞ: Karayollar Genel Müdürlüğü																																																									
YAPILAN ONARIMLAR: Üzerine yapılmış, asfalt dışında bir müdahale gözlenmemektedir.																																																									
<p>AYRINTILI TANIM: Köprü Osmanlı döneminde inşa edilmiş olup Kanuni döneminde, Mimar Sinan tarafından yapılmıştır. Büyükkarıştıran İstanbul Yolu üzerinde Büyükkarıştıran Deresi üzerinde bulunmaktadır. Kesme taş malzeme ile inşa edilen köprü 7 gözlü ve yuvarlak kemerlidir. Osmanlı döneminde Avrupa'ya yapılan seferlerde kullanılmış olan köprü günümüzde halen kullanılmaktadır.</p>						FOTOĞRAF ÇEKİM TARİHİ:		21.12.2013																																																	
TEKNİK BİLGİLER:						ELEKTRİK:		ISITMA:		KANALİZASYON:																																															
						Yok		Yok		Yok																																															
OZGUN KULLANIM: Köprü																																																									
BUGÜNKÜ KULLANIM: Köprü																																																									
ÖNERİLEN KULLANIM: Köprü																																																									
HAZIRLAYANLAR:																																																									
ANALİTİK BİLGİLER:						EKLER:			KONTROL EDEN:																																																
KAT ADEDİ:		MALZEME:		YAPIM TEKNİĞİ:		RAPOR:			KURUL ONAYI NO:24.01.2013/828																																																
		Taş		Yığma		FOTOĞRAF			Var																																																
YAYIN DİZİNİ:						RÖLÖVE PROJESİ																																																			
						RESTORASYON PROJESİ																																																			
						HARİTA			Var REVİZYON:																																																
						KROKİ			Var KURUL KARARLARI:																																																
						KİTABE																																																			
						VAKFIYE																																																			
KOORDİNATLAR : X :545609,11 Y :4571489,879

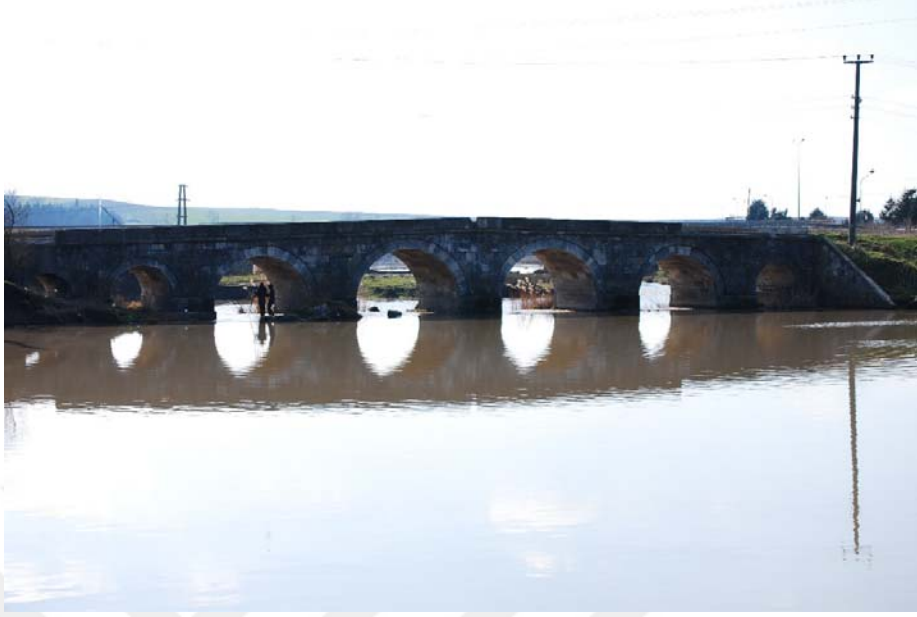
Őekil B.42: B y kkar ştırın K pr s  tabliye fotođrafı

Zorlu mevsim koşulları ve kış aylarında Yuvalı Deresi'nin taşması ile atmosferik etkilere bağlı don çatlakları gözlenmektedir. (Bkz. Şekil B.42)

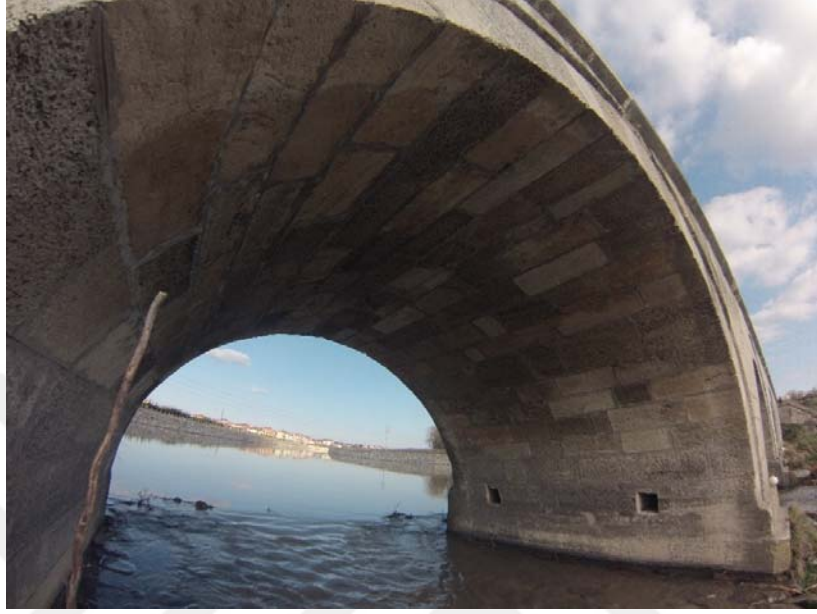
Şekil B.51: Büyükkarıştıran Köprüsü hasar tespit fotoğrafı - 1

Yapının memba ve mansap cephelerinde atmosferik etkiler ile birlikte, alg ve karbon oluşumları, derz ve yüzey boşlukları oluşumları ve yapısal çatlaklar hasar analiz paftasına farklı lejantlar altında işlenmiştir. (Bkz. Şekil B.51-B.52)

- Muhdes çimento harçlı derzlerin kaldırılması, özgün harç karışımına tarifine uygun harç ile derzlerin yeniden yapılması,
- Muhdes çimento onarımları, taş imitasyonlarının raspalanarak özgün nitelikte taş ile cephe ve tonoz içlerinde eksik taş bloklarının tamiri,
- Yüzey kayıplarının ve yüzey oyuklarının taş materyaline uygun karışım ile plastik onarım,
- Prefabrik betonarme parapet taşları, asfalt kaplama ve betonarme çörtlenlerin yapıdan ayıklanması ve özgün materyaller ile değiştirilmesi,
- Yapısal çatlakların uygun malzemeler ile doldurularak boşlukların kapatılması,

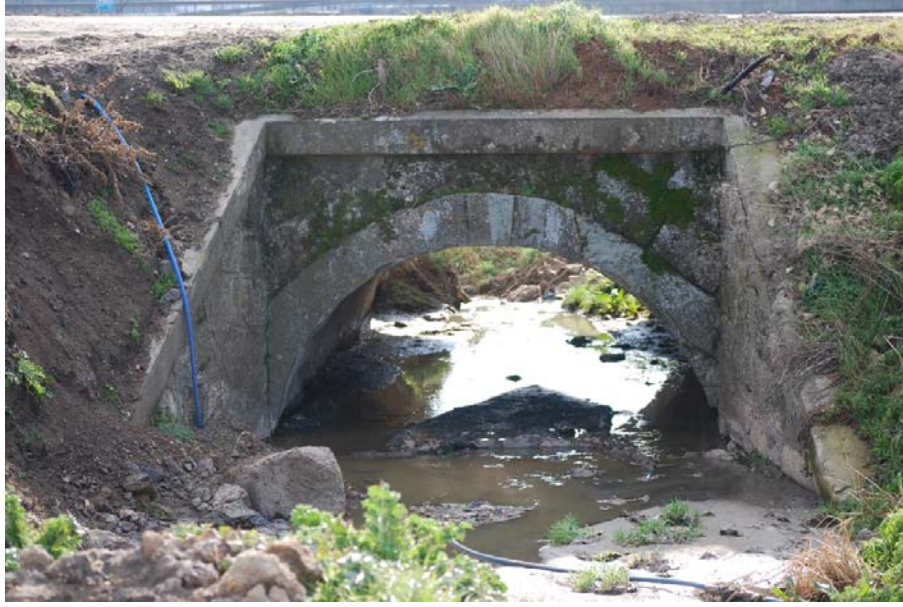
Şekil B.54: Büyükkarıştıran Köprüsü hasar tespit fotoğrafı – 4

Yapının batı cephesinden, kasabanın kanalizasyonu akmaktadır. Yapının mansap cephesine akan kanalizasyon bölgede birikimlere sebep vermekle birlikte farklı biyolojik oluşumlara ev sahipliği yapmaktadır. (Bkz. Şekil B.54)

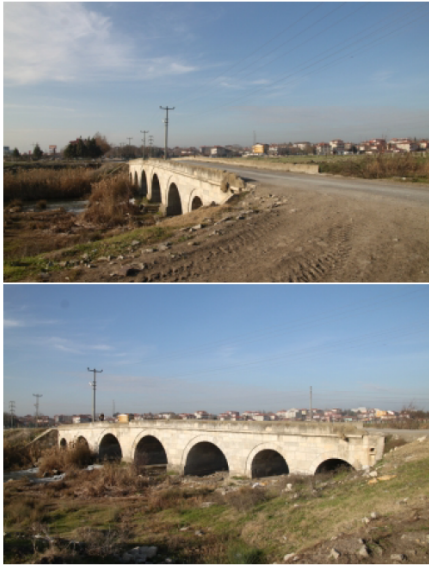
FOTOĞRAF:

GÖZLEMLER: Günümüzde kullanılmakta olan köprünün taş yüzeylerinde kirlenmeler görülmekte, korkuluk taşlarının bir kısmı da kırılmış ve eksiktir. Taşıyıcı olarak sağlam durumdadır.															
BUGÜNKÜ SAHİBİ: Karayollar Genel Müdürlüğü															
BAKIMDAN SORUMLU OLMASI GEREKEN KURULUŞ: Karayollar Genel Müdürlüğü															
YAPILAN ONARIMLAR: Üzerine yapılmış asfalt dışında bir müdahale gözlenmemektedir.															
AYRINTILI TANIM: Köprü Osmanlı döneminde inşa edilmiş olup Kanuni döneminde, Mimar Sinan tarafından yapılmıştır. Büyükkarıştıran İstanbul Yolu üzerinde Büyükkarıştıran Deresi üzerinde bulunmaktadır. Kesme taş malzeme ile inşa edilen köprü 7 gözlü ve yuvarlak kemerlidir. Osmanlı döneminde Avrupa'ya yapılan seferlerde kullanılmış olan köprü günümüzde halen kullanılmaktadır.															
				FOTOĞRAF ÇEKİM TARİHİ: 21.12.2013											
TEKNİK BİLGİLER:		ELEKTRİK: Yok		ISITMA: Yok		KANALİZASYON: Yok
