**TC.**  
**HALIÇ ÜNİVERSİTESİ**  
**FEN BİLİMLERİ ENSTİTÜSÜ**  
**MİMARLIK BÖLÜMÜ**

**YÜKSEK LİSANS TEZİ**

**TARİHİ SİVAS BEHRAM PAŞA HAN BİNASININ RESTORE  
EDİLEREK BUTİK OTEL OLARAK İŞLEV KAZANDIRILMASI**

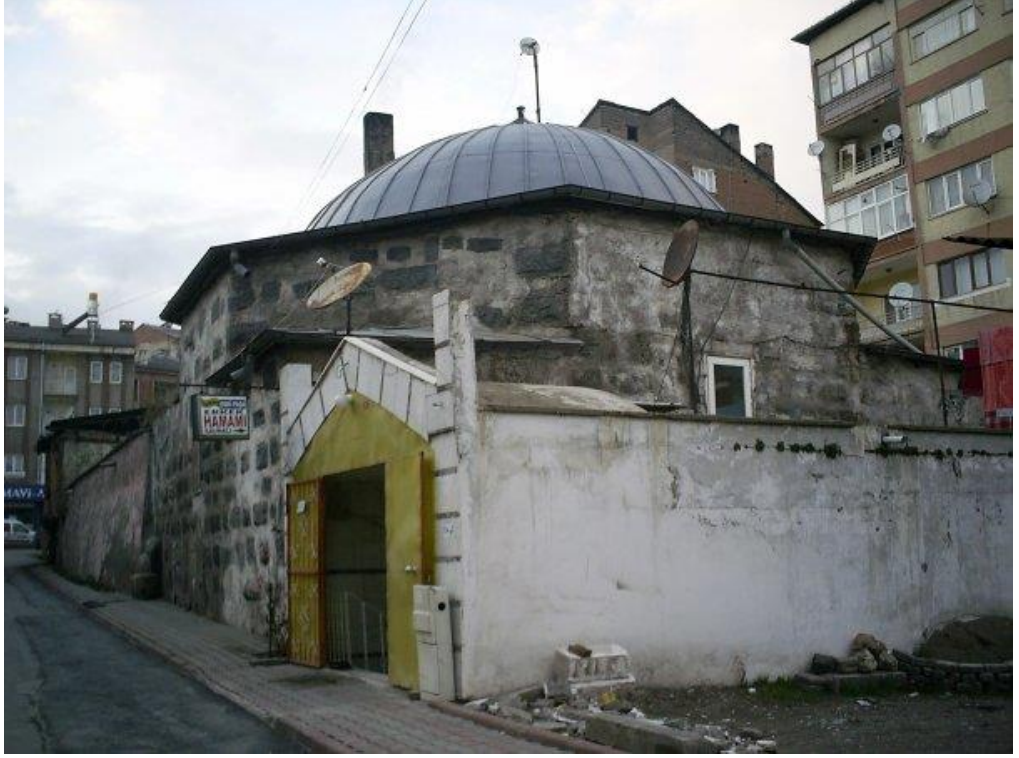
Resim 1: Eski Paşa Hamamı ([www.sivaskulturenvanteri.com/](http://www.sivaskulturenvanteri.com/) 2009 Aralık)

Klasik Osmanlı hamam mimarisi üslubunda yapılmış olan hamam soğukluk, ılık ve sıcaklık bölümlerinden meydana gelmiştir. Soğukluk ve sıcaklık bölümleri kesme taştan kare planlı olup, üzerleri merkezi birer kubbe ile örtülmüştür. (Resim 1) Soğukluk kısmının içerisine yakın tarihlerde iki katlı ahşap soyunma hücreleri eklenmiştir. Soğukluk ve sıcaklık arasındaki ılık daha küçük ölçüde olup, çevresinde küçük odalar bulunmaktadır. Sıcaklığın üzerini örten kubbeye pandantiflerle geçiş sağlanmıştır, ayrıca sıcaklık taşının çevresinde halvet hücreleri bulunmaktadır.

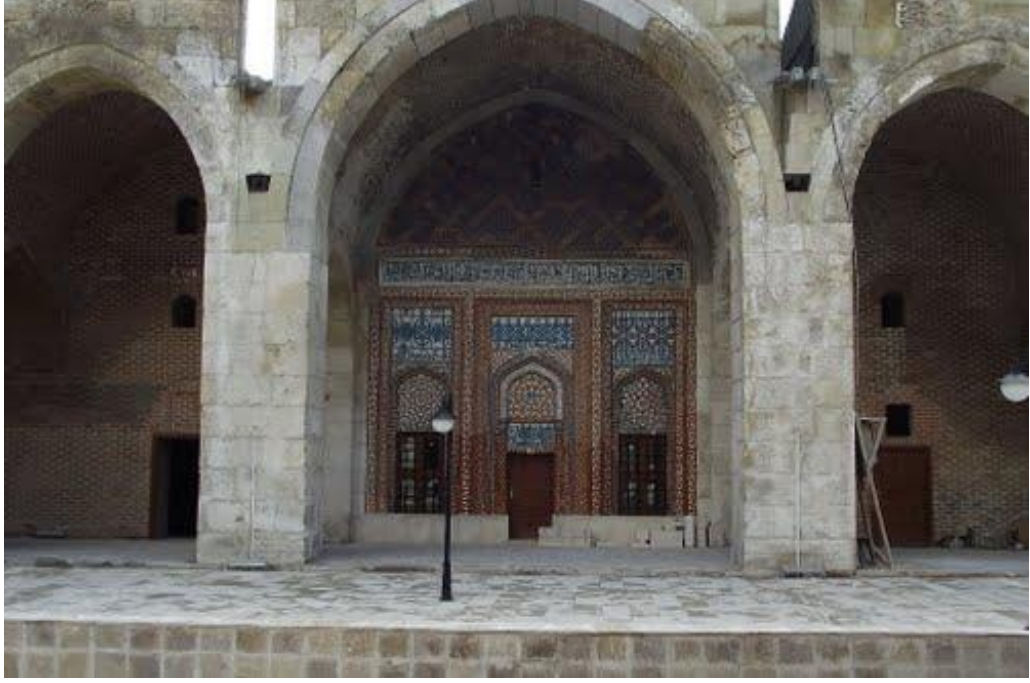
Resim 3: Şifaiye Medresesi Sivas ([geolocation.ws](http://geolocation.ws) 17.08.2013)

Taç kapısı üzerinde bulunan kitabesinde Selçuklu Sultanı I. İzzettin Keykavus tarafından M. 1217 yılında yapıldığı yazmaktadır. Anadolu'daki Selçuklu tıp sitelerinin ve hastanelerin en büyük boyutlusudur. Hastane 48x68 m. ölçülerinde olup üzeri açık, 22x32 m. iç avlusu bulunmaktadır. Çıkarılan bir fermanla 1768 yılında medreseye dönüştürülmüştür.

Binada taş ve tuğla malzemeler kullanılmıştır. Selçuklu yapılarında olduğu gibi taç kapısı süslemeleri göze çarpmaktadır. Dışarı doğru taşıntısı taç kapı alınlığının sağında ve solunda aslan ve boğa kabartmaları bulunmaktadır. Taç kapı da; pencere bordürlerinde, ana eyvan cephesinde Rumi tezyinata önem verilmiştir. Dikkatle incelendiğinde stilize çift başlı kartal ve kuş motifleri olduğu görülmektedir. Giriş kapısı üzerinde iç içe geçmiş yıldız şeklinde kabartmalar mevcuttur. (Resim 3)

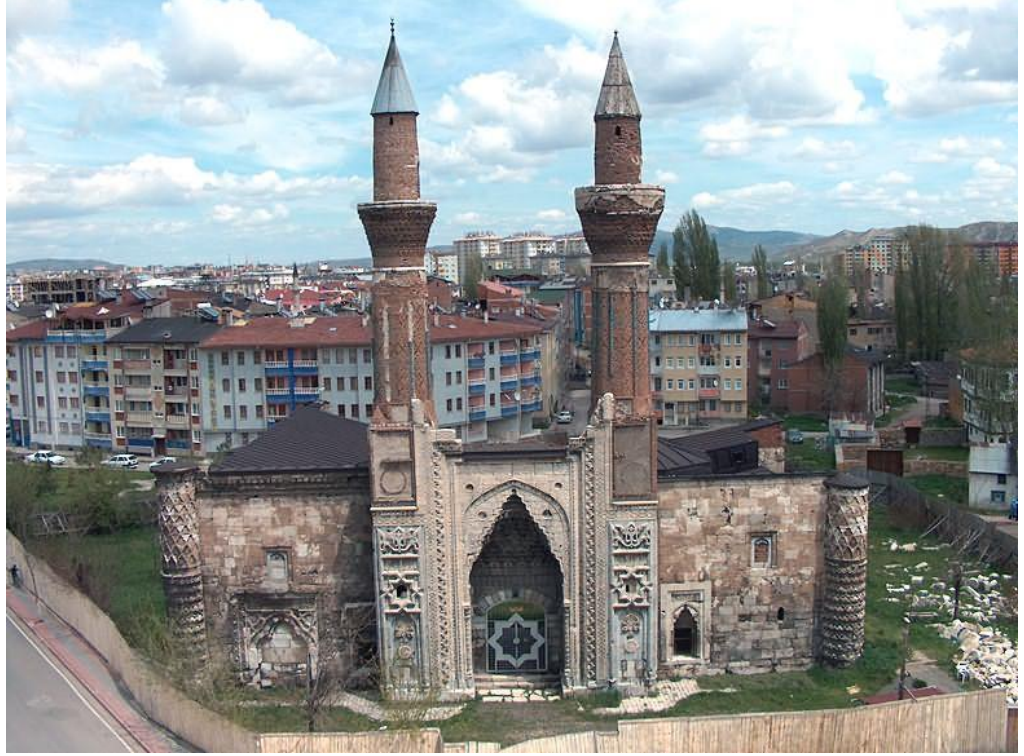
Resim 4: Gök Medrese Sivas (www.neslihareket.net 02.09.2011)

Gök Medrese Batı yönünde giriş kapısının yer aldığı ana portal üzerindeki kitabesinden de anlaşıldığı gibi 1271 yılında Sahip Ata Fahreddin Ali tarafından inşa edilmiştir. Taç kapısının yan sütun başlıklarında bulunan imzaya göre Gök medresenin mimarı Konyalı Kaluyan'dır. (Resim 4)

Gök Medrese açık avlulu dört yönden kapalı ve bir yönden dışa açılan iki katlı bir medresedir(dört eyvan şeması uygulanmıştır). Plastik sanatın şaheserlerinden olan giriş kapısında (taç kapıda) mermer malzeme kullanılmıştır. Ayrıca sırlı tuğlalar<sup>1</sup> ve mavi çini malzemeleri kapı ve minarelerin çeşitli yerlerinde

kullanılmıştır. Sağ ve sol yanlarında sağlamlaştırılmış kuleler ve işlemeli pencereler bulunmaktadır. Medresenin taç kapının üst kısmında hayvan figürleri bulunmaktadır

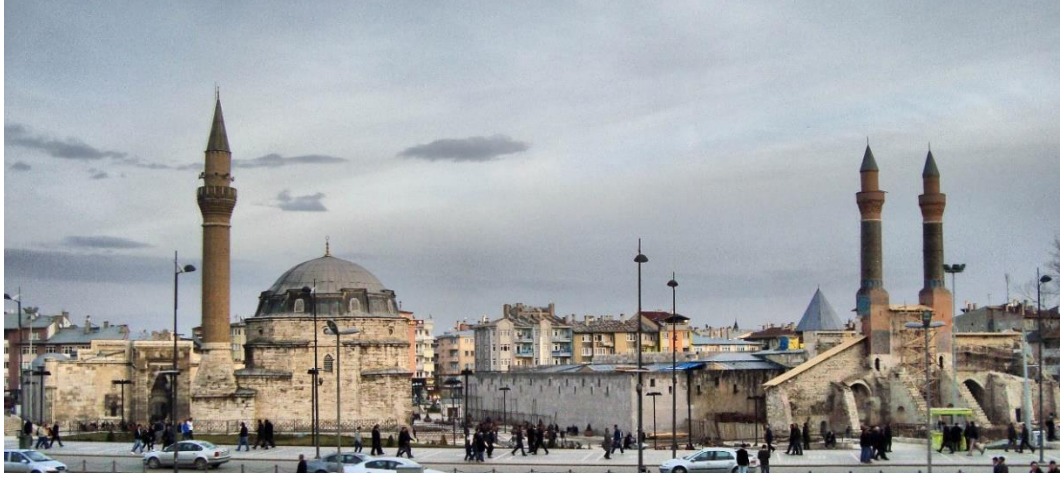
Resim 5: Çifte Minareli Medrese Sivas (geolocation.ws 06.12.2009)

Bugün doğu yönünde yer alan medrese girişinin taş süslemeli cephesi büyük boyutları ve tuğla-çini örgülü iki minaresi ile dikkati çekmektedir. Medresenin ön yüzeyinde süslemeler kullanılmıştır ve simetrik değildir.

Cephelerdeki taş süslemenin yanı sıra sırlı tuğla ve bezemeli iki minare mevcuttur. Taç kapısının solunda, küçük bir niş içinde bulunan günümüzde okunamayacak kadar deforme olmuş bir yazı görülür. Bu yazıda amel-i üstat yazmaktadır ve zorlukla okunabilmiştir. Bu yazıdan mimarının adının yazılı olduğu düşünülmektedir. Bu yüzyılın içerisinde Gök Medrese, Buruciye Medresesi ve Çifte Minareli Medrese gibi taş, tuğla, mermer ve çini sanatının Anadolu'daki en önemli yapıları meydana gelmiştir.

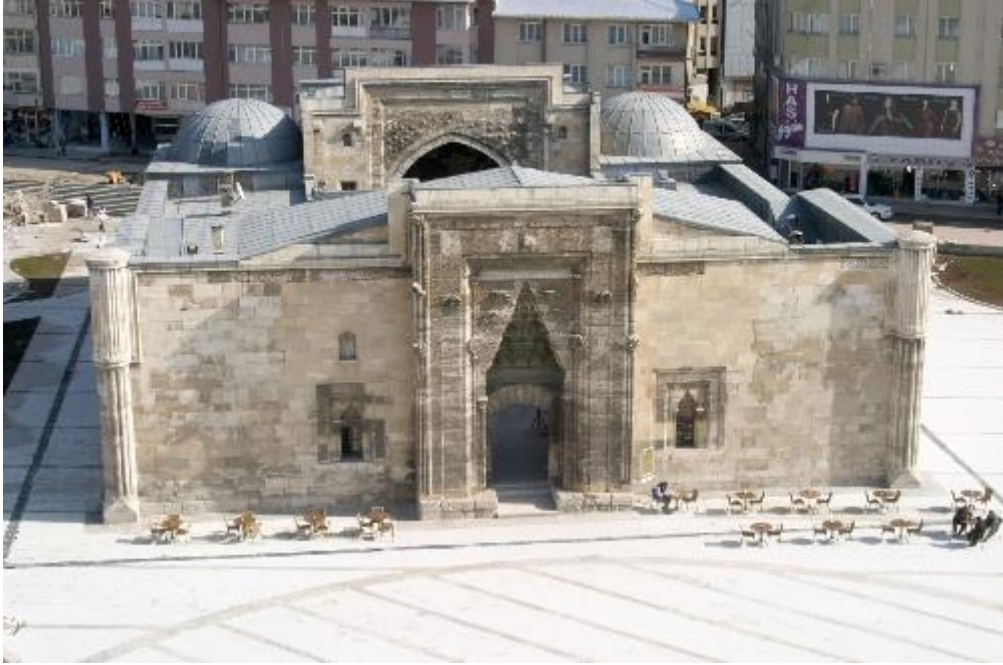
Resim 6: Buruciye Medresesi ([www.turizmtatilseyahat.com](http://www.turizmtatilseyahat.com) 13.08.2011)

Yapı kareye yakın dikdörtgen planlı olup, üzeri açık avlu etrafındaki sütunlu revaklar ve bunların gerisinde bulunan hücrelerden oluşmaktadır. Giriş kapısının sol yanında mavi ve siyah çinilerle süslü türbe, hücrede medrese binasını yaptıran Burucerdiođlu Muzaffer Beyin ve çocuklarının mezarları bulunmaktadır. Vakfiyesinden binada bir de kütüphane bulunduğu söylenmektedir. Mukarnas kavsaralı bir nişin belirlediđi taç kapıda dışa taşıntılı rozetler dikkati çekmektedir. Cephenin her iki köşesindeki demet payelerden oluşan köşe kuleleri yazı kuşađı ve pencereler cepheyi zenginleştirmektedir. Taş işletmeciliğinde ağırlığın taç kapıda yer aldığı görülür. Yıldız, Rumi ve geometrik motifler yüzeysel ancak bir dantel gibi işlenmiştir. Sarımtırak renkli taşların oyma olarak yapılan giriş kapısı ve avlu karşısındaki iç cephe, devrin Selçuklu taş oymacılığının en güzel örneklerindedir.

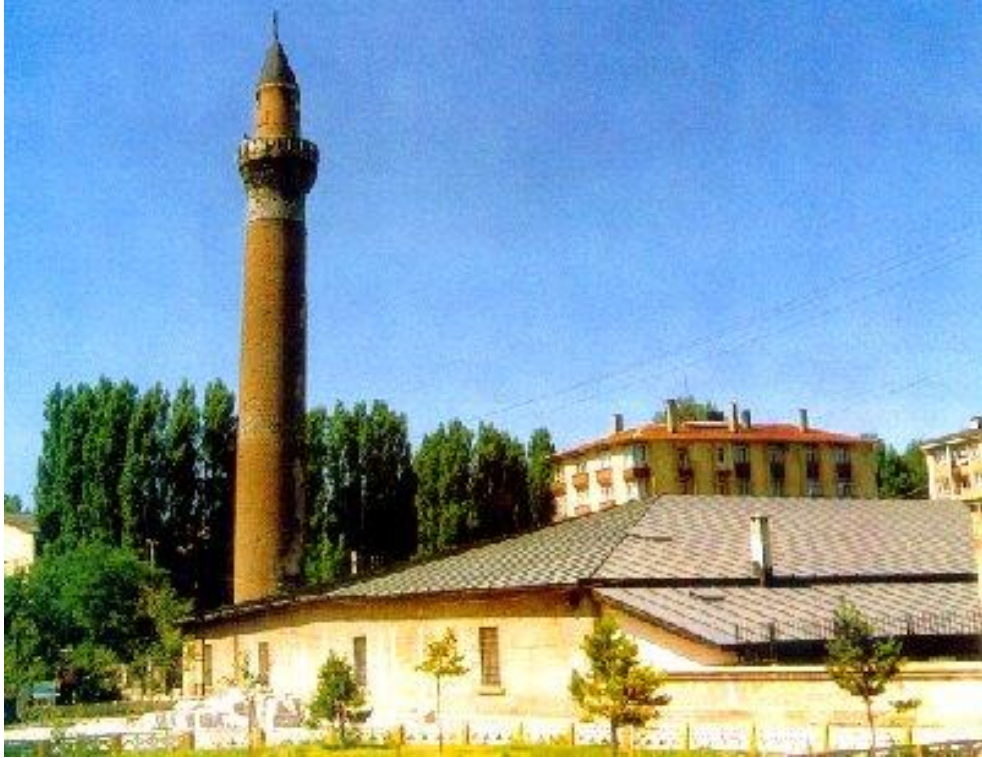
Resim 7: Ulu Camii Sivas (www.cumhuriyet.edu.tr)

Kendi adı ile anılan mahallededir. Sivas müzesinde bulunan kitabesine göre 593 H.(1196-1197M.)yılında Kızılların Bin İbrahim tarafından yaptırılmıştır. 31\*54m. iç ölçülerinde ve yaklaşık 1674m<sup>2</sup>'lik bir alana oturan dikdörtgen planlı caminin üst örtüsü düz dam şeklindedir. Güney duvarına dik olarak uzanan 11 sahanlı asıl ibadet alanında toplam 50 yığma ayak bulunmaktadır.

XIII. yüzyılın ilk yarısında inşa edilen tuğla örgülü, silindirik gövdeli minaresinde 116 basamakla çıkılmaktadır. Sekizgen kaidesinde kufi yazı şeritleri firuze renkli sırlı tuğladandır. Gövdede kilitli örgü sistemi aralıksız devam eder. Kaide, gövde ve şerefe altı firuze renkli çinilerle süslenmiştir.

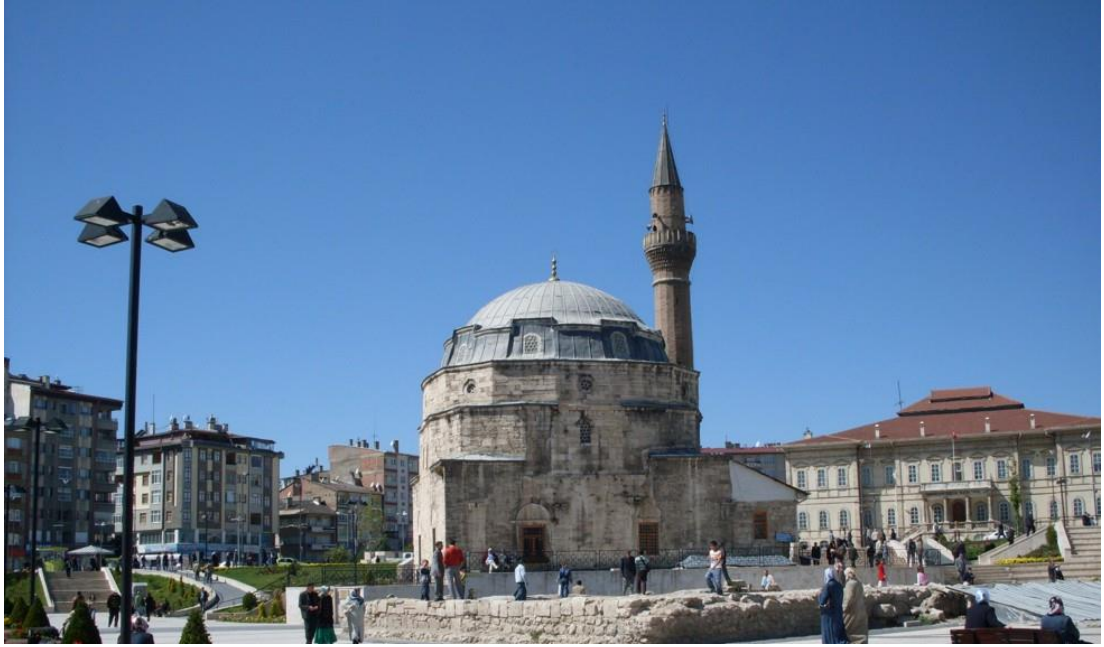
Resim 8: Kale Camii (www.sivaslininyeri.de 2009)

İlimiz Selçuk Parkı içerisinde yer almaktadır. III. Sultan Murat'ın vezirlerinden Sivas Valisi Mahmud Paşa tarafından 1580 yılında yaptırılmıştır. Asıl ibadet alanı kare planlı, üzeri yüksek bir kubbe ile örtülüdür. Beden duvarları kesme taşlarla inşa edilen caminin kuzeybatı köşesinde yer alan tuğla örgülü minaresi on altıgendir.

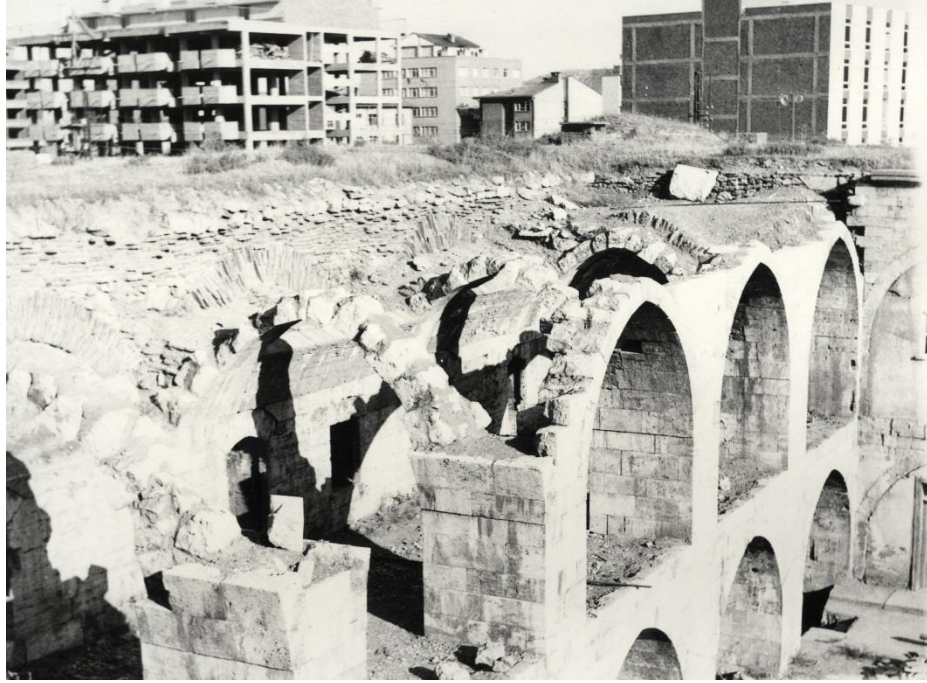
Resim 9: Behram Paşa Hanı Kesme Taş Örneği

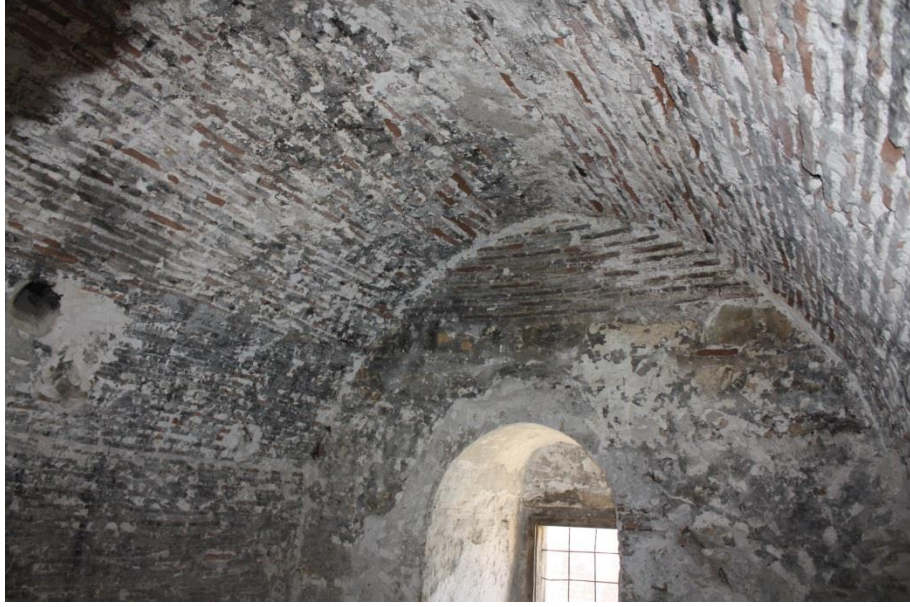
Osmanlı döneminde yapılan hanların bazılarında odalar orijinal hallerini kaybetmemiştir, odalarda bulunan ocakları ve nişler günümüzde ulaşmamıştır. Odalar genellikle kare ve dikdörtgen planlıdır. Her odada bir ocak ve birde yatak bulunmaktadır bu ocak aynı zamanda ısınma ihtiyacını da gidermekteydi. Genellikle her odada en az bir adet niş bulunmakta odaların duvar bölümleri fırınlanmış yaprak tuğla ile örülmüştür. Odaların bazılarının üst örtüsü kubbe bazılarının ise kemer şeklindedir.

Resim 11: Sivas Behram Paşa Hanı Oda Çatı Örtüsü Örneği

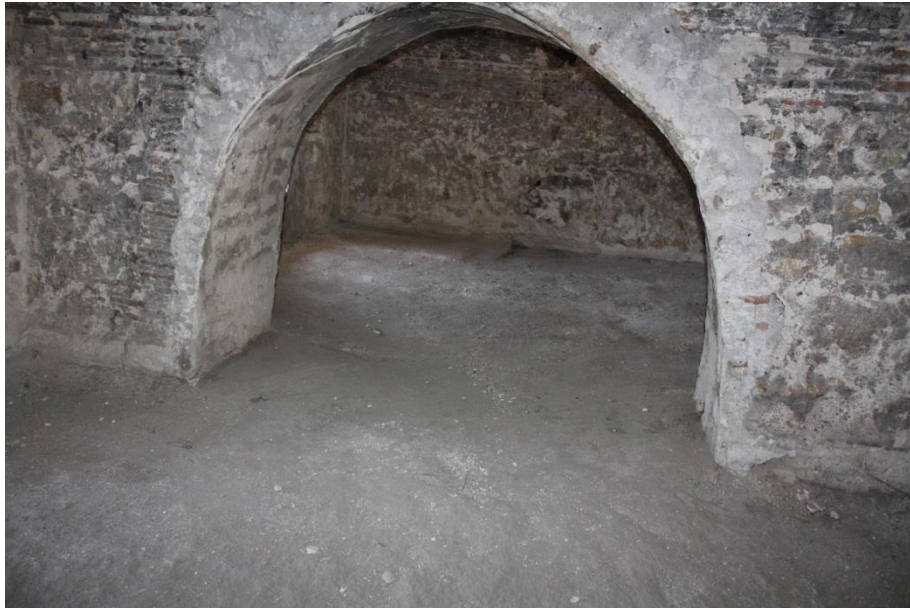
Resim 12: Sivas Behram Paşa Hanı Oda Örneği İki Oda Birleştirilerek Tek Oda Yapılmıştır.

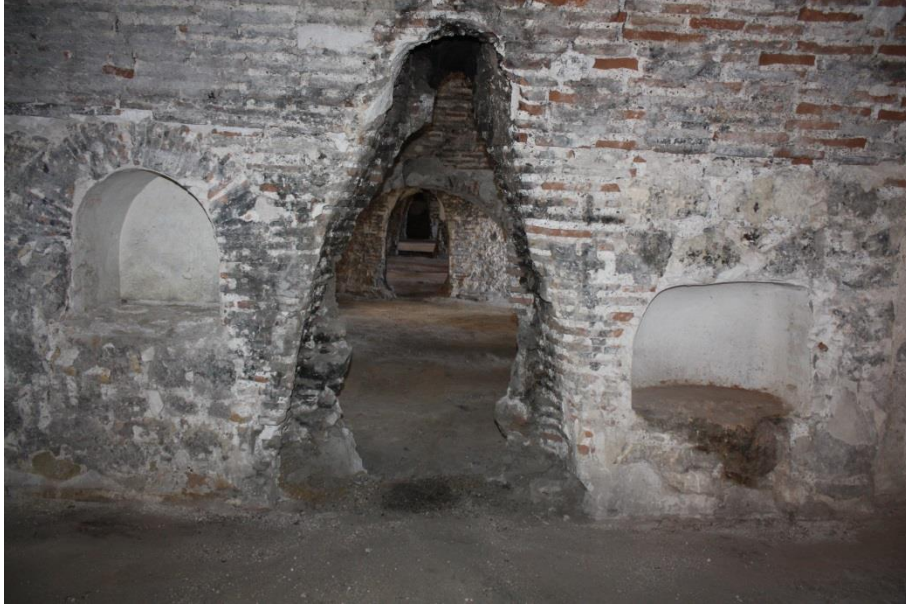
Girişten sonra dışa açılan tek elemanı olan pencereler genelde dikdörtgen düz pencerelerdir. Ancak bu tarz pencere sadece düz hatıllı olarak kalırken, bazen düz hatlı üstünde sivri kemerli sağır alınlıklı veya yuvarlak kemerli sağır alınlıklı olarak da inşa edilmiş olduğu görülür ve odaların zeminleri şap kaplıdır.

Resim 13: Sivas Behram Paşa Hanı Oda Örneği Askeri Kışla Zamanında Odalar Birleştirilerek Yatakhane Olarak Kullanılmıştır.

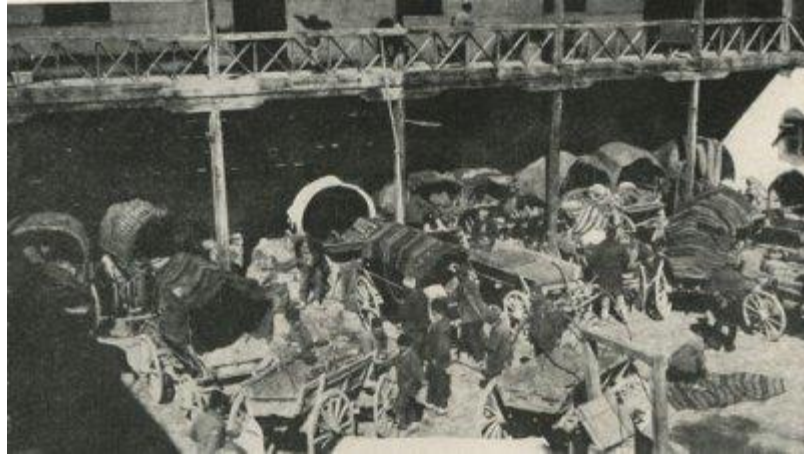
Resim 14: Osmanlı Döneminde Ticari Amaçlı Kullanılan Han Örneği

Bu tip yapılarda han mimarisinin mekân anlayışı değişmemiştir zemin katlar barınmak ve dükkânlar için ayrılmamıştır ve depo olarak kullanılmıştır. Üst katlar ise dükkân olarak kullanılmıştır. Bu hanların diğer hanlardan ayıran en büyük özellikleri birimlerinin bulunmamasıdır. Bunlara örnek ;Taş han ve Subaşı (Şıracılar hanı)dır.

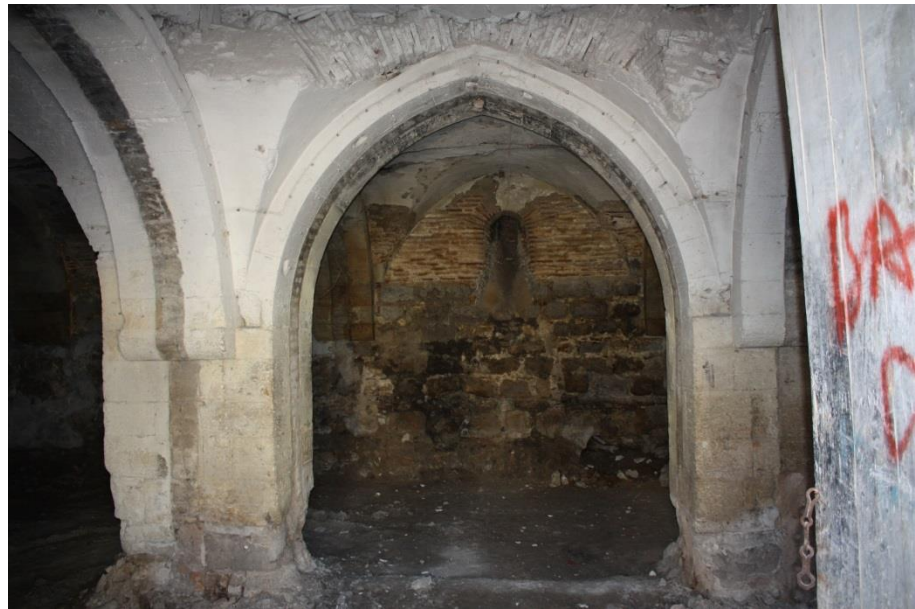
**Kemer:** Kemerler üzerinde bulunan ağırlıkları iki ayaklar yardımıyla yere iletmektedir.

Resim 15: Kemer Örneği

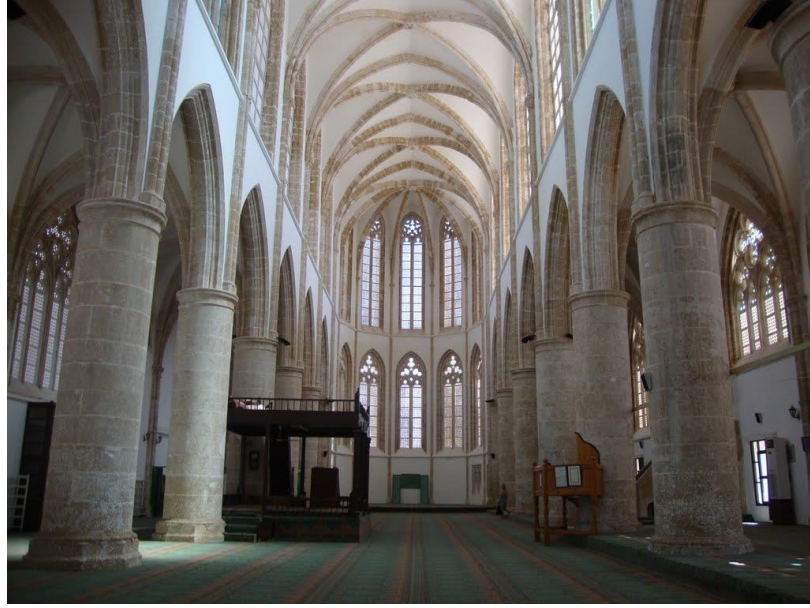
Resim 16: Tonoz Örneği

**Tonoz:** Tonozların kemerler gibi taşıyıcı görevi de vardır ve açıklıkları kapatmakta kullanılır.

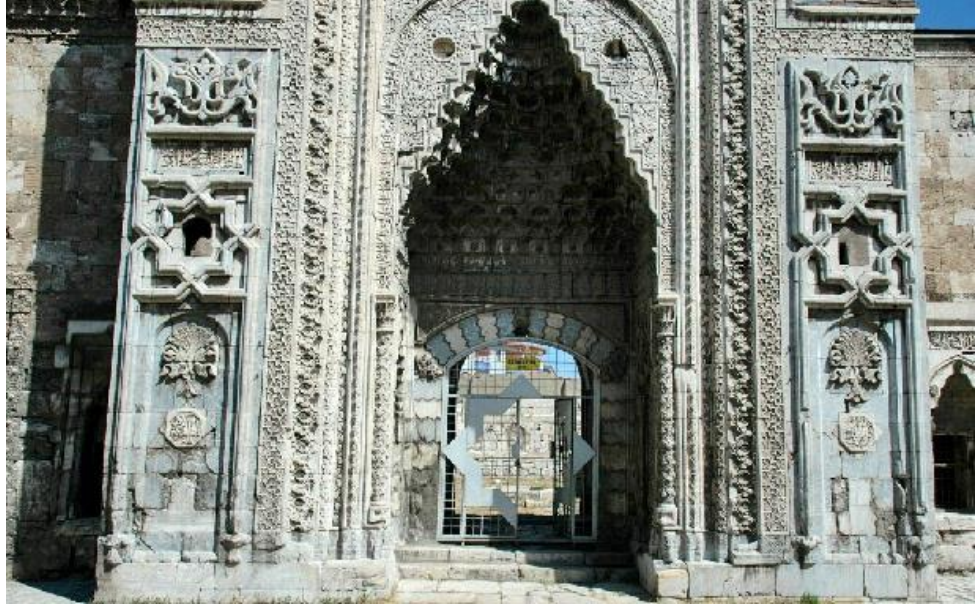
Resim 18: Sivas Gök Medrese Cephe İşlemeleri Simetrikdir. 12 Tür Hayvan Başı, Yıldız Ve Hayat Ağacı Motifleri Kullanılmıştır.( [tr.wikipedia.org/wiki/Gök\\_Medrese\\_\(Sivas\)](http://tr.wikipedia.org/wiki/Gök_Medrese_(Sivas)))

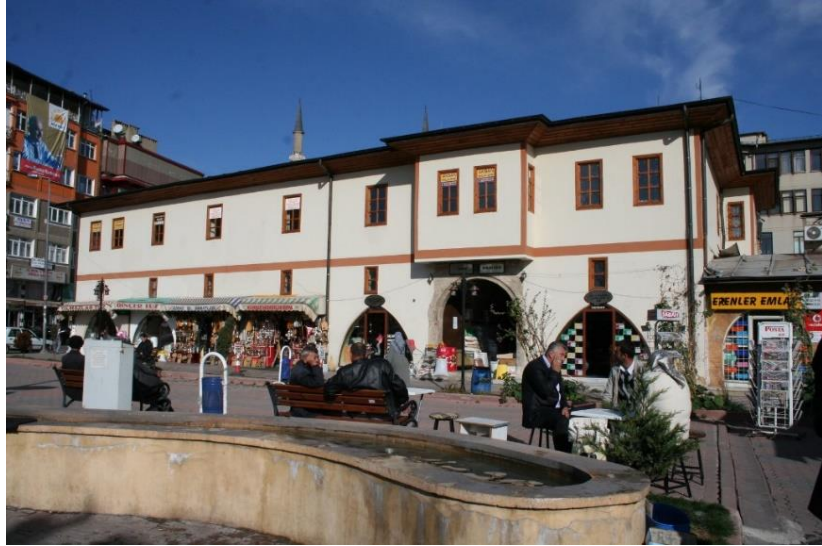
Resim 20: Subaşı Hanı

Han klasik devir Osmanlı Mimarisinin genel özelliklerini taşımaktadır. Han günümüzde zemin kattaki dükkânlar tuzcular ve genellikle aktarlar tarafından kullanılmaktadır 1. Katlar is büro olarak kullanılmaktadır. (Resim 21)

Han, Sivas'ın eski çarşılarından 1100 m<sup>2</sup> lik bir alan üzerindedir. Bina yine takriben 1350 x 1900 m. ebadında açık bir avlı etrafına sıralanmıştır. Kısmen kâgir, kısmen de ahşap karkas olan bu binanın alt kat odaları dükkân olarak üs kat ise geçmişte otel olarak kullanılmıştır. Hanın plandan anlaşılacağı üzere eski kalın kesme taş duvarlar ile bunlara sonradan yer yer ilave edilen ahşap karkas bölme duvarın yapılmıştır, klasik Osmanlı devrine ait bir binanın 19. yy da inşa edilen ilaveleri ile tadilat edildiği görülmektedir. (<http://www.islamiforumlar.net/>)

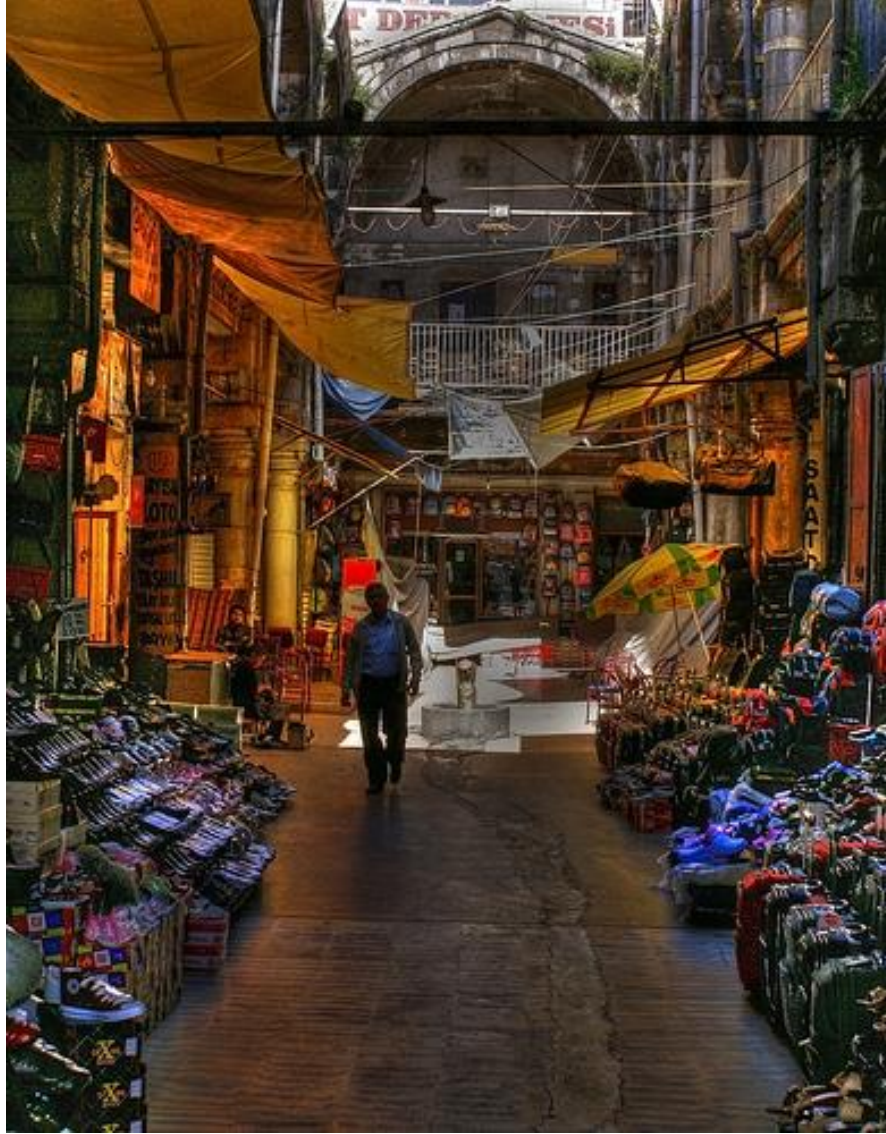
Resim 22: Taş Han Sivas

Han 18. yy sonuna ait özellikler göstermektedir. Han iki katlı ve tamamen kesme taştan inşa edilmiştir ve traverten özellikli mermerler kullanılmıştır. (Resim 22) Ana girişi doğuda bulunana handa üç kapı mevcuttur. Doğu da bulunan kapıda basit silme bordür bulunmaktadır. Bordürlerin üstü akantus yaprakları ile bezenmiştir. Kuzeydeki kapısı yuvarlak kemerli ve iki yanında sütun başlığı bulunmaktadır. Handaki dükkânların geneli şahıs malı olduğundan ticari amaçlı kullanılmaktadır. (<http://www.islamiforumlar.net/>)

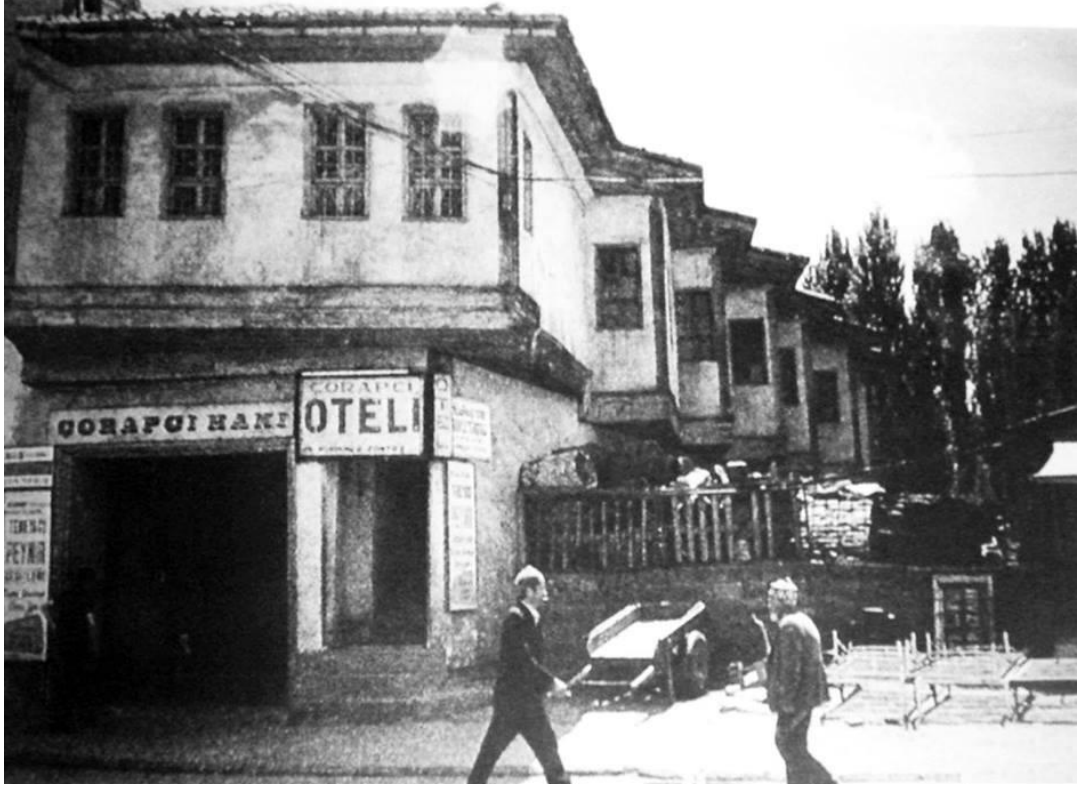
Resim 23: Çorapçı Han Sivas

açıklıklar kapatılmıştır. Batı Cephesi Zemin kat, güney kenarda bir adet pencere, bulunmaktadır. Üst kat, güneye doğru yedi adet kademeli çıkıntılıdır, çıkıntı yüzeyleri ve yan yüzeylerinde birer pencere mevcuttur.

Bina, tek eğim ve kırma çatılıdır, alaturka kiremitli geniş saçaklıdır. Kapı ve pencere gövdeleri ahşaptır. İçi açık avlulu ve zemin beton kaplıdır günümüzde han alt katları el sanatları atölyesi olarak kullanılmaktadır. (<http://www.islamiforumlar.net/>)

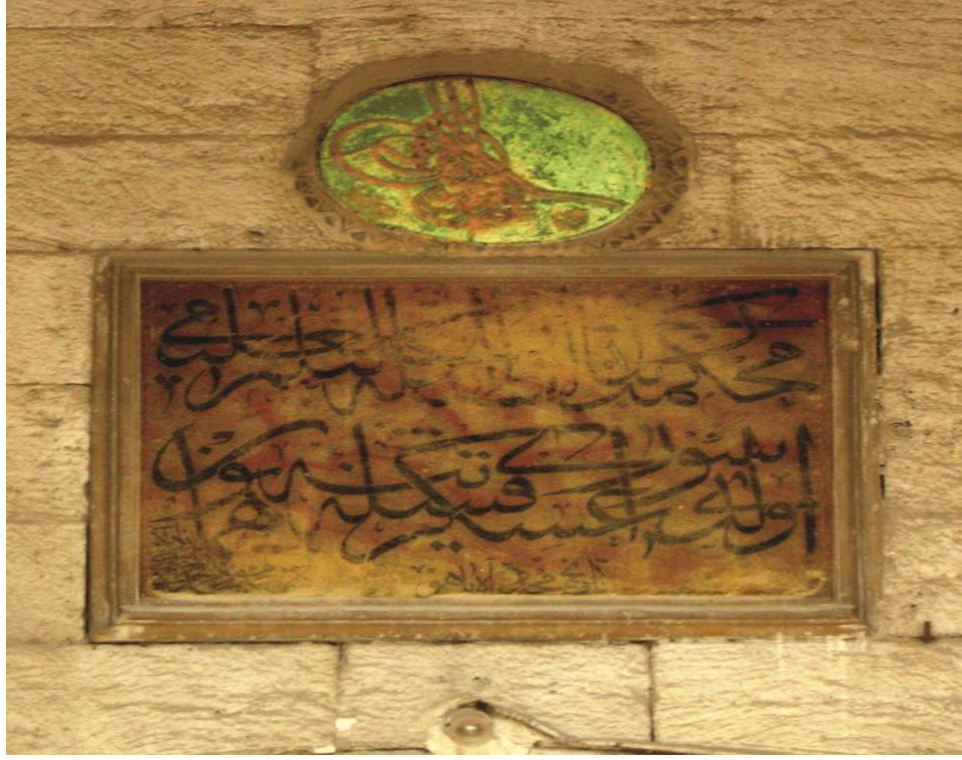
Resim 25: II. Abdülhamid'e ait Tuğra ve Kitabe

Behram Paşa Hanı'nın ana kapısının üzerinde tamir kitabesi yer almaktadır. Tamir kitabesine göre hanın II. Abdülhamit dönemine ait olduğu ve üzerinde de II. Abdülhamid'e ait tuğra yer almaktadır. (Resim 25)

II. Abdülhamit döneminde 1898-1899 yılları arasında süvari kışlasına olarak kullanılmıştır. Bu kitabeyi yazan hattat ise Seyit Mahmut Hamdi adında bir şahıs olduğu bilinmektedir.

“Tamir kitabesinin metni şu şekildedir:

- Muhkemdür binâsı lütfunla eyleyelüm ta’lîmi
- Oldu süvâri askerine kışla-i hümâyûn
- Tarih-i mücedded illâ yâ hû 1316 (1898-1899)

Ketebehu Seyyid Mahmûd Hamdi el Ârif be-nişâncı-zâde” (Sivas Behram Paşa (Kurşunlu) Hanı Röleve Raporu 2011 Sivas Belediyesi)

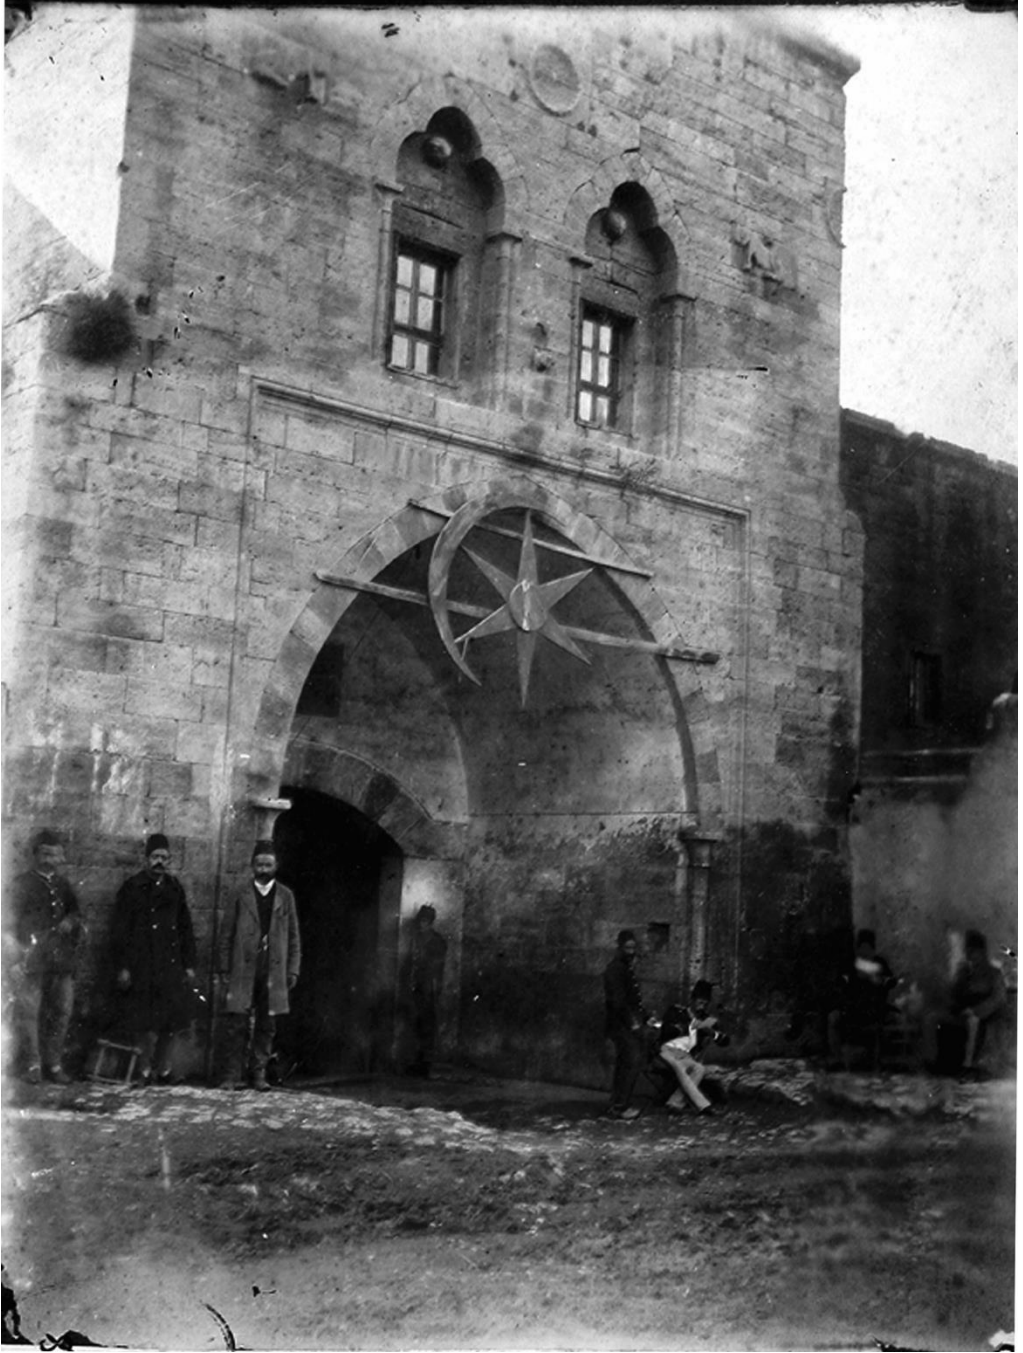
Resim 27: II. Abdülhamit döneminde askeri kışla olarak kullanılan Hanın kapısında bulunan ahşaptan yapılmış Hilal ve Yıldız.

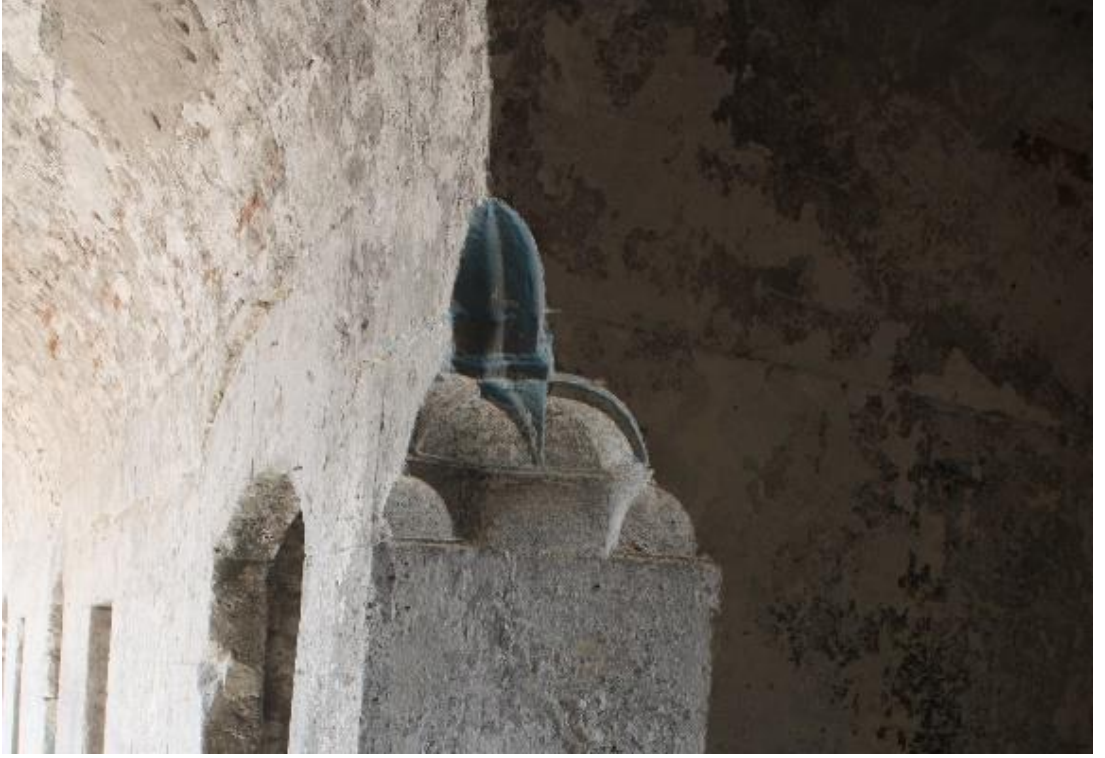
Resim 29: Mukarnas işlemesi

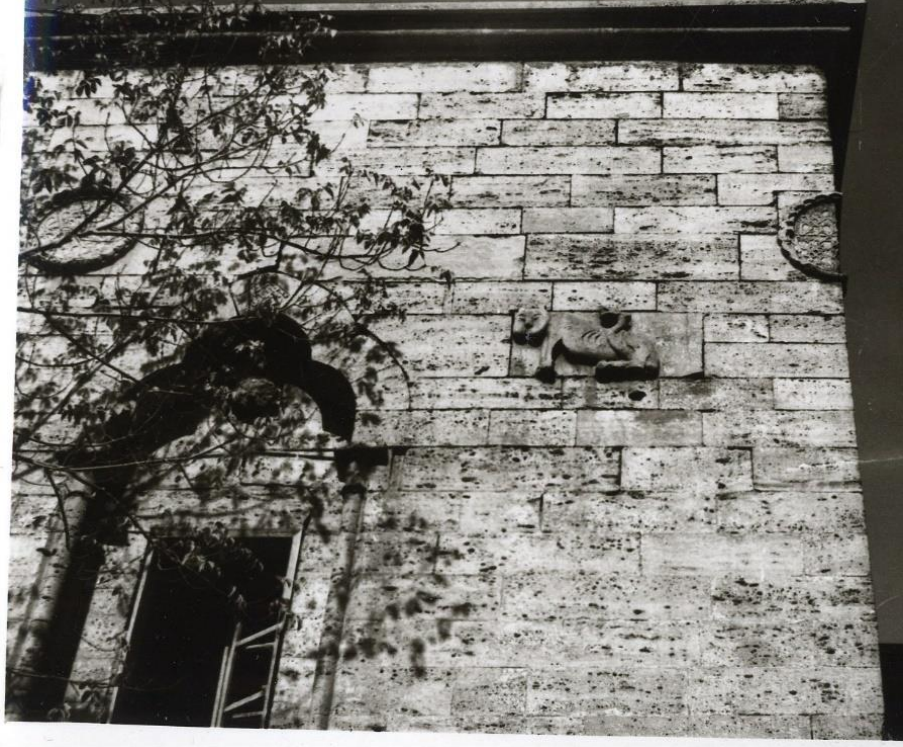
Resim 30: Aslan kabartması ve Osmanlı Döneminde yapılan işlemler

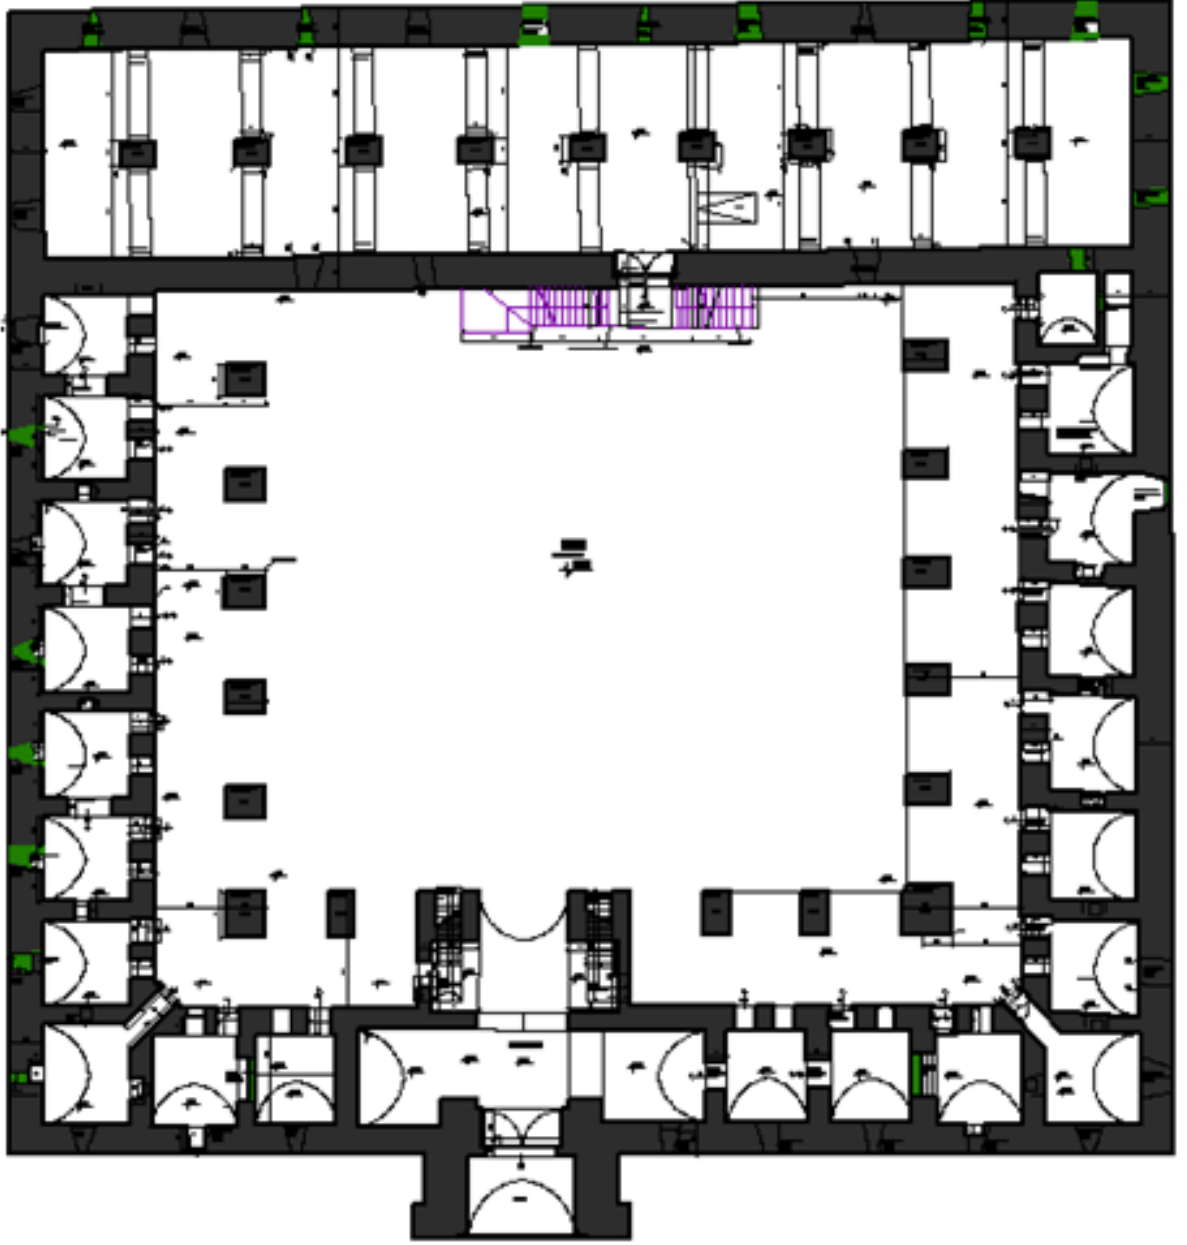
Şekil 5: Behram Paşa hanı zemin kat planı

Behram Paşa Hanı, Osmanlı Dönemi Klasik üslup ve özelliklerini taşımaktadır. Kareye yakın planlı bir avlu çevresinde bulunan ve iki katlı bir han olan yapı, 49,50×49,50 m ölçüsündedir. Hanın girişi güneydoğu yönünde Arap Şeyh Caddesindedir. Batıda bulunan giriş bölümü, dışarıya yaklaşık 3,50 m çıkıntılıdır. Han girişinden avluya sivri tonozlu bir geçitle girilmektedir. Avlunun planı yaklaşık 27,20×25,70 m dir.

zemin kat güneybatı güneydoğu ve kuzey doğu yönlerinde avluyu çevreleyen revaklar bunların gerisinde odalar yer almaktadır.

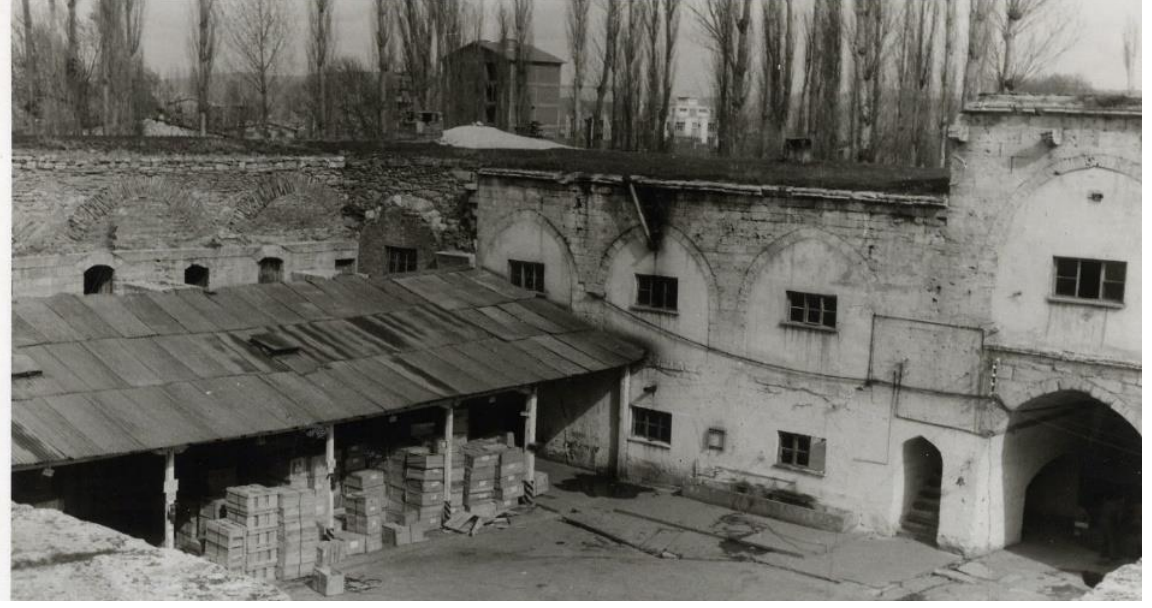
Hanın avlusu, zemin katta kuzeybatı yönü dışında üç yönde, birinci katta dört yönde revaklarla çevrenmektedir. Zemin katın kuzeybatı yönünde ahır bulunmaktadır. Her iki katta da revaklar gerisinde odalar yer bulunmaktadır. Zemin ve üst kat revaklarında duvarlar eklenerek kapalı bölümler oluşturulmuştur. Genelde kareye yakın plana sahip odaların hemen hepsi birer kapı ve pencere ile revaklara açılmaktadır. Köşelerde ve diğer bazı odalarda ise plan özelliği, ya da işlev farklılığı dolayısıyla revaklara açılan sadece birer kapı yer almaktadır. Odaların aydınlanma ve havalandırma ihtiyaçları revaklara açılan bu kapı ve pencerelerle sağlanmıştır. Hanın

Resim 34: Duvarlar Eklerek Kapatılan Bölmeler

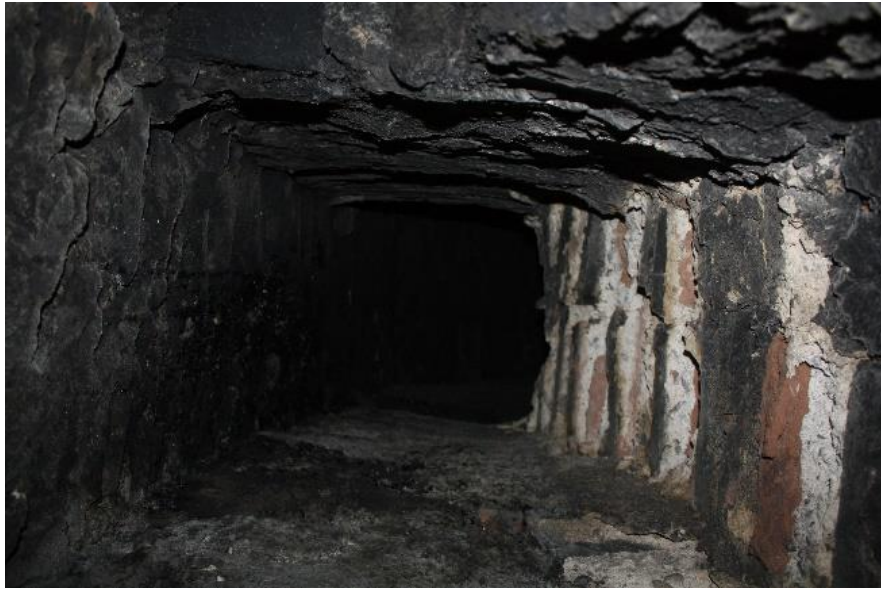
Resim 35: Baca Sistemi

Duvar kalınlıdan dolayı dumanla duvardan ısıtma sistemi olarak kullanıldığı ve bu baca sistemleri binanın bütün duvar içinde kullanıldığı düşünülmektedir. Develik kısmında da baca sistemi mevcut olduğundan hayvanların ıslığından yararlanılmış mıdır diye düşündürmektedir. Yapının alt katında bulunan banyo ihtiyacını gidermek amacıyla kullanılan bir bölmede mevcuttur

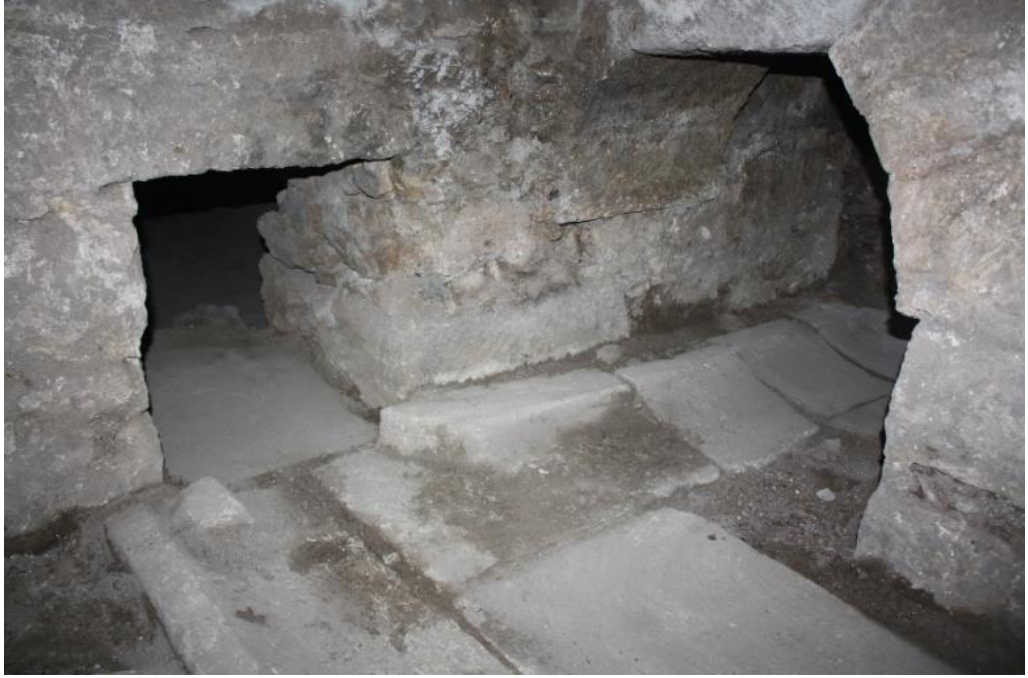
Resim 36: Yıkama ihtiyacını karşılamak için yapılan oda su giderini ayarlamak için taş eğimler yapılmıştır.

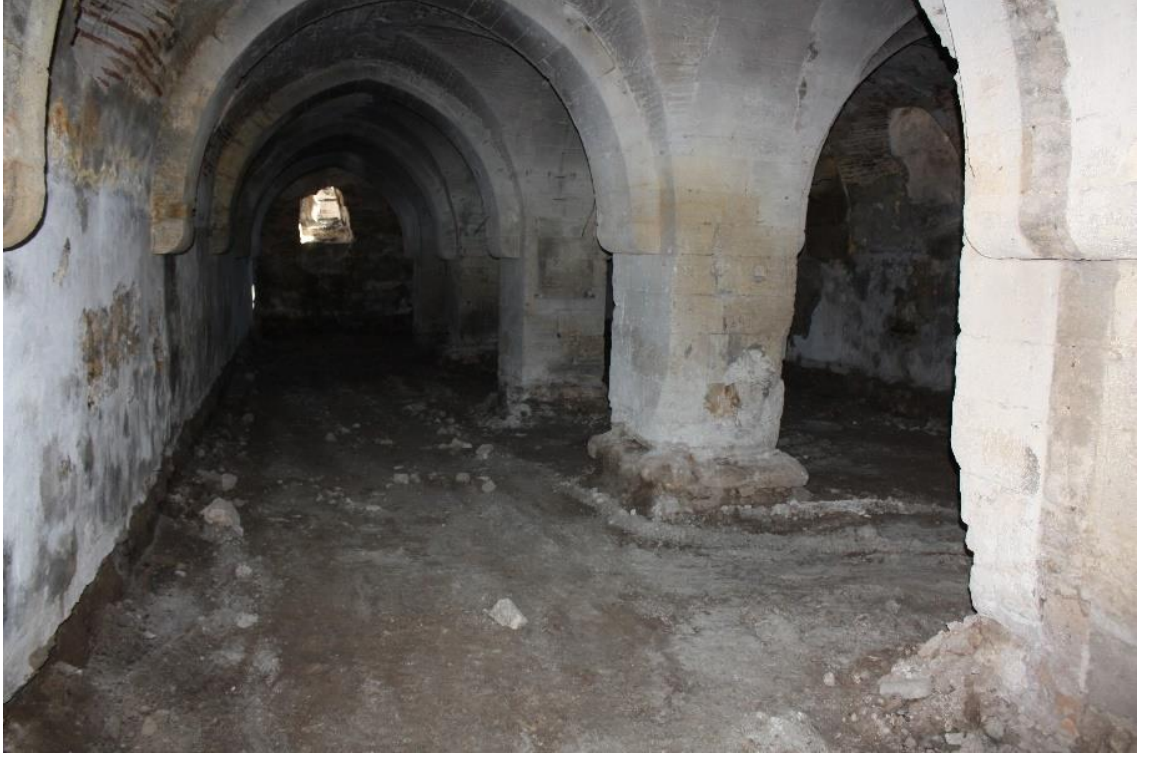
Hanın zemin katında kuzey batı yönünde bulunan ahır (develik) kısmı dikdörtgen olup Güneybatı, kuzeydoğu doğrultusunda iki sahaya bölünmüştür ve güneybatı ve kuzeydoğu kenarlarında sivri tonozla geri kalan kısmı çapraz tonozla örtülmüştür.

Resim 37: Develik kısmından bir görüntü
