**TC.**  
**HALIÇ ÜNİVERSİTESİ**  
**FEN BİLİMLERİ ENSTİTÜSÜ**  
**MİMARLIK BÖLÜMÜ**

**YÜKSEK LİSANS TEZİ**

**TARİHİ SİVAS BEHRAM PAŞA HAN BİNASININ RESTORE  
EDİLEREK BUTİK OTEL OLARAK İŞLEV KAZANDIRILMASI**

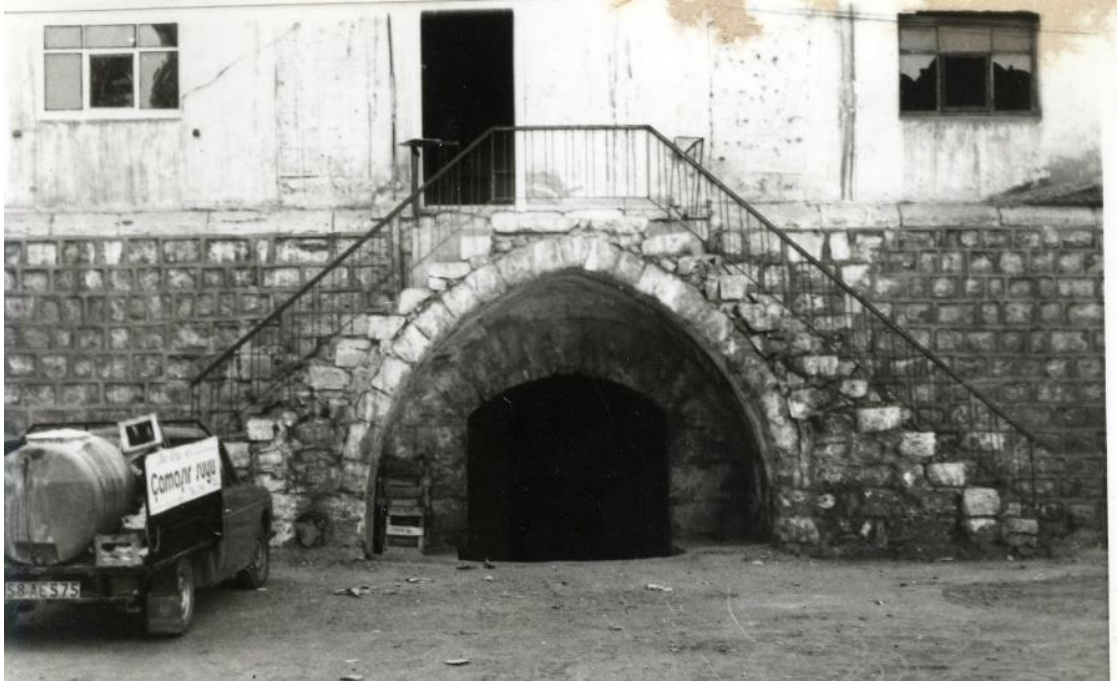
Yapının üst katına çıkışlar avlunun güneydoğusunda yer alan iki merdiven ve avlunun kuzeybatısında yer alan çift kollu bir merdiven ile sağlanmaktadır. Çift kollu merdivenin bir bölümü yıkılmış ve sonradan yıkılan bölümler mermerle yeniden inşa edilmiş ve basamaklar mermer kaplanmıştır. Çift kollu merdivenin altında ahır (develik) girişi bulunmaktadır.

Resim 38: Kuzeybatı yönündeki Develik (ahır girişi) kısmı ve üst kat merdiveni

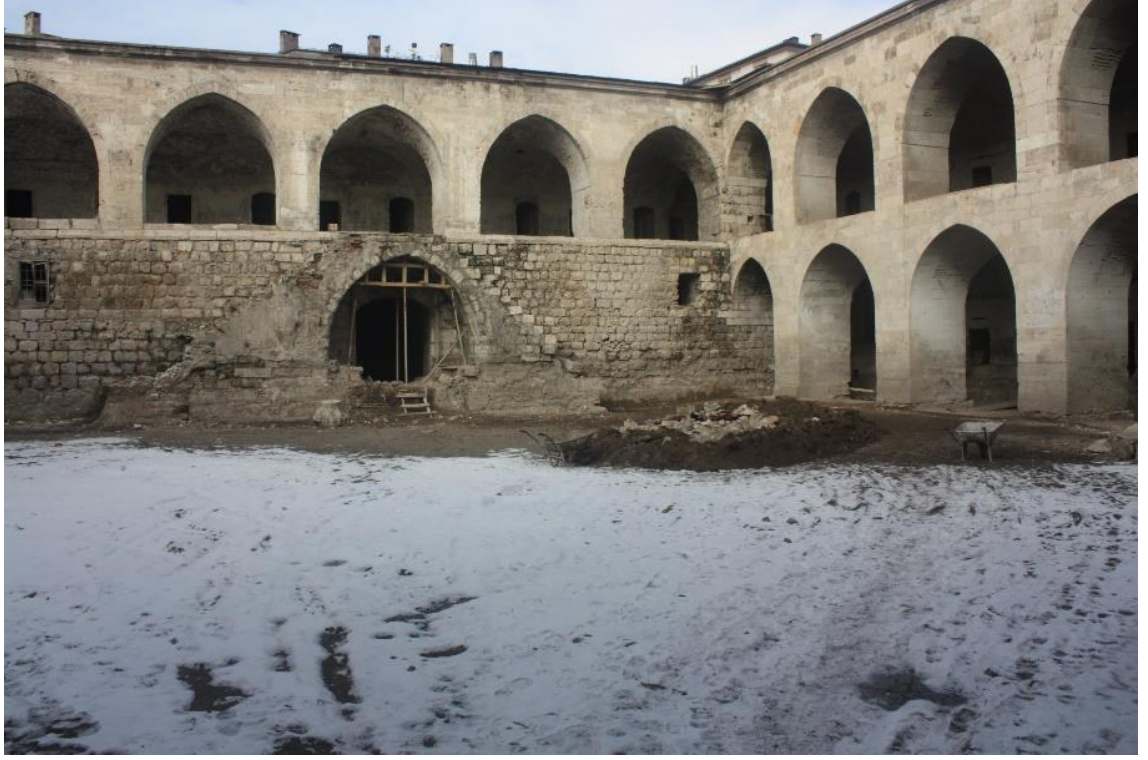
Hanı'nın avluya bakan iç cepeleri zemin ve üst katta, sivri kemerli açıklıklar ve kemerleri taşıyan ayaklardan oluşmaktadır. Revak açıklıklarının bir bölümü kapalıdır. Güneydoğu avlu cepesinde, avluya geçiş sağlayan koridorun iki yanında merdiven girişleri yer almaktadır. Kuzeybatı yönündeki avlu cepesinde ise, zemin katta ahır duvarı ve ahır duvarı önündeki çift kollu merdiven ve üst kat hizasında da benzer şekilde kapatılan sivri kemerli açıklıklar ve aralarında revak ayakları yer almaktadır. (SVBM) (Resim 39)

Resim 39: Ahr duvarları ve sivri kemerler

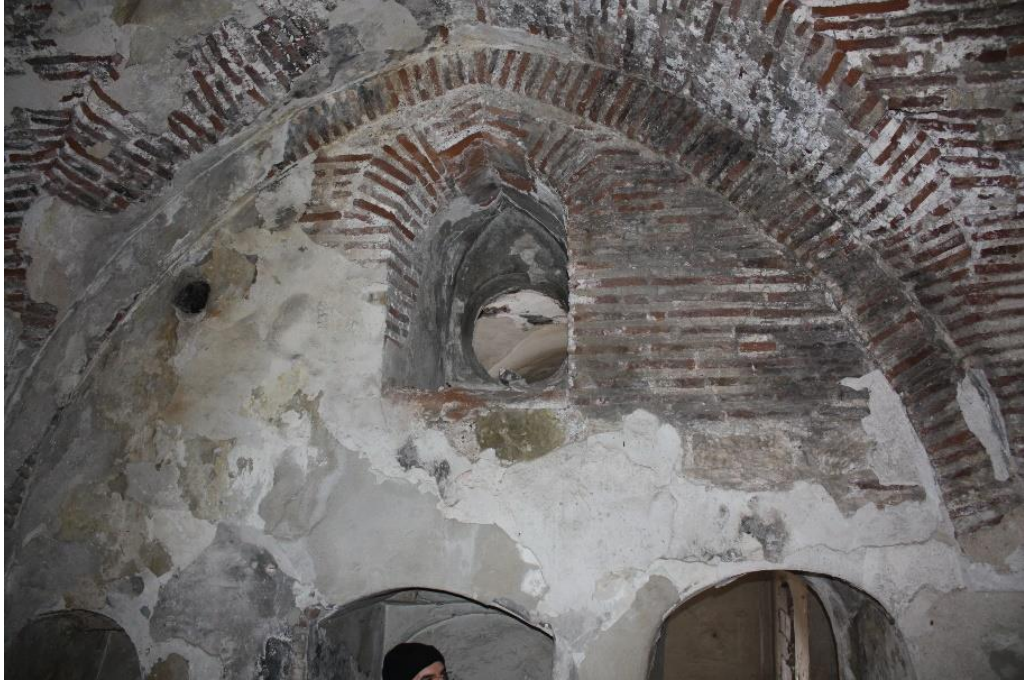
Hanın düşey taşıyıcıları ayaklar ve kâgir duvarlarıdır. Sivri kemerler ve değişik şekillerdeki tonozlarla oluşturulan üst örtünün yükü, ayaklara ve kâgir duvarlarla zemine iletilmektedir. Kâgir duvar örgüsü, dışta kesme taş ya da tuğla örgülü içte moloz taş, yaprak tuğla ve harçla yapılmıştır. (Resim 40) Ayakların yapımında taş bloklar kullanılmıştır. Kemerler düzgün kesme taş ya da tuğla örgülüdür. Sivri/beşik tonoz, çapraz tonoz ve kubbe gibi değişik şekillerdeki üst örtü elemanları mevcuttur ve tuğla ile örülmüştür.

Resim 40: Yaprak tuğla örgülü duvar

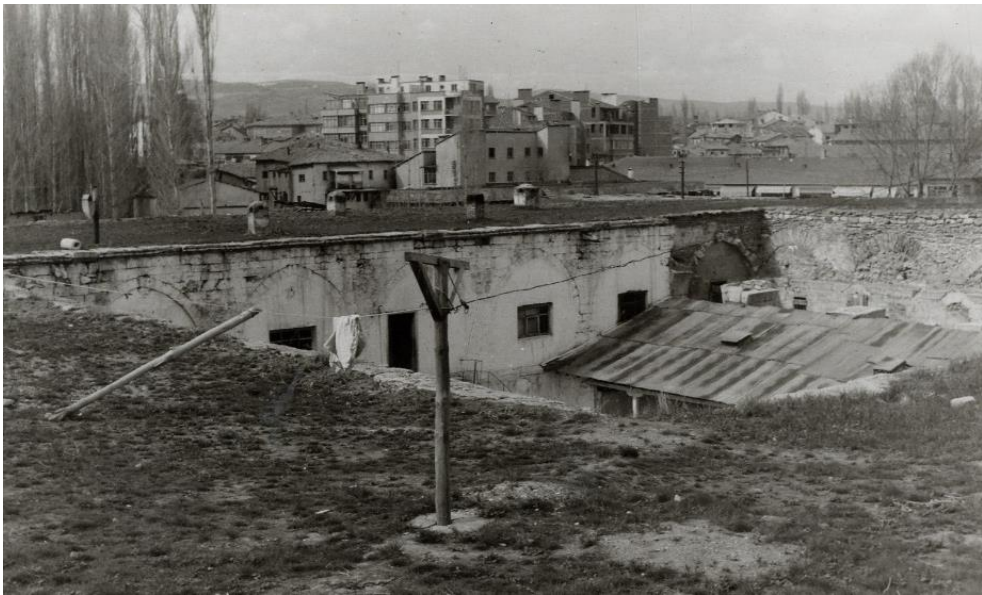
“Yapının zaman içerisinde geçirdiği müdahaleler sırasında, harman tuğlası, imitasyon tuğla, yatay delikli blok tuğla, briket, yerinde dökme mozaik, mermer plak, çimentolu harç gibi farklı türde malzemeler de kullanılmıştır. 1978 tarihli resimlerde düz toprak dam olduğu görülen çatı günümüzde hafif eğimli dökme mozaikle kaplıdır.” (SEMİZ 2007,64-73) (Resim 42)

Resim 41: Çatının 1978 halinden bir görüntü

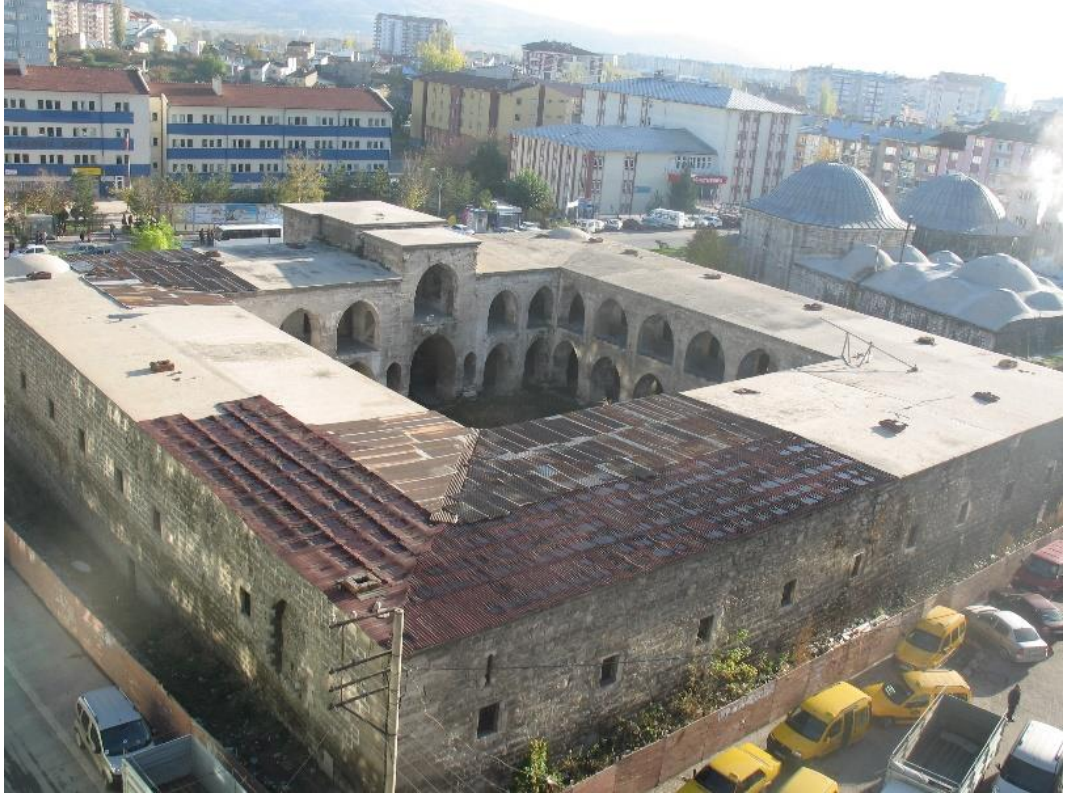
Resim 42: Çatının 10 cm 2008 de mozaikle kaplanmış hali

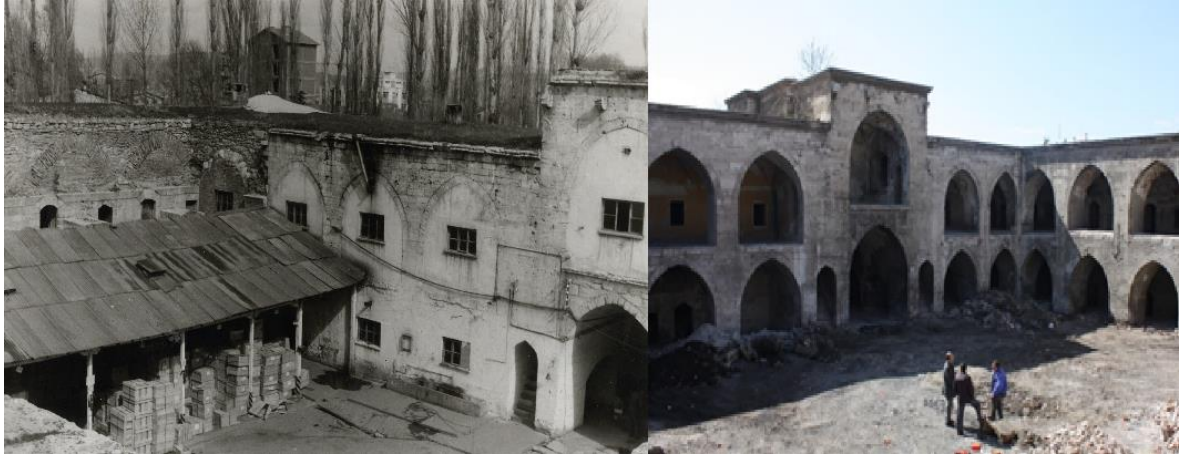
Resim 43: Kışla Dönemi ve Günümüzdeki Hali

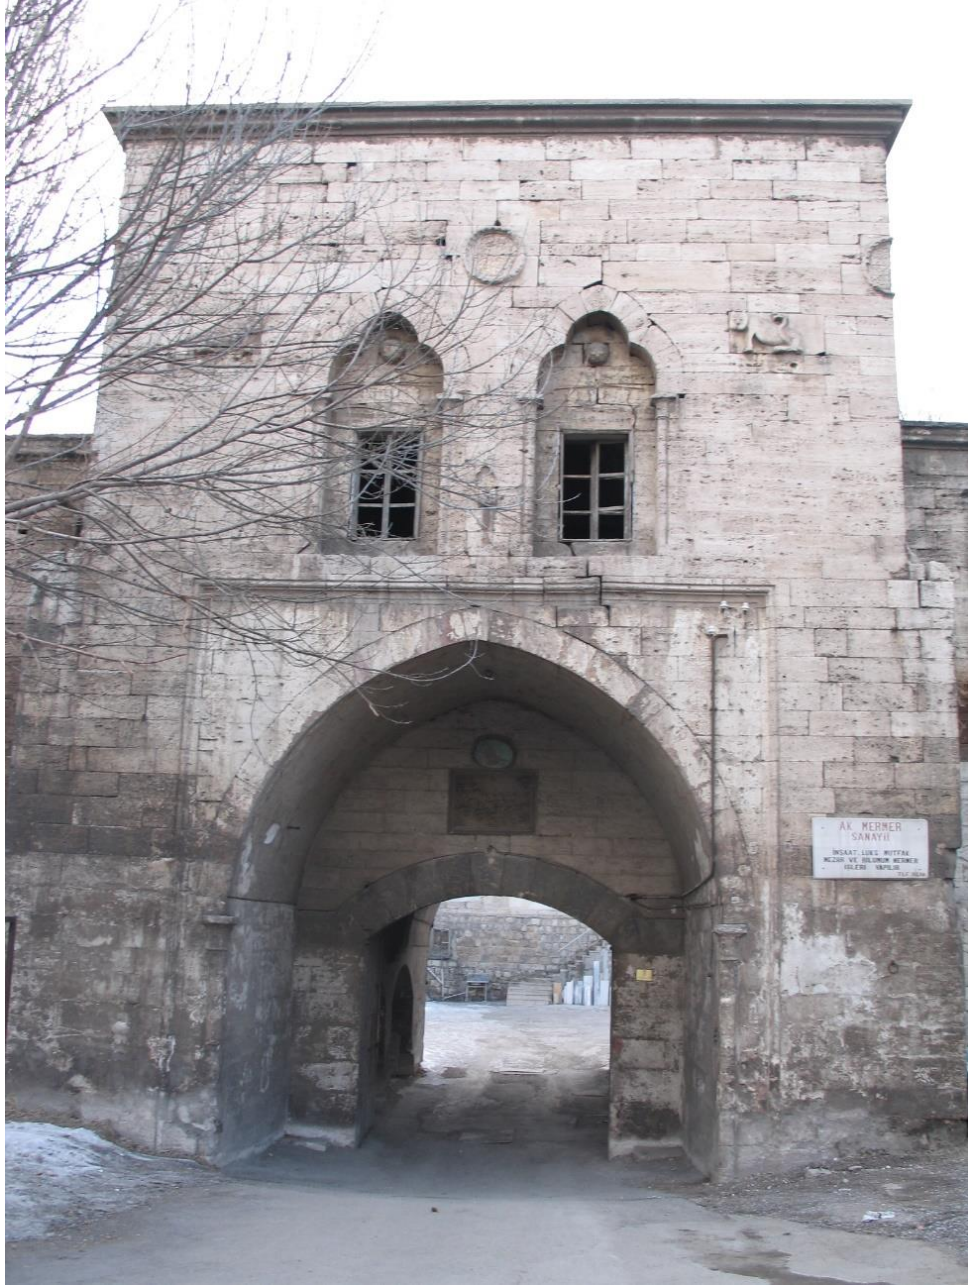
Han'ın girişinin yer aldığı güneydoğu cephesinde giriş bölümü çıkma yaparak ve yapının ana kütesinden yüksek tutularak vurgulanmıştır. Selçuklu sanatını da taşıyan bezeme ve kabartmaların çoğunun giriş cephesinde yer alması binanın ana girişini vurgulamaktadır. (şekil 9) Hanın cephelerinin tümünde zemin kat hizasında, birbirinden farklı boyut, biçim ve kotlarda açıklıklar mevcuttur. Cephelerin birinci kat hizasında ise dikdörtgen pencereler yer almaktadır. Birinci kat hizasında farklı olarak sivri kemerli bir açıklık bulunmaktadır. Bu açıklığın Osmanlı zamanında hanın güvenlik açısından örülerek kapatıldığı düşünülmektedir

Resim 44: Behram paşa hanı giriş bölümü

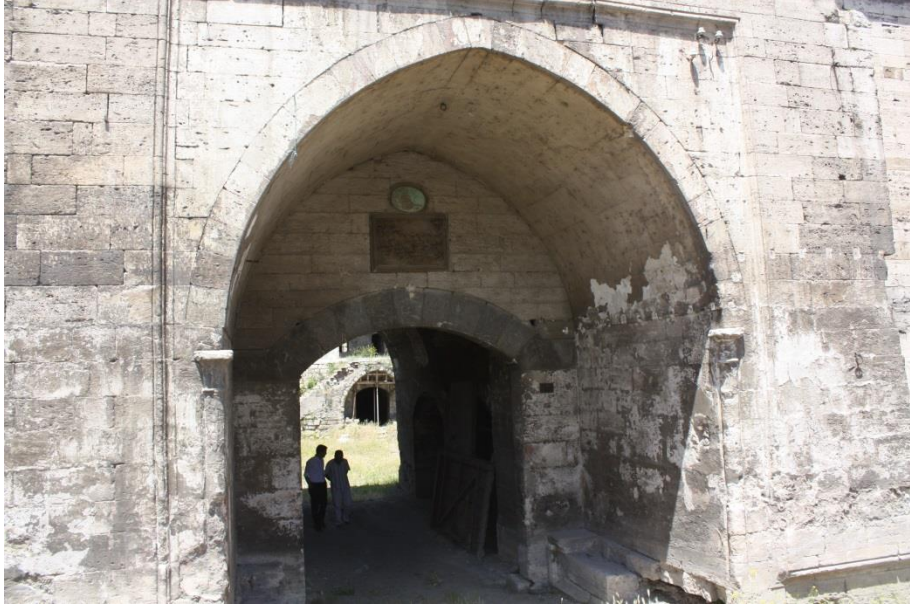
Resim 52: Kapı Girişinde Bulunan Tuğra Resmi

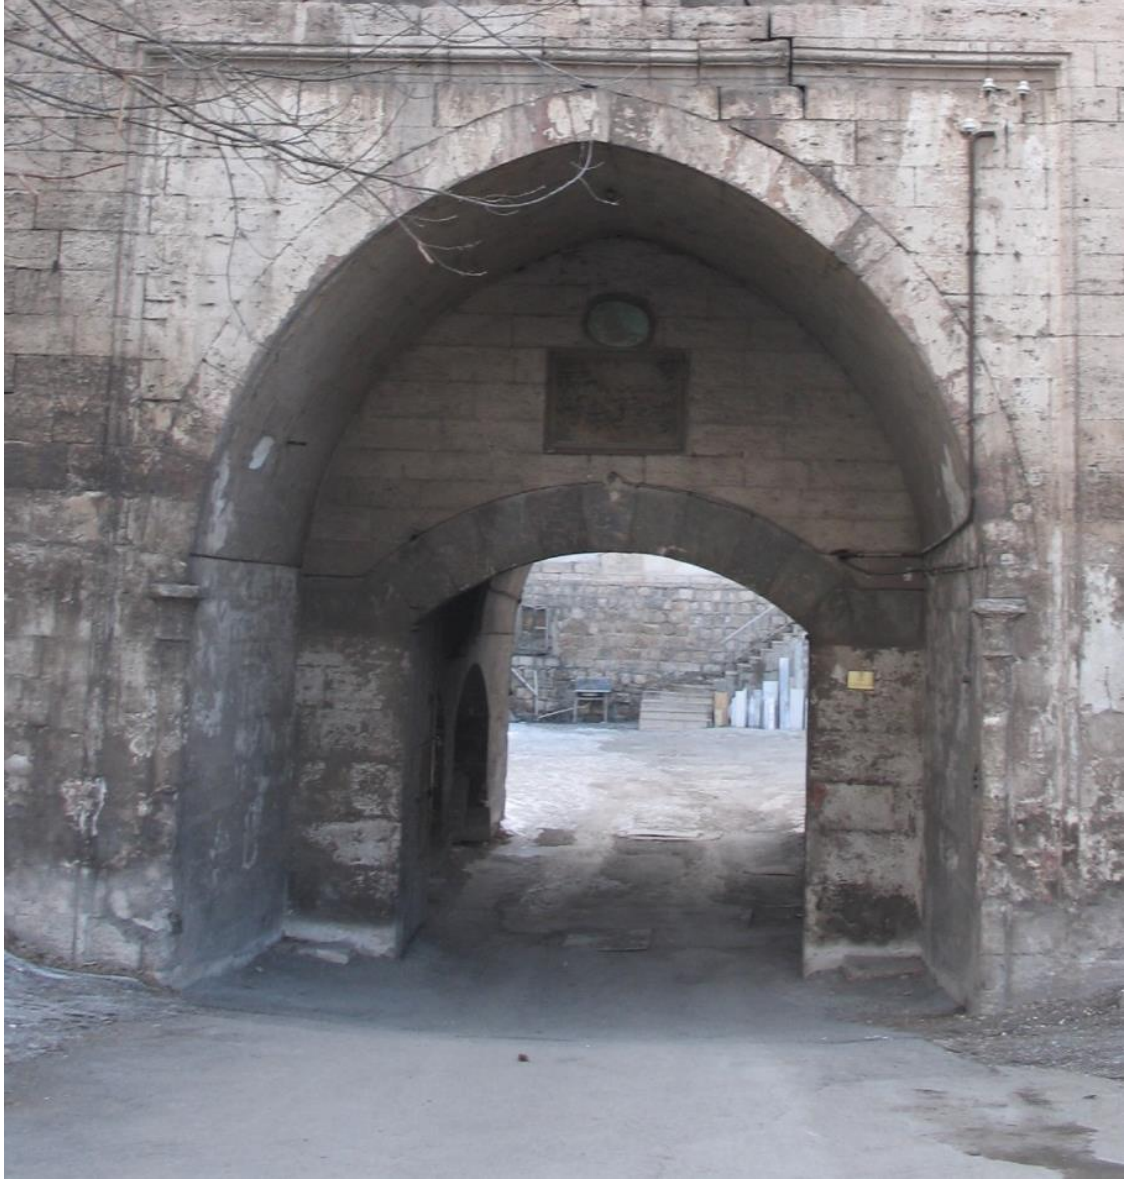
Resim 53: Giriş Eyvanı, Sütun ve Kemer

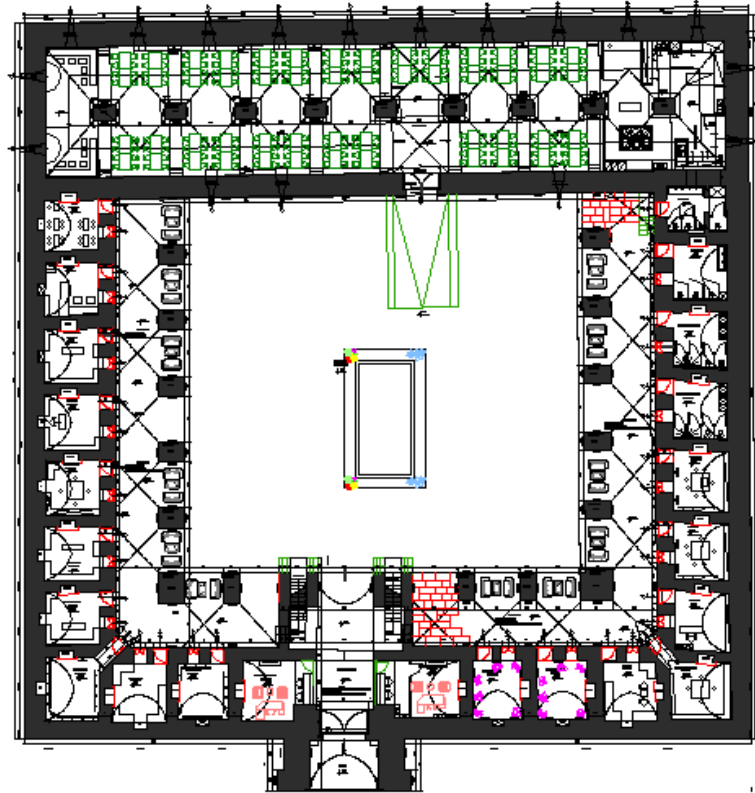
Şekil 31: Giriş Kat Planı Kullanım Amacı

Han yapısını restore edilerek butik otel olarak tasarlanmaktadır. Revize edeceğimiz bu hanı yeniden butik otel olarak işlevlendirilerek mevcut yapıda bulunan zemin kat da bulunan odaların döşeme ve duvarları mevcut yapının usulüne uygun olarak restore edilmiştir. zemin kat 02 oda resepsiyon ve müdür odası, zemin kat 03,04 balmumu heykelleri odası, zemin kat 05 halı kilim satış dükkanları, zemin kat 06 bakır rölyef tablo dükkanları, zemin kat 07 hat sanatı dükkanları, zemin kat 08 tezhip sanatı dükkanları, ZK09 ebru sanatı dükkanları, zemin kat 10,11 bay ve bayan çalışanların soyunma odaları, zemin kat 17,21 hediyelik eşya dükkanları zemin kat 12,13 W.C. bölümleri ( W.C. 13 handa hela olarak kullanılmıştır mevcut korunmuştur.), zemin kat 14 develik olarak kullanılmıştır lokanta ve mutfak olarak yeniden işlev kazandırılmıştır. zemin kat 15.16 kafe, ZK 18 cam işleme odası zemin kat 19 ahşap işleme odası zemin kat ahşap satış odası zemin kat 22.23.24 sergi salonları zemin kat 25 güvenlik Amirliği ve güvenlik odası.

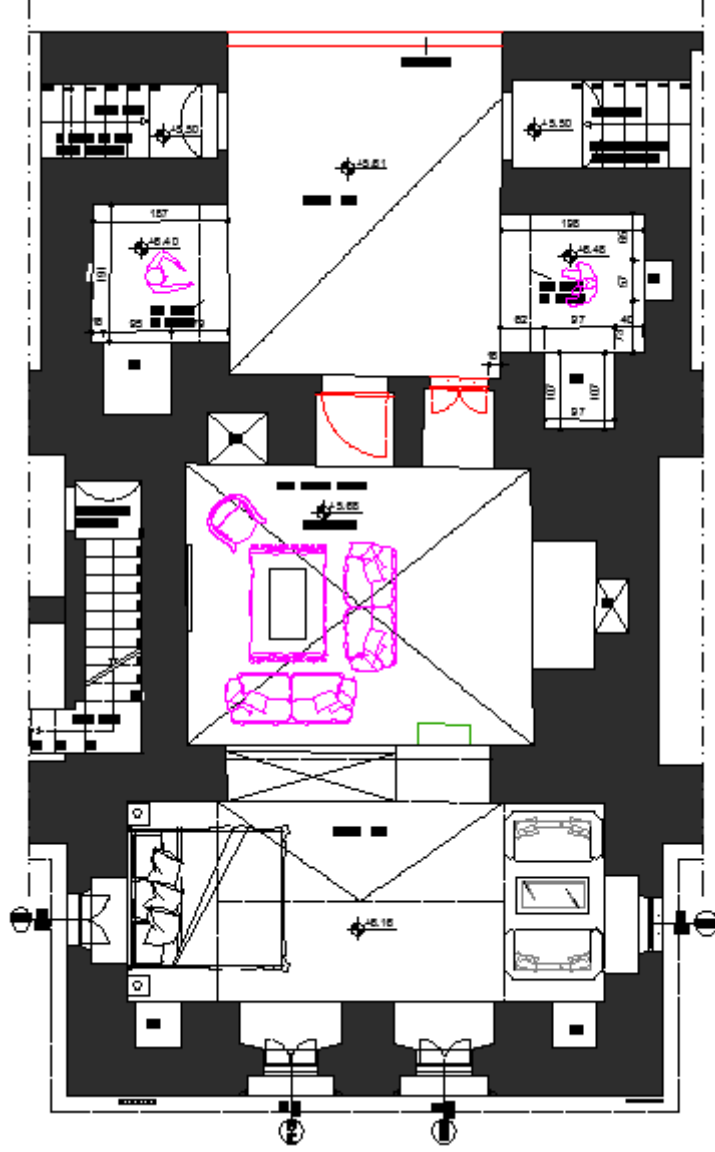
Şekil 32: 2. Kat Plan Örneği

2. katta bulunan 02,03 odaları han ağası odası olarak tasarlanmıştır ve girişte 2 adet balmumundan yapılmış heykeller mevcuttur.
