**ENDÜSTRİYEL YAPILARIN YENİDEN
İŞLEVLENDİRİLMESİ VE RAHMİ KOÇ MÜZESİ ÖRNEĞİ**

YÜKSEK LİSANS TEZİ

**Hazırlayan
Selcem BAYIR**

İstanbul – 2014

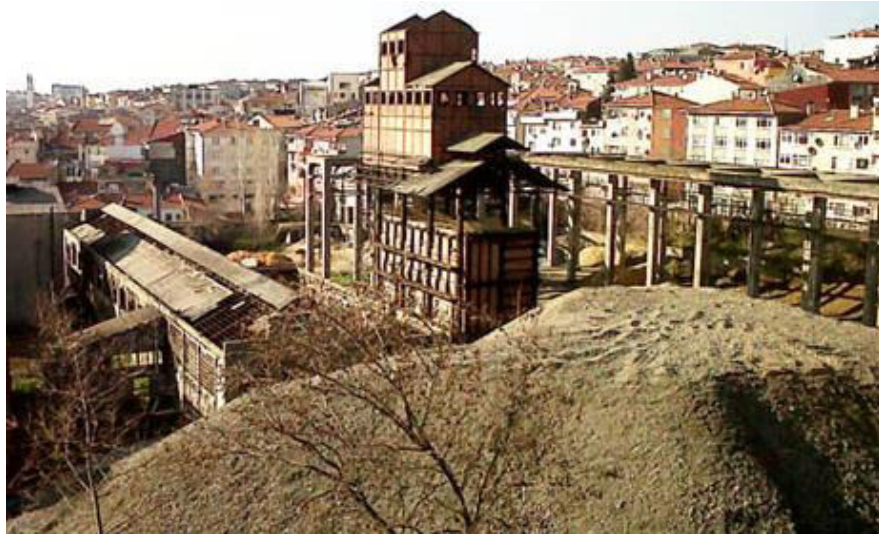
Şekil 2. 8. Hasanpaşa Gazhanesi

1891’de Parisli bir sanayici tarafından kurulmuştur.1931’de İstanbul Elektrik Şirketi’ne devredilmiştir.1948 ve 1957 yeni yapı ve donanımla genişletilmiştir. 1993’te işlevini yitiren Gazhane, 33.000 m2’lik alan üzerindedir. Günümüze bir gaz deposu, idare binası, sayaç atölyesi ve yatak fırın olmak üzere toplam 20 yapı ulaşmıştır. Hasanpaşa Gazhanesi II. Grup Tescilli Eski Eser olarak ihaleye çıkmıştır, sanayi yapıları enstitüsü ve enerji müzesi olarak yeniden işlev verilmiştir (Köksal, G. 2007, 244).

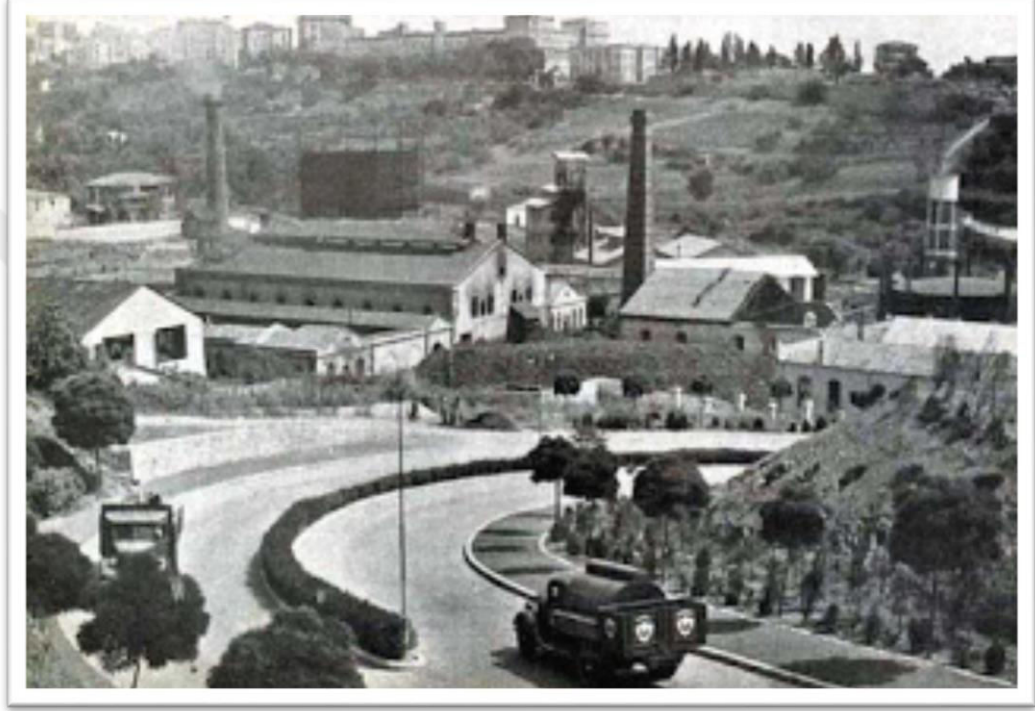
Şekil 2. 9. Dolmabahçe Gazhanesi

1854'te Abdülmecit döneminde Dolmabahçe Sarayı'nın aydınlatılması amacıyla kurulmuştur. Zaman'la Haliç'in kuzeyine de havagazı vermiştir. 1900'lerde genişletilen tesis, üçü gaz deposu olmak üzere 11 yapıdan oluşuyordu. Tesisten bugüne iç içe geçmiş üç kaptan oluşan bir gaz deposu, gaz giriş-çıkışını sağlayan borular ve gaz sevkiyatı için kullanılan donanım ulaşmıştır (Köksal, G., 2007, 244).

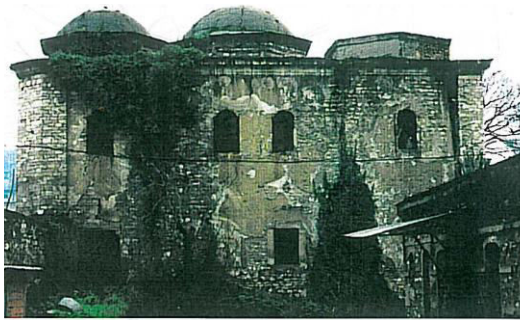
Şekil 5.3. Restorasyon Öncesi

Restorasyon projesi arsadaki mevcut binaları bağımsız bir bodrumla birleştirerek müze şeklinde kullanılmasını sağlamıştır. Yapının güney doğu kısmında ana bina, güney batıda Hasköy Caddesi kenarında küçük bina yer almış olup, kuzey-doğu ve kuzey-batı sınırları duvar ile çevrilmiştir (Koruma Kurul Raporu 2001).

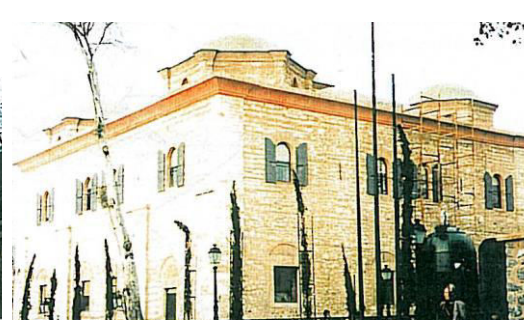
Şekil 5.4. Restorasyon Aşaması

Ana bina kare planlı olup, dört ayaklıdır. Dört ayak üzerini örten yüksek kaideli orta kubbe, köşelerde dört küçük kubbe vardır. Kubbe araları tonozla örtülmüştür. Yapı bir sıra taş, iki sıra tuğla olarak örülmüştür. Ayaklar kesme taştır. Binanın esas girişi

Mevcut olan tek tonozda bulunan çatlaklar statik açıdan iyi durumda olmadığından tonoz formu kalıbı alınarak yeni 3 tane tonoz imal edilmiştir. Sağlam olan 3 kubbe içte sıva raspası yapılarak temizlenmiş, derzlenmiş ve tuğla dokusu ortaya çıkarılmıştır. Yıkık tonoz ise altıgen kasmağa oturtularak betonarme olarak yeniden ihya edilmiştir (Koruma Kurulu mimarı açıklama raporu).

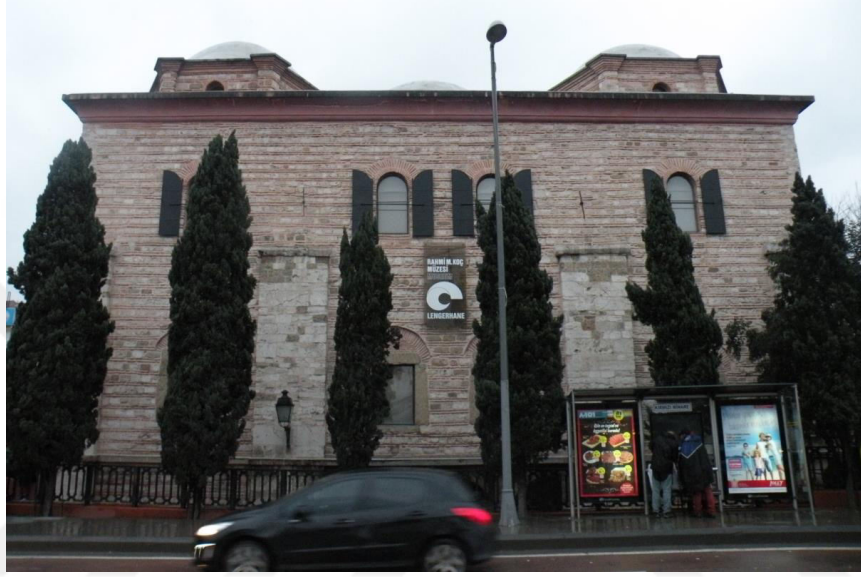
Şekil 5.5.: Lengerhane Binası Restorasyon Sonrası Yol Cephesi
Kaynak 5.5.:Selcem Bayır Arşivi

mevcut yol seviyesinin altında kaldığı için arsanın içindeki daha sonra yapılan rampalı giriş kullanılmaktadır. Binanın içindeki kül ve toprak yığını temizlendiğinde giriş tam karşısında bir tünel ortaya çıkmıştır. Bu tünelden sonra iki yöne çıkan merdivenler, giriş seviyesini bir üst kota bağlamaktadır. Bina temelleri bir yönde bağlanmış ve bunlar cepheye ayak olarak yansımıştır. Giriş cephesinde köşe ayaklar kare, arka cephede ayaklar pahlıdır (Lengerhane Binası Açıklama Raporu).

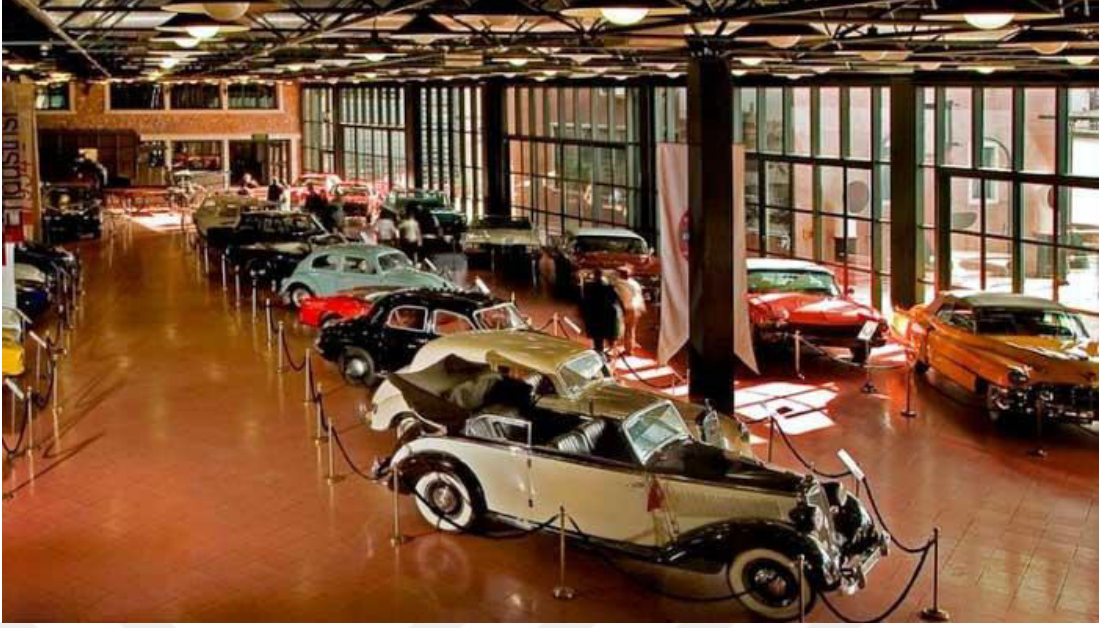
Şekil 5. 10. Hasköy Tersanesi Sergi Alanı
URL 5. 10: <http://gezipgordum.com/rahmi-koc-muzesi/>

Duvarlardaki taş tuğla dokusu açığa çıkartılmış, ahşap asma çatı makasları aynen korunmuştur. Haliç kıyısında bulunan ve sonradan ilave edilmiş olan 3 katlı betonarme binanın yıkılması ile hantal kütlelerin ortadan kaldırılması sağlanmıştır. Müze tasarımı yapılırken rampa ve özürlü asansörleri ile binaların her kotuna ulaşım sağlanması amaçlanmıştır (Rahmi K. Müzesi Tasarım Dergisi Arşivi).

Müze fonksiyonları binaların alan ve yüksekliklerine bağlı olarak sonradan seçilmiştir. Mekânlarda sergileme yapılırken izleyicilerin gördüklerini net olarak hissetmelerine gayret edilmiştir (Rahmi K. Müzesi Tasarım Dergisi Arşivi).

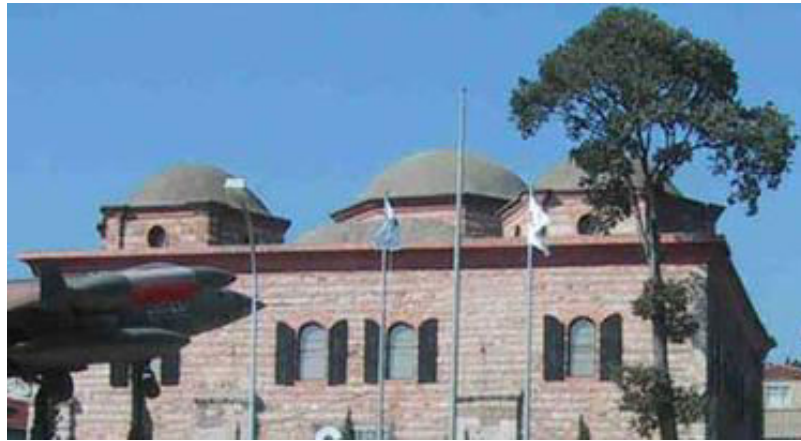
Şekil 5. 22. Restorasyon Sonrası Cephe Fotoğrafı

Geleneksel endüstri yapıları arasında yer alan lengerhane çatı sistemi dış cephe ana kubbesi kaideli ve köşelerde küçük ölçekli kubbeler mevcuttur. Örtü elemanı olarak çimento sıva kullanılmıştır. Yapı dış görünüşüyle gelenekselliği korurken, malzeme olarak çağdaş mimari öğeleri de hissedilmektedir. İç kısımda ise kubbeler arası tonoz bulunmaktadır. Yapının geçirdiği yangın yüzünden çatısı çökmüş tekrar kalıbı alınarak tuğla örgü sistemi ile örülmüştür. Çökmeyen kısımlar ise raspalanarak özgün tuğlası ortaya çıkarılmış ve yapının yeni verilen işlevine uyumlu biçimde yeniden inşa edilmiştir.

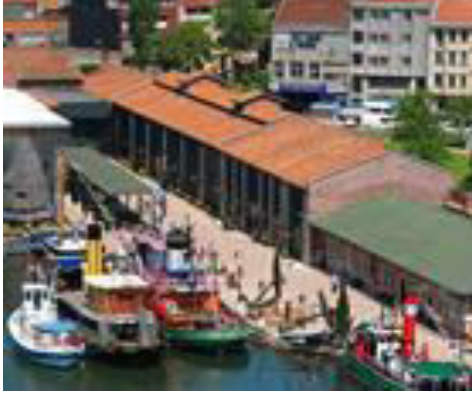
Şekil 5. 23.Hasköy Tersanesi Restorasyon Sonrası Çatı Fotoğrafi
URL 5. 23: [Http://Www.Rmk-Museum.Org.Tr/En/Rmk_Tarihce.Htm](http://www.Rmk-Museum.Org.Tr/En/Rmk_Tarihce.Htm)
Şekil 5. 24.Hasköy Tersanesi Restorasyon Sonrası İç Çatı Fotoğrafi
URL 5. 24: [Http://Www.Rmk-Museum.Org.Tr/En/Rmk_Tarihce.Htm](http://www.Rmk-Museum.Org.Tr/En/Rmk_Tarihce.Htm)

Hasköy Tersanesinin çatı sistemi; çelik konstrüksiyon üzerine ahşap kaplama yapılmıştır ve örtü sistemi olarak alaturka kiremit kullanılmıştır. Çatı aynı zamanda çelik makaslarla, profillerle desteklenmiş ve koyu bir tona boyanmıştır. Kullanılan çelik çatı modüler olduğundan işlevsel açıdan büyük önem taşımaktadır. Çatının iç

kısmına bakıldığında kapatılmaması ve yalın olarak gözükmesi bir zıtlık kazandırmıştır. Bu durum mekân atmosferinin daha iyi algılanmasını sağlamaktadır.

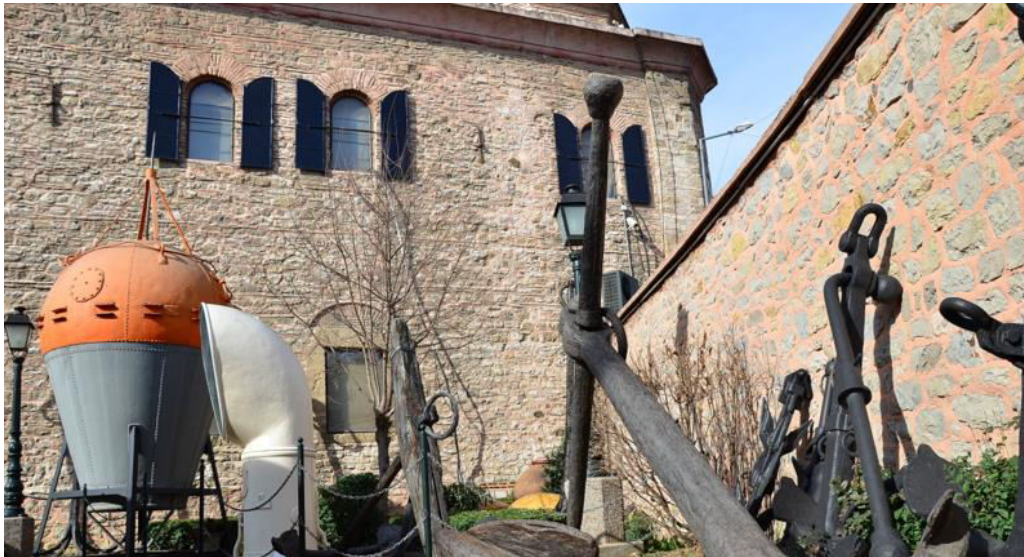
Şekil 5. 25. Lengerhane Binasi Cephe Fotoğrafi
Kaynak 5. 25: Fatih Yıldız Arşivi

Lengerhane binasının duvarları geçirdiği yangın ve zamanla oluşan hasarlar sonucunda fazla yıpranmıştır. Cepheler raspa yapılarak sıvasından arındırılmış tuğla hatıllı moloz taş duvar ortaya çıkmıştır.

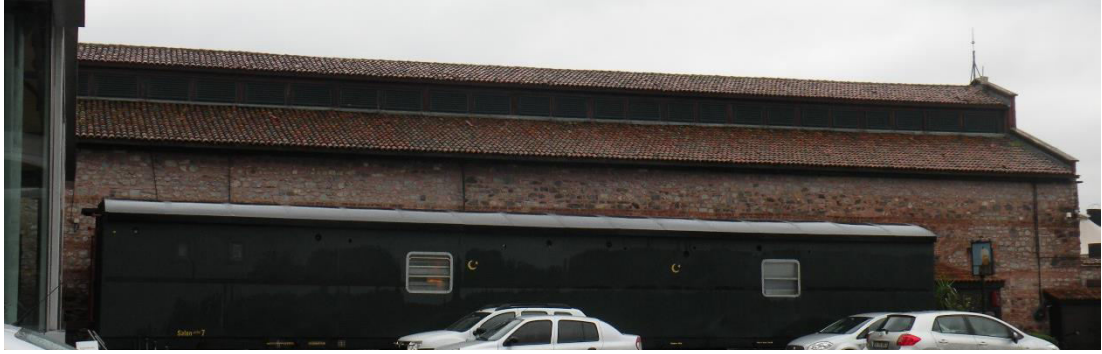
Şekil 5. 26. Hasköy Tersanesi Restorasyon Sonrası Cephe Fotoğrafi
Kaynak 5. 26: Selcem Bayır Arşivi

Hasköy Tersanesinde de yer yer cephelerde raspa işlemi uygulanmış çürümekte olan taşlar sağlamlaştırılmış ve özgün doku ortaya çıkarılmıştır.

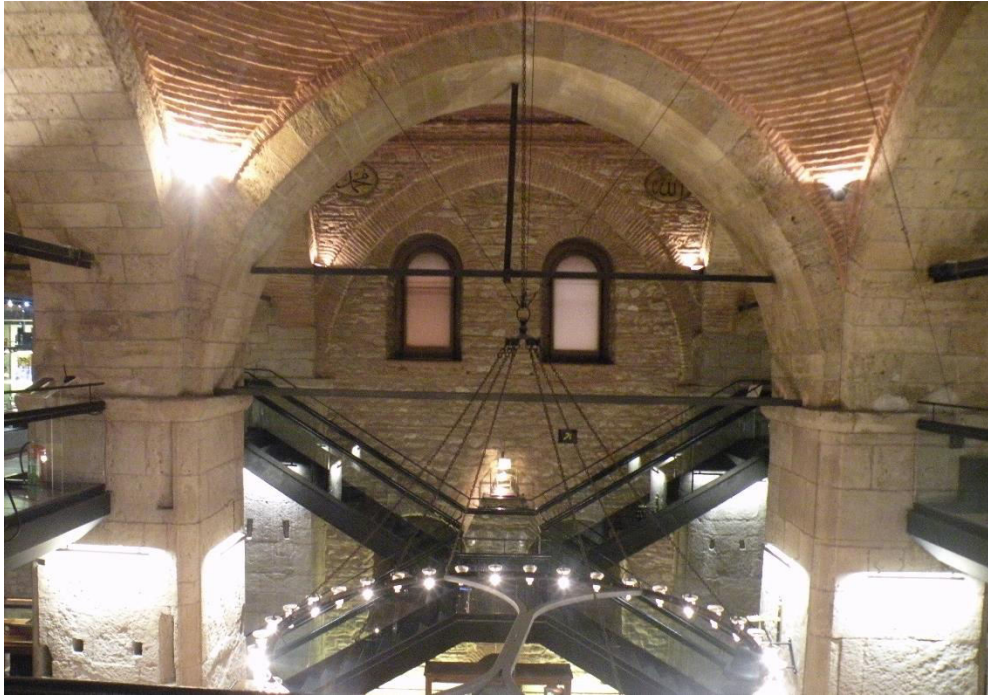
Şekil 5. 27. Lengerhane Binasi Restorasyon Sonrası İç Cephe Fotoğrafi
Kaynak 5. 27: Selcem Bayır Arşivi

Daha önce sıvalı yüzeye sahip olan lengerhane binası iç duvarları şimdi sıvasızdır. Taş ve tuğla yüzeylerin temizliği ve derzlerin onarımı yapıldıktan sonra emprenye edilmiş ve korunmuştur.

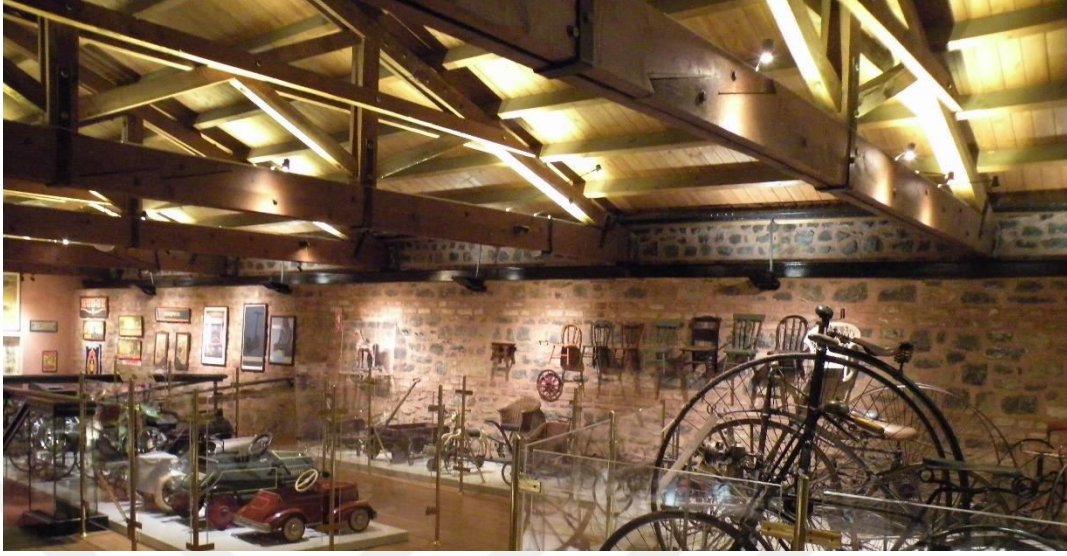
Şekil 5. 28. Hasköy Tersanesi Restorasyon Sonrası Cephe Fotoğrafi
Kaynak 5. 28: Selcem Bayır Arşivi

Daha Büyük olan Hasköy Tersanesinde de bu işlemler uygulanmış gerekli görülen taşlarda çürütme yapılarak korunmuştur. Bu sayede mekân karakteri iyi analiz edilmiş

olup yapının işlevlendirilmesinde büyük rol oynamış ve şimdiki zamana yansıtılmasıyla müzeyi gezenlere hoş bir görüntü sağlamıştır.

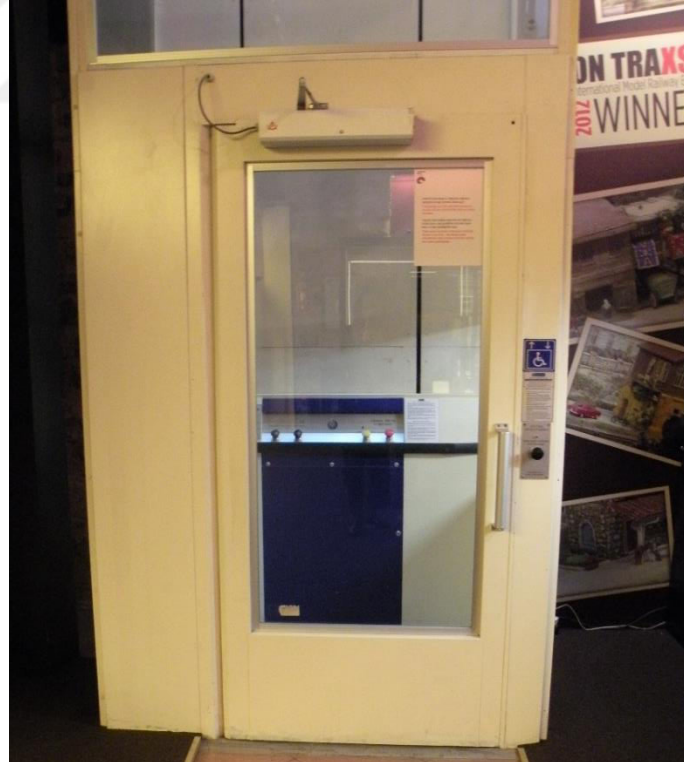
Şekil 5. 31. Hasköy Tersanesi Ve Lengerhane Binasında Kullanılan Asansör
Kaynak 5. 31: Selcem Bayır Arşivi

İç kısımlarda ihtiyaç doğrultusunda koruma kurulundan da izin alınarak merdiven, rampa ve özürü asansörü yapılarak müzeye gelenlere her kottan dolaşım imkânı sağlamıştır.

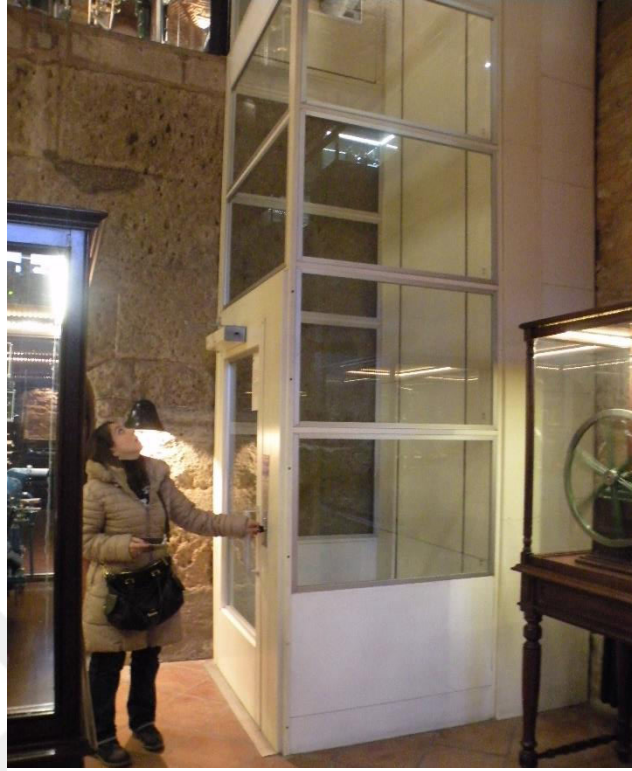
Şekil 5. 32. Hasköy Tersanesi Ve Lengerhane Binasında Kullanılan Asansör
Kaynak 5. 32: Selcem Bayır Arşivi

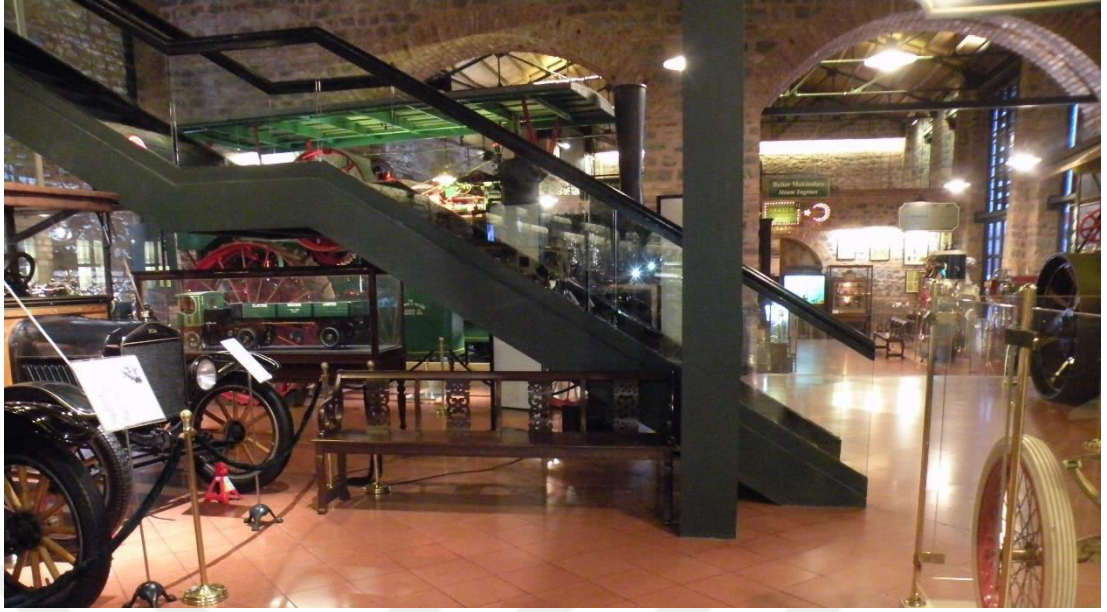
Şekil 5. 34. Hasköy Tersanesinde Kullanılan Merdiven
Kaynak 5. 34: Selcem Bayır Arşivi

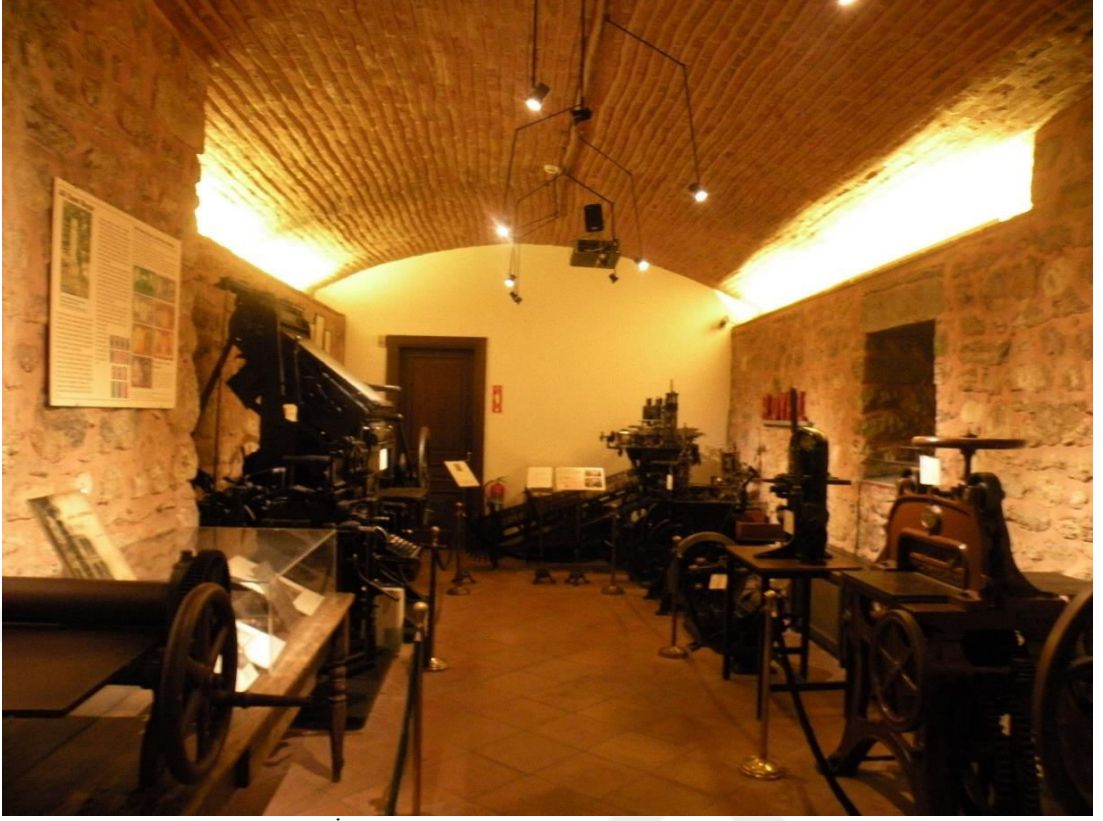
Şekil 5. 35. Lengerhane Binası İç Mekân Fotoğrafi
Kaynak 5. 35: Selcem Bayır Arşivi

İç mekânda kullanılan aydınlatma elemanları amber sarısı ve beyaz renk yansıtmakta böylece mekânın “yaşanmışlık” hissini koruma amacıyla olması sonucunda, mekân içerisinde zamanın eskittiği fakat hala yeniden işlevlendirilerek yaşamını sürdüren bir mekân atmosferi hissedilebilmektedir (Kaşlı. B., 2008, .81)

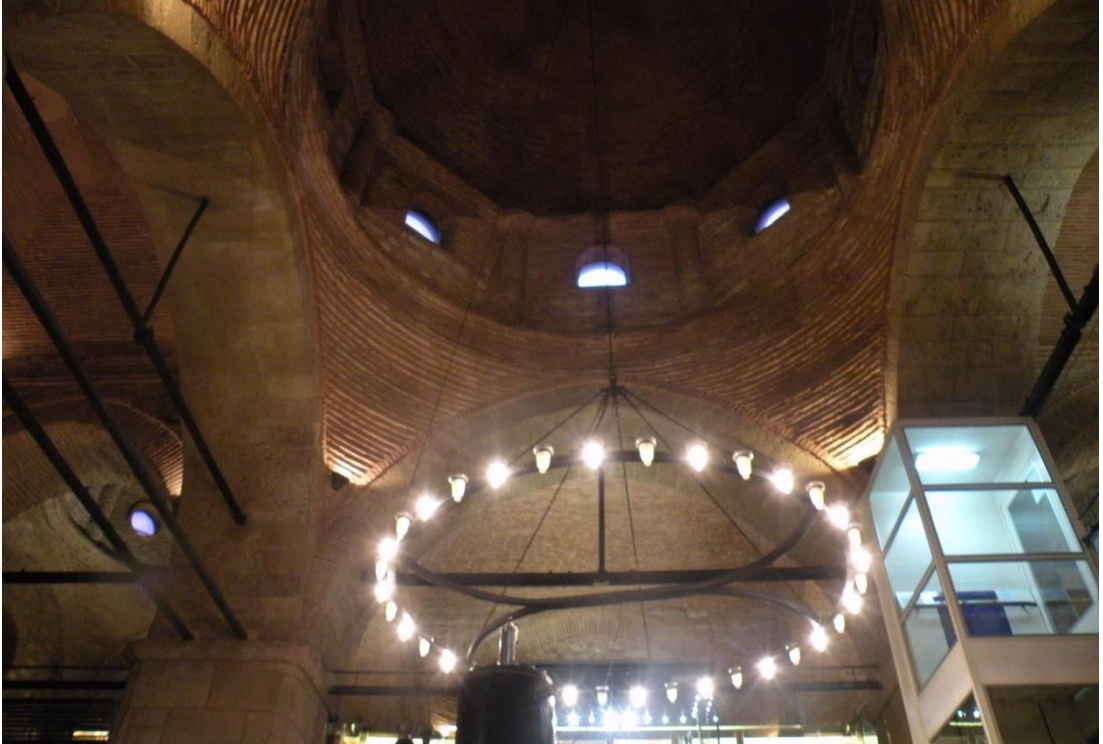
Şekil 5. 36. Lengerhane Binası İç Mekân Fotoğrafi
Kaynak 5. 34: Selcem Bayır Arşivi

Lengerhane Binasında kullanılan kubbeden indirilen kandil şeklinde olan aydınlatma elemanı yapıda bütünlüğü korumuş insanlarda tarihi bir yapı içinde olduğunun farkına vardirmiştir.

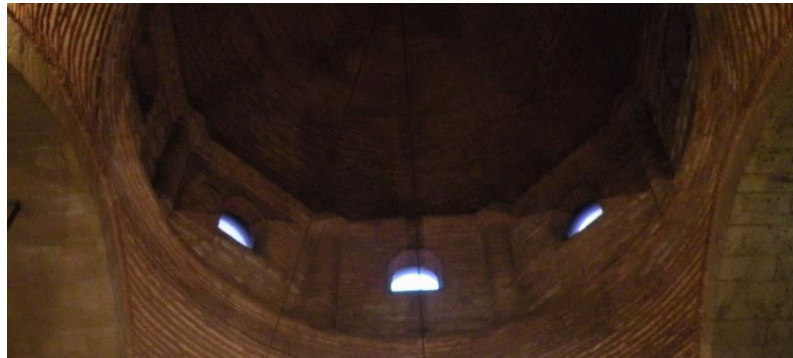
Şekil 5. 38. Lengerhane Binası Kasnak Kısımında Bulunan Doğramalar
Kaynak 5. 36: Selcem Bayır Arşivi

Lengerhane binası zemin kat pencereleri dikdörtgen planlı olup yonu taşı sövelidir. Üst kat pencereleri ise kemer şeklinde ve kenarları tuğla ile örülmüş olup aynı boyuttadırlar. Kubbe kasnak kısmında ise aydınlatma amaçlı kemerli küçük doğrama bulunmaktadır. Kapı doğramaları ise yeniden detaylandırılarak yol cephesindeki giriş kapısı temizlenerek korunmuştur. Can güvenliği sağlaması acil çelik çıkış kapısı mevcuttur.

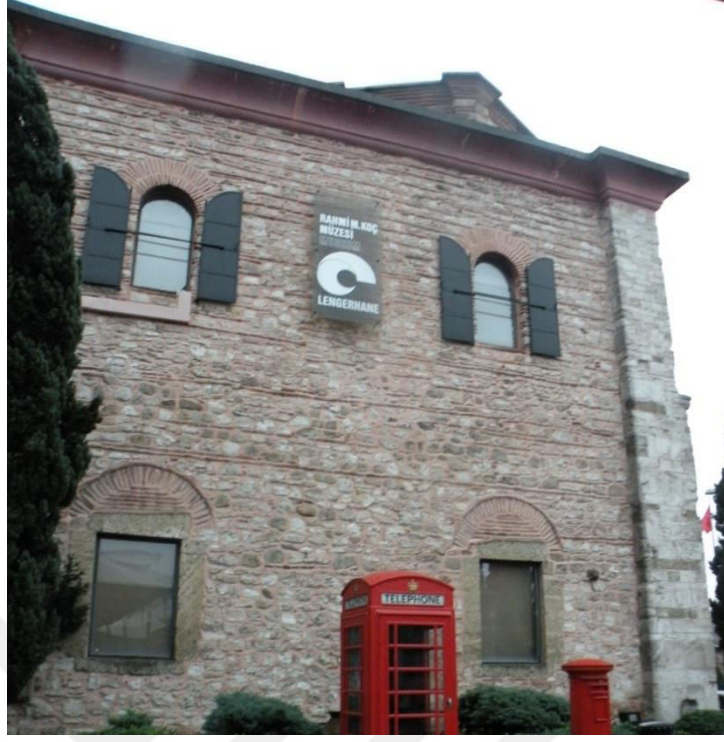
Şekil 5. 39. Lengerhane Binası Doğrama Fotoğrafi
Kaynak 5. 39: Selcem Bayır Arşivi

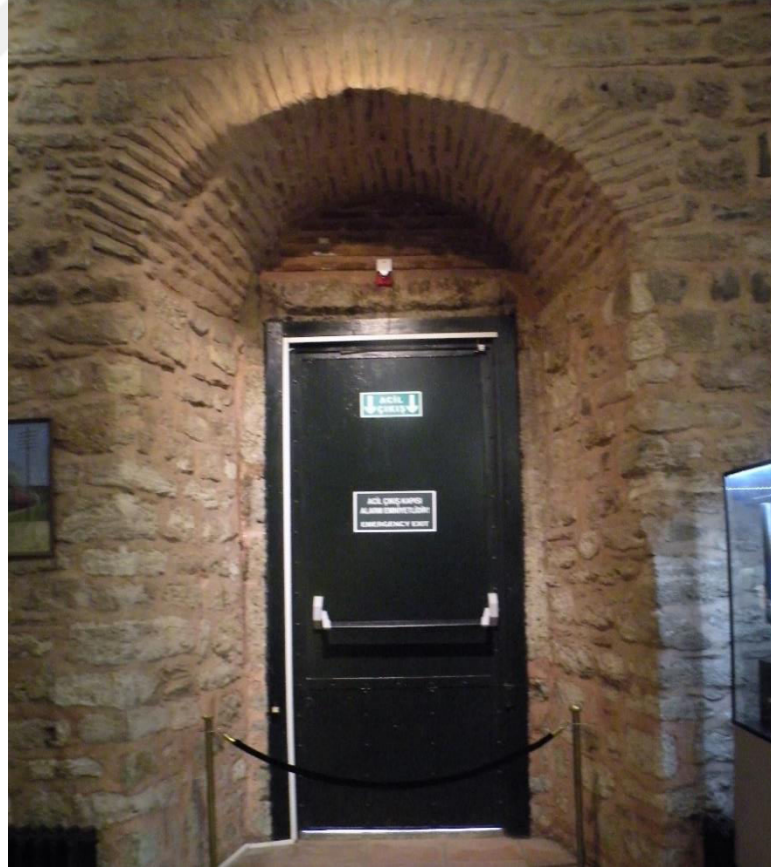
Şekil 5. 40. Lengerhane Binası Acil Çıkış Kapısı
Kaynak 5. 40: Selcem Bayır Arşivi

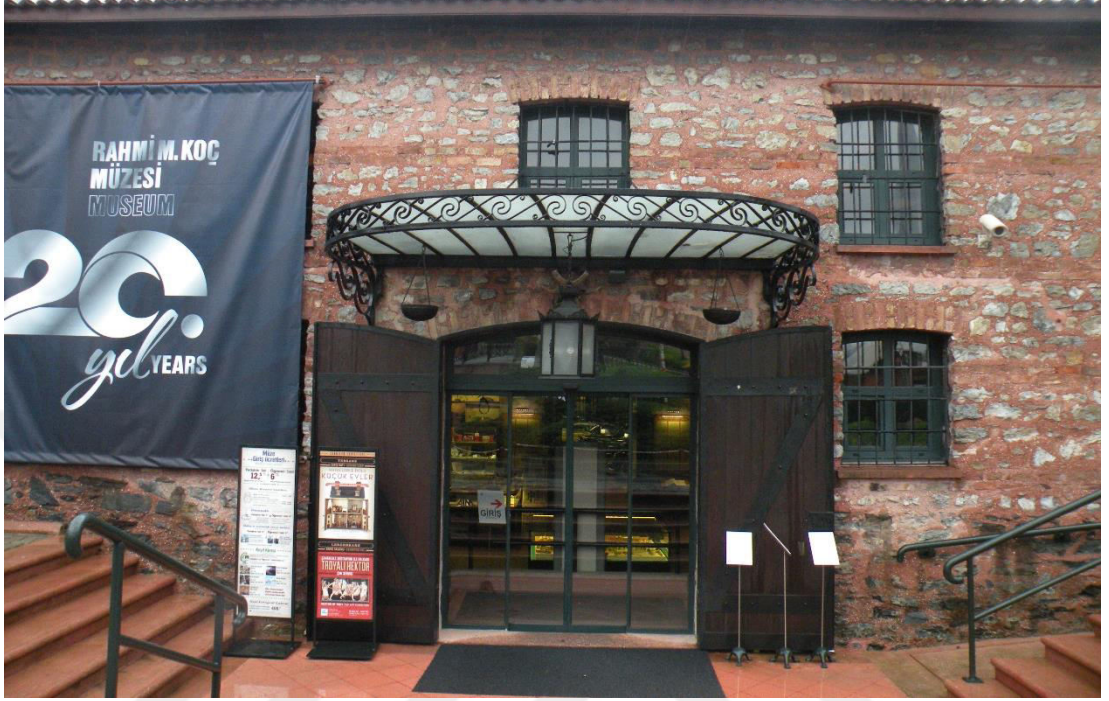
Şekil 5. 41. Hasköy Tersanesi Giriş Kapısı
Kaynak 5. 41: Selcem Bayır Arşivi

Hasköy Tersanesinin pencereleri alüminyum olup büyük ölçekli ve kare planlıdır. Bazı bölümlerde pencereler küçük ölçekli basık kemerlidir lokma demir korkuluk mevcuttur.
