**T.C.  
HALIÇ ÜNİVERSİTESİ  
FEN BİLİMLERİ ENSTİTÜSÜ  
İÇ MİMARLIK ANABİLİM DALI  
İÇ MİMARLIK PROGRAMI**

**İSTANBUL'DA OTELE DÖNÜŞTÜRÜLMÜŞ TARİHİ  
YAPILARDA İÇ MEKAN İRDELENMESİ**

**YÜKSEK LİSANS TEZİ**

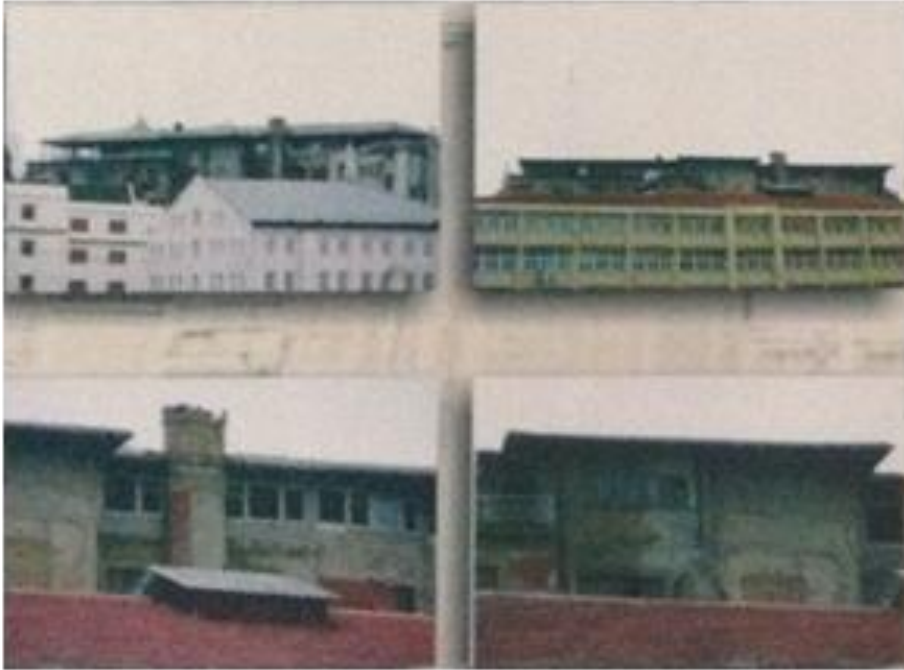
**Şekil 5.10.** Restorasyon öncesi deniz cephesi ve giriş (Legacy Ottoman Otel Broşür, 2013)

Tarihi yapının bakımsız kalması, yıpranması ve beş yıldızlı otel standartlarına uygun şekilde malzeme, düşey ve yatay sirkülasyon elemanlarına ihtiyaç duyulması sebebiyle restore edilmiştir. Şekil 5.10'da tarihi yapının restorasyon öncesi deniz cephesi ve giriş bölümü gösterilmektedir. Şekil 5.11'de tarihi yapının restorasyon öncesi bakım ve onarım gerektiren çatı katı bölümleri görülmektedir.

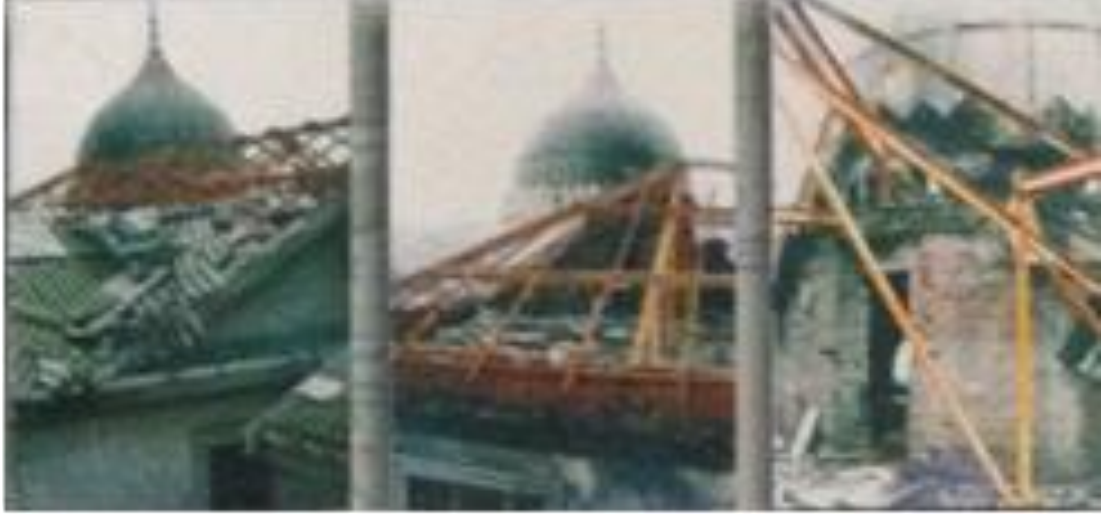
**Şekil 5.11.** Restorasyon öncesi çatı katı bölümleri (Legacy Ottoman Otel Broşür, 2013)

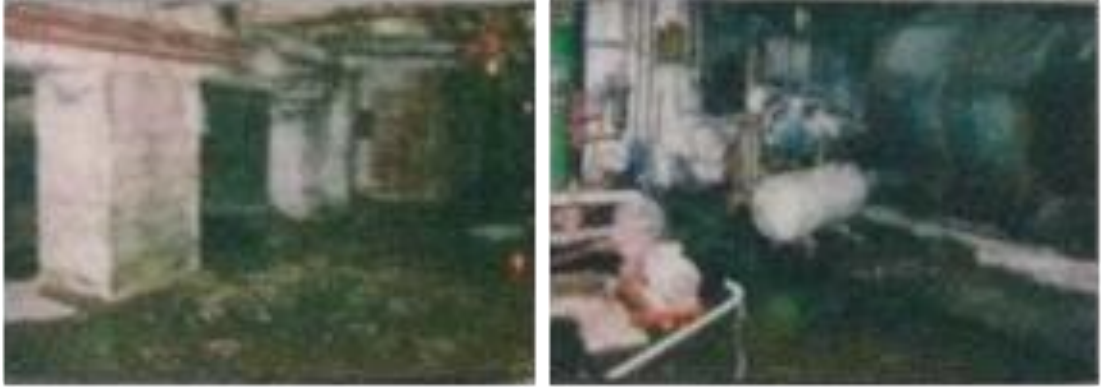
**Şekil 5.12.** Restorasyon öncesi bodrum kat bölümleri (Legacy Ottoman Otel Broşür, 2013)

Kaderine terk edilen tarihi yapının bu kötü durumu, restorasyon öncesi fotoğraflar incelendiğinde bodrum kat bölümlerinde de aynen devam etmiştir (Şekil.5.12).

Yedi katlı olan Dördüncü Vakıf Han çelik iskelet sistemiyle yapılmış, ön ve yan yüzleri kesme taşla, bölme duvarları ve arka yüz tuğla ile yapılarak sıvanmıştır. Çelik makaslarla gerçekleştirilen kırma çatının düz, asbest levhalarla kaplanmıştır.

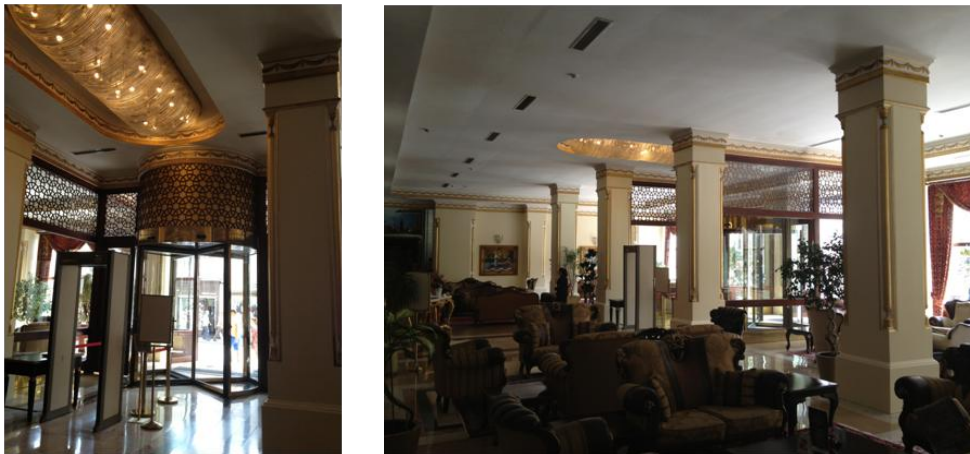
**Şekil 5.14.** Restorasyon sonrası otel giriş bölümü (Legacy Ottoman Otel Broşür, 2013)

Genel mekanların irdelenmesi aşamasında ilk olarak otelin giriş bölümü ele alınmıştır. Otelin giriş bölümü tarihi yapının merkezindeki eski dükkânın yerine alınarak, giriş kapısı döner kapı olarak değiştirilmiştir. Giriş kapısı holünde dekoratif amaçlı kullanılan motifler ile Fransız esintileri yapının mimari tarihine uygun olarak seçilmiştir. Böylece, Mimar Kemaleddin'in Neo Osmanlı esintileri yaşatılmaya çalışılmıştır. Otelin giriş kapısından sonra lobi kısmına geçildiğinde tarihi yapının geniş avlusu, tarihi dokuyu yansıtan dekorasyon çalışmaları ile ön plana çıkarılmıştır (Şekil 5.13). Lobi bölümünde, dönemi yansıtan tavanda aydınlatma üniteleri kullanılmıştır. Sütunlardaki süslemeler, tavanlardaki alçıpanlar, mermer ve doğal taş yer kaplamaları, seçilen oturma grup mobilyaları, halılar, perdeler vb. dekoratif malzemeler ile lobi mekânı oluşturulmuştur (Şekil 5.14).

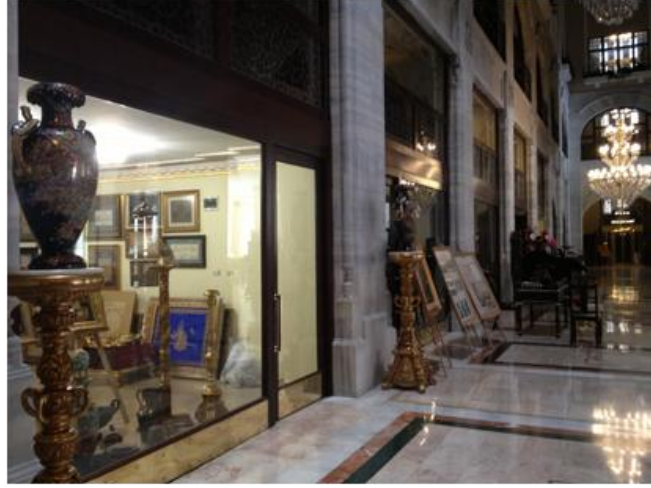
**Şekil 5.15** Hediyelik eşya satan dükkan ve lobide ticari işletme için ayrılan kafe <sup>(1)</sup>

Avluda eskiden dükkan olarak kullanılan bölümler restore edilerek otel misafirlerinin hediyelik eşya vb. alışveriş yapabilecekleri dükkan olarak korunmuştur, ayrıca tarihi yapının tüm ön cepheyi kaplayan dükkânları da korunarak otelin lobi kısmına denk gelen bölüm cam ve ahşap ara bölücü ile ayrılmıştır (Şekil.5.15).

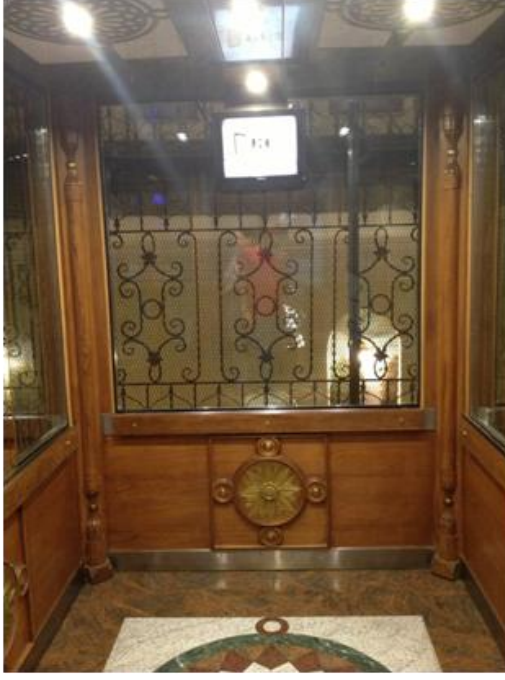
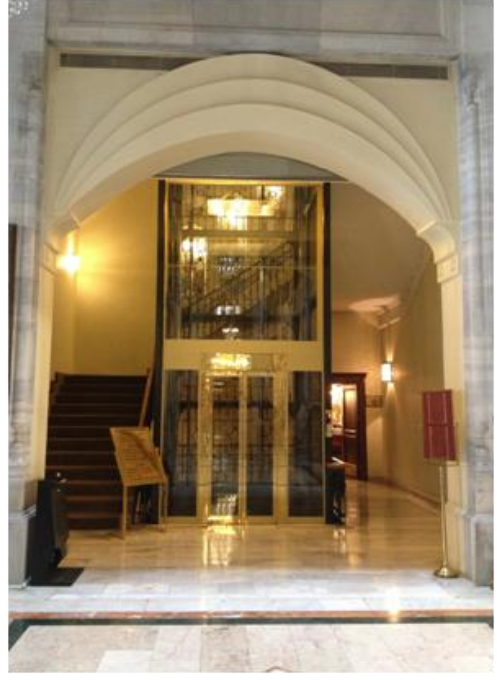
**Şekil 5.21.** Avlunun sağ ve sol tarafında simetrik olarak bulunan asansörler ve iç görünüm.

Tarihi yapının avlu kısmı irdelendiğinde; avlunun iki tarafında otelin altıncı katına çıkan taşıyıcı sirkülasyonu destekleyen yapının orijinaline uygun Fransız asansörler kullanılmıştır (Şekil 5.21). Zeminde motifli olmak üzere, giriş katın kolon kaplamalarında yapının tarihsel özelliğine uygun doğal taş mermer kullanılmıştır. Bu sütunlardaki mermerler özellikle pahlanarak bina ve insan sağlığını korumaya yönelik önlem alan Mimar Kemaleddin Bey'in tarzı sürdürülmüştür.

Düşey sirkülasyonda kullanılan Fransız asansörleri güvenlik ve görsellik için çevresi cam ile kaplanıp dönemine uygun biçimde yenilenmiştir. Avluda bulunan Fransız asansörlerinin kontrol panelleri günümüz otel standartlarına uygun olarak yenilenmiştir. Kolon kenarlarında kullanılan süslemeler asansörün köşelerinde kullanılarak bütünlük sağlanmıştır. Asansörlerin hemen yanında merdivenleri tasarlayan Mimar Kemaleddin'in mimari tarzı korunarak tüm merdivenler yenilenmiş ve restore edilmiştir (Şekil 5.22).

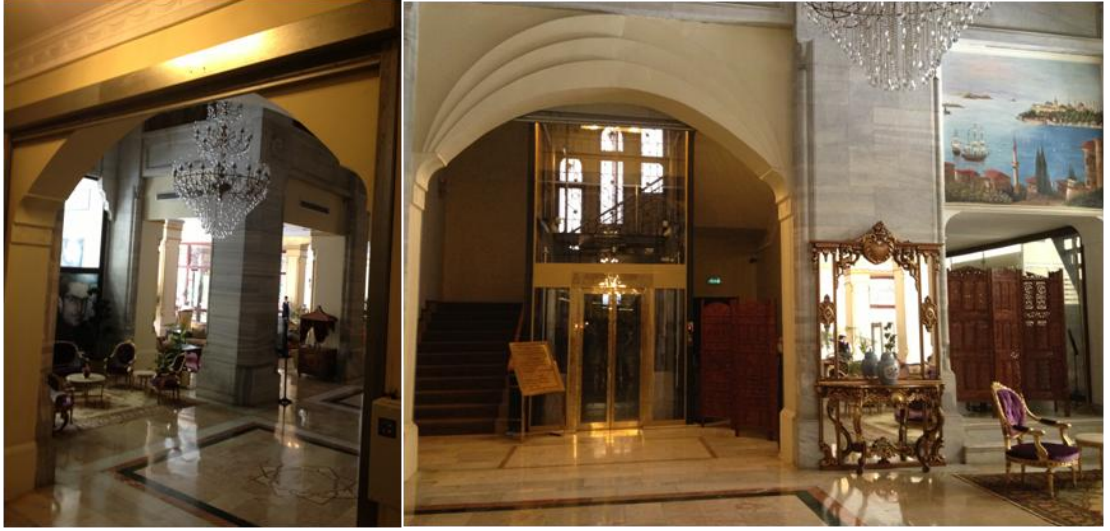
**Şekil 5.24.** Avlu asansör holünden bir görünüş ve kemer detayları

Yapının arka tarafında zamanında tasarlanan servis merdiveni de yenilenmiştir. Ayrıca asansörlerin arka tarafına lobideki misafirlerin kullanımı için lavabolar tasarlanmıştır. Bu mekanlarda armatürlerden, aynalara, tavan restorasyonundan yer kaplama malzemelerine aydınlatmada dahil olmak üzere tarihi saray havası verilerek restore edilmiştir (Şekil 5.23). Avluda yer alan asansör hollerinin giriş tavan üstlerine mekânın bütünlüğü içerisinde dekoratif alçıdan kemer sistemi yapılmıştır (Şekil.5.24).

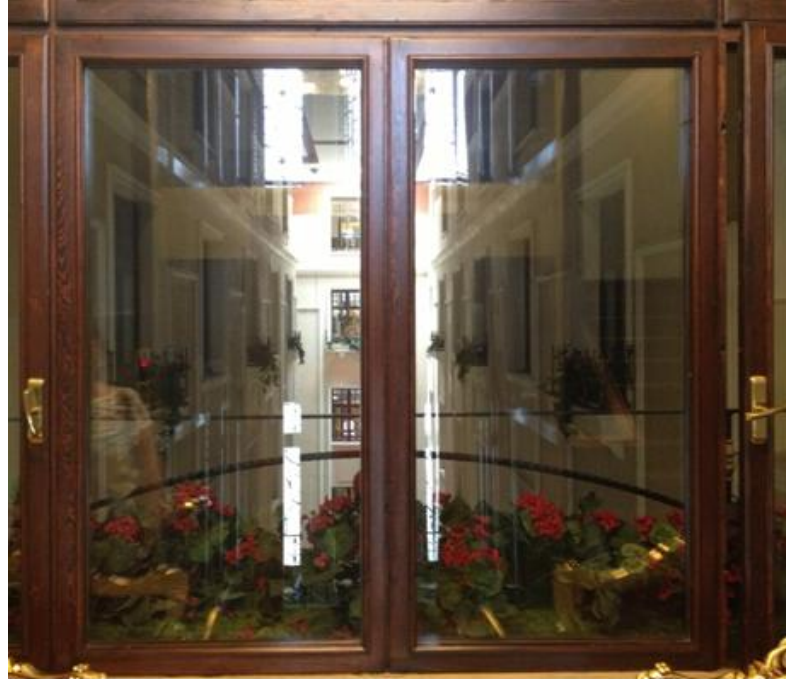
**Şekil 5.25.** Yatak katlarından avluya bakış ve dinlenme grubu manzara penceresi

Otelin yatak katları yatay sirkülasyon bağlantı elemanı olan koridorlar ile bağlanmıştır. Yapının koridorları tüm yatak katını çevreleyerek simetrik olarak konumlandırılan düşey sirkülasyon elemanları olan asansörler ve merdivenler ile bağlantılı şekilde konumlandırılmıştır. Yatak kat koridorları “U” şeklindeki avluya paralel şekilde konumlandırılarak yatak odalarının tüm otel ile bağlantısını sağlamaktadır. Geniş koridorlar misafirler için de yürüme imkânı sağlarken, asansör önlerine koltuk grubu eklenerek muhteşem avlu manzarasını seyretmek isteyen misafirler için dinlenme alanı yaratılmıştır (Şekil 5.25).

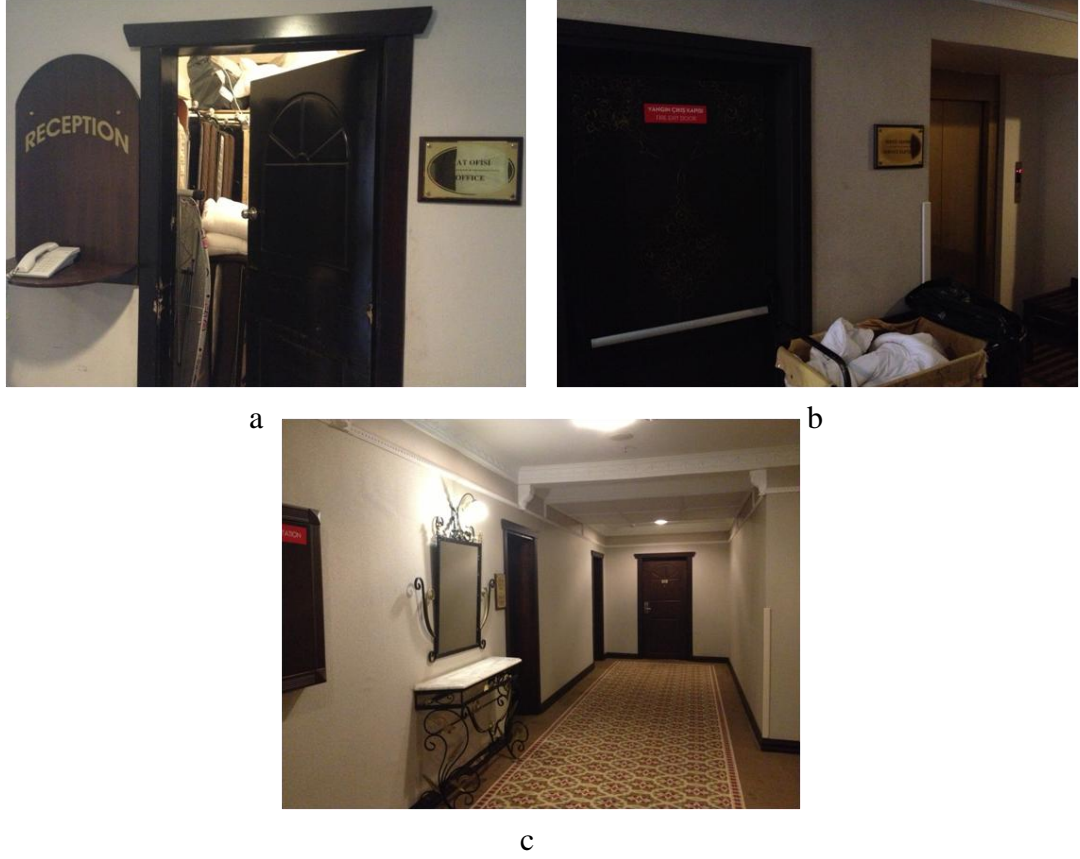
**Şekil 5.26.** Yatak katı detayları; a) kat ofisi, b) yangın çıkışı ve servis asansörü, c) koridor aydınlatma, yangın paneli ve konsol detayı

Yatak katlarında yangın çıkış kapıları ve kat ofisleri eklenmiştir. Kat ofislerinin hemen yanlarına ise servis asansörleri mevcuttur (Şekil 5.26). Koridorlarda yangın ve güvenlik önlemleri için pano, ışıklandırma ve detektörler mevcuttur (Şekil 5.27).

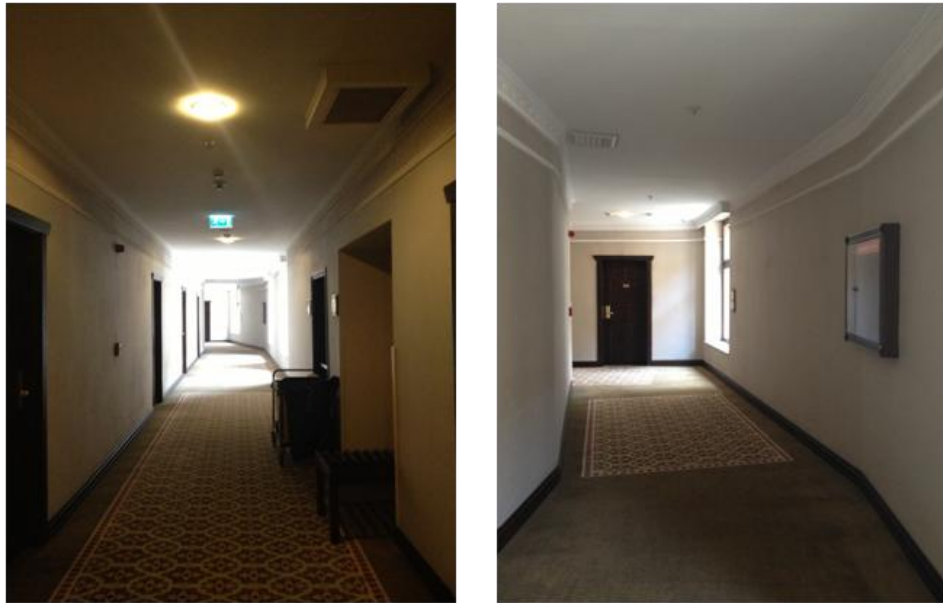
**Şekil 5.27.** Yatak katları ile yatay sirkülasyon bağlantı elemanı koridorlar

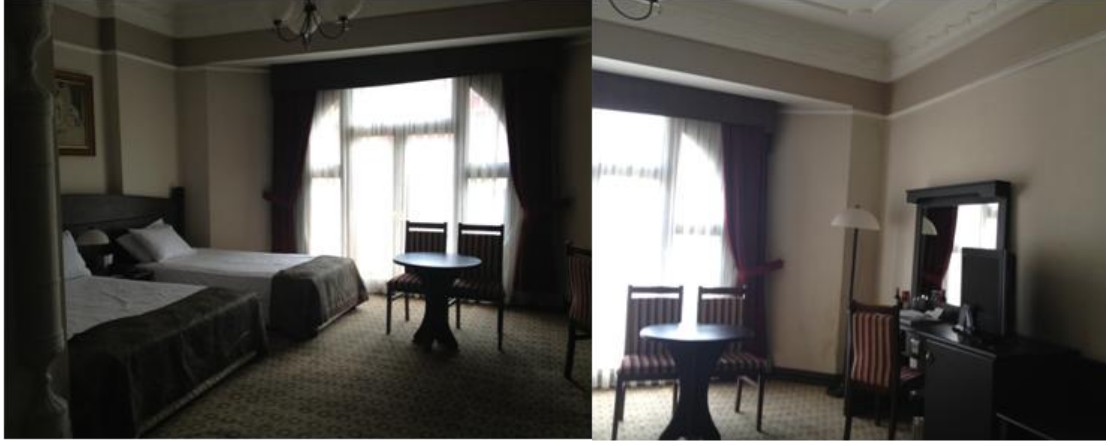
**Şekil 5.30.** Otel standart yatak odaları iç mekan bölümlendirmesi

Dördüncü Vakıf Han'ın oda düzeni tamamen korunarak kullanılmıştır. Yatak odalarında tarihi atmosfer verilmesi amaçlı sütun süslemeler tasarlanmıştır (Şekil.5.30). Standart odaların dışında dört farklı tarzda dekore edilmiş odalar mevcuttur (Şekil 5.31). Odaların bir bölümü ön cepheye bakarak deniz ve tarihi doku manzaralı şekilde, diğer bir bölüm ise arka cepheye bakacak şekilde konumlandırılmıştır. Şekil 5.32'de tarihi yapının otele dönüştürülmesinde eklenen otel banyo (ıslak zemin alanları) örnekleri gösterilmiştir.

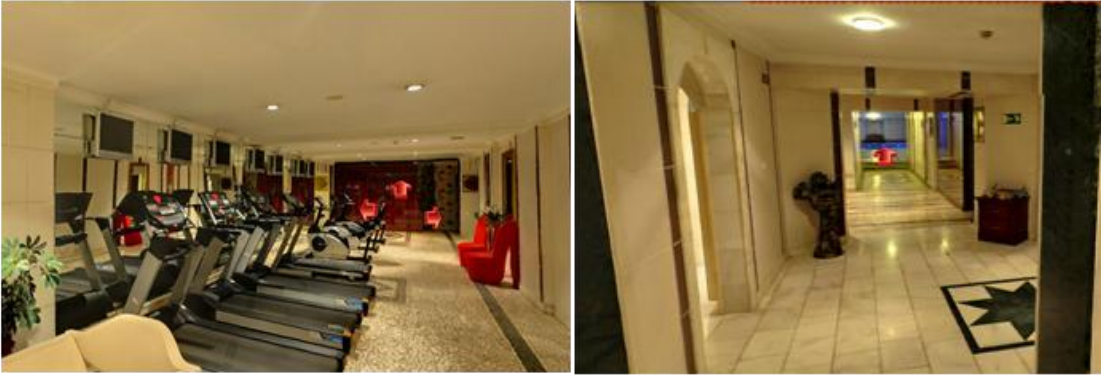
**Şekil 5.33.** Otel bodrum kat spor salonu ve sağlık merkezi alanları

Otelin bodrum katında büyütme ve küçültme olmamıştır. Kısmi bir otopark otelin bodrum katına konumlandırılarak, otopark girişi binanın yan cephesinden sağlanmıştır. Tarihi yapının otopark girişi verilen yan (cephe) sokağındaki dış avluda korunmuştur. Otel standartlarını karşılamak amacıyla bodrum kata mutfak, teknik bölüm, kapalı havuz, SPA sağlık merkezi ve hamam eklenmiştir. Spor salonu bölümü incelendiğinde; bodrum katta yer alan spor kulübü girişinde kot farkı iki basamak ile inilip müşterilere yönelik bilgilendirme, emanet kasası ve bankosu yer almaktadır. Zeminde dökme taş kullanılmış olup, mekanın ortasında Türk-Osmanlı mimarisine uygun halı şeklinde mozaik döşenmiştir. Giriş yanında depo ve havalandırma kanalını gizlemek amaçlı aynalı bir kapı yer almaktadır. Giriş bankosunun hemen yanında müşterilere yönelik oturma elemanları bulunmaktadır. Şekil 5.33’de spor salonu ve sağlık merkezi alanları gösterilmiştir. SPA merkezinin duvarlarında beyaz ve pastel tonlardaki seramikler kullanılarak sade bir bütünlük sağlanmıştır. Tavan beyaz renkte boyanarak SPA ortamına uygun saflık ve temizlik algısı vurgulanmıştır.

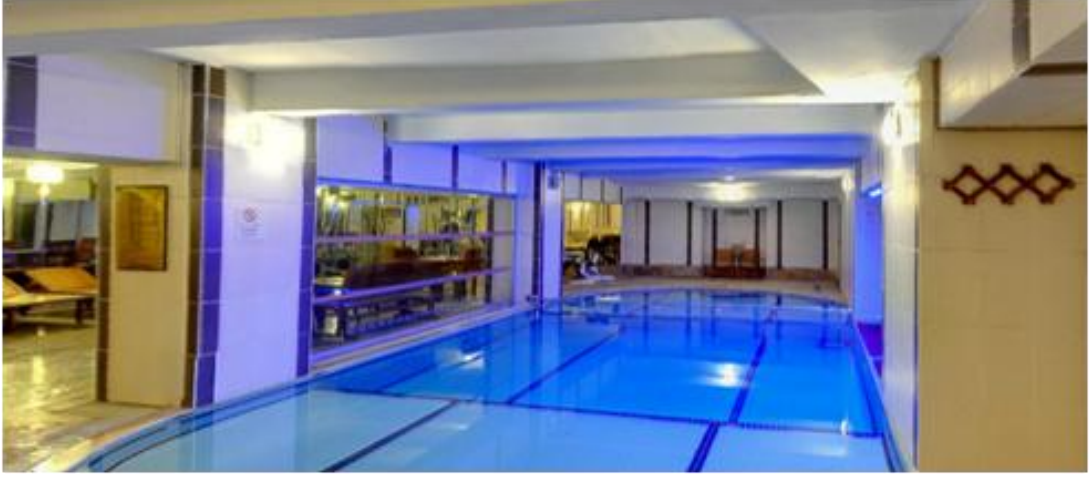
**Şekil 5.34.** Otel bodrum kat kapalı havuz

Havuz bölümü ve çevresine özenle dökme taş döşenmiştir. Döşenen dökme taşların arasına yaprak motifleri koyularak Türklerin kökeni olan Orta Asya'da Şamanizm devrine atıf yapılmıştır (Şekil 5.34). Havuz zemininde günümüz otel standartlarına uygun olarak 5x5 seramik döşenmiştir. Güçlendirilip seramik kaplanan kolonlarda yapının yapıldığı döneme uygun olarak ahşaptan askılıklar konulmuştur. Havuz çevresine günümüz otel standartlarına uygun olarak havuz taşma ızgarası kanal profilleri dönülmüştür. Havuz girişinde SPA'yı kullanan müşterilere yönelik yiyecek-içecek hizmeti sunulan bir bankoya yer verilmiştir. Havuz koridor duvarları beyaz mermer, tavanları suya dayanıklı alçıpan malzeme ile kapanmıştır. Koridorlar doğal taş beyaz mermer ile kaplanmıştır. Koridor geçişleri ise kemerli sistem kullanılarak yeşil mermer ile kaplanmıştır.

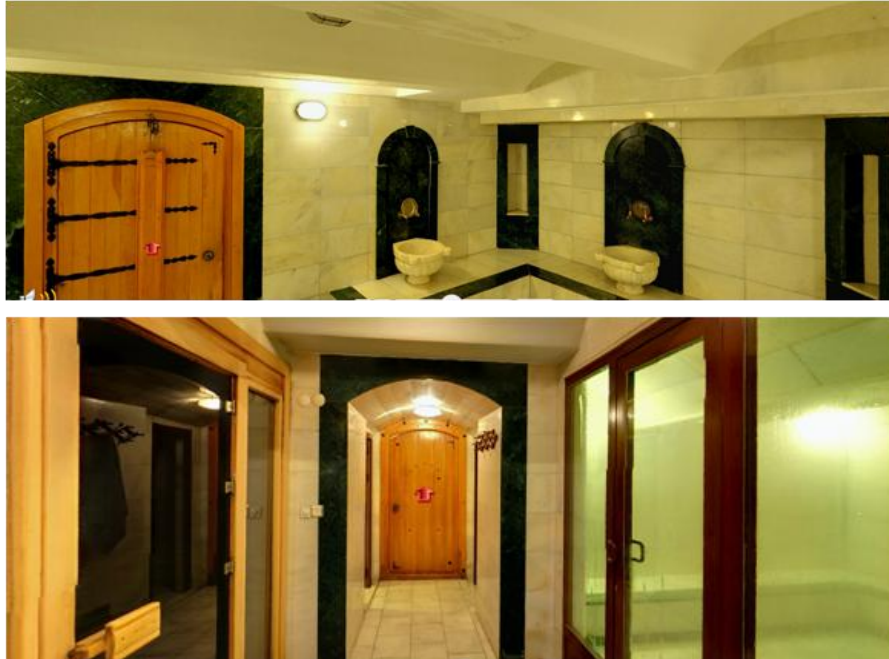
**Şekil 5.35.** Otel bodrum kat hamam, sauna ve buhar banyosu bölümleri

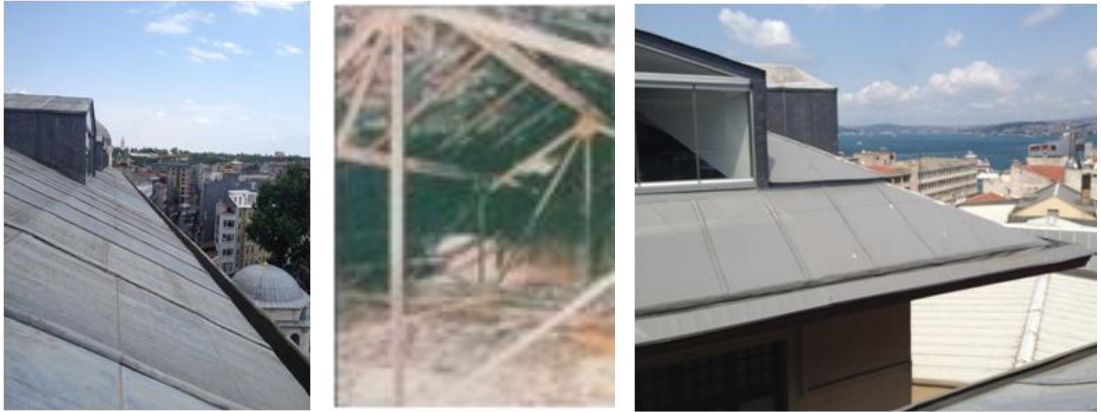
**Şekil 5.36.** Çatı katı restorasyon öncesi ve restorasyon sonrası dış cephe

Tarihi yapının çatısı en çok hasar alan bölümlerden birisidir. Çatı katındaki ek kat ayıklanarak, restitüsyon yapılmıştır. Kaderine terk edilen yapının kullanılmayan çatı arası otele dönüştürülme aşamasında çelik iskelet sistem kat eklenerek restoran olarak projelendirilmiştir. Şekil 5.36’da tarihi yapının çatı katı restorasyon öncesi ve restorasyon sonrası fotoğrafları gösterilmiştir.

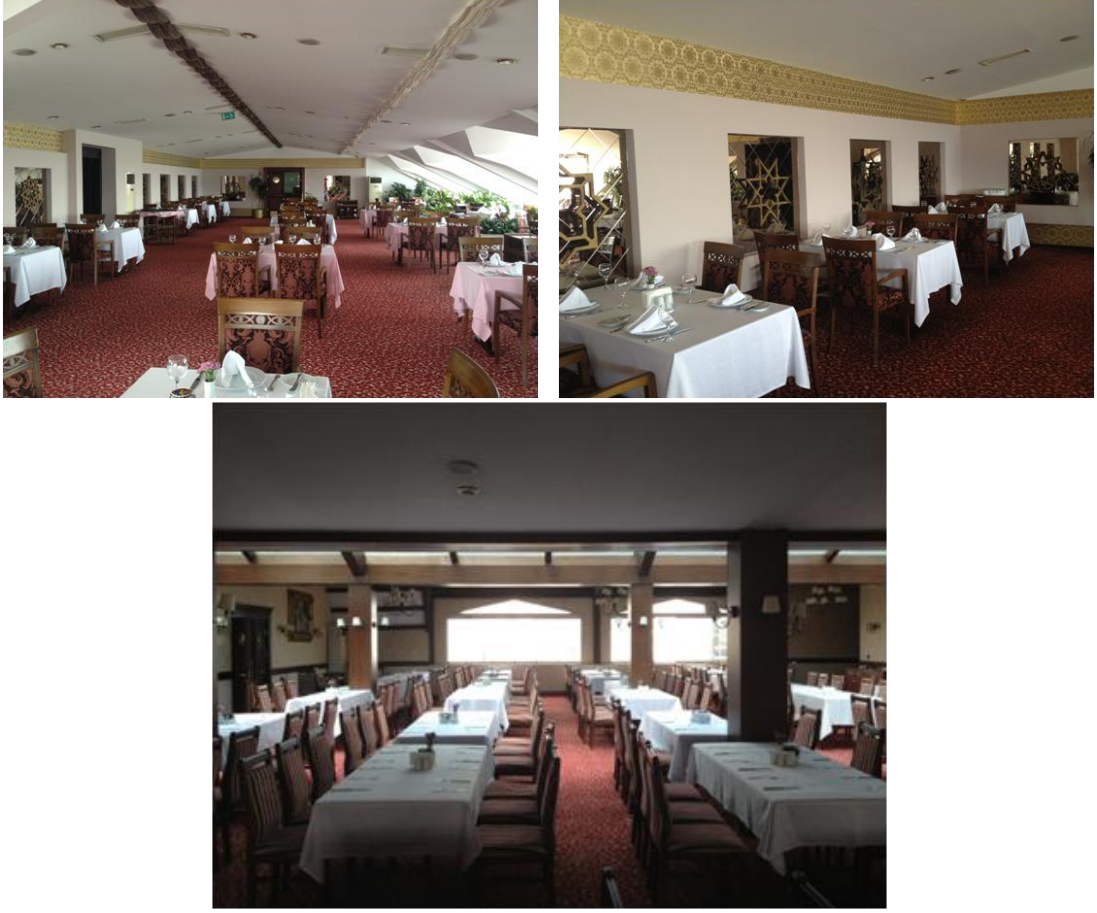
**Şekil 5.37.** Çatı katı restore edilen alanlar ve bölümler

Yapının çatı arasında yapılan tadilatlar ve çelik çatı güçlendirme ile bu geniş mekan otel standartlarına uygun bir restoran amaçlı kullanılan bölümlere dönüştürülmüştür (Şekil 5.37). Eski çatı kaplaması asbest olan yapının tadilat ve yenileme çalışmalarından sonra günümüz standartlarına uygun olarak çinko ile kaplanmıştır.

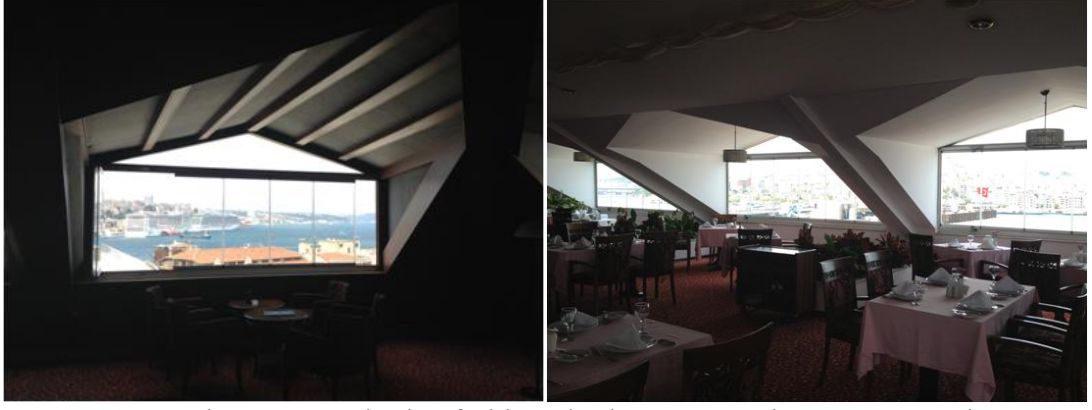
**Şekil 5.38.** Çatı katı restoranlardan farklı açılardan görünüm ve pencere detayı

Pencerelerde otelin restoran bölümünde daha aydınlık bir ortam sağlanması ve pencere boşluğunun belli olması için açılır-kapanır cam balkon uygulaması kullanılmıştır (Şekil 5.38). Otelin çatı katında İstanbul Salonu ve Dersaadet salonları konumlandırılmış ve muhteşem bir manzara eşliğinde büyük toplantı ve organizasyonlar için hizmet vermektedir (Şekil 5.39). Bu salonlar özellikle restoran amaçlı kullanılabilmesi, manzara görebilmesi ve mekanın daha aydınlık olması için cephelerde büyük pencere boşlukları bırakılmıştır.

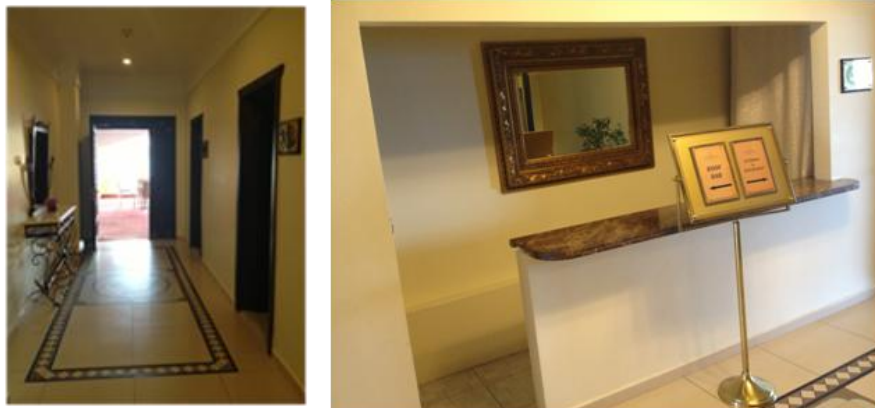
**Şekil 5.40.** Çatı katı ön-arka cephedeki restoran alanlarına geçiş ve vestiyer bölümü

Otel dışından gelen misafirler için lobi ile çatı katında bulunan restoranların bağlantısının direkt yapılması için mevcut asansörler düşünülmüştür Böylece yatak katlarına uğramadan asansörler ile restoran giriş bölümlerine ulaşım sağlanmıştır. Ayrıca restoran amaçlı kullanılan salonlara girişin hemen önüne vestiyer bölümü ve lavabo bölümü eklenmiştir (Şekil 5.40). Bu giriş bölümü ile restoran bekleme bölümleri birbirlerinden özel kapılar ile ayrılmıştır. Çok amaçlı olan büyük salonlar birbirlerinden özel, ufak, dekoratif döşenmiş bekleme salonları ile ayrılmıştır (Şekil.5.41).

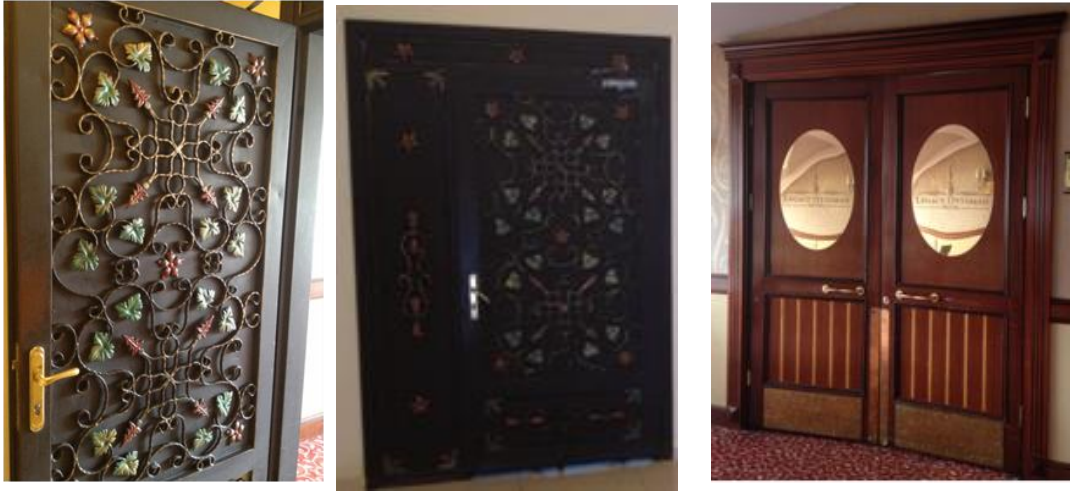
**Şekil 5.42.** Restorasyon otel kapı detayları

Demir dekoratif kapılar ile restoranlar arası bekleme bölümüne geçiş sağlanmaktadır. Tarihi yapının iç mekânlardaki kapı (Şekil 5.42) ve pencere (Şekil.5.43) detayları uygun bir şekilde restore edilmiştir. Şekil 5.44’de restorasyon sonrası otel aydınlatma ve havalandırma detayları gösterilmektedir.

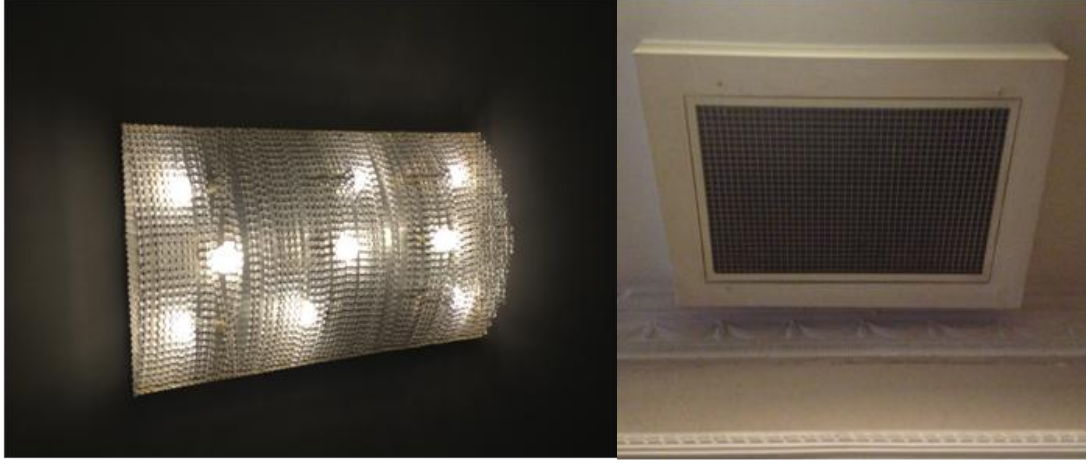
**Şekil 5.44.** Restorasyon otel alçıpan, aydınlatma ve havalandırma detayları

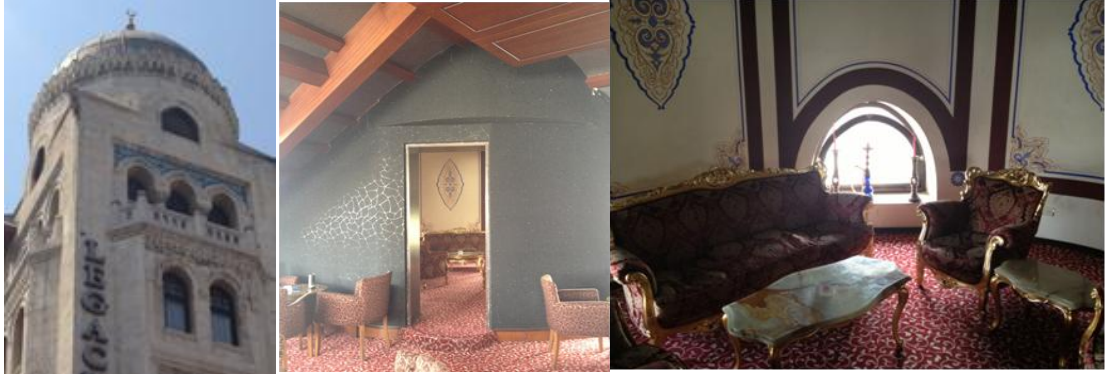
**Şekil 5.45.** Çatı katı kubbe bölümü roof bar kısmından giriş ve özel salon bölümü

Yapının anıtsal nitelik taşıyan kubbeleri yenilenmiş roof bar kısmında loca bölümü olarak değerlendirilmiştir (Şekil 5.45). Bu bölümdeki restorasyon çalışması dekorasyon ve süslemeler ile tarihi mekanda olma izlenimini pekiştirmektedir. Şekil.5.46’da restorasyon öncesi ve restorasyon sonrası kubbe pencere detayları gösterilmiştir. Kubbenin tavan kısmı İslam mimarisine uygun süsleme sanatı ile restore edilmiş ve modern bir armatür kullanılarak tarih ve günümüz teknolojisi bütünleştirilmiştir (Şekil 5.47).

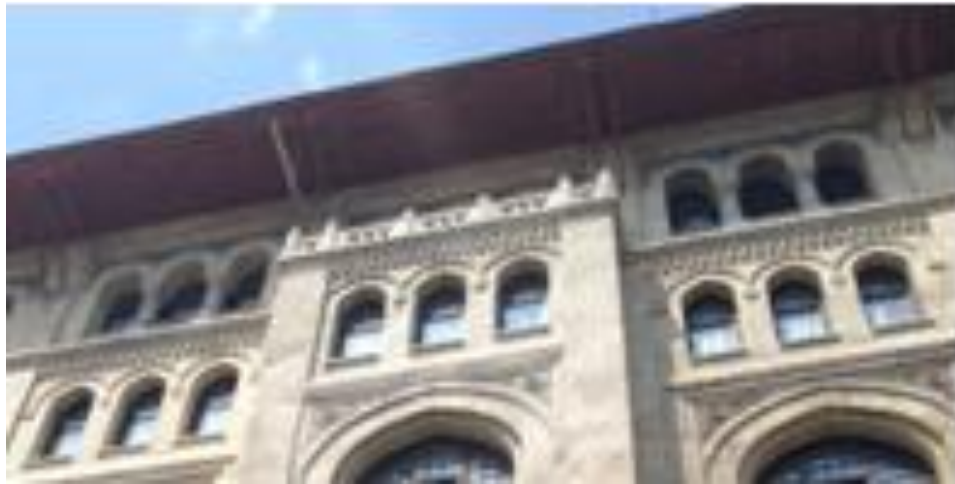
**Şekil 5.48.** Korunan çatı saçak işlemleri

Dördüncü Vakıf Han'ın Hamidiye Caddesi'ne bakan giriş cephesi elde edilen kaynaklardan 78.70 m genişliğinde, 27.21 m yüksekliğinde olduğu tespit edilmiştir. İç avlu ise 35.32 m uzunluğunda ve 5.20 m genişliğindedir. Otelin dış cephesi incelendiğinde, yapının eskimiş ve yıpranmış olan cephesi orijinal haline sadık kalınarak temizlenmiş ve restore edilmiştir. Batı, güney ve doğu cepheler kesme taş ve mermer olarak tasarlanırken, kuzey cephe ise tuğla duvar üzerine sıvalı sade bir şekilde tasarlanmıştır. Yapının cephelerinin üstünde yer alan saçaklar orijinal oymalarına uygun olarak yenilenmiştir (Şekil 5.48). Pencere çerçevelerinin bir parçası olarak yenilenmiştir. Mimar Kemaleddin'in tasarladığı pencere detayları aynen korunmuştur (Şekil 5.49). Mimar Halil Onur'unda belirttiği gibi tarihi yapının boyutlarında herhangi bir oynama yapılmamış, mevcut plan düzeni korunmuştur. Çatı arasına restoran yapılmasının dışında yapıya ek bir fonksiyon yüklenmemiştir.

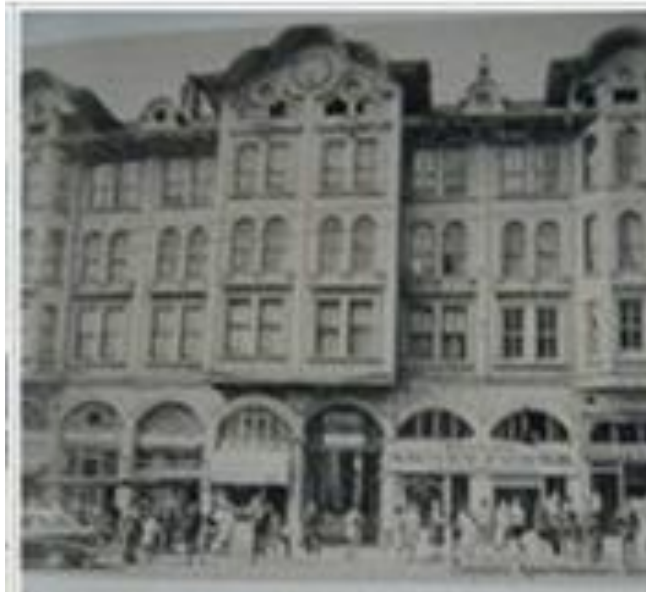
**Şekil 5.52.** Harikzedegan Konutları dış cephe görünümü (Harikzedegan'dan Merit Antique'e Tayyare Apartmanları arşiv)

Açık avlulara, teraslara, çamaşırlıklara ve cadde cephelerinde de dükkânlarla yer verilmiştir (Şekil 5.52). Ancak yapının kullandığı elektrik miktarının şebekeye ağır gelmesinden ötürü 1922 yılında Almanya'dan jeneratör getirilmiştir. Birbirini dik kesen sokakların ayırdığı dört iç avludan oluşan bloklarda mutfak, banyo, tuvalet gibi servis birimleri avluya bakan cephelere, odalar ise sokak cephelerine yerleştirilmiştir (Şekil 5.53). Böylece avlularda oluşan doğal gürültüden odalar uzaklaştırılmış, aile mahremiyeti korunmuştur. Düşey sirkülasyonu sağlamak için Mimar Kemaleddin Bey her blok arasına avluda “U” şeklinde simetrik iki adet açık merdiven ve katlar arasındaki bağlantının yatay sirkülasyonunu sağlamak için açık koridorlar kullanmıştır (Şekil 5.54). Ayrıca, açık teraslar ortak çamaşırhane görevi görmüş, hatta apartman sakinlerinin toplu eğlencelerinde kullanılmıştır. Müstakil kömürlüğü, çamaşırlığı yanında kat balkonları, holler ve üstü kapalı terasları bu evleri cazip hale getirmiştir. Harikzedegan Konutlarına ait eski planlar EK.1'de verilmiştir.

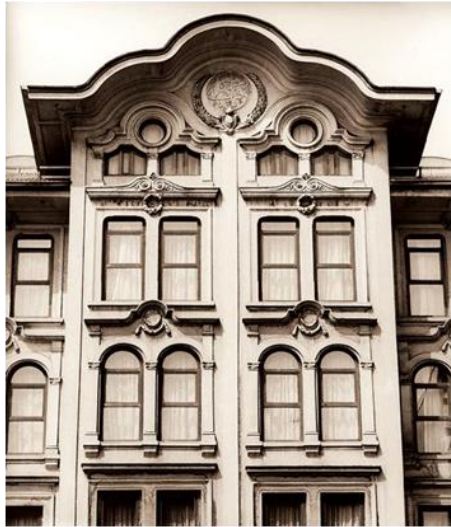
**Şekil 5.55.** Harikzedegan Konutları dış cephe detayı ve zemin kat gravürü

Mimar Kemaleddin Bey'in yapının dış cephesinde kullandığı kıvrımlı saçakların ve altlarındaki kabartma süslemelerin, hemen apartmanın yanında bulunan Laleli Cami'nin mimari yapısına uygun olması, mimarın tarihi yapıya saygısı olarak yorumlanabilir (Şekil 5.55).

Kemaleddin Bey, Osmanlı imparatorluğu mimarisindeki gelenekler ve çağdaş uygulamaları bu yapılarda birleştirmeyi denemiştir. Tarihi yapıda kullanılan kitlesel hareketler, geniş saçaklar, üçüncü katın yarım daire kemerleri üzerinde özel bir vurgu kazandırılan girlandlı barok takılar, bir de çatı katında çıkmaları adeta taçlandırıran barok dalgalı saçak motifi, binaya özgün bir karakter kazandırırken, yandaki Laleli Külliyesi'nin barok öğelerine de referans vermektedir. Kendi içinde simetrik olan cepheler, yarım altıgen çıkmalarla ilginç bir etki kazanmıştır. Tarihi yapı betonarme iskelet yapı sistemine göre gerçekleştirilmiş, dolgu duvarları tuğla ile yapılmış, blokların üzerleri kiremit kaplı, kırma, betonarme çatılarla örtülmüştür. Konut betonarmeden yapılmış olsa da, avlulara açılan merdivenli balkonlar sisteminin Türk evinde sayısız örneği mevcuttur.

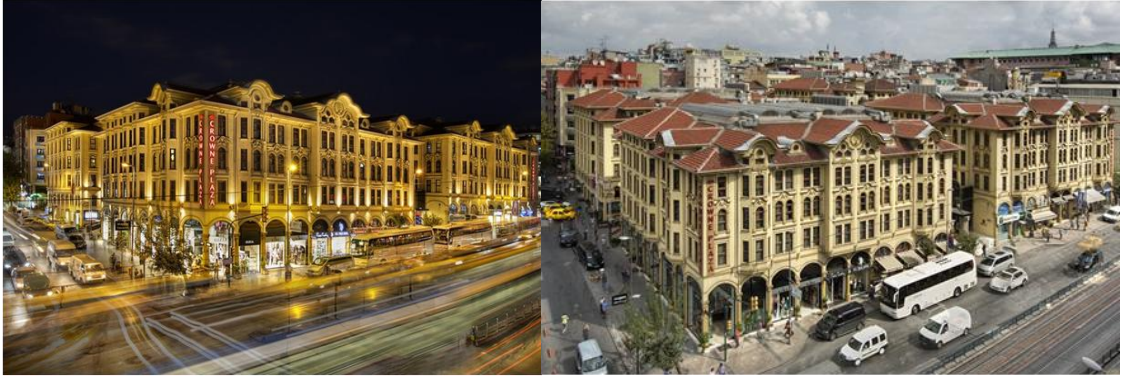
**Şekil 5.63.** Crowne Plaza Old City Otel fotoğrafları (Crowne Plaza Old City Otel Broşür, 2013)

Harikzedegan apartmanlarının Crowne Plaza Old City Hotel'e dönüştürülmesinde, genel olarak strüktürel sistem aynen korunmuş, ancak tarihi yapıya güçlendirme projesi uygulanmıştır. Bu yapının 100 yıllık bir yapı olması tarihi ve mimari değeri açısından önemini korumaktadır. Bu dört bloğun temelleri güncel yapı teknolojisi ile komple bloklar kaldırılarak uygulanan sistem ile güçlendirilmiş ve yapının uzun yıllar daha yaşatılması planlanmıştır. Temel güçlendirme çalışması gerekli onarım ve bakımlar yapılırken iskelet sistemi ve Mimar Kemaleddin'in barok ve İslam mimarisinin sentezi olarak inşa ettiği yapının içindeki öğeler korunmuştur (Şekil 5.63).

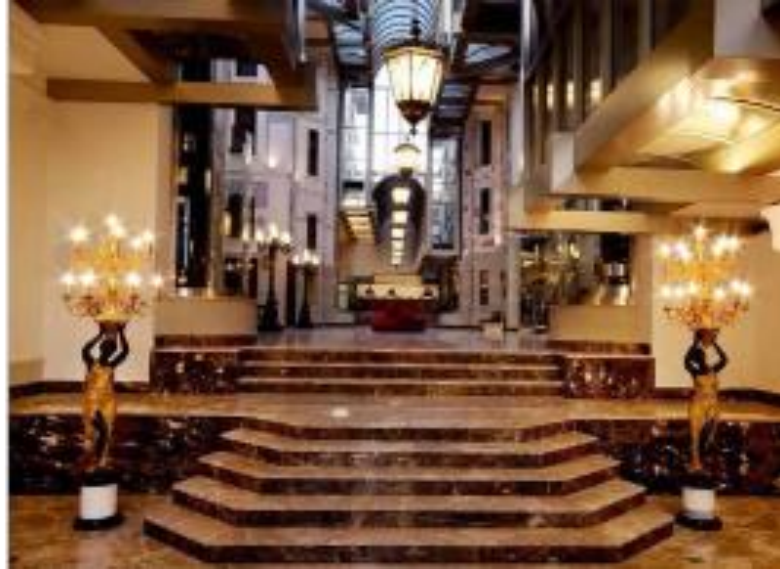
**Şekil 5.65.** Crowne Plaza Old City Otel giriş fotoğrafı (Tözün, 2013).

Harikzedegan Apartmanları eğimli bir araziye kurulmuş ve dört farklı bloktan oluşmaktadır. Kot farkı nedeniyle blokların farklı süslenebilmesi için olanak sağlanmıştır. Bu bloklar arası açık bir sokak niteliğindedir (Şekil 5.65). Her blokta iç avlunun olması ise hayata açılan oda kapıları gibi düşünülmüştür. Avlulara bakan iç kısımların kolonlarında Türk motiflerine yer verilmiştir. Blokların içindeki iç avluların üzeri kapatıldığında yukarı tonozdan gümüşüğü içeriye sera etkisi verirken, akşam fenerler ile yapılan aydınlatma estetik bir görünüm sağlanmaktadır (Şekil.5.66). Sokak görünümü yaratılan bölge, geçmişte zaten bir sokak olarak kullanılmış olması özel dokunuşlarla tarihi geçmişi hissettirmeye çalışılmasına bir örnek olarak gösterilebilir (Şekil 5.67).

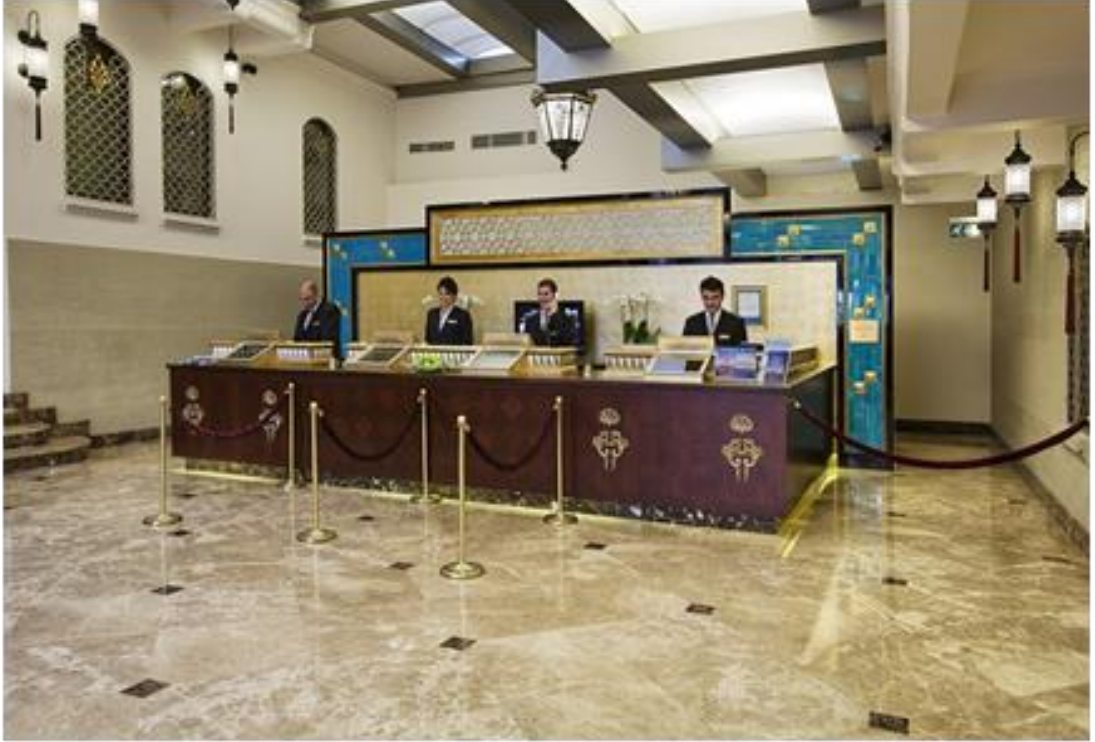
**Şekil 5.68.** Otel resepsiyon bölümü. (Crowne Plaza Old City Otel Broşür, 2013)

İkinci blok ile dördüncü blok arasına otelin giriş bölümü konumlandırılmıştır. Bu alana sütunlarla süslenen ihtişamlı bir giriş bölümü, döner kapı eklentisi ve hemen içeri girişte ise karşılama bölümü eklenmiştir. Kot farkı nedeniyle yerleştirilen merdivenler boylu boyunca misafirleri resepsiyona doğru odaklandırarak şekilde tasarlanmıştır. Şekil 5.67’de aynı zamanda sokak görünümü avlunun sonunda bulunan resepsiyon gösterilmiştir. Resepsiyonda ise altın kabartma ve rölyeflerle

kullanılmıştır. Şekil 5.68’de resepsiyon bölümünü detayı verilmiştir. Şekil 5.69’da ise resepsiyon bölümünden giriş bölümüne bakış görünümü verilmiştir.

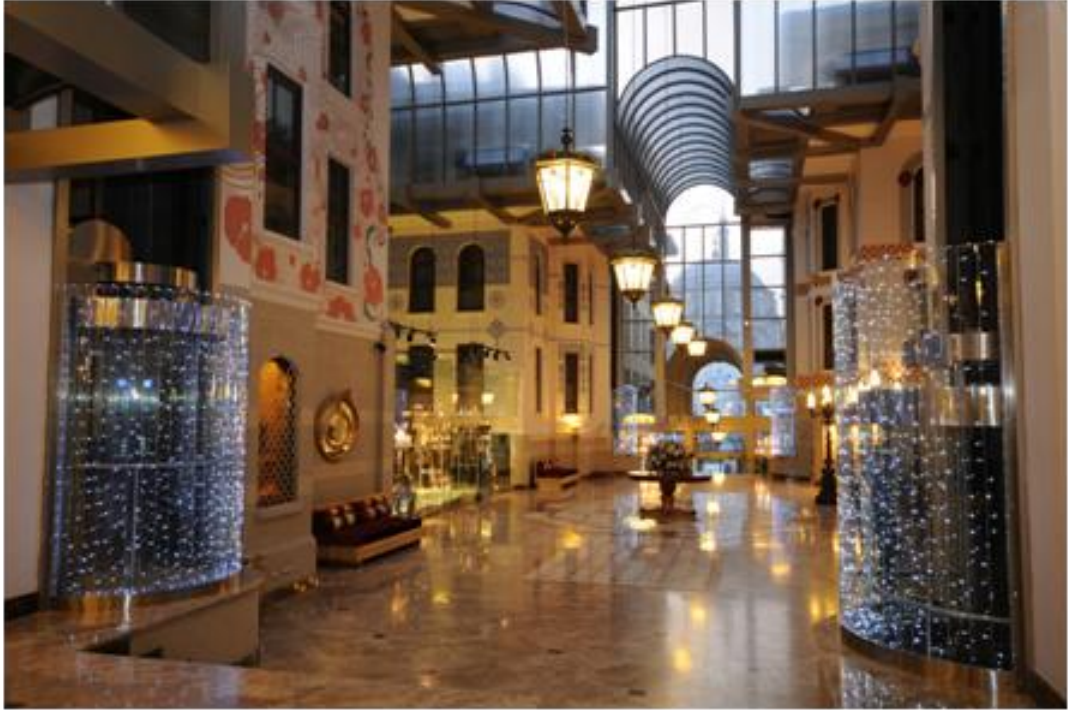
**Şekil 5.70.** Otel resepsiyon önü asansörler (Crowne Plaza Old City Otel Broşür, 2013)

Avluda turistlerin ihtiyaçlarına yönelik tekstil, hediyelik eşya vb. malzeme satan işletmeler mevcuttur. Oturma ve dinlenmek amacıyla özel tasarım mobilyalarda bu avluda konumlandırılarak lobi havası verilmiştir. Yer döşemesinde ise mermer mozaikler kullanılmıştır. Resepsiyon bölümünde blokların dış ünite olarak konumlandırılan ve yatak katlarına çıkmak için kullanılan sağ ve sol cam asansör eklentileri mevcuttur. Şekil 5.70’de resepsiyon bölümünün ön kısmında yatak katlarına çıkmak için blok dışından eklenilmiş asansörler görülmektedir.

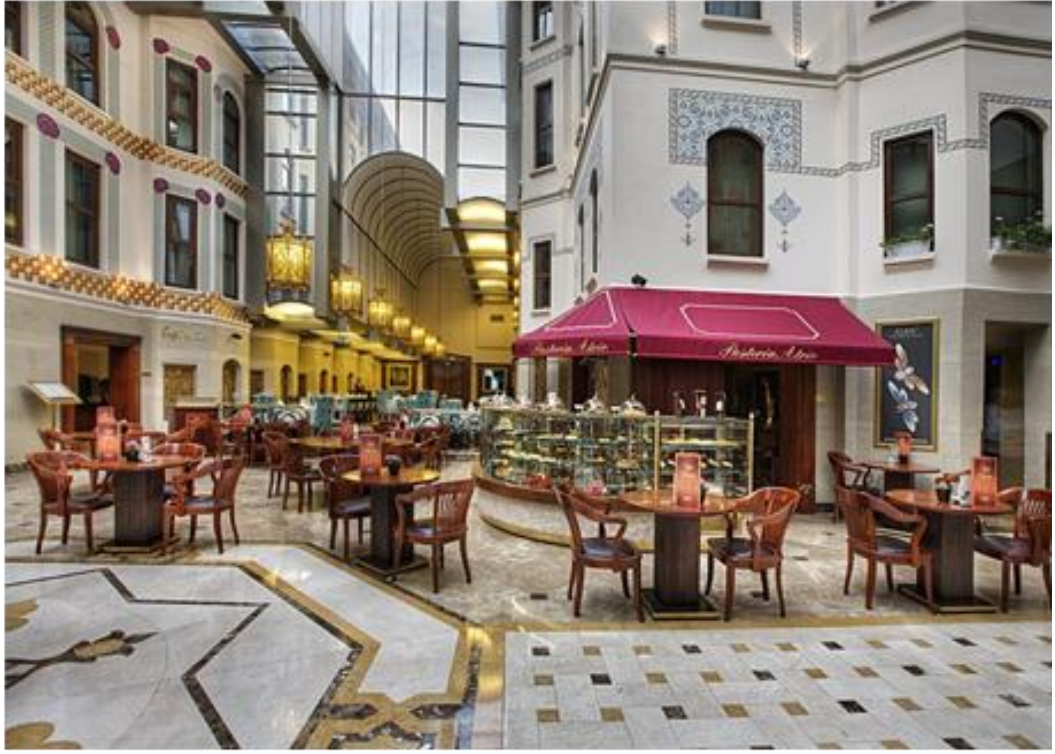
**Şekil 5.71.** Otel girişi meydan sokak kafesi görünümleri (Trip advisor, 2013)

Otelin girişindeki renkli sokak, meydana bağlanan bir sokak kafesi ile canlandırılmıştır (Şekil 5.71). Özel davetlerde restoran amaçlı kullanılan orta avlu alanı turistlerin ilgisini çekmektedir (Şekil 5.72). Şekil 5.73’de ise otel yan avlusunun restoran olarak kullanılması gösterilmiştir.

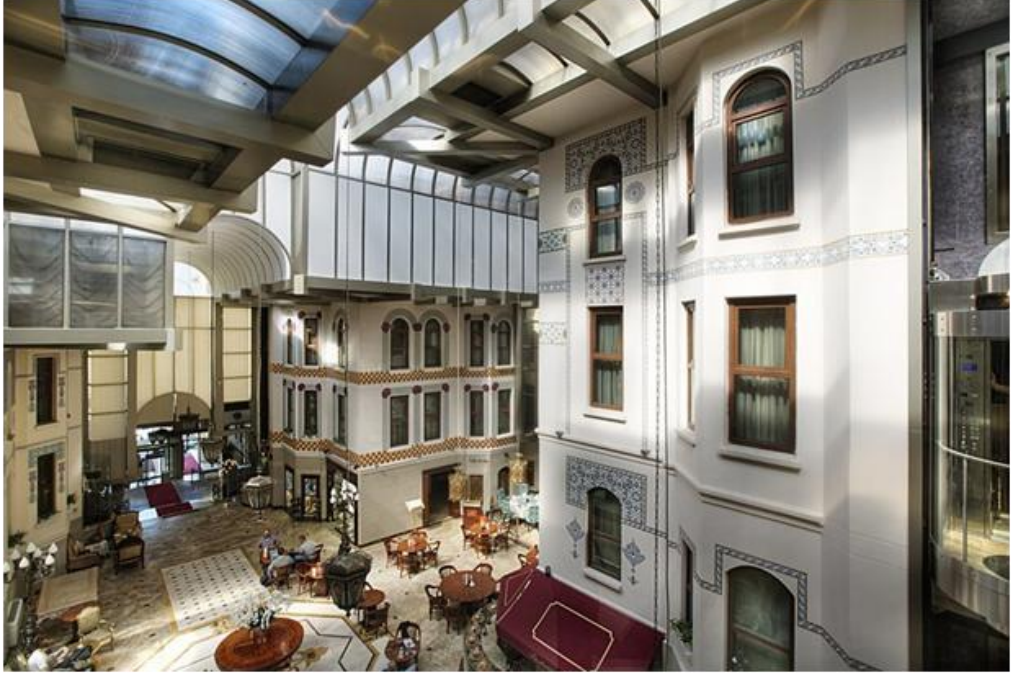
**Şekil 5.75.** Restorasyon ile üzeri kapatılan orta ve iç avlu görüntüleri (IHG, 2013)

İç cephelerin yalınlığı otel projesini sıkıcı hale getireceği düşünülerek dört cephesi olan binanın her cephesi farklı bir motifle renklendirilmiştir (Şekil 5.75). Ana avlu ise farklı bina cepheleri ve sokak kafesi ile hayali bir sokak görünümündedir. Ayrıca, bu bölümde uygulanan dekoratif aydınlatmalar avludan resepsiyona doğru eklenen avlu tavanından ve yerden konumlandırılmış sokak lambaları ile mekân tam anlamıyla sokak atmosferini pekiştirmiştir. Şekil 5.76'da otel asma kat, iç avlu blok dış cephe süsleme ve orta avlu zemin dekor detayı görüntüleri gösterilmiştir.

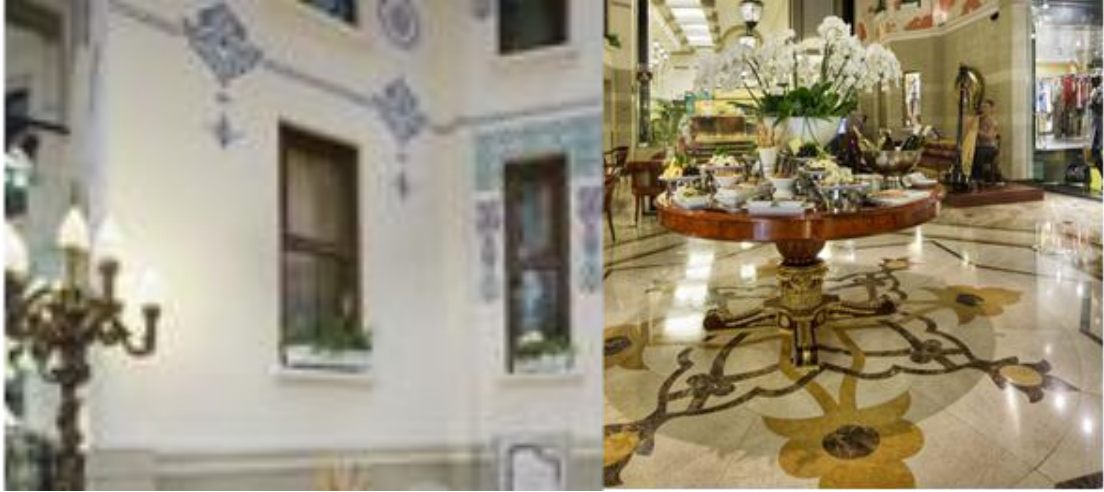
**Şekil 5.76.** Otel asma kat cephe süsleme ve avlu zemin detayı görüntüleri (Trip advisor, 2013)

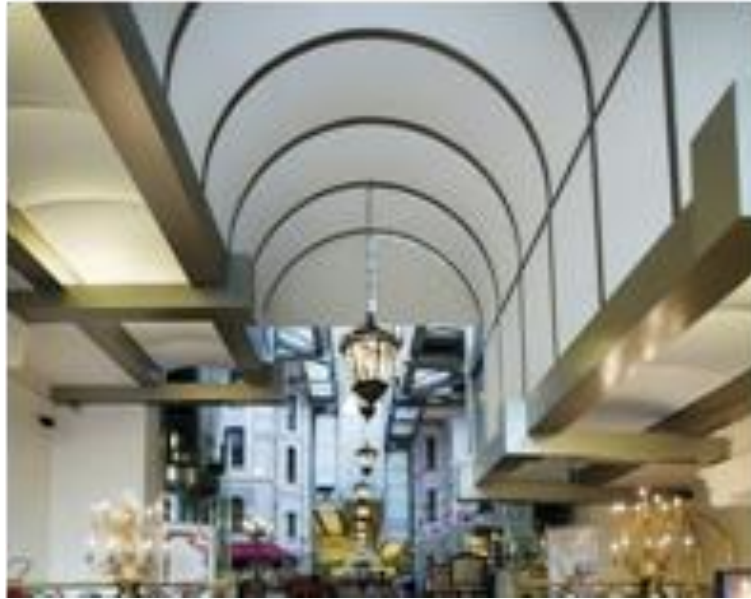
**Şekil 5.77.** Otel giriş bölümü tonoz sistemi detay görünümü (Trip advisor, 2013)

Şekil 5.77’de Crowne Plaza Old City Hoteli giriş bölümü avlusunun üzeri dekoratif olarak tonoz sistemi eklenerek dekore edilmiştir. Şekil 5.78’de ise iç avlu tavan tonoz detayı görüntüleri gösterilmiştir.
