**T.C.  
HALIÇ ÜNİVERSİTESİ  
FEN BİLİMLERİ ENSTİTÜSÜ  
İÇ MİMARLIK ANABİLİM DALI  
İÇ MİMARLIK PROGRAMI**

**İSTANBUL'DA OTELE DÖNÜŞTÜRÜLMÜŞ TARİHİ  
YAPILARDA İÇ MEKAN İRDELENMESİ**

**YÜKSEK LİSANS TEZİ**

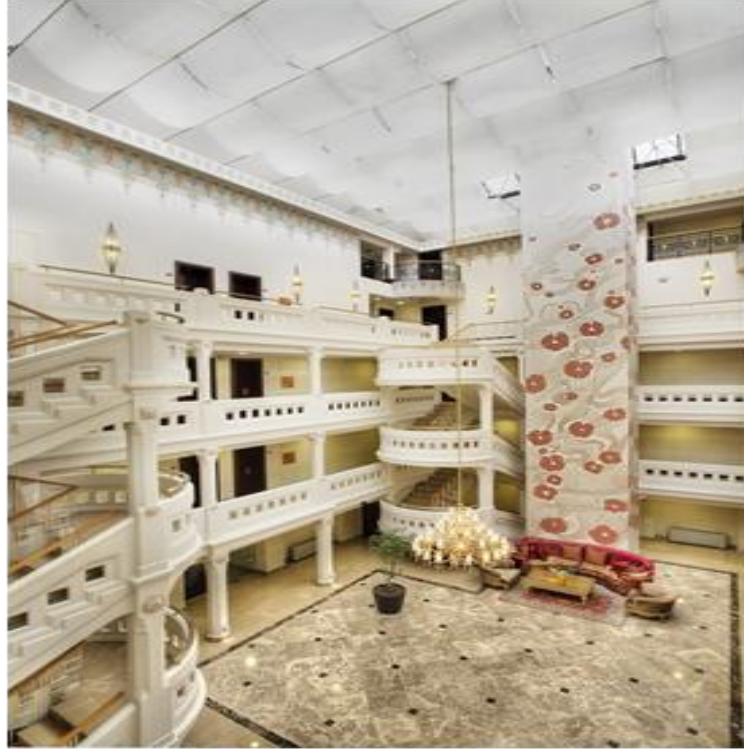
**Şekil 5.78.** Crowne Plaza Old City Otel’i tavan tonoz detayı (Trip advisor, 2013)

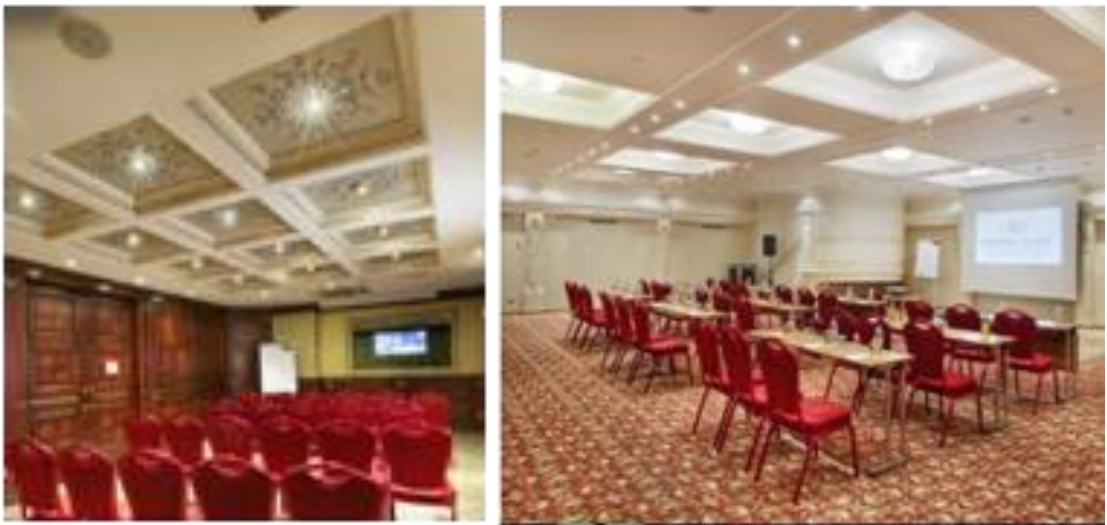
**Şekil 5.79.** Otel toplantı ve balo salonu görüntüleri (Trip advisor, 2013)

Ön cephe tarafında kalan ve avluya bakan odalar çok amaçlı salon olarak; restoran, toplantı, kokteyl, eğitim organizasyonları, konferans mekanları şeklinde kullanılmıştır (Şekil.5.79). Bu mekanlar farklı etkinlikler için tüm teknik altyapıyı sunabilen Balo Salonu, Hanzade Salonu ve Galata Salonu olarak bölümlendirilmiş rahat, kaliteli ve etkili toplantılara ev sahipliği yapmak amacıyla konumlandırılmıştır. Asma katta bulunan toplantı salonlarına ayrıca ses yalıtım sistemleri uygulanmıştır.

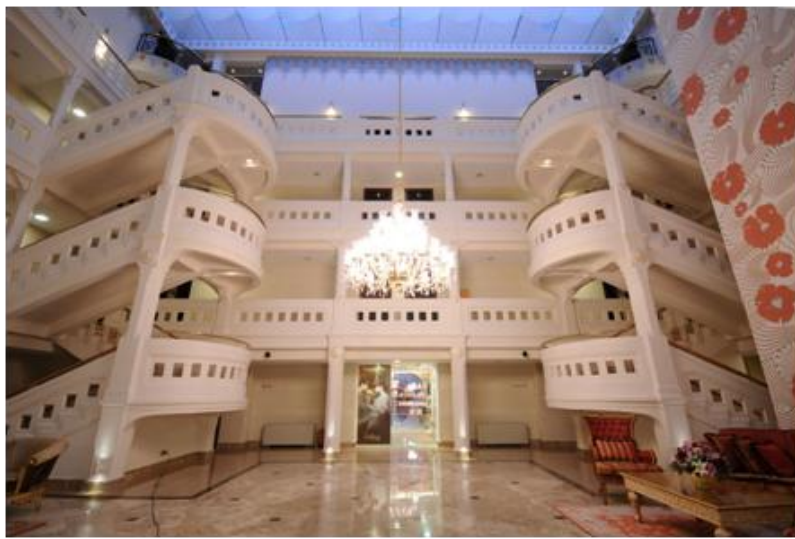
**Şekil 5.81.** Harikzedegan konutları merdiven detayı (Crowne Plaza Old City Otel, 2013)

Eski şehir konseptini görmek ve yaşamak isteyen misafirler oteli tercih eden müşteri kitlesini oluşturmaktadır. Harikzedegan konutlarının Tarihi Yarımada’da bulunması nedeniyle o döneme ait klasik bir tasarımı vardır. Mimar Kemalleddin bu yapıyı tasarlarken her avluda simetrik yerleştirilmiş “U” biçimli merdiven çiftleri kullanarak avlu mekanını zenginleştirmiştir (Şekil 5.80). Şekil 5.81’de Harikzedegan konutları merdiven detayı verilmiştir. Bu yapıdaki merdivenler restorasyon aşamasında aynen korunarak, altın yaldızlı dekoratif süslemeler, ahşap tutunma kolları, aydınlatma tarzı ve ihtişamlı avizeler ile ön plana çıkarılmıştır. Düşey sirkülasyon olarak kullanılan bu merdivenler yatak katlarını koridorlar ile çevrelemiştir (Şekil 5.82).

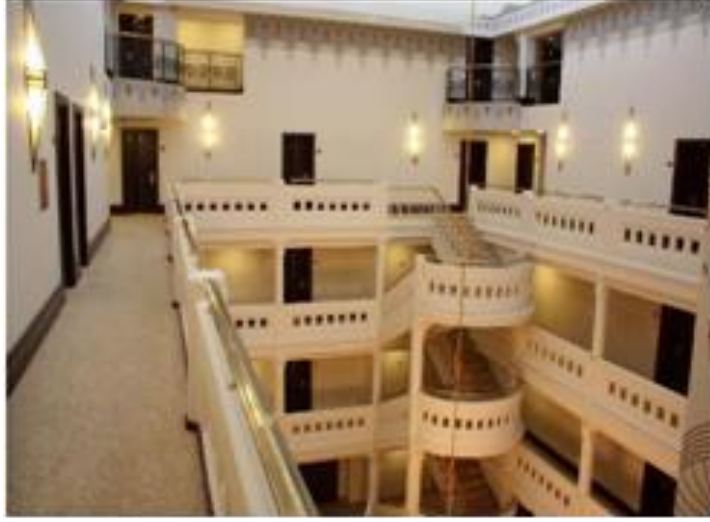
**Şekil 5.82.** Otel yatak katları görüntüleri (Trip advisor, 2013)

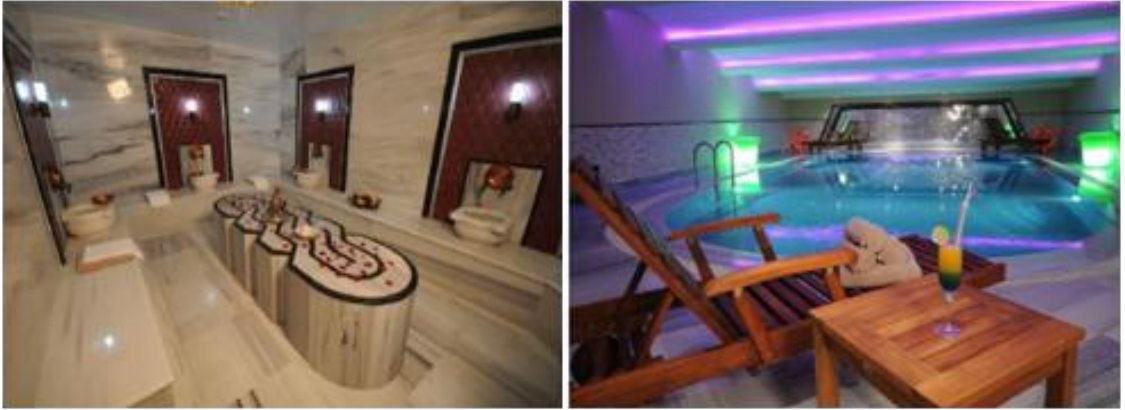
**Şekil 5.88.** Restorasyon sonrası bodrum kat hamam ve kapalı havuz görüntüleri (Trip advisor, 2013)

Blokların yer katlarının arka bölümleri, arsadaki eğim nedeniyle toprak altında kaldığından, buralar o dönemde kömürlüklerle, ortak alan çöp odaları olarak çözümlenmiştir. Günümüzde ise bodrum katta hamam ve havuz, sağlık hizmetleri ve spor salonları otel müşterilerinin ihtiyaçlarını karşılamak için konumlandırılmıştır (Şekil 5.88). Ayrıca, personel giriş çıkışları yan cepheden sağlanmıştır. Yönetim, güvenlik ve mutfak alanları bu bölümde konumlandırılmıştır.

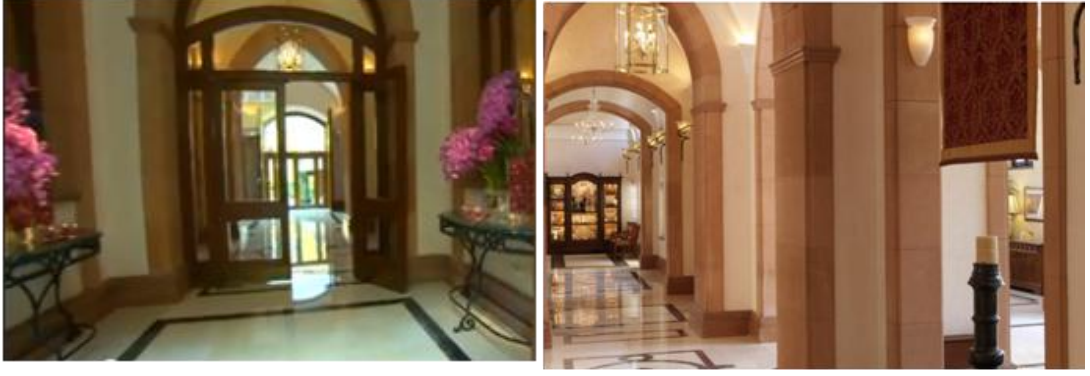
**Şekil 5.93.** Otel giriş bölümü, hol ve koridor alanı (Four Seasons Otel Broşür, 2013)

Tarihi yapının ana giriş bölümünde yer alan dışarıya açılan çift kanatlı ahşap kapısından içeri girildiğinde, müşterileri giriş holü karşılamaktadır (Şekil 5.93). Girişte bulunan ikinci bir kapı ile oluşturulmuş küçük bir hol vardır. Böylece giriş holü oluşturulmuş ve ısı izolasyonu sağlanmıştır. Holün iki tarafında demir ferforjeden yapılmış, üstü mermer kaplı konsollar bulunmaktadır. Bu bölümün sol tarafındaki alan lobinin giriş kısmı olarak tasarlanmış ve otele gelen müşteriler için danışma bölümü konumlandırılmıştır. Danışma bölümünün iç avluya bakan koridor alanında klasik mobilyalar kullanılmış ve bu alan kemer biçiminde alçıpan tavan ile hareket bütünlüğü sağlanmıştır. Aydınlatma için spot armatürler tercih edilmiştir.

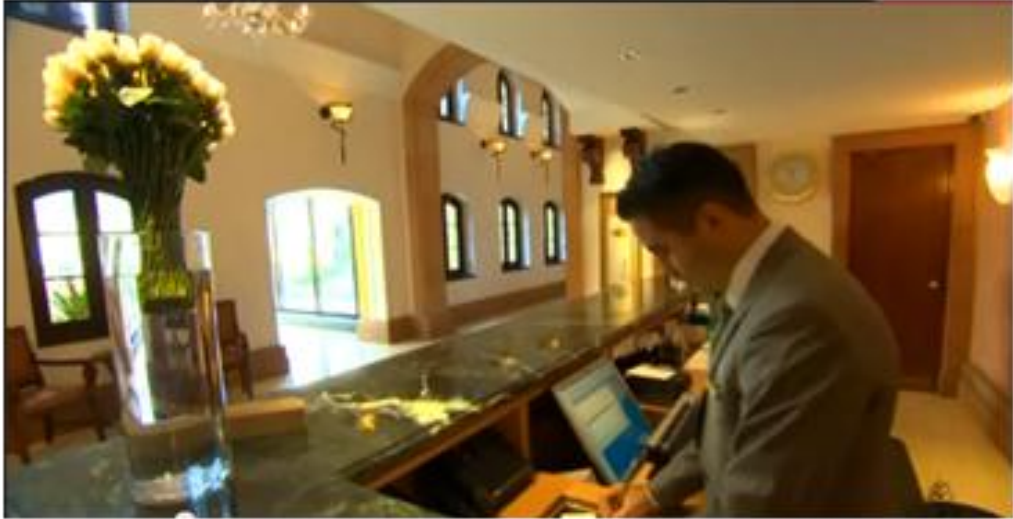
**Şekil 5.94.** Otel giriş bölümü, hol ve koridor alanı (Four Seasons Otel Broşür, 2013)

Lobinin sol bölümünde ise geniş bir resepsiyon bankosu müşterileri karşılamaktadır (Şekil 5.94). Resepsiyonu oluşturmak için tarihi yapının bu alanında taşıyıcı olmayan iki duvar kaldırılarak revize edilerek, uygun bir resepsiyon bölümü oluşturulmuştur. Bankonun hemen yanında iki adet küçük ofise yer verilmiştir. Resepsiyonun avluya doğru olan koridorunun zemininde göbekli mermer kaplama döşenmiştir. Bu mekanın tavanında alçıpan tercih edilmiş olup resepsiyon bankosu ile kademeli kemer görüntüsü verilerek mimari uyum sağlanmıştır. EK.3’de otel zemin kat planı verilmiştir. Bu planda ana giriş, lobi, resepsiyon, bagaj girişi, idari bölüm, barlar ve iç avludaki restoran detayları verilmiştir.

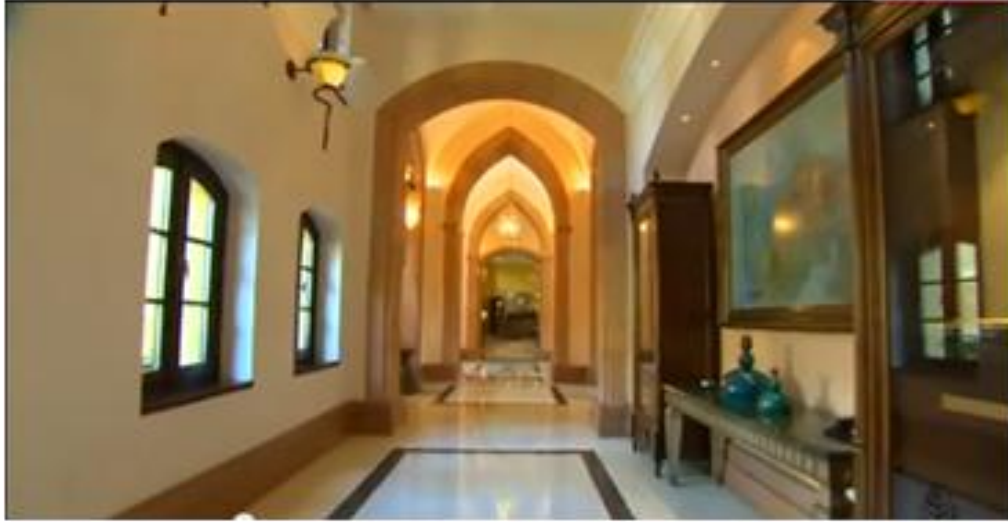
**Şekil 5.96.** Otel koridor görüntüsü (Four Seasons Otel Broşür, 2013)

Koridor zeminde beyaz renk içine siyah göbekli doğal taş döşenmiş olup, duvar birleşimlerinde ahşap yüksek süpürgelik tercih edilerek, tekrarlanan kemer geçişleriyle bütünlük sağlanmıştır (Şekil 5.96). Şekil 5.97’de koridor alanları farklı dekorasyon örnekleri ile gösterilmiştir. Avlu çevresindeki koridorlarda tarihi yapıya uygun yeni imal edilmiş aplikler bulunmaktadır. Yatay sirkülasyon boyunca uzanan koridorda tarihi yapının aslına uygun olarak kemer biçiminde aynı tipte iki farklı kotta olmak üzere iç avluya bakan ahşap görünümlü pencereler kullanılmıştır.

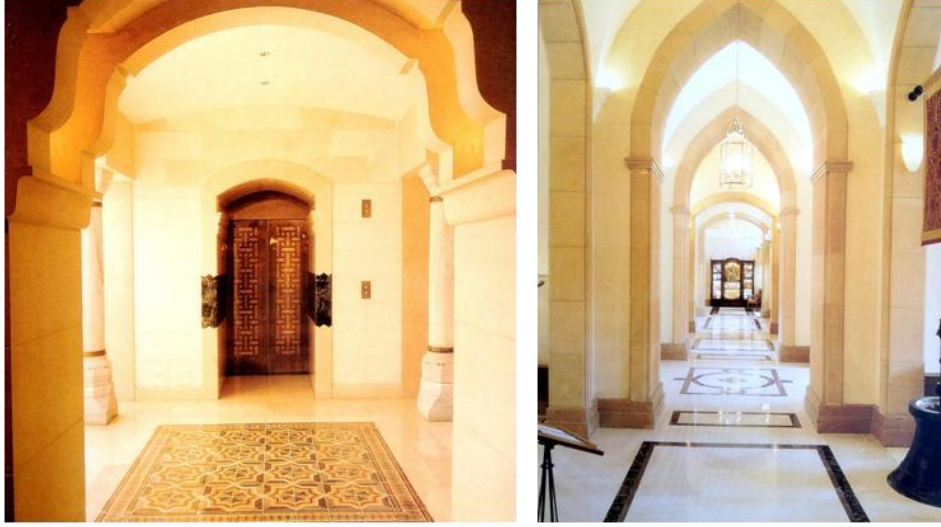
**Şekil 5.97.** Otel koridor detay fotoğrafları (Four Seasons Otel Broşür, 2013)

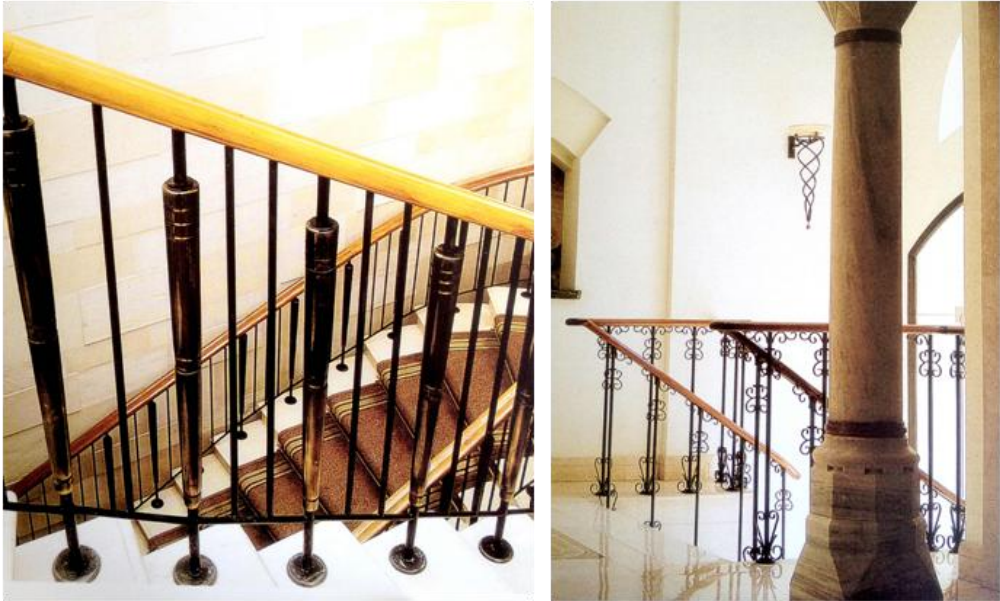
**Şekil 5.98.** Otel yatak katları düşey sirkülasyonu sağlayan merdiven detayları (Four Seasons Otel Broşür, 2013)

Koridorların bitiminde düşey sirkülasyon olarak dekoratif merdivenler kullanılmıştır (Şekil 5.98). Bu merdivenlerin hollere açılan bölümlerine dinlenme ve seyir amaçlı oturma grupları tasarlanmıştır (Şekil 5.99). Bazı bölümlerde ise piyano eklenerek farklı bir atmosfer sağlanmıştır (Şekil 5.100). Tarihi yapının cezaevi işlevsel özelliğinden dolayı birbirinden bağımsız ve sirkülasyon bağlantı elemanları otel işlevine uygun olarak planlanmamıştır. Bu sorunu çözmek ve sirkülasyondaki karmaşıklığı gidermek için alternatif merdivenler eklenmiştir (Şekil 5.101). Örneğin; yatak katlarından iç avluya çıkmak için birinci merdiven ile zemin kata inilip, ufak çaplı diğer bir merdiven ile iç avluya ulaşım sağlanmaktadır (Şekil 5.102).

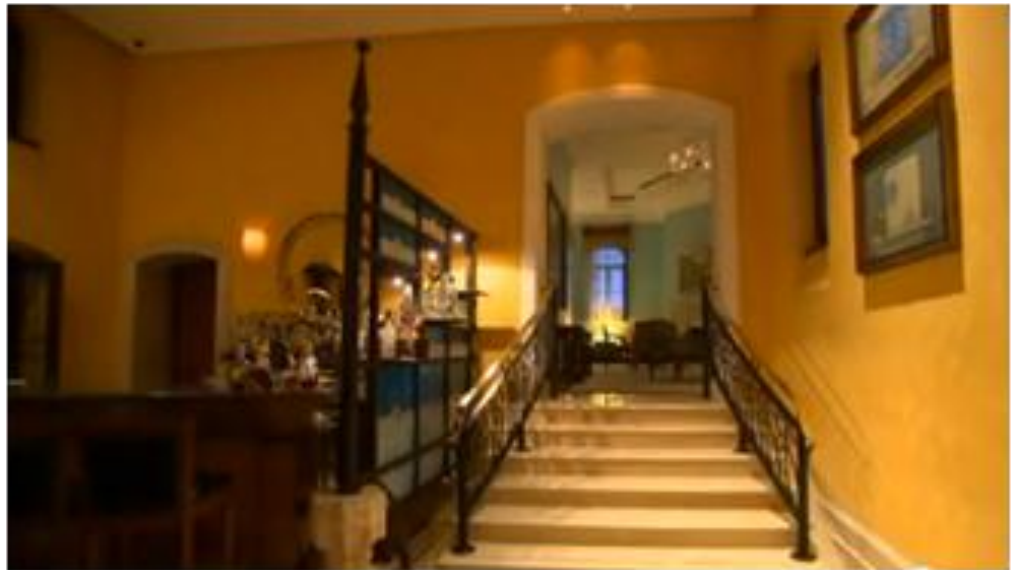
**Şekil 5.101.** Otel düşey sirkülasyonu sağlayan merdiven detayları (Four Seasons Otel Broşür, 2013)

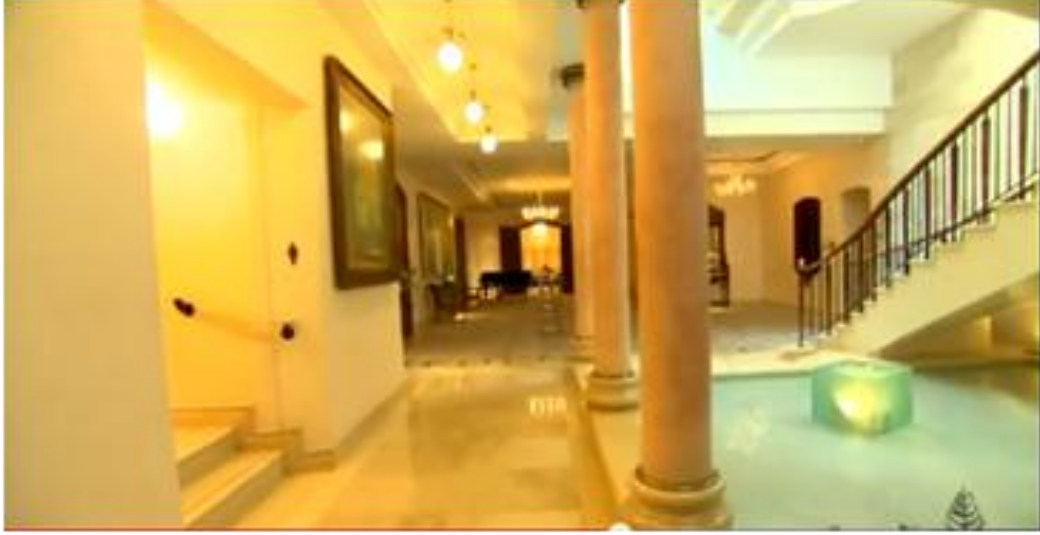
**Şekil 5.102.** Otel yatay sirkülasyonu sağlayan merdiven detayları (Four Seasons Otel Broşür, 2013)

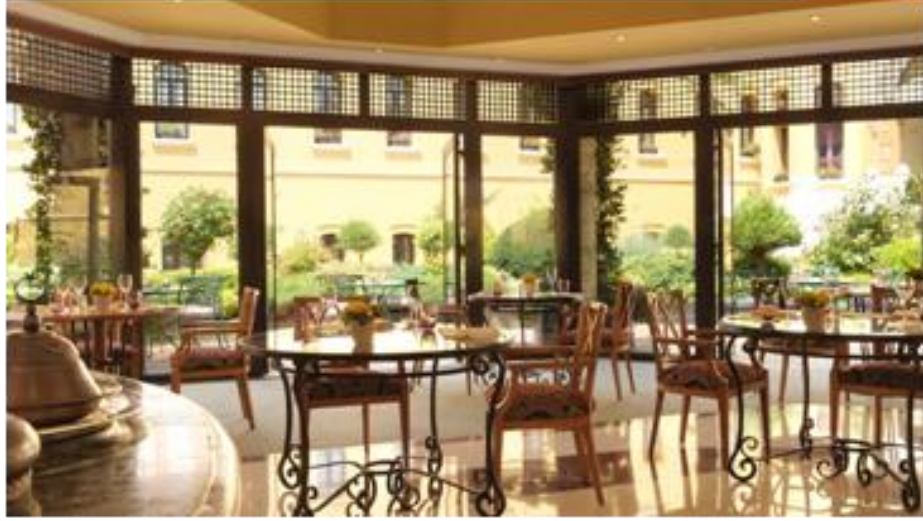
**Şekil 5.107.** Otel Season restoran (Four Seasons Otel Broşür, 2013)

Sultanahmet Cezaevi'nin otel dönüşümü, işlev ve plan bakımından uygun olması, otel standartlarını karşılanması için yeterli olmadığından bazı önemli değişiklikler yapılması gerekmiştir. Bu değişikliklerin başında restoran bölümü yer almaktadır. Otel ihtiyacını karşılamak amacıyla gerçekleştirilen restorasyon çalışmalarında, anıtlar kurulundan gerekli izinler alınarak avluda saydam piramit şeklinde tasarlanan bölümün restoran olarak kullanılması planlanırken, iç avluda tek katlı, strüktürel olarak mevcut yapıdan bağımsız çelik konstrüksiyon kullanılarak bu bölüm yapılmıştır. Şekil 5.105'de Sultanahmet Cezaevi restorasyon öncesi avlunun restorasyon fotoğrafı gösterilmiştir. Tarihi yapının iç avlusunda restoran bölümüne ilave olarak hizmet vermek amacıyla Season Restoran eklenmiştir (Şekil 5.106). Restoranın girişinde cam kaplı ferforjeli siyah bir kapı mekana açılmaktadır. Bu restoranın zemini taş süslemeler ile döşenmiş, aynı malzemeden üç farklı renkten oluşan göbek yapılmıştır. Bu göbekler restoranın ortasındaki büyük göbeğe bağlanmaktadır. Uyum sağlaması bakımından bazı alanlarda halı tercih edilmiştir. Şekil 5.107'de Season Restoran'a ait iç dekorasyon detayları gösterilmiştir.

Otelin restoran bölümünün tavanında alçıpan malzeme ile ikinci bir kademe yapılarak spot aydınlatma elemanları kullanılmış ve geçişler yapıya uygun desenler ile kaplanmıştır. Bu aydınlatmaya ek olarak büyük bir avize asılarak ortama derinlik katılmış ve uyum sağlanmıştır. Mekânın şekline uygun olarak zeminden tavana kadar olan büyük pencereler seçilmiş olup, güneş ışığından maksimum faydalanılması amaçlanmıştır. Bu eklenti alanında pencerelerde yeni dikmeler ile dışarıya açılan kanatlar otelin iç avlu bahçesi ile bütünlük arz etmektedir (Şekil 5. 108). Kapının ve pencerelerin üst kısmı ahşap görünümlü malzeme ile karolaj yapılmıştır. Restoran bölümünü çevreleyen perdeleri klasik tarzda olup, katlanan store sistemdir. Tarihi yapıya eklenen bu restoranın girişinin solunda mekana sıcaklık etkisi veren şömine yerleştirilmiştir. Mekanda dekoratif olarak ferforje ayaklar üzerine oturtulmuş küpler konulmuştur. Şöminenin üst kısmında ahşap desenli oymalı kapı dekoratif olarak kullanılmıştır. Türk Mutfağı'na atıf yapılarak tablolar asılmış, alt yanlarda ise İslam mimarisinde yer alan cami minaresi alemleri koyulmuştur. Bu mekandan otel mutfak bölümüne yatay sirkülasyon kullanılarak personel geçiş bağlantısı yapılmıştır.

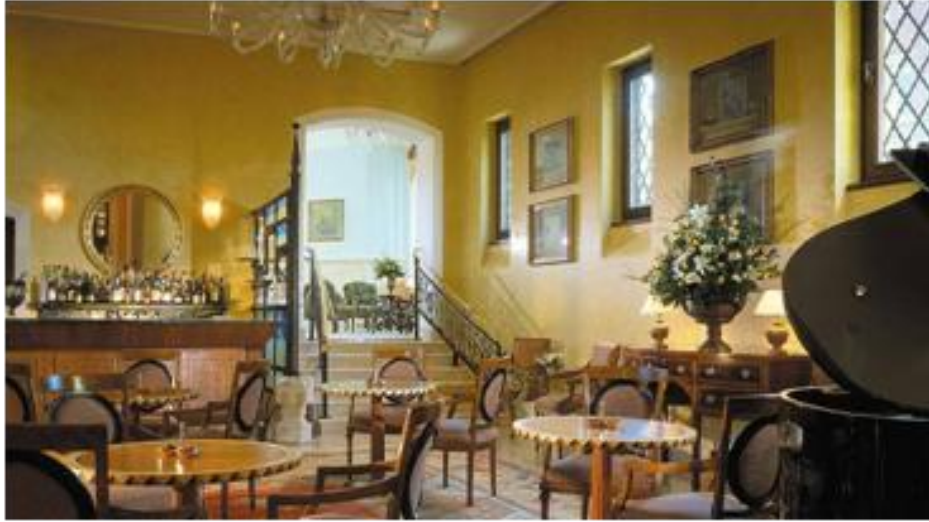
**Şekil 5.111.** Otel Piano Room (Four Seasons Otel Broşür, 2013)

Otele ait bir diğer mekan ise “Piano Room” olarak adlandırılmıştır. Bu mekan otel müşterileri için yeme-içme ve dinlenme amaçlı tasarlanmış olup, içerisinde piyano ve bar mevcuttur (Şekil 5.111). Zeminin tamamına yakınına kaplayan bir halı, piyano ve küçük oturma guruplarıyla mekan kullanılabilir bir duruma getirilmiştir. Mekânın aydınlatması üflemeli camdan yapılmıştır. Ayrıca aplikler ve konsollar üzerinde aydınlatma armatürleri kullanılmıştır.

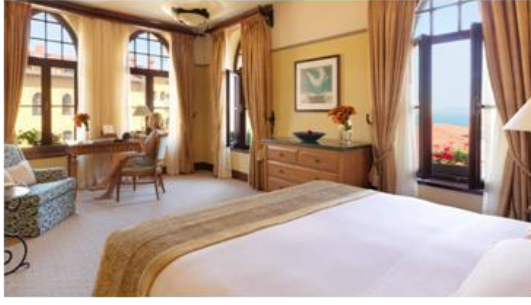
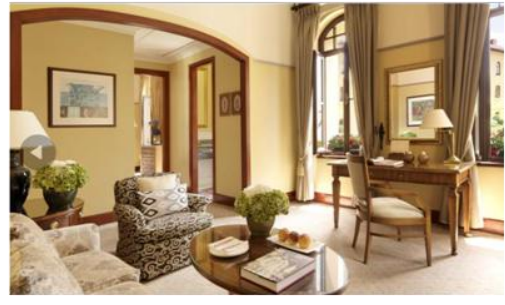
**Şekil 5.112** Otel deluxe yatak odası örneği (Four Seasons Otel Broşür, 2013)

Bu odalar zemin kat ve birinci, ikinci ve üçüncü normal katlarda, mevcut plan ve pencereler dikkate alındığında 42 ila 120 m<sup>2</sup> arasında değişen farklı tiplerde tasarlanmıştır. Şekil 5.112’de otel deluxe yatak odası örneği gösterilmiştir.

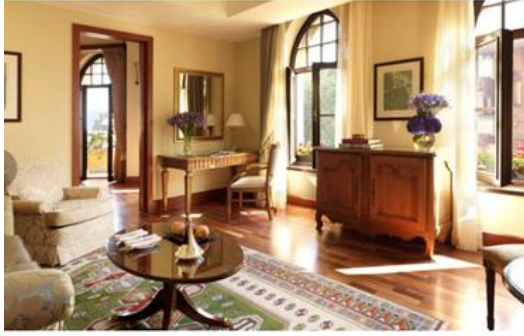
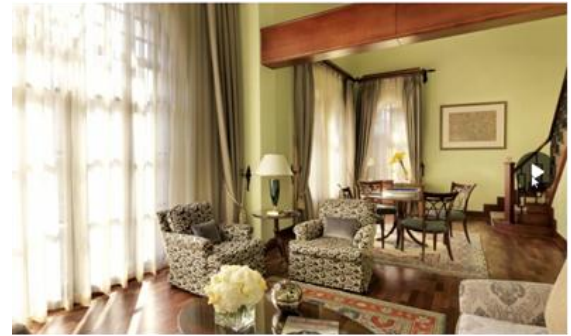
**Şekil 5.113** Otel yatak odası oturma grubu detayları (Booking, 2013)

Otelin yüksek tavanlı yatak katlarında bulunan dubleks odalarda klasik tarzda bir çalışma masası ve bir konsol bulunmaktadır. Odaların bazılarında dört kişilik yuvarlak masaya yer verilmiştir. Ahşap merdiven ile yukarı çıkılan mekanda oturma gurubu tasarlanmıştır. Odanın duvarlarında tarihi yapıya uygun ferman ve tuğra benzeri tablolar yer almıştır. Giriş kapısı yanında bulunan oturma bölümünden üst kata ebeveyn yatak odasına çıkılmaktadır. Burada yüksek tavandan ötürü ikinci bir yatak odası tasarlanmıştır. Tavanda çelik taşıyıcı sistem bulunmaktadır. Şekil.5.113’de otel yatak odası oturma grubu detayları gösterilmiştir.

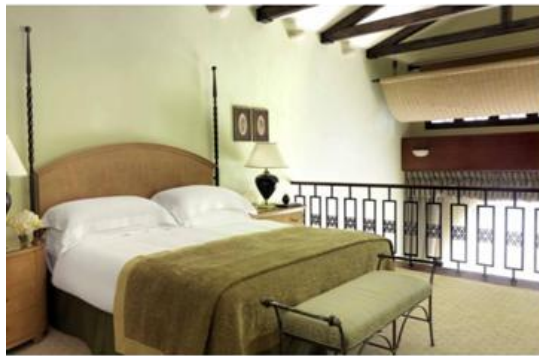
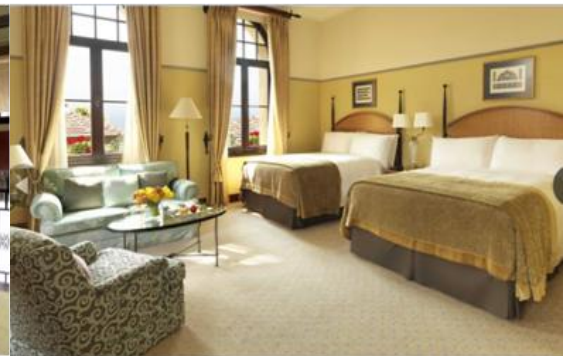
**Şekil 5.114.** Otel yatak odası dubleks ve süit oda detayları (Booking, 2013)

Otelin iç avlusuna bakan süit odaları klasik mobilya ile döşenmiştir. Mekan yüksek tavanlı olup, kapıdan girildiğinde sağ tarafta bir oturma gurubu yer almaktadır. Bu hacmin yanında banyo ve küçük bir koridor tasarlanmıştır. Buradan

yatak odasına geçilen bir planı vardır. Şekil 5.114’de otel yatak odası dubleks ve süit oda detayları gösterilmiştir.

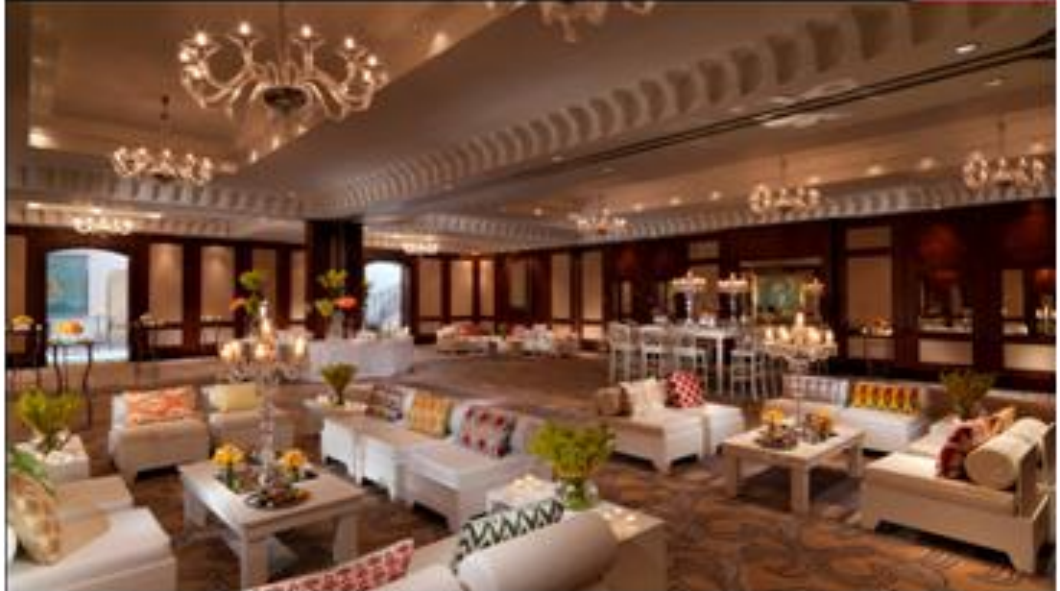
Şekil 5.118. Otel balo salonu (Four Seasons Otel Broşür, 2013)

Ayrıca otele balo salonu (Şekil 5.118) ve toplantı salonu (Şekil 5.119) eklenmiştir. Personel ve servis girişleri de bodrum kattan sağlanmaktadır. Birçok bölümden oluşan bodrum katta otele ait özel bir otopark bulunmamaktadır. Park alanı olarak otel önündeki sokaklar kullanılmaktadır. Bir diğer otel standardı olan alışveriş birimleri, sergi ve ticaret alanları ve otel dışındaki misafirlere yönelik servis bölümleri içinde barındırmamaktadır.

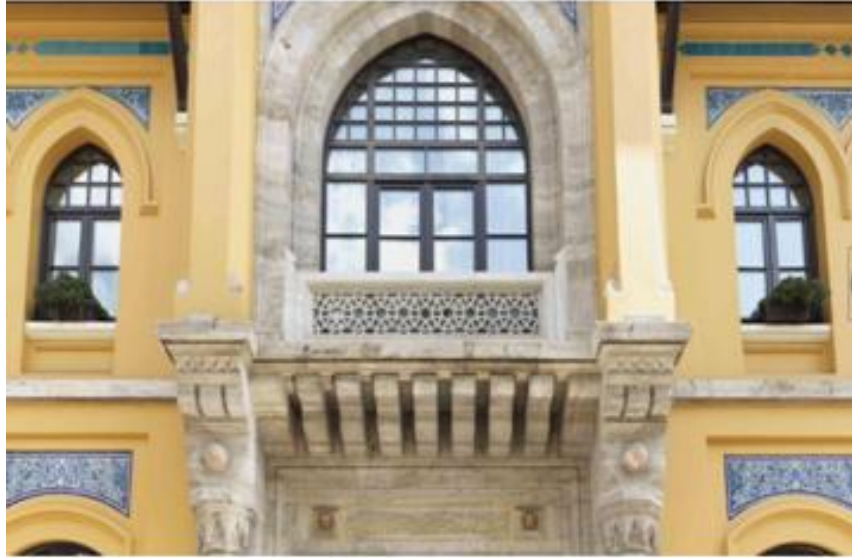
**Şekil 5.120.** Otel giriş dış cephe pencere detayları (Booking, 2013)

Şekil 5.120’de otel giriş dış cephede korunan pencere detayları gösterilmiştir. Şekil 5.121’de ise otel iç avlu restoran bağlantısı detayları gösterilmiştir. Otel çini seramik süsleme örnekleri de tarihi yapının korunan bir diğer öğeleri olarak dikkat çekmektedir (Şekil 5.122). Ayrıca otel restorasyon sırasında korunmuş detaylarda Şekil 5.123.’de gösterilmiştir.

Sultanahmet Cezaevi Türk Neo Klasîği üslubunda tasarlanmış, çağdaş anlamda yapılmış ilk hapisane binalarından biridir. Orijinal konumunun en fazla korunabildiği kısım güney-batı cephesidir. Yeniden işlevlendirme sürecinde, yapı cepheleri özgün bir biçimde restore edilerek taş işçiliğinden, ahşap işçiliğine, cephe çinilerinden, saçak süslemelerine kadar tüm kısımlar korunmuştur.

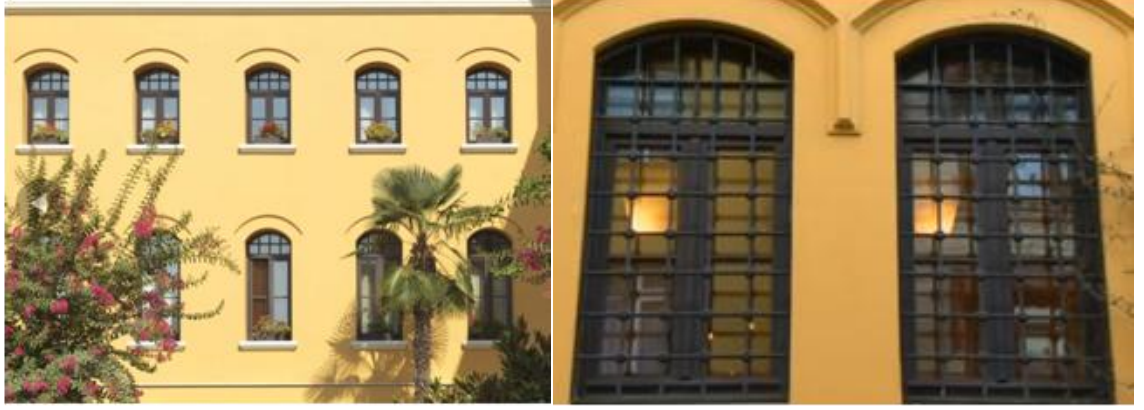
**Şekil 5.124.** Otel dış cephe pencere detayları (Four Seasons Otel Broşür, 2013)

Sultanahmet Cezaevinin otele dönüştürülürken gerçekleştirilen restorasyon çalışmaları sonucu korunan otel dış cephe pencere detayları **Şekil 5.124**'de gösterilmiştir. Otel pencereleri her katta konumlandırılmış ve tarihi yapının diğer pencereleri ile uyum içindedir. Bu uyum otel yatak odaları pencere detayları incelendiğinde de fark edilmektedir (**Şekil 5.125**).
