TC
HALIÇ ÜNİVERSİTESİ
FEN BİLİMLERİ ENSTİTÜSÜ
İÇ MİMARLIK ANABİLİM DALI
İÇ MİMARLIK PROGRAMI

**İŞLEVİNİ YİTİRMİŞ TARİHİ YAPILARIN BÜRO
YAPILARINA DÖNÜŞTÜRÜLMESİNDEKİ MEKANSAL
SORUNLAR**

YÜKSEK LİSANS TEZİ

İstanbul-2013

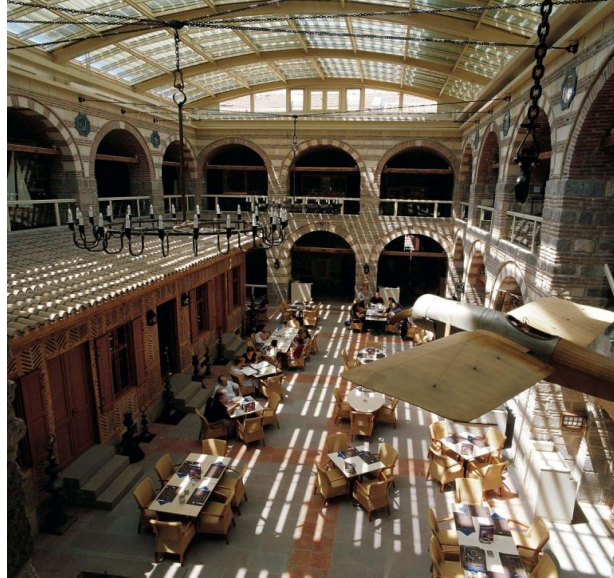
İstanbul'daki Rahmi Koç Endüstri Müzesinde de mekansal gereksinimlerden dolayı yapıya cam ve çelik strüktürden oluşan asma kat yapılmıştır. Yapının tescilli bir yapı olması sebebiyle mevcut taşıyıcı duvarların zarar görmesine ve tarihsel özelliklerinin zedelenmesine imkan vermeyecek şekilde taşıyıcı duvarlardan uzaklaştırılarak, asma kat oluşturulmuş, yapının değerlerine duyarlılık gösterilmiştir.(Şekil 4.2.)

Şekil 4.2. Rahmi Koç Müzesi Cafe alanı asma katlar çıkılmış.(www.mimdap.org)

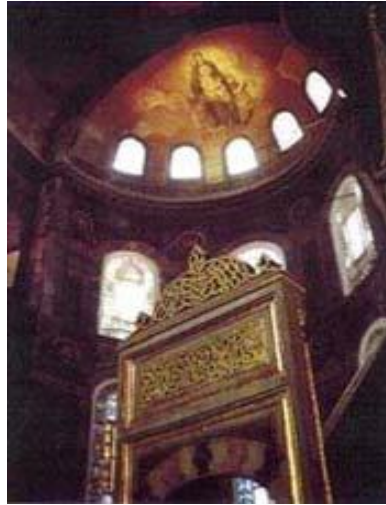
Doğal aydınlatmaların tepe pencereleri ile sağlandığı diğer yapılara da cami ve kiliseler örnek olarak verilebilir.(Şekil 4.3.) (www.emo.org.tr)

Şekil 4.3. Tepe penceresinden sağlanan doğal ışık.(www.emo.org.tr)

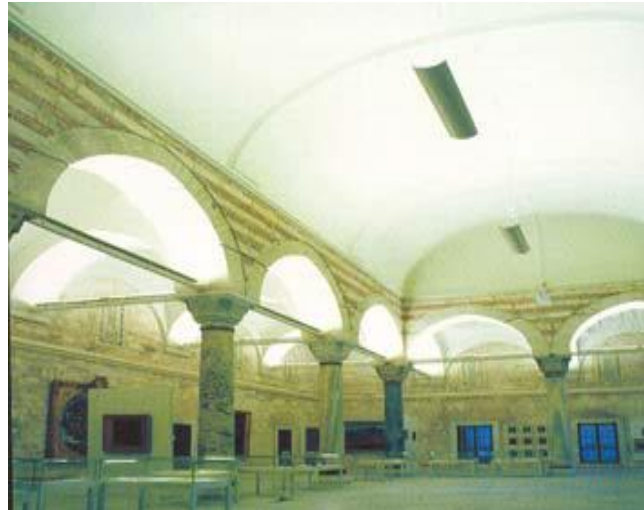
Son yıllarda yapılan yapay aydınlatma uygulamaları, gelişen teknolojik olanaklarının da kullanılması ile büyük gelişmeler kaydetmiştir. Bu uygulamalarda, yapının niteliği ne olursa olsun, yapıya uygun aydınlatma elemanları üretilerek yapıda bütünlük sağlanmaya çalışılmıştır.(Şekil 4.4.)(www.emo.org.tr)

Şekil 4.4. Topkapı Sarayında uygulanan yapay aydınlatma(www.emo.org.tr)

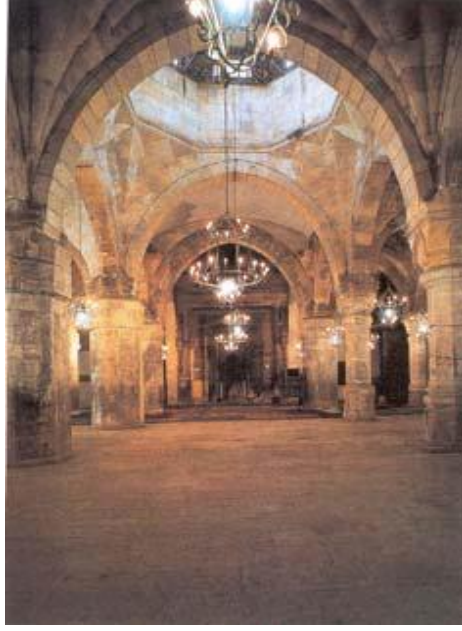
Tarihi yapılarda uygulanan iç ve dış aydınlatmada dikkat edilecek en önemli unsurlardan biri yapının özgünlüğüne uygun aydınlatılmasıdır. Aydınlatılacak tarihi yapının taşıdığı işleve göre aydınlatılması, yapının etkisini olumlu yönde arttıracaktır. Doğal aydınlatma ile yapay aydınlatmanın birlikte kullanıldığı durumlarda ise yapıda uygulanan iki aydınlatma türünün uyumuna dikkat edilmelidir.(Şekil 4.5.)

Şekil4.5.Divriği Camii Aydınlatması(www.emo.org.tr)

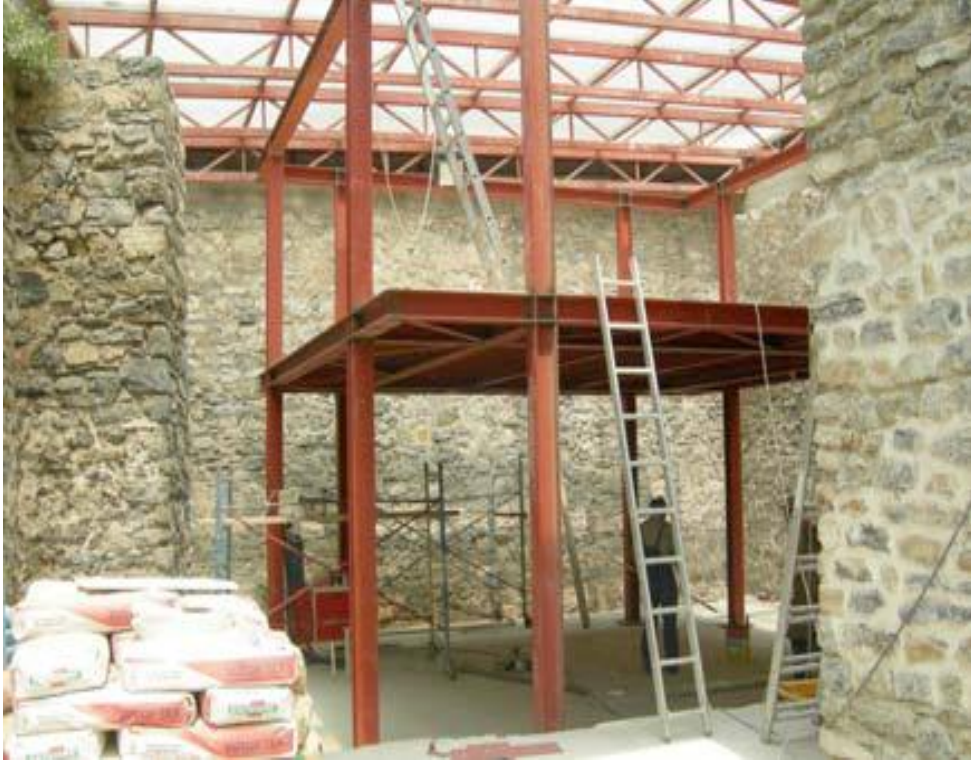
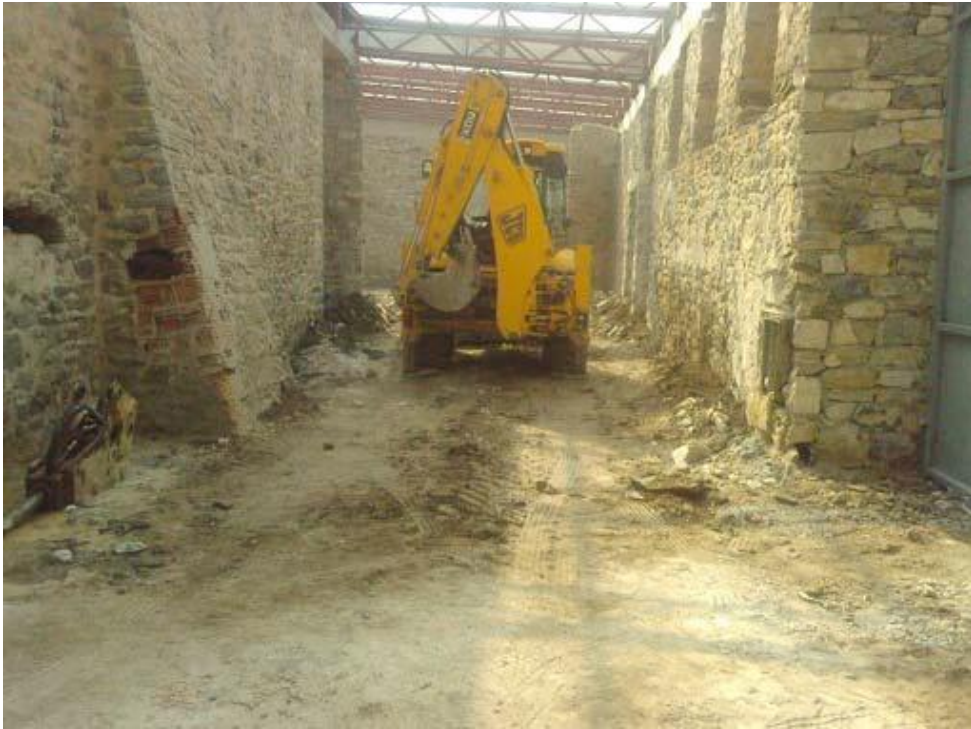
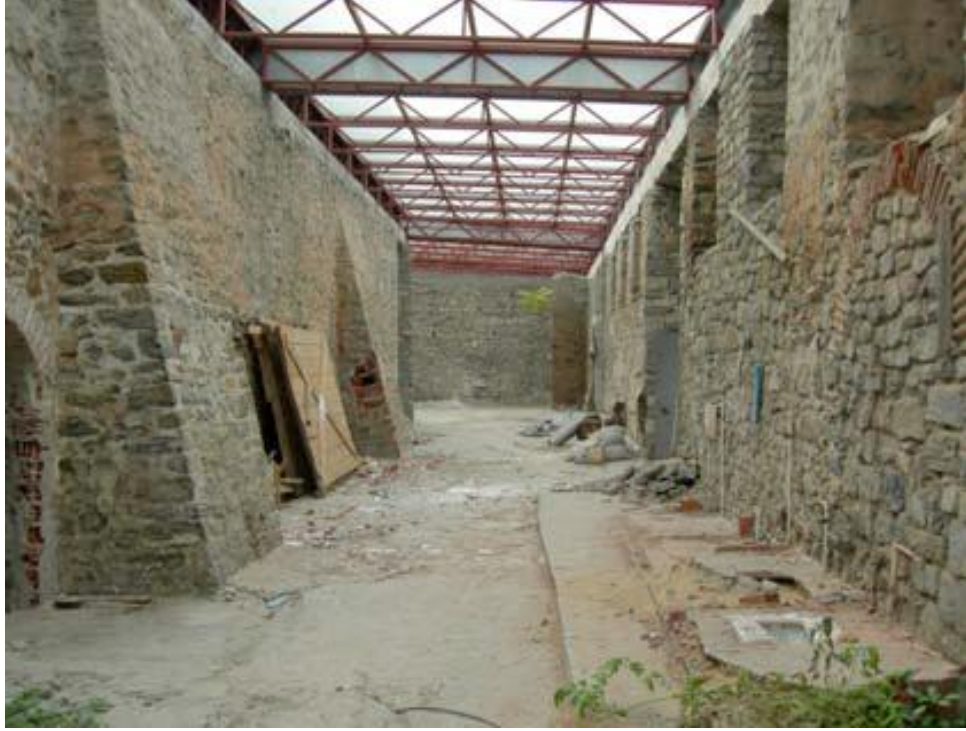
Şekil 5.1 : Tuz Ambarı: Yenileme sırasında iç mekânlar.(www.arkitera.com)

Yapının yenilenmeden evvel çekilmiş fotoğraflarında çatının yeterince koruma sağlamadığı, kimi duvarlarda derin çatlaklar oluştuğu, içeride moloz, toprak yığınları olduğu ve bugün koridor olarak kullanılan mekânlarda otların bittiği görülmektedir. II. Sınıf Tarihî Eser olarak tescilli ve 2009 yılında 10 seneliğine Medina Turgul DDB reklam ajansı tarafından kiralanmıştır.

Erginoğlu & Çalışlar Mimarlık tarafından 2008 Kasım ayında hazırlanmış olan yeniden kullanım projesine göre gerçekleştirilmiş ve 2009 yılının Şubat-Ağustos ayları arasında gerçekleştirilmiş olan uygulamada öncelikle taş duvarlar temizlenerek güçlendirilmiş, yıkılmış veya hasarlı bölümler yeniden örülerek restore edilmiştir. (Yapı, 2009). (Şekil 5.1.), (Şekil 5.2.)

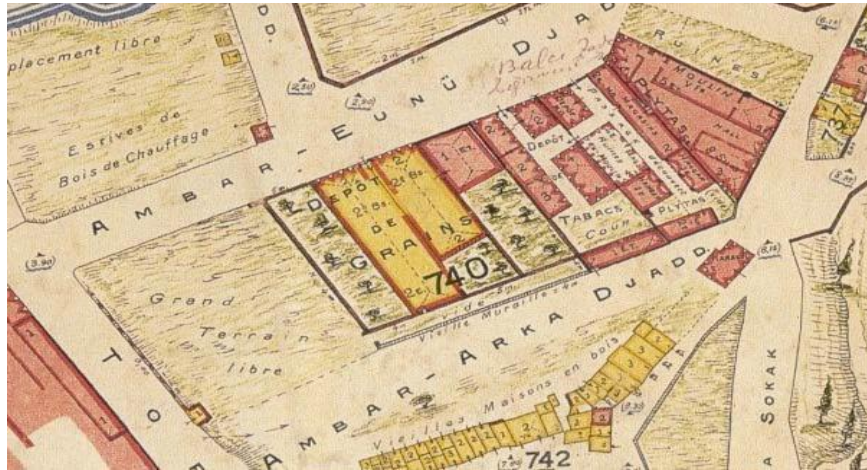
Şekil 5.4 : Tuz Ambarı: Pervititch Sigorta Haritaları, Kasımpaşa pafta 23, 1926.

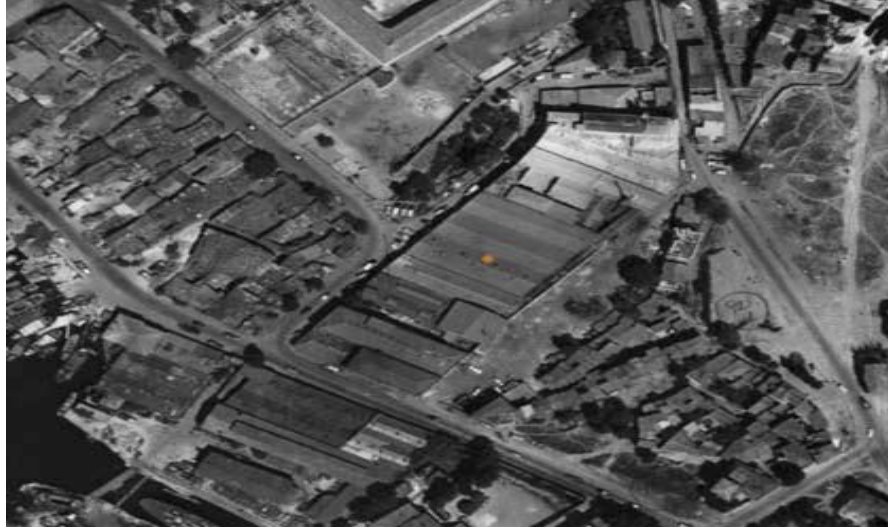
1966'da çekilmiş hava fotoğraflarında, bugünkü Tuz Ambarı'nın çatısı, yan yana dizilmiş dört adet beşik çatı olarak görülmektedir. (Şekil 5.5.)

Şekil 5.5 : Tuz Ambarı: 1966(İBB Harita Arşivi).

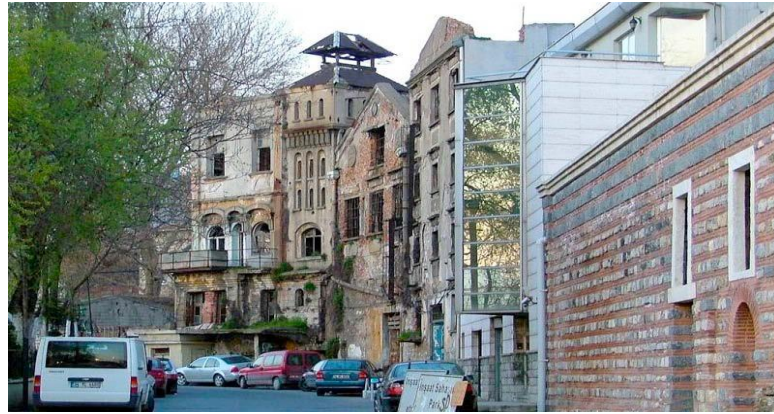
Müller-Wiener'in tersane bölgesinin 18. yüzyıldaki durumunu gösteren rekonstrüksiyon çizimlerinde, Tuz Ambarı'nın olduğu yerde Tersane bölgesine hizmet ettiği kanısını uyandıran ambarlar görülmektedir . Yapının ortasında yer alan ana kapısının her iki yanına düz kemerli dörder pencere yerleştirilmiştir. En uçtaki iki pencerenin altında birer tali kapı, ortadan üçüncü pencerelerin altında da birer beşik kemerli niş bulunmaktadır. 2006 yılında çekilmiş bir fotoğrafta ön cephenin sıvasız halinde bulunduğu ve iki sıra tuğla bir sıra taş olacak şekilde almaşık örgü tekniği kullanıldığı dikkati çekmektedir. (Şekil 5.6.)

Şekil 5.6. Tuz Ambarı: 1996 yılında çekilen bir fotoğrafta sağda Tuz Ambarı'nın sıvasız ön cephesi görülmekte(Banu Pekol Doktora Tezi Arşivi)

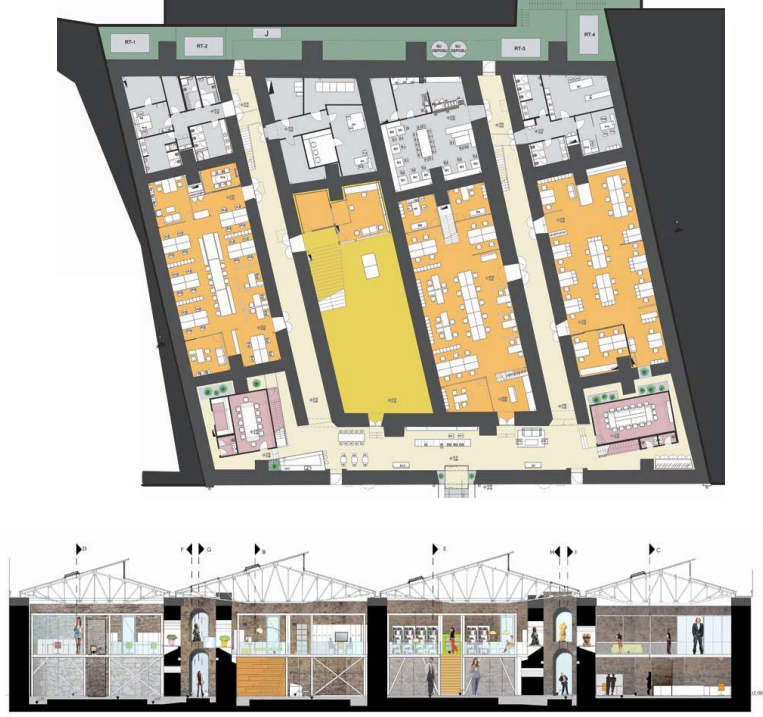
Şekil 5.7. Tuz Ambarı: Kat planı ve kesit (Yapı, 2009 sayı 10).

Yapının arka cephesinde, iç mekânda olduğu gibi yığma taş malzemenin yanı sıra iki adet dayama kemerin çatı seviyesine kadar yükseldiği görülür. Binanın planı, ikisinin duvarları ortak olmak üzere dört adet dikdörtgen galeriden oluşmaktadır. (Şekil 5.7),(Şekil 5.8)

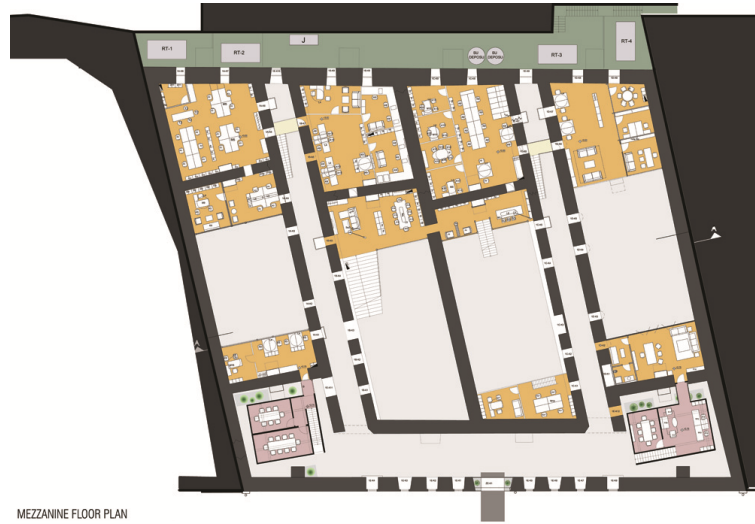
Şekil 5.8. Tuz Ambarı: Asma Kat planı (Yapı, 2009, Sayı 10)

10 metreyi aşan yükseklikteki duvarlar, galerilerin içerisinde görülen payandalar ile desteklenmiştir. Söz konusu galerilerdeki beşik kemerli açıklıklardan çıkıldığında ulaşılan iki dar koridor, galerileri dikey olarak kesen, ön cepheye paralel bir giriş holüne bağlanmaktadır.

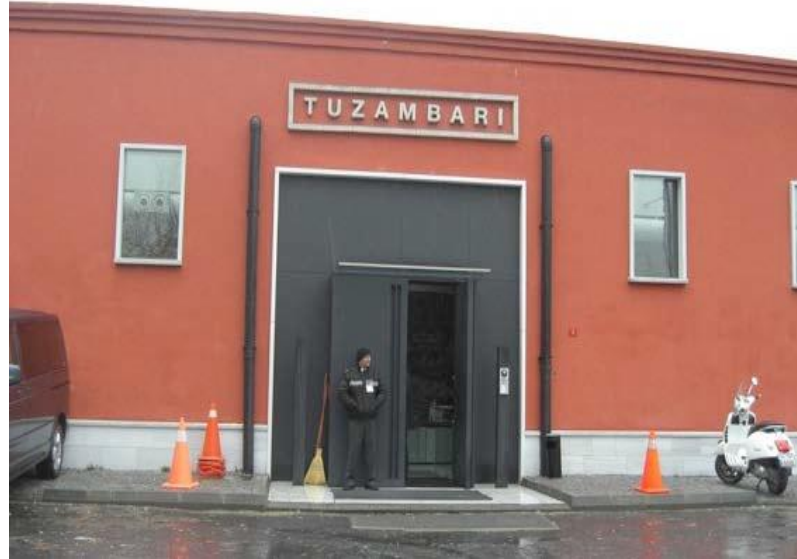
Cephe, sıvalı ve turuncuya boyalı bir şekilde teslim alındığından, bu haliyle korunmuş, sadece camların çerçeveleri beyaza, ana kapının yanında dikey olarak yükselen borular ise siyaha boyanarak görsel çeşitlilik elde edilmiştir. Bölgenin su basma tehlikesi dolayısıyla cephede zeminle birleşen bir şerit mermer kaplanmış, hem su yalıtımı sağlanmış hem de binanın yerle ilişkisi vurgulanmıştır. Ana girişe öndeki siyah çelikten, arkadaki camdan olmak üzere iki kapı eklenmiş ve dış kapının yukarısına beyaz harflerle beyaz bir çerçeve içinde 'TUZAMBARI' yazısı yerleştirilmiştir. (Şekil 5.9.)

Şekil 5.9. Tuz Ambarı: Yapının girişi.(Banu Pekol Doktora Tezi Arşivi)

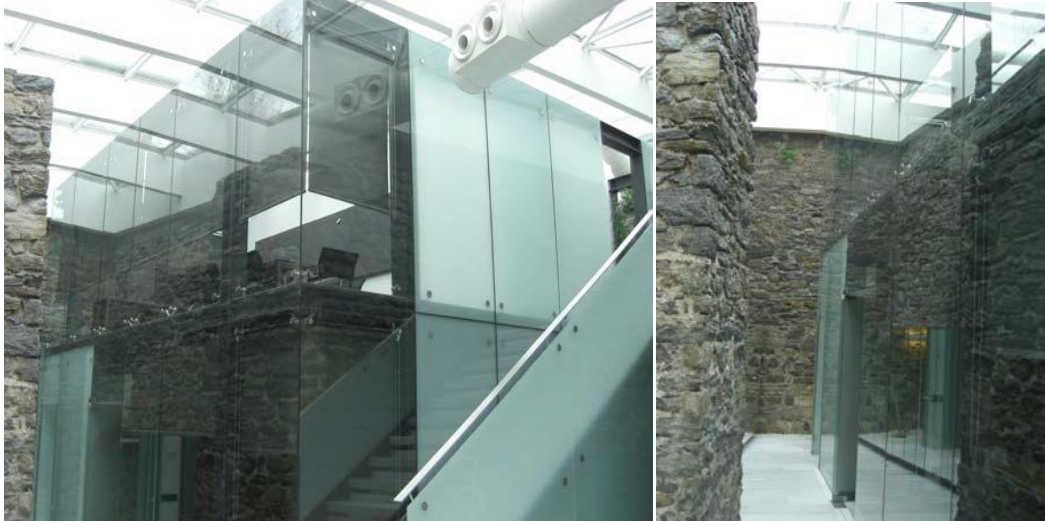
Şekil 5.12 Tuz Ambarı: Yeni eklenen toplantı odası hacimleri(www.arkitera.com)

Ön cepheye paralel konumlanan giriş holünün her iki ucuna binanın kabuğundan kopuk, küp şeklinde cam ve çelikten iki katlı birer toplantı birimi yerleştirilmiştir. Buzlu cam panellerden oluşan korkuluklu merdivenlerle üst katlarına ulaşılan bu birimlerin duvarları koyu yeşil cam panellerden yapılmıştır. (Şekil 5.12)

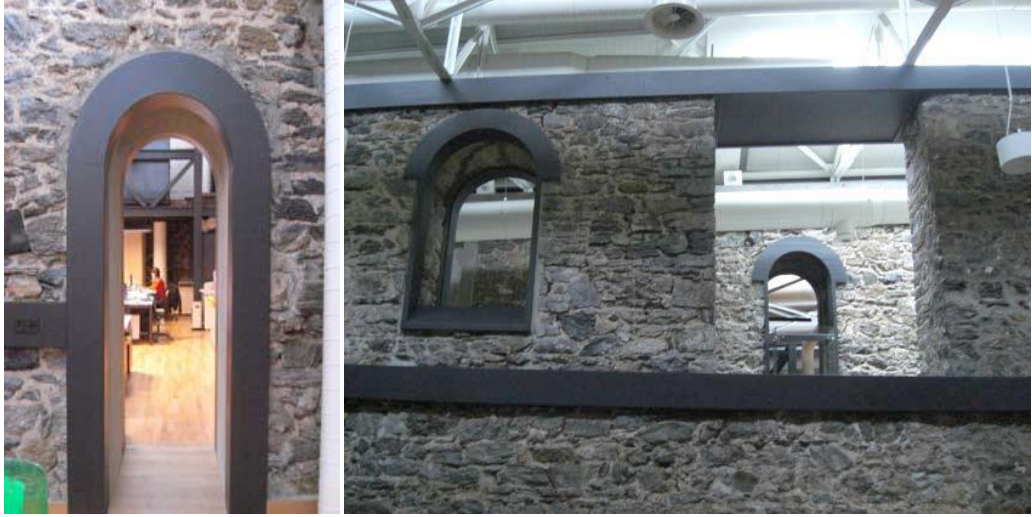
Galerilerin zemin katındaki uzun ahşap masaların malzemesinin asma kat parkeleri ile aynı olması, malzemede ve görsel etkide bütünlük sağlamıştır. Zemin kat açık ofis şeklinde düzenlenmiş, yer yer cam paneller ile masalar arasında bölmeler yerleştirilmiştir. Sokak cephesindeki pencerelerin, giriş holüne bakan pervazlarına siyah çelikten bantlar konularak, formları ve konumlarına dikkat çekilmiştir. Aynı yaklaşım, galeri duvarlarında bulunan beşik kemerli pencerelerde de görülmektedir. Nitekim bu pencerelerin çevrelerine de siyah çelik bantlar geçilmiş, kemer bombelerinin etrafı ise daha kalın bantlarla vurgulanmıştır. Bu çelik bantlar ile yaptıkları müdahalenin bir katman olarak algılanmasını istediklerini belirten mimarlar, bu kemerlerin alttan aydınlatılması ile devamlı okunur olmalarının sağlandığını belirtiyorlar (Pekol B, 2010). (Şekil 5.14)

Şekil 5.14 Tuz Ambarı: Açıklıklarda kullanılan çelik bantlar.(Banu Pekol Doktora Tezi Arşivi)

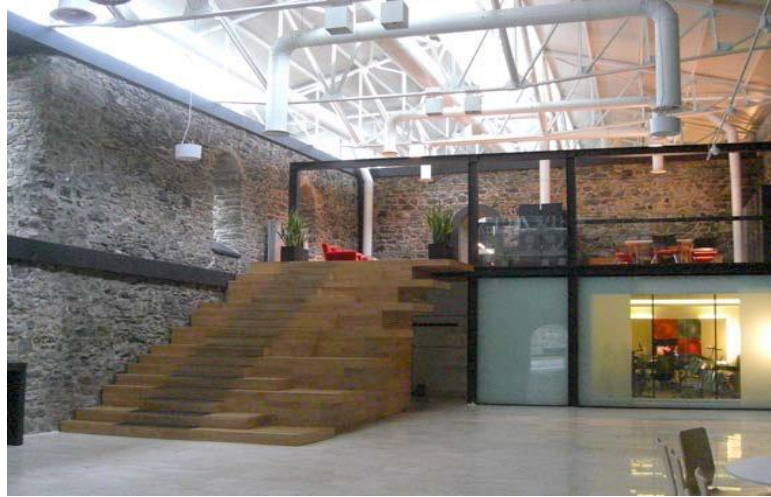
Parti ve etkinlik alanı olarak kullanılan galeride, diğer galerilerdeki asma katlardan farklı olarak, zemin kotuna inmek için geniş ahşap bir merdiven tasarlanmıştır. Bu merdiven etkinliklerde aynı zamanda üzerine oturabilinen bir tribün görevi görmektedir. Farklı uzunluklardaki basamaklardan oluşan bu merdiven, aynı zamanda tek defaya özgün ve heykel vari bir obje olarak da mekâna çeşitlilik katmaktadır. (Şekil 5.15.)

Şekil 5.15. Tuz Ambarı: Etkinlik alanı ve ahşap merdiveni (Banu Pekol Doktora Tezi Arşivi)

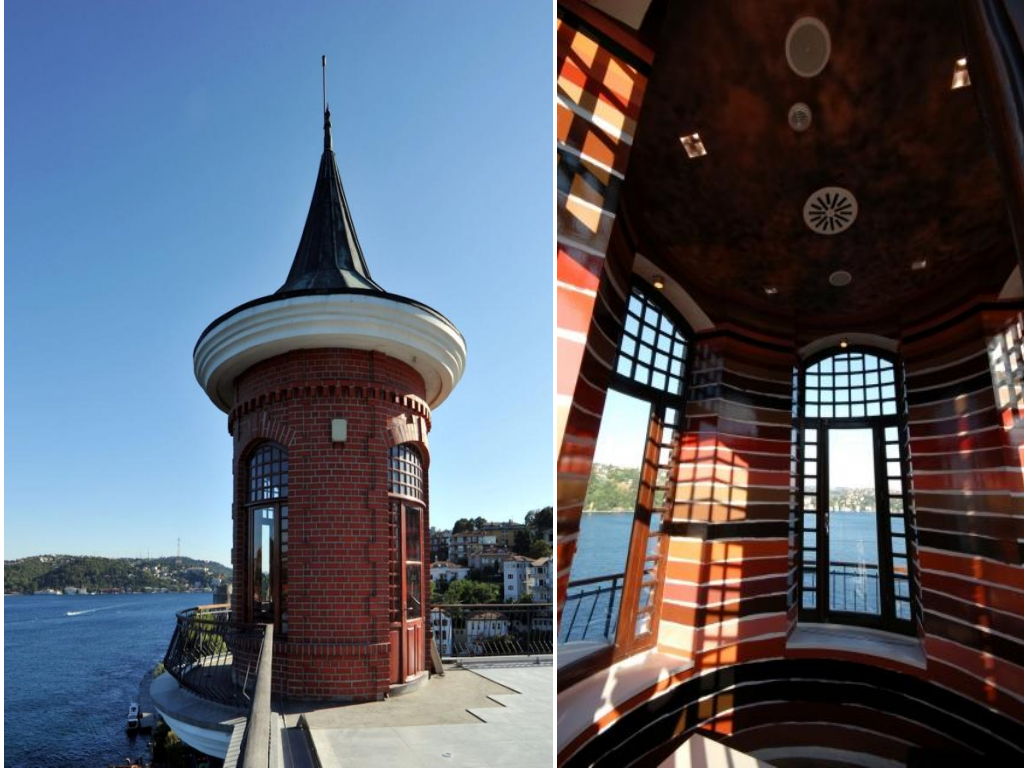
Şekil 5.20 Restorasyon sonrasında kule bölümünün yenilenmiş görünümü
(www.hurriyet.com.tr)

Cephenin taş ve tuğla kaplaması restorasyon projesine sadık kalınarak realize edilmiştir. Tuğla kaplama malzemesi İngiltere’den ithal edilerek aslına uygun şekilde 4 ayda tamamlanmıştır. (Y.Mimar, Kıran,H,2008)(www.hürriyet.com.tr) (Şekil 5.20.)

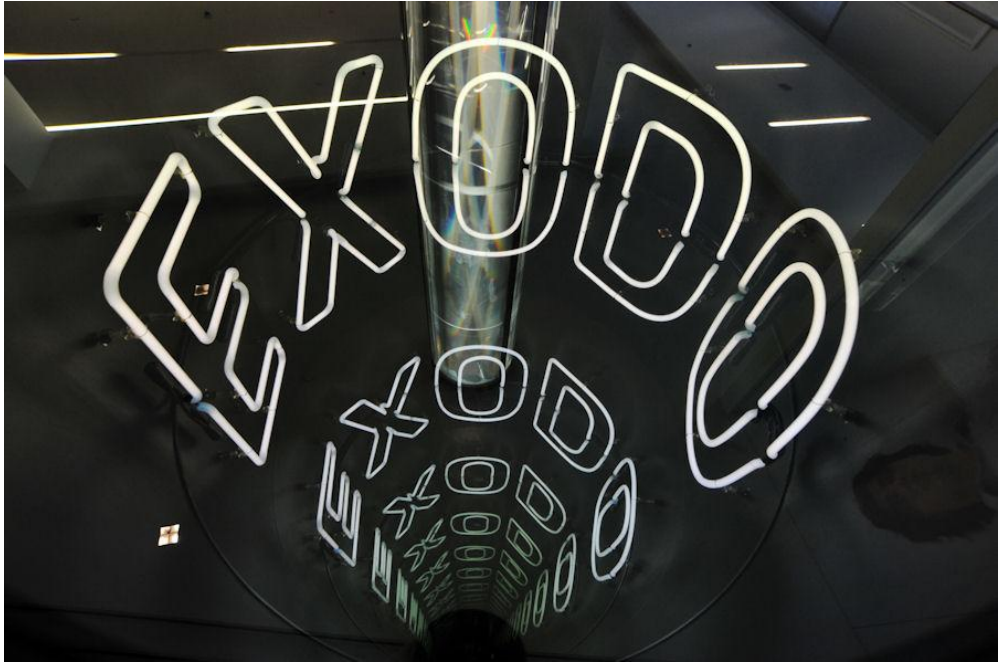
Şekil 5.23. Renkli aydınlatmayı sağlayan ışık tüpü(www.hürriyet.com.tr)

Türkiye'nin ilk ışık tüpü Borusan'ın yeni binasında gerçekleştirilen ışık tüpü uygulaması Türkiye'de ilk ve tek olma özelliği taşımaktadır. 22 metre olan tüpün 6.5 metrelik bölümü binanın dışında bulunuyor ve ışık tüpü binanın dört katından geçiyor, güneş ışınlarını helistatlar aracılığı ile büyük aynaya yansıtarak içeri doğal ışık vermektedir. Işık tüpünün bina dışında kalan kısmı 6'ncı katın terasında bulunmakta ve ışık tüpü Borusan'ın yeni binasında aydınlatma ve dekorasyon amaçlı kullanılmaktadır. Ayrıca uzaktan kumanda ile geceleri, 1400'ü aşkın renk çeşidi ile renkli aydınlatma yapılabilmektedir.(www.borusancontemporary.com) (Şekil 5.23.)

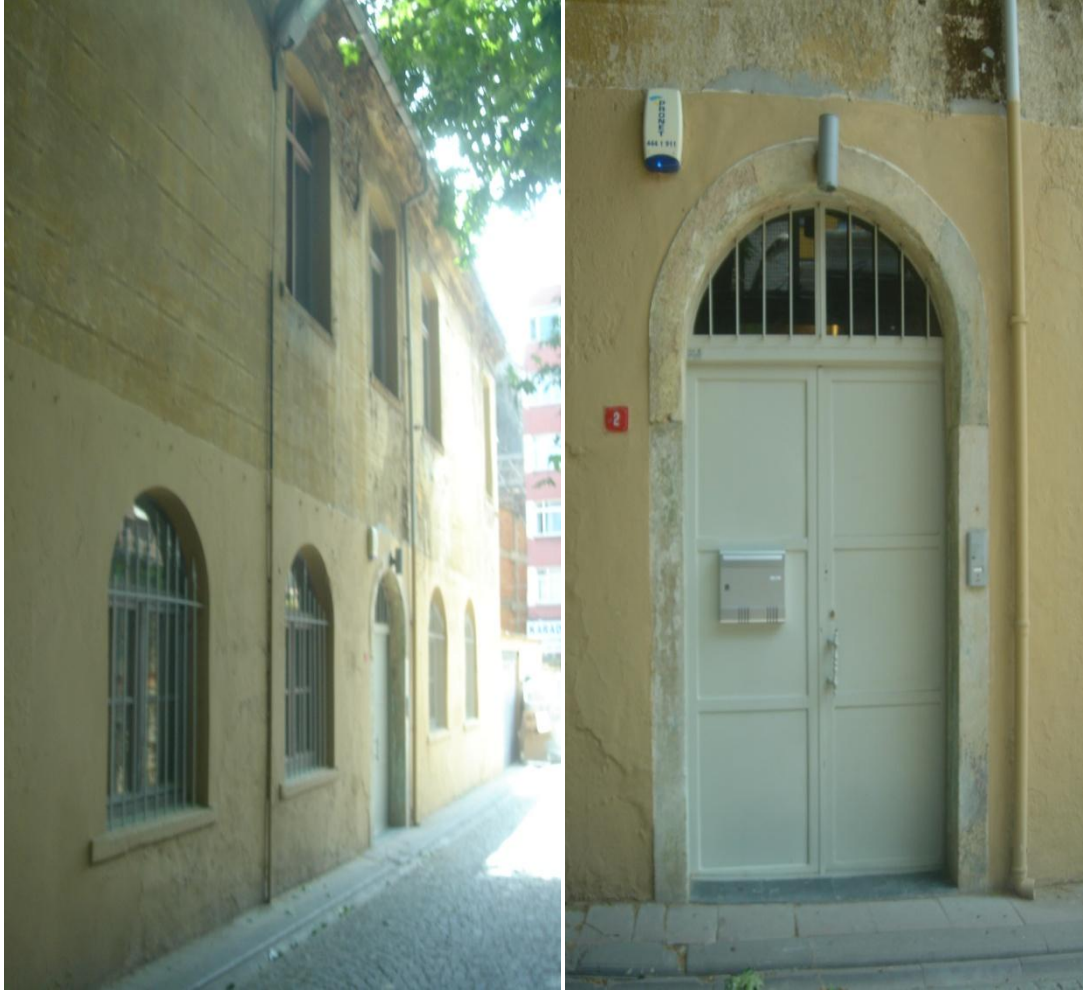
Şekil 5.28. Sol cephede uygulanan demir parmaklık ve kapı detayı (Zeynep İnan Arşivi)

Binaya yapılan cephe uygulamasında, binaya çok fazla müdahale yapılmasına izin verilmediği için sadece dış boyası yapılabilmektedir. Yapılan müdahaleler daha çok iç mekan üzerinden gerçekleştirilmiştir. Dış cephede pencere kepenkleri kaldırılıp, demir parmaklıklar eklenmiştir. Sol cephedeki giriş kapısı yeniden yapıya eklenmiştir.(Şekil 5.28.)

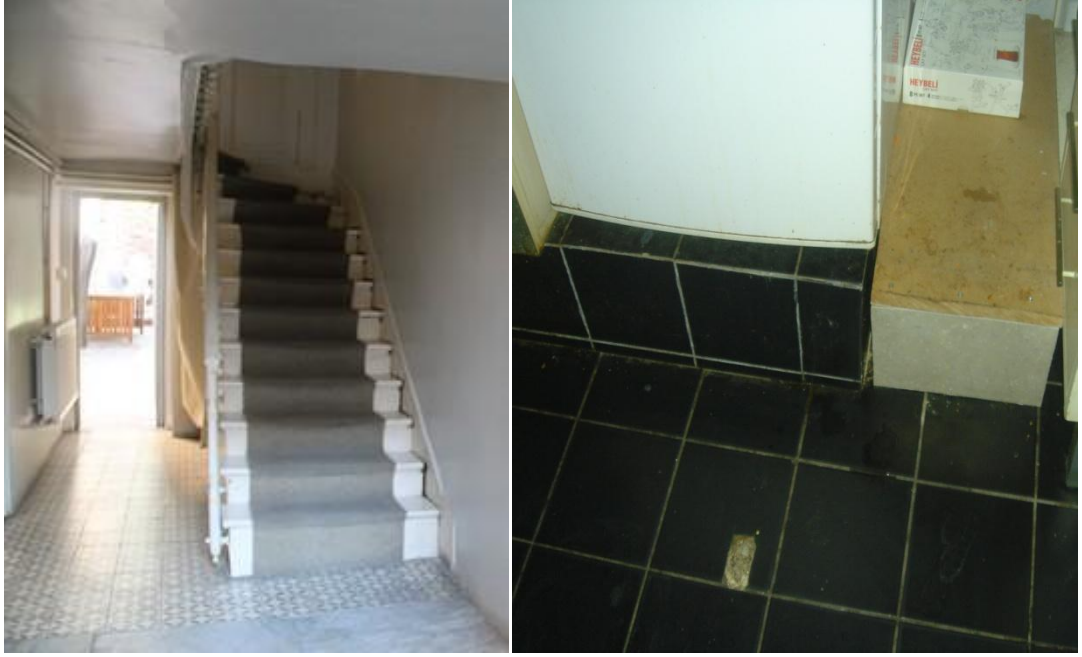
Şekil 5.29. Giriş bölümünde yer alan ahşap merdiven ve platformlar(Zeynep İnan Arşivi)

İlk bina fazla zarar görmediği için çok fazla müdahale yapılmasına gerek kalmamış zemin döşemeleri aynen korunmuş, ahşap parkelerde zarar gören yerlerde yama uygulanmıştır.(Şekil 5.29.)

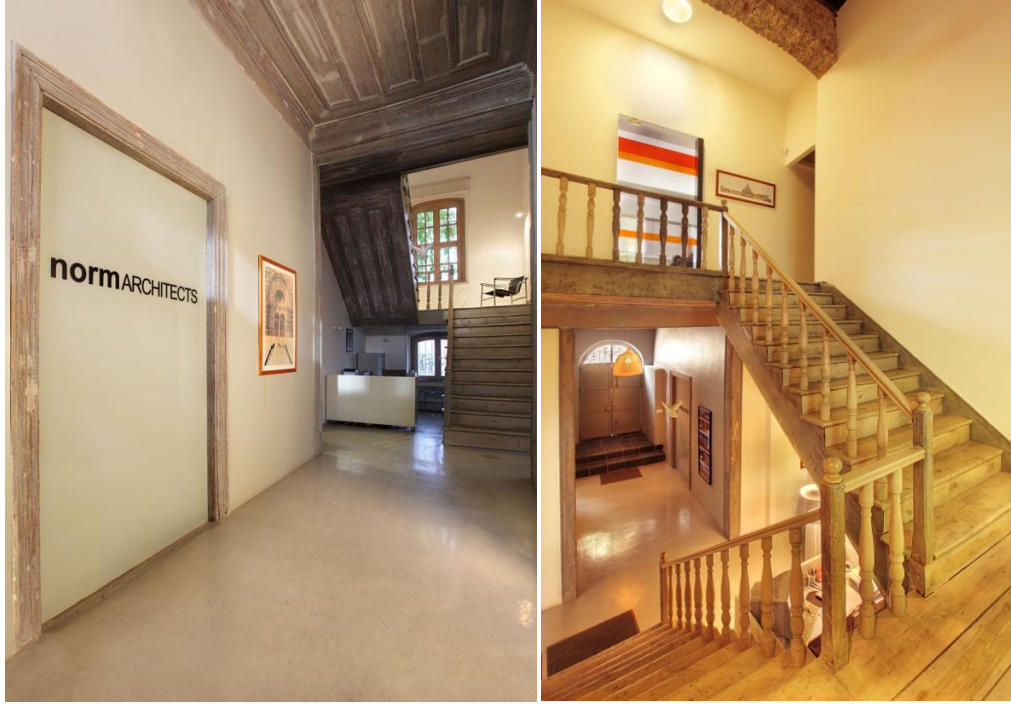
Şekil 5.33.Yapıya ait ahşap merdiven detayı (Zeynep İnan Arşivi)

Diğer ara boşluklar ve kemerli kapılarda kasalar yenilenip boyanmış, arasına cam malzeme yerleştirilmiştir. Özellikle ahşap tavanlar böceklenip, zarar gördüğü için mümkün olduğunca binanın orijinal dokusuna uygun olarak onarım görmüş boyanmıştır. Duvarlar ve tavanların bazı bölümlerine alçıpan uygulanmıştır.(Şekil 5.33.)

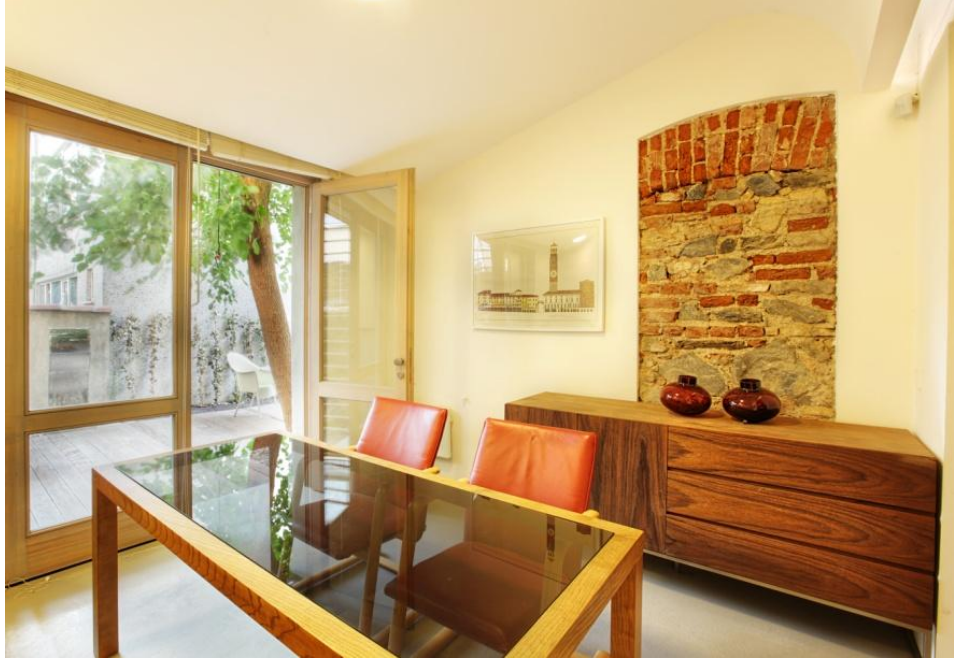
Şekil 5.34. Korunan duvarlar (Zeynep İnan Arşivi)

Önceden bağdadi sıvalı olan duvarlar, bina alındığında böceklenip, çürümüş durumda olduklarından Norm Mimarlık ekibi tarafından temizlenip kapatılmıştır. Korunan yerler ise açıkta bırakılmıştır.(Şekil 5.34.)

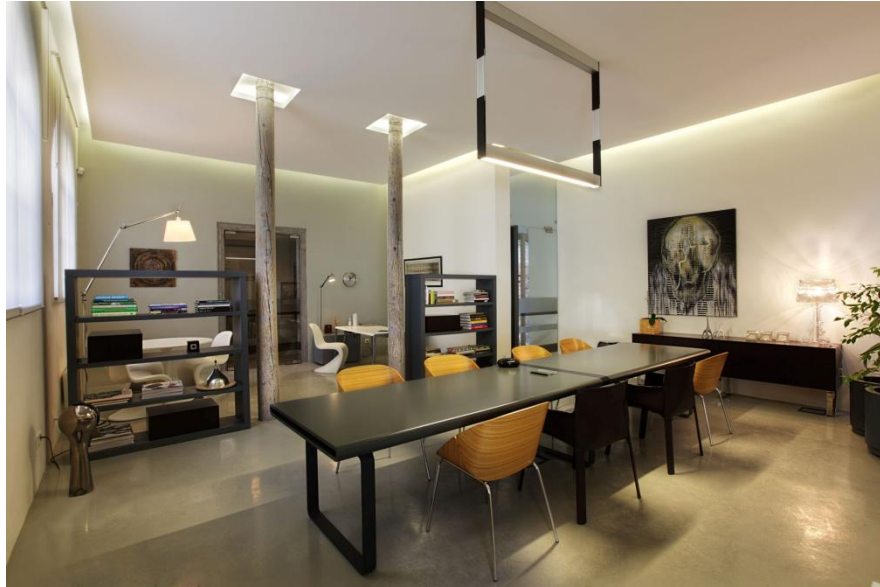
Toplantı salonu bölümü, yapının iki adet taşıyıcı ahşap kolonu korunarak dizayn edilmiştir. Tavanda alçıpan uygulaması ve led ışık bantları ile aydınlatma sağlanmış. Binanın tamamında bu uygulama kullanılmıştır.(Şekil 5.35.)

Şekil 5.35. Toplantı salonunda korunan ahşap kolonlar.(Zeynep İnan Arşivi)

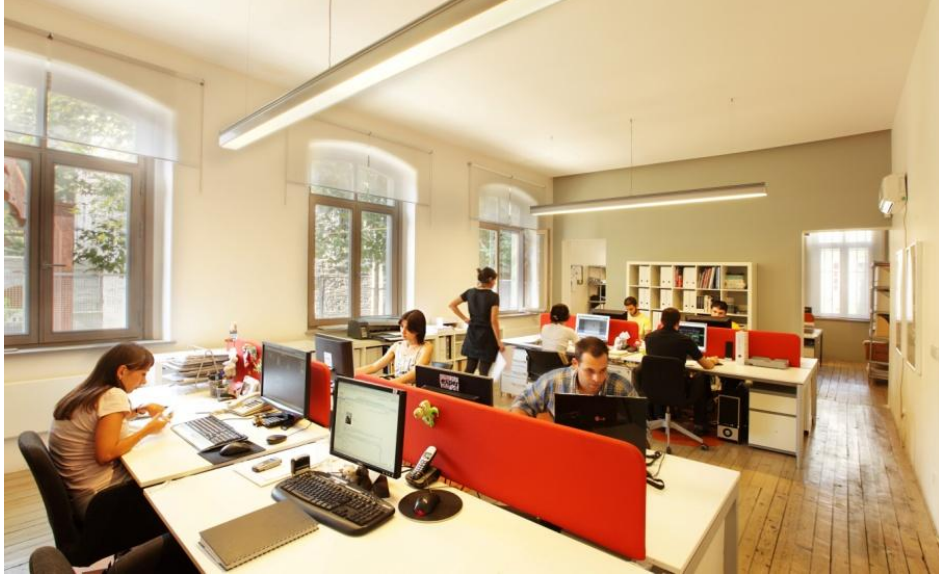
Ahşap merdivenden yukarıya çıkıldığında büyük salon ikinci tasarım departmanı olarak düşünülmüştür. Çoklu çalışma sistemine uygun açık ofis sistemi burada da kullanılmıştır. Mevcut diğer odalarda yönetici birimleri yer almaktadır.(Şekil 5.36.)

Şekil 5.36. İkinci binada yer alan tasarım departmanı (Zeynep İnan Arşivi)

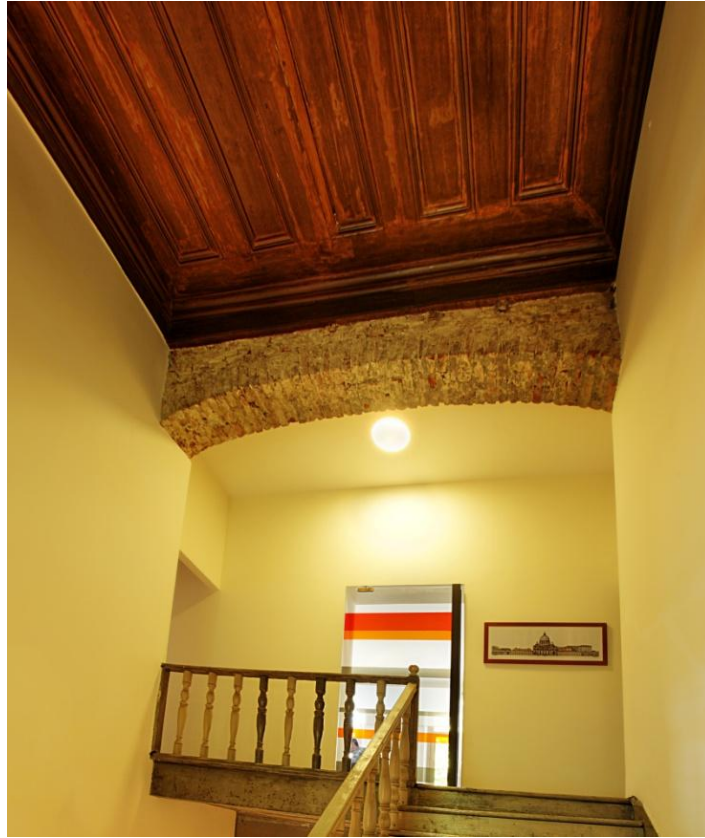
Şekil 5.37. Tavanda yer alan tuğla kemer ve ahşap tavan detayı.(Zeynep İnan Arşivi)

Ahşap merdivenden yukarı çıkıldığında görülen tavanda tuğla kemer temizlenip, korunmuş. Tavanda çok fazla müdahale gerekmiş, ahşap tavan dokusu binanın orjinaline sadık kalınarak restore edilmiştir.(Şekil 5.37.)

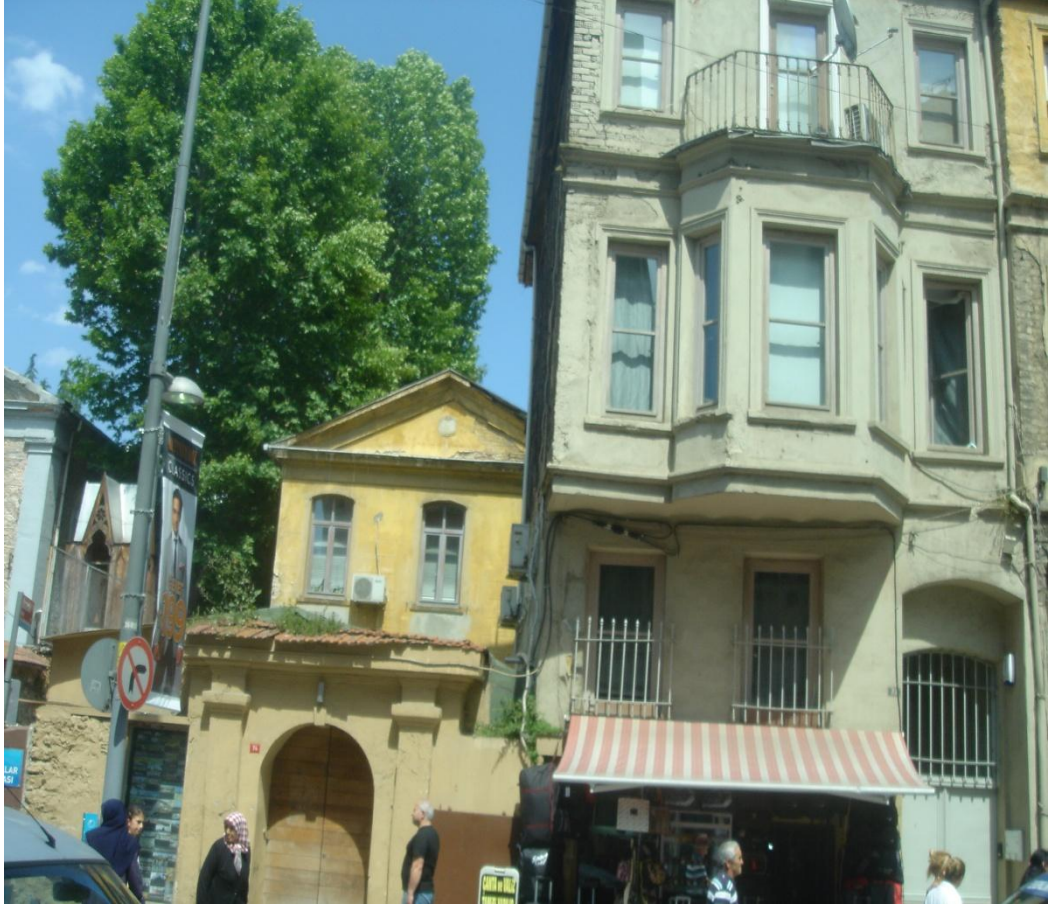
Yeniden işlevlendirme projesinde doğru malzeme ve işlevsellikle çağdaş bir ofis ortamı haline getirilmiştir.(Aslıhan Kemer, Y. Mimar, Norm Mimarlık, 2013) (Şekil 5.38)

Şekil 5.38. Norm Mimarlık Binası Cephe Görünüşü(Zeynep İnan Arşivi)

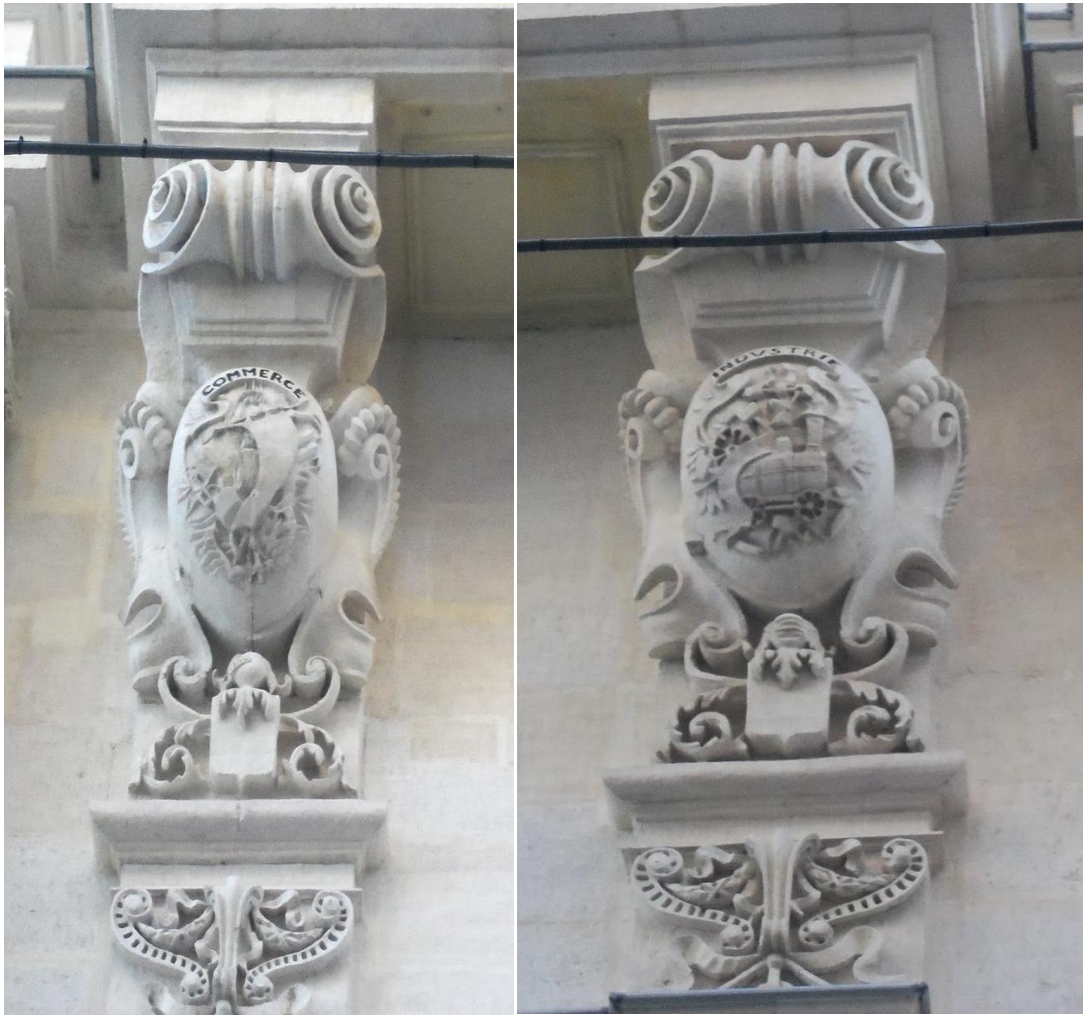
Şekil 5.44. Barok rozetler (Zeynep İnan Arşivi)

Üçüncü katta, öne çıkma yapan ortadaki bölüm üçlü pencere biçiminde düzenlenmiştir. Konsolların altında, barok tarzda yapılmış iki rozet yer alır; soldakinin üzerinde “Commerce” ; sağdakinde “industrie” kelimeleri yazılıdır.(Şekil 5.44.)

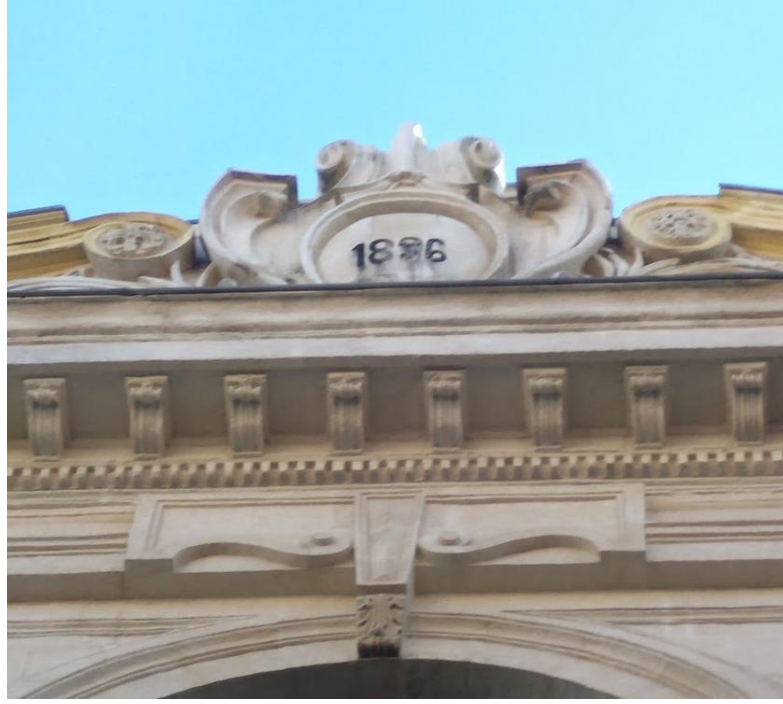
Şekil 5.45. Barok rozette yazılı yapım yılı (Zeynep İnan Arşivi)

Ortadaki pencerenin hemen üzerinde diş sırası ve çatı silmesi yer alır. Silmenin üzerinde, cephenin ortasında yine barok tarzdaki rozetin üzerinde yapım yılı yazmaktadır.(Şekil 5.45.)

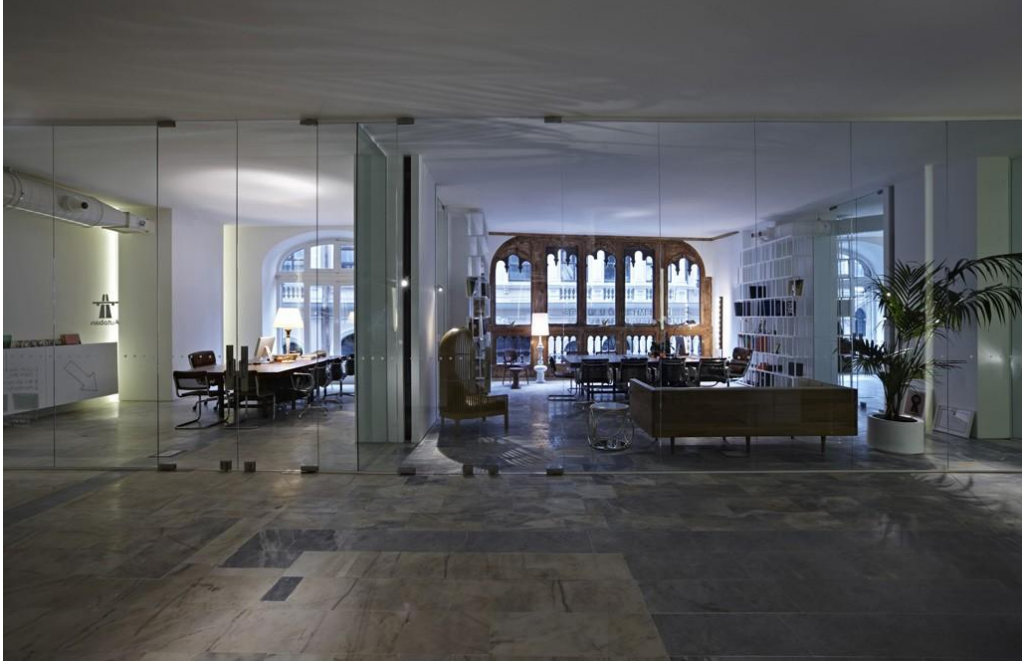
İç mekanda dekoratif ahşap pencere çerçeveleri yeniden onarmıştır. Orijinal mermer zemin yeniden onarılarak yeniden kullanıma uygun hale getirilmiştir. Daha sonra geniş ve bölmesiz mekanı cam kapı ve paravanlar ile parselleyerek farklı çalışma alanları ortaya çıkarılmıştır. (Şekil 5.46.)

Şekil 5.46.Kapı ve duvarlar cam panellerle sağlanmıştır.(www.autoban212.com.tr)

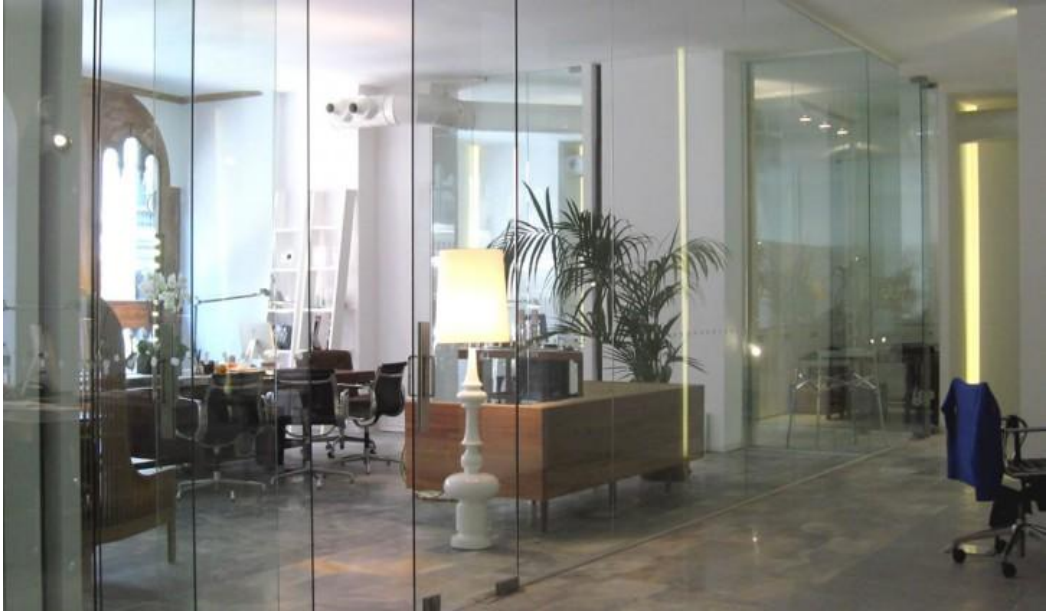
Mekanda kullanılan mobilyalar doğal malzemelerden seçilmiştir. Cam ve ahşap malzemelerden yararlanılmıştır. (Şekil 5.47.)

Şekil 5.47.Doğal malzeme kullanılmıştır.(www.autoban212.com.tr)

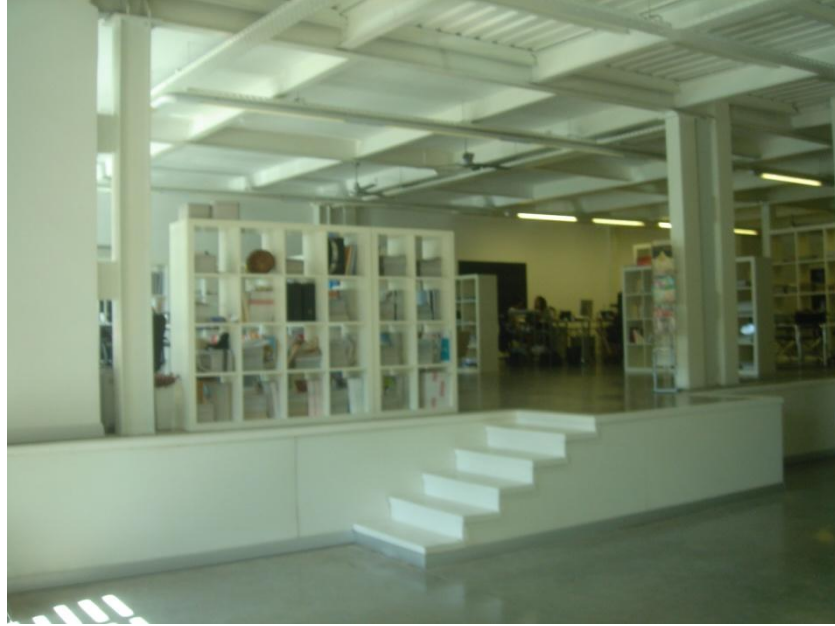
Binaya ek yapılan yerler antrepo tarzında ve endüstriyel binalarda olduğu gibi yüksek tavanlı yapılmıştır.Yapı üç bölümden oluşmuş, sol tarafta yer alan idari departman bölümüne basamakla çıkılmakta,açık ofis sistemi ile yapılmış bireysellik bölücü duvarlar yerine kitaplıklarla sağlanmaktadır.Zemin polimer zemin kaplaması ile tozumsuzluğu ve doğallığı bozulmadan yapılmıştır.Tavanda yer alan kaset çelik borulara yerleştirilen led aydınlatma elemanlarıyla aydınlatma sağlanmıştır.(Şekil 5.52.)

Şekil 5.52. İdari departman bölümü (Zeynep İnan Arşivi)

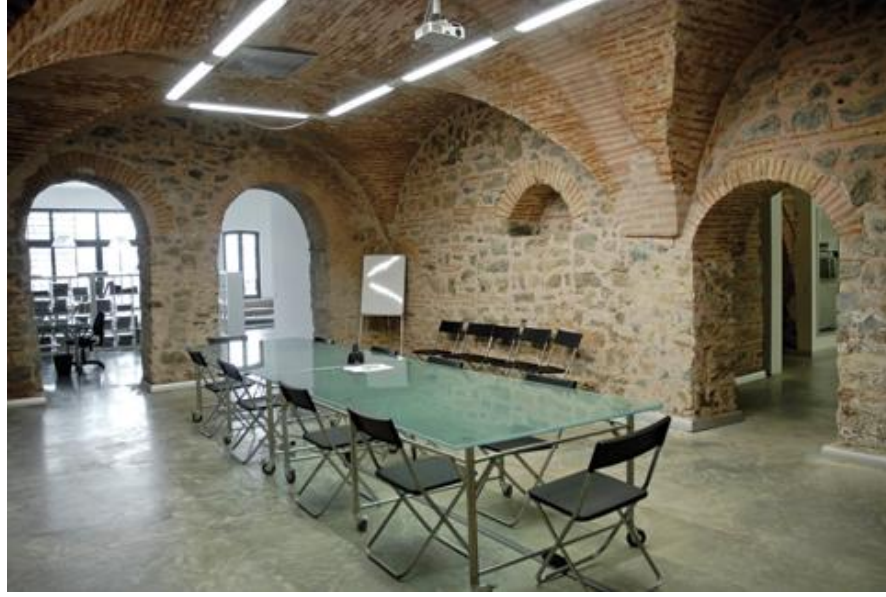
Sağ tarafta yer alan , tarihi dokuya ait bölüme, iki tane kemerli boşlukta geçilmektedir. Korunarak restore edilen bölümde toplantı salonu yer almaktadır. Yapıda bulunan kemerler ve tonozlar temizlenip, sıvaları yenilenmiş. Doğal taş dokusu korunarak günümüze ulaşmıştır.(Şekil 5.53.), (Şekil 5.54.)

Şekil 5.53. Tarihi Dokuya Ait Toplantı Salonu (Zeynep İnan Arşivi)

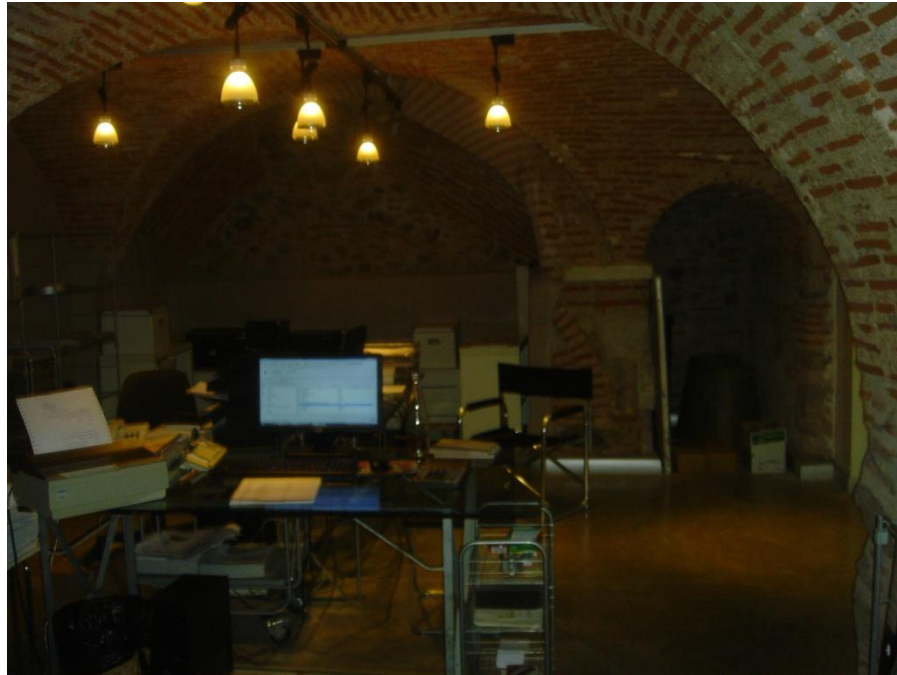
Şekil 5.54. Tarihi Dokuya ait çalışma alanı (Zeynep İnan Arşivi)
