TC
HALIÇ ÜNİVERSİTESİ
FEN BİLİMLERİ ENSTİTÜSÜ
İÇ MİMARLIK ANABİLİM DALI
İÇ MİMARLIK PROGRAMI

**İŞLEVİNİ YİTİRMİŞ TARİHİ YAPILARIN BÜRO
YAPILARINA DÖNÜŞTÜRÜLMESİNDEKİ MEKANSAL
SORUNLAR**

YÜKSEK LİSANS TEZİ

İstanbul-2013

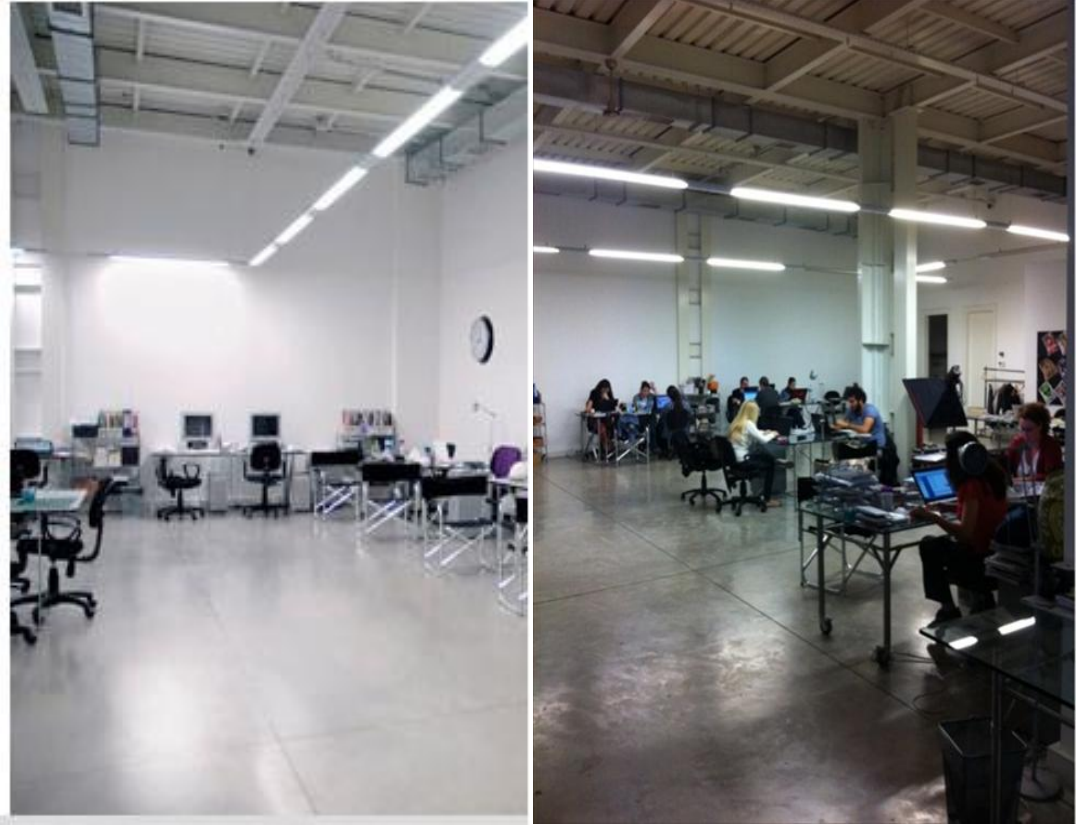
Üçüncü ve son bölüm,büyük antrepo da yer alan, web tasarım bölümüdür.Bu bölüm binaya girildiğinde, giriş ve danışmanın arkasındaki geniş alana yayılmıştır.Bu departmana geçiş aynı zamanda toplantı salonundaki kemerli açıklıktan sağlanmaktadır.Çoklu çalışma sistemi göz önüne alınarak açık ofis sistemi yapılmış. İdari bölümden farklı olarak, ara bölücü separatörler bu bölümde kullanılmamıştır. Tavan yüksekliği elverişli olduğu için hava akımı rahat sağlanmaktadır.Ancak arka

tarafında kaldığı için gün ışığından fazla yararlanılamamaktadır. Çözüm olarak, yapay aydınlatma sistemi olarak led ışık kullanılmıştır.(Şekil 5.55.)

Şekil 5.55. Web tasarım departmanı (Zeynep İnan Arşivi)

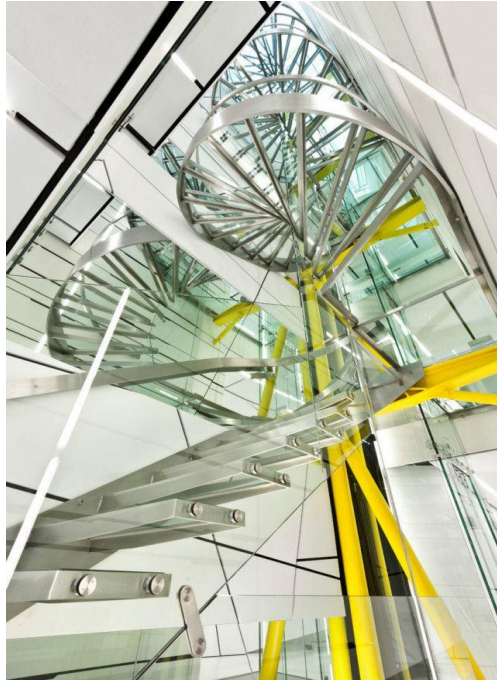
Şekil 5.60. Cam merdivenden konstrüksüyon detayı(www.arkitera.com)

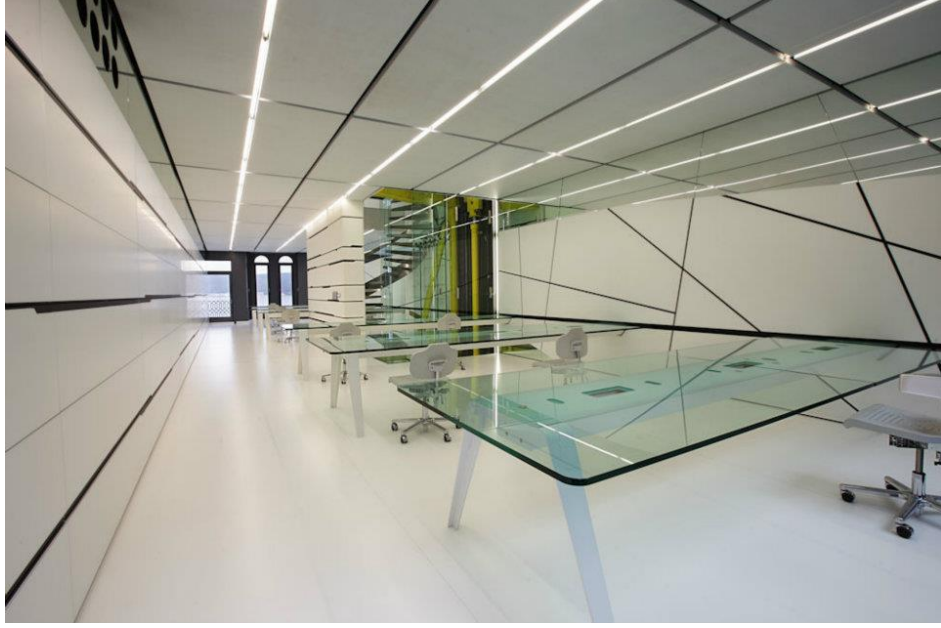
Yöneticiler de dahil olmak üzere çalışma mekanlarının tamamı açık ofis olarak tasarlanmıştır, ses izolasyonuna ihtiyaç duyulan hacimlerde bölme duvarlar tamamı ile

şeffaf cam duvarlar ile oluşturularak, mekanların bütünlüğünün bozulmamasına dikkat edilmiştir.(Şekil 5.65.), (Şekil 5.66)

Şekil 5.65 Mekanla uyumlu cam çalışma masaları(www.arkitera.com)

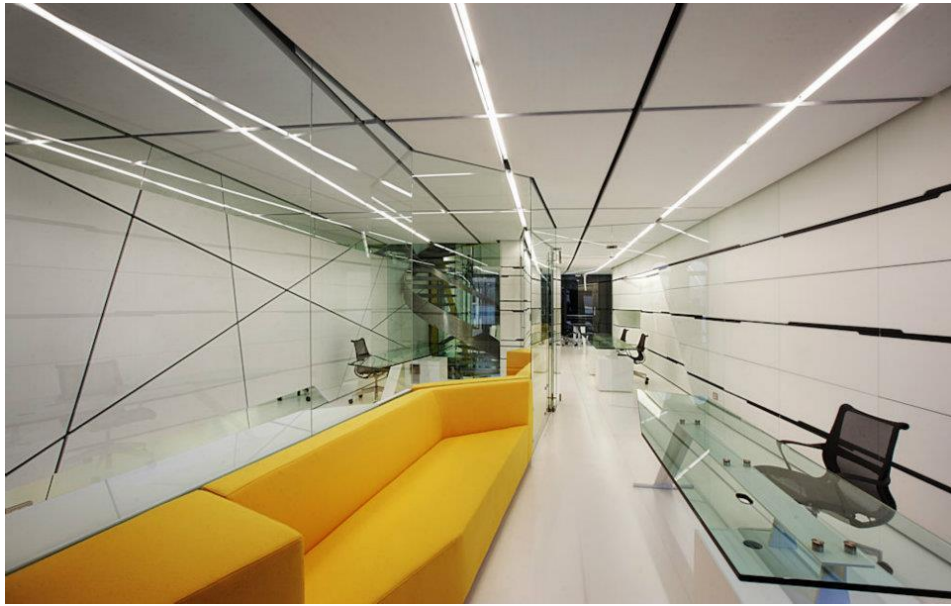
Şekil 5.66. Açık ofis bölümü (www.arkitera.com)

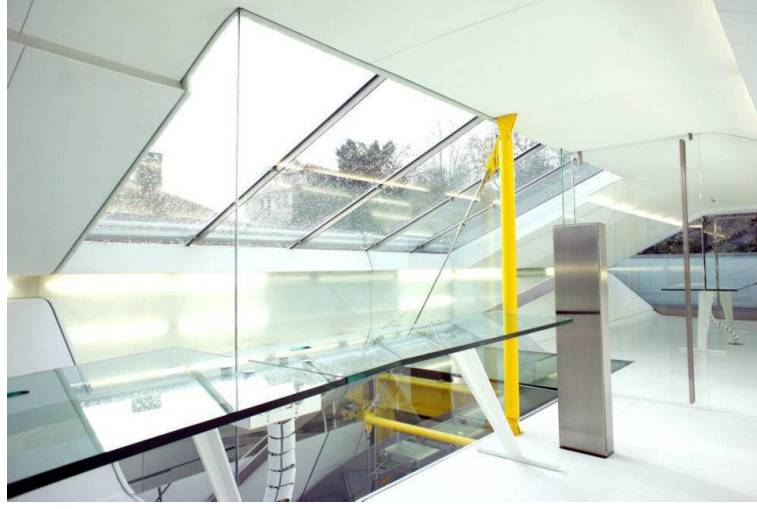
Çatı katı doğu ve batı cephesinden bir miktar geri çekilerek iki cephesinde yaratılan teraslar vasıtası ile içerisine daha fazla gün ışığı alması sağlanmış ve çatı içerisinde kalan sınırlı mevcut hacim en iyi şekilde kullanılarak kullanım açısından yüksekliğin kurtarmadığı kısımlarda özel tasarlanan arşiv dolapları ve aydınlatma elemanları ile

mekanın farklı bir şekilde algılanması sağlanmıştır.(www.arkitera.com)
(Şekil 5.67.),(Şekil 5.68)

Şekil 5.67. Çatıdan sağlanan cam paneller(www.arkitera.com)

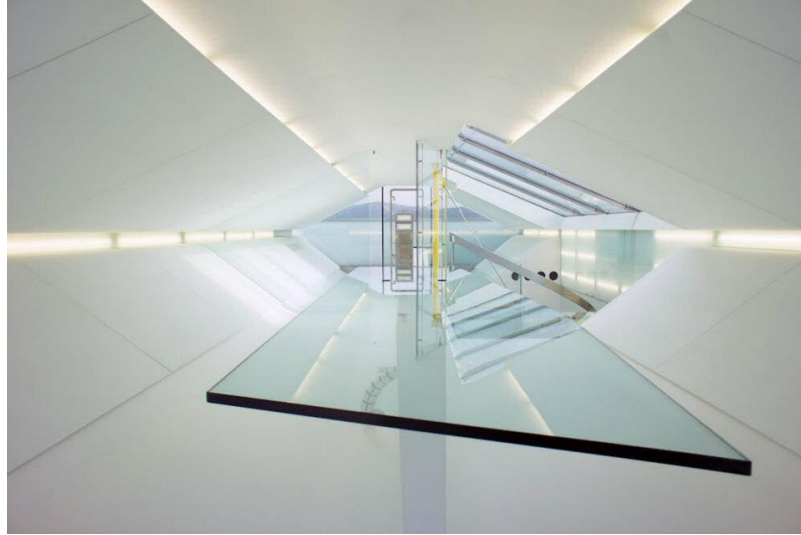
Şekil 5.68. Cam panellerden detaylar(www.arkitera.com)

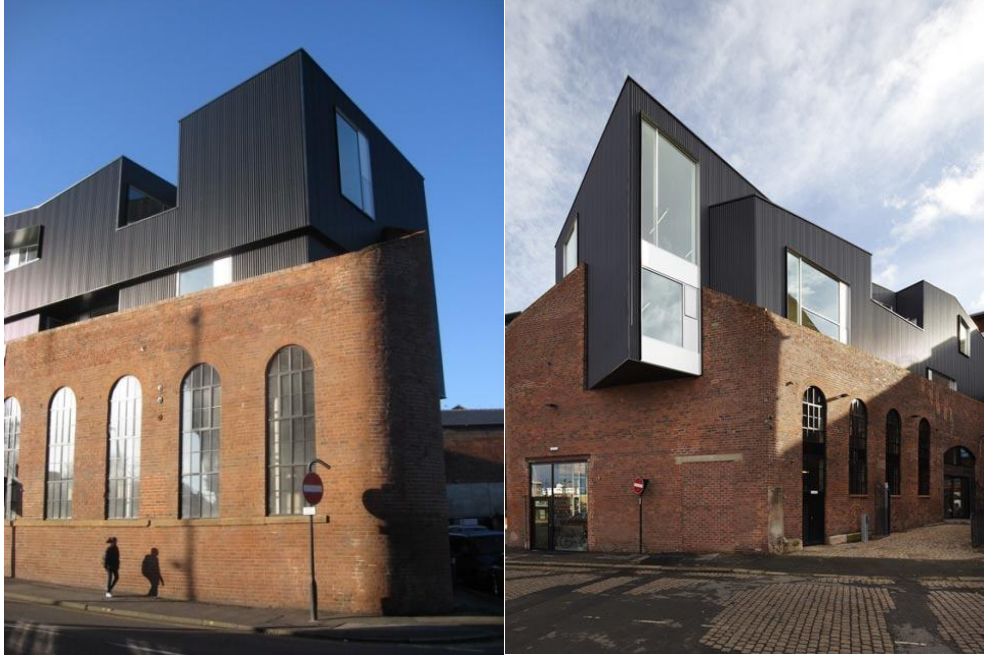
Bu iki katlı bina Londralı mimarlar tarafından ele alınmış , tuğla depo üzerine bir kat olarak çatı eklemiş ve buradan yeni kullanım alanlarına ulaşılmıştır. Eski binanın yukarı doğru uzantısında çelik hacim içinde üç dubleks stüdyo ve ofislerden meydana gelen planlama, orijinalinde bir kırma çatının yerine geçmekte ve eski bir tuğla yapı ile örtüşmektedir (Şekil 6.3.)

Şekil 6.3. Binanın çatısına yerleştirilen ek bölümü(www.mimdap.org)

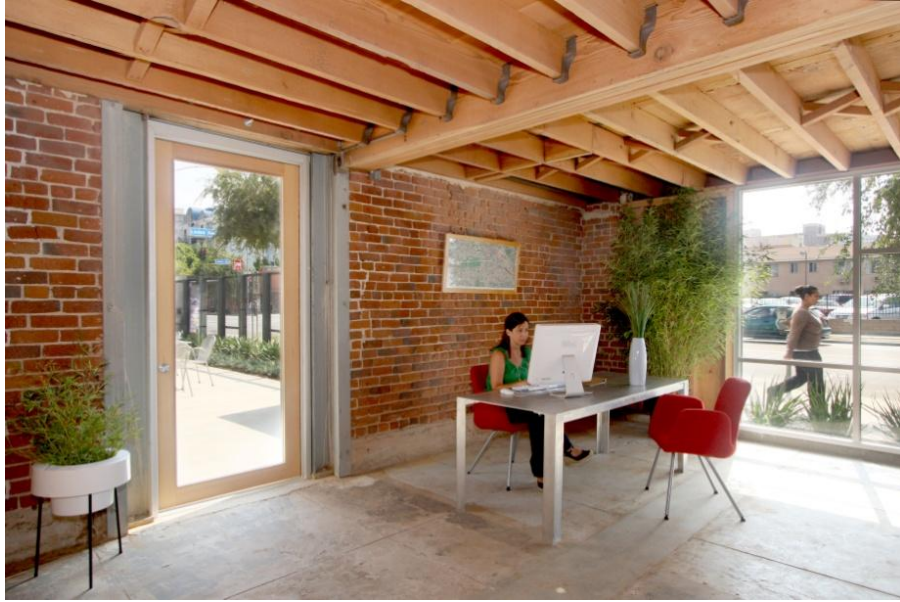
Geliştirici / yüklenici JR van Dijs, Inc için tasarlanmış, çalışma alanı klima ihtiyacını ortadan kaldırarak sıcak hava yakalamak için hareketli pencereler, ve çalıştırılabilir tepe sistemi uygulanmıştır. (Şekil 6.11.)

Şekil 6.11. Pencere ve tepe açıklıkları.(www.arhitectural.com)

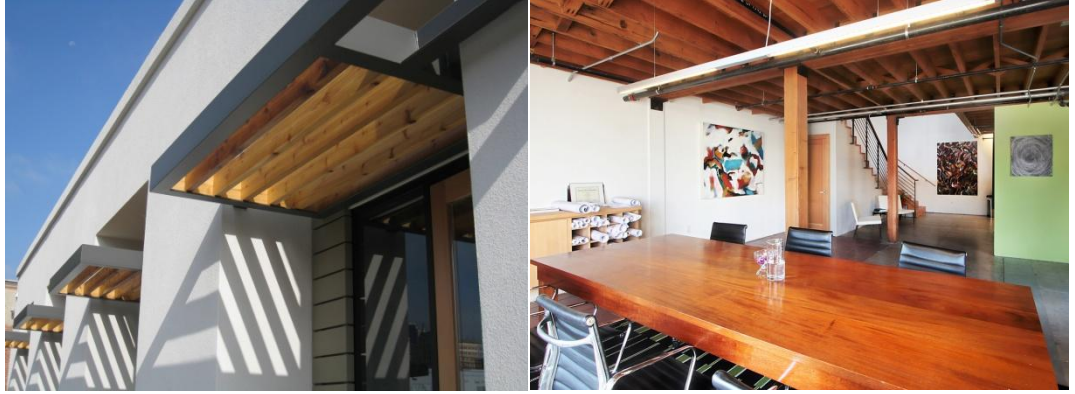
Çift gömme tuvalet dahil olmak üzere sürdürülebilirlik ön planda tutulmuştur İç duvarlar, korkuluk ve merdivenler için geri dönüşümlü keresteden oluşan malzeme

kullanılmış,yanına yapılan ek binada çatı ile ham tuğla içeren duvarlar, beton zemin ve ahşap kafes tavan inşa edilmiş.(Şekil 6.14.)

Şekil 6.14. Kullanılan malzemeler ve ahşap kafes.(www.arhitectural.com)

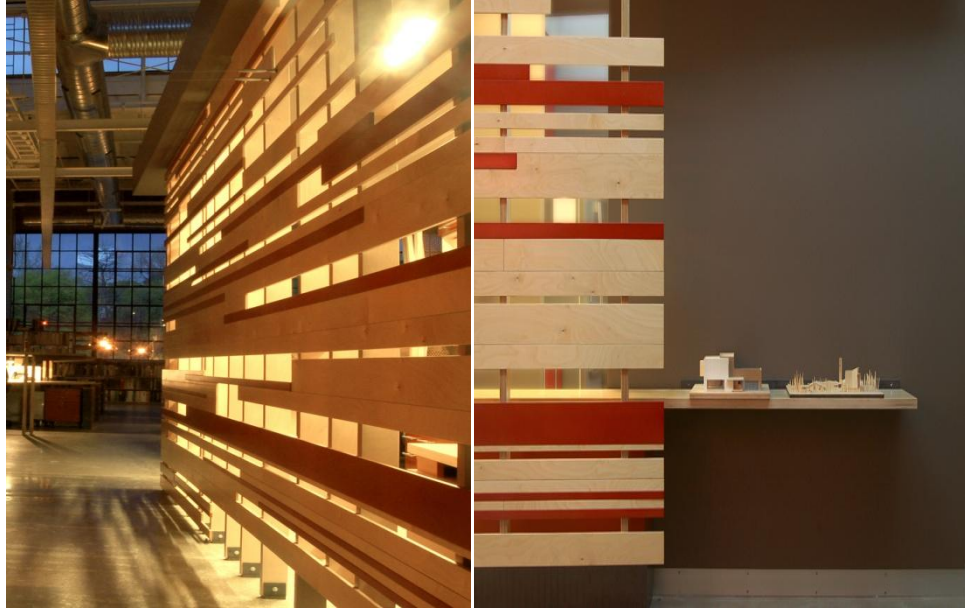
Stüdyo alanı maket ve tasarım bölümü olarak düşünülmüş. Stüdyo alanı tektonik malzemelerin kullanımı ile işbirlikçi ortam olarak büyümüştür. Bu sebeple alanlar

arası mdf ahşap kayıtlarla soyutlanmış bölmeler ile ayrılmıştır. Ahşap kayıtların arasından geçen aydınlatma ortamdaki loşluğu almıştır.(Şekil 6.17.)

Şekil 6.17. Ahşap detaylı separatör.(www.architectural.com)

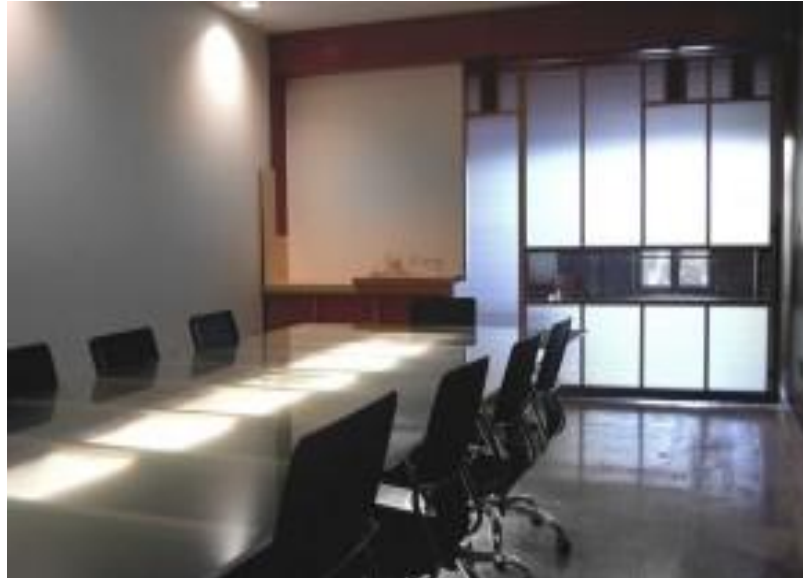
Toplantı salonu cam kapı ve duvarlarla sağlanmış. Geriye kalan duvar açık gri renge boyanmış ve aydınlatma köşelerden spotla sağlanmıştır.Toplantı masasına denk gelen bölümde özel aydınlatma kullanılmıştır.(Şekil 6.18.)

Şekil 6.18. Toplantı salonu detay(www.architectural.com)

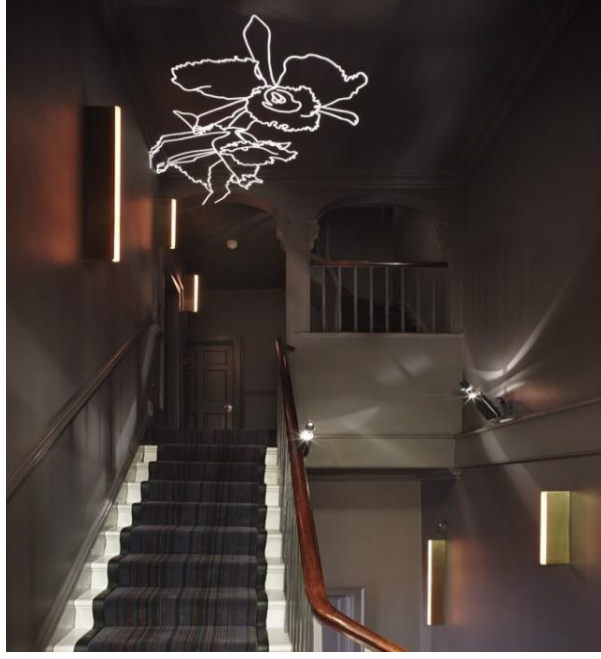
(Şekil 6.21.) Düşey aplikler ve esprili diskler (www.arhitectural.com)

Merdiven uzunluğu boyunca çalışan, akkor lambalar ile dikey 1m bronz çubuklarla Michael Anastassiades imzalı tüp aplikler yerleştirilmiştir. Merdiven halı ile kaplanmıştır. Tasarımcı tavana monte lazer kesim paslanmaz çelik diskler üzerinde çiçek motifli espriler yerleştirmiştir.(Şekil 6.21.)

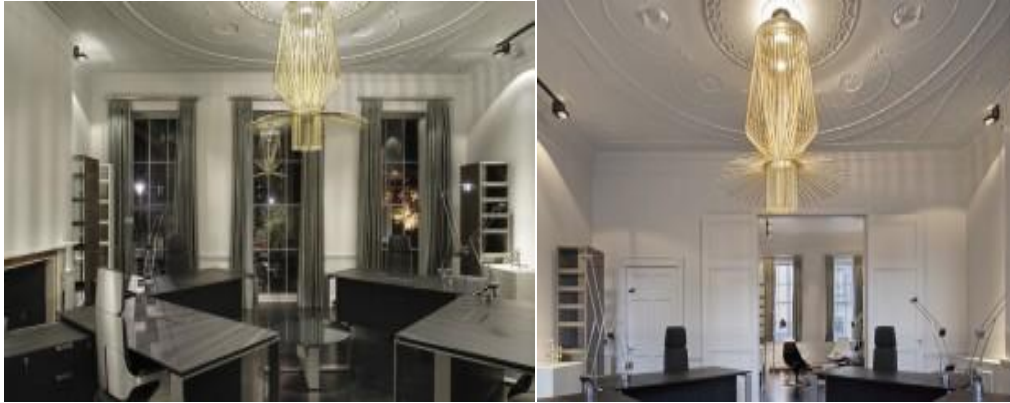
Şekil 6.24. Açık ofis bölümü(www.arhitectural.com)

Çoklu açık ofis sistemi koordinasyon ve iletişim kolaylığı sağladığından dolayı diyogonal kare şeklinde düzenlenmiştir.Bu bölümdeki tavanlar binanın orijinal yapısı bozulmadan yenilenmiştir.Neo klasik tarzda bir aydınlatma elemanı ile dizayn edilmiştir.Masaların yerleşim düzeni gün ışığından yararlanılacak şekilde konumlanmıştır.(Şekil 6.24.)

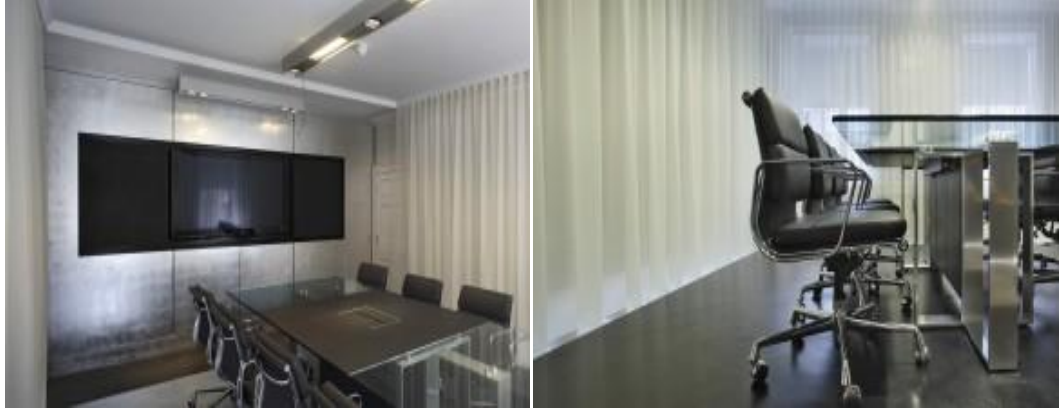
Şekil 6.26. Video ve konferans odası (www.arhitectural.com)

Diğer toplantı salonu video konferans salonu olarak düzenlenmiş olup, burada kullanılan masa alüminyum gümüş ayaklı ve üzerine cam malzeme ile yapılmıştır. Sandalyeler de siyah deri kullanılmıştır. Üç duvarda perde uygulanmıştır. Karşı tarafta sunum duvarı metalik gri duvar paneli ile sabitlenip,ekran yerleştirilmiştir.(Şekil 6.26.)

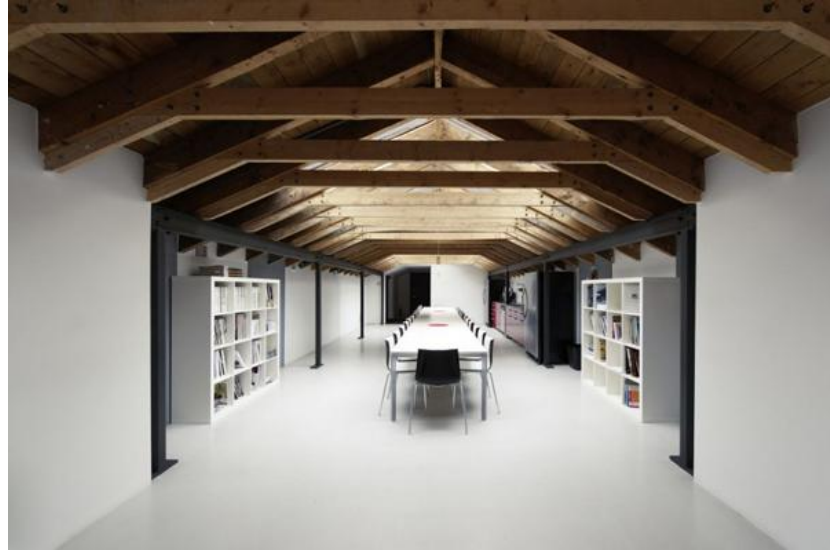
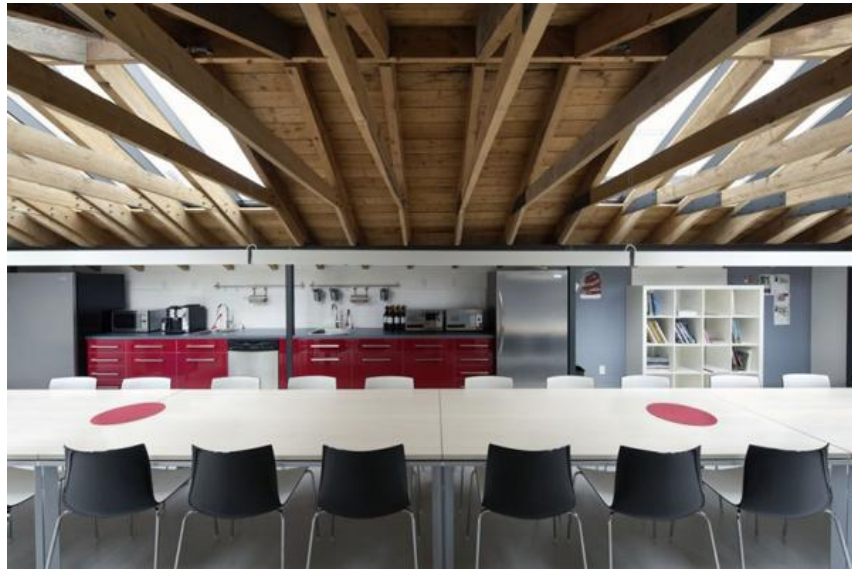
1989’da Lemaymichaud 1906’da Quebec City’nin eski limanında Montreal Bankası için inşa edilmiş olan, terkedilmiş bir binayı alarak, 20 yıl sonra, 2009’da daha geniş bir ekip ve daha farklı ihtiyaçlarla genişletilip, güncelleştirilmesini sağlamıştır.(Şekil 6.30.),(Şekil 6.31)

Şekil 6.30. Çatı güçlendirmesi sonrası yeni görünüm.(www.mimdap.org)

Şekil 6.31. Çatı güçlendirmesi sonrası çatıdan detay görünümü.(www.mimdap.org)

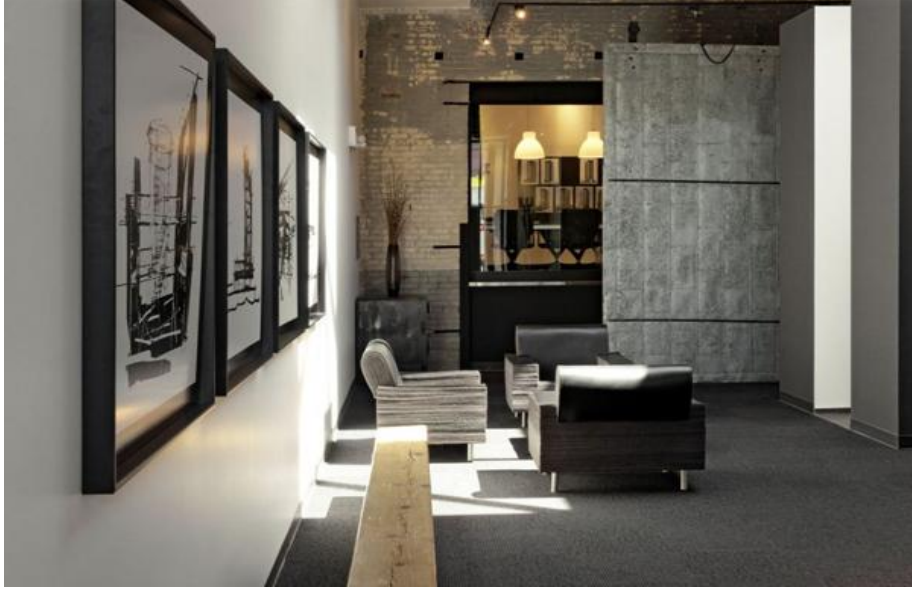
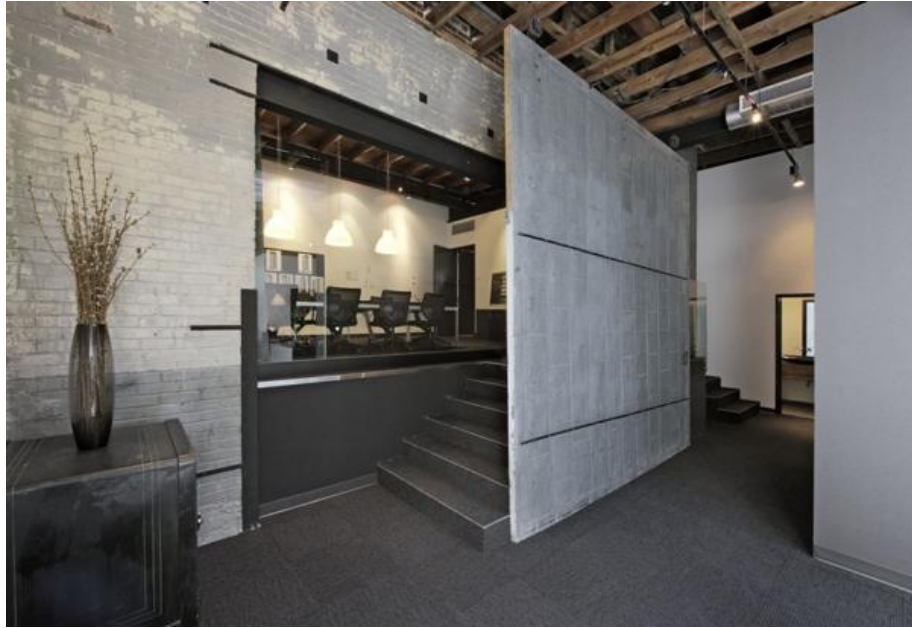
Binanın bir bölümünü yer altına doğru 1.52 metre kadar kazıp zeminin bir kısmını 90 cm yükselterek, desteğe ihtiyaç duymadan kapalı bir alan elde edilmiş, ayrıca duş ve bir ısıtma sistemi ekleyerek yalıtımı arttırılmış, içeriyi doğal olarak aydınlatma sağlanmış ve alandaki malzemelerin bir kısmını yenilenerek birkaç mobilya eklenmiştir (Şekil 6.35.), (Şekil 6.36.)

Şekil 6.35. Lobi bölümünden detay (www.mimdap.org)

Şekil 6.36. Koridorlardan detay (www.mimdap.org)

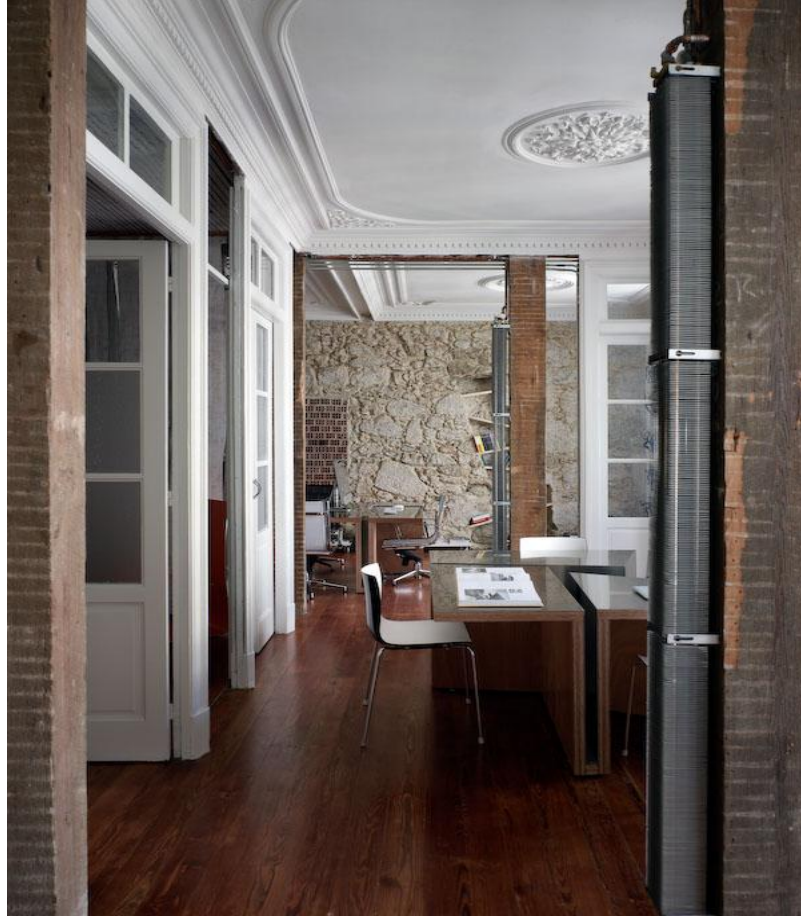
Şekil 6.40. Duvar ve tavan detayı.(www.mimdap.org)

Ev, metrekare olarak çok büyük olmasa da, çok bölüme ayrılmış, o nedenle bazı mekanlar kullanılmamaktadır.3,2 metre tavan yüksekliğindeki odalar, beton arka bahçe, iki pencerele bir cephe ve bir galeri de dairede fark edilen ilk noktalardır.(Şekil 6.39.), (Şekil 6.40.)

Dönüşüm sürecinde ,orijinal çamdan yapılmış olan ahşap zemin, temizlenmesi için hafifçe cilalanmış, doğal görünümünü bozmamak için ise mat vernikle korunmuştur.Orijinal alçı tavan, mevcut desenleri korunarak, mümkün olduğu yerlerde rehabilite edilmiş,rehabilitasyonun mümkün olmadığı noktalarda ise ince ahşapla desteklenmiş, iç ve dış mobilyalar oldukça iyi durumda bulunduğundan sadece tamir edilip boyanmıştır.Orijinal metal tesisat, iyi bir boyama işlemi sonrasında yeniden ortaya çıkarılmıştır.(Şekil 6.41.)

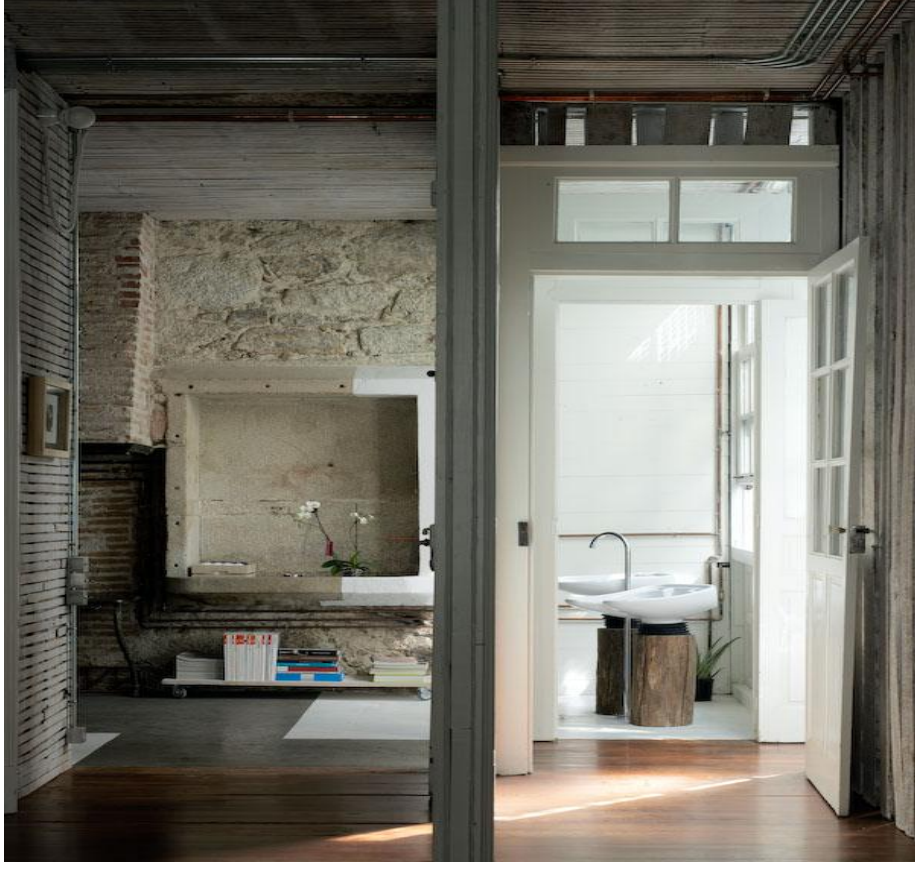
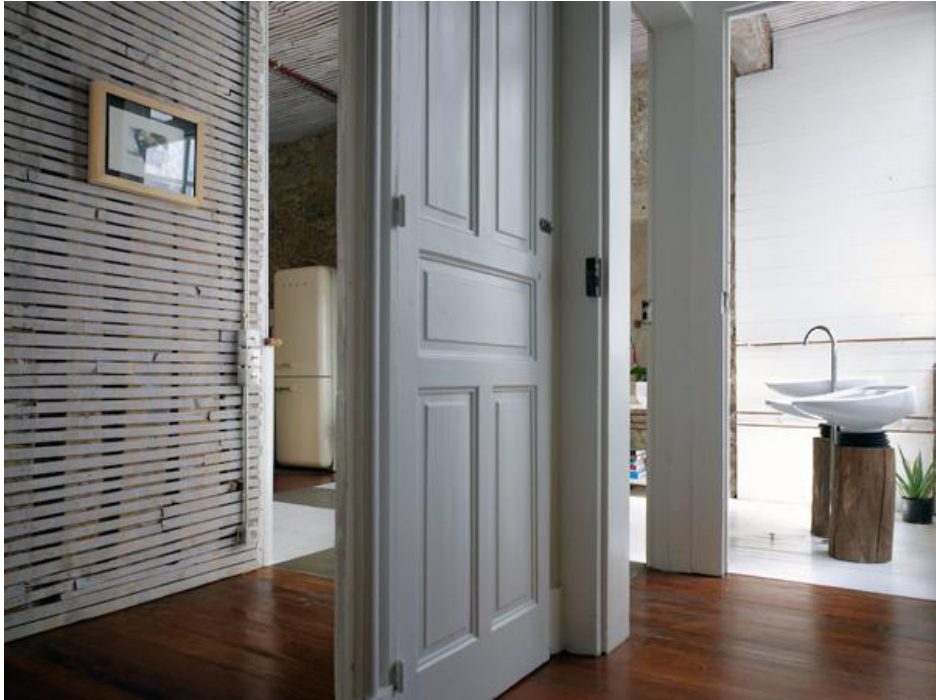
Ceviz ağacından yapılmış giriş kapısı sadece temizlenip özel bir boya kullanılarak boyanmış, eski halinde, bölmeler tavana ve zemine vidalarla tutturulmuş ahşap panolarla ayrılmış ve küçük panolardan meydana gelen destekleyici plaster ile kaplanmıştır. Bu panolar oldukça kötü durumda oldukları için, yapı sistemi tekrar gözden geçirilip temizlendikten sonra bir kat beyaz boya ile tamamlanmıştır. Işıklar, mekanizmalar, kapı kolları, işaretler, viniller, kitaplıklar vb tüm mobilyalar tasarlanmıştır. Sonuç, bir mekanın, çalışmak ve eğlenmek için yeni bir mekana dönüştürülmesi sağlanmıştır.(www.mimdap.org) (Şekil 6.42.), (Şekil 6.43.)

Şekil 6.42. Bölmelendirilmiş yeni alanlar.(www.mimdap.org)

Şekil 6.43. Kapı ve bölücü detaylar.(www.mimdap.org)

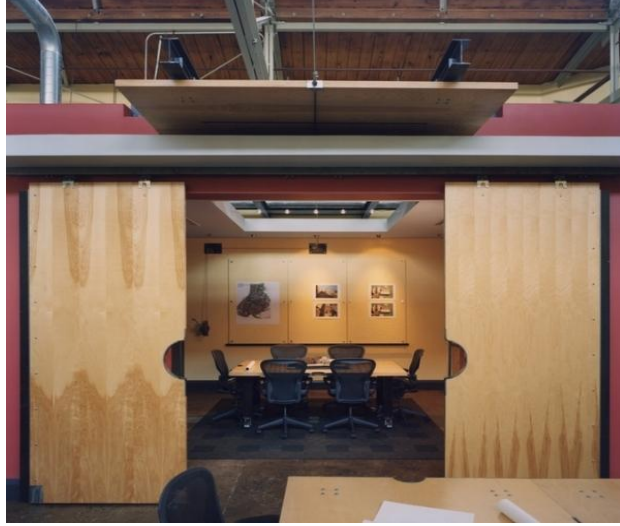
Şekil 6.46. Toplantı alanı sürgü kapı detayı(www.arhitectural.com)

Ana konferans salonunda kinetik geri ekilebilir kapı sistemi, tavana elik plakalar ile birlikte tutturulmuş ve özel imalat olarak yapılmıştır.(Şekil 6.46.)
