TC.  
HALIÇ ÜNİVERSİTESİ  
FENBİLİMLERİ ENSTİTÜSÜ  
MİMARLIK ANABİLİM DALI  
MİMARLIK PROGRAMI

TARİHİ YARIMADA'DAKİ HANLARIN MİMARİ  
AÇIDAN GEÇİRDİKLERİ EVRELER VE GÜNÜMÜZDEKİ  
İŞLEVLERİ

YÜKSEK LİSANS TEZİ

İstanbul-2012

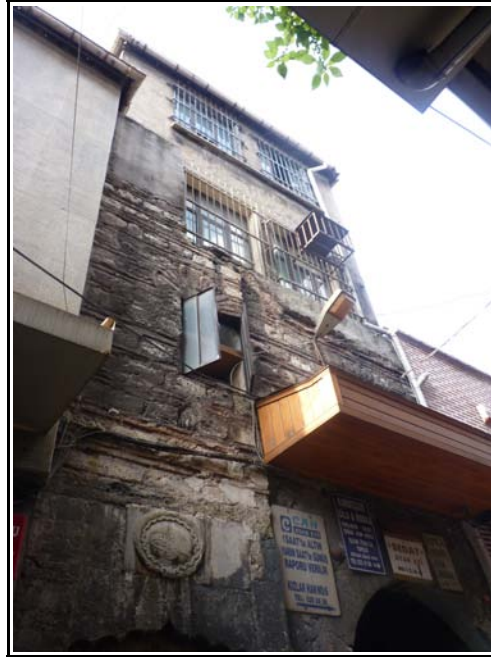
Resim 1.1 Kızlar Ağısı Hanı 18 yy. yapımı olan bu han bozulmaya uğramış ve ek iki kat yapılmıştır.

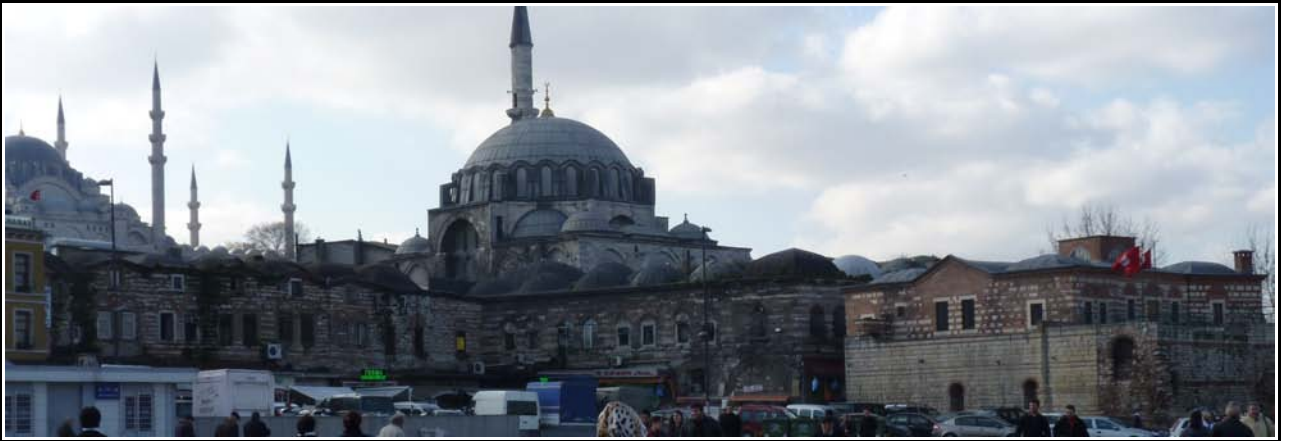
Ticaret hanları bir avlu etrafında toplanmış, revaklı bir galeri ile çevrili odalardan oluşmaktadır. Görülen yapı malzemesi genellikle taş ve tuğla olup 2-3 katlı yapılardır. Genellikle bu yapıların kapısı doğrudan avluya açılmaz. Örtü sistemi çapraz tonoz, kubbe ve beşik tonoz şeklinde inşa edilmiştir. Giriş avlusu daima tonozlu ve geçitle bağlanır. Hanların dış cephelerinde ise sadelik hakimdir.

Resim 1.3. Silüette bulunan Papaz Han, Büyük Çukur Han ve Kirazlı Han (ticaret hanı cephe örnekleri )

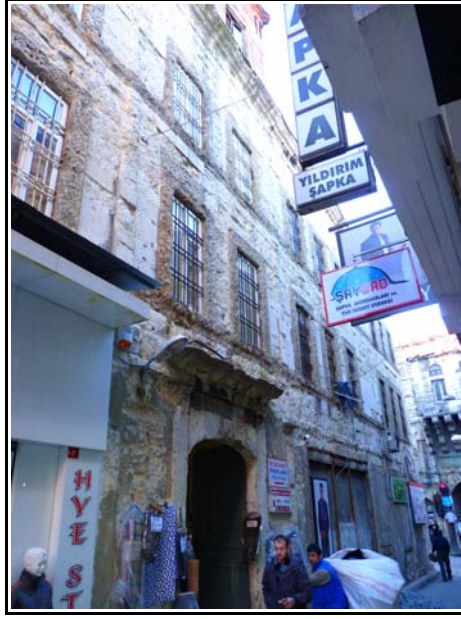
Geçiş hanları mekan düzeniyle daha çok klasik Osmanlı ticaret hanlarını çağrıştırır. Kapalı mekanlar genelde üzeri açık veya cam çatı ile örtülü kareye yakın bir avlu etrafına düzenlenmiştir. Bu tip hanların en güzel örneği Büyük Ticaret Han 'dır. (Resim 1.4) (Resim1.5)

Resim 1.4 Büyük Ticaret Han giriş cephesi

Avluya bakan cephede ve dış cephede sıva dökülmeleri, çatlamlar görülmektedir. Bakımsız olan Büyük Ticaret Han'ın özgünlüğünü koruyan kapılarında ve duvarlarında hasarlar görülmektedir. Dükkanların cepheleri özgünlüğünü yitirmiş ve günümüz malzemesi kullanılarak yeni kapı ve pencereler açılmış, camekanlar oluşturulmuştur. Avluya bakan cephede tesisat boruları, dış cephede ise tabelalar binaya zarar veren diğer unsurlardır.

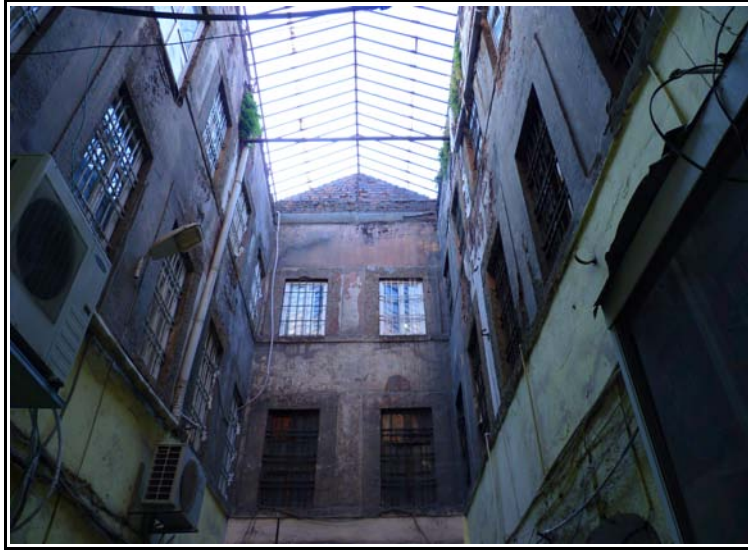
Resim 1.5 Büyük Ticaret Han avludan görünüş

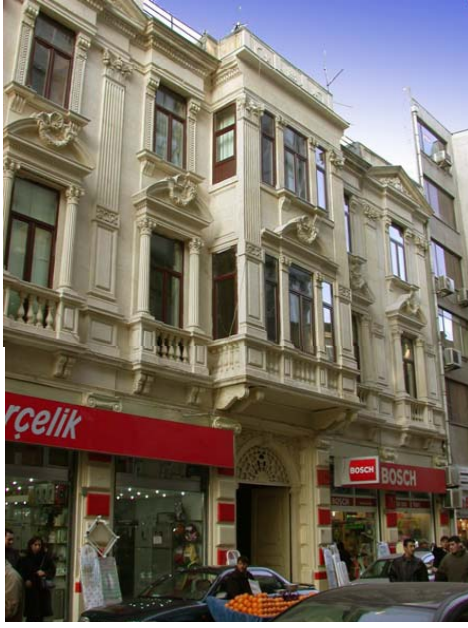
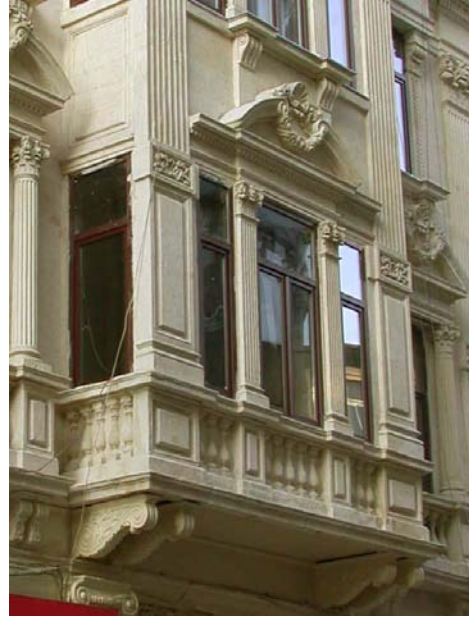
18. yüzyıldan beri görülmeye başlanan Batı etkisi bu dönemdeki hanlarda iyice kendini göstermiş mimari dekorasyon cephelerde ağırlık kazanmıştır. 19. yüzyıl sonunda İstanbul da kendini göstermeye başlayan mimari üslup hanlarda ortaya çıkmıştır. Neo-klasik, Neo-Rönesans (Kayseri Han) (Resim 1.6) ve Neo-Barok ( Büyük Abut Efendi Han) (Resim 1.7) ağırlıklı eklektik cepheler yaygındır. 20. yüzyıl başlarında yapılmış olan büro hanlarının cephelerinde ise Art-Nouveau (Fesçibaşı Han) üslup özellikleri dikkati çeker.

*Resim 1.6 Kayseri Han Mimar Kemalettin Sokak ve Kayseri Han çıkma detayı.*

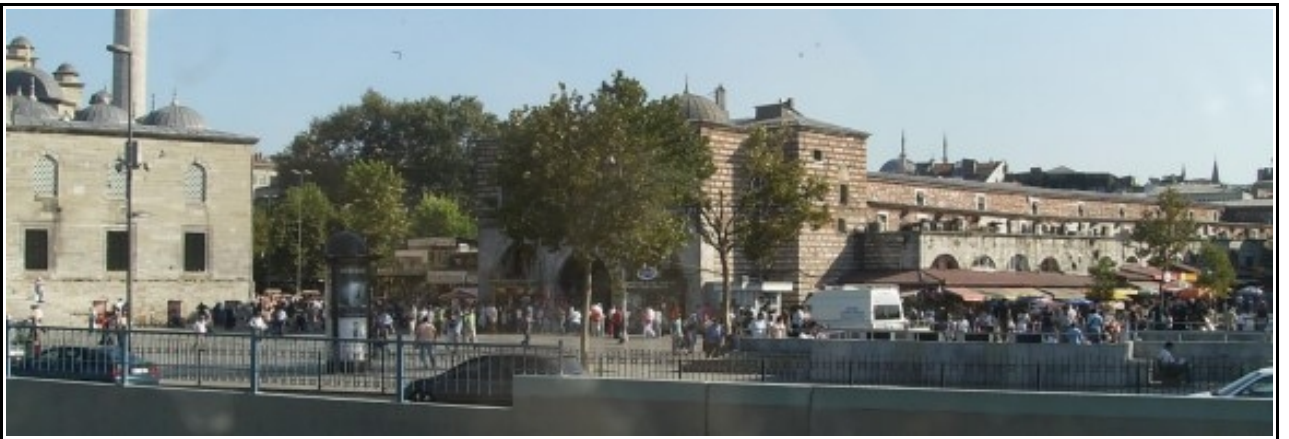
Mısır Çarşısı “L” şeklinde bir yapıda olup, Yeni Cami’nin batısında yer almaktadır. 1664’te cami bittikten bir yıl sonra, külliye bu bölümü Hassa Başmimar’ı Mustafa Ağa tarafından tamamlanmıştır. Çarşının Mısır Çarşısı olarak anılmasının nedeni, Kahire’den alınan vergilerle yapılmasıdır. Bu ad 18 yy.dan sonra kullanılmaya başlanmış çarşı, bundan önce Valide Çarşısı ve Yeni Çarşı isimleriyle de anılmıştır. Çarşı’nın toplam altı kapısı bulunmaktadır. Haseki Kapısı’ndaki kısım iki katlı bir plana sahiptir ve üst katlar vaktiyle mahkeme bölümleri olarak da kullanılmıştır. Bu mahkeme bölümlerinde; esnafla halk arasındaki ve çarşı esnafının kendi arasındaki sorunların ele alındığı araştırmalar sonucu ortaya çıkmıştır.

*Resim 2.1 Mısır Çarşısı doğu cephesinden görünüş.*

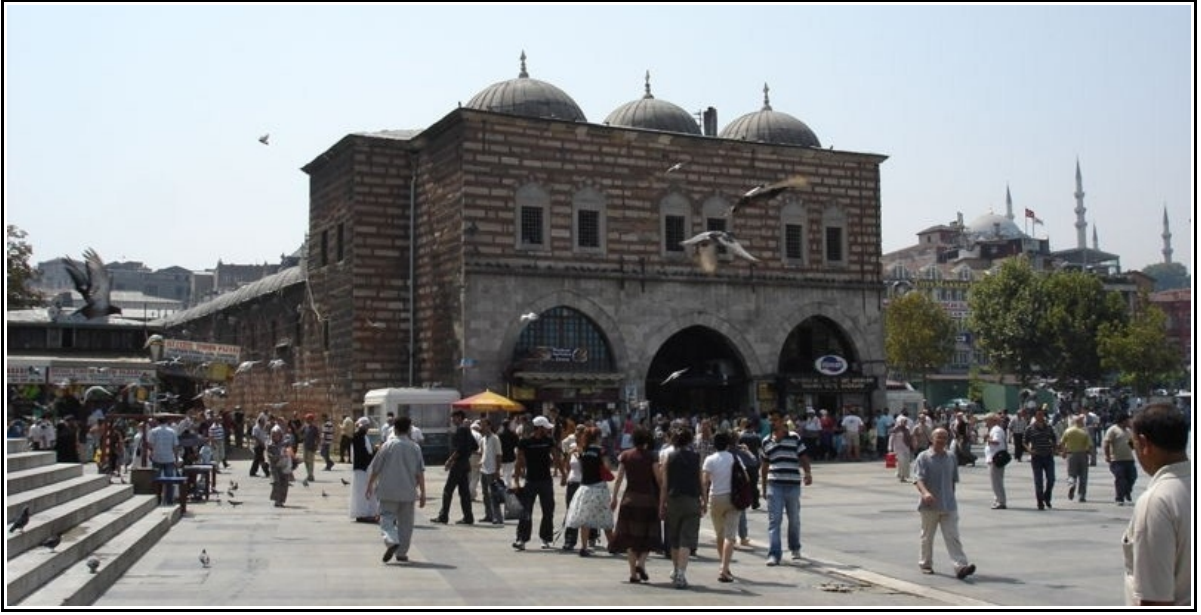
*Resim 2.2 Mısır Çarşısı güney giriş cepkesinden görünüş.*

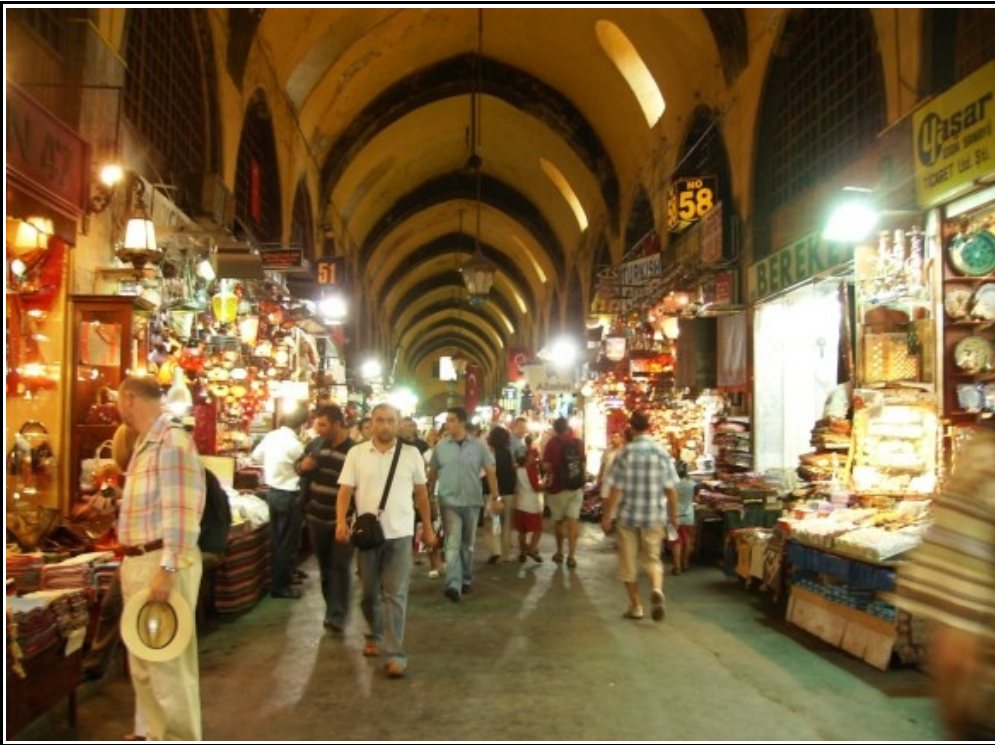
Çarşı'nın uzun ve kısa kollarının birleştiği alan “dua meydanı” olarak fonksiyonlandırılmıştır. Burada bir ezan köşkü bulunmaktadır. Parmaklı bir balkon şeklinde planlanan bu bölüm, çarşının göz kamaştırıcı mekânlarından biridir. Bir görevli bu meydanda esnafa seslenerek dua eder.

*Resim 2.3 Mısır Çarşısı kuzey-güney aksı iç mekan görünümü.*

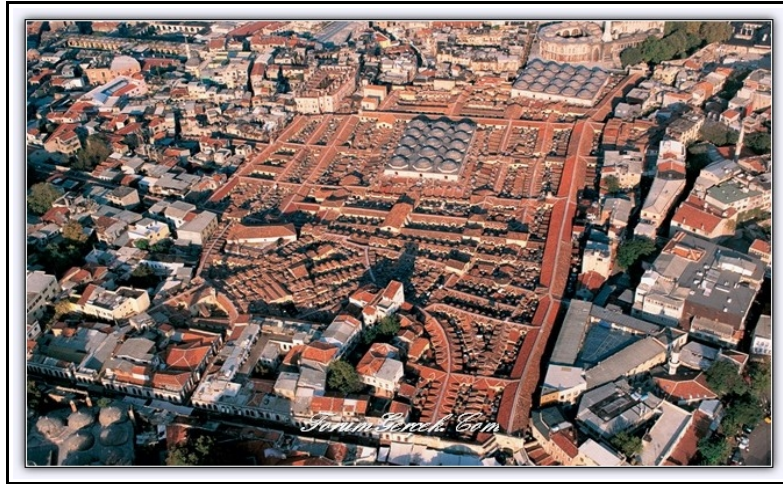
Çekirdek Cevahir Bedestenidir. Kısa bir süre sonra bedestenin etrafı ahşap dükkanlarla çevrilerek, ticaret bu bölgeye toplanmıştır. İlk olarak ahşaptan inşa edilen dükkanlar yangın önlemi nedeniyle daha sonra kagir olarak yenilenmiş ve sokakların üstü kapatılmıştır. Bu yenilenme ile çevre hanlar çarşı ile bütünleşmiştir. 8 adet kesme taş filayağına oturan 15 adet eğrisel kubbeden oluşmaktadır. Kubbelerin üst örtüsü kurşundur. Duvar örgüsü 1 sıra kesme taş ve 1 sıra tuğladır. Almaşık sistemli duvar örgüsüne sahiptir.Cevahir Bedesteni'nin üst örtüsünü oluşturan kubgeler, sekizli kasnak duvarlarına denk gelecek şekilde inşa edilmiştir.(12)

Resim 2.6. Kapalıçarşı Cevahir bedesteni hava fotoğrafı

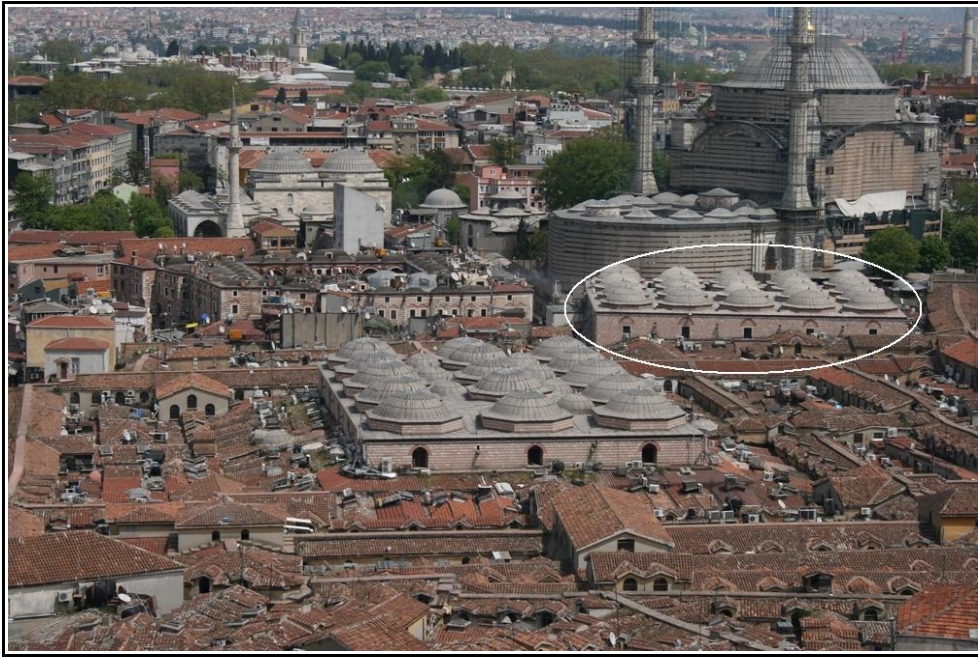
Sandal Bedesteni ise mimari açıdan 20 adet eğrisel kubbe ile örtülüdür. Bu sayı Osmanlı çarşısı bedestenleri içinde en fazla olanıdır. Bu kubbelerin dış örtü malzemesi kurşundur. Kurşun kaplı kubbeler, sekizgen kasnak duvarlarına denk gelir. 12 adet fil ayağına oturacak şekilde inşa edilmiştir. Duvar örgü sistemi 1 sıra kesme taş 1 sıra tuğladır. Kısa kenarlı duvarlarda dörder, diğerlerinde beşer adet tuğladan sivri kemerli hafifletme kemeri altında söveli pencereler bulunmaktadır. Dükkanların beşik çatıları alaturka kiremit ile örtülüdür. Kasnaklar ve cepheler ise iki sıra tuğla kirpi saçak ile sonlandırılmıştır. Sandan Bedesteni özellikle Baltalimanı Antlaşması sonrası, gümrük indirimleriyle yerli dokumacılığının çöküşüne paralel yoksullaşp, 1912 yılında lonca düzeninin kaldırılmasıyla bedestenin ticari aktivite tümüyle çökmüştür.(14)

*Resim 2.7. Kapalıçarşı Sandal bedesteni hava fotoğrafı*

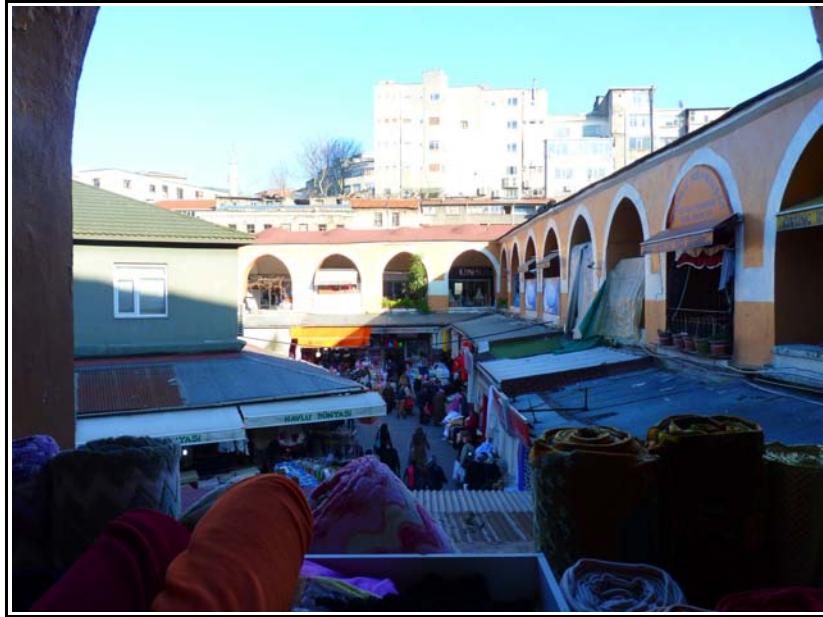
Şekil 2.1 İstanbul Hanlarında Kullanılan Kemerler: Beşli sivri kemer

Resim 3.2 Beşli sivri kemerin örnek olarak görüldüğü han (Kürkçü Han )

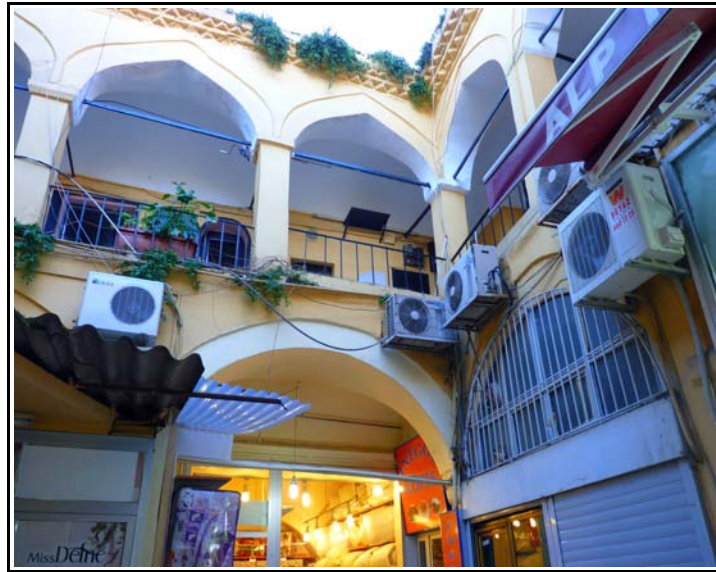
Şekil 2.2 İstanbul Hanlarında Kullanılan Kemerler: Sekizli Sivri Kemer

Resim 3.3 Sekizli sivri kemerin örnek olarak görüldüğü han (Kaşıkçı Han)

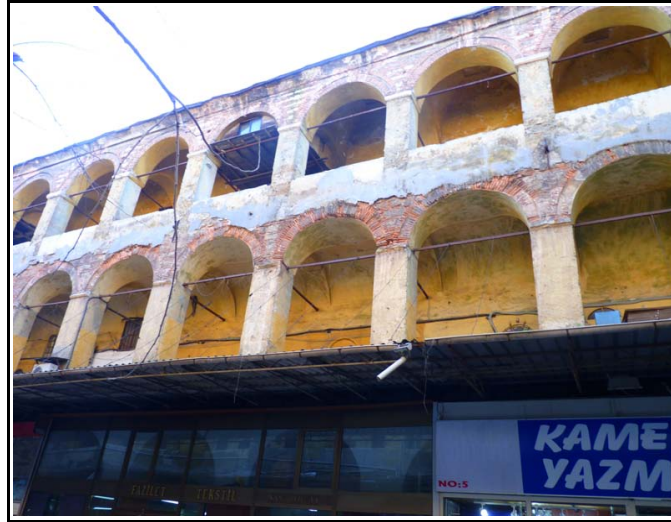
Ayrıca merkezden eşit açılarda çizilen (t) teğetlerin aks üzerinde ( c ) noktasında kesişmesiyle yuvarlak kemer elde edilir.

Resim 3.4 Büyük Yeni Han ( Yuvarlak kemerin örnek olarak görüldüğü han )

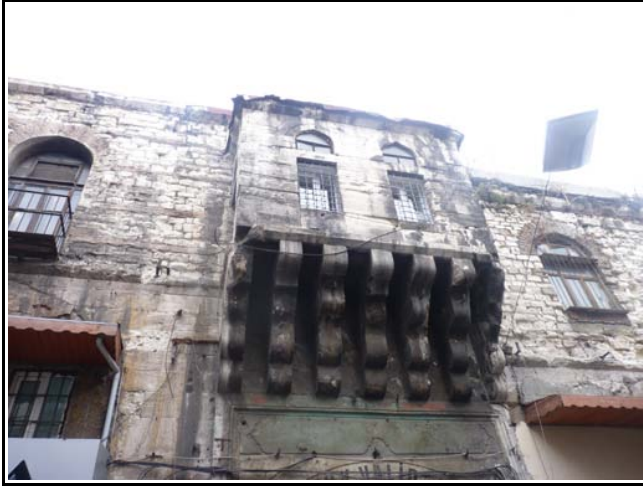
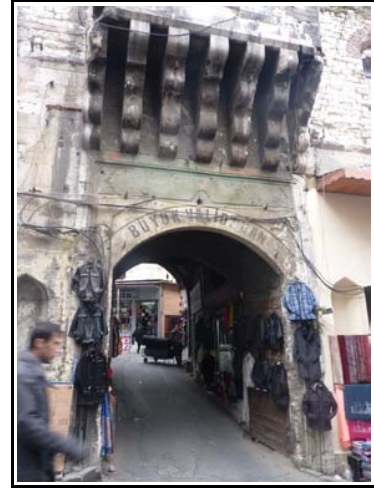
17. yüzyılda İstanbul'da görülen hanların da klasik tarza uyduğu, ancak bazı ayrı özelliklere sahip oldukları dikkat çeker. İstanbul hanlarında giriş, genellikle satıhta hiçbir çıkıntı yapmayan, kemerli sade bir açıklık olarak ele alınmışsa da bazı eserlerde, mesela Köprülü Fazıl Ahmed Paşa tarafından yaptırılmış olan Vezir Han'da, portalin bir çıkıntı yaptığı görülür. Cephenin taş ve tuğla düzenine karşı portaller tamamen taştır. Vezir Han portalinde yuvarlak kemer üstten çıkıntı yapan sivri bir kemerle kavranmıştır. Büyük Valide Hanında ise değişik bir durum görülür. Portal altta basık kemerli bir açıklığa üstte ise bu yüzyıl ve daha sonraki devirlerde İstanbul Hanlarının karakteristik bir unsuru olarak görülecek olan, bir bindirmeliğe sahiptir. Bindirmelik yedi adet dört sıralı taş konsola oturup giriş üstünde cumba tarzında bir mekan teşkil eder. Ancak bindirmelik hizası üstte kirpi saçağa kadar yükselmeyip daha alçakta kalmıştır. (Resim 3.8)

*Resim 3.8. Büyük Valide Hanı giriş cephesi ve giriş üstündeki cumba tarzındaki mekanın süsleme detayı*

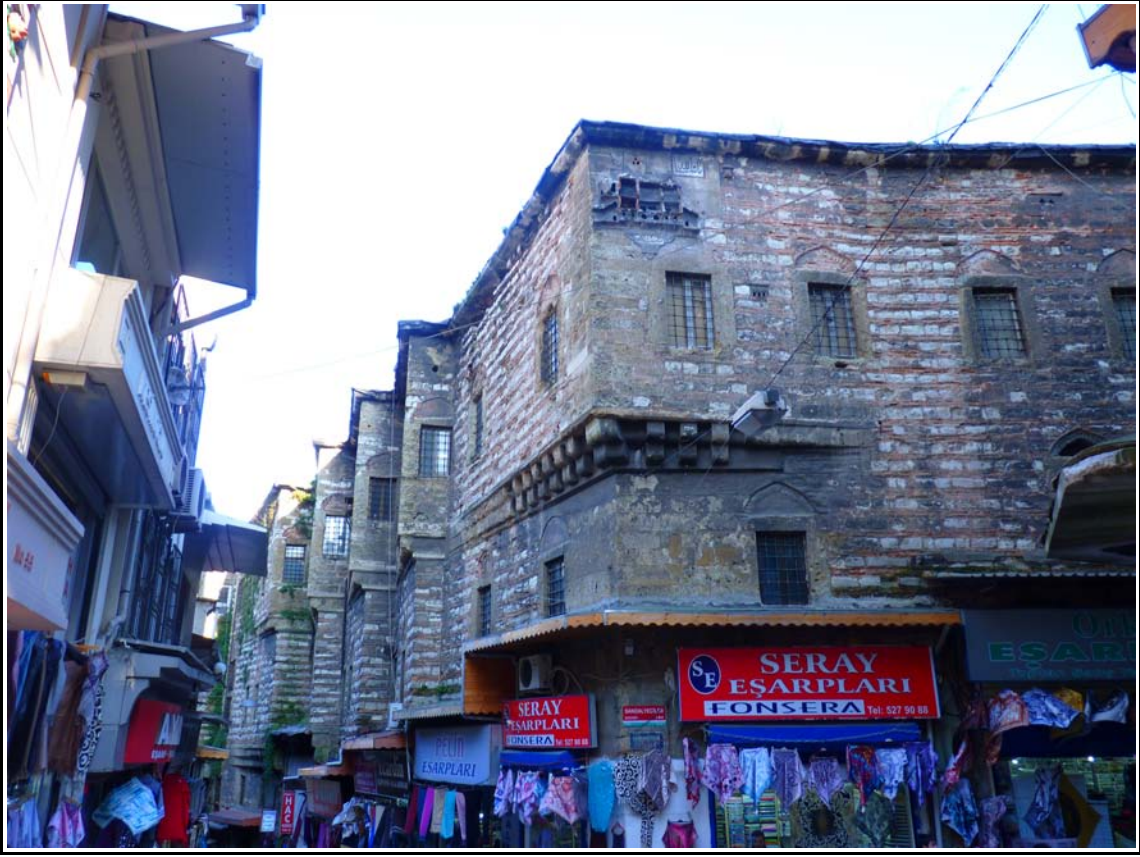
18. yüzyılda İstanbul Hanları'nda bir yenilik olarak üç katlı hanlar ortaya çıkar. Büyük Yeni Han (Resim 3.8), Küçük Yeni Han ve Sümbüllü Hanlar bu tarz eserlerdir. Böyle yükselen yapılarda yeni bir mimari cephe düzeni arayışına başlamıştır. Zemin kat cephe kemerleri dükkanlara ayrılır, geleneksel tarzda tuğla taş karışımı yine üst kat cephelerinde tatbik edilir ve yatay hatların hakimiyeti bu tip eserlerde yerini düşey hatların hakimiyetine bırakır. Çıkmalara sahip olan yapılarda ise çıkmaların cephelerde ortaya çıkardığı kırıklıklar bu düşey hat tesirini daha da kuvvetlendirmektedir.(24)

*Resim 3.9. Büyük Yeni Han üç katlı han örneği cephesi*

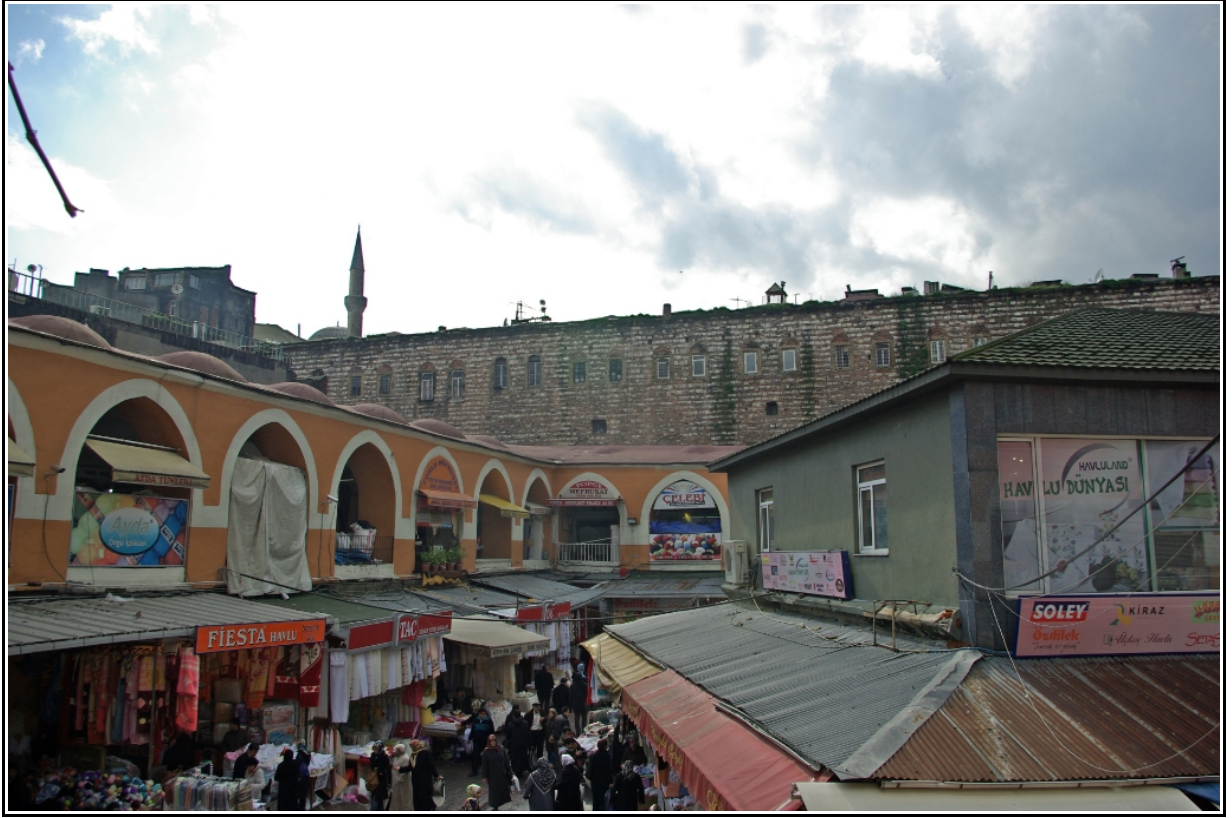
Resim 3.15. Kırkçu Han birinci katta bulunan sivri kemerli revakla ve ana avluda bulunan kare formulu mescit görünüşü

Ana girişi Mahmutpaşa Yokuşu'nda bulunan hanın bir diğer girişi de Çakmakçılar Yokuşunda bulunmaktadır. Günümüzde bulunan ana giriş tonozlu bir girişle büyük olan avluya açılmaktadır. Ana avlunun etrafı iki kat sivri kemerli revaklarla çevrelenmiştir. Girişin sağında ve solunda dükkanlar bulunmaktadır. Ana girişin sol ve sağında birinci kata çıkan tek kollu mermer merdivenler bulunmaktadır.

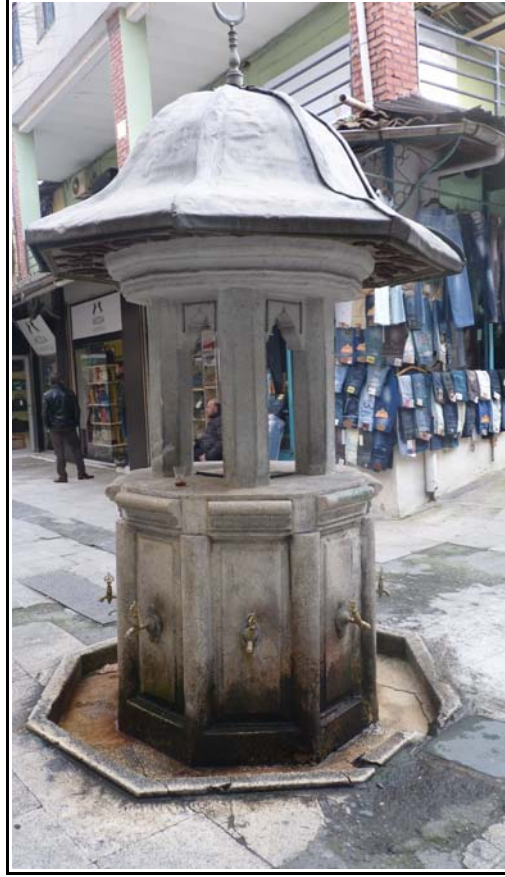
Resim 3.16. Bodrum Han avlusundaki altıgen çeşme

Girişin sağında Bodrum Camii Bodrum Han bünyesinde dikkat çeken diğer yapıdır. Girişi tonozludur. Ama günümüzde tonoz örtününün yok olduğu görülmektedir. Avlu ortasında bir çeşme yer almaktadır. Bir giriş kat ve zemin kattan oluşur. Özgün mimarisi yangın sonrasında tamamen yok olmuştur. Yeni yapılan binada zemin katın üzerine iki kat ilave edilmiştir. Revaklar ise günümüzde görünmez. Tekstil üzerine satış alanları yoğunlukla bulunmaktadır. Kapalıçarşı esnafına hizmet etmekte olan han bakımsız ve özgün mimarisinden çok uzaktır.

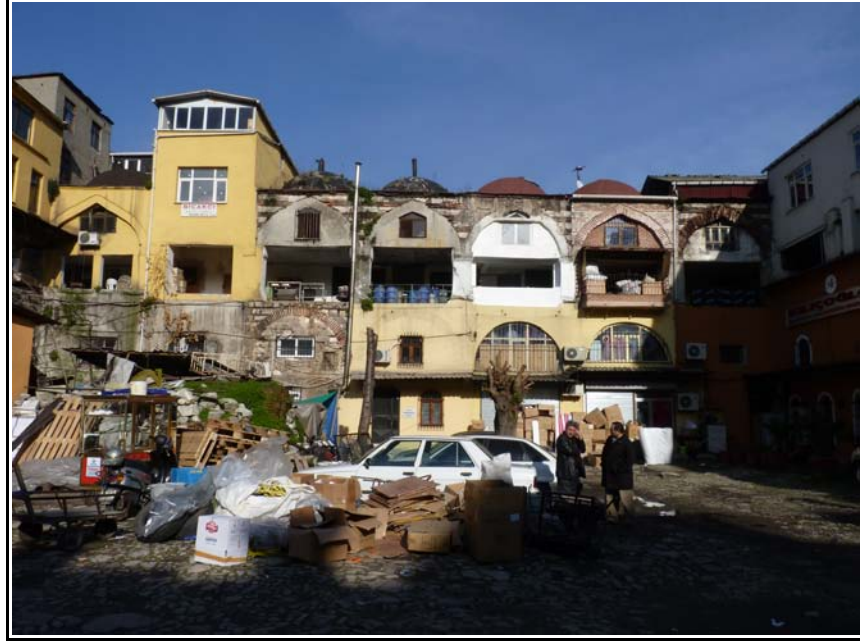
Resim 3.17. Balkapanı Hanı avluya bakan özgün yapıya ait kalıntılar

Mevcut durumda özgün yapıya ait kısımlar 1952 yılında çıkan yangın nedeniyle çok harap olmuş durumdadır. Cephede ise almaşık sistemli duvar ve yuvarlak kemerli bir giriş mevcut durumdadır. Cephe anlayışı bakımından yalın ve karmaşıklıktan uzak olan yapının güvenlik nedeniyle ufak yapılmış olan açıklıklarında dikdörtgen formludur.

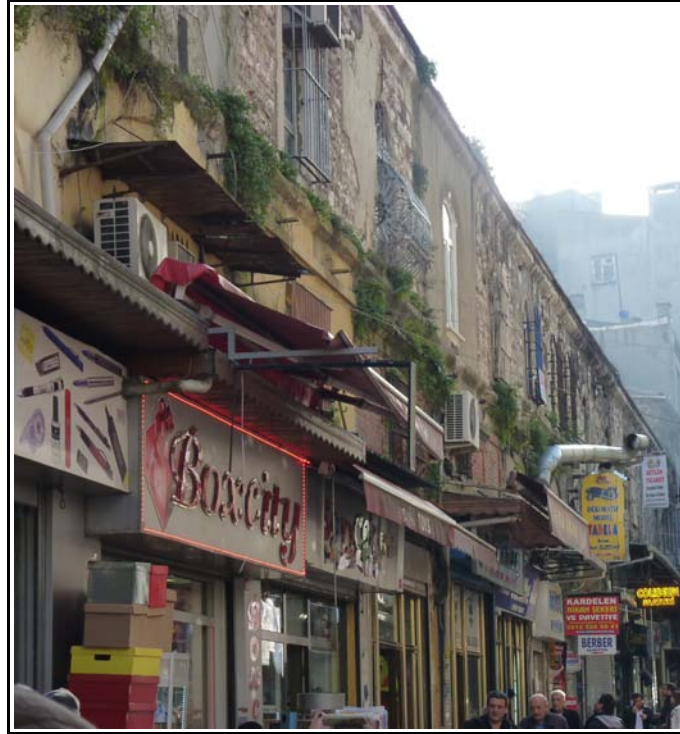
Resim 3.18. Balkapanı Hanı'nın Balkapanı Sokak'tan cephe

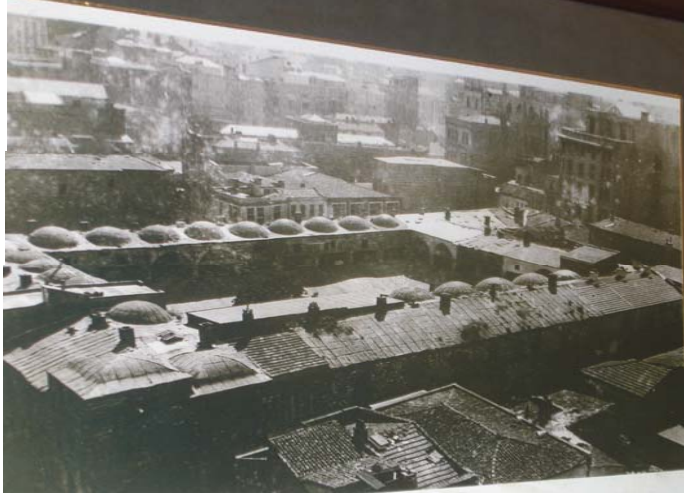
Resim 3.19. Balkapanı Hanı'na 1952 yangını öncesi Batı yönünden dışardan bakış (25)

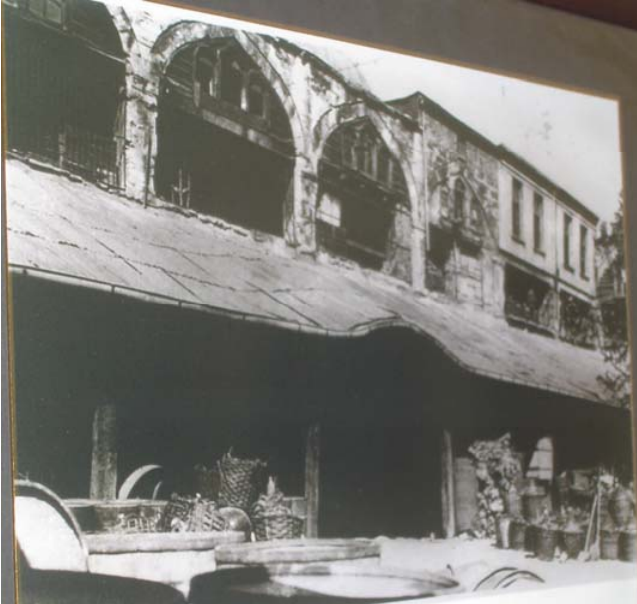
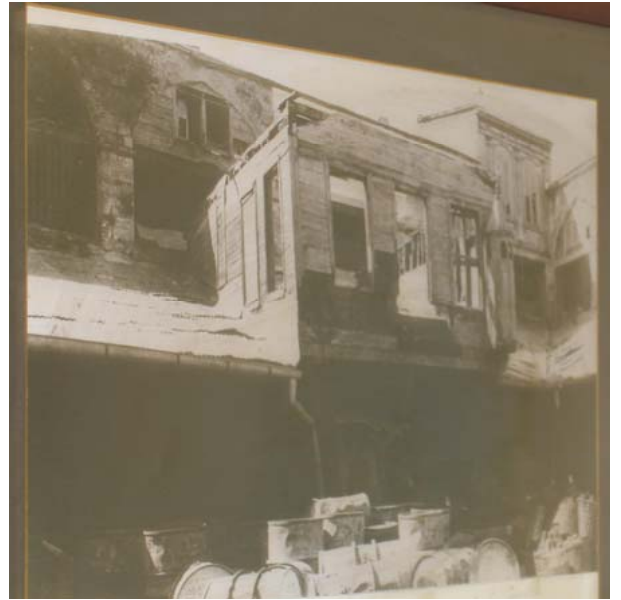
Resim 3.20. Balkapanı Hanı'nın 1952 yangını öncesi avludan görünüş ve dükkan saçağı örneği (28)

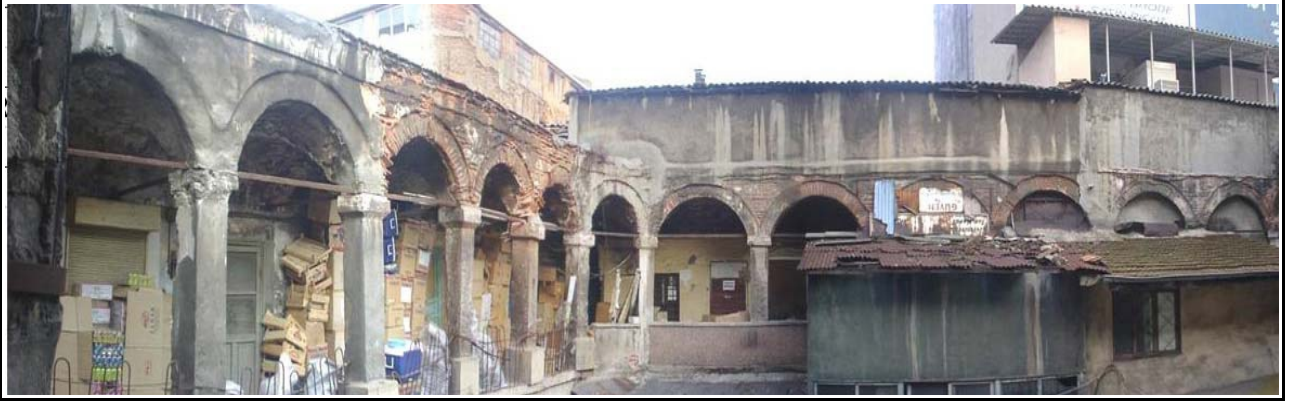
Resim 3.22. Leblebici Han avlu etrafını saran yuvarlak kemerli revaklar

Avluya bakan zemin kattaki revakların kapatılması ile oluşturulan odalara asma katlar yapılarak, merdivenlerle üst katlara ulaşım sağlanmıştır. Odalar genellikle aynı boyutta olup, örtü sistemi çapraz tonozdur. Odaların önüne ahşap saçaklar yapılmıştır. Girişin solunda üst katlara çıkmayı sağlayan bir merdiven bulunmaktadır. Revaklı avluda bulunan merdiven yenileme işlemi sırasında bozulmalar ortaya çıkmıştır.

Üst katta bulunan revaklarda kesme taştan yapılmış payeler günümüz malzemesi ile sıvanıp boyanmıştır. Yer yer çatlaklar bulunmaktadır. Yuvarlak kemer yapısında ise yer yer tuğla derzlerinde dökülmeler görülmektedir. Revak kemerleri günümüz malzemesi ile sıvanmış ve sıvalarda dökülmeler görülmektedir. Korkuluk ise özgün değildir.

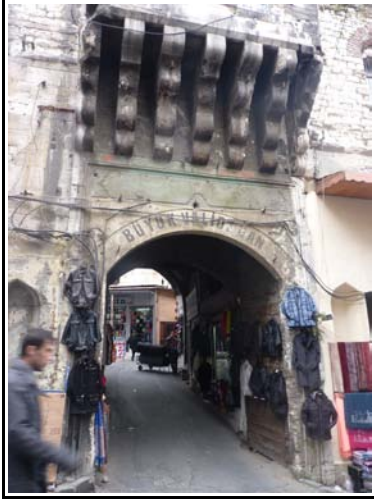
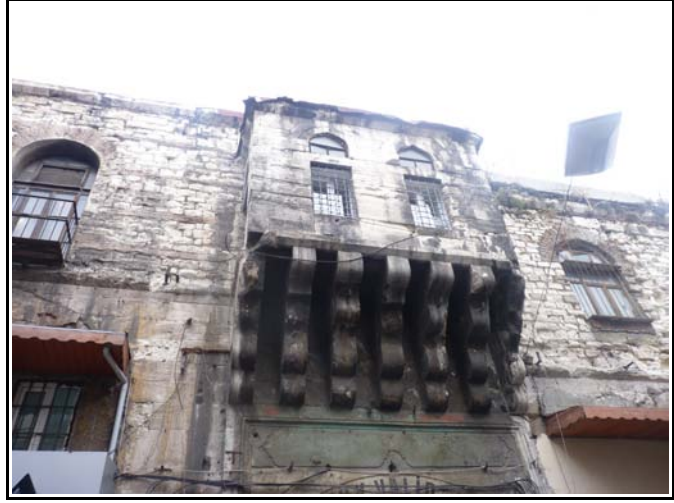
Resim 3.23. Büyük Valide Han Çakmakçılar yokuşundaki girişi ve giriş üstünde bulunan detayı.

Cephe ve mimari açısından çok süslü olmayan Büyük Valide Han üç avlulu ve en önemli hanlardan biridir. Giriş tonozlu bir geçitle giriş avlusuna varılmaktadır. Bu tonozlu geçitte bulunan tek kollu merdivenle ilk avluyu çevreleyen yapının birinci katına varılmaktadır. Bu avlu küçük dikdörtgen planlı, zemin kat ve birinci kattan oluşan bir yapı sistemi ile çevrelenmektedir. Bu avlunun girişinin karşısında sağ tarafta ayrı bir tonoz geçişi ile büyük avluya varılmaktadır.

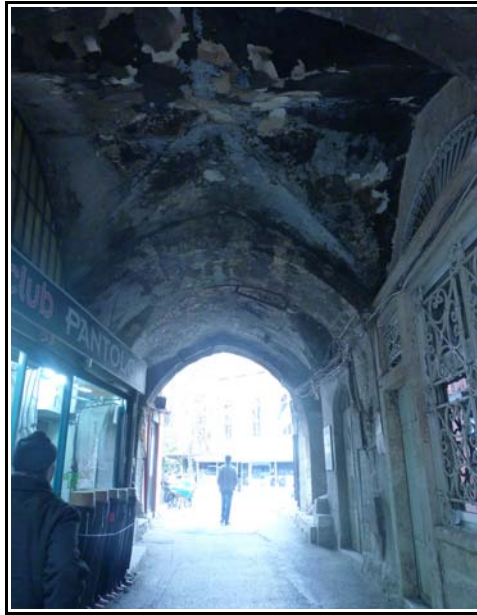
Resim 3.24. Büyük Valide Han büyük avluya bağlanan tonozlu geçit.

Bu tonozlu geçitin büyük avluya bağlantı noktasında hem sağında hem de solunda iki adet tek kollu merdiven bulunmaktadır. Bu geçitte bulunan iki adet dükkan kapısı da yer almaktadır.

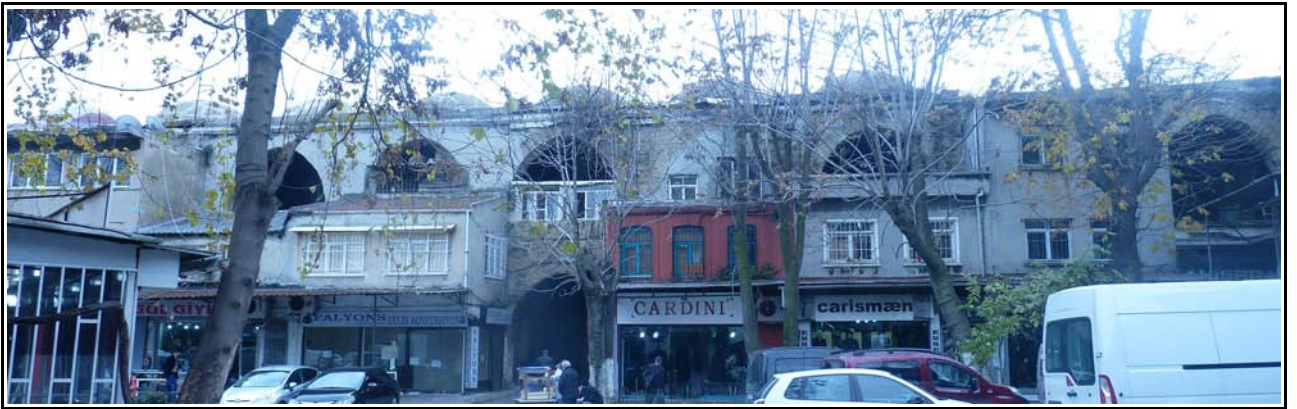
Taş bir yapı olan Büyük Valide Han'daki avluya bakan revakların üst örtü sistemleri kubbe biçimindedir. Bu kubbelerden terasa ışık girebilmesi için bölge bölge açıklıklar yapılmıştır. Ana avlu olan büyük avluya bakan 40 adet kubbe bulunmaktadır. Yuvarlak kemerli olan bu revaklar düzgün bir dörtgen biçiminde avluyu çevrelemektedir. Günümüzde 20 adet kubbenin yok olduğu görülmektedir. Avluyu çevreleyen revakların önlerine ek binalar yapılarak ana binanın görünümü yok edilmiştir.

Resim 3.26. Büyük Valide Han avluya bakan kubbeli teraslar ve bu terasların önlerinde bulunan binalar

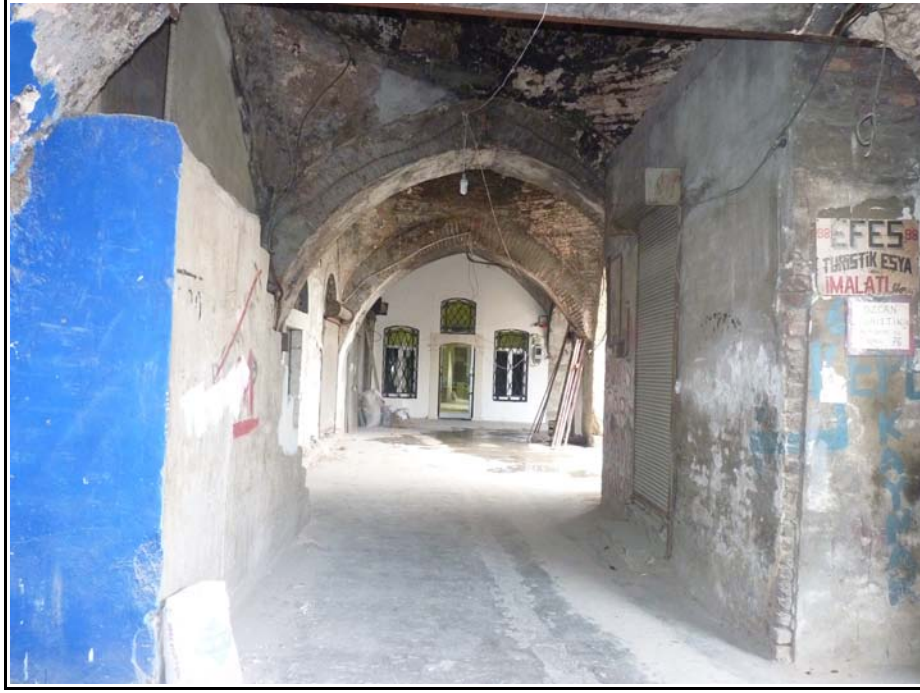
Çok sayıda ek bina yapılmış olan bu hanın özgün görünümünü yitirmiş olduğu görülmektedir. Yapı simetrik bir yapıdır bu yüzden büyük avluya bakan odaların dört adedi köşe odadır. Her oda yuvarlak kemerli terasa açılmaktadır. Bazı odalar iki katlı olup üstte bulunan odaya ufak bir merdiven ile terastan varılmaktadır. Oda girişleri yatsı kemerli olup odalar girişin üstündeki bir pencere ve girişin yanındaki bir veya iki pencere açıklığı ile havalandırılıp aydınlatılmaktadır.

Resim 3.27. Büyük Valide Han avluya bakan kubbeli terasın ve oda girişinin görünümü

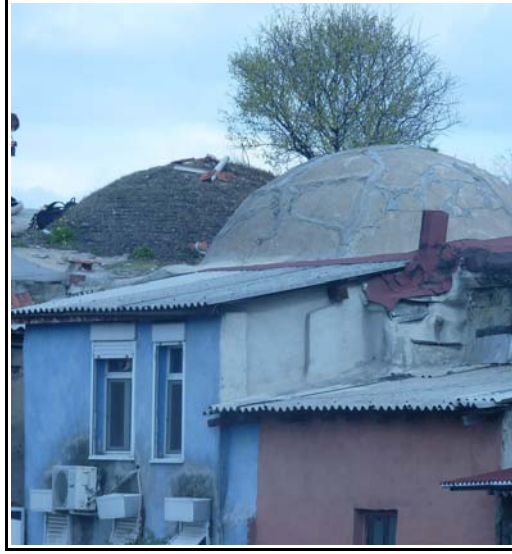
Örtü sistemi birbiri sıra giden kubbelerden oluşmaktadır. Bu kubbeler hem terasların üstünü örterken hemde odaların üstünü birbirlerine ustaca bağlanarak örter. Günümüzde bu düzenin en arkada bulunan üçüncü avluda yitirildiği görülür. Bu avluda çok sayıda ek bina yapılmıştır.

Ana giriş avlusunda ise taş cephe kendisini korurken revak kemerleri kapatılmıştır. Bazı bölgelerde ya kemerli açıklıklı pencere yapılarak odaya katılmış ya da mimari özelliğinden çok farklı dikdörtgen formlu bir pencere kasası oturtturularak odaya katılmıştır.

Resim 3.28. Büyük Valide Han avluya bakan kubbeler ve önde bulunan ek binaların görünümü

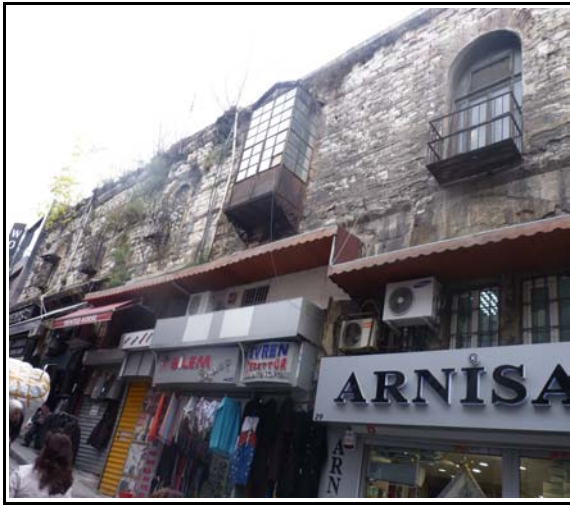
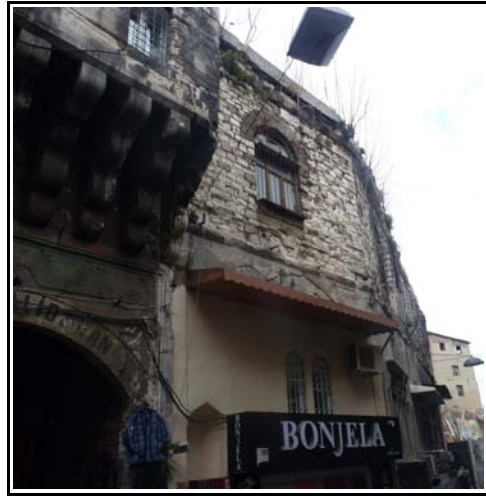
Cephe özelliklerini incelersek, almaşık sistemde örülmüş taş duvarlardan oluşan gösterişten uzak yalın bir cepheye sahip olan Büyük Valide Han'ın tek süslemesi giriş üstünde bulunan çıkmadaki detaydır. Pencere güvenlik nedeniyle ufak olarak tasarlanmıştır. Işığın ve havanın girebileceği açıklık miktarı yeterlidir. Bu yüzden belli bir düzende sadece birinci katta ufak açıklıklı pencereler birbirini takip etmektedir. Birinci katın dış cephesinde taş aralarında, pencere kenarlarında bitki üremeleri görülmektedir. Ayrıca taş ve tuğla hatıllı olan cephe örtüsünde taşlarda renk değişikliği ve kırılmalar görülmüştür. Zemin katta ise dükkanlara ayrılmış bölümler bulunmaktadır. Bugün günümüz yapı elemanı olan vitrin, pencere kasaları ve kablolar sayesinde zemin kat cephesine zarar verildiği görülmektedir.

Resim 3.29. Büyük Valide Han ana girişin sağında ve solunda bulunan cephe görünümü

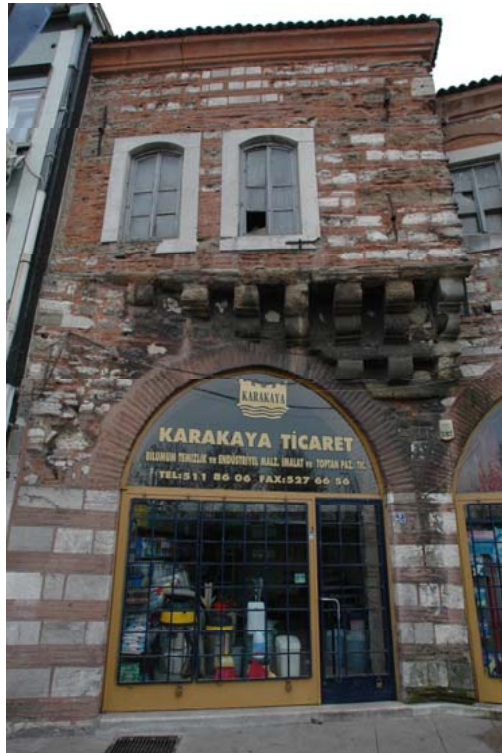
Resim 3.30. Ali Paşa Hanı 1 almaşık sistem duvar ve oda çıkması

Dikdörtgen söveli pencere boşlukları özgün olup, doğramalar günümüz malzemesi ile yenilenmiştir. 1 sıra taş 2 sıra tuğla düzenindeki almaşık duvar örgüsünde kısmi onarımlar görülmektedir. Girişin sol tarafında binanın köşesinde bir oda çıkma detayı bulunmaktadır.

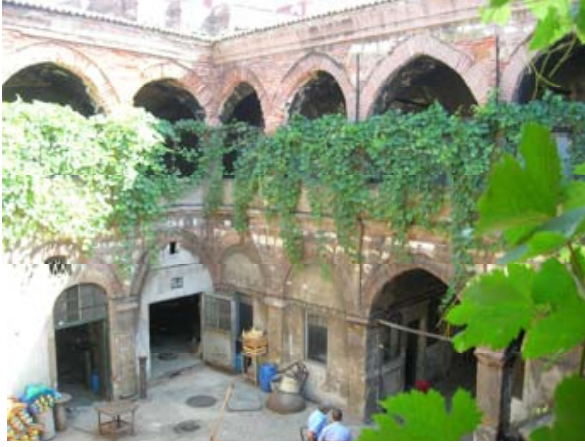
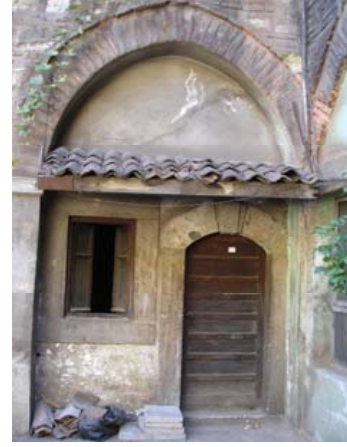
İç cephenin mevcut durumunda, bazı revaklar, duvar örülerek kapatılmış ve odaya dönüştürülmüştür. Mekanlar depo olarak kullanılmaktadır. Girişin solundaki revaklar, duvar örülerek kapatılmış ve odaya dönüştürülmüştür. Girişin solunda tek kollu taş merdiven bulunmaktadır.

Resim 3.31. Ali Paşa Hanı 1. revakların görünümü ve kapatılmış revak örneği

Kat silmesi iç bükey ve sıvalı saçak silmesi özgün durumundadır. Odalarda sıvalı olan duvarlarında rutubetten dolayı dökülmeler vardır. Kapılar büyük oranda özgün boyut ve malzemeye sahiptir. Pencerele büyük oranda özgün boyutlarındadır. Ancak doğramalar günümüz malzemesi ile yenilenmiştir.

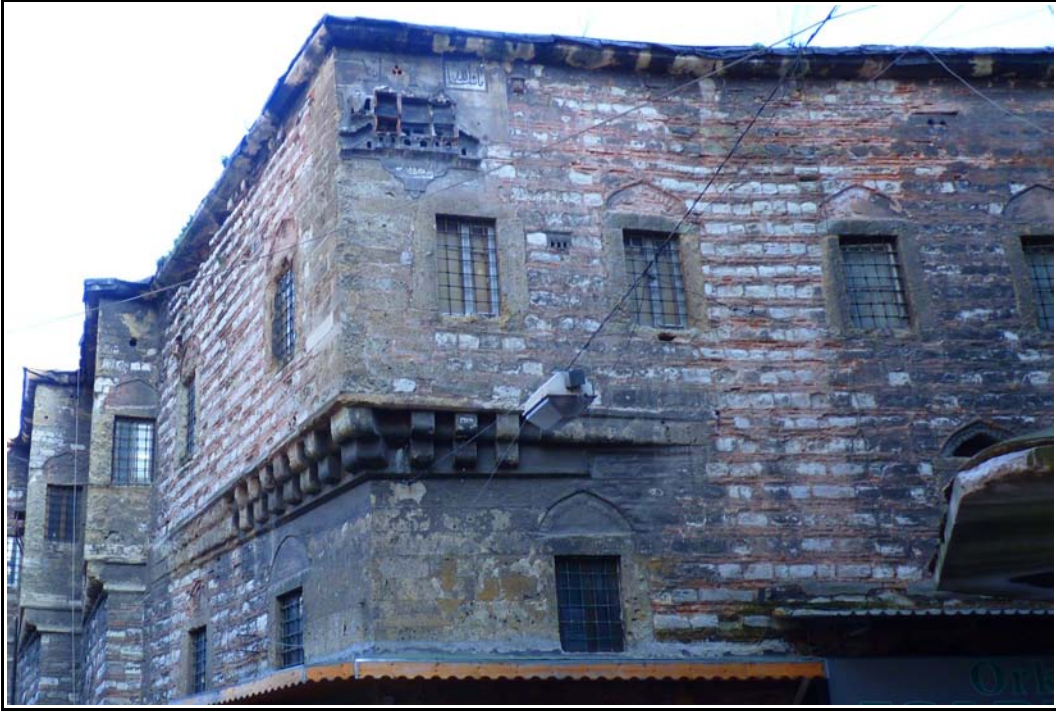
Çakmakçılar Yokuşu'ndaki cephede ana giriş bulunur. Çok hareketli olan bu cephede yokuşun eğiminden dolayı birinci kat ve ikinci katta bulunan cephe boyunca devam eden beş çıkma yapılmıştır. İkinci katta bu çıkmalar konsollarla biraz daha genişletilerek cephede daha bir hareketlilik sağlanmıştır. Cephedeki pencerelerin dikdörtgen taş sövelerin üzerinde sağır sivri kemerler şeklinde düşünülmüş olduğu görülür. Sandalyeciler Sokağı'na bakan uzun cephenin üst tarafında bir kuş evi ve maşallah yazısı bulunur. Çakmakçılar tarafındaki köşesinde bir çıkma bulunur buradan itibaren bütün sokak boyunca cephe düzdür. Buradaki odalar dükkanların gerisinde kaldığı için pencereleri avluya açılmaktadır. Daha sonraları bu dükkanlar arkadaki odalarla aradaki duvar yıkılarak birleştirilmiştir. Çarkçılar Sokağı'ndaki cephe yolda eğim olmamasından dolayı düzdür. Yalnız bu cephe Çakmakçılar ile birleşirken kot farkı meydana geldiğinden dolayı kat adedi ikiye iner. Hanın bütün cephe mimarisinde kefeki taşı arasında iki sıra tuğla hatıllar kullanılmıştır. Hanın her iki avlusundaki revakların üzerleri beşik ve çapraz tonoz ile örtülüdür. Odaların üst örtüleri ise çapraz tonozdur.

Resim 3.32. Büyük Yeni Han Cephesi

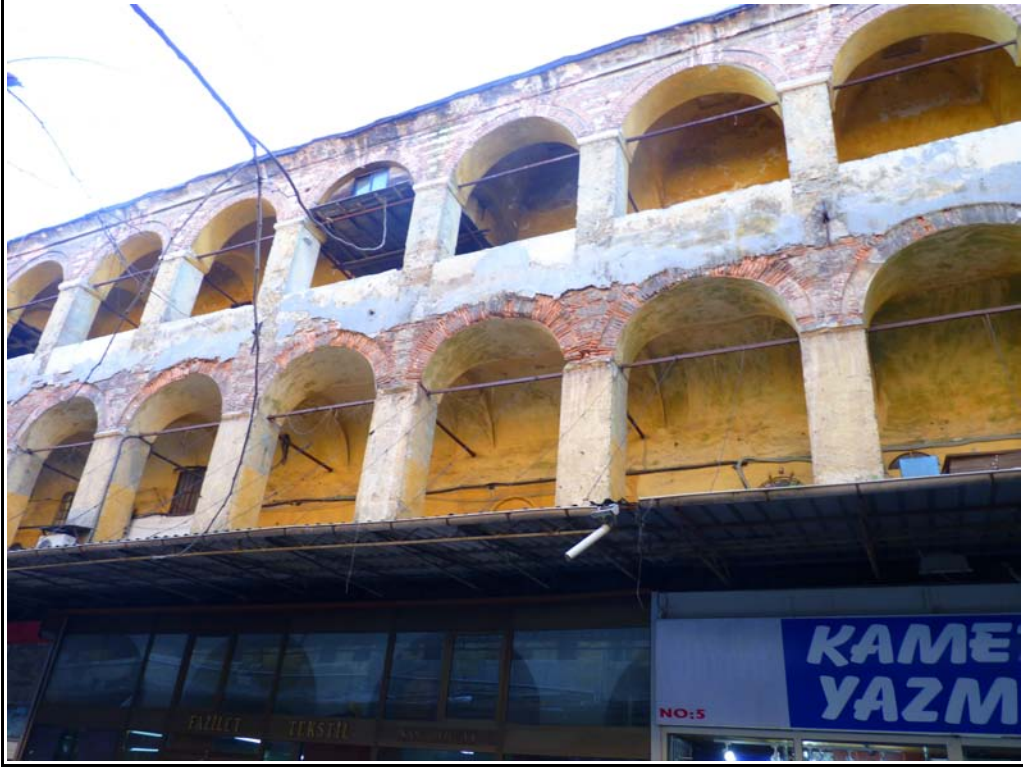
Resim 3.33. Büyük Yeni Han revak görünümü

Büyük Yeni Han'ın avluya bakan cephesi günümüz malzemesi ile sıvanıp boyanmıştır. Sıvanan revak kemerlerinde dökülmeler görülmektedir. Yuvarlak kemerli olan Büyük Yeni Han'da avluya bakan cephede çok sayıda kablo ve tabelalar cepheyi bozduğu görülmektedir. Zemin katın üstünde iki kat bulunmaktadır. İki kat da birbirinin simetriği olarak inşa edilmiştir. Büyük avluda zemin katta 27 adet dükkan bulunmaktadır. Orjinal yapıda kemerli bir girişe sahip olan dükkanlar yer yer yeni malzemelerle form verilmiş ve doğramaları değiştirilmiştir. Büyük Yeni Hanın tonozlu olan girişinin avluya çıkan kısmında tek kollu bir merdiven bulunmaktadır. Girişin bulunduğu cephede avluya bakan 4 adet dükkan mevcuttur. Ana girişin dış cephesinin solunda 12 adet, sağında da 11 adet dükkan bulunmaktadır.

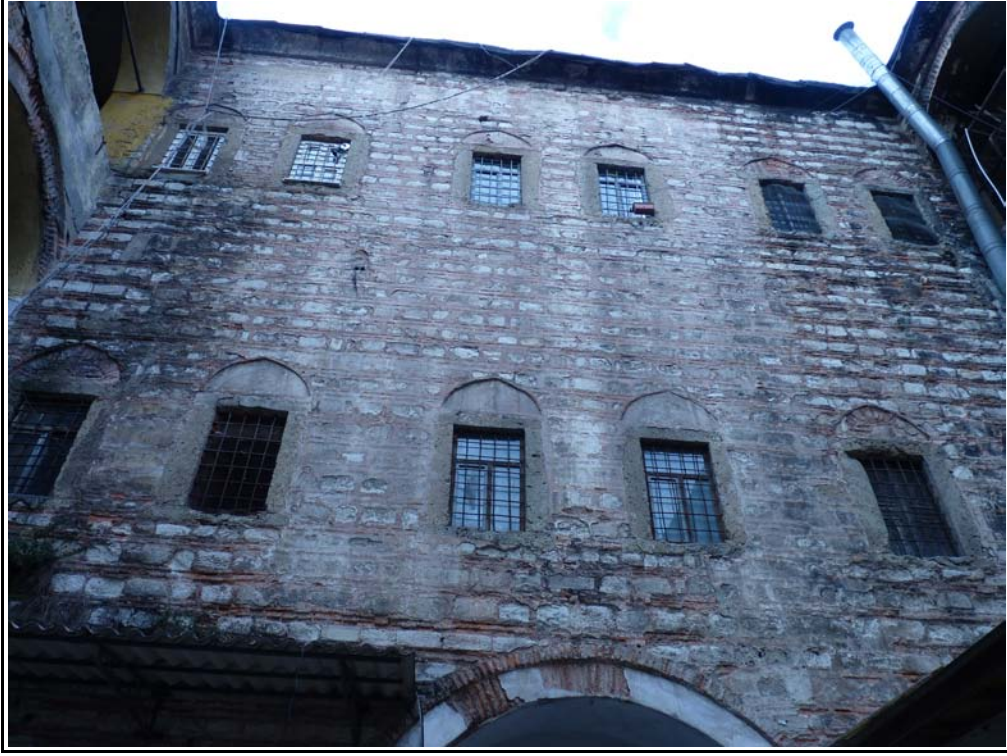
Küçük avluya geçişi sağlayan tonozlu bir geçit bulunmaktadır. Bu geçişin bulunduğu cephede revak görülmemektedir. Plandan anlaşıldığı kadarıyla simetri olan birinci ve ikinci katta bulunan her iki cepheye bakan 3'er tane odadan tek cepheye bakan 6, iki cepheye bakan 12 oda bulunmaktadır.

Resim 3.34. Büyük Yeni Han avlu geçişleri görünümü

Geçişi sağlayan bu cephede birinci ve ikinci katta toplamda 12 adet pencere vardır. Simetrik olan bu cephenin arka tarafında da 12 adet pencere bulunmaktadır. Bu cephede bulunan odaların bir koridor ile karşılıklı gelecek şekilde inşa edildiği görülür. Pencereler kare formlu ve küçük yapıda yapılmıştır. Toplamda bir cepheye bakan pencere sayısı 12'dir. Plan şemasına bakılarak oda başına 2 adet pencere olacak şekilde inşa edildiğini söylemek mümkündür. Almaşık sistemli duvar örtüsü binanın dış cephesinde olduğu gibi bu cephede de görülmektedir.
