TC.  
HALIÇ ÜNİVERSİTESİ  
FENBİLİMLERİ ENSTİTÜSÜ  
MİMARLIK ANABİLİM DALI  
MİMARLIK PROGRAMI

TARİHİ YARIMADA'DAKİ HANLARIN MİMARİ  
AÇIDAN GEÇİRDİKLERİ EVRELER VE GÜNÜMÜZDEKİ  
İŞLEVLERİ

YÜKSEK LİSANS TEZİ

İstanbul-2012

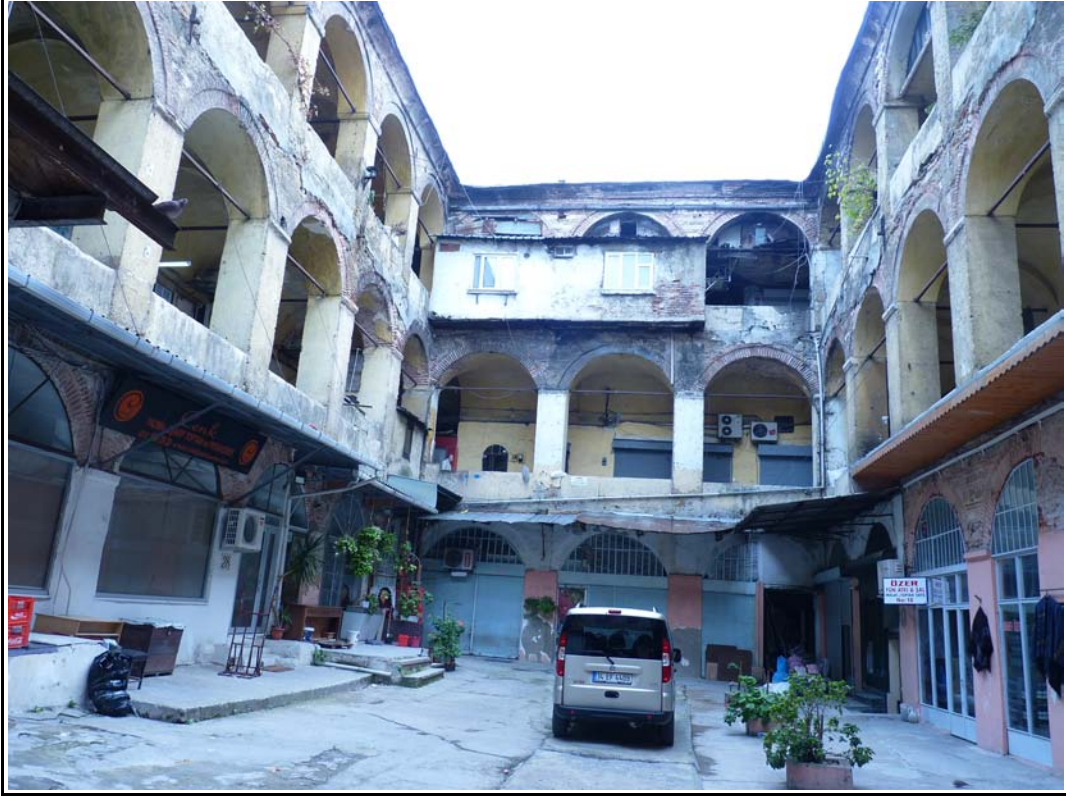
Resim 3.35. Büyük Yeni Han küçük avlunun görünümü

Büyük Yeni Han'ın küçük avluya bakan cepheleri de büyük avluda olduğu gibi 3 cephesi revaklı bir cephede almaşık sistemli duvara sahiptir. Almaşık sistemli duvara sahip olan cepheden avlular arası bağlantı sağlanmaktadır. Diğer avluda olduğu gibi zemin kat ve zemin katın üstünde bulunan iki ayrı simetrik kattan oluşmaktadır. Zemin kat dükkanlara ayrılmış olup bu dükkanlar da kemerli girişe sahiptirler. Bazı dükkanlar birleştirilerek binaya zarar verilmiştir.

Revak sayıları büyük avlıda birinci katta 26 iken küçük avlıda 17'dir. Toplam revak sayısı birinci katta 43 adet olup bu birinci ve ikinci katta aynı sayıda devam etmektedir.

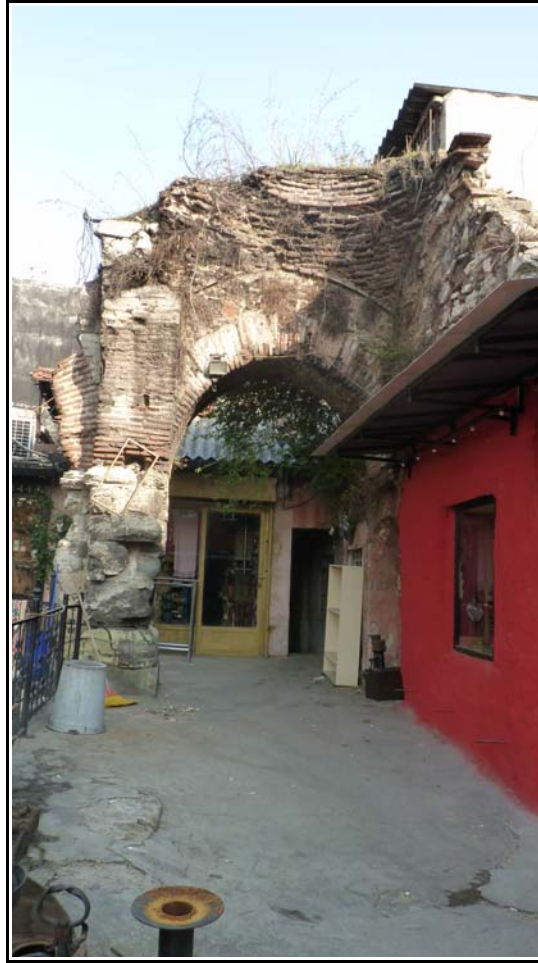
Resim 3.36. Cebeci Hanı kuzeydoğu kısmı revak kalıntısı

Küçük Cebeci Han Sokak'ta yuvarlak kemerli revaklar görülmektedir. Fakat bu revaklar kapatılarak dükkanlara eklenmiştir. İç cebeci Han adı verilen büyük avlunun ise kuzeydoğu bölgesindeki taş duvarları revak kalıntıları ve merdivenleri özgün olan yapıdan geriye kalan kısımdır. Bu bölgenin haricinde yer yer oda kapı ve pencerelerinin de özgün boyutunu koruduğu görülmektedir.

Büyük avluya bakan kuzeydoğu cephesinde duvar ve revaklara ait kalıntılar kalmıştır. Bu kalıntılara bakıldığında yuvarlak kemerli revak sisteminin birinci katta devam ettiği anlaşılmaktadır. Cebeci Han düzgün dörtgen formlu ve simetrik bir yapıdır. Deprem sonrasında özgün yapıya ait çok yapı kalmamış olsada plan düzeneğine uyularak tekrar inşa edilmiştir.

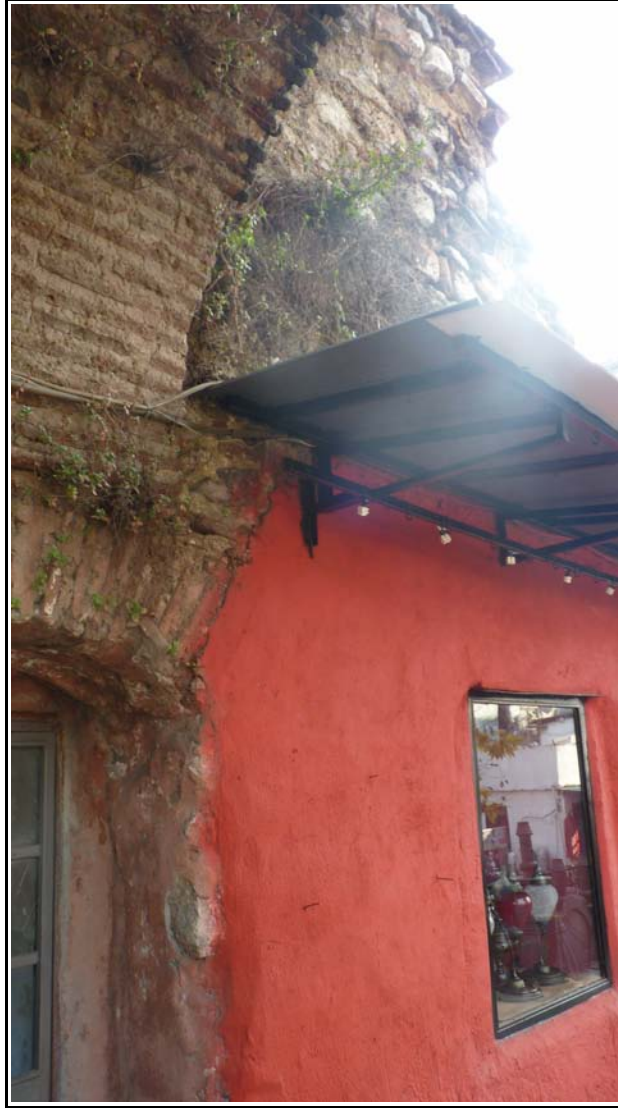
Resim 3.37. Cebeci Han taş duvar yüzeyine sıva uygulaması

Taş duvara sahip olan han tuğla hatılıdır. Yer yer görülen bu duvar sisteminde bazı bölgede taş duvar üzerine günümüz malzemesi olan sıva ve boya uygulanmış olup bazı bölgelerde de bu duvar sisteminin kalmamış olduğu görülmektedir.

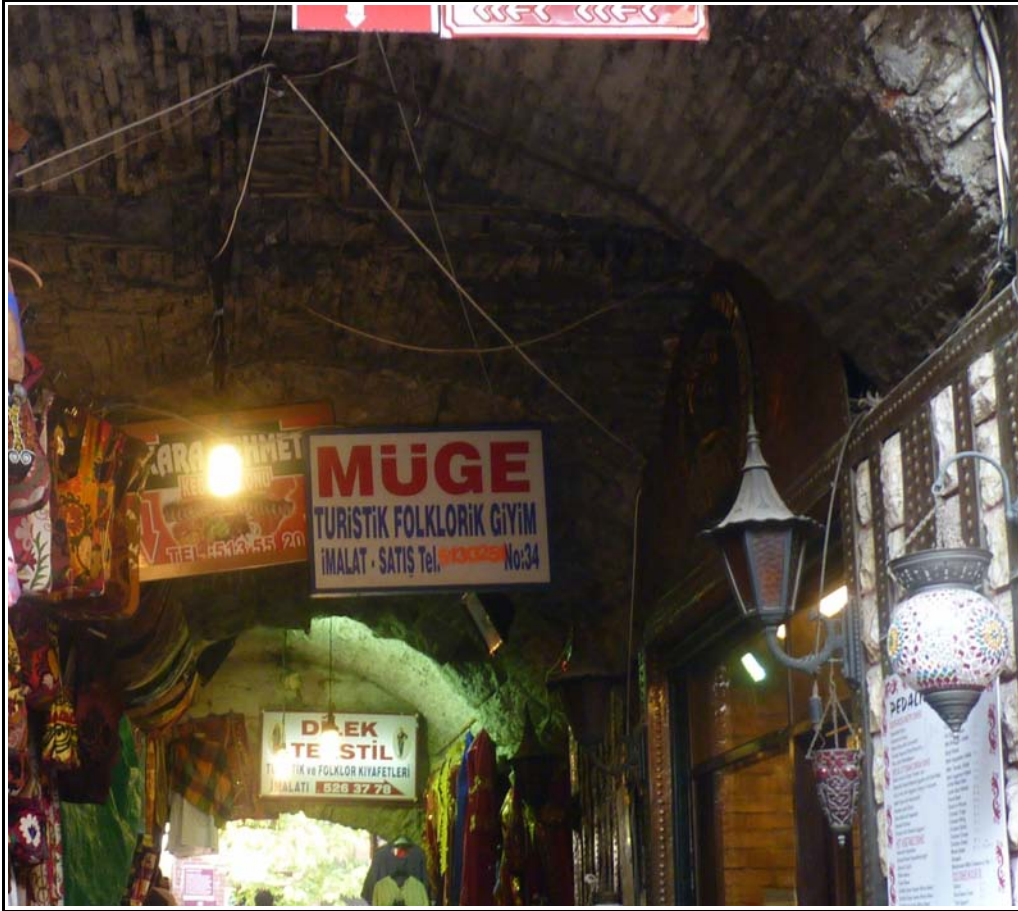
Resim 3.38. Cebeci Han avlulararası geçiş alanı

Kapalıçarşı Yağlıkçılar Caddesi'nden girişin sağında ve solunda dükkan sıraları bulunmaktadır. Girişin solunda 7 adet sağında 8 adet dükkan vardır. Bu dükkanlar Kapalıçarşı'nın ana aks sokağı olan Yağlıkçılar Caddesi'ndedir. Tonoz örtü sistemine sahip ana girişi özgün olan tonoz görüntüsünün yarısı durmaktadır. Diğer yarısı ise günümüz malzeme ile örtülmüştür. Girişin sağında ve solunda toplamda 4 adet dükkan bulunmaktadır.

Küçük Cebeci Han Sokak adı ile bilinen küçük avlu ana girişten hemen sonra gelen avludur. Bu avlunun Kuzey cephesinin zemin katında yuvarlak kemerli olan revakların varlığı görülmektedir. Ancak revaklar kapatılarak dükkanların büyütülmesi sağlanmıştır.

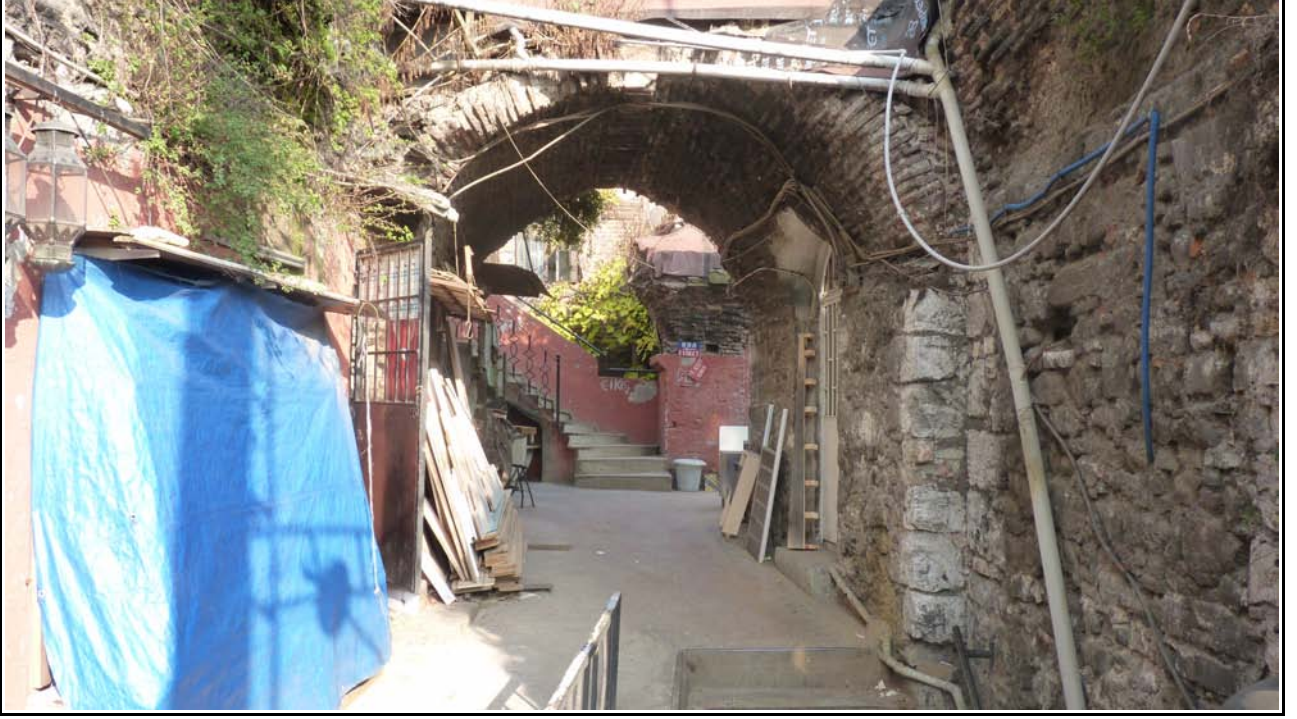
Resim 3.41. Cebeci Han büyük avluya bakan kuzeydoğu cephesi kalıntıları.

Günümüze kadar gelebilen özgün yapıya ait olan bölgede oda boyutları ve revak kemerlerinin boyutları çok net görülebilmektedir. Bu bölgede birinci katta merdiven kovanına bakan iki adet odaya rastlanmaktadır. Bu odaların dış cepheleri özgün yapının cephesiyle birebir tutmaktadır. Zemin katta ise merdiven altında kalan ve özgün yapının izlerini taşıyan bir oda daha bulunmaktadır.

Özgün yapıya ait kalıntılara bakılarak girişin ve merdiven kolonun haricinde Cebeci Han'da tonoz örtü sisteminin kullanılmamış olduğu görülmektedir. Bu bölgede cepheyi bozan kabloların taş duvara zarar verdiği görülür.

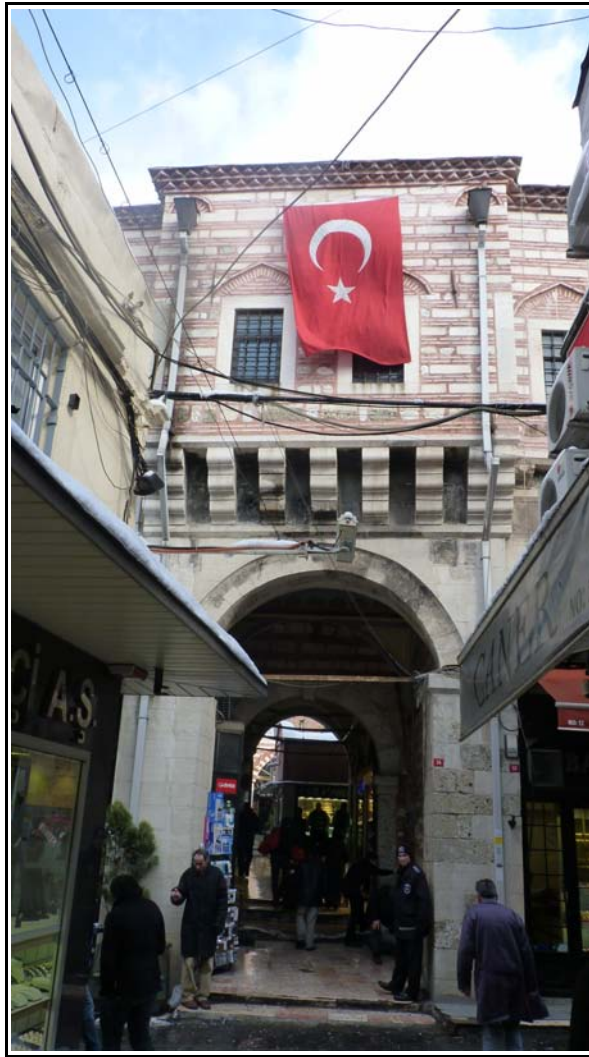
Resim 3.42. Çuhacı Han, Çuhacı Han Sokağı'ndan giriş

Tuğla ve taş karışımı olarak inşa edilmiş olan bu yapı iki katlı ve dikdörtgen avluludur. Çuhacı Hanı Sokağı'ndaki girişi sade, yuvarlak taş kemerli bir açıklık şeklindedir. Bu girişin üzerinde yedi adet ve üç sıralı taş konsollar üzerine oturan taş ve tuğla karışımı bir bindirmeliği vardır. Han inşa edildiği sırada yeniden yapılmış olan mescit bu mekandır. Mescit 1914 yılına kadar kullanılmış olup bu tarihten sonra atölye haline getirilmiştir. Bu bindirmeliğin sivri kemerli, sağır alınlıklı iki büyük dikdörtgen penceresinin alt ve üstünde daha küçük pencereler bulunur. Giriş 21 x 28 m. ölçüsündeki dikdörtgen avluya uzun ve çapraz tonozlu bir geçit ile bağlanır. Avlunun etrafında payelere oturan sivri kemerli üzerleri manastır tonozu ile örtülü iki katlı revak bulunur. Revakların iki yanındaki taş merdivenlerle üst kata çıkılmaktadır. Köşelerdeki iki merdiven ise depo olarak kullanılan bodruma inmektedir.

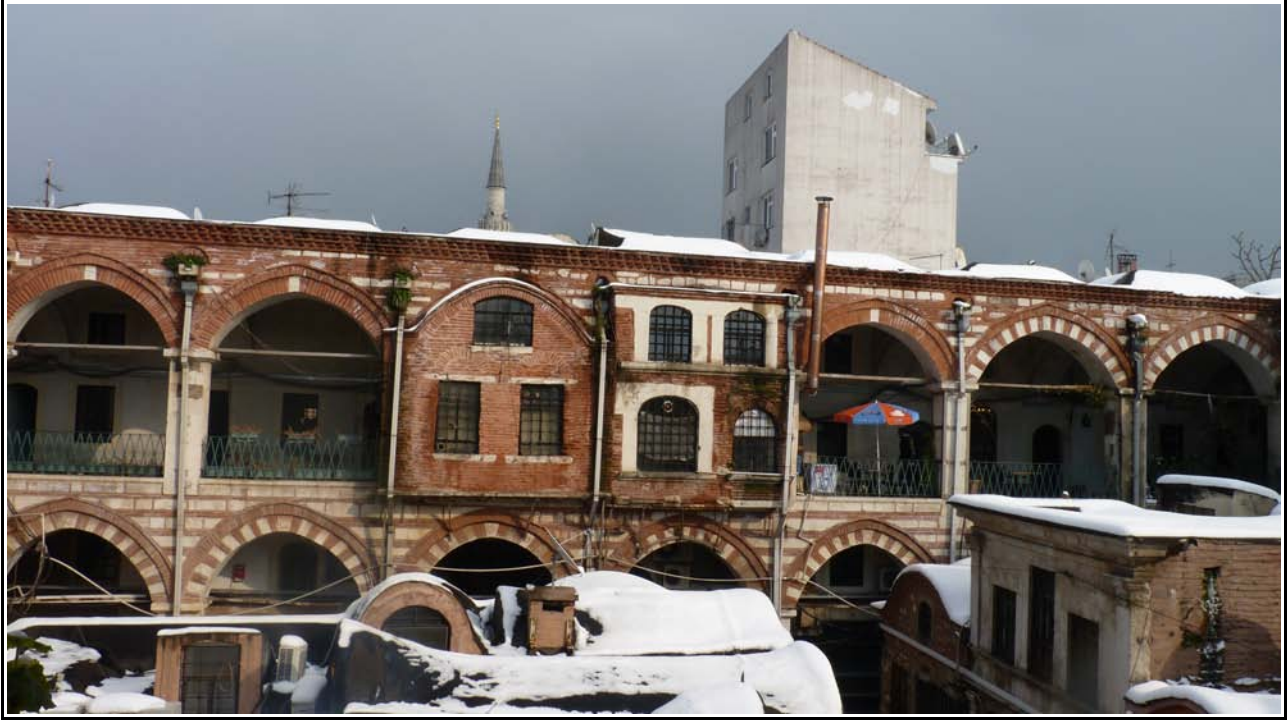
Avlu dikdörtgen formu olup yuvarlak kemerli revaklar zemin katta ve birinci katta avluyu çevrelemektedir. Zemin katta girişin solunda kalan revaklar kapatılarak dükkanlara dahil edilmiştir. Birinci kat revakların da belli aralıklarla odalar için doldurulduğu görülmektedir. Bu doldurulma teras devamlılığını bozmayacak şekildedir.

Resim 3.43. Çuhacı Han avluya bakan 28 m açıklığa sahip cephesi ve kapatılmış revak örneği

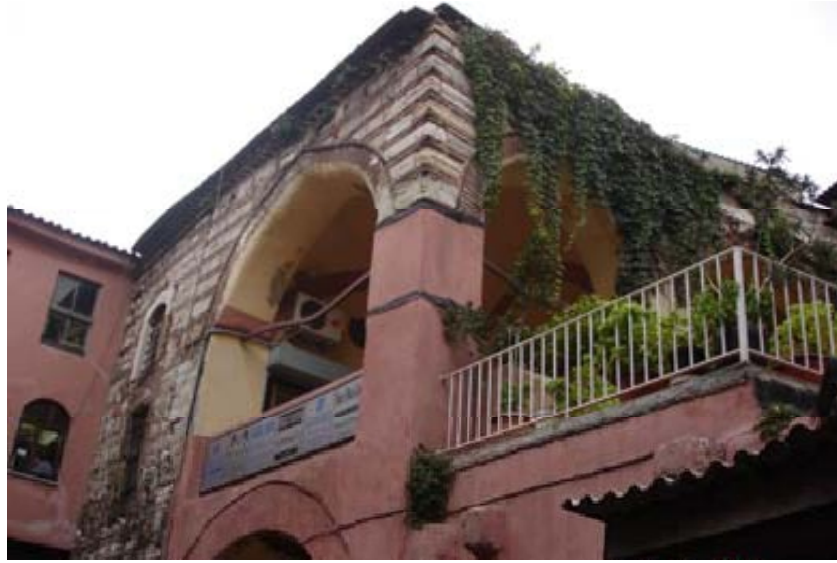
Resim 3.45. Kalcılar Hanı merdiven üstünde bulunan revak.

Avlu yamuk formludur. Bina bitişik nizamlı olduğundan bulunduğu arsanın ve yan binaların şekline uydurularak yapıldığı görülmektedir. Avluya bakan revaklara çıkan iki adet merdiven bulunmaktadır. Bunlardan biri günümüz malzemesi kullanılarak yenilenmiştir. Güneybatı tarafında boyutları yaklaşık olarak 144x20x33 cm olan ve 21 basamaktan oluşan bir merdiven mevcuttur. Merdiven günümüz malzemesi ile yeniden oluşturulmuştur. Doğu tarafındaki revağın içinde zemin katı 1. kata bağlayan merdiven mevcuttur. Merdiven boyutları yaklaşık olarak 139x15.5x32.5 cm ve 23 basamaktan oluşmaktadır. Merdiven günümüz malzemesi olan mozaik ile kaplanmıştır. Merdiven korkulukları demirden imaledilmiştir.

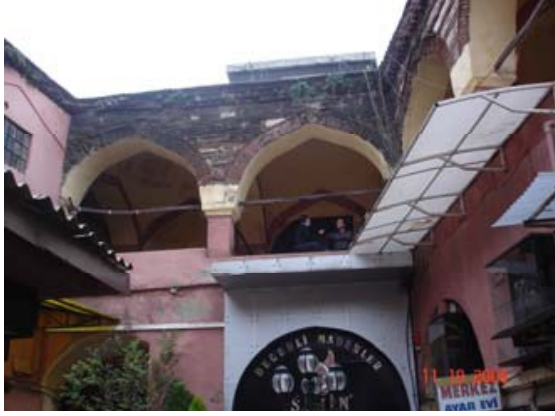
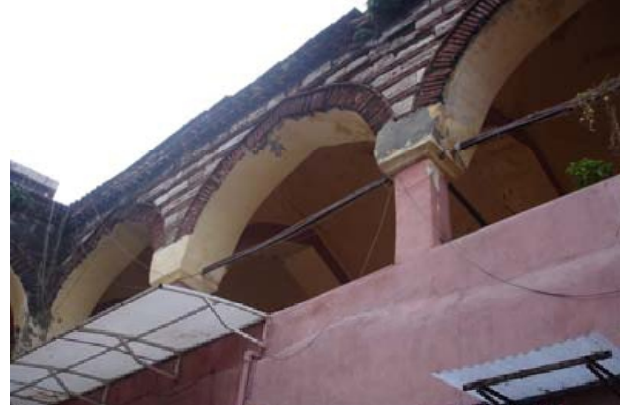
Resim 3.46. Kalcılar Hanı avluya bakan cephesindeki revaklar.

Kuzeybatı tarafında 1 revak mevcuttur. Zemin kat revakları örtü sistemi beşik tonozdur. Revak araları ve avluya bakan cepheleri kapatılmıştır. Kuzey cephesinde 2 adet revak mevcut diğerleri tamamen kapatılarak yeni bir mekan oluşturulmuştur. Revak boyutları 353x416 cm'dir. Revak ayakları yaklaşık olarak 83 cm eninde ve 86 cm genişliğindedir. Revaklar günümüz malzemesi ile sıvanıp boyanmıştır. 1. revağın yarısından itibaren kapatılarak dükkan amaçlı kullanıldığı görülür. Zemin kat revakları örtü sistemi beşik tonozdur.

Revaklar günümüz malzemesi ile sıvanıp boyanmıştır. Merdiven bitişiğinde yapılan çay ocağı 2. revağın 1/4'ünü kaplamıştır. Revak boyutları 350x415 cm'dir. Revak ayakları yaklaşık 83cm eninde ve 86cm genişliğindedir. Zemin kat revakları örtü sistemi beşik tonozdur. Güneydoğu tarafında 1 revak mevcuttur. Revak içersinden doğu yönüne doğru merdiven yer almaktadır. Zemin kat revakları örtü sistemi beşik tonozdur. Revak araları kapatılmıştır. Kat silmesi onarım sırasında sıva ile kapatıldığından görülememektedir.

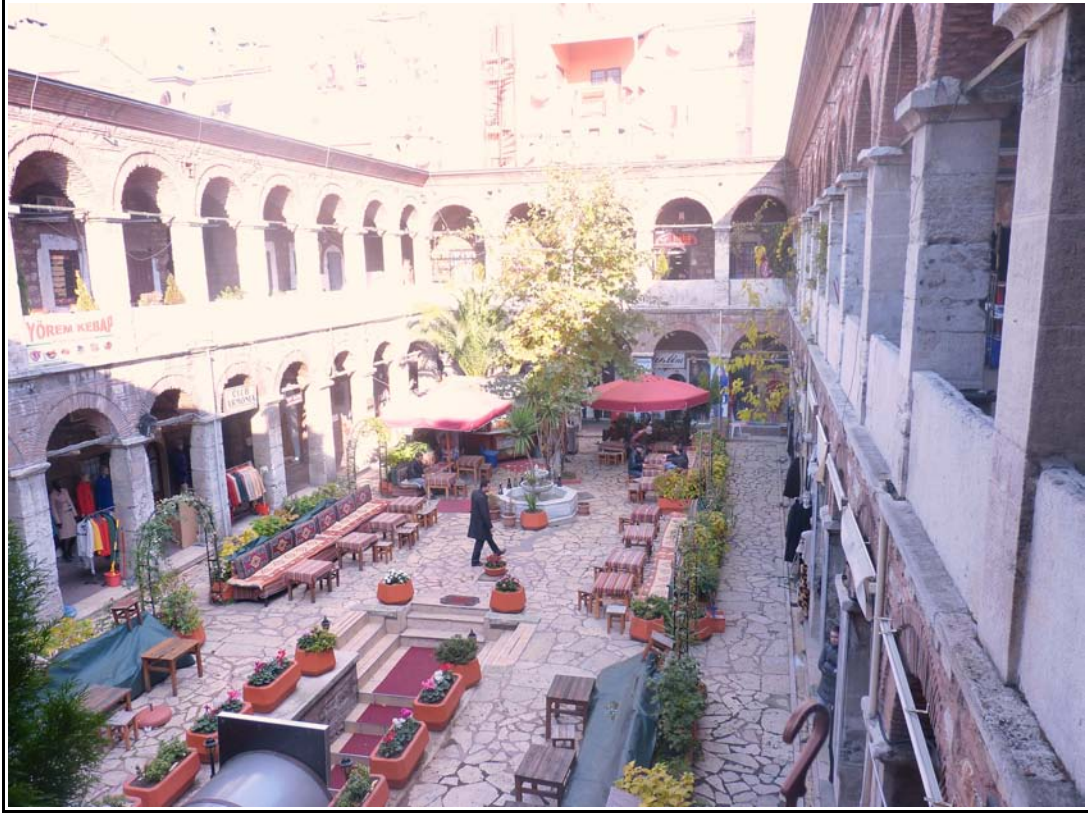
Taş Hanın zemin kattaki ana avlusunun zemin kaplaması taştandır. Avlunun etrafını iki kat birbiri ile simetrik yapıya sahip yuvarlak kemerli revak kemerleri çevrelemektedir. Birinci katta her handa olduğu gibi bir teras bulunmaktadır. Odalar bu terasa bakacak şekilde düzenlenmiştir. Taş Han da üç avlu bulunmaktadır bu avluların iki tanesi ufak ölçekte tasarlanmış olup ana avlu boyutu ise 27x14 m'dir. Ana avlunun orta aksından bir merdivenle bodrum kat avlusuna bağlanmaktadır. Bodrum katta bulunan avlunun zemin katta bulunan avludan daha büyük olduğu yapılan araştırmalar sonucunda elde edilmiş bir bilgidir.

Resim 3.47. Taş Han Zemin kat ana avlu

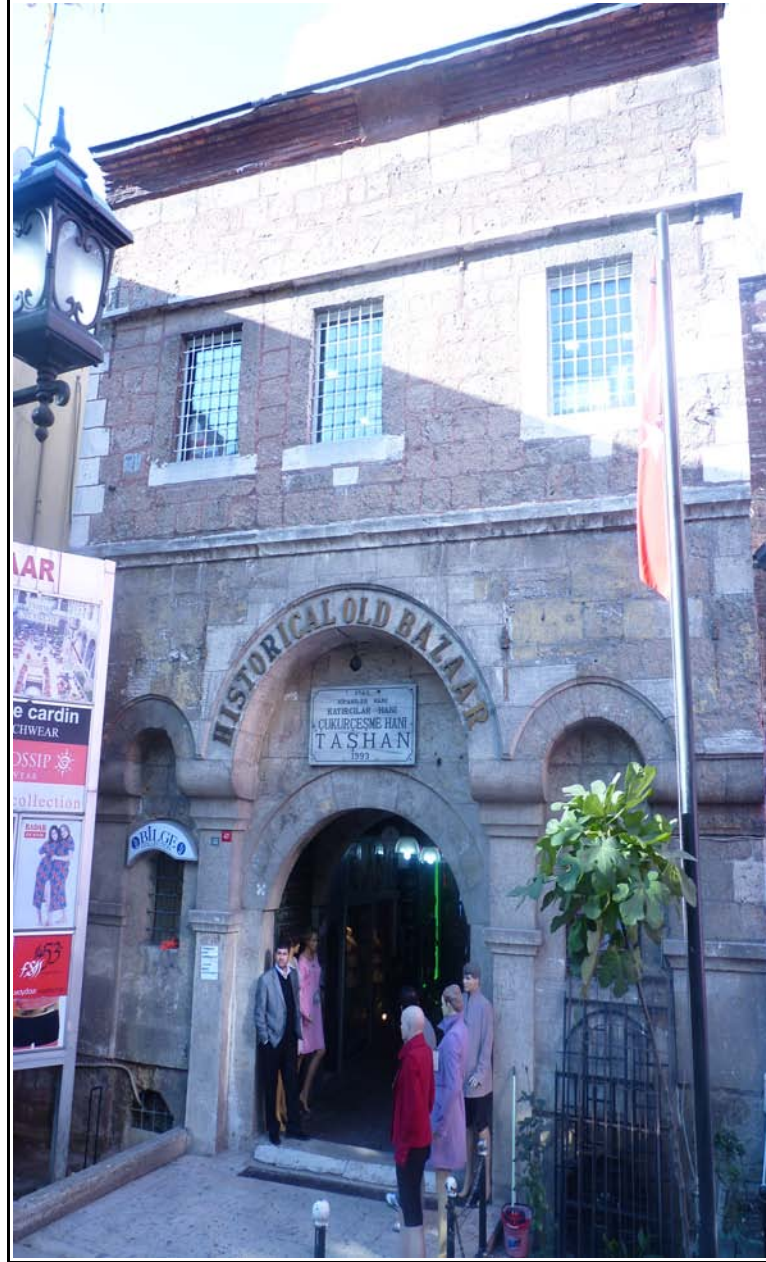
Resim 3.48. Taşhan Fethi Paşa Sokağı'nda ki ana giriş

İki adet ana caddeye bakan girişi bulunmaktadır. Bu girişlerden en önemlisi Fethi Bey caddesine bakan kapısıdır. İki küçük bir büyük kemer süslemesinden oluşan bu giriş sade ve yuvarlak kemerlidir. Girişin iki yanında ufak ölçekte pencereler yer almaktadır. Bu giriş uzun bir koridor ile avluya bağlanmaktadır. Girişten ana binanın büyüklüğü farkedilmemektedir. Yaklaşık 25 m uzunluğundaki bu koridor 5 adedi girişin sağ tarafında 2 adeti ise girişin sol tarafında olmak üzere 7 dükkan sıralı bir şekilde dizilmiştir.

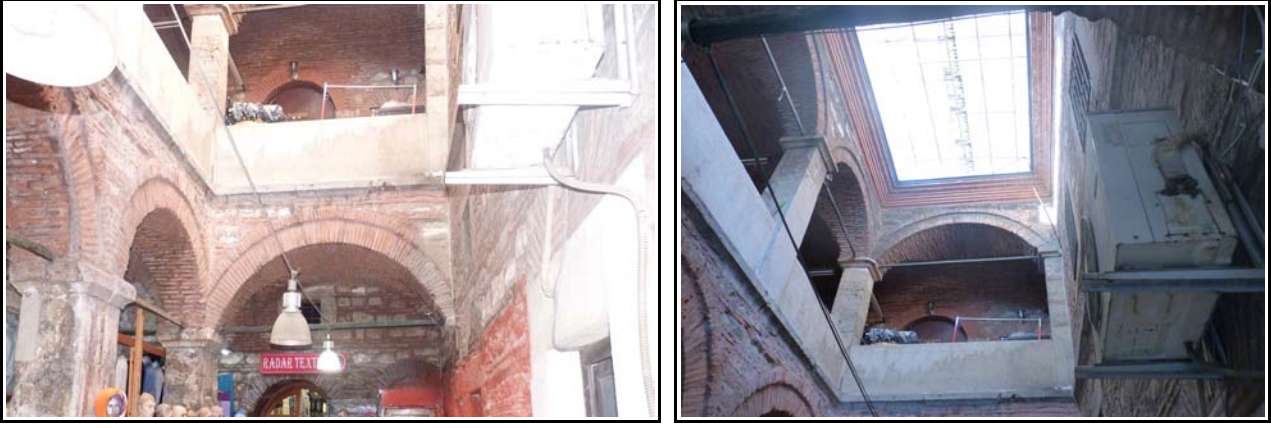
Resim 3.49. Taş Han küçük avlu (üstü kapalı olan küçük avlu)

Taş Han 'ın küçük olan iki avlusu bulunmaktadır. Üç avlulu olan Taş Han'ın, iki avlusu açık, bir tanesi ise kapalıdır. Kapalı olan avlu ara dönem hanları özelliğini veren bir avludur. Geçiş hanlarında olduğu gibi avlunun etrafını yuvarlak kemerli revaklar çevrelemektedir , avlunun üstünü cam bir örtü sistemi kapatmaktadır. Bu avlu metal konstrüksiyonlu cam çatı sistemi sayesinde gün ışığından yararlanabilmektedir.

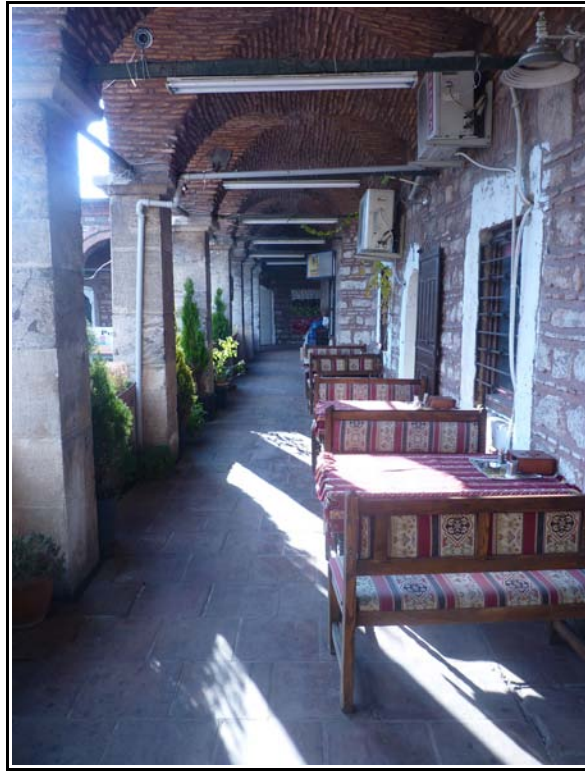
Resim 3.50. Taş Han avluya bakan teras görünümü

Simetrik ve birbiriyle uyumlu olan Taş Han'da, her dükkan ve odanın bir avluya bakacak şekilde düzenlendiği görülmektedir. Ana girişe bakan dükkanlar ise dış cepheden açılan küçük ölçekli dikdörtgen formlu pencereler sayesinde ışık ve havayı içeri almaktadır.

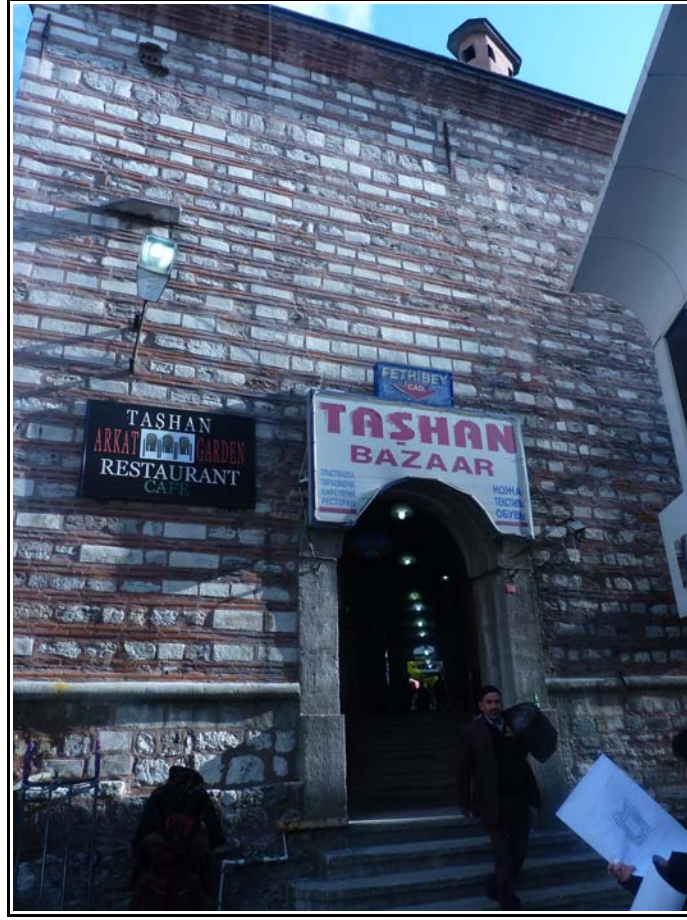
Resim 3.51. Taş Han Mahfil Sokaktan giriş

İki girişli olan Taş Han ana girişinin Fethi Bey Caddesi'nden olduğunu belli etmiş olup ikinci girişi ise Mahfil Sokaktan'dır. Mahfil Sokak'tan olan giriş kapısı yuvarlak kemerli ve sade bir üslupla tasarlanmıştır. Bu girişteki kısa tonozlu bir geçitten sonra açık olan küçük avluya varılır. Gayet sade olan bu avludan sonra ana avlu aynı aks üzerinde devamlılığı sağlamaktadır. Bu girişin solundan birinci kata çıkan bir merdiven görülmektedir. Toplam merdiven sayısı 4'tür. Bunlardan 2 tanesi ana kapıda, Mahfil Sokağ'a bakan kapıda ise 1 tane tek kollu merdiven bulunmaktadır. 4. tek kollu merdiven ise ana avlunun orta aksından bodrum kata inişi sağlamaktadır. Bodrum kata inişi sağlayan merdivenin orjinal yapıda rampa olarak inşa edildiği görülmektedir.

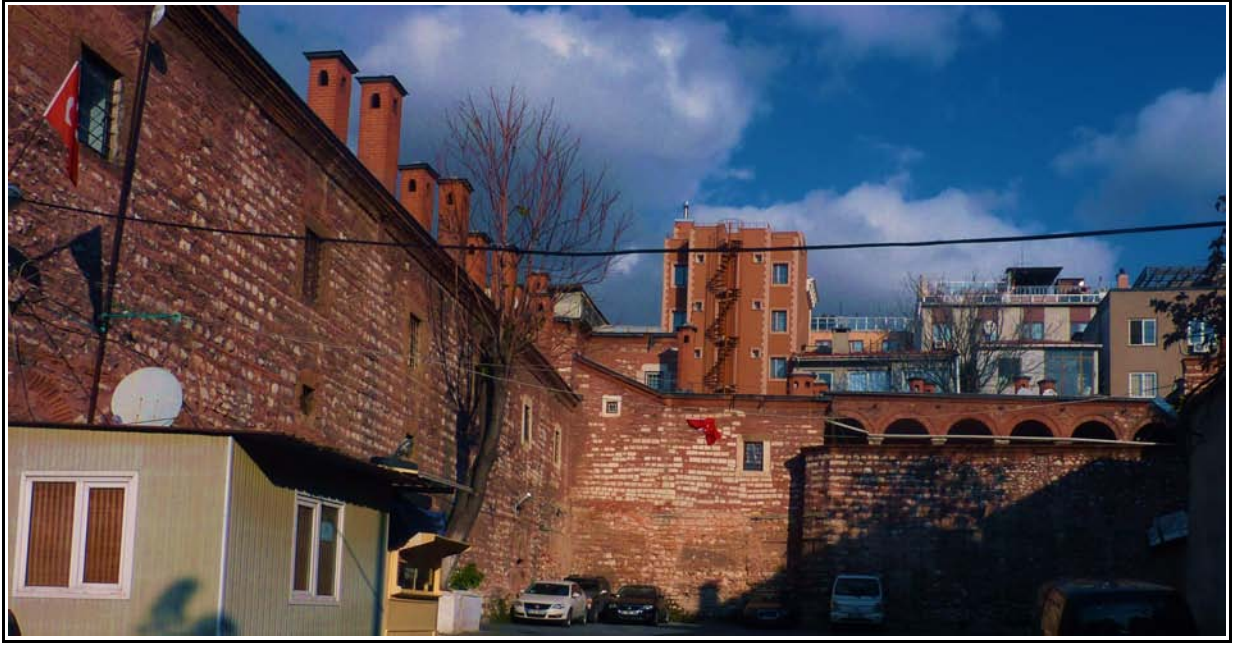
Resim 3.52. Taş Han dış cephe ve giriş holü cepheden görünüş

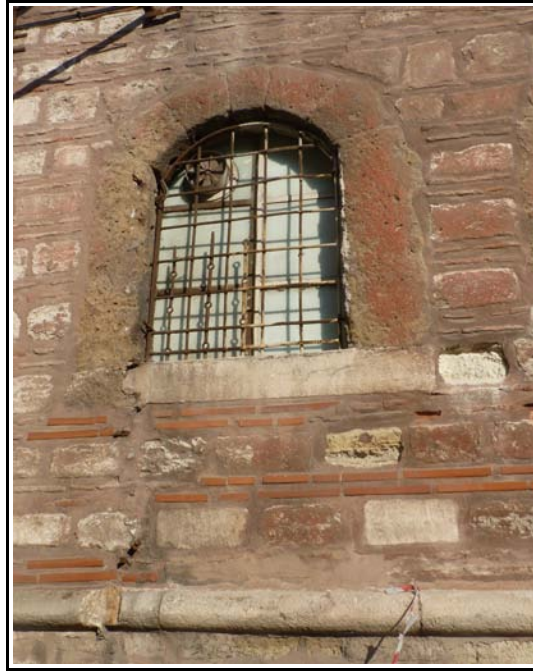
Resim 3.53. Taş Han pencere detayı ve duvarın görünümü

Taşhan'ın dış cephesi diğer hanlarda olduğu gibi sadedir. Açıklıklar ise giriş kapıları dışında küçük ve kare formulu olarak yapılmıştır. Zemin katta bulunan dükkanların dış cepheyle ilgisi yok denecek kadar azdır. Birinci katta bulunan odaların duvarda bir niş yaparak dış cephe ile bağlantısı sağlanmıştır. Az sayıda penceresi olan Taşhan duvar yapısına bakılacak olursa bir sıra taş ve iki sıra tuğla hatıl örülecek şekilde yapılmış alması sistemlidir. Ana giriş cephesinde ki duvar yapısında hatılsız kesme taştan inşa edilmiştir.

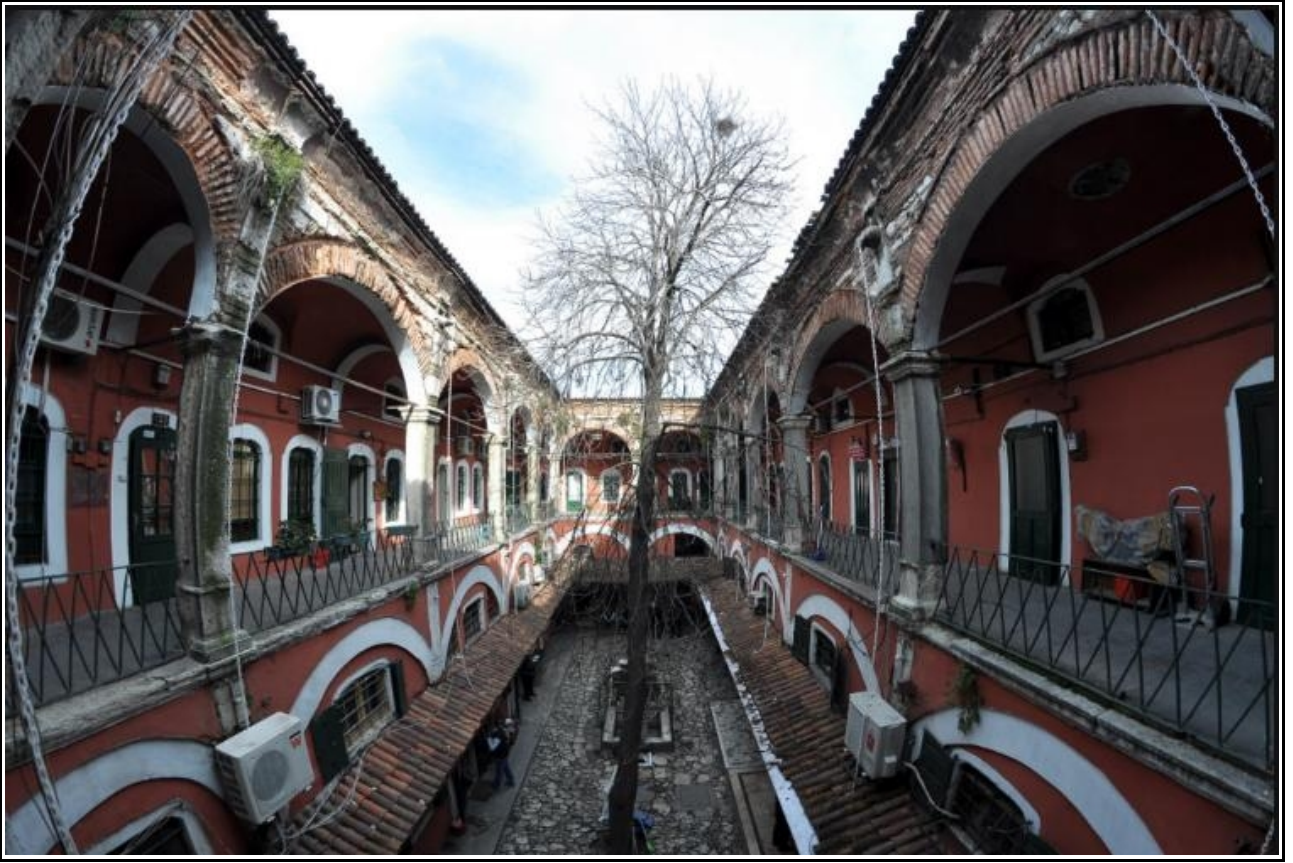
Resim 3.54. Zincirli Han 1. kattan avlunun görünüşü

Tek avlulu olan Zincirli Han'ın avlusunun ortasında bir havuz ve çeşme bulunmaktadır. Avlu aksının ortasında kalacak şekilde bir ağaç bulunmaktadır. Taş olan avlu zemini doğal yapısını korumaktadır.

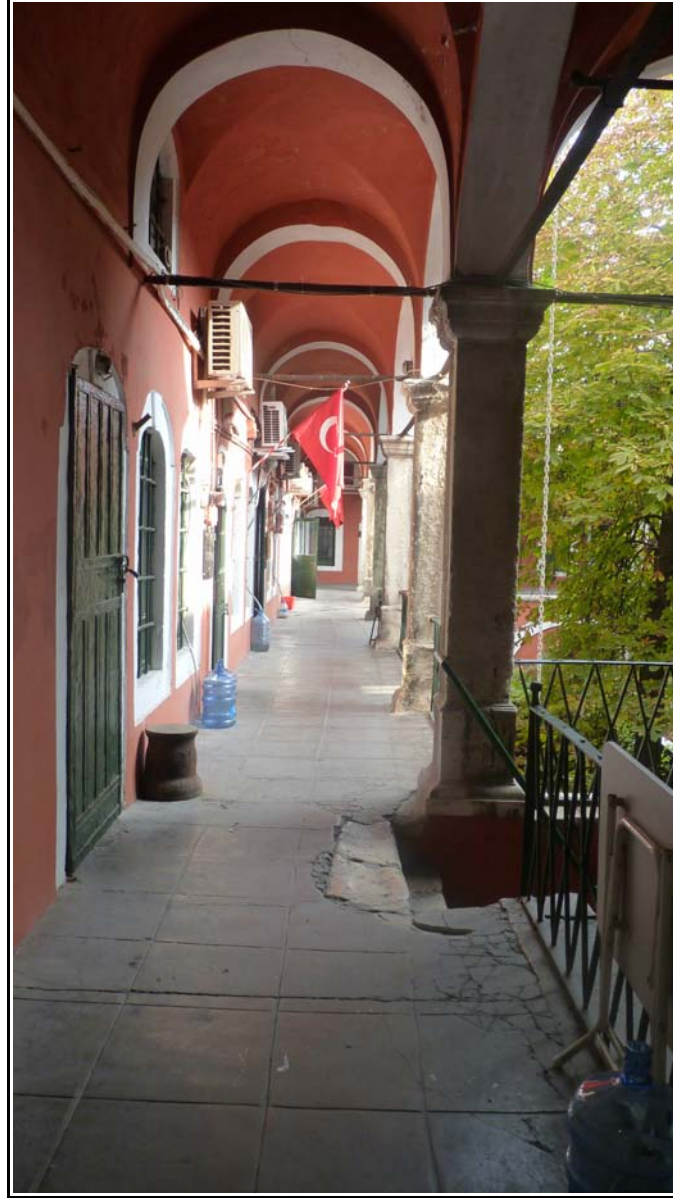
Resim 3.55. Zincirli Han avluya bakan birinci kat teras ve revak görünümü

Yuvarlak kemerli revaklara sahip olan Zincirli Han'ın , birinci katında 22 revak bulunmaktadır. Birinci katta 28 oda ve her odaya ait, 2 pencere kapı yanında, 1 pencere de kapının üstünde olmak üzere 84 adet pencere avluya açılmaktadır. Odaların zeminleri özgün olan doğal taş örtünün üstü kapatılarak günümüz malzemeleriyle kaplanmıştır. Her odada zemin kaplaması farklılık göstermektedir. Birkaç odada yapılmış olan araştırmalarda taş üstü düzeltme betonu ve laminat yada günümüz malzemesi olan seramiğin kullanıldığı görülmektedir. Oda tavan yükseklikleri normal yükseklikten daha fazladır.

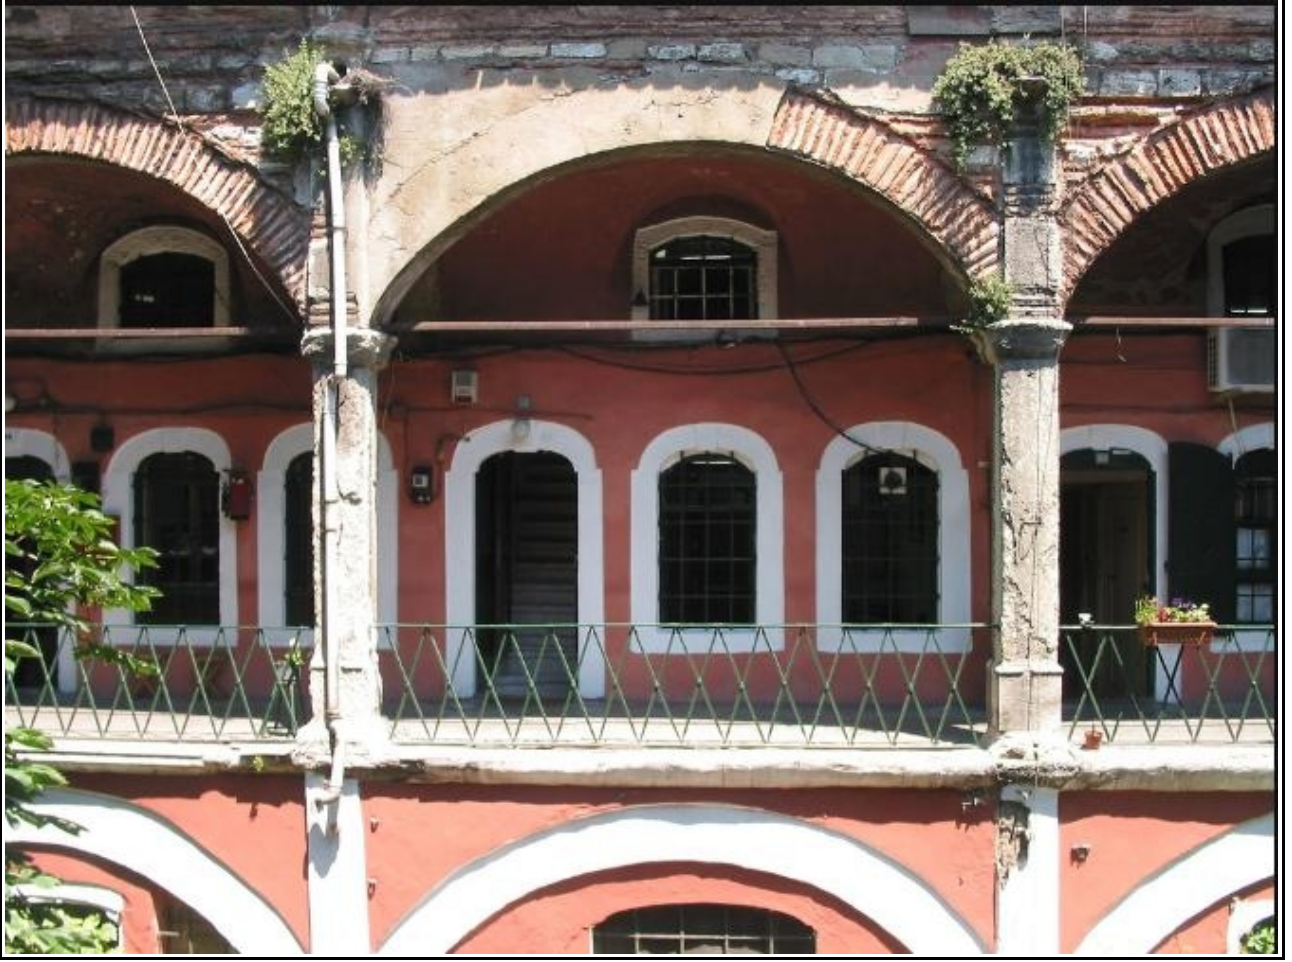
Resim 3.56. Zincirli Han oda girişi ve revak örneği

Zincirli Han'ın taş cephesinin sıva ile kapatılarak boyanmış olduğu görülür. Oda giriş ve pencere açıklıkları özgünlüğünü korumaktadır. Revak kemerleri arasında metal çubuk gergiler bulunmaktadır. Üst kat kemerlerinde sıva dökülmeleri görülmektedir. Revaklardaki sıva çatlakları dikkat çeken diğer bir unsurdur.

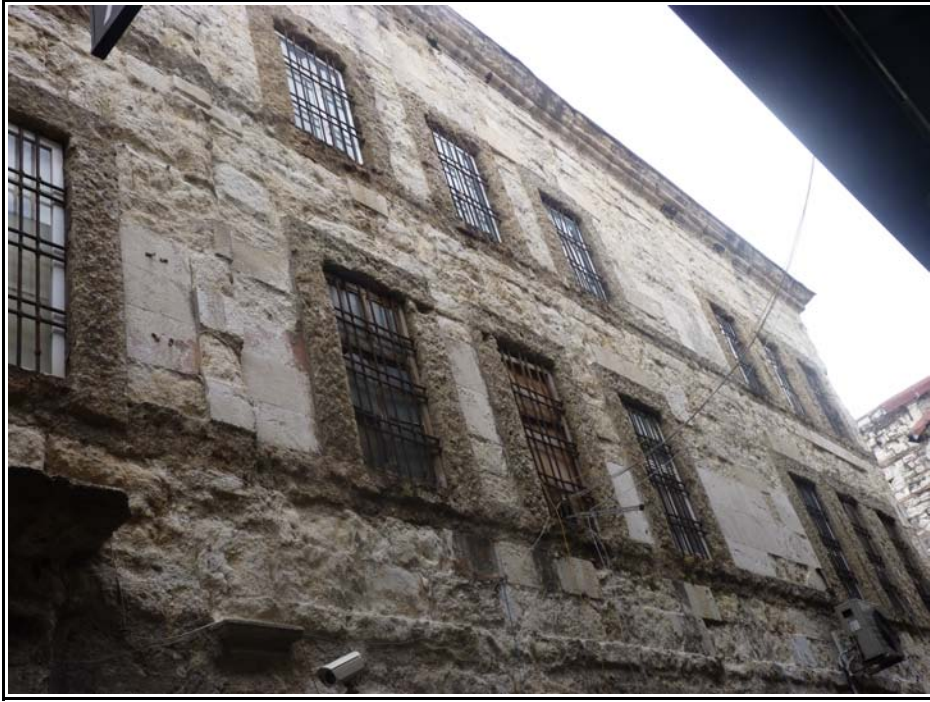
Resim 3.57. Büyük Ticaret Han cephe görünümü

Büyük Ticaret Han dönemin mimarisinin özelliklerini anlamak açısından en önemli örneklerden biridir. Sade taş bir cepheye sahip olan Büyük Ticaret Han'da 19. yüzyıl başına kadar yapılan han mimarisinin aksine dış cepheye açılan açıklıkların daha sade ve büyük ölçekte yapıldığı görülmektedir. Açıklık sayısında da artış olmuştur.

Avluya bakan cephede ve dış cephede sıva dökülmeleri, çatlamlar görülmektedir. Bakımsız olan Büyük Ticaret Han'ın özgünlüğünü koruyan kapılarında ve duvarlarında hasarlar görülmektedir. Dükkanların cepheleri özgünlüğünü yitirmiş ve günümüz malzemesi kullanılarak yeni kapı ve pencereler açılmış, camekanlar oluşturulmuştur. Avluya bakan cephede tesisat boruları, dış cephede ise tabelalar binaya zarar veren diğer unsurlardır.

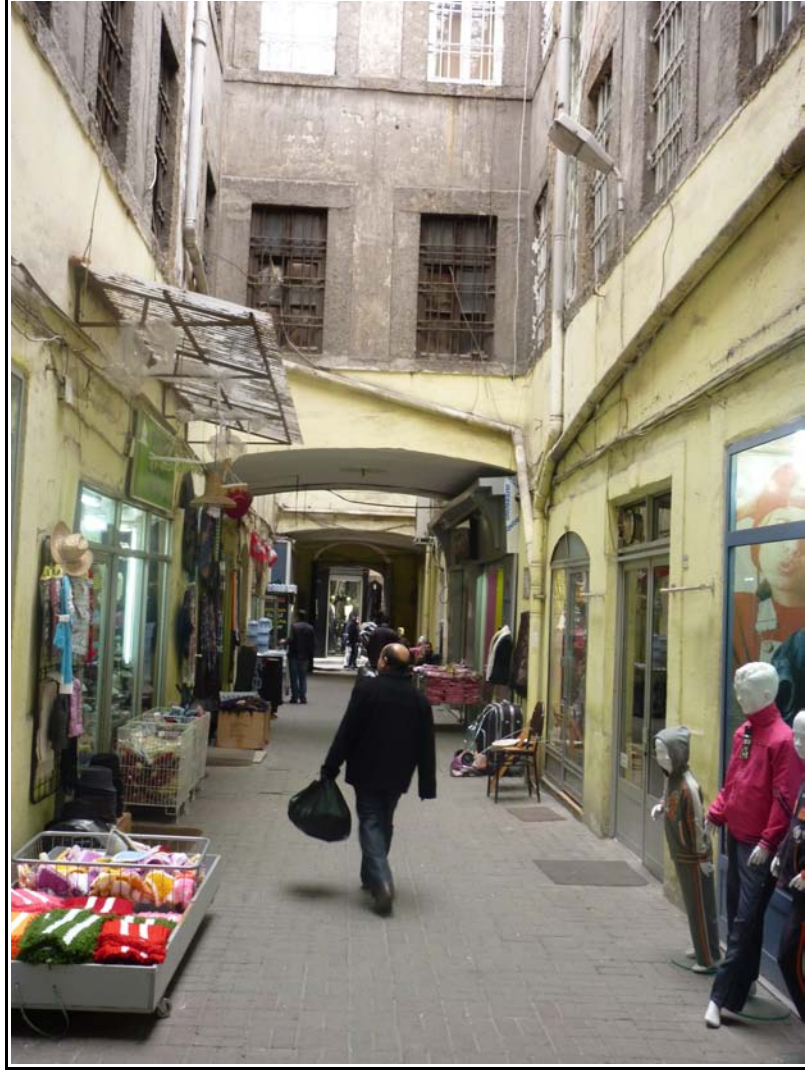
Bodrum kat 2 avlu da hissedilecek şekilde tasarlanmıştır. Ana girişten girildiğinde direk bodrum kata varılmaktadır. Zemin kattan giriş ayrı bir bölgeden yapılmaktadır. Bodrum kattan hissedilen 2 avlunun bodrum kattan birbirine bitişik tasarlandığı görülür.

Resim 3.58. Büyük Ticaret Han bodrum kat avlu bağlantısı

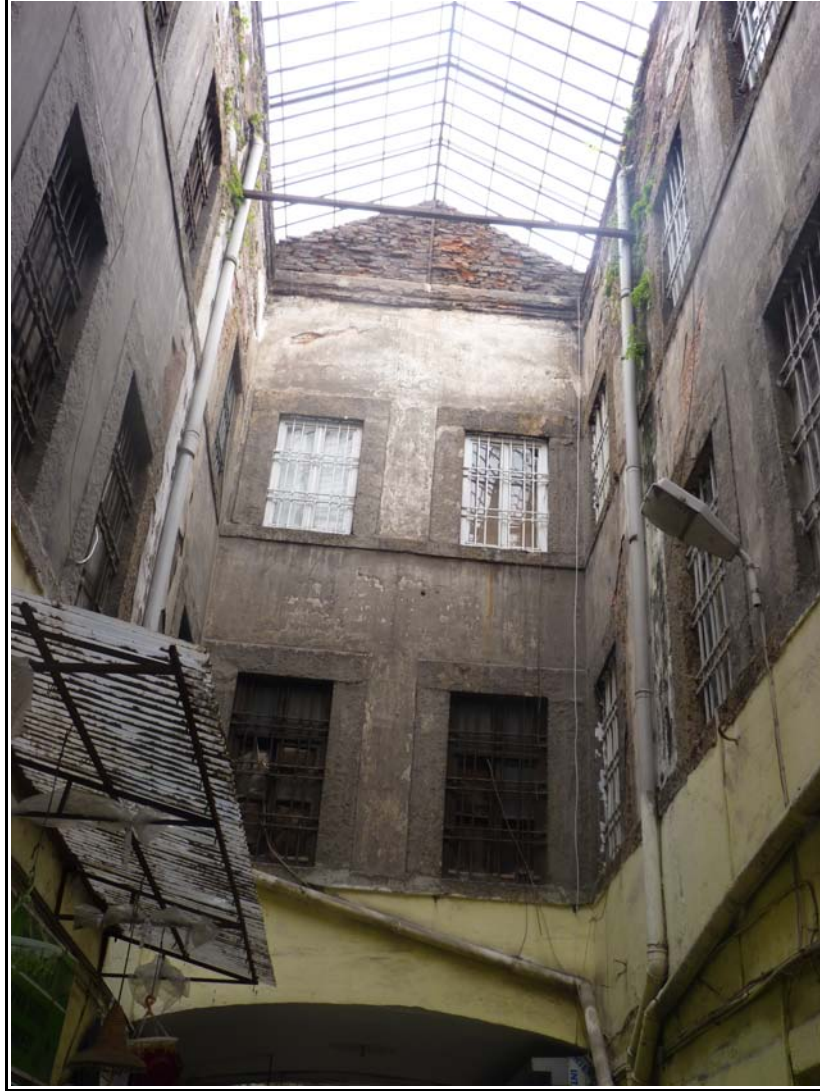
Bodrum kattan hissedilen avluların üstleri cam bir örtü sistemi ile kapatılmıştır. Bu şekilde ışık girişi sağlanırken birbirine paralel gelecek şekildeki giriş kapıları sayesinde hava sirkülasyonu da sağlamaktadır. Zemin kattan üstü açık ayrı bir avluya, sade kemersiz bir giriş ile girilmektedir. Bu girişten bina hissedilmemektedir. Tek kollu merdiven yardımı ile bu avludan bodrum kata varılmaktadır.

Resim 3.59. Büyük Ticaret Han avlu üstü örtü sistemi ve avluya bakan oda görünümü
