**T.C.  
HALIÇ ÜNİVERSİTESİ  
FEN BİLİMLERİ ENSTİTÜSÜ  
MİMARLIK ANABİLİM DALI  
MİMARLIK PROGRAMI**

**AYASOFYA HASEKİ HÜRREM SULTAN HAMAMI  
RESTORASYON ÖNERİSİ VE KÜTÜPHANE  
OLARAK İŞLEV KAZANDIRILMASI**

**YÜKSEK LİSANS TEZİ**

**Mayıs 2011,  
İstanbul**

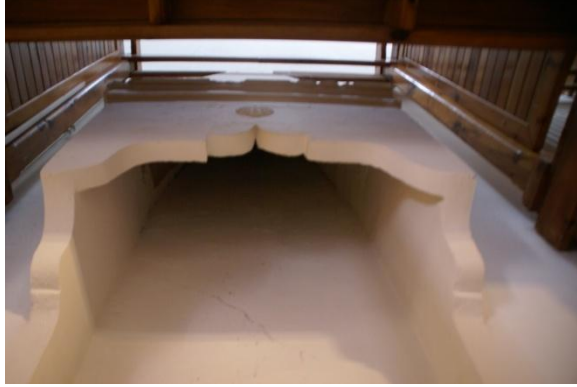
Halk hamamı binaları gibi büyük hamam binalarında, soyunmalık bölümünün ortasında, tepedeki aydınlık fenerinin altında fiskiye veya kuyu bulunmaktadır.<sup>11</sup>. Bazı hamam binalarında giriş holü içinde kemerli hücrelerde yere gömülü ocaklar da yer almaktadır. Bu ocaklar soğuk havalarda mekanı ısıtmak ve havluları kurutmak amacıyla kullanılmıştır. Bu bölümden ılıklik bölümüne geçilen kapının üstünde buharlı havanın mekanlar arası geçişini engellemek amacıyla yağmaklı bacalar bulunmaktadır.(Resim 1.6)

Resim 1.6. Yağmaklı Havalandırma Bacası

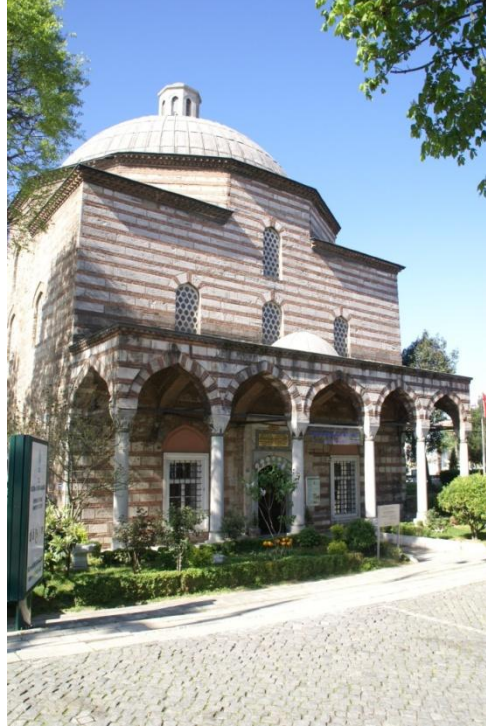
Erkekler soyunmalık bölümünün girişinde 5 sütunlu bir revak yer almaktadır.  
(Resim 2.4)

Resim 2.4. Ayasofya'ya Bakan Erkekler Bölümü Giriş Cephesi

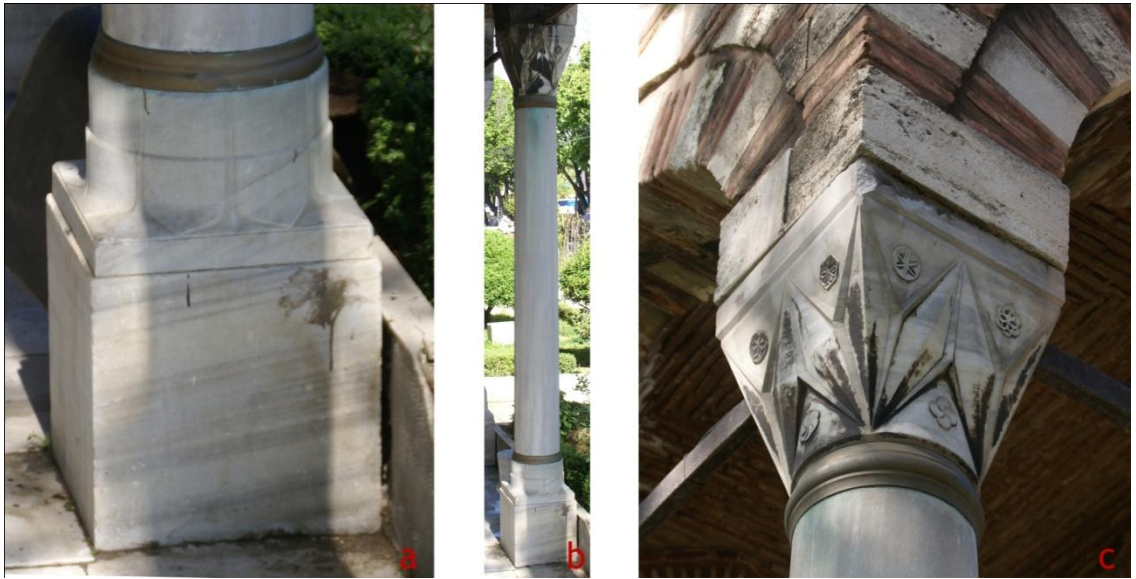
Revağı taşıyan sütunlar kübik bir form üzerinde yer almaktadır. Bunun üstünde ters lale bir ayak, onun üstünde de bir pirinç bulunmaktadır. ( Resim 2.6 ) Yukarı doğru daralan bir sütunla devam eden gövdenin üstünde baklava dilim motifli bir başlık yer almaktadır.

A. Sütun Ayağı

B. Gövde

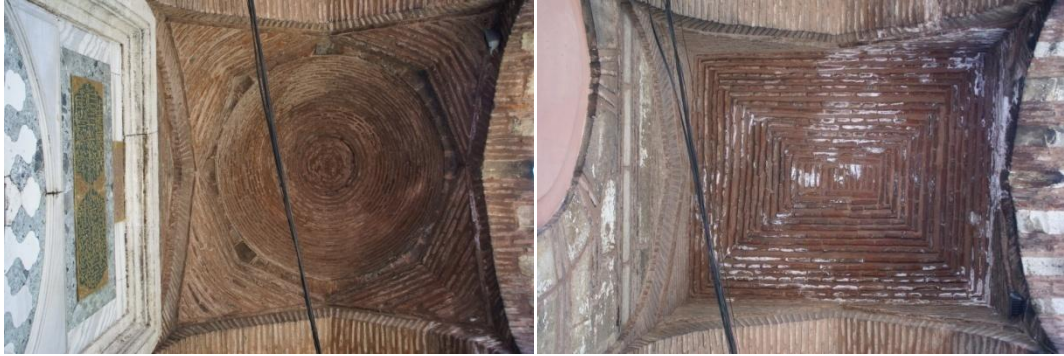
Revağın örtüsünün iki kenarındaki ikişer, toplam 4 bölüm düz bir tuğla örgüsüyle bitirilmiştir. Ortada giriş portalının üstüne gelen bölümde de kubbe inşa

edilmiştir. ( Resim 2.7. ) Her 5’i de tuğlayla örülmüştür. Revağın üstü örtüsü aslında kurşundur.

Resim 2.7. Revağın Ortasındaki Kubbe Tuğla Örgüsü

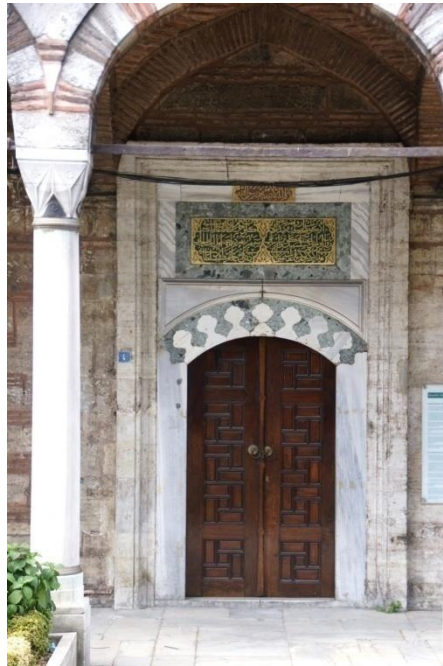
Binanın Ayasofya’ ya bakan cephenin tamamına tuğla-taş karışık örgü uygulanmıştır. Bütün kubbelerin bitişindeki saçaklar kirpi saçaktır. Revaktan içeriye girişte, üzerinde kitabesi olan üzerindeki kemerlerin taşları birbiriyle bir motifle bağlanan bir portal yer almaktadır. ( Resim 2.8. )

Resim 2.8. Erkekler Bölümünün Girişindeki Portal

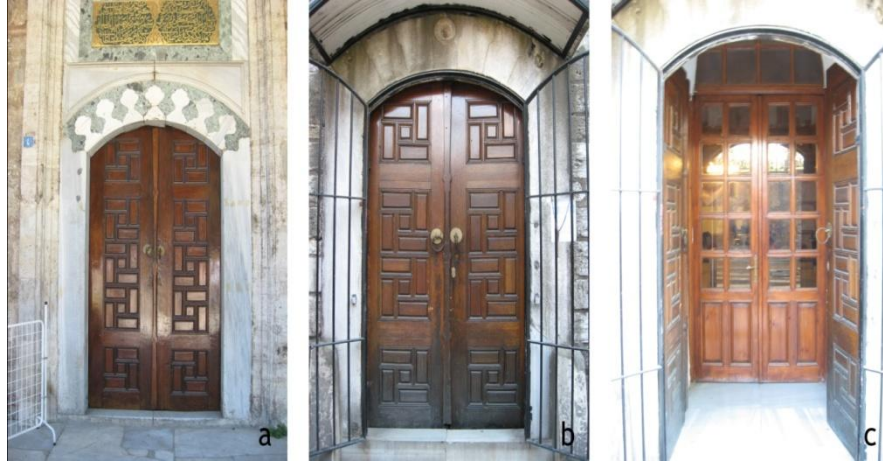
Giriş kapısı, o dönemde yapılmış olan bir kapıya benzetilmiştir. Kapının üstündeki portal yapımında kullanılan taş örgü içeride de sıvasız olarak bırakılmış ve içeride kapı lentosu biraz daha yükseltilerek daha yüksek ve tam daire kemerli bir iç kapı yapılmıştır. (Resim 2.9)

Resim 2.9. Giriş Kapıları

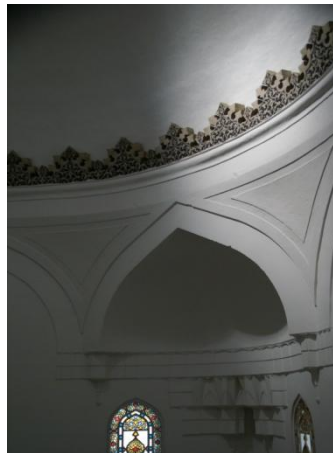
Kubbe eteğinde bütün kubbenin çember olarak oturmasını sağlayan bir motif ile süslenmiş ( döşeme üstünden kubbe içine 20.70 m yüksekliğinde ve 12.90 m genişliğinde ) bir kubbe yer almaktadır. Kadınlar bölümünde ise bu kasnak bulunmakla birlikte üzerinde tezyinat yoktur. ( Resim 2.10 )

Resim 2.10. Erkekler Soğukluk Kubbe Eteği

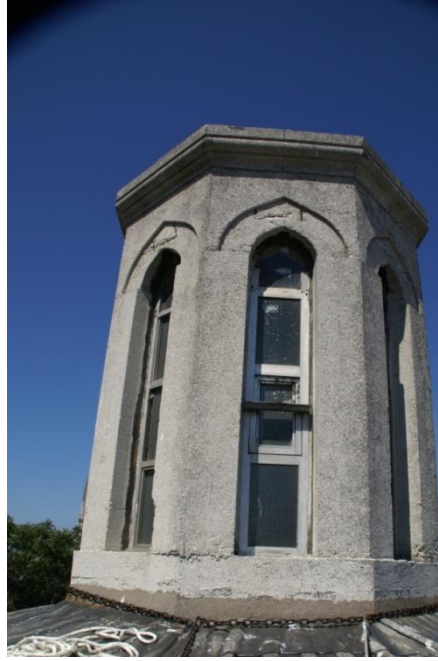
Soyunmalık kubbesinin üstünde bulunan aydınlık feneri, betondan yapılmış, üzerinde alüminyum doğramaları bulunmaktadır. (Resim 2.11)

Resim 2.11. Soyunmalık Kubbesinin Üstünde Bulunan Kubbe Aydınlatma Feneri

Erkek ve kadınlar bölümlerindeki soyunmalıklardaki kubbe fenerlerinin de içinde yer alan donatıdan dolayı paslanma ve korozyon yer almaktadır. Soyunmalık bölümündeki soyunma odalarını oluşturan ahşap bölücü elemanların büyük bir bölümü yıpranmış, eskimiş durumdadır. Kadınlar soyunmalık bölümünde bulunan fiskiye ve havuz karakterini değiştirmiştir.

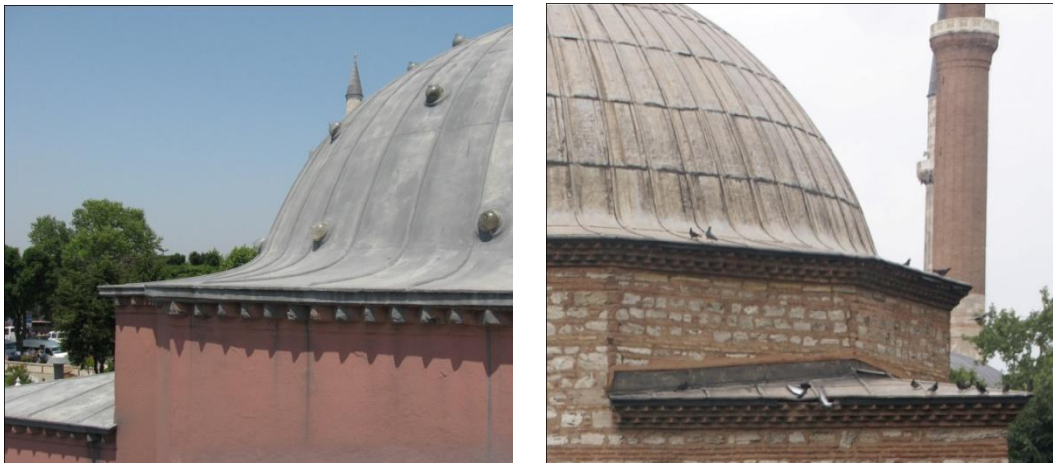
Resim 2.12. Soyunmalık Kubbelerinde Kullanılan İki Sıralı Ve Tek Sıralı Kirepi Saçak

Kurşun işçiliği tipik meridyenler şeklindedir. Saçaklardaki kirelerin alçakta olanları tek sıralı, yüksekte olanları çift sıralı kirepi saçak olarak yapılmıştır. (Resim 2.12 )

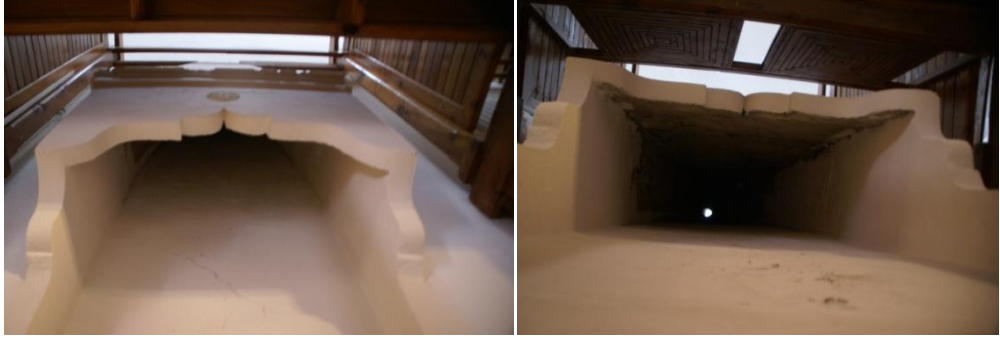
Ilıklık bölümünden soğukluğa geçişteki buharı dışarı atmak üzere tasarlanmış, hava deliğini gizleyen bir yaşmak bulunmaktadır. (Resim 2.13 ) Bu yaşmak, hem kadınlar hem erkek bölümünde üst kattaki soyunmalıkların yaşmağa kadar devam etmektedir.

Resim 2.13 Yaşmak ve İçindeki Hava Bacası

Soğukluk pencereleri hasar görmüş ancak orijinaldirler. Erkekler soğukluk bölümünde bulunan pencerelerin ise yaşmaktaki havalandırma borularının çıkışını sağlaması gerekirken orijinalinde bulunmayan ikinci pencereler yapıldığından havalandırma görevini sağlayamamaktadır. Eski fotoğraflar incelendiğinde sadece iç pencerelerin bulunmakta olduğu ve bazen kepenk bazen de hiçbir şey olmadığı görülmektedir. Yaşmak deliklerin hava akışını sağlaması için dış doğrama içe çekilerek havalandırma kanalının önü açılmalıdır.

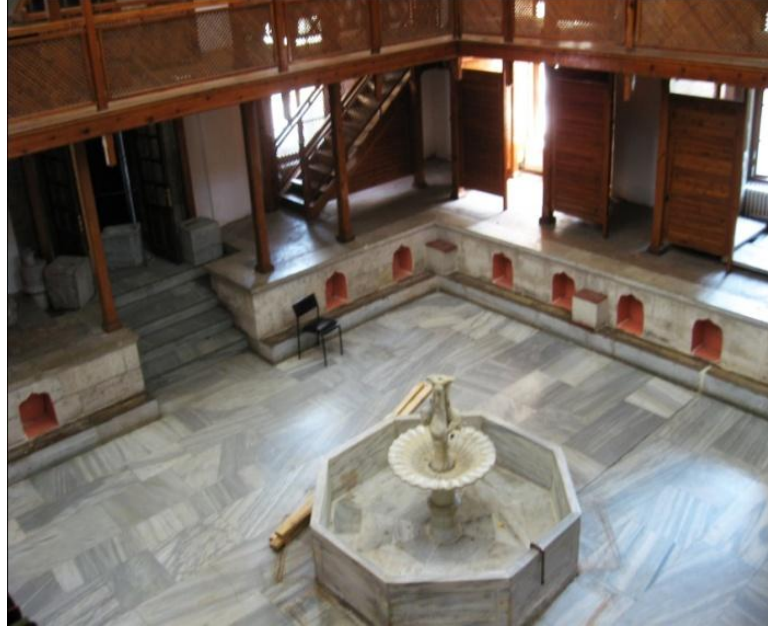
Alt katta sadece ayakkabılık bulunmaktadır. (Resim 2.14)

Resim 2.14 Erkekler Soyunmalık Bölümü

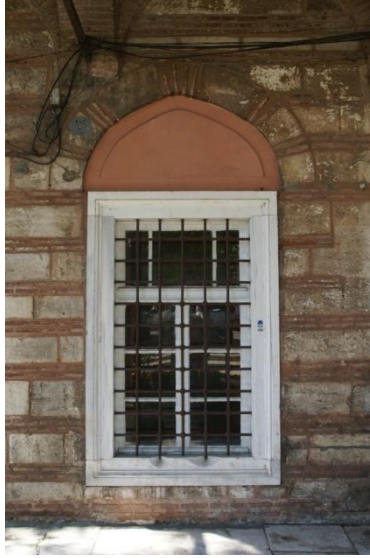
Resim 2.16. Erkekler Soyunmalık Bölümünün Zemin Kat Kotundaki Lokma Parmaklıklılı Pencere

Yapının zemin katı seviyesinde, 2 tane Ayasofya yönünde, 3 tane güneydoğu cephesinde olmak üzere iç-dış çift pencere bulunmaktadır. ( Resim 2.16 ) Her ne kadar hasar görmüşlerse de orijinal olan bu pencerelerin önünde lokma parmaklıklar yer almaktadır. Söve içeriye kadar girmemektedir. İç söve ve dış söve birbirinden ayrıdır.

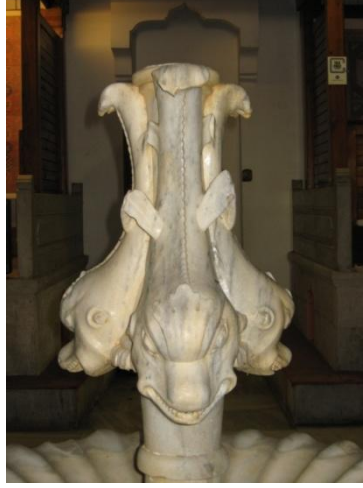
Erkekler soyunmalık bölümündeki çeşmenin hem kullanılan mermer, hem eteğindeki su toplanan bölgesinin mermerle uyumsuzluğu, hem de Mimar Sinan'ın yapılarında rastlanmayan balık figürünün kullanılmış olması nedeniyle özgün değildir.( Resim 2.21 )

Resim 2.21. Erkekler Soyunmalık Bölümünün Ortasında Bulunan Havuzun Tepesindeki Balık Figürü

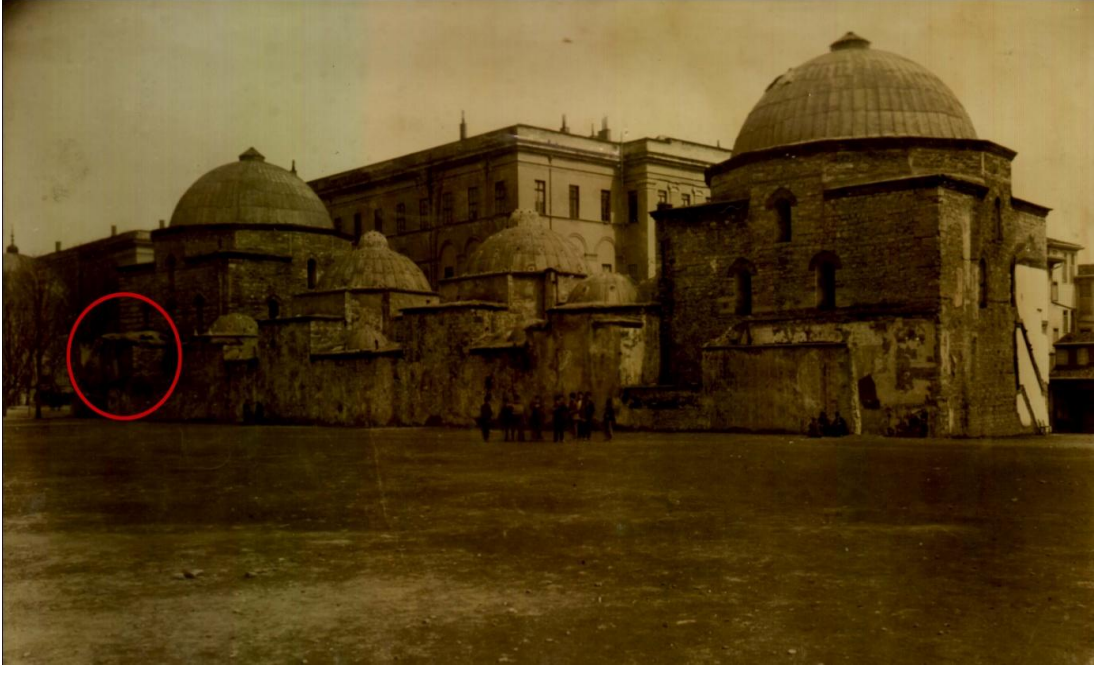
Soğukluk bölümünde birçok kaynakta iddia edilen, hamam binasının yanında hamam görevlisinin kullandığı varsayılan mekan yer almamaktadır. Gerek içeriden gerek dışarıdan yapının herhangi bir yerinden bir geçiş ya da geçişe yönelik bir düzenleme olmadığı, cepheye bakıldığında da burada bir yapı olacağına dair izlerin bulunmadığı, ( Resim 2.22- 2.23 ) Mimar Sinan'ın simetrik düzenlemesinin içinde böyle bir eklentiye yer vermeyeceği ve zemin kotlarının da elvermemesi bulgularına dayanarak böyle bir yapının olmadığı sonucuna ulaşılmıştır. Böyle bir yapı var idiyse bile bu yapı dışarıdan beslenen bağımsız bir yapıdır.

Resim 2.22. Yapıya Sonradan Eklendiđi ve Aynı Dönemde Başka Fotoğraflarda Gözükmeyen Ek Yapı 1942

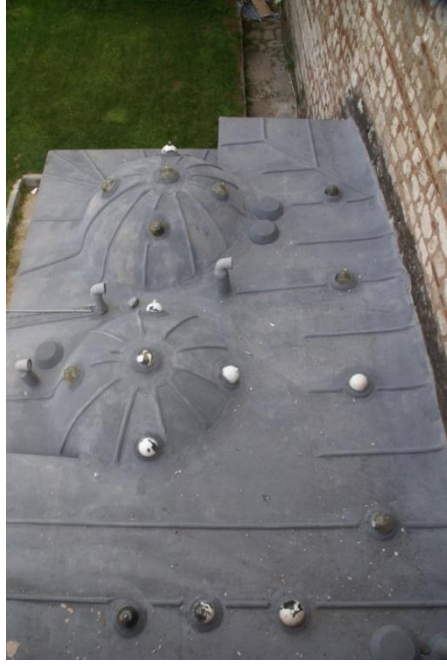
Tuvaletler de 2 kubbe ve bir düz bölümden oluşan toplam 3 bölüm yer almaktadır. 2 tuvaletin yanındaki dar kısımda da soğuk yıkanma odası bulunmaktadır.

Resim 2.26. İki Kubbe Ve Bir Düz Bölümden Oluşan Tuvalet Üst Örtüsü

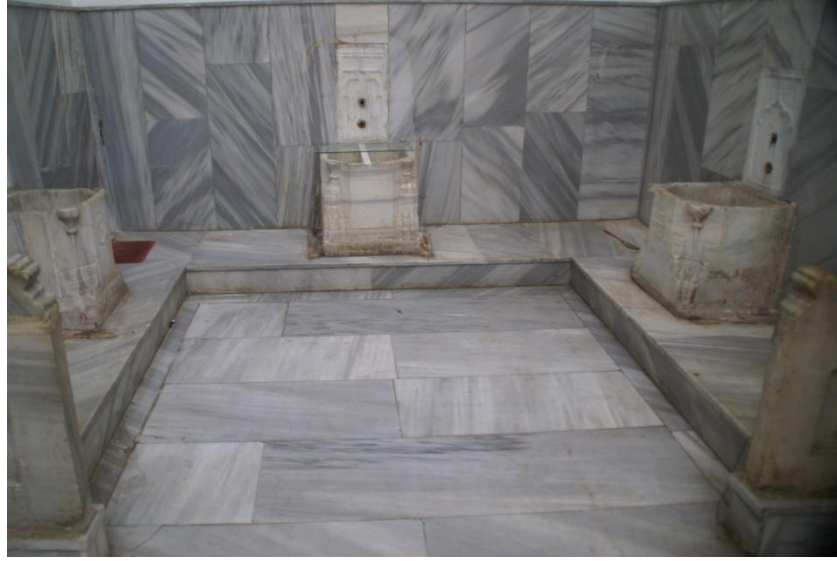
Sıcaklık bölümlerine bir eyvanın ortasından girilmektedir. Giriş eyvanının tam karşısında 1, yanlarda da karşılıklı 2 tane olmak üzere toplam 4 eyvan bulunmaktadır. (Resim 2.31 ) Eyvanlar bir basamak yükseltilmiştir ve üzerlerinde oturma sekileri yer almaktadır. Eyvanların her birinde 3'er kurna bulunmaktadır. Eyvanlar 2 tane korkulukla ana mekandan ayrılmaktadır. Bu korkulukların babalarında bulunan motifler erkekler ve kadınlar bölümünde farklılık göstermektedir. Fakat mevcutta karışık olarak kullanılmıştır. (Resim 2.32)

Resim 2.31. Eyvan (Erkekler Sıcaklık Bölümünden)

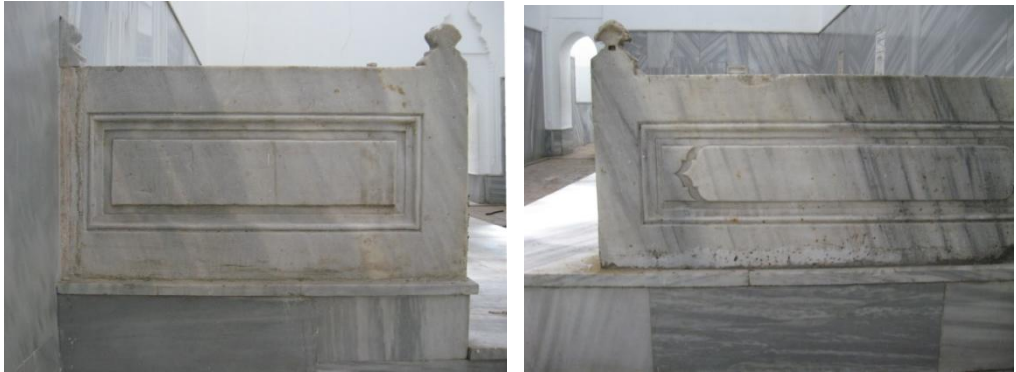
Resim 2.32. Sıcaklık Bölümünde Bulunan Eyvanların Korkulukları

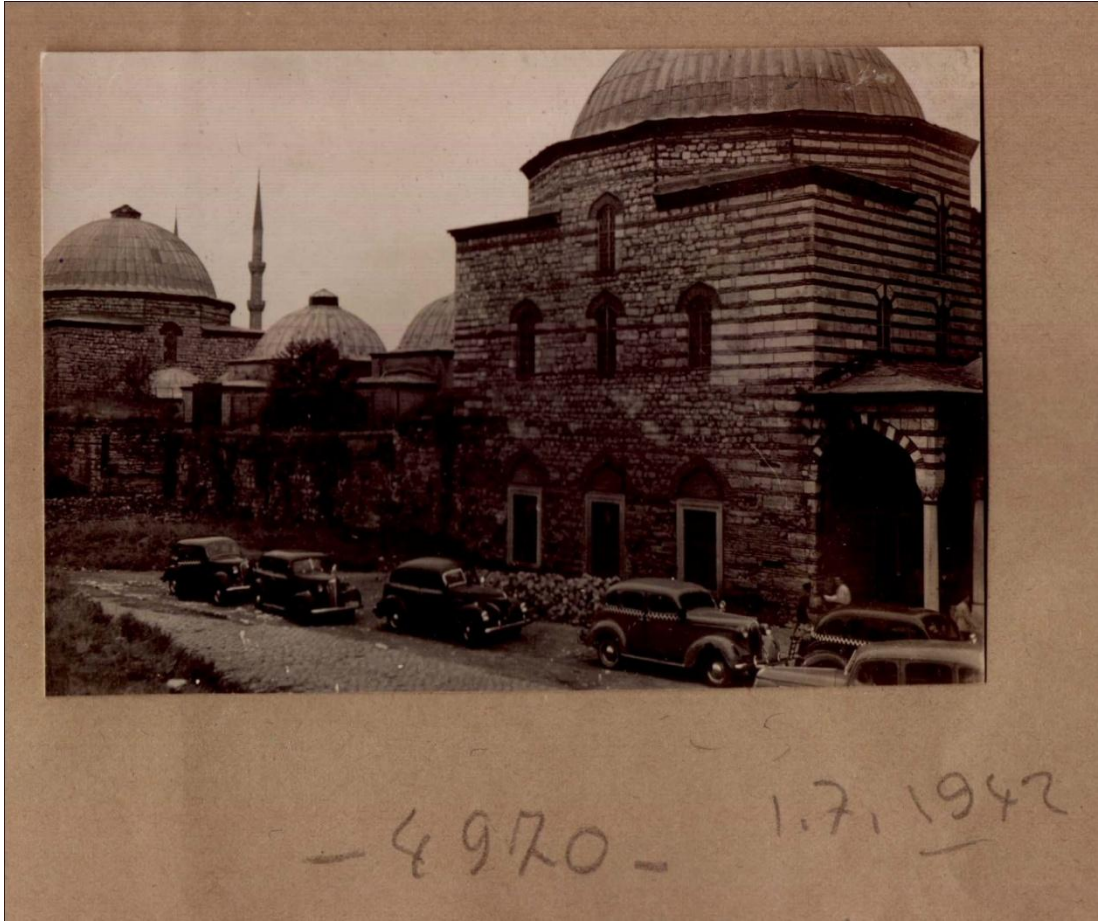
Yapıldığı dönemde üstü açık olan külhan, bazı eski fotoğraflarda belli kısımları yıkılmıştır.( Resim 2.36)

Resim 2.36. K hlhanı Yıkılmıř Durumu (1942)

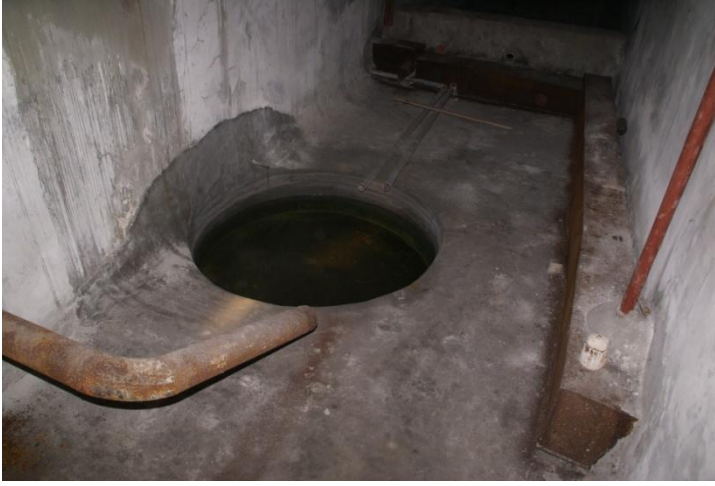
Resim 2.39

Sıcak su deposunda bir bakır kazan yer almaktadır. Bakır kazanın hemen iki yanında sıcak suyun çok fazla kaynamaması için sirkülasyonunu sağlaması amacıyla, yerden yaklaşık 15-60 cm yüksekliğindeki delikli tuğla duvar bulunmaktadır. (Resim 2.39 )

Resim 2.39. Sıcak Su Deposunda Bulunan Kazan

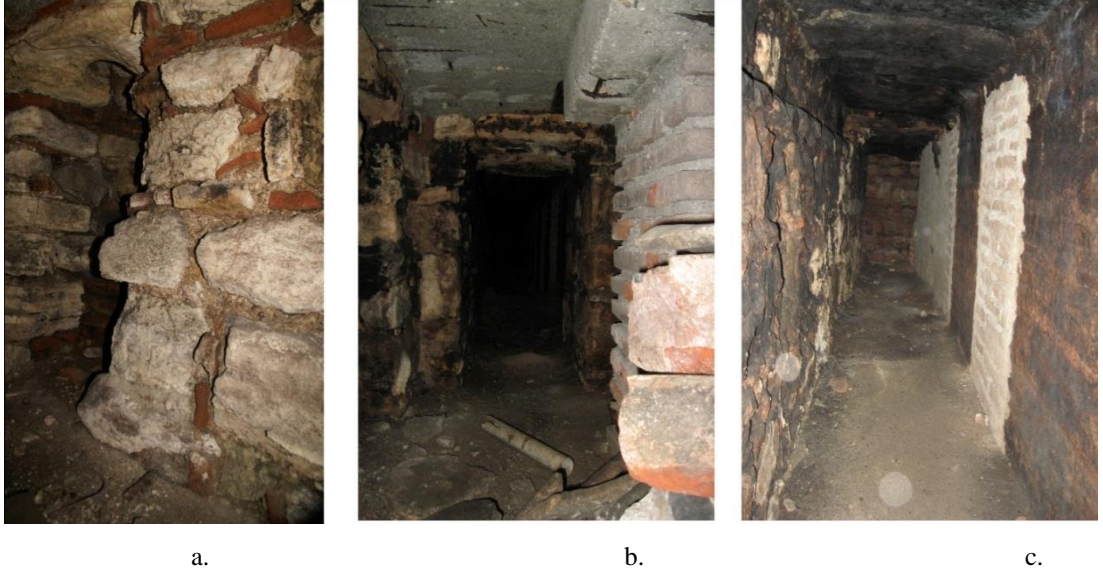
Resim 2.41. Cehennemlik

Cehennemlik<sup>21</sup> erkekler ılıklik bölümünden kadınlar ılıklik bölümüne kadar kesintisiz devam etmektedir. Cehennemlikten bir kol tuvaletlere girmekte ve tuvaletleri ısıtmaktadır.

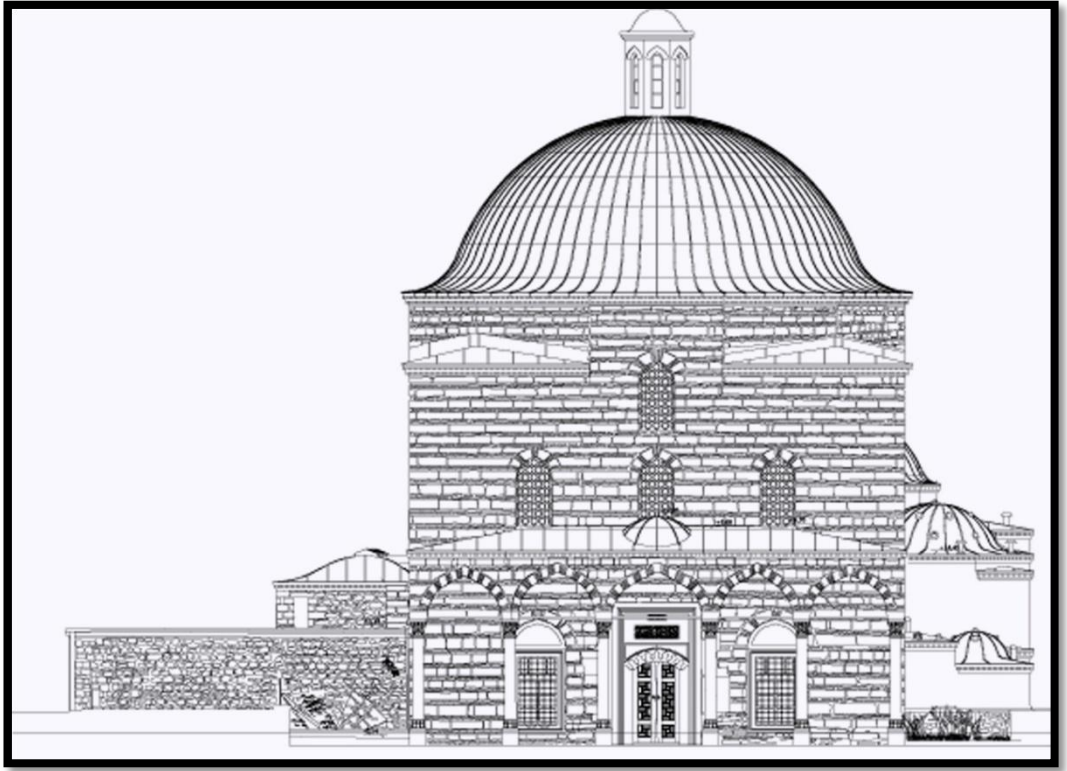
Şekil 2.10. Binanın Kuzey Doğu Cephesi

Erkekler kısmının giriş cephesi olan bu bölümde altı sütun ve beş sivri kemerden oluşan bir revak bulunmaktadır. Bu revak, yapının Osmanlı hamam mimarisi için önemli bir özelliktir. Portal önündeki revak sütunları mermerdendir. Üstte sütun aralarındaki kemerler muntazam taş ve tuğla kullanılarak üçer sıra halinde yapılmıştır. Ortada bulunan iki sütun arası açıklık diğerlerine göre daha fazladır. Bu bölümün üzeri kubbelidir ve tam giriş aksı üzerindedir. Kubbe, yassı tuğla ile örülmüştür.

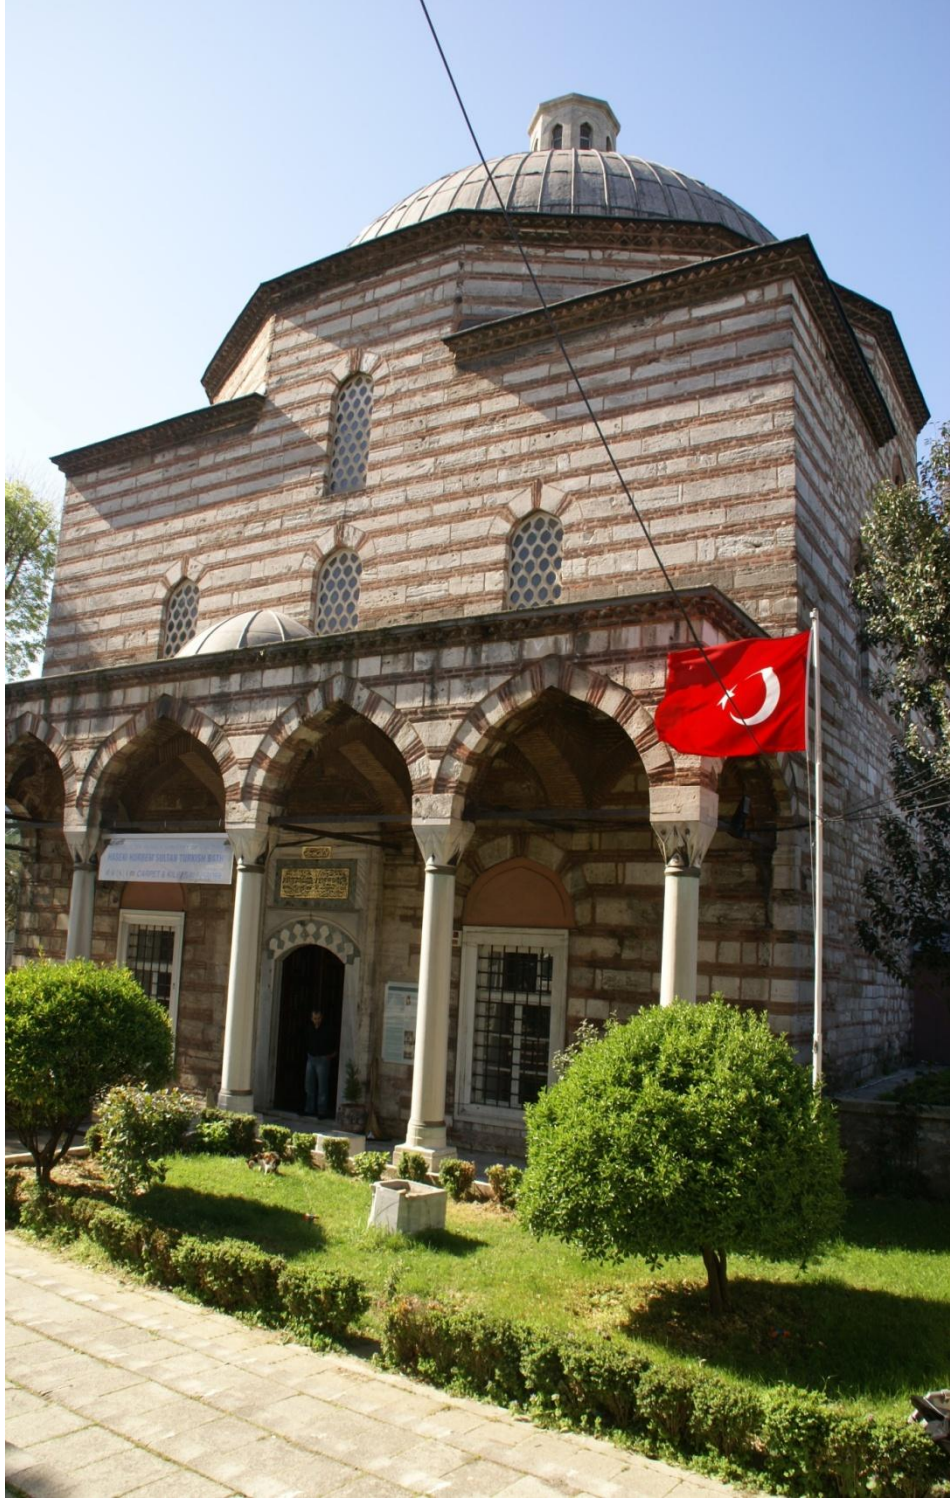
Resim 2.42. Binanın Kuzey Doğu Cephesi

kemerleri ve duvar görünümü ile aynı prensiptedir. Revak kemerini oluşturan taşların arasına üç sıra tuğla örülmüştür.

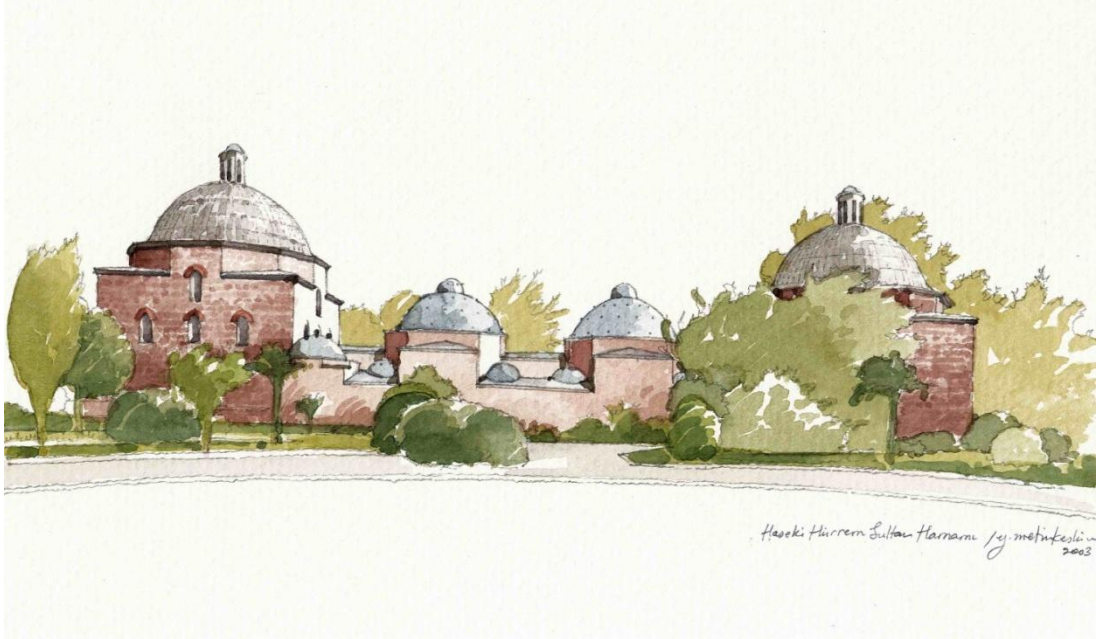
Resim 2.43. Binanın Kuzey Batı Cephesi

Yapının Sultanahmet meydanına bakan en gösterişli cephesidir. Kadınlar kısmı girişi de bu cephededir. Bu giriş erkekler girişinin tersine bina boy aksına diktir. Giriş tabii zemin kotunun altında kaldığından kapıyı birkaç basamak ile inilerek ulaşılmaktadır. Kapı, soyunmalığın yan tarafındadır, üzerinde tuğladan yapılmış sağır sivri bir kemer bulunmaktadır. Kemerin altındaki hafifçe yükseltilmiş dar mermer kısım, bir alınlık görünümündedir. Kapı üstü lento taşı mermer bir çerçeve içindedir.

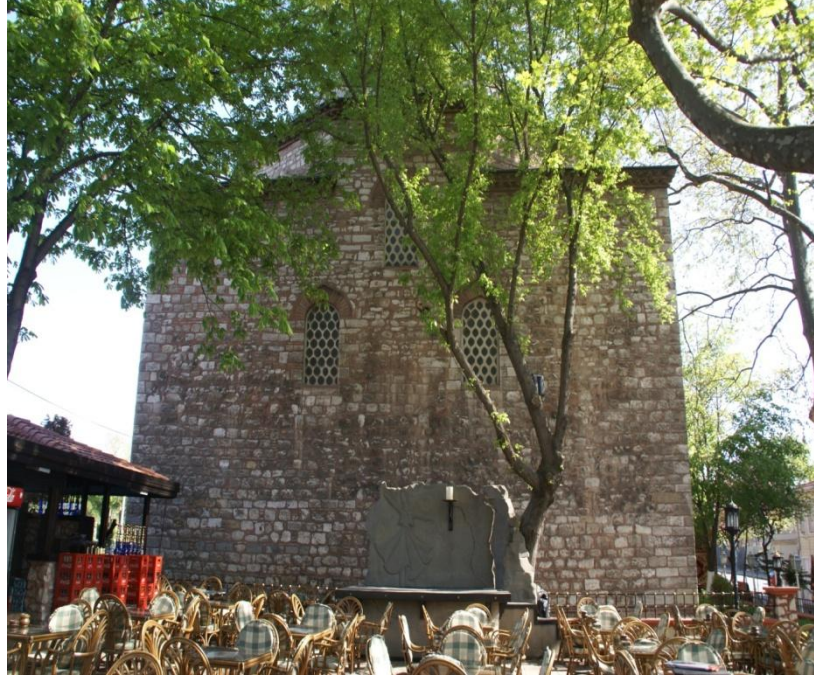
Resim 2.44. Binanın Güney Batı Cephesi

Hamam binasının revaklı cephesinin simetriği olan bu ikinci dar cephesi yapının duvar karakterini aynen yansıtmaktadır. Burada da köşelerde ve pencere kenarlarında muntazam kesme taşların kullanıldığı duvarlarda bir sıra taş, iki sıra tuğla prensibi devam etmektedir. Bu cephede kadınlar soyunmalığına açılan üç pencere yer almaktadır.

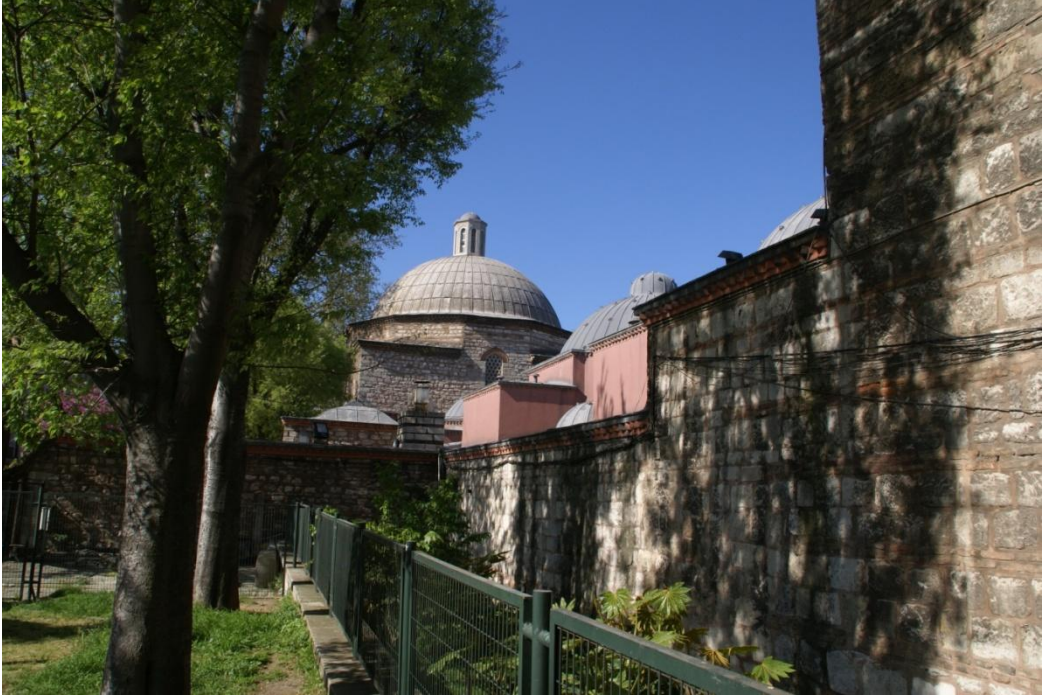
Resim 2.45. Binanın Güney Doğu Cephesi

Denize bakan bu cephede en geniş yeri külhan almaktadır. Soyunmalıkların 15 metre yüksekliğindeki köşeleri arasında kalan külhan ve sıcaklıkların duvarları sıva ile kaplıdır. Külhan, dışa çıkma yapan duvarlarla belirgin haldedir ve girişi bu cephededir. Külhan kısmı duvarları dış yüzünde ise yassı ve sivri tepeli nişler yer almaktadır.

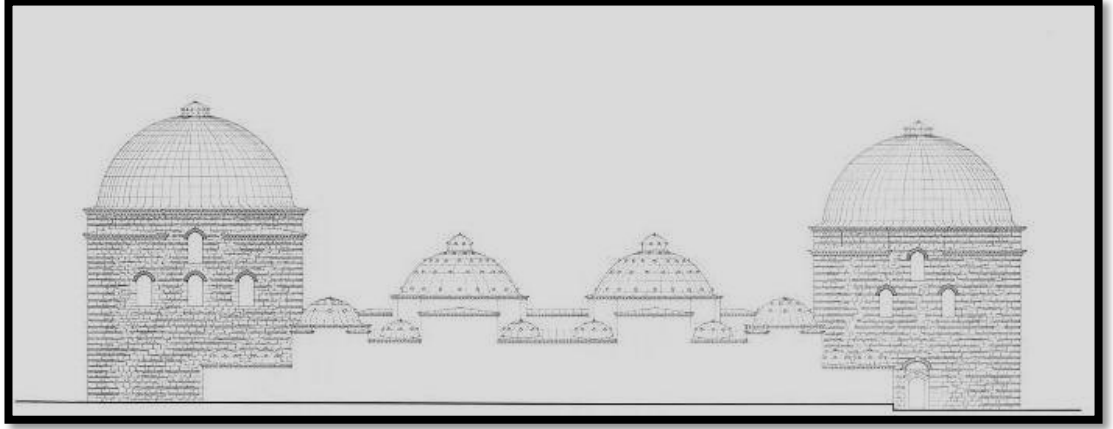
Şekil 2.13. Binanın Güney Doğu Cephesi

Üstte ise yan yana üç adet ve ortadakinin üzerinde bir adet olmak üzere toplam dört adet kemerli altıgen gözlü kafesli pencere bulunmaktadır. Kadınlar soyunmalık bölümünde ise alt pencereler yer almamaktadır. Bu cephede bir başka pencere ise kadınlar kısmı soyunmalık bölümünün sıcaklığa bakan duvarında bulunmaktadır. Aynı pencere erkekler kısmında da mevcuttur. Ancak bunlar üçü altta biri üstte olmak üzere dört tanedir. Bu pencereler de soyunmalık pencereleri ile aynı formu taşımaktadır.

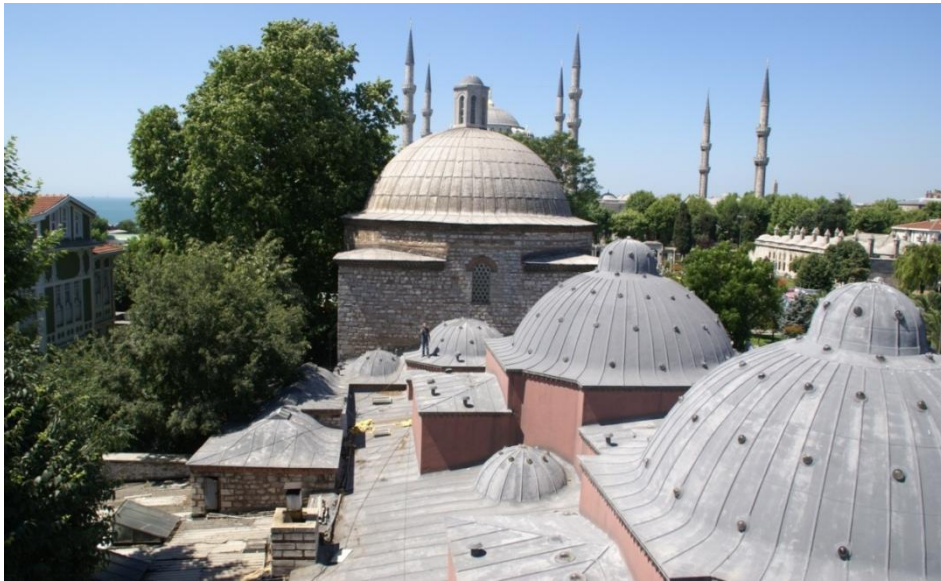
Çatılarda kullanılan kubbe örtüsü orijinalinde kurşundur. Yapıda toplam 24 adet kubbe bulunmaktadır. (Resim 2.46)

Resim 2.47. Binanın Üst Örtüsü Kubbeler

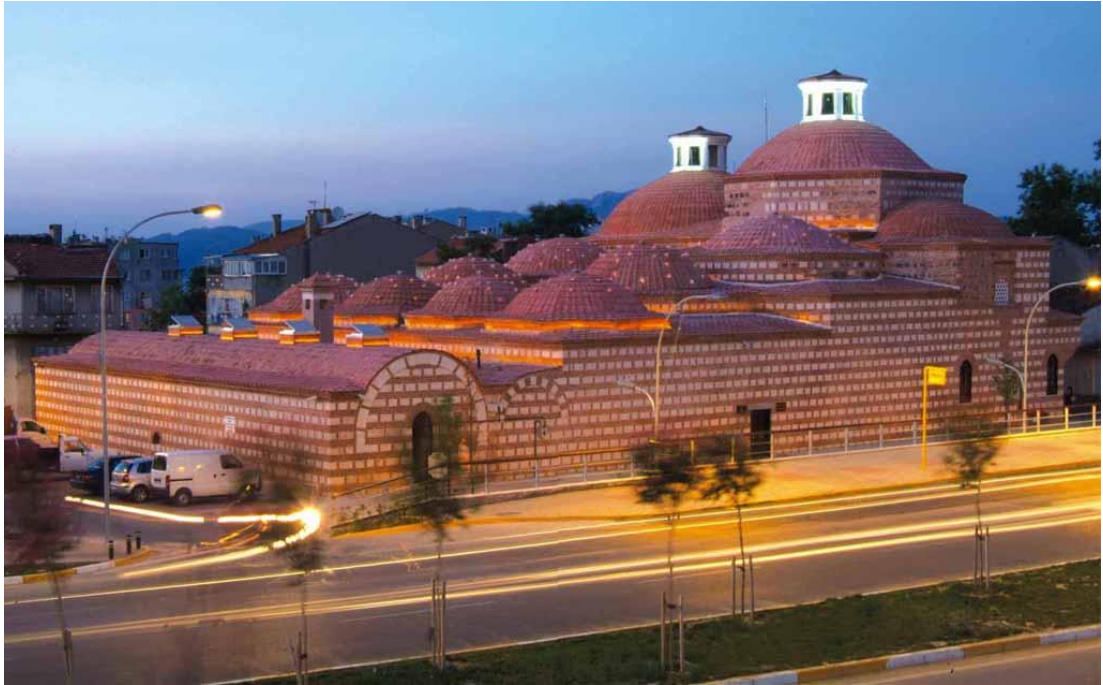
Resim 4.3. Ördekli Hamamı Binası (Çok Amaçlı Kültür Merkezi )

"Çok amaçlı Kültür Merkezi" olarak işlevlendirilen hamam binasında biri büyük diğeri küçük iki adet seminer salonu, fuaye salonu, kahve salonu, sergi salonları, geleneksel sanatlar kurs ve uygulama salonları ve Türk Mutfağı'ndan yemeklerin sunulacağı bölümler yer almaktadır. Toplam 1400 m2 kapalı alana sahiptir.

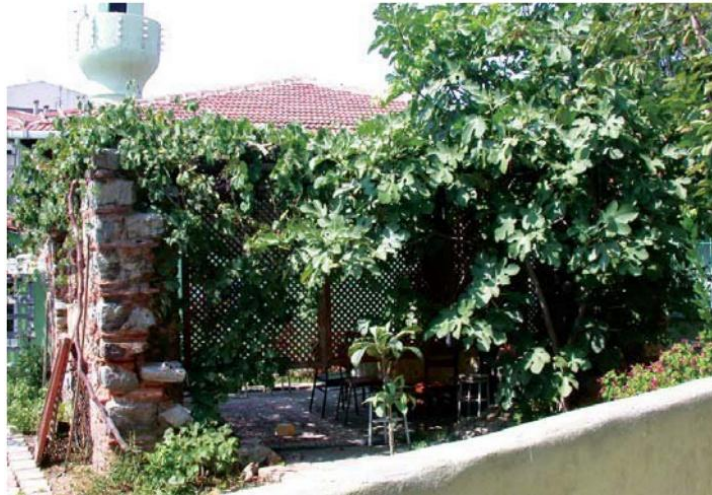
Resim 4.35. Mirzazade Mehmet Efendi Kütüphanesinden Kalan Kalıntılar

Günümüzde büyük ölçüde yıkılmış durumdadır. Yapının sadece iki duvarı ayakta. Vakıflar Genel Müdürlüğü Arşivi'ndeki rölevesine göre; yapı dikdörtgen dar kenarının üzerinde girişi yer alan ve üstü aynalı manastır tozuyla örtülmüştür bir plana sahiptir.

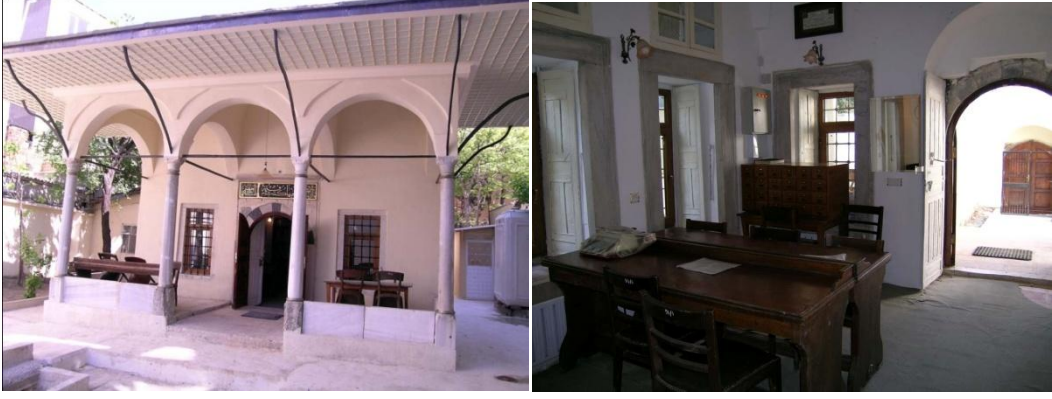
Resim 4.36. Hacı Selim Ağa Kütüphanesi

Kütüphane, kare planlı bir okuma salonu, büyük bir kemerle buraya açılan dikdörtgen planlı bir kitap deposu ve okuma salonu önünde yer alan üç birimli bir revaktan meydana gelmektedir. Revakı çevreleyen ahşaptan geniş bir saçak bulunmaktadır.
