**T.C  
HALIÇ ÜNİVERSİTESİ  
FEN BİLİMLERİ ENSTİTÜSÜ  
İÇ MİMARLIK ANA BİLİM DALI  
YÜKSEK LİSANS PROGRAMI**

**İŞLEVİNİ YİTİRMİŞ KERVANSARAYLARIN, GÜNÜMÜZ  
OTEL YAPILARINA DÖNÜŞTÜRÜLMESİNDEKİ  
MEKANSAL SORUNLAR**

**YÜKSEK LİSANS TEZİ**

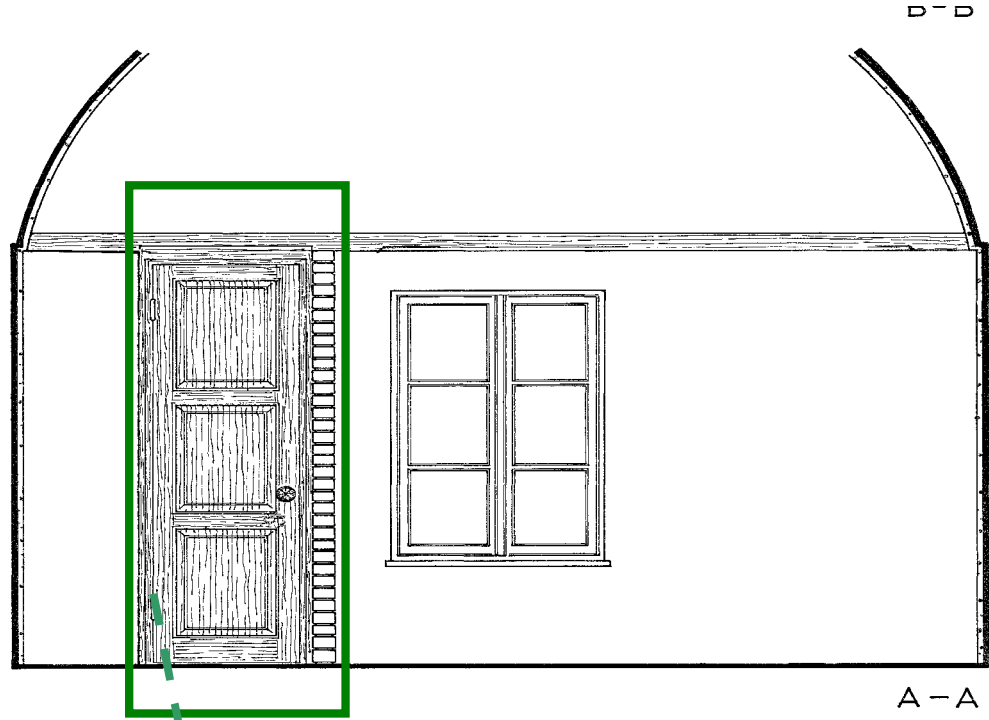
Şekil 5.40 Öküz Mehmetpaşa Otel Kervansarayı oda kesiti A-A (vakıflar genel müdürlüğü arşivi)
