**İSTANBUL'DAKİ MUSEVİ OKULLARI VE KORUMA SORUNLARI,
ORTAKÖY ETZ AHAYİM SİNAGOGU MUSEVİ MEKTEBİ ÖRNEĞİ**

YÜKSEK LİSANS TEZİ

Program: Mimarlık Tarihi ve Restorasyon

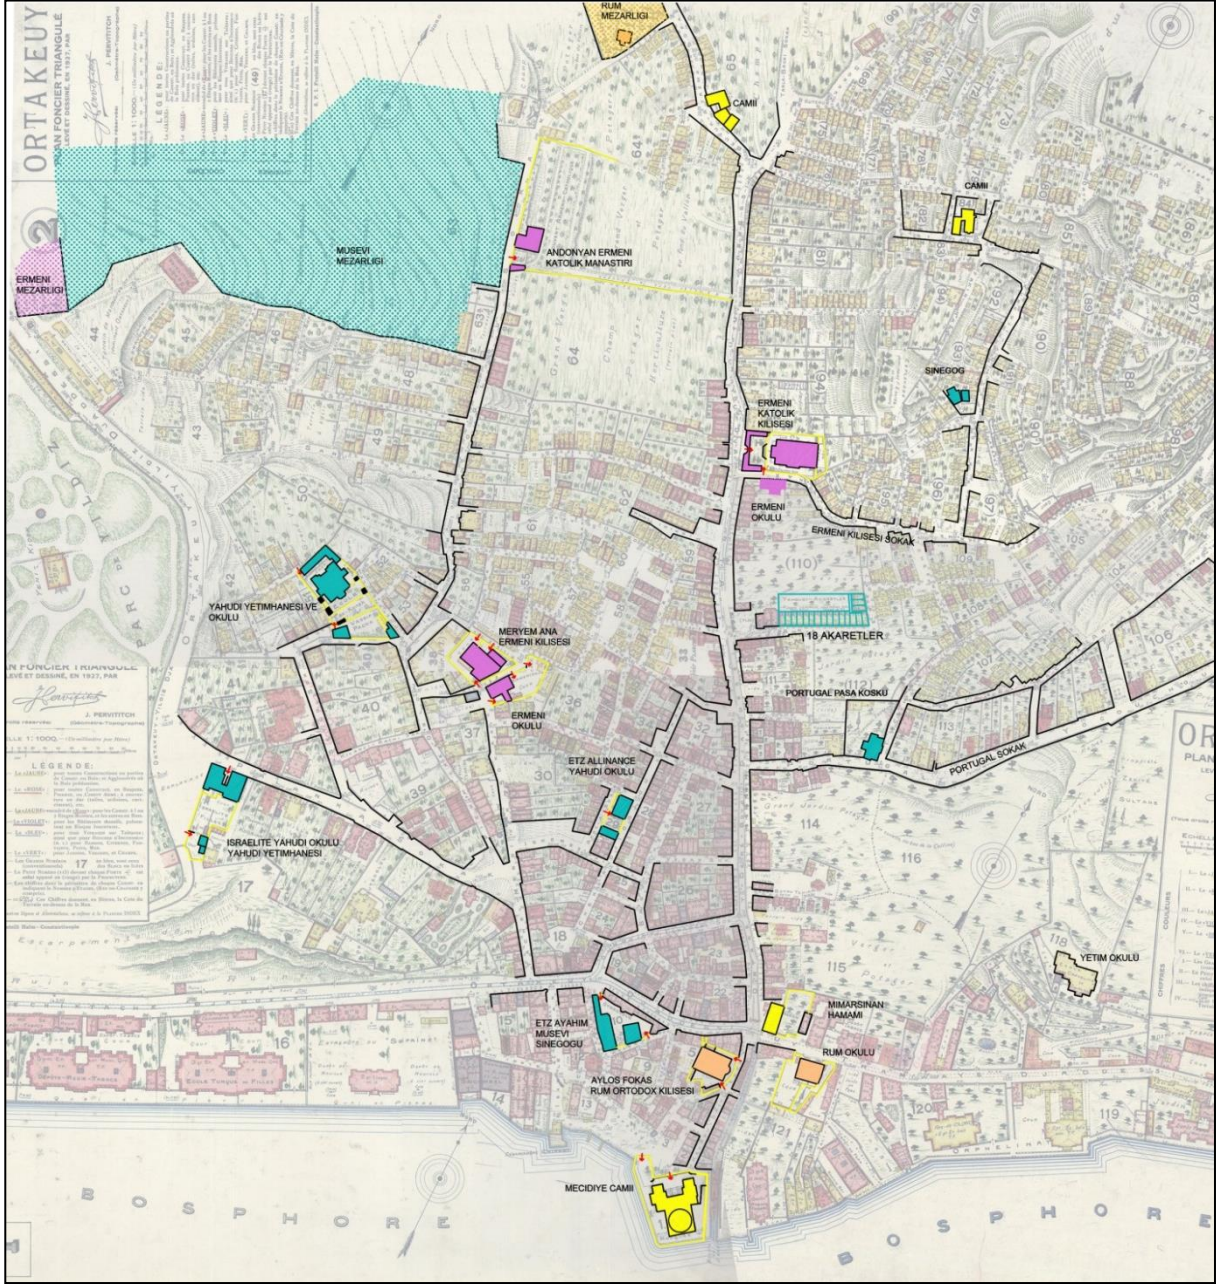
Şekil 4. 13: Pervititch Haritası üzerinde farklı dini topluluklara göre renklendirilmiş anıtsal, kurumsal ve konut yapıları (Erdim, 2019)

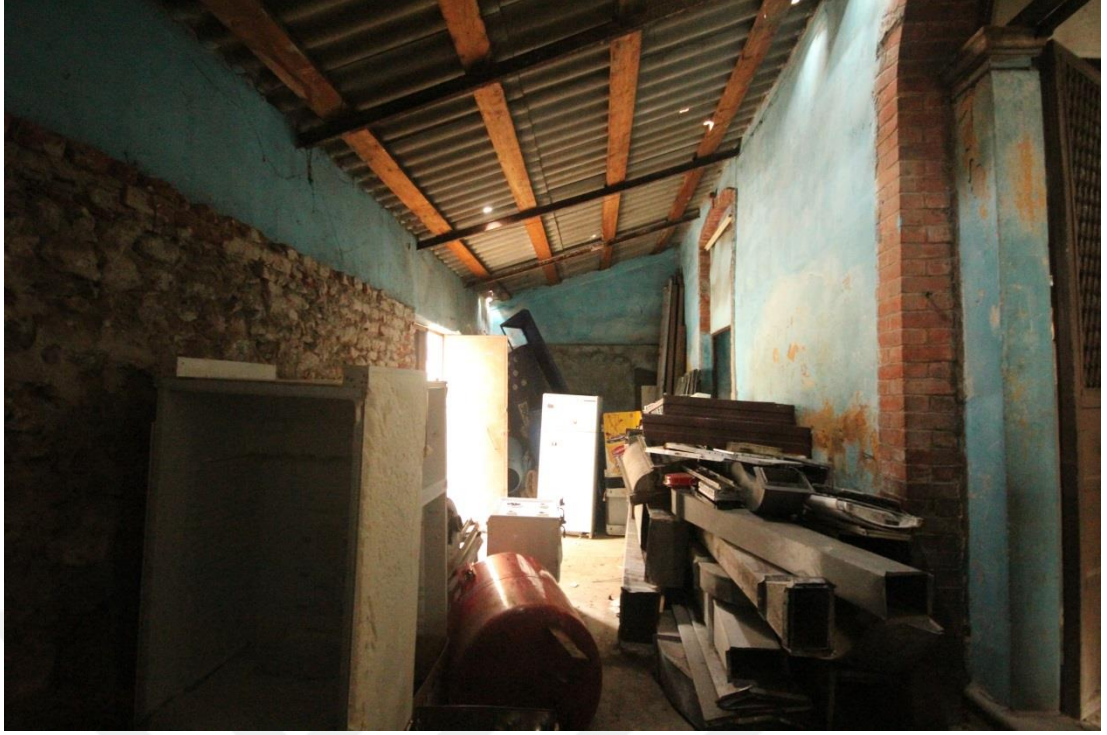
Şekil 5. 1: Z04 Mekanı, Genel Görünüşü ve Kuzey Duvarına Bakış (Erdim, 2019)

Z04 mekanının doğu duvarı yapının ön giriş cephe beden duvarının bir kısmını oluşturmaktadır. Bu duvar yüzeyinde daha önce pencere açıklığı olduğu anlaşılıyor. Ancak parapet duvarının yıkılması ve üzerinin kapatılması ile bir kapı boşluğu oluşturulmuştur. Bu demir kasalı kapı boşluğundan Z02 numaralı mekana geçilmektedir. Duvar yüzeyinde pencerenin özgün pres tuğla sövesi görünmektedir.

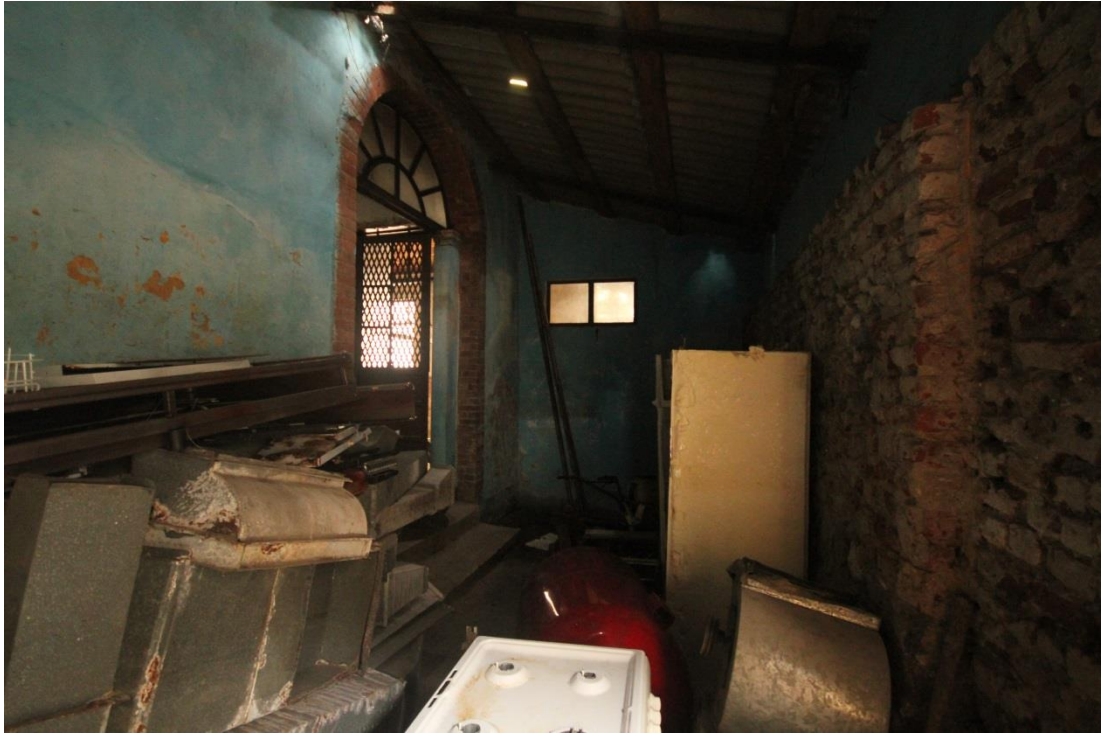
Şekil 5. 2: Z04 Mekanı, Genel Görünüşü, Özgün Ana Giriş Kapısı ve Güney Duvarına Bakış (Erdim, 2019)

Ayrıca Z04 numaralı mekandan üç özgün mermer basamakla yapının ana giriş kapısına ulaşılmaktadır. Eni 165 cm, boyu 275 cm olan metal özgün ana giriş kapısından, ± 0.00 kotuna ulaşılarak Z01 numaralı sofa mekanına girilir.

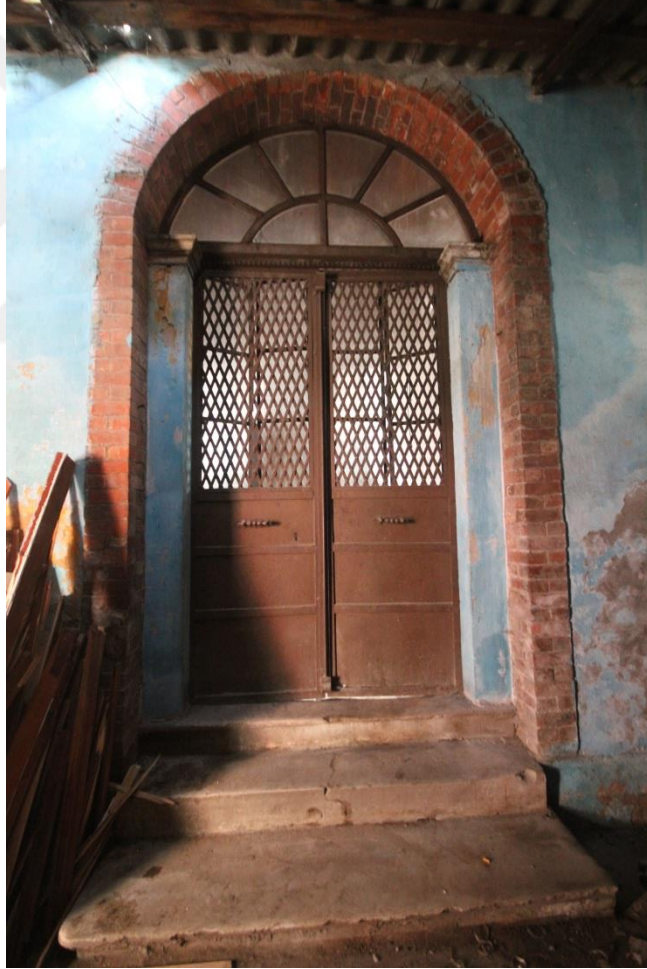
Z01 numaralı mekanın batı duvarında özgün ana giriş kapısı yer almaktadır. Özgün ana giriş kapısının eni 165 cm boyu 275 cm ölçülerinde ve çift kanatlıdır. Kapı cephede kemerli pres tuđla söve ile çevrelenmektedir. Özgün ana giriş kapısı, metal tablalı ve metal parmaklıklıdır. Kapı +2.75 kotundan +3.66 kotuna kadar kemerli ve camlı bir yarım daire çerçeve ile tamamlanmaktadır. Özgünlüğünü koruyan kapının metal yüzeyi genel anlamda paslanmış ve korozyona uğramıştır.

Şekil 5. 3: Özgün Ana Giriş Kapısının Z04 Numaralı Mekandan Görünüşü (Erdim, 2019)

Yapıdaki nem sorunu özgün ana giriş kapısının metal yüzeylerinde ve gergi demirlerinin yüzeylerinde korozyon ve paslanma şeklinde sonuçlar oluşturmuştur.

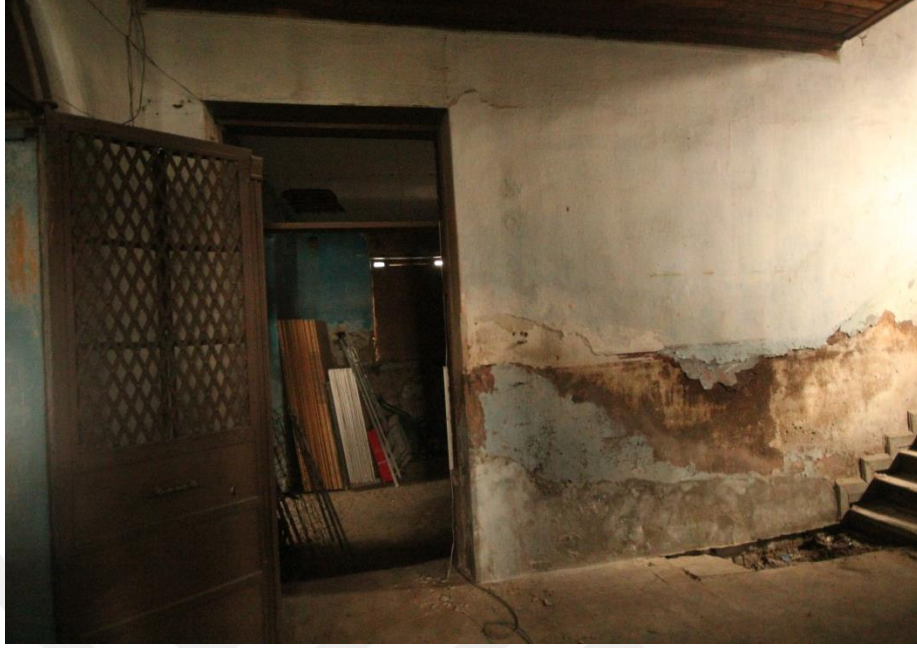
Şekil 5. 5: Z01 Numaralı Mekanın Doğu Duvarı (Erdim, 2019)

Solda (doğu duvarında) yer alan Z02 numaralı mekana girişi sağlayan kapının kapı boşluğu ölçüleri 150 cm ile 250 cm olmakla birlikte kapının kanadı ve eşik kaplaması

yerinde bulunmamaktadır. Kapı kasasının camlı üst penceresinin ara kayıtları da yerinde bulunmamaktadır.

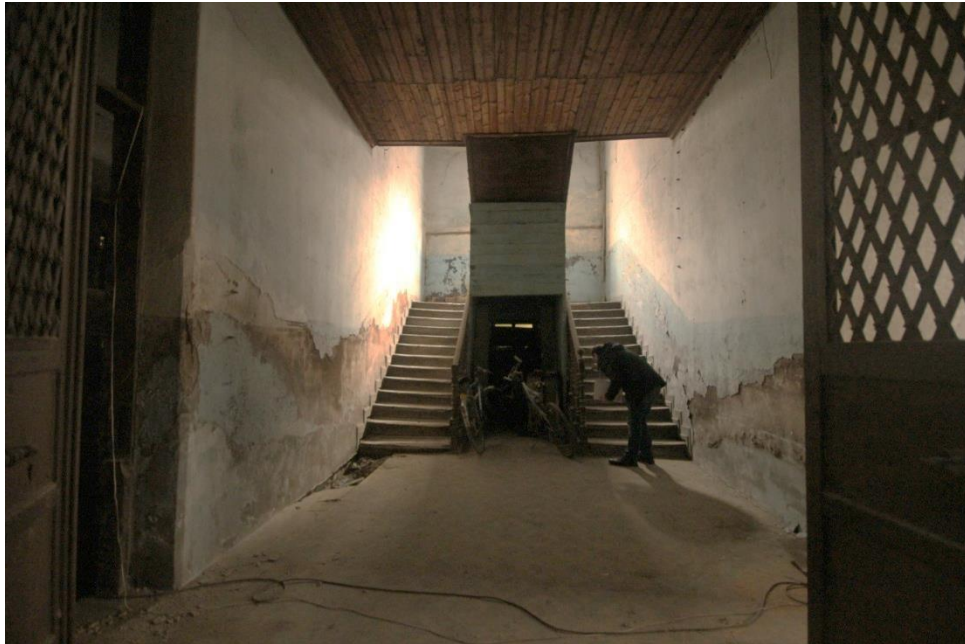
Şekil 5. 6: Özgün Ana Giriş Kapısından Z01 Numaralı Mekanın Genel Görünüşü ve Ana Merdivenler (Erdim, 2019)

Özgün ana giriş kapısından girildiğinde tam karşıda, 3 kollu ahşap ana merdiven bulunmaktadır. Mekanın güney ve kuzey duvarlarına bitişik iki merdiven kolunun arasında bir koridor oluşmaktadır. Koridor alanından 2 basamakla -0.30 kotuna iki merdiven basamağı ile inilerek Z01 B, Z 01 A, Z01 C mekanlarına ulaşılmaktadır. Bu mekanlar yapının ıslak hacimlerini oluşturmaktadır.

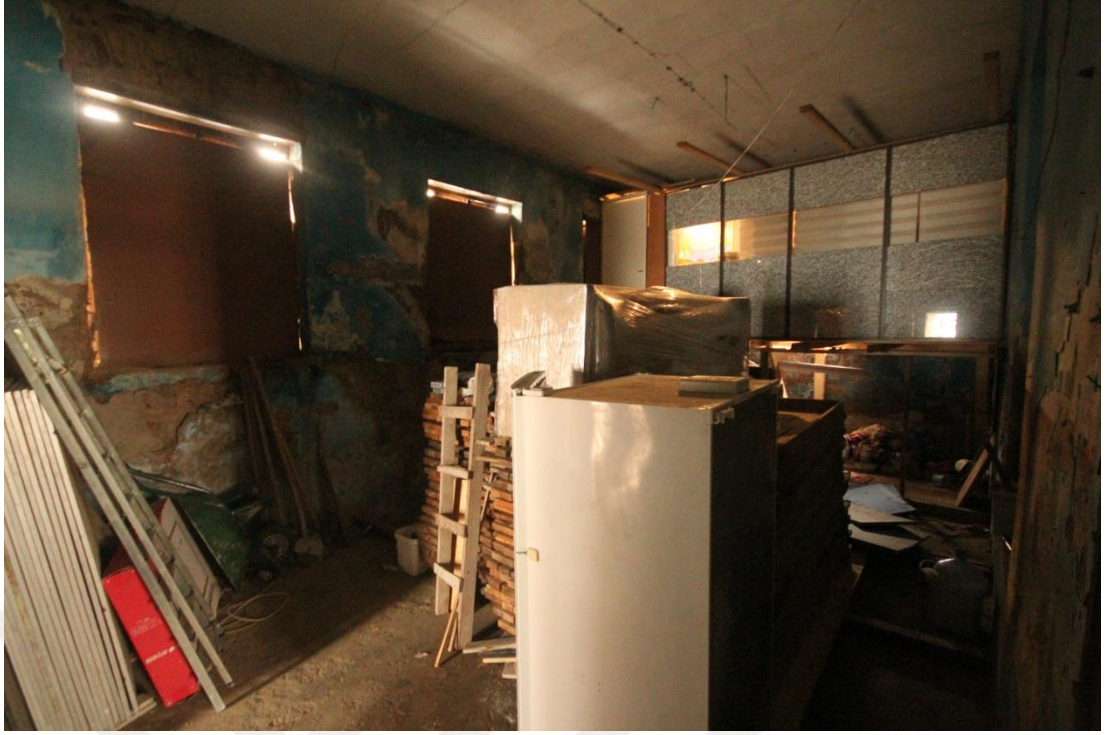
Şekil 5. 8: Z02 Numaralı Mekanın Genel Görünüşü, Kuzey ve Doğu Duvarları (Erdim, 2019)

Z01 numaralı mekanla Z02 numaralı mekanı bağlayan özgün kapının ahşap kanatları bulunmamaktadır. Özgün zemin döşemesi yok olmuştur. Mevcut durumda zemin betondur. Döşeme kotu Z01 mekanının özgün kotuna kıyasla 45 cm aşağıdadır. Bu sebeple Z01 numaralı mekandan Z02 numaralı mekana geçişte sonradan eklenmiş 2 adet beton basamak bulunmaktadır.

Mekan içerisinde muhdes bir ek olarak yerden ahşap kalaslar üzerine yükseltilmiş doğu ucunda kalan ahşap panellerle kapatılan bir oda bulunmaktadır.

Z02 numaralı mekanın doğu duvarında bir adet, kuzey duvarında sağdan sola doğru üç adet ahşap pencere bulunmaktadır. Bu pencereler özgün çerçevelerini koruyor olsalar da camları ve ahşap kanatları kırılmış, yıpranmış ve muhdes eklerle kapatılmıştır. Batı duvarında ise daha önce pencere açıklığı olduğu anlaşılan boşluk zaman içerisinde parapet duvarının yıkılması ve üzerinin kapatılması ile bir kapı boşluğu oluşturulmuştur.

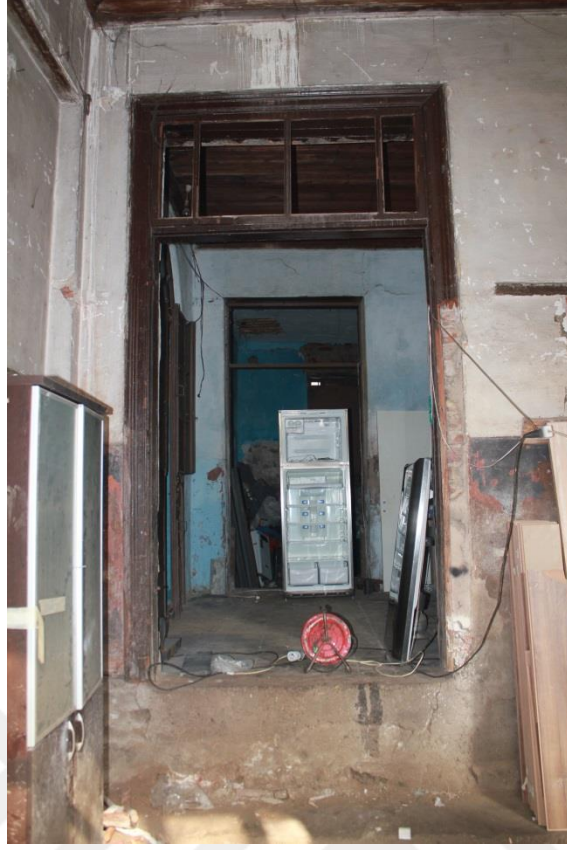
Şekil 5. 10: Z03 Numaralı Mekanın Özgün Giriş Kapısının Mahalden Görünüşü (Erdim, 2019)

Z03 numaralı mekanın doğu duvarında muhdes iki kanatlı metal bir kapı yer almaktadır. Kapıya cepheden ve içeriden bakıldığında özgün pencere açıklığı olduğu ve sonradan kapıya dönüştürüldüğü görülmektedir. Sonradan açılan bu kapı Z03 mahalini Büyük Şekerci Sokağı'na bağlar. Cephe duvarında özgün pencerenin kemerli pres tuğla sövesi okunmakla birlikte, içerde duvarın geneli ve kapının oturduğu boşluğun çeperi çimento esaslı sıva ile sıvandığından pencere izi okunamamaktadır.

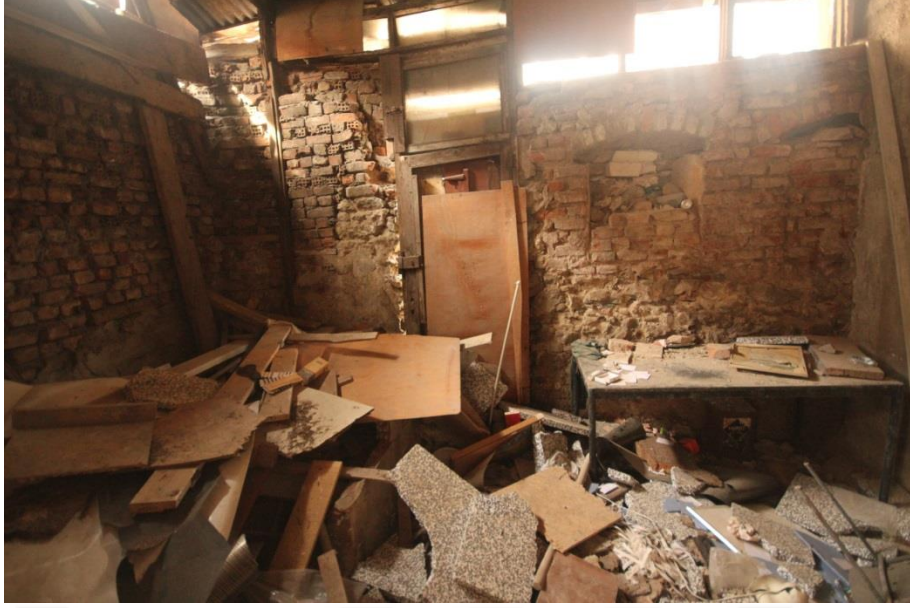
Şekil 5. 13: Z05 Numaralı Mekanın Genel Görünüşü, Batı Duvarına Bakış (Erdim, 2019)

Mekanın doğu duvarında daha önce de tanımlandığı gibi önceden özgün pencere açıklığından dönüştürülmüş doğramasız kapı boşluğu bulunmaktadır. Özgün pencerenin kemerli pres tuğla sövesi yerinde görülmektedir.

Mekanın muhdes çatı örtüsü, doğu batı aksında yer alan I putrel kirişler ve bu kirişlerin üzerine oturtulmuş kuzey güney aksında uzanan ahşap merteklerle taşınmaktadır.

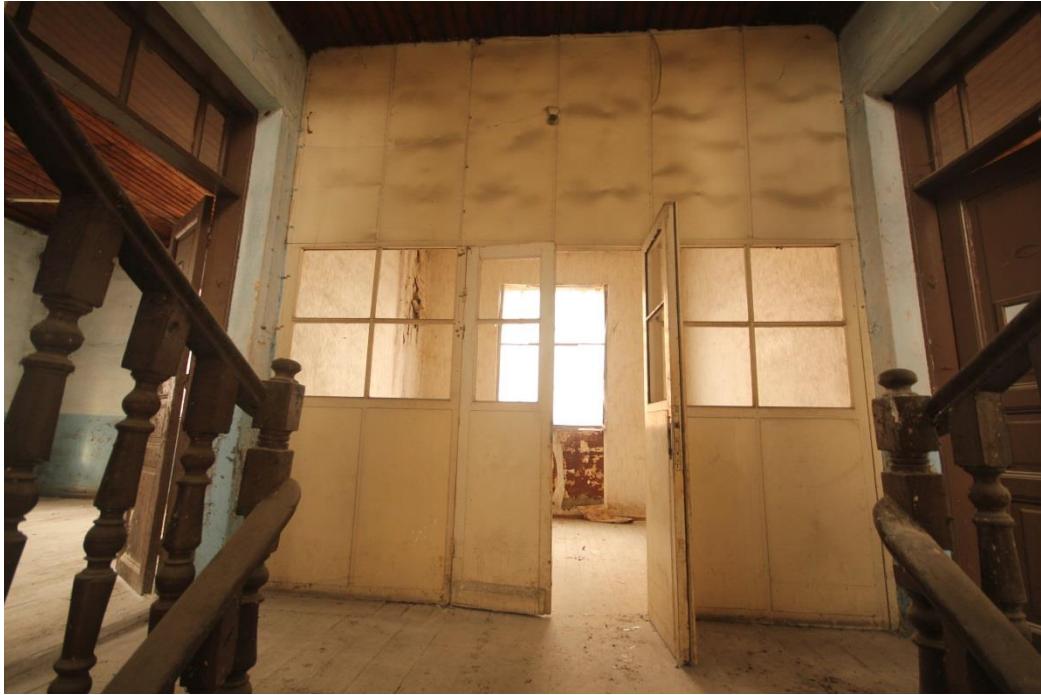
Şekil 5. 16: Ana Merdivenden 1. Kata Genel Bakış (Erdim, 2019)

Mekanın doğusunda 3 kollu ahşap merdiven yer alırken, güney duvarında ve kuzey duvarında özgün çift kanatlı ahşap tablalı kapılar yer almaktadır. Kapıların ahşap kasası ve ahşap eşiği yerinde görülmektedir. Ayrıca kapıların camlı bir üst penceresi vardır.

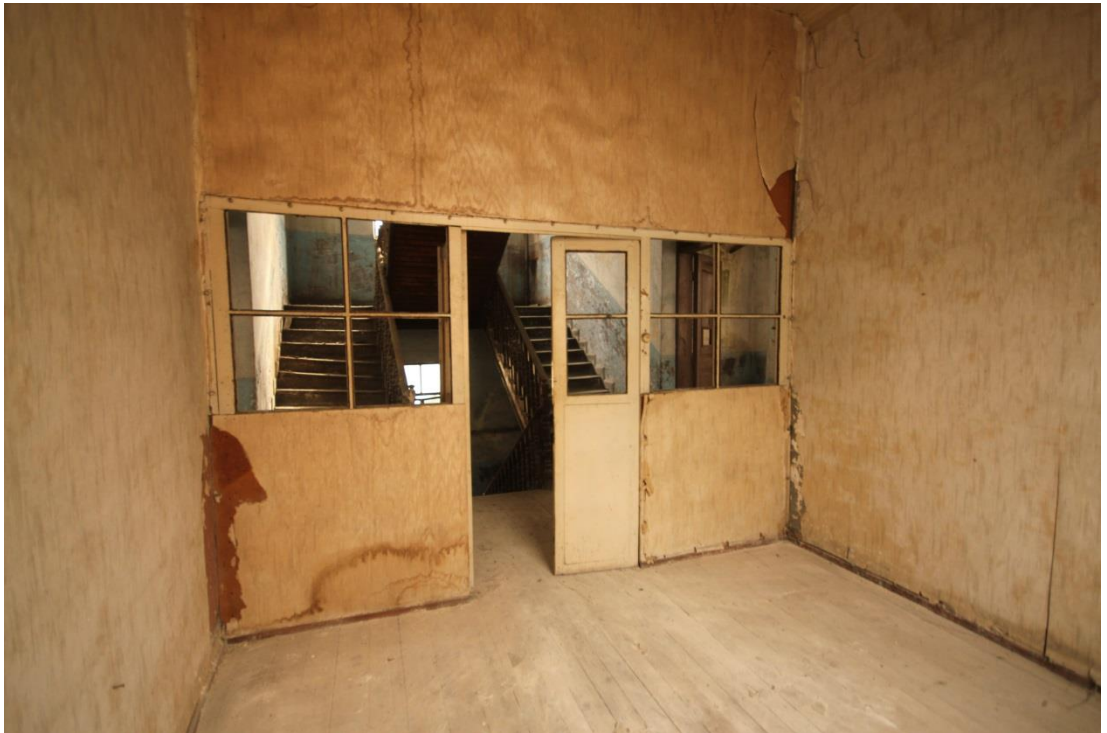
Şekil 5. 17: 101A Numaralı Mekanın Genel Görünüşü, Doğu Duvarına Bakış (Erdim,2019)

Mekanın batı duvarında yer alan bölücünün yüksekliği tavana kadar uzanmaktadır ve 379 cm'dir. Zeminden +5.38 kotuna kadar ve +6.46 kotundan tavana kadar olan kısmında camlı özgün bölme görülmektedir ve muhdes ahşap plakalarla kapatılmıştır. İki kanatlı camlı ve tablalı ahşap kapı ile +5.38 kotu, +6.46 kotu arasında kalan kısımda özgün camlı bölme yerinde durmaktadır.

Kuzey ve güney duvarlarında herhangi bir pencere açıklığı bulunmamaktadır. Güney duvarında cephe beden duvarından 45 cm uzaklıkta, alt noktası +7.51 kotunda yer alan çapı 18 cm boyutlarında olan bir baca deliği görülmektedir. Yine aynı duvar yüzeyinde bu baca deliğinin altında, +4.99 kotu ile başlayan, +5.66 kotuna kadar devam eden, 50 cm ile 67 cm boyutlarında bir duvar nişi bulunmaktadır.

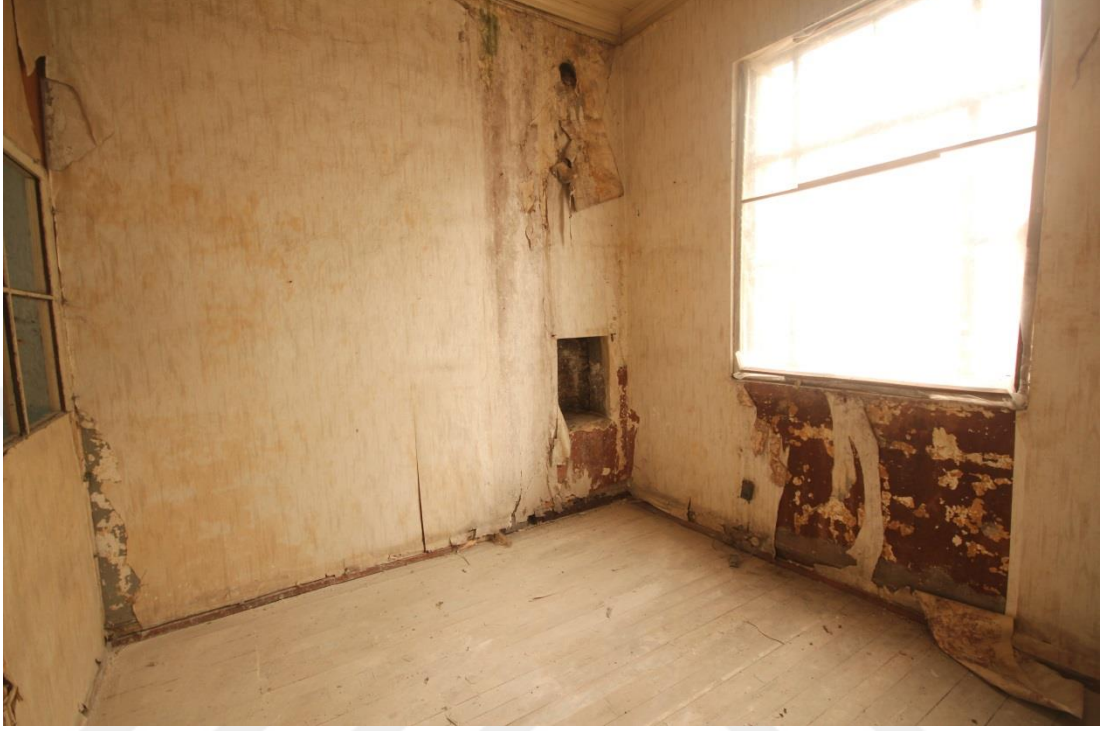
Şekil 5. 18: 101A Numaralı Mekanın Genel Görünüşü, Batı Duvarına Bakış (Erdim,2019)

Mekanın batı duvarının orta hattında 147 cm ile 199 cm boyutlarında ahşap bir pencere yer almaktadır. Pencerenin +5.46 kotu ile +6.52 kotları arasında yer alan açılabilir iki pencere kanadı günümüzde yerinde değildir. Pencere yağmurun girişini engellemek adına muhdes şeffaf bir muşamba ile içeriden kapatılmıştır.

Mekanın duvarları duvar kağıdı ile kaplanmıştır. Güney duvarında yer alan baca deliğinden ve pencere açıklığının altından gelen neme bağlı rutubet ile duvar kağıdı ve duvar yüzeyindeki sıva kabarmıştır.

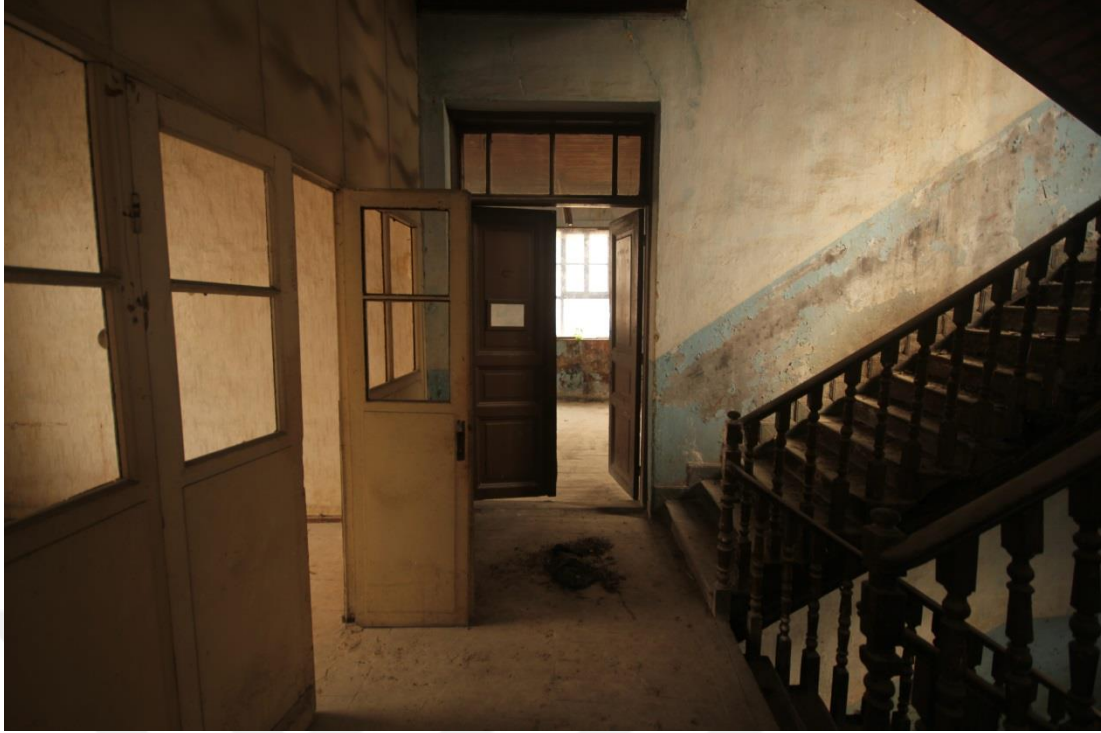
Şekil 5. 19: 101 Numaralı Mekandan 102 Numaralı Mekanın Özgün Kapı Girişinin Görünüşü (Erdim, 2019)

Özgün kullanımında derslik olarak kullanılan mekana 101 numaralı ara holden geçişi 2 kanatlı tablalı ahşap bir kapı sağlamaktadır. Kapı özgünlüğünü korumaktadır. Kapının ahşap kasası ve ahşap eşiği yerinde görülmektedir. Kapının camlı bir üst penceresi vardır. Sol kapı kanadında sonradan açıldığı belli olan dikdörtgen formulu 35 cm ile 25 cm boyutlarında bir açıklık bulunmaktadır. Ara holden sınıfların izlenmesi için açıldığı düşünülmektedir.

Özgün zemin döşemesi ahşap olmakla birlikte, neme ve rutubete bağlı bozulmalar mevcuttur.

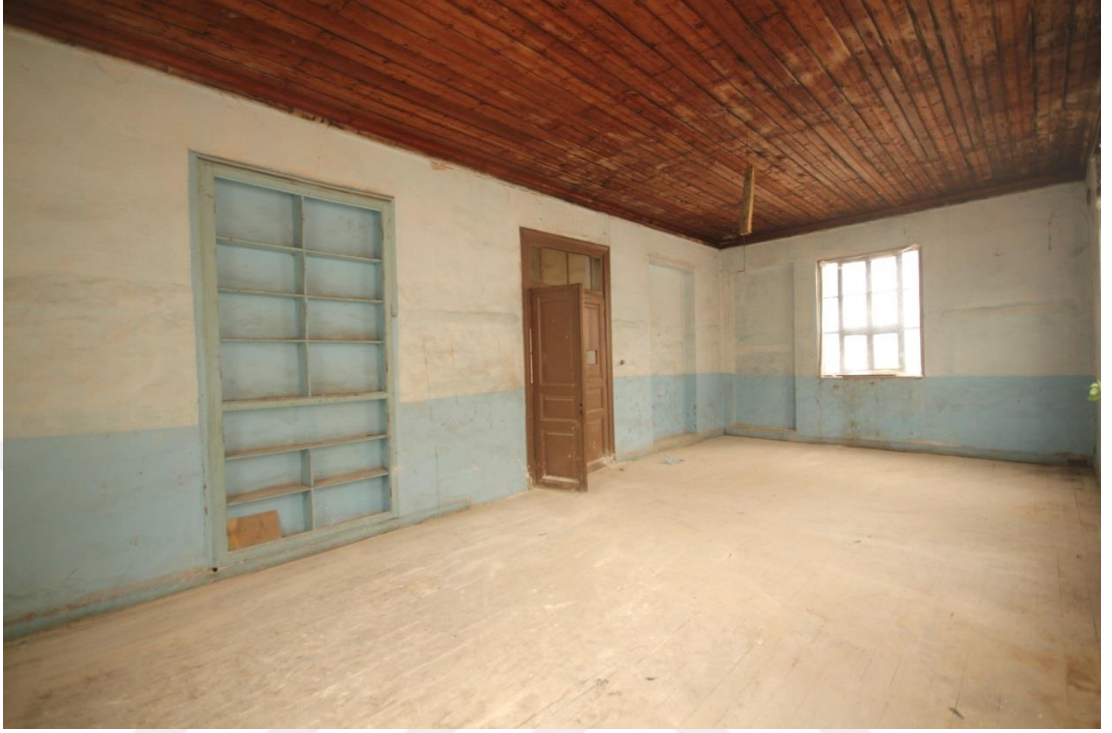
çatlaklar okunmaktadır. Batı tarafında kalan pencerenin üstünde duvar yüzeyi boyunca sıva kaybı oluşmuştur ve tuğla duvar görülmektedir. 3 pencere de yağmurun girişini engellemek adına şeffaf bir muşamba ile içeriden kapatılmıştır.

Şekil 5. 20: 102 Numaralı Mekanın Genel Görünüşü, Güney ve Batı Duvarına Bakış (Erdim, 2019)

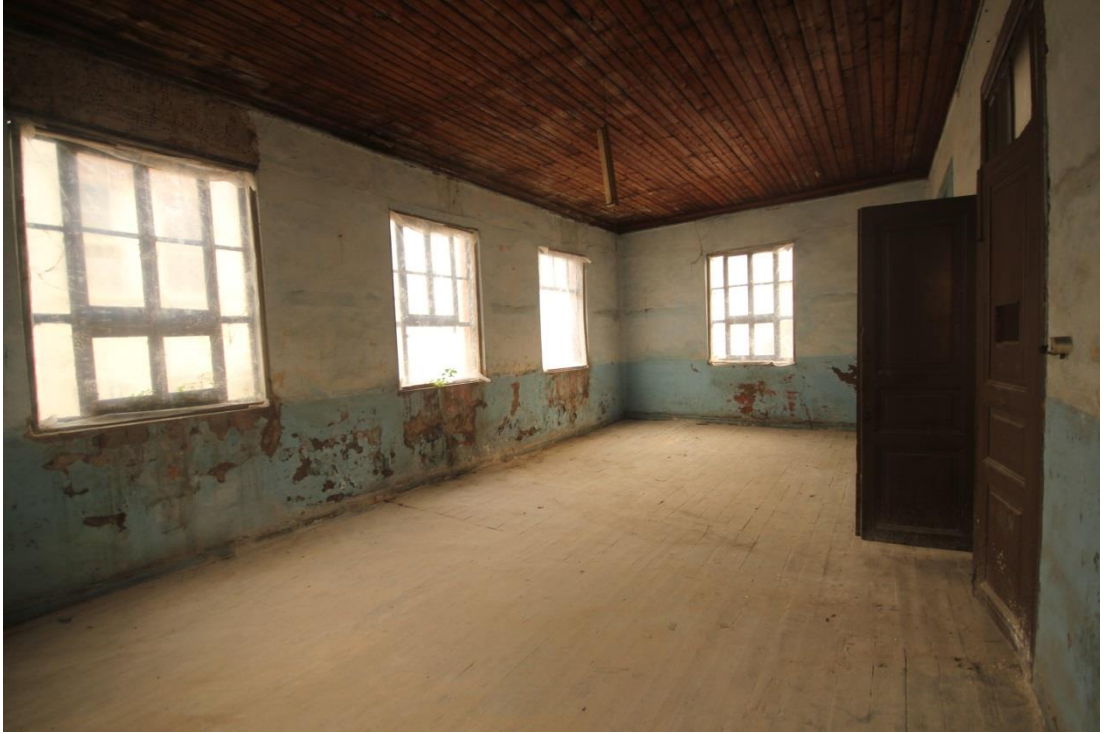
Şekil 5. 21: 102 Numaralı Mekanın Genel Görünüşü, Kuzey ve Doğu Duvarına Bakış (Erdim, 2019)

102 numaralı mekanın doğu duvarında bir adet ahşap pencere bulunmaktadır. Pencerenin özgün çerçevesi korunmakla birlikte doğramalarda bozulmalar görülmektedir. Zaman içerisinde doğramadan ve cepheden sızan su ve buna bağlı nem sebebiyle bu duvar yüzeyinde kabarmalar ve rutubetlenme görülmektedir. Pencerenin lento hizasında duvar yüzeyinde çatlaklar okunmaktadır.

Kuzey duvarında 3 adet pencere bulunmaktadır. En doğuda yer alan pencerenin iki kanadı ve kanatların yan doğramaları yok olmuştur. Duvarın ortasında ve en batısında yer alan pencereler genel olarak özgün halini korumaktadır.

Bu duvar üzerinde yer alan 3 pencerenin doğramalarından ve cepheden sızan su ile zaman içerisinde buna bağlı oluşan nem sebebiyle duvar yüzeyinde kabarmalar ve rutubetlenme görülmektedir. Pencerelerin lento hizasında ve duvar yüzeyinde

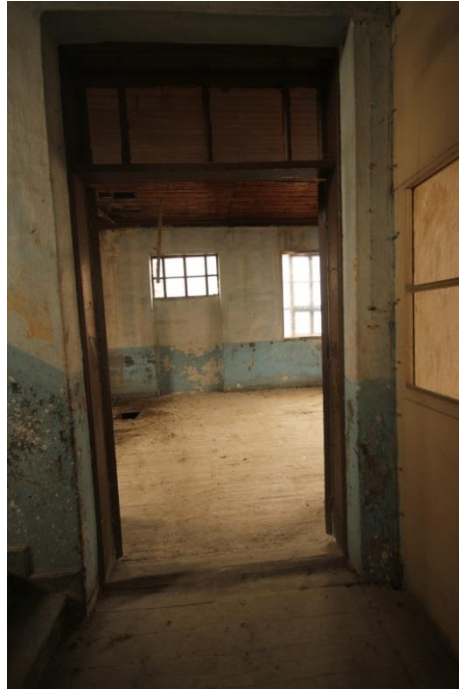
Şekil 5. 22: 101 Numaralı Mekandan 103 Numaralı Mekanın Özgün Kapı Girişinin Görünüşü (Erdim, 2019)

Özgün kullanımında derslik olarak kullanılan 103 numaralı mekana 101 numaralı ara holden geçişi iki kanatlı tablalı ahşap bir kapı sağlamaktadır. Kapı özgünlüğünü korumaktadır. Kapının ahşap kasası ve ahşap eşiği yerinde görülmektedir ve camlı bir üst penceresi vardır. Sol kapı kanadında sonradan açıldığı belli olan dikdörtgen formu 34 cm ile 20 cm boyutlarında bir açıklık bulunmaktadır. Ara holden sınıfların izlenmesi için açıldığı düşünülmektedir.

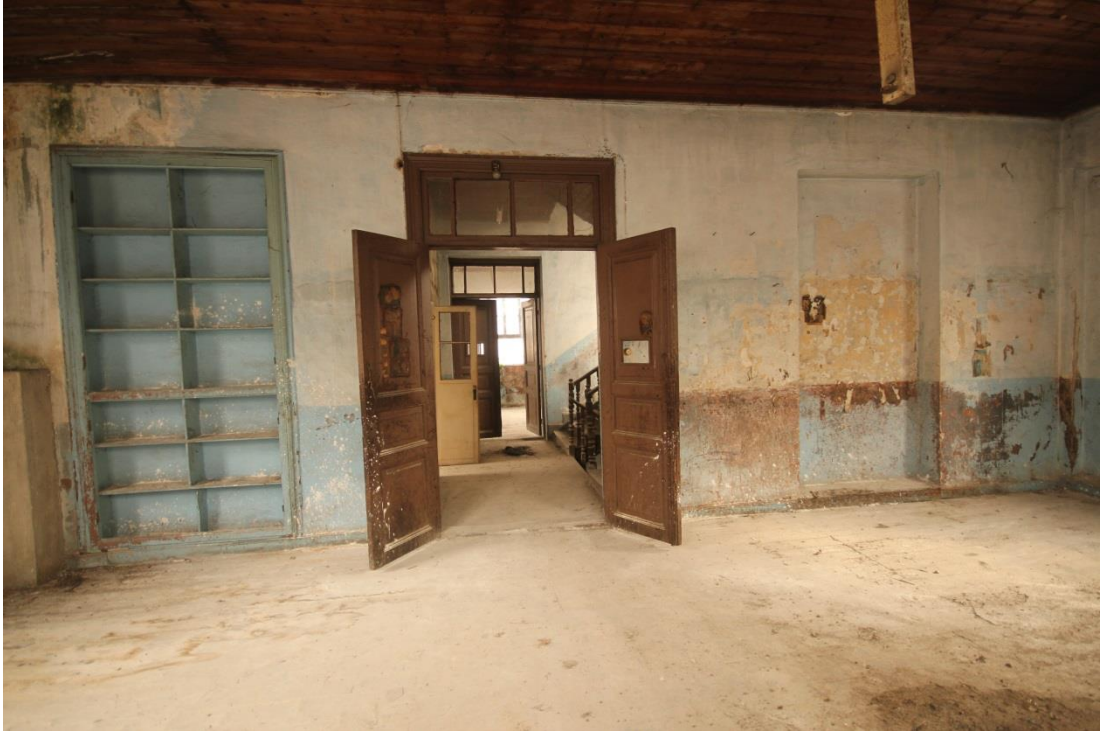
103 numaralı mekanın doğu duvarında bir adet ahşap pencere bulunmaktadır. Pencerenin özgün çerçevesi korunmakla birlikte doğramalarda bozulmalar okunmaktadır. Zaman içerisinde doğramadan ve cepheden sızan su ve buna bağlı nem sebebiyle bu duvar yüzeyinde kabarmalar ve rutubetlenme görülmektedir. Ayrıca üst kattaki mekanın tavanından ve duvarlarından gelen sudan kaynaklı pencerenin lento hizasında, duvar yüzeyinde çatlaklar ve sıva yüzeyinde bozulmalar, kabarmalar okunmaktadır.

Şekil 5. 23: 103 Numaralı Mekanın Genel Görünüşü, Kuzey Duvarına Bakış (Erdim, 2019)

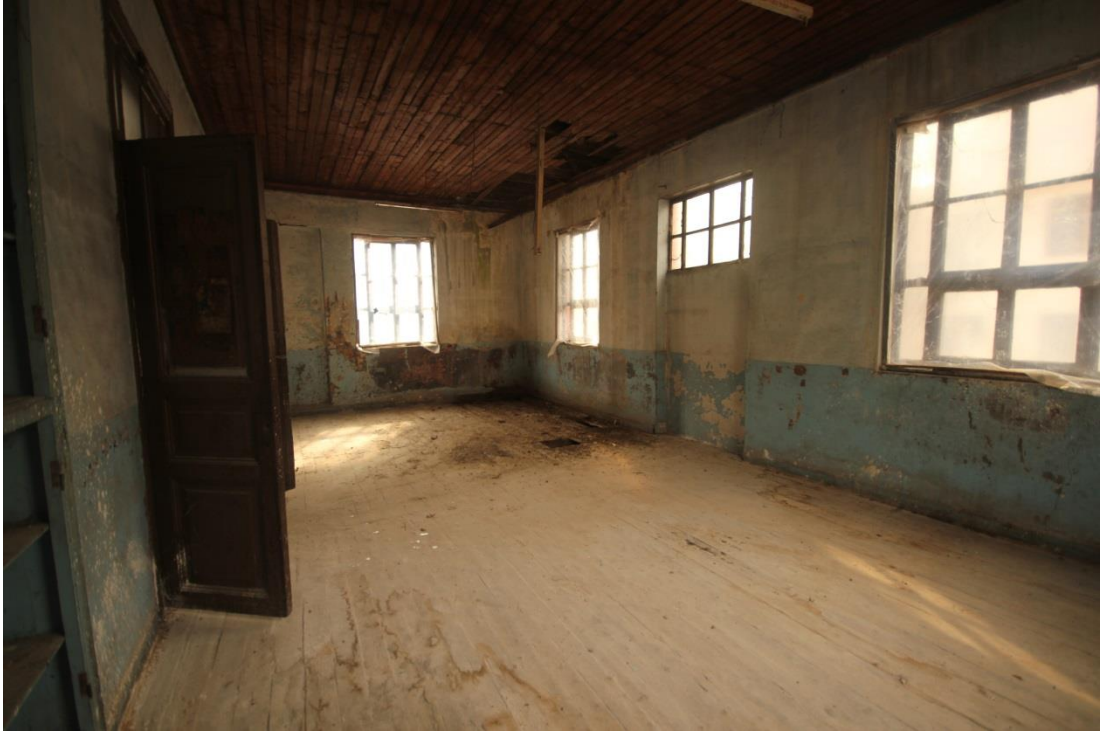
103 numaralı mekanın güney duvarı üzerinde yer alan bu üç pencerenin doğramalarından ve cepheden sızan su ile zaman içerisinde buna bağlı oluşan nem sebebiyle duvar yüzeyinde kabarmalar ve rutubetlenme görülmektedir. Pencereilerin lento hizasında duvar yüzeyinde çatlaklar okunmaktadır. Batıda ve doğuda kalan pencereler yağmurun girişini engellemek adına muhdes şeffaf bir muşamba ile içeriden kapatılmıştır.

Şekil 5. 24: 103 Numaralı Mekanın Genel Görünüşü, Doğu ve Güney Duvarına Bakış (Erdim, 2019)

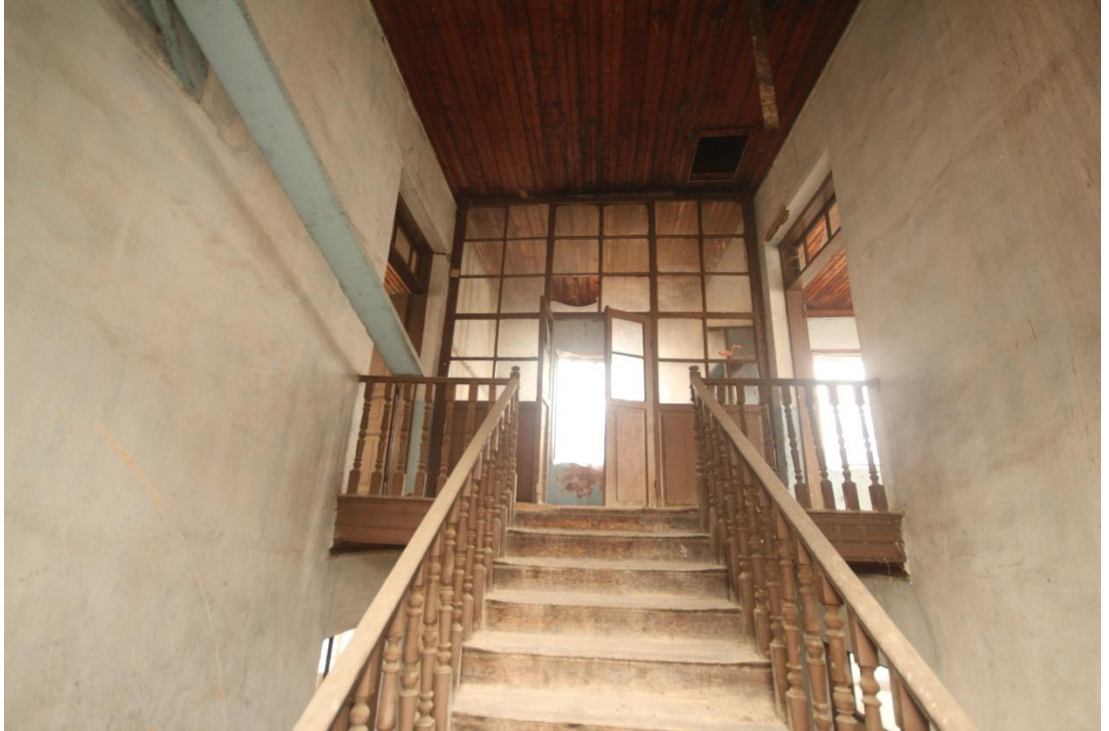
Şekil 5. 27: Ana Merdivenden 2. Kata Genel Bakış (Erdim, 2019)

Bu mekanın ve merdiven holünün tavan kaplaması ahşap lambridir ve çatı arasına girişi sağlayan özgün giriş bulunmaktadır. Çatı arasından sızan su ve buna bağlı oluşan nem ile ahşaplarda bozulmalar ve kabarmalar okunmaktadır.

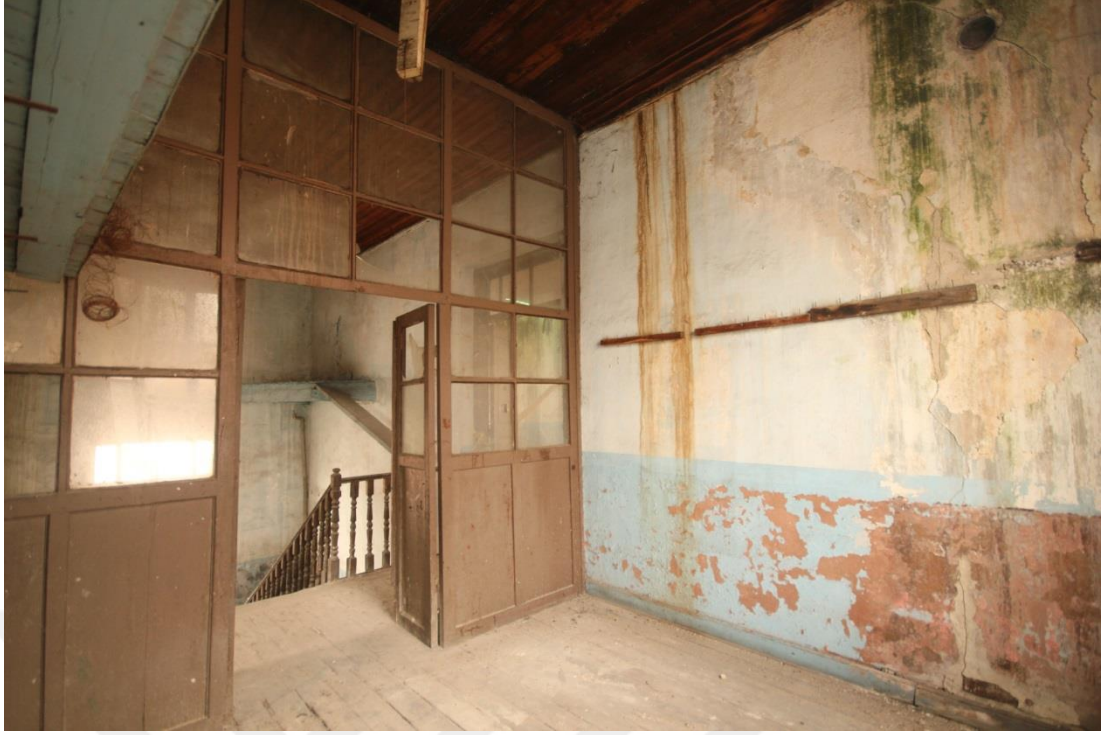
Şekil 5. 29: 202A Numaralı Mekanın Genel Görünüşü, Doğu Duvarına Bakış (Erdim,2019)

201A numaralı mekan 201 numaralı mekandan birinci kattaki gibi camlı ve tablalı ahşap kapısı olan bir ara bölücü ile ayrılmaktadır. Yaklaşık 12 m²'lik bir alana sahiptir. Zemin kotu +8.34'dür. Zemin döşeme kaplaması neme ve bakımsızlığa bağlı olarak malzeme bozulmasına maruz kalmıştır fakat genel olarak iyi durumdadır.

Mekanın batı duvarında yer alan bölücünün yüksekliği tavana kadar uzanmaktadır ve 390 cm'dir. Özgünlüğünü korumuş olan camlı bölücünün ortasında ahşap bir kapı yer alır.

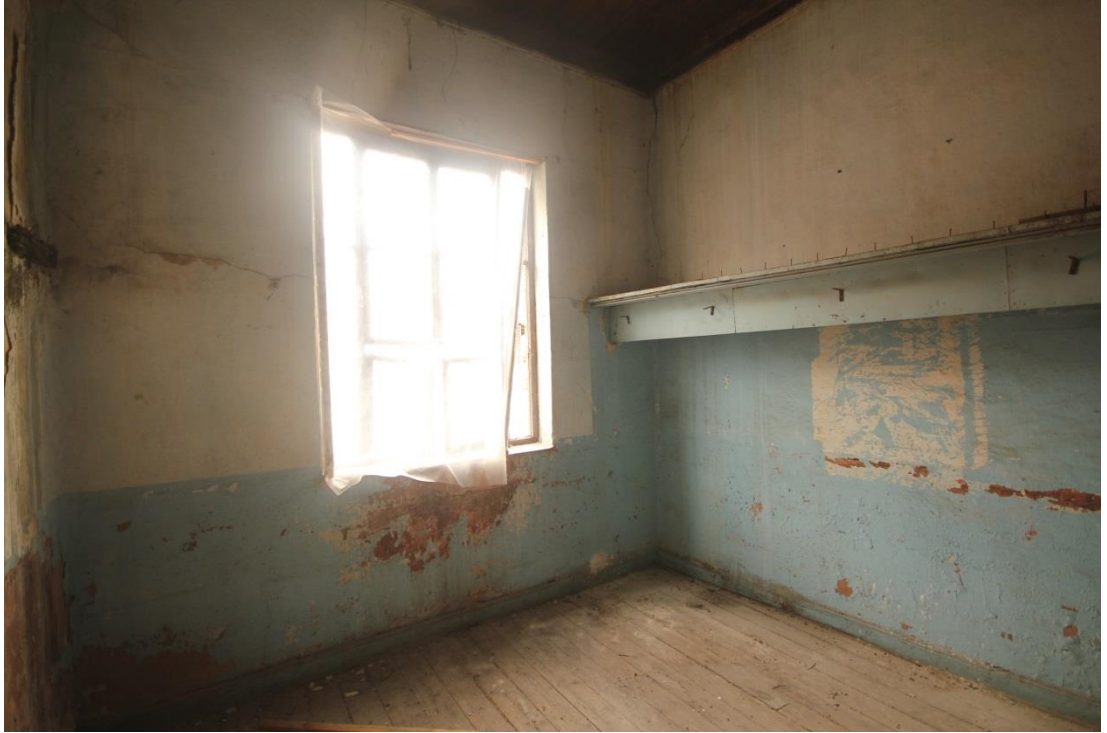
Şekil 5. 30: 202A Numaralı Mekanın Genel Görünüşü, Batı Duvarına Bakış (Erdim,2019)

Mekanın batı duvarında ahşap bir pencere yer almaktadır. Pencerenin özgünlüğü genel olarak korunmuştur. Bununla beraber ahşap doğramalarda çürümeler ve kopmalar bulunmaktadır. Pencere, yağmurun girişini engellemek adına şeffaf bir muşamba ile içeriden kapatılmıştır.

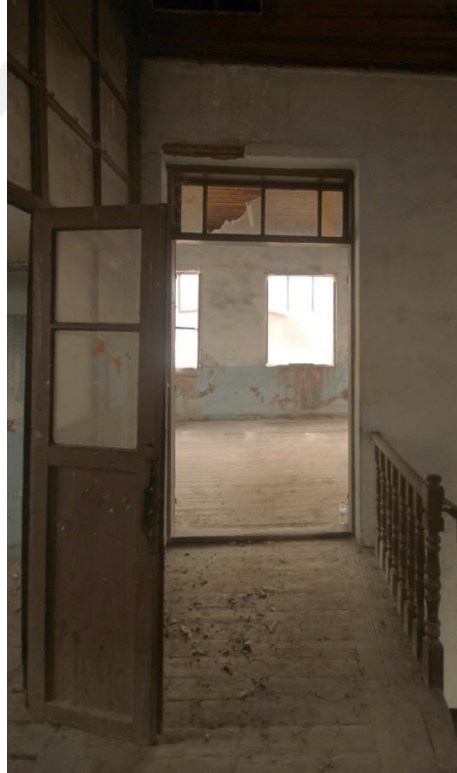
Şekil 5. 31: 201 Numaralı Mekandan 202 Numaralı Mekanın Özgün Kapı Girişinin Görünüşü (Erdim, 2019)

202 numaralı mekana 201 numaralı ara holden geçişi 2 kanatlı ahşap bir kapı sağlamaktadır. Kapının kanatları yerinde değildir.

Özgün zemin döşeme kotu +8.31'dir ve ahşaptır. Döşeme ahşaplarında neme ve rutubete bağlı bozulmalar mevcuttur.

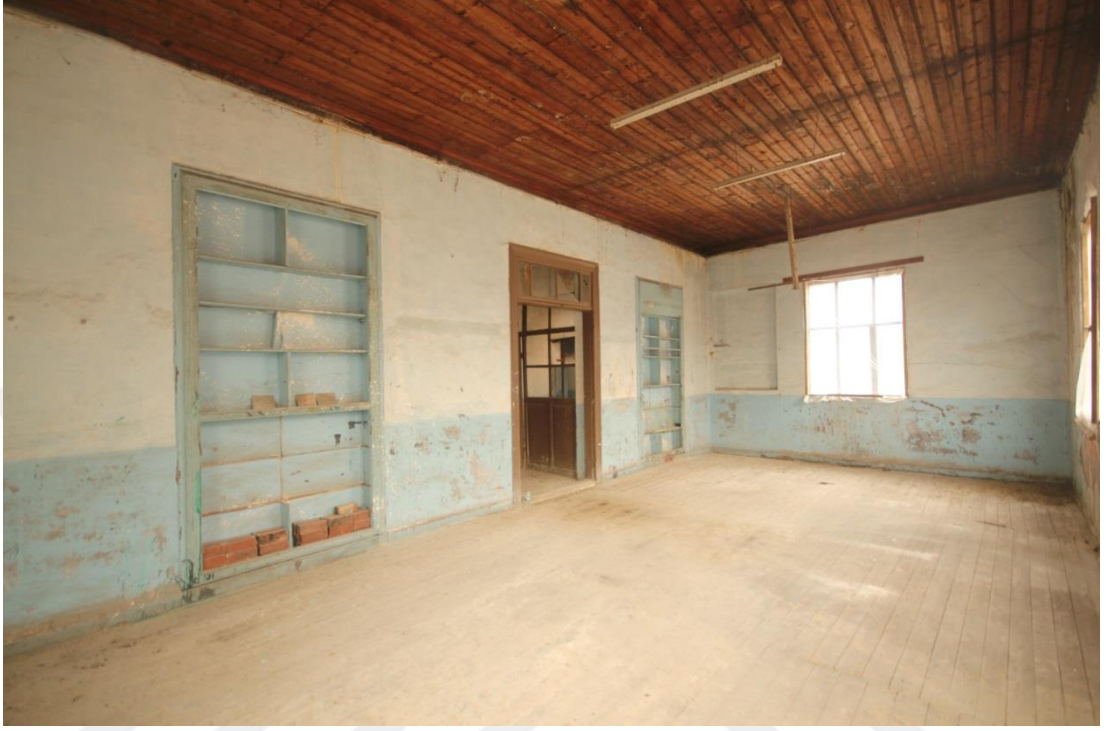
řekil 5. 32: 202 Numaralı Mekanın Genel Görünüřü, Gúney ve Batı Duvarına Bakıř (Erdim, 2019)

202 numaralı mekana giriři sađlayan kapı mekanın gúney duvarının ortasına konumlanmıřtır ve kapının her iki yanında duvar niři bulunmaktadır. Bina genelinde her iki duvar niřinin de ahřap profillerinin ve raflarının korunduđu tek mekan burasıdır.

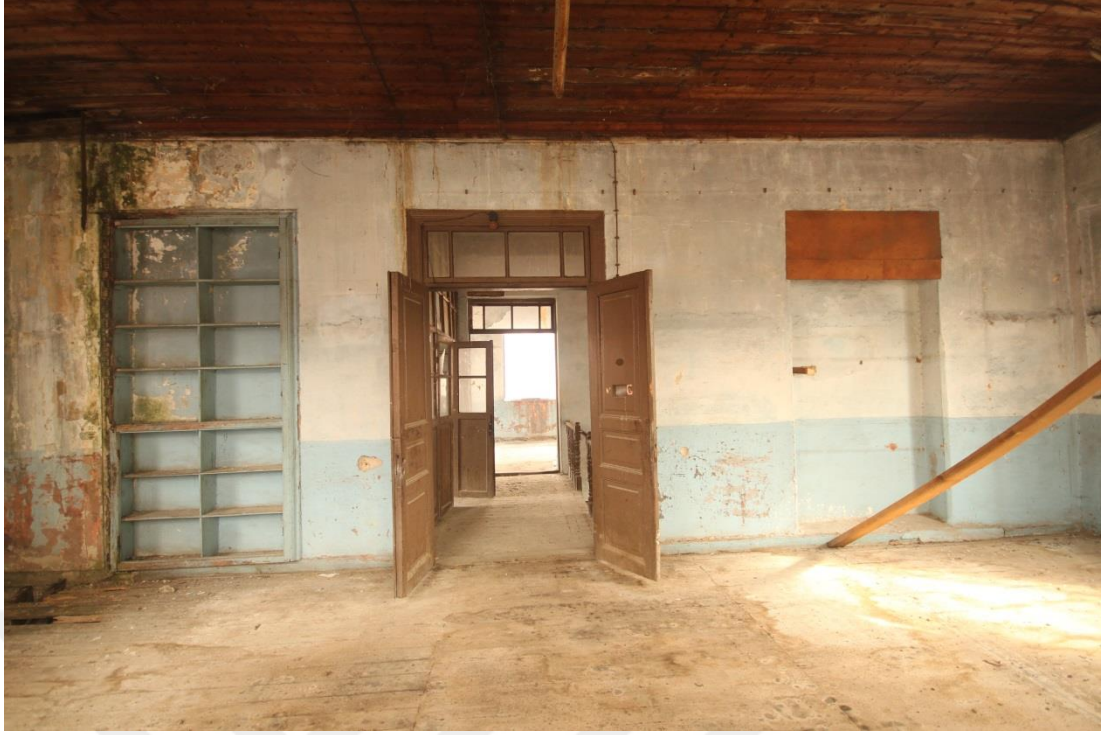
Kuzey duvarında yer alan mekan giriş kapısının her iki yanında duvar nişi bulunmaktadır. Batı duvarına yakın olan dolap nişinin ahşap profilli çerçevesi ve rafları yerinde iken doğu duvarına yakın olan nişin ahşap profilli çerçevesi ve rafları yerinde değildir. Ayrıca kuzey duvarının doğu tarafında çatıdan gelen suya bağlı duvar yüzeyinde yosunlanma ve çatlaklar olduğu görülmektedir.

Doğu duvarında yer alan ahşap pencerenin lento hizasının da çatlak ve pencerenin sağında, çatıdan gelen suyun duvar yüzeyinde oluşturduğu yosunlanma ve kabarmalar görülmektedir.

Şekil 5. 34: 203 Numaralı Mekanın Genel Görünüşü, Kuzey Duvarına Bakış (Erdim, 2019)

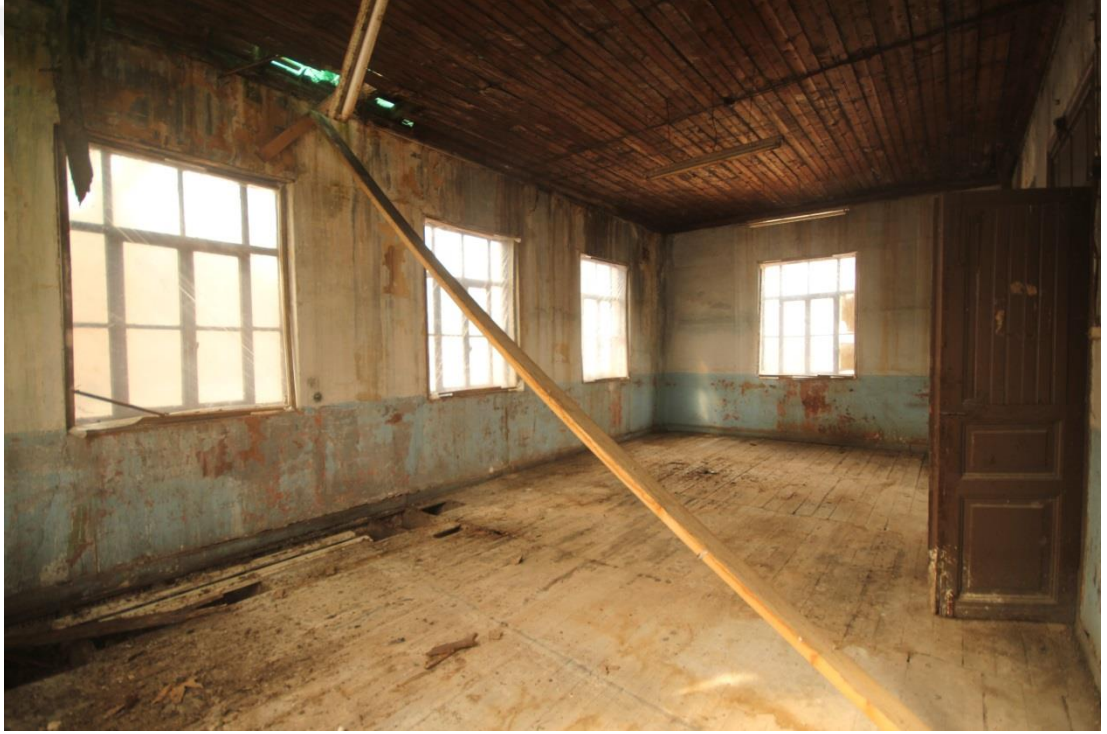
Şekil 5. 36: 203 Numaralı Mekanın Genel Görünüşü, Güney ve Batı Duvarına Bakış (Erdim, 2019)

203 numaralı mekanın güney duvarında yer alan 3 adet ahşap pencerenin doğramaları yerinde olmakla birlikte duvar yüzeyinde çatıdan gelen suyun

203 numaralı mekanın tavan yüksekliği 389 cm'dir. Tavan ahşap lambri kaplamadır. Çatı örtüsünün bu mekanın üzerine denk gelen kısmında koruyucu olma özelliğini kaybedecek kadar bozulmuş ve neredeyse yıkılmış olması sebebi ile tavan kaplaması ciddi zarar görmüştür. Güney doğu ucunda tavan kaplaması geniş bir alanda çürümüş ve tavanın bu kısmı çökme noktasına gelmiştir. Bu kısımda tavan kirişleri ve çatı örtüsü görünür hale gelmiştir.
