**İSTANBUL'DAKİ MUSEVİ OKULLARI VE KORUMA SORUNLARI,
ORTAKÖY ETZ AHAYİM SİNAGOGU MUSEVİ MEKTEBİ ÖRNEĞİ**

YÜKSEK LİSANS TEZİ

Program: Mimarlık Tarihi ve Restorasyon

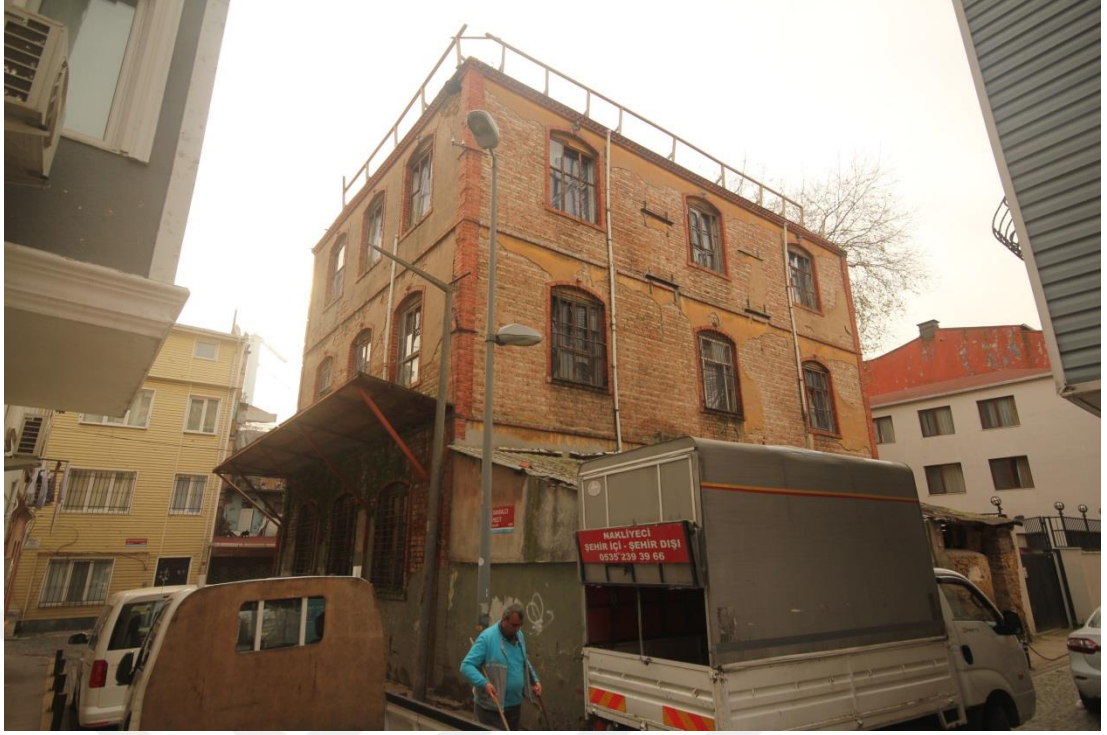
Yapı üzerinde bulunan yağmur iniş borularının büyük kısmı hasar görmüştür. Bu cephede iki adet yağmur iniş borusu yer almaktadır ve ikisinde hasarlıdır.

Özgün pres tuğla kirpi saçak genel olarak iyi durumdadır.

Şekil 5. 37: Dış Budak Sokak ve Sandalcı Mescit Sokak Kesişiminden Batı ve Kuzey Cephelerinin Görünüşü (Erdim, 2019)

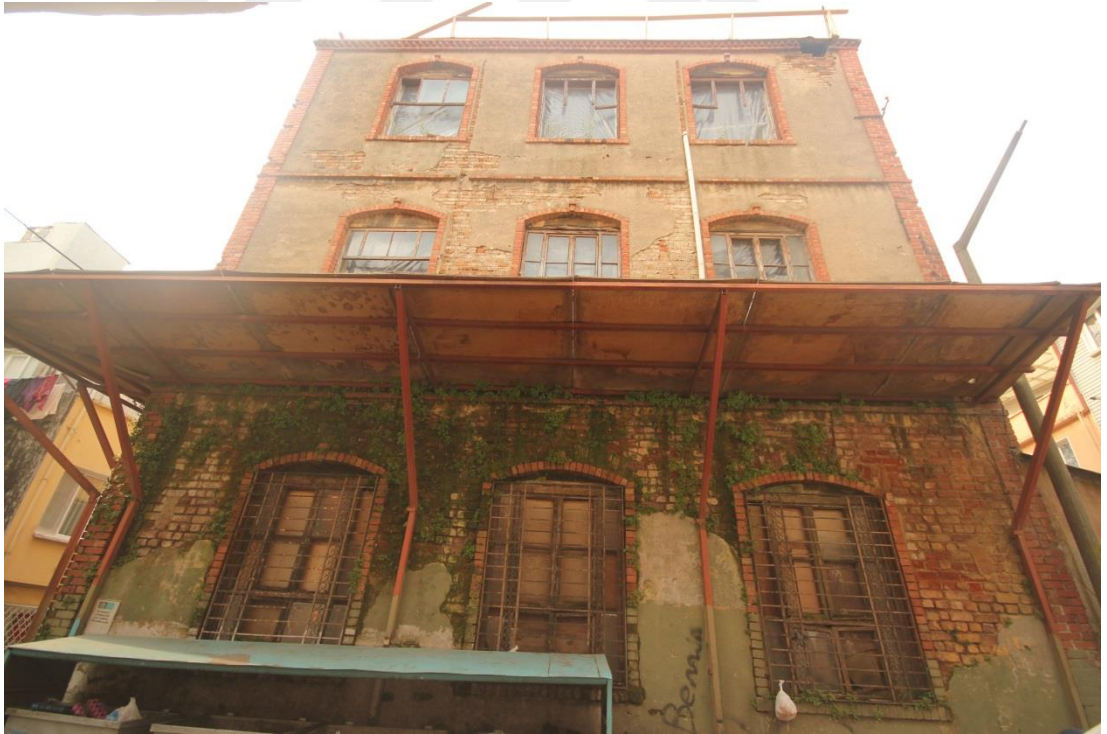
Şekil 5. 39: Sandalcı Mescit Sokak Üzerinden Kuzey Cephesinin Görünüşü (Erdim, 2019)

Kuzey cephede zemin kat ile birinci katı bağlayan pres tuğla kat silmesi sol uçta +4.15 kotundan başlarken sağ uçta +4.32 kotundan başlamaktadır. Birinci kat ile ikinci katı bağlayan pres tuğla kat silmesi ise sol uçta +8.24 kotunda, sağ uçta +8.36 kotunda başlamaktadır. Kat silmelerinin kotlarında yer alan bu fark cephenin sola (yapının doğusuna) doğru yatma yaptığını göstermektedir. Bununla beraber cephe beden duvarının sol tarafta bir meyillenme yapmadığı da görülmektedir. Silmelerdeki bu fark yapının doğu tarafında zemine batma olduğunu göstermektedir.

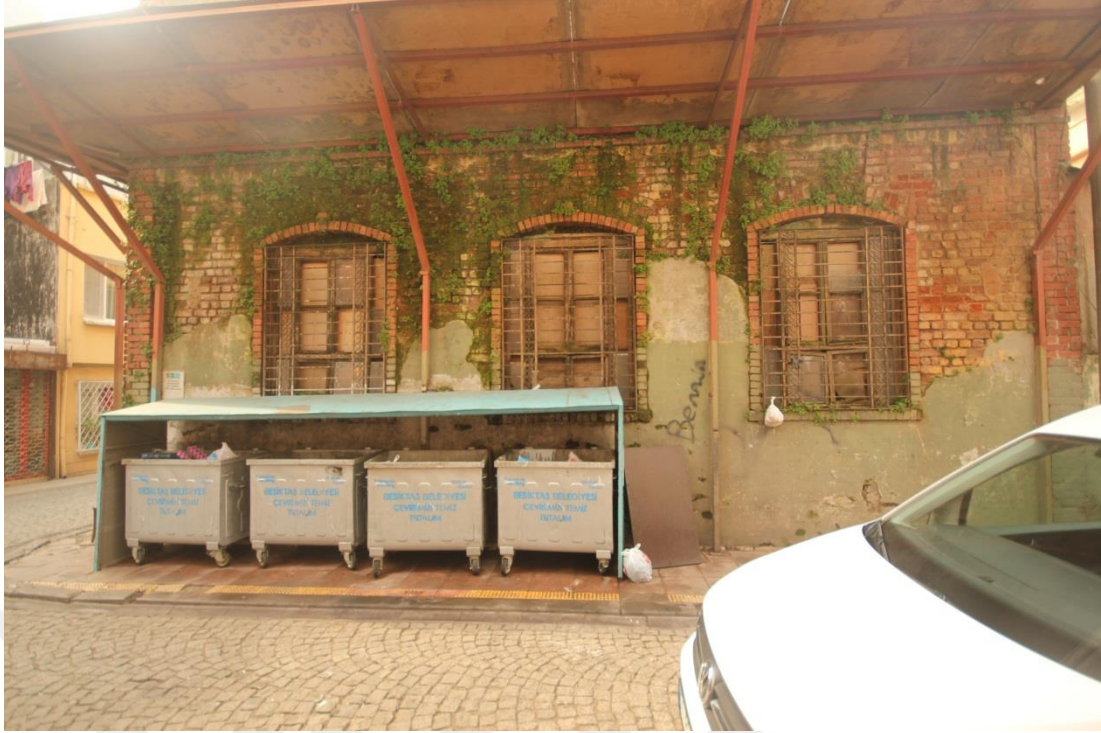
Şekil 5. 40: Sandalcı Mescit Sokak Üzerinden Kuzey Cephesinin Görünüşü, Zemin Kat Cephesine Bakış (Erdim, 2019)

Zemin katla birinci katı bağlayan kat silmesinin hemen üzerine denk gelen muhdes demir bir sundurma yer almaktadır. Çatıdan bir şey düşmesi ihtimaline karşılık koruma amaçlı yapıldığı düşünülmektedir.

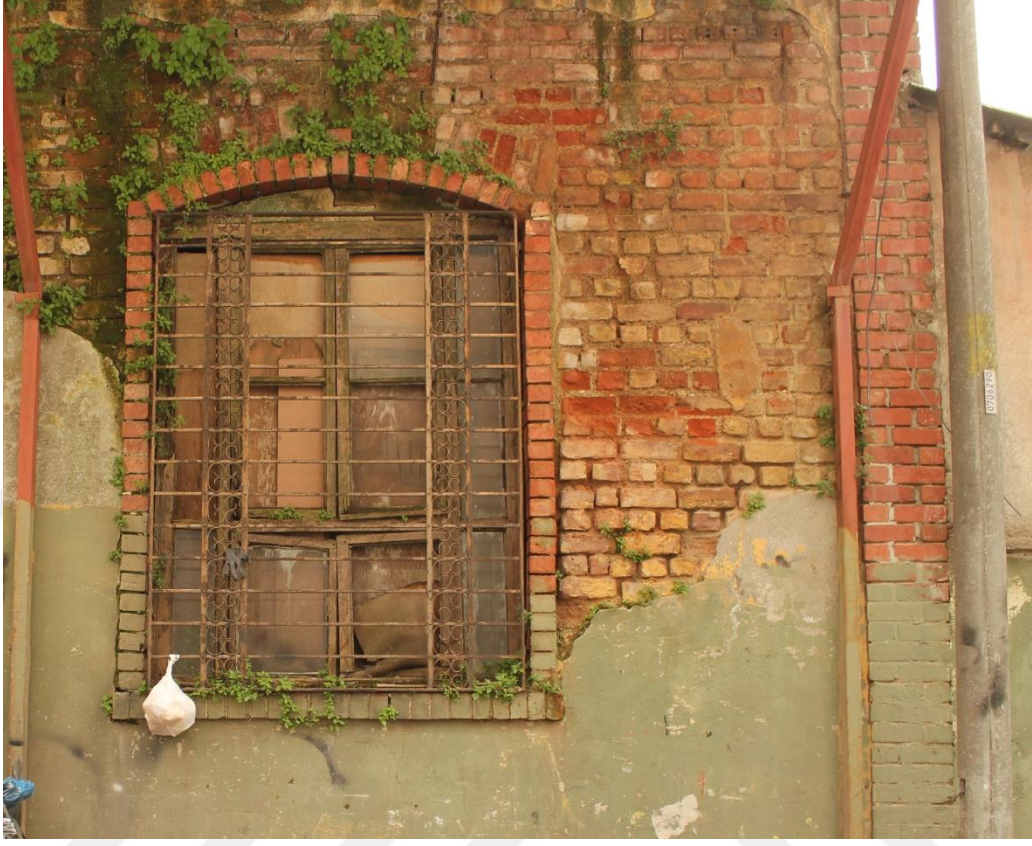
Cephe beden duvarı üzerinde yer alan sıva yer yer kopmuştur. Özellikle zemin katta çimento katkılı sıva yoğun görülmektedir. Cephenin genelinde sıva kayıpları çok yoğun olduğundan tuğla dokunun oldukça hasarlı olduğu görülmektedir. Yer yer

kopmalar bulunmaktadır. Özellikle zeminde yoğun bitkilenme ve yosunlanma görülmektedir.

Şekil 5. 41: Kuzey Cephede Sıva Kaybı Sonrası Bozulmalar Oluşmuş Duvar Yüzeyi (Erdim, 2019)

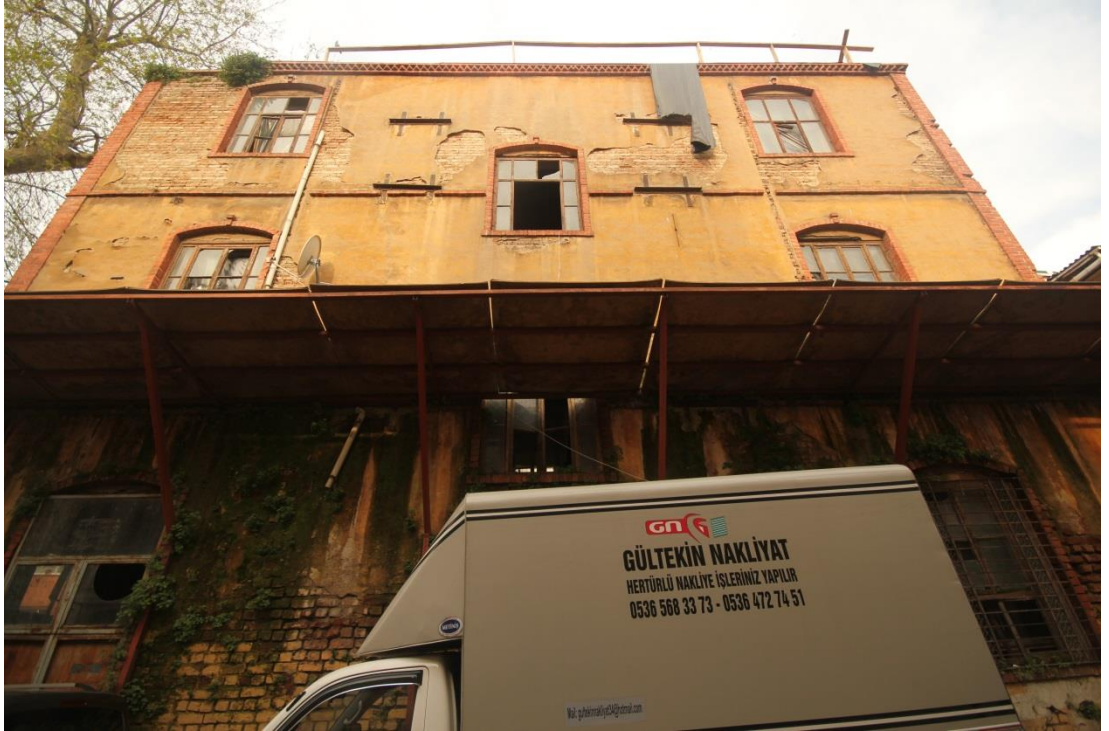
Őekil 5. 42: Byk Őekerci Sokak zerinden Dođu Cephesinin Grnř (Erdim, 2019)

Zemin katta sol kısımda iki kanatlı metal bir demir kapı bulunmaktadır. Bu kapının zgn pencere bořluđunun geniřletilmesi sonucu niteliksiz bir ek olarak yapıldıđı grlmektedir. Pencerenin zgn pres tuđla sve rgs okunmaktadır. Sađ kısımda kalan pencere AP1 tipi penceredir ve nnde muhdes demir parmaklıklar yer alır.

Cephenin ortasında yer alan, sahanlıklara denk gelen iki pencere de AP3 tipidir. Üstteki sahanlık penceresinin iki ahşap kanadı yerinde deđildir.

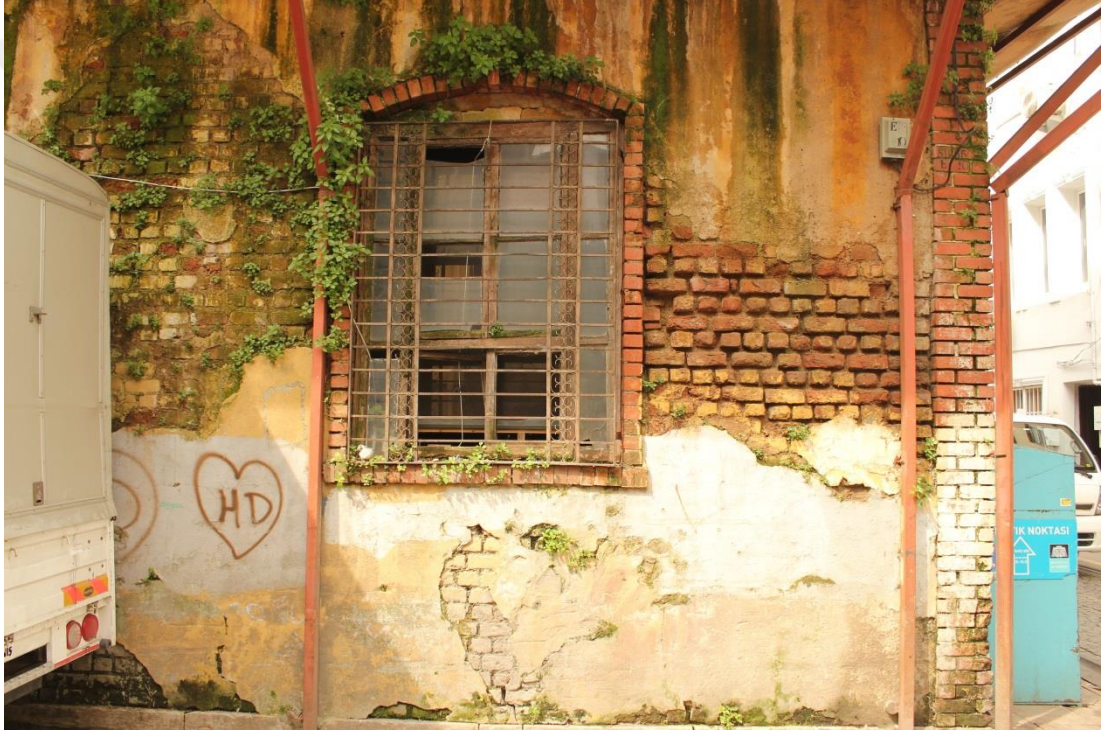
Şekil 5. 43: Dođu Cephede Sıva Kaybı Sonrası Bozulmalar Oluşmuş Duvar Yüzeyi (Erdim, 2019)

Cephede beden duvarı üzerinde yer alan sıva büyük oranda yok olmuştur. Bu sebeple atmosferik koşullara açık hale gelen tuđla duvar örgüsünde kopmalar ve derz boşalmaları görülmektedir. Özellikle zemin katta ve cephenin sol saçak ucunda yoğun bitkilenme ve yosunlanma görülmektedir.

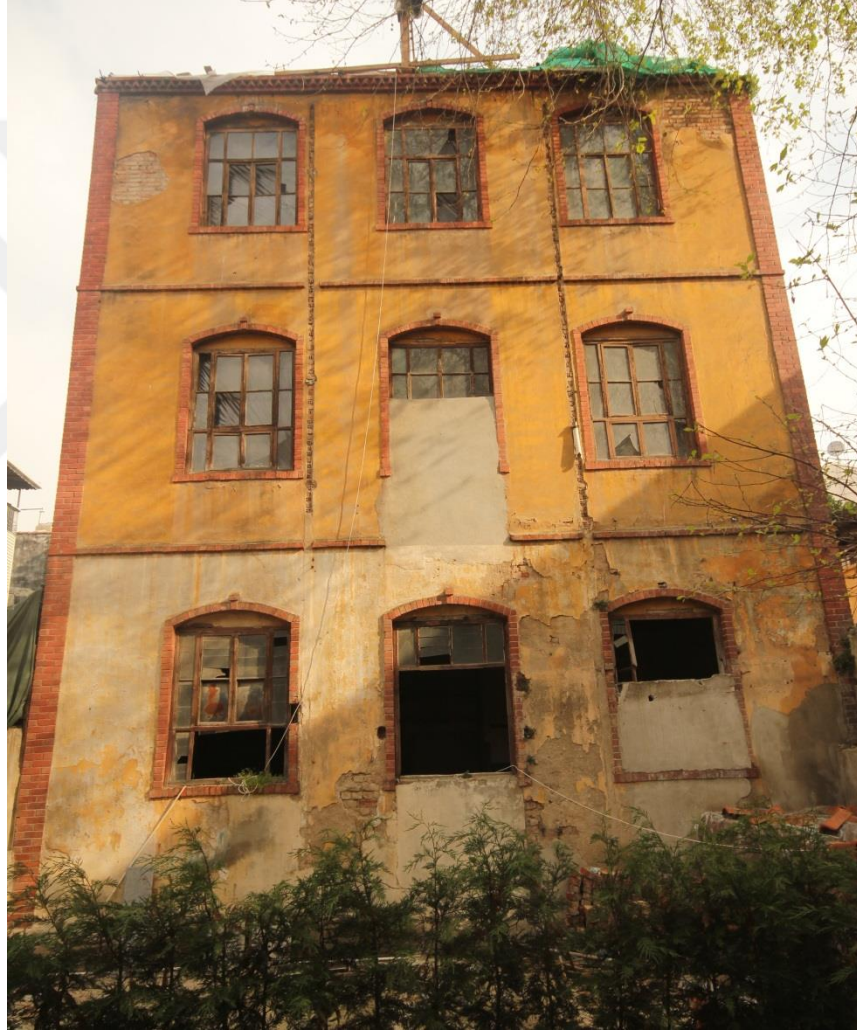
Yapının yan parselle bitişik olan cephesidir. 2 parsele bakar. Çatının kirpi saçak kotu sağ ve sol tarafta değişmemektedir ve +12.20'dir.

Şekil 5. 44: 2 Numaralı Parsel Tarafından Güney Cephenin Görünüşü (Erdim, 2019)

Özgün beden duvarının genişliği 1060 cm'dir. Dış Budak Sokak cephesi tarafında yer alan muhdes ek ile birlikte cephenin uzunluğu 1400 cm olarak ölçülmüştür.

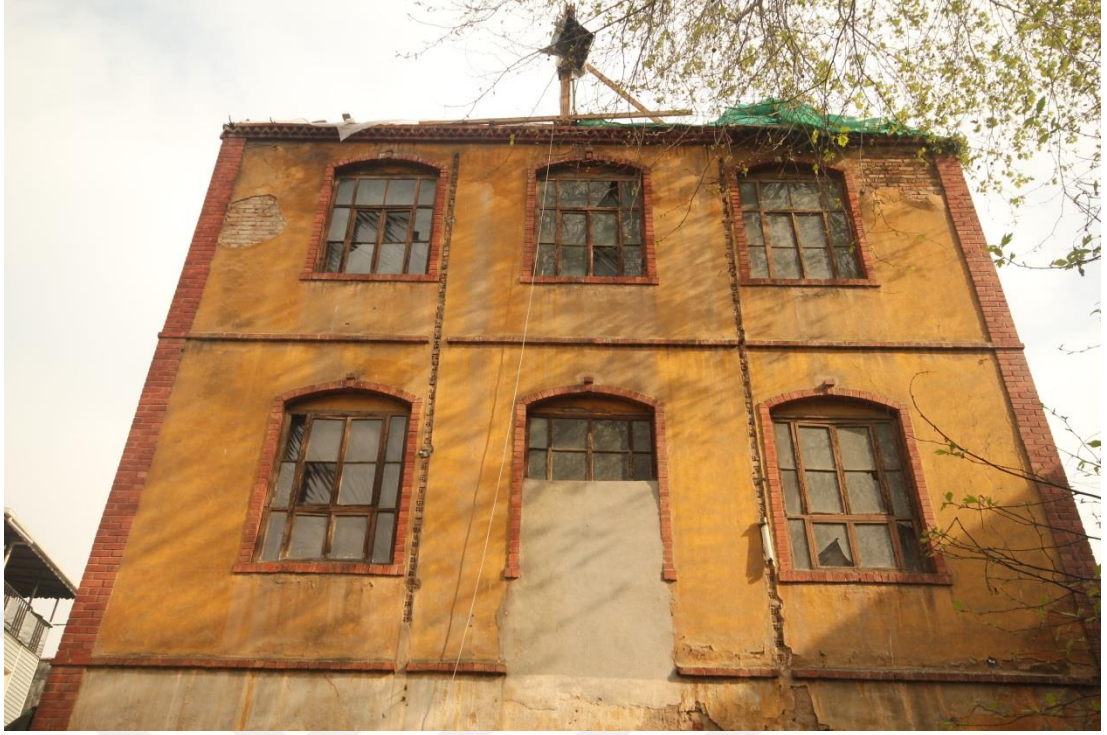
Özgün pres tuğla kirpi saçak kotu üzerine konumlandırılmış ahşap kalaslar bulunmaktadır. Çatı örtüsü sağ uçta hasarlıdır ve yıkılmak üzeredir.

Şekil 5. 45: 2 Numaralı Parsel Tarafından Güney Cephenin Görünüşü (Erdim, 2019)

Mektebin çatı sistemi ciddi hasarlıdır. Özellikle yapının güney doğu ucunda çatı çökme noktasındadır. Kiremit kaplaması yerinde olmayan çatı sisteminin, mevcut durumdaki çatı örtüsü bitümlü örtüdür.

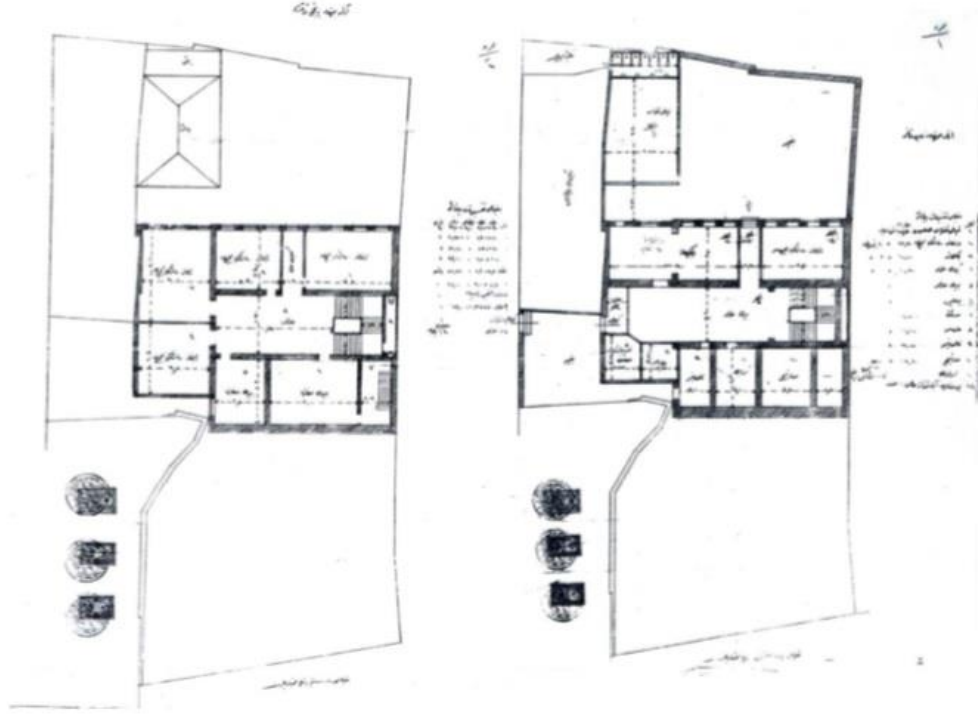
Şekil 6. 9: Galata Alliance Israélite Universelle 1 Okulu Planı, (Erkan, 2009)

Yapı hol tipi kare plan Şemasına sahiptir. Ana merdiven kovasının güneybatı duvarına yaslandığı hol, güneybatı –kuzeydoğu yönelimlidir ve planı aynı doğrultuda üç eşit parçaya böler. Girişe göre sağ tarafta birinci bodrum kata kadar inen ve yukarıda üçüncü kata kadar çıkan bir hizmet merdiveni konumlanmıştır. Zemin kattaki yan kapıdan bu merdivenlere ulaşılır. Ortadaki ana merdiven ise ikinci bodrum kata kadar inmekle birlikte yukarıya doğru ikinci katta son bulur. Merdiven kovasının karşısında yemekhane, güney yanında ise iki derslik yer alır. Birinci ve

ikinci katlarda, merdivenin açıldığı orta holün etrafına derslikler dizilmiştir. Batı köşesinde konumlanan merdivenlere ise odadan odaya geçiş sistemiyle ulaşılır (Erkan, 2009:208).

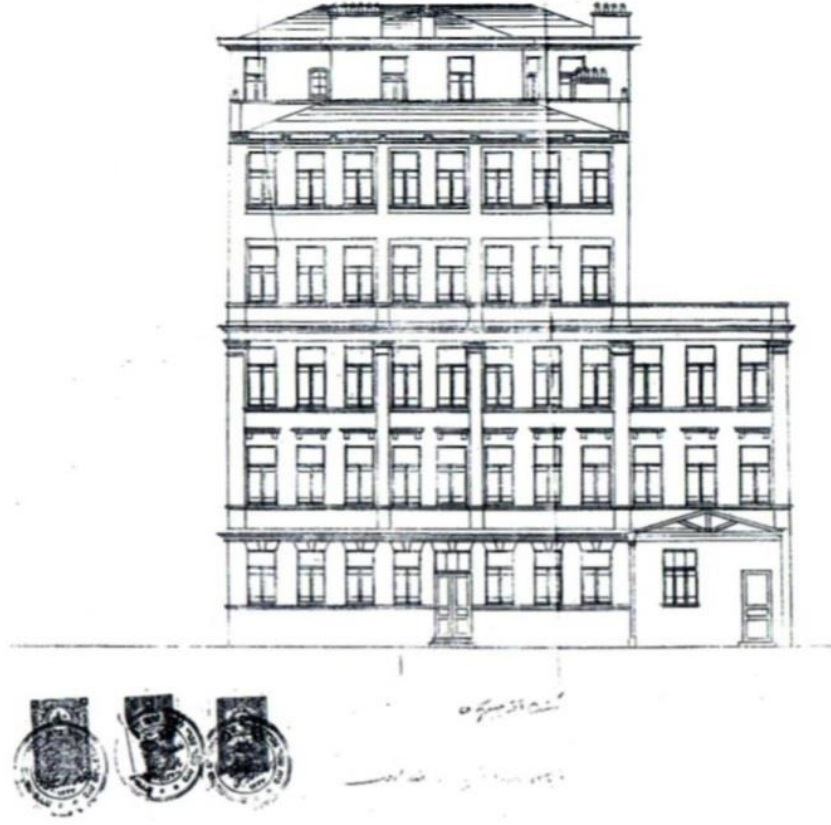
Şekil 6. 12: Galata Alliance Israélite Universelle 1 Okulu Galata Yönü Görünüşü, (Erkan, 2009)

Bina kagir olup ön cephede sıva rengi ve plaster düzenlemesiyle vurgulanmış bir zemin kat üzerine 3 katlı sade bir binadır. Giriş kapısı yüksekçedir ve iki kapı kanadının üzerinde küçük kare kayıtlı dikdörtgen bölüm, girişi vurgular. Ayrıca duvarda üç pencere genişliğinde aralıklarla yükselen rustik plastr sütunlar, birinci kat pencere atlarından yatayda cephe boyu uzanan silme yapının giriş katı ile üst katları bir birinden ayırmaktadır. Ayrıca yanda bir giriş kapısı daha görülmektedir (Erkan, 2009:208).

Üst katlarda, zemin kat düzenlemesini takip eden plasterler çatı saçağına kadar devam eder ve kat silmeleriyle birleşerek pencere denizlikleri ile tepe atkılarını hizalayan ortada üçer, yanlarda ikişer pencere bölümler oluşturur. Tüm bu plaster bölümler ve pencere dizileri, yapıya yükselen bir etki kazandırır (Erkan, 2009:208).

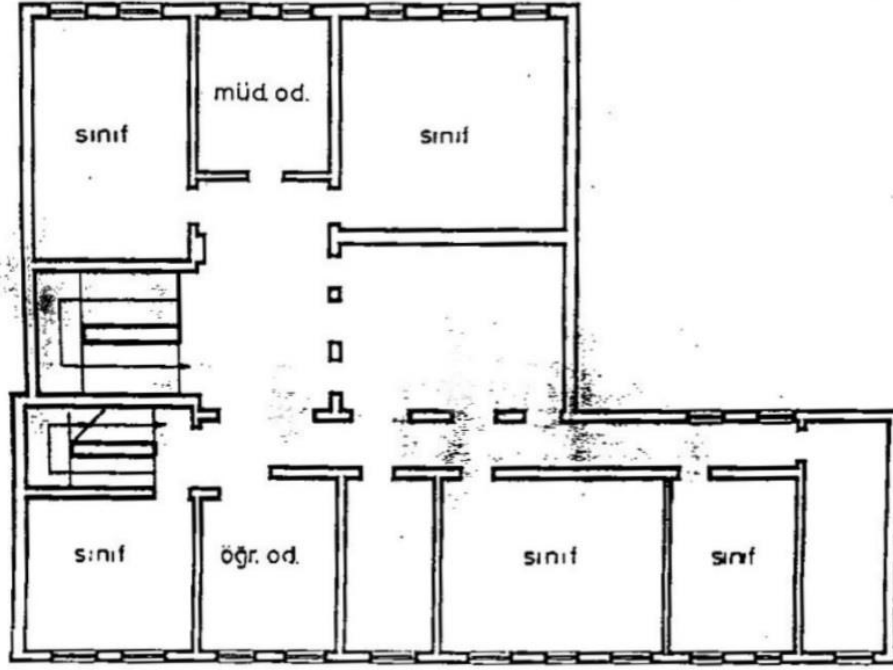
Şekil 6. 17: Galata Alliance Israélite Universelle Okulu Planı, (Erkan, 2009)

Birinci katta merdivenlerin bir ucuna açıldığı L tipi koridorlu bir plan şeması uygulanmıştır. Bu katta müdür odası ile öğretmenler odası merdivenlerin çıktığı holün iki ucunda karşılıklıdır ve derslikler de koridorun iki tarafına sıralanmıştır.

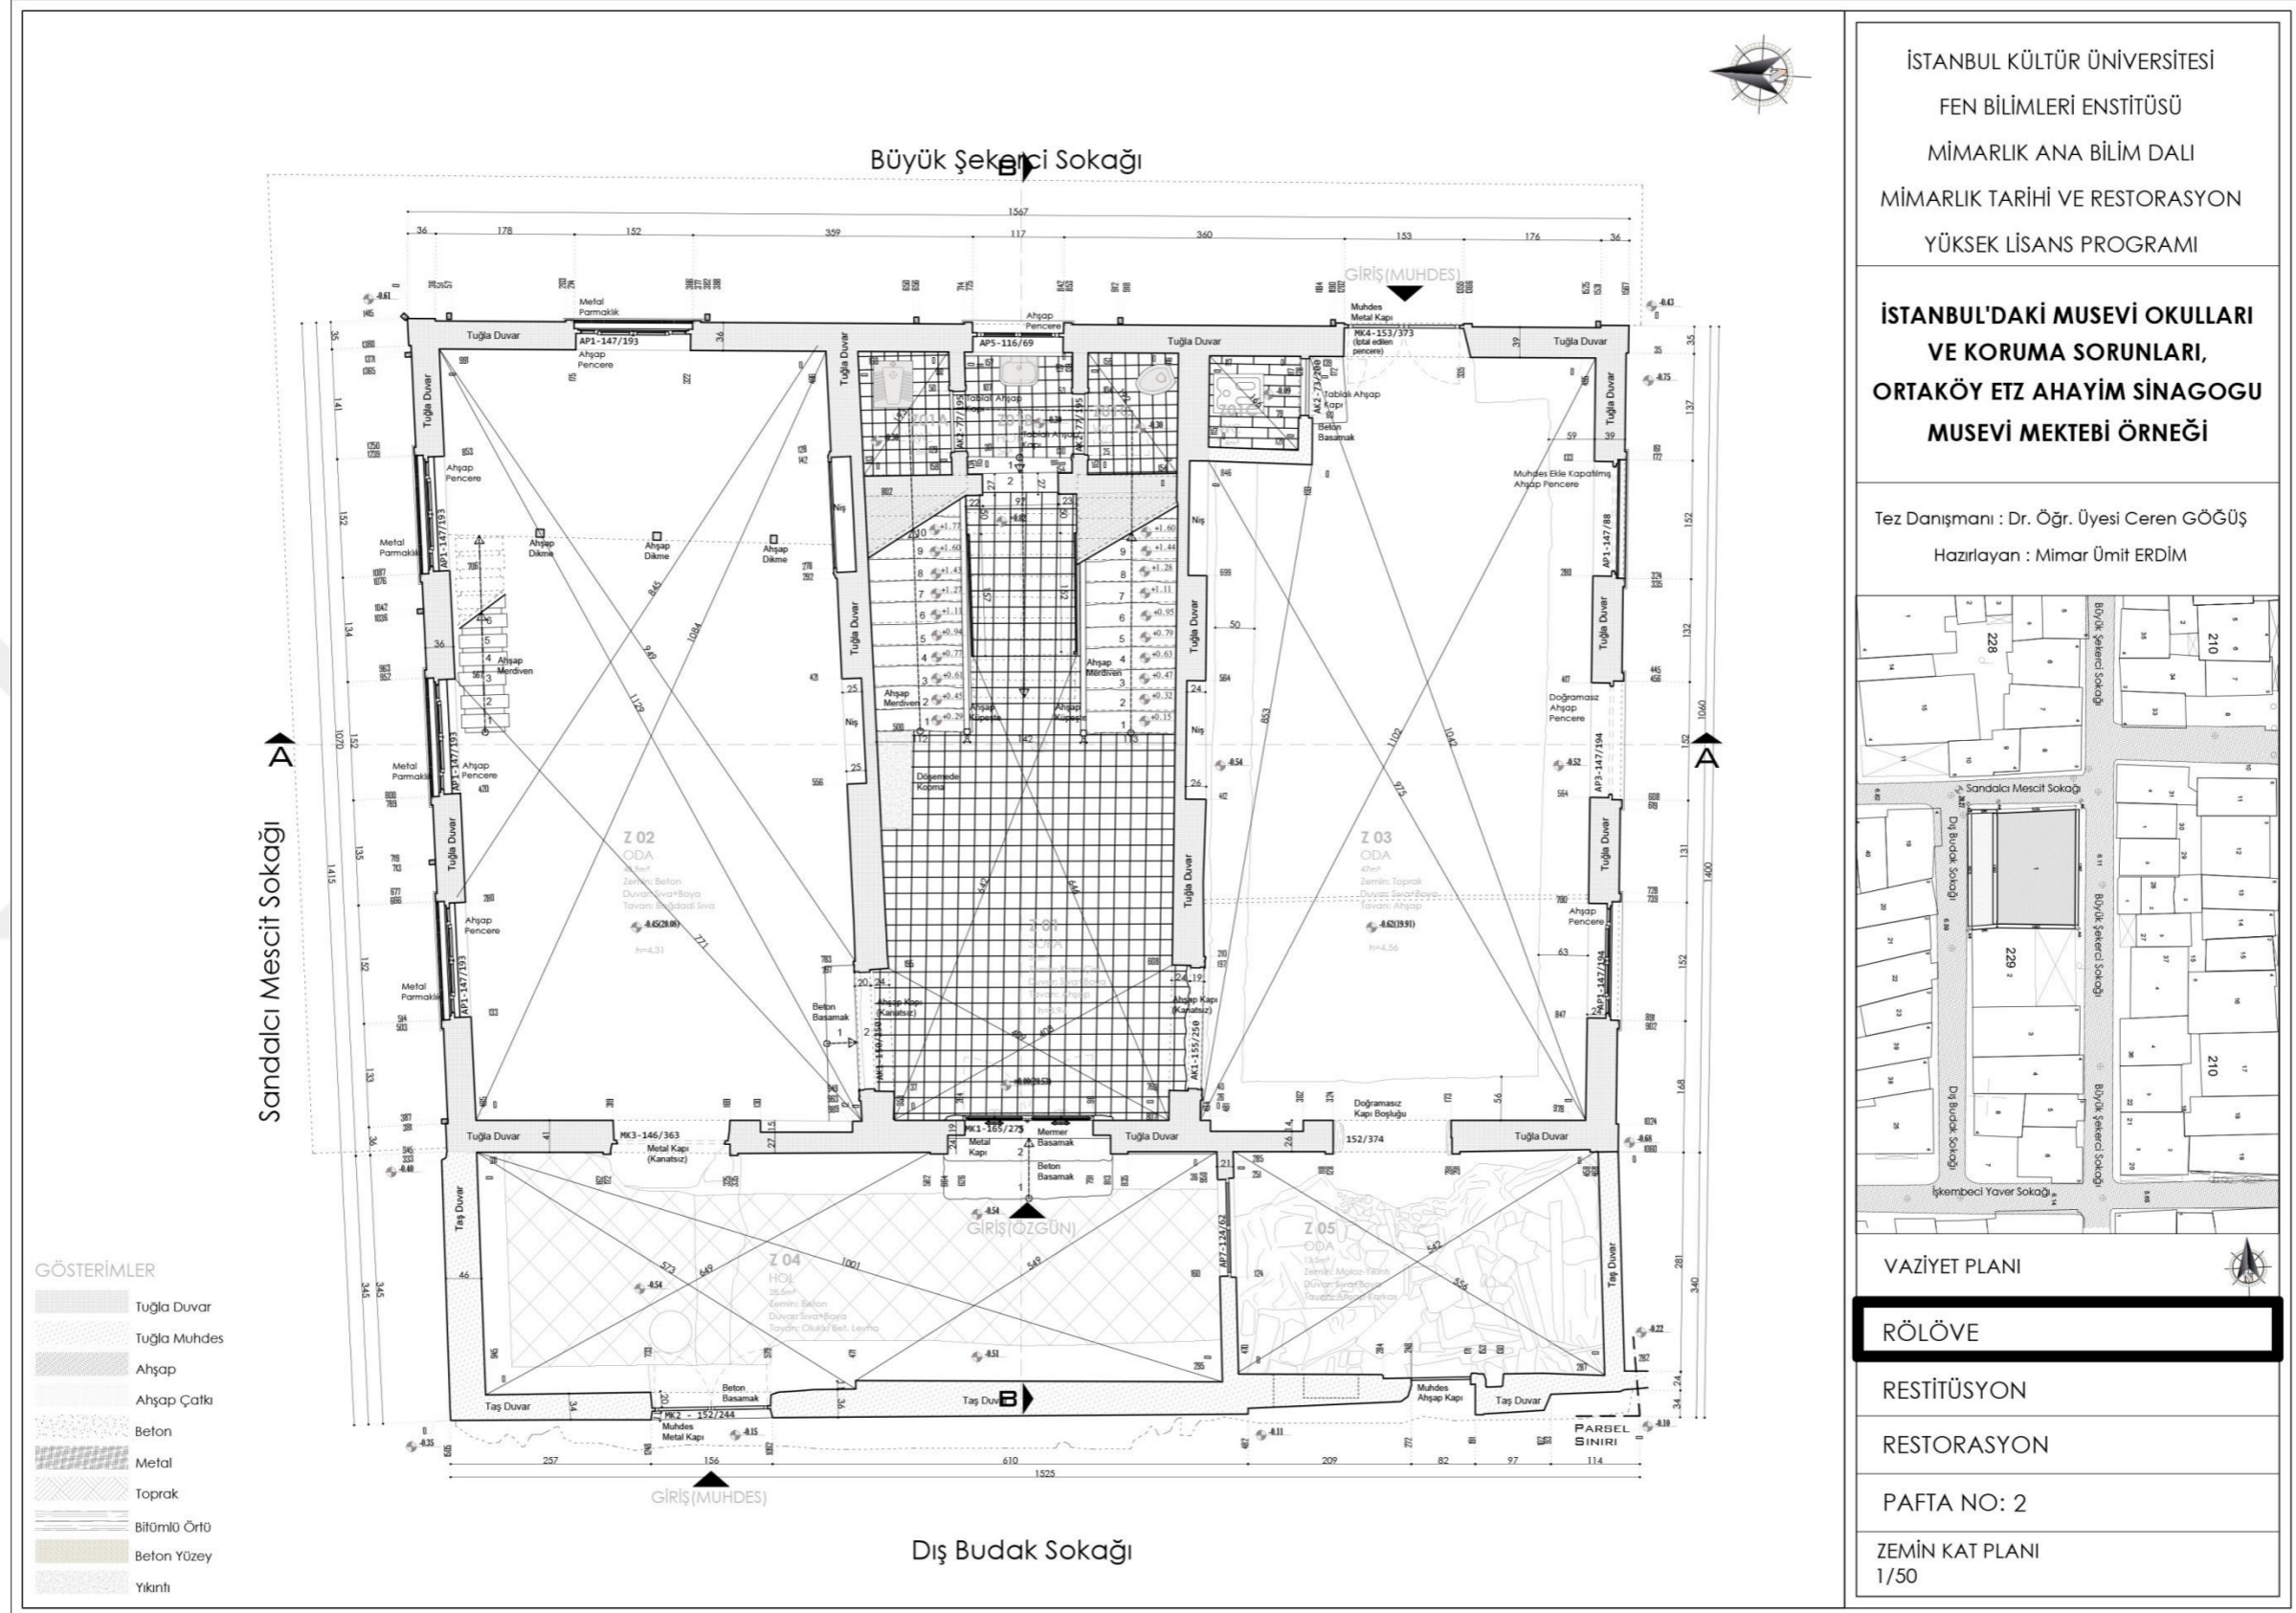
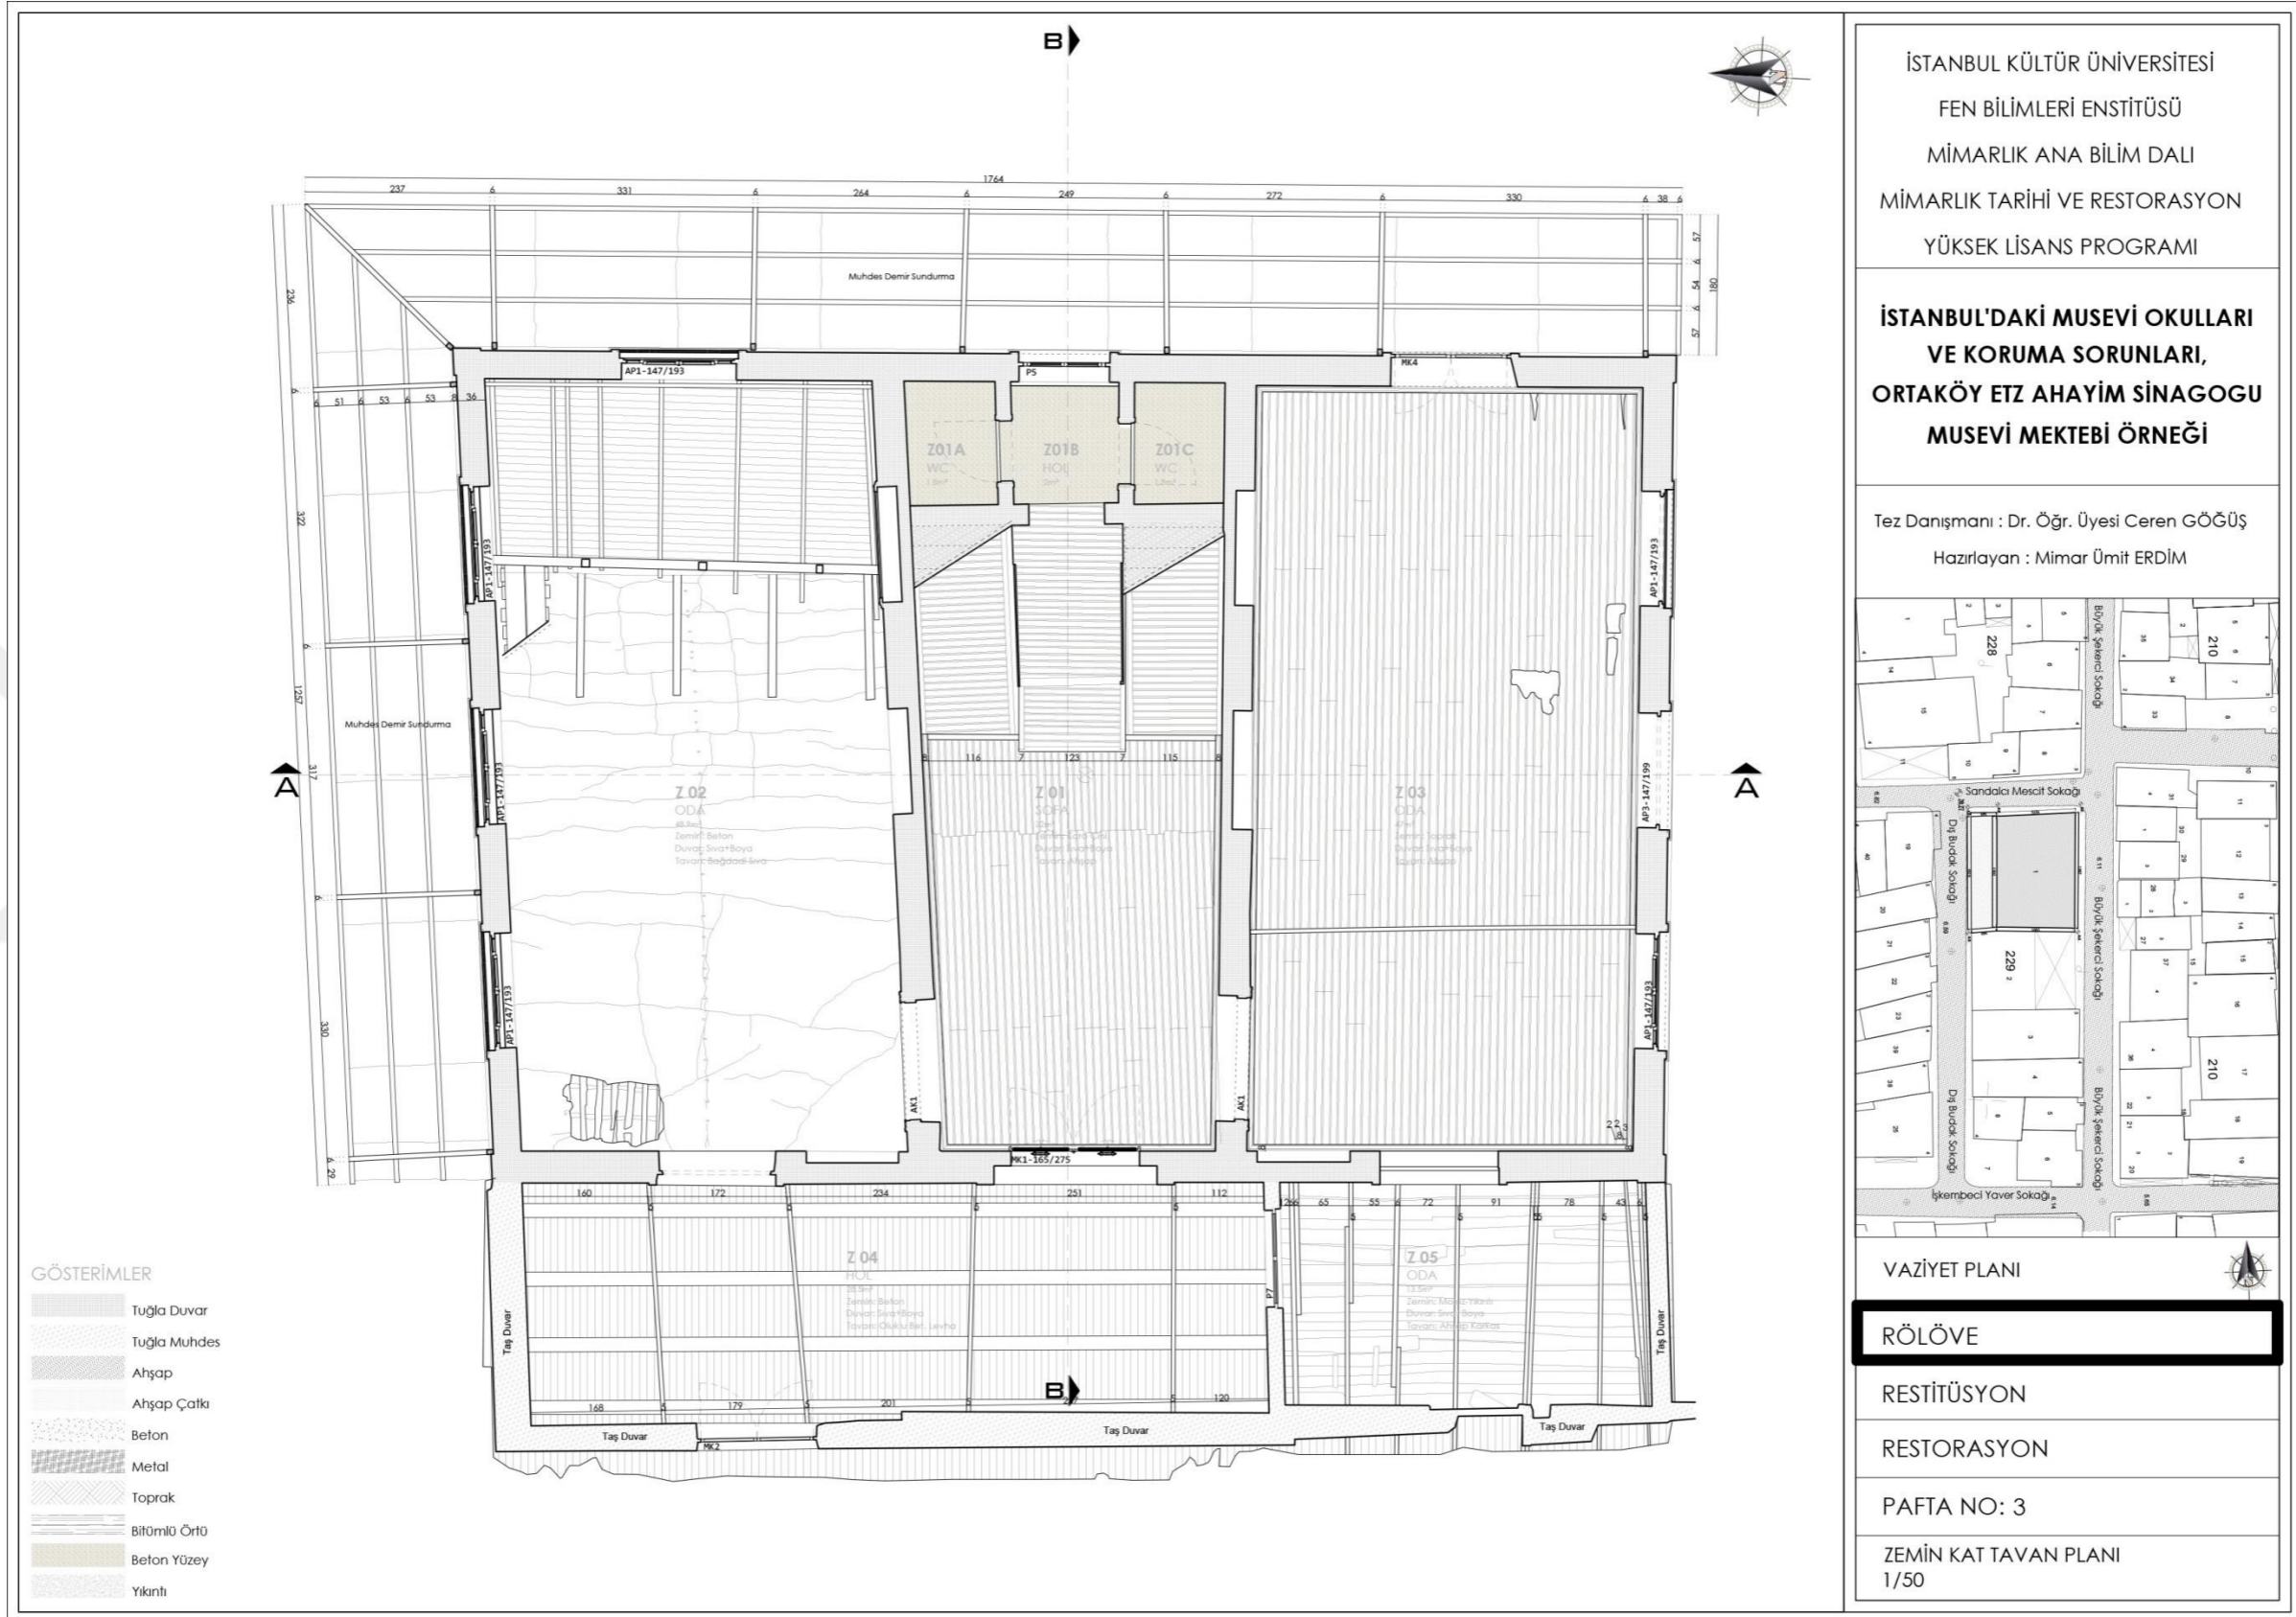
ZEMİN KAT PLANI
1/50

Z01 numaralı mekanın batı duvarında özgün ana giriş kapısı yer almaktadır. Özgün ana giriş kapısının eni 165 cm boyu 275 cm ölçülerinde ve çift kanatlıdır. Kapı cephede kemerli pres tuđla söve ile çevrelenmektedir. Özgün ana giriş kapısı, metal tablalı ve metal parmaklıklıdır. Kapı +2.75 kotundan +3.66 kotuna kadar kemerli ve camlı bir yarım daire çerçeve ile tamamlanmaktadır. Özgünlüğünü koruyan kapının metal yüzeyi genel anlamda paslanmış ve korozyona uğramıştır.
