**İSTANBUL'DAKİ MUSEVİ OKULLARI VE KORUMA SORUNLARI,
ORTAKÖY ETZ AHAYİM SİNAGOGU MUSEVİ MEKTEBİ ÖRNEĞİ**

YÜKSEK LİSANS TEZİ

Program: Mimarlık Tarihi ve Restorasyon

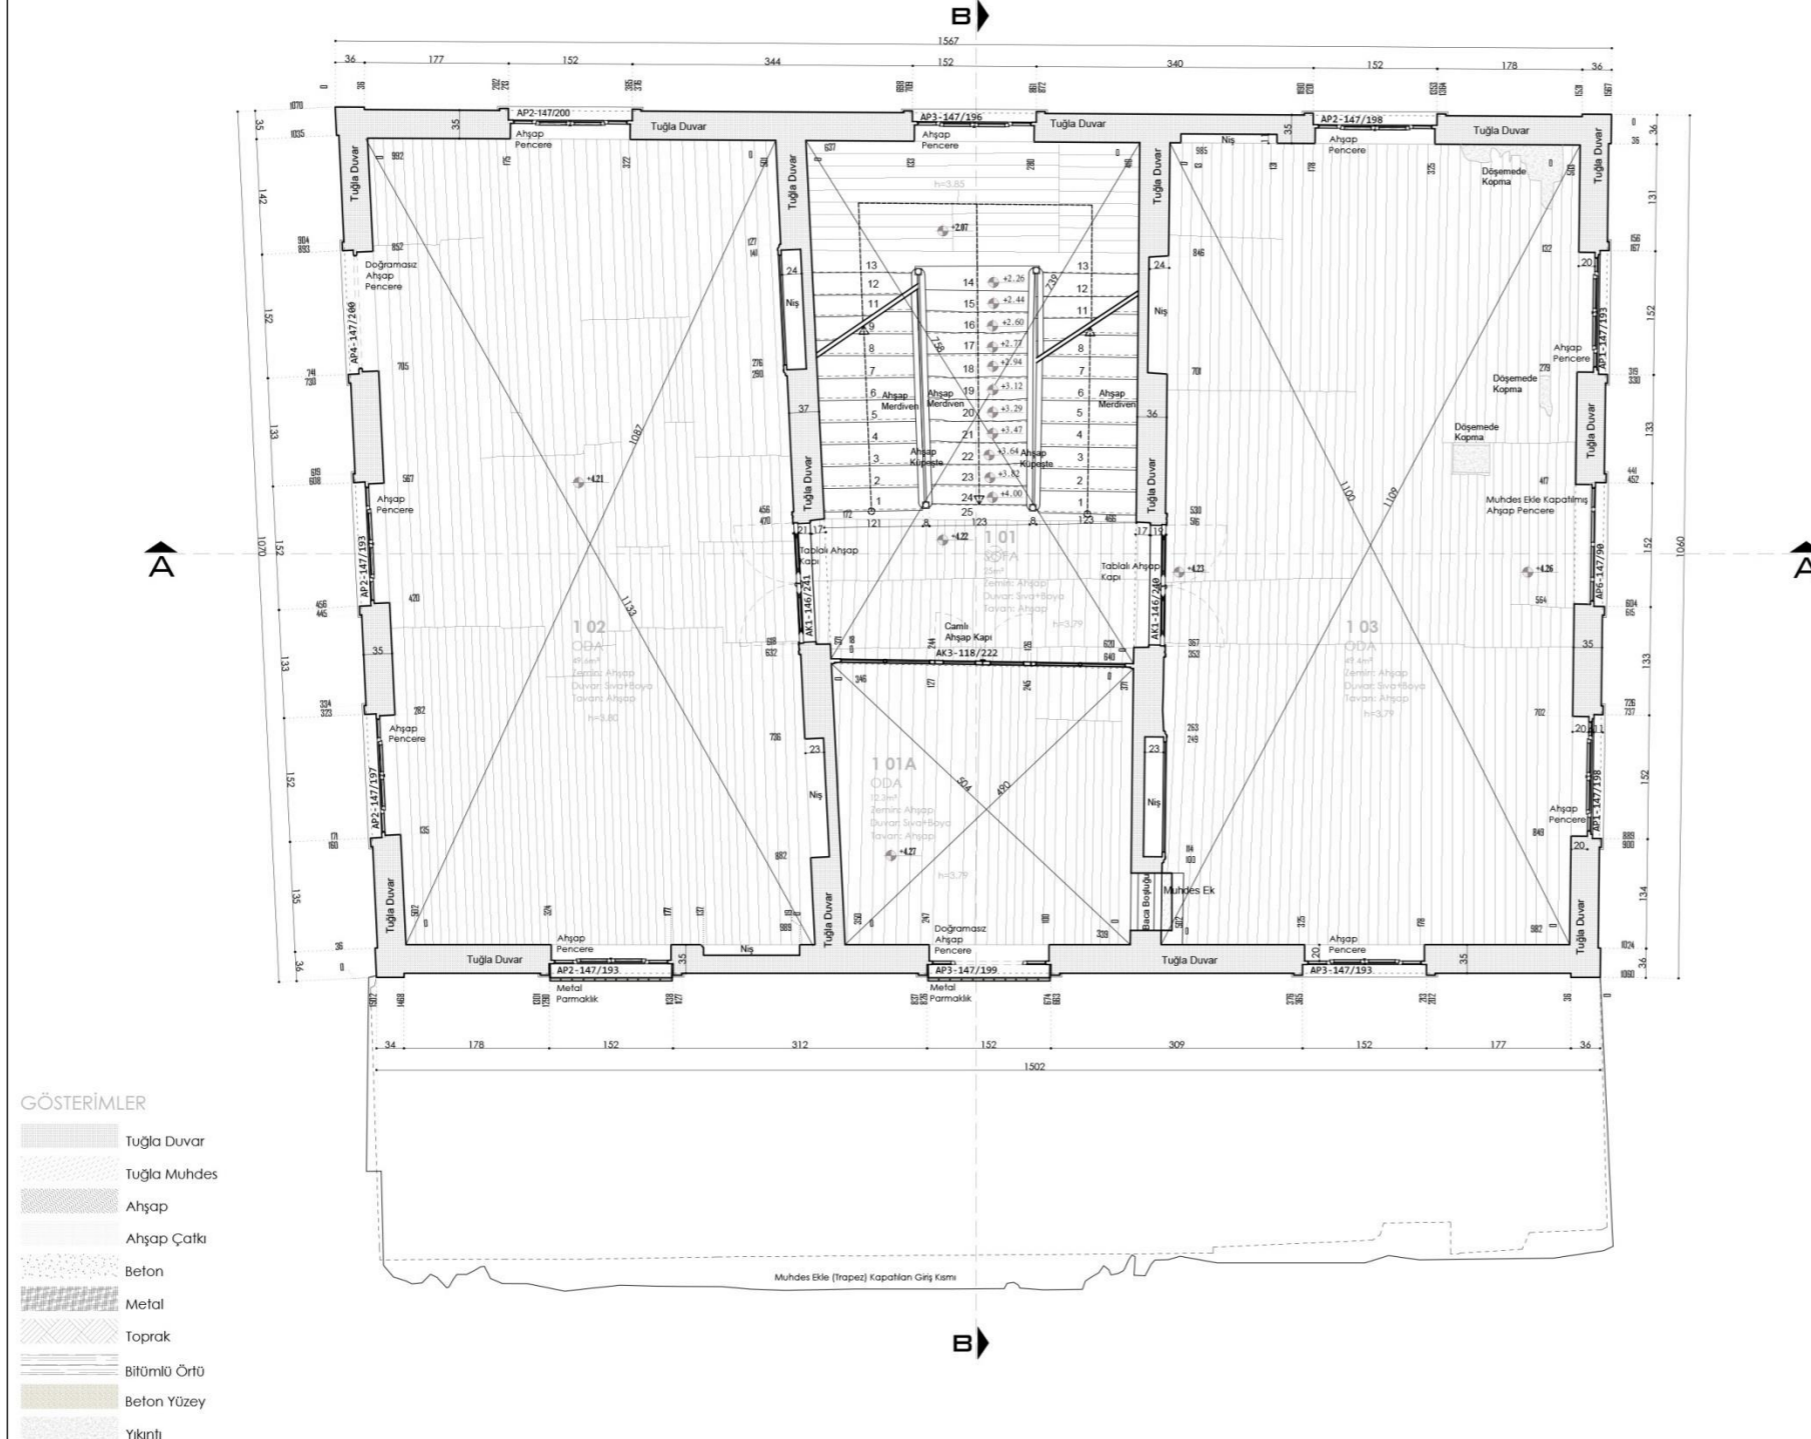
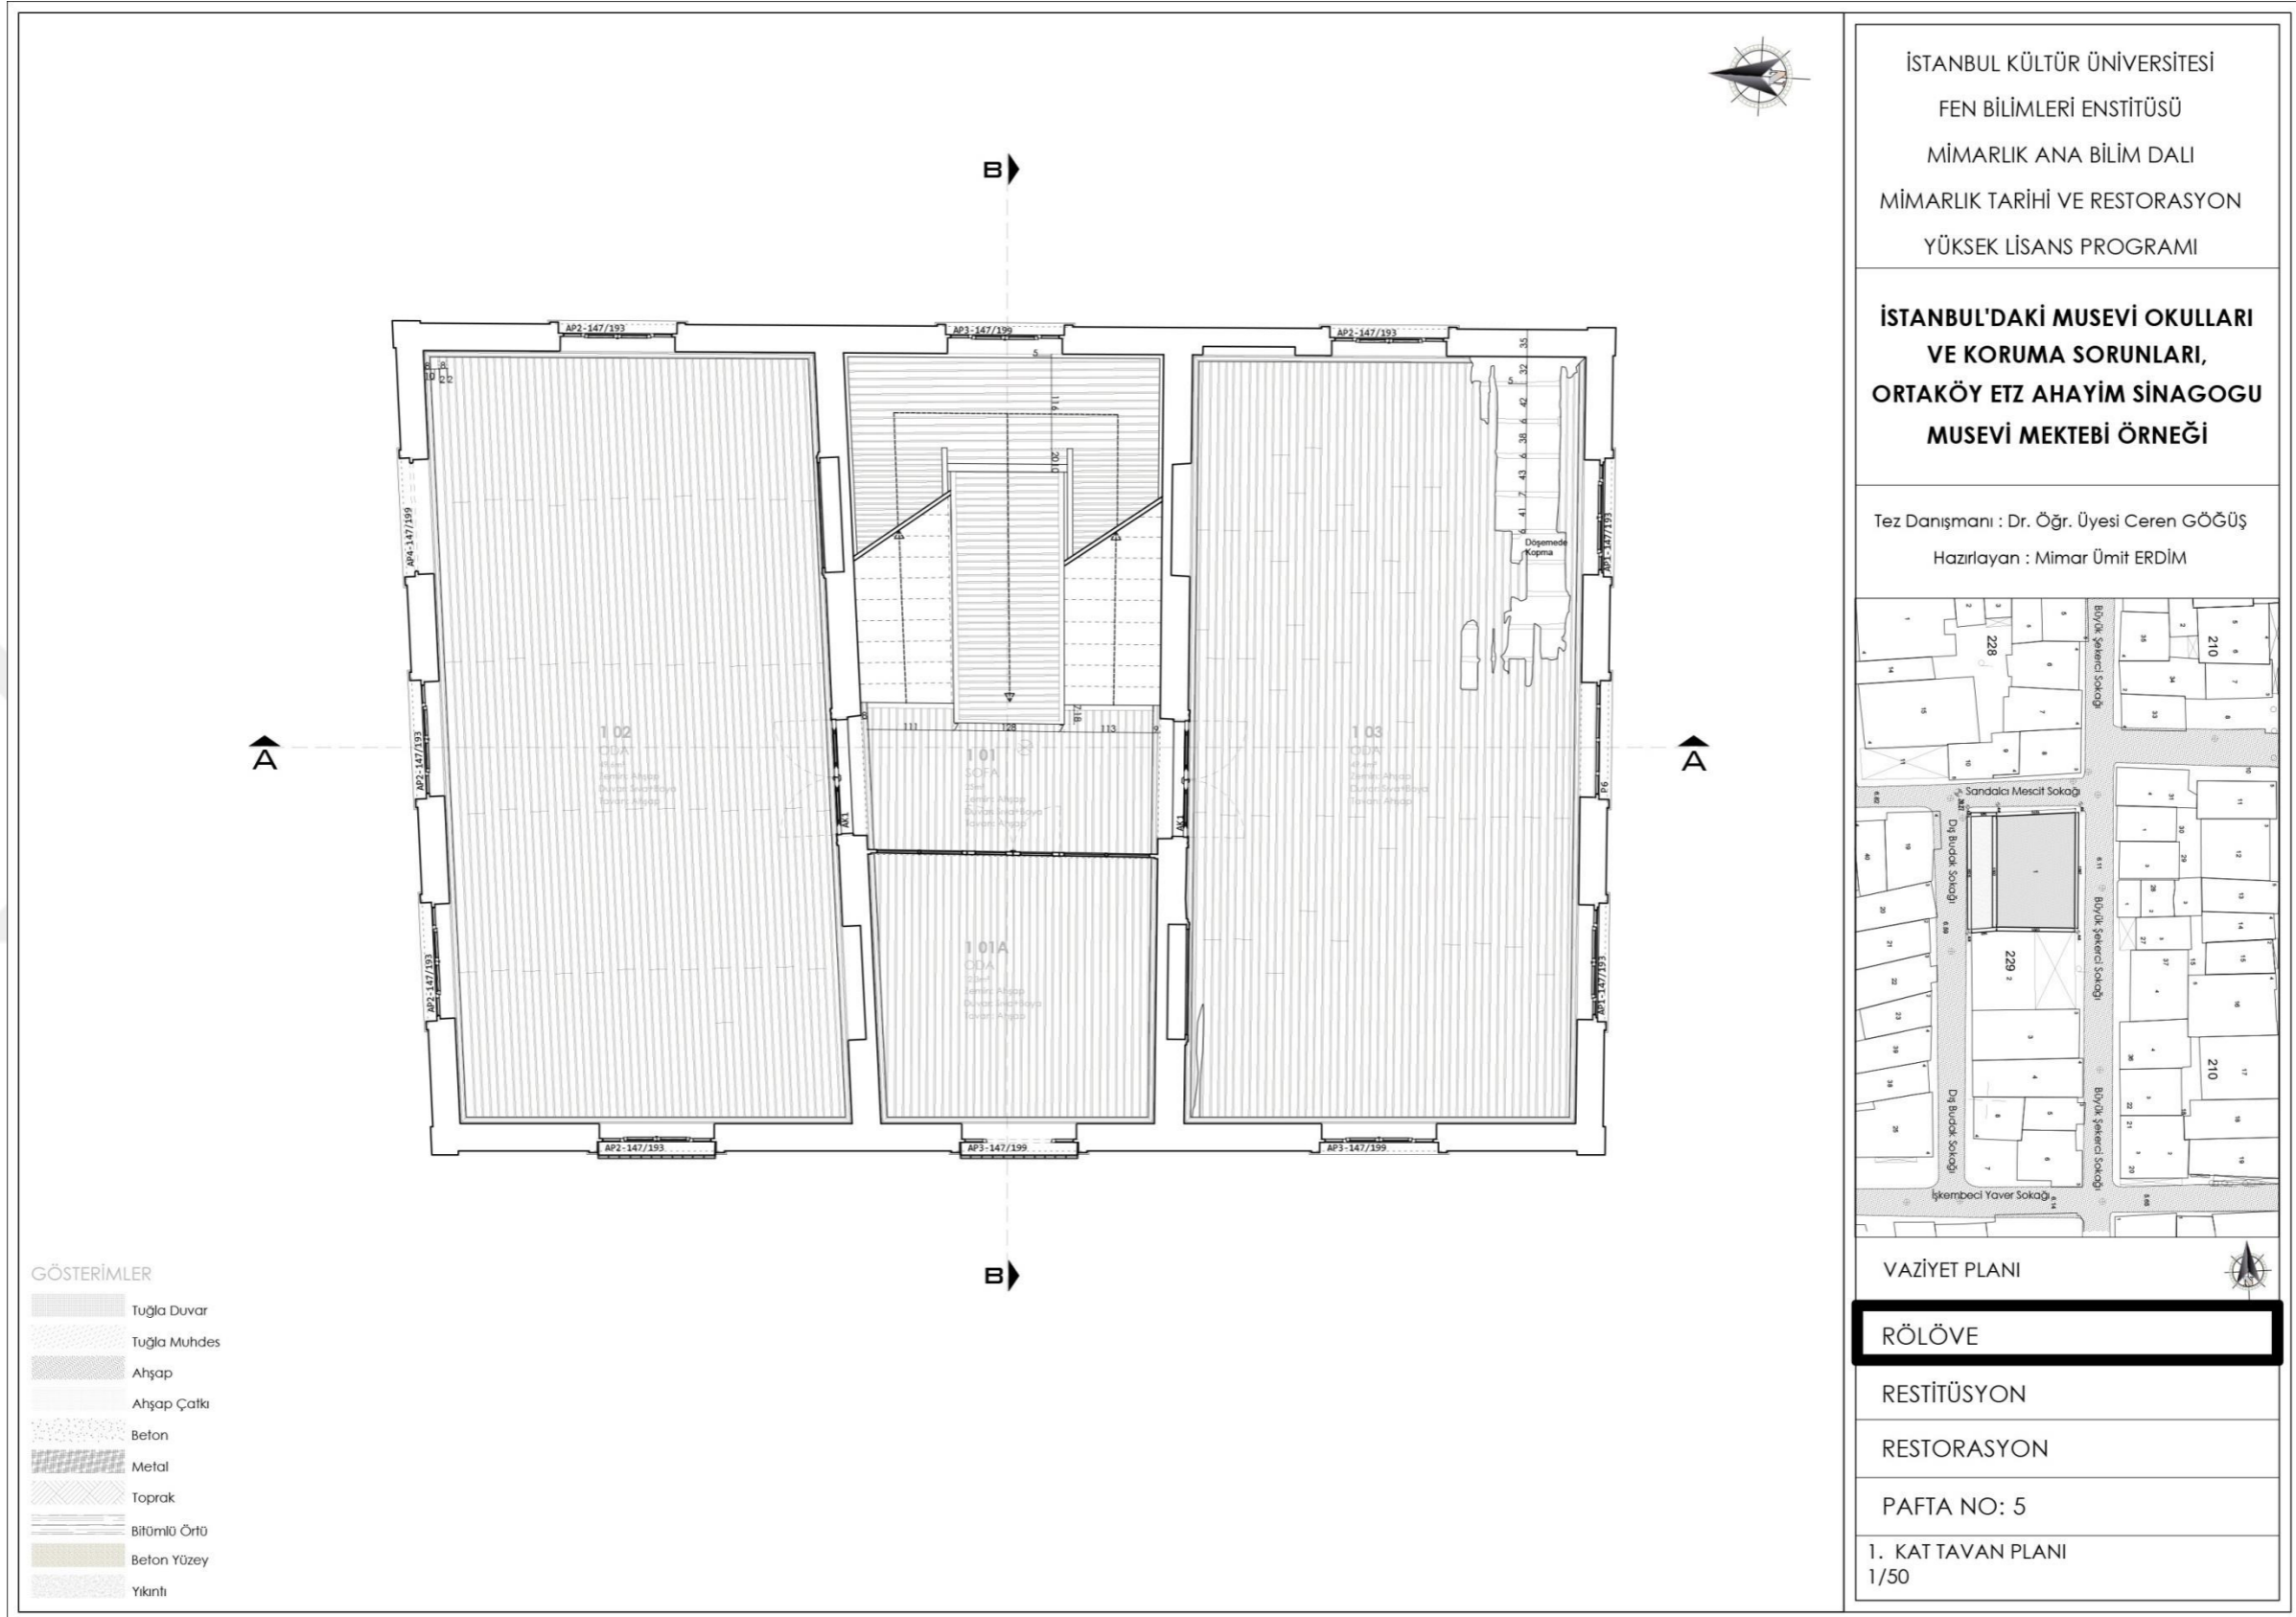
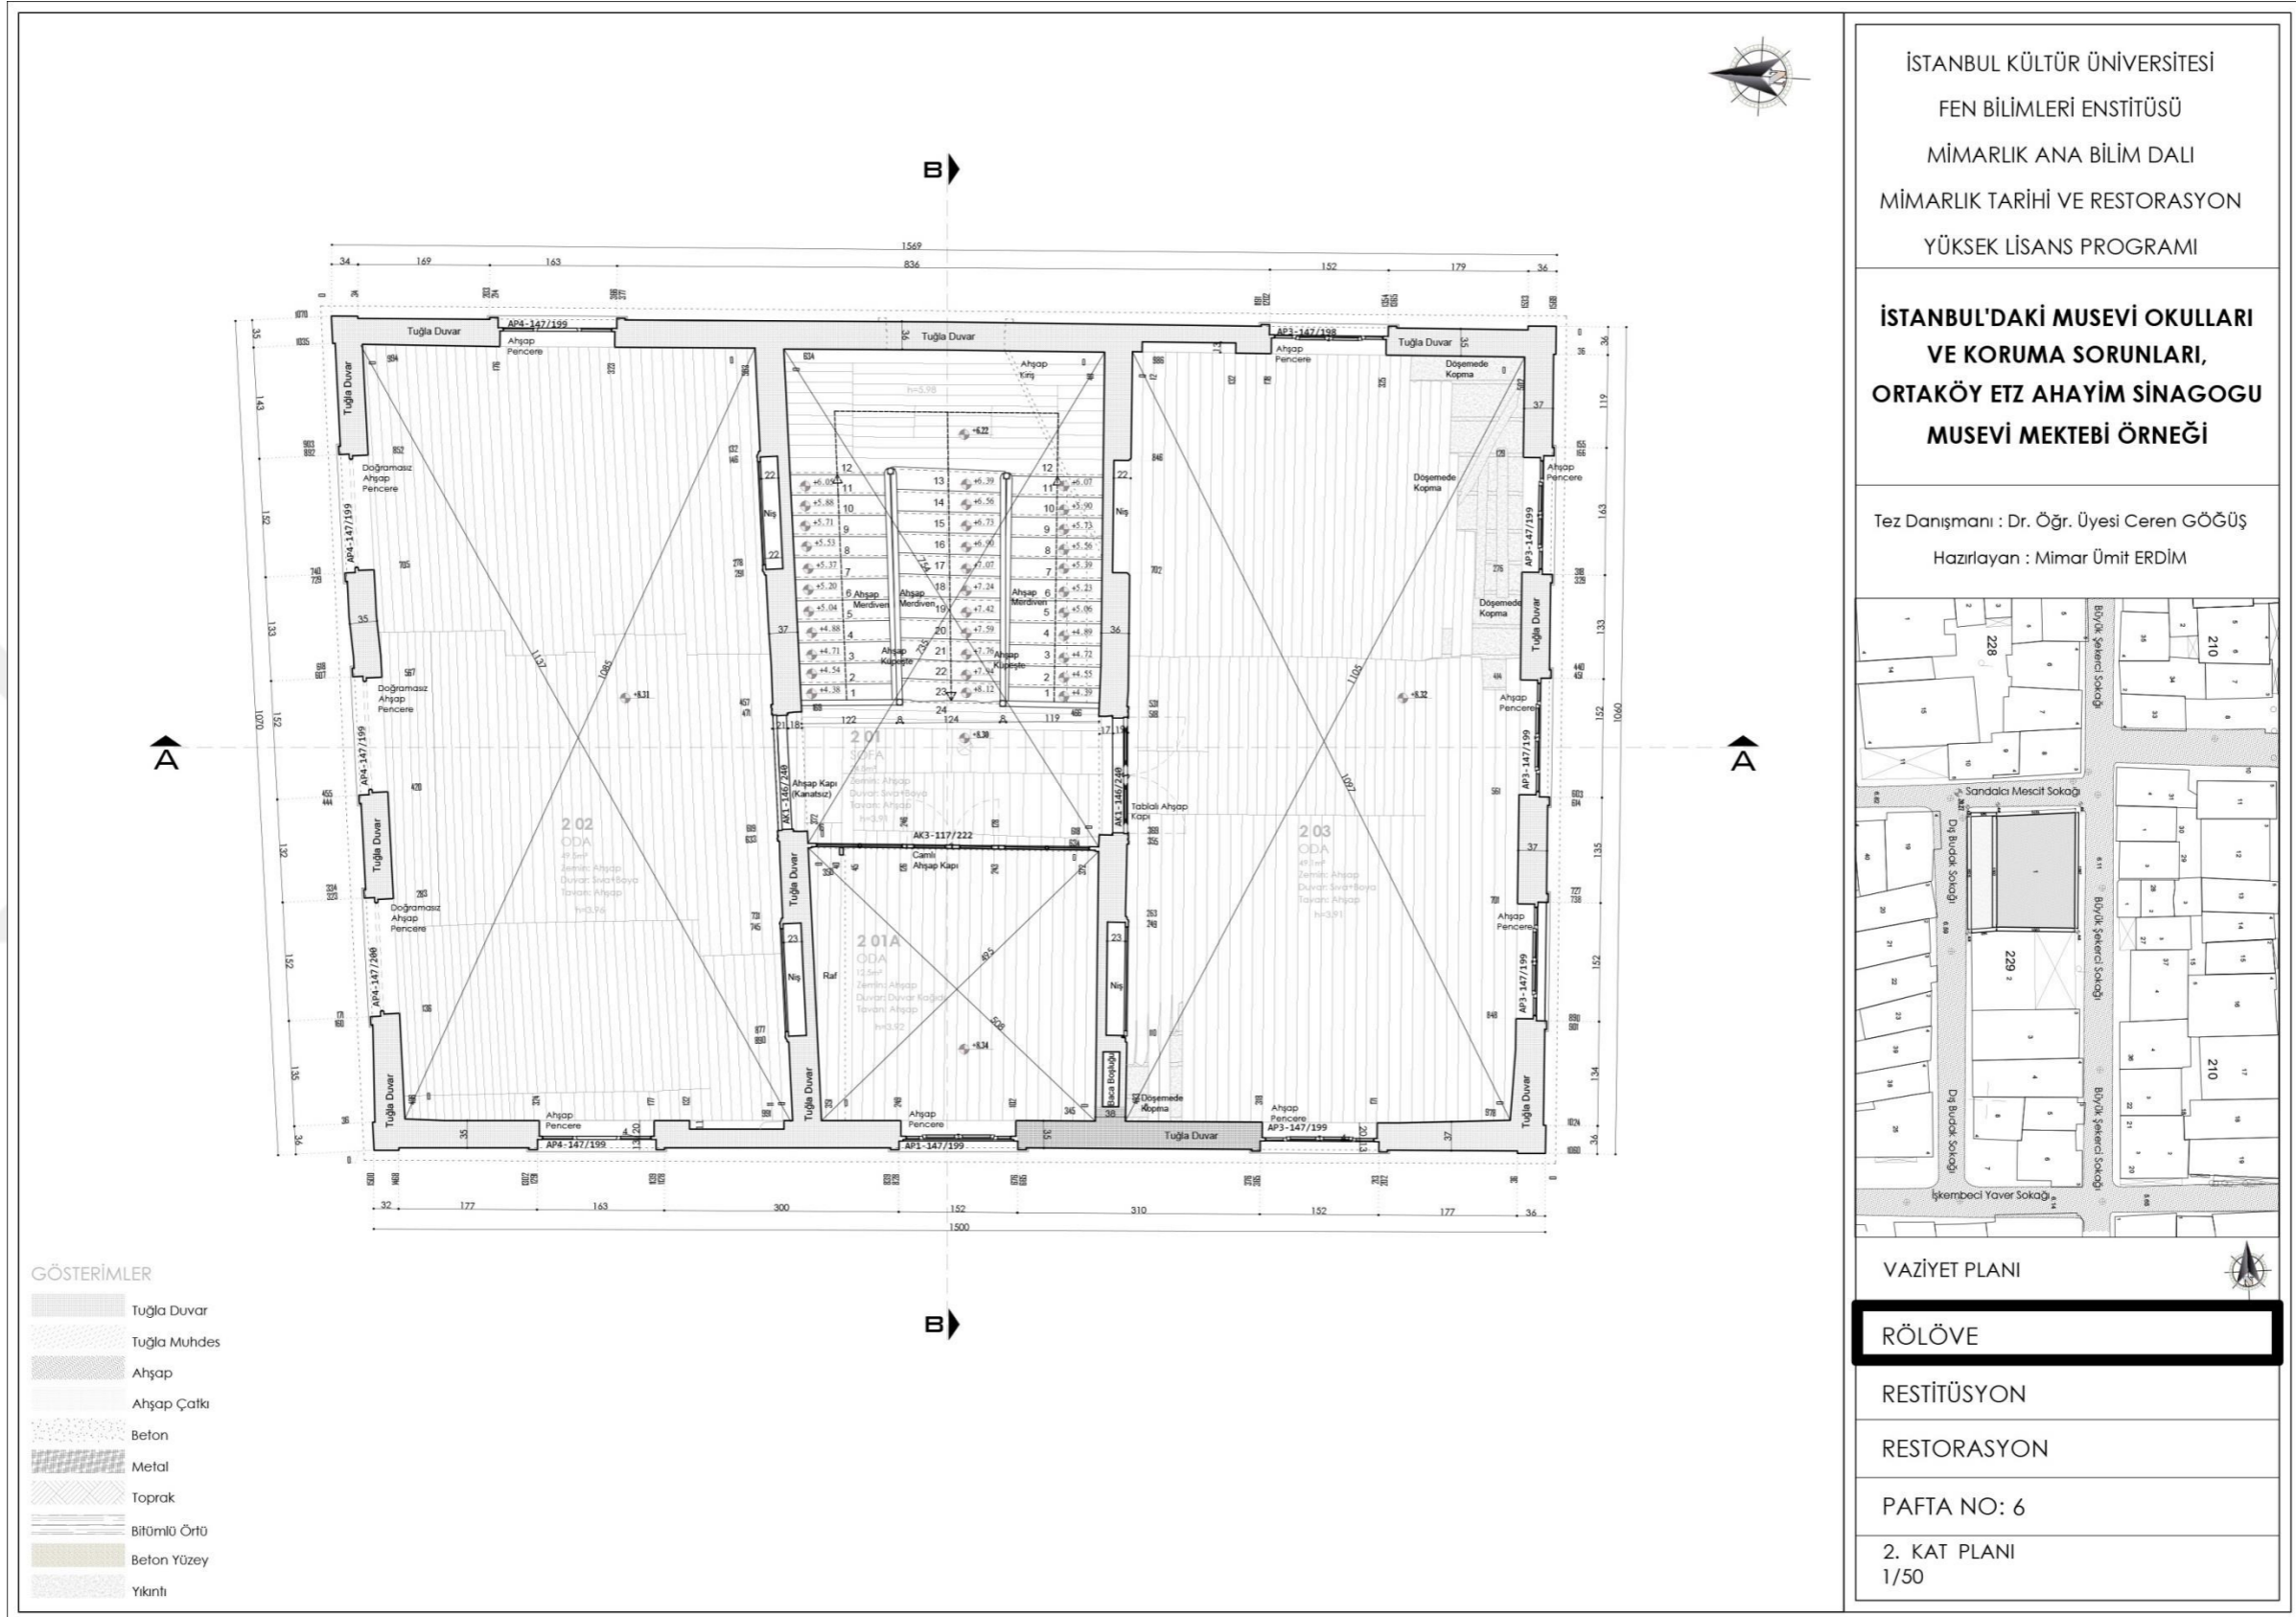
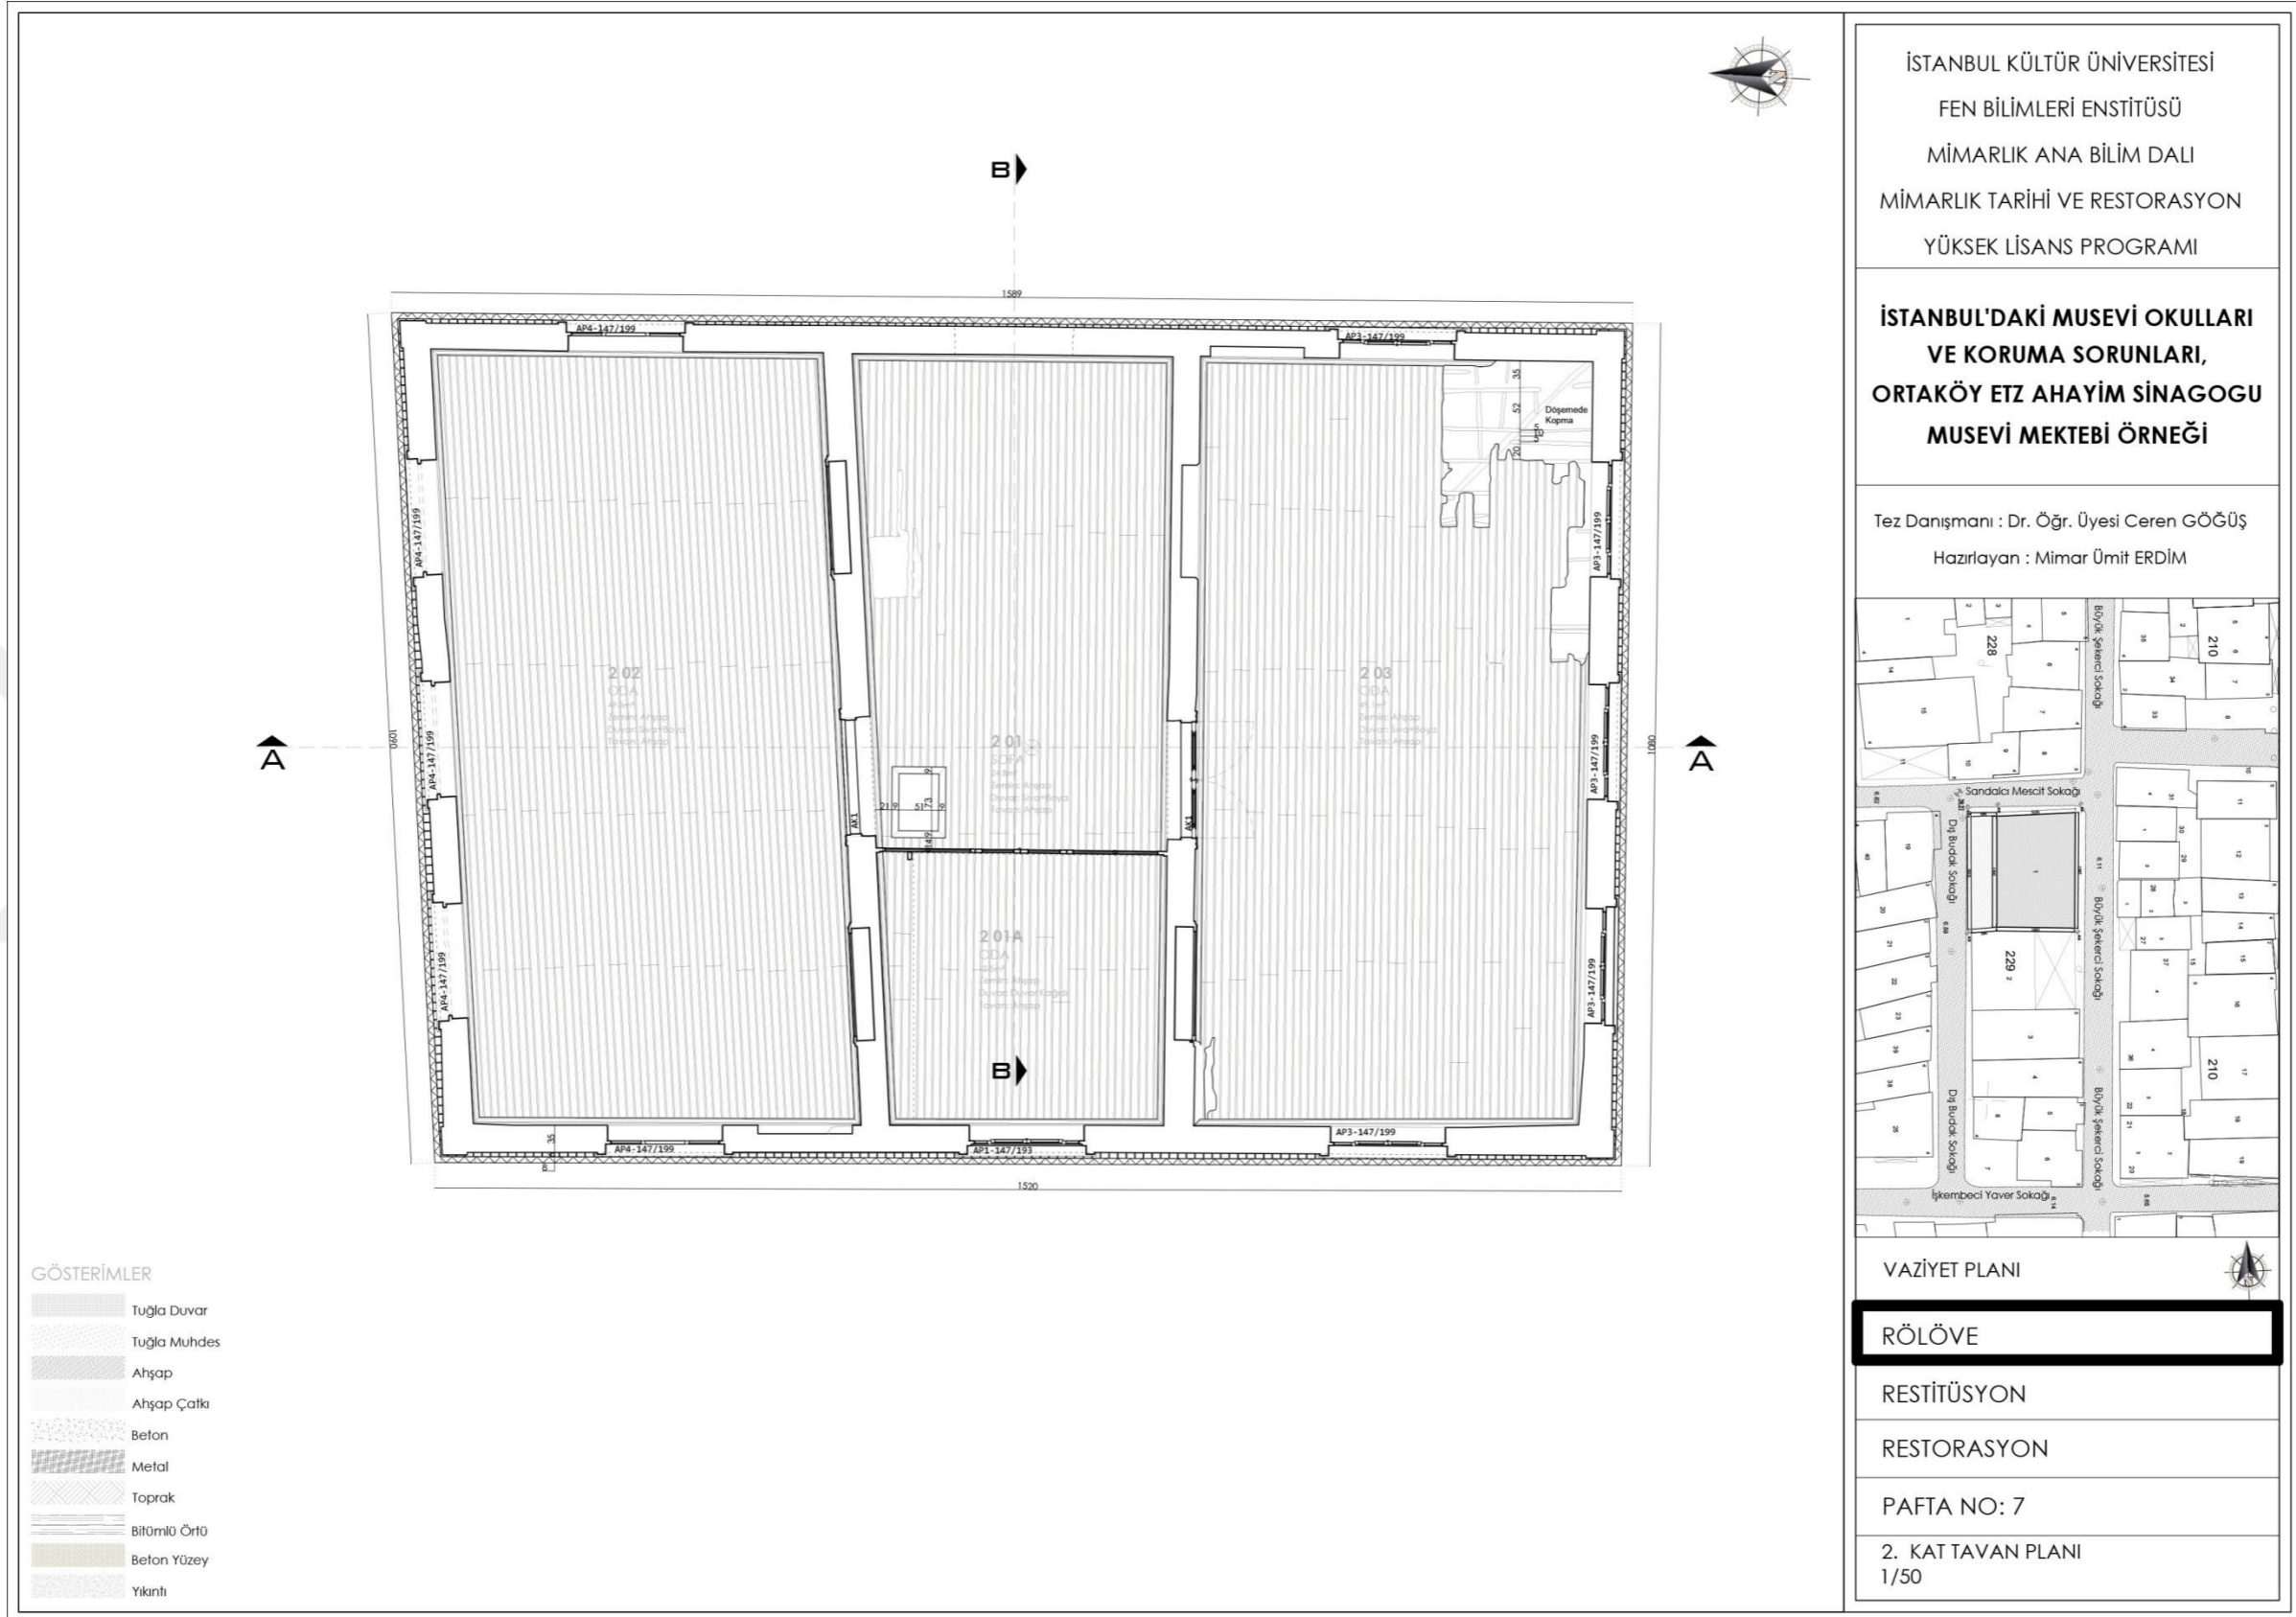
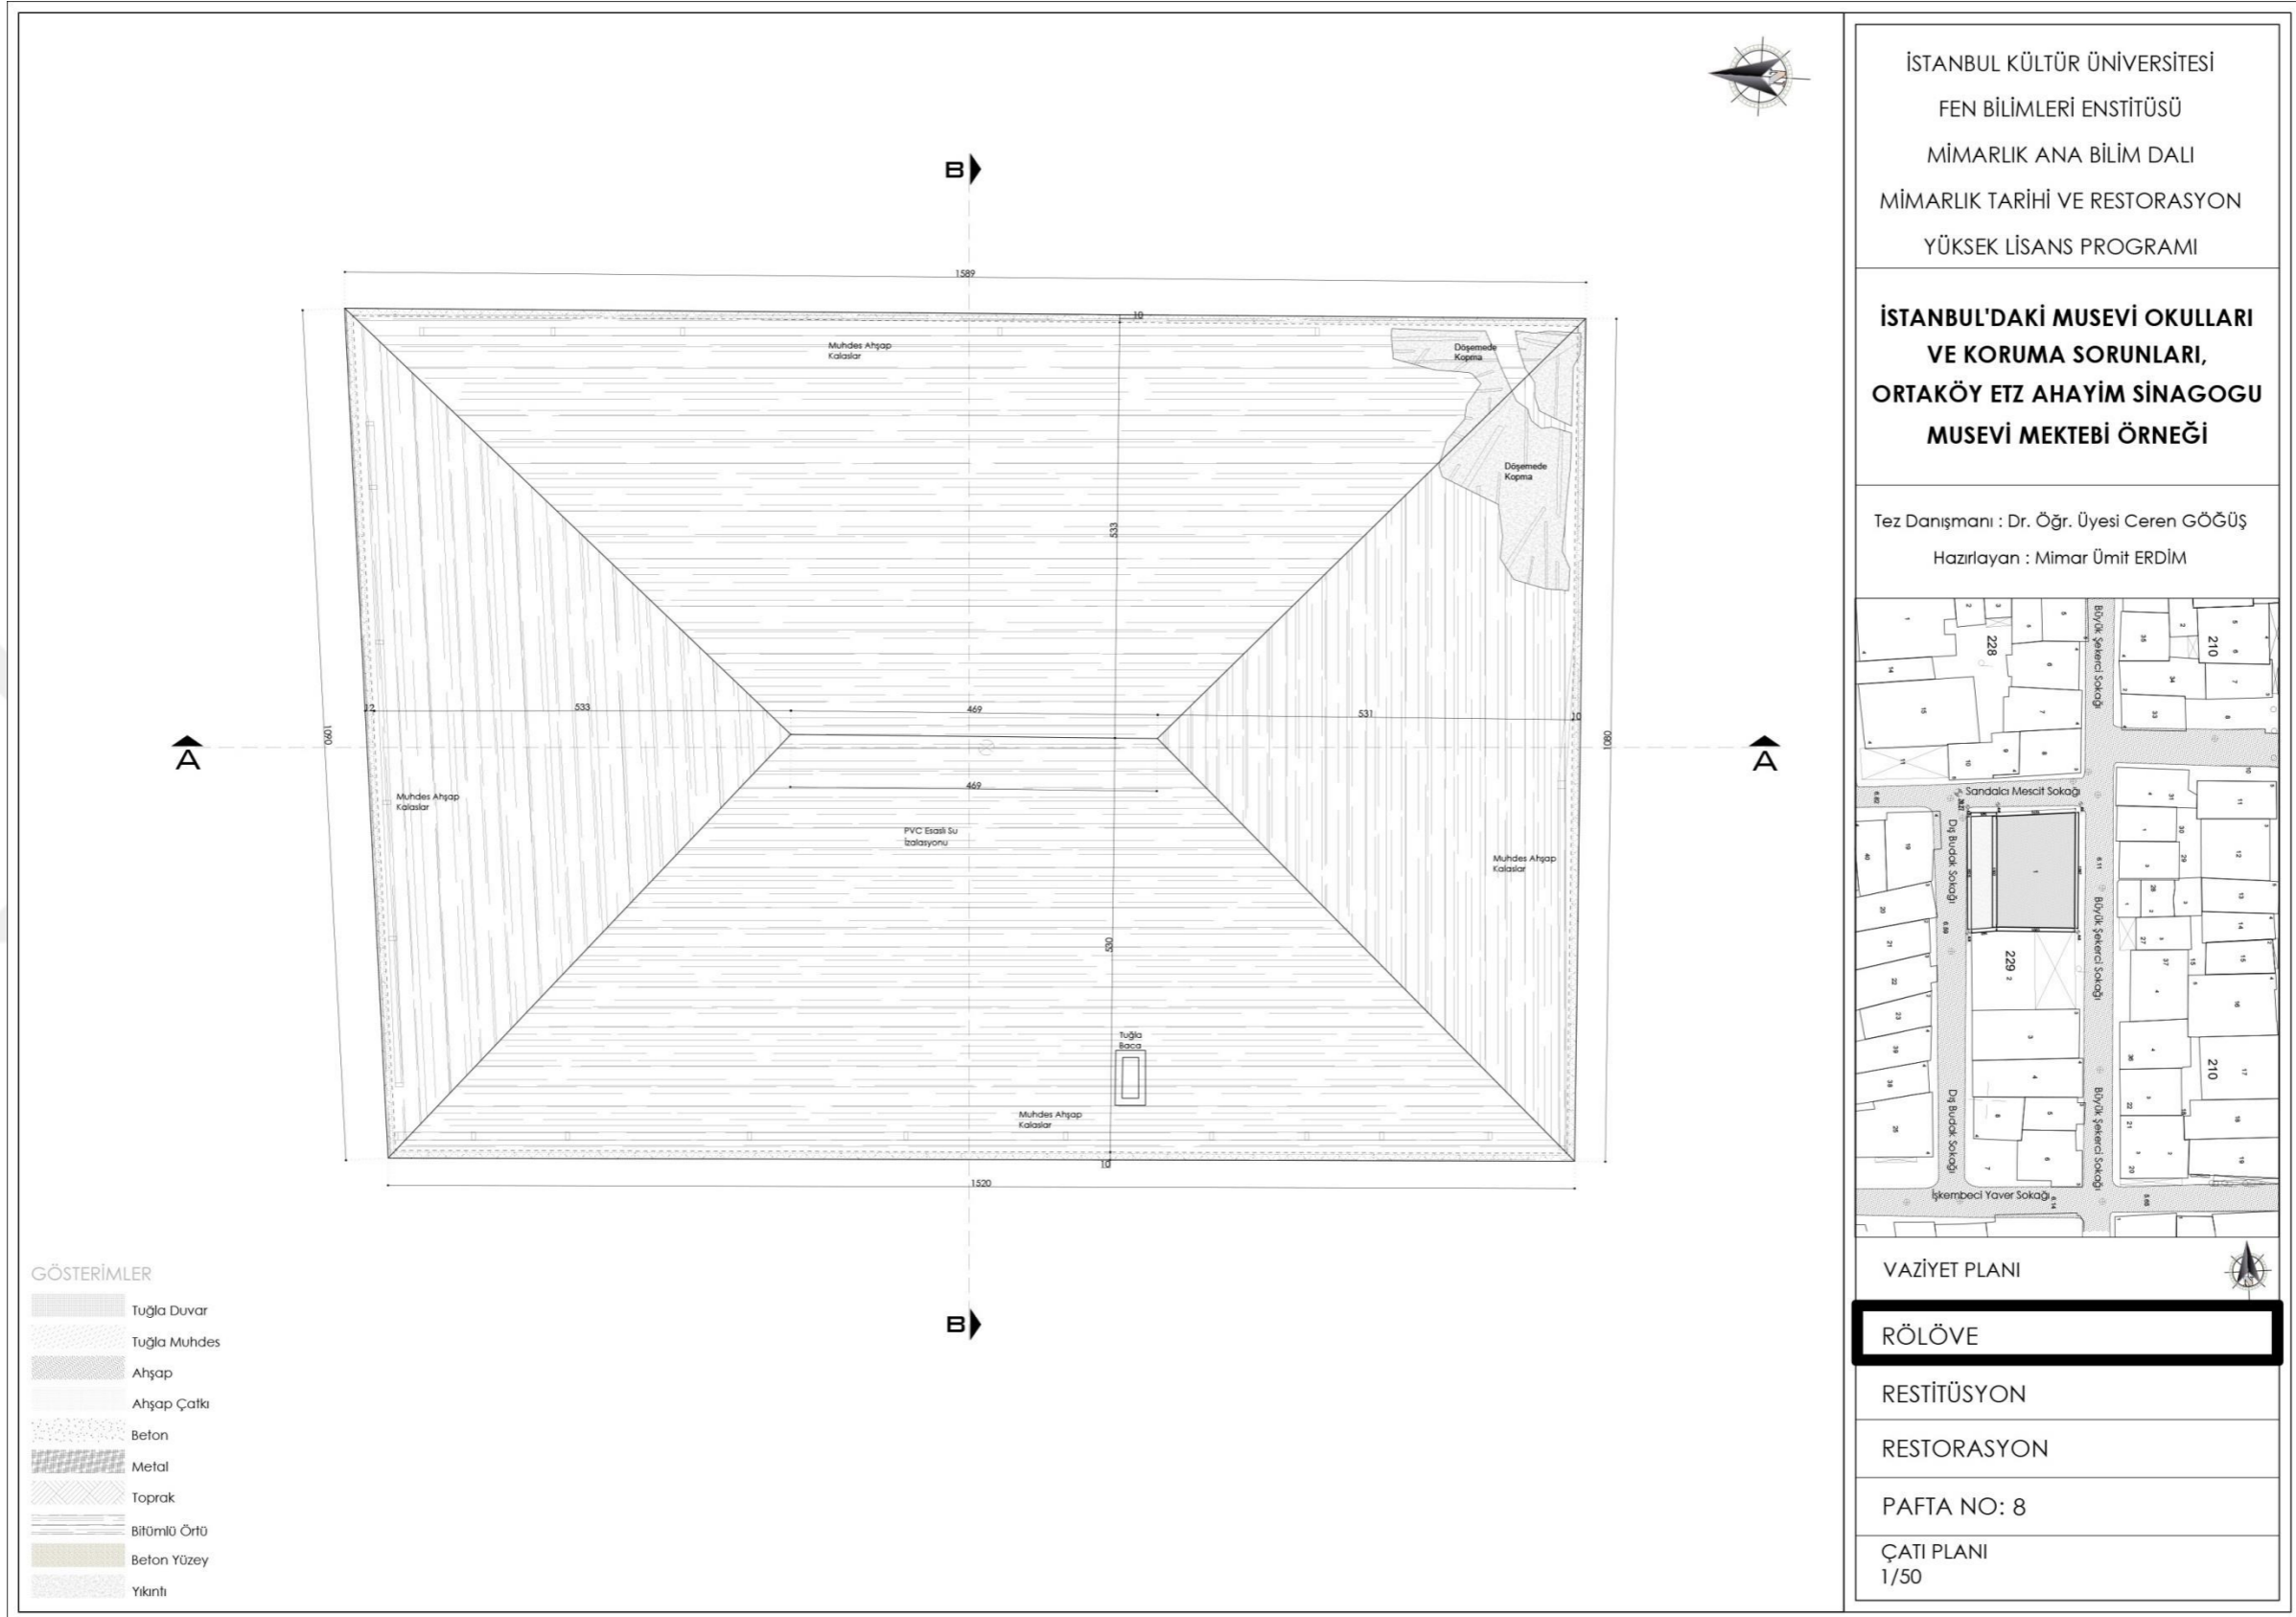
1. KAT PLANI
1/50

102 numaralı mekanın doğu duvarında bir adet ahşap pencere bulunmaktadır. Pencerenin özgün çerçevesi korunmakla birlikte doğramalarda bozulmalar görülmektedir. Zaman içerisinde doğramadan ve cepheden sızan su ve buna bağlı nem sebebiyle bu duvar yüzeyinde kabarmalar ve rutubetlenme görülmektedir. Pencerenin lento hizasında duvar yüzeyinde çatlaklar okunmaktadır.

103 numaralı mekanın doğu duvarında bir adet ahşap pencere bulunmaktadır. Pencerenin özgün çerçevesi korunmakla birlikte doğramalarda bozulmalar okunmaktadır. Zaman içerisinde doğramadan ve cepheden sızan su ve buna bağlı nem sebebiyle bu duvar yüzeyinde kabarmalar ve rutubetlenme görülmektedir. Ayrıca üst kattaki mekanın tavanından ve duvarlarından gelen sudan kaynaklı pencerenin lento hizasında, duvar yüzeyinde çatlaklar ve sıva yüzeyinde bozulmalar, kabarmalar okunmaktadır.

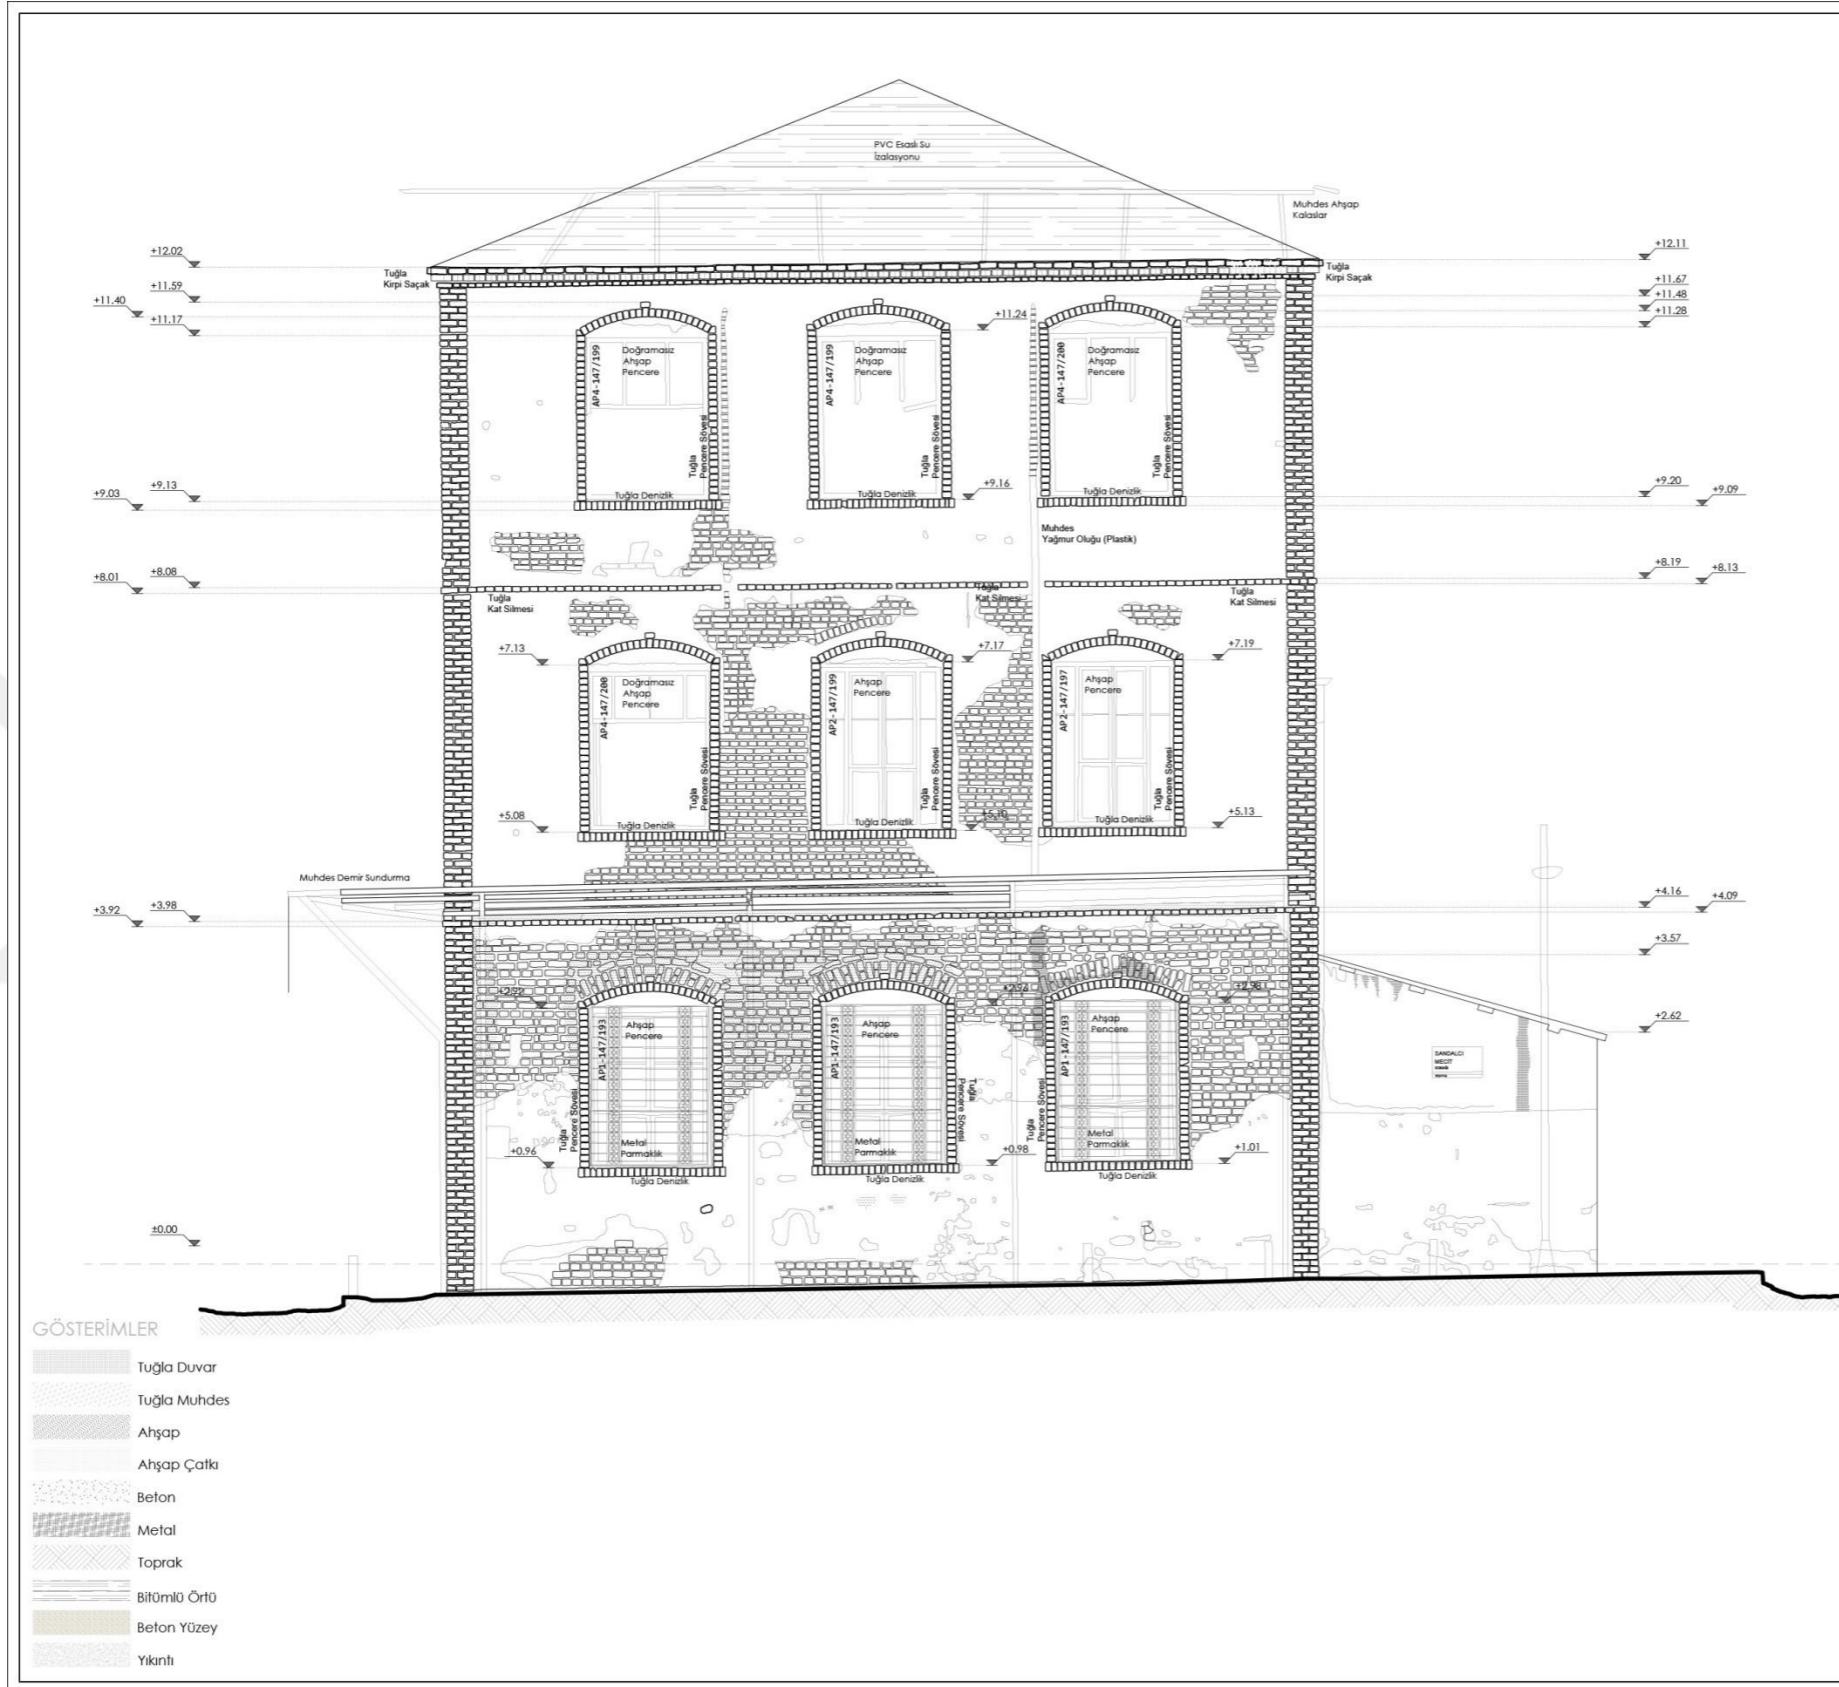
ÖN (BATI) CEPHE
1/50

Cephe beden duvarı üzerinde yer alan sıva yer yer kopmuştur. Özellikle zemin katta çimento katkılı sıva yoğun görülmektedir. Cephenin genelinde sıva kayıpları çok yoğun olduğundan tuğla dokunun oldukça hasarlı olduğu görülmektedir. Yer yer

Yağmur iniş borularından sağda kalan büyük hasar görmüştür. Solda kalan yağmur iniş borusu yerinde değildir fakat cephede izi görülmektedir.

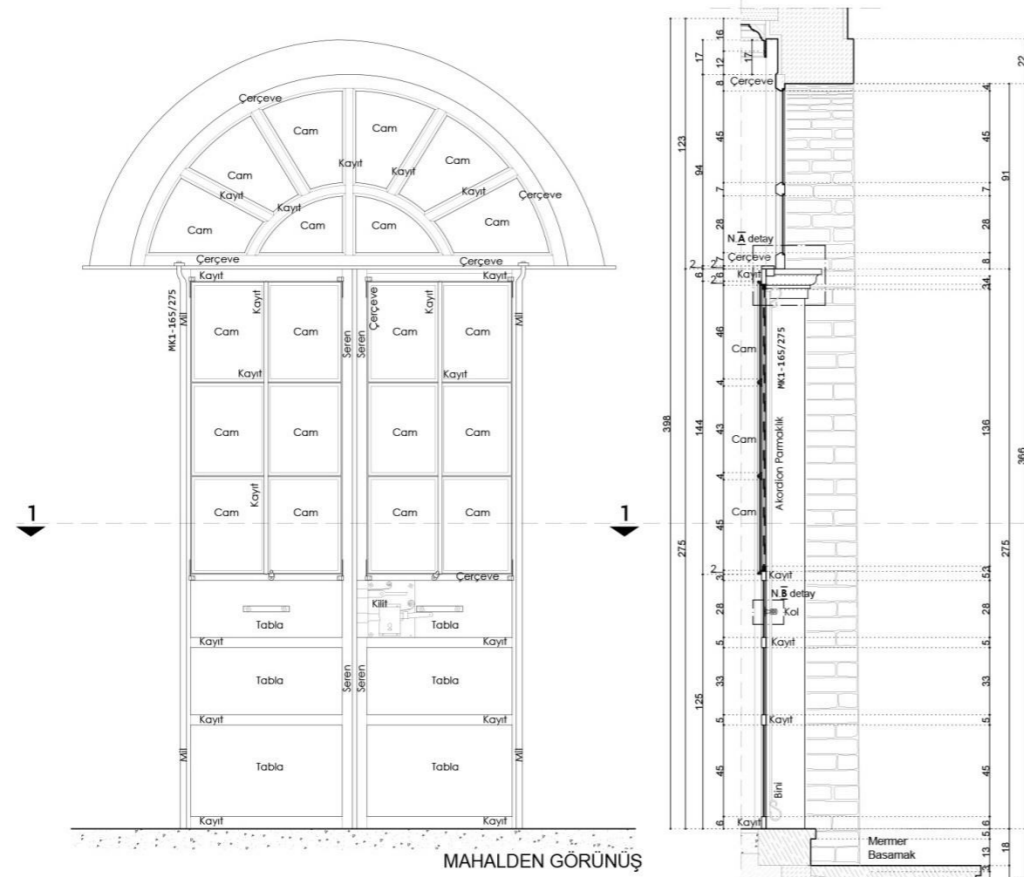
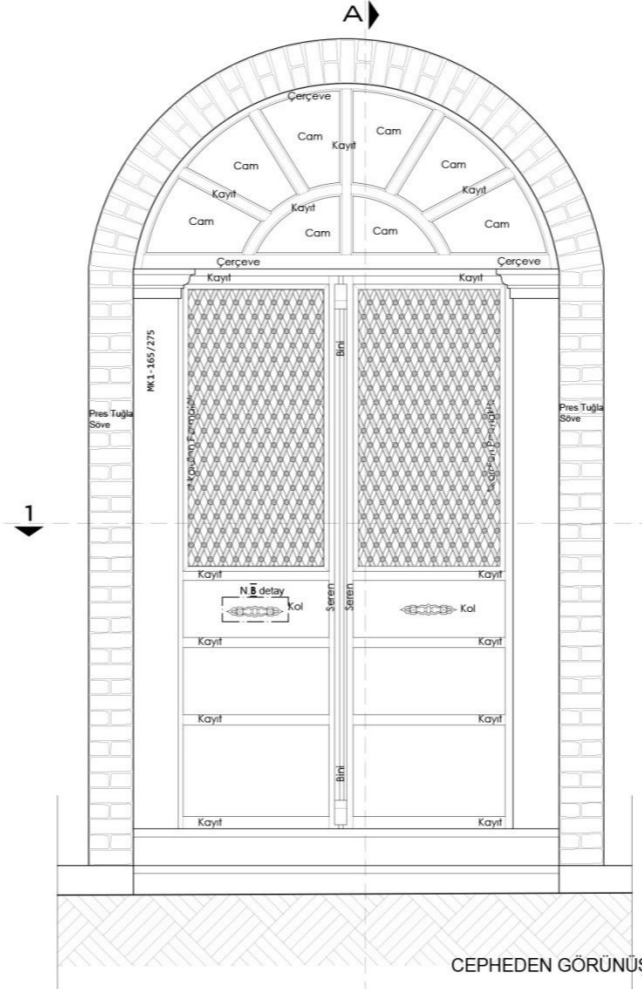
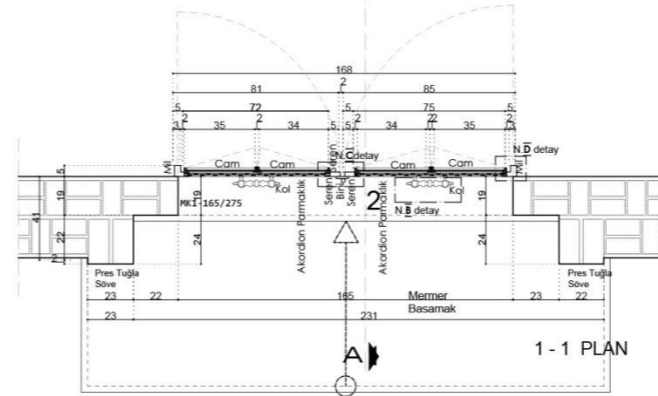
PAFTA NO: 16

MK1 (BİNA, ÖZGÜN GİRİŞ KAPISI) SİSTEM DETAYI
1/20

MAHALDEN GÖRÜNÜŞ

A - A KESİTİ

CEPHEDEN GÖRÜNÜŞ

1 - 1 PLAN

Yapıdaki nem sorunu özgün ana giriş kapısının metal yüzeylerinde ve gergi demirlerinin yüzeylerinde korozyon ve paslanma şeklinde sonuçlar oluşturmuştur.
