**İSTANBUL'DAKİ MUSEVİ OKULLARI VE KORUMA SORUNLARI,
ORTAKÖY ETZ AHAYİM SİNAGOGU MUSEVİ MEKTEBİ ÖRNEĞİ**

YÜKSEK LİSANS TEZİ

Program: Mimarlık Tarihi ve Restorasyon

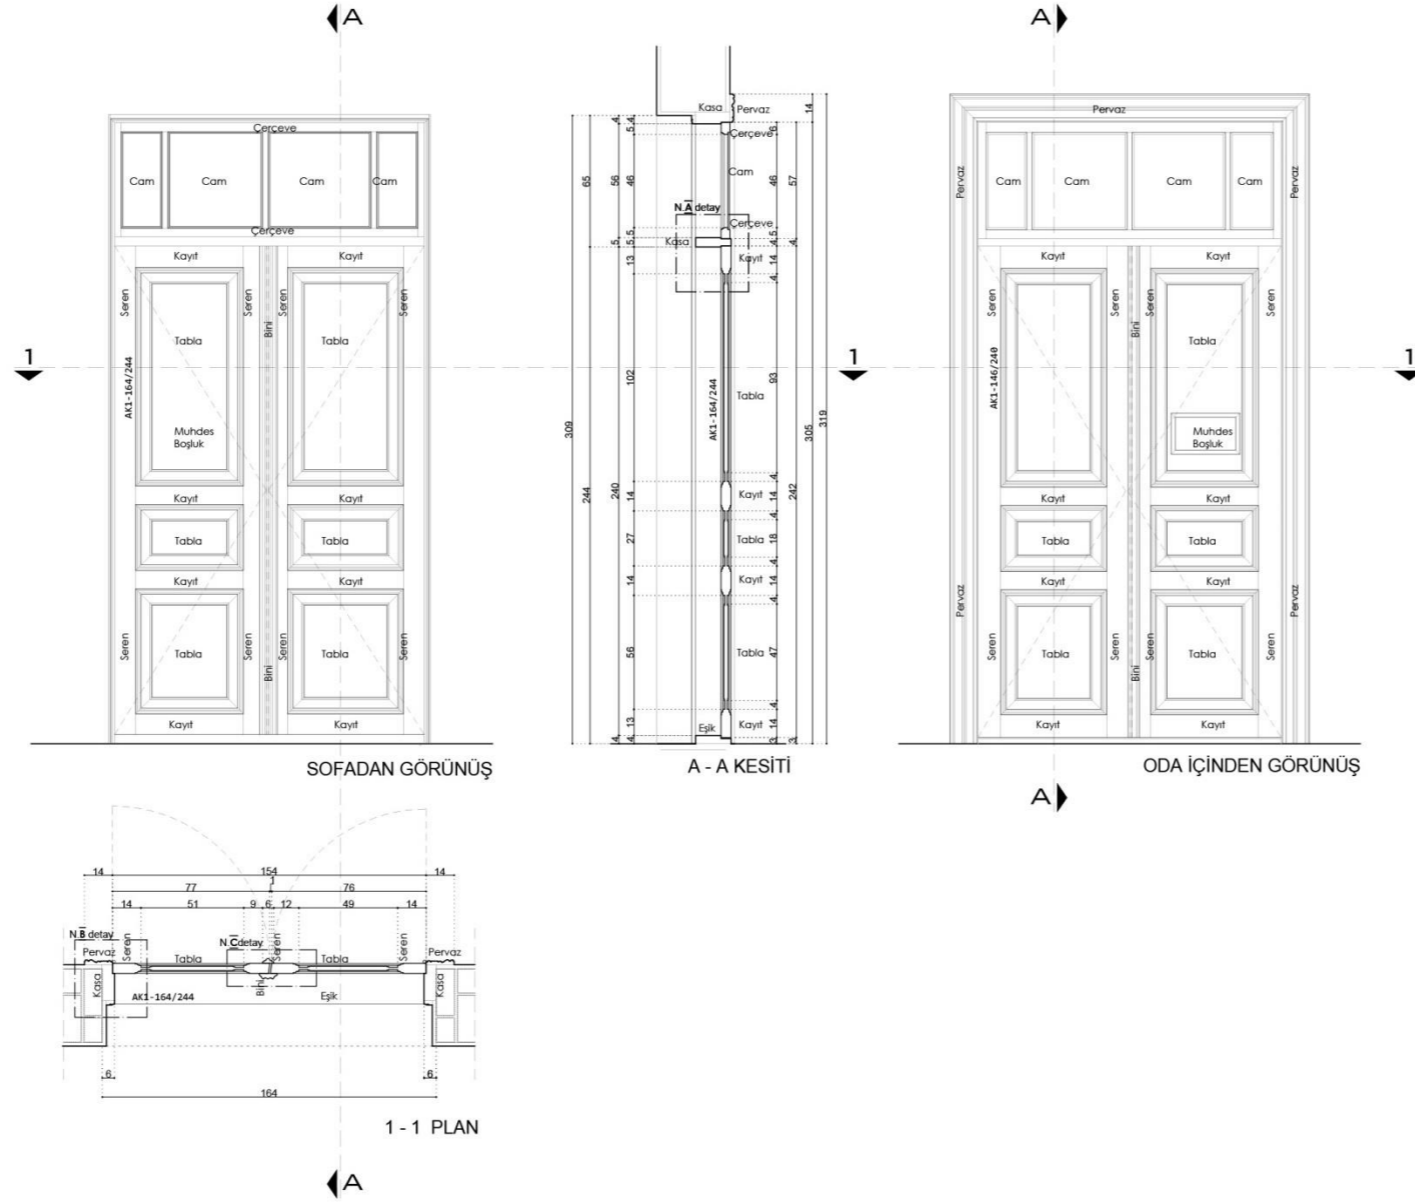
PAFTA NO: 17

AK1 SİSTEM DETAYI
1/20

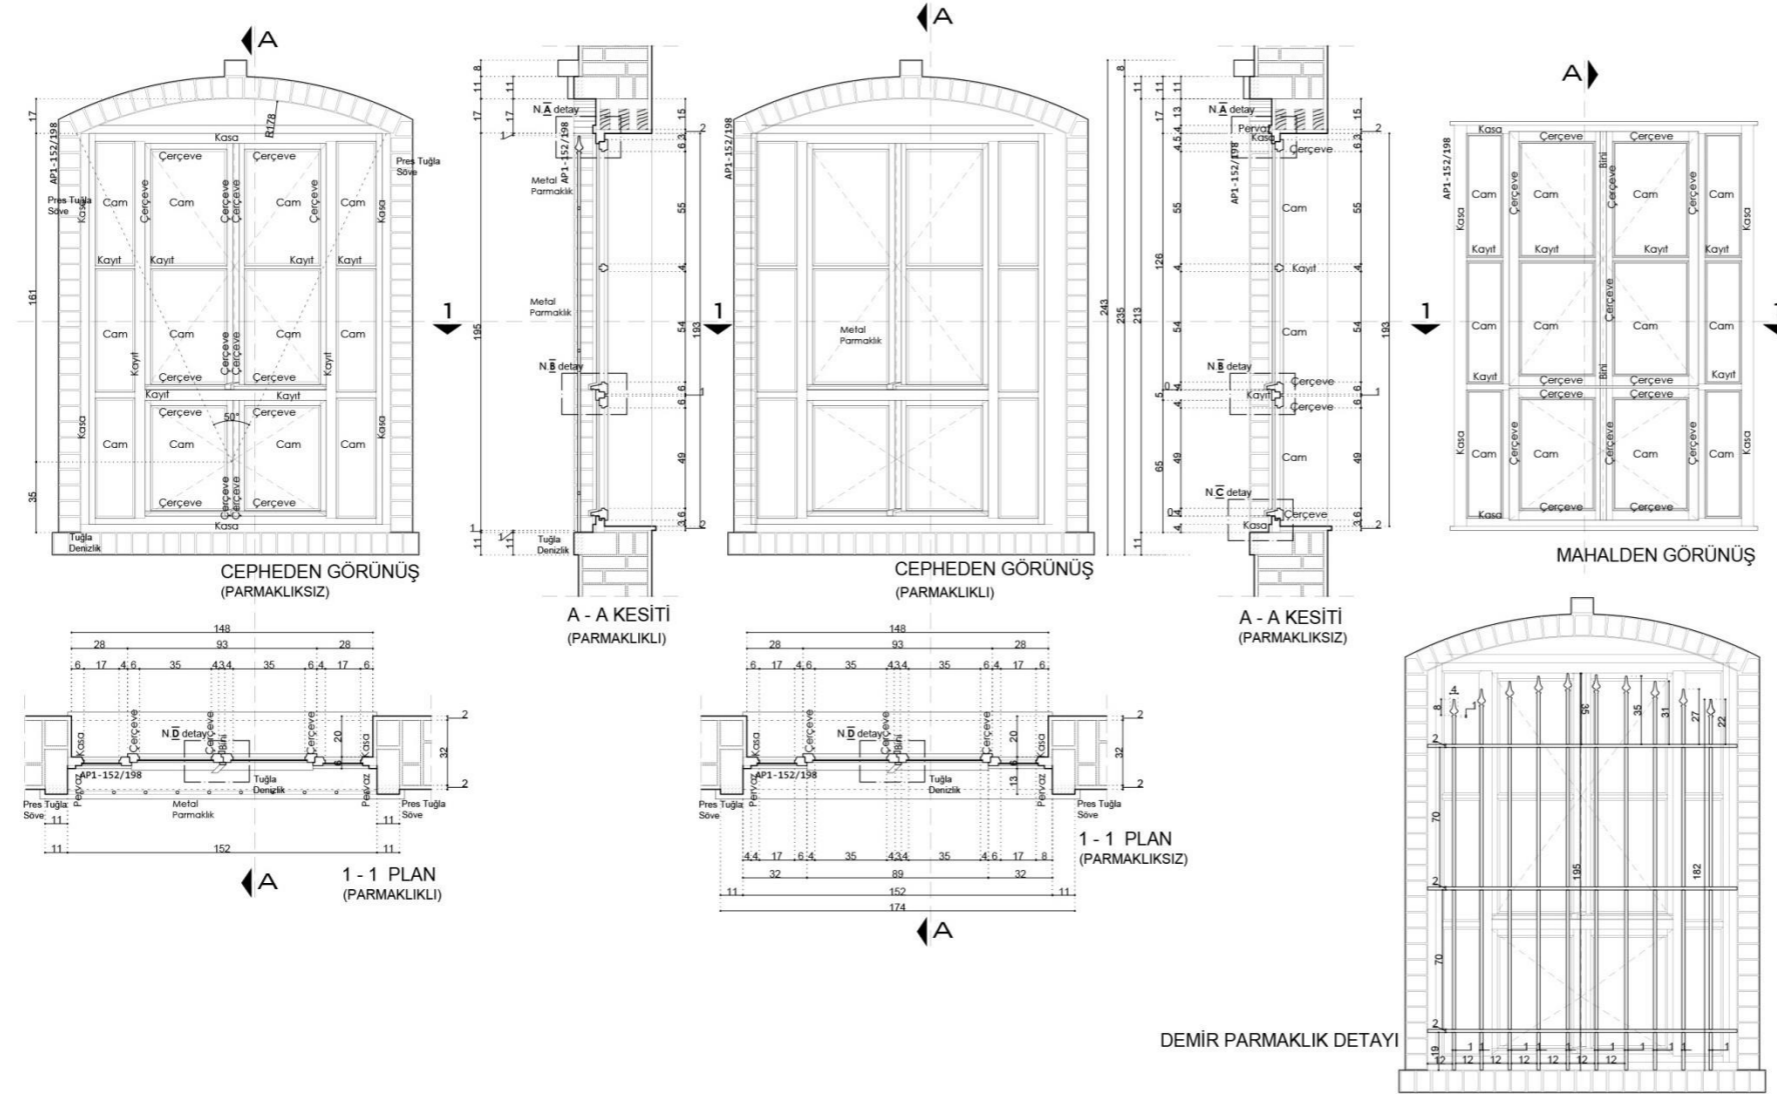
PAFTA NO: 18

AP1 SİSTEM DETAYI
1/20

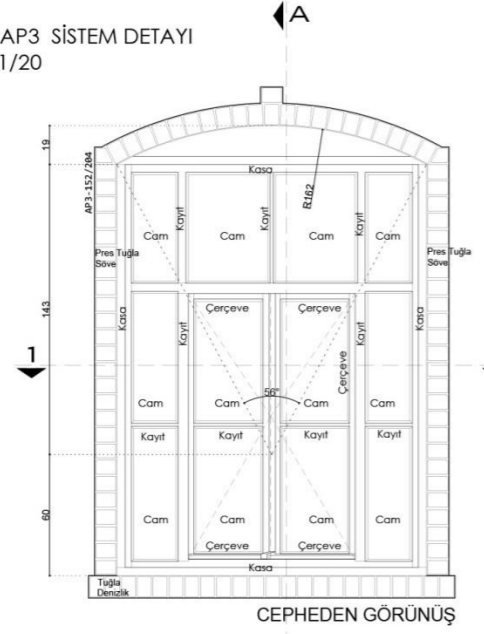
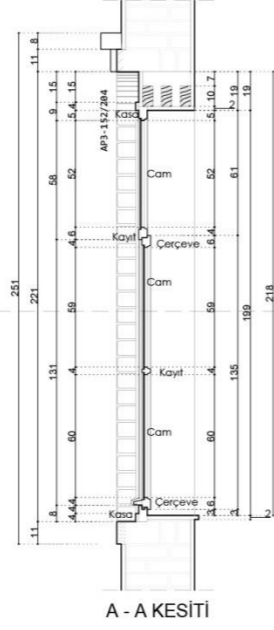
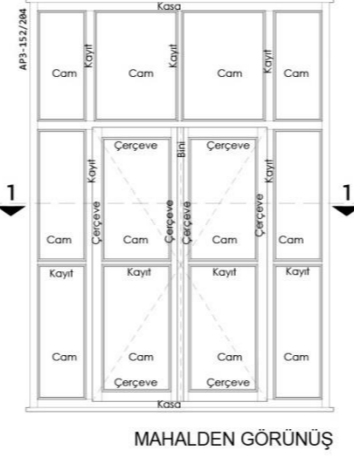
AP3 SİSTEM DETAYI
1/20

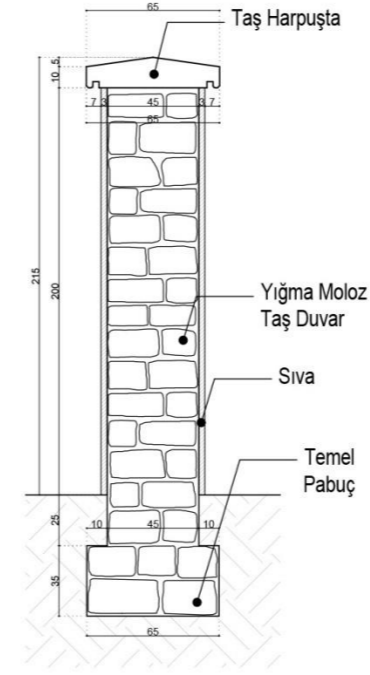
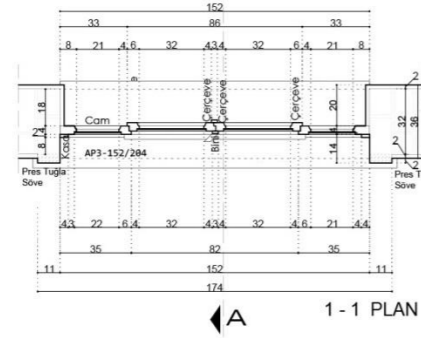
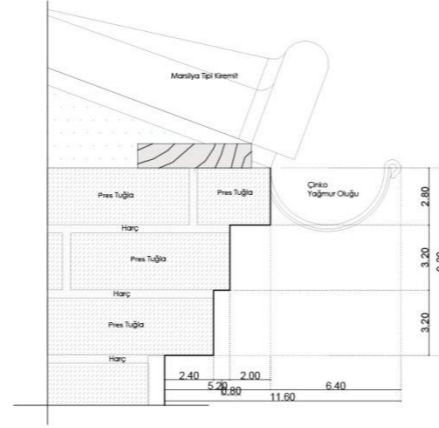
BAHÇE DUVARI SİSTEM DETAYI
1/20

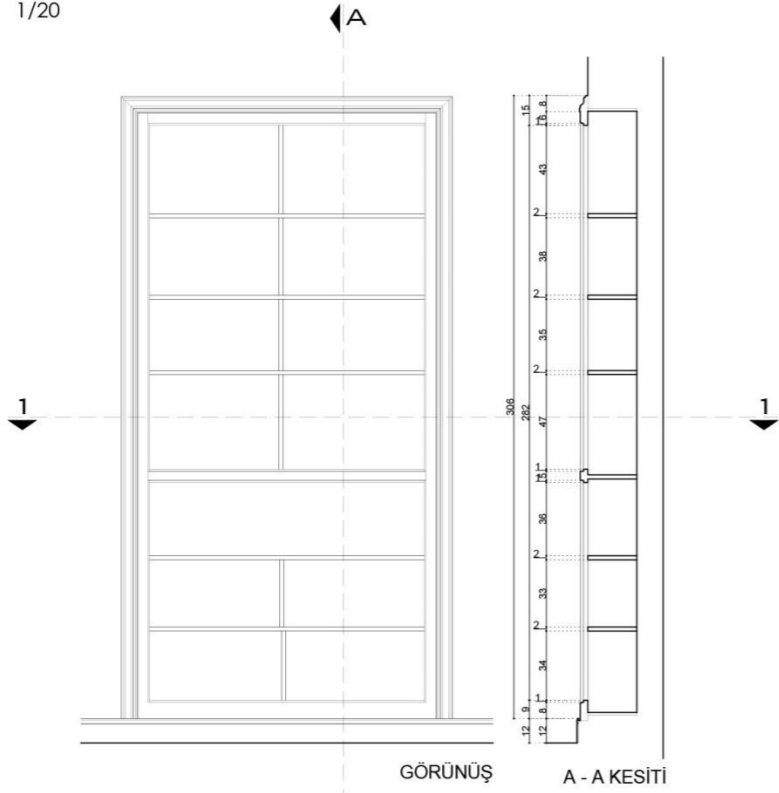
102 MAHALLİ GÖMME DOLAP SİSTEM DETAYI
1/20

1-1 PLAN

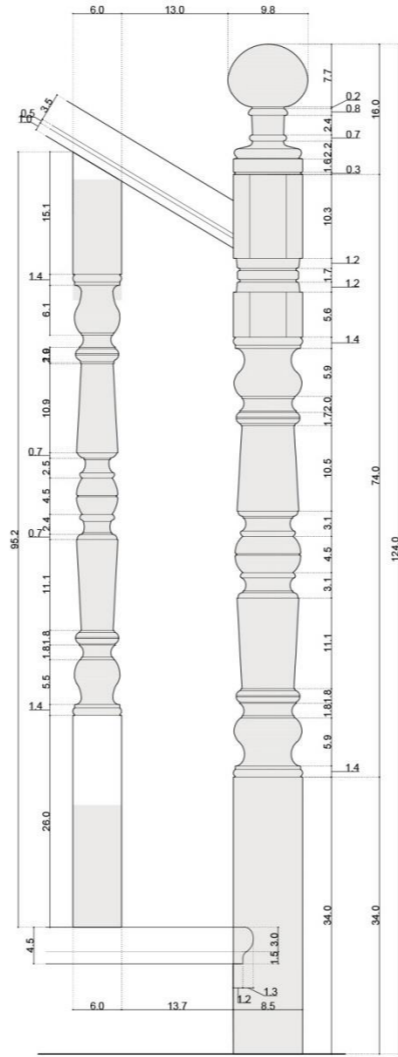
ZEMİN KAT MERDİVENİ KORKULUĞU SİSTEM DETAYI
1/5

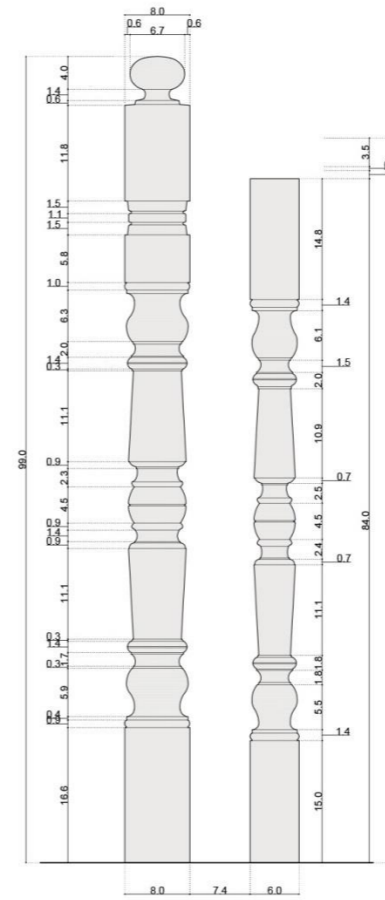
1. VE 2.KAT MERDİVENİ KORKULUĞU
SİSTEM DETAYI
1/5

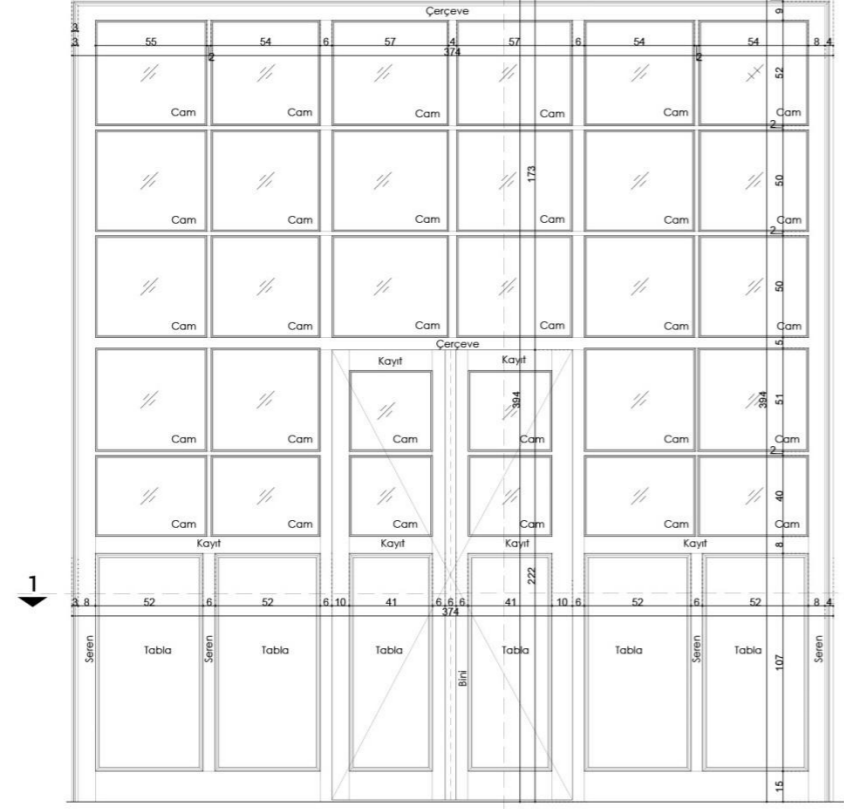
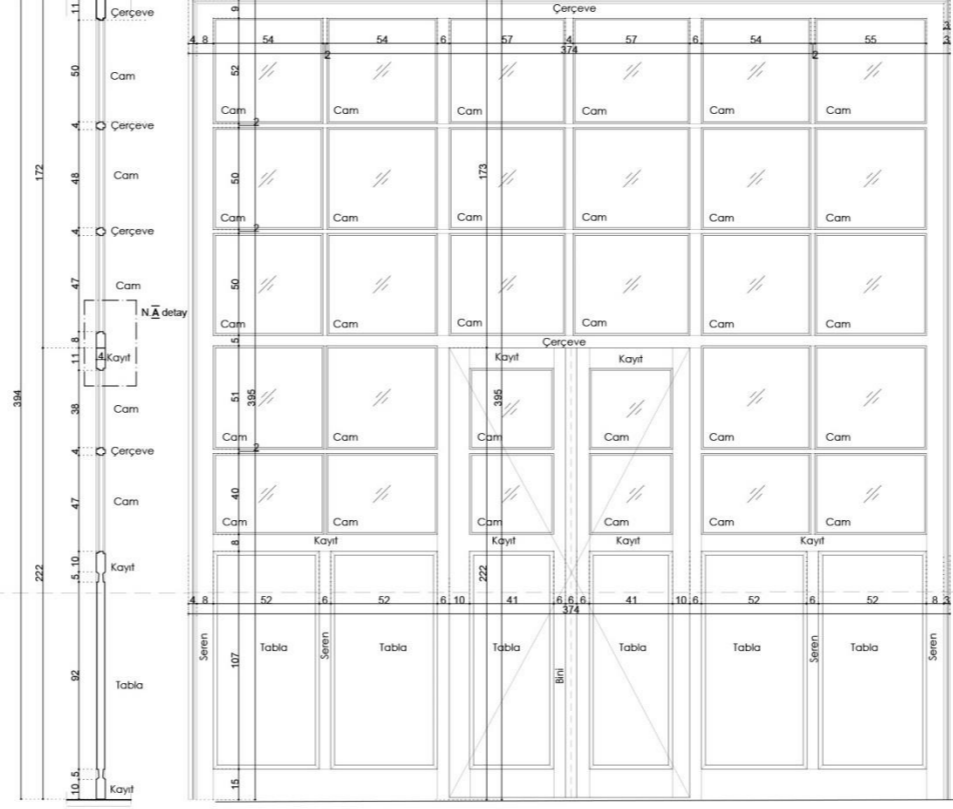
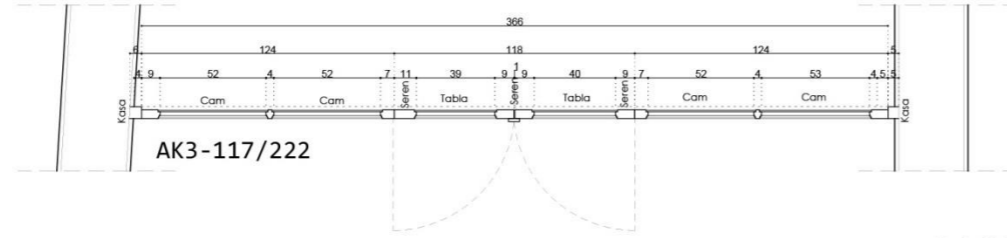
AK3-117/222

AK3 SİSTEM DETAYI
1/20

ODA TARAFINDAN GÖRÜNÜŞ

SOFA TARAFINDAN GÖRÜNÜŞ

A - A KESİTİ

1 - 1 PLAN

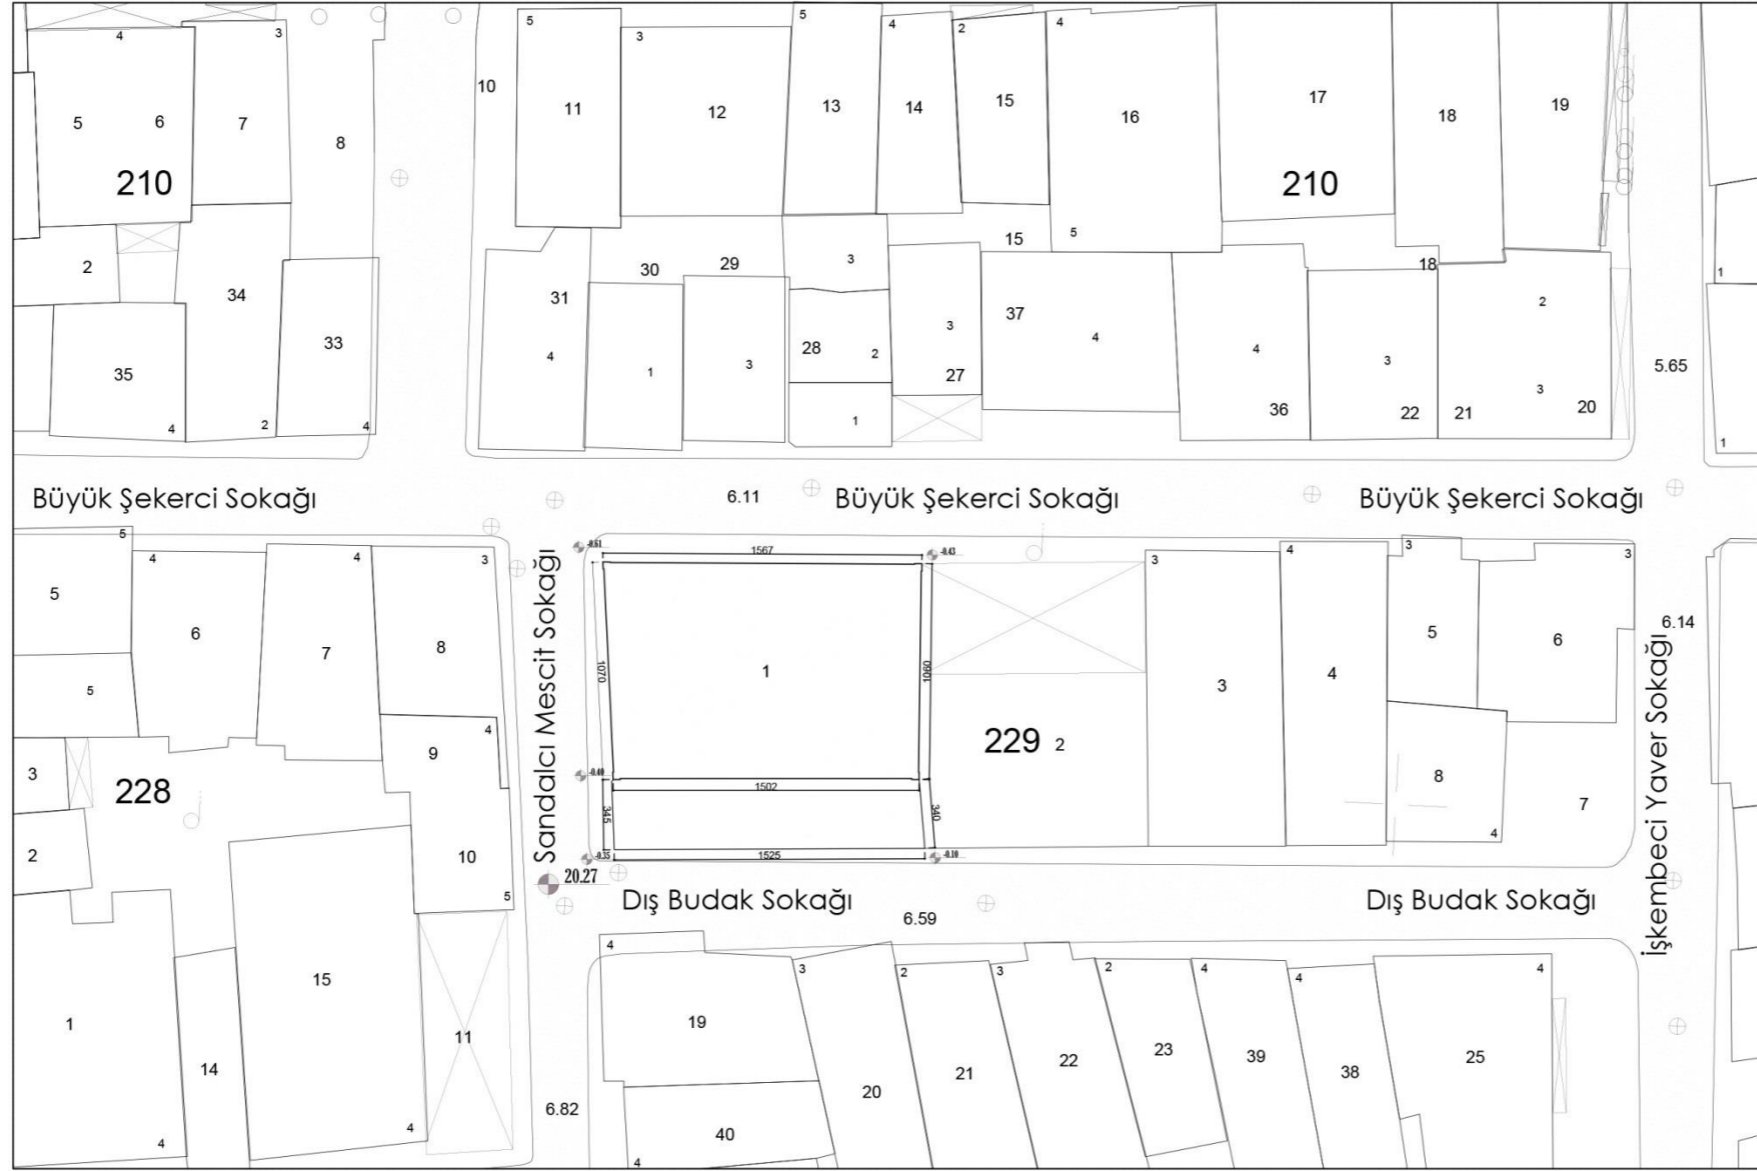
VAZİYET PLANI 1/200

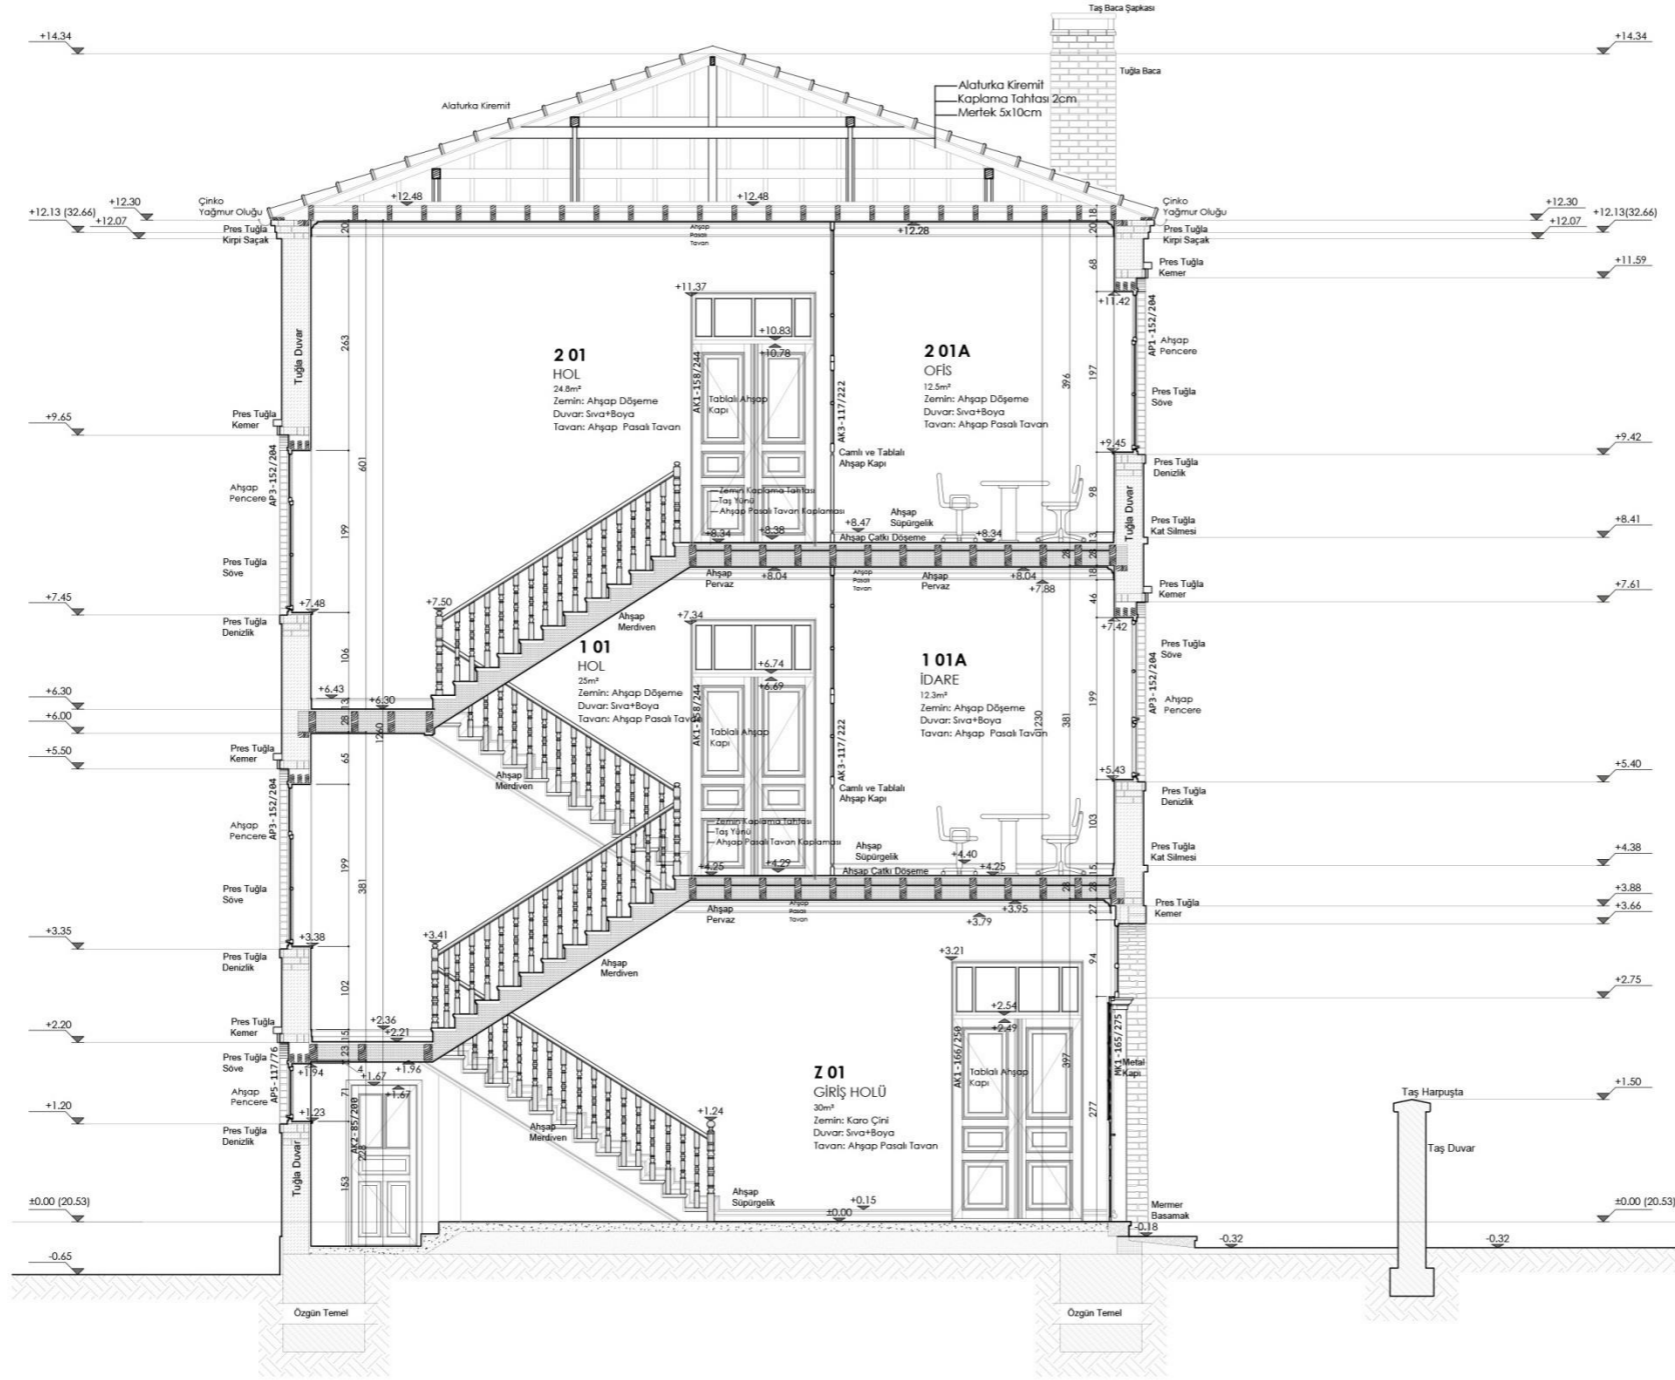
PAFTA NO: 10

B-B KESİTİ
1/50

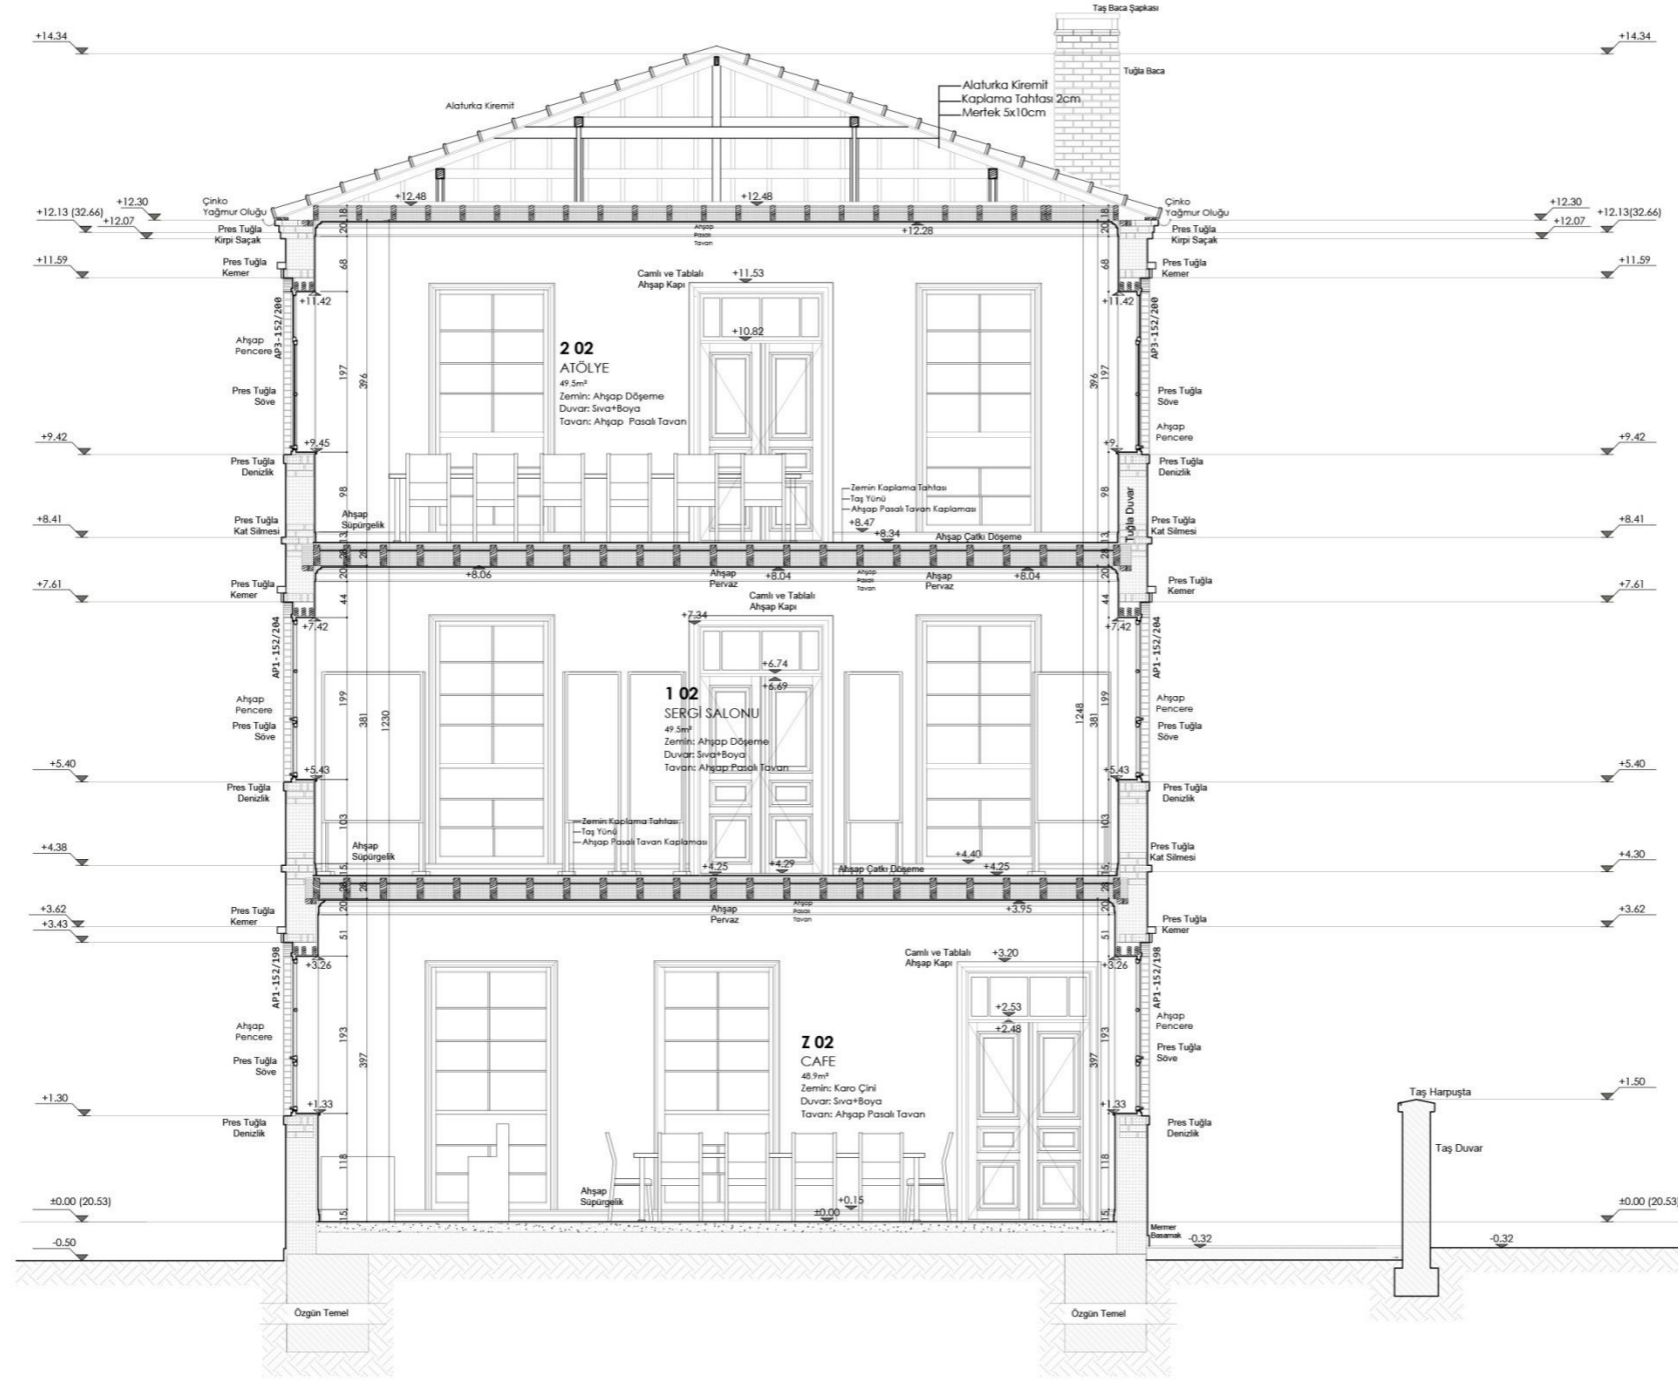
PAFTA NO: 11

C-C KESİTİ
1/50

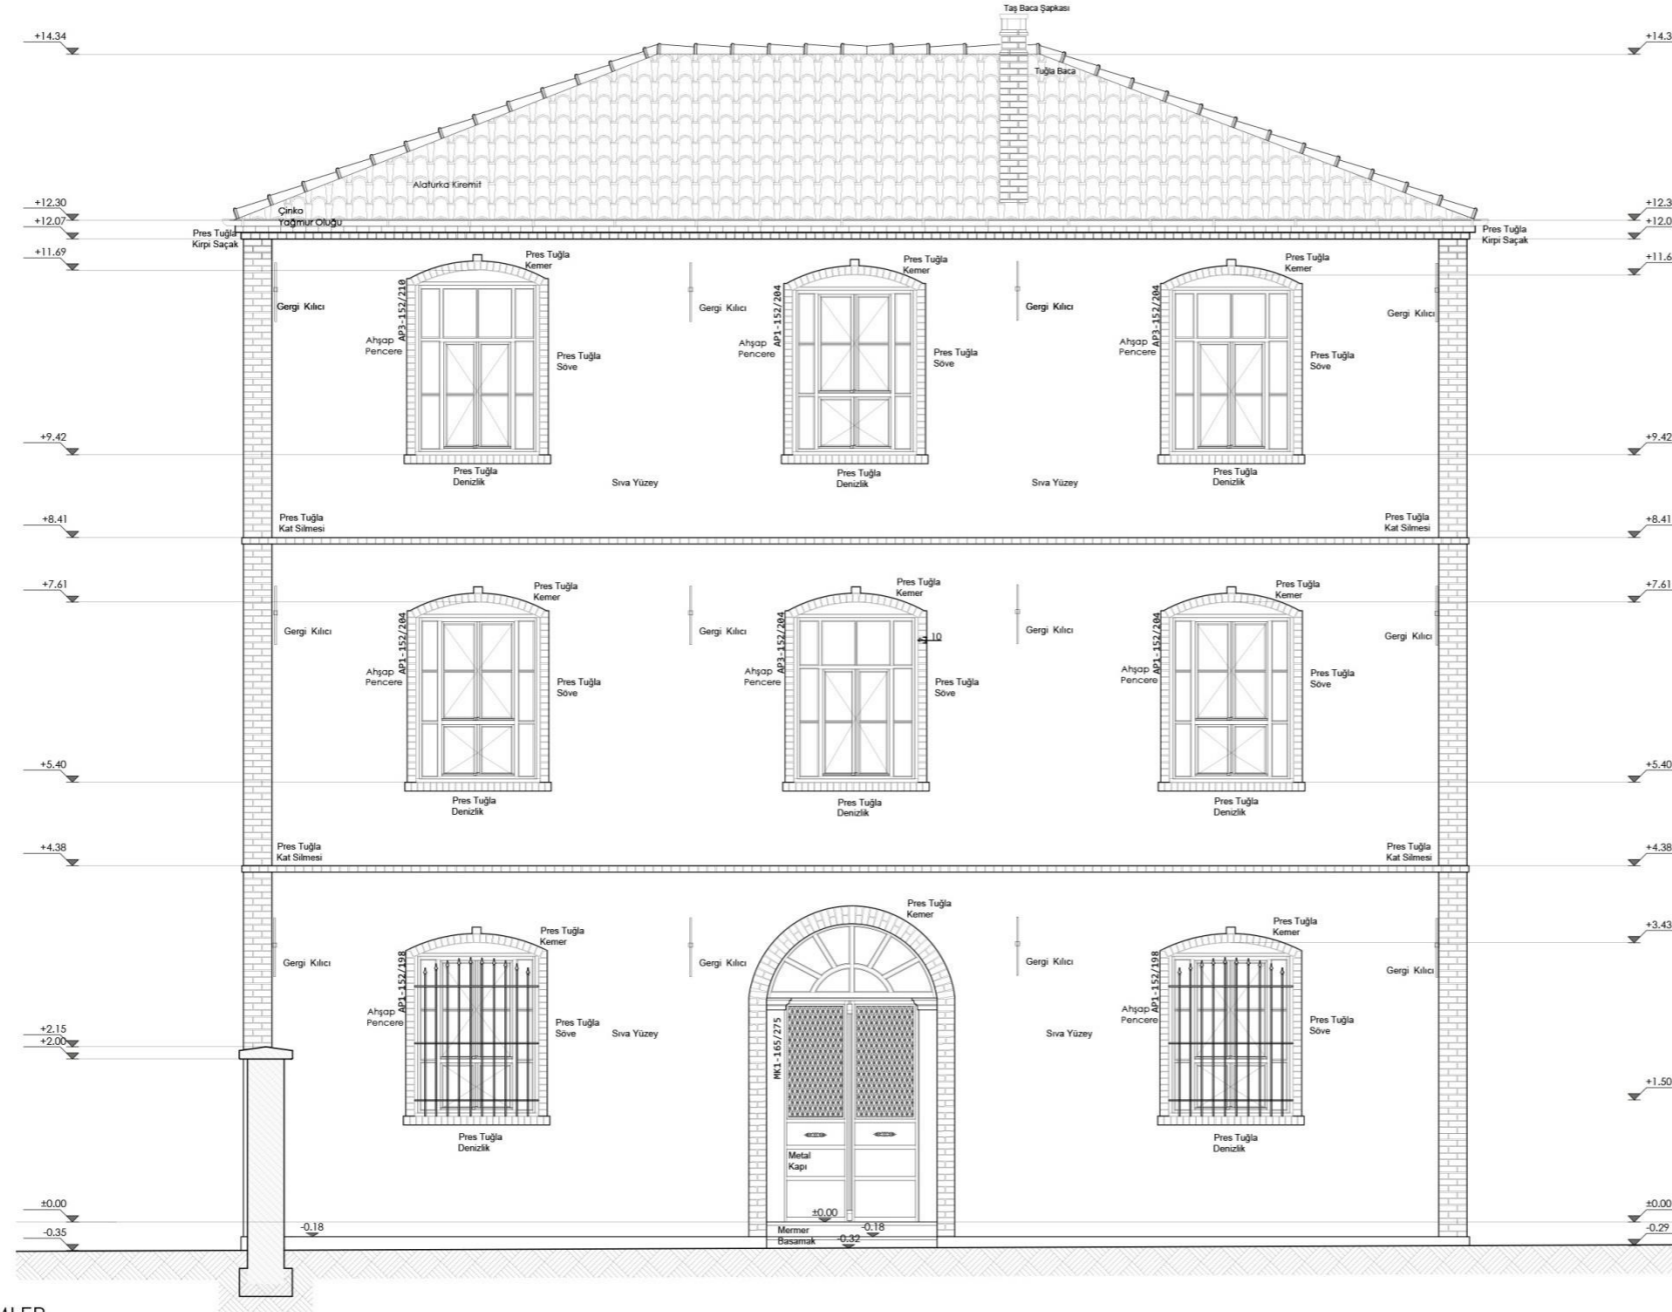
PAFTA NO: 13

kopmalar bulunmaktadır. Özellikle zeminde yoğun bitkilenme ve yosunlanma görülmektedir.

ÖN (BATI) CEPHE
1/50

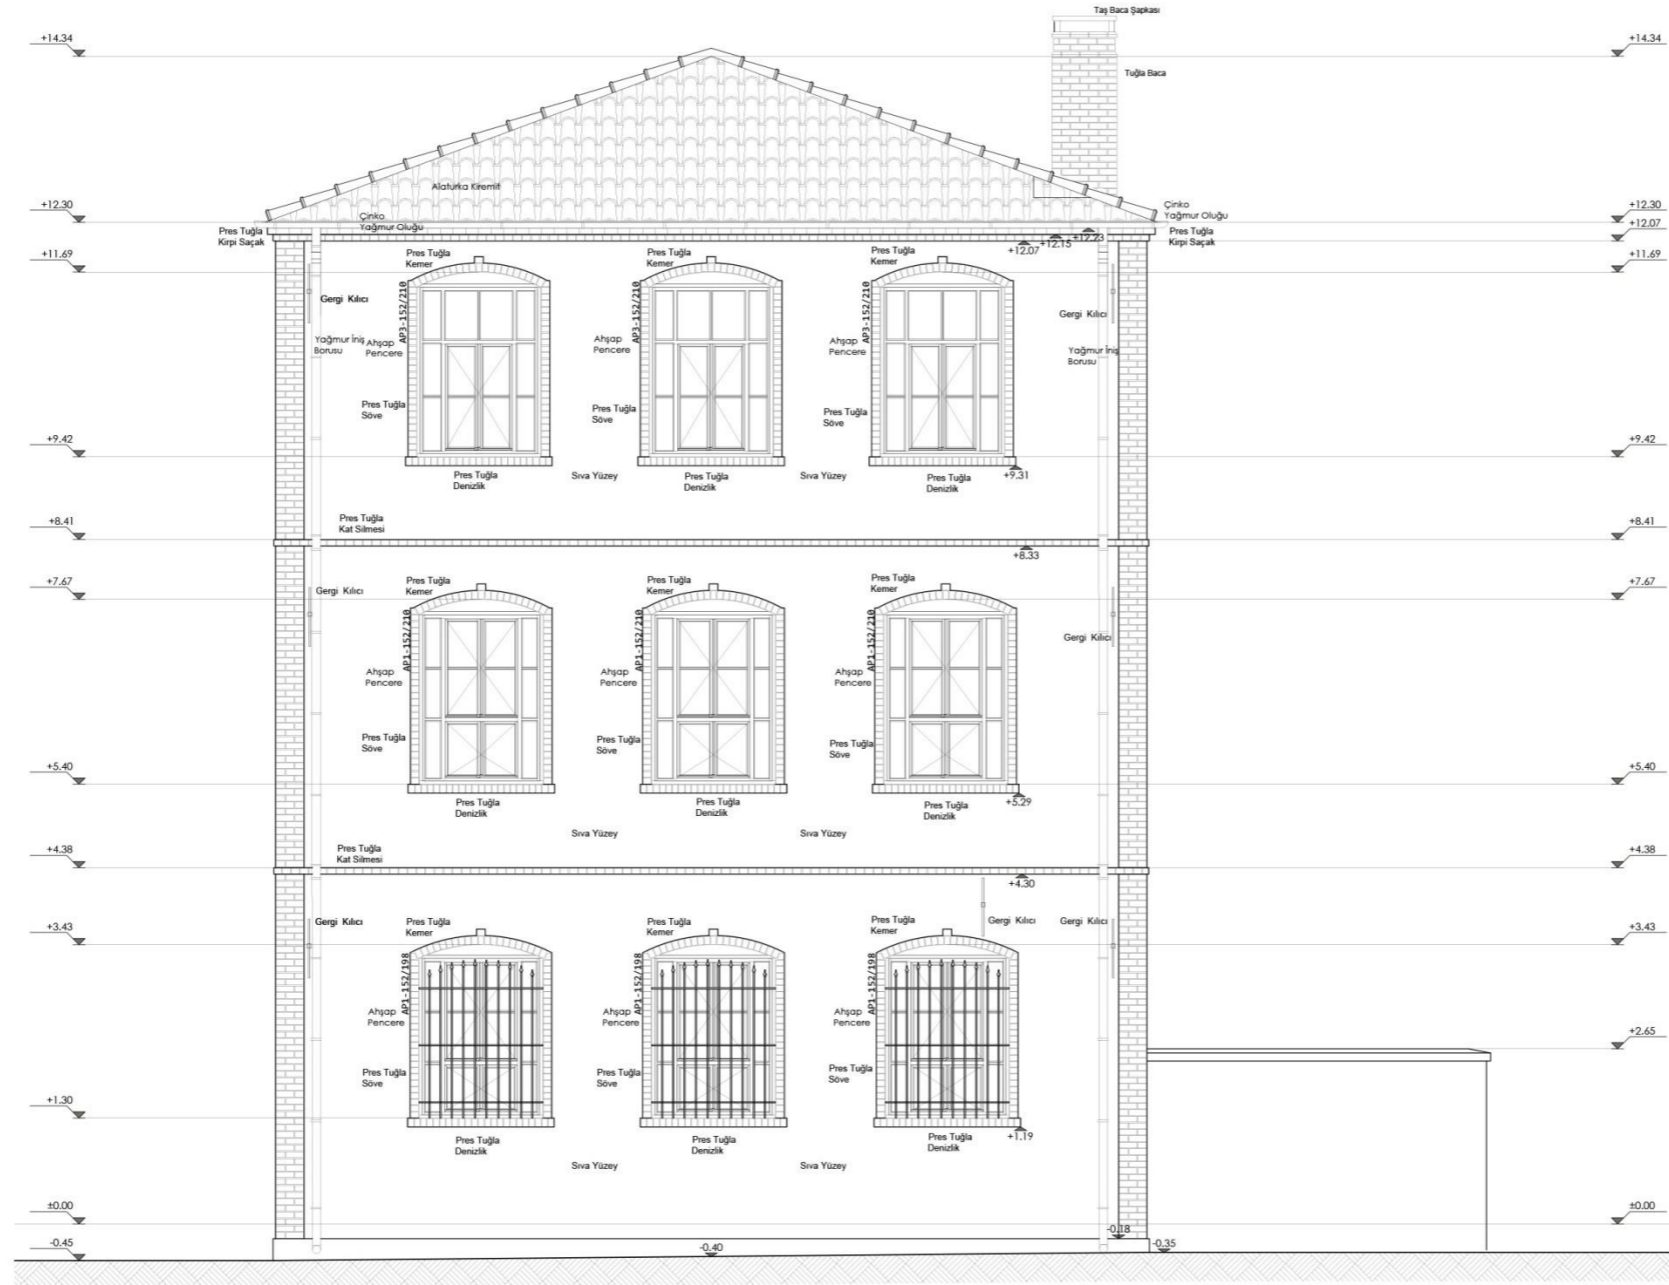
PAFTA NO: 14

Yapı üzerinde bulunan yağmur iniş borularının büyük kısmı hasar görmüştür. Bu cephede iki adet yağmur iniş borusu yer almaktadır ve ikisinde hasarlıdır.

YAN (KUZEY) CEPHE
1/50

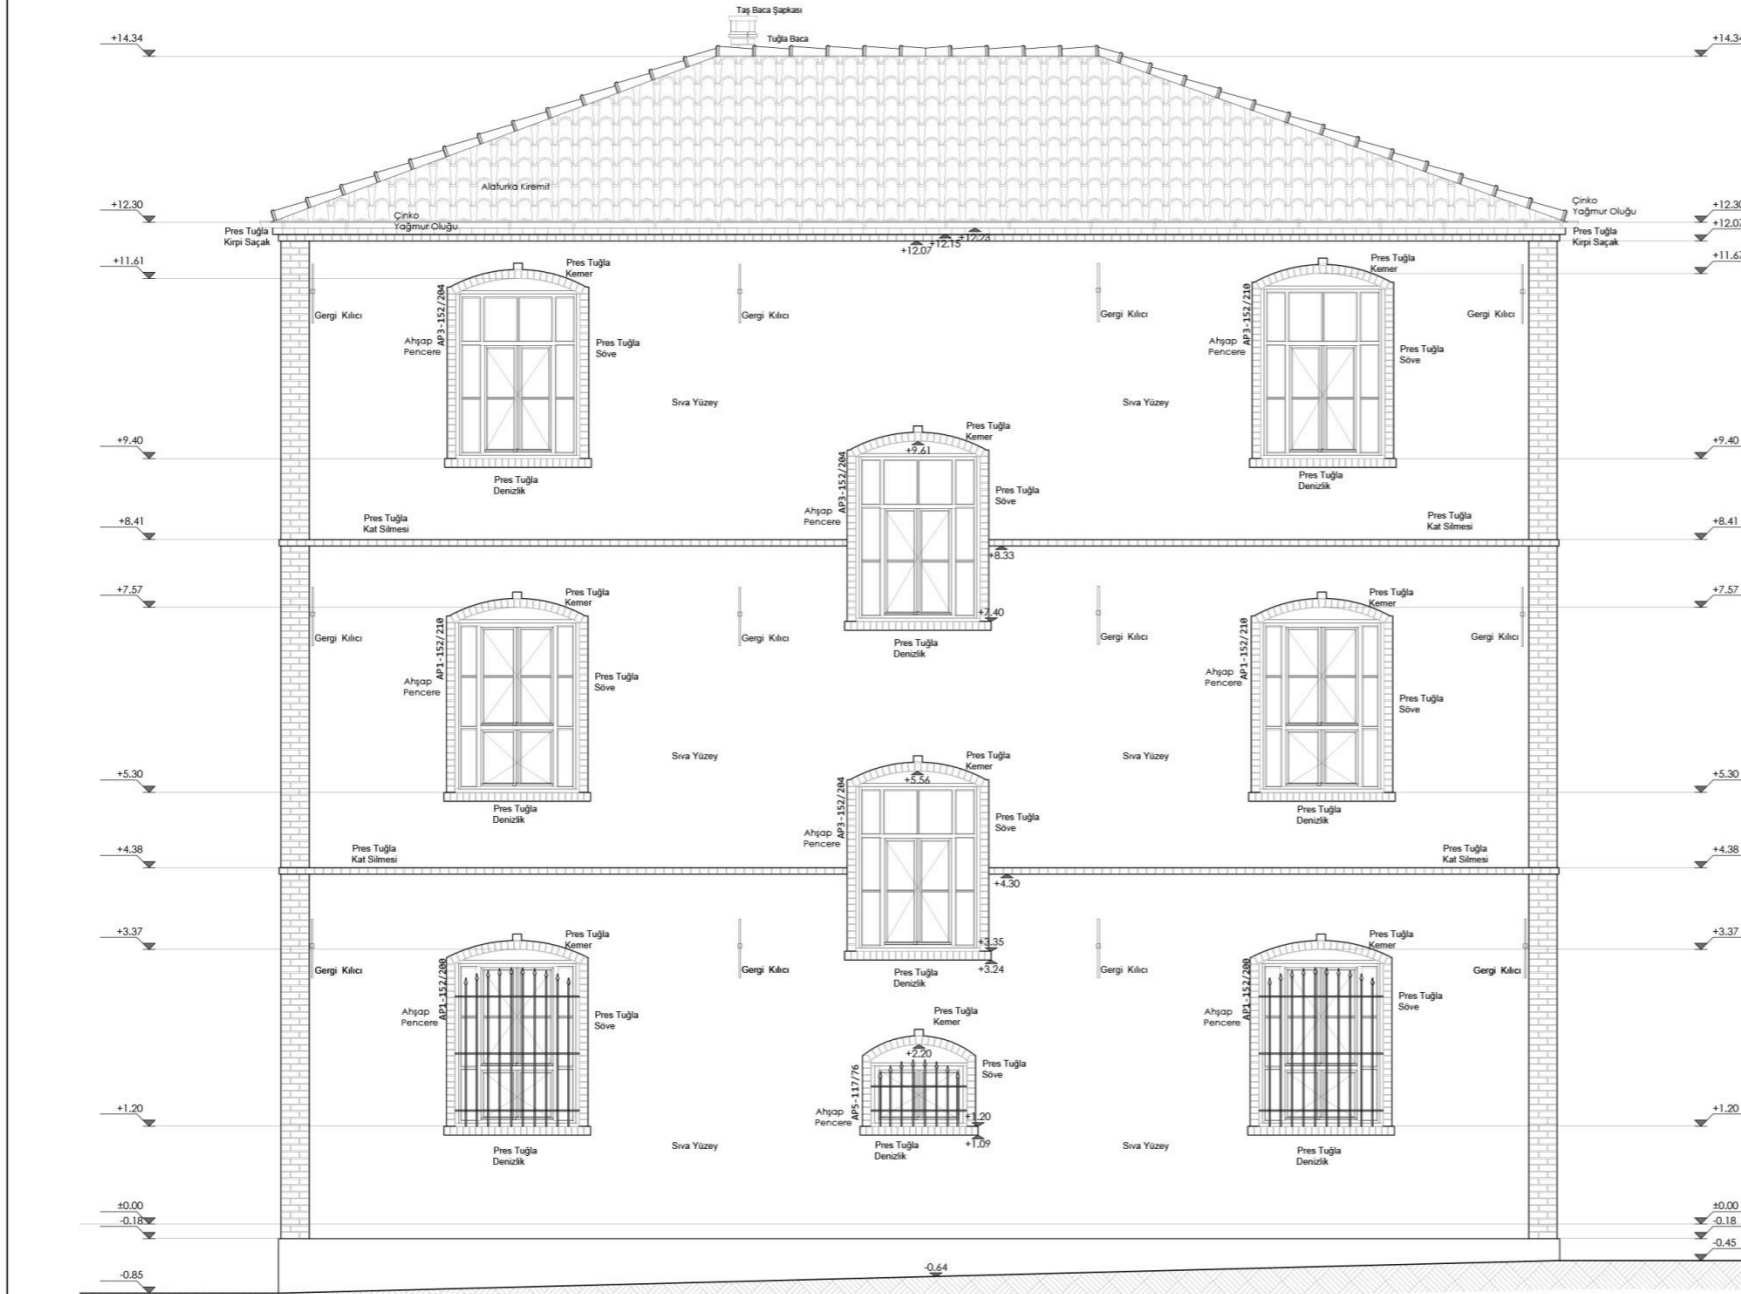
PAFTA NO: 15

Yağmur iniş borularından sağda kalan büyük hasar görmüştür. Solda kalan yağmur iniş borusu yerinde değildir fakat cephede izi görülmektedir.

ARKA (DOĞU) CEPHE
1/50
