**İSTANBUL'DAKİ MUSEVİ OKULLARI VE KORUMA SORUNLARI,
ORTAKÖY ETZ AHAYİM SİNAGOGU MUSEVİ MEKTEBİ ÖRNEĞİ**

YÜKSEK LİSANS TEZİ

Program: Mimarlık Tarihi ve Restorasyon

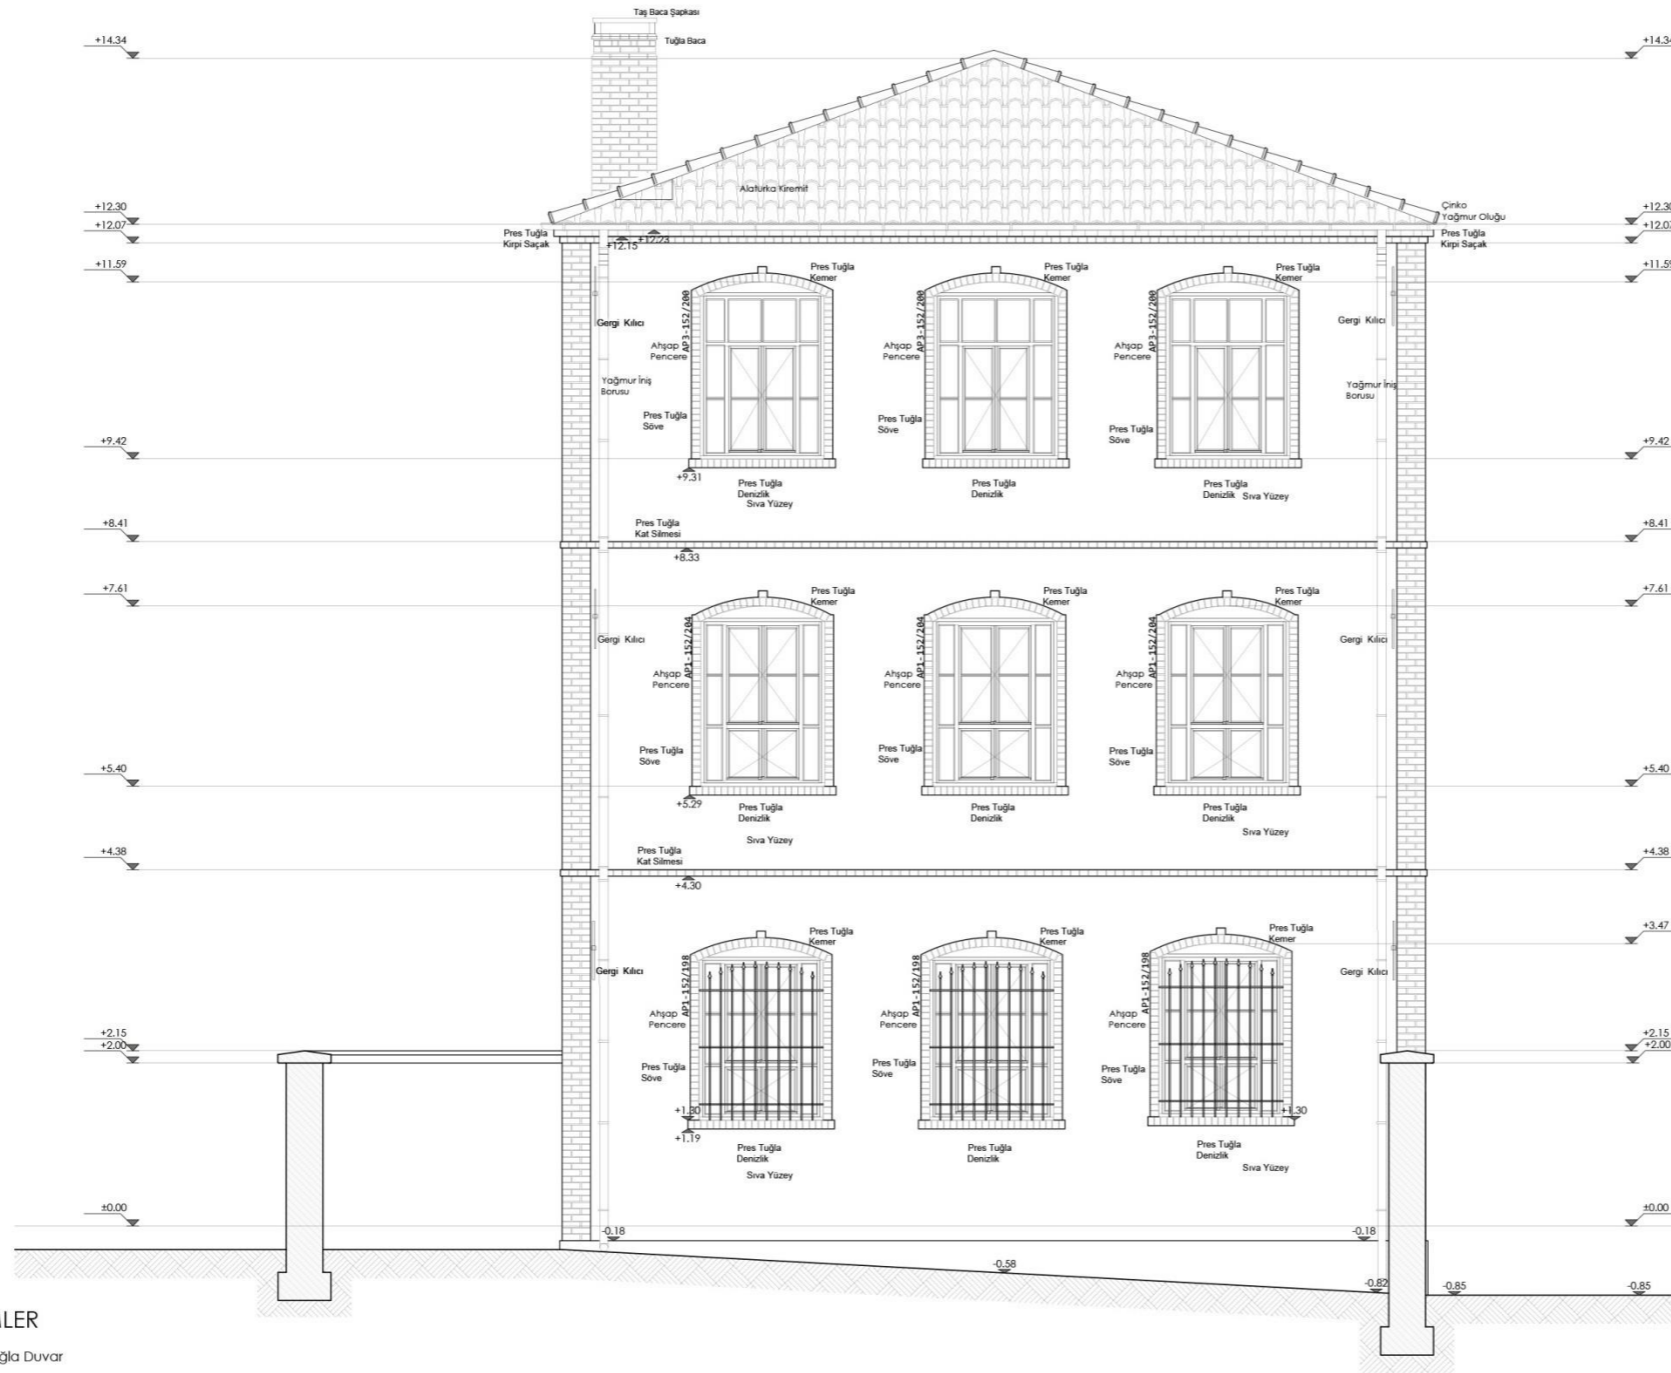
PAFTA NO: 16

Cephede yer alan yağmur iniş borularından, soldaki yerinde ve hasarlı olarak bulunurken, sağdaki yağmur iniş borusu kopmuştur fakat duvar yüzeyinde izi görülmektedir.

Özgün tuğla kirpi saçak cephenin sol saçak hizasında kopmuştur. Çatı bu kısımda ağır hasarlıdır.

YAN (GÜNEY) CEPHE
1/50

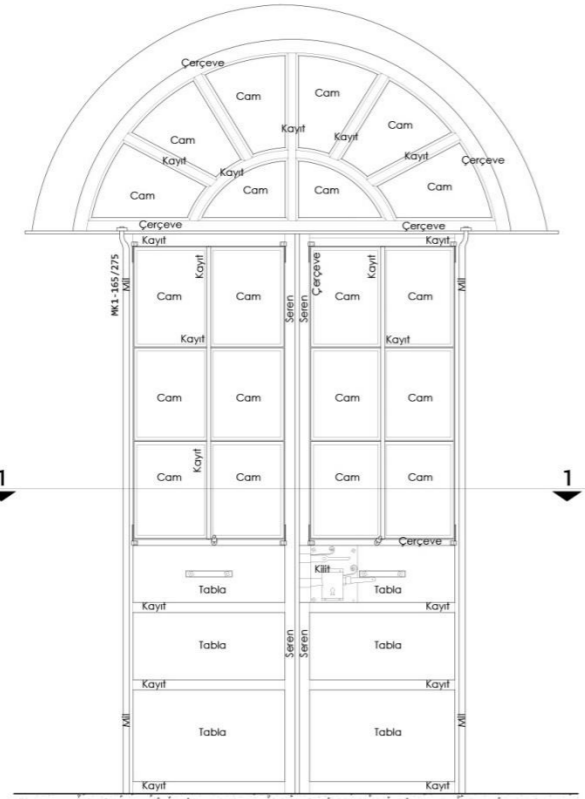
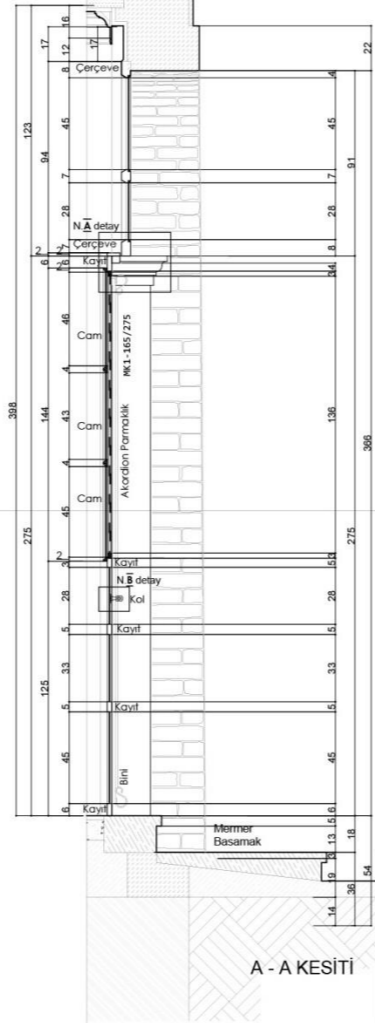
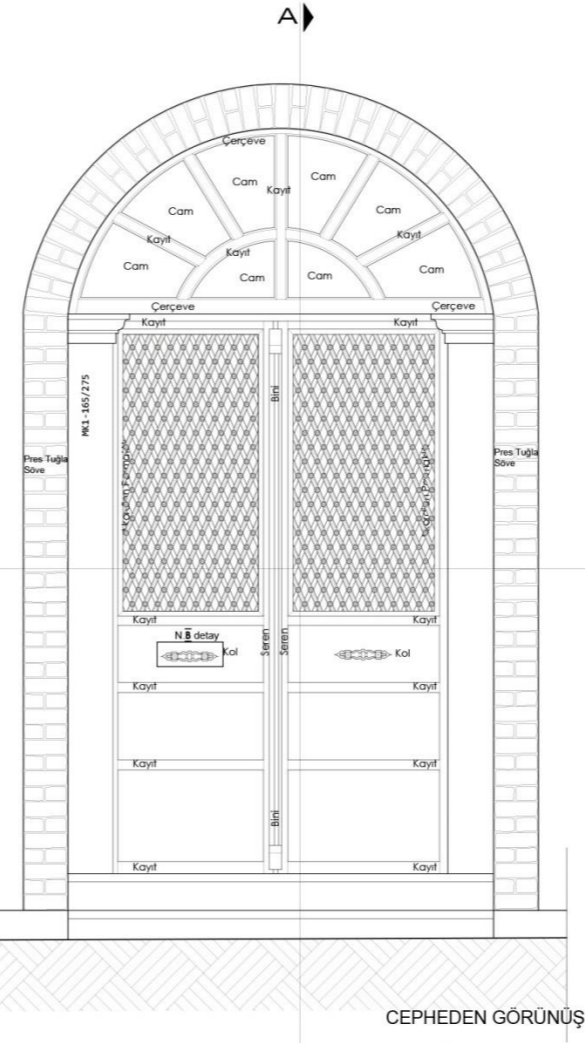
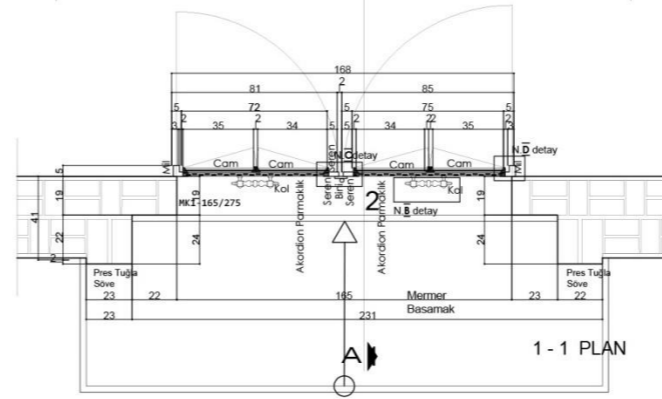
VAZİYET PLANI	 
RÖLÖVE	
RESTİTÜSYON	
RESTORASYON	
PAFTA NO: 17	
SİSTEM KESİTİ

MAHALDEN GÖRÜNÜŞ

A - A KESİTİ

CEPHEDEN GÖRÜNÜŞ

1 - 1 PLAN
