**MUDURNU KENTSEL SİT ALANI İÇİN KORUMA ÖNERİSİ
VE TURİZM POTANSİYELLERİNİN DEĞERLENDİRİLMESİ**

YÜKSEK LİSANS TEZİ

Programı: Mimarlık Tarihi ve Restorasyon

EYLÜL 2019

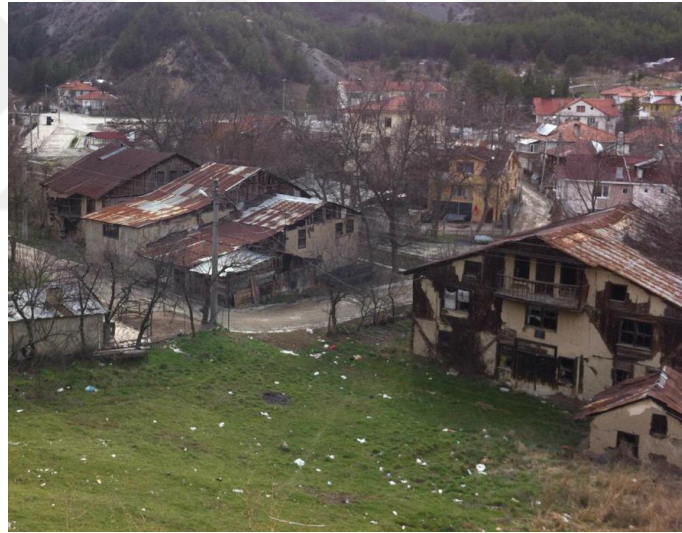
Şekil 2. 8: Tabakhane yapıları (Yönetim Planı, 2014:65)

Mudurnu'da 1950'li yıllara kadar ekonomik kaynaklarından biri de dericiliktir. 19. yüzyılda, başlıca endüstriyel üretim kollarından dericiliğin ön planda olduğu dönemde büyük ve küçükbaş hayvanlarının derileri işlenerek başka ülkelere ihraç edilebilecek kalitede deri üretimleri yapılmıştır. Yerleşimin kuzey ucunda Mudurnu Çayı'nın kıyısında konumlanmış olan tabakhane binalarında (Şekil 2.8) imalat, son ustaların da kaybının ardından günümüzde yapılmamaktadır. (Yönetim Planı,2014:64)

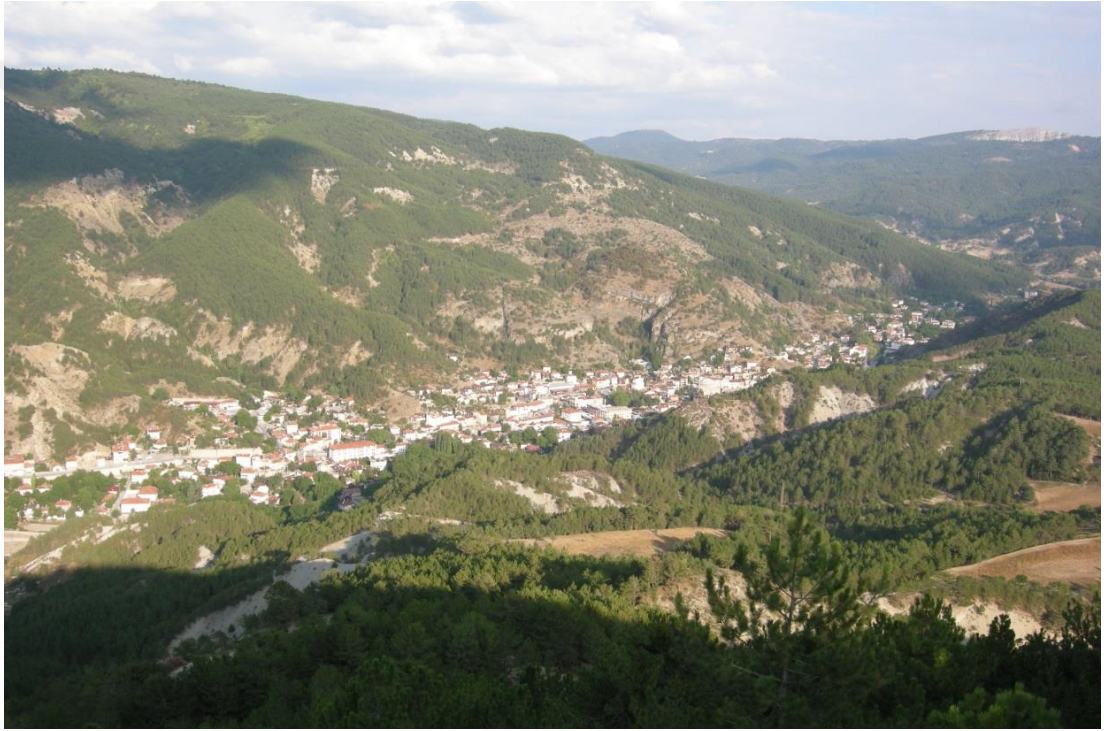
Şekil 2. 11: Mudurnu'nun vadi içerisindeki yerleşimi

Mudurnu’da yerleşim Bizans döneminde Mudurnu kalesi içerisindeyken, Osmanlı döneminde kalenin batısında yamaçlara ve daha çok Mudurnu Çayı’nın çevresine yayılmıştır (Babalı, 2007:13). Mudurnu Çayı vadisinde bulunan yerleşimin fiziksel yapısını ve gelişimini, kenti çevreleyen tepeler, vadi yamaçları ve kuzey yönünde ve Mudurnu Çayı’na paralel ilerleyen Bolu yolu ve Mudurnu Çayı belirlemiştir. Vadi tabanına oturan yerleşim alanlarından sonra yamaçlar oldukça diktir ve zaman zaman kaya düşmesi olabilmektedir. Vadideki yerleşimin kuzey yönüne doğru gelişmesinin sebebi, vadinin kuzeye doğru genişlemesi ve ilçenin çevresindeki engebeli alanların kuzey yönünde azalmış olmasıdır (Şekil 2.11). (Özbay, 2000:29)

Mudurnu’nun yerleşimi, Mudurnu Çayı vadisi, yerleşimi çevreleyen tepeler ve orman dokusunun yön verdiği, doğa ve insan elinin etkileşimiyle oluşmuş bir kent dokusuna sahiptir. Vadinin sahip olduğu topografik özellikler Mudurnu’nun yerleşim dokusuna, mimari ve kentsel açıdan özgün bir kimlik kazandırmıştır. (Yönetim Planı,2014:25, 27, Koçan,2012:96)

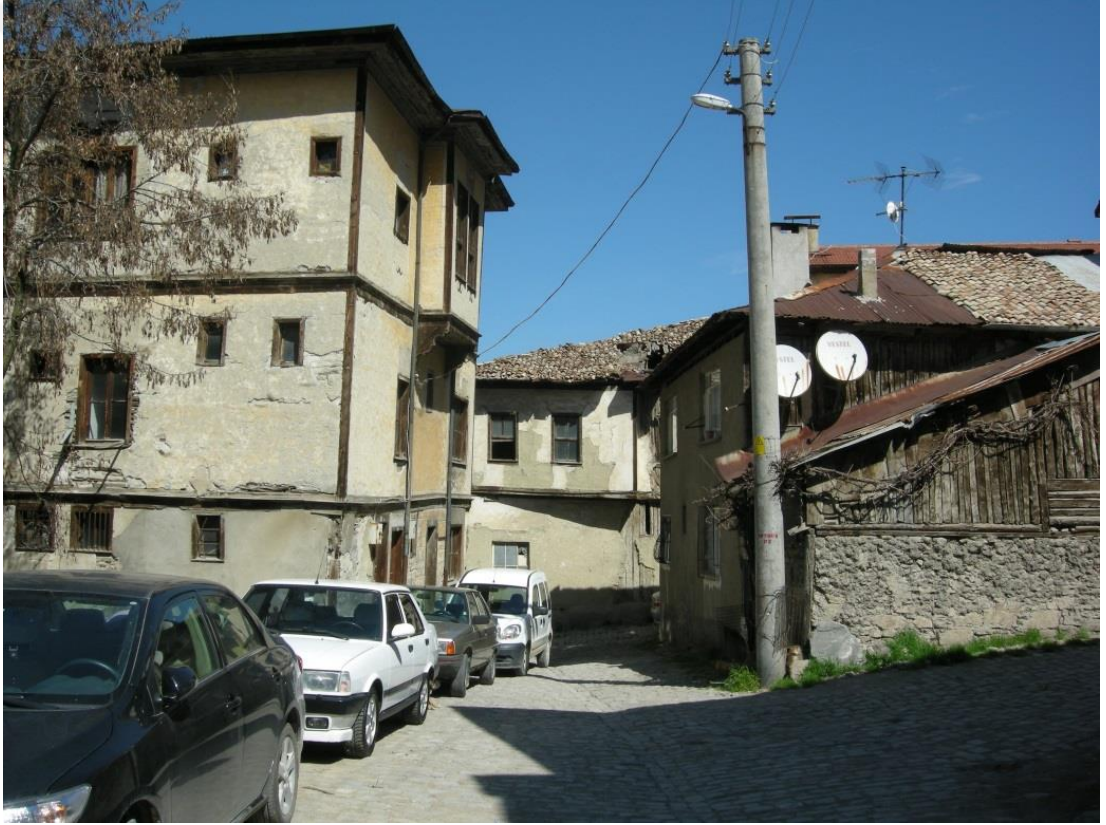
Şekil 2. 12: Mudurnu'da geleneksel sokak dokusu

Kentte yapılar çoğunlukla arazinin izin verdiği ölçüde yamaçlarda ve vadi tabanındaki düzlüklerde konumlanmıştır. Ticari, idari ve eğitimle ilgili yapılar ile bazı konaklar kent merkezi ve doğuda bulunan Hisar Tepesi'nin eteklerinde konumlanırken, kentteki konutların çoğunluğu Mudurnu Çayı kenarında ve topografyanın müsaade ettiği ölçüde yamaçların üst kısımlarına doğru konumlanmıştır. (Babalı,2007:13) Mudurnu'da geleneksel doku içerisinde hem organik doku hem de ızgara planla oluşturulmuş yerleşim alanları vardır. İlçede konutlar ve konut bahçeleri ve dar sokaklar organik doku oluştururken, arasta (çarşı) bölgesi 1902 yılında geçirdiği yangın sonrasında ızgara planlı olarak yeniden inşa edilmiştir (Yönetim Planı,2014:70)

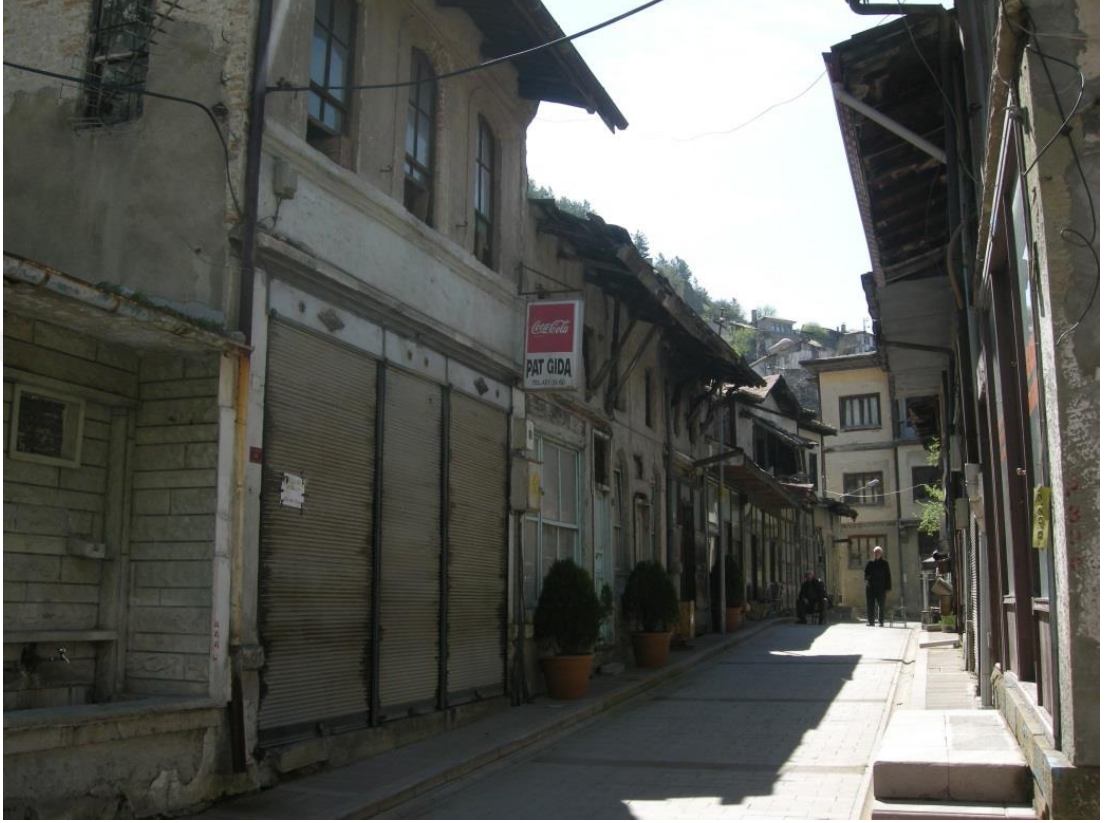
Şekil 2. 13: Tarihi çarşı bölgesi sokak dokusu

Tarihi çarşı bölgesi ve etrafında bulunan yerleşim dokusu ilçe merkezindeki en yoğun yapılaşmanın olduğu alandır. Diğer alanlarda ise Mudurnu Çayı ve yol boyunca büyük bahçeler içerisinde daha seyrek yapılaşmanın görüldüğü yapı adaları mevcuttur. İlçedeki konut alanların belirli bir ada düzeni yoktur ve büyüklükleri birbirlerinden farklıdır. Kent morfolojisi içerisinde vadi yamaçlarında eğime paralel

ince uzun formlu, yerleşimin batısında Sinan Paşa Camii ile Kanuni Sultan Süleyman Camii arasında kalan alanda eğime dik ve yerleşimin güney yönünde Mudurnu Çayı ile Ankara Caddesi arasında kalan alanda amorf formlu yapı adaları bulunmaktadır. (Plan Açıklama Raporu,2019:35, Özbay,2000:32, Yönetim Planı,2014:70-71)

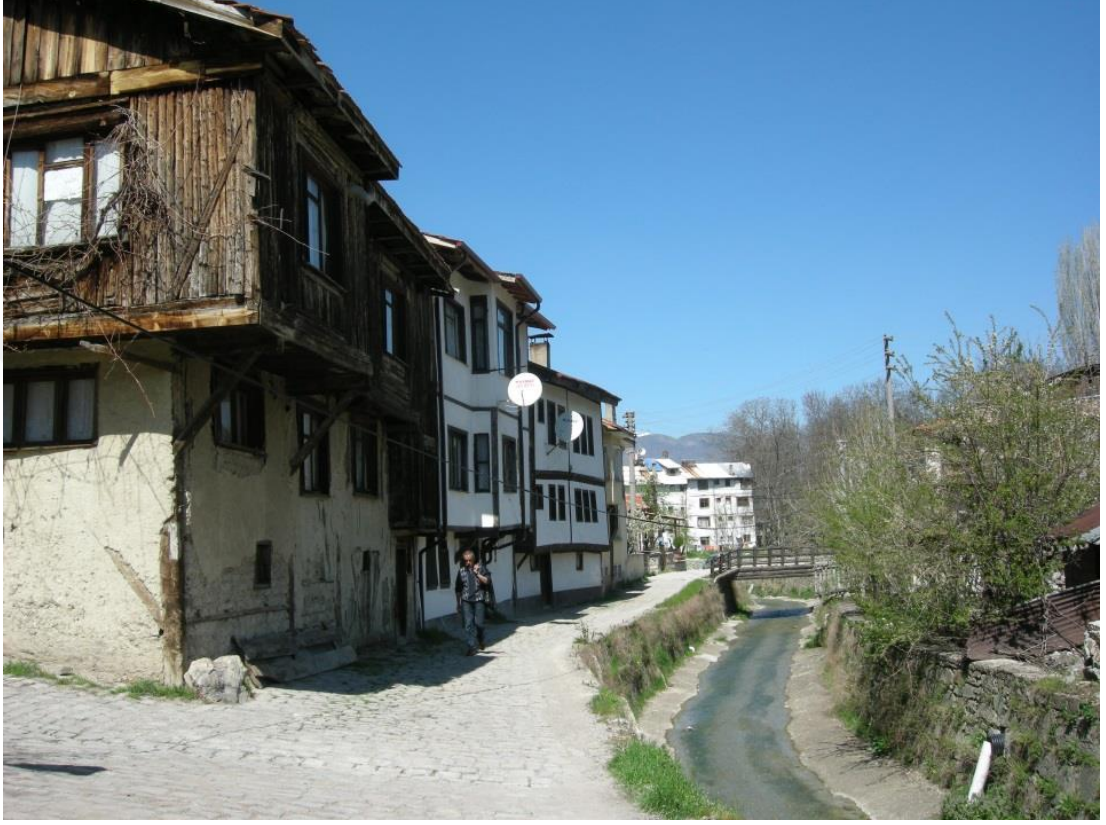
Şekil 2. 14: Mudurnu Çayı kenarında geleneksel sokak dokusu

(Özbay,2000:32, Yönetim Planı,2014:71) Topografyaya uyumlu şekilde gelişen sokakların çoğunda kaldırım bulunmamaktadır. Yağmur suyunun taşkınlara sebep olarak evlere zarar vermesini engellemek amacıyla sokak kaplamaları ortaya doğru meyilli döşenerek, yağmur sularının toplandığı bir hat oluşturulmuştur.

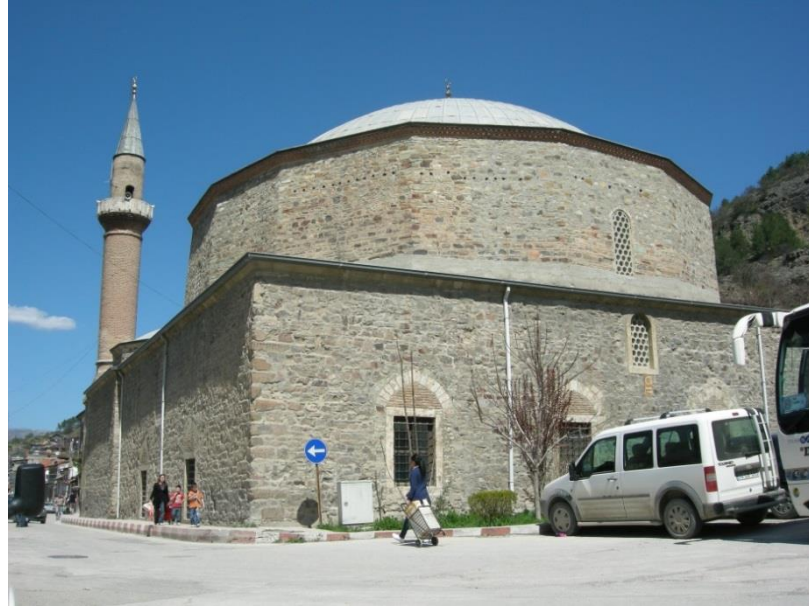
Şekil 2. 16: Yıldırım Bayezid Camii

Yıldırım Bayezid Camii, tek kubbeli plan şemasının, Osmanlı mimarisinin gelişiminde yalın biçimde uygulandığı en erken tarihli örneklerinden birisidir (Önal, 2013:529) . Caminin inşa yılı göz önünde bulundurulduğunda böyle bir kubbe inşa etmenin önemi göz ardı edilmemelidir. Çünkü Mudurnu Yıldırım Bayezid Camii'nin kubbesi, kendisinden önce denenmiş mimari üslupların bir tekrarı olmayıp başlı başına yeni bir deneme ortaya koymaktadır. (Ayverdi, 1962:80) Kubbe çapının büyüklüğüyle ayrı bir öneme sahip olan bu yapı, geniş kubbesi ile Osmanlı İmparatorluk dönemi anıtsal kubbeli dini yapılarına geçiş için önemli bir basamak oluşturmaktadır (Yönetim Planı, 2014:34-35).

Yıldırım Bayezid Camii birçok onarım geçirmiştir. 1776, 1839, 1900 ve 1960⁷ yıllarında yapılan onarımlar cami içerisinde mahfil üstüne gelen denk kubbe eteğindeki kuşak içerisine yazılmıştır. (Ayverdi, 1962:81) 1944 yılındaki depremde hasar görmüş olan cami özgünlüğünden bir şey kaybetmeyecek şekilde onarılmıştır (Erkut, 1978:67, 1973 İl Yıllığı, 1973:112) 1999 yılında gerçekleşen Marmara ve Bolu depremlerinde camide özellikle kubbe ve taş duvarlarında ciddi hasarlar meydana gelmiş bu nedenle bir süre kapalı kaldıktan sonra cami, Yıldırım Bayezid Camii Onarma ve Yaşatma Derneği ile Vakıflar Genel Müdürlüğü tarafından çevre düzenlemesi ve restorasyonu yapılarak ibadete açılmıştır. (Babalı, 2007:27, Yönetim Planı, 2014:35)

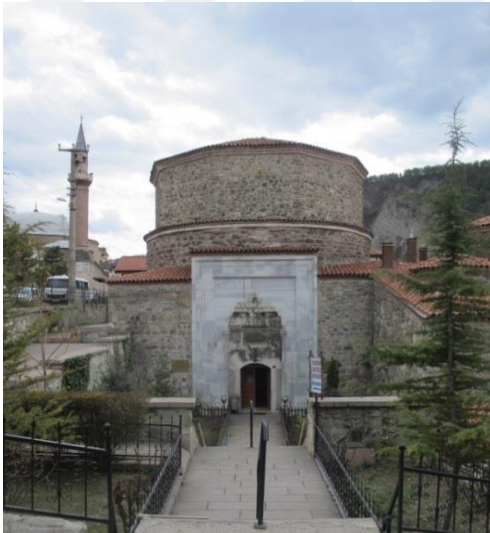
Şekil 2. 21: Yıldırım Bayezid Hamamı'nın kuzey cephesinde erkekler kısmının taç kapısı

Yıldırım Bayezid Külliyesi'nin bir parçası olan hamam, Yıldırım Bayezid Camii'nin karşısında bulunmaktadır. Kadınlar ve erkekler kısmından oluşan hamam bir çifte hamamdır. Erkekler bölümünün mukarnaslı mermer taç kapısının üzerinde üç bölüm halinde sıralanan tek satırlık vakfiye, altında kemer boşluğu içinde inşa kitabesi ve onun altında vakfiyenin bir özetiyle beraber kilit taşı üzerinde mimarın adı yazılıdır. (Şekil 2. 21) Tek satırlık nesih vakfiyede hamamdan elde edilen gelirin öncelikle imaret için harcaması şartı konulduğu buradan da Yıldırım Bayezid'in burada bir imareti yani cami ve medresesi olduğu anlaşılmaktadır. Hamamın kitabesinden yapım tarihinin 1382 (H. 784) olduğu, Yıldırım Bayezid tarafından yaptırıldığı ve hamamın mimarı Ömer Bin İbrahim olduğu anlaşılmaktadır (Ayverdi, 1962:83,85-86). (Şekil 2.22) Külliyenin parçası olan hamam ve caminin duvar örgüsü ve inşa teknikleri incelendiğinde, benzerlik gösterdiği için bu iki yapının birlikte ele alınmış olabileceği ortaya çıkmaktadır. Bu nedenle hamamın mimarının külliyenin diğer yapıları olan cami ve medresede de çalıştığı düşünülmektedir (Yönetim Planı, 2014:35).

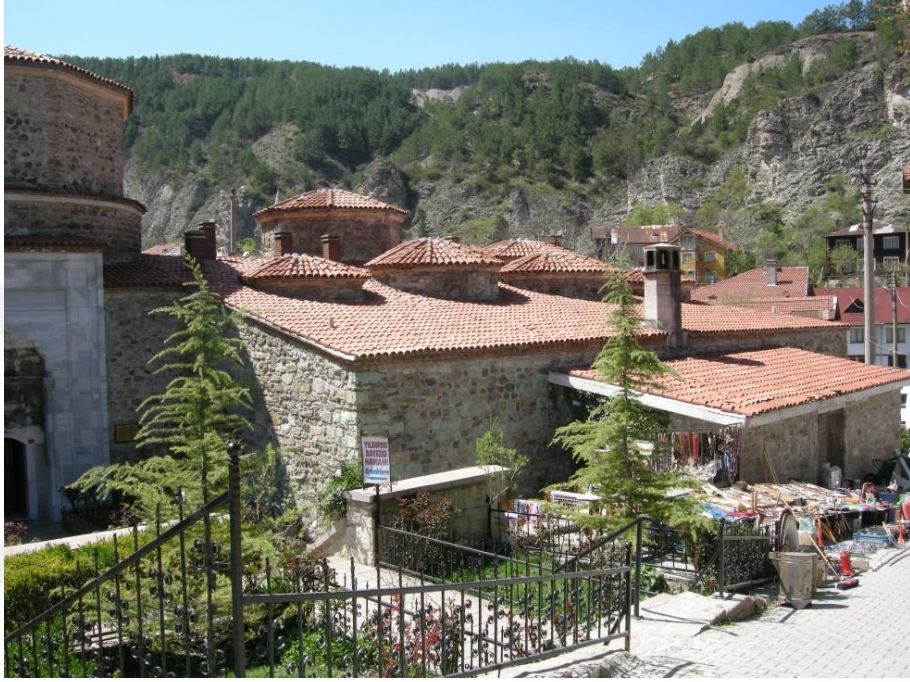
Şekil 2. 24: Yıldırım Bayezid Hamamı kuzey cephesi

Hamamın dış duvarlarındaki sadeliğe rağmen yapının genelinde bulunan mukarnaların, özellikle girişlerde, kubbe geçişlerinde ve kubbe iç yüzeylerinde yoğun şekilde kullanılması yapının süsleme bakımından dikkat çekici özellikte olmasını sağlamıştır (Önal, 2013:530). Yıldırım Bayezid Hamamı'nın süslemeleri

Osmanlı mimari süslemeleri konusunda bir dönüm noktası oluşturacak kadar önemlidir. Yapıdaki süslemeler Selçuklu eserlerinden çok daha ileri bir noktaya ulaşmıştır. Yapıda geometrik şekillerden floral bir etki oluşturulmuştur. (Ayverdi, 1962:84) Hamamın halvet bölümünde bulunan kurnalar taş işçiliğinin güzel örnekleridir (Yönetim Planı, 2014:56). Yıldırım Bayezid Hamamı, günümüzde Mudurnu Belediyesi tarafından işletilmektedir.

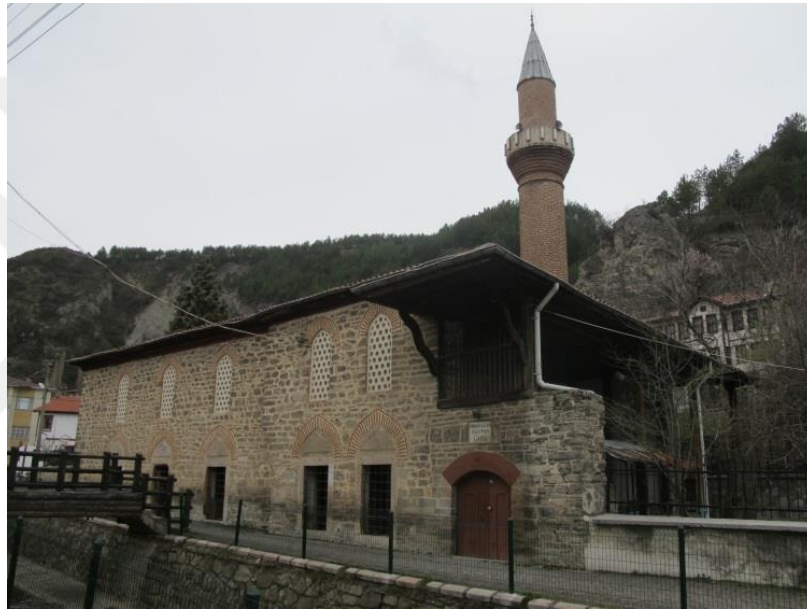
Şekil 2. 26: Kanuni Sultan Süleyman Camii doğu cephesi ve son cemaat yeri

Yığma taş şeklinde inşa edilen yapı tek çatılı bir yapıdır. Cami, üstün bir mimari özelliğe sahip olmamakla birlikte çok sade ve güzel bir yapıdır. (Erkut, 1978:74) Dikdörtgen planlı olan son cemaat yeri yapının kuzey yönünde bulunmaktadır. Son cemaat yerinin doğu yönündeki cephesinde altta, dikdörtgen açıklıklı, tuğladan sivri kemerli iki pencere ve üstte alçı şebekeli, yine tuğladan sivri kemerli pencere bulunmaktadır. Son cemaat yerinin doğu yönündeki cephesinin hemen yanında dere tarafında, cami avlusuna ve son cemaat yerine girişi sağlayan tuğladan yuvarlak kemerli ve çift kanatlı bir ahşap kapı bulunmaktadır. Kapı üzerinde, yapının doğu cephesinin kuzey ucunda, son cemaat yerinin üst örtüsünün kapı hizasına kadar uzatarak oluşturduğu, ahşap eliböğründelerle desteklenen sundurma dikkat çekicidir. (Şekil 2.27) Son cemaat yerinden camiye giriş kuzey cephesinde bulunan kapıyla

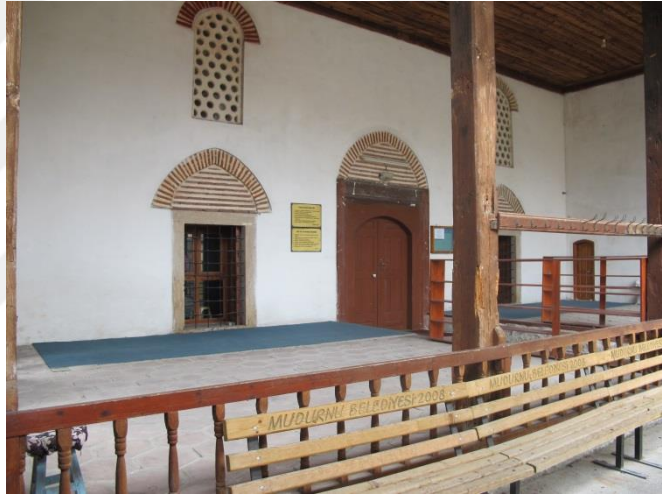
Şekil 2. 28: Kanuni Sultan Süleyman Camii kuzey cephesi

sağlamaktadır. (Şekil 2.28) Caminin ana mekânı, 12.50m x 12.30m ölçüleriyle yaklaşık olarak kare planlıdır. Çatısı ahşap ve üzeri kiremit kaplamadır. Caminin kuzeybatısında yapıya bitişik olan minareye çıkış son cemaat yerinin batı tarafındaki kapıdan sağlanmaktadır. Minarenin kaidesi kesme taştan üst kısmı ise tuğladan inşa edilmiştir. (Babalı, 2007: 37, 39, Yönetim Planı, 2014:38-39)

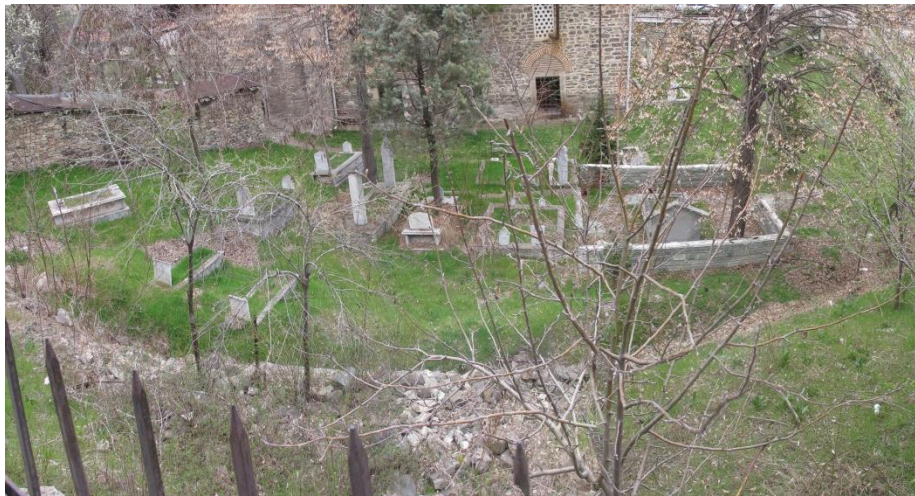
Şekil 2. 32: Caminin bahçesindeki hazire

Kanuni Sultan Süleyman Camii'nin batısında ve kible tarafında kalan bahçesi hazire olarak düzenlenmiştir. Hazirede Zeyniye tarikatına mensup kimselere ait mezar taşları bulunmaktadır. (Şekil 2.32) Zaviye ve tekkelerin kapatılması ile birlikte Yıldırım Bayezid Camii haziresinde bulunan Halveti tarikatına mensup kimselerin kabirleri ve mezar taşları bu hazireye taşınmıştır. (Yönetim Planı, 2014:35, 40)

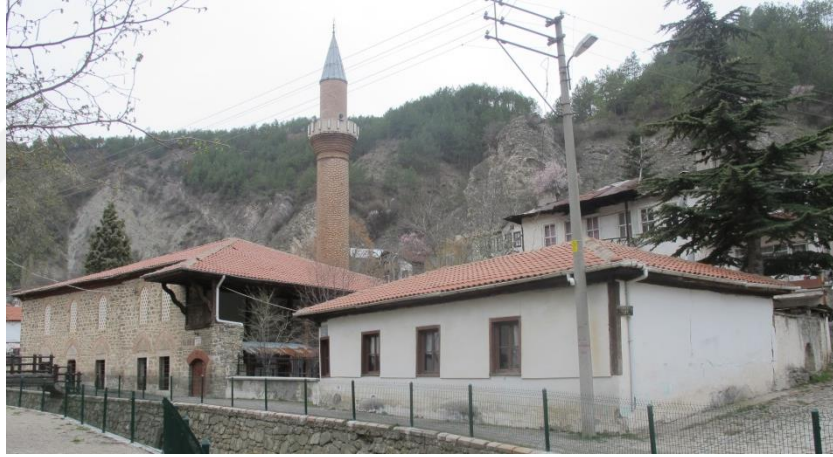
Şekil 2. 33: Kanuni Sultan Süleyman Camii ve Halveti Türbesi'nin kuzey ve doğu cephesi

Kanuni Sultan Süleyman Cami'nin kuzey cephesinin tam karşısında bulunmaktadır. (Şekil 2.33) İnşa tarihi bilinmeyen türbenin bir zaviyenin parçası olduğu bilinmektedir. Zaviye günümüze kadar ulaşmamıştır. Türbe içerisinde halveti tarikatına mensup kişilere ait 9 adet sanduka bulunmaktadır. Dikdörtgen planlı olan türbe, ahşap tavanlı, kırma çatılı ve çatısı marsilya kiremiti kaplıdır. Daha önce tekkenin de bulunduğu avluya çeşmenin bulunduğu kuzey cephedeki günümüzde iptal edilmiş olan kapıdan girilmekteydi. Türbe içerisine giriş, cami ile bağlantılı avludan türbenin güney cephesinden sağlanmaktadır. Yapının doğu cephesinde dört, güney cephesinde bir, (Şekil 2.34) batı cephesinde üç adet olmak üzere toplam sekiz adet pencere bulunmaktadır. Yapının kuzey cephesi sağırdır. (Yönetim Planı, 2014:47)

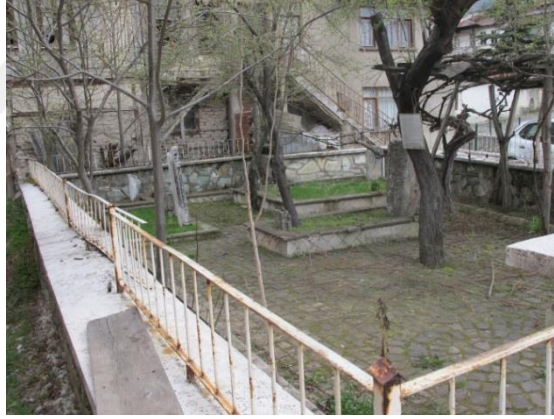
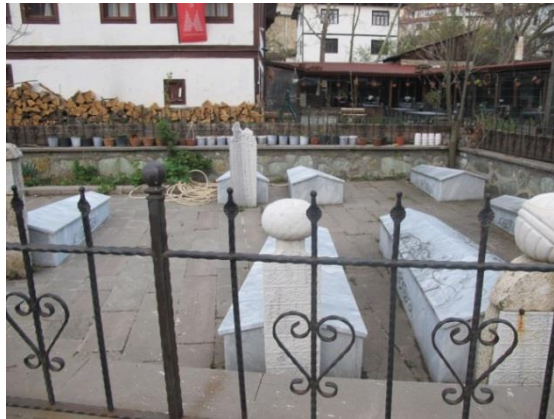
Abdurrahim Tırsî Haziresi, Mudurnu Çayı'nın doğusunda, Kanuni Sultan Süleyman Camii yakınında Kuran Kursu Sokak'ta evlerin arasında bulunmaktadır. Kaynaklarda türbe olarak geçen bu yer, aslında üzeri örtülü olmayan bir haziredir (Yönetim Planı, 2014:49). Etrafı çevrili olan hazirede sekiz adet mezar bulunmaktadır. (Şekil 2.35 – Şekil 2.36)

Şekil 2. 35: Abdurrahim Tırsî Haziresi (Türbesi) (2014)

Şekil 2. 36: Abdurrahim Tırsî Haziresi (Türbesi) (2019)

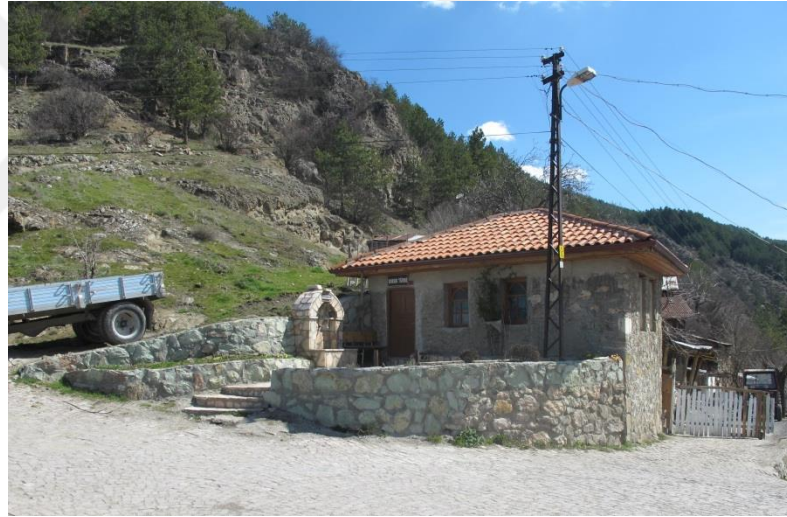
Şekil 2. 37: Doruk Türbe

Türbe, Mudurnu'nun doğusunda, Hisaraltı Sokak'ta konutların arasında Saat Kulesi'ne yakın bir konumda bulunmaktadır. İlk inşa edildiği dönemde ahşaptan ve taştan inşa edildiği bilinen yapı 1990'lı yıllarda taştan ve ardından tespit edilemeyen bir tarihte betonarme olarak yeniden inşa edilmiştir. (Şekil 2.37) 4.70m ve 6m ölçülerinde dikdörtgen bir plana sahip olan türbe kırma çatılıdır ve çatısı kiremit kaplıdır. Türbenin girişi kuzey cephesindedir. Batı ve kuzey cephelerinde ikişer pencere bulunan türbenin diğer cepheleri sağırdır. Türbe içerisinde iki adet sanduka bulunmaktadır. (Yönetim Planı, 2014:51) Türbenin kuzey cephesinin hemen önünde bir adet çeşme bulunmaktadır. Hisartepe Çeşmesi olarak adlandırılan çeşme 2012 yılında yapılmıştır. (Şekil 2.38)

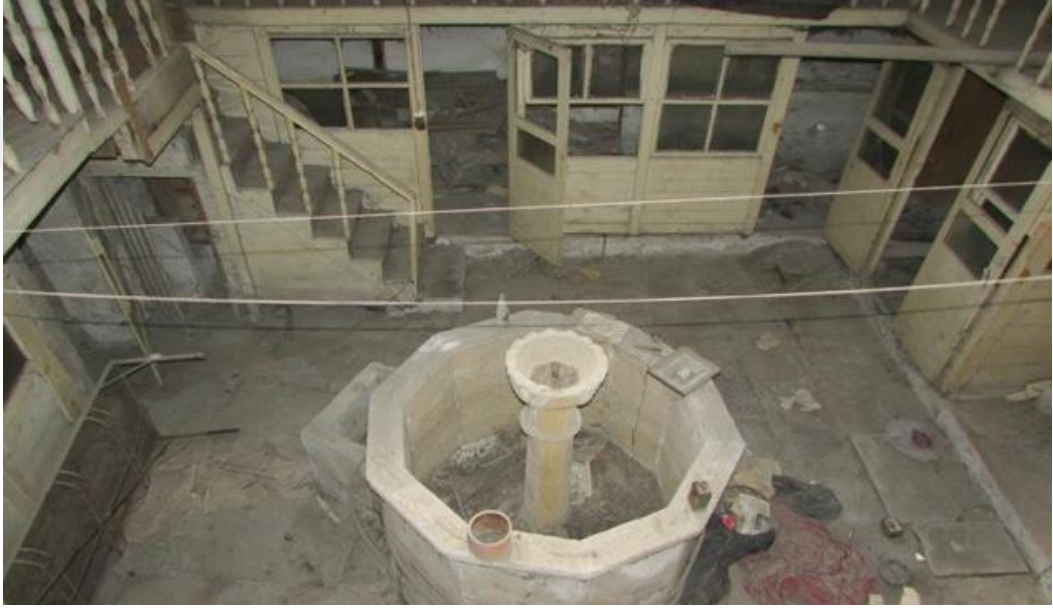
Şekil 2. 40: Yukarı Hamam'ın soyunmalık bölümü (Yönetim Planı, 2014:59)

Hamamın soyunmalık, ılıklik ve sıcaklık bölümleri oldukça küçüktür. Hamamın girişi sokaktan direk girilen çift kanatlı ahşap bir kapı ile ulaşılan hole sağdan ve soldan iki mekân açılmaktadır. Tamir kitabesinin bulunduğu kapıdan hamamın soyunmalığına geçilmektedir. Taş döşemeli mekanın ortasında on köşeli ve fiskiyeli mermer bir havuz bulunmaktadır. (Şekil 2.40) Soyunmalık bölümü, ahşaptan basık piramidal külahımsı bir kubbeye örtülüdür ve üst örtünün merkezinde ise aydınlık

feneri bulunmaktadır. Mekânın ortasında mermer bir havuz bulunmaktadır. Soyunmalık kısmının güneybatısındaki kemerli kapının açıldığı holden tonozlu koridor şeklindeki ılıklık bölümüne ulaşılmaktadır. Ilık bölümünün doğusunda bulunan kapıdan ulaşılan, kare planlı ve kubbeyle örtülü olan sıcaklık bölümünün etrafında üç adet halvet hücre bulunmaktadır. Güneyde bulunan halvet hücresinin arkasında sırayla beşik tonozla örtülü su deposu ve dışarıdan da girişi bulunan külhan yer almaktadır. Külhanın girişi hamamın dışında, güneybatı cephesinde bulunan kapıdandır. (Önal, 2013:67, Yönetim Planı, 2014:58)

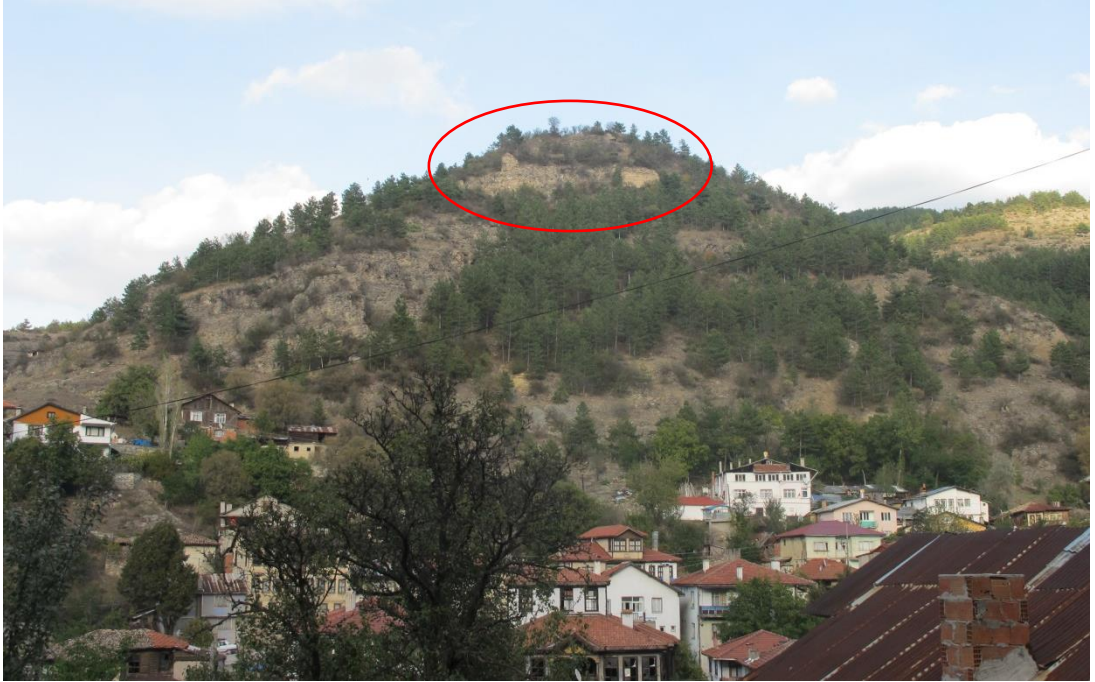
Şekil 2. 44: Hisar Tepe mevkiindeki Mudurnu Kalesi kalıntıları

Mudurnu ilçe merkezinin doğusunda yükselen Hisar Tepe mevkiinde bir kalenin varlığını gösteren az sayıda duvar kalıntısı bulunmaktadır (Şekil 2.44). Muhtemelen bulunan duvar kalıntıları orta ya da geç Bizans dönemlerine aittir. (Yönetim Planı, 2014:29) Ankara Kültür ve Tabiat Varlıklarını Koruma Kurulu'nun 15.01.1991 tarih ve 1609 sayılı kararına göre, Hisar Tepe mevki 1. derece arkeolojik sit alanı ilan edilmiştir.

Mudurnu Kalesi'nin bazı kısımları doğal kayalık alt yapıdan, bazı kısımları ise kargir malzeme kullanılarak inşa edilmiştir. Kalenin, Bizans dönemindeki varlığı kesin olarak bilinmektedir. Bununla birlikte 14. yüzyılda Mudurnu'daki yerleşimi ele geçiren Osmanlı Beyliği, kaleyi kullanmaya devam etmiştir.

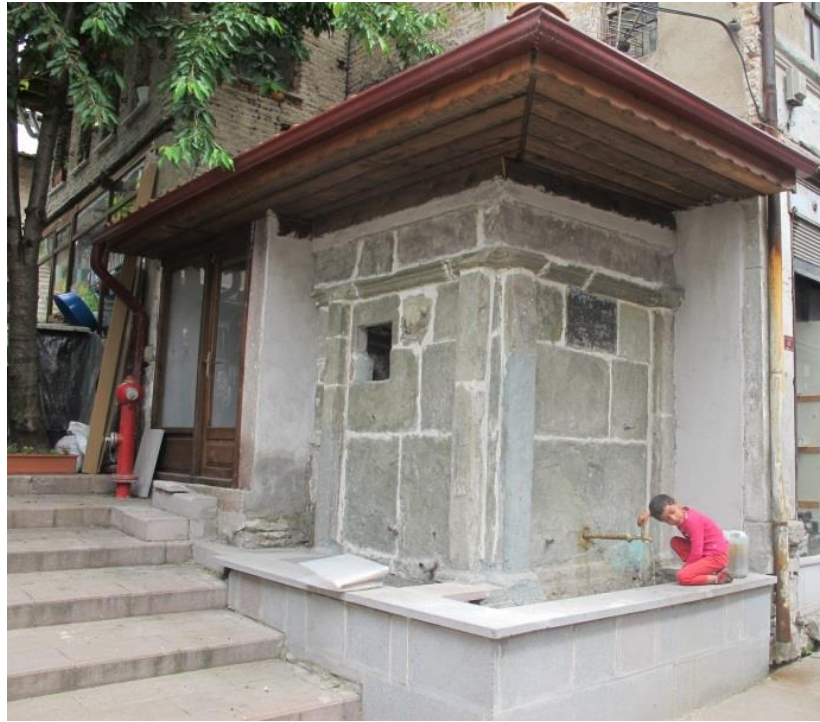
Şekil 2. 47: Arastaki 169 envanter no'lu tescilli çeşme

Bu çeşmelerden ilki Ankara KTVK Kurulu'nun 15.01.1991 tarih ve 1609 sayılı kararı ile 169 envanter numarası ile tescillenen çeşmedir. Çeşme, arastadaki Demirciler Caddesi ile Hapishane Sokak'ın kesiştiği köşede bulunmaktadır. Çeşme iki cepheli ve köşeleri sütuncelerle süslenmiştir. Envanter fişinde dört musluklu olduğu belirtilen çeşme günümüzde iki muslukludur. (Şekil 2.47)

Çeşme üzerinde H. 1282 (M.1866) tarihli üç satırlık talik hatla yazılmış bir kitabe vardır. (Şekil 2.46) 1991 tarihli bir kaynağı göre malzemesi taş olan çeşme erken 14. yüzyıl üslubu özellikleri göstermektedir, ancak 2011 tarihli kaynağı göre betonla kaplanmıştır. (Yönetim Planı, 2014:61)

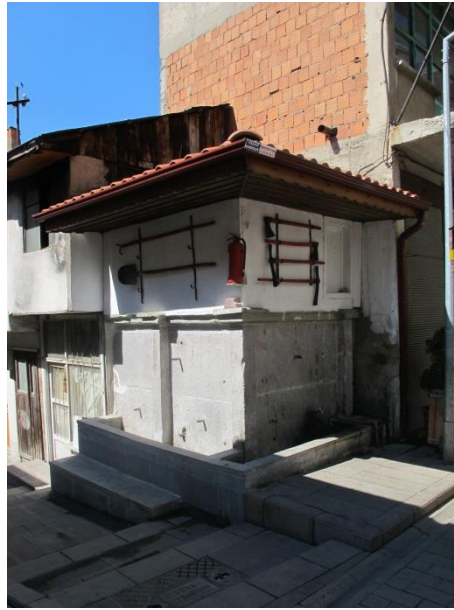
Şekil 2. 49: Arastaki 170 envanter no'lu tescilli çeşme

İkinci çeşme, Ankara KTVK Kurulu'nun 15.01.1991 tarih ve 1609 sayılı kararı ile 170 envanter numarası ile tescillenen çeşmedir. Çeşme, arastadaki Belediye Caddesi ile Hamam Sokağın kesiştiği köşede bulunmaktadır. Çeşme, iki cepheli ve sütuncelerle süslenmiştir. Çeşmenin yalak ve aynalık kısımları silmelere kadar taş ile kaplanmış olup silmelerin üzeri ise beyaz badanalıdır. (Şekil 2.49) Çeşmenin geniş saçakları vardır. Kitabesiz bir yapı olan çeşmenin 1991 tarihli kaynağa göre malzemesi kesme taş iken 2011 tarihli kaynağa göre betondur. (Yönetim Planı, 2014:62)

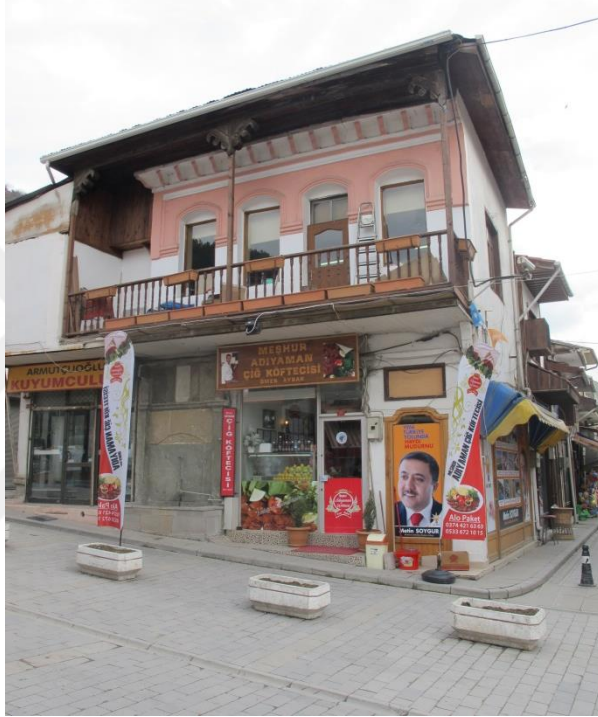
Şekil 2. 50: 111 envanter no'lu ticari yapı ve çeşme

Üçüncü çeşme, Ankara KTVK Kurulu'nun 15.01.1991 tarih ve 1609 sayılı kararı ile 111 envanter numarası ile tescillenmiştir. Çeşme, arastanın kuzey ucunda Ankara Caddesi' nin köşesinde bulunan ticari bir yapı ile bütünleşiktir. Çeşme, zemin katta, yapının kuzey yönündeki cephesinin ortasında bulunmaktadır. Çeşmenin sağında ve solunda dükkânlar vardır. (Şekil 2.50) Çeşmenin önünde su yalağı ve iki yanında başlıklı pilastrlar vardır. Envanter fişinde 2 musluklu olduğu belirtilen çeşme günümüzde tek muslukludur.

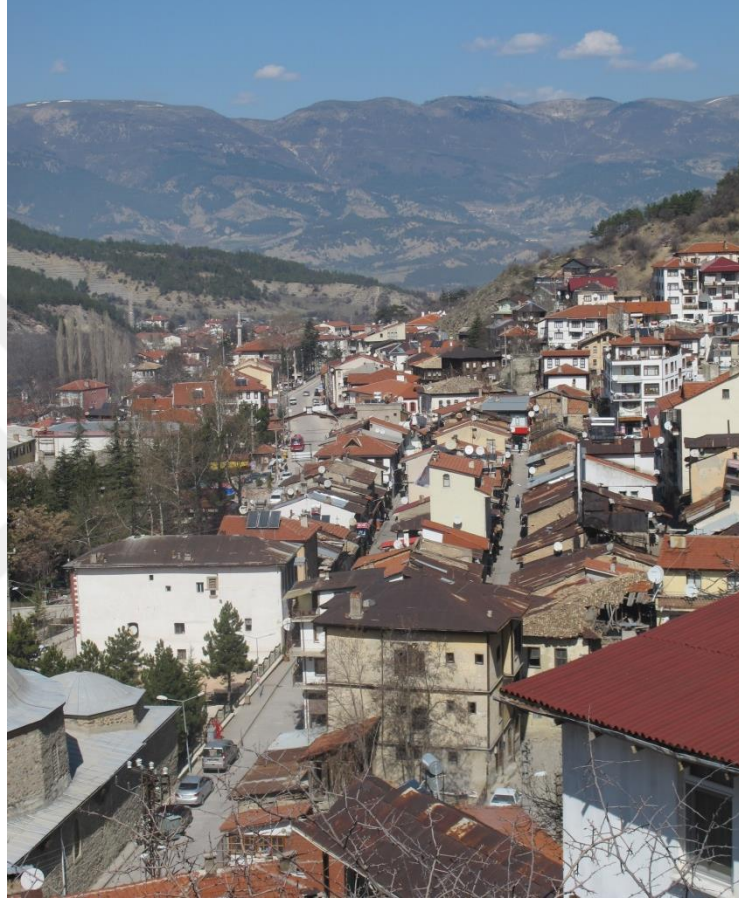
Şekil 2. 54: Mudurnu tarihi arasta

Mudurnu’da 20. yüzyılın başlarında gerçekleşen yangından sonra dönemin gelişen teknolojisinin etkisiyle ızgara planlı olarak yapılan arasta, kentin genel dokusu içerisinde farklı bir niteliğe sahiptir (Şekil 2.54). Arasta, dükkânların karşılıklı dizilerek oluşturdukları bütünlük ve kentin merkezindeki önemli bir odak noktası olması sebebiyle anıtsal nitelikte, bunun yanında dükkân ve sokaklardan oluşan bir yapıya sahip olduğu için sivil mimari niteliklere sahiptir. (Yönetim Planı, 2014:95, 63)

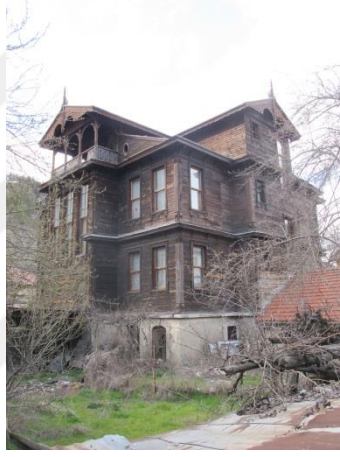
Şekil 2. 57: Armutçular Konağı

Mudurnu'daki geleneksel dokunun en özel örneklerinden biri olan Armutçular Konağı yapıyı nemden korumak amacıyla Konak, zeminde taş ve üst katlar ahşap karkas ve ahşap kaplama tekniğiyle inşa edilmiştir (Şekil 2.57). 1860 yılında Fransız bir mimara yaptırılan yapının, inşasında İstanbul'dan gelen ustalar çalışmıştır. Bezeme açısından Mudurnu'nun en güzel örneklerinden biri olan konağın merdiven ve balkon korkulukları, üçgen alınlıkları, dikme ve kemerlerinde pencere ve kapı doğramalarında bitkisel ve geometrik süslemeleri bulunmaktadır. (Yönetim Planı, 2014:76)

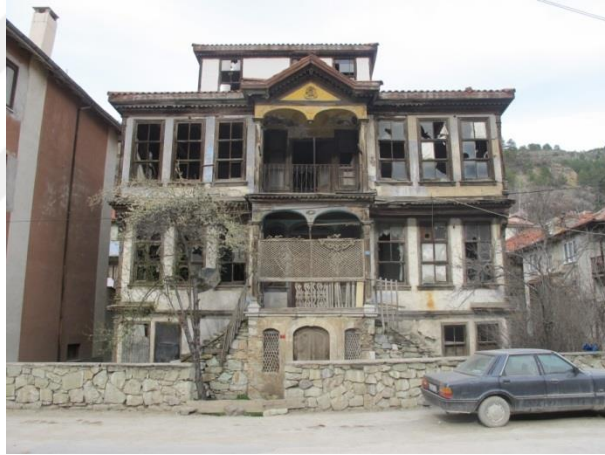
Şekil 2. 61: Haytalar Konađı

Ahşap karkas arası ahşap dizeme üstü sıvalı olarak inşa edilen yapının girişı birinci katta sahanlıktan çift kanatlı ahşap bir kapı ile sağlanmaktadır. Ayrıca sahanlıkta ahşap dikmeler arasında sokaktan görüntüyü kesmek amacıyla iki tane kafes bulunmaktadır (Şekil 2.61). Kafeslerin üstünde ahşap geometrik süslemeler bulunmaktadır. Kemer şeklinde dilimlenen balkon altında, kemer köşelikleri kalem işi bitkisel süslemelerle bezenmiştir. Üçgen alınlıkta “Maşallah” , birinci katta kemerlerin bulunduğu sıranın ortasında ise “Sene 1323” (M. 1905) ibaresi bulunmaktadır. Konađ, 2009 yılında Abant İzzet Baysal Üniversitesi ile Mudurnu Belediyesi arasında yapılan protokolle üniversiteye devredilerek onarılması ve işlevlendirmesi amaçlanmış fakat bu girişim sonuçsuz kalmıştır. Konađ günümüzde hala boş ve bakımsız haldedir. (Şekil 2.62) (Yönetim Planı, 2014:78-79)

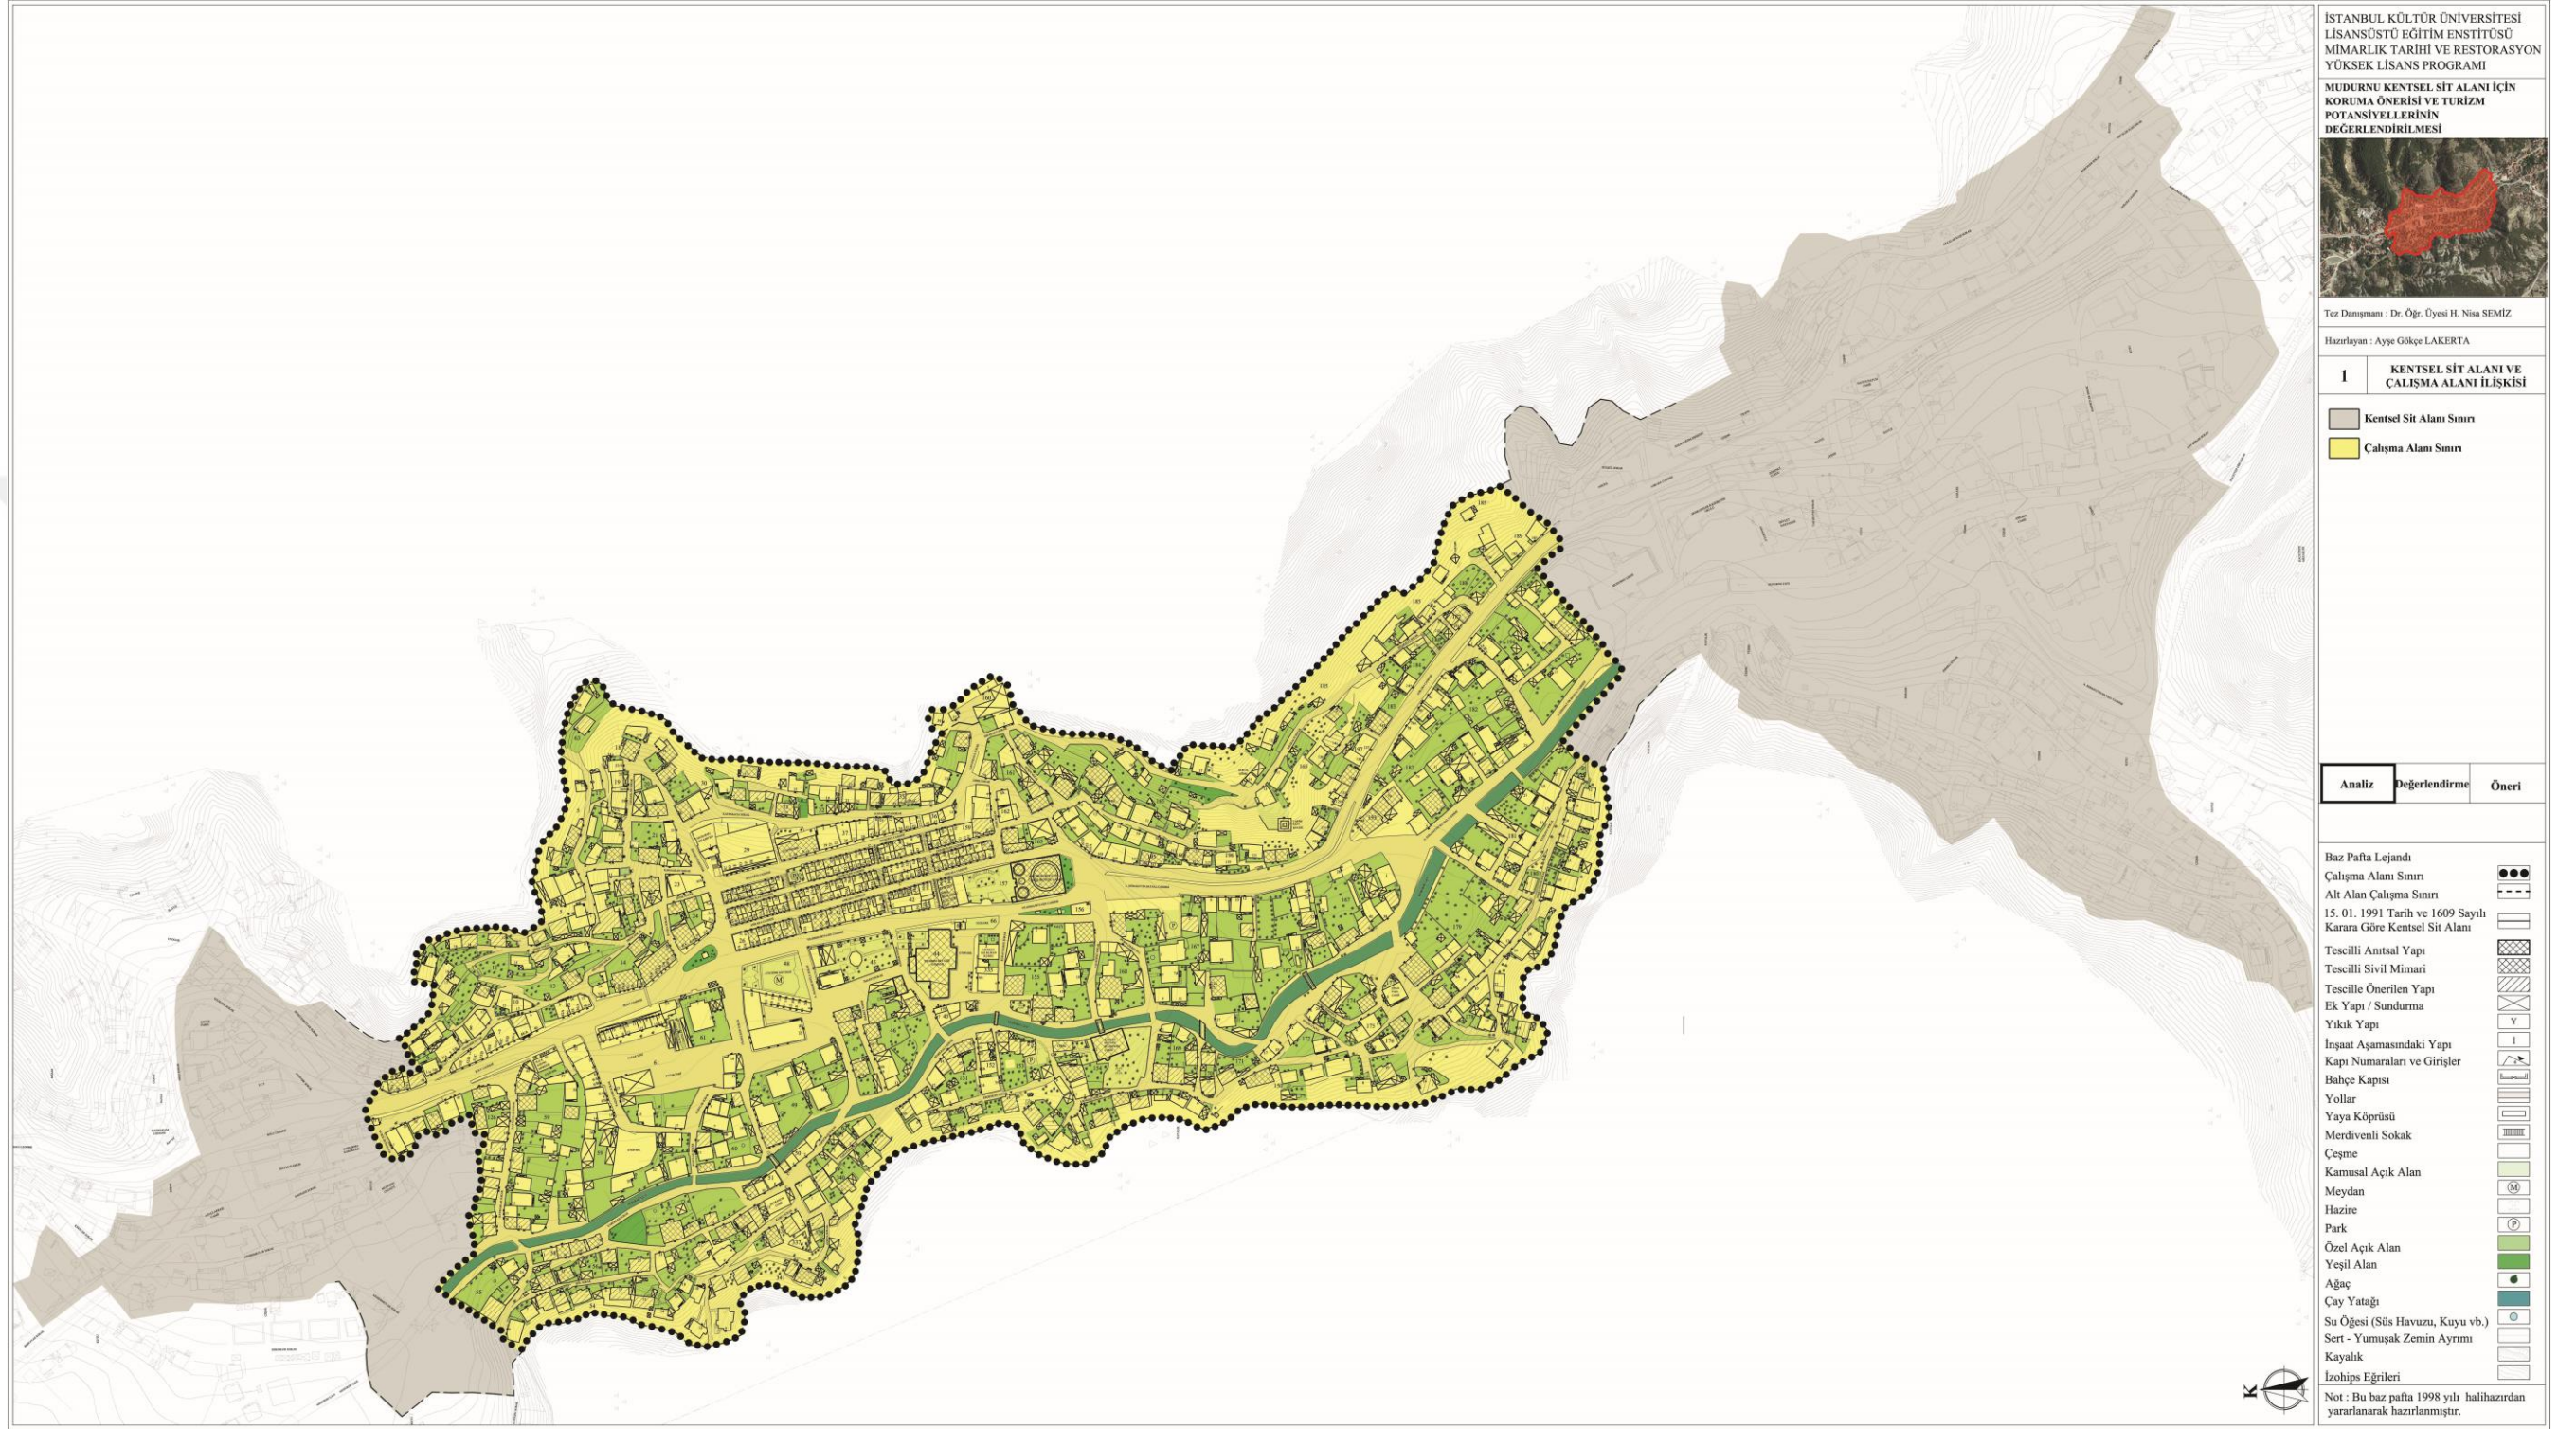
Mudurnu kentsel sit alanı, Mudurnu'daki yerleşim alanının çok büyük bir kısmını kapsamaktadır. Bu çalışmada ise tarihi arastanın da içinde bulunduğu, anıtların ve sivil mimarlık örneklerinin yoğun olarak yer aldığı bir bölge seçilmiştir. Çalışma alanının doğu ve batı yönündeki sınırları ise sit alanı sınırları ile aynıdır (Şekil 3.1 – Şekil 3.2).

Şekil 3. 1: Mudurnu kentsel sit alanı ve çalışma alanı ilişkisi

Şekil 3. 2: Mudurnu kentsel rölöve

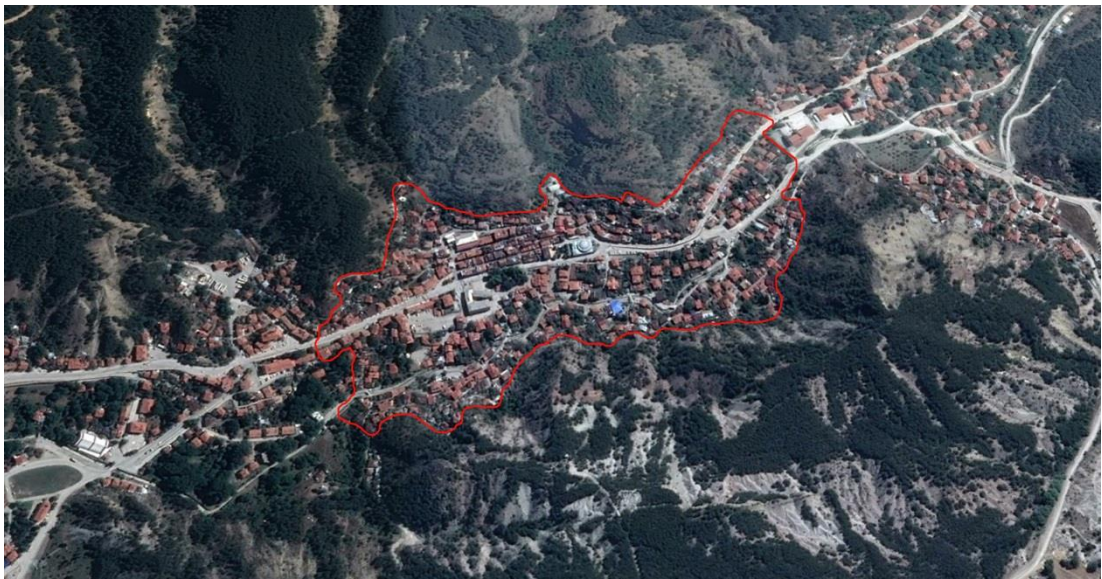
Şekil 3. 3: Mudurnu hava fotoğrafında, çalışma alanı sınırı ve kent morfolojisi (Google Earth,2019)

Bu analizde, yaklaşık olarak 216.000 m² olan çalışma alanındaki yapıların ve açık alanların dağılımı ve kent içerisindeki yeşil doku ve kamusal alanlar ve yolların oluşturduğu kent morfolojisi incelenmektedir (Şekil 3.3). Analizde, yapı alanları siyah, boş parseller beyaz renkli olarak tanımlanmıştır (Şekil 3.4). Çalışma alanının büyük kısmını yapılaşma alanları oluşturmaktadır. Özellikle tarihi arasta ve çevresindeki ticari alanda bitişik nizam ve parselle tamamen oturan yoğun bir yapılaşma görülmektedir. Bunun dışında kalan vadi yamaçları ve Mudurnu Çayı çevresindeki konut bölgelerinde parseller içerisinde konumlanmış homojen dağılıma sahip yapılaşma alanları bulunmaktadır. Yıkılan yapıların parsellerinin yapı adaları içerisinde açık alanlar oluşturduğu görülmektedir.

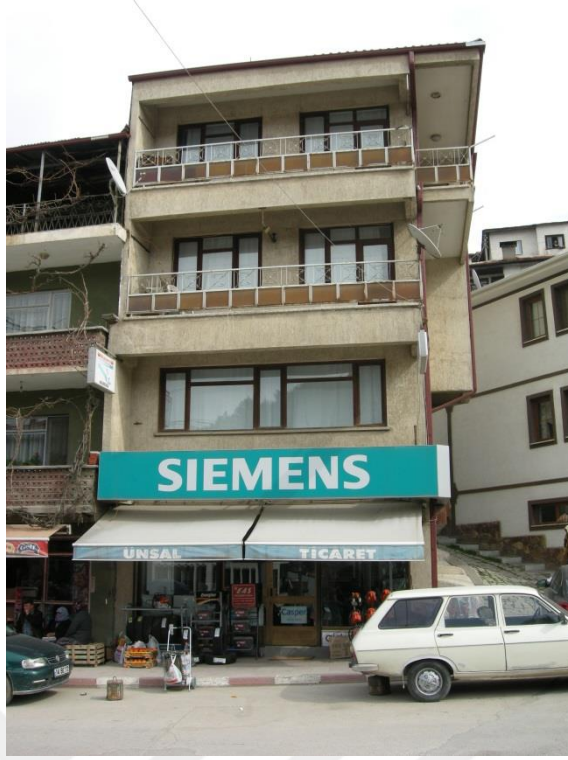
Şekil 3. 6: Zemin + 3 katlı betonarme yapı

Mudurnu'da çalışma alanındaki geleneksel konutlar genellikle zemin +1 ve zemin +2 katlıdır. Geleneksel konutların bazılarında zemin katların kat yüksekliği ahır, taşlık gibi kullanımlar sebebiyle daha yüksektir. Konut bahçelerinde bulunan müştemilat yapıları ise genellikle tek katlıdır. Geleneksel doku içerisinde tarihi arastada yapılar genellikle zemin+1 katlıdır. Arastada tek katlı ve zemin + 2 katlı yapılarda bulunmaktadır. Mudurnu'da sosyal ve ekonomik yapıda gerçekleşen değişimlerin kent dokusuna etkileri sonucu oluşan zemin+3 ve zemin+4 katlı betonarme yapılar mevcuttur (Şekil 3.6).

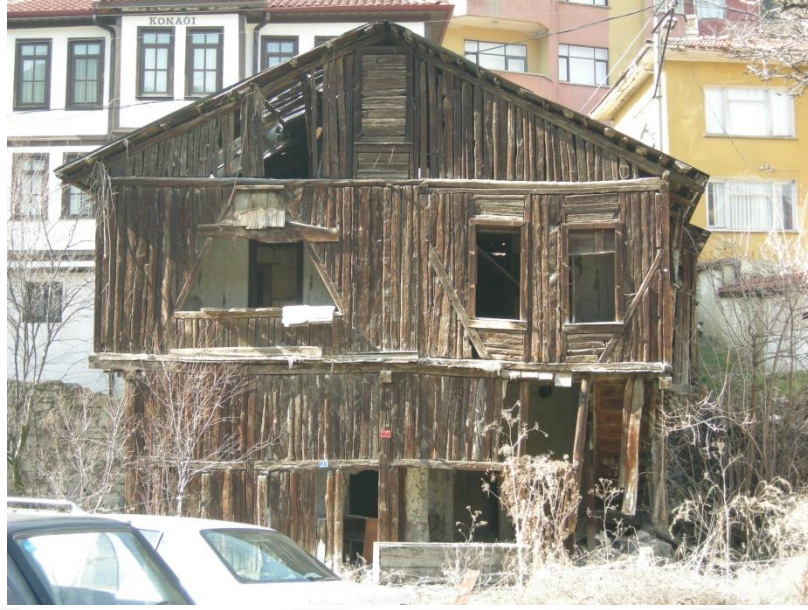
Şekil 3. 9: Harap durumdaki kullanılmayan geleneksel yapı

Çalışma alanında ileri derecede strüktür ve malzeme bozulmaları olması sebebiyle kullanılmayan yapısal açıdan harap durumda ve kısmen yıkılmış olan yapılarda bulunmaktadır. (Şekil 3.9)
