**MUDURNU KENTSEL SİT ALANI İÇİN KORUMA ÖNERİSİ
VE TURİZM POTANSİYELLERİNİN DEĞERLENDİRİLMESİ**

YÜKSEK LİSANS TEZİ

Programı: Mimarlık Tarihi ve Restorasyon

EYLÜL 2019

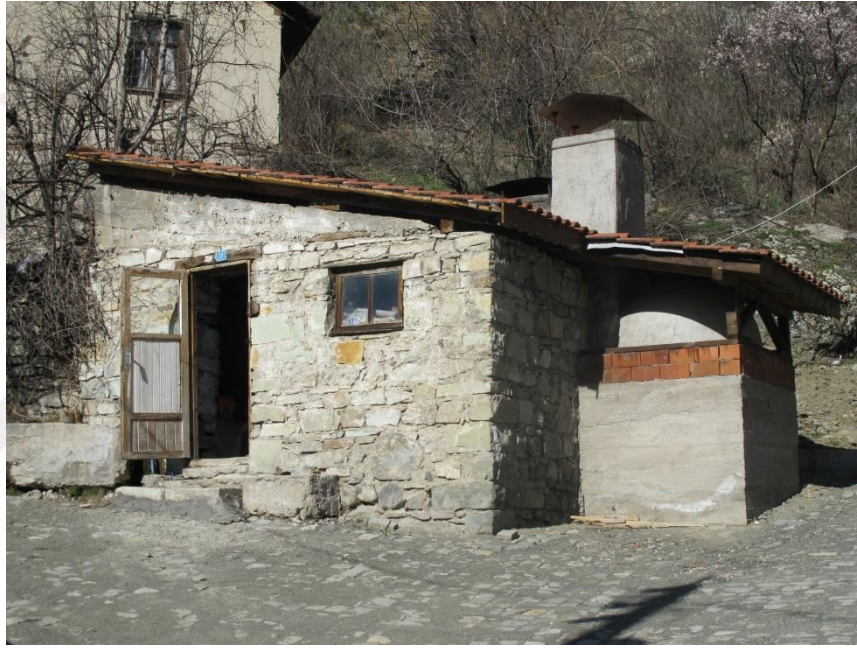
Şekil 3. 13: Mudurnu'da "ırmak" olarak adlandırılan yapı tipi

Çalışma alanı içerisinde hemen hemen her mahallede bulunan ve halk arasında “ırmak” olarak adlandırılan yapılar bulunmaktadır (Şekil 3.13). Çamaşırhane ve fırın işlevine sahip olan bu yapılar yöre halkı tarafından ortak kullanılır. Çalışma alanı içerisinde saat kulesi bulunmaktadır.

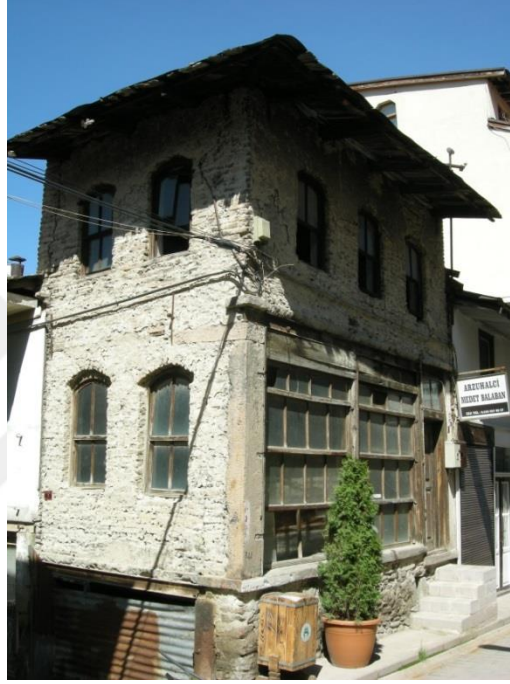
Şekil 3. 16: Tarihi arastadaki yapıların yığma yapım sistemi

Anıtsal yapılarda yığma sistemin kullanıldığı görülmüştür. Tarihi arastadaki yapılar 1902 yılındaki yangından sonra dönemin teknolojiyle yeniden inşa edilmiştir. Yapılarda çelik malzemenin de kullanıldığı karma bir yığma sistem tercih edilmiştir. Zeminde taş ayaklar üzerine kiriş görevi gören çelik putreller yerleştirilmiş üzerine de kesme taş silmelerin oturtulduğu bir sistemle inşa edilmiştir (Şekil 3.16) (Yönetim Planı,2014:105). Bu yapılarda ikinci katlar tuğla yığma ya da ahşap karkas sistemle yapılmıştır.

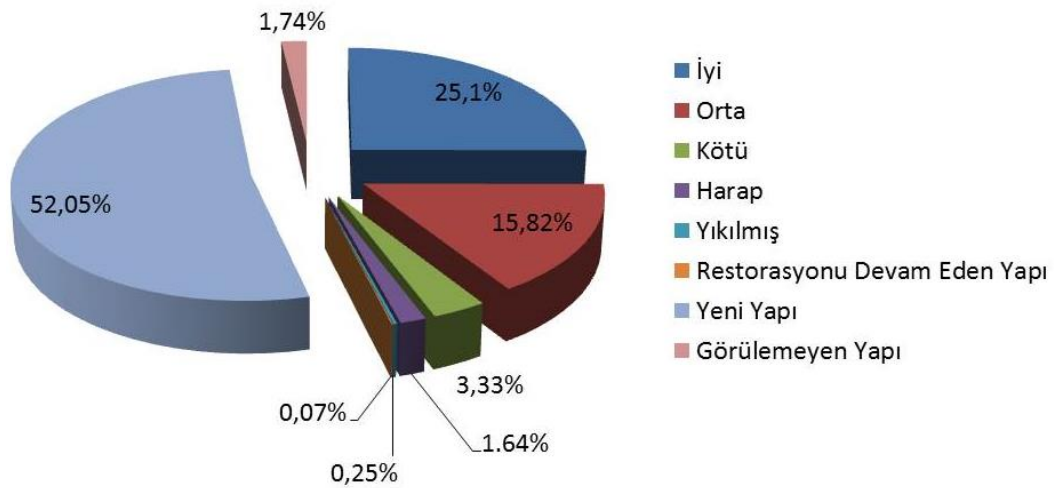
Şekil 3. 18: Strüktür ve malzeme durumu analizi yüzdeleri

İyi; strüktürel ve malzeme bütünlüğünde herhangi bir sorun olmayan yapılardır. Bazılarında cephede sıva dökülmesi gibi strüktür ve yapı malzemesini ilgilendirmeyen bakım sorunları mevcuttur. Orta; strüktürel olarak iyi durumda olan malzemenin yıpranmış veya kısmen hasarlı olduğu yapılardır. Kötü; strüktürel ve malzeme olarak kısmen hasarlı veya genel olarak yıpranmış olan yapılar. Harap; strüktürel olarak ciddi sorunu olan ve malzeme olarak eksik durumda olan kullanılamayacak durumdaki yapılar. Yıkılmış yapı ise kısmen veya tamamen yıkılmış, malzeme olarak yoğun hasarlı ve eksik durumda olan yapılardır.

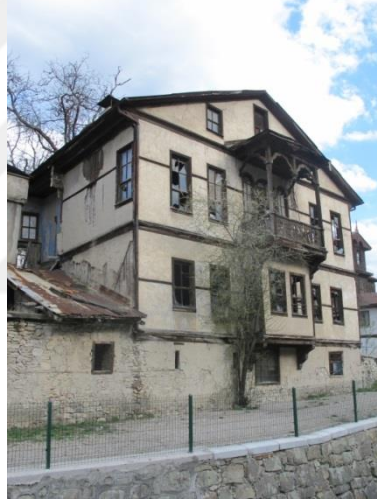
Şekil 3. 19: Strüktür ve malzemesi kötü durumda olan geleneksel yapı

Ticari alandaki yapıların büyük bir çoğunluğu strüktür ve malzeme açısından iyi durumdadır. Kullanılmayan yapılar içerisinde kötü (Şekil 3.19) ve harap durumda olanlarda vardır. Geleneksel konutların çoğunluğunda yaşam devam ettiği için strüktür ve malzeme durumu iyi ve ortadır. Çalışma alanında restorasyon geçirmiş geleneksel konutlar mevcuttur. Bu restorasyonların bir kısmı mal sahipleri tarafından yaptırılmış, bir kısmı da onarım hibeleri ve çeşitli sponsorların desteği ile yapılmıştır. Kötü durumda olup kullanılan yapılar mevcuttur. Çalışma alanındaki harap olarak tanımlanan yapılar kullanılmayacak durumdadır (Şekil 3.20). Geleneksel mimarinin dışında kalan yapılar yeni yapı olarak tespit edilmiştir. Yeni yapı oranının çalışma alanında yüksek olmasının sebebi yeni yapılaşmanın yanı sıra konut bahçelerinde ihtiyaca yönelik olarak derme çatma yöntemlerle yapılan müstemilatların yeni yapı başlığı altında değerlendirilmesidir.

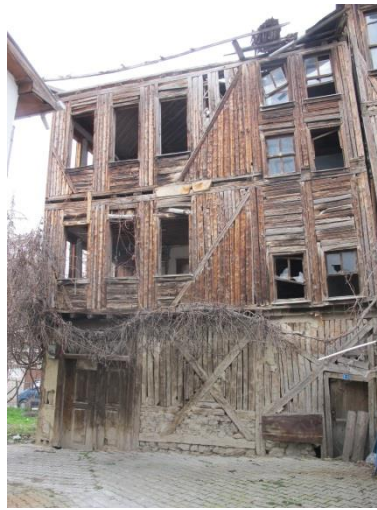
Şekil 3. 20: Strüktür ve malzemesi harap durumda olan geleneksel yapı

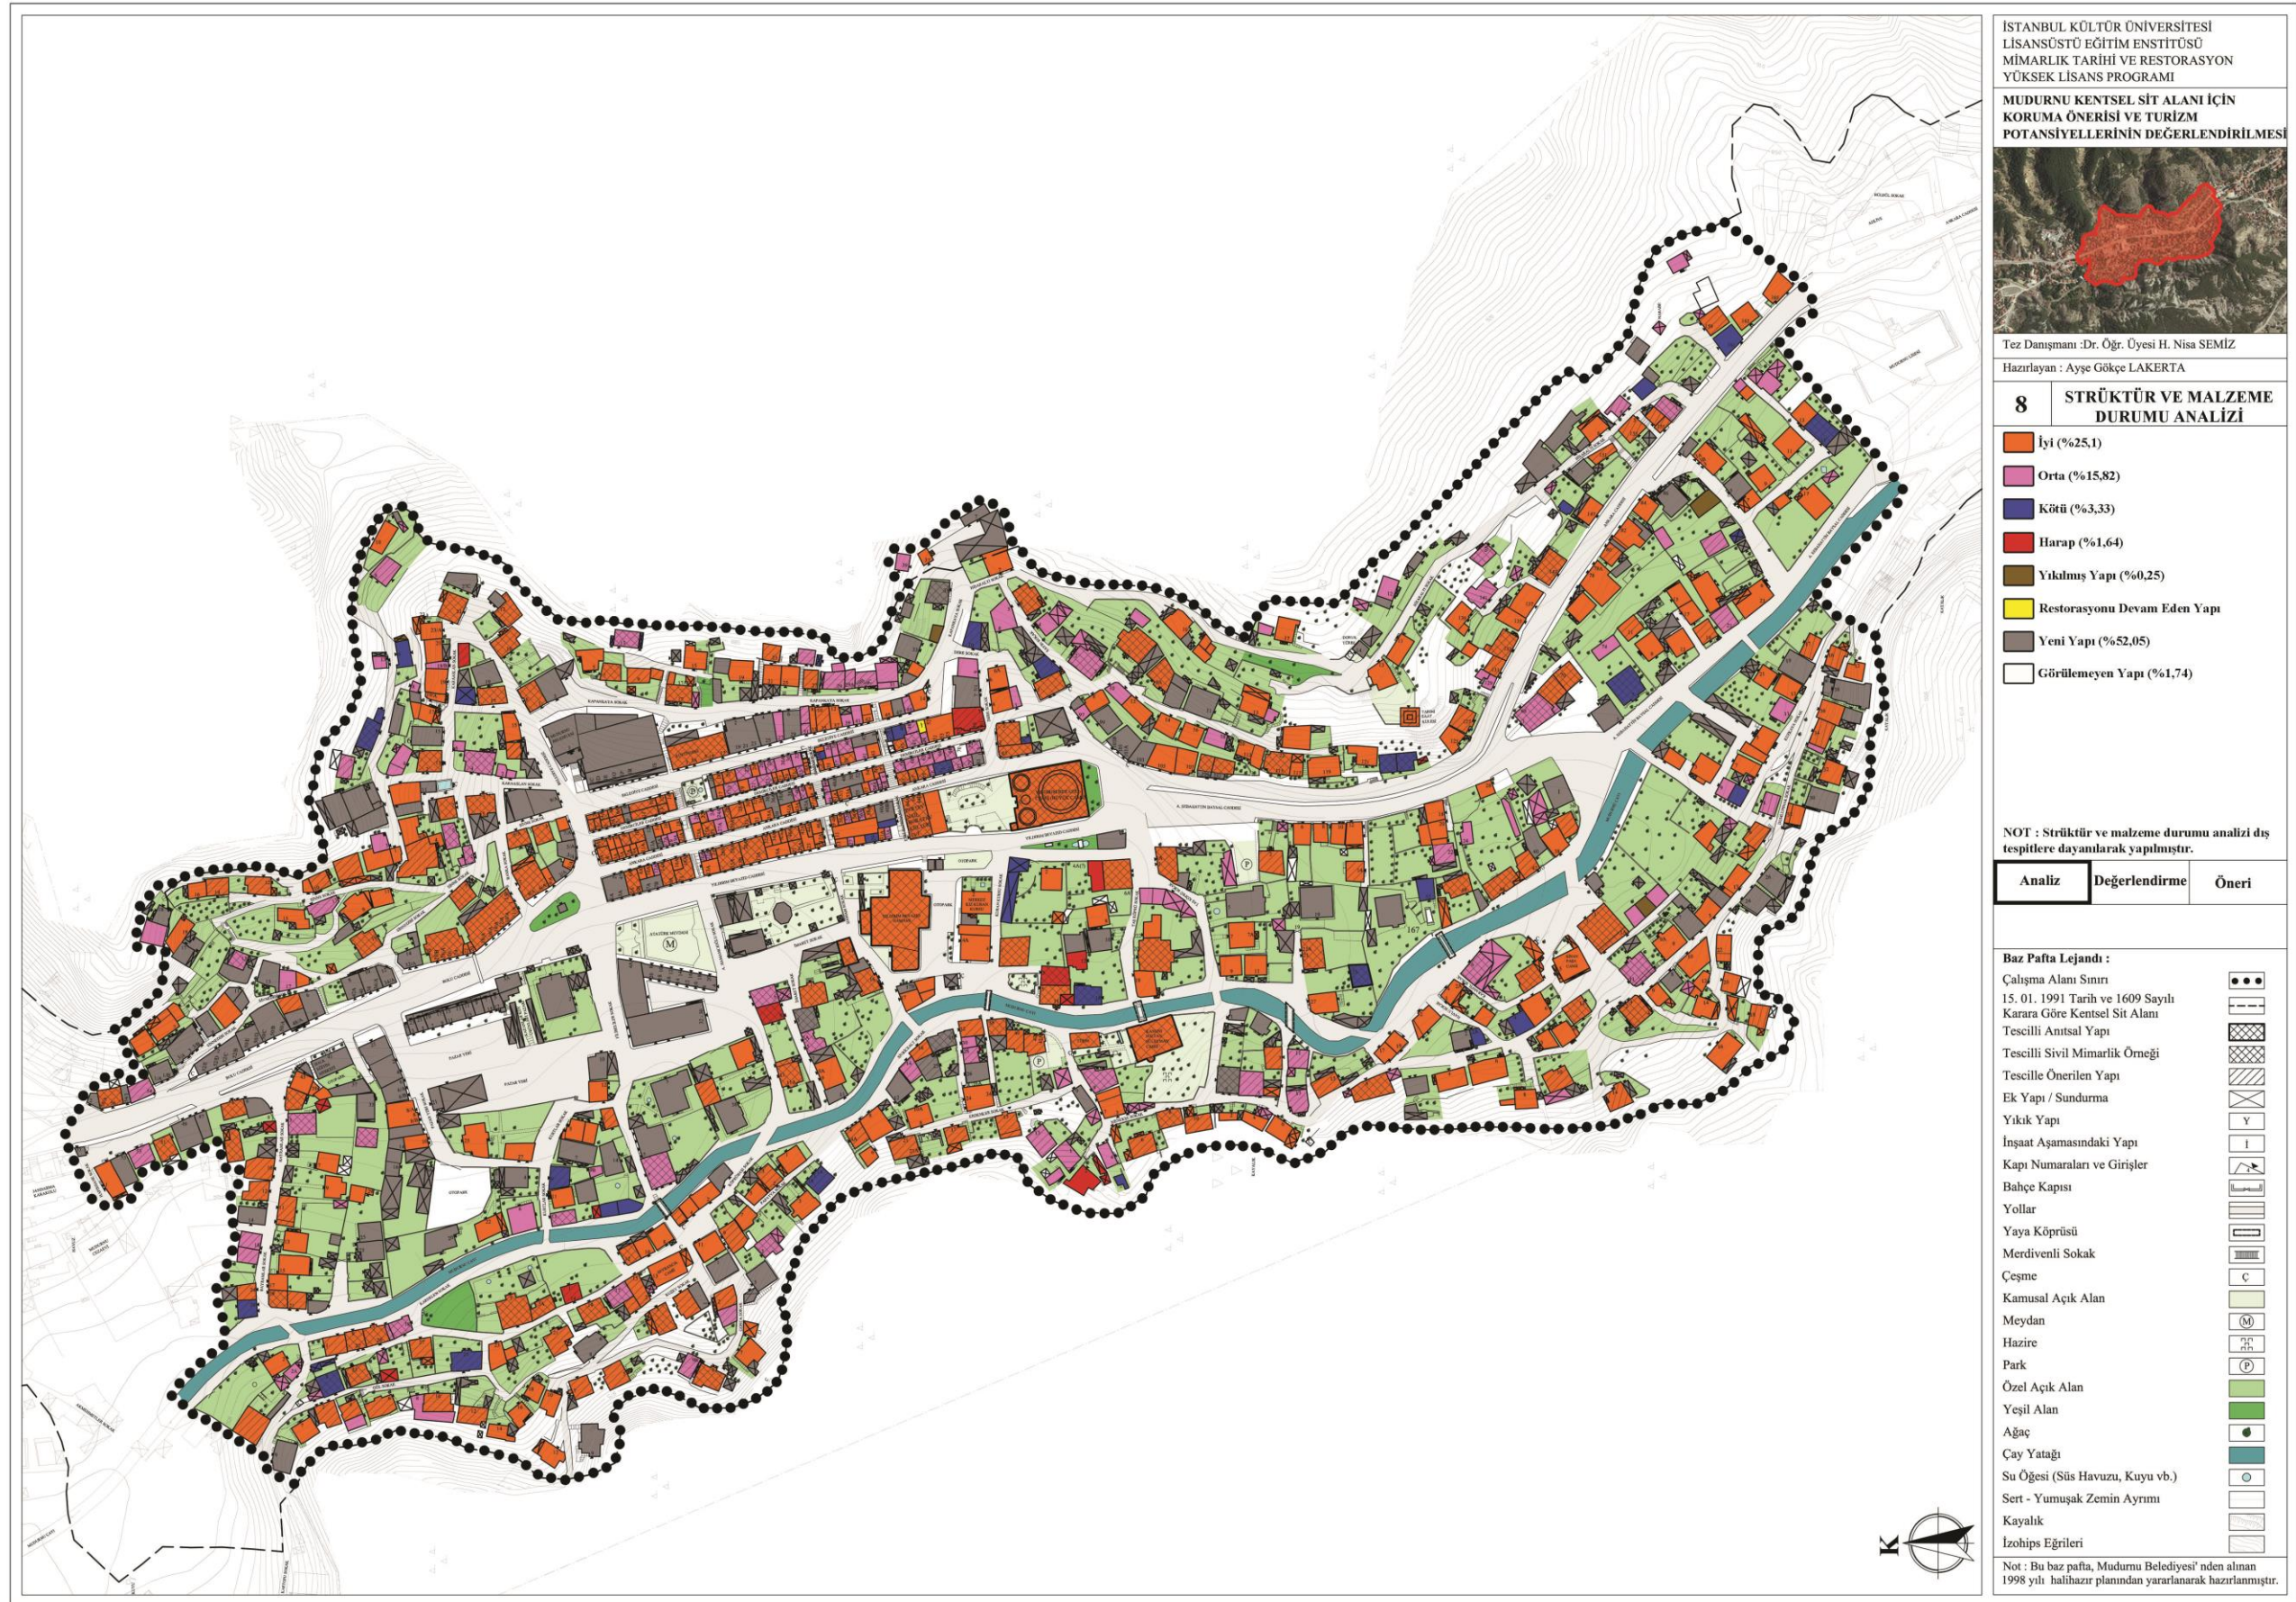
Şekil 3. 21: Strüktür ve malzeme durumu analizi paftası

Bu analizde çalışma alanı içerisindeki yapıların mevcut strüktür ve malzeme durumları incelenmiştir. Analizde, iyi, orta, kötü, harap, yıkılmış yapı, restorasyonu devam eden yapı ve yeni yapı olmak üzere yedi gruba göre tespitler yapılmıştır. (Şekil 3.21) Bu analiz çalışmasında incelemeler sadece geleneksel yapılarda yapılmış, yeni yapılar dahil edilmeyerek yeni yapı başlığı altında belirlenmiştir.

Strüktür ve malzeme analizi sayısal olarak değerlendirildiğinde çalışma alanındaki yapıların %25,18'ini iyi, %15,82'sini orta, %3,33'ünü kötü %1,64'ünü harap %0,25'ini yıkılmış ve %0,07'sini restorasyonu devam eden ve %52,05'ini sıvalı yapılar oluşturmaktadır (Şekil 3.18).

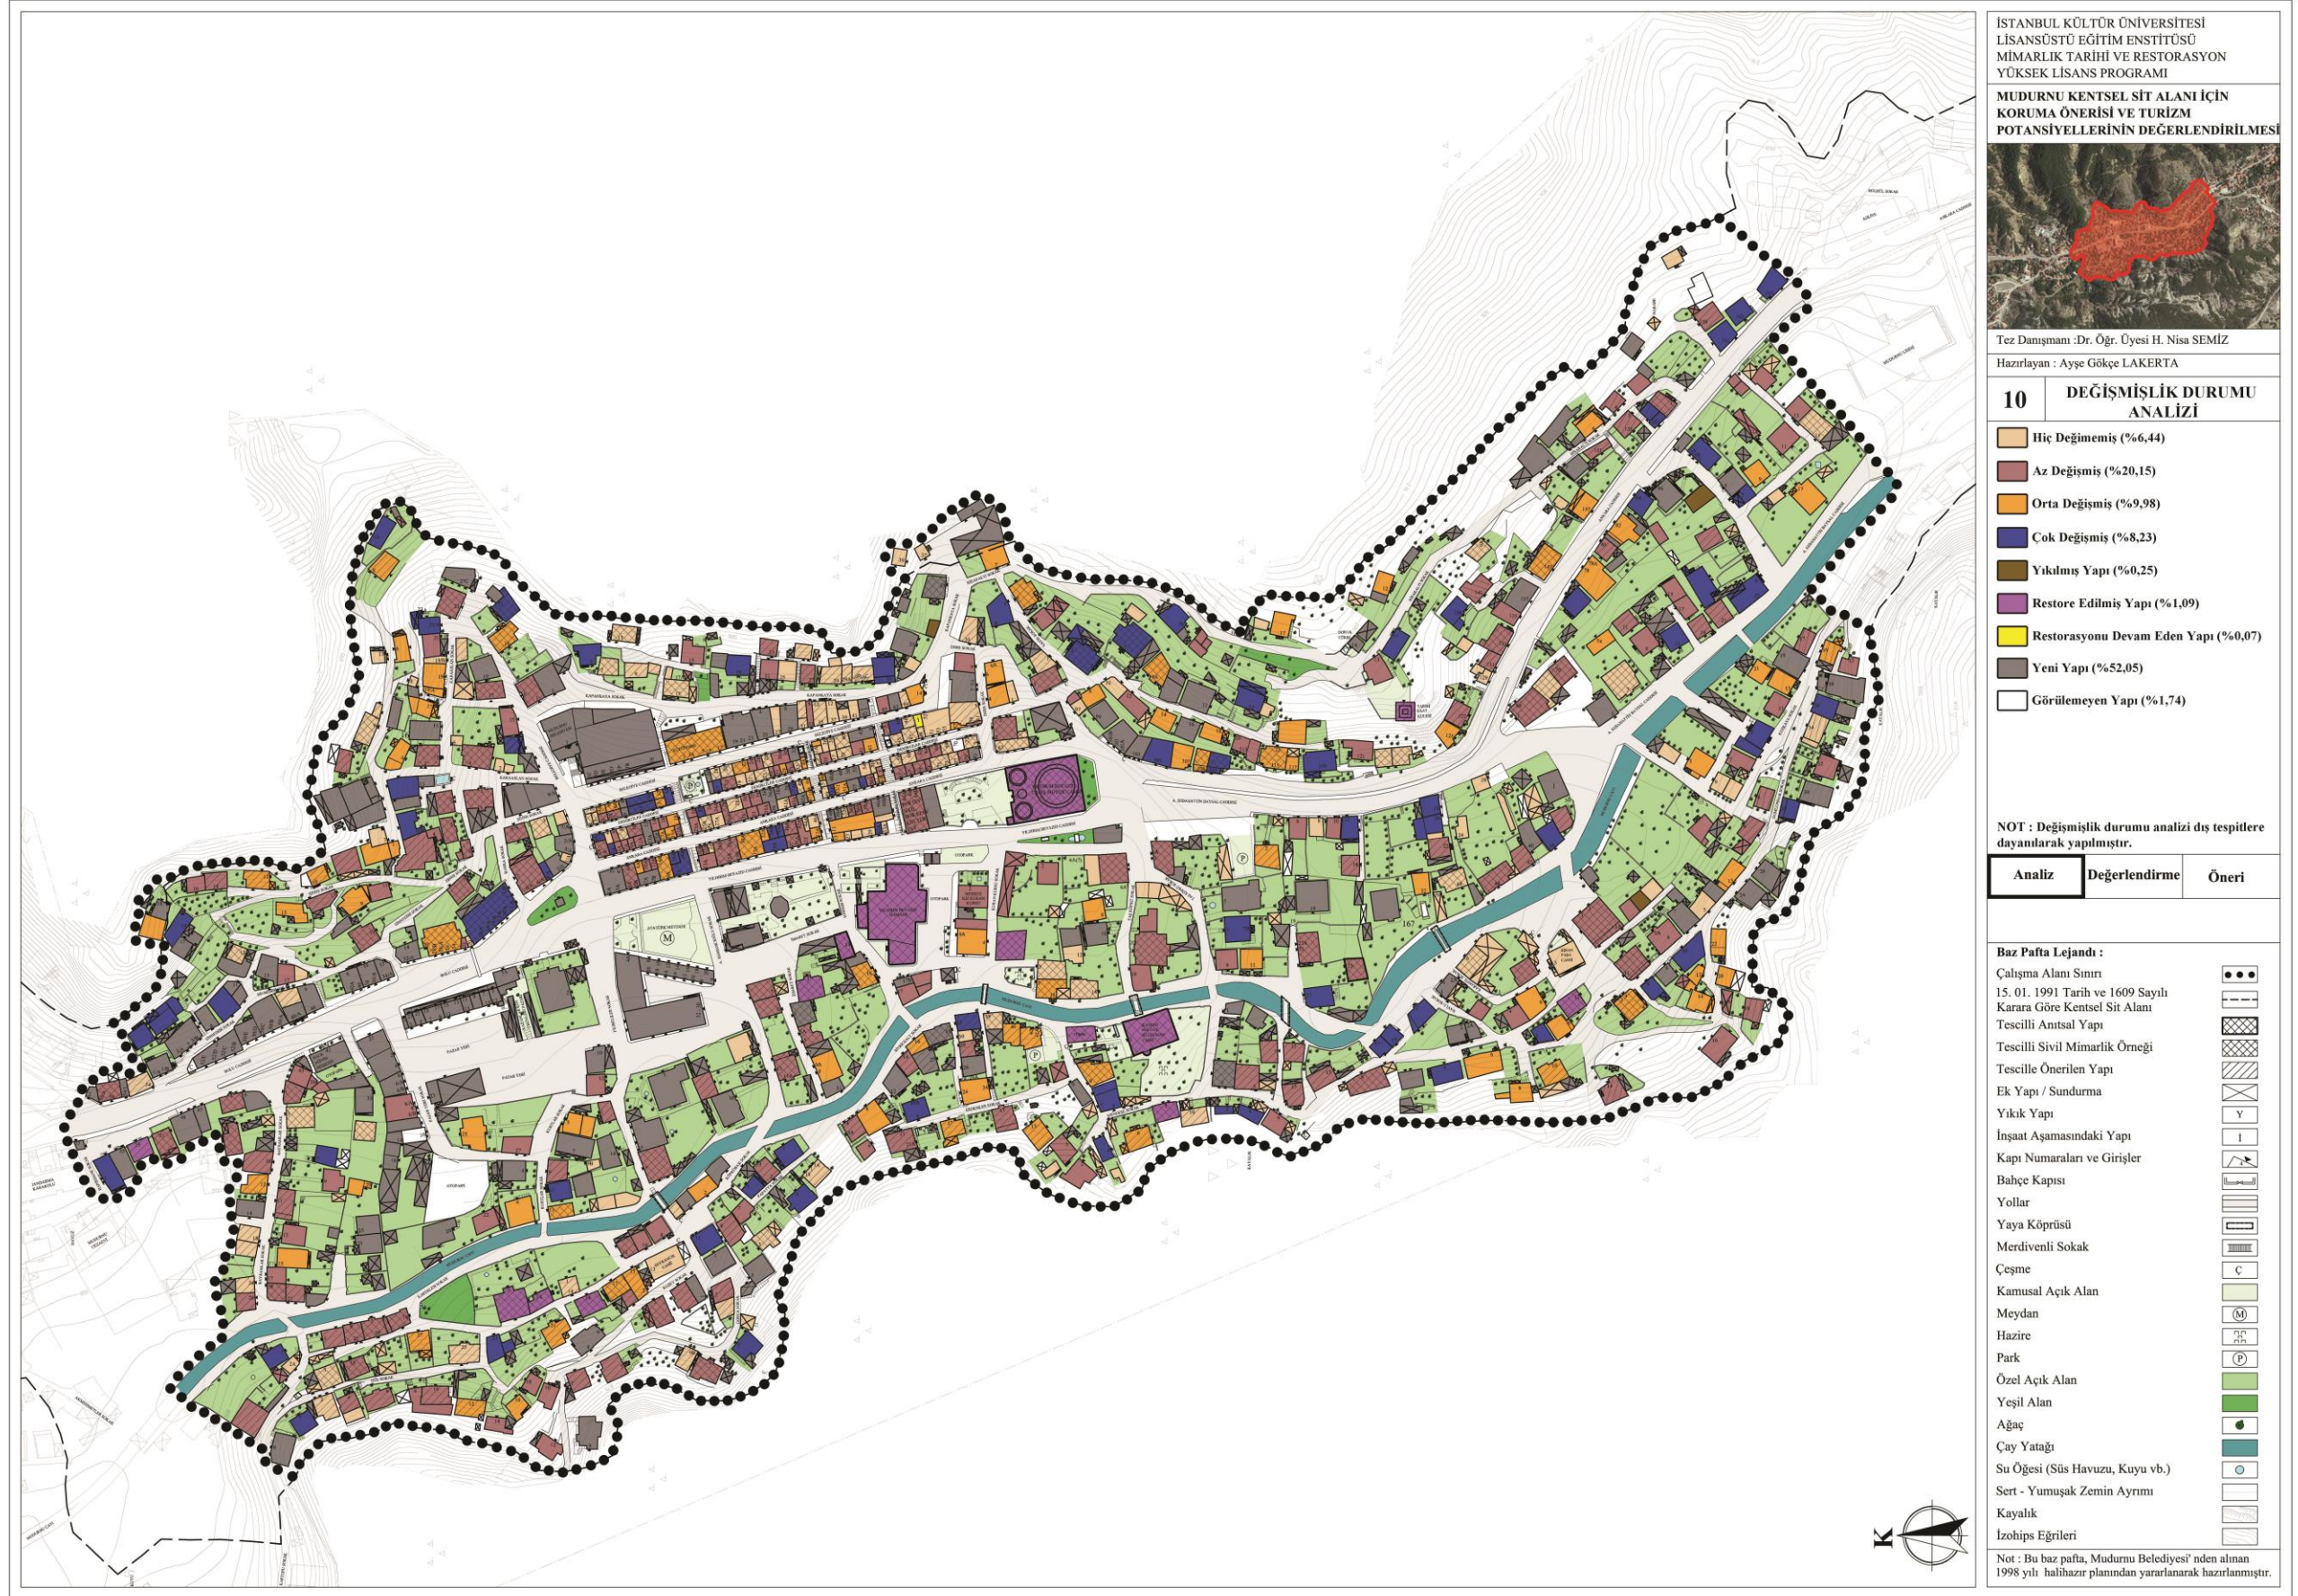
Şekil 3. 25: Değişimlik durumu analizi paftası

Hiç deęişmemiş yapı, özgün niteliklerini tamamen koruyan yapılardır. Az deęişmiş yapı, cephede bir – iki pencere veya kapı açıklığının ya da malzemenin sınırlı bir bölge deęiştięi yapılardır. Orta deęişmiş yapılar, daha fazla pencere veya kapı açıklığının deęiştięi ve malzemenin daha çok deęiştięi yapılardır. Çok deęişmiş yapılar ise özgün niteliklerini tamamen kaybetmiş, strüktürel ve malzeme olarak deęişen, cephe elemanlarının tamamen deęiştięi ve tipolojiden çok farklı olan dışarıdan bakıldığında tarihi yapı özelliklerin tamamen kaybetmiş yapılardır.

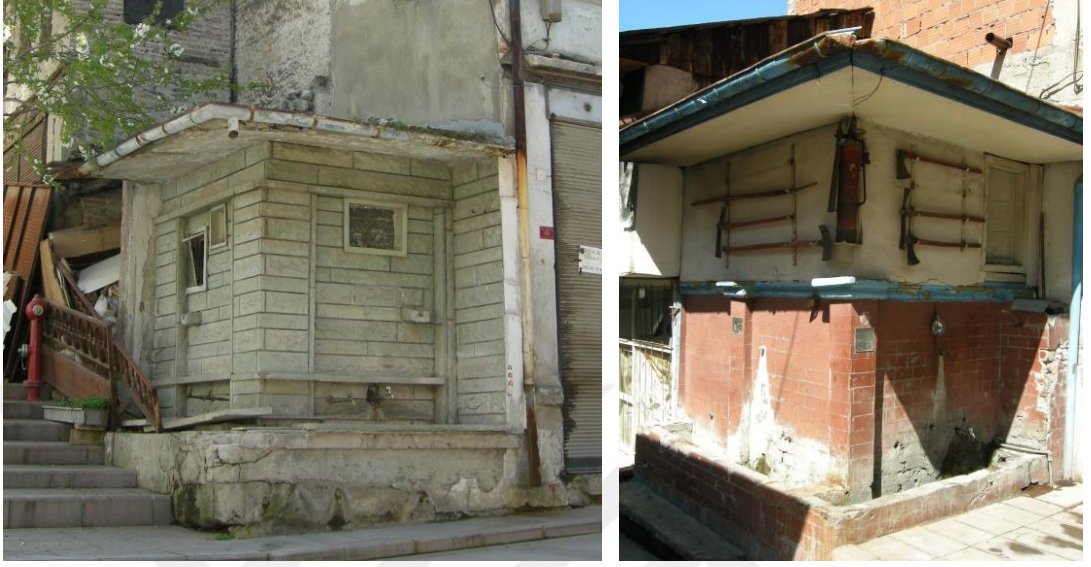
Şekil 3. 29: Arastada bulunan tescilli çeşmeler

Çalışma alanı içerisinde 20 adet çeşme bulunmaktadır. Çeşmelerin çoğu kullanılır durumdadır. Çeşmelerden 3 tanesi tescillidir (Şekil 3.29 – Şekil 3.30) ve tarihi arasta içerisinde bulunmaktadır.

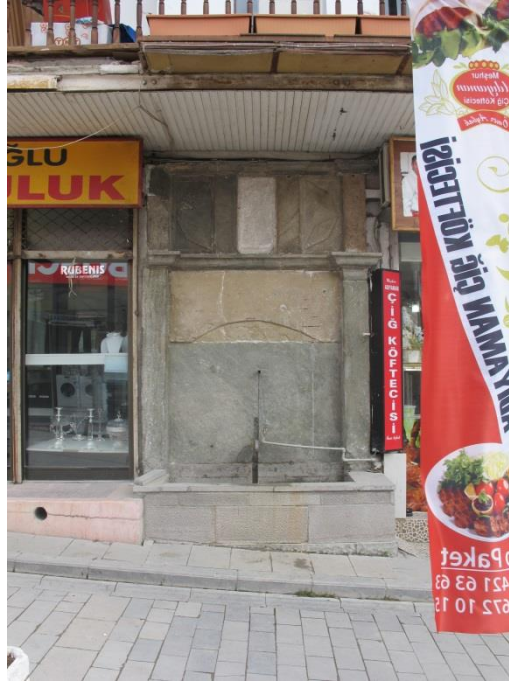
Şekil 3. 30: Arastada bulunan tescilli çeşme

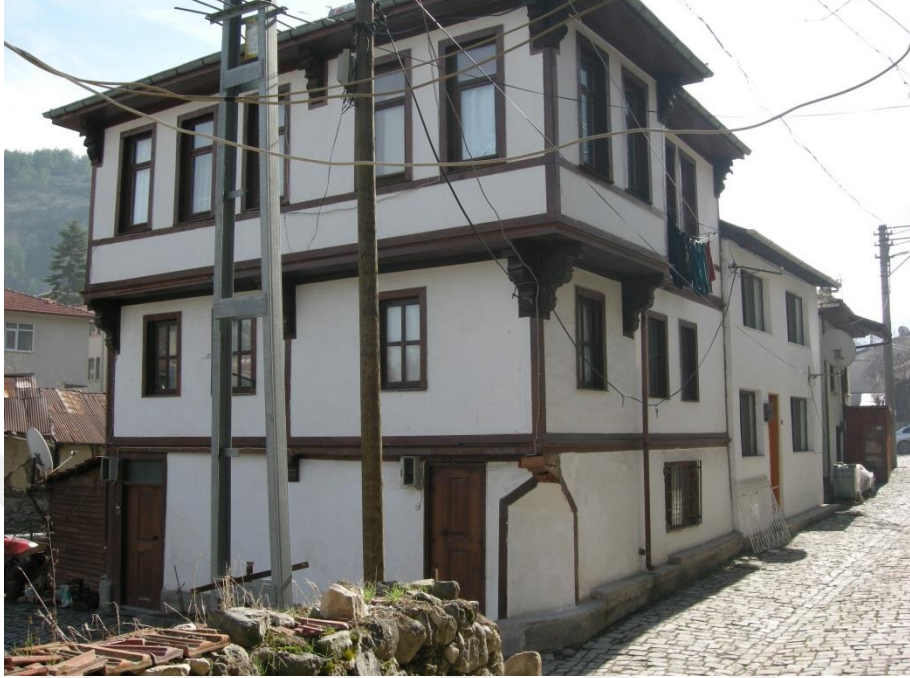
Şekil 3. 31: Geleneksel konutta köşe pahu

Çalışma alanındaki geleneksel yapılarda, çok yaygın olmamakla birlikte zemin katlarda köşe pahları bulunmaktadır. Çalışma alanı içerisinde köşe pahu bulunan 17 adet yapı tespit edilmiştir. (Şekil 3.31 – Şekil 3.32)

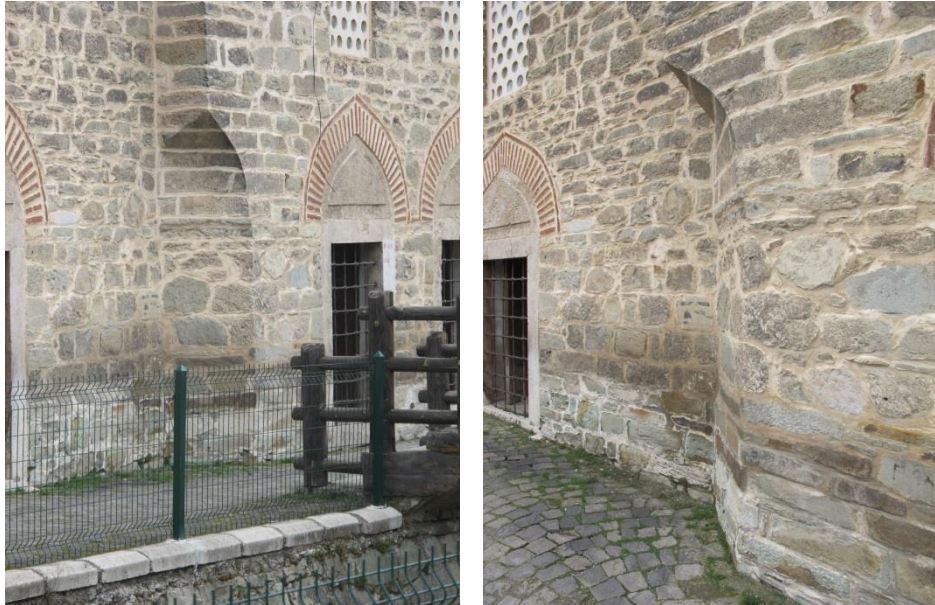
Şekil 3. 32: Kanuni Sultan Süleyman Camii köşe pahu

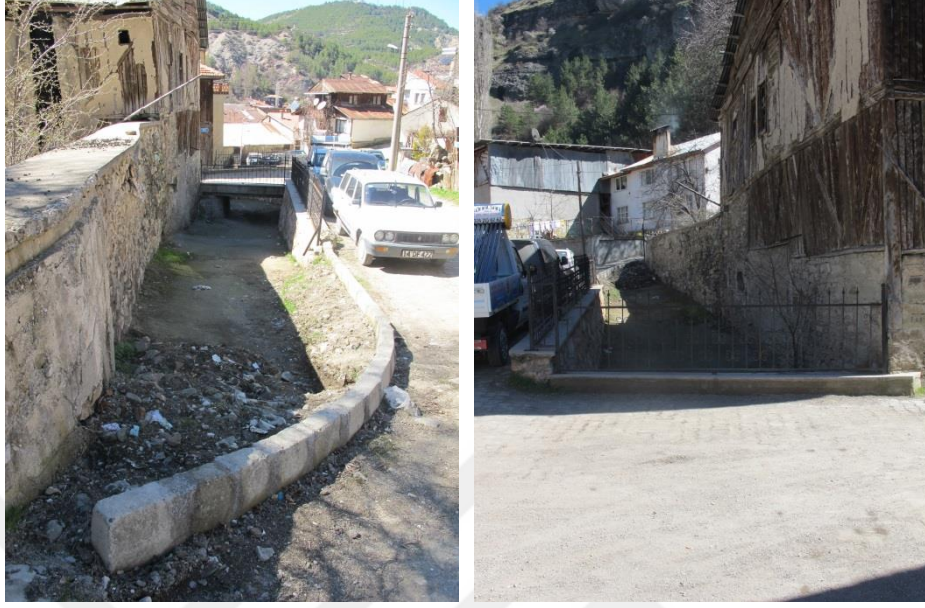
Şekil 3. 34: Çalışma alanı içerisindeki özgün kanal

Bunun yanında çalışma alanında tarihi arastanın güneydoğusunda, bugün kullanılmayan özgün kanal bulunmaktadır. (Şekil 3.34, Şekil 3.35)

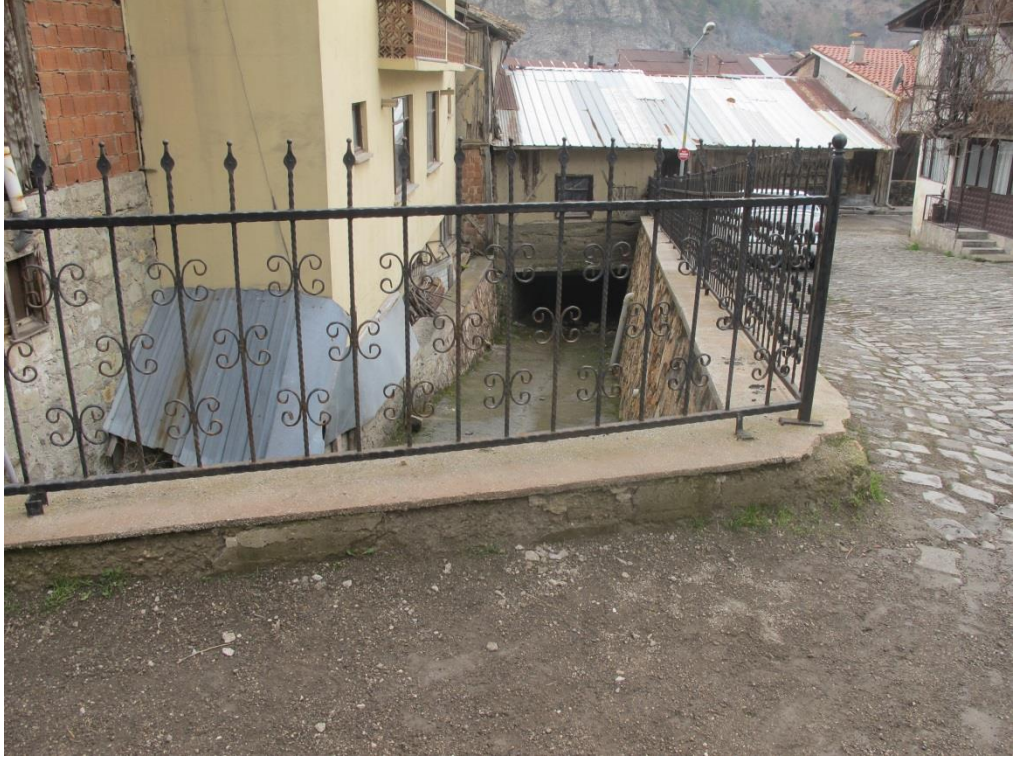
Şekil 3. 35: Çalışma alanındaki özgün kanal

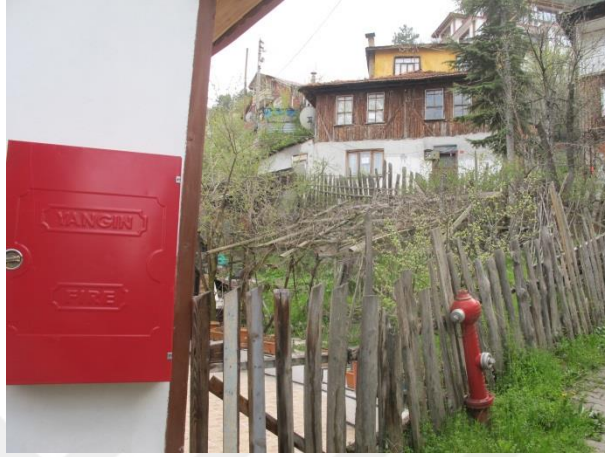
Şekil 3. 38: Çalışma alanı içerisindeki yangın söndürme vanası

Alandaki sokak lambaları beton direkler şeklindedir ve yapı adalarının etrafında bulunmaktadır. Alanda 1 adet trafo bulunmaktadır. Sokakların birçoğu itfaiyenin giremeyeceği kadar dar olduğu için alan içerisinde olası yangınlara müdahale edilebilmesi için 9 adet yangın söndürme vanası yer almaktadır. (Şekil 3.38)

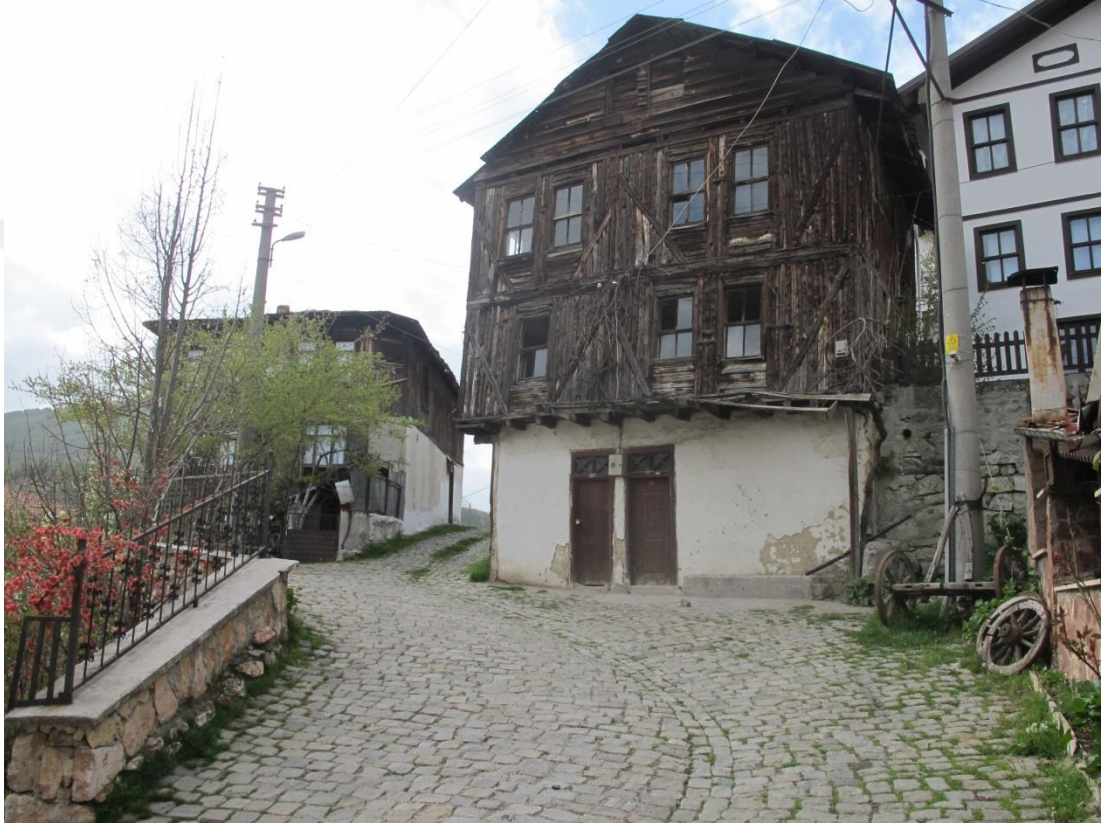
Şekil 3. 45: Arnavut kaldırımı kaplı, ortaya meyilli sokak

Mudurnu’da yapıların topografyaya uygun yerleşmesiyle oluşan organik doku içerisinde, eğimden dolayı çok dik, kıvrımlı ve dar sokaklar bulunmaktadır. Sokaklar yağmur sularının taşkınlara sebep olmasını engellemek amacıyla ortaya meyillidir. (Şekil 3.45) Yerleşimin organik dokusu içerisinde çıkmaz sokaklar da vardır. Çalışma alanı içerisinde 15 adet çıkmaz sokak yer almaktadır.

Çalışma alanındaki yol kaplaması malzeme çeşitleri; granit küp parke, arnavut kaldırımı, (Şekil 3.45) kilit beton parke, andezit taşı (Şekil 3.46), ahşap, asfalt kaplama, çelik, beton, taş+topraktır. Çalışma alanındaki özgün yol kaplaması günümüze ulaşmamış olan Hisaraltı Sokak'ta özgün ile uyumlu olarak doğal taştan granit küp parke uygulaması yapılmıştır (Şekil 3.47).

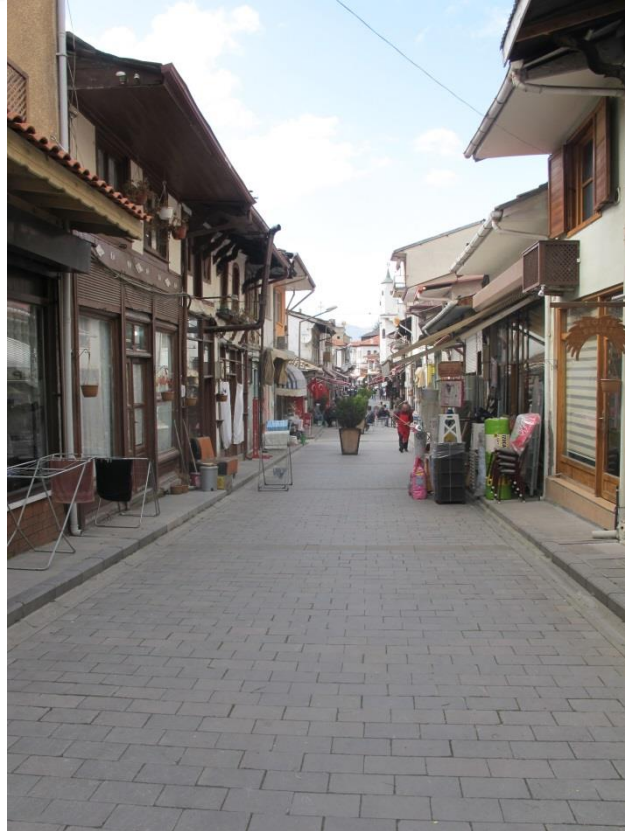
Şekil 3. 46: Tarihi arastada andezit taş kaplama

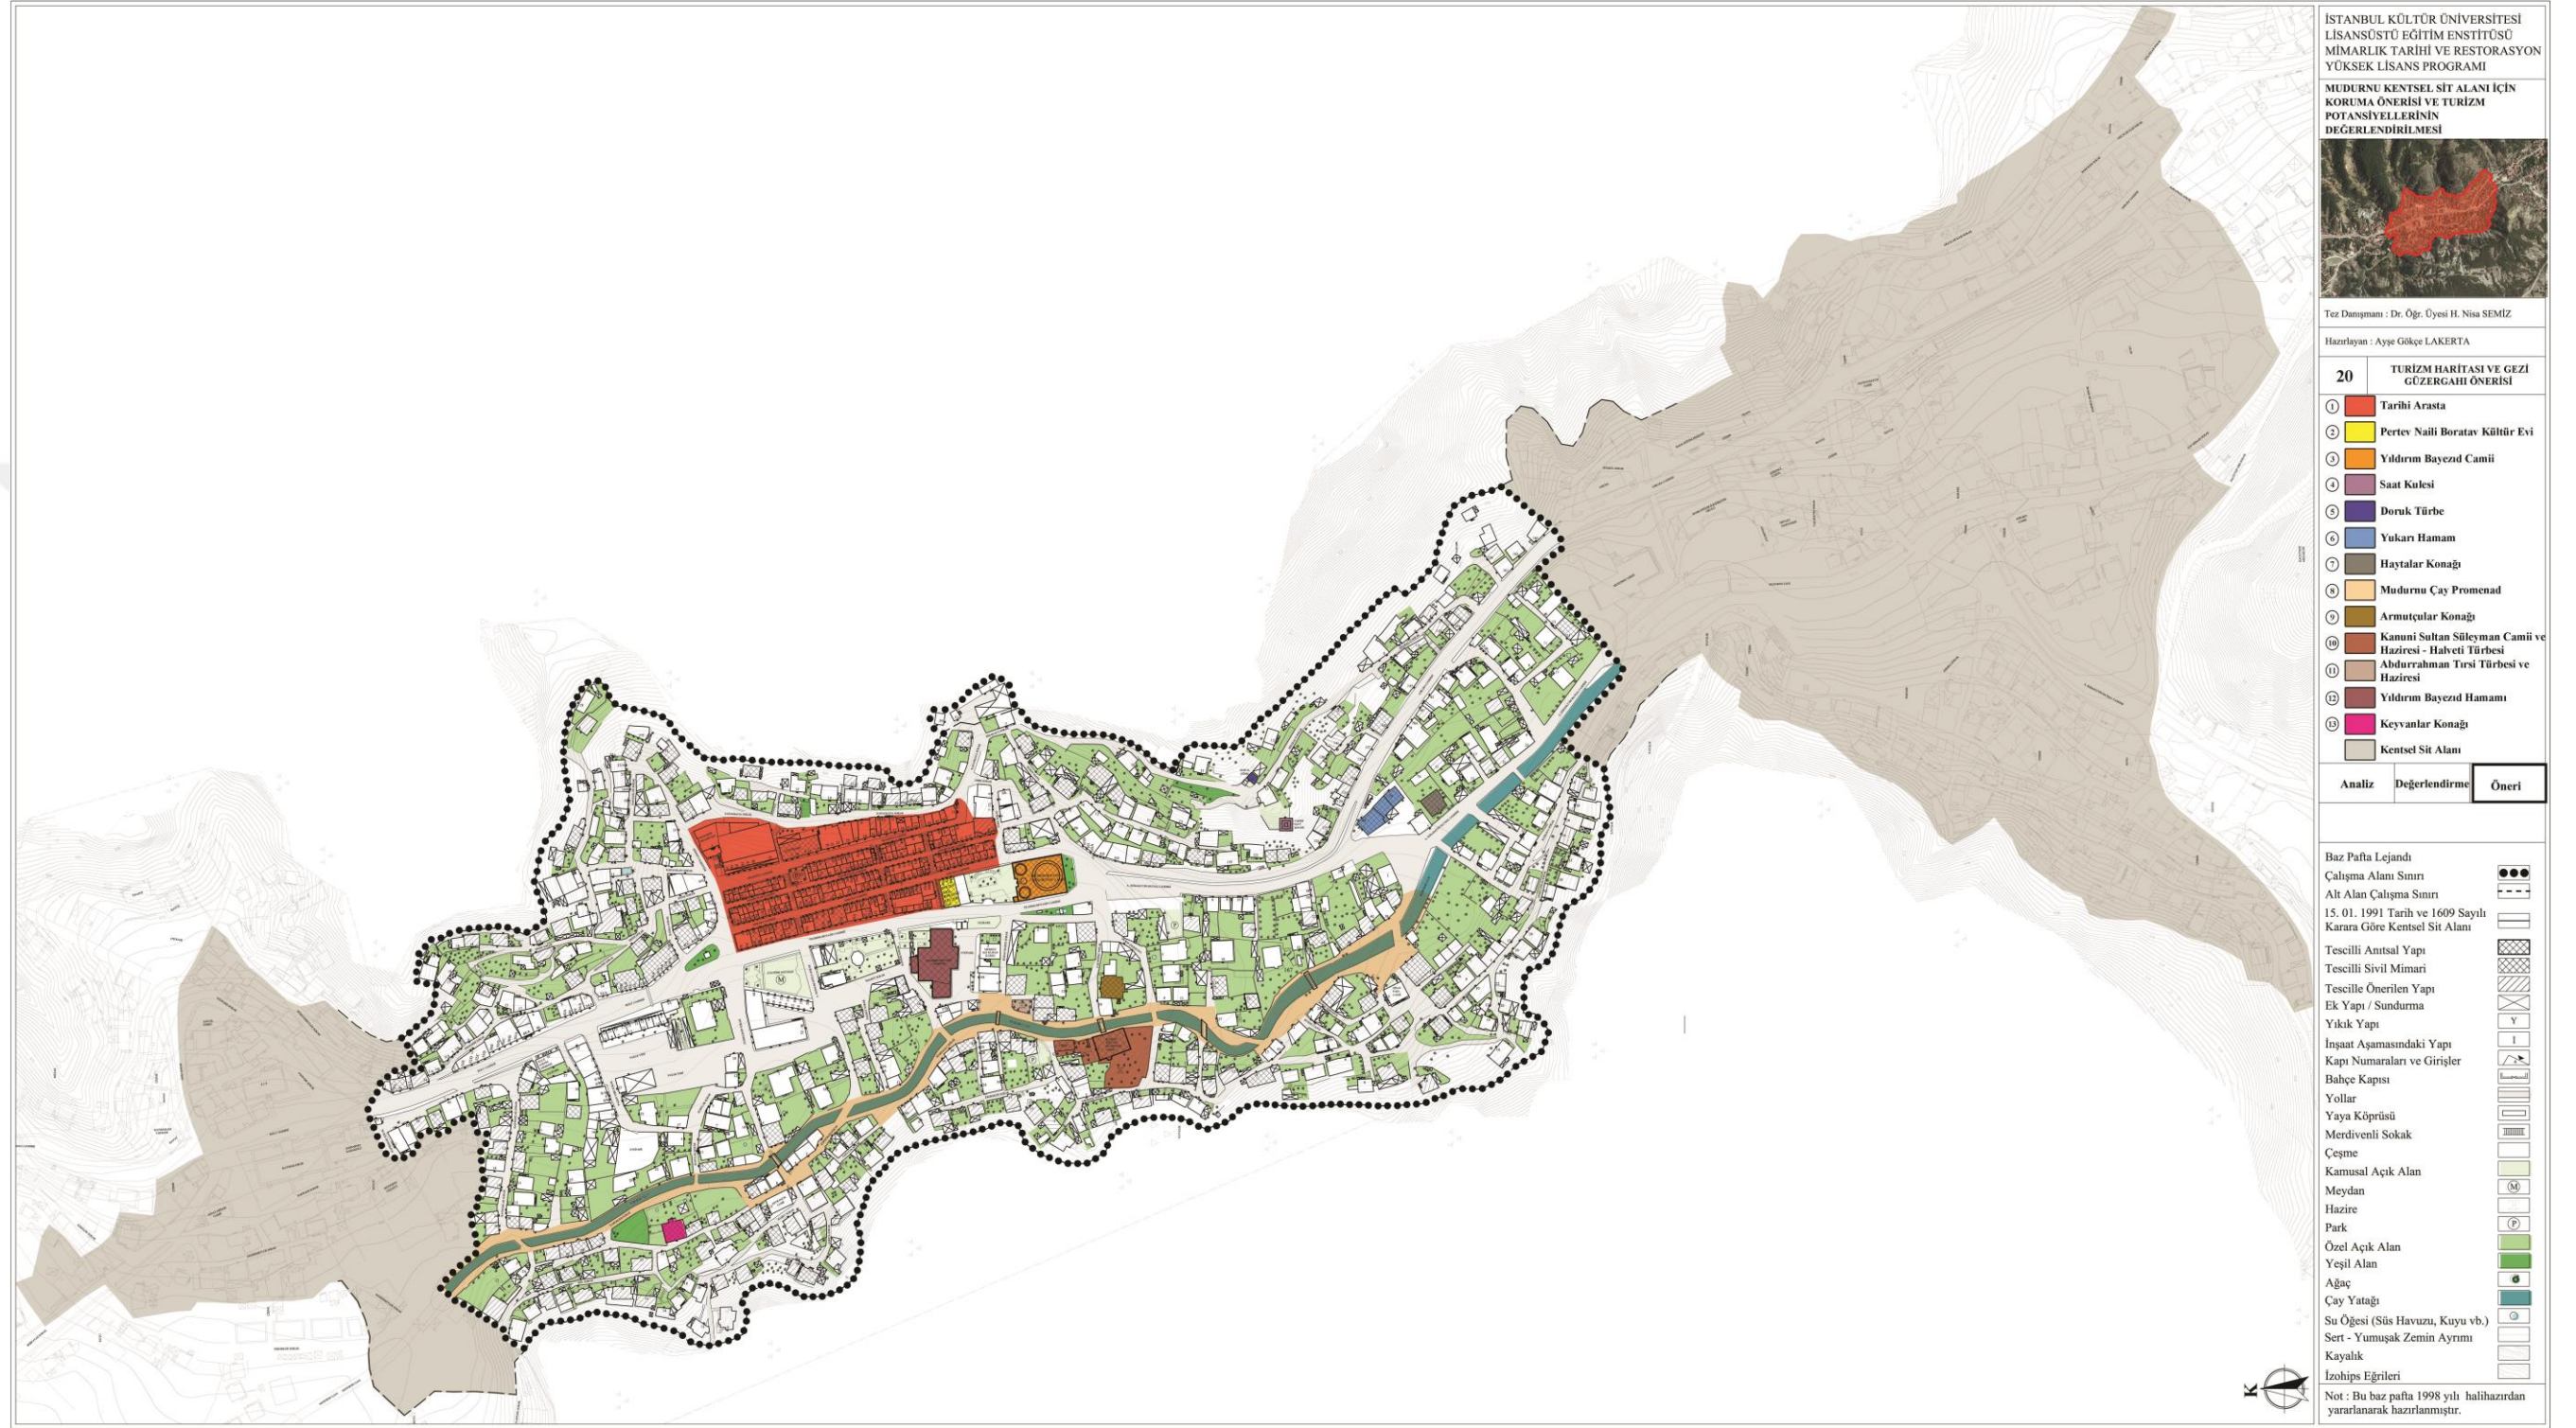
Şekil 6. 2: Çalışma alanı için turizm haritası ve gezi güzergâhı önerisi
