**GELENEKSEL TÜRK HAMAMLARININ MEKÂNSAL AÇIDAN
İNCELENMESİ VE ÇAĞDAŞ YORUMU**

**YÜKSEK LİSANS TEZİ
İÇ MİMARLIK ANABİLİM DALI
İSTANBUL - 2018**

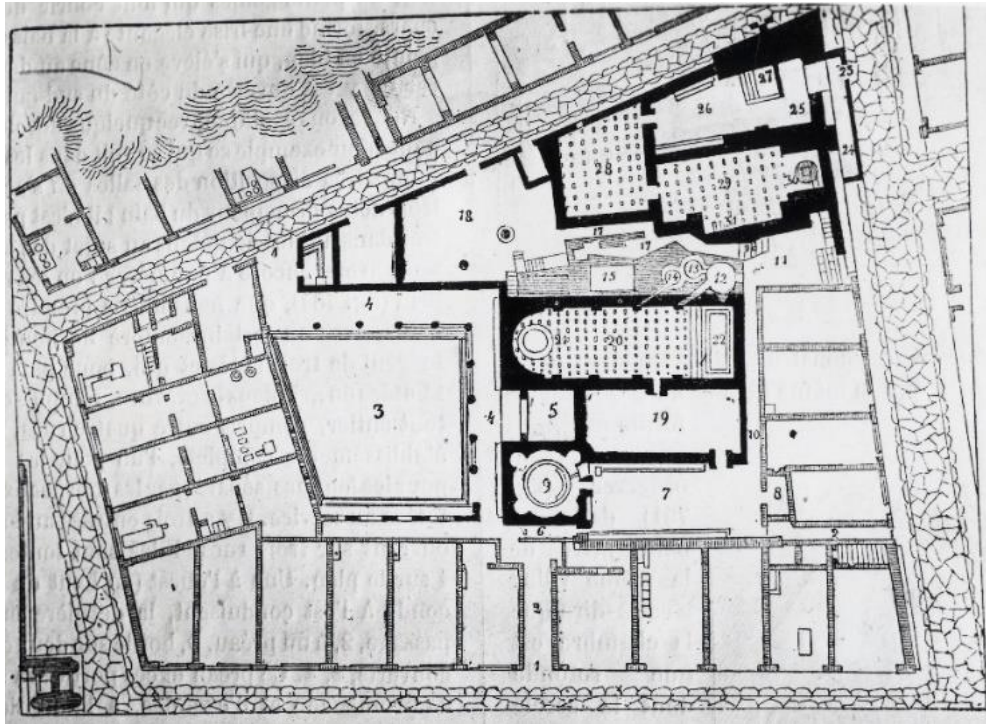
Şekil 3.2.1. Pompei’deki Stabio Hamamı Planı (Salt Araştırma Kütüphanesi)

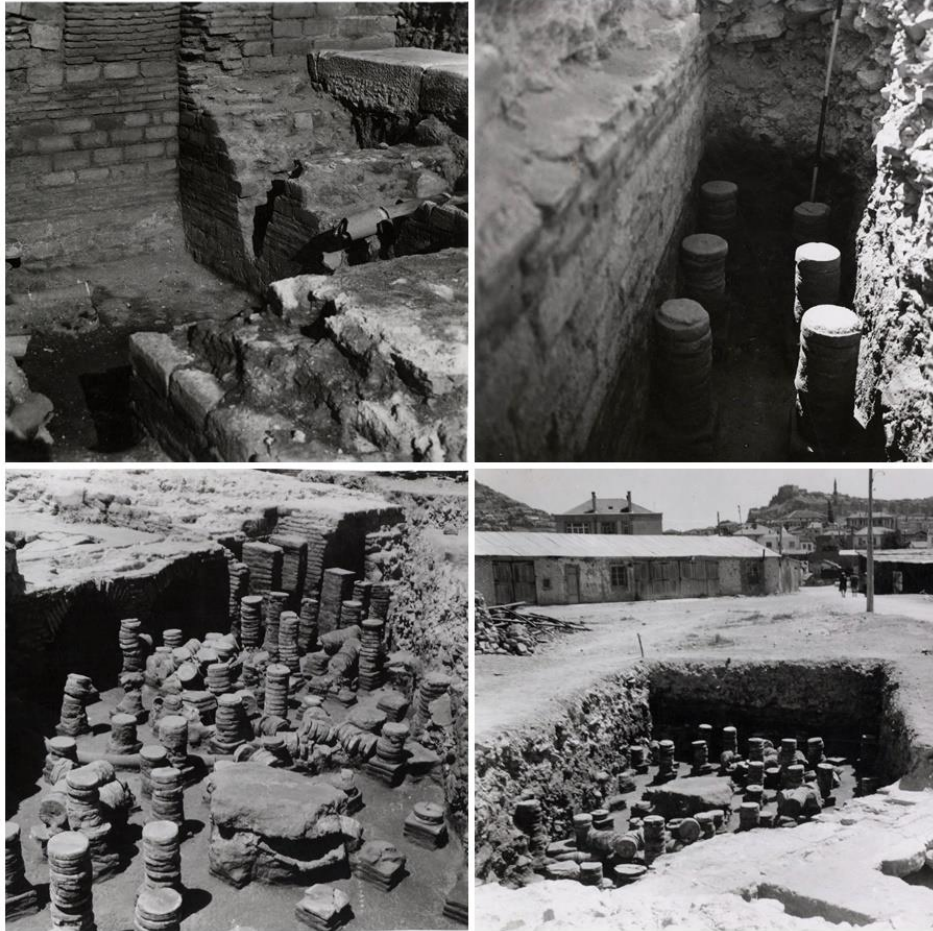
Şekil 3.2.8. 1943 Yılında Ankara Roma Hamamında Yapılan Kazılarda Tepidarium (Ilıklık) Alanına Ait Göbektaşı Kalıntıları. (Salt Araştırma Kütüphanesi)

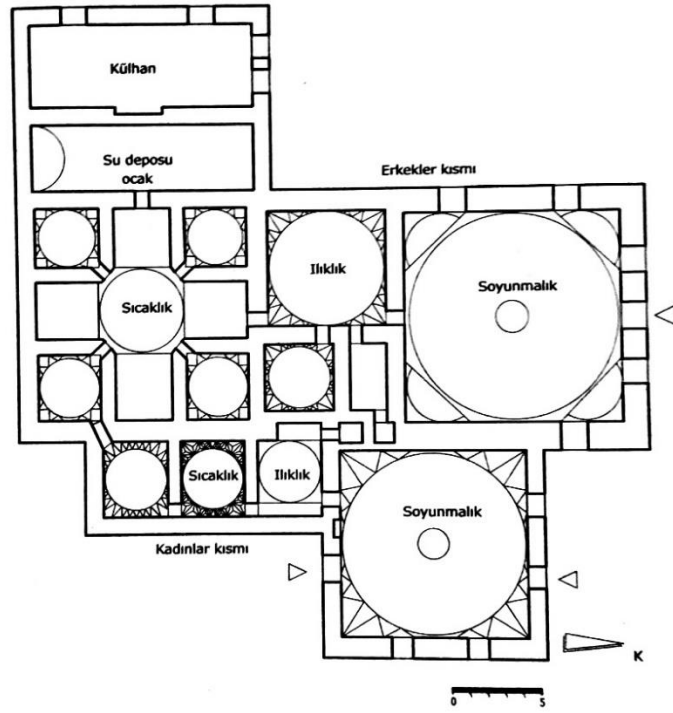
Şekil 3.2.10. Bursa Orhangazi Hamamı Planı (Ayverdi)

1340 civarında yapılan Bursa Osmangazi Hamamı, mimari özellikleri bakımından ileriki dönemlerin hamam mimarisindeki ana değerlerini ve belli eğilimlerini ortaya koymaktadır. 14. yy 'da yapılan Bursa Mahkeme Hamamı Osmanlıların süsleme sanatında ne kadar ileri gittiklerini gösteren bir örnektir. 1382'de yapılan Mudurnu Yıldırım Hamamı ise örtü sistemindeki çeşitliliği ve anıtsallığı ile dikkat çekmektedir. 1430 yılında inşa edilen Edirne Tahtakale Hamamı, mimari özellikleri ile Orhangazi Hamamı'ndan itibaren geçen süredeki gelişmeleri açıklar niteliktedir. Özellikle hamam mimarisini değerlendiren iç süslemenin ulaştığı noktayı ortaya koymaktadır. Bunun yanı sıra artan talebi karşılamak için büyümeye başlayan hamamlara da örnektir (Ayverdi, 1976:110)

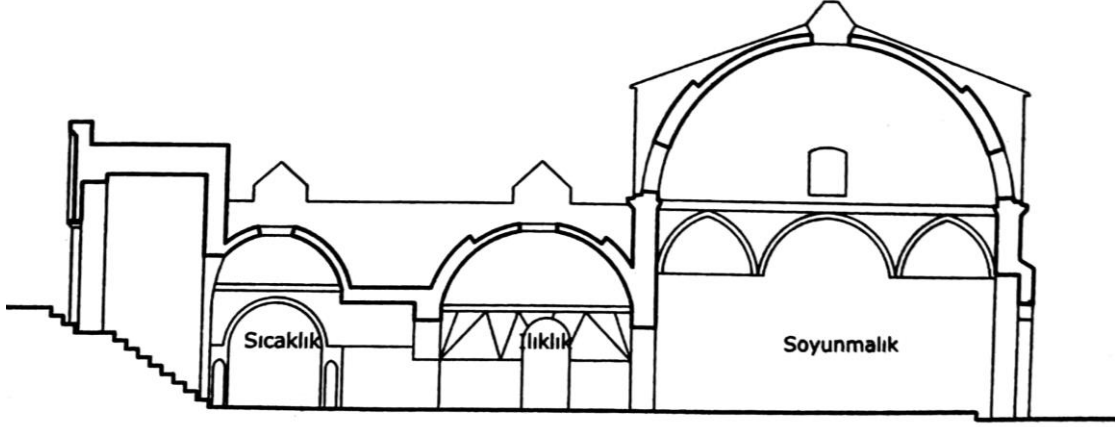
Şekil 3.2.11. Bursa Orhangazi Hamamı Kesiti (Ayverdi)

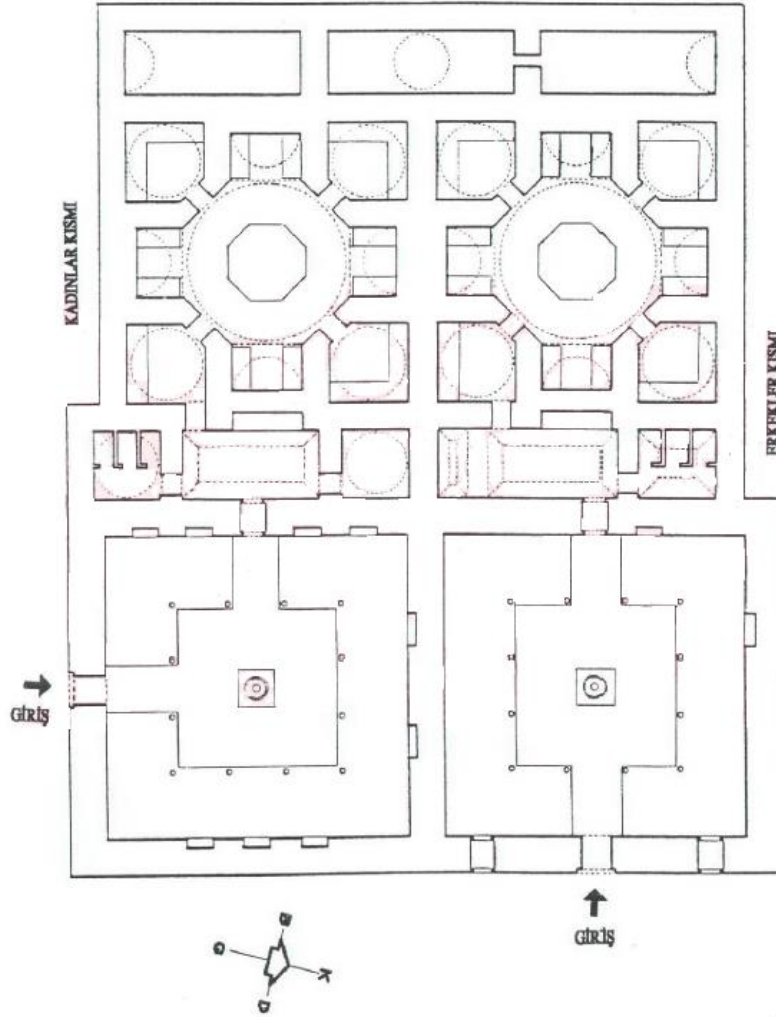
Şekil 3.2.17. Mihrimah Sultan Hamamı Planı

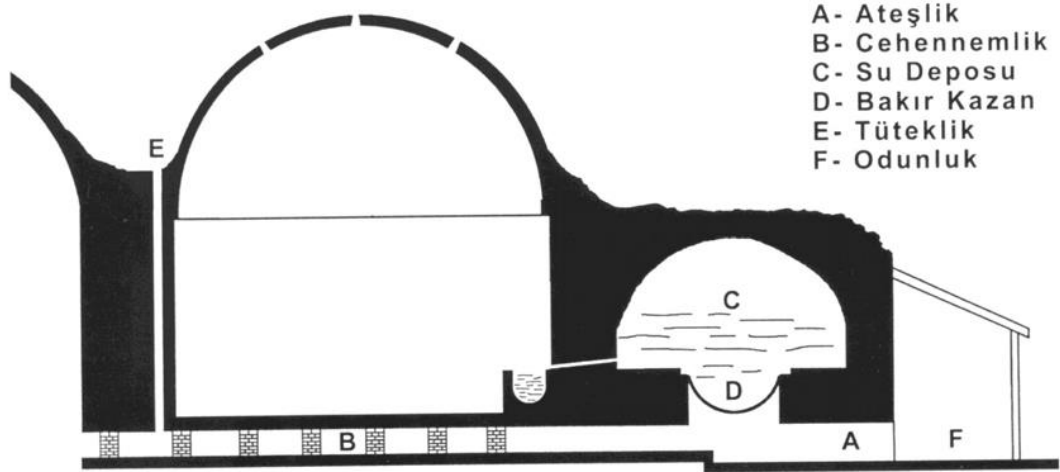
Cehennemlik adı verilen sıcaklığın altında bir boşluk var. Bu alan gridal sırayla kısa topraklı sütunlar içerir. Fırının sıcak gazları bu bölgede dolaşmakta ve mekânı tabandan ısıtmaktadır. Buna ek olarak, tüteklik olarak adlandırılan duvarlara yerleştirilen bacalar, duvarların ısıtılmasını ve fırının dumanının düzenlenmesini sağlar (Şekil 2.3).

Şekil 4.1.7. Isıtma Sistemini Gösteren Diyagram.
(Kaynak: Çakmak, 2002)

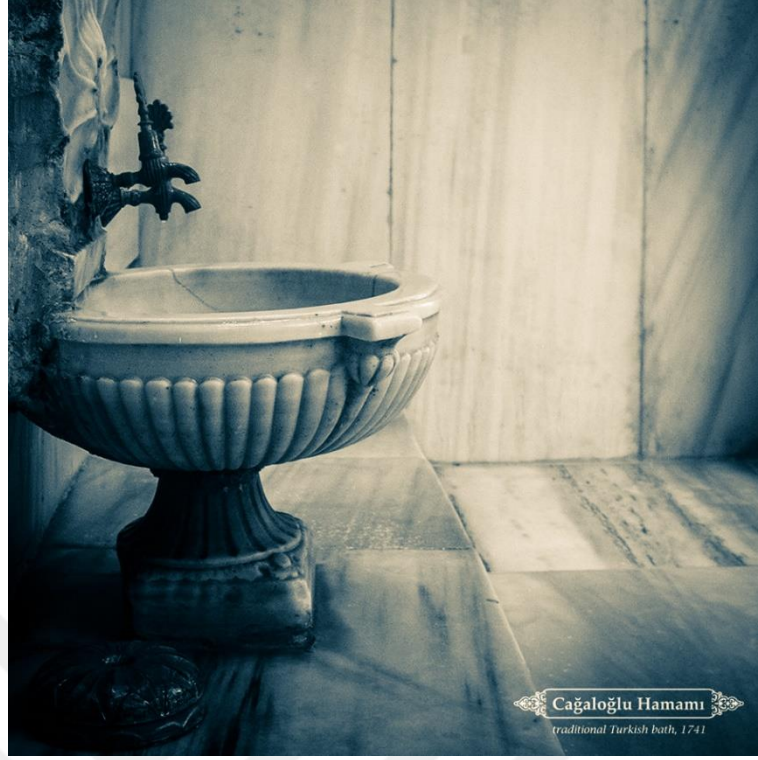
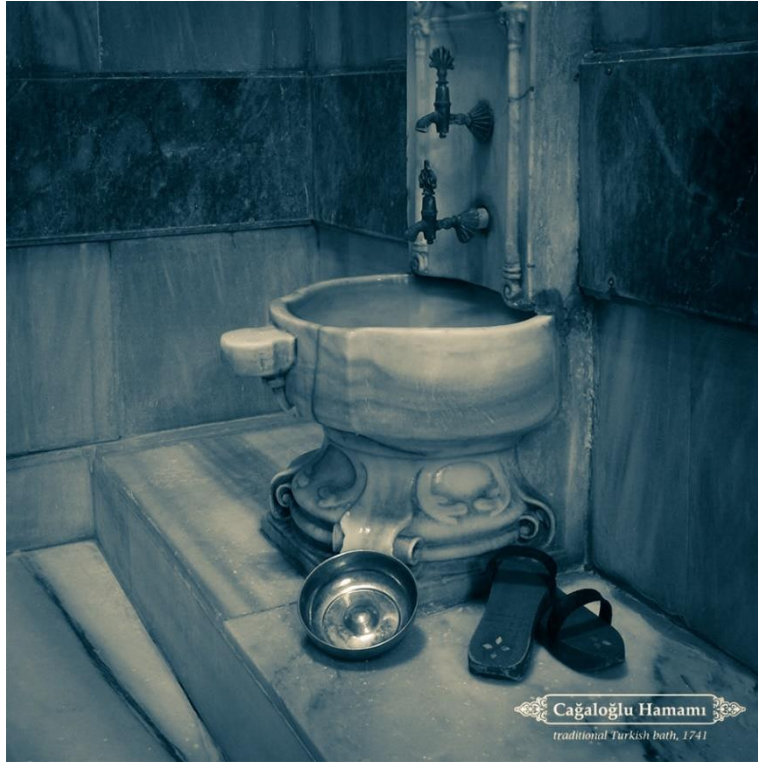
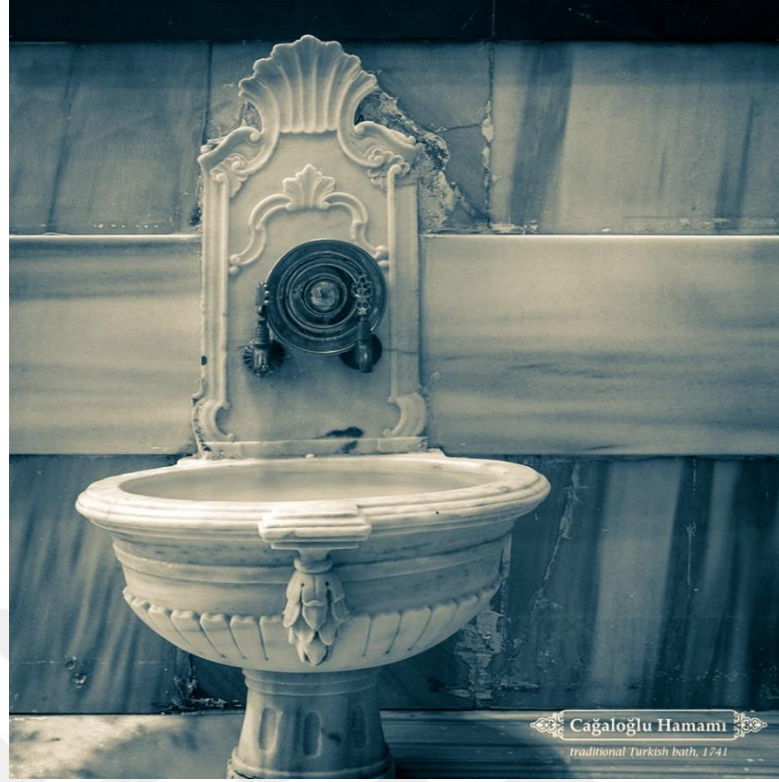
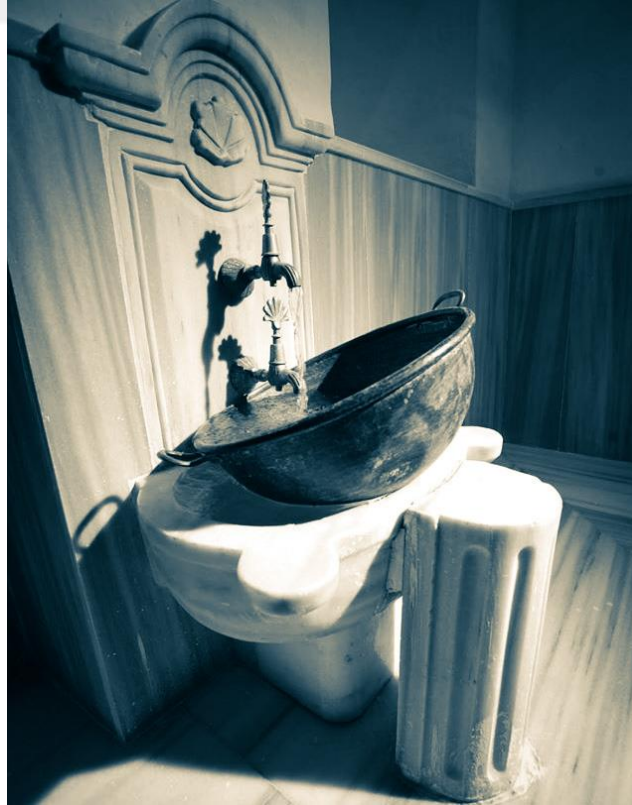
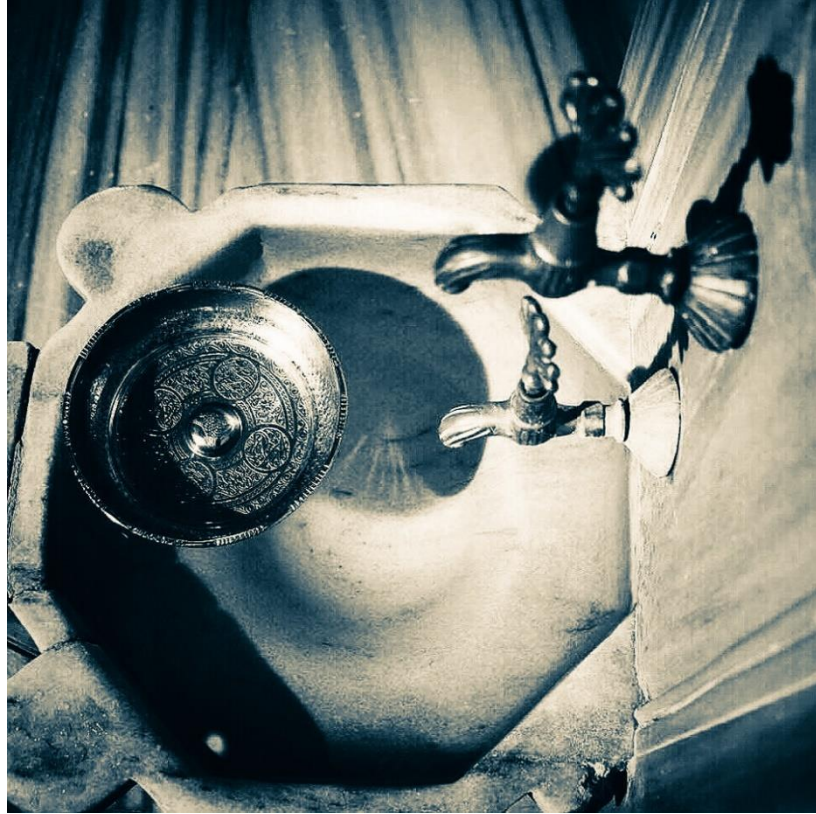
Roma hamamlarında kullanılmayan kurnalar, Türk hamamları için önemli bir gereksinim olarak kabul edilmiştir. Kurnalar içine sıcak suyun aktığı, büyük bir tas şeklinde ve mermerden yapılmış kaptır.

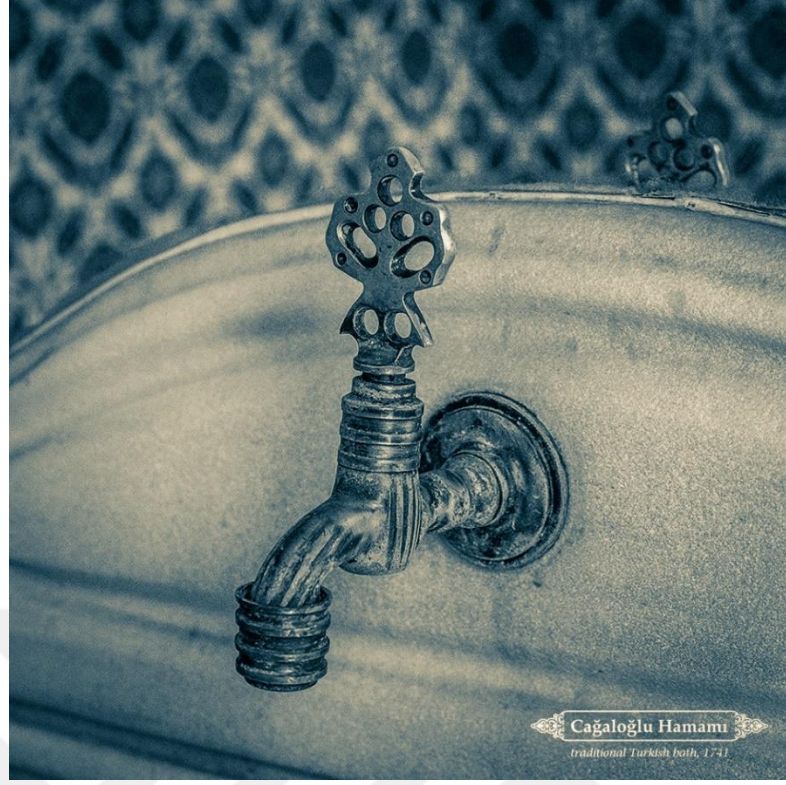
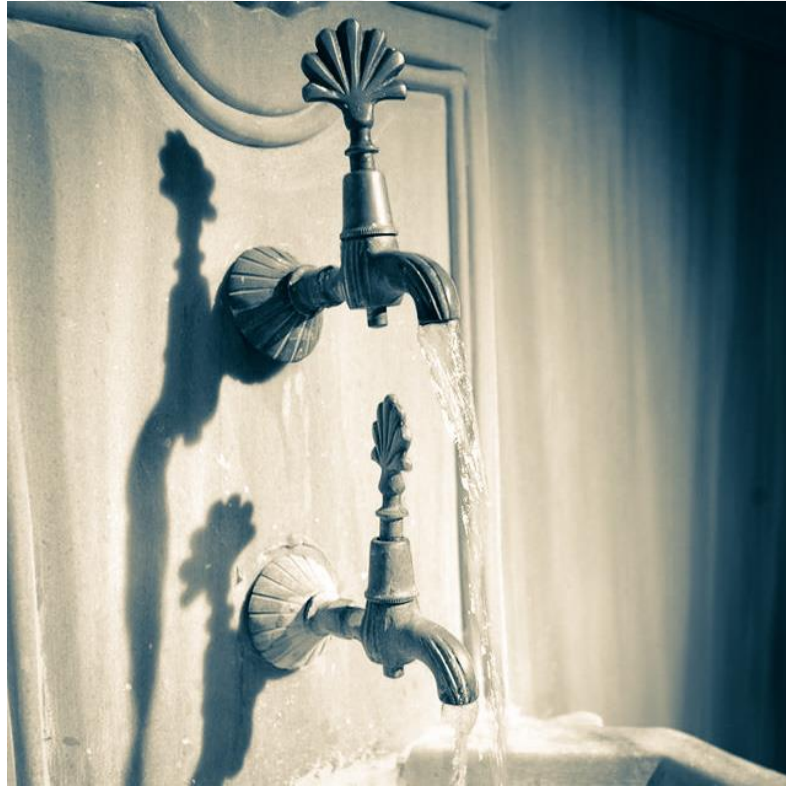
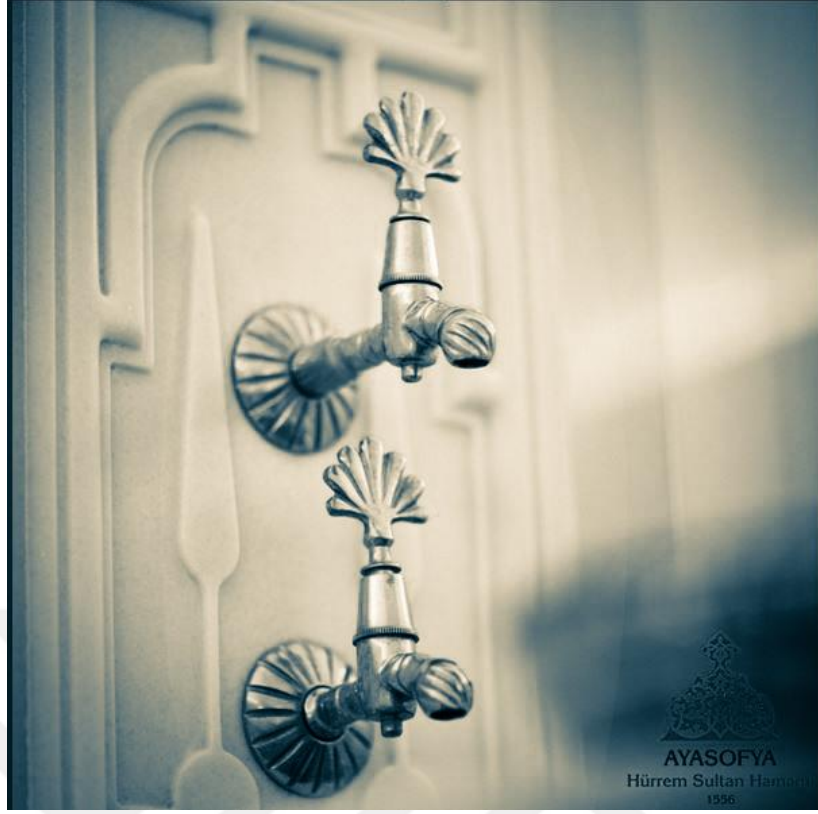
Osmanlılarda musluklar “Dökümcüler Loncası” tarafından yapılmakta ve malzeme olarak tunç, pirinç ve dökme kullanılmaktaydı. Orijinalliği korumak adına, dökümden sonra kalıplar bir daha kullanılmamak üzere bozdurulurdu. Bazı musluklarda musluğu yapan ustaya ait olduğu düşünülen imzalara rastlanmaktadır (Akkaya, 2007:14).

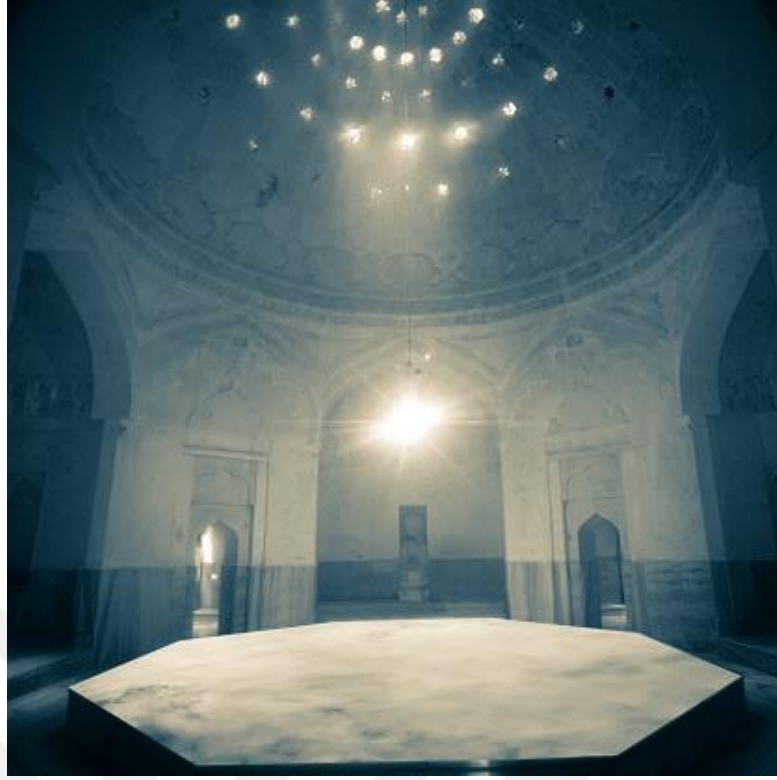
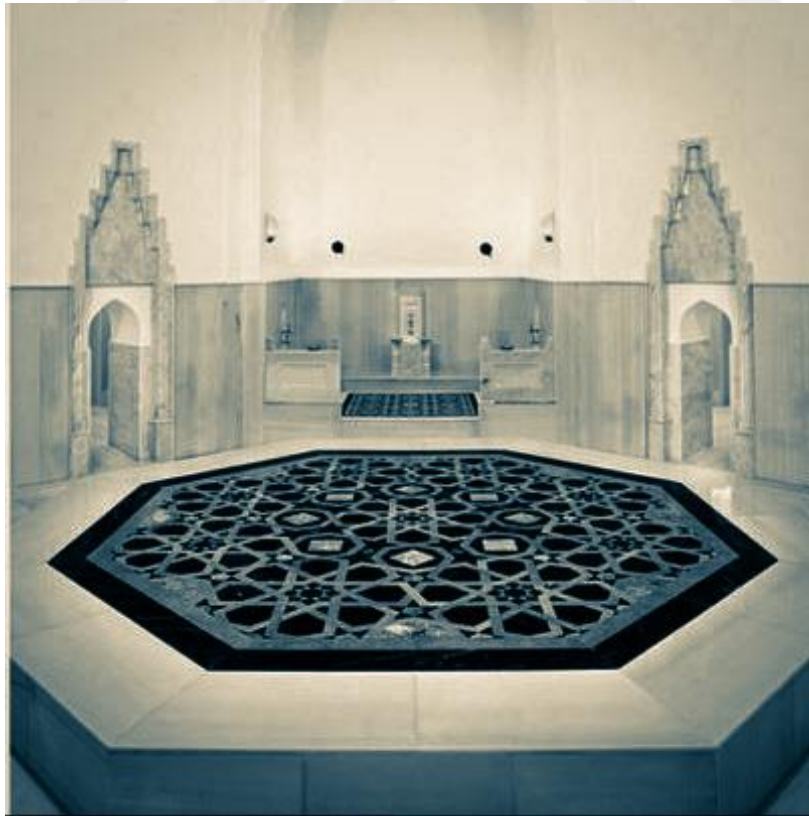
Göbek taşı, hamamın mermer kaplı zemininden daha yüksek yapılmıştır ve çeşitli geometrik şekillerde olabilmektedir. Ortalama 4-5 kişinin üzerine yatarak sığabileceği bir büyüklükte olan göbek taşı, üzerinde ter atmak için kullanılmaktadır. Göbek taşının yeteri ölçüde sıcak olması çok önemlidir.

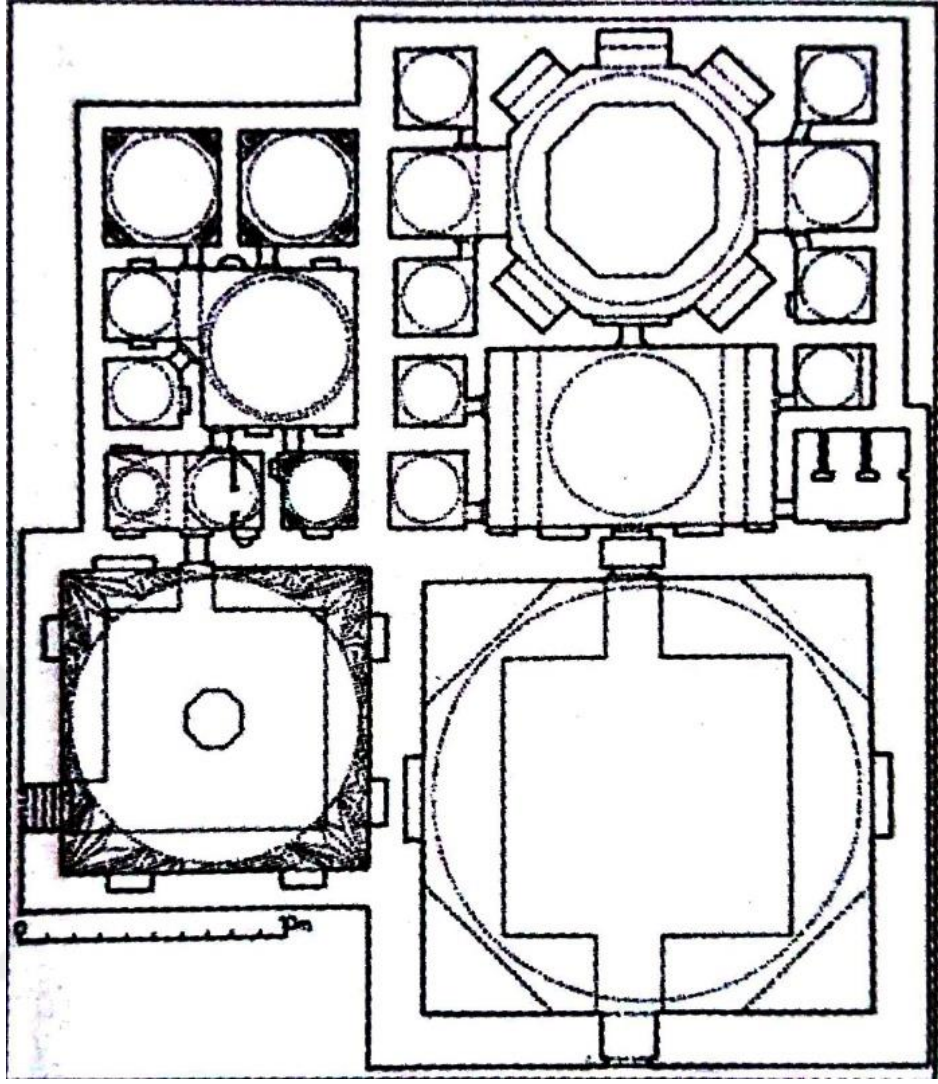
Şekil 5.5.4. Tahtakale Hamamı Planı (Kuruçay, 2012:167).

Daha önce yangın (1726) ve deprem (1894) gibi 2 büyük felaket geçiren hamam büyük hasar görmüştür. Birinci Dünya Savaşı'ndan da etkilenen hamam, özel mülkiyete geçtikten sonra bilinçsiz yenilemeler sonucunda uzun süre soğuk hava deposu olarak kullanılmıştır (Kuruçay, 2010:166).

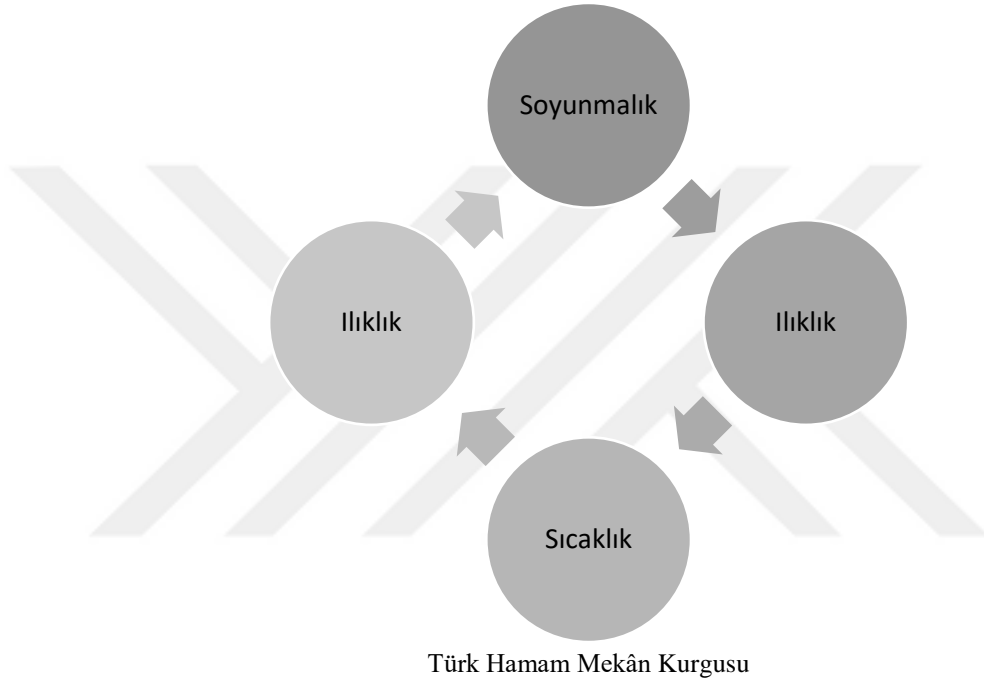
Çoğu Türk hamamlarında birimler arasındaki ilişki yukarıdaki şemada gösterildiği gibidir. Soyunmalık alanı, hamama girildiğinde ilk karşılaşılan mekandır ve yıkanmak için hazırlanılan yerdir. Asıl mekân olan sıcaklık birimine ulaşabilmek için ise ılıkılık kısmında geçilmektedir. Bu alan insan vücudunu sıcaklığa alışması için hazırlanmış bir mekandır. Sıcaklık kısmında yıkanma eylemi gerçekleşir. Sıcaklığın en yüksek olduğu göbek taşında ise terlemek için uygun bir alandır. Daha sonrasında yeniden ılıkılık bölümünden geçilerek soyunmalık alanına ulaşılır. Burada dinlenme imkânı bulan insanlar daha sonra soyunma alanlarında giyinirler ve böylelikle yıkanma işlemi tamamen bitmiş olur.

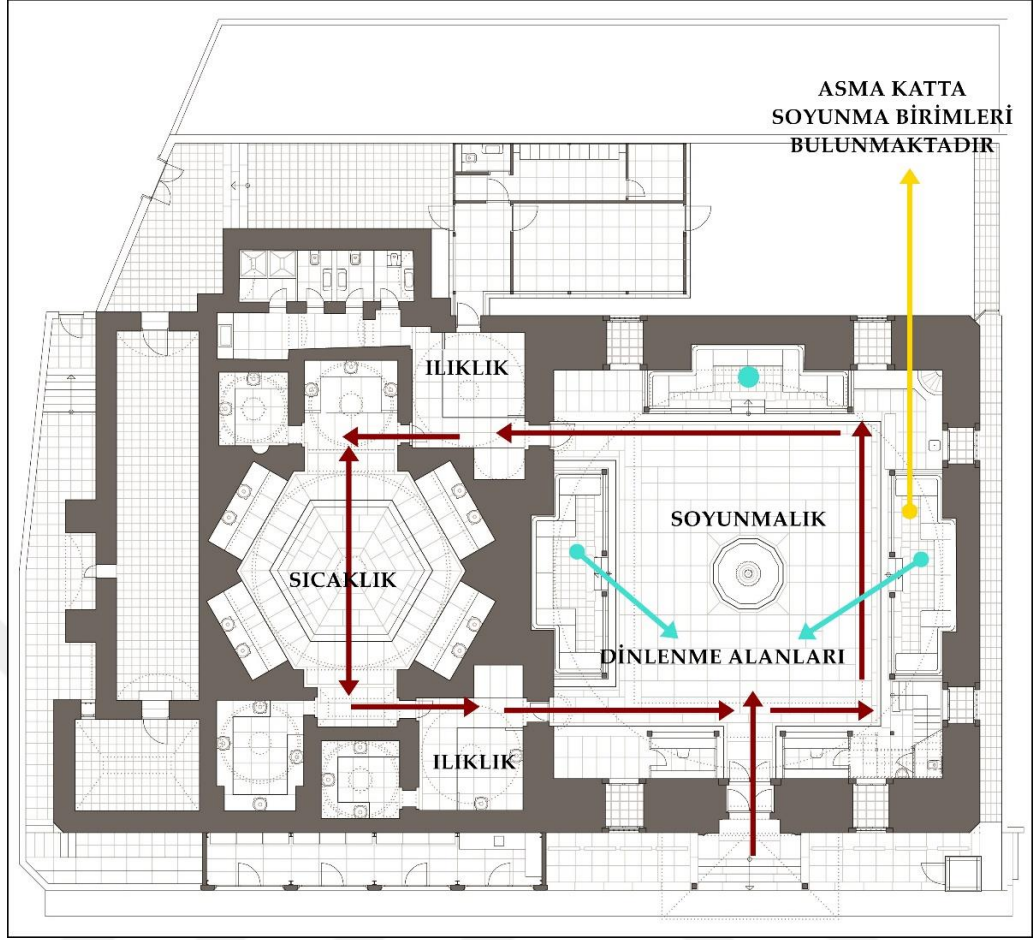
İç Mekân: İç mekân kurgusu diğer Türk hamamlarında olduğu gibi ilk girilen mekân, camegah da denilen soyunmalık kısmıdır. Burada dinlenme alanları bulunmaktadır. Mekânın asma katında ise soyunma odaları yer alır. Bu alanlarda soyunma eylemi gerçekleştikten sonra ılıklik kısmına geçilir.

Şekil A.2. Kılıç Ali Paşa Hamamı sirkülasyon şeması. (<http://www.cba-ist.com> sitesinden yararlanılarak geliştirilmiştir)

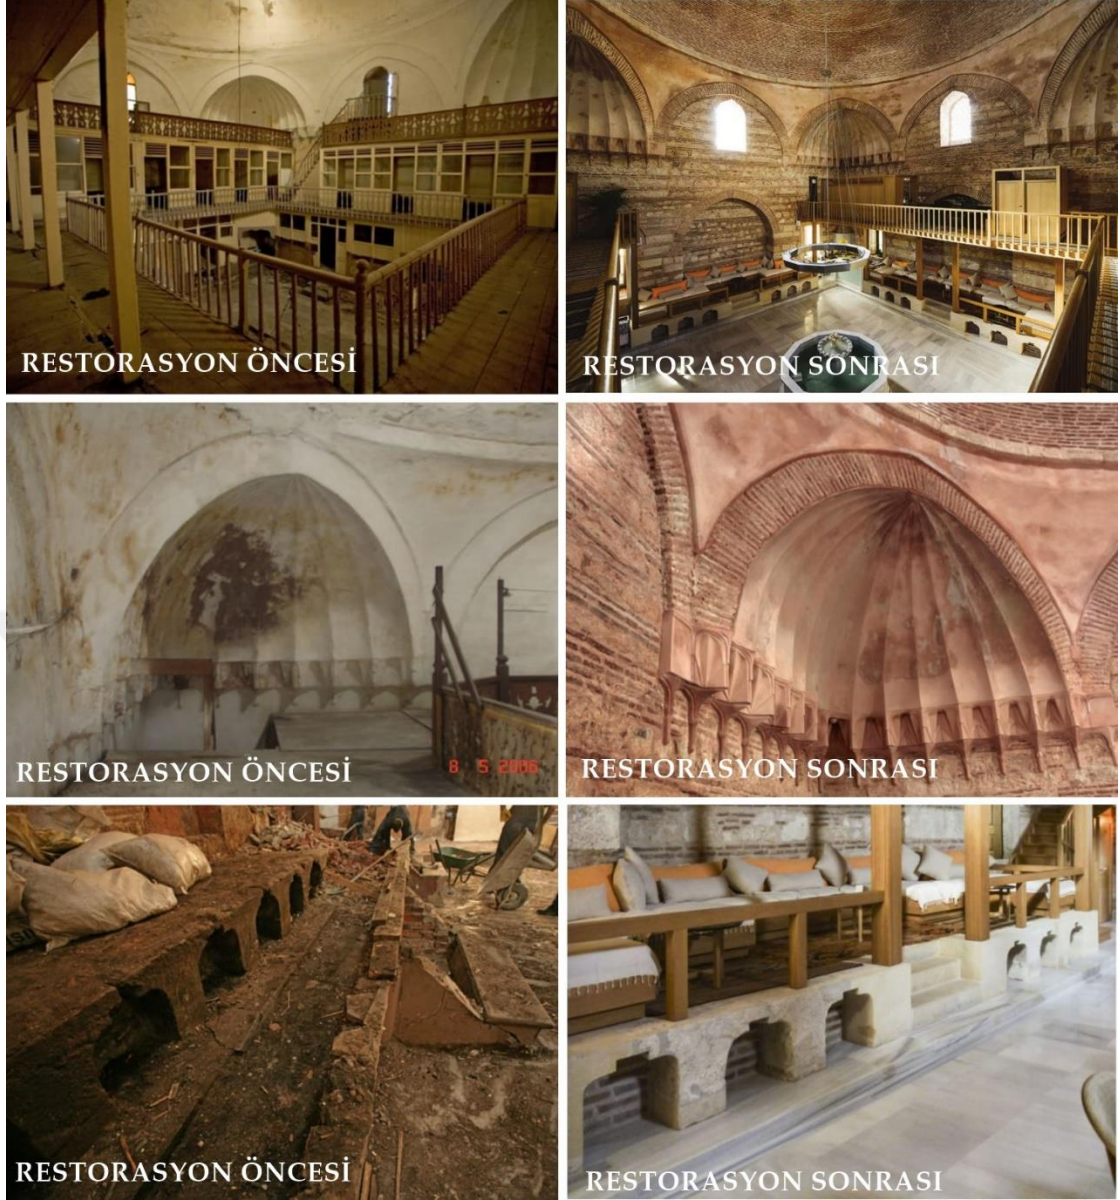
Şekil A.3. Soyunmalık Alanı Restorasyon Öncesi ve Sonrası. (<http://www.cba-ist.com> geliştirilerek)

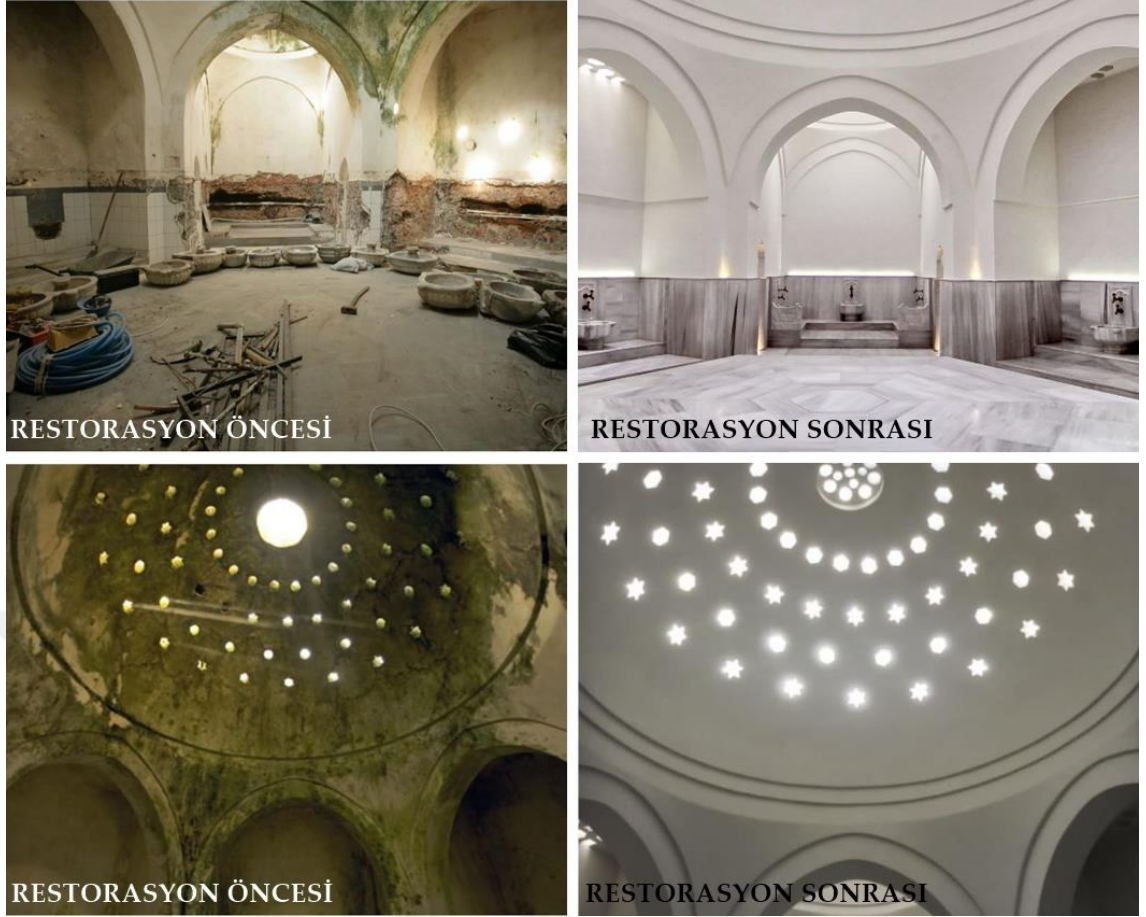
Şekil A.4. Sıcaklık Alanı Restorasyon Öncesi ve Sonrası. (<http://www.cba-ist.com> geliştirilerek)

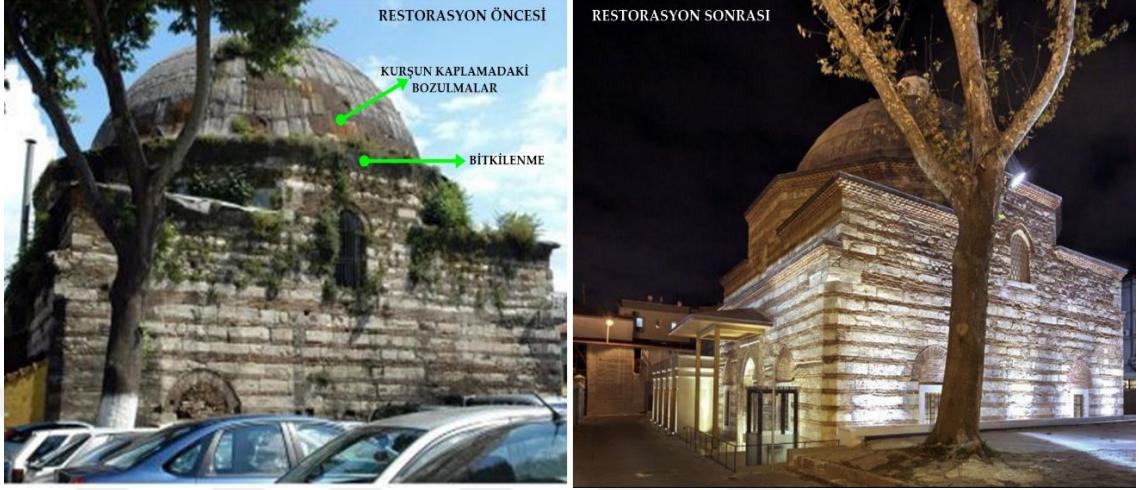
Dış cephe: Dış cephe onarımı ilk öncelikle yapının yabancı eklerden ayıklanması işlemiyle başlamıştır. Bu aşamada yapı, muhdes ve çimento esaslı bütün eklerden temizlenmiştir. İkinci aşamada ise bedensel sağlamlaştırma yapılmıştır. Yapının genel gövdesinde ve özellikle kubbesinde depremler sonucunda oluşan çatlaklıklar bulunmaktaydı. Bütün duvarlarda, gerekli yerlerde enjeksiyon ve dikiş yapılarak yapı strüktürü sağlamlaştırılmıştır. Yapıda malzeme kaybı olan kısımlar için mevcut malzemeler laboratuvar ortamına gönderilip incelenmiştir. Bunun sonucunda cephedeki bozulmalar ve eksik kısımlar için, aynı kalitede devşirme taşlar kullanılmış

Şekil A.5. Dış Cephe Restorasyon Öncesi ve Sonrası. (<http://www.cba-ist.com> geliştirilerek)

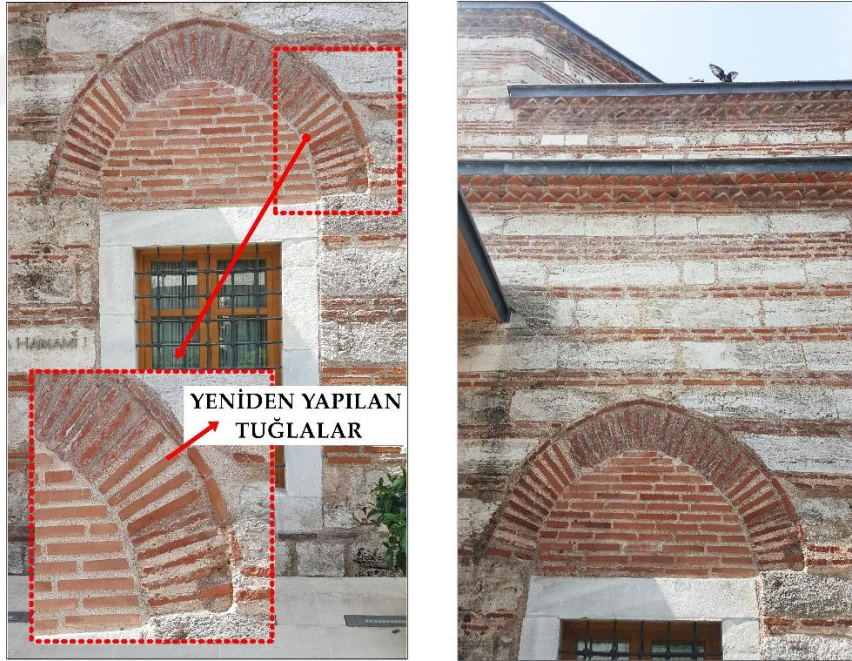
Şekil A.6. Dış Cephe Restorasyonu Sırasında Eklenen Taşlar. (Elif Çelik)

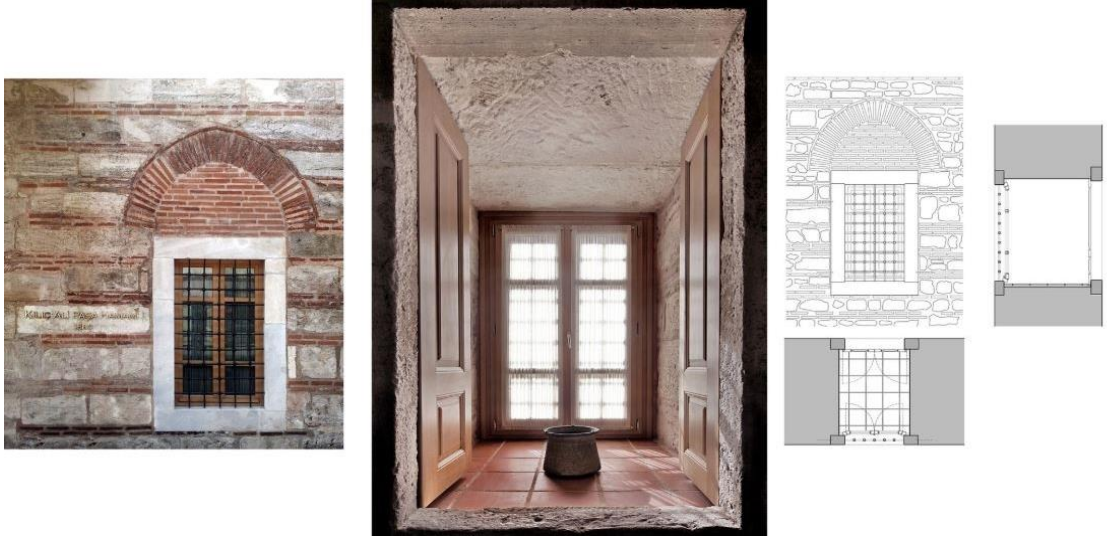
Pencere Restorasyonu ve Çizimi. (<http://www.cba-ist.com>)

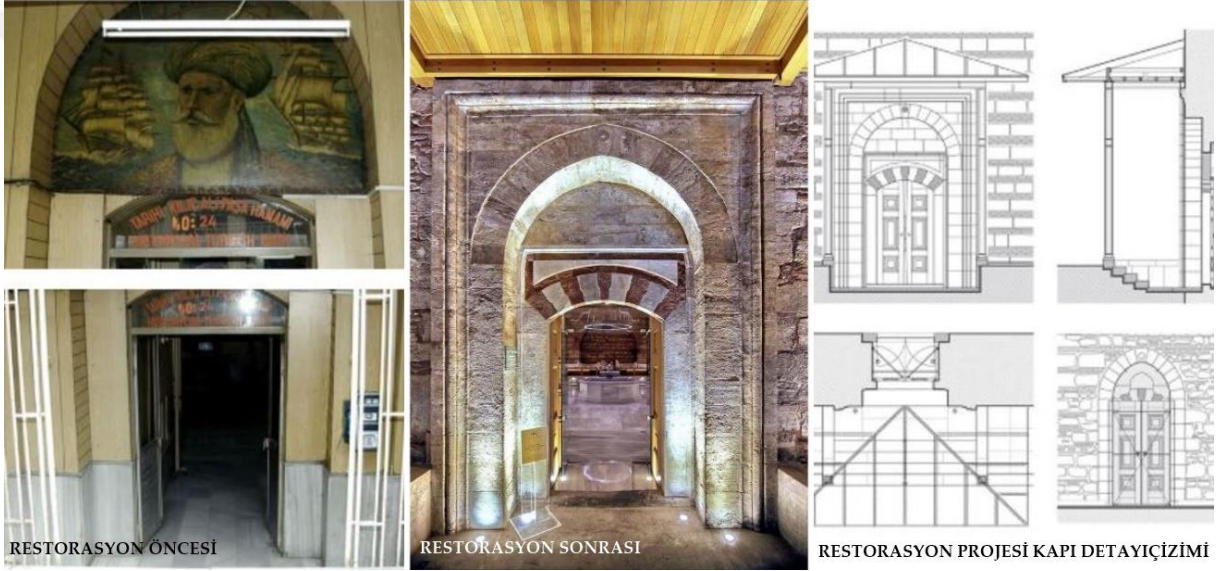
Şekil A.7. Giriş Kapısı Restorasyon Öncesi, Sonrası ve Çizimi. (<http://www.cba-ist.com>)

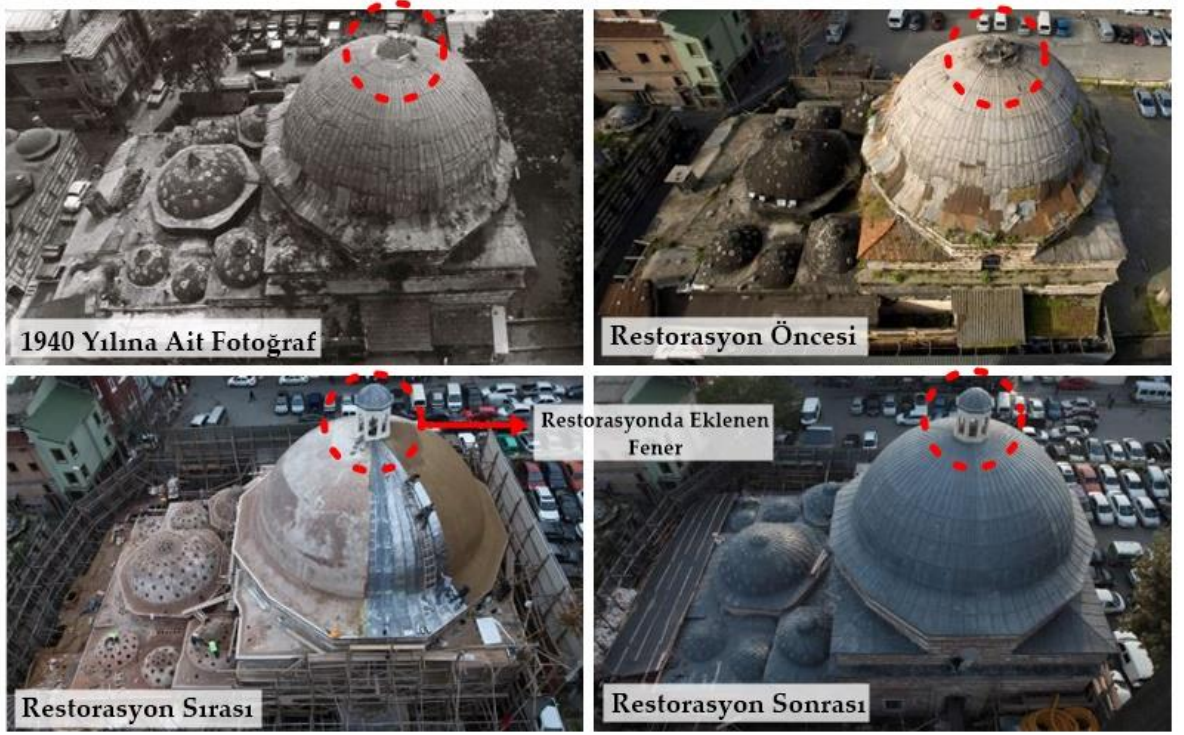
Şekil A.8. Sıcaklık Kubbesi Restorasyon Süreci (<http://www.cba-ist.com> geliştirilmiştir)

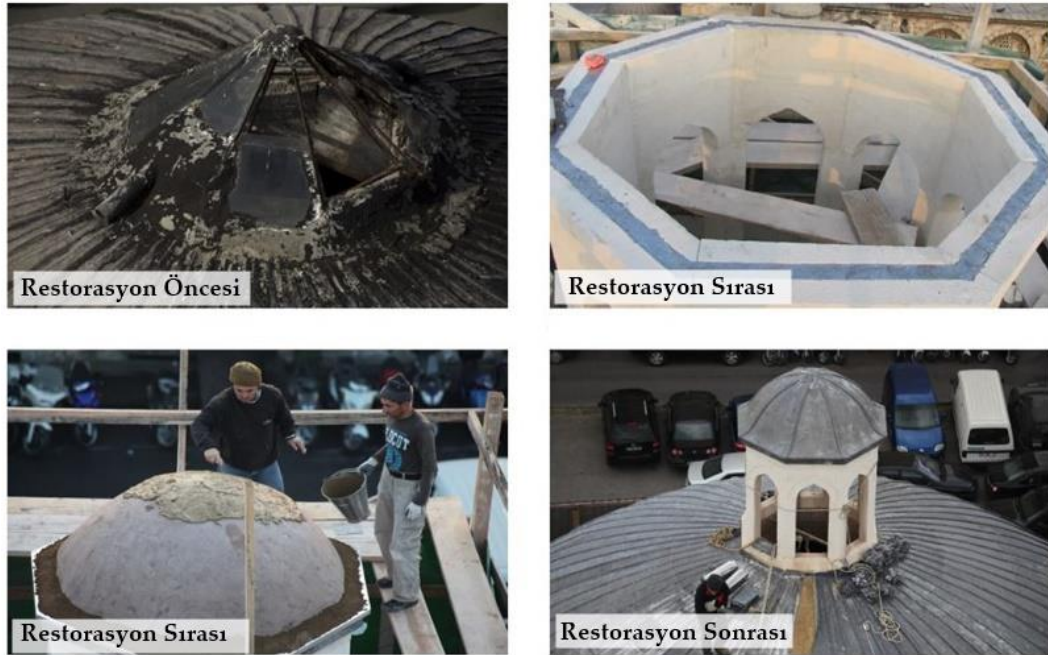
Şekil A.9. Restorasyonda eklenen Fener detayı (<http://www.cba-ist.com> geliştirilmiştir)
