**SU ALTI KAYNAK YÖNTEMİ İLE
BİRLEŐTİRİLEN DÜŐÜK KARBONLU ÇELİK
MALZEMELERİN TAHRİBATLI VE TAHRİBATSIZ
MUAYENESİ**

**2018
YÜKSEK LİSANS TEZİ
İMALAT MÜHENDİSLİĐİ**

**Karabük Üniversitesi
Fen Bilimleri Enstitüsü**

**İmalat Mühendisliđi Anabilim Dalında
Yüksek Lisans Tezi
Olarak Hazırlanmıştır**

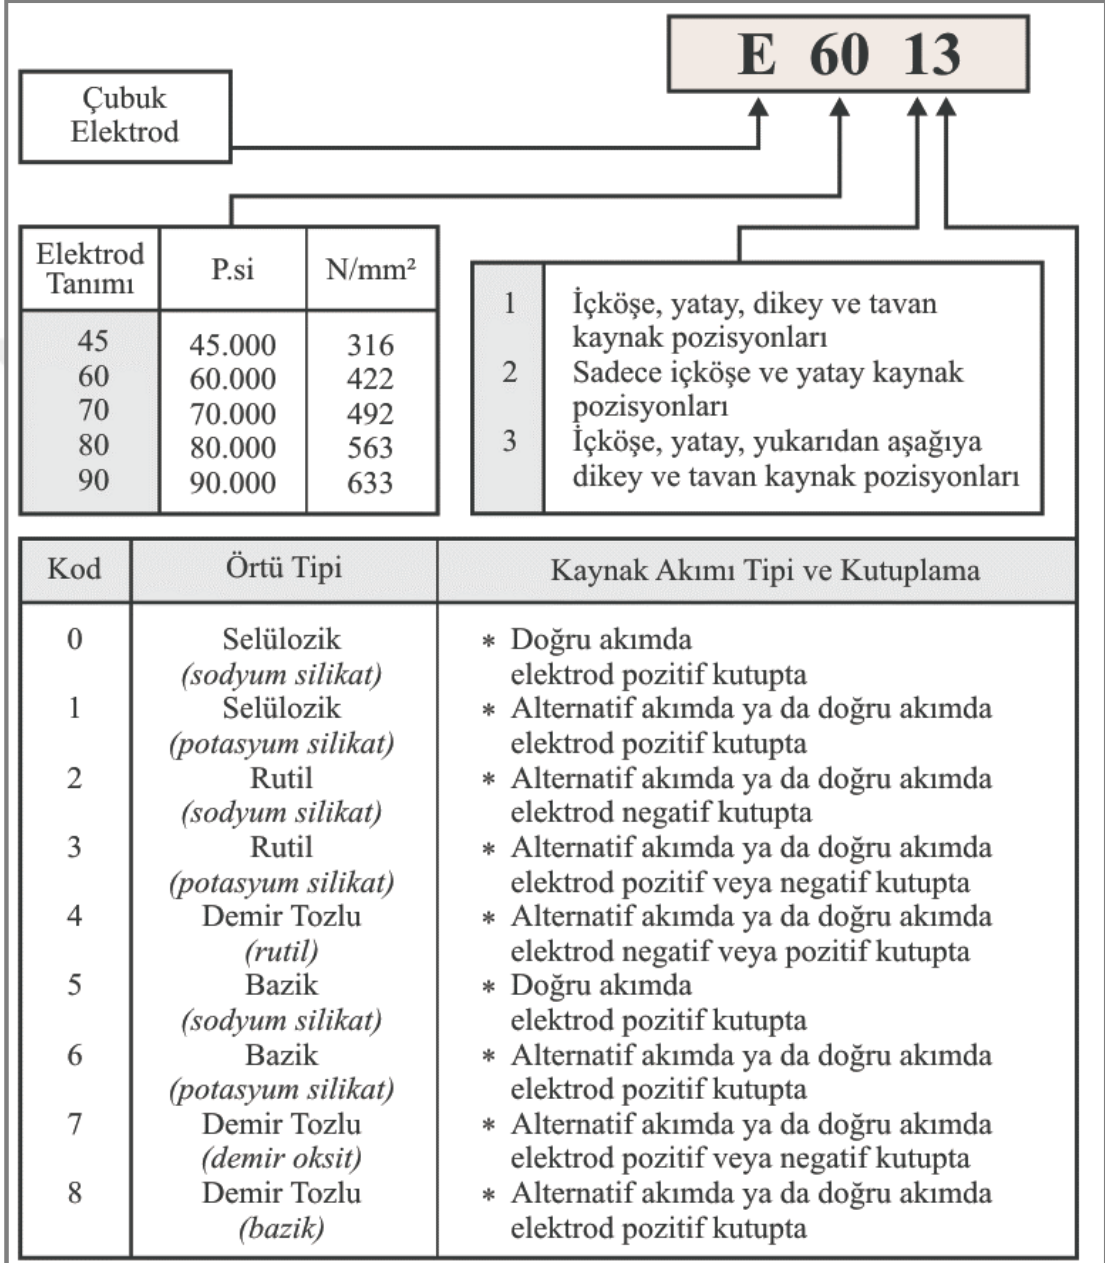
Şekil 3.3. AWS A5.1'e göre örtülü elektrodalara ait sınıflandırma.

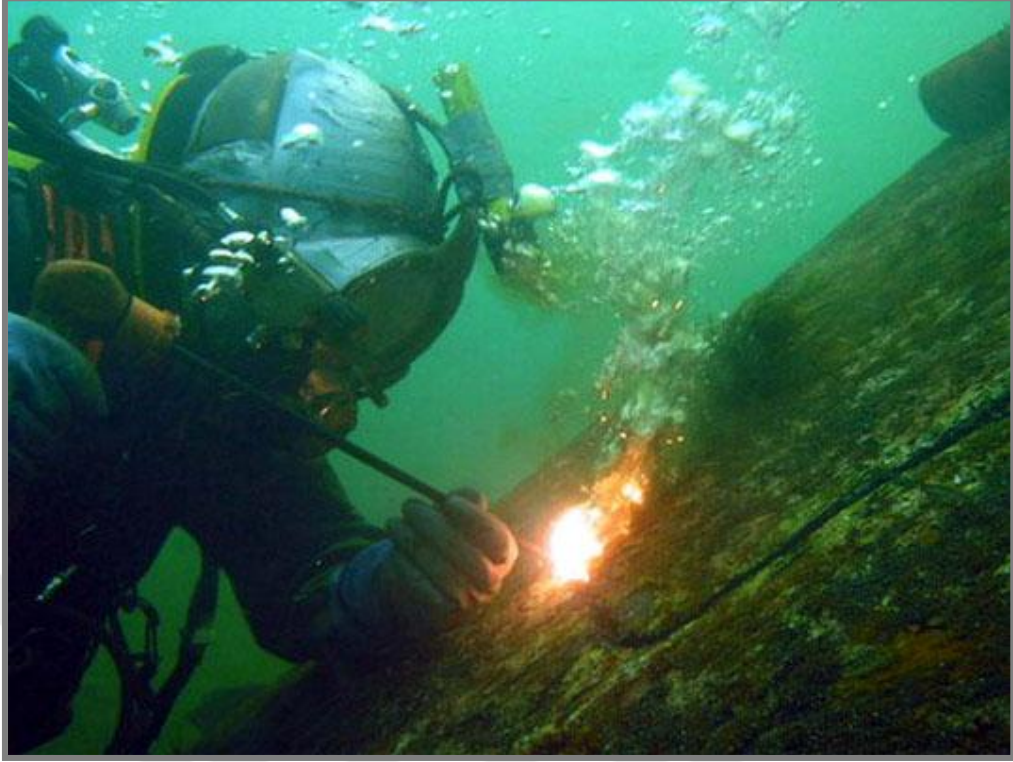
Şekil 4.2. Tamamen ıslak ortamda gerçekleştirilen su altı kaynağı uygulaması.

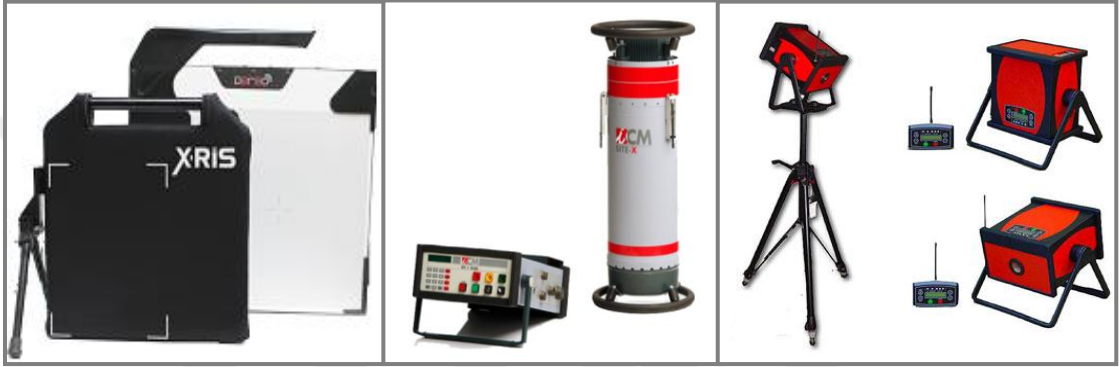
Şekil 5.5. X ışını cihazları ve dijital panel görüntüleri.

- Görüntü bilgisayar ekranına düştüğü için film kullanılmamaktadır. Dolayısıyla hem maliyet hem işçilik azalmaktadır.
- Görüntü analizlerini ve veri yönetimini çağın şartlarına uygun hale getirmiştir.
- Görüntü arşivleme ve aktarımı gibi verimli avantajlar sağlamaktadır.
- Daha emniyetli bir çalışma ortamı sağlamaktadır. Şekil 5.5'de X ışını cihazları ve dijital panel görüntüleri verilmiştir [34,40].

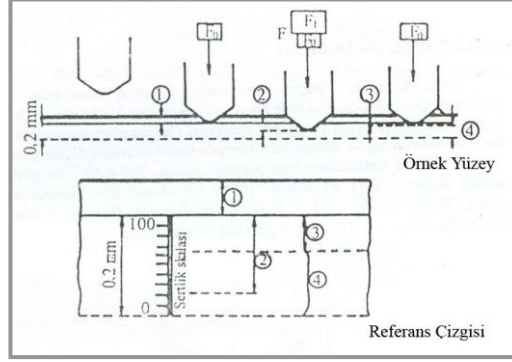
Şekil 5.14. Rockwell sertlik deneyinin prensip şeması.

Rockwell sertlik deneyinde, standart batıcı bir uç genelde 10 kg gibi küçük bir yükü malzeme yüzeyine bastırılır ve oluşan izin dip noktası başlangıç noktası olarak alınır. Daha sonra yük yüksek bir değere çıkarılıp, tekrar önceki değerine indirilir. Uçun batma derinliğinde meydana gelen artışa göre Rockwell sertlik değeri belirlenir. Batıcı uç olarak ya elmas koni ya da çelik bilye kullanılır. Rockwell sertlik deneyinin prensip şeması Şekil 5.14’de gösterilmiştir [45].

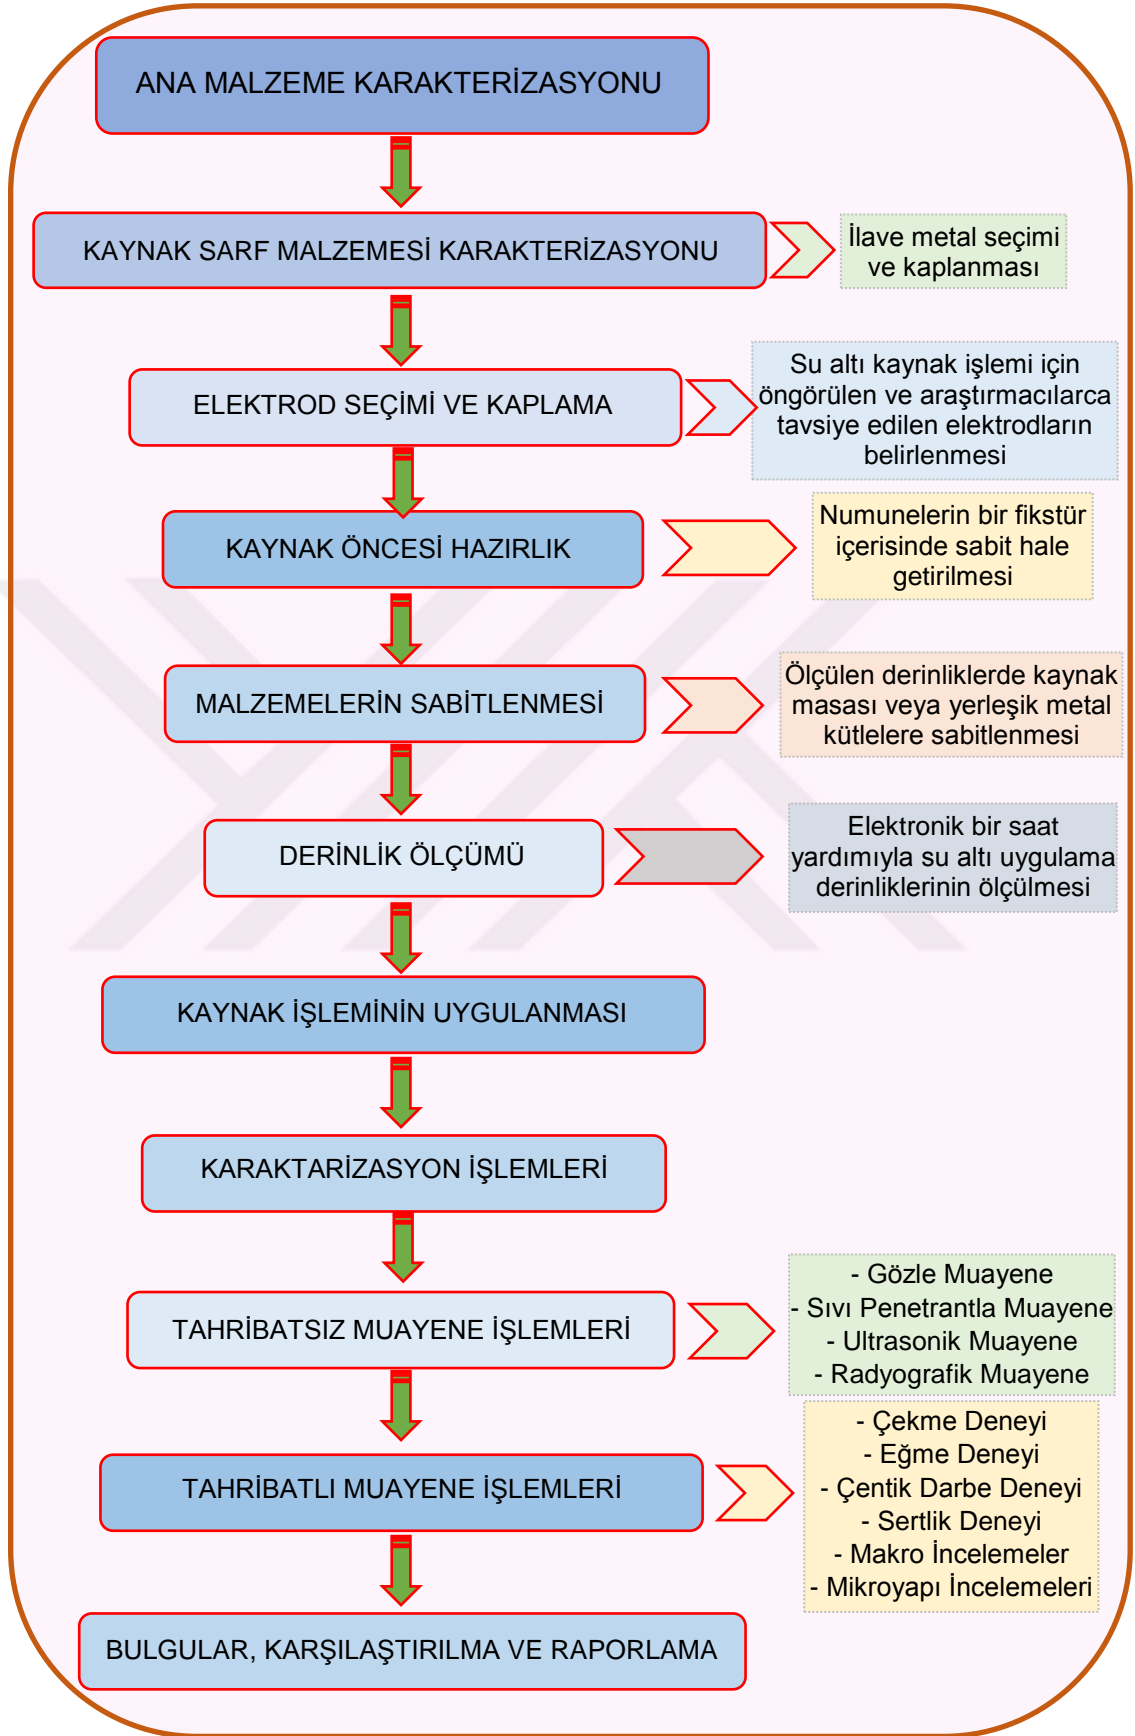
Şekil 6.1. Deneysel akış şeması.

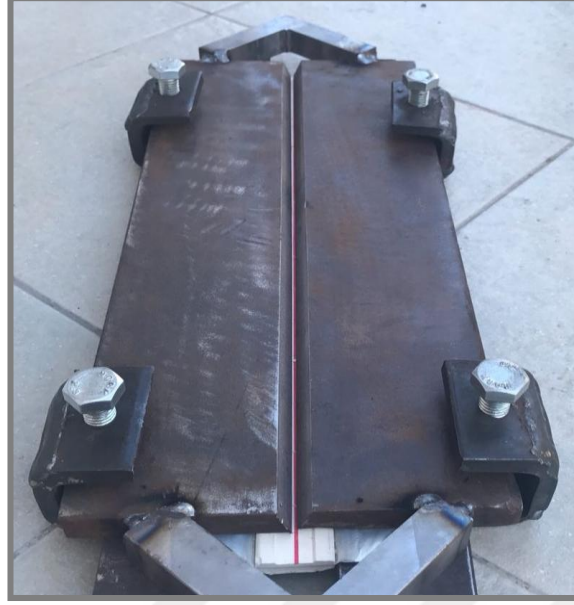
Şekil 6.3. Kaynak ağzı açılmış parçaların kaynak öncesi fikstürle sabitlenmesi.

Parçalar atölye ortamında bir kaynak fikstürü aracılığıyla seramik altlık kullanarak aynı türden malzemeler yardımıyla uç noktalarından puntalamak suretiyle kaynağa hazır hale getirilmişlerdir (Şekil 6.3).

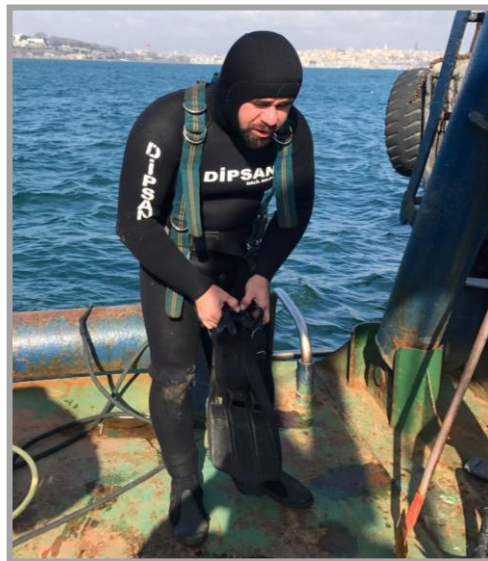
Kaynak işlemi uygulaması endüstriyel dalgıç tarafından İstanbul'da bulunan tersaneler bölgesinde (Haydarpaşa) gerçekleştirilmiştir. Uygulama, imalat sonunda gemiyi suyla buluşturmak için kullanılan bir rampanın (duba) su zeminine doğru uzanan ayaklarına parçaları sabitlemek suretiyle yapılmıştır. Her bir numune için elektronik derinlik ölçen bir saat yardımıyla üç farklı derinlik parametresi (4 m, 8 m ve 16 m) ölçülmüş ve rampaya ilgili derinliklerde sabitlenmiştir. Şekil 6.4'te kaynak işlemi uygulaması için tam donanımlı bir dalgıç kaynakçının dalış öncesi son hazırlıkları verilmiştir.

Şekil 6.4. İşlem öncesi kaynakçı hazırlığı.

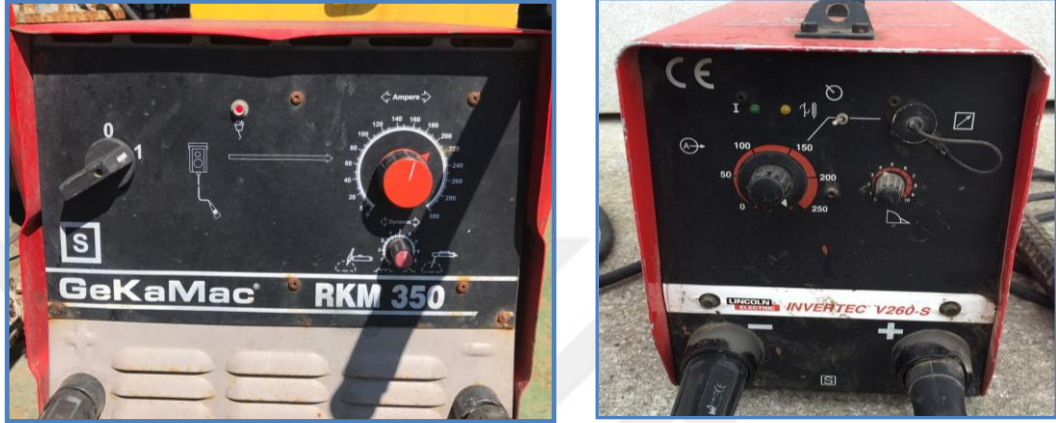
Şekil 6.5. GeKaMac RKM350 ve Lincoln V260-S modeline sahip kaynak makinesi.

Kaynak makinesi su altı kaynağı için elektrod üreticisi ve literatürün desteklediği 350 A maksimum değerde çalışabilecek kapasitede seçilmiştir. Uygulama için sualtı kaynaklarında GeKaMac RKM350 kaynak makinesi, atmosferik kaynaklarda ise Lincoln INVERTEC V260-S marka ve model kaynak makinesi kullanılmıştır (Şekil 6.5).

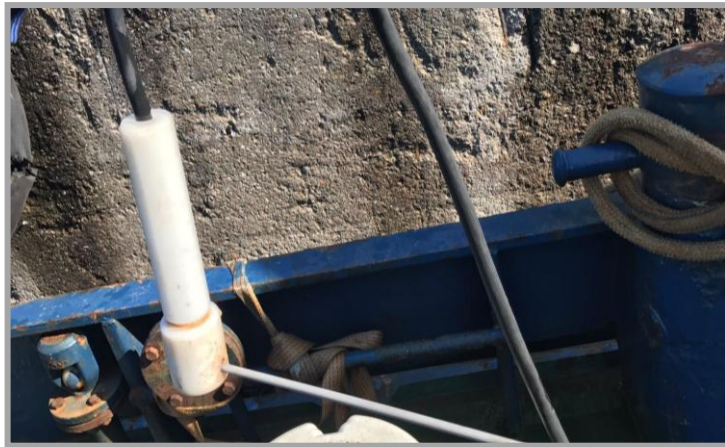
Şekil 6.6. Su altı kaynak pensesi.

Su altında kaynak açık ortamda yapılan kaynak işlemine benzese de uygulamanın deniz suyunda gerçekleştiriliyor olması ve tuzlu suyun elektrik iletkenliğinin yüksek olması sebebiyle gelişmiş kaynak ekipmanlarının kullanımını zorunlu kılmaktadır. Bu nedenle Şekil 6.6'da görüldüğü gibi dalgıç kaynakçı özel olarak tasarlanmış kaynak pensesi kullanmaktadır.

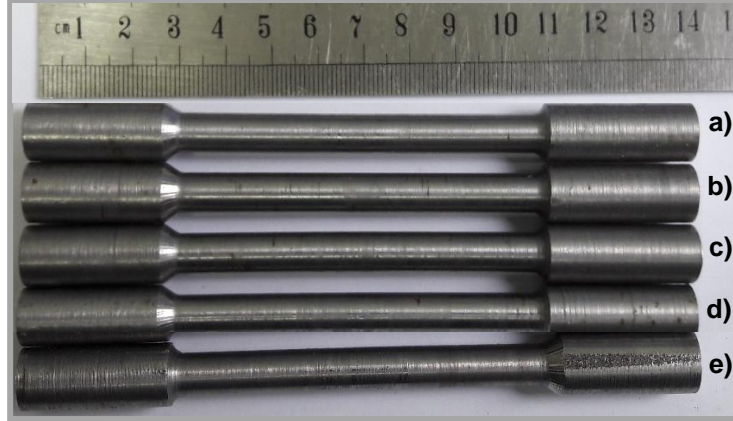
Şekil 6.7. Çekme numuneleri genel görüntüsü.

Atmosferik şartlarda ve su altında farklı derinliklerde birleştirilen numunelerden ilgili standartlara göre hazırlanan çekme numunelerinden 1'er adetinin görüntüsü Şekil 6.7’de verilmiştir.

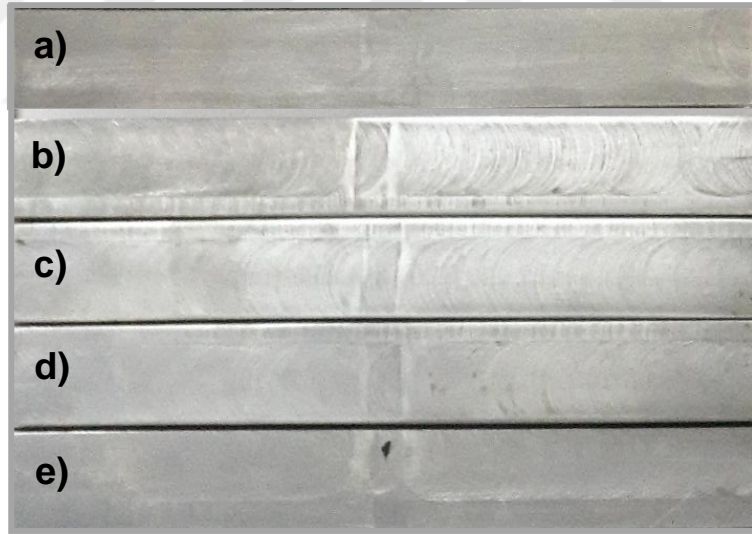
Şekil 6.8. Eğme numuneleri genel görüntüsü.

Eğme numuneleri hazırlanırken 200x20x14 mm ölçülerinde kaynak bölgesi ortada kalacak şekilde kesilmiş daha sonra kep ve kök çıkıntılarını ana malzemeyle bir seviyeye getirmek amacıyla 14 mm olan kalınlık iki yönlü şekilde frezelenmiş ve 5 mm’e düşürülmüştür. Şekil 6.8’de eğme numunelerine ait görseller verilmiştir.

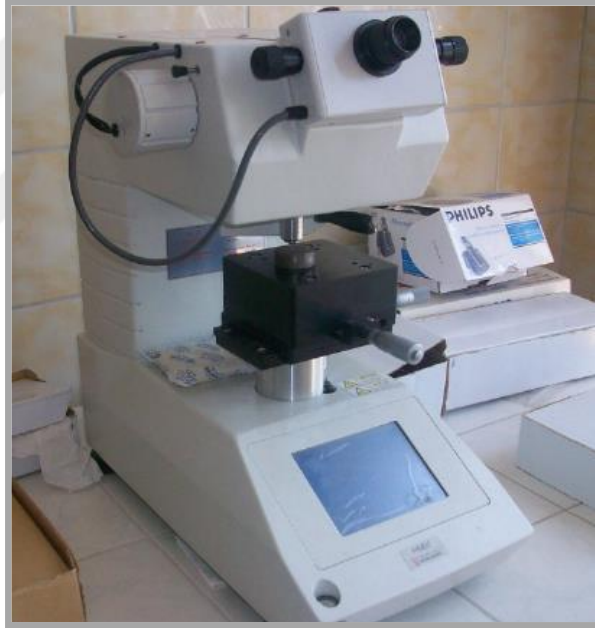
Şekil 6.10. Sertlik ölçüm cihazı görüntüsü.

Sertlik testi için hazırlanan numunelerde TS EN ISO 9015 (2011) nolu “Metalik malzeme kaynaklarında tahribatlı deneyler-sertlik deneyi-Kısım 2: Kaynaklı birleştirmelerde mikro sertlik deneyi” standardına uyulmuştur. Sertlik testi için ayrılan kaynaklı numuneler, klasik metalografik numune hazırlama işlemine (zımparalama, parlatma, % 2 nital ile dağlama) tabi tutulmuşlardır. Sertlik ölçümleri, KBÜ Teknoloji Fakültesi malzeme laboratuvarlarında bulunan, Şekil 6.10’da resmi verilen markası Shimadzu HMV olan cihazla HV türünden ölçüm yapılmıştır. Sertlik ölçme işlemlerinde 2000 g yük (HV_2) uygulanmış ve sonuçlar için her bölgeden gerçekleştirilen 3 ölçümün sonucunun ortalama değeri hesaplanarak ifade edilmiştir. Kaynak işlemleri çok pasolu olarak gerçekleştirildiği için ölçümler hem enlemesine (kaynak metalini, ITAB ve ana malzemeyi kapsayacak şekilde) hem de boylamasına (sadece kaynak metalinden kaynak kökünden kaynak kepine doğru) alınmıştır.

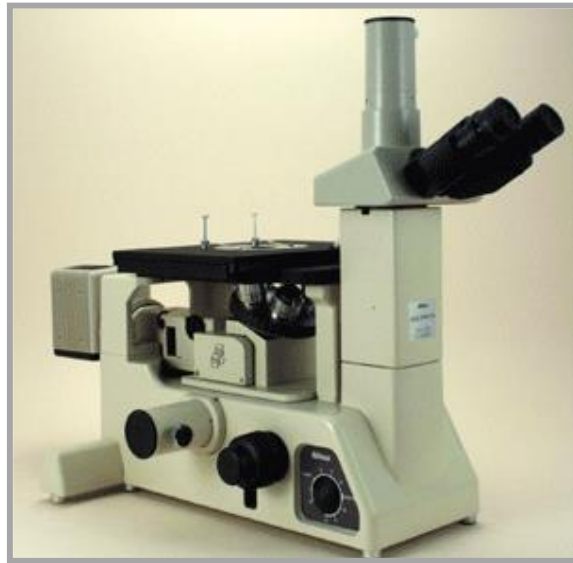
Parlatma işlemi sonuçlanan numuneler, mikroyapılarının görüntülenmesi için dağlama işlemi uygulanmıştır. Bu işlemde amaç tane sınırları ve ara yüzeyi daha iyi görebilmeyi hedefler. Bu amaç ile 2 ml HNO₃ (Nitrik Asit) ve 98 ml metanolden oluşan kimyasal solüsyonda 5 sn dağlama yapılmıştır. Mikroyapı için hazırlanan numuneler bilgisayara görüntü aktarabilen 1000 büyütme kapasiteli NIKON Epiphot 200 marka (Şekil 6.11) optik mikroskop ile görüntülenmiştir. Bu işlem esnasında görüntülerin, ana malzeme, ITAB ve birleşme ara yüzeylerini içermesine özen gösterilmiştir. Ayrıca mikroyapı çalışmaları kaynaklı bölgelerin düzgün bir biçimde karakterize edilebilmesi için farklı büyütmelerde gerçekleştirilmiştir.

Şekil 6.11. Metalografik incelemede kullanılan optik mikroskop görüntüsü.

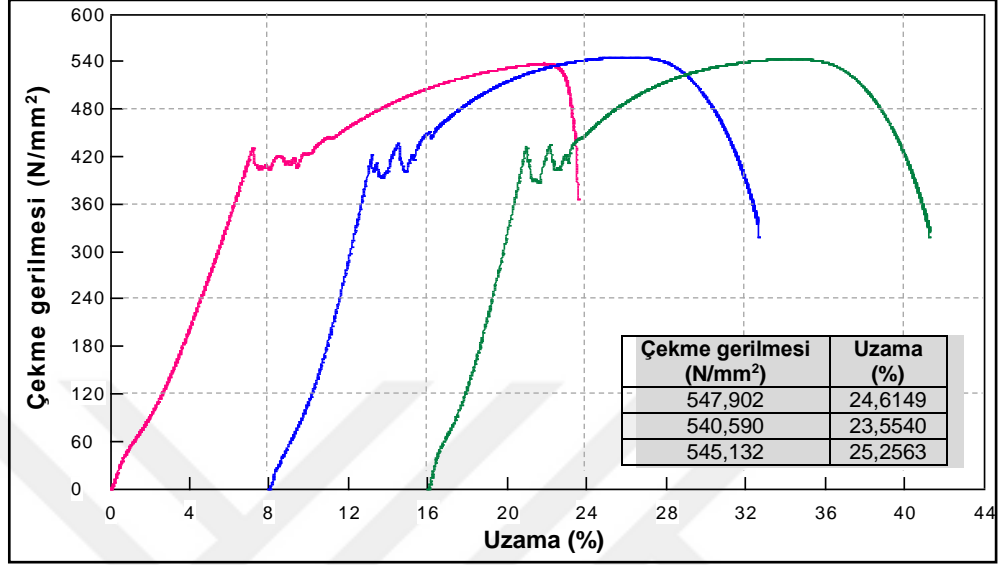
Şekil 7.4. Grade AH36 gemi sacının çekme deneyi sonuçları.

çekme dayanımının 544,541 N/mm² olduğu ve yüzde uzamasının da % 24,47 olduğu görülmektedir.

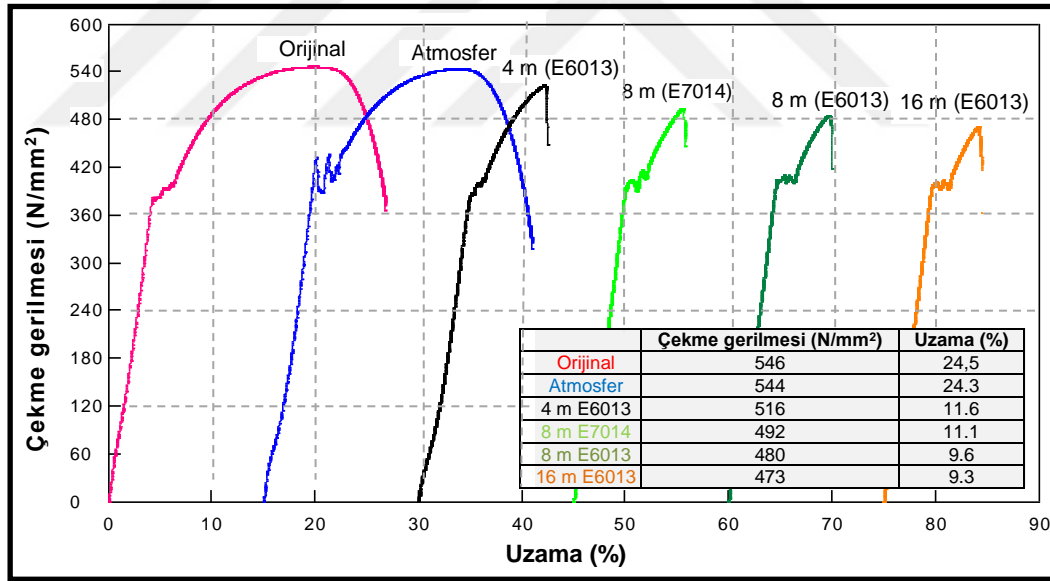
Şekil 7.6. Grade AH36 ve kaynaklı numunelerin çekme test sonuçları.

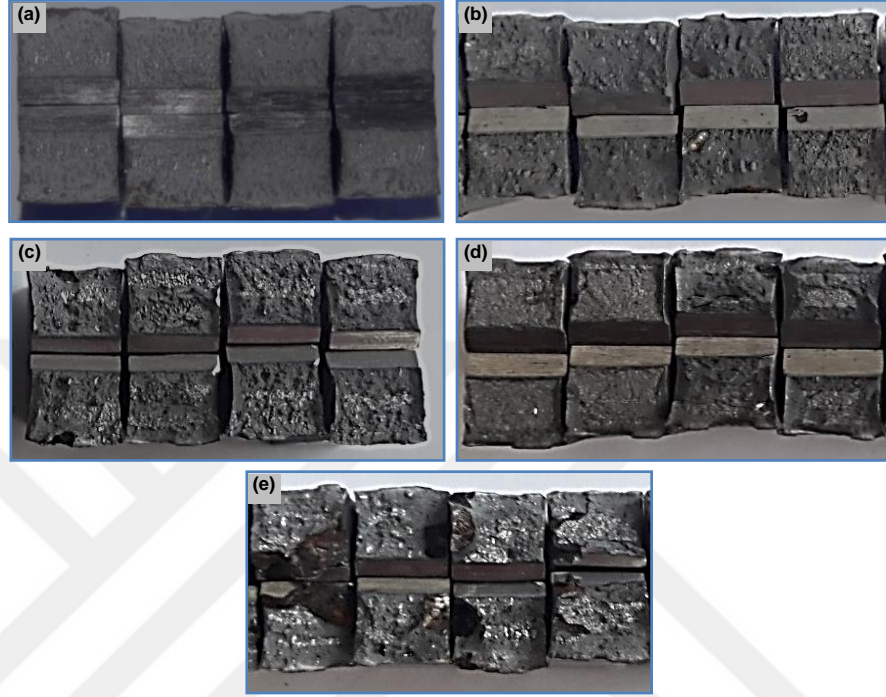
Şekil 7.9. Kaynak metali kırık yüzey görüntüleri a) atmosferik şartlar, b) 4 m, c) 8 m (E6013, d) 8 m (E7014), ve e) 16 m.
