**BİR SANAYİ KURULUŞUNDA  
DETAYLI ENERJİ ETÜT ÇALIŞMASI  
VE VERİMLİLİK İMKANLARININ BELİRLENMESİ**

**2014  
YÜKSEK LİSANS TEZİ  
ENERJİ SİSTEMLERİ MÜHENDİSLİĞİ**

**Karabük Üniversitesi  
Fen Bilimleri Enstitüsü  
Enerji Sistemleri Mühendisliği Anabilim Dalında  
Yüksek Lisans Tezi  
Olarak Hazırlanmıştır**

**KARABÜK  
Aralık 2014**

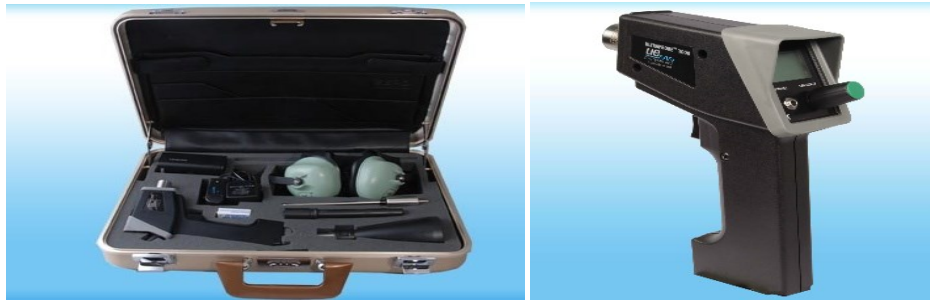
Fabrikada ultrasonik dedektörle basınçlı hava hatları taranarak sızıntı hava kayıpları tespit edilmiştir. Basınçlı hava hatlarındaki sızıntı miktarı "UE SYSTEMS UP 3000" ultrasonik sızıntı detektörü ile tespit edilmiştir (Şekil 4.1). Cihazdan okunan dB değeri cihazın yazılımıyla hacimsel debiye dönüştürülmüştür.

Şekil 3.4. Ultrasonik sızıntı detektörü resmi.

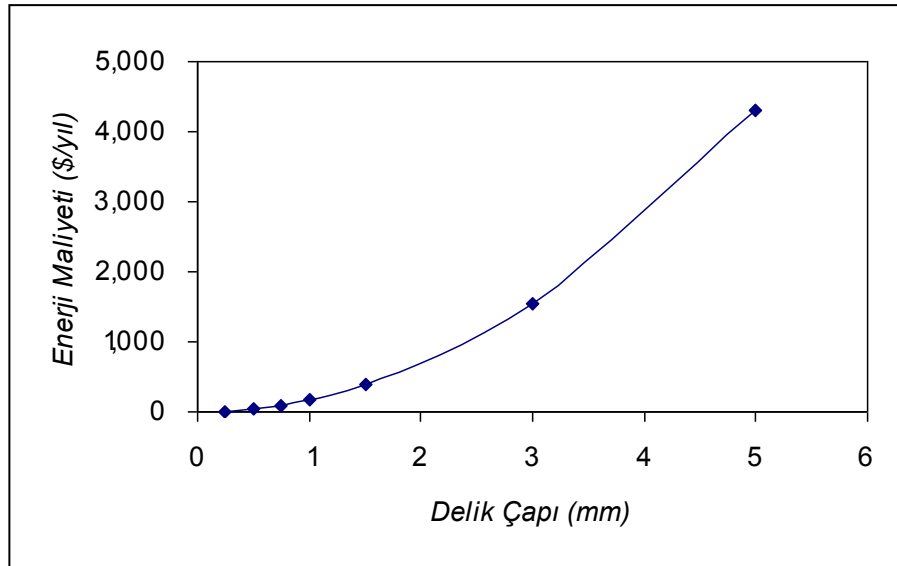
Ayrıca basınçlı hava üzerinde hassasiyetle durulmalı ve kullanıcılar eğitilmelidir. Hava kaçaklarının artması nedeniyle kompresör çıkış basıncının düşürülmesi imkânsız hale gelmektedir. Bu da ikinci bir maliyet oluşturmaktadır. Kaçakların yeri insan kulağı ile bulunabildiği gibi bu amaçla geliştirilmiş Ultrasonik ses dedektörleri ile de tespit edilebilir. Detaylı denklemler bu analizin sonunda verilmiştir Basınçlı hava hattında tespit edilen basınçlı hava kaçaklarının maliyeti Şekil 3.5'te verilmiştir.

Şekil 3.5. Basınçlı hava kaçaklarının sebep olduğu enerji kaybının maliyeti.

Şekil 4.2' te görüldüğü üzere kayıp olan basınçlı hava miktarı delik çapının büyüklüğüyle eksponansiyel olarak artmaktadır [18]. Kaçaktan kaynaklanan güç kaybı için eşitlik (3.4) kullanılarak hesaplama yapılabilir.

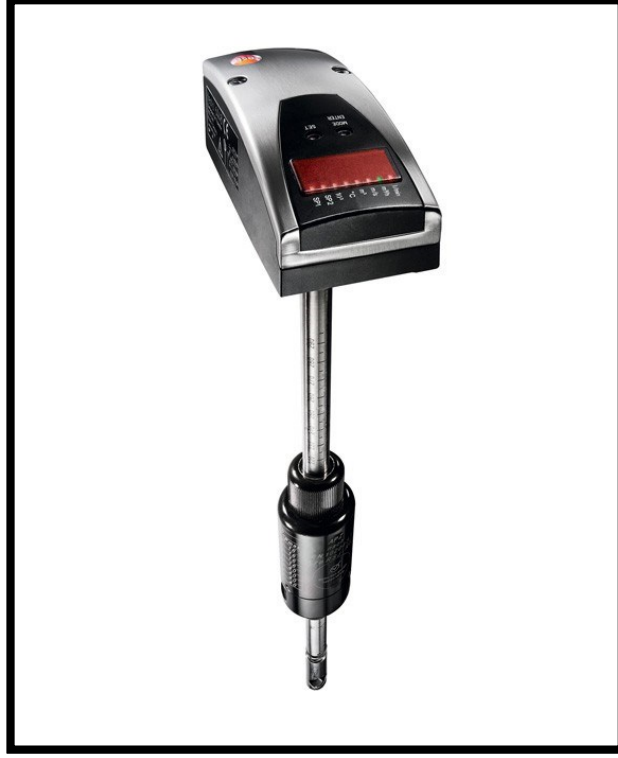
ölçer yeterli olacaktır. Toplam yatırım maliyeti 9250 TL olan bu cihaz Şekil 3.6' da gösterilmiştir.

Şekil 3.6. Örnek bir online debi ölçer cihaz resmi.

Kompresör debileri için gerekli online debimetre fiyatı ise hava çıkış çaplarına göre değişmekle beraber DN150 standardında ki borular için önerilen ürünün birim fiyatı 9250 TL'dir. X Fabrikası'nda 1 adet kompresör odası bulunduğundan 1 adet debi

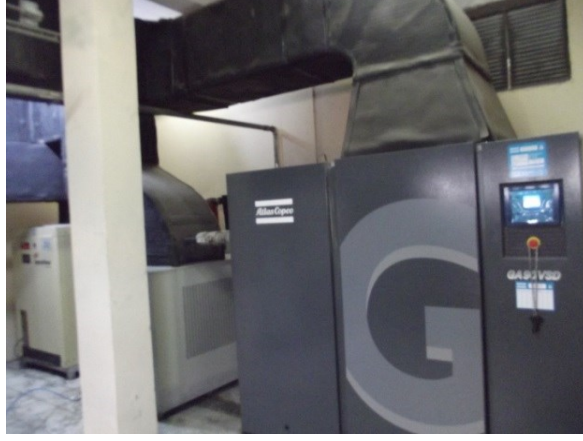
Örnek bir kompresör ve kurutucu emiş ve sıcak hava dışarı atma hatları resmi Şekil 3.7' de verilmiştir.

Şekil 3.7. Örnek bir kompresör resmi.

Yapılan incelemelerde Atlas Copco kompresör odasının çevre havasından ortalama 13,5 °C daha sıcak olduğu görülmüştür. Ayrıca sıcak yaz günlerinde güneş kaynaklı ısınmanın daha da etkili olacağı düşünülmektedir. Kompresörün emiş havasının sıcaklığının azaltılması kompresör veriminin artması anlamına gelmektedir.

Bu noktadan bakıldığında kompresör sistemi verimini artırma imkânı bulunmaktadır. Kompresör emişlerinin dış ortama alınması bu sorunun en basit çözümüdür. Kompresör odasının bu denli ısıtılmasında kompresörlerin ısınması etkili olduğu gibi kurutucuların atık ısının kompresör odasına bırakılması da etkili olmaktadır. Kompresör emişi bir kanal vasıtasıyla kompresör dairesi dışından yapılmalıdır. Kanalin yüzeyi ısı yalıtım malzemesiyle kaplanmalı böylelikle dışarıdan alınan soğuk havanın ısıtılmadan kompresöre emiş yapılması sağlanmalıdır. Basınçlı hava sistemine dair yapılan incelemeler neticesinde aşağıdaki durum ortaya çıkmıştır.

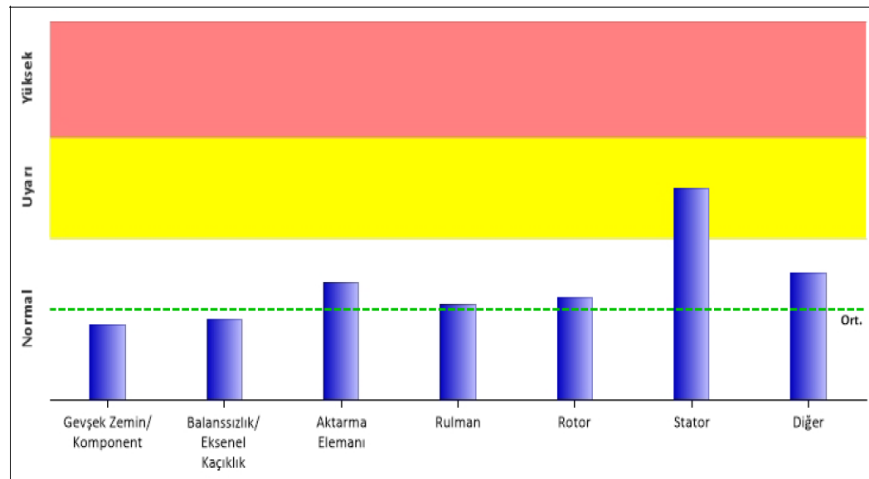
Ölçümlere göre yapılan değerlendirme sonucu 100 NT 02 motorunun mevcut durumu Şekil 3.8'de arasında gösterilmiştir.

Şekil 3.8. 100 NT 02 flotasyon selülü sonuç diyagramı.

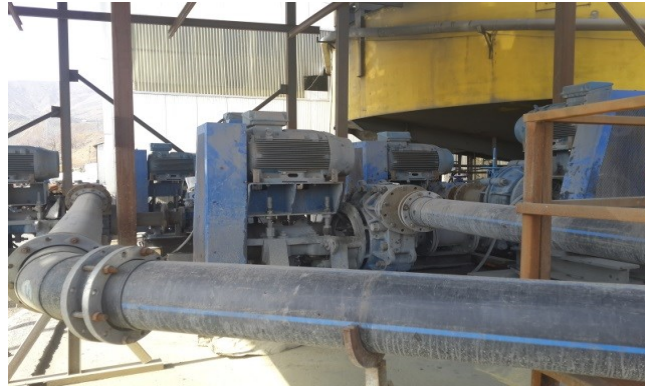
Atık su havuzunda birbirine seri bağlı çalışan 3 adet pompa ile atık su sevk edilmektedir. Toplam 6 adet pompa bulunmaktadır. Pompaların 3'ü aktif olarak çalışırken, 3'ü yedek beklemektedir. Atık su pompalarına ait resim Şekil 3.9' da verilmiştir.

Şekil 3.9. Atık su pompaları.

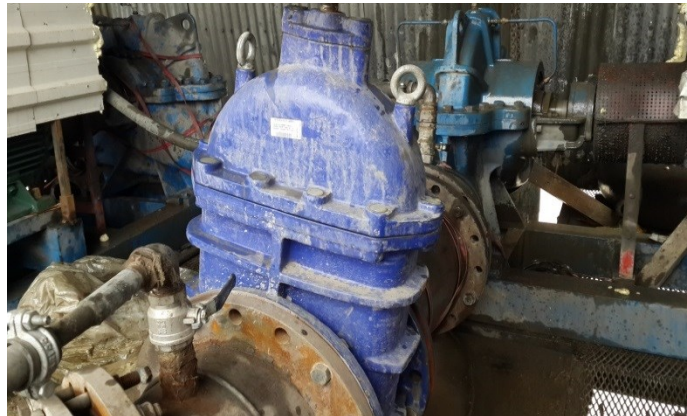
Fabrikanın taze su ihtiyacını karşılamak amacıyla deredeki barajdan suyu temiz su havuzuna basan 2 adet pompa bulunmaktadır. Pompalardan 1'i aktif olarak çalışmakta, diğeri yedek beklemektedir. Dere pompalarına ait resim Şekil 3.10' da verilmiştir.

Şekil 3.10. Dere pompaları görünümü.

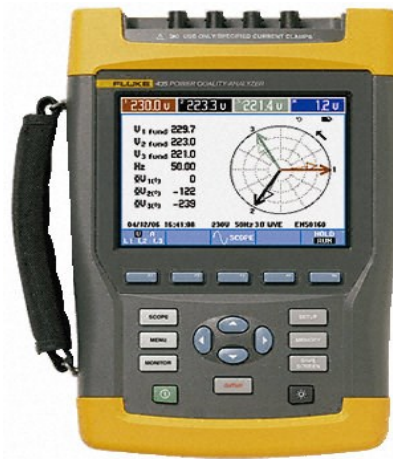
Elektrik ölçümlerinde kullanılan Fluke 435 model elektrik enerji analizörü resmi Şekil 3.11'de verilmiştir.

Şekil 3.11. Fluke 435 model elektrik enerji analizörü.
