**KASTAMONU'DA YIKANMA KÜLTÜRÜNÜN
MEKÂNA YANSIMASI**

**2014
YÜKSEK LİSANS TEZİ
MİMARLIK**

**Karabük Üniversitesi
Fen Bilimleri Enstitüsü
Mimarlık Anabilim Dalı
Yüksek Lisans Tezi
Olarak Hazırlanmıştır**

**KARABÜK
Aralık 2014**

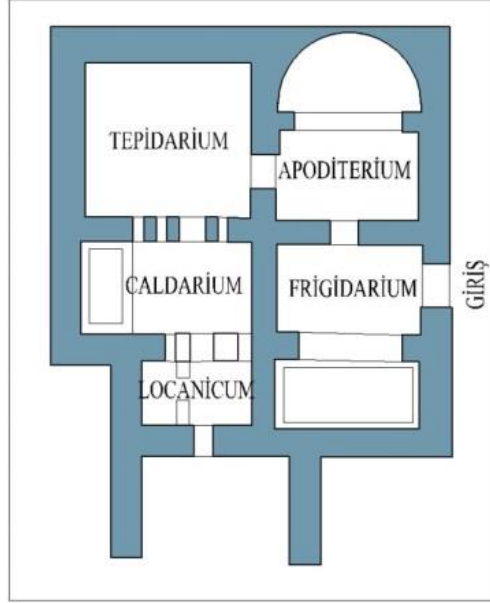
Şekil 2.6. Roma hamamı plan şeması [10].

Roma İmparatorluk hamamlarının en büyük mimari özelliği simetrik olmaları ve *frigidarium*, *tepidarium*, *caldariumun* oluşturduğu ana eksenin iki tarafında *palaestralar* , *apoditeriumun* yer almasıdır (Şekil 2.6). Sahip olunan bu simetrik planlama belki işlevin doğal bir sonucu olarak yıkanma düzeninin somutlaştırılmış bir yansımasıdır, belki de sadece mimari bir tercih olmuştur [7]. Simetrik planlamanın faydaları hamamın bir tarafı temizlenirken diğer tarafının eksiksiz hizmet vermesi ve kışın çok soğuklarda bir tarafı kapatılıp sadece bir bölümü ısıtılmasıdır [7].

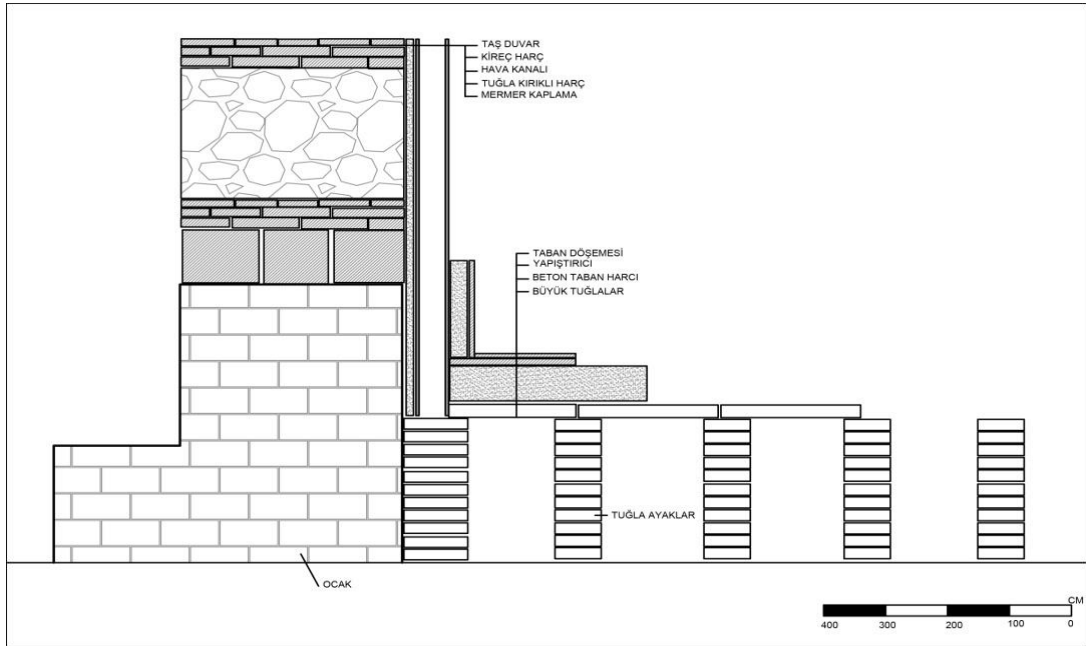
Hamamların inşaatı sırasında yer tespiti yapılırken öncelikle yeraltı su kaynaklarının bulunduğu yerler tercih edilmiş, bunun dışında ki yapılara su, kemerlerle ve sarnıçlarda toplanarak getirilmiştir. Romalıların hamamlarını ısıtmada kullandıkları en yaygın sistem ‘Hypocaust’ur (Şekil 2.7). Bu sistem, ateşe dayanıklı tuğlalar üzerinde yükseltilerek taşınan zeminin oluşturulmasıyla başlar. Ocaktan çıkan duman ve sıcak hava bu tuğlalardan oluşan sütunların arasında dolaşarak zemini ve duvarları ısıtır [6-7]. Bir diğer sistemde duvardan ısıtma sistemidir. Duvarların ısıtılması Roma Hamam Mimarisinin özgün buluşlarından biridir. Bu sistem, duvarı oluşturan taş ile mermer duvar kaplaması arasında oluşturulan boşluk sayesinde döşemeden gelen sıcak havanın dolaşması sağlar, böylece duvarlar ısınır [7]. Bu sistemlere ek olarak, ısıtılan mekânları örten kubbelerin üzerinde cam ışıklıkların güneye yönlendirilmesinin ısıtmaya yardımcı olduğu söylenebilir.

Şekil 2.7. Roma hamamı ısıtma sistem kroki [6].

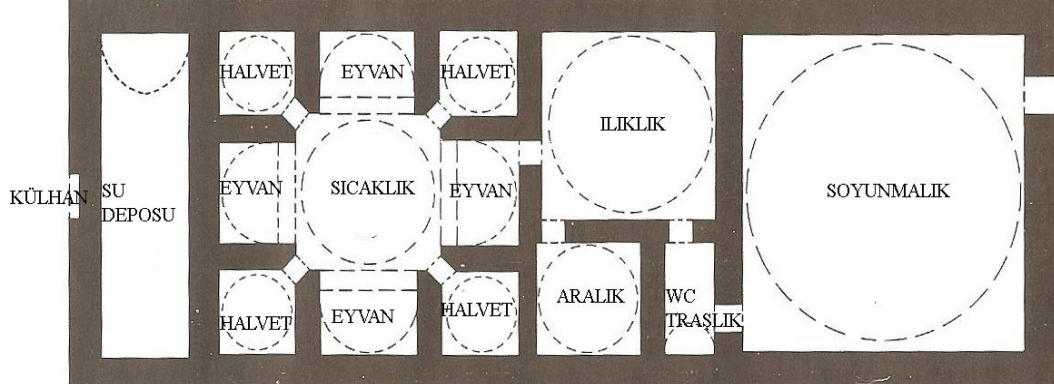
Şekil 2.22. Osmanlı hamamlarının mekân dağılımı [27].

Osmanlı Dönemi hamamlarında dış görünüşten çok işleve önem verildiğinden dolayı iç mekân düzenlemelerinde gelişmiş durumdadır [8]. Hamam içerisinde bulunan mekânların büyüklükleri, aydınlatmaları ve ısıları farklı olmasına rağmen birbiriyle bağlantıları ustaca yapılmıştır. Erkekler ve kadınlar bölümünün aynı binada ancak bağlantısız oluşu gibi özel mekân zenginlikleri de bulunmaktadır. Ilıktan sıcağa

gidecek şekilde farklı ısılarda ayarlanmış yıkanma mekânlarına sahiptir. Hamamların mekân dağılımı Şekil 2.22’de gösterilmiştir.

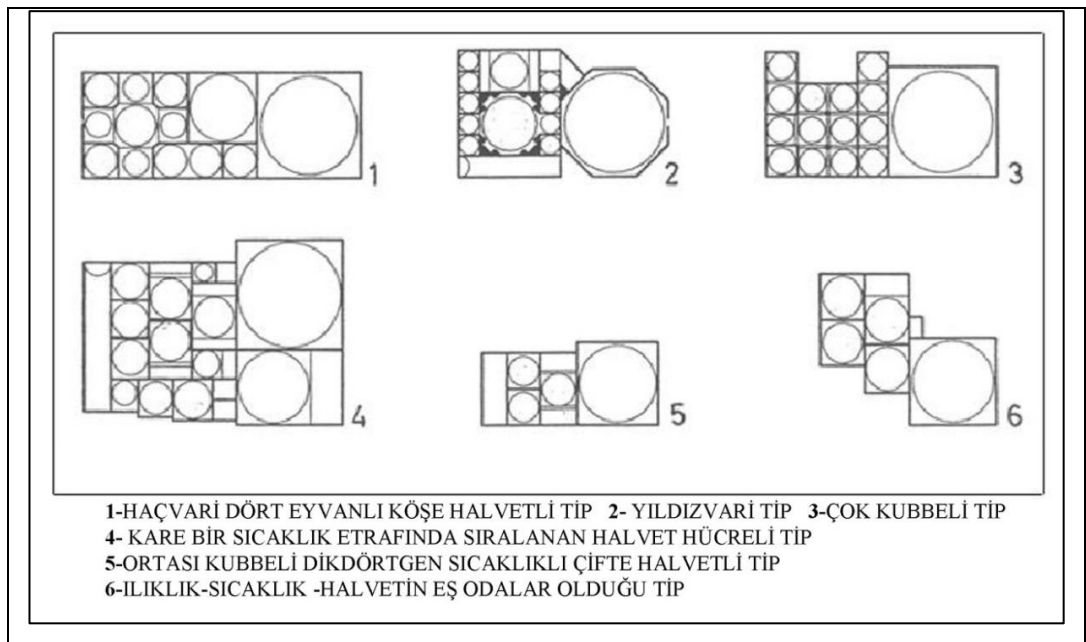
Sıcaklık bölümü hamamın plan tipolojisini belirlemesi açısından en önemli mekânıdır. Eyice Şekil 2.23’de gösterildiği gibi Türk Hamam Mimarisinde sıcaklık mekânlarının başlıca 6 değişik planda uygulandığını belirtmiştir.

Şekil 2.23. Eyice'nin sıcaklık planlarına göre hamam tipolojileri [29].

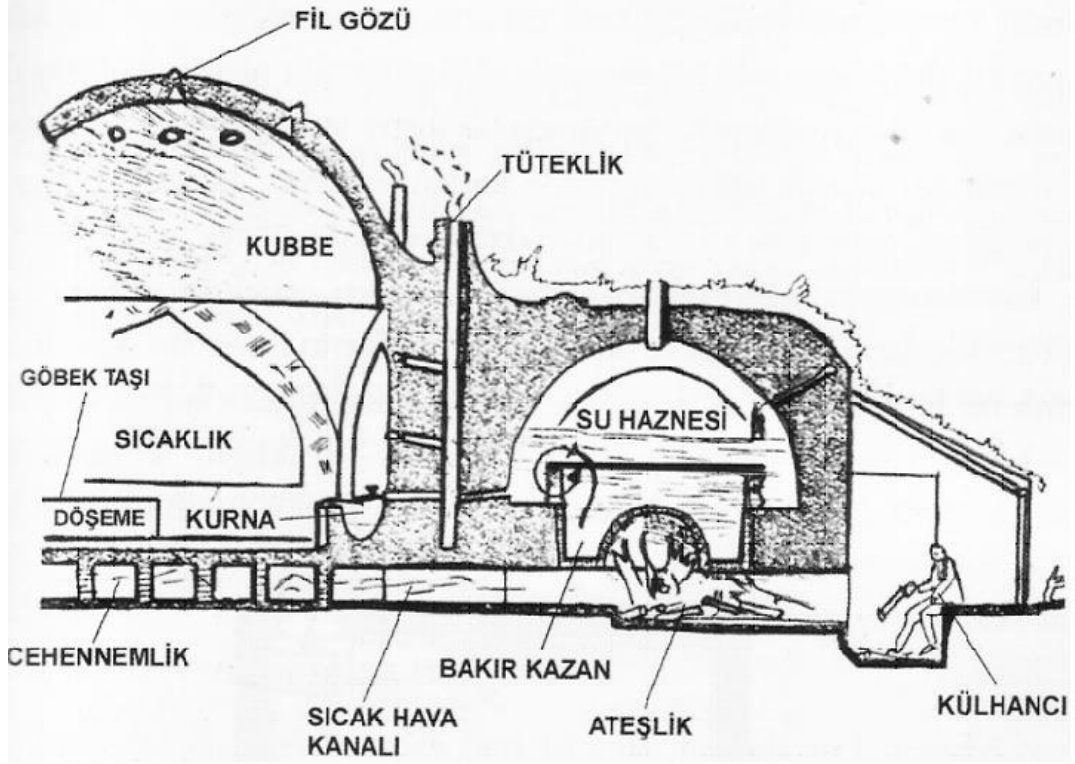
Şekil 2.24. Osmanlı hamamlarının ısıtma sistemi [29].

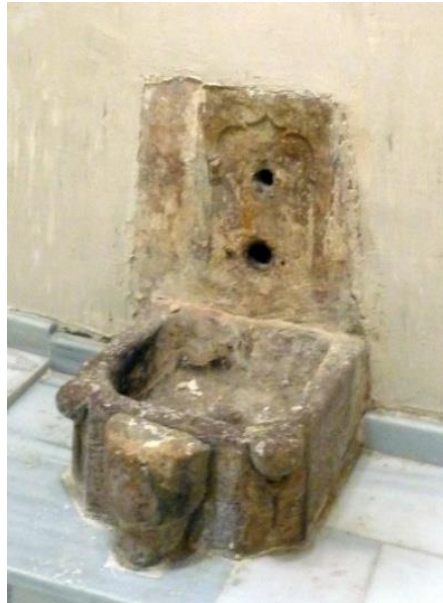
Şekil 2.25. Taş kurna [9].

Çeşmenin altına konan ve içinde su biriktirmeye yarayan çukur tekne ve havuzcuk şeklinde olan kurnalar taş veya mermerden imal edilirdi (Şekil 2.25). Su hamam kurnasının içinde biriktirilip tasla döküldüğü için hamam kurnasının pis su gideriyle bağlantısız olması esastır [22]. Hamam kurnaları da aynı musluk başları gibi ihtişamı ve hamamın kalitesini gösterir niteliktedir. Bazı özel hamamlarda oymalı ve ince işlemeli kurnalar yapılmıştır.

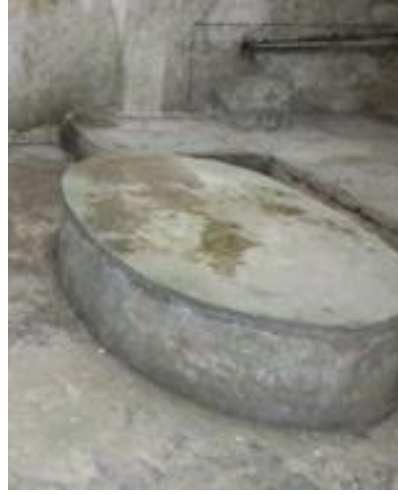
Şekil 2.26. Göbek taşı [29].

Göbek taşı hamamın en sıcak yeridir ve hamamın merkezinde yer alır. Yaklaşık yirmi dakika burada dinlenilir ve vücut teri atılır daha sonra keseleme ve yıkanma işlemine geçilirdi. Genellikle taş ve mermerden imal edilen göbek taşı yerden 45-50 cm yüksekliğinde ve bulunduğu mekâna göre sekizgen, yuvarlak, oval, kare veya dikdörtgen formda planlanabilmektedir (Şekil 2.26) [21].

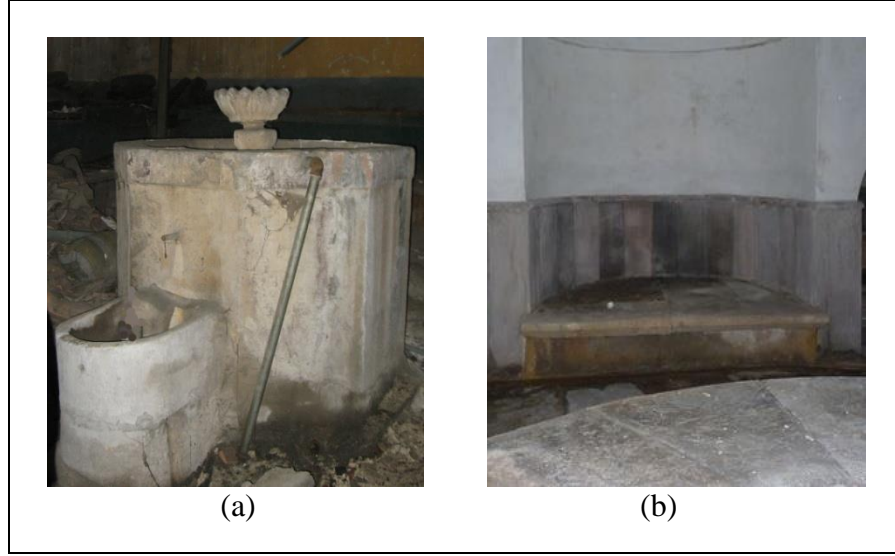
betondan yapılmış üzerinde oturup yıkanmayı sağlayan sedirler bulunmaktadır (Şekil 2.27b).

Şekil 2.27. a) Süs havuzu, b) beton sedir [9].

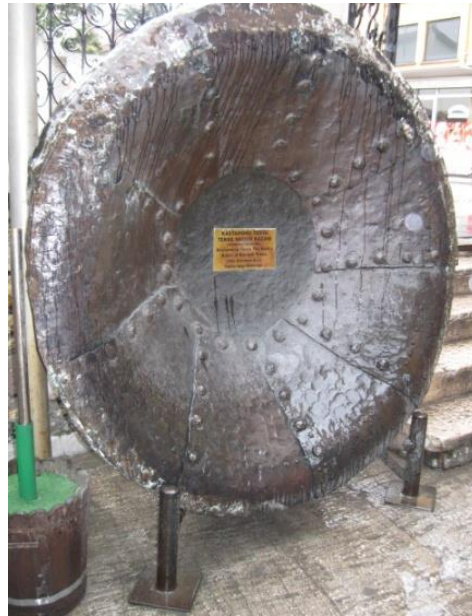
Şekil 2.28. Bakır kazan [29].

Bakır kazan, su deposu ile ocak arasında bulunmaktadır. Ocakta yanan ateş, bakırın iletkenliği sayesinde üzerindeki suyu ısıtır. Yuvarlak formda olan kazan yaklaşık 1.5m - 2 m çapındadır (Şekil 2.28).

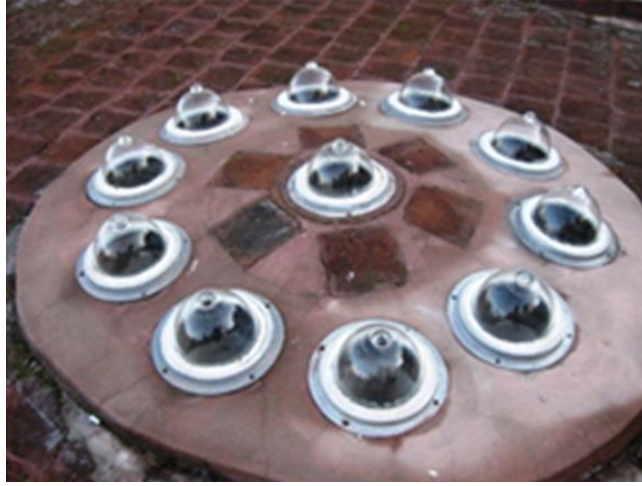
Hamamlarda üst örtü olarak kullanılan kubbenin üzerinde mekânın ışık almasını sağlamak için yaklaşık 10-15 cm çapında boşluklar açılmıştır. Bu boşluklar dışarıdan hava girişini engellemek için ‘fil gözü’ denilen cam fanuslarla kapatılmıştır (Şekil 2.29).

Şekil 2.29. Safranbolu Eski Rum Hamamı Kubbesindeki Fil gözü aydınlatma [30].

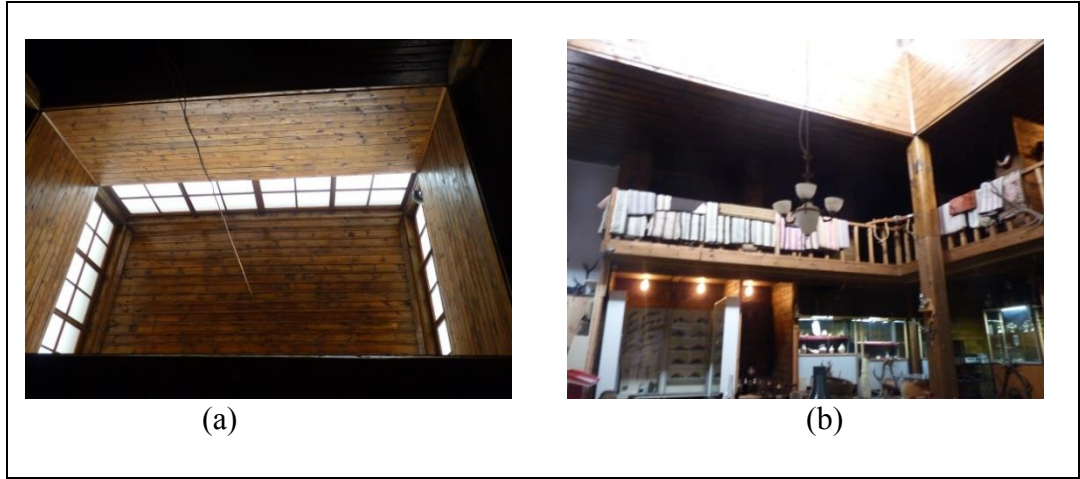
Restorasyon uygulaması sırasında da yapının bu özgün detayı göz önünde bulundurularak soyunmalık mekânından 30 cm x 30 cm abatlarında ahşap dikme ile yükselen fener yapılmıştır. Giriş katında ve bu kattan ahşap merdivenlerle çıkılan asma katta, ahşap bölmelerle soyunmalık yapılmıştır (Şekil 3.4b). Zemin kaplamasında kullanılan taşların ise sıcak su ile temizlenerek korunduğu görülmüştür.

Şekil 3.4. Vakıf Hamamı a) aydınlık feneri, b) soyunmalık kabinleri [9].

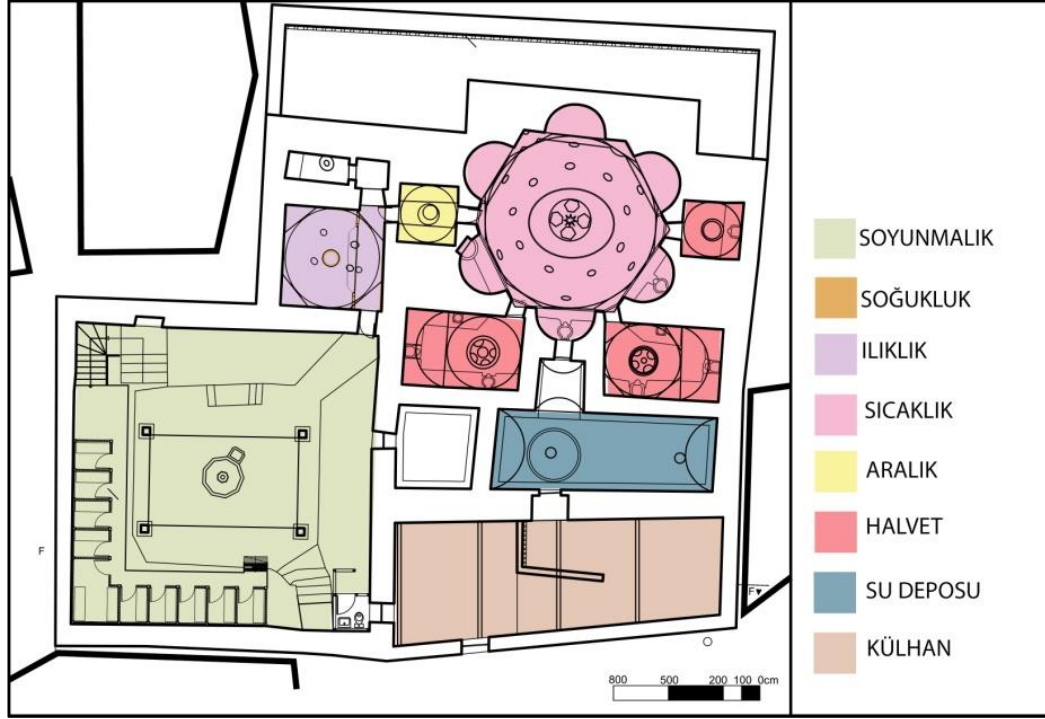
Şekil 3.5. Vakıf Hamamı plan krokisi [37].

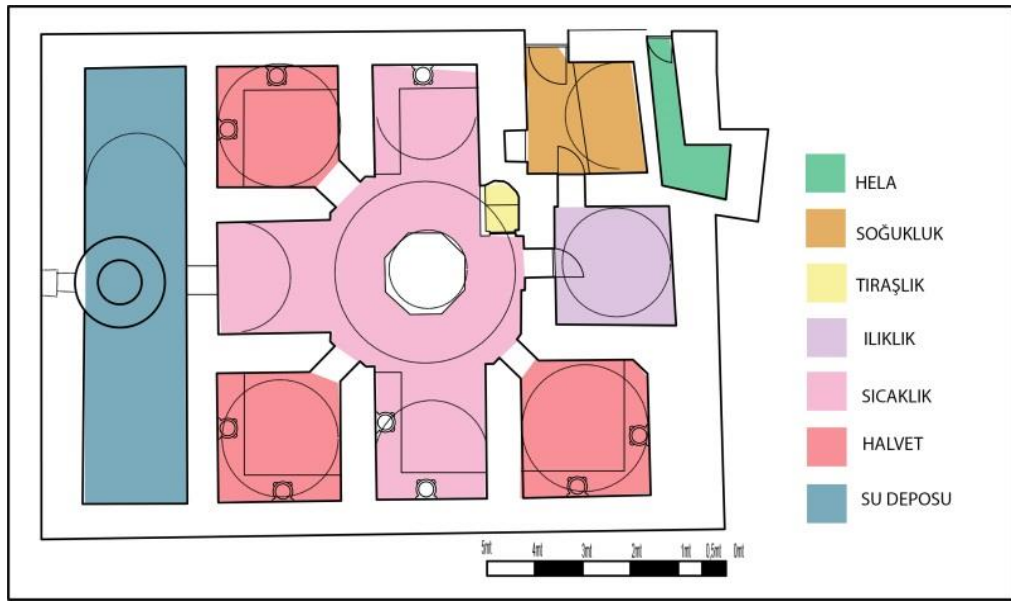
Kurşunlu Han ile yapı arasındaki mevcut yolun altında planlandığı söylenmektedir. Yapının planını incelediğimiz zaman hamamın çifte hamam olarak planlanmadığı da anlaşılabilir. Çifte hamamlarda sıcak su deposu genellikle her iki kısmın sıcaklık duvarına bitişik olarak planlanmalı ya da sadece erkekler kısmının sıcaklığı boyunca devam etmektedir. Frenkşah hamamında böyle bir durum söz konusu değildir. Bu durumda hamam gerçekten çifte hamam olarak planlandıysa ya kadınlar kısmı ile su deposunun ilişkisi düşünülmeden planlanmış ya da geçirdiği tadilatlardan dolayı özgün plan tipini kaybettiği düşünülmektedir [28].

Şekil 3.10. Frenkşah Hamamı restitüsyon projesi kat planı [36].

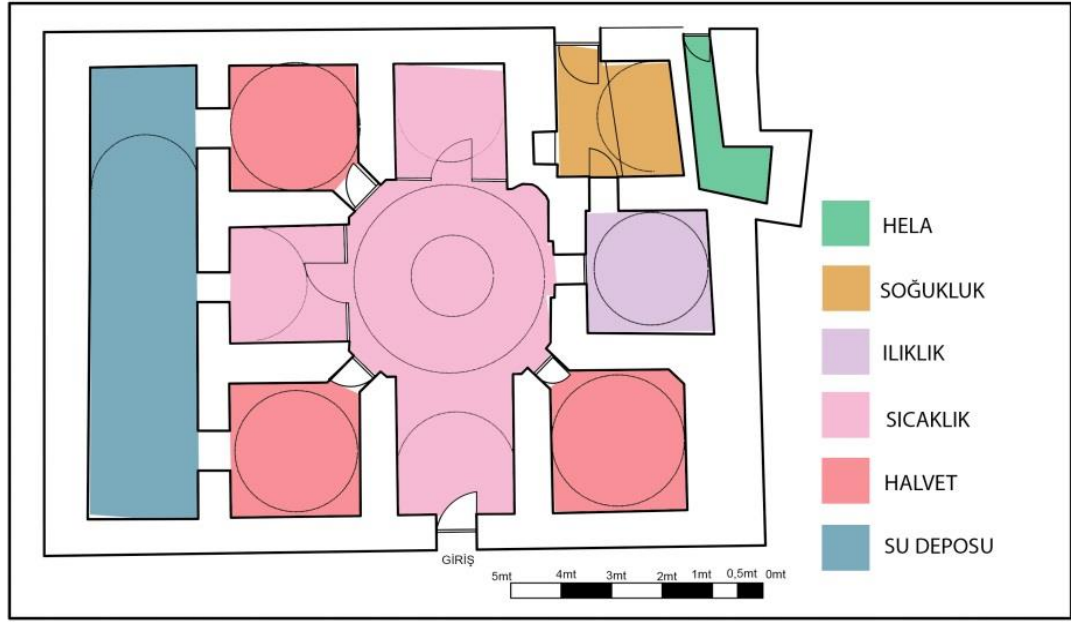
iptal edilerek Nasrullah Meydanına bakan bölümden yapıya giriş verilmiştir. Daha önce geçirdiği restorasyon uygulamaları sırasında yapının mekan elemanları korunamamıştır. 1991 yılında hazırlanan restorasyon projesine göre yapı el sanatları ürünlerinin satıldığı bir dükkan olarak düşünülmüştür. Restitüsyon projesinde sıcaklık bölümündeki göbek taşı korunamamış ancak aynı yerinde bir oturma platformu planlanmıştır.

Şekil 3.11. Frenkşah Hamamı restorasyon projesi kat planı [36].

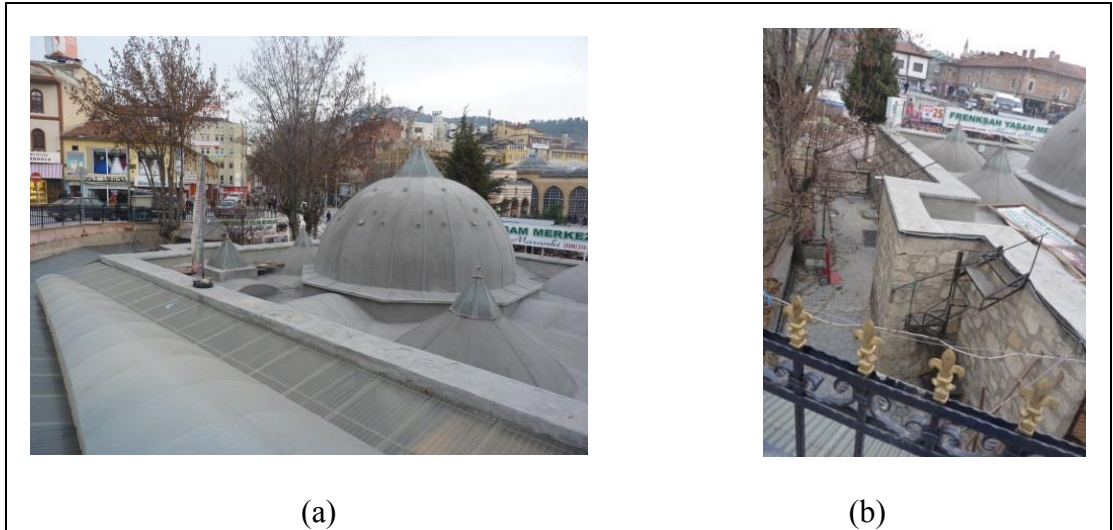
Yapının ön cephesinde sonradan yapıldığı bilinen ahşap strüktürlü vitrin ve sundurma çatı bulunmaktadır (Şekil 3.14). Yapının duvar kuruluşu moloz taş duvardır. Mevcut taş duvarlara uygun olmayan çimento derz uygulaması yapıldığı görülmektedir. Yapının kuzey ve güney cephesindeki kapılar hariç her bölümü sağırdır. İç mekân için gerekli olan tüm aydınlatma çatılardaki ışıklıklardan sağlanmaktadır. Yapının tüm mekânları kubbe ile örtülmüş olup her birinin üzerinde çatı fenerleri ve fil gözü aydınlatmaları mevcuttur (Şekil 3.15).

Şekil 3.15. Frenkşah Hamamı a) çatı görünüşleri, b) sağ yan cephesi [9].

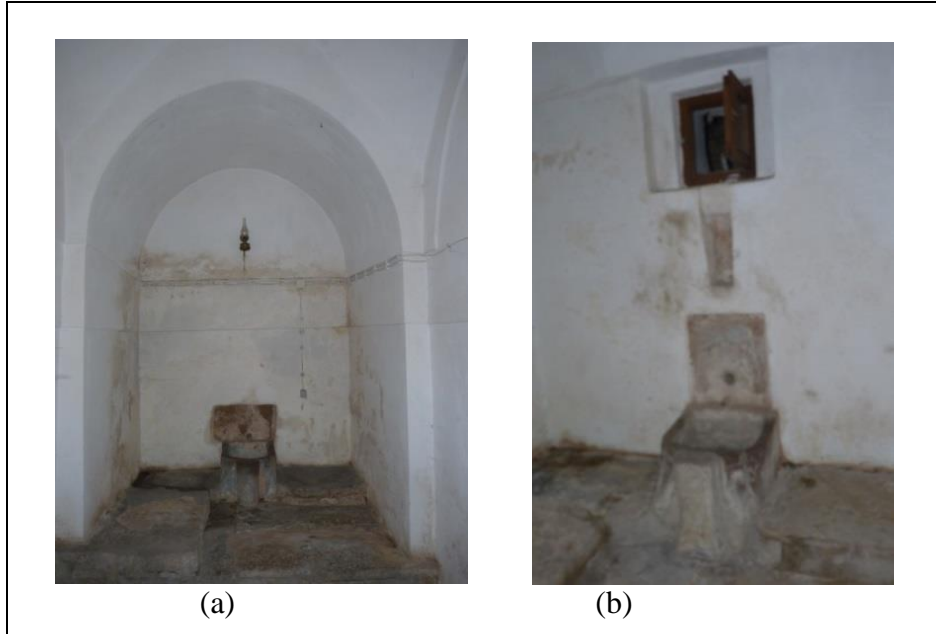
Şekil 3.18. İsmail Bey Hamamı a) eyvan, b) halvet müdahale penceresi [9].

Soyunmalık duvarının batı duvarına bitişik olarak iki adet halvet planlanmıştır (Şekil 3.18a). Kemerli açıklıklardan geçilen halvetlerin doğu ve batı duvarlarında kurnalar ve bu kurnaların üzerine oturduğu sekiler yer almaktadır. Kare plan tipine sahip olan halvetlerin üst örtüsü kubbedir. Kubbeye geçiş elemanı her mekânda olduğu gibi pandantiftir. Su deposuna bitişik konumda yer alan halvetlerin batı duvarında su deposuna müdahale için pencere boşlukları bırakılmıştır (Şekil 3.18b). Halvetlere bitişik olarak su deposu ve külhan bulunmaktadır. İsmail Bey Hamamı, Eyice'nin hamam tipolojisi sınıfında 'ortası kubbeli, enine sıcaklığı, çift halvetli' plan tipinin özelliklerini taşımaktadır (Şekil 3.19).

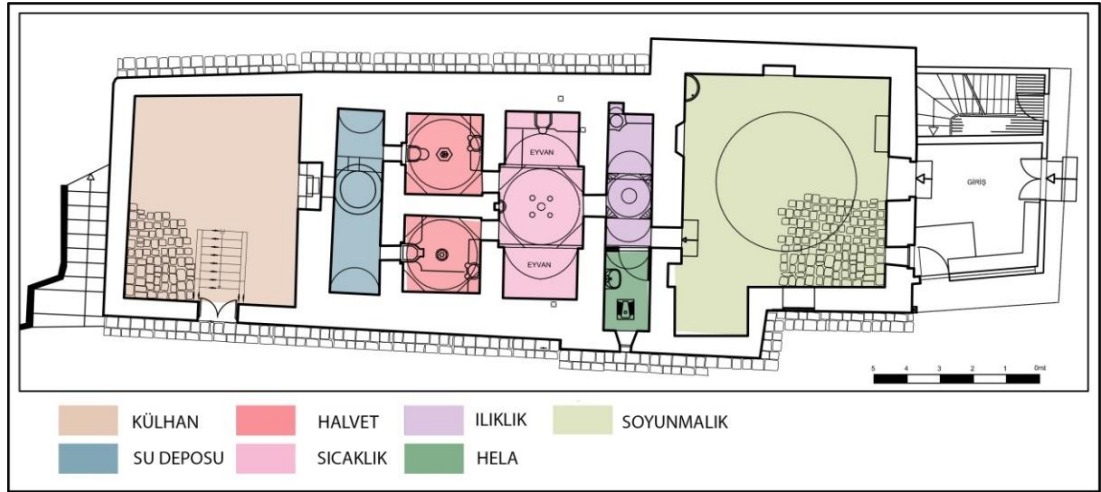
Şekil 3.19. İsmail Bey Hamamı plan krokisi [36].

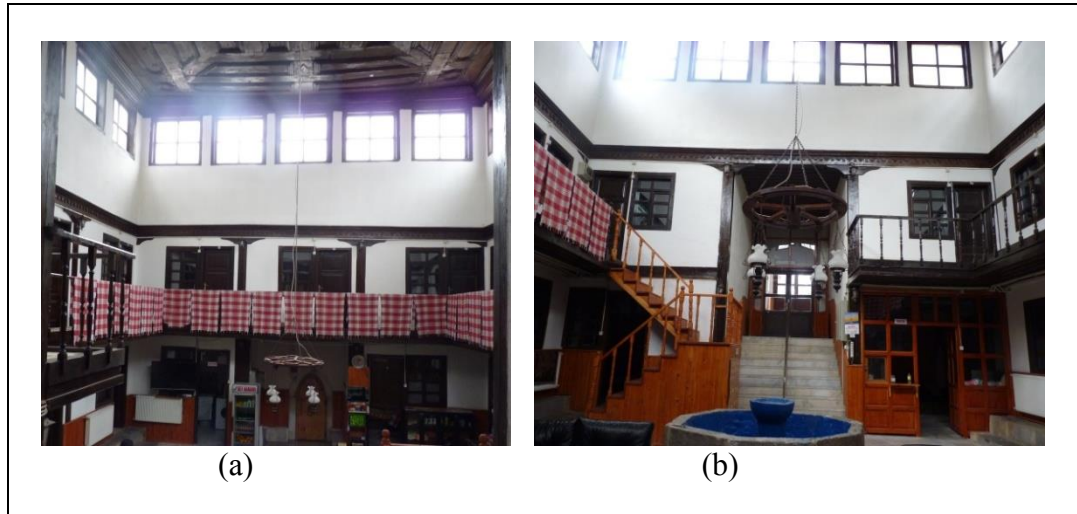
Yapının son restorasyonu 2012 yılında yapılmıştır. Yaklaşık 14,4 m x 41,3 m boyutların da dikdörtgen formdaki hamama, güney cephesinden girilmektedir. Hamam girişinin sol tarafında yapıya bitişik geleneksel yapıda bir konut, sağ tarafında ise işyeri olarak kullanılan odalar bulunmaktadır. Giriş bölümün üst katında eskiden hamamcı evi olarak kullanılan iki odası olan bir bölüm bulunmaktadır. Hamamın soyunmalık bölümü giriş bölümünden yaklaşık 1,50m aşağıdadır ve bu mekâna kapıdan girildikten sonra on adet basamakla inilmektedir. 11,5 m x13,5 m ölçülerinde kareye yakın bir formda olan soyunmalık bölümü zemin ve asma kattan oluşmaktadır. Ahşap karkastan yapılmış olan soyunmalık bölümünün duvarlarına bitişik, yaklaşık 2,3 m x 1,2 m ebatlarında olan soyunma kabinleri yapılmıştır (Şekil 3.22a). Soyunmalığın asma katın üzerinde mekân ölçüleri boyunca devam eden kule bulunmaktadır. Bu kuledeki pencereler sayesinde mekân oldukça iyi aydınlatılmaktadır. Hamamın en gösterişli mekânı olan soyunmalık mekânın ortasında süs havuzu yer almaktadır (Şekil 3.22b) .

Şekil 3.22. Bey Hamamı a) asma katı, b) süs havuzu [9].

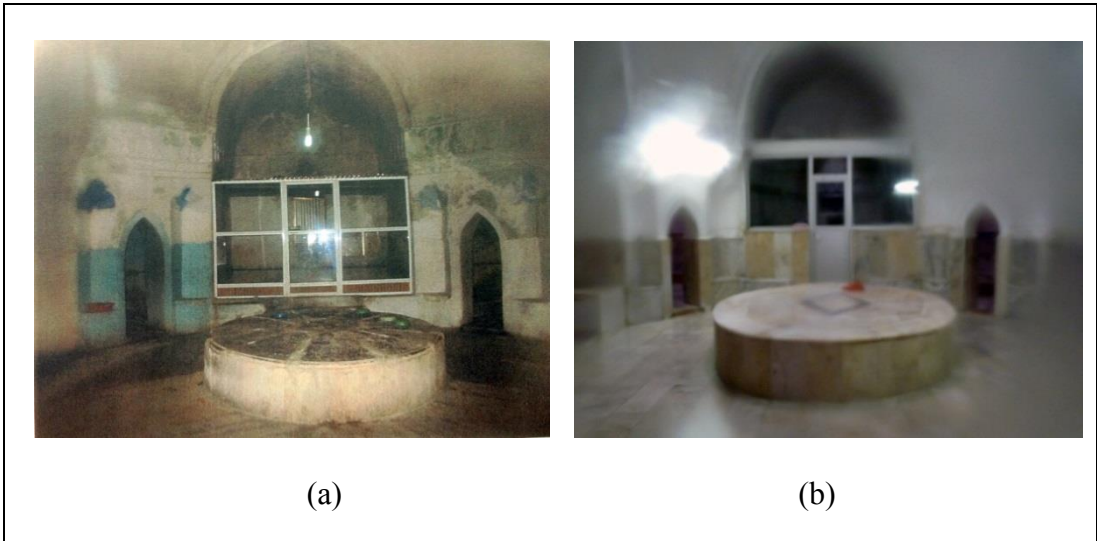
sadece dinlenmek amaçlı kullanılmaktadır. Ilıklık bölümünden sonra hamamın plan şemasını oluşturan sıcaklık bölümüne geçilmektedir. Sıcaklık mekânında üç eyvan ve dört halvet bulunmaktadır. Restorasyon sonrasında su deposuna bitişik olan eyvan, alüminyum doğrama ile kapatılmış ve sauna olarak kullanılmaktadır (Şekil 3.23). Mekânın merkezinde üzeri mermer kaplanmış elips formunda göbek taşı bulunmaktadır. Köşelerdeki halvetlere kemerli kapılarla geçilmekte ve kapıların iki kenarında yaklaşık 1,80 m yüksekliğinde nişler oluşturulmuştur. Bütün eyvanların üst örtüsü tonoz, halvetlerin örtüsü ise Türk üçgeni ile süslenmiş kubbedir. Hemen hemen birbiri ile aynı ölçüde olduğu görünen halvetler yaklaşık 14 m² olup her birinde iki adet kurna bulunmaktadır. Özgün zemin kaplaması taş olan sıcaklık mekânının zeminleri, yapının restorasyonu sırasında mermer kaplanmıştır. Duvarlarına da yerden yaklaşık 1,50 m yüksekliğe kadar mermer kaplanma uygulanmıştır. Sıcaklık mekânın örtüsü oldukça gösterişli bir kubbedir. Kare mekândan kubbeye geçiş mukarnaslarla sağlanmıştır.

Şekil 3.23. Bey Hamamı sıcaklığı a) restorasyon öncesi, b) restorasyon sonrası [36].

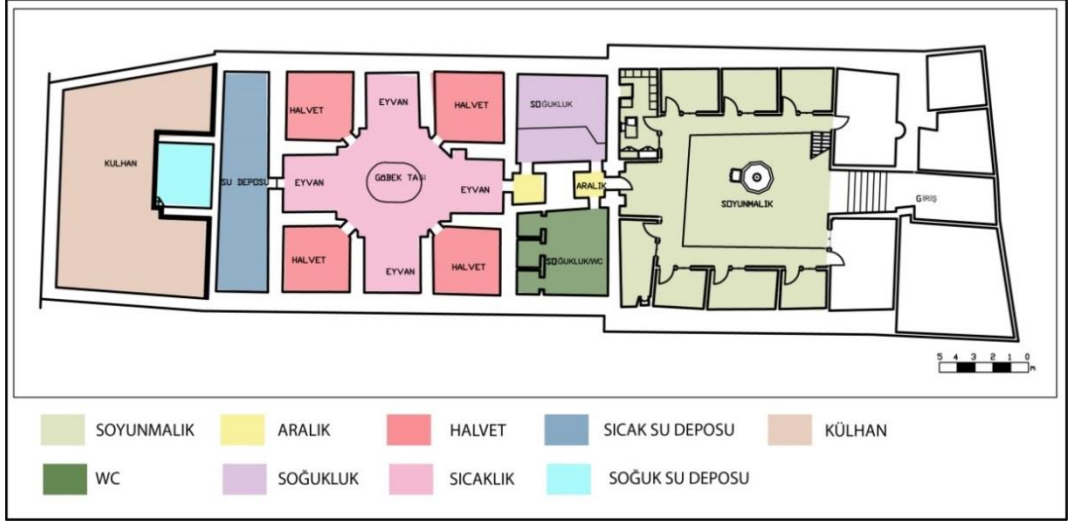
Hamamın, Eyice'nin 'haçvari dört eyvanlı ve köşe halvetli' tip olarak tanımladığı plan özelliklerine sahip olduğu söylenebilir (Şekil 3.24).

Şekil 3.24. Bey Hamamı planı [36].

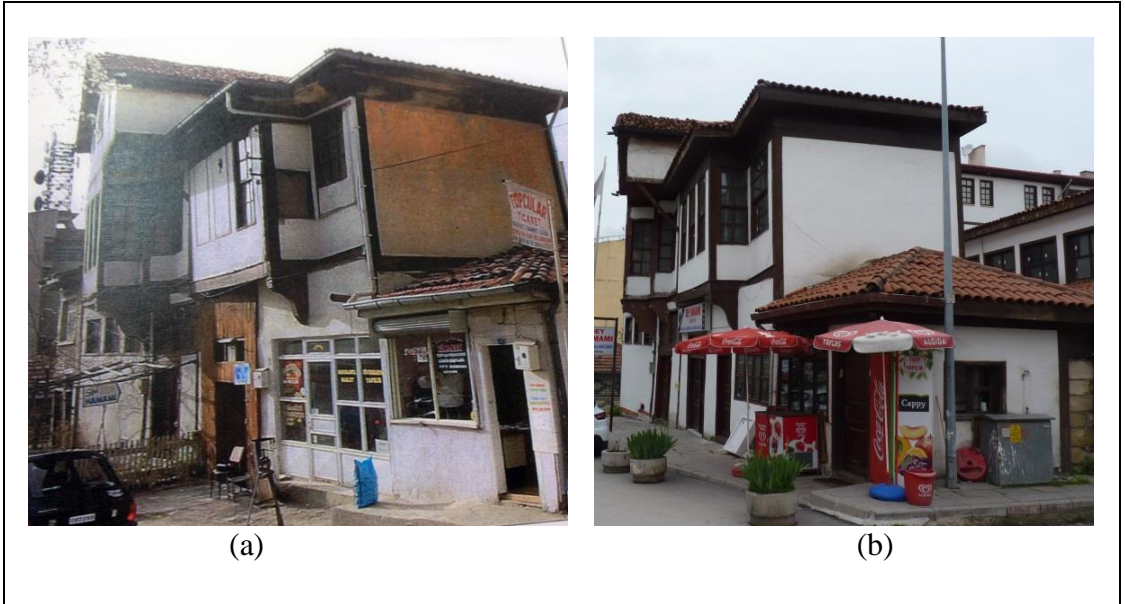
Yapının cephelerine baktığımızda, giriş cephesinin tamamen ahşap karkastan yapıldığını görmekteyiz. Güney cephesinde yapıya bitişik girişin sol tarafında geleneksel yapıda ahşap bir konut, sağ tarafında ise hala dükkân olarak kullanılan tek katlı bir yapı bulunmaktadır (Şekil 3.25.). Ön cepheye bakan hamamcı evinin pencereleri 85 cm x 175 cm ebatlarında ahşap giyotin pencerelerdir.

Şekil 3.25. Bey Hamamı girişi a) restorasyon öncesi, b) restorasyon sonrası [9-36].

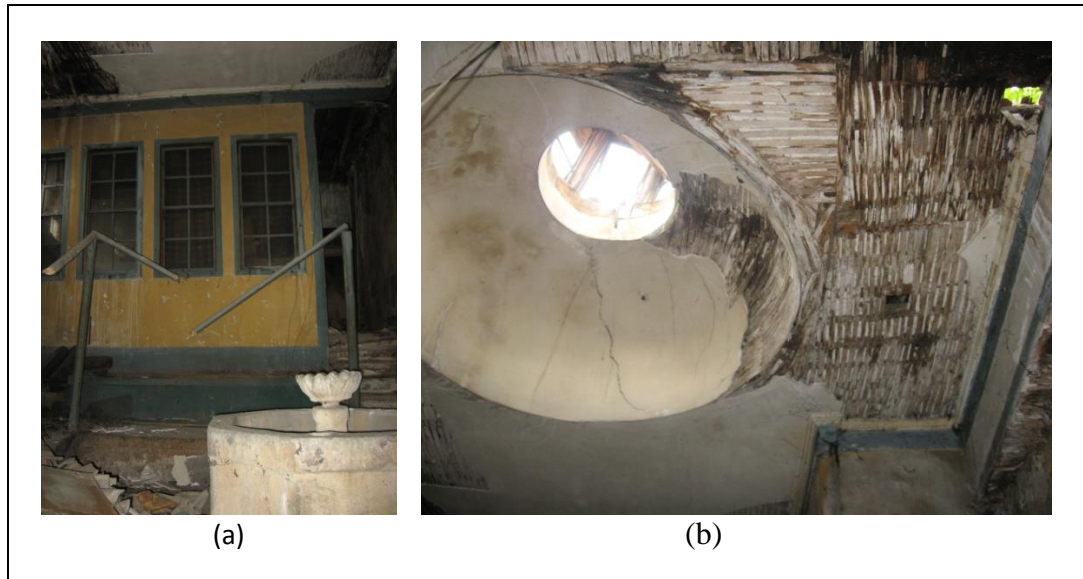
Günümüzde kullanılmayan yapının mülkiyeti, özel bir şahsa ait olduğundan çalışma sırasında yapının içerisine girmek mümkün olamamıştır. Ancak 2010 yılında yapılan hamam çalışmalarında yapının içerisine girilebilmiş ve fotoğraflarla belgelenmiştir. Kale Hamamı bir konağın bahçesinde yer almaktadır. Dışarıdan bakıldığından hamam yapısından çok konuta benzeyen hamamın varlığını civarda yaşayan halk bile bilmemektedir. Konağın bahçesinde bulunan hamam önceleri sadece ev halkına hizmet verirken yapılan çeşitli onarımlar sonucunda büyütülerek halka açılmıştır. Diğer hamamlardan farklı olan bu yapıya giriş, konutun bahçesinden geçildikten sonra sağlanmaktadır. Birkaç basamak inildikten sonra ortasında süs havuzu bulunan 6,3 m x 15,5 m ebatlarındaki soyunmalık mekânına girilmektedir (Şekil 3.27a). Mekânın üst kotunda ahşap soyunmalık birimleri bulunmaktadır. Kullanılmadığından dolayı oldukça kötü durumda olan mekânın örtüsü ahşap olup çatı feneri bulunmaktadır (Şekil 3.27b).

Şekil 3.27. Kale Hamamı a) soyunmalık mekânı süs havuzu, b) çatı feneri [9].

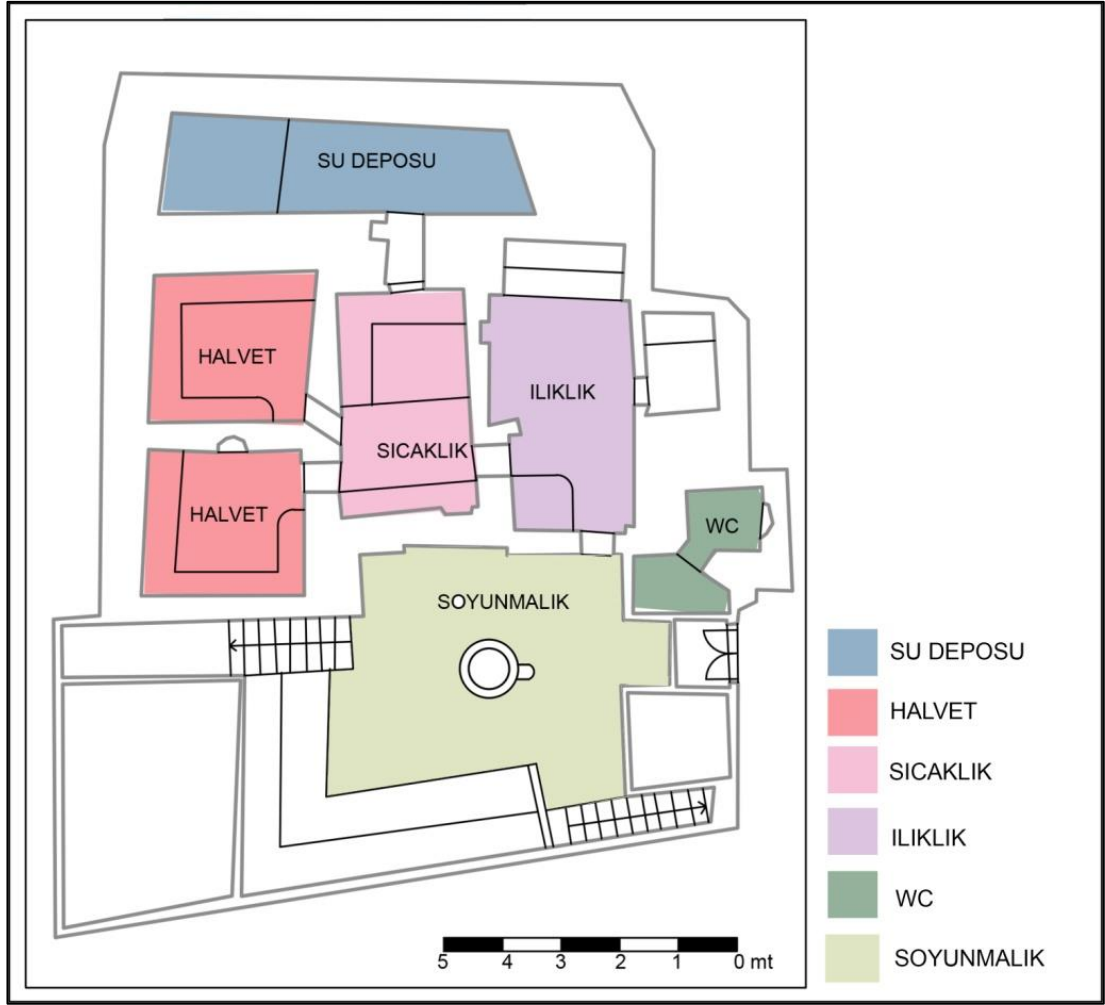
Girişin hemen sağında, soyunmalık mekânından girilen hela bulunmaktadır. Soyunmalıktan sonra 3 m x 6 m boyutlarındaki ılıklik yer almaktadır. Ilıklık mekânından sonra yapının en önemli bölümü olan sıcaklık bölümü bulunmaktadır. Kubbe ile örtülü mekândan geçilen iki adet halvet bulunmaktadır. Kale Hamamı Eyice'nin ' ortası kubbeli enine sıcaklıklı ve iki halvetli' plan tipine sahiptir (Şekil 3.28).

Şekil 3.28. Kale Hamamı plan krokisi [36].

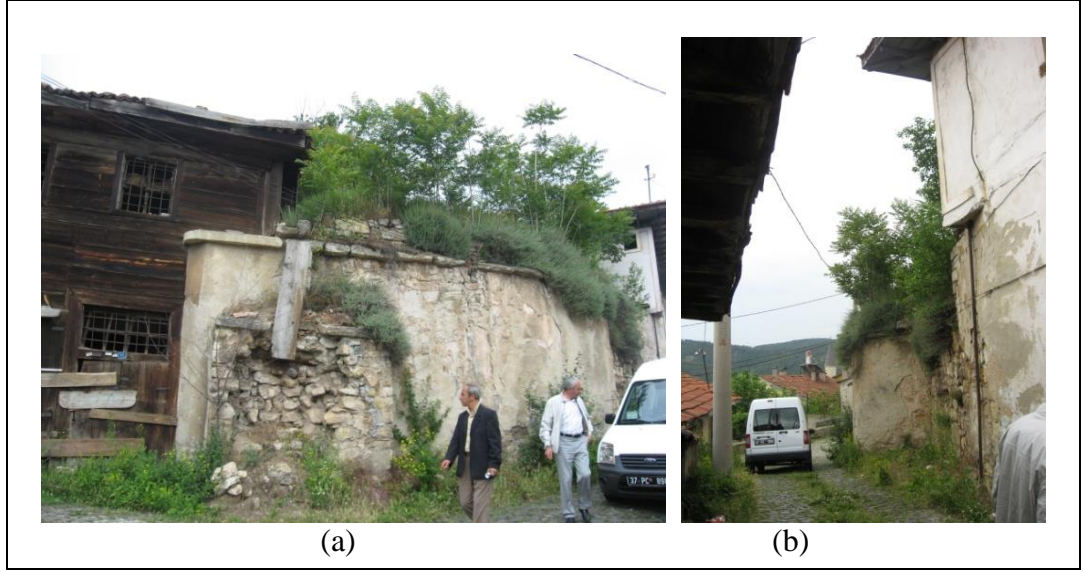
Yapıya dışarıdan baktığımızda bir hamam binası olduğu anlaşılmamaktadır (Şekil 3.29a). Oldukça kötü durumda olduğu anlaşılan hamamın, tüm yapı malzemeleri aşınmış ve zarar görmüş durumdadır (Şekil 3.29b). Acil olarak restorasyonunun yapılması gerektiği aşikârdır.

Şekil 3.29. Kale Hamamı'nın a) görünüşü, b) giriş kapısı [9].

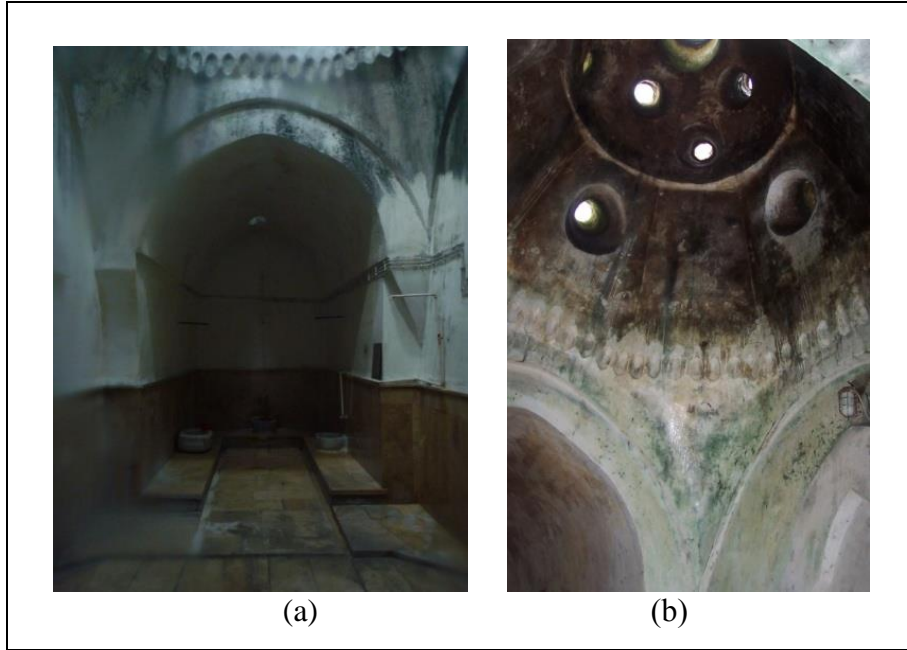
Her iki bölümde de mermer seki üzerinde üç adet kurna bulunmaktadır ve bu mekânların üzeri tonoz ile örtülmüştür (Şekil 3.33a). Tıraşlık bölümünde olduğu gibi bu bölümün duvarlarında belli bir yüksekliğe kadar mermer kaplanmıştır. Mekân, pandantifler üzerinde taşınan ve üzerinde 12 adet fil gözü olan kubbe ile örtülüdür (Şekil 3.33b).

Şekil 3.33. Dede Sultan Hamamı a) sıcaklık bölümü, b) sıcaklık bölümü tavanı [9].

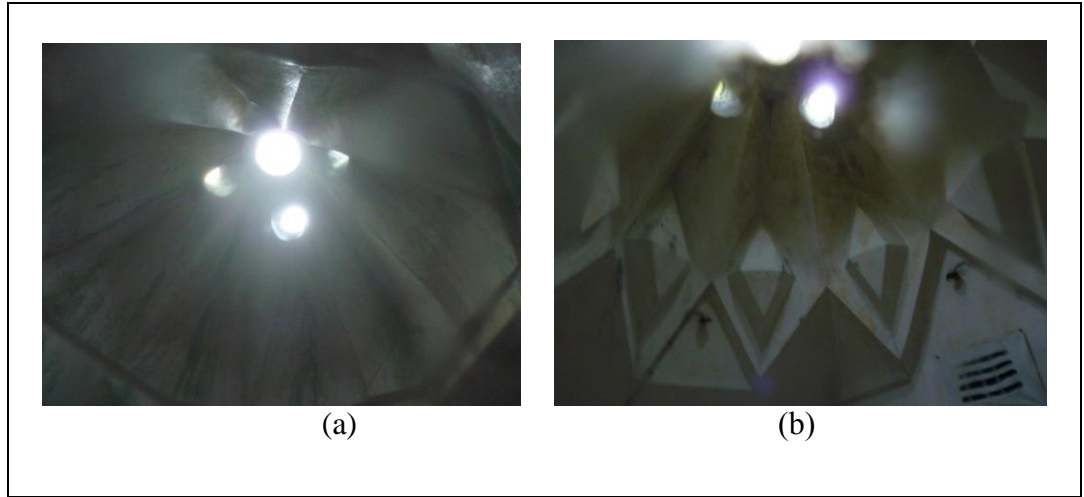
Sıcaklık mekânında geçilen 2 adet yaklaşık 4,45 m x 3,50 m ebatlarında dikdörtgen formda halvetler bulunmaktadır. Hamamın en sıcak bölümü olan bu mekânlara ihtiyaç sebebiyle göbek taşları yapılmıştır. Bu göbek taşları, sağ tarafta ki halvetin ortasına, sol tarafındaki halvetin sağ duvarına bitişik olarak yerleştirilmiştir. Yerden yaklaşık 60-70 cm yüksekliğinde betonarmeden yapılan göbek taşlarının üzeri mermer kaplanmıştır. Her iki mekânda da su deposuna müdahale edebilmek için müdahale penceresi bulunmaktadır. Bu mekânlardan başlayan soyunmalığa kadar tüm mekânlarda devam eden yaklaşık 9 cm genişliğinde pis su kanalı bulunmaktadır. Sağ taraftaki halvet, üzerinde 5 adet aydınlatma boşluğu bulunan prizmatik kubbe örtüsüne sahiptir (Şekil 3.34a). Sol taraftaki halvet ise gene 5 adet aydınlatma boşluğuna sahip baklava desenini andıran prizmatik kubbe örtüsü ile örtülmüştür (Şekil 3.34b). Oldukça yoğun taş işçiliği içeren bu mekân örtüleri, geçmişimize ait önemli yapı detaylarıdır.

Şekil 3.34. Dede Sultan Hamamı a) sağ halvet, b) sol halvet [9].

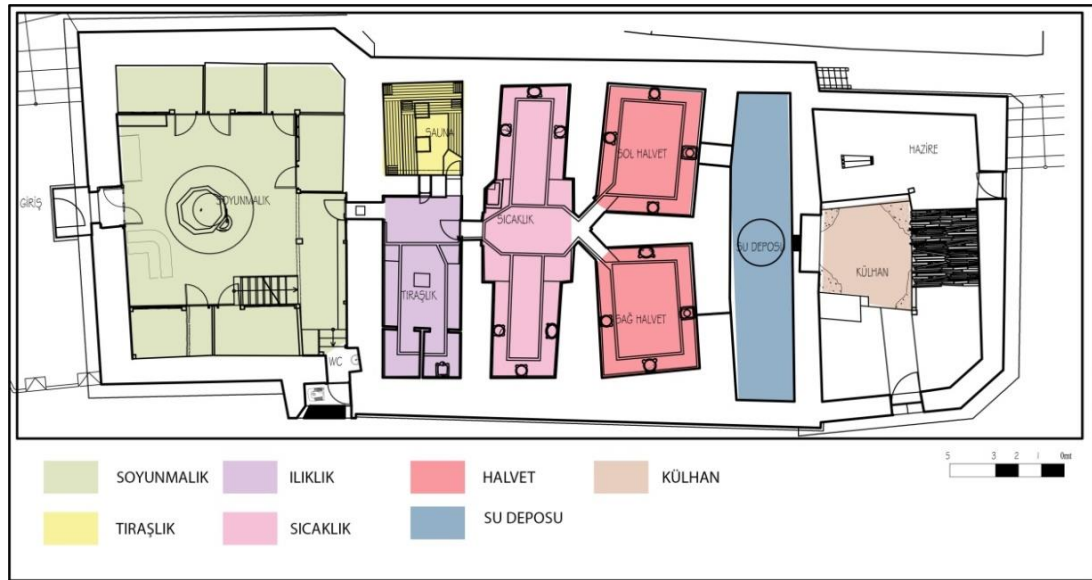
Şekil 3.36. Dede Sultan Hamamı kat plan krokisi [38].

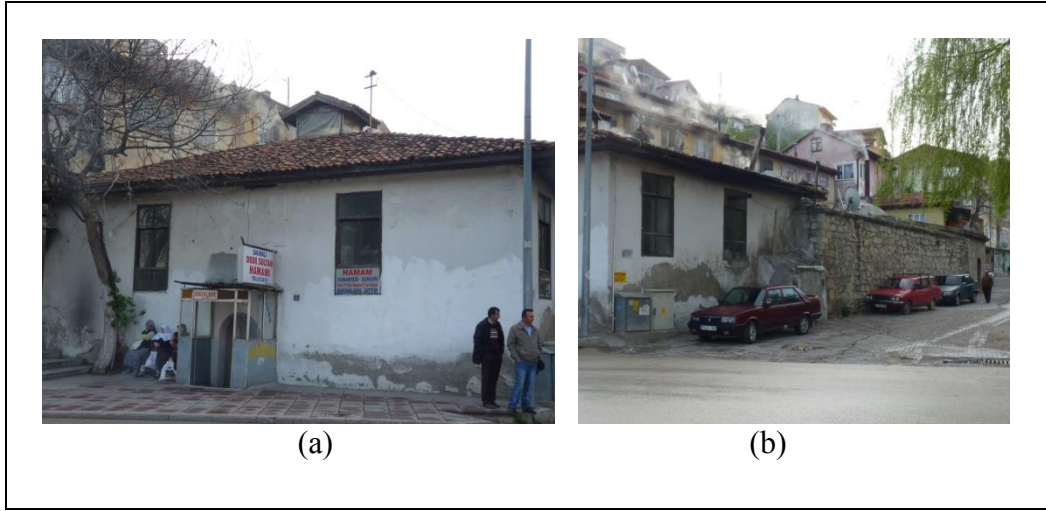
kaplı olan çatının üzerinden çatı feneri yükselmektedir. Güneybatı cephesinde ise soyunmalık bölümü haricindeki mekânların duvarları moloz taş duvardır (Şekil 3.37b). Yapı yakın zamanda kapsamlı bir restorasyon uygulaması geçirmediği için bazı bölümlerde uygun olmayan müdahalelere maruz kalmıştır. Güneybatı, güneydoğu ve kuzeydoğu cephelerinde moloz taş duvarların arasına gri çimento ile derz uygulaması yapıldığı görülmektedir.

Şekil 3.37. Dede Sultan Hamamı a) ön cephesi, b) sağ yan cephesi [9].

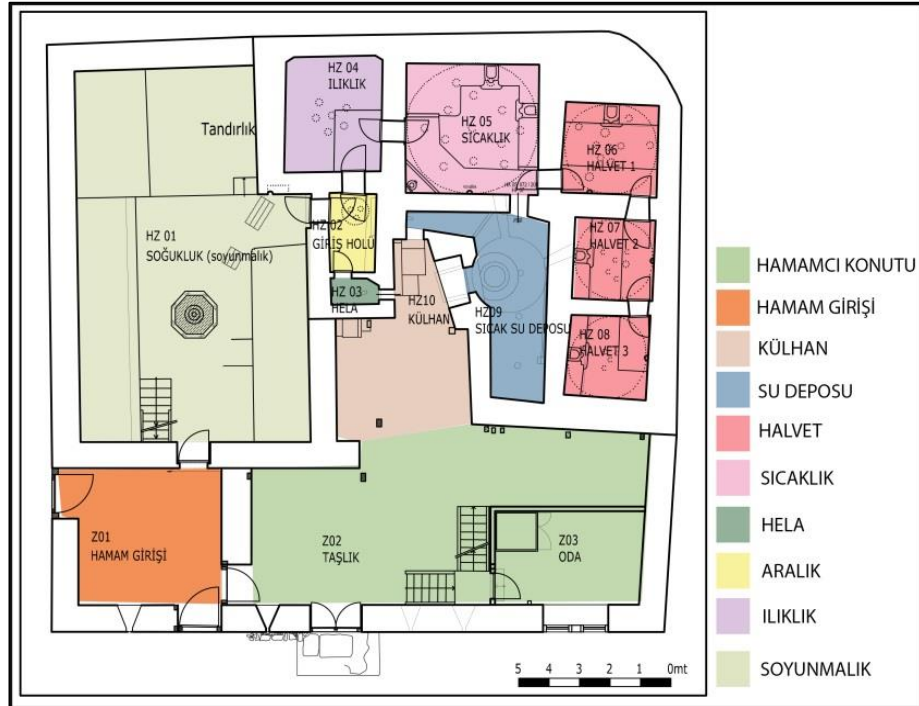
kuzeybatı cephesinden sağlanmaktadır. Konağın zemin katındaki duvarlar horasan harçlı moloz taş duvarlardır. Tavan kaplamaları ahşap olup zeminler taş kaplamadır. Taşlık mekânından ahşap bir merdivenle asma kata ve bir üst kata çıkılmaktadır. 4,9 m x 3,4 m ebatlarındaki asma katta bulunan odanın altında, eskiden depo olarak kullanılan ve yeni işlevinde kazan dairesi olarak kullanılması önerilen bir mekân bulunmaktadır. Merdivenle üst kata çıktığımızda dinlenme salonu olarak kullanılması planlanan sofaya çıkılmaktadır. Türk evlerinde olduğu gibi konutun tüm aydınlatılması yaklaşık 75 cm x 140 cm'lik ahşap giyotin pencerelerle sağlanmıştır. Yeni işlevinde Kültür Müdürlüğü'nün Lokali olarak kullanılacak olan hamamcı evine, yeni fonksiyonun ihtiyaçlarını karşılayabilmesi bazı müdahaleler yapıldığı görülmüştür. Sofanın sağında bulunan odanın güneydoğu duvarına bir wc yerleştirilmiştir. Bu duvarda var olduğu düşünülen ocak aslına uygun olarak yeniden yapılmıştır. Sofanın tam karşısında tuvalet, mutfak ve danışmanın yer alacağı bir mekân tasarlanmıştır. Sofanın sol tarafında ise yukarıdan soyunmalık bölümüne bakan iki adet oda bulunmaktadır. En soldaki odaya yanındaki odadan giriş yapılabilmektedir. Her iki odanın da duvarlarına ahşap karkas sistem üzerine sıva ve boya uygulanmıştır.

Şekil 3.41. Zemin kat restitüsyon krokisi [40].

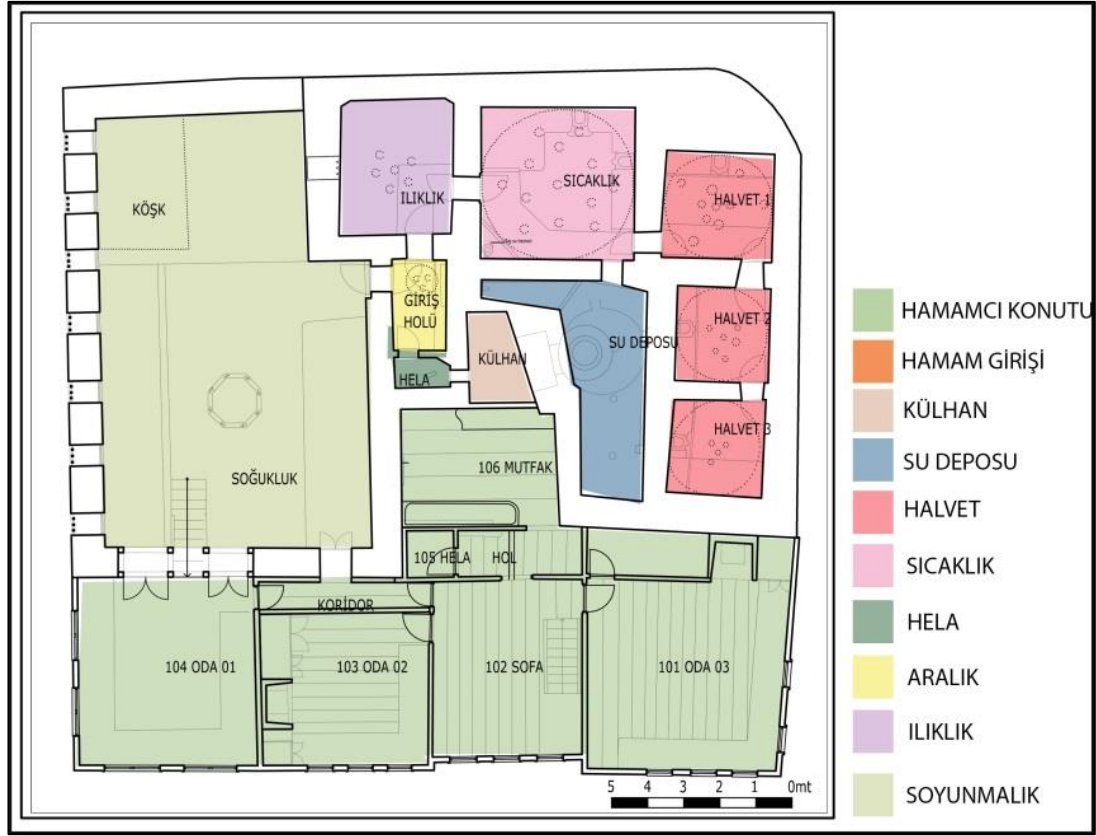
Şekil 3.42. Birinci kat restitüsyon krokisi [40].

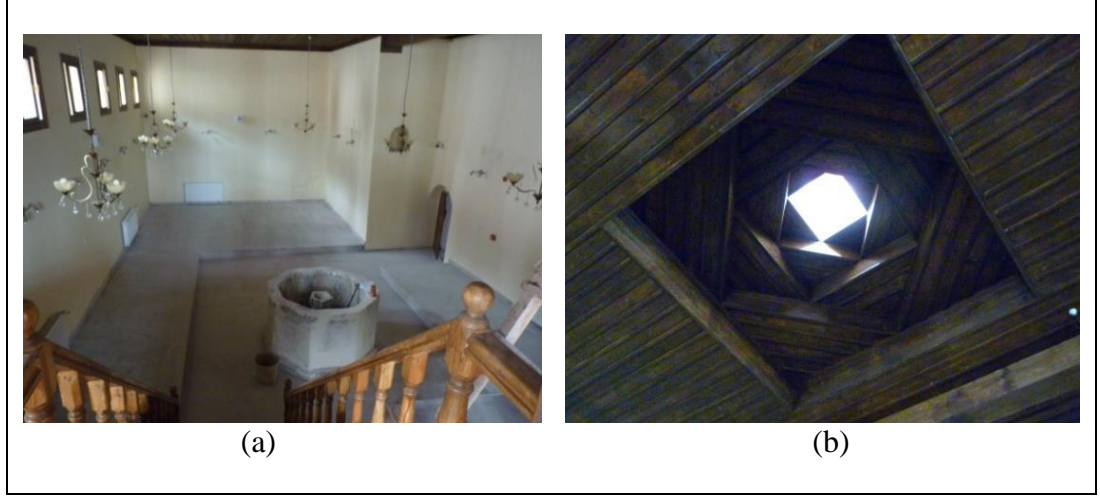
kırlangiç taşıtmalı ve ortası fenerli bir çatı olduğu düşünülüyordu (Şekil 3.43b) [34]. Ancak restorasyon sırasında çatının bu sistemle taşıtılmadığı ahşap kırma çatı yapıldığı anlaşılmaktadır.

Şekil 3.43. Saray Hamamı soyunmalık mekânı a) süs havuzu, b) çatısı [9].
