**KASTAMONU'DA YIKANMA KÜLTÜRÜNÜN
MEKÂNA YANSIMASI**

**2014
YÜKSEK LİSANS TEZİ
MİMARLIK**

**Karabük Üniversitesi
Fen Bilimleri Enstitüsü
Mimarlık Anabilim Dalı
Yüksek Lisans Tezi
Olarak Hazırlanmıştır**

**KARABÜK
Aralık 2014**

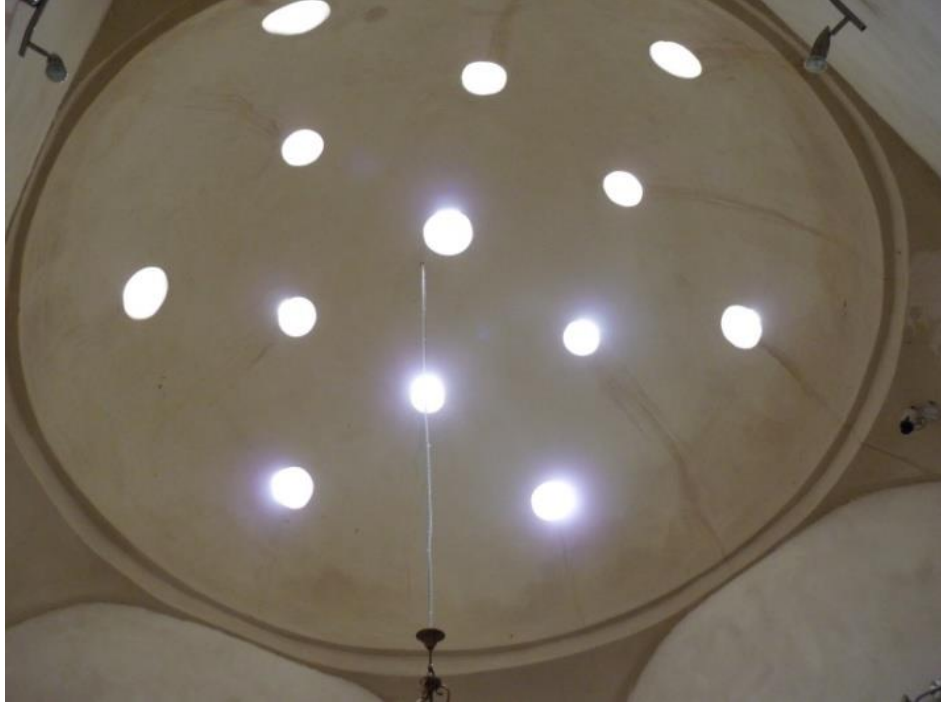
Güneybatı duvarında taş kandillik bulunmaktadır. Restorasyon uygulaması sırasında zeminler gri renkli mermer ile kaplanırken, moloz taş duvarlara horasan harcı sıva üzerine alçı sıva ve boya uygulanmıştır.

Şekil 3.44. Saray Hamamı sıcaklık mekânı tavanı [9].

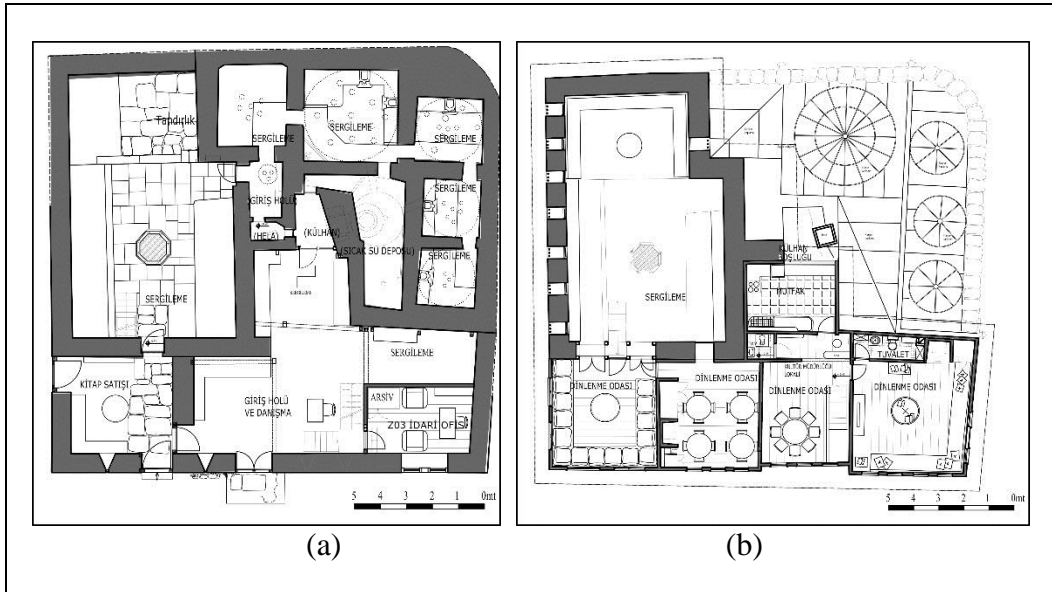
Şekil 3.46. Saray Hamamı a) zemin kat planı, b) birinci kat planı [40].

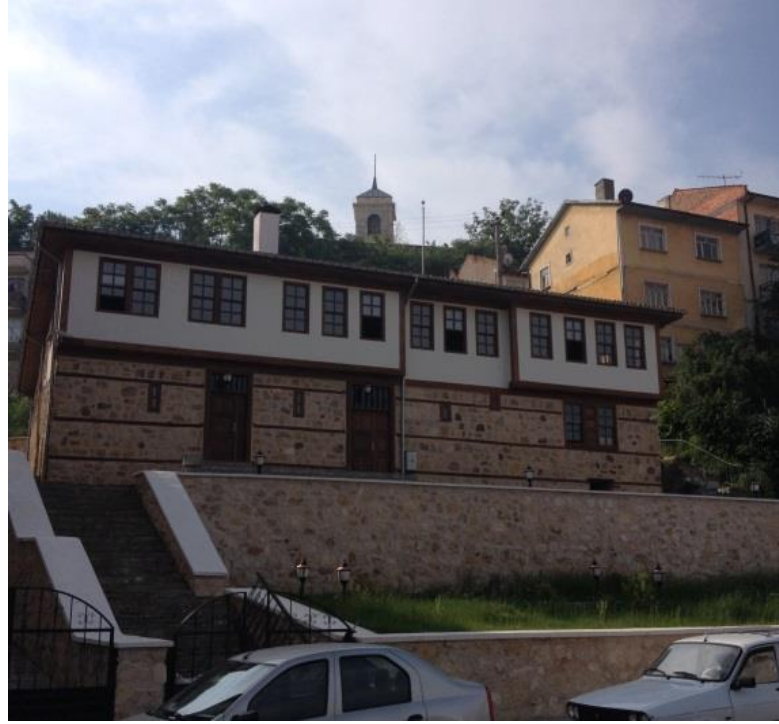
Şekil 3.47. Saray Hamamı ön cephesi [9].

Hamamın cephelerine baktığımızda ise yapının ön cephesinde yer alan hamamcı konutunun eski haline uygun olarak yeniden ayağa kaldırıldığını görmekteyiz (Şekil 3.47). Kuzeybatı yönünde bulunan ön cephenin zemin katında moloz taş duvar, üst katında ise ahşap karkas duvar bulunmaktadır. Üst katta hamamcı konağına ait 12 adet giyotin pencere bulunmaktadır. Zemin katta ise asma kattaki odayı aydınlatan iki adet pencere ve biri cümle kapısı olmak üzere iki adet kapı bulunmaktadır. Eğimli bir arazide yer alan yapının çevre düzenlemesi de arazi eğimine uyularak yapılmaya çalışılmıştır. Bahçe duvarlarında da binanın duvarlarında olduğu gibi, horasan derzli kaba yontu taş duvardan yapıldığı görülmektedir.

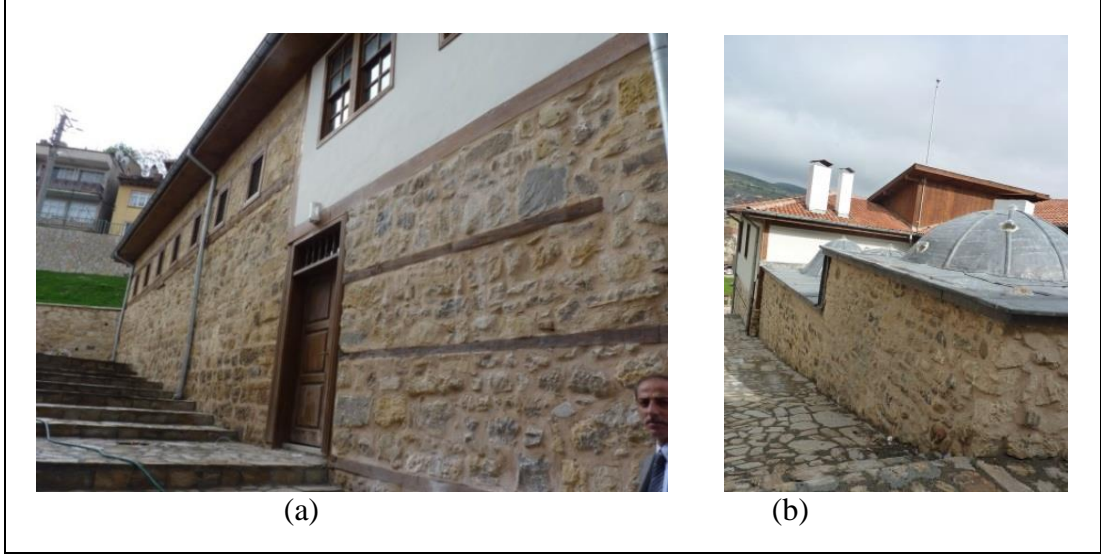
Şekil 3.48. Saray Hamamı a) sol yan cephesi, b) sağ yan cephesi [9].

Yapı kuzeydoğu cephesinde ise gittikçe yükselen bir kota oturmaktadır. Bu cephede hamam giriş mekânına girilen bir adet kapı bulunmaktadır. Yaklaşık 19 m uzunluğunda olan bu cephenin 5,5 m'si ahşap bölüm olan hamamcı konağına ait iken geri kalan büyük bir bölümü hamamın soyunmalık bölümüne aittir (Şekil 3.48a). Tamamen moloz taştan yapılmış olan bu duvarlarda pencerelerin altına ve üstüne atılmış ahşap hatıl bulunmaktadır. Yapının arka cephesi tamamen sağır olup büyük bir bölümü kaldırım kotundan aşağıda yer almaktadır. Güneydoğu yönüne oturan bu

cephede sıcaklık, ılıklik ve soyunmalık mekânları bulunmaktadır. Duvarları moloz taştan yapılmış olan bu cephenin etrafında dolaşırken kubbelere dokunulabilmektedir (Şekil 3.48b). Restorasyonu sırasında kurşun kaplanmış olan bu kubbelerin üzerinde filgözü aydınlatmalar aslına uygun olarak yeniden yapılmıştır.

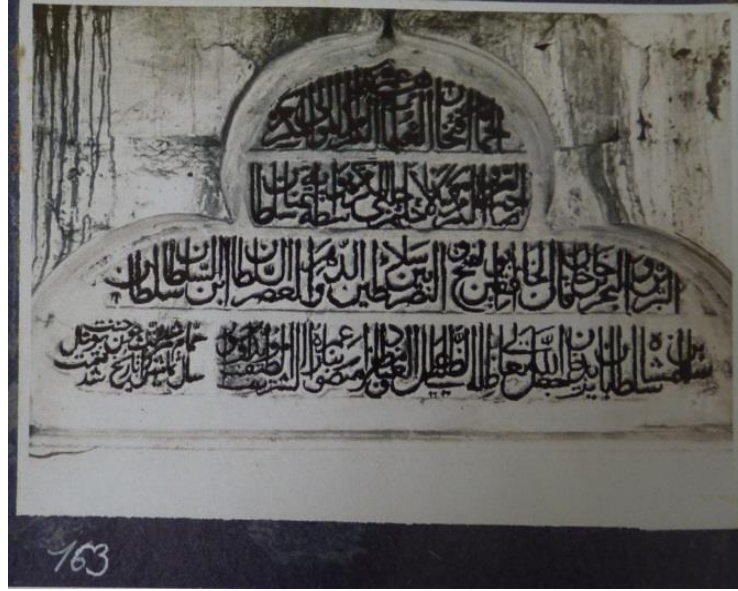
Şekil 3.50. Yapının kitabesi [38].

Kitabede, yaptıran kişi olan Halime Çelebiden ve o dönemin padişahı olan Yavuz Sultan Selim'den övgüyle bahsettiği anlaşılmaktadır ayrıca kitabenin sonunda 'hamam cennet gibi güzel yapıldı' denmektedir [1] (Şekil 3.50).

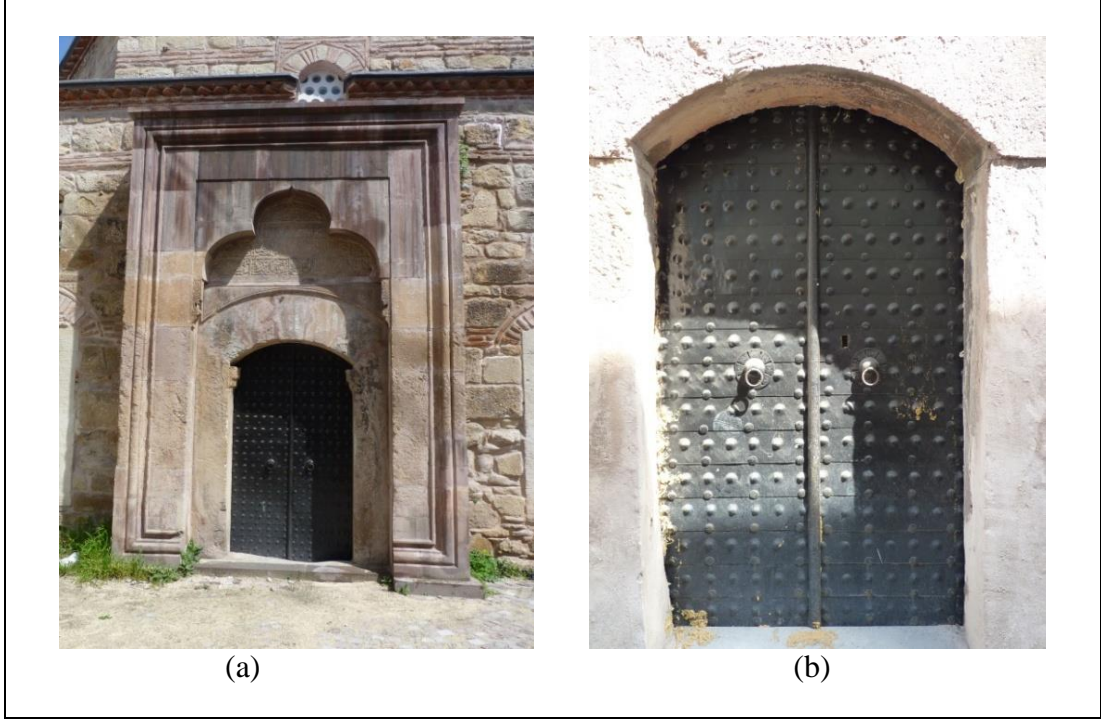
Şekil 3.51. Çifte Hamam a) erkekler bölümü kapısı, b) kadınlar bölümü kapısı [9].

gösterişli bir kapıdan sağlanmaktadır (Şekil 3.51a). Söveleri kesme taştan yapılmış olan bu giriş kapısı, bir baş kemer ve bunun altında yer alan iç kemerden yapılmış olup, yonca yaprağı biçiminde üç dilimli kavise sahip olan baş kemerin üzerinde yapının kitabesi yer almaktadır [1].

Kadınlar bölümü giriş kapısı ise erkekler bölümü kapısı kadar gösterişli olmayıp gösterişli olmayan bir kapıdır (Şekil 3.51b). Her iki bölümünde soyunmalık mekân zemin kotu, giriş kapılarının bulunduğu kottan daha aşağıdadır. Kadınlar bölümü yaklaşık 1,4 m erkekler bölümü ise 1 m aşağıdadır. Bu yüzden giriş kapısından girildikten sonra merdivenle inilmektedir. Her iki bölümünde soyunmalık mekânlarının ortasında süs havuzu bulunduğu bilinmektedir. Ancak kadınlar bölümündeki süs havuz restorasyon sırasında yeniden yapılmamıştır. Restorasyon projesinde kadınlar bölümünün soyunmalık mekânı toplantı salonu olarak kullanılması düşünüldüğünden dolayı süs havuzunun yeniden yapılması önerilmemiştir. Erkekler bölümünde ise soyunmalık mekânı giriş salonu ve sergi bölümü olarak kullanılması düşünüldüğünden süs havuzu bir engel teşkil etmemiş ve yıkılmış durumda olan süs havuzu aslına uygun olarak yeniden yapılmıştır (Şekil

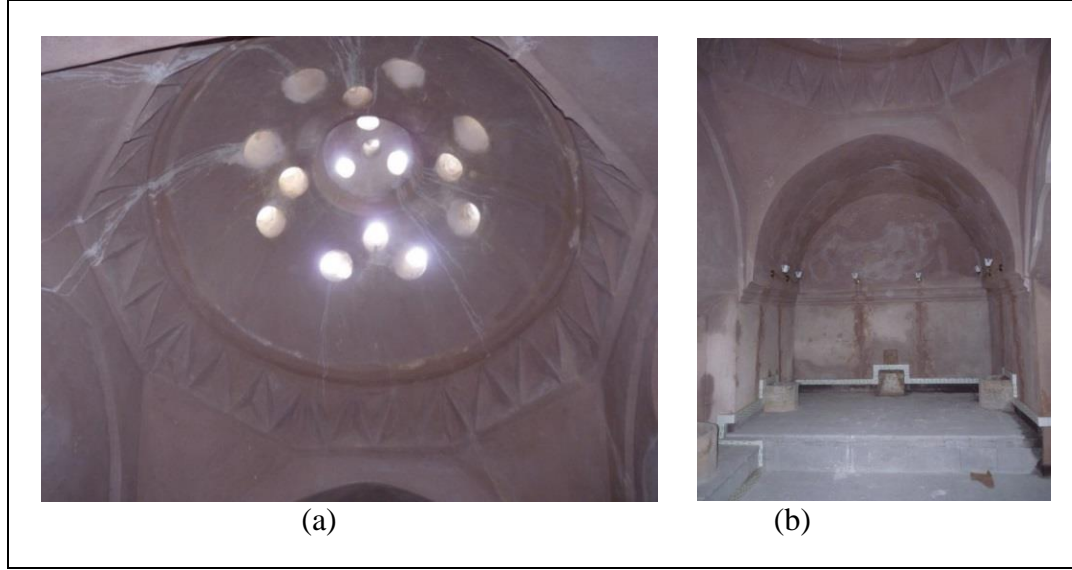
Şekil 3.53. Çifte Hamam a) sıcaklık mekânı tavanı, b) sıcaklık mekânı [9].

sıcaklığı, pandantifler ve Türk üçgenleriyle bezeli kasnağa oturan kubbe ile örtülüdür (Şekil 3.53a). Kubbe üzerinde çatı feneri ve fil gözü aydınlatmalar bulunmaktadır. Mekânın sağında ve solunda tonozla örtülmüş eyvanlar bulunmaktadır (Şekil 3.53b).

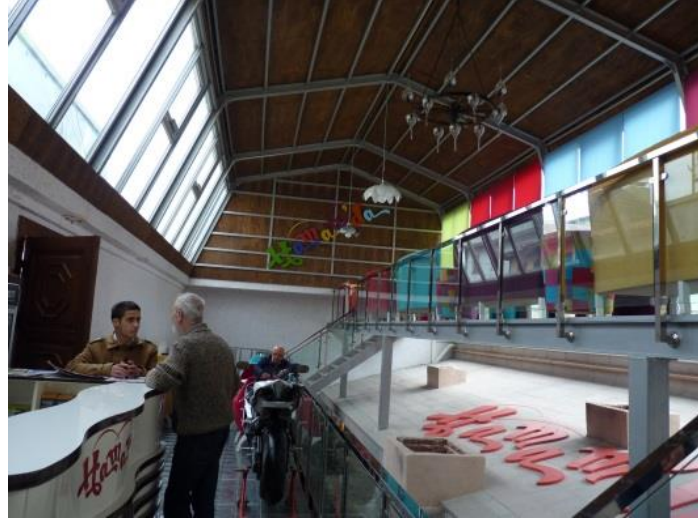
Şekil 3.54. Yeni yapılan kafeterya bölümü [9].

köşede bulunan dönel merdivenlerle aşağıya hamam mekânlarına inilmektedir. Giriş katın ve asma katın zemin döşemelerinde cam tuğla kullanılmıştır. Çelik taşıyıcı olan bu mekânın duvarlarında cam uygulanmıştır.

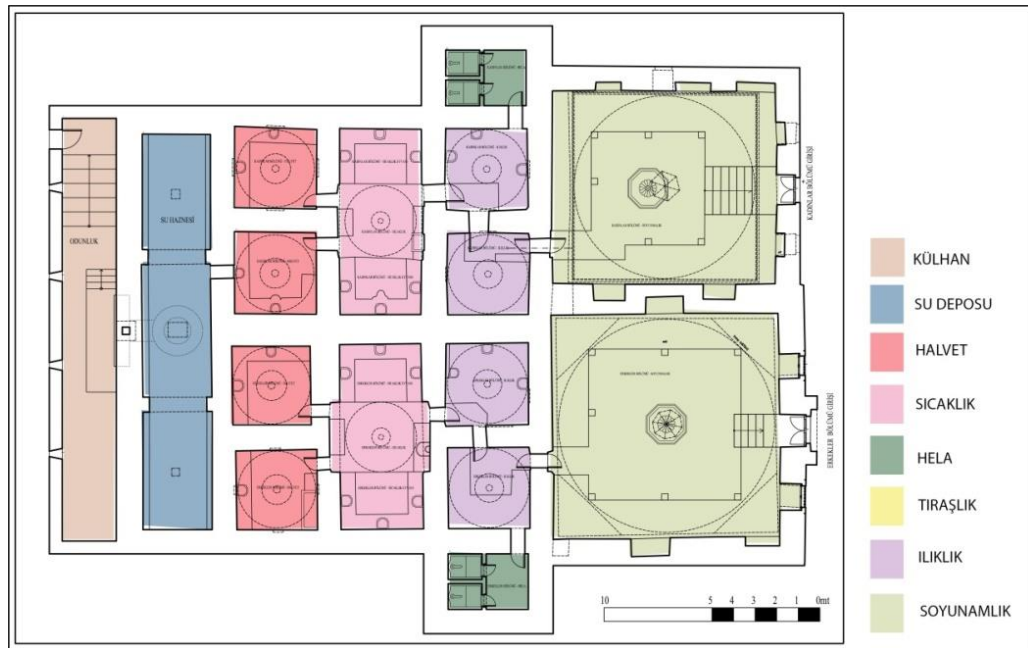
Şekil 3.55. Çifte Hamam restitüsyon plan krokisi [38].

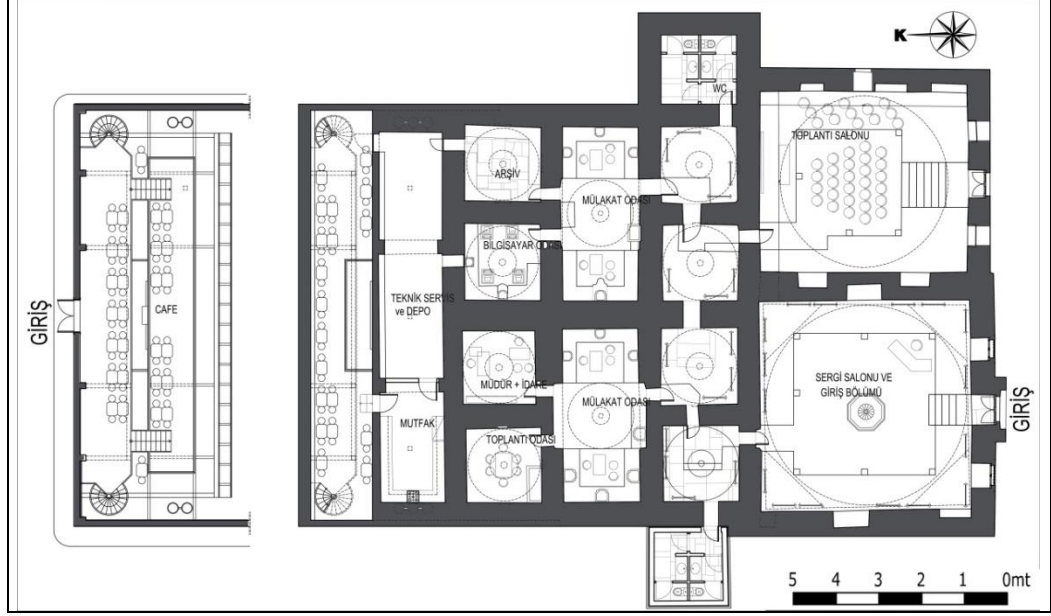
Şekil 3.56. Çifte Hamam restorasyon plan krokisi [38].

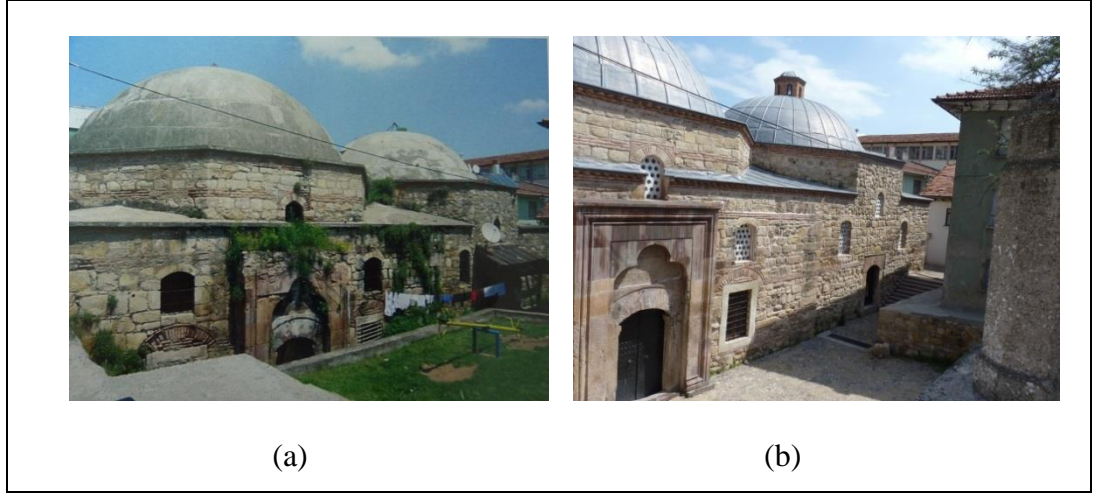
Şekil 3.57. Çifte Hamam güney cephesi, a) 2005 yılında b) 2014 yılında [9-38].

Hamamın cephe kuruluşlarına baktığımızda, güney cephesinin en ihtişamlı cephe olduğu hemen göze çarpıyor (Şekil 3.57). Tuğla bantlı taş duvar almaşık örgüsü ve yarım küreler ile tamamlanan soyunmalık kütleleri yapıyı anıtsallaştırmış durumdadır. Erkekler bölümünün giriş kapısının iki yanından kesme taş söveli düz atkılı pencereler bulunmaktadır. Her ikisinin de üzerinde birer tepe penceresi bulunmaktadır. Bu pencerelerin kemerleri iki parça taştan oluşturulmuş olup kapının üzerinde yer alan pencereden farklı olduğu anlaşılmaktadır. Cümle kapısının üzerinde, giriş aksında yer alan pencerenin ise tuğla+taş almaşık kemeri ile yapı inşa edilirken yapıldığı anlaşılmaktadır. Kadınlar bölümünün giriş kapısı ise erkekler bölümü giriş kapısına göre oldukça basit yapıldığı ve sadece tepe pencerelerinin bulunduğu görülmektedir. Bu tepe pencerelerinin özgünlüğünü kaybettiği, sadece taş söveden yapıldığı anlaşılmaktadır.

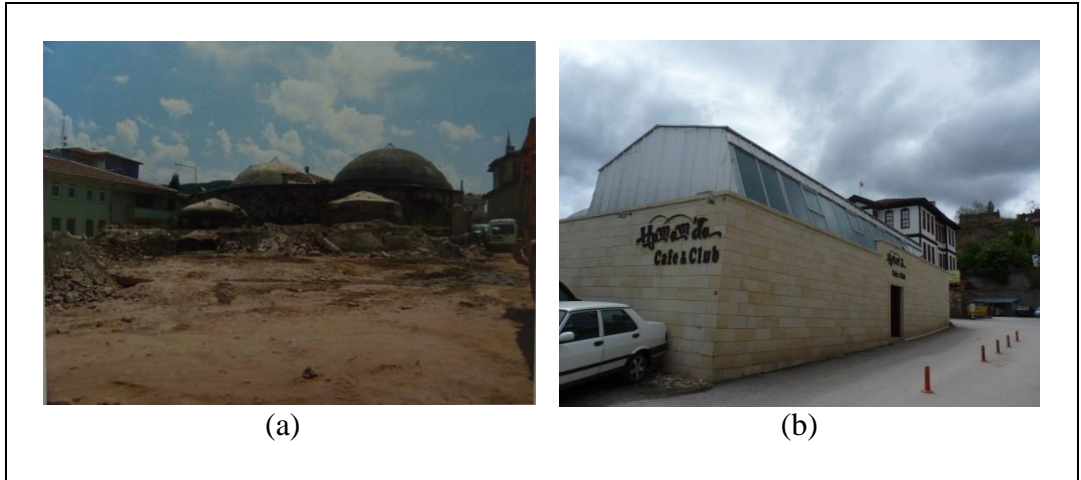
Şekil 3.58. Çifte Hamam kuzey cephesi a) 2005 yılında, b) 2014 yılında [9-38].

Yapının restorasyon uygulaması sonrasında ilgi çeken diğer bir cephesi kuzey cephesidir (Şekil 3.58). Su deposu bölümü olan bu cepheye çelik taşıyıcılı alüminyum çatı kaplamalı yeni ek yapıldığı görülmektedir. Kafeterya olarak hizmet veren bu mekânda farklı yapı malzemeleri kullanılmıştır. Yeni yapılan betonarme perde duvarın üzeri Kayseri taşı ile kaplanmıştır. Asma katın cephelerinde ise alüminyum doğramalı elektrikle çalışın cam kullanılmıştır.

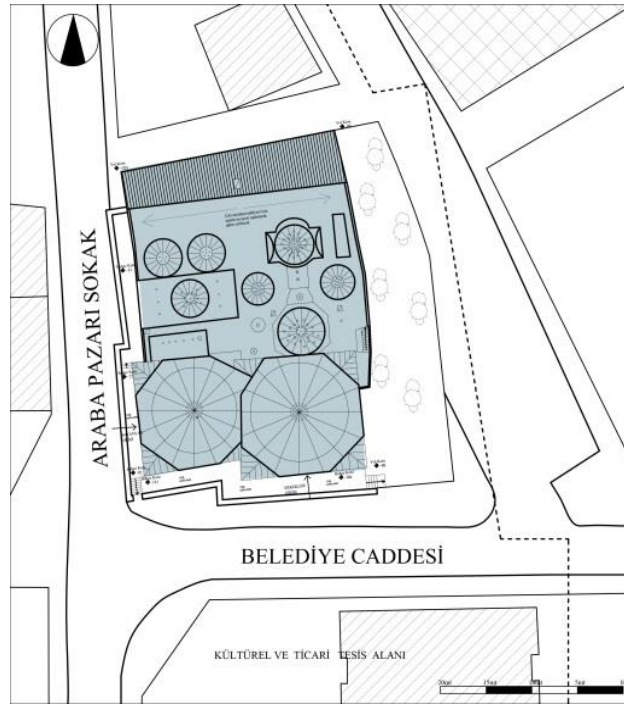
Şekil 3.59. Arabapazarı Hamamı vaziyet planı [38].

Akmescit Mahallesi'nde, Arabazarı Caddesi ile Belediye Caddesi'nin kesiştiği alanda yer almaktadır ve Nasrullah Camisi'nin vakfiyesinden anlaşılacağı üzere 1506 yılı civarında Nasrullah El-Kadı tarafından inşa edildiği bilinmektedir (Şekil 3.59) [1]. Kastamonu Vakıflar Genel Müdürlüğü tarafından 2007 yılında restorasyonu tamamlanan ve bir çifte hamam olan Arabapazarı Hamamı günümüzde aktif bir şekilde kullanılmaktadır. Yaklaşık 24 m x 35 m ebatlarında dikdörtgen formda olan hamam 839 m² oturum alanına sahiptir. Erkekler bölümü kadınlar bölümüne göre daha büyük planlanan hamamın girişleri de farklı cephelerdendir. Çifte hamam plan kurgusuna uygun olarak erkekler girişi ana caddeden, kadınlar girişi ise görünmeyen kuytu bir cepheden sağlanmıştır.

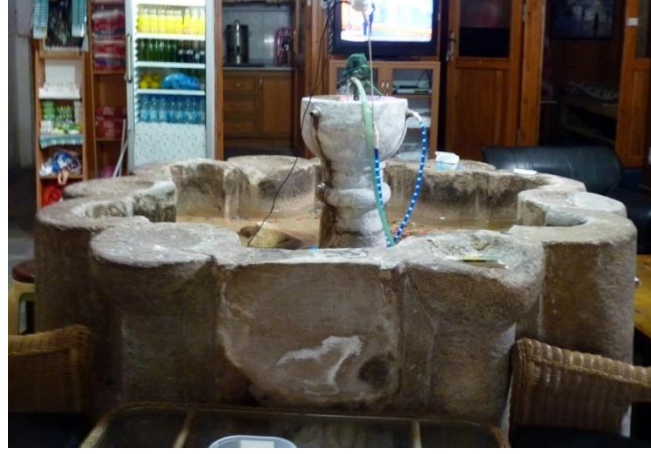
Şekil 3.60. Arabapazarı Hamamı erkekler bölümü soyunmalık mekânı [9].

Yapının güney cephesinden taç kapıyı andıran gösterişli bir kapıdan erkekler bölümünün soyunmalık mekânına girilmektedir. Yaklaşık 10,5 m x 10,5 m ölçülerinde 110 m²'lik alana sahip kare formda olan mekânın ortasında oldukça gösterişli taş bir süs havuzu bulunmaktadır (Şekil 3.60). Mekânın örtüsü, üzerinde aydınlık feneri bulunan yaklaşık 10 m çapındaki kubbedir. Kare mekânda kubbeye

geçiş tromplarla sağlanmıştır. Restorasyon sırasında mermer kaplı zeminler ve ahşap soyunmalık kabinleri yenilenmiştir.

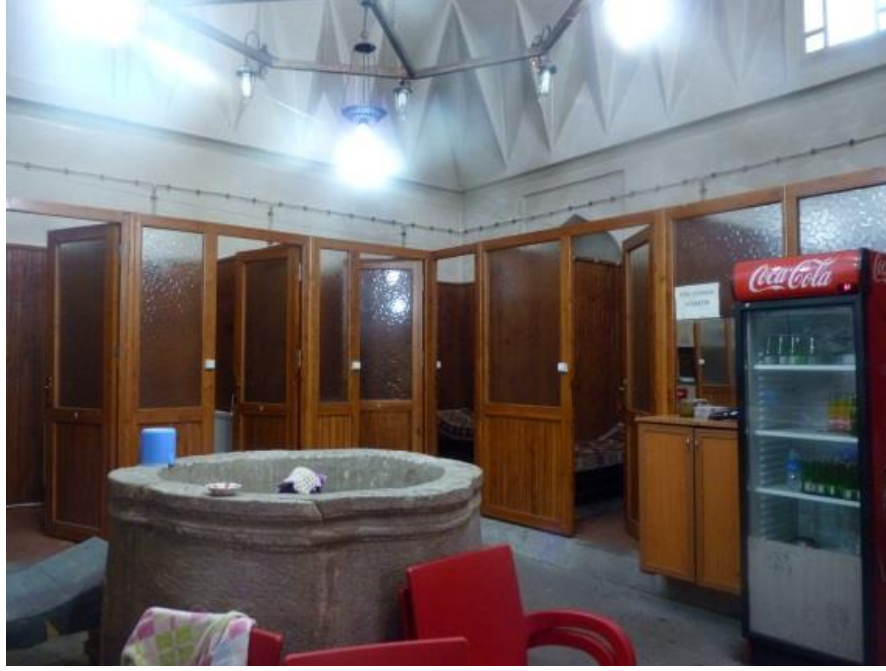
Şekil 3.62. Arabapazarı Hamamı kadınlar bölümü soyunmalık mekânı [9].

Erkekler bölümüne göre daha küçük ve gösterişsiz planlanan kadınlar bölümünün girişi, yapının batı cephesinden yol kotunun yaklaşık 1 m altından sağlanmaktadır. Aradaki bu büyüklük farkının sebepleri, hamamın inşa edildiği dönemlerde kadınların erkeklere göre hamamı daha az kullanması ve o dönemde baskın olan erkek egemenliğidir. Kadınlar bölümünün girişinin daha göz önünde olmayan bir yerde planlanması ise mahremiyetten kaynaklanmaktadır. Erkekler bölümüne göre daha gösterişsiz ve küçük bir kapıdan girilen soyunmalık mekânı yaklaşık 9,5 m x 9,5 m boyutlarında kare bir mekândır. Kubbe ile örtülen mekânın ortasında erkekler bölümünde olduğu gibi taş bir süs havuz bulunmaktadır. Soyunmalık mekânının aydınlatılması için erkekler bölümünde olduğu gibi tavanda çatı feneri ve giriş kapısının üzerinde 85 cm x 130 cm ebatlarında alçı içlik pencere bulunmaktadır. Zemin kaplaması mermer olan mekânın duvarlarına bitişik ahşap soyunma kabinleri yer almaktadır (Şekil 3.62). Kubbenin başladığı bölümde prizmatik motifler bulunmaktadır.

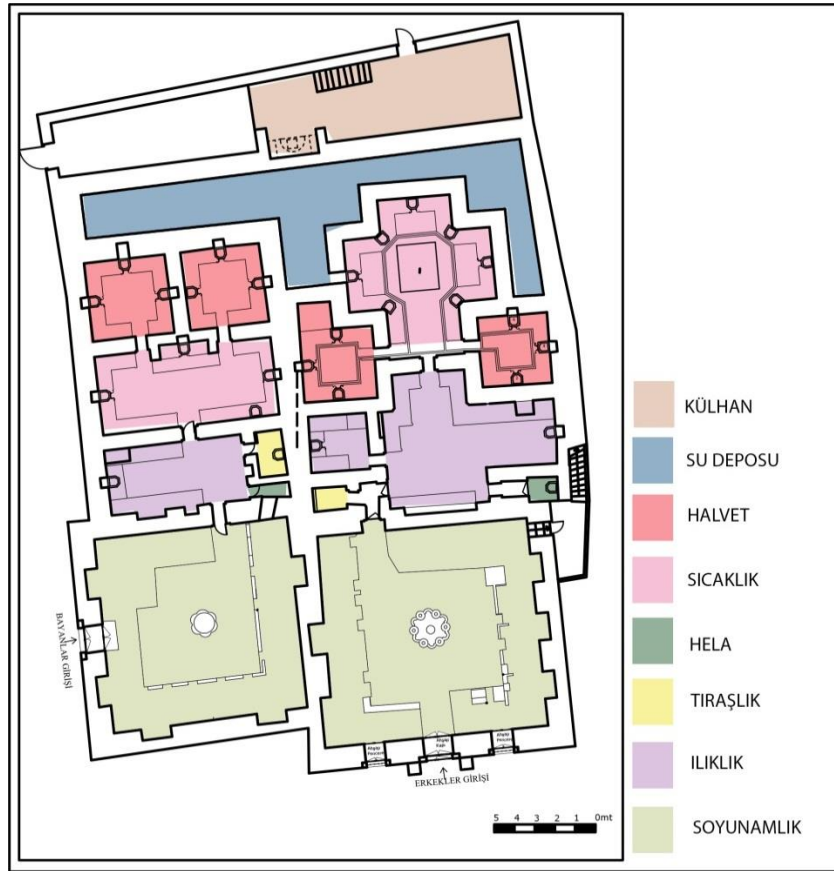
Şekil 3.64. Arabapazarı Hamamı plan krokisi [38].

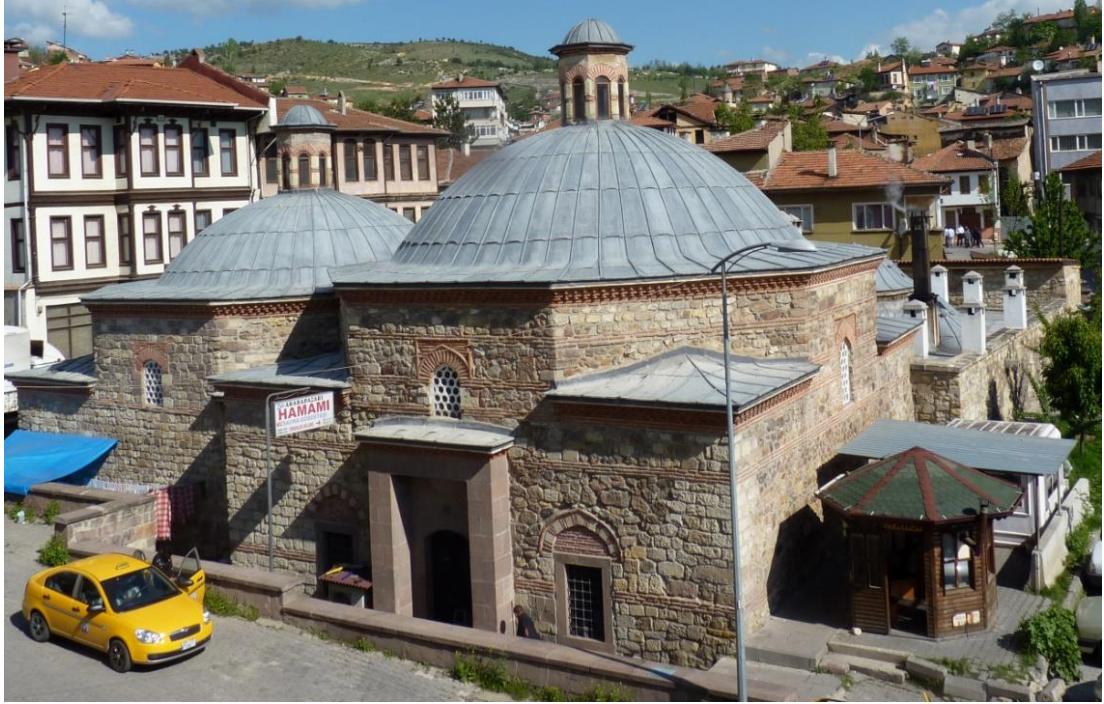
Şekil 3.65. Arabapazarı Hamamı güney cephesi [9].

Yapının güney cephesinde bayanlar ve erkekler bölümünün soyunmalık mekânları yer almaktadır ve erkekler bölümünün girişi bu cepheden sağlanmaktadır. Yapının duvarları almaşık teknikle yapılmış moloz taş duvardır (Şekil 3.65). Erkekler bölümü kadınlar bölümünden yaklaşık 75 cm daha yüksektir ve her ikisinin de kubbesinin üzerinde altıgen romda bir fener bulunmaktadır. Erkekler girişinin kapısı taç kapıyı andırır nitelikte kesme taştan yapılmıştır. Kubbelerin üzeri kurşun kaplanmıştır. Yapının sol yan cephesi (batı cephesi), kadınlar girişi kapısı ve odunluğa girilen kapı haricinde sağırdır. Sağ yan (doğu) cephesi moloz taş duvardır ve erkekler bölümü soyunmalığından açılan kapı hariç sağırdır. Yapının arka cephesi külhanın cephesidir ve bu cephede külhana açılan ahşap bir kapı vardır. Cephenin duvarlarında, çatının 50 cm altında ahşap hatıl uygulanmıştır.

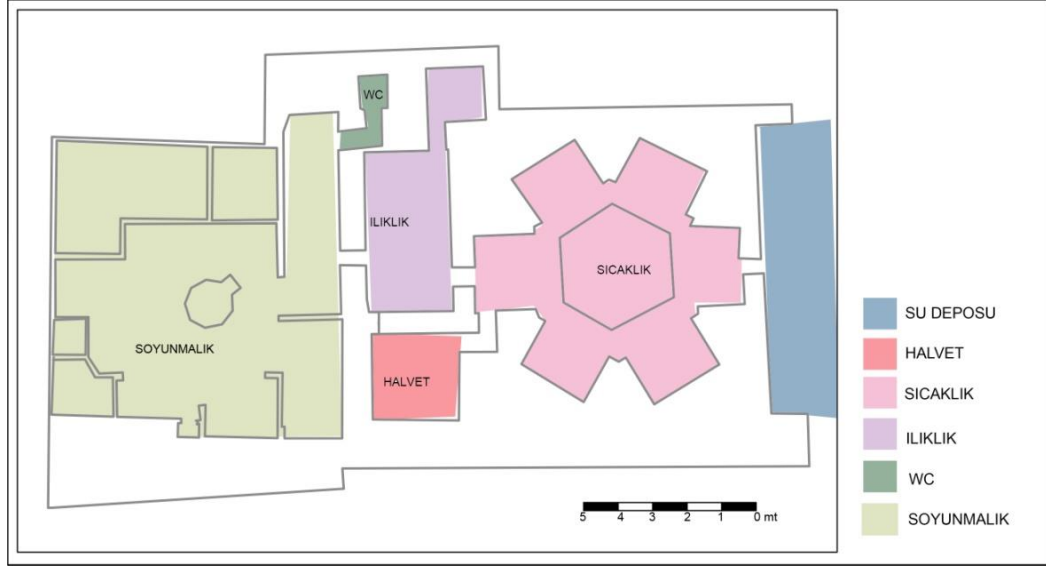
Şekil 3.67. Ferhat Paşa hamamı plan krokisi [36].

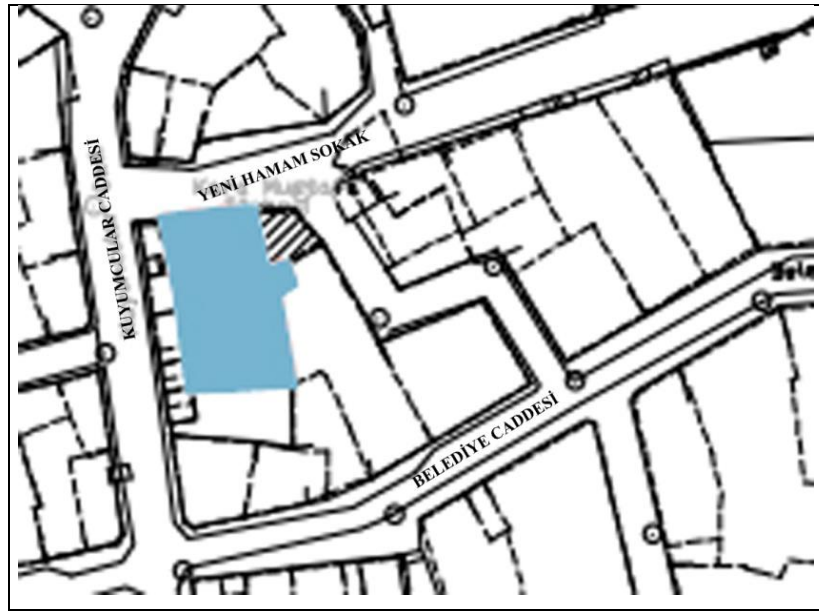
Şekil 3.69. Yeni Hamam vaziyet krokisi [9].

Topçuoğlu Mahallesi, Yeni Hamam Sokakta yer alan hamam, günümüzde aktif olarak kullanılmaktadır (Şekil 3.69). Tek hamam olarak planlanan yapı haftanın belli günleri bayanlara, belli günleri de erkeklere hizmet vermektedir. Ticaret bölgesinde kalmış olan hamam günümüz yapıları ile çevrelenmiş durumdadır. Tam olarak yapım yılı bilinmemekle birlikte Kara Mustafa Paşa tarafından yaptırıldığı ve H.1207/M.1792-3 yıllarında var olduğu bilinmektedir [1].

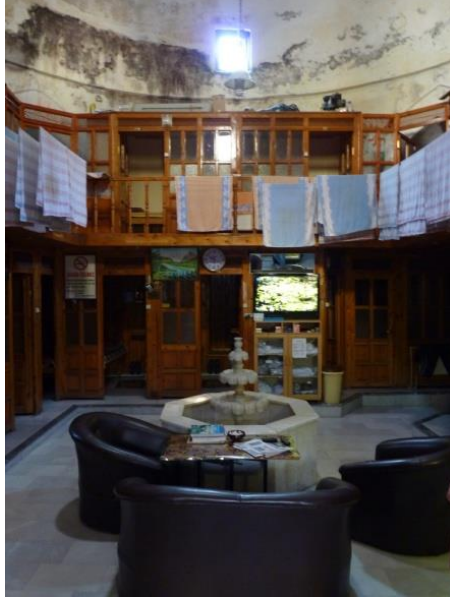
Şekil 3.70. Yeni Hamam soyunmalık mekânı [9].

Binaya ilk giriş diğer hamamlarda olduğu gibi soyunmalık mekânından sağlanmaktadır. Soyunmalık mekânının merkezinde taş süs havuzu bulunmaktadır. Giriş katında ve asma katta ahşap soyunma birimleri bulunmaktadır (Şekil 3.70.). Mekânın üzeri merkezi bir kubbe ile örtülmüştür ve kubbenin üzerinde aydınlık feneri bulunmaktadır. Soyunmalık mekânından sonra ılık mekânına geçilmektedir. Hamamın işletmecisi tarafından ılık mekânının sağ bölümüne havuz yapılarak yapıya müdahale edilmiştir. Üç adet kubbe ile örtülmüş mekândan wc'ye ve sıcaklık mekânına geçilmektedir.

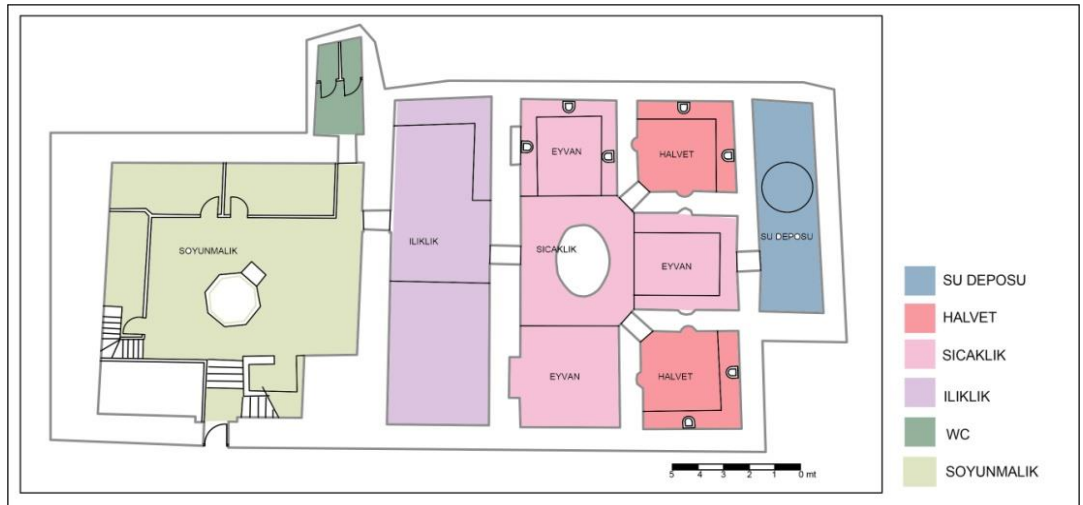
Şekil 3.71. Yeni Hamam kat plan krokisi [36].

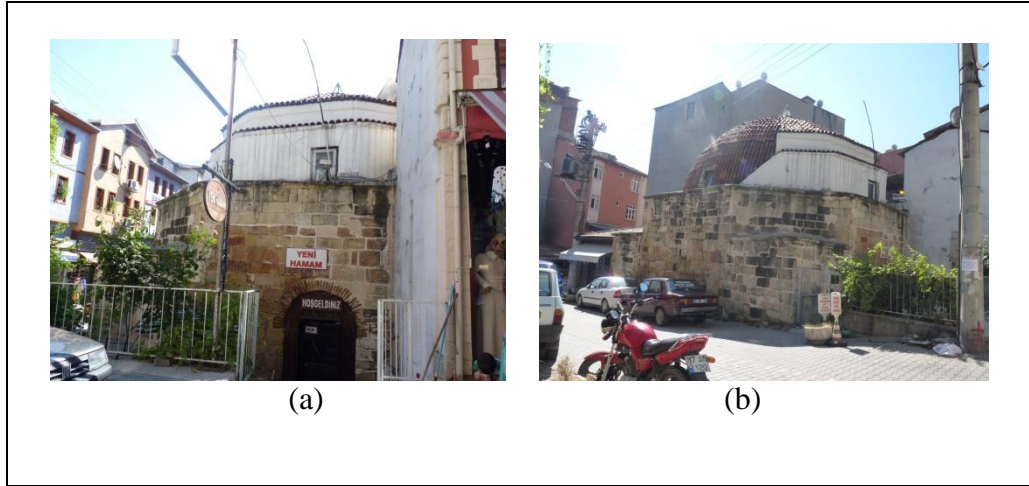
Şekil 3.72. Yeni Hamam a) ön cephesi, b) sol yan cephesi [9].

Yapının, ön cephesi ve sağ yan cephesinin bir bölümü hariç diğer cepheleri komşu binalara bitişik konumdadır. Kesme taştan yapılmış duvarların yüzeylerinde nem ve rutubetten dolayı küflenmelerin başladığı görülmüştür. Yapıya görünebilen cephelerinden baktığımızda, soyunmalık mekânının üzerindeki kubbenin yüksekliği dikkat çekmektedir. Oluklu kiremitle kapılı olan kubbenin üzerinde fil gözü aydınlatma elemanı, yan yüzeylerinde ise ahşap pencere bulunmaktadır.

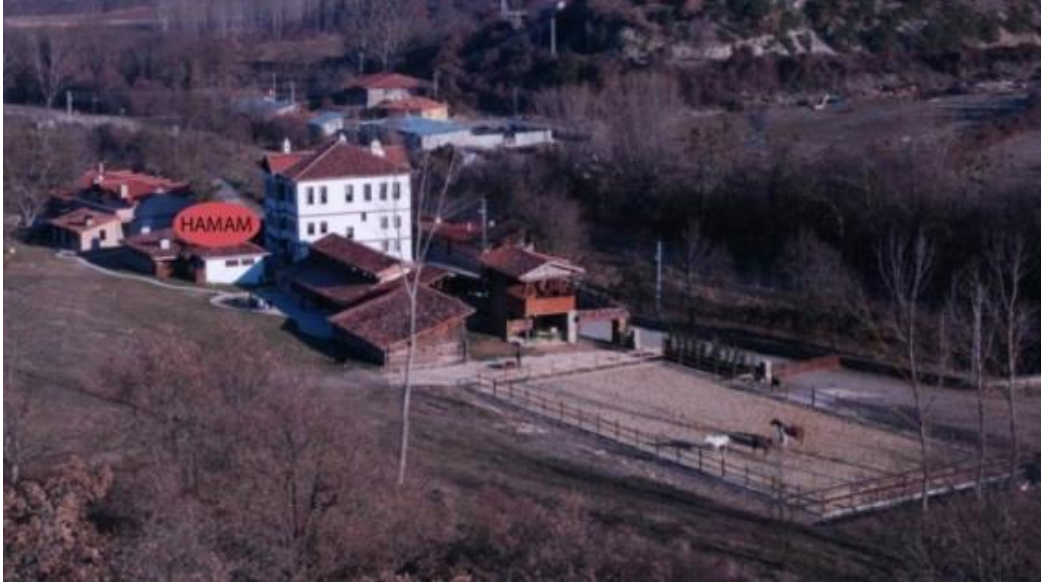
Şekil 3.73. Çiftlik yerleşimi [9].

Kastamonu Merkez Talipler Köyünde bulunan Şadi Bey çiftliğinde, çiftliğe ait konağa yakın olarak konumlandırılmış bir adet ev hamamı bulunmaktadır (Şekil 3.73). Yaklaşık 1830 yılında çiftlik ilk kurulmaya başlandığında şuan mevcut olmayan çiftliğin esas konağıyla beraber hamam 1831 yılında inşa edilmiştir. 1890 yılında ise, şuan otel olarak kullanılan ikinci konak yapılmıştır. İki konağın ortasında planlanan hamam, yapıldığı yıllarda her iki konağa da hizmet verdiği bilinmektedir. [41].

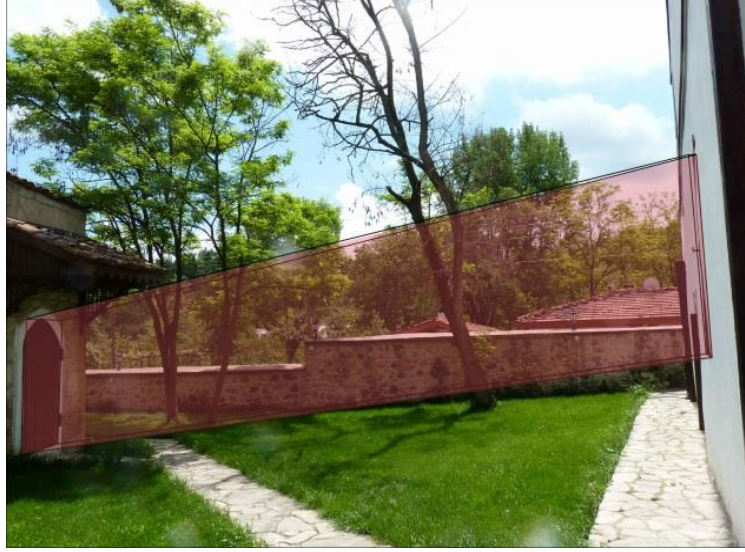
Şekil 3.74. Konak hamam arasındaki bağlantı [9].

Çiftlik sahipleri ve çalışanları tarafından sırayla kullanılan hamamın en büyük özelliği, konağın telli oda denilen bir odasından hamama gizli bir geçişin olmasıdır. Konağın hamama bakan cephesinde yerden yaklaşık 1m yüksekte 60 cm x 120 cm yüksekliğinde bulunan kapıdan bir merdivenle yukarı çıkılıp telli odaya ulaşılmaktadır (Şekil 3.74). Zeminde bulunan, döşemeye gizlenmiş ahşap kapak kaldırılarak odaya girilmektedir. Dış cephede yer alan bu kapıdan, şimdi yerinde olmayan ahşap bir tünel (daraba) ile hamama gizlice geçilebilmekteymiş [41].

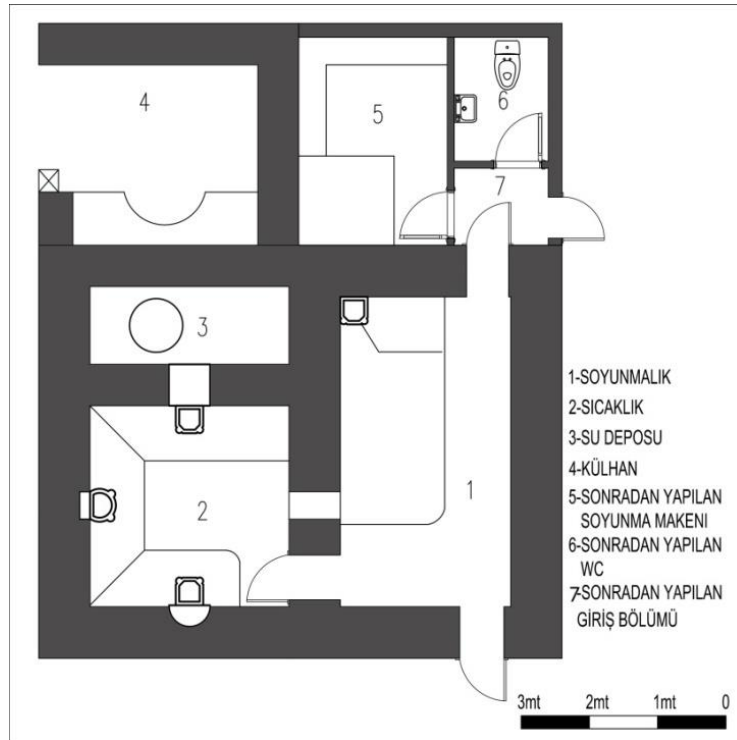
Şekil 3.75. Hamam plan krokisi [9].

Şadi Bey çiftliğinde bulunan hamam özgün planında, soyunmalık, sıcaklık, su deposu ve külhanı içermektedir. Çiftlik sahipleri tarafından yapılan tadilat sonrasında hamamın ikinci girişine ve külhan bölümüne bitişik tuvalet ve yeni bir soyunma bölümü yapılmıştır (Şekil 3.75).

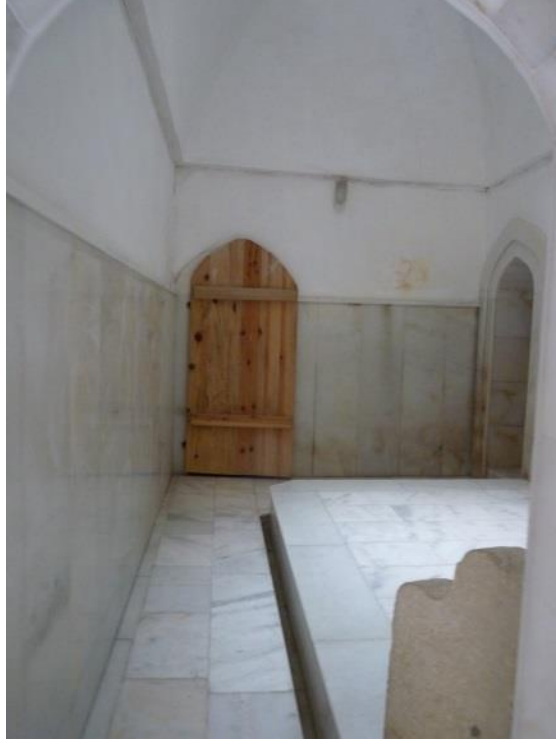
Şekil 3.76. Hamam soyunmalık mekânı [9].

Hamamın ön ve arka cepheden olmak üzere iki adet girişi bulunmaktadır. Bu girişlerden 4,5 m x 2,5 m ebatlarında dikdörtgen formlu soyunmalık ve hazırlık mekânına girilmektedir (Şekil 3.76.) . Üst örtüsü aynalı tonoz olup üzerinde dört adet fil gözü aydınlatma elemanı bulunmaktadır.

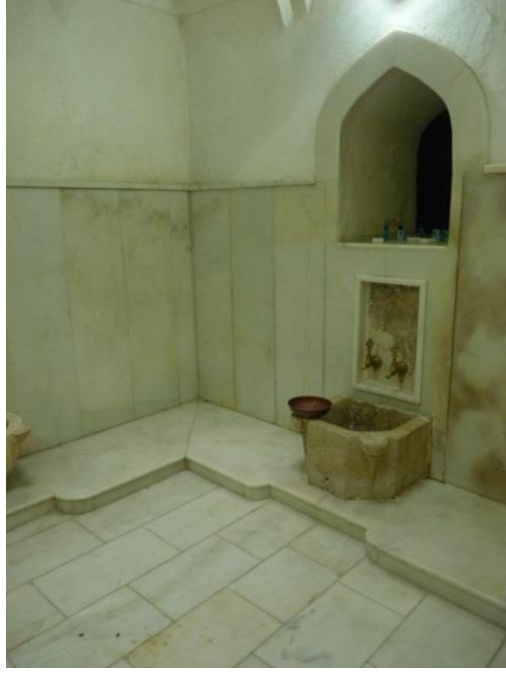
Şekil 3.77. Hamam sıcaklık mekânı [9].

Soyunmalık malinden sonra 2,9 m x 2,9 m ebatlarında kare formundaki sıcaklık bölümüne geçilmektedir. Asıl yıkanma yeri olan bu alanda iki adet kurna bulunmaktadır. Sıcaklığın bir duvarında su deposuna müdahale penceresi bulunmaktadır (Şekil 3.77). Üst örtüsü kubbe olan mekânın aydınlatılması, soyunmalık mekânında olduğu gibi fil gözleri ile sağlanmaktadır.

Çiftlik sahipleri tarafından yapılan müdahale sırasında soyunmalık ve külhan duvarına bitişik tuvalet ve yeni bir soyunmalık mekânı tasarlanmıştır. Yapılan bu uygulama sonucunda özgününde soyunmalık ve hazırlık olarak kullanılan bölümün ılık olarak kullanılması ve bu mekânda da yıkanma eyleminin yapılabilmesi sağlanmıştır.

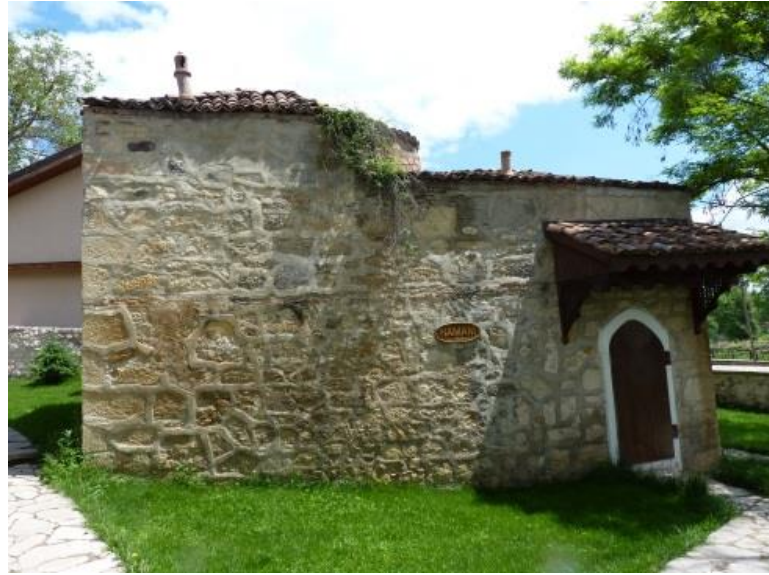
Şekil 3.78. Hamam ön cephesi [9].

Hamamın cephelerine bakıldığında duvarlarının moloz taş duvar olduğu görülmektedir. Özgün haliyle duran ön ve arka cephelerindeki taşlara derz uygulaması yapılmıştır (Şekil 3.78). Oluklu kiremit olan çatı örtüsünün ise basit onarım geçirdiği anlaşılmaktadır.

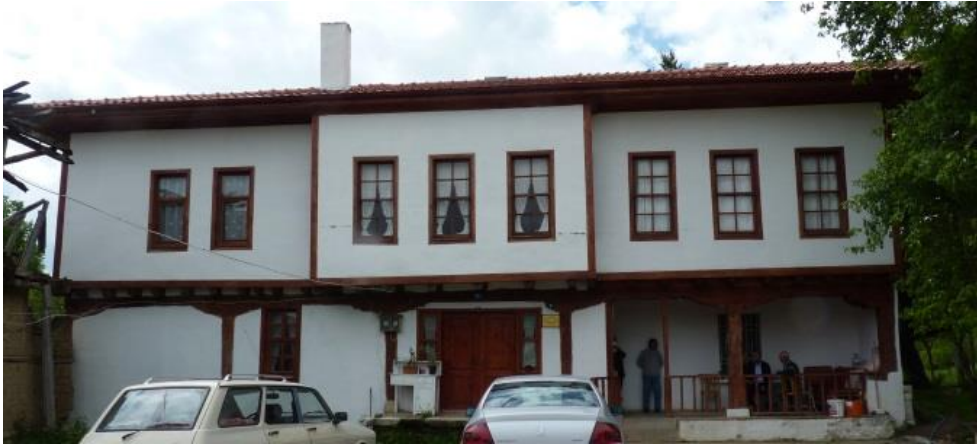
Şekil 3.79. Balabanağa Konağı [9].

Kastamonu Daday İlçesine bağlı Uzbanlar köyündeki Balabanağa Konağı yaklaşık 410 yıllıktır. Büyük bir çiftlik olan Balabanağa Çiftliği ilk kurulduğunda iki konak, hamam, ahır ve ambardan oluştuğu bilinmektedir [41]. Ancak konaklardan biri yıkılmış durumdadır. Eskiden misafirhane olarak hizmet veren konak kullanılır durumdadır (Şekil 3.79.). Yıkılan Konağın ve hamamın 1500 lü yıllarda, misafirhane olarak kullanılan konutun ise 1641 yılında yapıldığı bilinmektedir [42]. Bahçede yer alan hamam ise hem konağa hem de misafirhaneye hizmet verebilecek şekilde konumlanmış durumdadır.

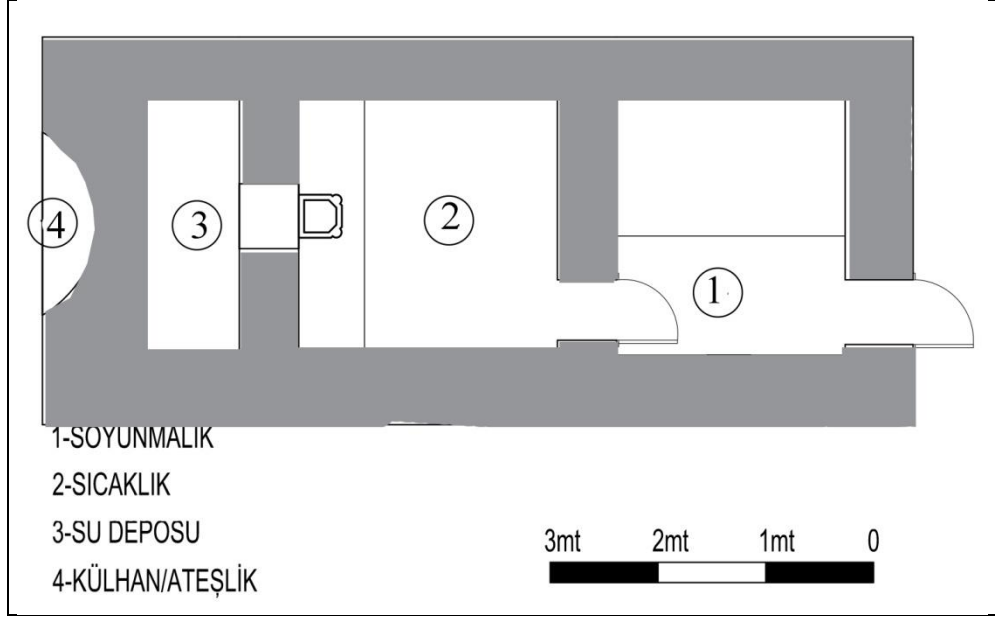
Şekil 3.80. Balabanağa Çiftliği Hamamı plan krokisi [9].

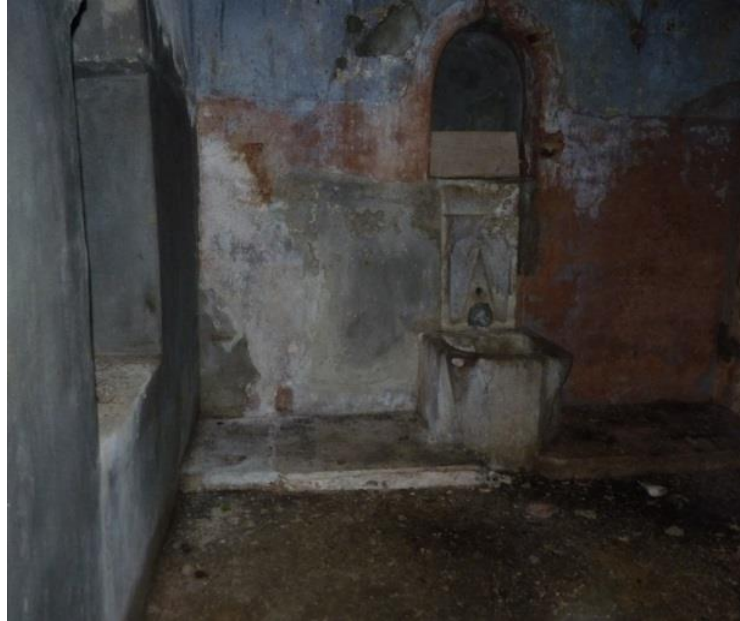
Şekil 3.81. Sıcaklık mekânı [9].

Hamamın kullanıcıları tarafında yıkanma bölümünün arkasında su deposu olduğu söylenmektedir [42]. İç mekândan depo müdahale penceresi kapatıldığı için görülememiştir. Ancak alınan ölçülerden arka bölümdeki su deposunun varlığı anlaşılabilir. Su deposunun hemen önünde de ateş yakmak için ocak bölümü bulunmaktadır.

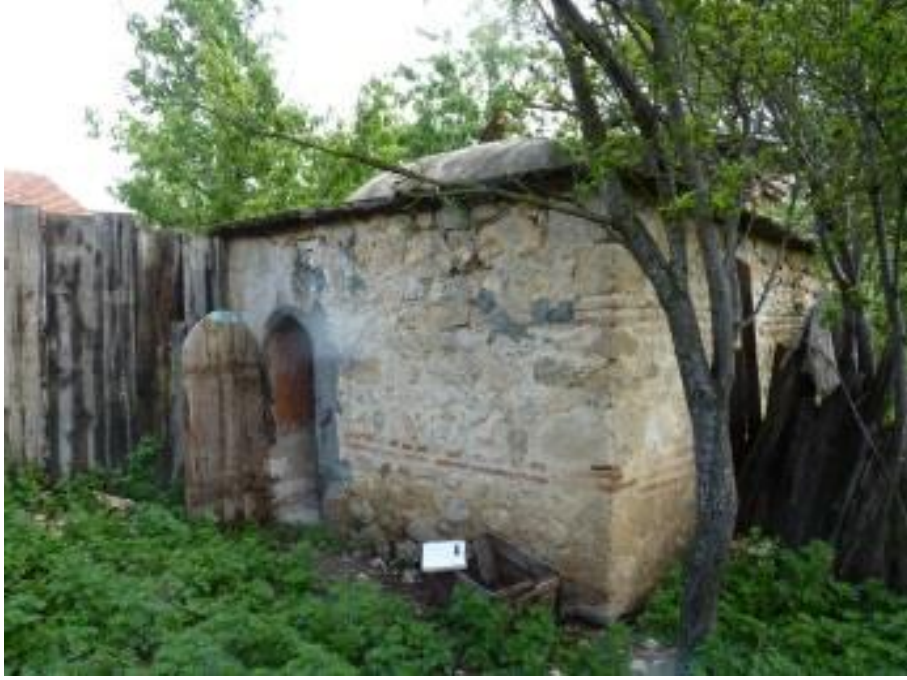
Şekil 3.82. Balabanağa Konağı Hamamı ön cephesi [9].

Yapın dış cephesine baktığımızda, moloz taş duvarın tuğla ile beraber almaşık teknik ile örüldüğü görülmektedir (Şekil 3.82). Konağın bahçesine bakan cephesi ön cephesi olup soyunmalık mekânına açılan kapı bu cephede bulunmaktadır. Yapının diğer cepheleri tamamen sağır olup sağ yan cepheden kubbenin yükselen duvarları görülmektedir. Arka cephede ise ateş yakılan bölüm ve su deposunun duvarı görülmektedir.

Hamam kullanılırken su deposuna suyu konaklardan künk borularla getirirlermiş. Künkler, bezir yağı, kireç, pamuk yağı ile ovulup birleştirilerek uzun bir hat oluşturulduğu görülmüştür. Çiftlikte bulunan her iki konakta yaklaşık 20-25 kişi yaşarmış ve hamam gece gündüz yakılarak konakta yaşayanların hizmetine sunulmuş [42].

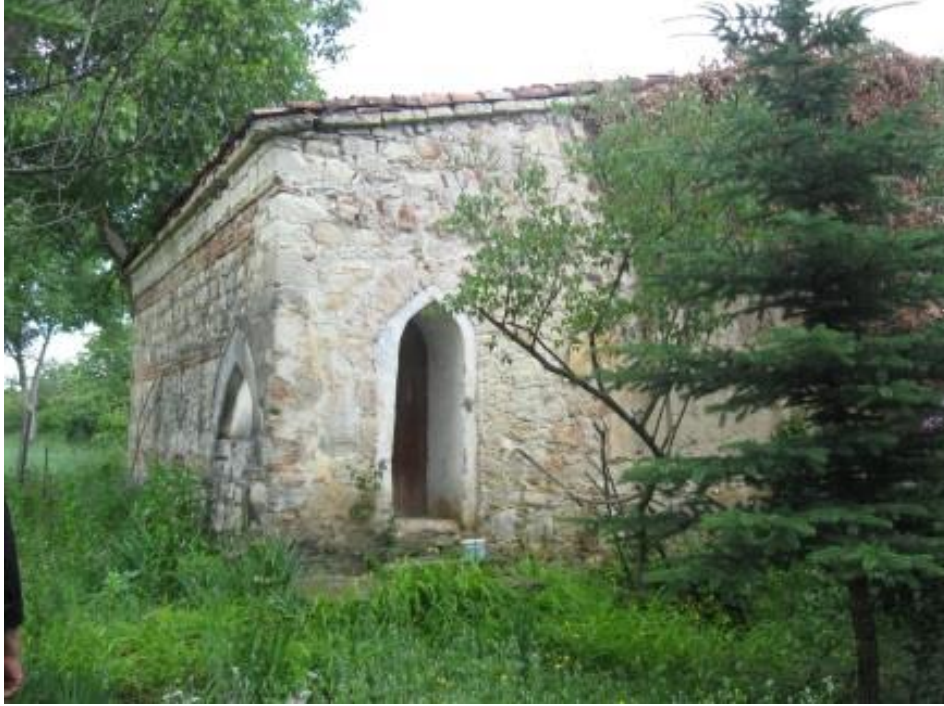
Şekil 3.83. Oğuz Balabanağa Konağı hamam ön cephesi [9].

yapılmış fakat konaklardan biri ayakta olmasına rağmen diğer konak tamamen yok olmuştur. Konakların bulunduğu bahçeye, iki konak arasına her iki taraftan da kullanılabilen hamam inşa edilmiştir. Günümüze kadar sağlam olarak gelebilen konağın yaklaşık 1636 yılında inşa edildiği söylenmektedir [43]. Bahçede yer alan hamam her iki konağın kullanabileceği şekilde planlanmıştır (Şekil 3.83.)

Hamamın dış cephesine baktığımızda moloz taş duvarın, harman tuğlası kullanılarak almaşık teknikle örüldüğü görülmektedir. Üst örtü olarak sonrada yapıldığı tahmin edilen kırma çatı, dışarıdan bakıldığında tonoz örtünün algılanmasına engel olmaktadır. Yapı ait olduğu konakla birlikte özgünlüğü korumakta olup restorasyonunun yapılmasını beklemektedir.
